Implantation des ordres mendiants dans l'ancien diocèse de Genève (XIII^e - XVII^e siècle).

IMPLANTATION DES ORDRES MENDIANTS DANS L'ANCIEN DIOCÈSE DE GENÈVE (XIII^E - XVII^E SIÈCLES)

Volume 3 - Plans, représentations et phasages

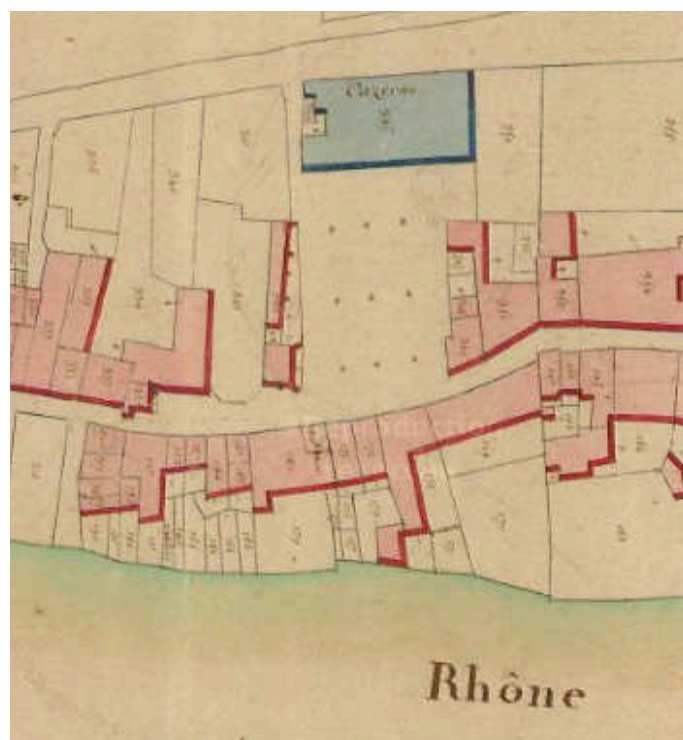
Fig. 25 - Cadastre de 1814, détail (A.D.H.S., 3 P 9018 - Feuille1). Le couvent est à cette époque un terrain appelé « vague », mais où apparaît le plan-masse de l'église en n° 342.

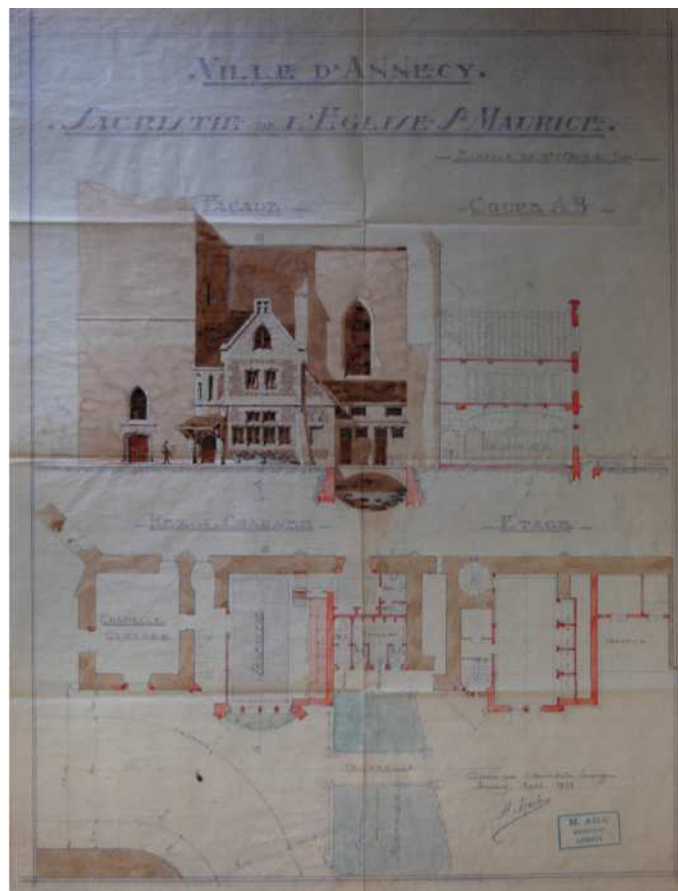
Fig. 42 - Sacristie nouvelle de l'église Saint-Maurice, 1933 (A.M.A., 2 M 1/002bis)

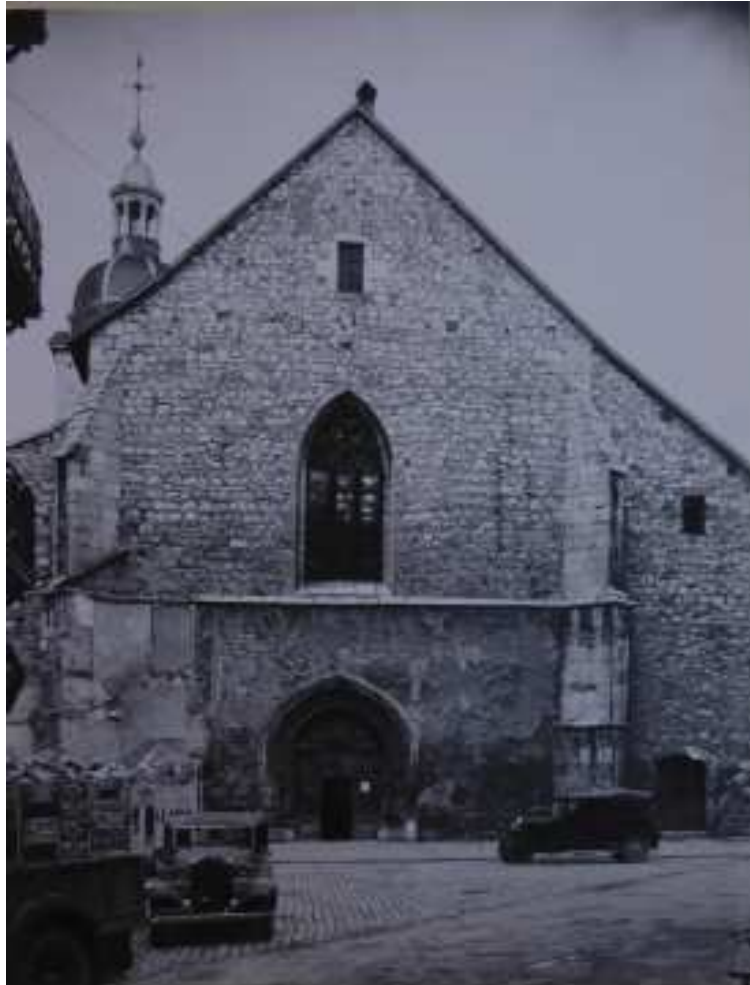
Fig. 45 - Façade occidentale : vers 1937, lors de la démolition de la maison adossée à l'angle gauche de la façade (A.M.A., 2 M1 3bis)

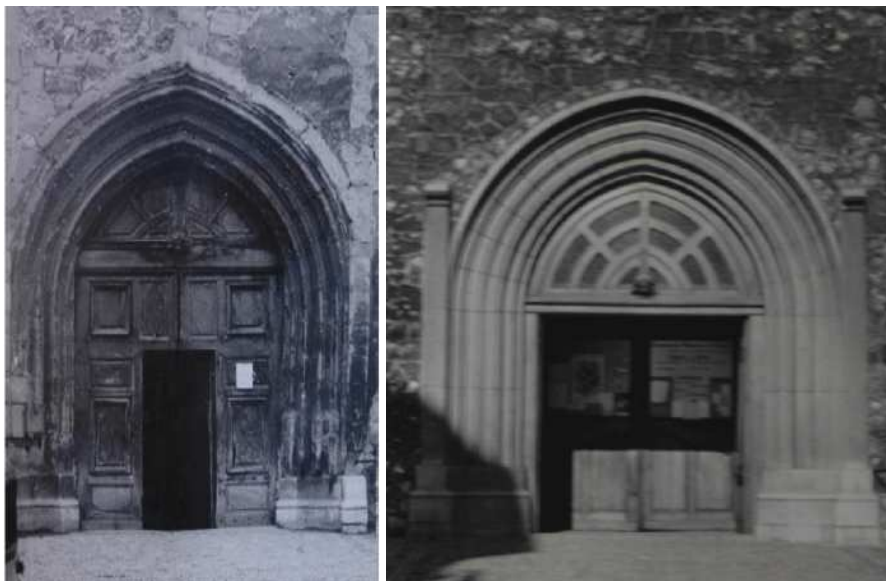
Fig. 46 - Façade occidentale avant et après travaux, 1937 (A.M.A., 2 M1 3bis).

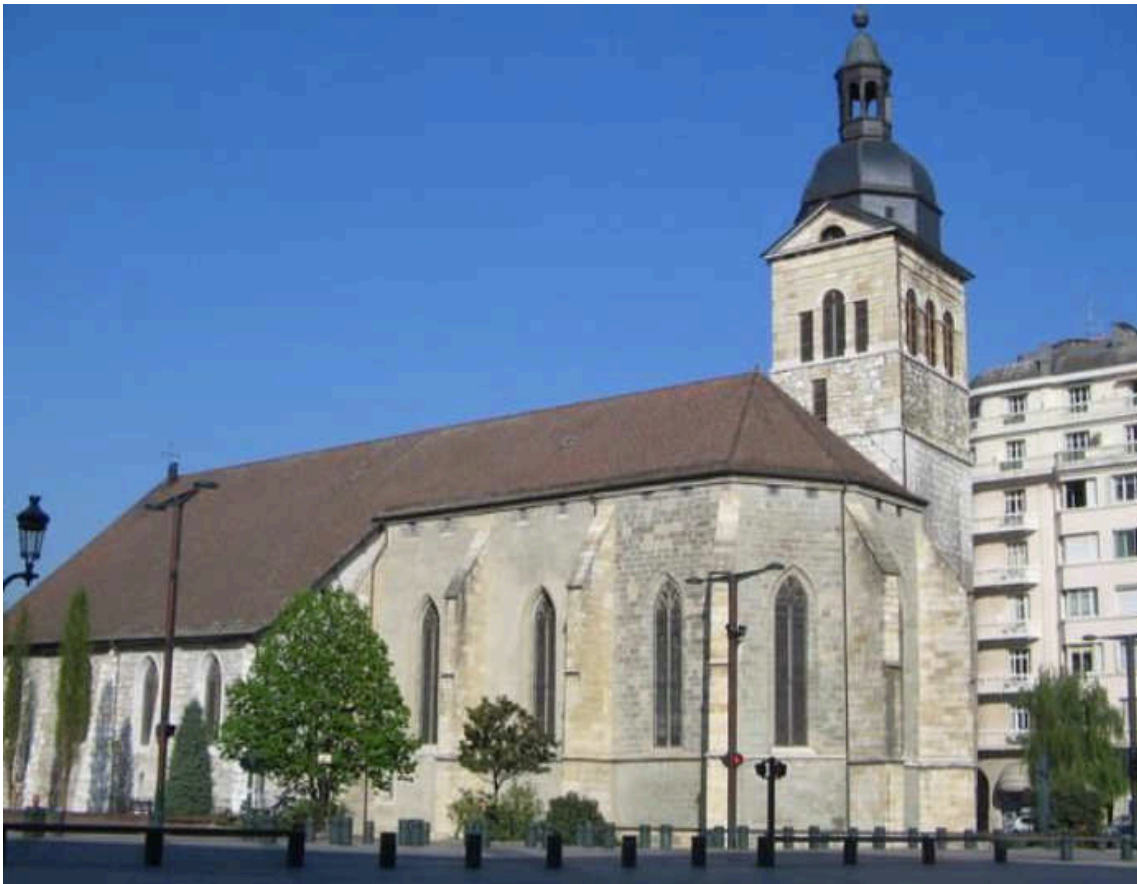
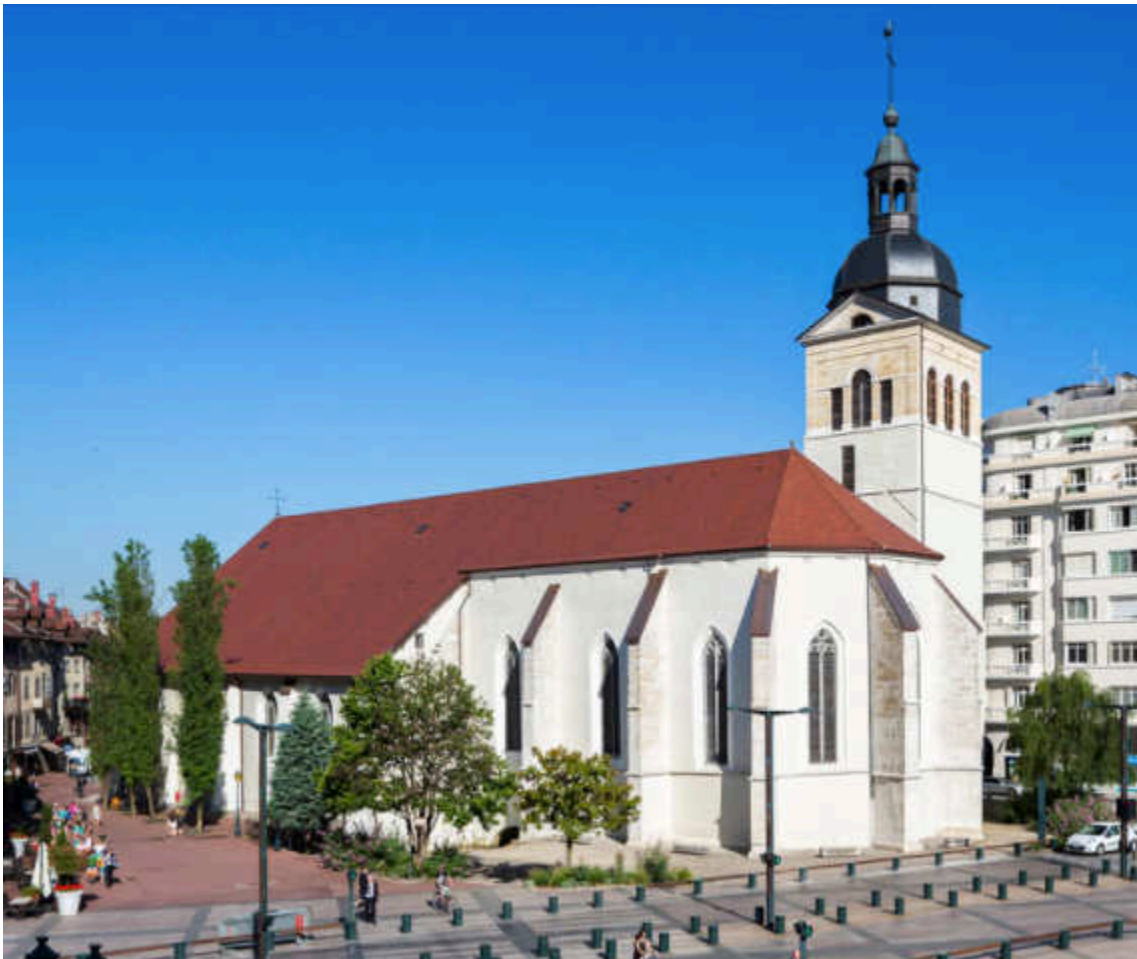
Fig. 47 - Eglise Saint-Maurice avant et après les restaurations de 2017

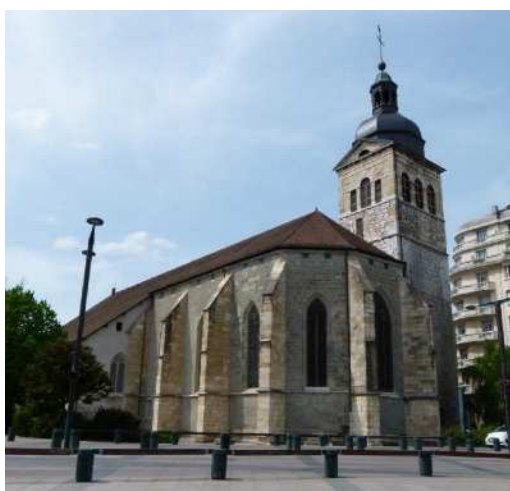
Fig. 108 - Eglise depuis l'est

L'église présente un chevet allongé de deux travées se terminant par une abside polygonale à cinq pans coupés. Les travées sont déterminées par les retombées des ogives et les arcs doubleaux les séparant. De forme barlongue, elles sont longues d'environ 13,30 m pour des largeurs variables : la première travée, à l'ouest, est large de 8,70 m, la seconde accuse 1 m de moins. L'abside présente une longueur similaire de 13,35 m, mais s'étend jusqu'à son pan le plus oriental sur une distance de 10,50 m. Ses pans nord et sud sont longs de 6 m, les trois autres, plus petits, mesurent 4,90 m. Les dimensions en plan du chevet sont donc approximativement de 27 x 13,30 m.

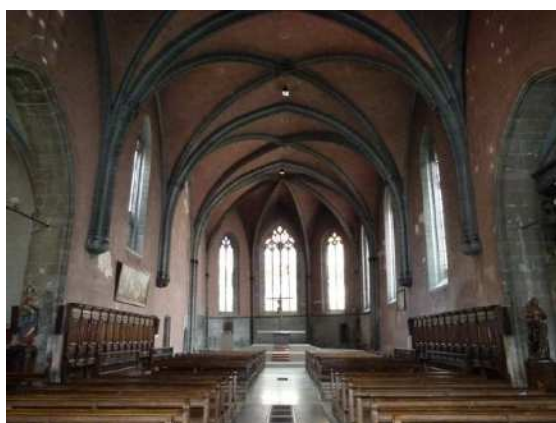
Fig. 109 - Choeur et sanctuaire

Le chœur architectural s'élève dans le prolongement de la nef. Outre l'absence de chapelle à ce niveau de l'édifice, aucun élément structurel n'indique de séparation distincte entre les travées du chœur et celles de la nef. A l'inverse, l'abside se distingue clairement du chœur architectural par l'arc doubleau montant de fond, unique exemple dans l'église. Les murs du chœur et de l'abside présentent une certaine homogénéité, à l'exception notable des tronçons de la première travée tant au nord qu'au sud. Alors que dans l'abside ils sont épais de 1,13 m en moyenne, dans la première travée leur épaisseur atteint 1,58 m au nord et 1,73 m au sud. L'élévation présente un étage unique d'une hauteur de 14 m en moyenne. Seul un cordon, à environ 3,60 m du sol, vient rythmer les cinq pans intérieurs de l'abside, la scindant fictivement en deux espaces superposés. Le sol est un dallage contemporain bétonné et surélevé couvrant le sanctuaire et la moitié de la seconde travée du chœur. Avant les travaux de 2015, un triple emmarchement venait racheter la différence de niveau avec le reste de l'édifice, mais aussi au nord de l'abside, où le sol était également plus bas afin de faciliter l'accès à des ouvertures. La première travée du chœur est bâtie sur le canal Saint-Dominique. Celui-ci est couvert par une voûte en berceau, dès lors élément constitutif de la fondation de cette travée.

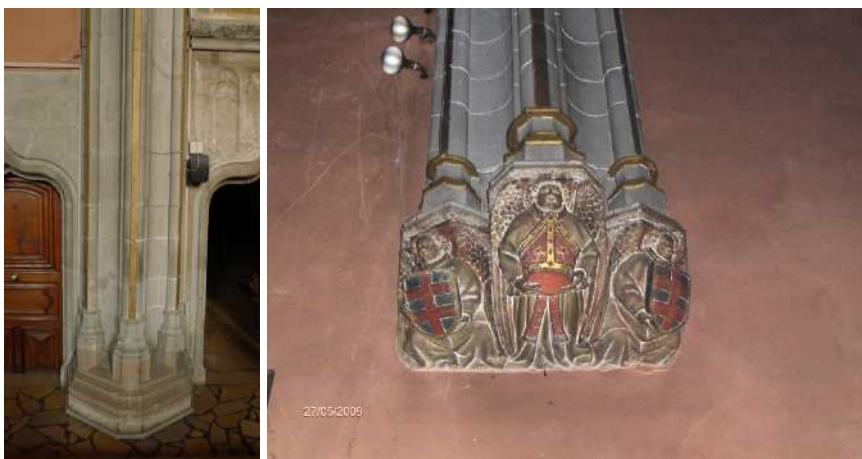
Fig. 111 - Retombées des ogives du sanctuaire (à gauche) et du chœur (à droite)

L'abside est couverte par une voûte sexpartite. Celle-ci est structurée par six branches d'ogives rayonnantes montant de fond. Toutes les retombées d'ogives de l'abside reposent sur des bases polygonales. A la rencontre du doubleau, des formerets et des ogives, au nord et au sud, ces bases présentent cinq moulurations prismatiques. Les quatre autres retombées, à l'est, n'en présentent que trois, correspondant à l'ogive et aux deux branches de formerets. A l'exception de la base située au nord de l'abside, toutes les autres prennent appui sur le sol surhaussé. Elles sont donc plus hautes, réduisant par la même la hauteur des retombées qu'elles supportent.

Chacune des deux travées du chœur est surplombée par une voûte d'ogives à quatre quartiers. Celles-ci respectent un schéma identique à celui de l'abside. La différence notable tient dans les supports. Les retombées d'ogives et de doubleaux reposent non plus sur des bases, mais sur des culs-de-lampes, permettant ainsi de distinguer l'abside du chœur architectural. Les culs-de-lampe figurent des angelots. Au nombre de trois de chaque côtés, ils portent les insignes cardinalices (le chapeau à pompons au nord, la mitre au sud) et des blasons du cardinal de Brogny, le fondateur. Sans entrer dans le détail de ces sculptures, les historiens de l'art relèvent une influence française, et non bourguignonne ou méridionale⁵.

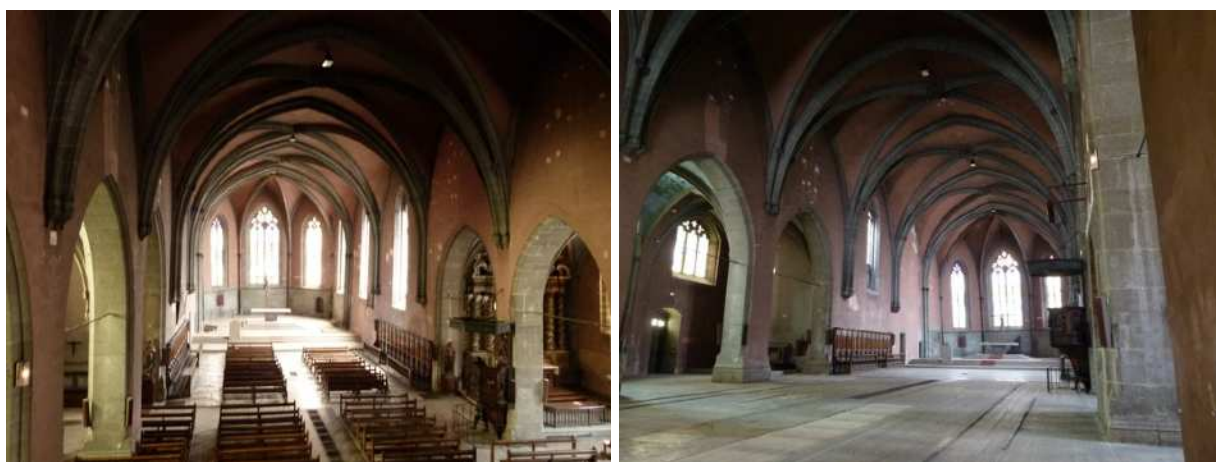
Fig. 113 - Vues générales de la nef avant les travaux de 2015 (vers l'est)

Le vaisseau central de l'église Saint-Maurice présente quatre travées. Celles-ci sont déterminées par des piliers à l'aplomb desquels prennent place les retombées du couvrement. Ces travées sont inégales, la première à l'ouest étant plus large que les autres. De forme barlongue, elles sont longues d'environ 13m30, soit les mêmes dimensions que les travées du chevet. Cet espace compris entre la façade occidentale et le chœur s'étend sur environ 27 mètres, faisant ainsi de la nef un vaisseau aussi long que le chevet. Presque aussi haute que large, elle offre un aspect général plutôt trapu. La nef présente un étage unique de grandes arcades. Les parois de chaque travée sont ouvertes sur les bas-côtés, au nord comme sud, par des arcs formerets. Ces derniers,

en cintres brisés, ne sont pas totalement symétriques les uns par rapport aux autres. Ils reposent sur de puissants piliers aux formes variées. Aucune séparation architecturale ne marque de distinction entre la nef et le chœur. Les parois se poursuivent de l'un à l'autre sans discontinuer. Le sol présente un alignement de lambris en bois organisés de part et d'autre d'une allée centrale composée de dalles⁷. Une tribune est appuyée contre le parement intérieur du massif occidental. Soutenue par quatre colonnes, sa superficie correspond à celle de la première travée de la nef. Elle s'élève à hauteur des naissances des formerets nord et sud. On y accède par deux escaliers tournant en bois. Aujourd'hui, cette tribune accueille un grand orgue. La façade occidentale, très sobre, est articulée par deux contreforts obliques et un larmier courant entre ces deux derniers. Les têtes d'une dizaine de tirants établis après le séisme de 1996 sont visibles sur toute la façade.

A l'instar des travées du chœur, celles de la nef sont couvertes par des voûtes à quatre quartiers soutenues par des ogives. Chacune est séparée de la suivante par un arc doubleau. A leurs naissances, ces deux éléments reposent sur des culs-de-lampes aux formes géométriques et dépourvus de décoration. Ces derniers, plus haut que ceux du chevet, retombent entre les formerets ouvrant sur les bas-côtés. Les branches d'ogives sont jointes dans leurs parties sommitales par une clef-de-voûte annulaire. Leur profil nervuré, identique à celui des doubleaux, correspond à ceux des voûtes du chevet. Les bas-côtés flanquant au nord et au sud le vaisseau central servent de contrebutement à la poussée des voûtes. Celle-ci, tout comme dans le chevet, est visible à l'œil nu. Les parois s'écartent vers l'extérieur dans leur partie haute. La façade est contrebutée par deux puissants contreforts d'angle obliques talutés et à ressauts. Ils sont en partie noyés dans les élévations des bas-côtés, en particulier le talus du contrefort méridional.

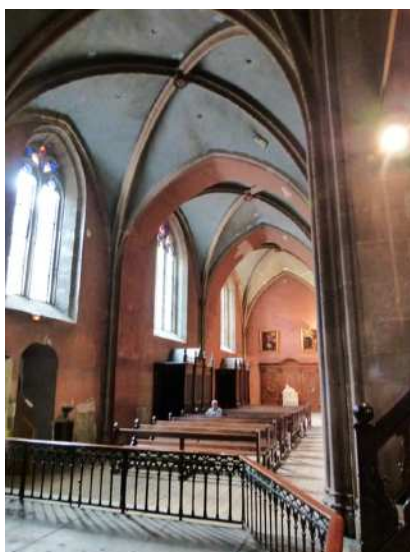
Fig. 115 - Bas-côté sud (intérieur)

Le vaisseau central est accosté au nord comme au sud par des bas-côtés auxquels on accède grâce à des arcs formerets pratiqués dans les flancs de la nef. Chacun est composé de quatre travées irrégulières délimitées par des arcs doubleaux. Le bas-côté sud s'étend sur 31,90 mètres de long pour 6,60 mètres de large. Bien qu'il soit constitué de quatre travées, il ne présente toutefois que trois chapelles. La délimitation entre celles-ci est claire. Alors que dans la première, la plus orientale, les deux travées sont séparées par un simple arc nervuré, les deux autres sont déterminées par d'épais doubleaux. Dans sa partie ouest, le doubleau entre la première et la seconde chapelle est légèrement diaphragme accusant ainsi une construction non contemporaine des deux espaces. Les formerets ouvrant sur la nef, ne sont pas axés. Ils sont en effet décentrés par rapport au plan de chaque travée.

A l'extérieur, le bas-côté s'appuie contre le contrefort sud de la façade à l'ouest, et le contrefort sud de la première travée du chœur à l'est. Ces derniers se retrouvent ainsi noyés dans les élévations des chapelles. Le parement extérieur ouest de la chapelle occidentale est bâti dans la continuité de la façade, prolongeant celle-ci vers le sud. Chaque travée est couverte par une voûte d'ogives partant de fond, soulignée par des formerets à l'aplomb des quatre voutains. Les branches d'ogives se rejoignent autour de clefs-de-voûtes annulaires. Le contrebutement, nécessaire malgré une épaisseur de murs très correcte, est réalisé par des contreforts qui

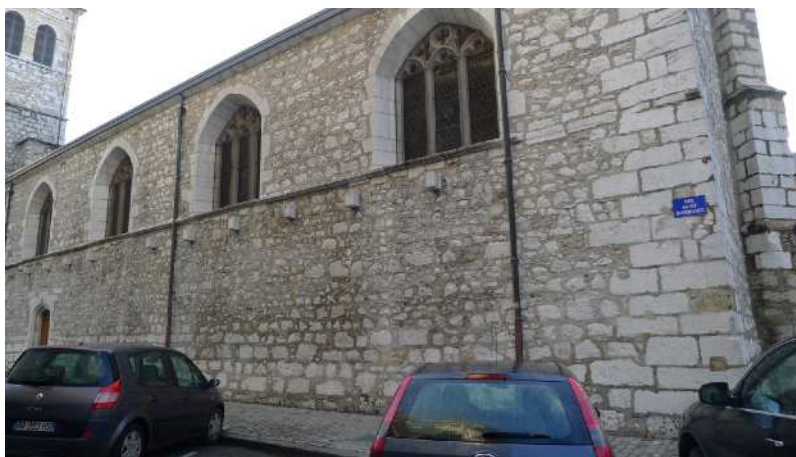
Fig. 117 -Bas-côté nord (extérieur)

Au nord, le bas-côté est légèrement plus petit qu'au sud. Il accuse une longueur de 31,30 m pour une largeur de 6,40 m. Également composé de quatre travées prolongeant latéralement celles du vaisseau central, chacune correspond ici à une chapelle différente. Elles sont déterminées par des arcs doubleaux épais, légèrement en avancée des parois, et enduits sur leur face interne. A l'extérieur, le bas-côté vient s'épauler à l'est et à l'ouest, respectivement contre le premier contrefort nord du chevet et contre le contrefort nord-ouest du vaisseau central, ces contrebutelements se trouvant ainsi noyés dans les murs des chapelles. Une série de onze corbeaux, espacés régulièrement, prend place sur la façade nord. A l'ouest, le bas-côté est un prolongement de la façade. A l'est, il est entièrement masqué en partie basse par un local électrique contemporain et en partie haute par un revêtement.

Chaque travée est voûtée d'ogives nervurées se rejoignant par des clefs-de-voûtes annulaires. Ces voûtes sont soulignées par des arcs formerets sur les quatre pans à l'aplomb des voûtains. Sur le parement nord, les branches de ces arcs se prolongent jusqu'au sol et reposent sur des bases polygonales triples s'appuyant sur un socle commun. Au sud de ce bas-côté, elles sont supportées par des culs-de-lampes aux formes géométriques identiques à celles de la nef. Les doubleaux étant épais, chaque travée possède donc deux supports propres au sud. Aucun contrefort n'est aménagé dans cette partie de l'édifice. Le contrebutement s'effectue par le talutage des trois murs extérieurs de ce bas-côté. D'autre part, la présence des corbeaux indique qu'un élément de bâti ancien était appuyé ici.

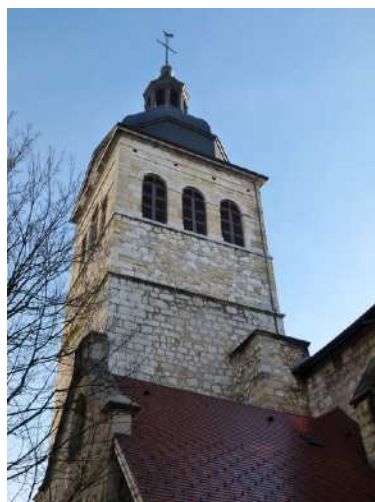
Fig. 118 -Clocher

Au nord du chevet, une imposante tour-clocher hors-œuvre est accolée au droit du parement extérieur. De base plus ou moins carrée, elle porte les traces des nombreuses modifications et restaurations qu'elle a subies au fil de son histoire. Ses faces sud et ouest, respectivement accolée au chevet et épaulée par la sacristie, ne sont de fait lisibles qu'à partir de la toiture de ces derniers. La disposition extérieure n'est pas tout à fait concomitante avec celle de l'intérieur, les remaniements successifs ayant perturbé l'agencement des six étages. Les façades sont rythmées par un larmier au nord, et deux moulurations sur les quatre pans en partie haute. Un petit toit en bâtière, présentant un fronton au nord et au sud, est surmonté par un dôme nervuré à base polygonale, séparé du sixième niveau par une corniche. Ce dôme soutient un lanternon à colonnades, également de forme polygonale, complété par une croix et un coq.

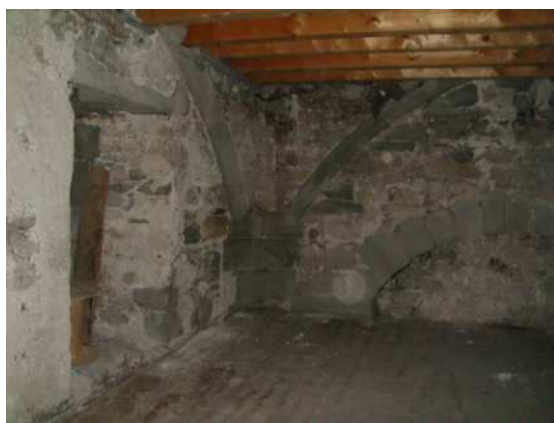
Fig. 119 -Clocher, deuxième étage

A l'intérieur, une petite chapelle prend place au rez-de-chaussée. Pour accéder aux étages, et suite à la destruction de la partie basse de l'escalier ancien, un escalier moderne lié à la construction récente de la sacristie a été aménagé. On accède ainsi au premier étage du clocher, une salle basse de plafond dont le sol est constitué d'un plancher. Un cul-de-lampe apparaît dans l'angle sud-ouest de la pièce. Notons qu'entre le rez-de-chaussée et cet étage, le parement extérieur nord, présentant des pierres taillées en arc de cercle et un comblement différent, laisse

deviner la présence ancienne d'un arc ouvert dont les claveaux auraient disparus. L'escalier en colimaçon d'origine permet, à partir de ce niveau, d'accéder à l'étage supérieur. Sa cage est de forme quadrangulaire. Le deuxième étage est entièrement plongé dans l'obscurité. Chaque pan de mur présente un arc en plein-cintre bouché. Ils s'interpénètrent aux angles de la pièce et leurs clefs se perdent dans les solives du plancher de l'étage supérieur. Leurs naissances semblent bûchées et leurs retombées sont masquées par le plancher. Sur le parement intérieur nord, un deuxième arc en plein cintre prend place. De plus petite taille, il est également bouché.

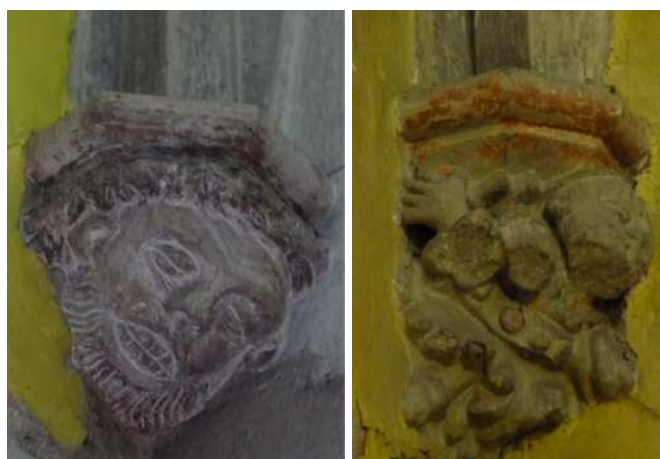
Fig. 120 -Culs-de-lampe de la chapelle au rez-de-chaussée du clocher

La chapelle du premier niveau présente des décors, liés à ses ogives, très intéressants. Comme dans le reste de l'édifice, la clef-de-voûte annulaire est décorée par un blason, ici cerné d'un quadrilobe, et les branches d'ogives reposent sur des culs-de-lampes. Dans cette salle, ces derniers sont figurés. A la différence du chœur, ils ne représentent pas des anges, mais des grotesques. Au sud-ouest, il s'agit d'un visage, avec des yeux tournés vers le sol, est entouré de cheveux. De profondes rides d'expression en forme de « V » viennent compléter son front. La bouche ouverte laisse voir les dents. Les oreilles sont à peine ébauchées, mais on devine aisément une barbe sur le menton du personnage. Dans l'angle sud-est, on découvre un homme accroupi serrant ses mains sur ses genoux. Il porte un petit bonnet et une tunique. A droite de la porte, au nord, le personnage semble plus difforme. Il relève plus du grotesque que les autres. Sa tête repose sur sa main et le bas de son corps paraît atrophié et difficilement compréhensible. Le dernier cul-de-lampe, dans l'angle nord-ouest, représente un homme dont la tête est entièrement entourée d'une sorte de tissu. Il semble tenir celui-ci avec sa main gauche. De très nombreuses traces de peintures complètent la clef-de-voûte et les culs-de-lampes. De plus, dans la partie sommitale des voûtains, des éléments de décoration nous laissent penser que la pièce était peinte de couleurs vives dans son intégralité.

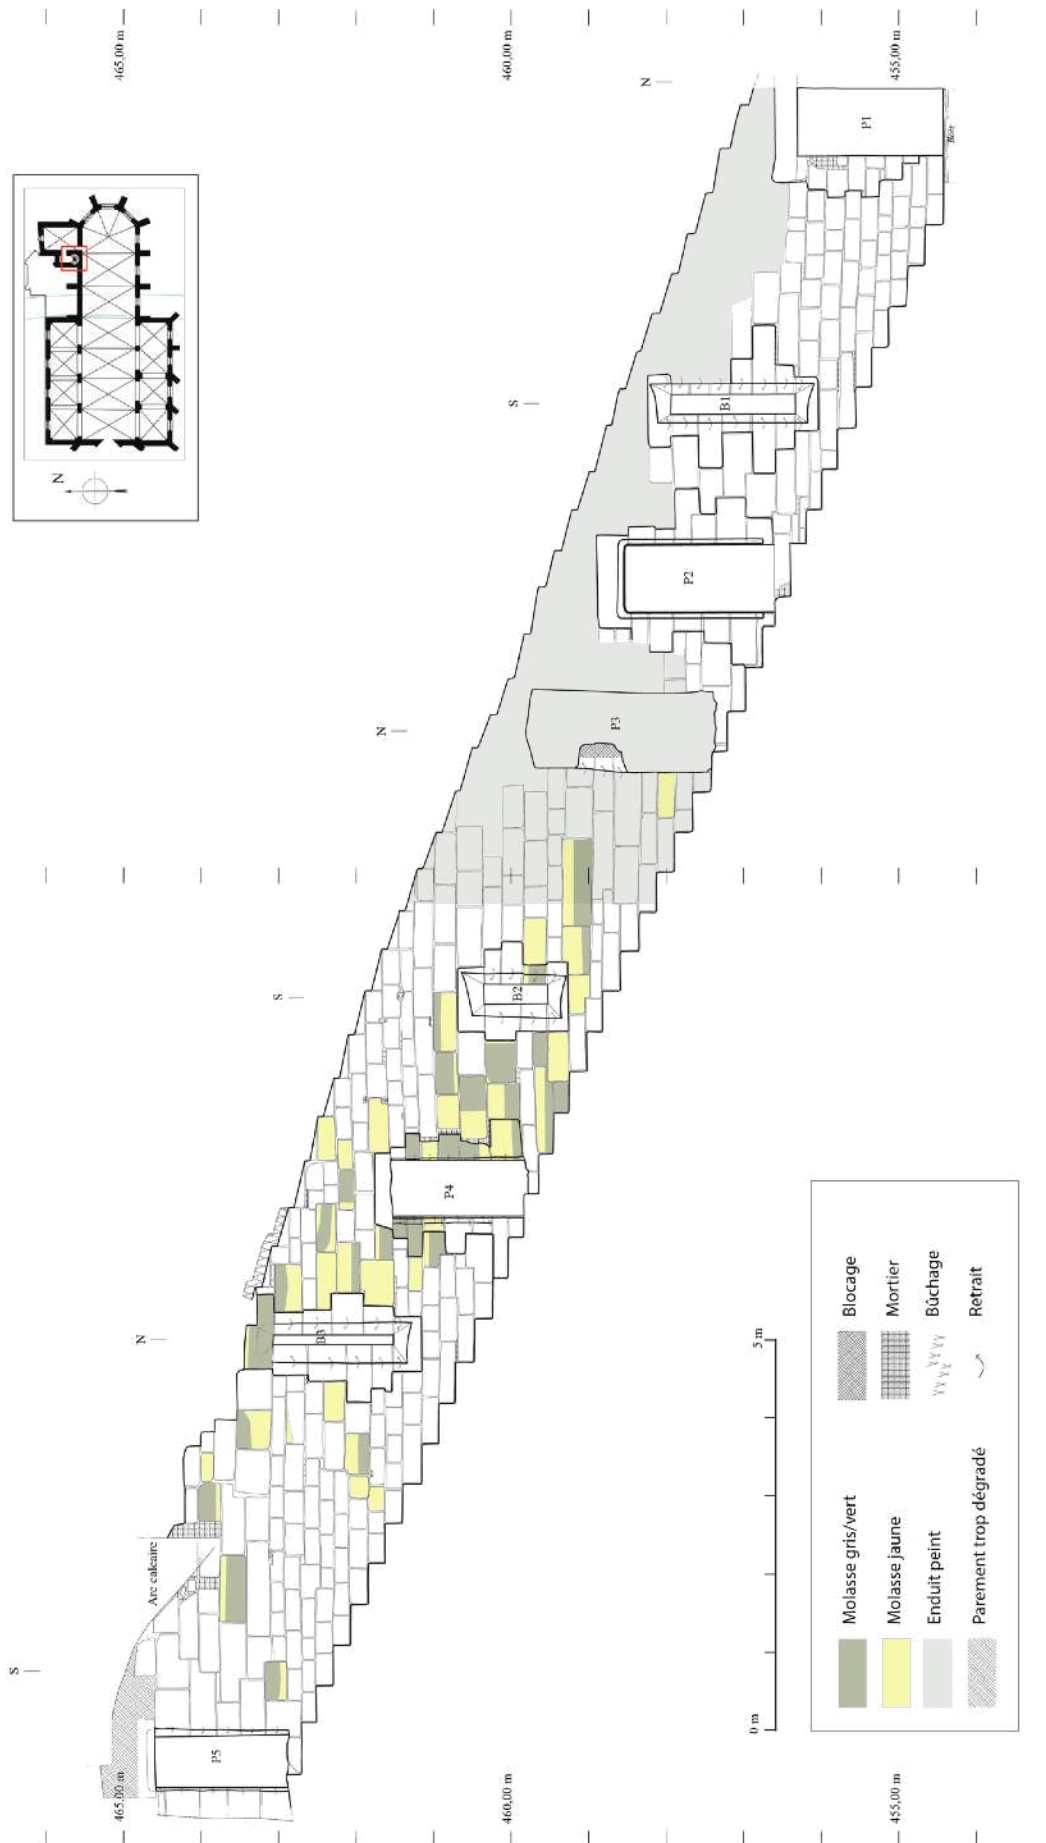
Fig. 122 -Déroulé pierre-à-pierre de l'escalier médiéval

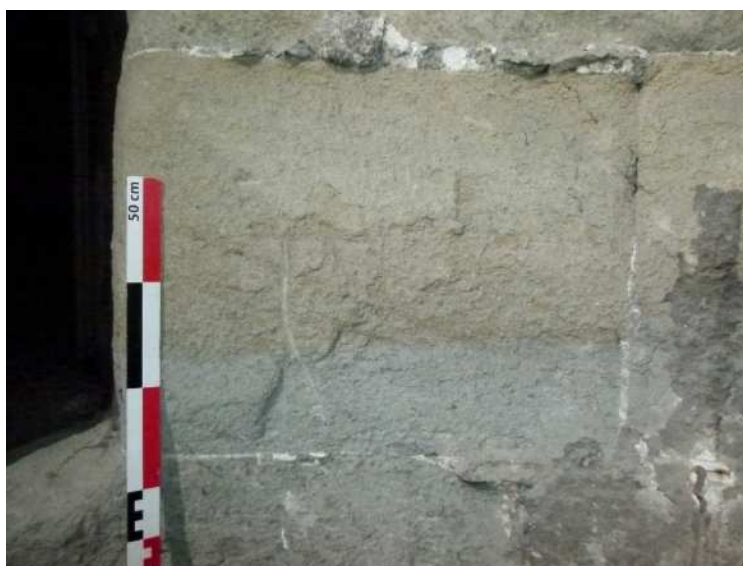
Fig. 124 - Molasse bicolore dans l'escalier

En revanche, les parois de la cage et les ouvertures qui y sont pratiquées sont construites en molasse de moyens et grands modules. Cette dernière, n'endossant aucune responsabilité architectonique dans la structure, présente tout de même l'avantage d'une très grande densité. Ainsi, le choix de cette pierre s'est-il sans doute posé assez rapidement pour l'édification des parois devant supporter leur propre poids, au-delà des considérations de légèreté, d'approvisionnement et de taillage qui se sont déjà avérées positives pour ce matériau. La molasse utilisée dans cet escalier présente deux coloris : le jaune, et le gris-vert. Celles-ci correspondent à des bans différents, ou, plus certainement, à des veines au sein d'un même ban dans la carrière. Ceci n'a semble-t-il dérangé ni les tailleurs, ni les constructeurs. En effet, on trouve des pierres de parement présentant soit une unique couleur, soit les deux. D'autre part, elles sont aléatoirement disposées de chant ou en délit. Enfin, notons que la molasse du parement des parties hautes de l'escalier présente une très forte dégradation. La pierre a comme fondue. Caractéristique bien connue de la molasse soumise à l'eau, cette dégradation prouve donc que le haut de l'escalier a été laissé ouvert pendant un temps ou qu'il a subi de fortes infiltrations. On retrouve cette altération dans le chevet même de Saint-Maurice.

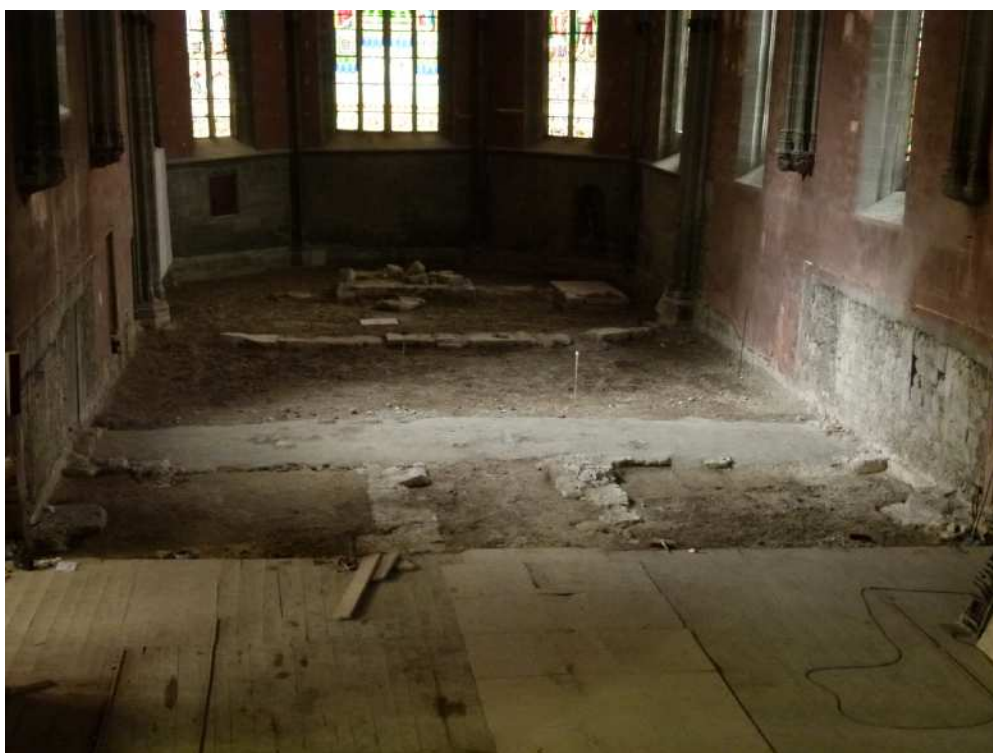
Fig. 125- Fondations du jubé (et des aménagements liturgiques du XIXe siècle)

Au nord, un massif long de 2,40 m présente deux retours. 17 cm d'épaisseur de ce massif sont visibles et son plus haut point s'élève à 14 cm sous le sol actuel de la nef. Le retour le plus septentrional s'étend vers l'est sur 36 cm et laisse apparaître 50 cm de largeur. Il vient s'appuyer contre le gouttereau nord en partie basse, et semble ancré à ce dernier en certains endroits plus hauts. Il est clairement posé sur l'arcature nord du couvrement du canal. Le second retour est un peu plus grand, et s'étend sur 70 cm vers l'est pour une largeur d'environ 60 cm. Le massif est constitué de gros blocs de tout-venant, plus ou moins plats, noyés dans une épaisse couche de mortier. Au sud prend place un autre massif. Celui-ci, à l'inverse du massif nord, ne présente aucun retour. Il vient

s'appuyer sur le couverture du canal et son arcature sud. La liaison avec le gouttereau sud n'est pas lisible. Il s'étend sur 1,80 m vers le nord et mesure en moyenne 60 cm de largeur. Tout comme le massif septentrional, il est composé de divers blocs de tout-venant noyés dans une épaisse couche de mortier. Contre son parement ouest est plaqué un morceau d'enduit sur lequel on peut voir un fragment de décor géométrique de couleur brique sur fond crème.

Dans la partie centrale de l'avant-chœur, deux imposants massifs de fondation, distant de deux mètres l'un de l'autre, prennent place et semblent correspondre aux fondations d'un couloir. Chacun présente une forme longitudinale : au sud, ces dimensions extrêmes sont 3,80 x 1,00 m, au nord, elles atteignent 4,80 x 1,20 m. Tout comme les autres massifs, ils sont composés de tout-venant noyé dans du mortier et viennent s'appuyer sur le couverture du canal à l'est. Leur point le plus haut s'élève en moyenne à 26 cm sous le niveau actuel de la nef. Dans la partie intérieure de chacun de ces massifs, on note un vide prenant un aspect semi-circulaire (diamètre de 1,20 m). Ces deux demi-cercles ne sont pas alignés : au sud, il est légèrement plus à l'ouest que celui du nord.

Au nord comme au sud, à l'entrée du chœur, deux structures ont été mises au jour près des gouttereaux. Au nord, 15 cm au-dessous du sol actuel de la nef, on distingue deux éléments : à l'est, un massif ancré dans le gouttereau nord (qui semble être bâti après cette structure) constitué de deux grandes pierres plates, grossièrement ébauchées afin d'aplanir le lit d'attente, liées par du mortier, et dont les dimensions approchent des 1,30 m de long sur 90 cm de large ; à l'ouest, une petite structure de tout-venant et mortier qui vient s'appuyer contre la première et contre le gouttereau nord, longue d'environ 90 cm pour 50 cm de large en moyenne. Au sud, le massif de fondation mis au jour laisse encore apparaître une partie des maçonneries qu'il supportait. Comme au nord, on note la présence de deux structures : à l'est un massif d'1,20 m de long et de 80 cm de large ancré dans le gouttereau sud ; à l'ouest, un massif plus petit (60 x 60cm) appuyé contre le premier et contre le gouttereau sud. La structure orientale supporte une maçonnerie présentant cinq parements droits taillés, en partie buchés. Il s'agit d'une seule et même pierre finement ouvragée sur laquelle on devine encore des traces de layage. Cette base mesure 26 cm d'épaisseur, 1,10 m de long et 70 cm de large. Elle est ancrée dans le gouttereau sud. Sur son lit d'attente, on note la présence très claire d'un négatif d'ancrage prenant une forme quadrangulaire d'environ 30 x 30 cm et taillé au pic. A cet endroit, l'élévation du gouttereau sud a été mise au jour grâce au retrait des stalles modernes. L'absence d'enduit permet également d'observer l'arrachement d'une structure autrefois ancrée dans le mur.

Les structures mises au jour pendant l'opération de l'été 2014 attestent de la présence d'un jubé à Saint-Maurice. Toutefois, certains éléments ont posé quelques questionnements, en particulier le grand retour du massif de fondations accolé au gouttereau nord. N'ayant pu à proprement parler fouiller la structure, nous ne pouvons qu'avancer l'hypothèse selon laquelle il s'agirait d'une partie des fondations de l'autel du Rosaire, attesté par les textes à cet emplacement. D'autre part, la présence d'un élément de décor plaqué contre le massif sud nous laisse penser que cette structure devait être visible et placerait le niveau de circulation à l'époque du jubé environ 30cm sous le niveau de sol actuel de la nef.

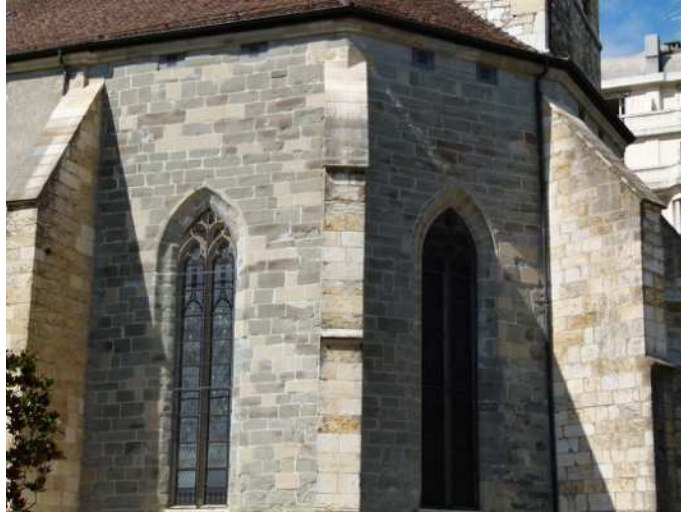
La molasse est beaucoup plus présente que le calcaire dans le chevet. En effet, c'est avec ce matériau qu'est bâtie l'abside tant pour son parement intérieur, dans sa partie basse non-enduite, que pour son parement extérieur sur toute la hauteur des quatre pans visible. Les baies, outre leurs appuis extérieurs, sont intégralement réalisées en molasse, de leur arcature et ébrasements, jusqu'aux détails de leur remplage. C'est avec cette pierre que sont construites toutes les voûtes du chœur architectural et de l'abside, des bases aux clefs-de-voûte. Dans l'élévation de l'église Saint-Maurice, cette pierre présente des teintes allant du gris au vert, créant ainsi à l'extérieur un fort contraste avec l'ocre des contreforts et des soubassements. Les infiltrations et les intempéries ont fortement dégradé la molasse, arrondissant ses angles et lui donnant un aspect savonneux. Ainsi, en de rares endroits, on devine avec difficulté quelques traces de piquetage ancien, mais aussi et surtout des traces de layage, particulièrement claires en parties extérieures hautes, sur les parements intérieurs et dans les ébrasements internes des baies. A l'intérieur, cette pierre résiste mieux aux effets du temps. Bien qu'elle présente de nombreuses épaufrures, particulièrement sur les bases surhaussées de l'abside, les parois sont plutôt bien conservées. C'est également en molasse que sont réalisées l'intégralité de ogives de l'église.

Fig. 127 -Utilisation de la molasse dans les élévations du chevet

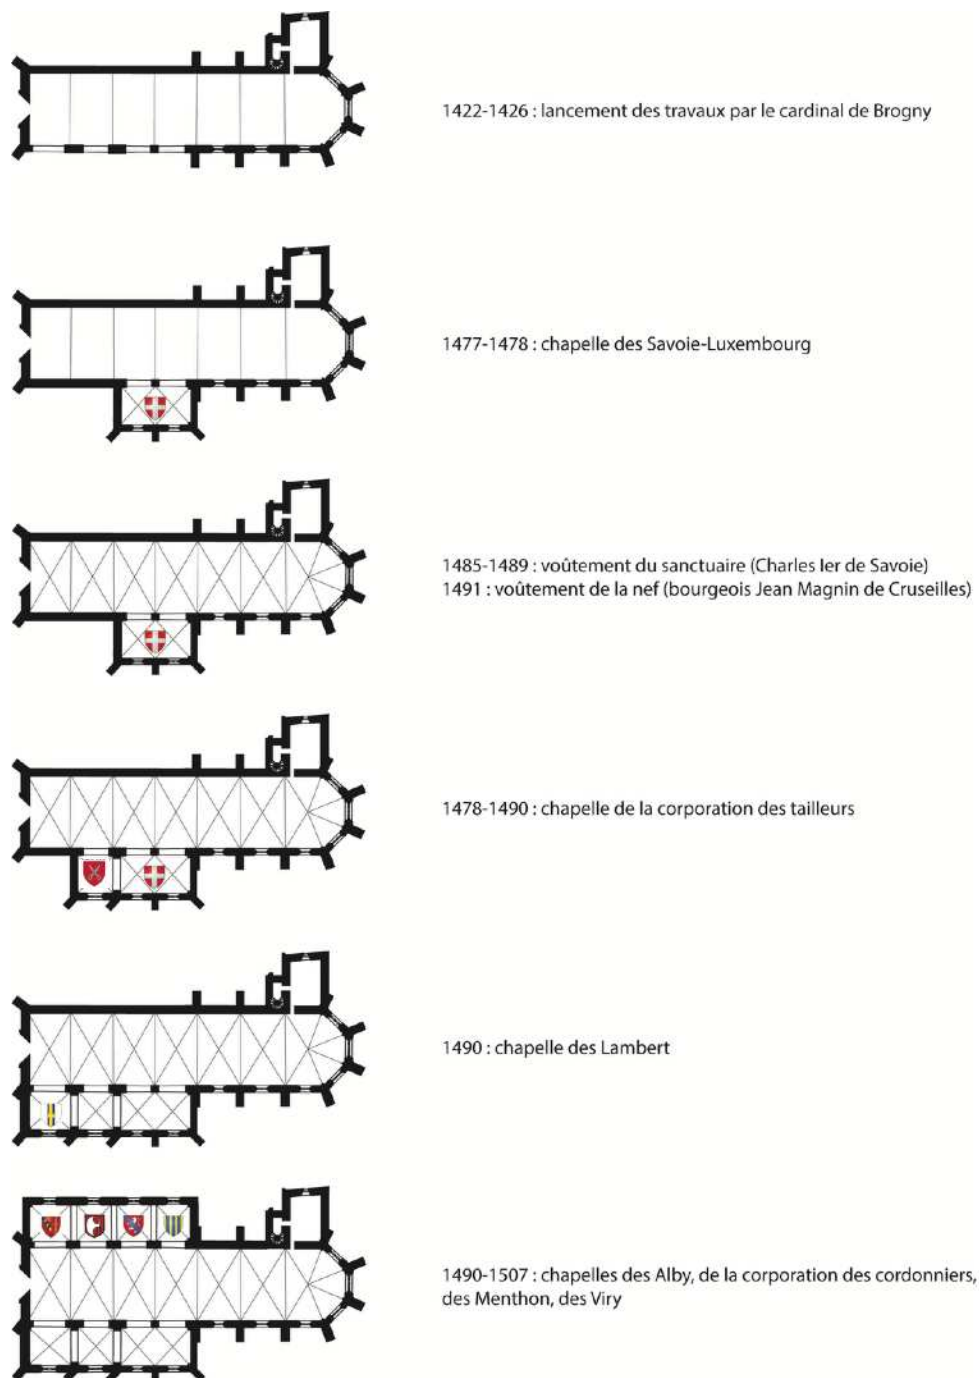
Fig. 128 -Proposition de phasage de construction de l'église Saint-Maurice

La confrontation des sources parvenues jusqu'à nous et de l'étude archéologique du bâti encore en place nous permet de proposer un phasage de construction de l'église Saint-Maurice. Il aura fallu près d'un siècle pour que l'édification de cette dernière soit achevée jusqu'à atteindre l'état qu'on lui connaît aujourd'hui.

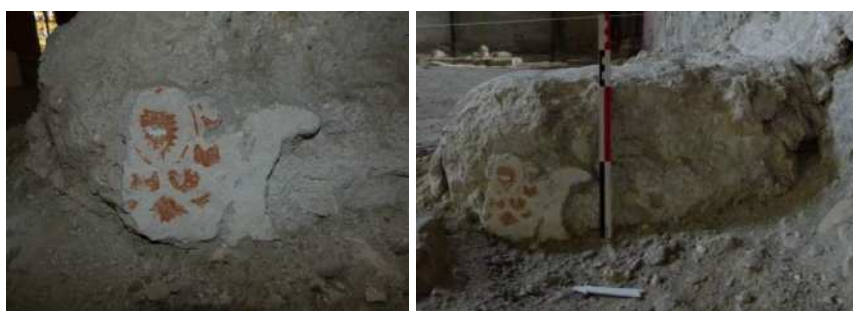
La présence d'un massif de fondation à l'aplomb du cul-de-lampe de la première retombée d'ogive du chœur au nord pouvait laisser penser que ces dernières étaient prévues dès la construction de l'église, mais jamais réalisées. Cette hypothèse n'est plus recevable dès lors que l'on observe le massif symétrique au sud. Effectivement, celui-ci ne laisse pas uniquement voir des fondations, mais également les premiers centimètres d'une base bien taillées supportant un élément de décor qui devait être visible à une époque donnée. Dès lors, on peut affirmer que des piles étaient initialement installées contre les gouttereaux à l'entrée du chœur.

Fig. 129 - Eléments de décor en place contre une base sous un cul-de-lampe (gouttereau sud du chœur)

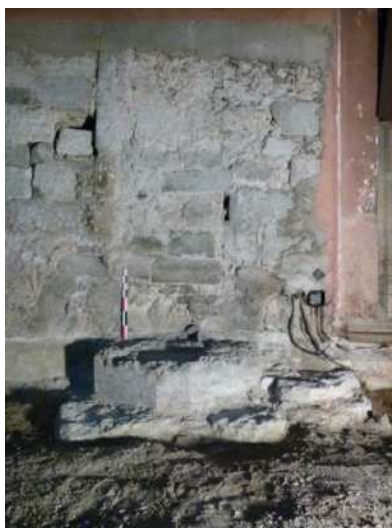
Fig. 130 - Fondation et base d'une pile mises au jour à l'aplomb d'un cul-de-lampe (gouttereau sud du chœur)

Contre les gouttereaux, la présence de bases est évocatrice d'ogives montant originellement de fond. Celles-ci reposant aujourd'hui sur des culs-de-lampe, il est probable qu'elles aient dû être buchées, en partie basse, pour accueillir le jubé. Enfin, les deux petits socles venant s'appuyer à l'ouest des deux massifs de fondations des retombées de voûtes pourraient correspondre à des fondations de piliers ou de colonnes supportant une plateforme. Ainsi, la confrontation des éléments mis au jour et des sources nous permet d'avancer l'hypothèse d'une construction de jubé postérieure à l'installation des voûtes. La barrière était de type structurel similaire à celui de la Chaise-Dieu ou de Brou. Il s'agirait d'un jubé assez large (environ 3,50m) à trois travées : deux chapelles latérales et un couloir de circulation central communiquant avec le chœur. Sans doute les chapelles étaient-elles voûtées d'ogives, mais cela demeure supposition. Sa largeur laisserait également penser qu'il supportait une plateforme. Celle-ci devait en tout les cas être assez grande pour accueillir, à partir du XVIe siècle et jusqu'à la Révolution, les orgues de l'église.

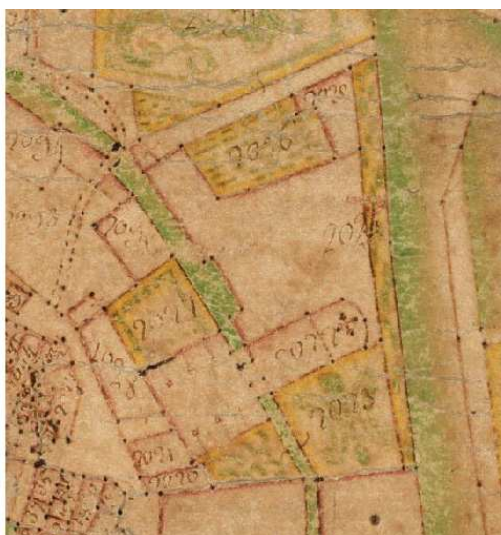
Deux plans conservés aux archives figurent le jubé de Saint-Maurice. Le premier correspond à la Mappede Sarde d'Annecy dressée au XVIIIe siècle et conservée aux Archives Départementales de la Haute-Savoie. Les traits de l'intérieur de l'église sont assez fins, mais on devine bien un mur de séparation ouvert par un couloir entre la nef et le chœur. Il semble toutefois mal positionné puisqu'à cheval sur le canal.

Fig. 131 - Mappede sarde Annecy - Jubé de Saint-Maurice

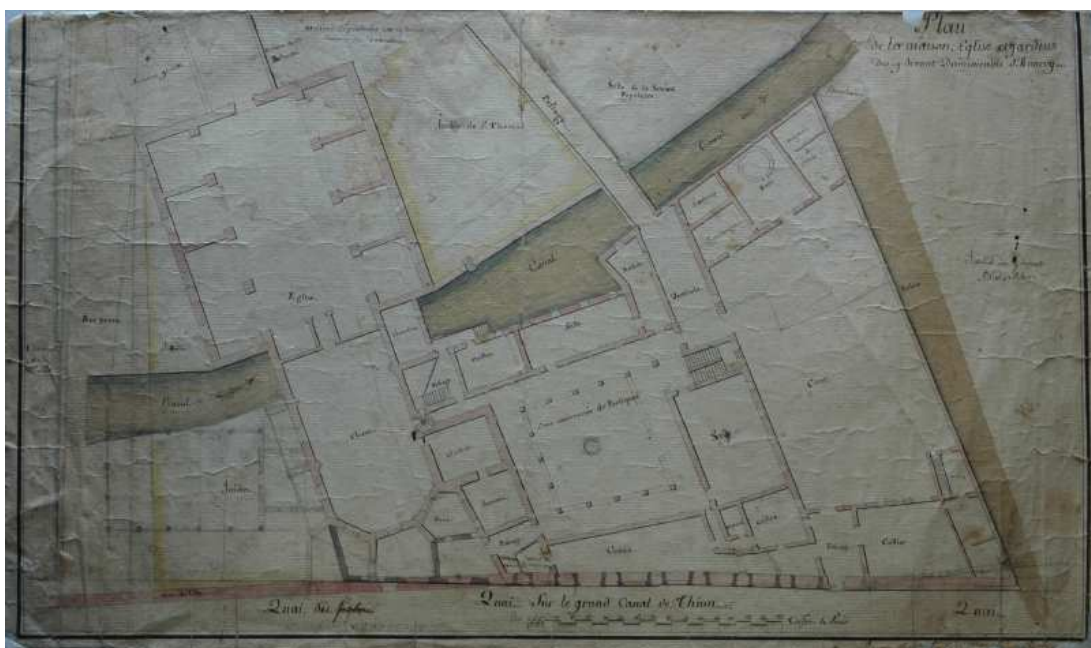
Le second plan offrant une représentation du jubé est intitulé *Plan de la maison, église et jardins des cy-devant Dominicains d'Annecy*. Dressé en 1794 lors du dénombrement des biens du clergé, ce plan est cette fois-ci beaucoup plus précis.

Fig. 132 - Plan de la maison, Eglise et jardins des cy-devant Dominicains d'Annecy, époque révolutionnaire (A.M.A.)

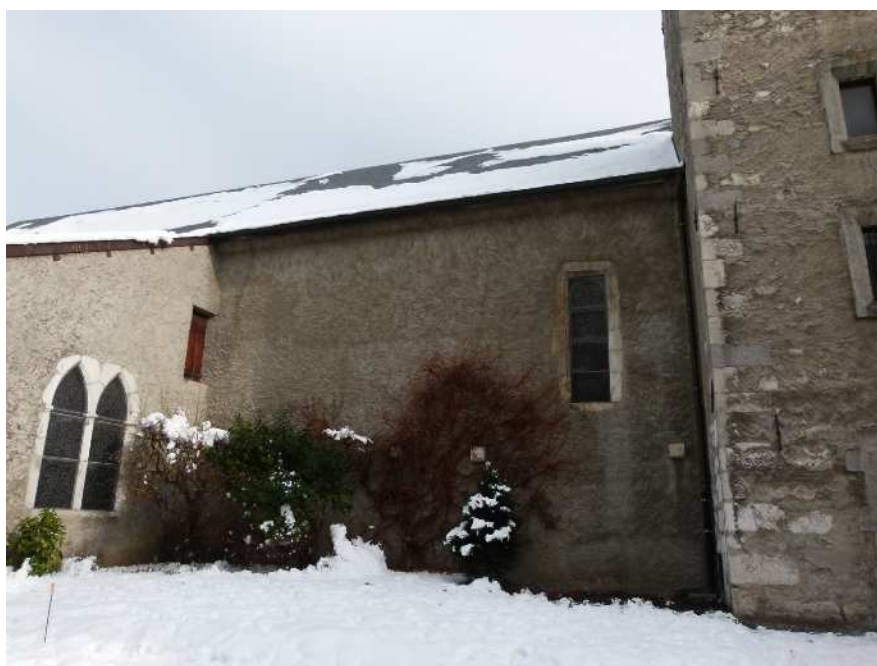
L'extérieur du parement de ce gouttereau n'est, de fait, visible qu'entre la chapelle sud et le clocher. Outre la baie déjà évoquée, seuls quatre corbeaux viennent rythmer ce mur. Positionné à environ 2,60m du niveau de sol actuel, ils sont taillés d'un bloc dans un calcaire blanc similaire à celui de la baie (BAI 11). Le chaînage d'angle avec la façade nord, déjà évoqué, est le seul élément visible de la mise en œuvre de son élévation.

Fig. 137 - Gouttereau occidental de la nef (UM2), corbeaux extérieurs

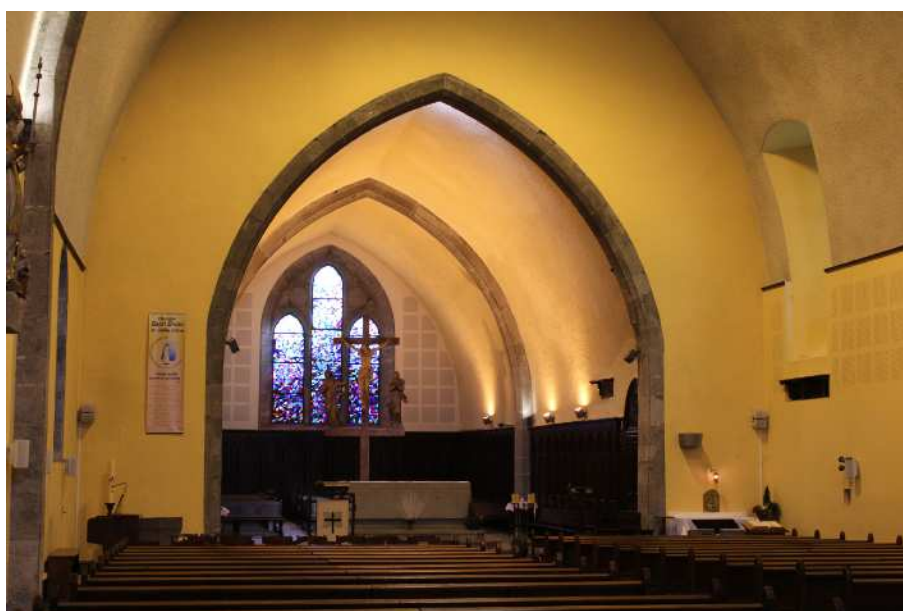
Edifié dans la continuité méridionale de la nef, le chevet présente un profil similaire mais des dimensions moindres (20m de long pour 8,80m de large, et une hauteur de 9m). Il est rythmé par deux travées séparées par un puissant doubleau. Il s'agit d'un chevet plat.

Fig. 138 - Chevet, vue intérieure (choeur et sanctuaire)
