Implantation des ordres mendiants dans l'ancien diocèse de Genève (XIII^e - XVII^e siècle).

IMPLANTATION DES ORDRES MENDIANTS DANS L'ANCIEN DIOCÈSE DE GENÈVE (XIII^E - XVII^E SIÈCLES)

Volume 3 - Plans, représentations et phasages

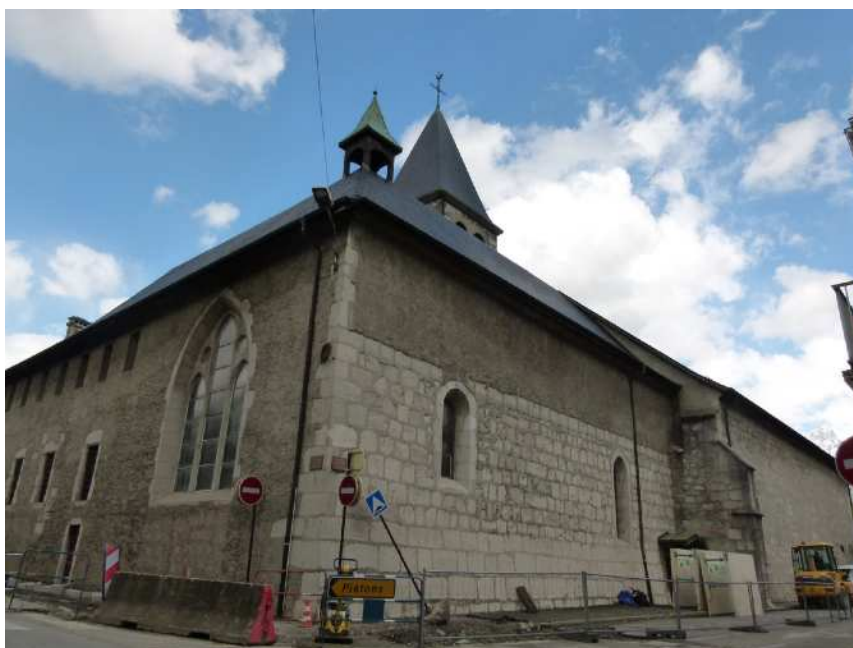
Les gouttereaux du chevet correspondent à l'UM10 à l'ouest, et à l'UM11 à l'est. Ils mesurent une vingtaine de mètres de long. Leur épaisseur oscille entre 1m20 et 1m30 en partie basse et 90cm à leur faît (dans les combles). Peints à l'intérieur, seul le parement extérieur de l'UM11, à l'est, est lisible. Ce parement présente quatre unités constructives. La plus basse, l'UC 11.1, est constituée de blocs de grand appareil assez bien équarris, assisés mais non réglés. Juste au-dessus, l'UC 11.2 présente des assises de blocs de moyen appareil à l'équarrissage plus sommaire. Tout en haut du parement, un badigeon grisâtre (l'UC 11.4) en empêche la lecture. Les UC 11.2 et 11.4 sont séparées par la présence d'une assise réglée de bloc de moyen appareil très finement équarris (UC 11.3). L'ensemble des blocs de ce parement est réalisé en calcaire blanc ne présentant aucune trace de taille. Notons enfin que le mur accuse, à l'extérieur, un fruit d'environ 8°. La mise en œuvre de l'UM 10 est lisible sur une petite surface d'environ deux mètres carrés, sur son parement ouest, au premier étage des bâtiments accolés à l'ouest du chœur. Elle semble similaire à celle de l'UC 11.2.

Fig. 139 - Chevet, UM 11, parement extérieur

A l'est, l'UM11 présente trois ouvertures : une porte (BAI 5) et deux baies (BAI 6 et 7). La porte (BAI 5) prend place dans la première travée, à l'entrée du chœur. Elle ouvre directement sur l'extérieur. Sur le parement intérieur, l'encadrement, bien que masqué par un décor de panneaux en bois, est une simple ouverture rectangulaire. A l'extérieur, l'encadrement est également rectangulaire, et mis en œuvre à l'aide d'un calcaire gris marneux bouchardé. Le

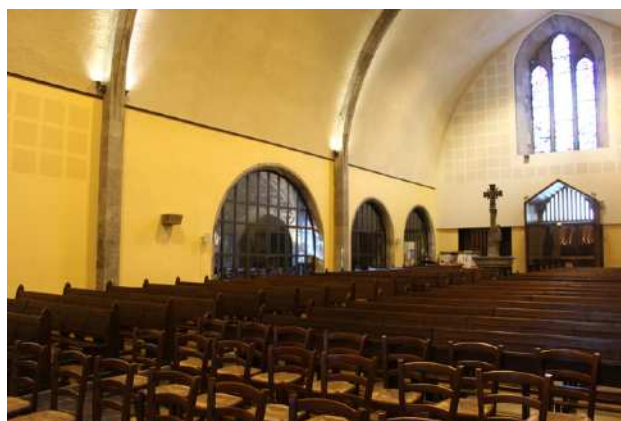
Les deux chapelles latérales ne prennent place que du côté occidental de la nef contre laquelle elles viennent s'appuyer.

Fig. 140 - Chapelles latérales (gouttereau occidental de la nef)

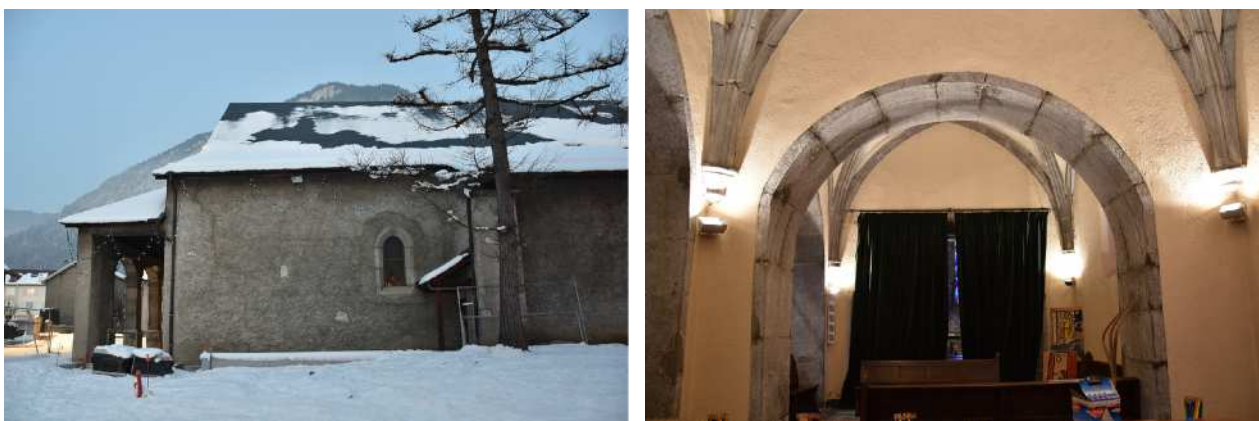
La chapelle nord est quant à elle constituée de deux travées. Son élévation est correspond au gouttereau occidental de la nef (UM 7), et son élévation sud correspond au mur nord de la chapelle sud (UM 4). Les deux autres élévations épaulent les précédentes : l'UM 3, à l'ouest, s'appuie contre la chapelle sud ; et l'UM 34, au nord, s'appuie contre le chaînage d'angle nord-ouest de la nef (évoqué précédemment, ce dernier est visible en partie haute de la façade nord). De dimensions similaires (environ 5m x 4m), les travées sont séparées par l'UM 33 dans laquelle la communication entre les deux travées est assurée par un arc formeret surbaissé (3m40 de large pour environ 3m20 de hauteur). Celui-ci est réalisé en calcaire blanc (bouchardé et ciselé) et ses angles sont simplement chanfreinés.

Deux baies éclairent cette chapelle. La première est aménagée dans l'UM 3, à l'ouest, au centre de la travée la plus méridionale. L'enduit empêche la lecture de sa mise en œuvre intérieure, mais sa forme est, elle, possible à décrire. Il s'agit d'une baie en plein-cintre, à embrasures droites et appui chanfreiné. La seconde fenêtre éclaire la travée nord, depuis le nord. Tout comme la précédente, il est possible de décrire sa forme générale. Cette fois, l'arc est surbaissé, l'embrasure est ébrasée des deux côtés, et l'appui est chanfreiné.

Fig. 143 - Chapelle nord (extérieur et intérieur)

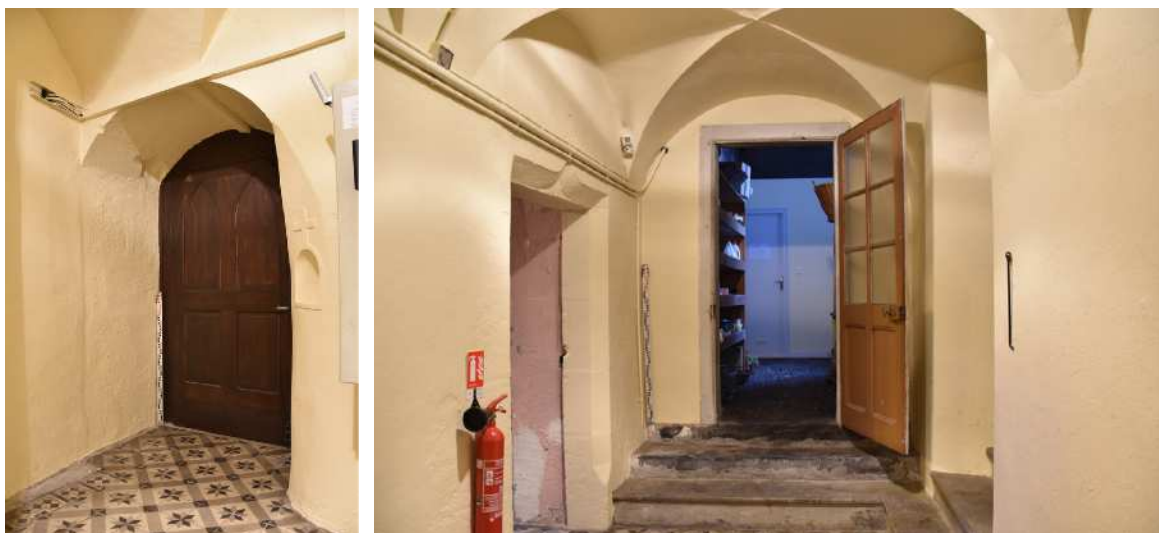
La partie orientale du couloir est située 65cm plus bas, le dénivelé étant rattrapé par trois emmarchements permettant d'accéder à son prolongement est (ES 8.2) et à la salle de catéchisme au nord (E5). Ainsi, elle prend place au même niveau que le sanctuaire à l'est et la sacristie au sud (E7). A l'ouest de l'UM18, masquée par les enduits contemporains, une ancienne ouverture bouchée a été repérée (UM21). Elle ouvrait un passage vers le nord, le long du gouttereau occidental du chevet (UM10). Aucun sondage n'ayant pu être réalisé, nous avons dû nous contenter du son. En tapant sur le mur, il a été possible de déterminer que sa partie basse était réalisée en pierre sur 65cm de haut, et que le reste de l'élévation était en briques. En partie haute, le son nous permet encore d'imaginer la présence d'une arcature plein-cintre en pierre d'environ 1m de diamètre.

Différentes couches d'enduits blancs empêchent la lecture des élévations. Néanmoins, notons la présence d'un bénitier aménagé près de la porte menant au sanctuaire, des petites consoles récentes en stucs aux retombées des ogives dans la partie centrale de l'espace (ES 8.2) et une croix tréflée de l'Ordre de Saint-Maurice sculptée à l'aplomb de l'entrée de la sacristie.

Fig. 144 - Couloir de distribution voûté (accès au chœur vers l'est, à gauche, poursuite du couloir vers l'ouest, à droite)

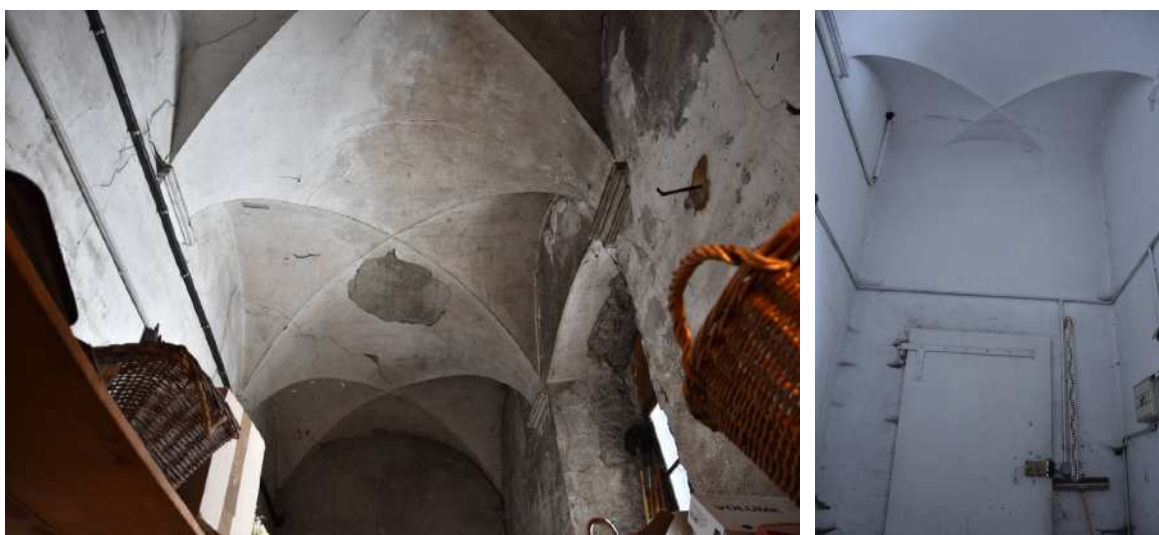
Fig. 145 - Poursuite du couloir de distribution voûté (petit local technique municipale à droite)

Après la sacristie, le bâtiment se poursuit vers l'ouest (Fig. 145). Amputé d'une partie de son élévation lors de l'édification de l'actuel hôtel de ville, le rez-de-chaussée est aujourd'hui occupé par des locaux de la police municipale. Le premier étage accueille une grande salle utilisée autrefois par l'Orchestre d'Harmonie de Cluses.

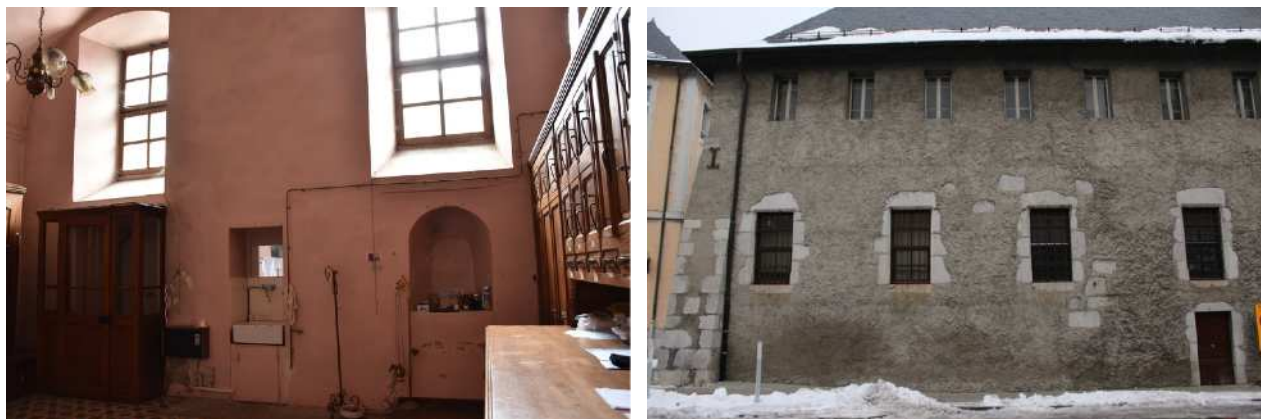
La sacristie actuelle s'élève à l'ouest du chevet, dans la continuité de son gouttereau méridional. Il s'agit d'une salle rectangulaire assez grande de 6,90x5,70m pour une hauteur de 5,50m environ. Elle est voûtée d'ogives et présente quatre aménagements. A l'est, dans l'UM10, prend place une imposante cheminée de 3m de large pour 4,30m de haut. Le conduit est aujourd'hui bouché par du mortier et l'ensemble a été peint. Le mur sud est percé par une porte d'accès en pierre de taille, aux ébrasements droit avec un léger chanfrein sur les angles. Toutes les baies de cette façade (UM12) présente le même type de mise en oeuvre. C'est le cas des deux

grandes baies éclairant la sacristie. Enfin, ce mur sud accueille également une piscine liturgique et, sans doute, un placard liturgique maçonnés.

Fig. 146 - Sacristie. A droite, vue extérieure (la sacristie correspond à la moitié droite de l'image)

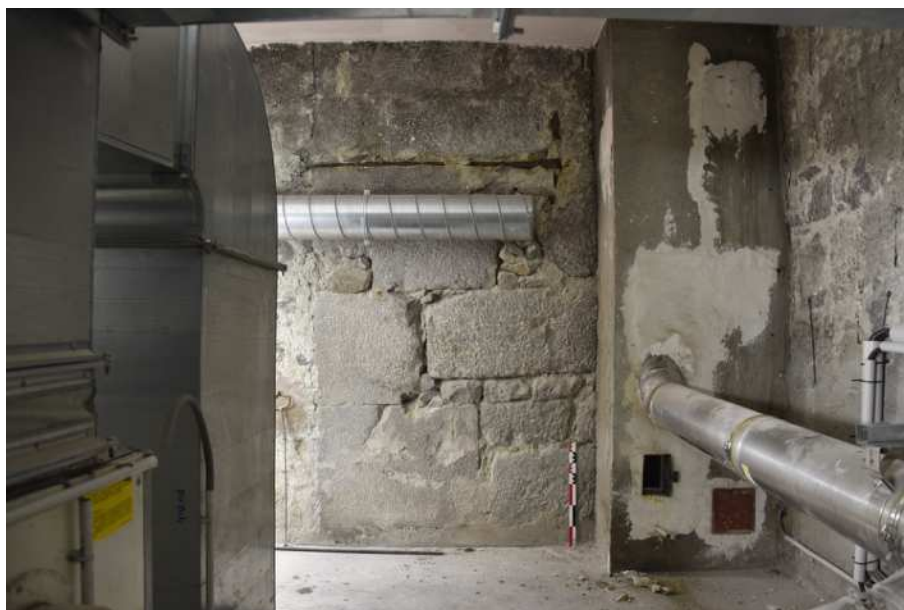
Le clocher est épaulé dans l'angle formé par la nef et le chevet, à l'ouest de l'église. Il présente une forme carrée de 4m de côté dans son parement intérieur. Au rez-de-chaussée, il accueille l'actuelle chaufferie de l'édifice. Son mur nord (UM16) s'inscrit parfaitement dans le prolongement de l'épaulement du vaisseau central (UM8). La chaudière et tous ses systèmes de tuyauteries rendent compliqué l'accès à cet espace. Néanmoins, on distingue clairement l'épaulement occidental de la nef et un élément intéressant a été repéré au sol. Dans l'alignement du gouttereau ouest du vaisseau central, et parallèle à celui du chevet, un mur arasé de 43cm de large prend place, noyé dans une dalle de ciment.

Fig. 147 - Chauffèrie (rez-de-chaussée du clocher), épaulement occidental de la nef (vue vers le nord)

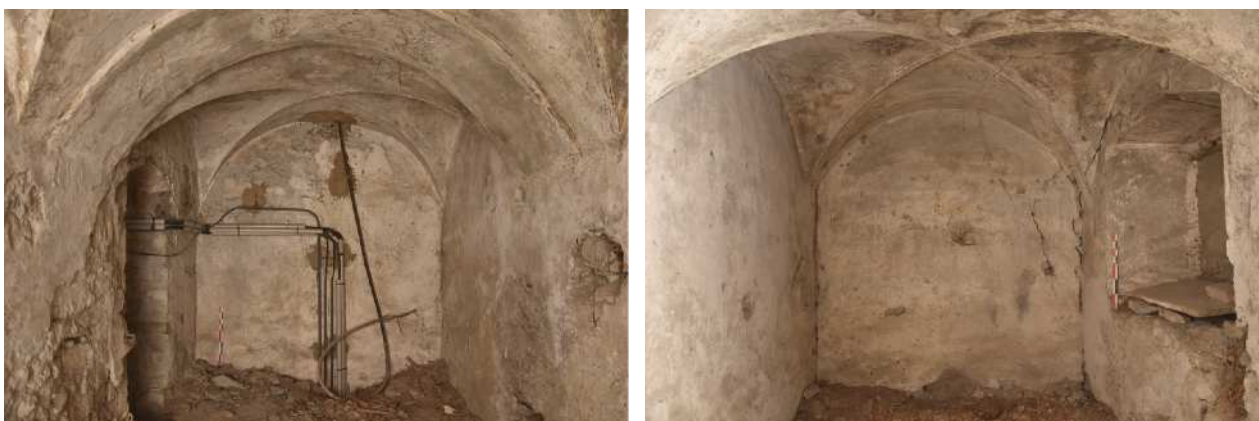
A l'aplomb du couloir de distribution du rez-de-chaussée prend place une petite pièce au profil très similaire. Elle accuse des dimensions sensiblement identiques avec 2,20m de large pour 4,80m de long, et présente un voûtement en arc brisé déterminant deux travées. Un seul accès la commande, depuis le nord. Le niveau de seuil a été repéré sous des gravas. Il est constitué de carreaux en terre cuite. Une fenêtre est ménagée dans son élévation septentrionale (UM27). Elle est aujourd'hui murée et masquée à l'extérieur par l'aménagement de la toiture des bâtiments contemporains.

Fig. 148 - Petite pièce voûtée au 1^{er} étage. Vue vers l'est, à gauche. Vue vers l'ouest, à droite.

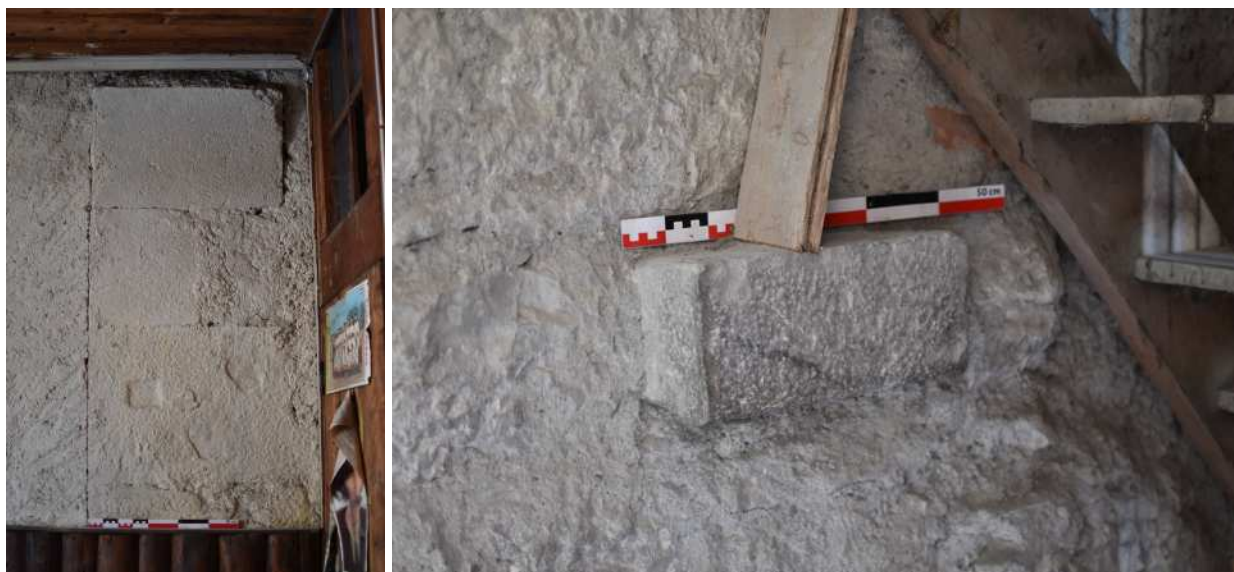
Comme nous l'avons mentionné, le clocher s'élève dans l'épaule occidental de l'église. Au premier étage, il prend appui sur le sommet du gouttereau ouest du chevet (UM10). Largement remanié, deux éléments semblent néanmoins remarquables. En premier lieu, un départ d'arc est encore en place dans l'alignement sud du gouttereau occidental de la nef (UM7). Sa projection longe le gouttereau du chevet et semble axée avec le petit retour de l'UM18 relevé au rez-de-chaussée. Il présente d'ailleurs la même largeur de 67cm. L'autre élément intéressant est un corbeau sur l'UM10, très similaire à ceux repérés en extérieur sur le gouttereau occidental du vaisseau central. Il prend place à 1,30m de l'épaule de la nef (UM8) et mesure 16cm de

hauteur, 36cm de longueur et 12cm de profondeur visible. La différence principale tient à son emplacement en hauteur, près de 2m plus haut que les corbeaux extérieurs, à 6m du niveau 0 de circulation. Le départ d'arc mentionné ci-dessus est quant à lui situé 70cm au-dessus de ce corbeau et atteste d'un changement de niveau dans cet espace, aujourd'hui rattrapée plus au sud grâce à un petit emmarchement (ESC 58). Le départ d'arc détermine un espace de type couloir le long du gouttereau occidental du chevet et d'une largeur totale de 2m.

Fig. 149 - Clocher. Départ d'arc dans le prolongement de l'UM7. Corbeau sur l'UM10.

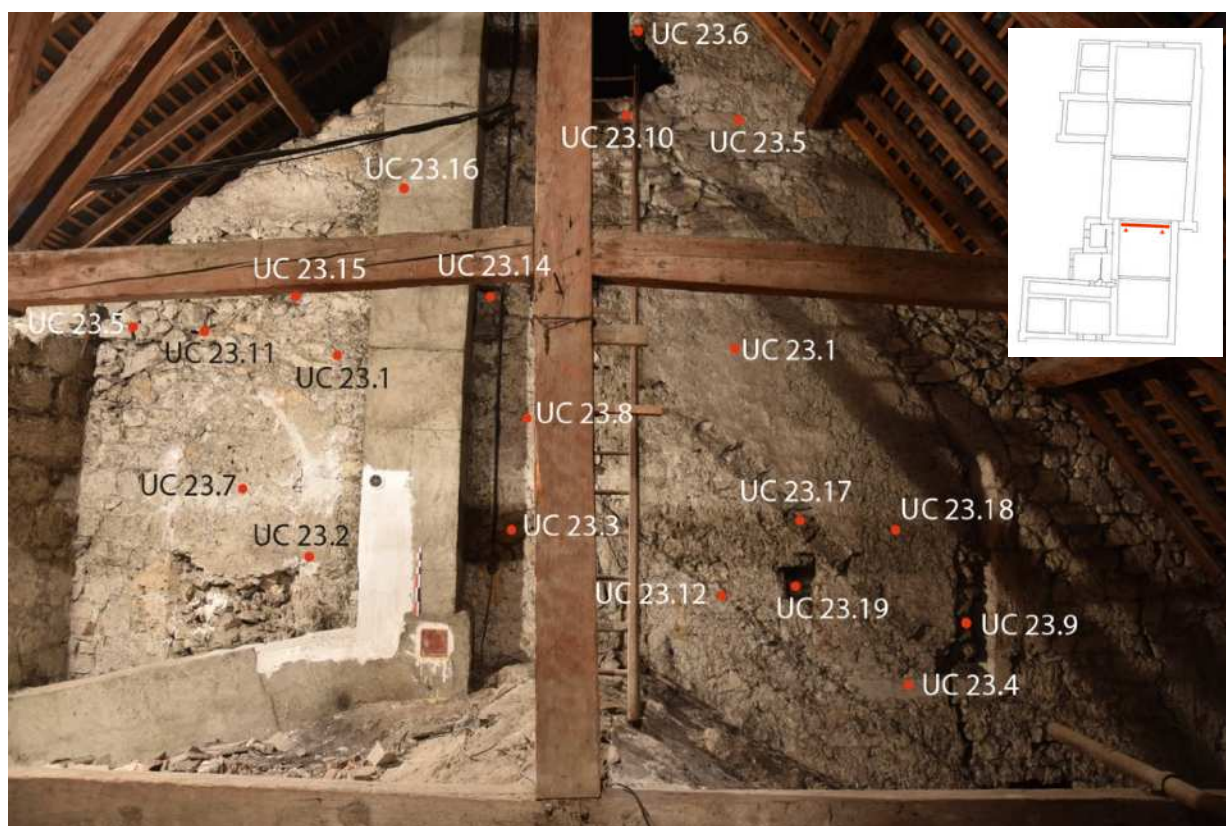
Fig. 152 - UM23, surélévation du gouttereau nord du chevet (détail des UC)

Il s'agit en réalité d'une surélévation du mur nord du chœur (UM08 et UM09), orientée ouest/est. Seul son parement sud a pu être étudié, depuis les combles du chevet. Il est antérieur à

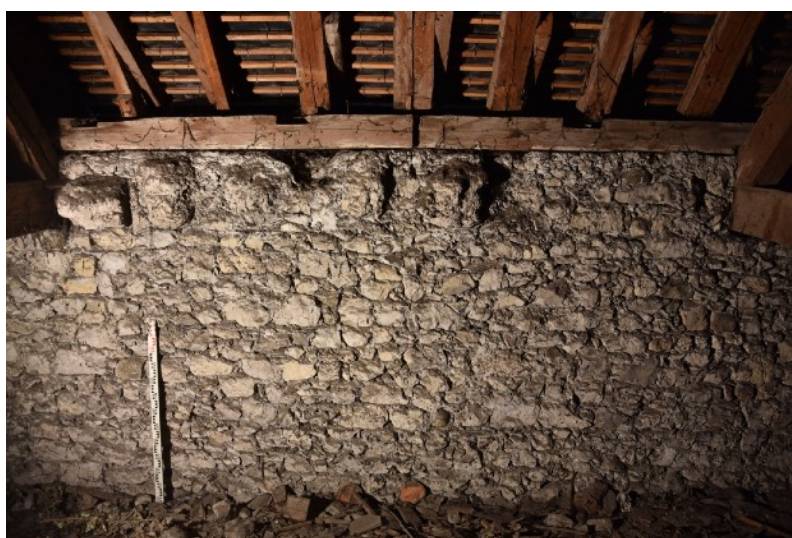
Fig. 153 - UM24, surélévation du gouttereau est du chevet

Ce mur correspond à la surélévation de l'UM 11, gouttereau oriental du chevet. L'étude de sa partie sommitale a été réalisée sur son parement ouest dans les combles. Cinq travées sont matérialisées par les quatre entrants de la charpente. Ces derniers sont distants les uns des autres de 3m60 à 3m90. Le mur prend appui contre l'UM 23 au nord, et est chaîné avec l'UM25 au sud. Des matériaux divers sont utilisés pour élever des parois de moellons de tailles variées (calcaire, quelques blocs de tuf, quelques traces d'ardoise (réglage ou calage), rares moellons de granit). Il s'agit donc d'un petit appareil hétérogène et irrégulier, réglé par de longues assises d'ardoise. En partie supérieure prend place une assise de moyen à gros appareil en tuf, queues des pierres de la corniche. Cette assise est recoupée pour l'installation des entrants.
