**THESE DE DOCTORAT**

**Antoine LACAILLE**

**Approche des demeures médiévales  
dans la partie septentrionale du duché de Bourgogne**

**Volume 4 (Illustrations)**

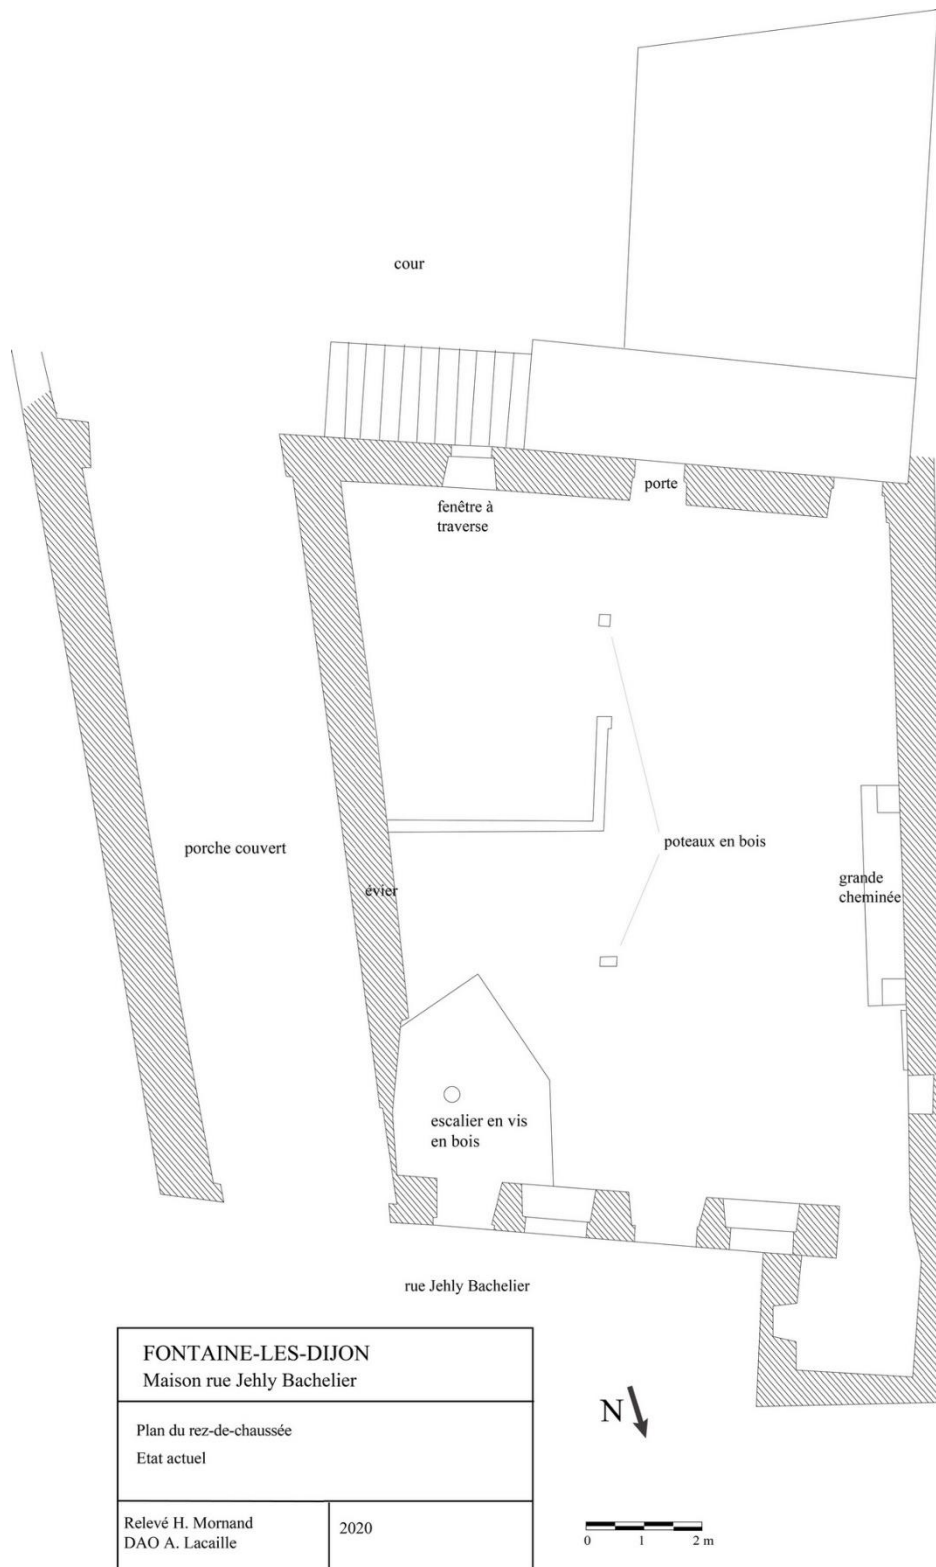
fig. 53 : Plan du rez-de-chaussée d'une maison résidentielle de Fontaine-lès-Dijon [21278-10] (relevé H. Mornand)

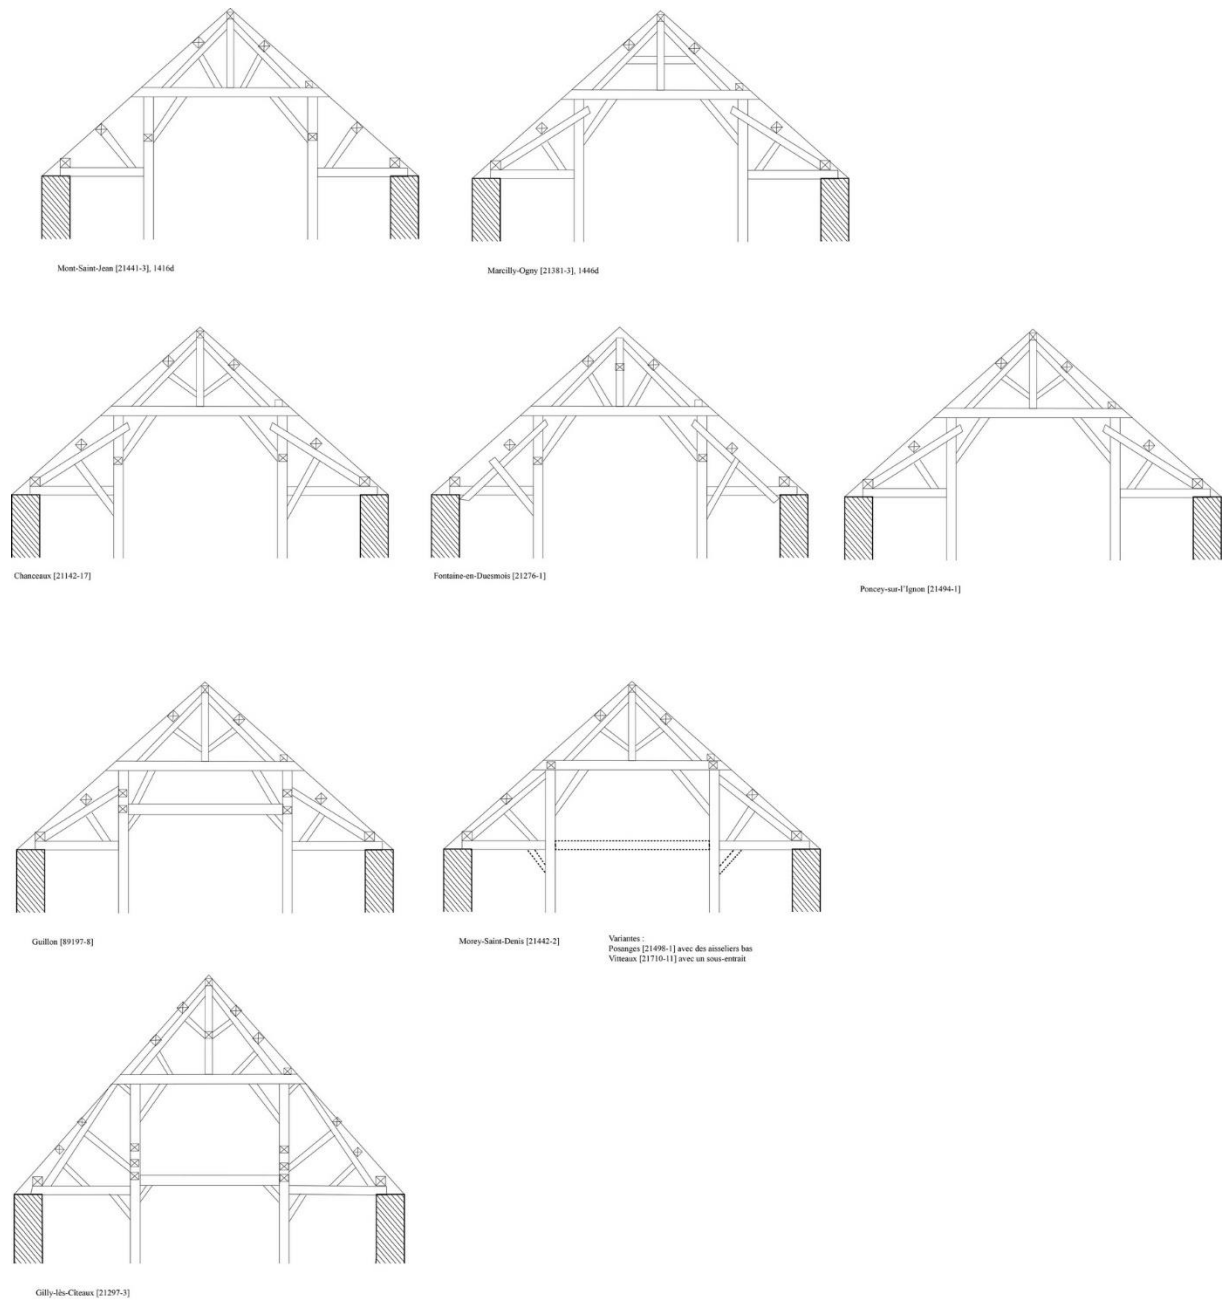
fig. 67 : Dessins schématiques des fermes de charpentes de plusieurs granges à piles à matériaux mixtes étudiées

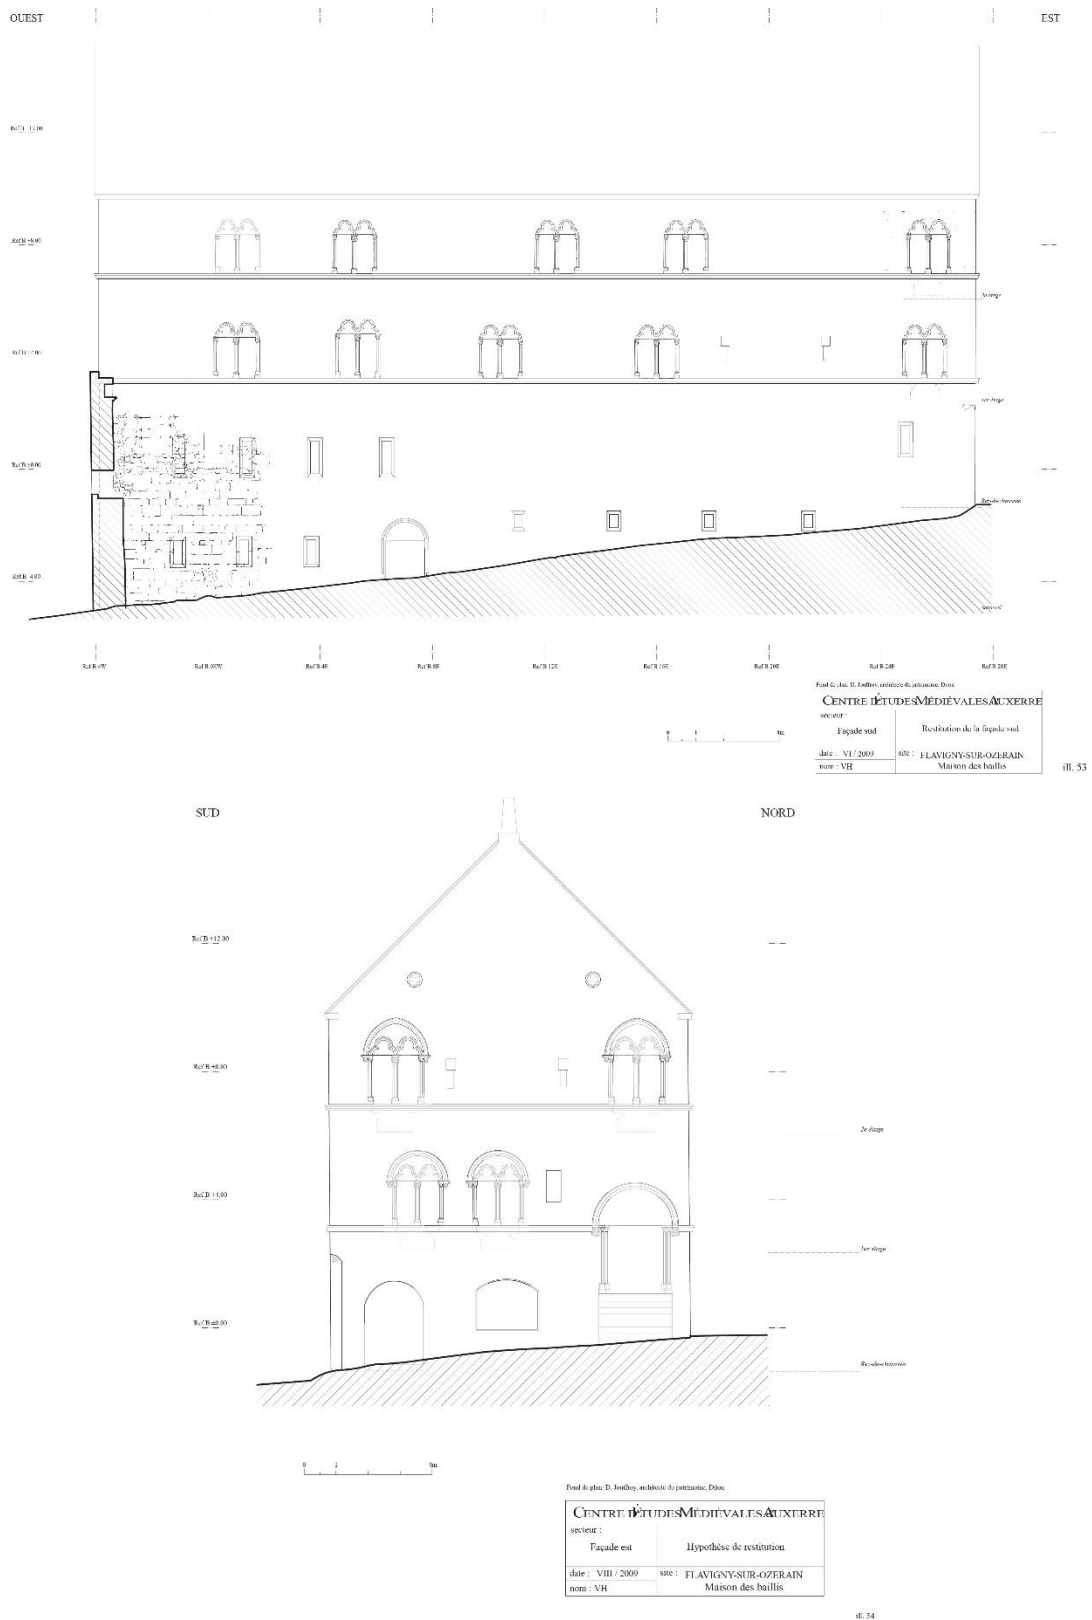
fig. 83 : Proposition de restitution du gouttereau et du pignon de la maison des Baillis [21271-105] dans son état d'origine (HONTCHARENKO Vanessa, *Flavigny-sur-Ozerain* (21), *Maison des baillis, Rapport d'étude archéologique*, Service régional de l'Archéologie de la DRAC Bourgogne et Centre d'études médiévales d'Auxerre, 2009, 76 p).

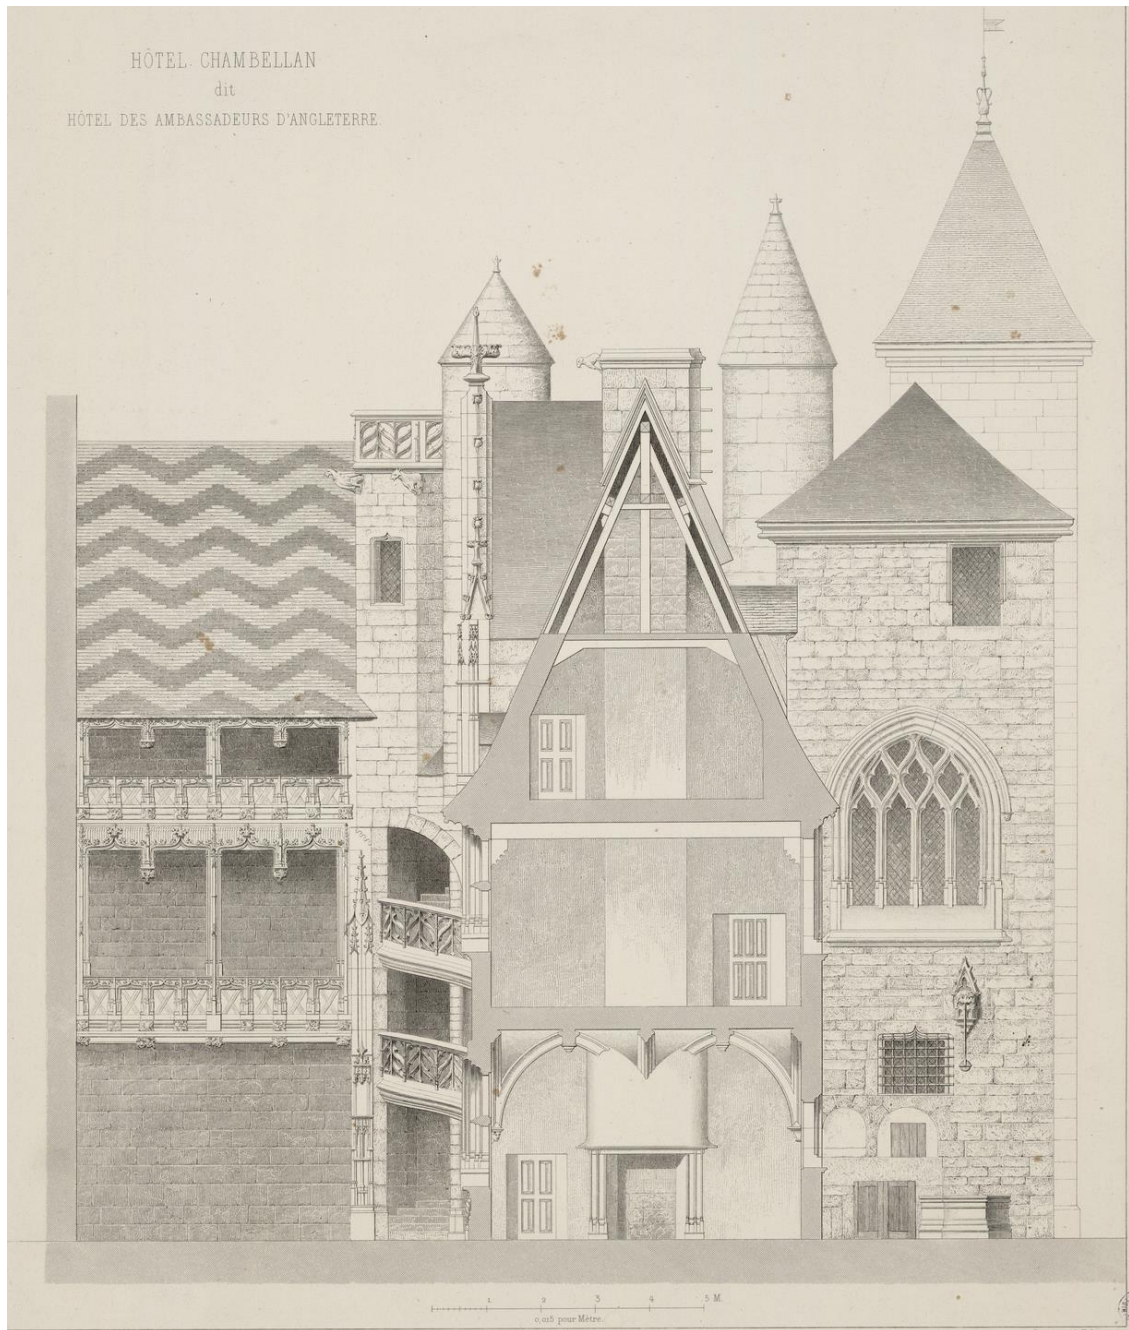
fig. 84 : Coupe sud-nord du logis médiéval de l'hôtel Chambellan à Dijon [21231-30] où se distingue les deux niveaux occupés sous comble, (dessin par Sirodot, Moniteur des Architectes, 1883, BM Dijon Est CS I, 0002/01)

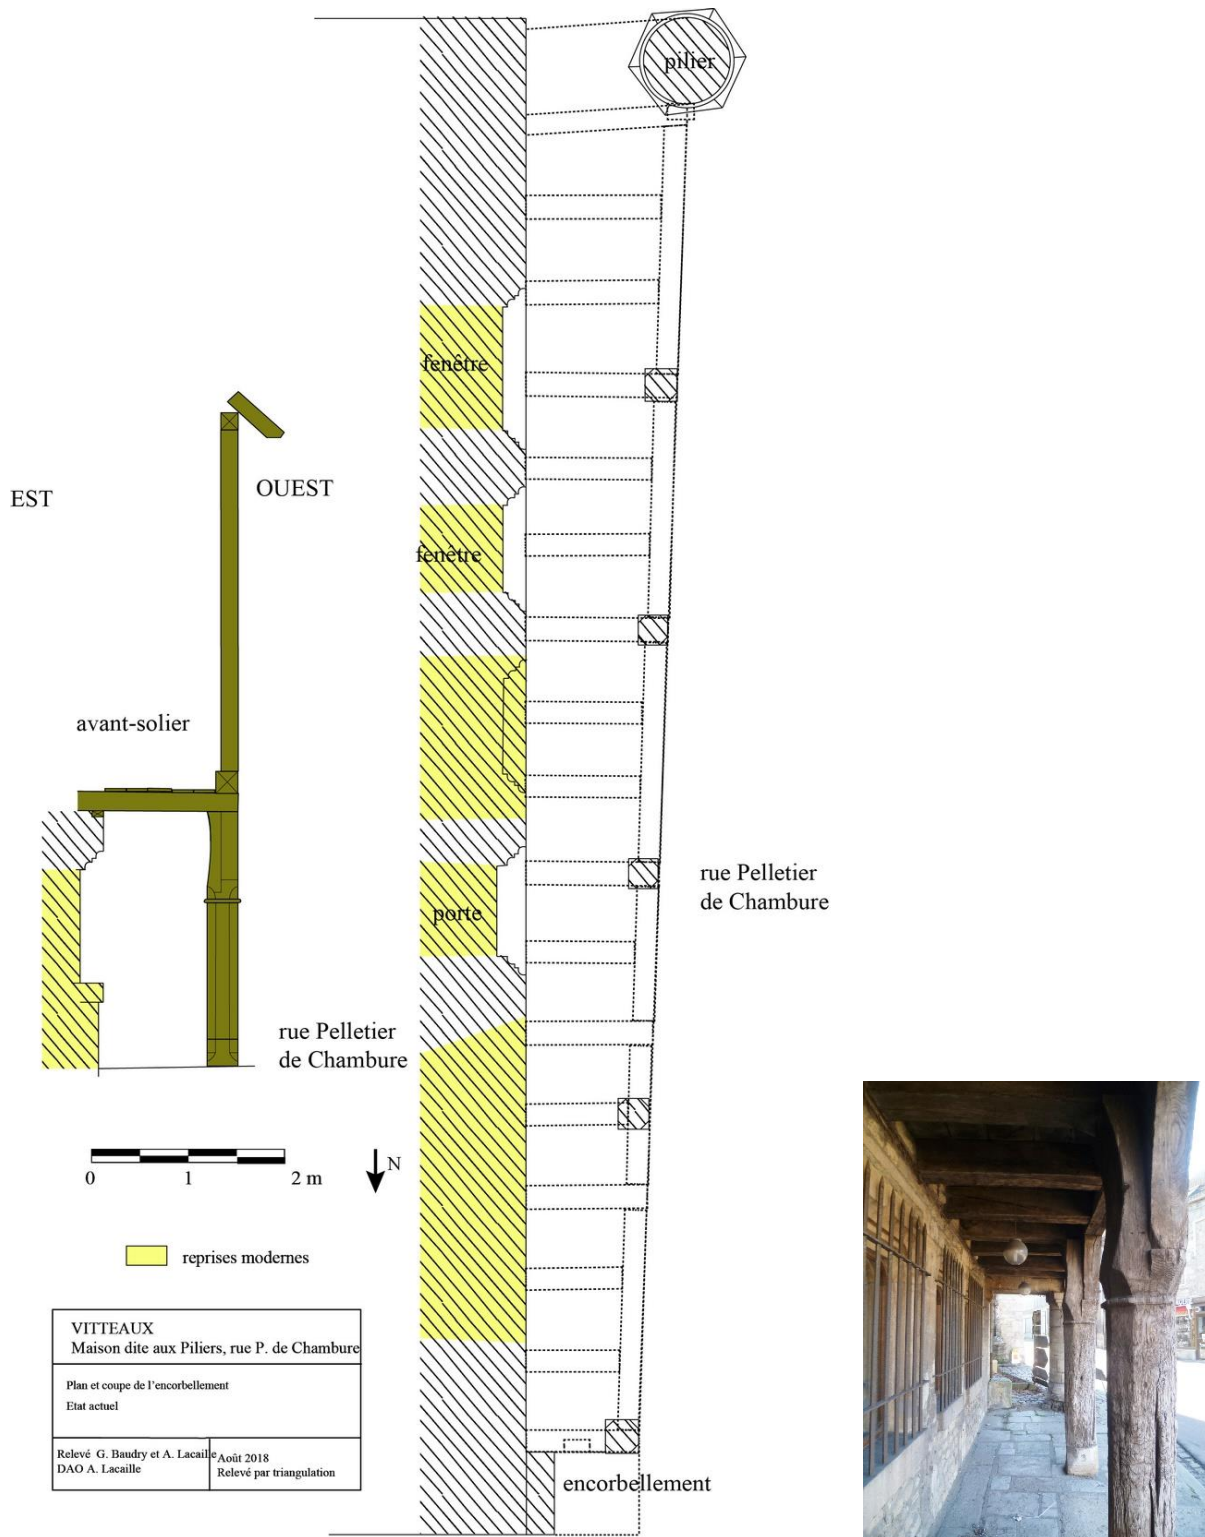
fig. 96 : Plan du rez-de-chaussée et profil de l'avant-solier de la maison aux Piliers de Vitteaux [21710-4]

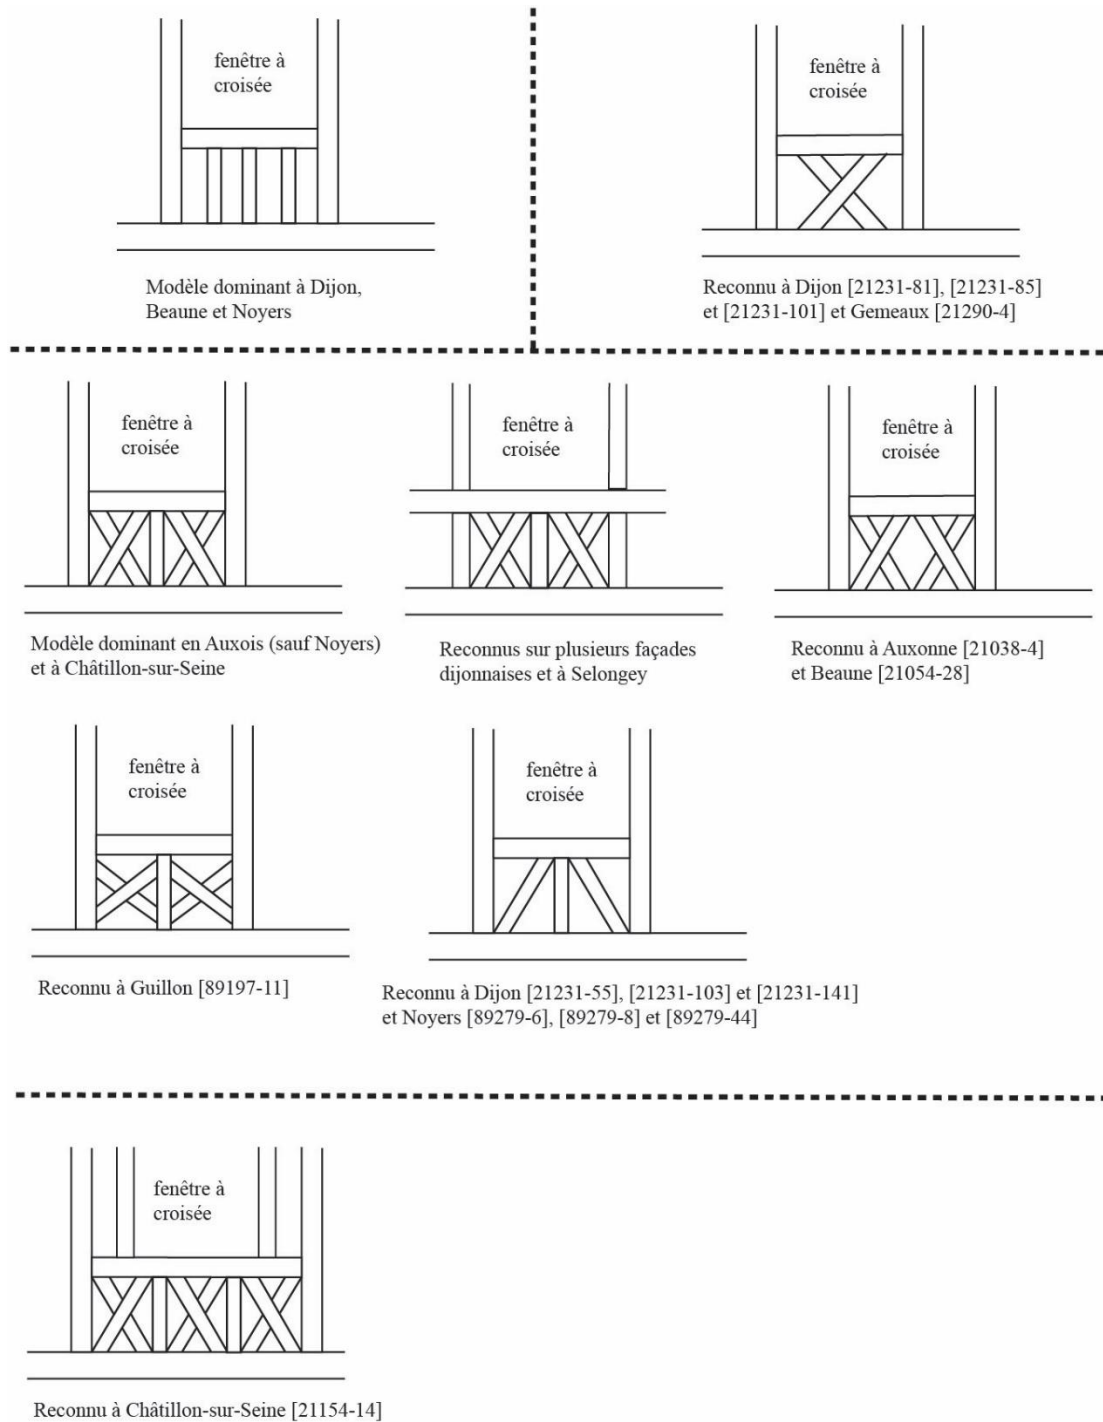
fig. 106 : Mode d'assemblage des poutres du pan de bois dans la paroi sous-appui des fenêtres

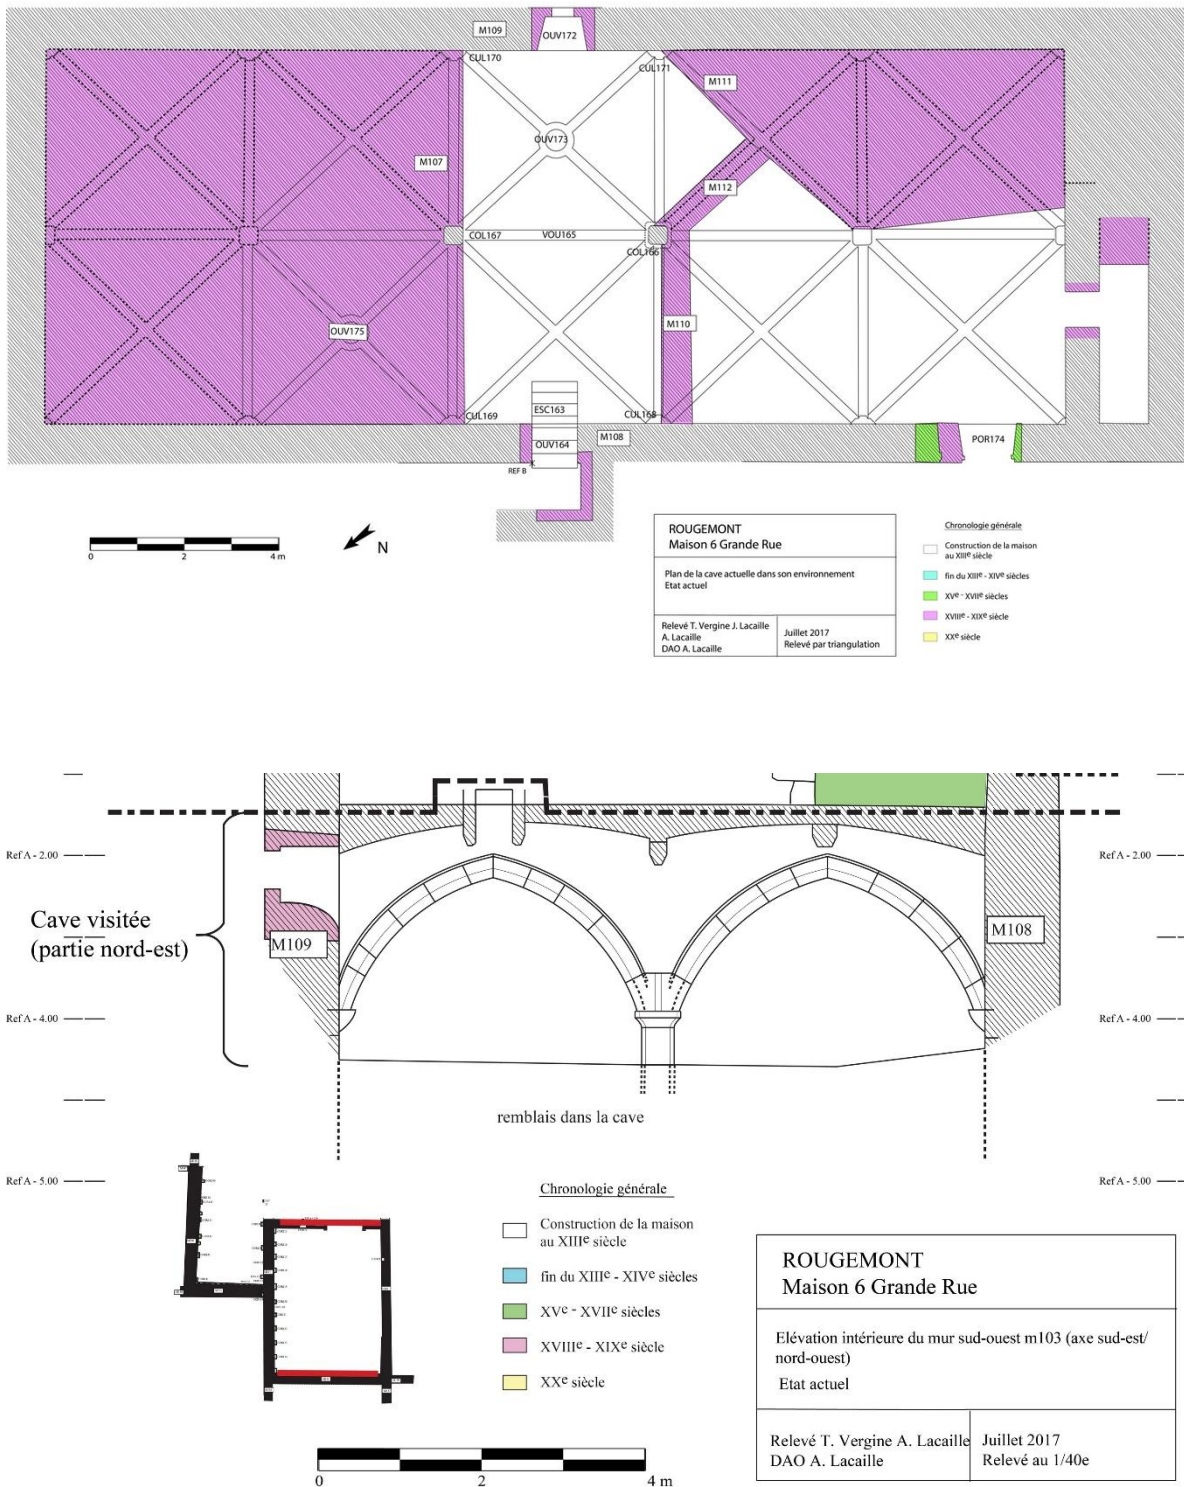
fig. 131 : Phasage chronologique et restitution du volume de la cave et coupe du bâtiment avec élévation intérieure du mur pignon sud de la maison [21530-12] de Rougemont.

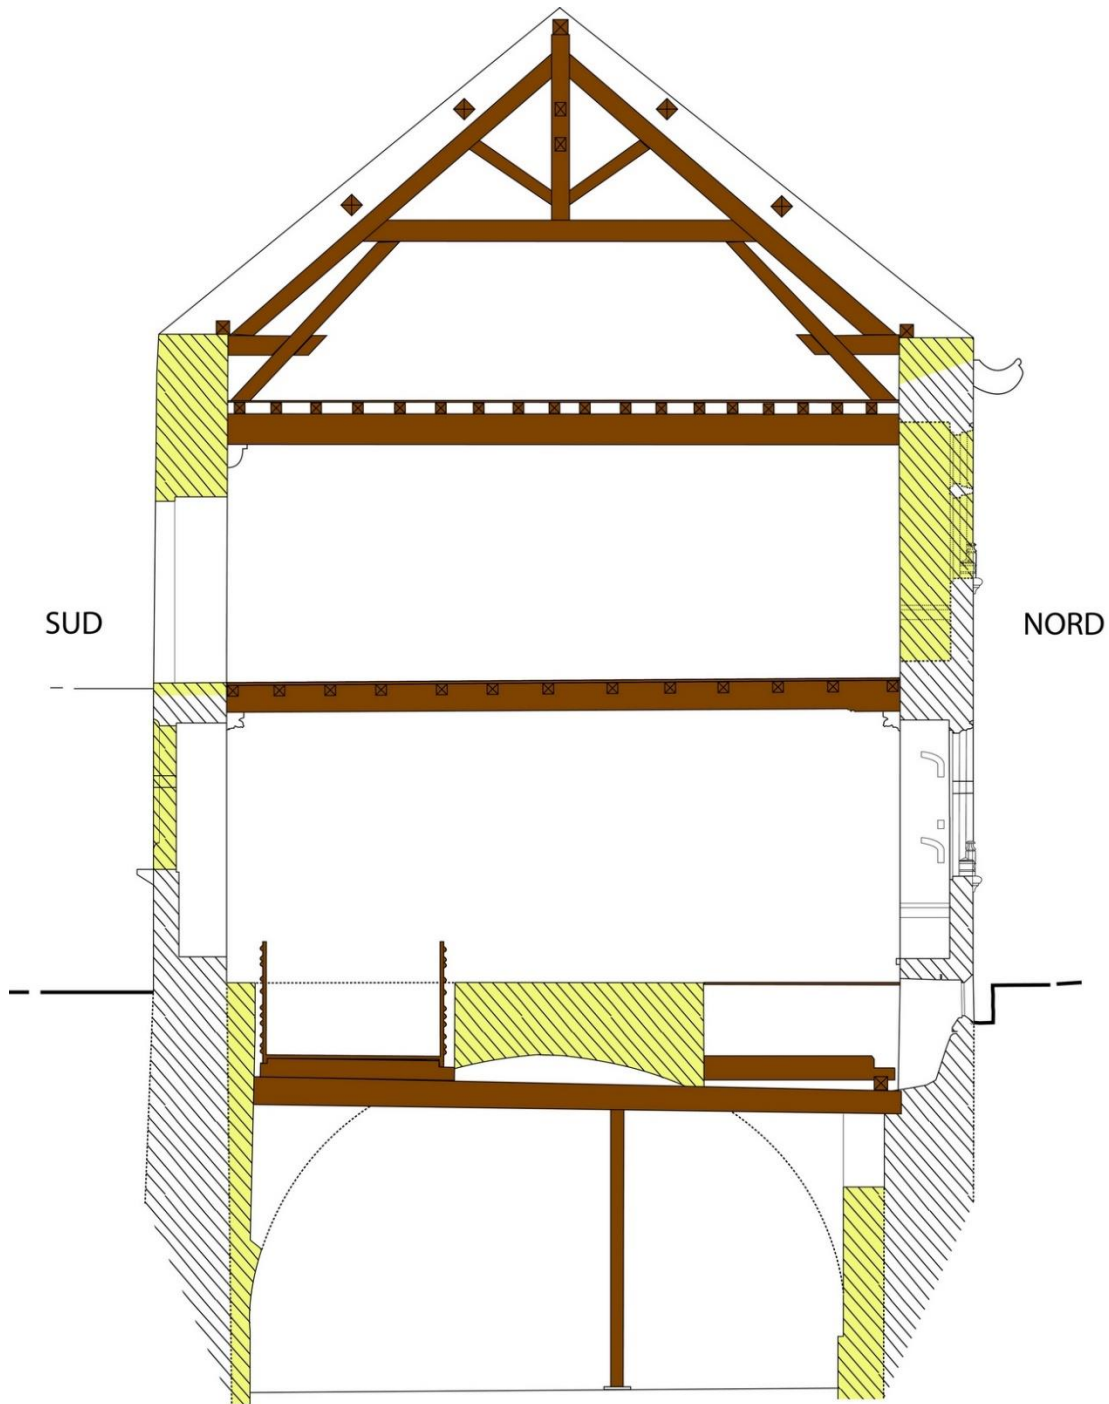
<p>FLAVIGNY-SUR-OZERAIN Bâtiment rue Franklin</p>	
<p>Coupe du bâtiment dans l'axe sud-nord Etat actuel</p>	
	<p><span style="display: inline-block; width: 15px; height: 10px; background-color: yellow; border: 1px solid black; margin-right: 5px;"></span> Ajouts postérieurs au début du XVIe s.</p>
<p>Relevé T. Gouailhardou, A. Lacaille, A. Raspail, T. Vergine G. Baudry, DAO A. Lacaille</p>	<p>Mai 2018</p>

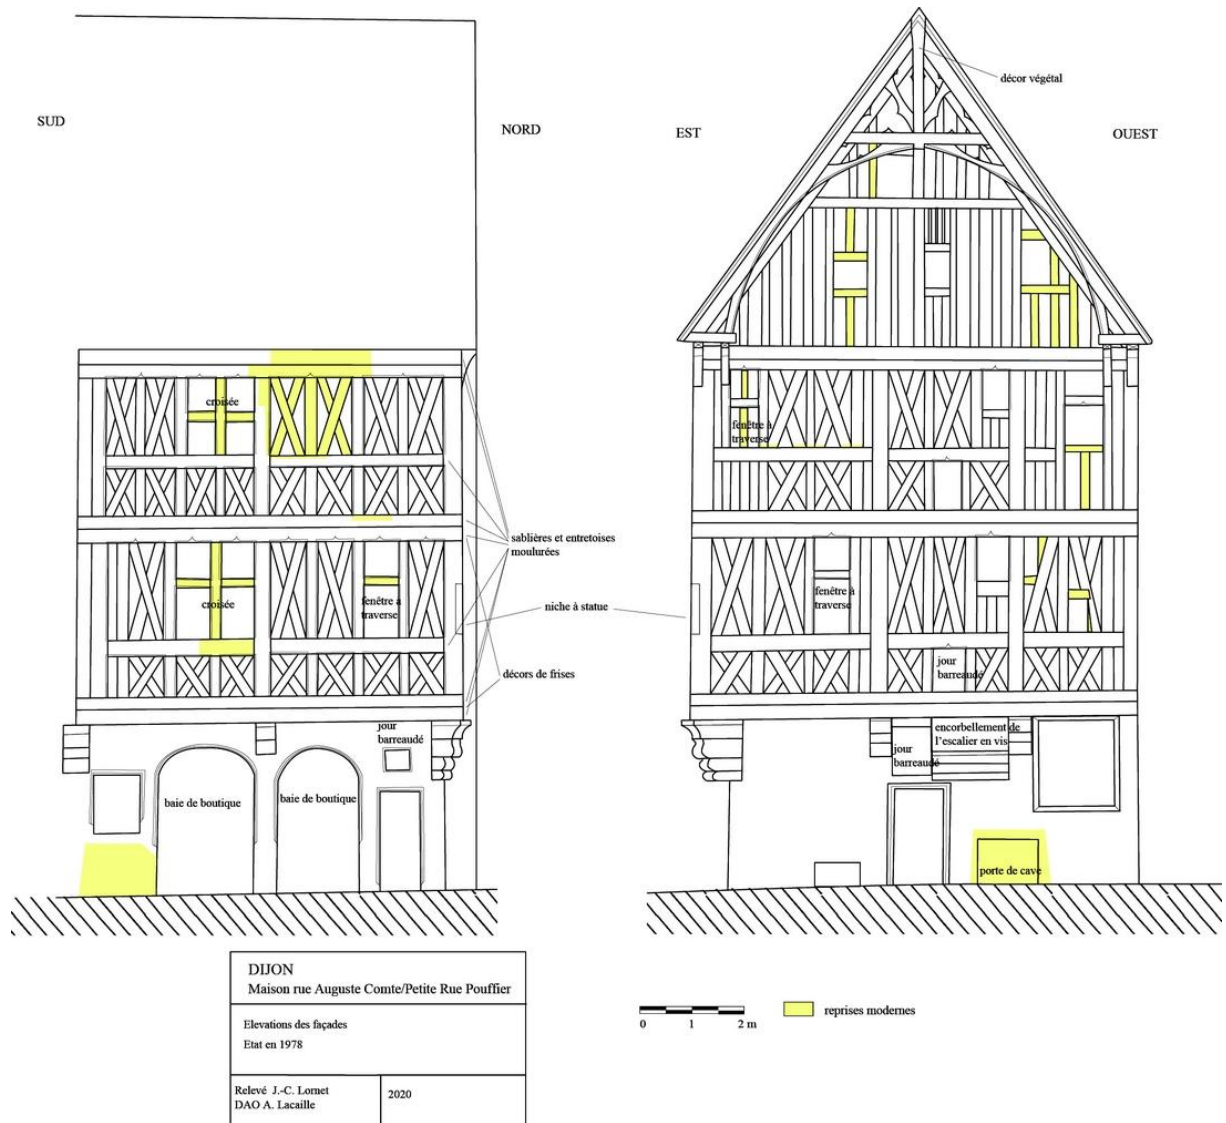
fig. 164 : Relevés des deux façades de la maison d'angle de Dijon [21231-3], d'après relevés J.-C. Lornet et cliché de la ferme débordante

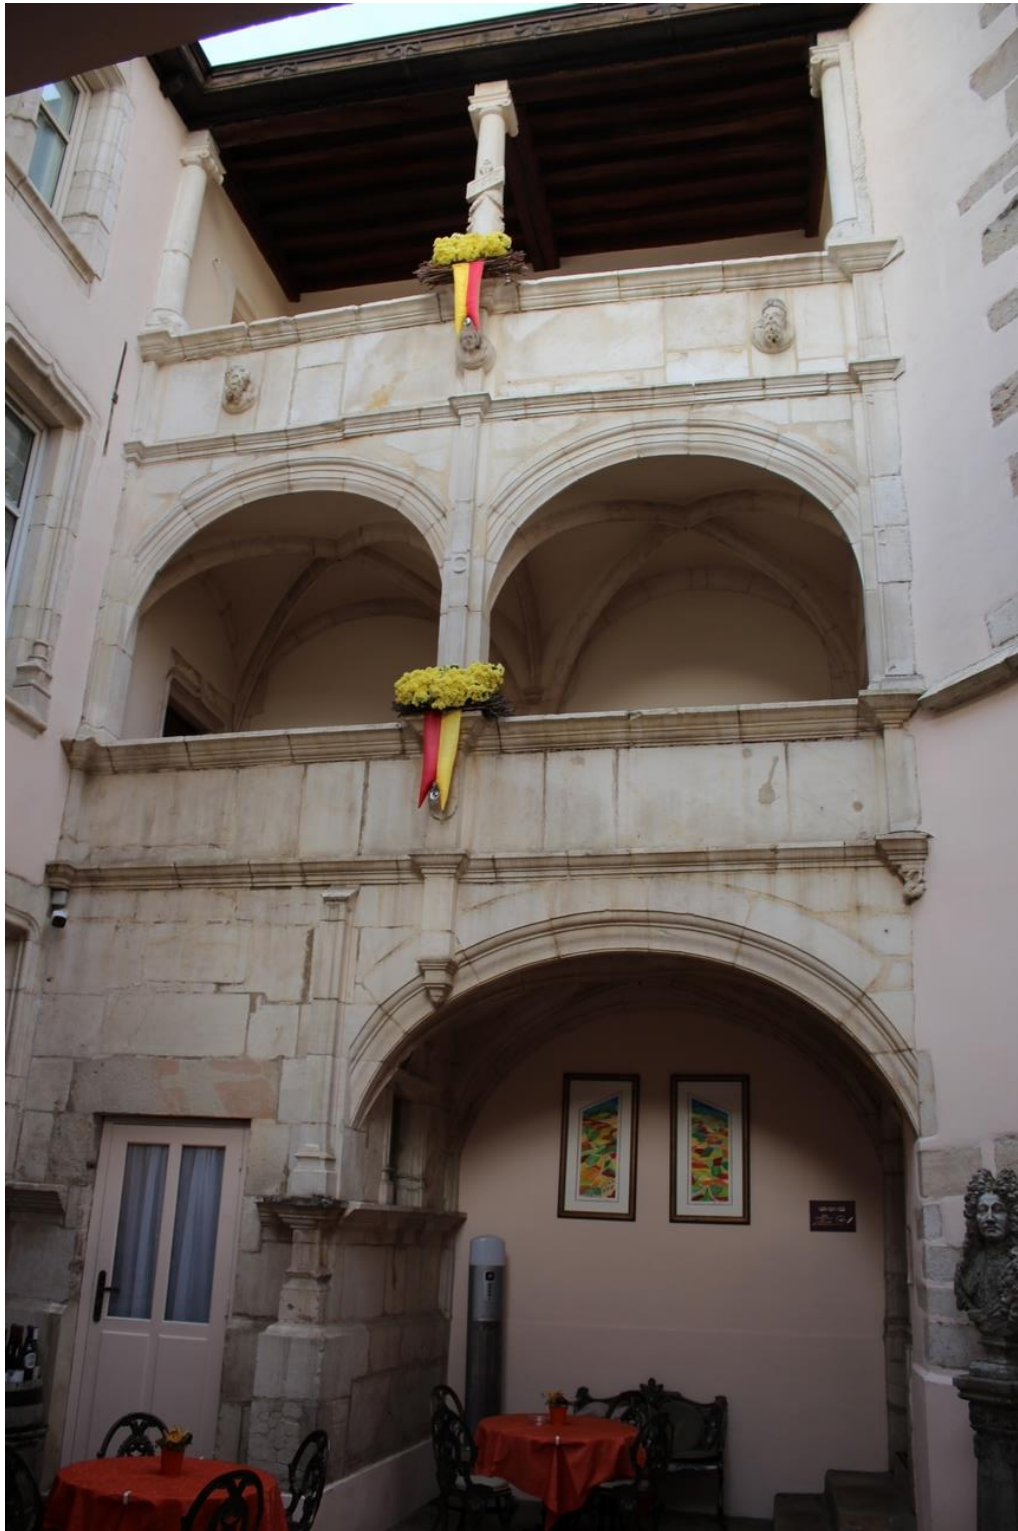
fig. 193 : Elevation de la galerie de l'hôtel Brunet à Beaune [21054-1]

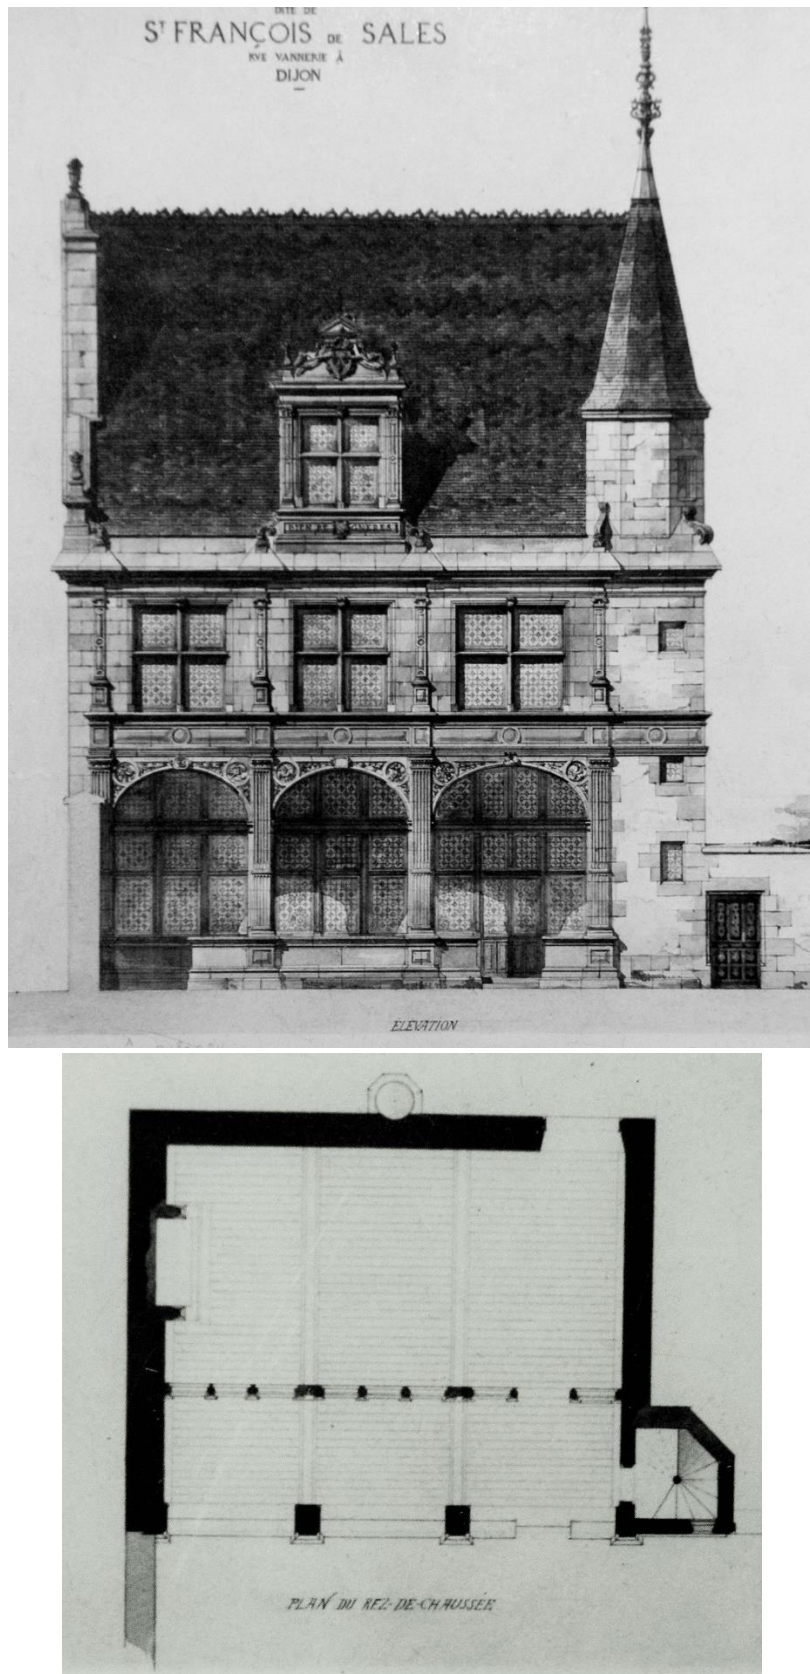
fig. 199 : Hôtel Bénigne de Serre à Dijon [21231-77] : relevés d'élévation de la façade avant et du plan du rez-de-chaussée par P. Selmersheim en 1875 (SELMERSHEIM Pierre, « Maison dite de Saint-François de Sales », *Encyclopédie d'architecture*, Paris, 1889, p. 133-134).

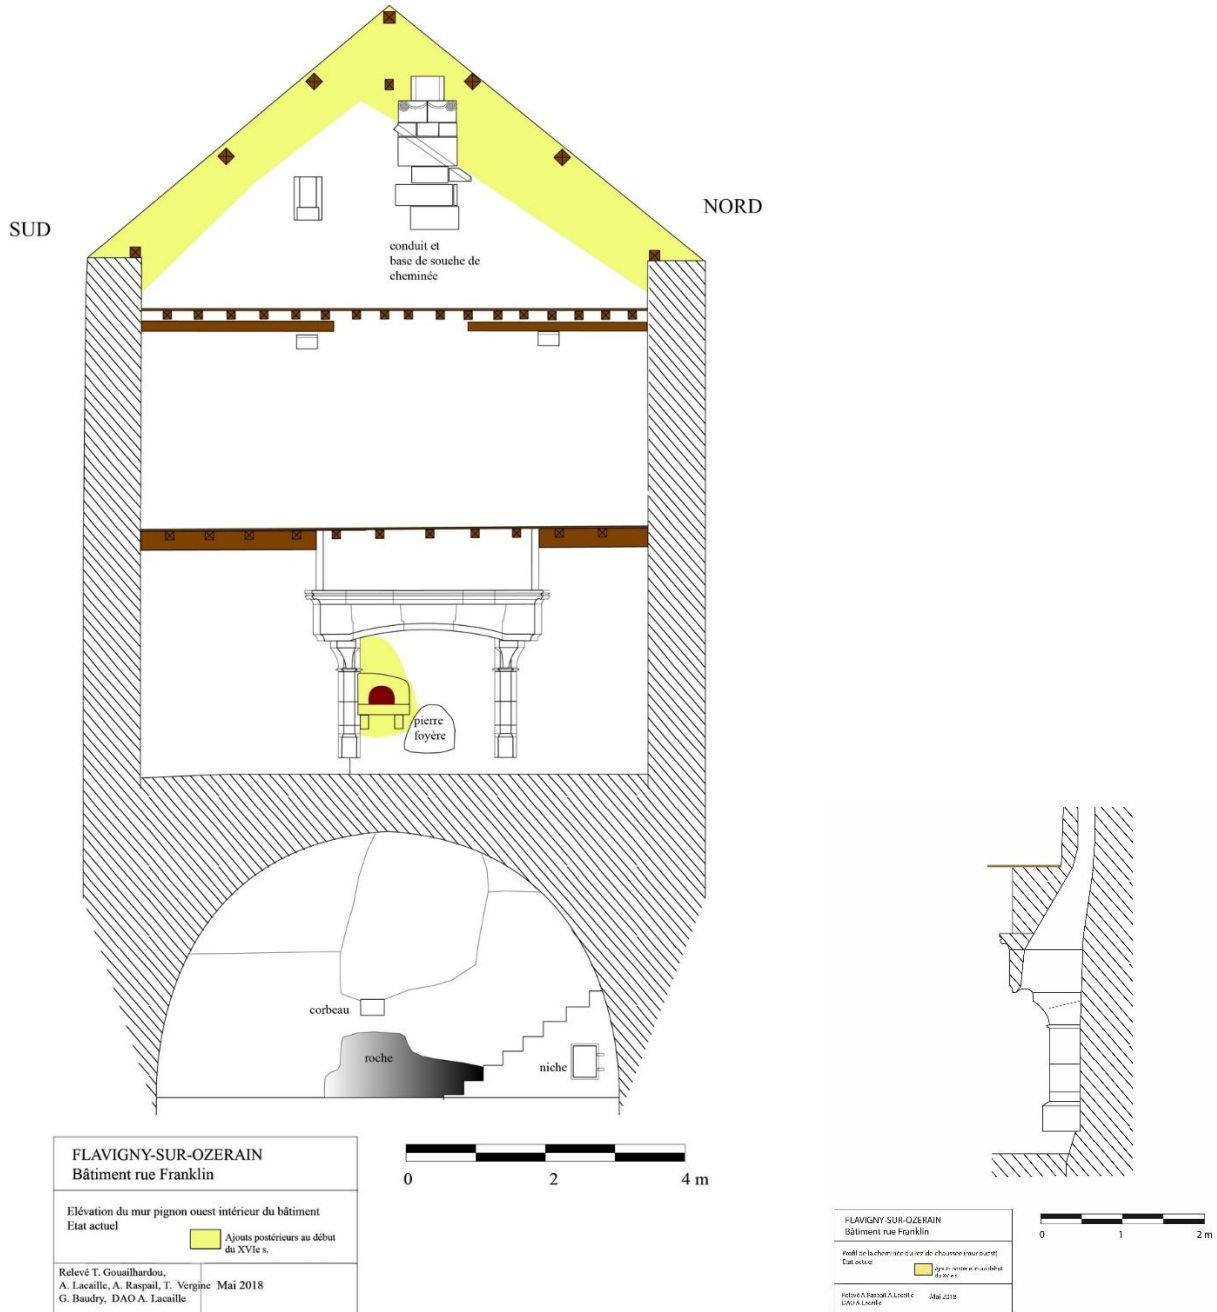
fig. 256 : Elévation du mur pignon sud et profil de la cheminée en pierre (CHEM7) dans la maison [21271-42] de Flavigny-sur-Ozerain

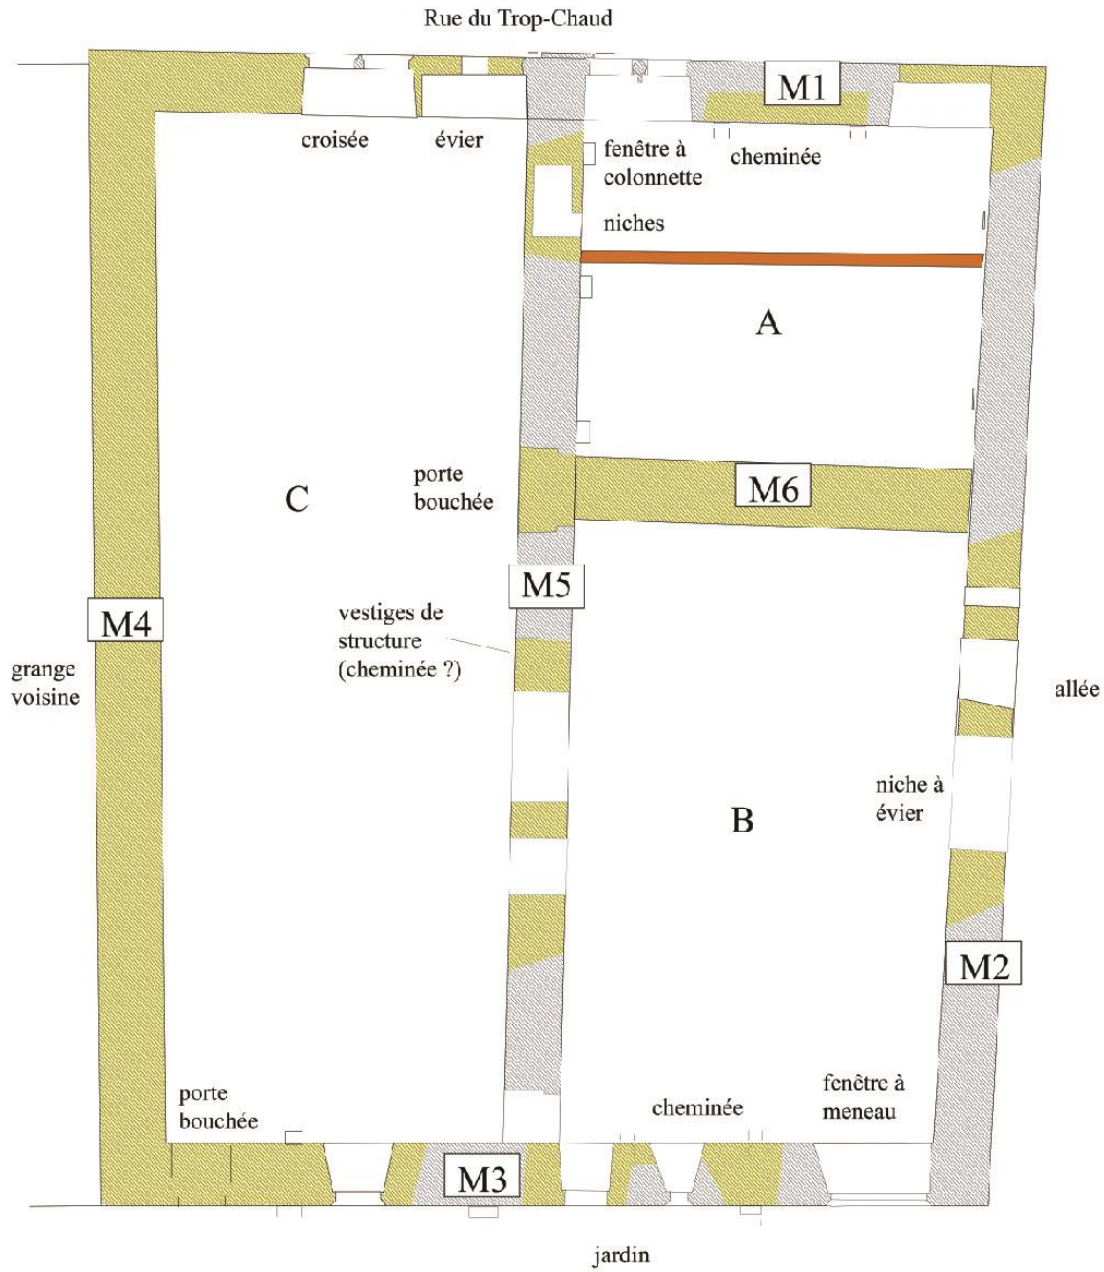
fig. 286 : Flavigny-sur-Ozerain [21271-8] : relevé en plan du niveau d'étage

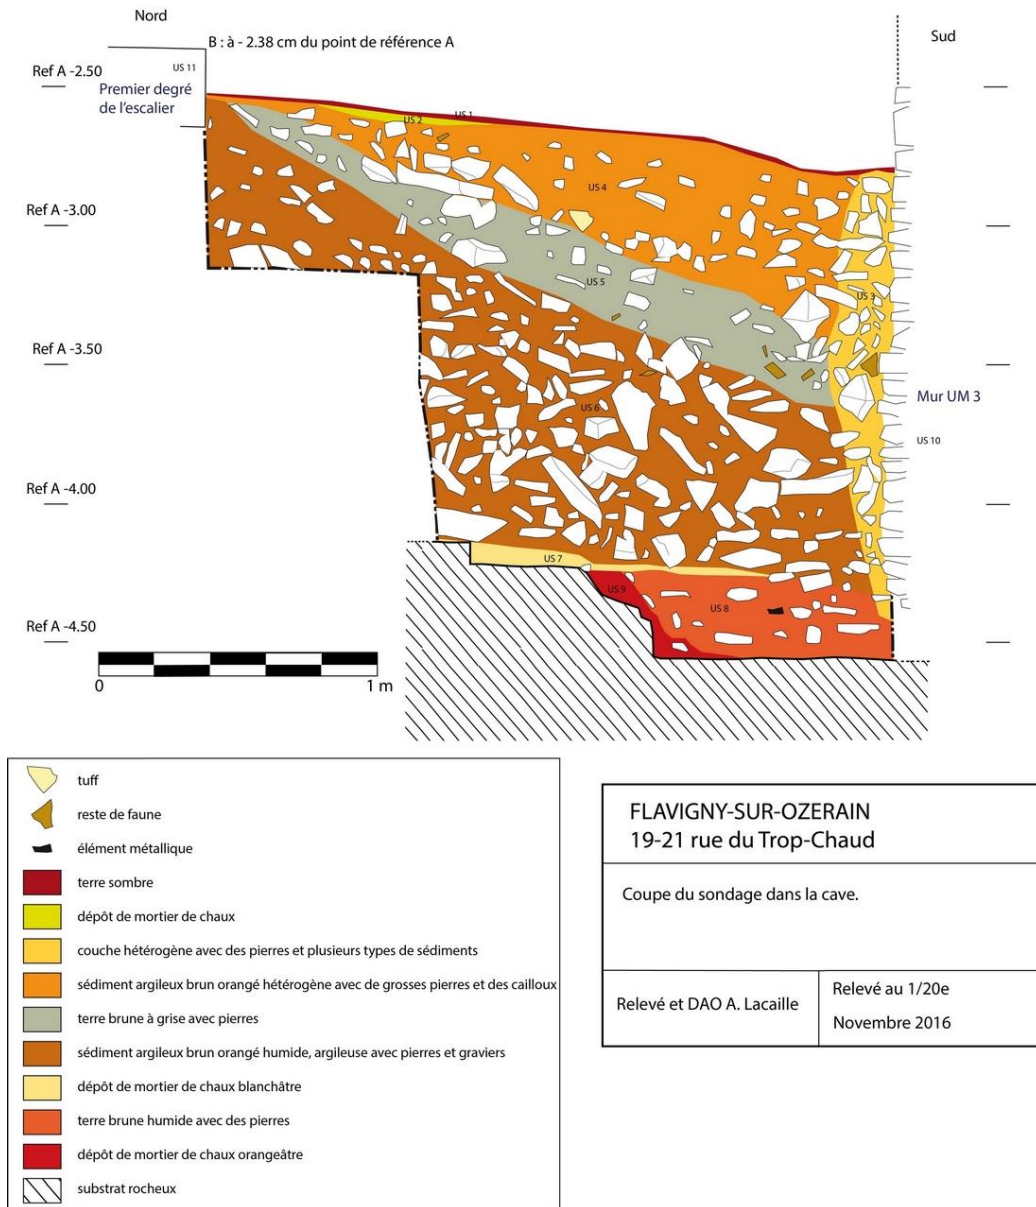
fig. 307 : Flavigny-sur-Ozerain [21271-8] : relevé de la coupe orientale du sondage pratiqué dans la cave A
