**THESE DE DOCTORAT**

**Antoine LACAILLE**

**Approche des demeures médiévales  
dans la partie septentrionale du duché de Bourgogne**

**Volume 4 (Illustrations)**

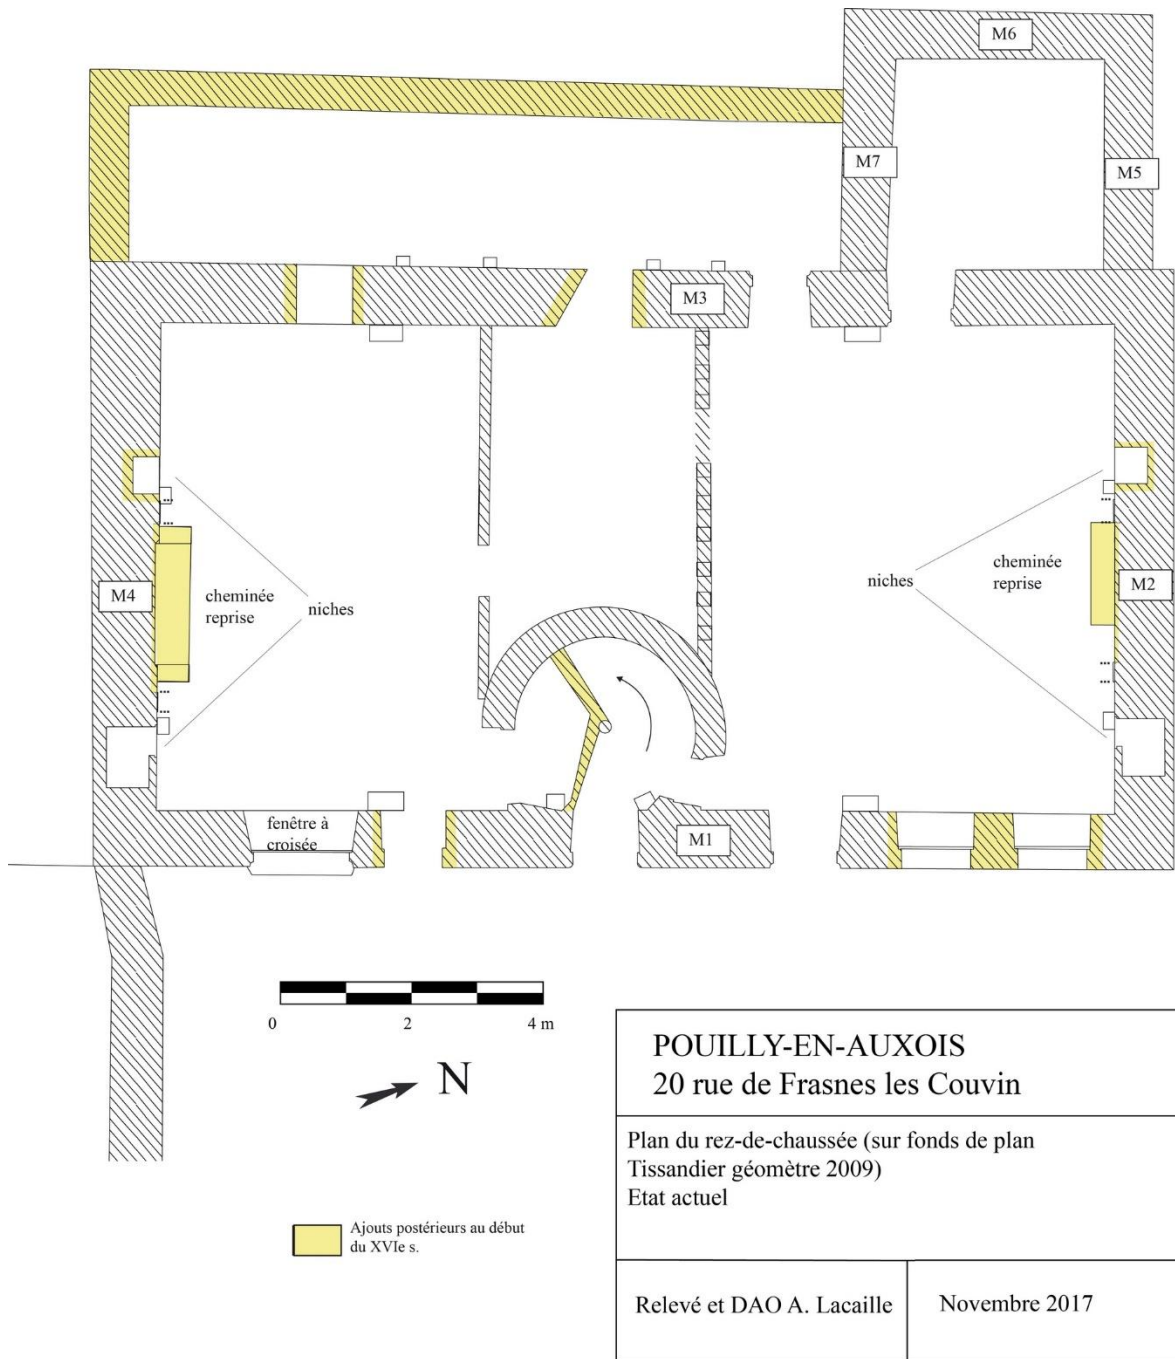
fig. 315 : Pouilly-en-Auxois [21501-6] : relevé en plan du rez-de-chaussée

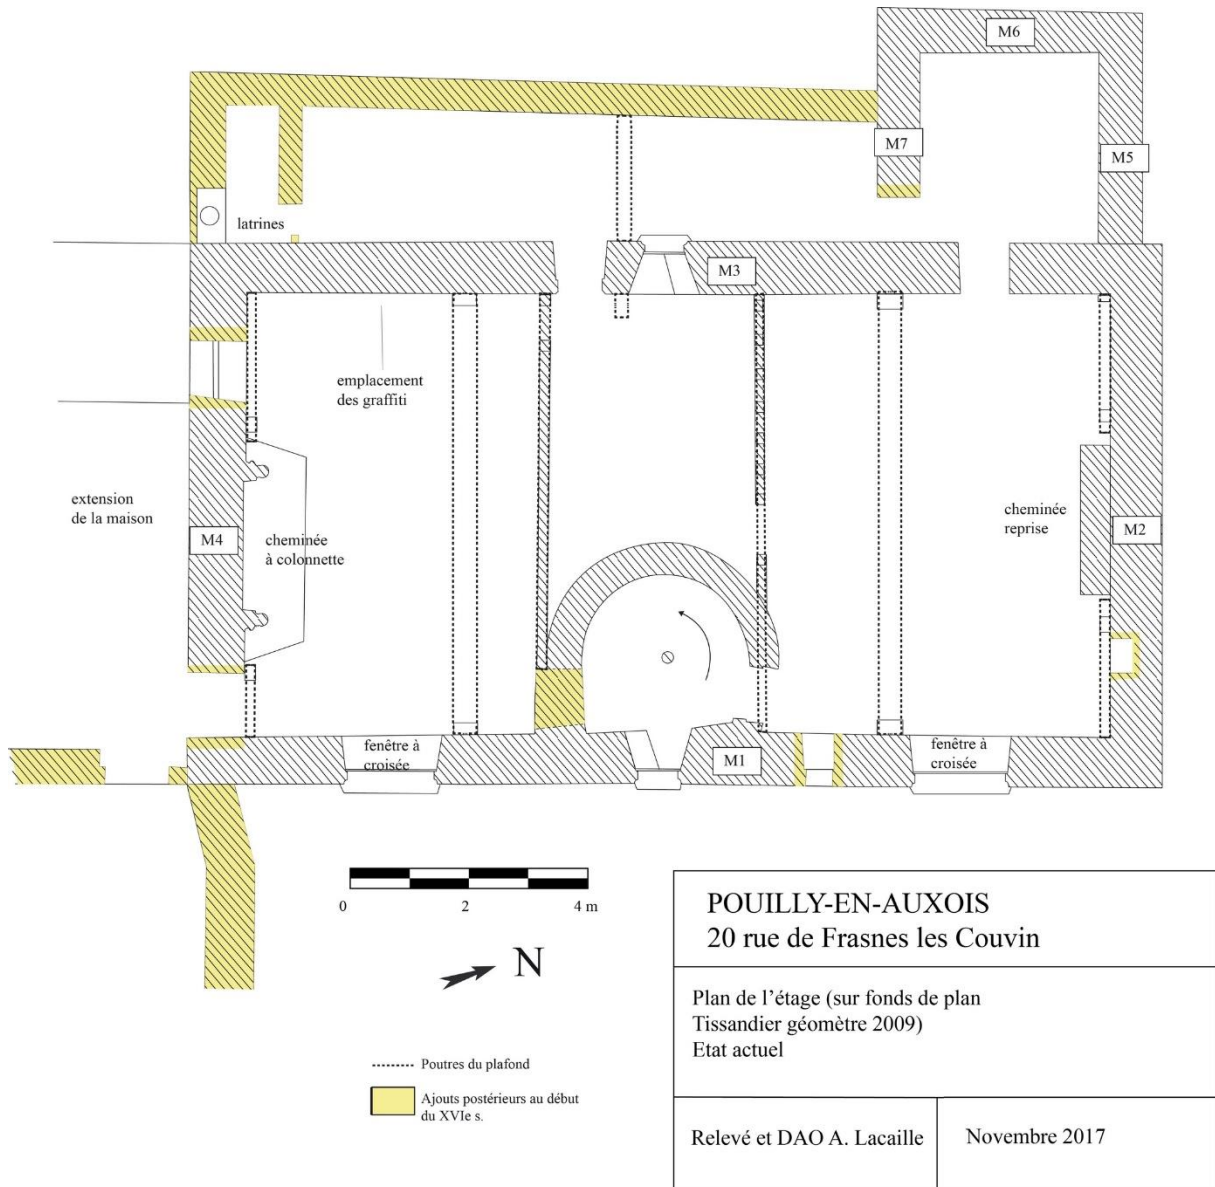
fig. 319 : Pouilly-en-Auxois [21501-6] : relevé en plan de l'étage

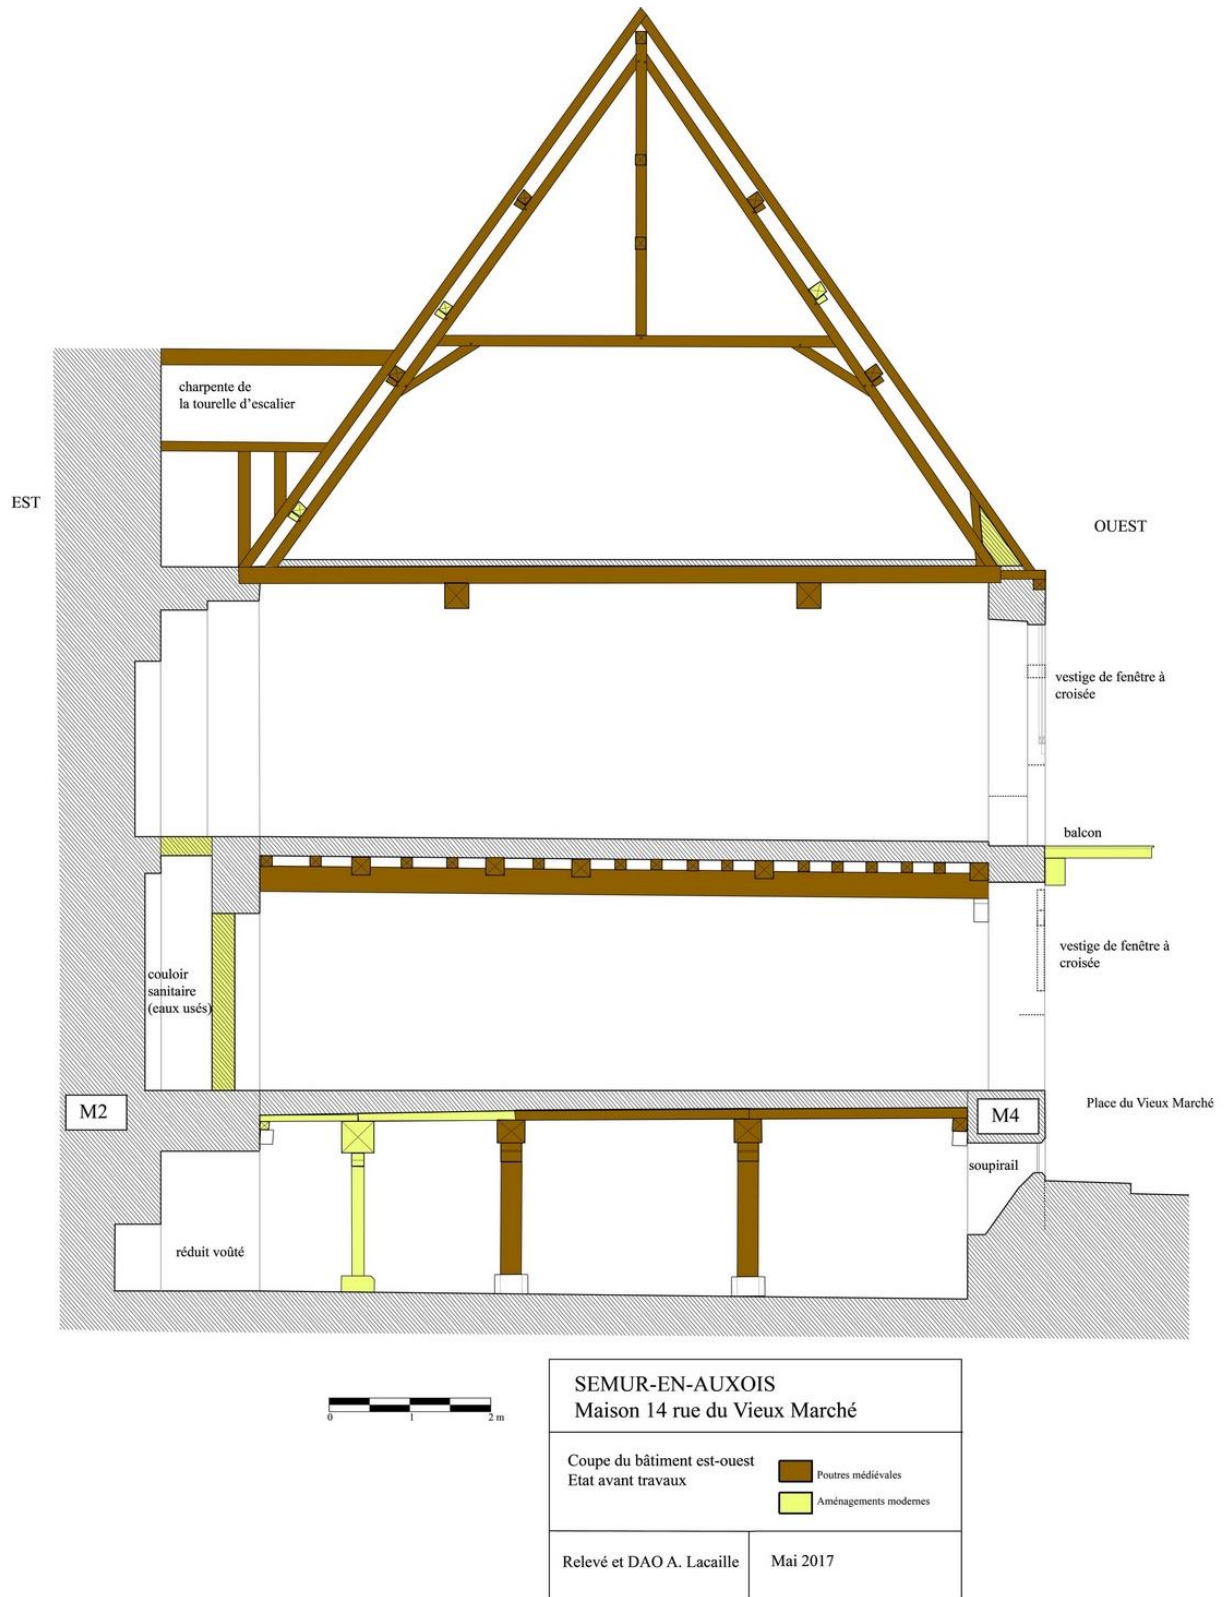
fig. 348 : Semur-en-Auxois [21603-64] : relevé en coupe du bâtiment dans l'axe est-ouest

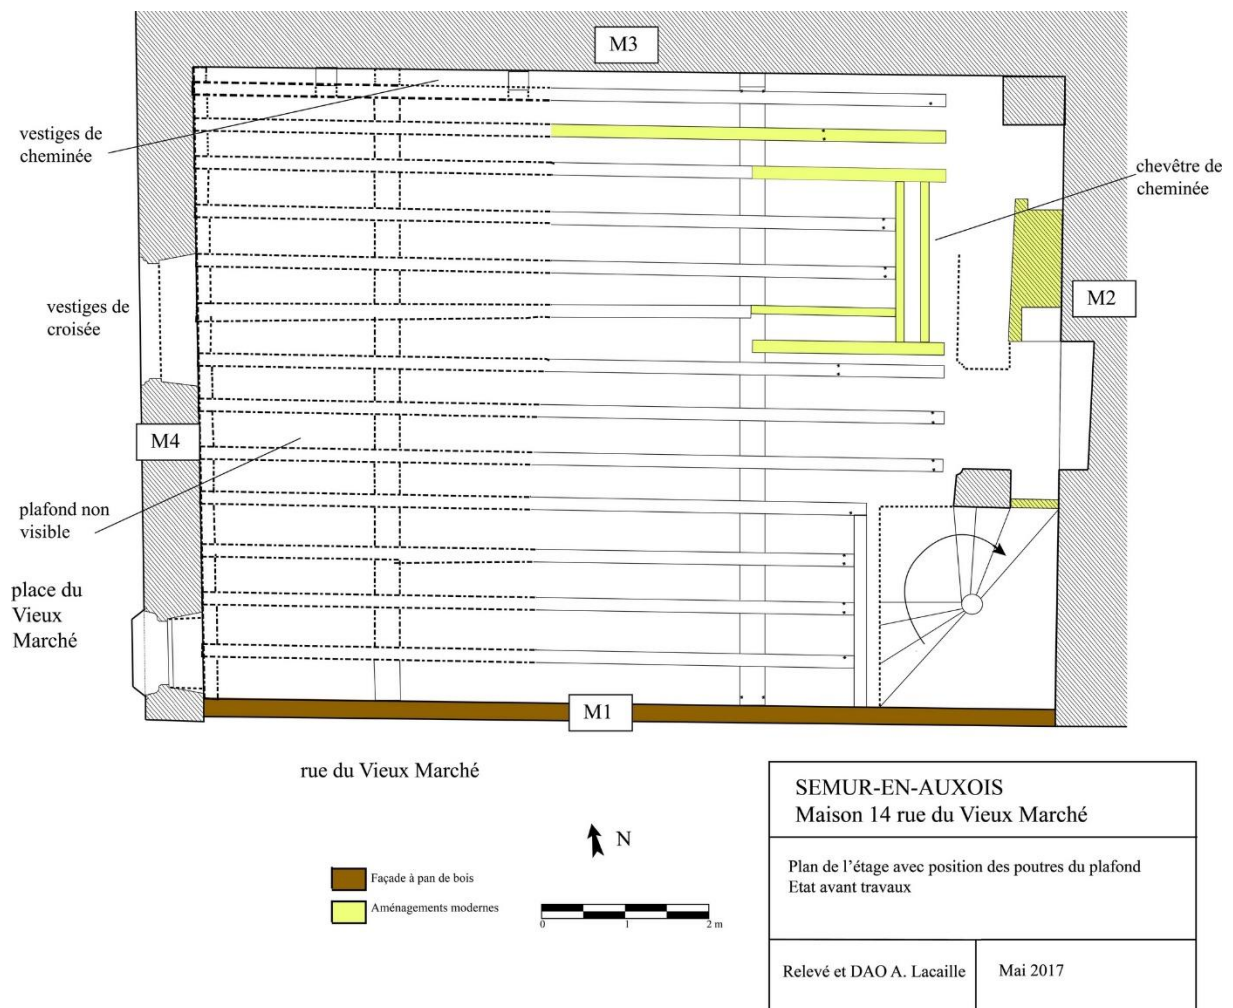
fig. 356 : Semur-en-Auxois [21603-64] : relevé en plan de l'étage

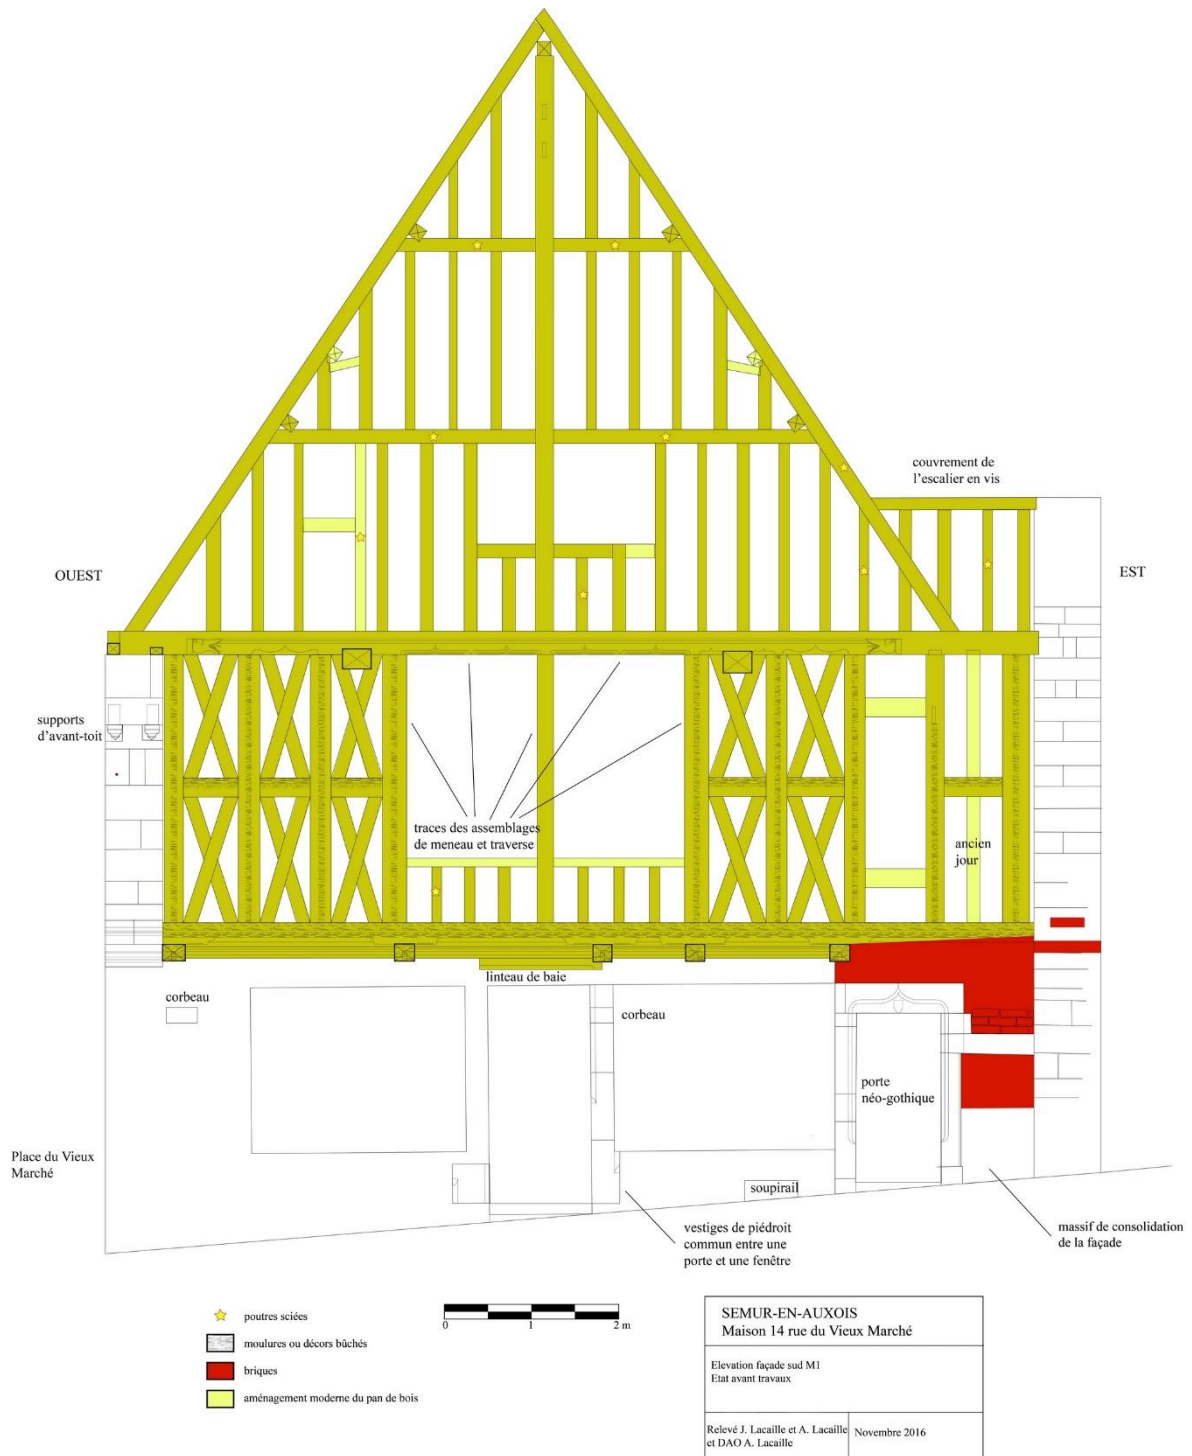
fig. 365 : Semur-en-Auxois [21603-64] : relevé en élévation de la façade sud M1

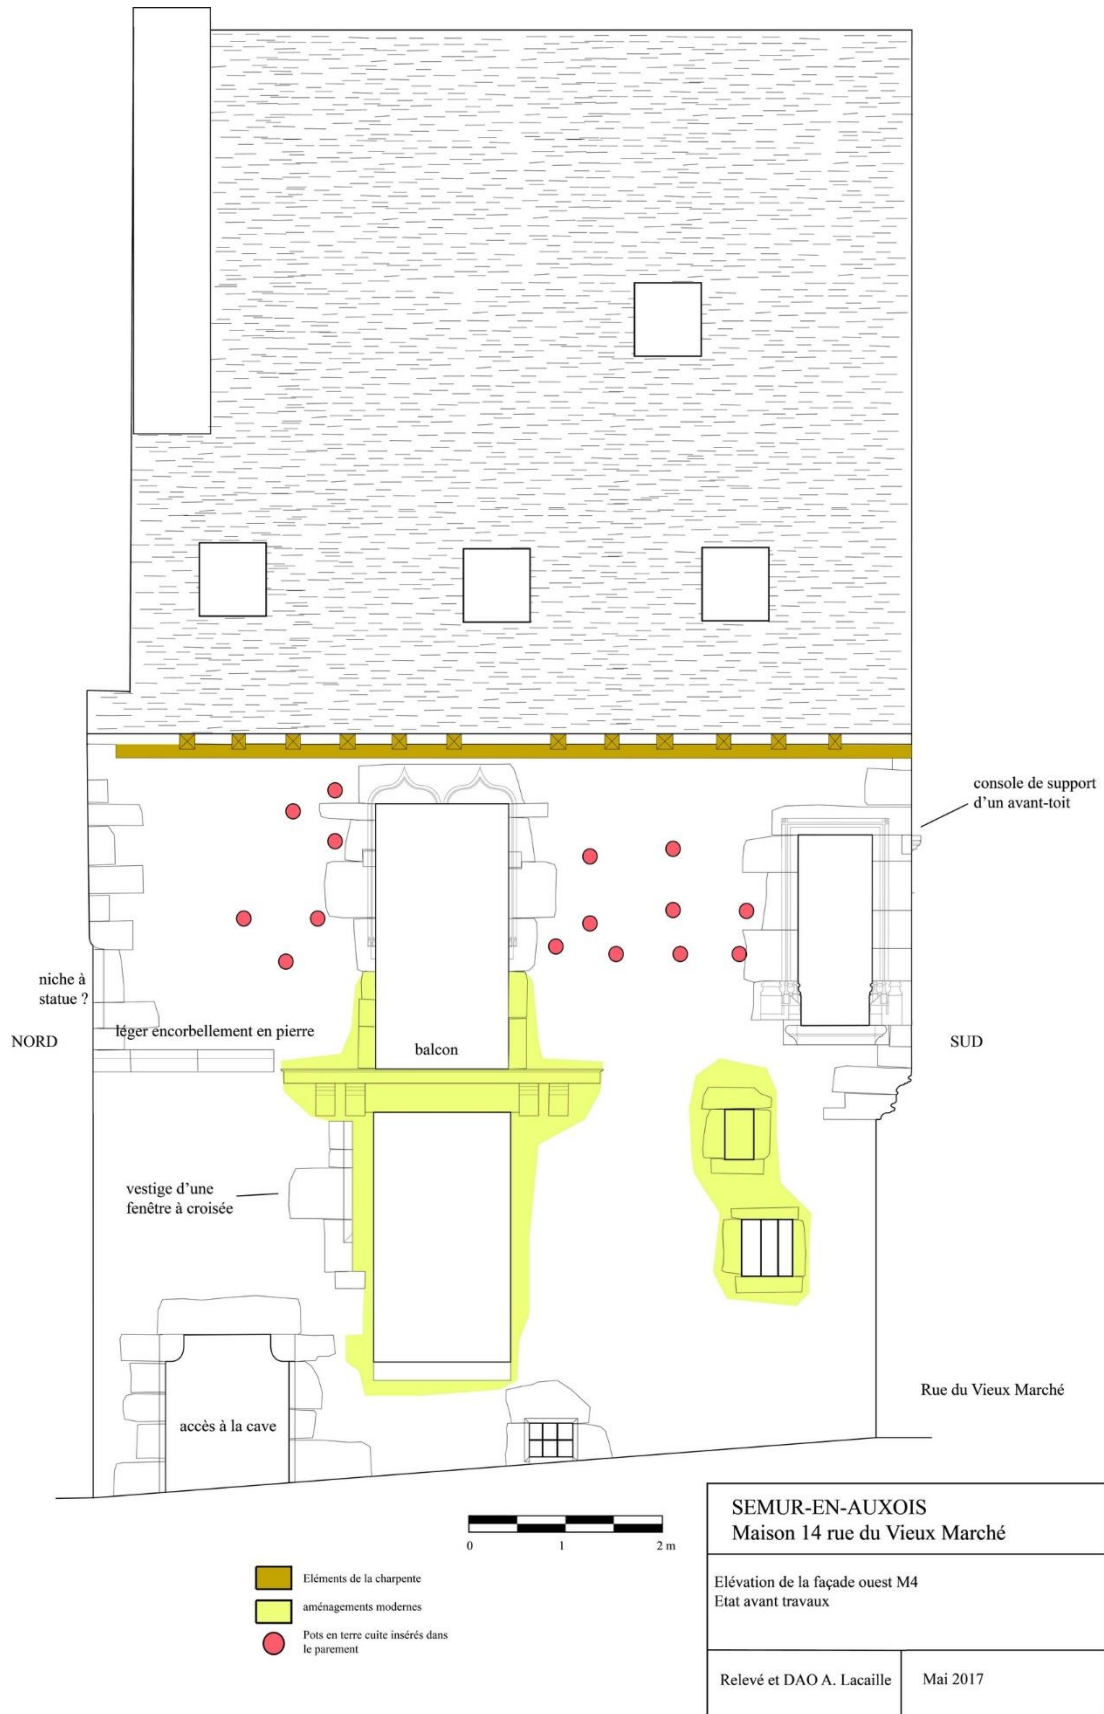
fig. 375 : Semur-en-Auxois [21603-64] : relevé de l'élévation de la façade ouest M4

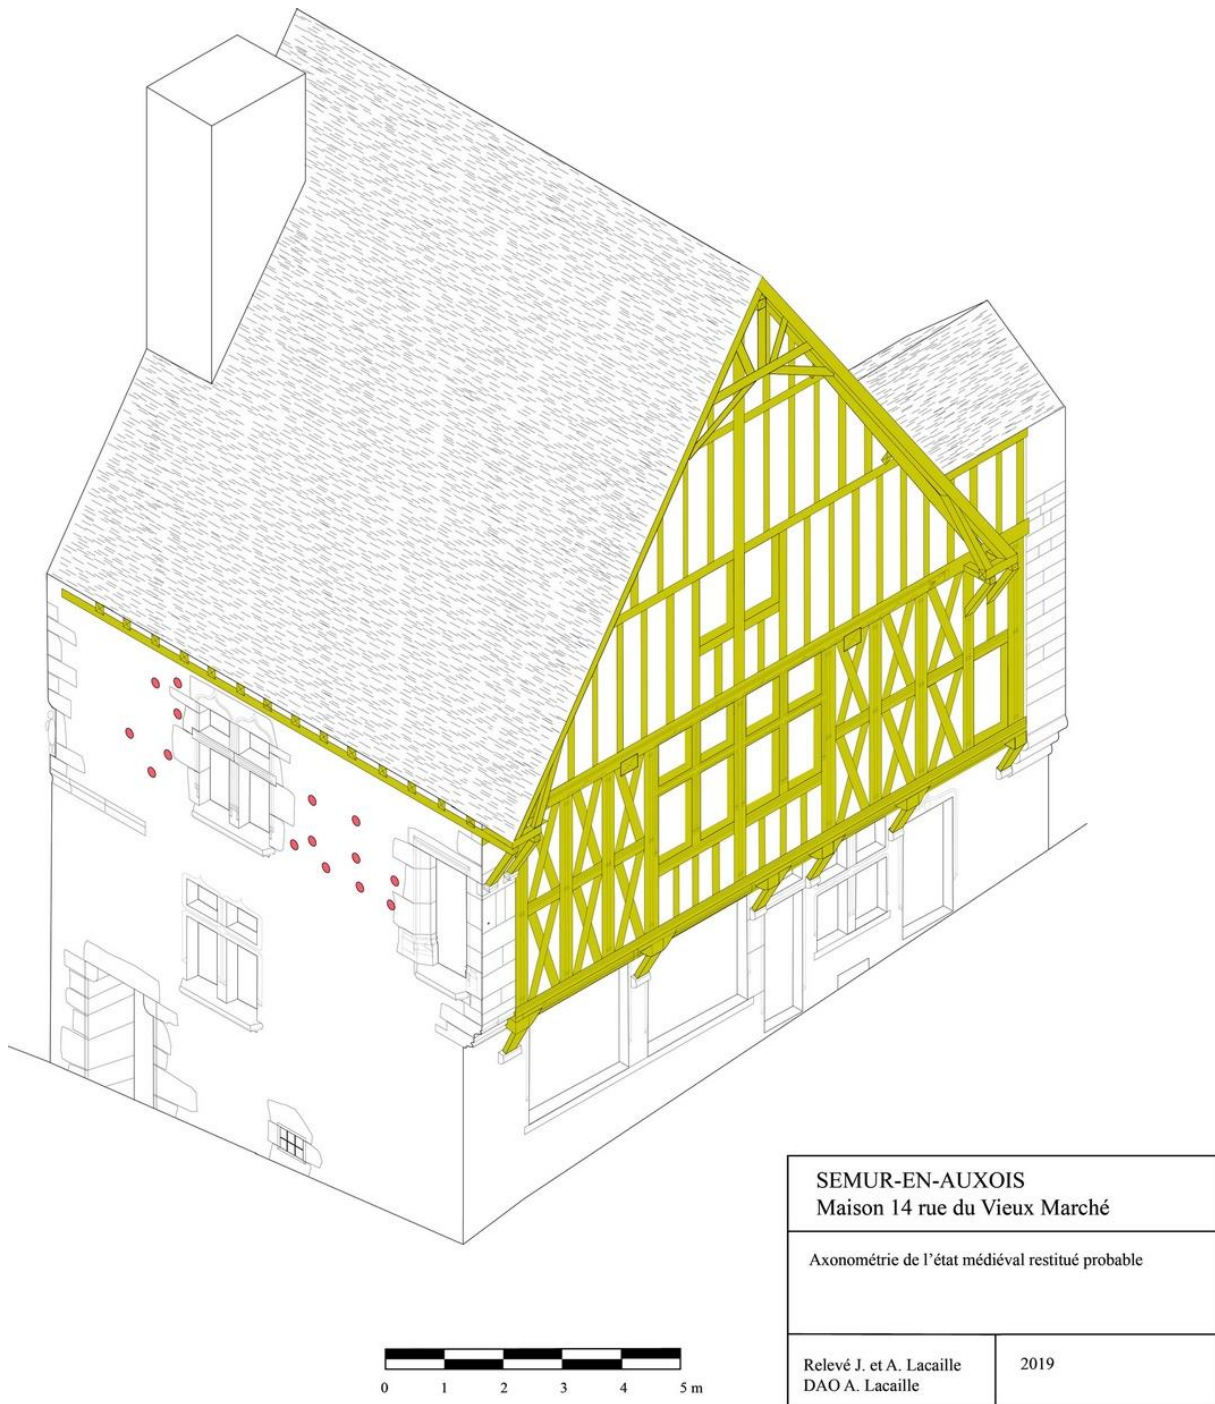
fig. 386 : Semur-en-Auxois [21603-64] : proposition de restitution de l'état médiéval des façades du bâtiment en axonométrie

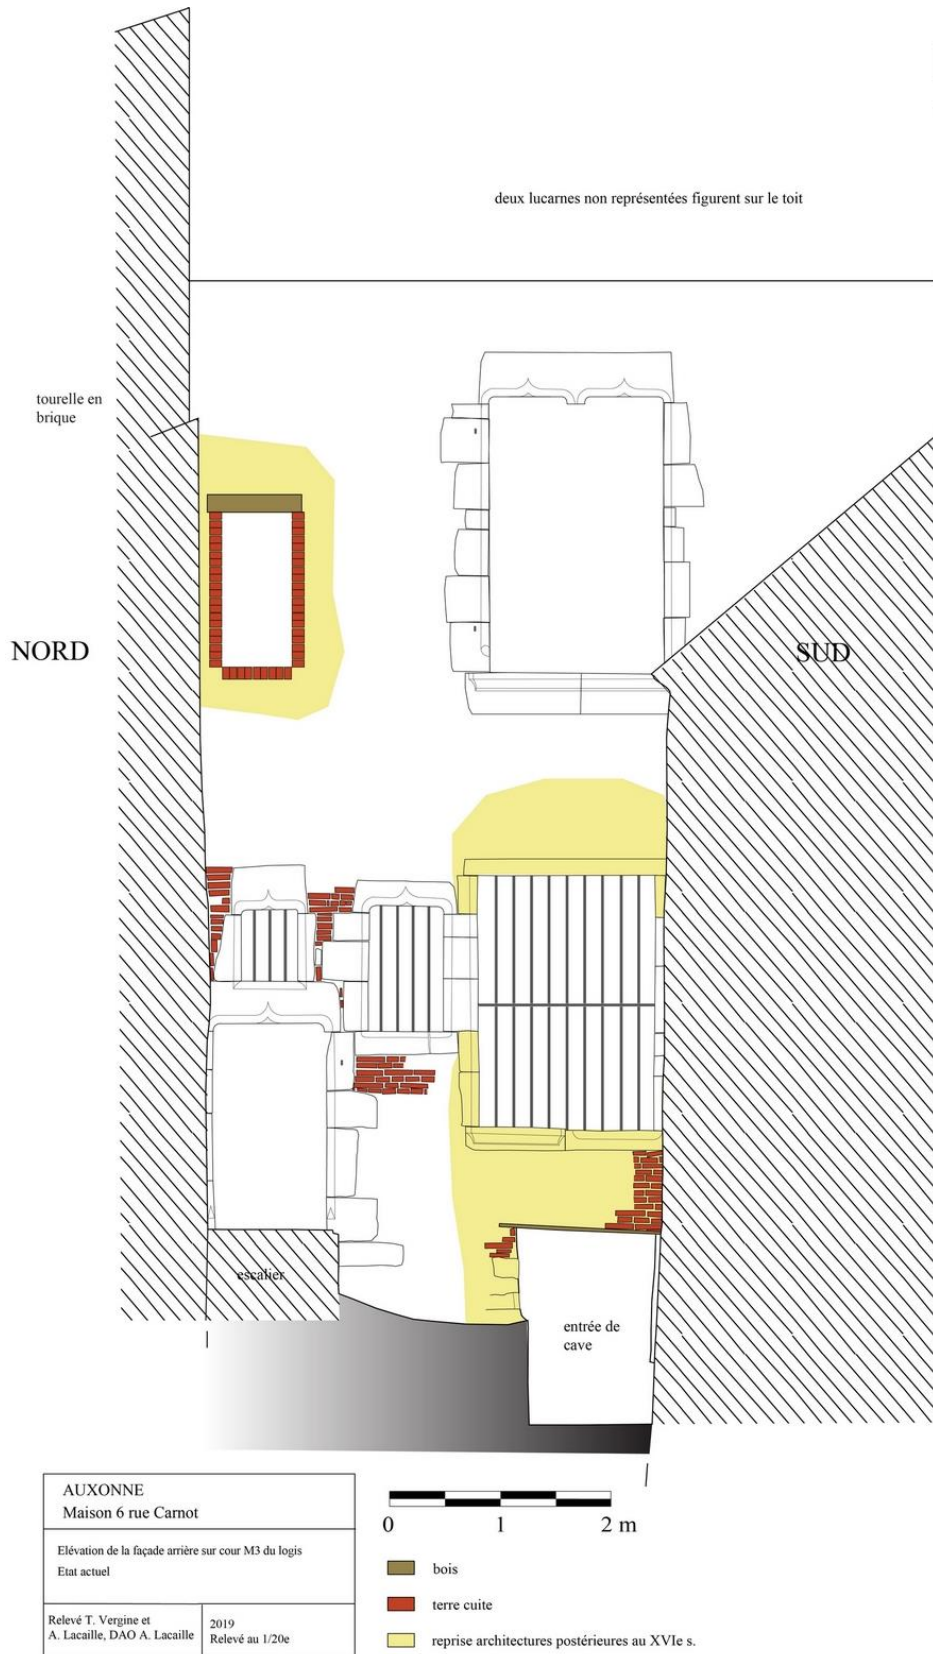
fig. 420 : Auxonne [21038-22] : relevé de la façade arrière M3

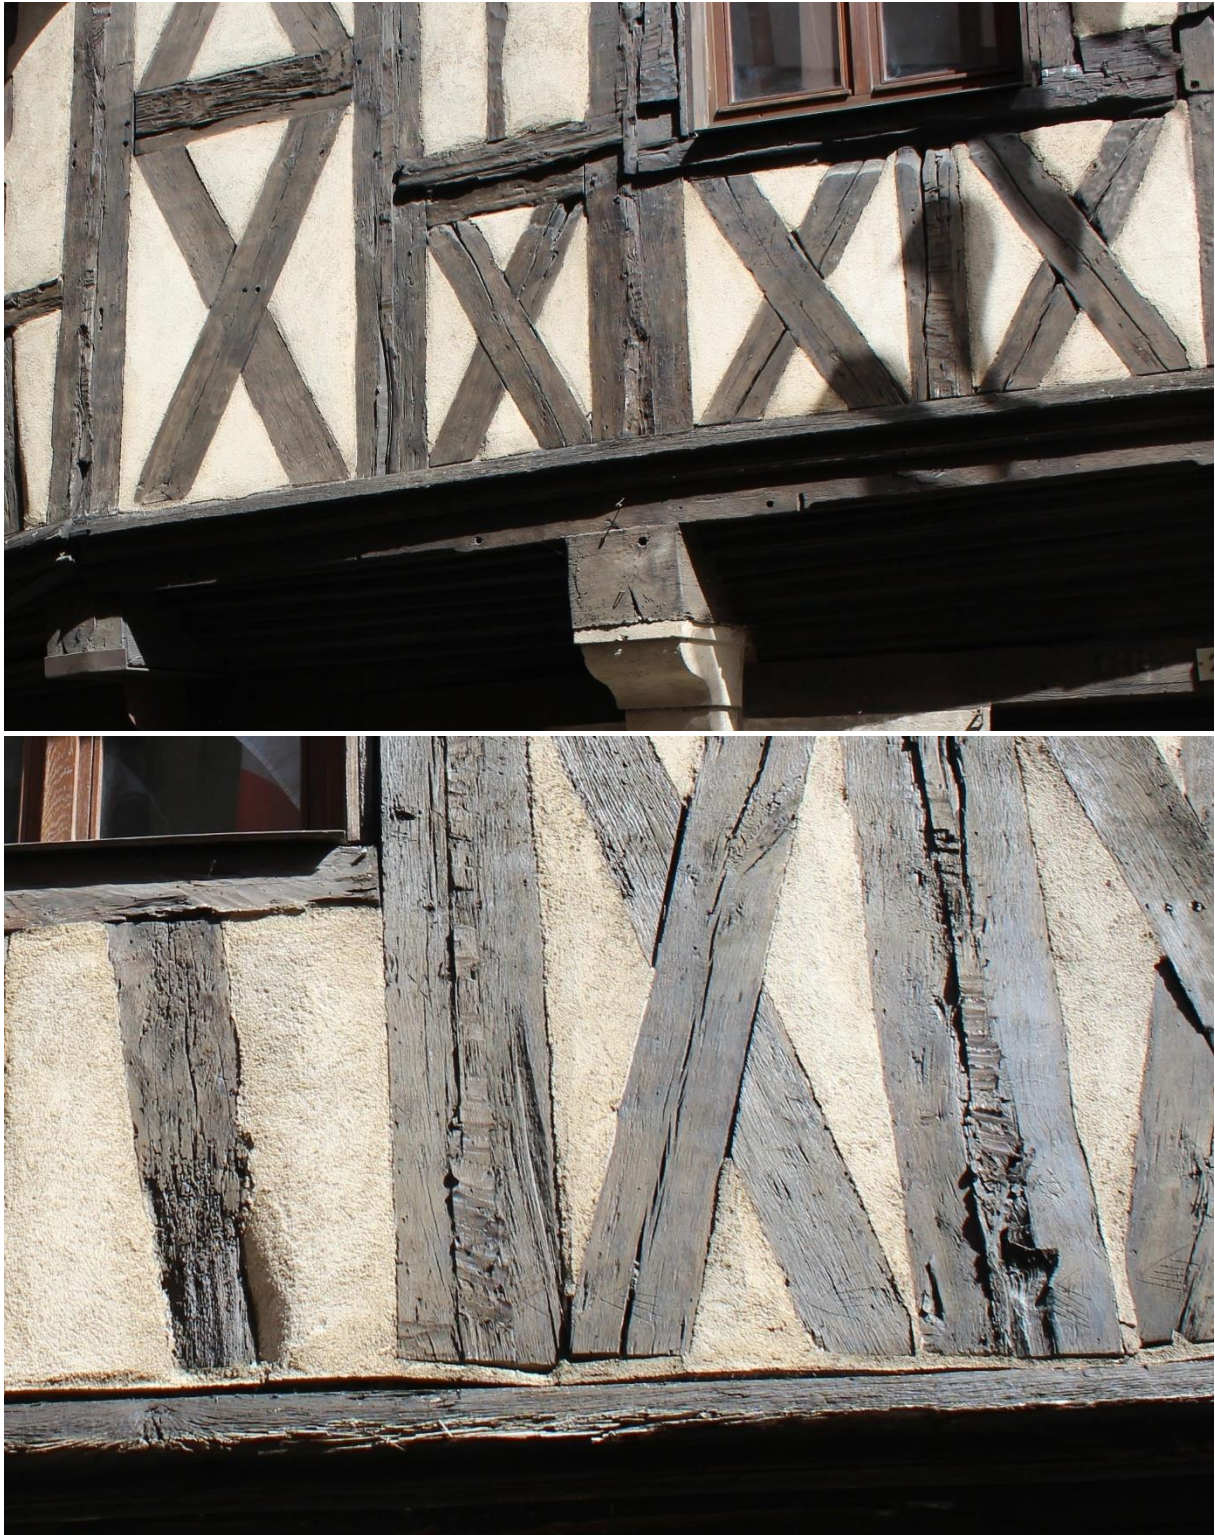
fig. 447 : Marquage de la partie basse des poutres du registre inférieur du pan de bois du niveau d'étage de la maison Semur-en-Auxois [21603-23]

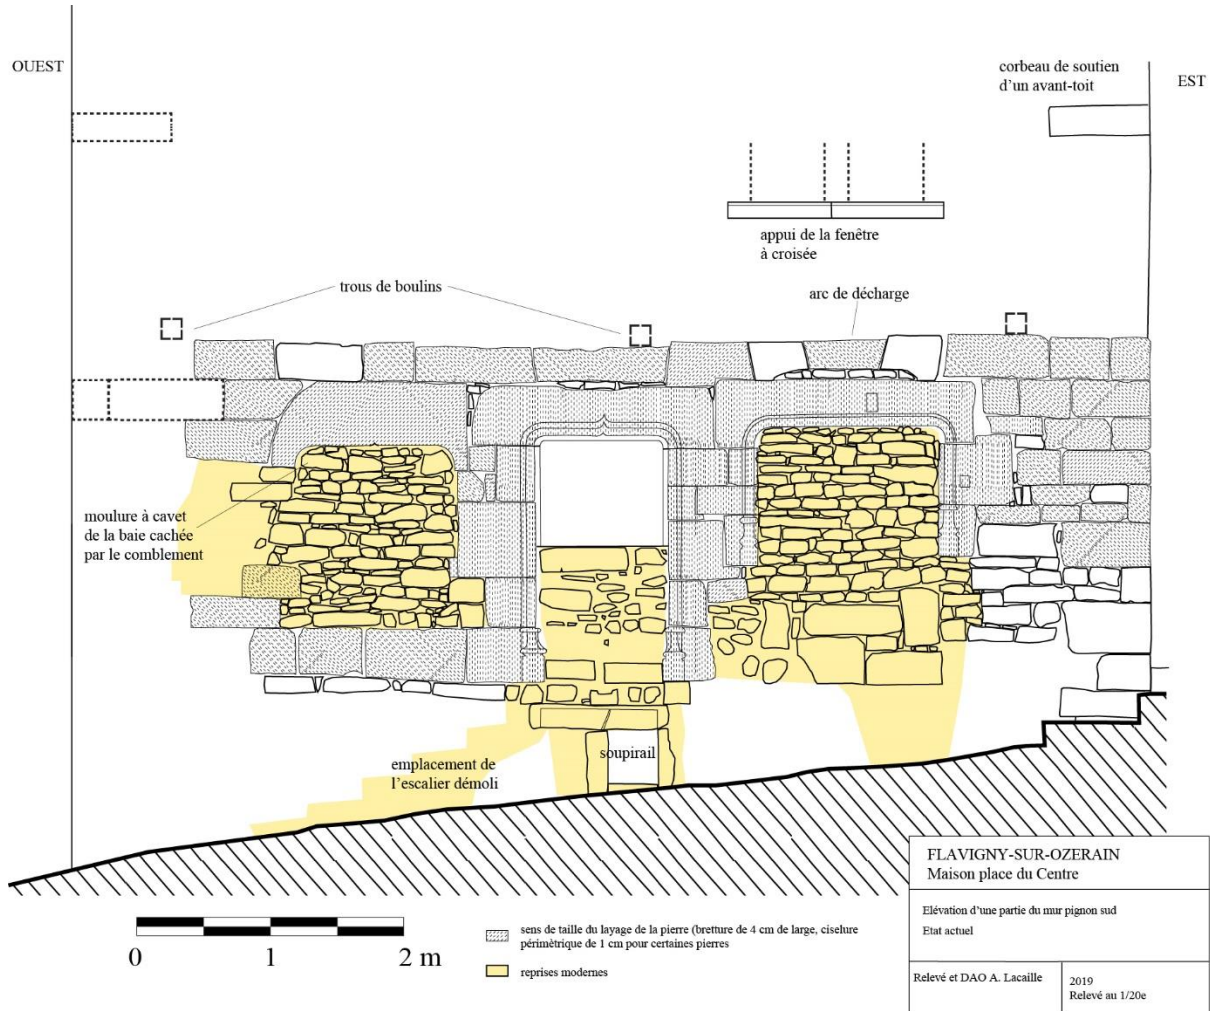
fig. 502 : Relevé de la partie inférieure de la façade pignon sud de Flavigny-sur-Ozerain [21271-90] et cliché de la baie d'ouvroir orientale

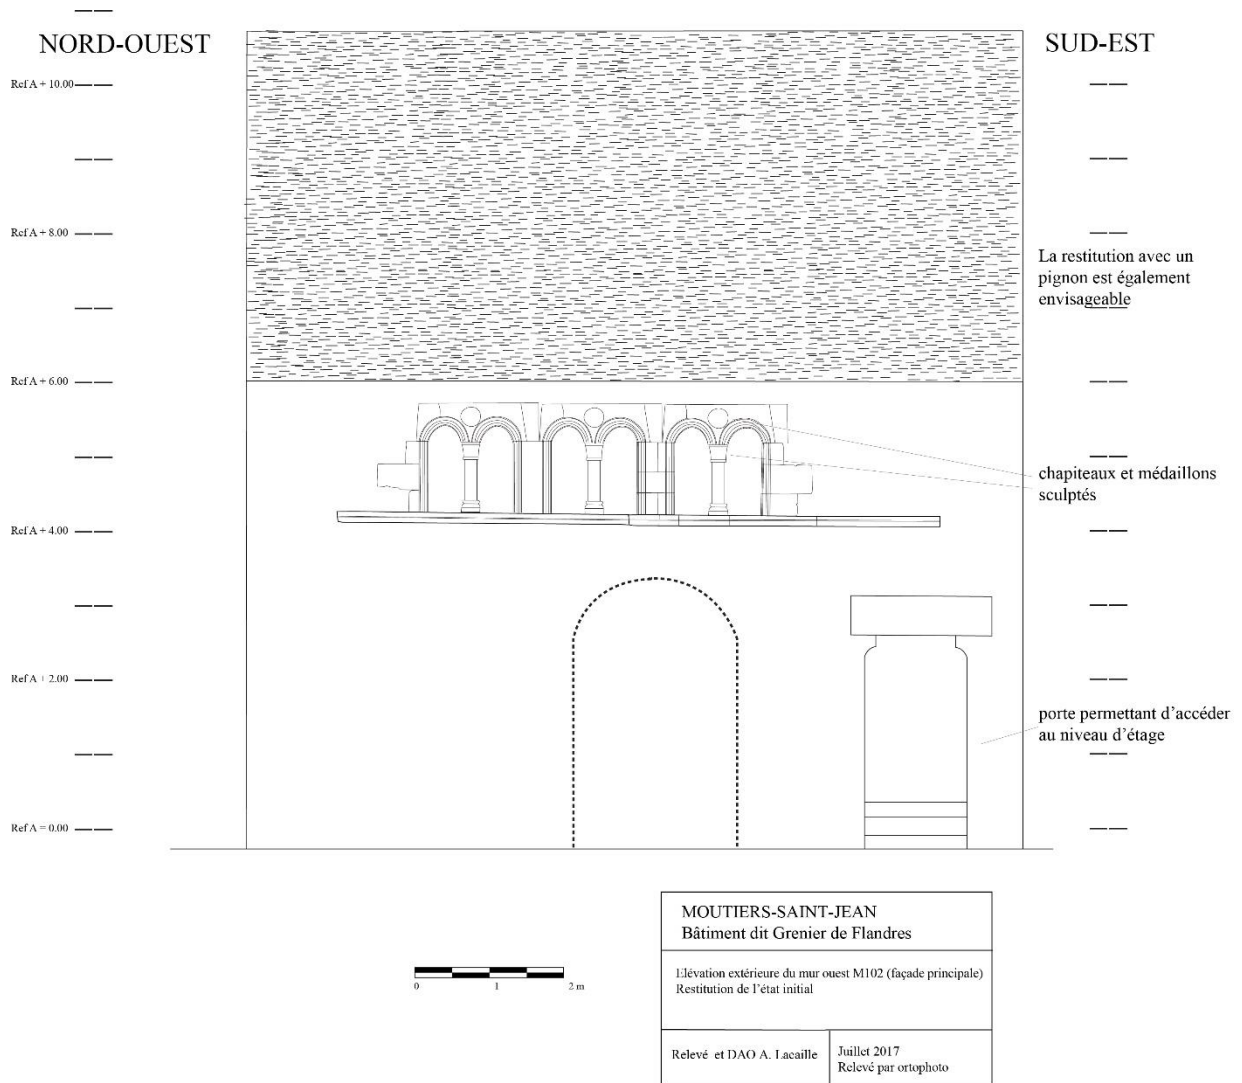
fig. 518 : Proposition de restitution de la façade de Moutiers-Saint-Jean [21446-5] dans son état du XIIe siècle
