**THESE EN VUE DE L'OBTENTION DU GRADE DE DOCTEUR  
HISTOIRE DE L'ART ET ARCHEOLOGIE DU MOYEN ÂGE**

**L'ARCHITECTURE RELIGIEUSE DES X<sup>e</sup> ET XI<sup>e</sup>  
SIÈCLES DANS LE SUD-EST DU DOMAINE  
ROYAL CAPÉTIEN**

**Tome V  
ANALYSES DES PAREMENTS**

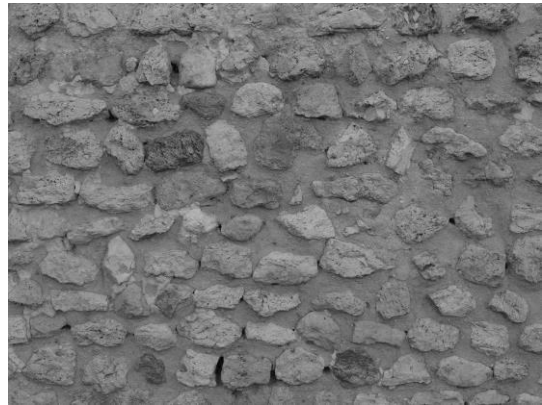
**Fig. 1** : Le mur gouttereau nord de la nef.

Les murs gouttereaux de la nef présentent, dans leur moitié inférieure, un appareil de moellons sur une trentaine d'assises. Nous avons ainsi pris un échantillon de 200 mesures, dans la première travée ouest du mur gouttereau nord soit environ 23 % des trente-deux assises conservées dans cette dernière et environ 5 % de l'ensemble des assises conservées dans le mur gouttereau nord de la nef.

Les moellons sont majoritairement des calcaires de Beauce, soit gris clair presque blanc, soit gris foncé. 15,5 % d'entre eux présentent des traces de rubéfaction. Trois moellons de grès ont également pu être observés.

Le rapport H/L est en moyenne autour de 0,543, ce qui souligne un allongement beaucoup plus marqué des blocs par rapport à la partie nord du mur, allongement visible à l'œil nu (cf. fig. 1).

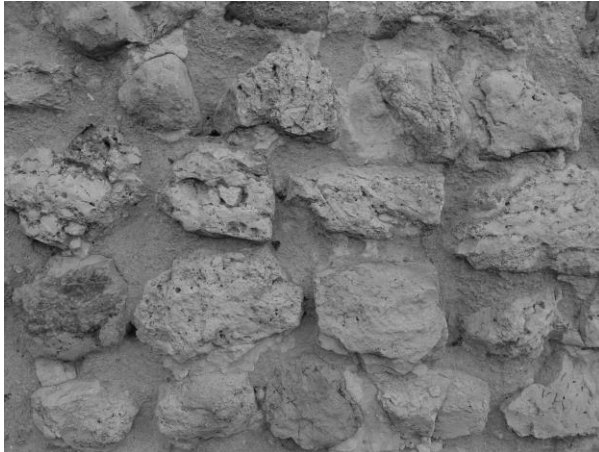
**Fig. 2 :** Détail du parement du mur nord avec la stratigraphie des revêtements.

Les joints sont aujourd'hui dégradés et en creux. Ils sont remplis par un ancien mortier de chaux sableux avec des nodules de chaux et des gravillons. Des lambeaux d'un enduit de mortier de chaux blanc, friable, sont également conservés (*cf.* fig. 2).

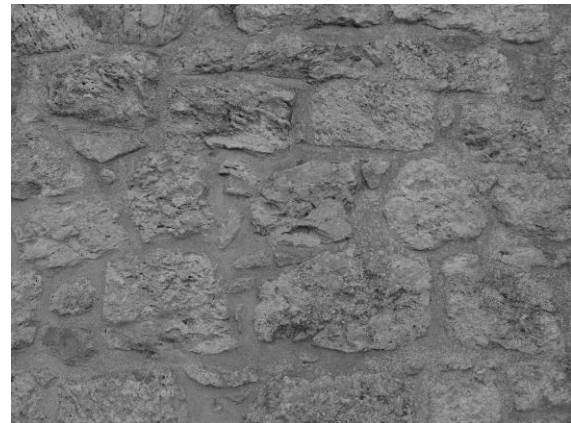
**Fig. 7** : Détail du parement du mur gouttereau nord du chevet.

Les murs du chevet présentent un parement de moellons dont l'organisation est relativement aléatoire, avec de nombreux dédoublements d'assises, ce qui rend leur dénombrement difficile. Cet appareil se développe au-dessus d'un socle légèrement en saillie, mesurant environ un mètre de hauteur. Nous avons pu mesurer un échantillon de 111 moellons correspondant au premier mètre du parement au-dessus du socle, dans les deux travées orientales du mur gouttereau nord du chevet, soit environ 10 % de l'ensemble de ce mur gouttereau nord du chevet.

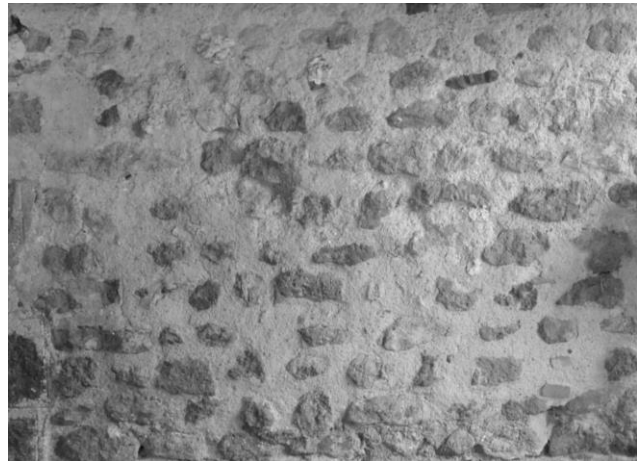
**Fig. 12** : Détail du parement en moellons du mur ouest de la nef.

Le mur pignon occidental de la nef est mis en œuvre à l'aide d'assises de moellons de calcaire. Ce parement est en grande partie masqué par des enduits. Ainsi, à l'extérieur, on peut seulement dénombrer vingt-deux assises sur environ 1,80 m de hauteur au sud du portail. Sur ces 22 rangs, nous n'avons pu mesurer que les onze premiers (toujours à cause des enduits), soit 100 moellons ce qui représente environ 50 % du parement visible actuellement.

Le mur est mis en œuvre avec des calcaires de Beauce allant de l'ocre au gris clair. Nous avons trouvé un calcaire jaune (1 %) et 4 calcaires rubéfiés (4 %).

Les moellons sont smillés. Ils sont soigneusement assisés et noyés dans du mortier. La densité de moellons au m<sup>2</sup> reste peu importante, en moyenne à 45.

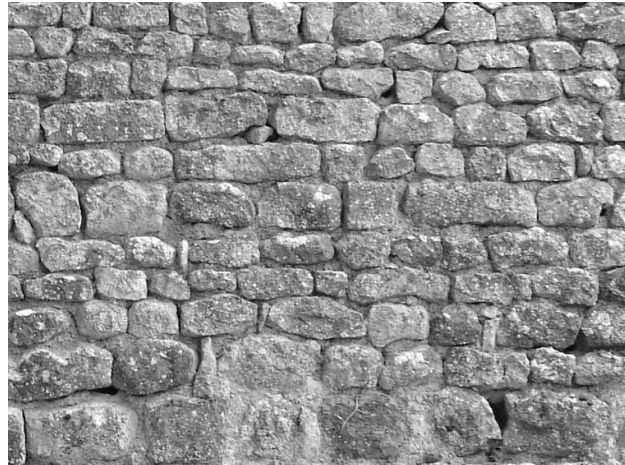
**Fig. 17** : Détail du parement du mur nord de la nef.

Le parement du mur nord de la nef est mise en œuvre avec des moellons de calcaire. 49 assises sont visibles. Nous avons pu prendre 200 mesures, ce qui représente environ 13 % de l'ensemble.

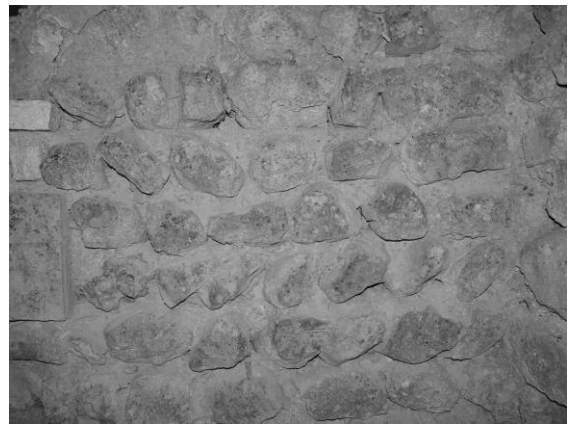
**Fig. 37** : Détail du parement du mur nord de la salle orientale.

Les murs nord, sud et est de la salle orientale de la crypte forment un ensemble cohérent, comprenant vingt-et-une assises de moellons. Nous avons pris un échantillon de 200 mesures, 60 dans le mur sud, 67 dans le mur nord et 73 dans le pignon oriental, soit environ 20 % de l'ensemble des trois parements.

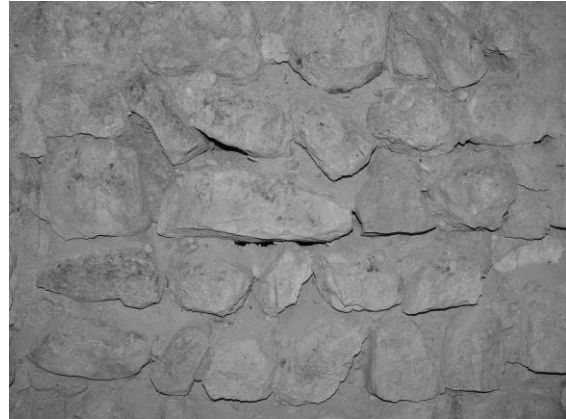
**Fig. 42** : Détail du parement du mur ouest de la salle orientale.

L'observation des angles occidentaux de la salle orientale montrait une rupture entre les trois murs précédemment étudiés et le mur ouest, avec un changement de mortier. Nous avons ainsi pris un autre échantillon de 100 mesures sur ce mur occidental, ce qui représente environ 50 % du parement total.

Le parement du mur ouest de la salle orientale se distingue par des moellons de dimensions plus importantes que les deux précédents, avec des longueurs en moyenne à 176 et des hauteurs à 108, contre 151 et 97 pour les autres murs de la salle orientale. Ceci est probablement la cause de la chute de la densité du parement, avec 35 moellons seulement au m<sup>2</sup>.

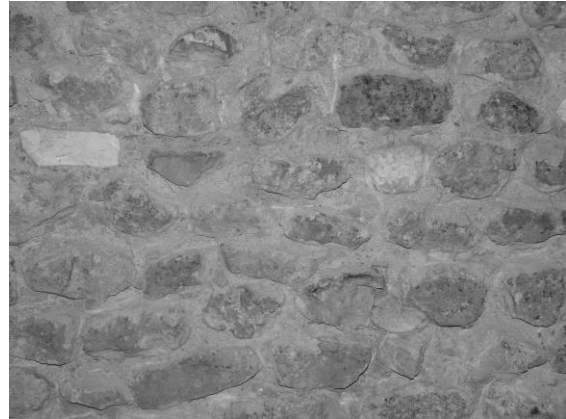
**Fig. 47** : Détail du parement du mur sud du couloir sud.

Les murs extérieurs des couloirs d'accès nord et sud montrent un petit moellonnage assisé, dans lequel la disposition en *opus spicatum* se raréfie. Nous avons pris un échantillon de 200 mesures dans le mur sud du couloir sud, à l'ouest de la fenêtre conservée, soit environ 30 % du parement du mur sud du couloir.

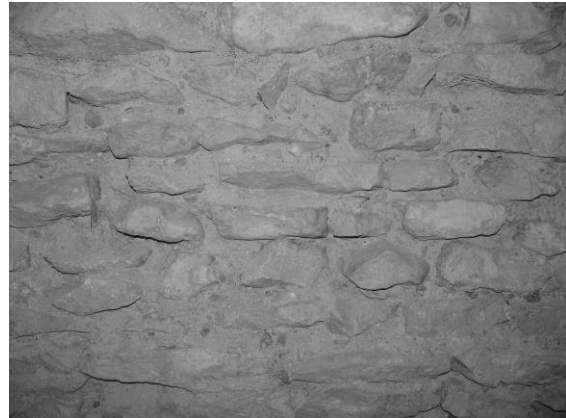
**Fig. 52** : Détail du parement du mur nord de la salle sud.

Les murs nord et sud de la salle sud sont constitués d'assises de moellons, en partie restaurées. Nous avons pris un échantillon de 200 mesures dans le mur nord, mieux préservé, en prenant soin d'éviter les zones rejointoyées, ce qui représente environ 40 % de l'ensemble du mur nord.

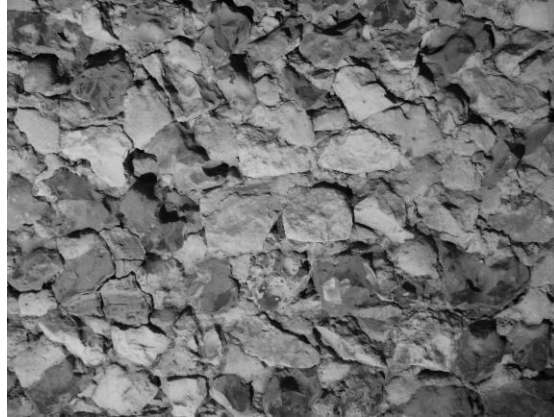
**Fig. 58** : Détail du parement du mur sud du clocher.

À l'ouest de la baie et au-dessus de la grande arcade, 17 assises partielles sont visibles. Nous avons pu mesurer 102 moellons, ce qui représente environ 80 % de l'ensemble des 17 rangs.

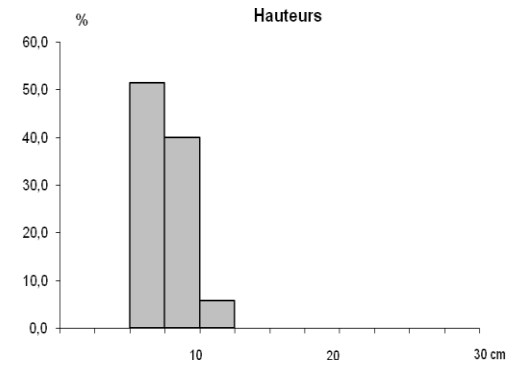
L	H	H/L	S
Moyenne	128,48	74,11	0,587	96,67
Ecart-type	39,69	22,75	0,287	54,64
Effectifs	35	35	35	35

**Fig. 63-66** : Tableau des valeurs et histogrammes de répartition pour les mesures des moellons disposés à plat.

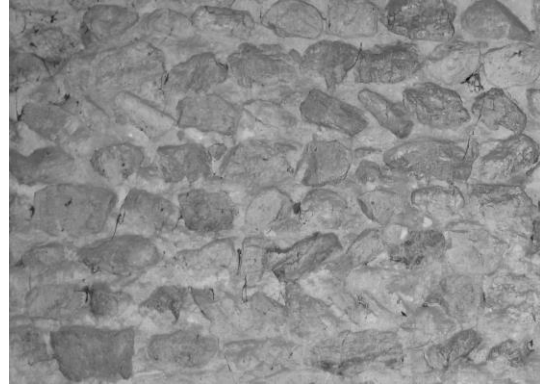
**Fig. 96** : Détail du parement du mur gouttereau nord de la nef.

Dans les combles du bas-côté nord de la nef, nous pouvons encore observer le parement ancien du mur gouttereau nord de la nef. Celui-ci est constitué d'environ 25 assises de moellons. Nous en avons mesurés 200, ce qui représente environ 40 % du parement total.

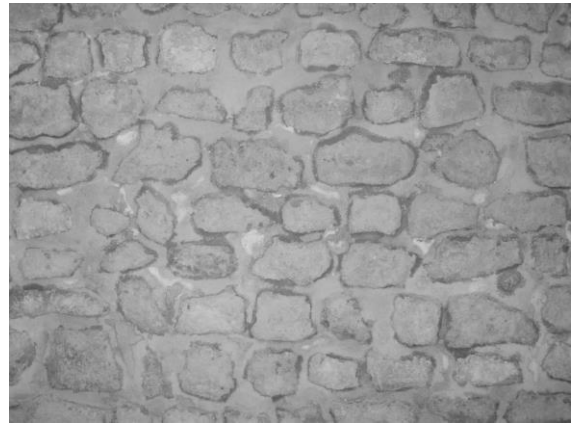
**Fig. 109** : Détail du parement intérieur du mur sud du transept.

Le parement intérieur sud du bras sud du transept est uniquement visible à la base du mur, sur 17 assises. Nous avons pu prendre un échantillon de 200 mesures, correspondant environ à 70% de l'ensemble de ces 17 premiers rangs.

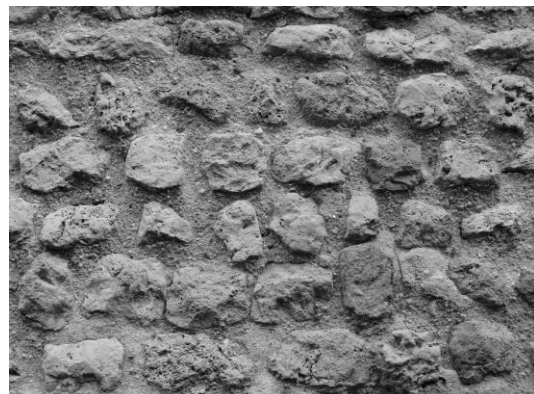
**Fig. 114** : Détail du parement extérieur du mur sud du transept.

À l'extérieur, le parement compte environ 63 assises sous une corniche en saillie qui marque la naissance du pignon. Nous avons pris un ensemble de 200 mesures, soit environ 8 % de l'ensemble du mur.

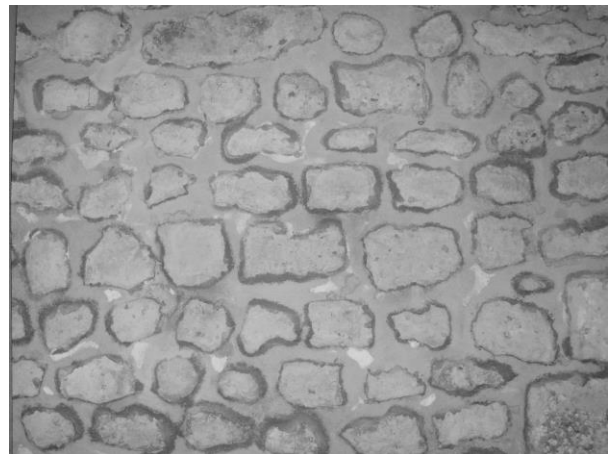
**Fig. 119** : Détail du parement intérieur du mur nord du transept.

Le parement intérieur du mur nord du transept présente un petit moellonnage assisé, apparemment proche de celui observé pour le bras sud. Seules les 15 premières assises sont visibles. Nous avons pu prendre un échantillon de 169 mesures, soit environ 70 % de ce que nous pouvions observer.

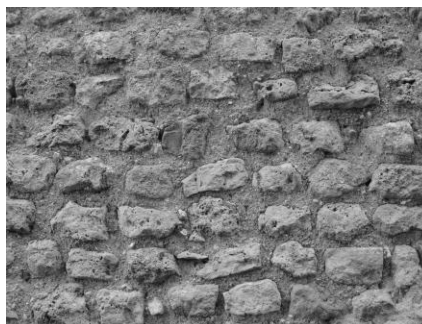
**Fig. 124** : Détail du parement du mur nord du transept, face extérieure.

Le mur pignon nord du transept, face extérieure, est constitué d'au moins 72 assises de moellons (la partie supérieure du pignon est enduite). Nous avons pu prendre un échantillon de 200 mesures, ce qui représente environ 18 % de l'ensemble du mur.

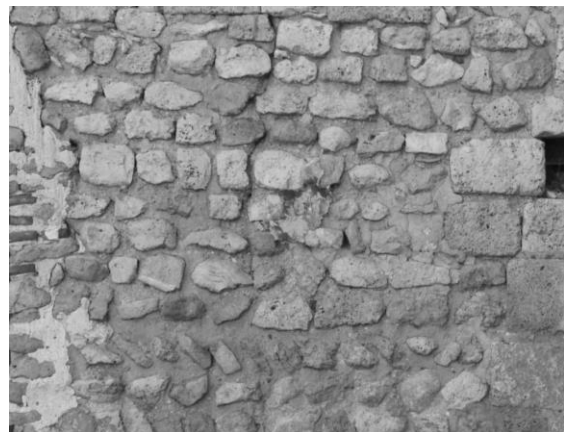
**Fig. 129** : Détail du parement du pignon occidental du bas-côté nord.

Le parement extérieur du mur ouest du collatéral nord de la nef est constitué de 46 assises de moellons (au maximum : le long du contrefort du clocher). Nous avons pu prendre un échantillon de 155 mesures, ce qui correspond environ à 70 % de l'ensemble.

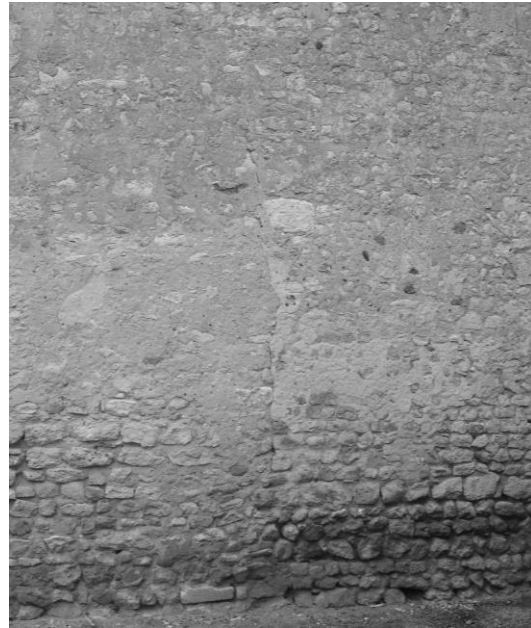
**Fig. 148** : Le coup de sabre au centre du mur gouttereau sud de la nef.

Le mur gouttereau sud de la nef, présente à sa base, sur 1,50 à 2 m de hauteur environ, un parement en moellons assisés dont les joints sont creux, permettant la prise de mesures. Le regard est, toutefois, rapidement attiré par un coup de sabre vertical, entre la deuxième et la troisième fenêtre gothique. De part et d'autre, le parement semble différent, aussi bien au point de vue du type de moellons que de leur disposition. À l'ouest, le parement semble constitué de moellons de dimensions plus importantes, uniquement disposés à plat, alors qu'à l'est, les moellons paraissent plus petits et sont ponctuellement posés en *opus spicatum*. Nous avons ainsi fait deux séries de mesures distinctes, afin de comparer les deux.

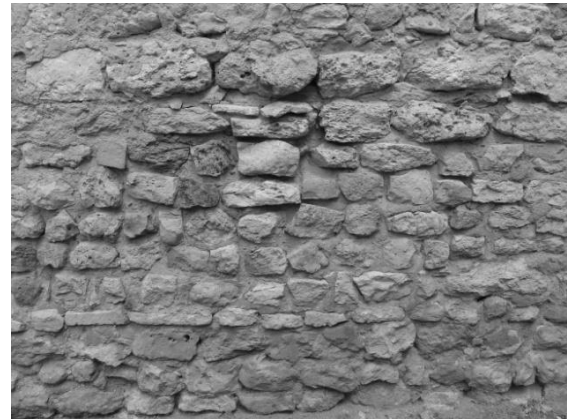
**Fig. 149** : Détail du parement dans la partie occidentale du mur sud de la nef.

Le parement est mis en œuvre à l'aide de moellons de calcaire, probablement de calcaires du Gâtinais, ce qui reste relativement rare dans la région où dominant les parements en silex et les remplois de sarcophages.

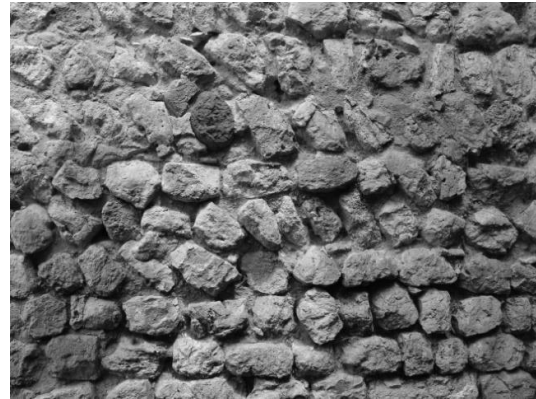
**Fig. 154 :** Détail du parement du mur sud de la nef, à l'est du coup de sabre.

Le parement de la partie orientale du mur est lui aussi constitué de moellons de calcaire gris.

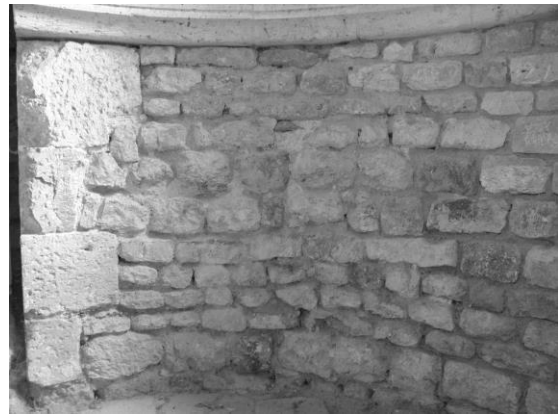
**Fig. 168** : Détail du parement de l'absidiole haute.

L'absidiole de l'église haute est mise en oeuvre à l'aide de moellons assisés : 12 assises sont visibles sous le cordon mouluré médian et 18 au-dessus. Toute la partie centrale a été l'objet d'une restauration en 1985, facilement repérable grâce au mortier gris utilisé, s'opposant au mortier de chaux ocre beige, granuleux et friable.

Nous avons pu prendre un ensemble de 166 mesures, ce qui correspond à environ 75 % du parement intérieur, si nous excluons les parties refaites.

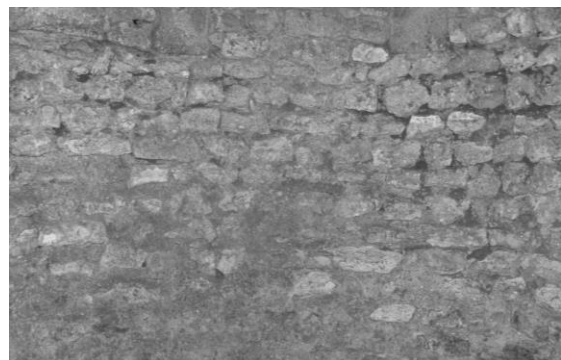
**Fig. 173** : Détail du parement de l'absidiole de la crypte.

L'absidiole de la crypte est également mise en oeuvre à l'aide de moellons assisés : 26 assises sont observables. La surface du mur a été très dégradée par la transformation de cet espace en fosse d'aisance au cours du XX<sup>e</sup> siècle. La densité de ce parement est d'environ 55 moellons au m<sup>2</sup>.

Nous avons pu prendre un ensemble de 182 mesures, ce qui correspond à environ 60 % du parement.

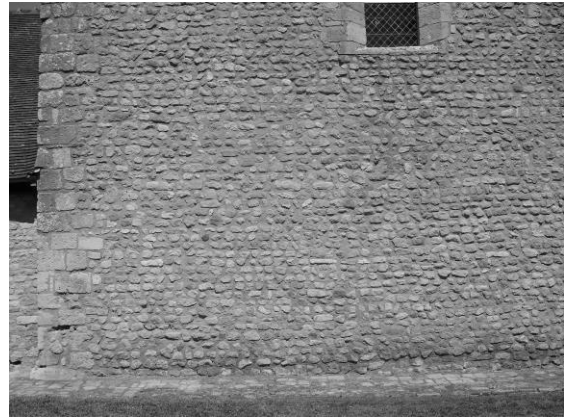
**Fig. 190** : La partie occidentale du mur sud de la nef.

Ce mur sud présente toutefois de nombreux signes de remaniements, plus importants qu'au nord. Ainsi, la frise de tuiles en dents de scie au sommet du mur a presque complètement disparu, laissant supposer une reprise importante à ce niveau. De même, dans la partie orientale du mur, sur environ deux à trois mètres de hauteur, le mur présente un aspect différent, avec des coups de sabre visibles et des pierres de taille associées à des moellons assisés. Cette portion du mur a donc probablement été remaniée. Ainsi, nous avons concentré nos mesures dans la partie occidentale du mur, mieux préservée. Nous avons pris un échantillon

de 200 moellons, ce qui représente environ 5 % du parement total du mur sud de la nef.

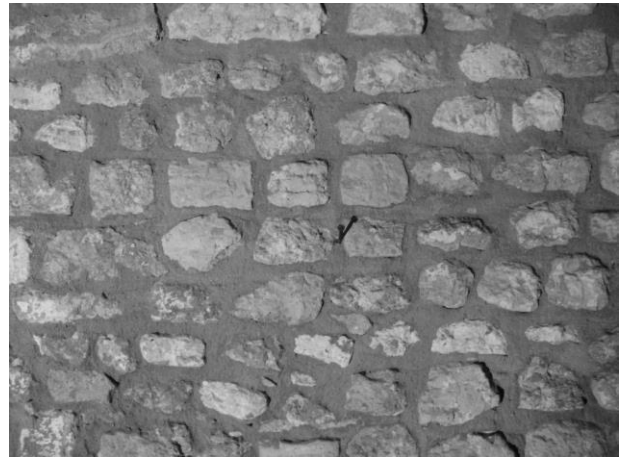
**Fig. 197** : Détail du parement du mur ouest de la nef.

Le parement du mur pignon de la nef, uniquement visible sur sa face ouest, a été entièrement rejointoyé au ciment gris. 50 assises de moellons de calcaire sont ainsi visibles à l'intérieur, jusque sous l'appui de la baie bouchée par la toiture du porche. Nous avons mesuré un échantillon de 200 moellons, ce qui représente environ 20 % de la surface visible sous le porche.

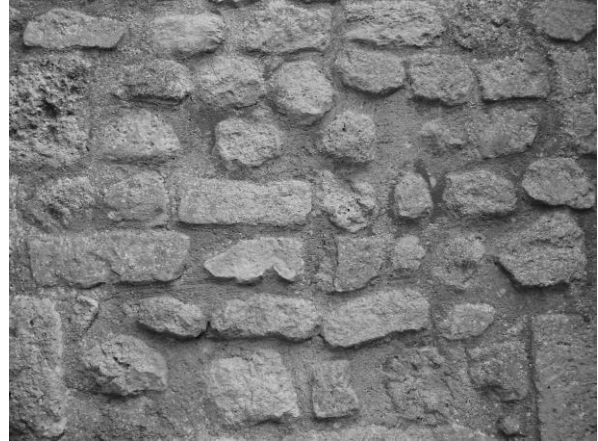
**Fig. 204** : Détail du parement du mur nord du transept, partie inférieure, travée ouest.

Les huit ou neuf premières assises à la base du mur, peu visibles en raison d'un rejointoiement plus important, semblent toutefois très irrégulières, et pourraient avoir été reprises. Elles n'ont ainsi pas été prises en compte ici.

Nous avons pu mesurer un échantillon de 101 moellons, ce qui représente 20 % des 40 assises conservées.

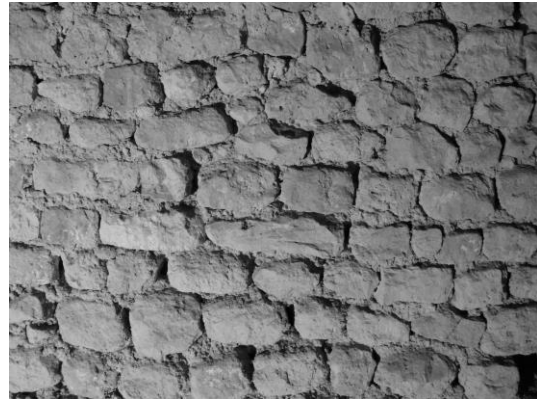
**Fig. 210** : Détail du parement du mur nord du transept, partie supérieure.

Au-dessus des quarante assises de moellons précédemment étudiées, le mur nord du transept présente un appareillage de moellons différent, plus régulier et serré d'apparence. Nous avons pu prendre des mesures dans les combles, face sud. 32 assises y étaient visibles. Nous avons pu mesurer 200 moellons, ce qui représente environ 30 % de l'ensemble.

L'ensemble du parement est mis en œuvre avec des moellons de calcaire de Beauce ocre gris clair. Les mauvaises conditions d'éclairage ont empêché des observations plus précises.

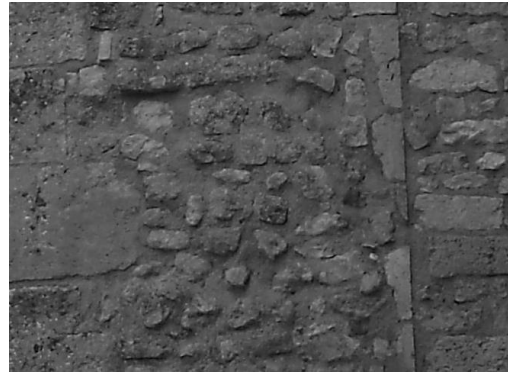
**Fig. 215** : Détail du parement du mur ouest du bras nord du transept.

Le mur occidental du transept, très remanié, préserve, du côté nord, une petite portion de parement en moellons assisés entre le contrefort et l'arcade bouchée gothique.

Nous n'avons pu mesurer que 42 moellons, ce qui représente environ 50 % du parement préservé.

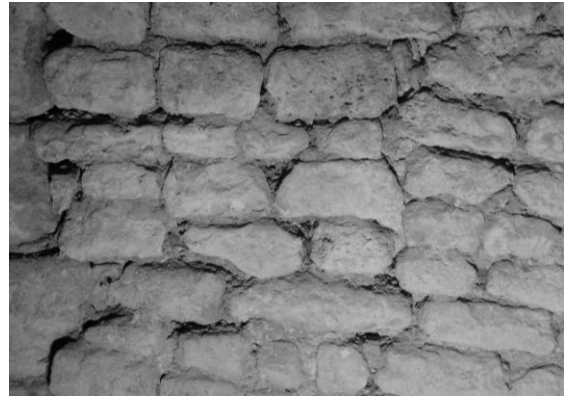
**Fig. 221** : Détail du parement du mur sud du transept.

Le mur sud du transept, au niveau des combles, dans la travée occidentale, est constitué de 29 assises de moellons. Nous avons pu mesurer 173 moellons, ce qui représente environ 25% du parement visible dans les combles.

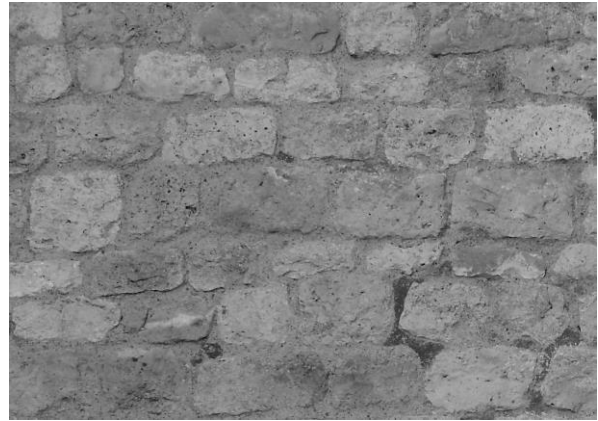
**Fig. 226** : Détail du parement du mur est du transept, dans le bras sud.

Le mur oriental du transept présente un appareil de moellons de calcaire assisés, au-dessus d'un socle en saillie. Nous avons pu mesurer 111 moellons (120 pour les hauteurs), ce qui représente moins de 10 % de l'ensemble.

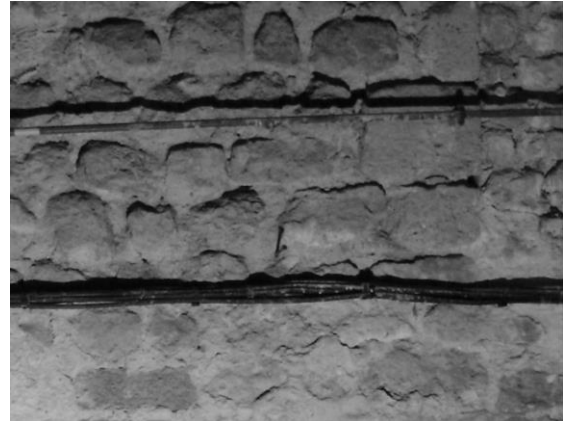
**Fig. 232** : Détail du parement du mur sud du clocher (derrière des câbles électriques).

Les murs du clocher, au niveau des combles du transept, présentent des parements en moellons assisés rejointoyés à pierre vue, ce qui nous a empêchée de prendre des mesures. Nous avons seulement pu mesurer 43 moellons, sur la face sud du mur sud, au-dessus d'une assise de TCA marquant probablement le faîte d'une ancienne toiture. Le tout ne représente pas plus de 10 % de l'ensemble visible dans les combles, comprenant 42 assises.

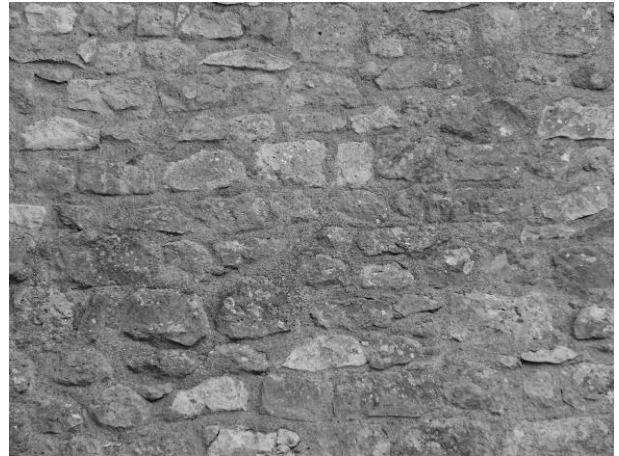
**Fig. 237** : Détail du parement du pan sud de l'absidiole.

Les murs de l'absidiole orientale sont mis en œuvre à l'aide de moellons disposés de façon irrégulière, au-dessus d'un haut socle en saillie dans le prolongement de celui du mur oriental du transept.

Nous avons pu mesurer 114 moellons sur le pan sud, ce qui représente environ 10 % de l'ensemble de celui-ci.

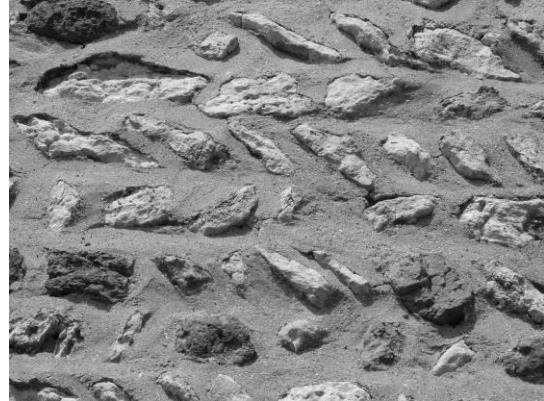
**Fig. 256** : Détail du parement du mur sud du collatéral sud.

Les deux murs gouttereaux de la nef, le mur du collatéral sud et la souche du clocher sont appareillés à l'identique. Nous avons pu prendre 200 mesures dans le mur sud du collatéral sud, à l'extérieur, ce qui représente environ 20 % de l'ensemble.

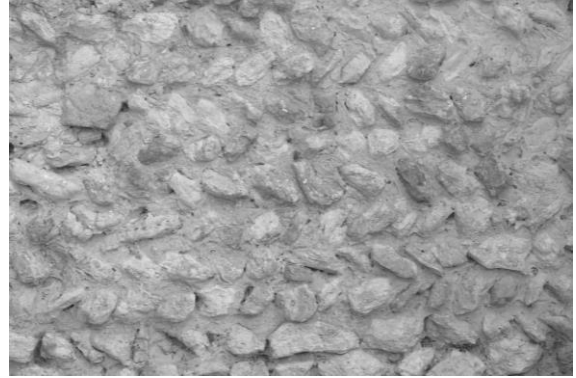
**Fig. 277** : Détail du mur gouttereau sud de la nef.

Les parties inférieures des murs ouest et sud de l'église d'Ury présentent un petit moellonage soigné, avec des assises montrant majoritairement une disposition en *opus spicatum*.

Nous avons ainsi décidé une série de 200 mesures sur les deux murs, soit environ 20 % de l'ensemble de ce parement conservé.

Les moellons sont smillés et sont soigneusement assisés, avec une disposition majoritairement en oblique (78 % des éléments). La densité moyenne du parement est de 48 moellons au m<sup>2</sup>. Les joints sont très largement dégradés et creux, laissant apercevoir un mortier de chaux ocre clair.

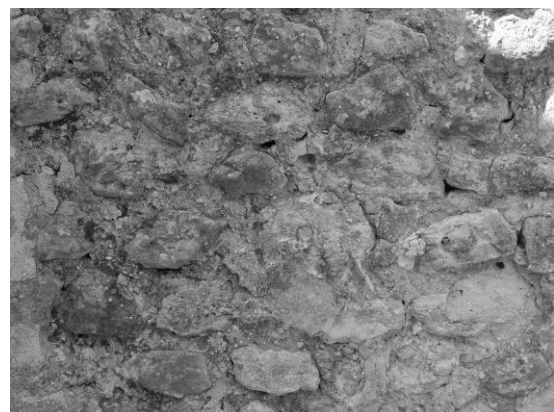
**Fig. 291** : Détail du parement du mur sud de la nef.

Les murs de la nef sont presque intégralement masqués sous divers états d'enduits anciens. Seules quelques portions sont dénudées, dans le mur sud de la nef, ce qui nous a permis de prendre une série de 106 mesures.

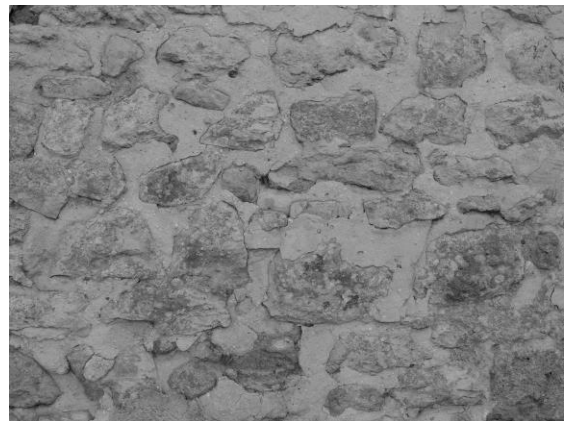
**Fig. 296** : Détail du parement de l’abside.

Les enduits couvrant les murs de l’abside sont moins importants, ce qui permet de mieux les observer. Nous avons ainsi pu prendre un échantillon de 200 mesures, 100 dans partie semi-circulaire, et 100 autres dans le mur nord de la travée droite.

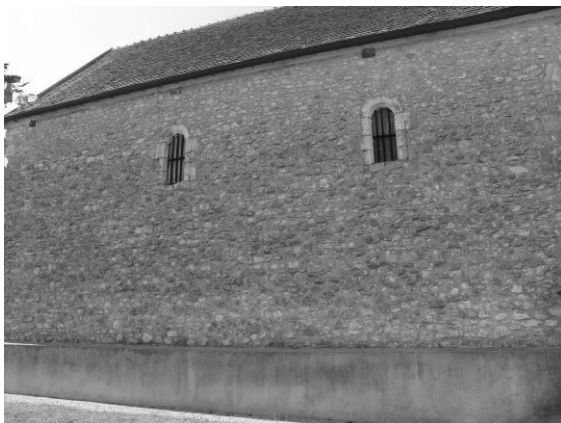
Fig. 303 : Le mur gouttereau sud de la nef.

Ainsi, nous nous sommes intéressées aux murs de la nef, à titre de comparaisons avec ceux de nos édifices des X<sup>e</sup> et XI<sup>e</sup> siècles. Ceux-ci sont mis en œuvre avec des moellons qui semblent à première vue assisés. Toutefois, un examen attentif remet en cause cette première impression. Les parements sont en effet constitués de moellons de tailles diverses, ce qui provoque de nombreux dédoublements d'assises ponctuels, créant de multiples ruptures dans ces rangs. Nous avons pris un échantillon de 200 mesures dans le mur gouttereau sud de la nef, ce qui représente entre 5 et 10 % de l'ensemble du parement.

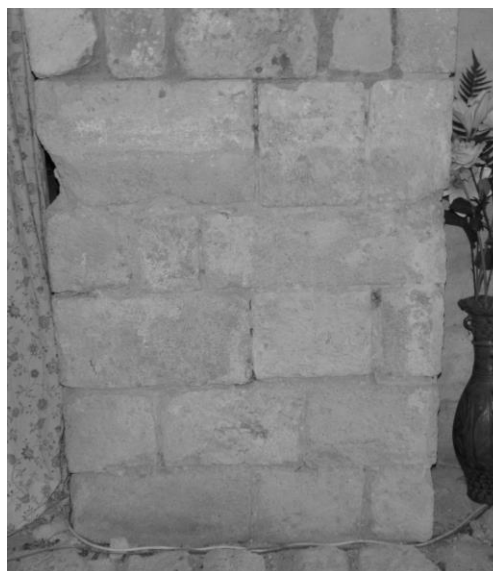
**Fig. 309** : Détail de la base du contrefort nord du mur pignon oriental de la nef.

Les parties en moyen appareil situées dans le chevet n'ont été que peu restaurées et nous ont permis de prendre une série de mesures. Suite à notre analyse du monument, nous en avons déduit que l'ensemble formé par le mur oriental de la nef, la travée droite et l'absidiole appartenait à la même de construction. Nous avons donc regroupé ici nos mesures prises sur les huit premières assises des deux contreforts du mur pignon est de la nef et des deux piles soutenant l'arc triomphal du chœur (faces occidentales seulement, les autres étant trop rejointoyées) et l'intégralité des pierres formant les piédroits de la porte et des arcatures du mur nord de la travée droite.

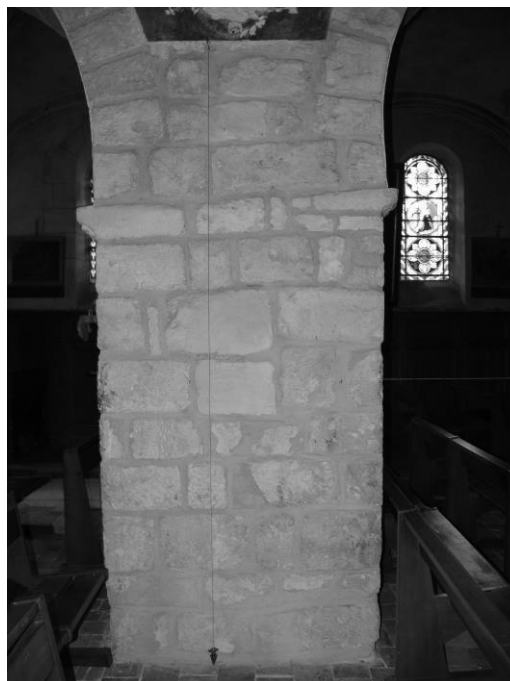
**Fig. 316** : Le premier pilier nord, en cours de relevé.

Les quatre piliers de la nef de l'église de Bourron-Marlotte présentent une mise en œuvre en pierre de taille. Nous avons pu ainsi prendre un échantillon de 127 blocs sur les deux piliers nord et celui du sud-ouest, soit environ 80 % de l'ensemble de ces trois supports. Nous avons exclu le pilier sud-est, trop restauré. En ce qui concerne les longueurs, nous avons exclu les blocs situés aux angles, ce qui nous donne 94 valeurs.

Les piliers sont mis en œuvre avec des blocs de calcaire ocre clair, à la surface ornée de layages obliques. Les parties restaurées sont assez faciles à isoler car la nature des pierres utilisées change radicalement avec des blocs de grès dégrossis au pic ou des calcaires différents, notamment des calcaires coquillés, avec de multiples fossiles, également souvent dégrossis au pic. Un certain nombre de grès et de calcaire, renvoyant aussi à des restaurations, présentent une surface lissée, obtenue probablement à la scie.

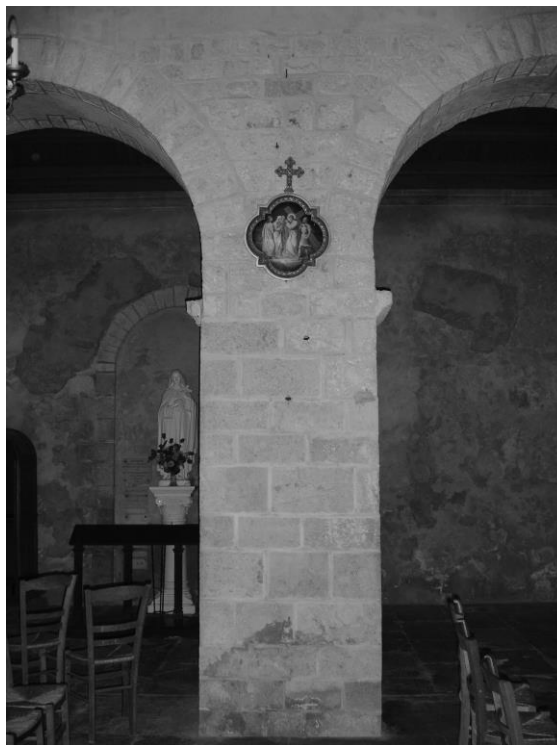
Fig. 324 : Le troisième pilier de la nef.

Les six piliers occidentaux ont été pris en compte dont nous avons mesuré les dix premières assises, sur les onze à treize qu'ils comprennent au total. Seul le ressaut ouest de la pile nord-ouest du transept, terminant le mur gouttereau, n'a pas été pris en compte car trop remanié. Nous n'avons pas inclus les longueurs des blocs situés aux angles, seulement leurs hauteurs, et nous avons également exclu la première assise de chaque pilier, coupée par le sol actuel. Les pierres sont très usées et abimées, leurs joints sont très creusés et ont été repris au ciment gris, avec un traitement en bandeau généralement supérieur à 1 cm de large. Ainsi, un nombre important de blocs, trop détériorés, n'ont pas été mesurés. Nous avons ainsi obtenu 118 longueurs et 203 hauteurs.

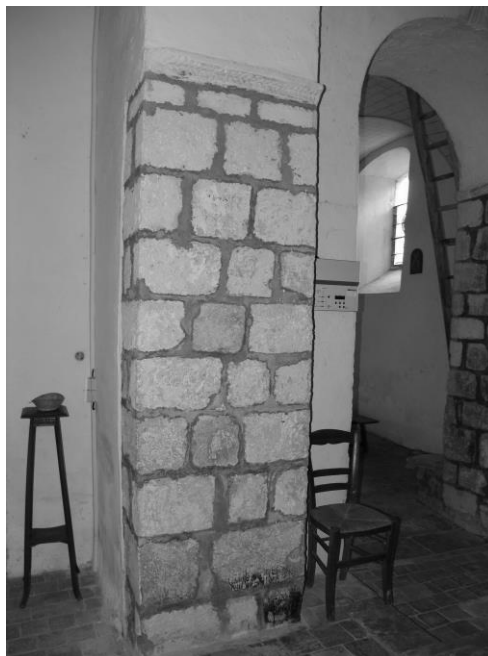
**Fig. 334** : Pile nord-ouest du chœur.

Les piliers engagés du chevet de l'église sont mis en œuvre à l'aide de blocs de calcaire de Beauce assisés, associés à des remplois de sarcophages (non mesurés).

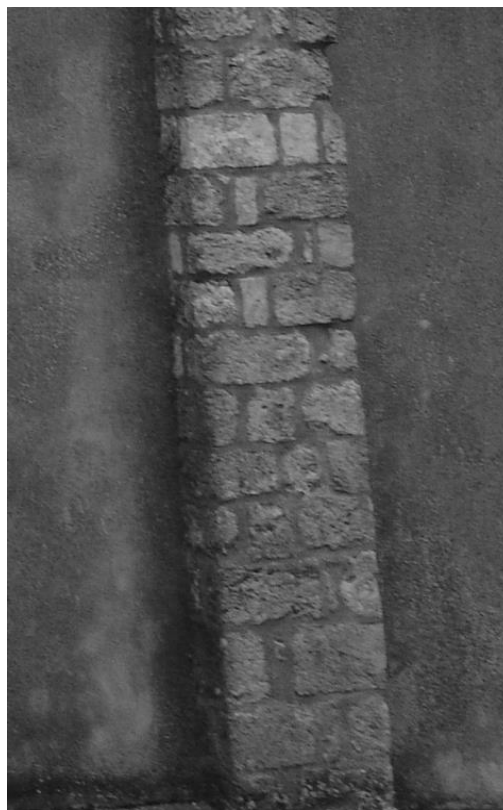
**Fig. 339** : Détail du contrefort sud de la façade ouest.

Les traces de taille ont aujourd'hui disparues. Les joints ont été repris au ciment et n'ont donc pas été mesurés.

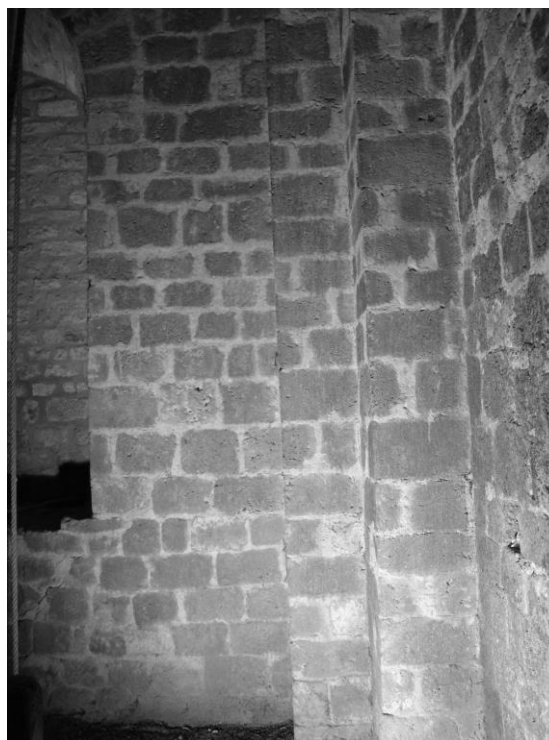
**Fig. 358** : Le contrefort d'angle nord-ouest du clocher.

L'intérêt de prendre une série de mesures sur le contrefort nord-ouest résidait dans le fait de pouvoir les comparer avec celles précédemment réalisées sur la partie nord du mur ouest, afin de déterminer si les deux éléments pouvaient fonctionner ensemble ou s'ils présentaient des différences notables, signe de deux phases de construction différentes.

Sur les 24 premières assises de ce contrefort (reprise à partir de la 25<sup>e</sup> assise : cf. notice catalogue), nous avons pu prendre un échantillon de 34 mesures, ce qui représente environ 40 % de l'ensemble. Nous avons exclu les longueurs que nous jugeons liées aux largeurs et épaisseurs des ressauts du contrefort.

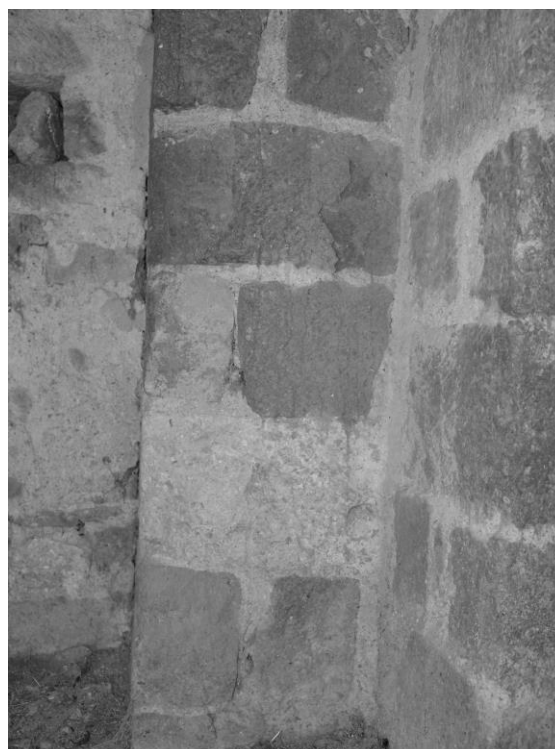
**Fig. 365** : Détail de la partie inférieure du contrefort sud-est, au premier étage du clocher.

Le contrefort sud-est du clocher permettait de comparer les résultats avec ceux précédemment obtenus, pour essayer de vérifier si les deux éléments appartenaient ou pas à la même phase de construction. Nous avons toutefois isolé les mesures prises sur chacun des ressauts. En effet, les assises n'étaient pas toujours en correspondance entre les deux ressauts et nous nous demandions si une reprise n'avait pas été réalisée entre les deux.

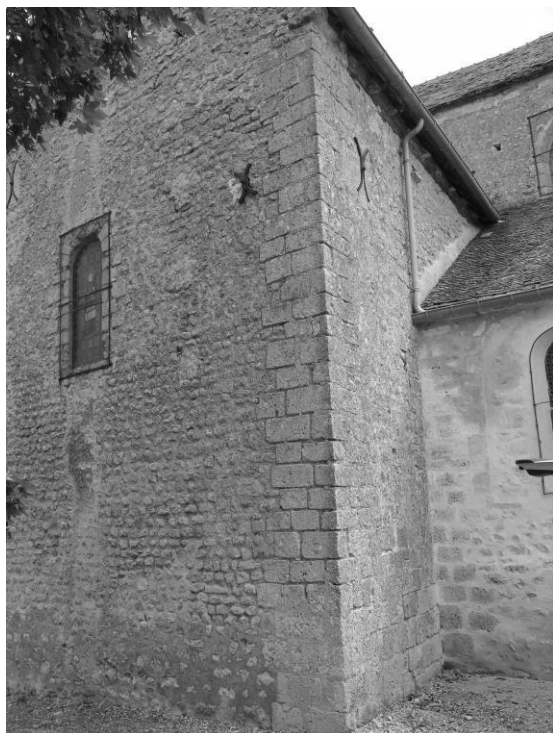
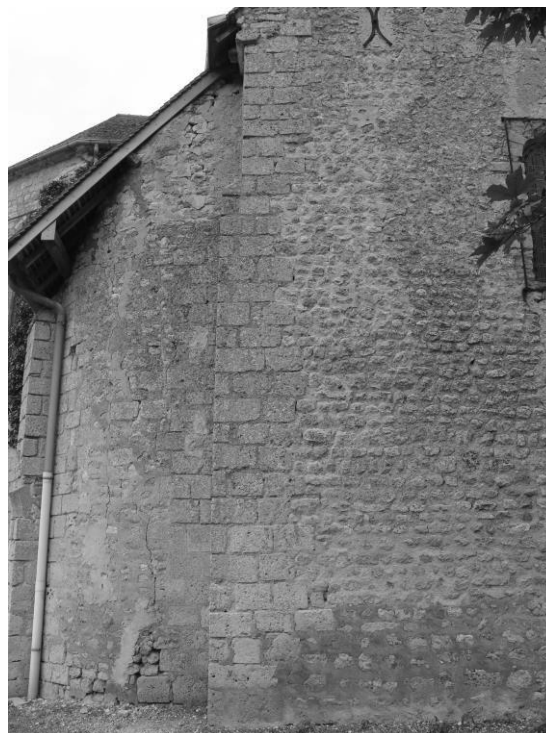
Nous avons pu prendre une série de mesures sur les parements extérieurs du transept nord, notamment les chaînages des deux angles et leurs prolongements dans les murs est et ouest. 31 longueurs et 38 hauteurs ont ainsi été relevées, soit environ 20 % de l'ensemble en moyen appareil du bras nord du transept.

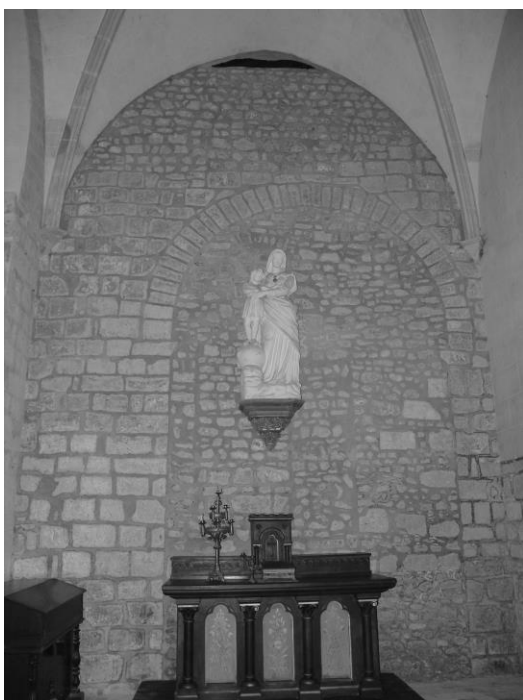
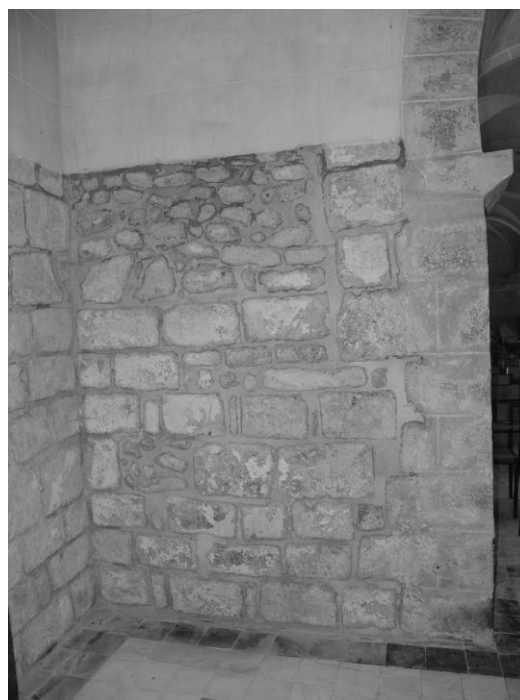
Nous avons pu prendre une série de mesures sur les parements intérieurs du transept sud, notamment les chaînages des deux angles et leurs prolongements dans les murs est et ouest. 78 longueurs et 99 hauteurs ont ainsi été relevées, soit environ 25 % de l'ensemble en moyen appareil du bras sud du transept. Les résultats étant équivalents entre les parties est et ouest, nous les avons fusionnés ici.

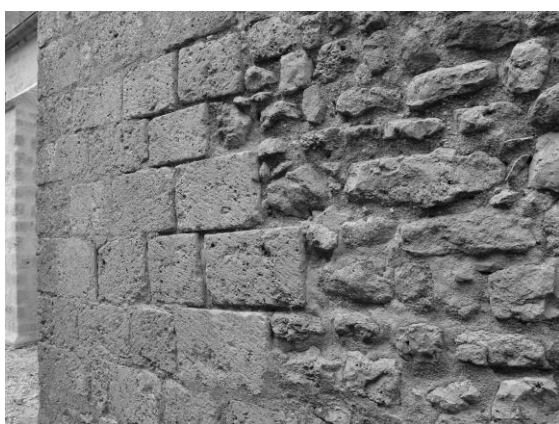
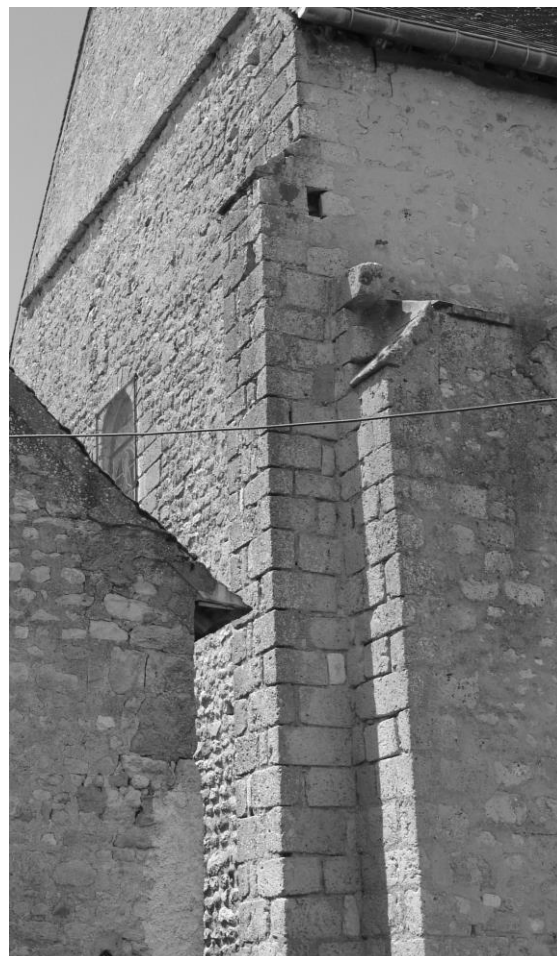
Nous avons pu prendre une série de mesures sur les parements extérieurs du transept sud, notamment les chaînages des deux angles et leurs prolongements dans les murs est et ouest. 78 longueurs et 99 hauteurs ont ainsi été relevées, soit environ 25 % de l'ensemble en moyen appareil du bras sud du transept. Les résultats étant équivalents entre les parties est et ouest, nous les avons fusionnés ici.

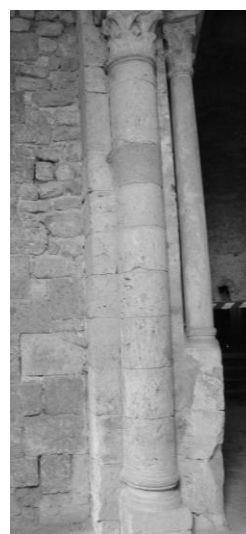
**Fig. 414** : Colonne engagée de l'église haute.

Les tambours sont taillés dans du calcaire de Beauce gris clair (calcaire dit de Pithiviers).

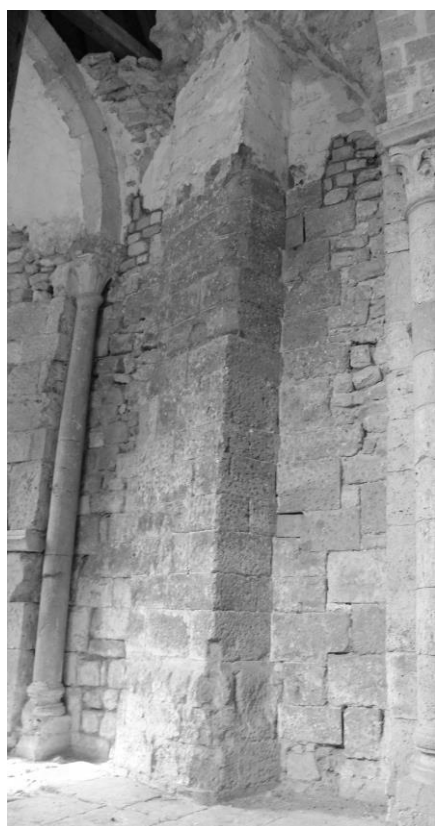
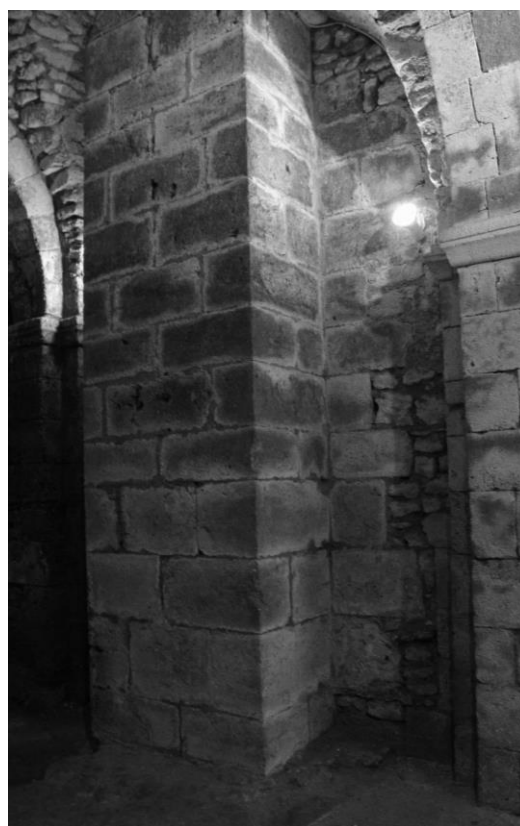
Nous nous sommes intéressée ensuite au contrefort sud-est du clocher placé sur la première travée du déambulatoire. Celui-ci est présent au rez-de-chaussée et dans la crypte, sans réelle continuité puisqu'il ne perce pas les voûtes d'arêtes entre les deux niveaux. Au rez-de-chaussée, il mesure 96 cm de large, pour 16 cm de profondeur au sud et 45,5 cm au nord. Il est constitué d'une base légèrement en saillie, à la surface bûchée, de 4 assises, et d'un corps de 20 assises, entièrement piquetées. Dans la crypte, ce contrefort mesure 111 cm de large pour 64 cm de profondeur au nord et au sud. Il comprend 14 assises de moyen appareil, sans socle. Ce contrefort est généralement daté du XII<sup>e</sup> siècle, comme le clocher. Toutefois, au regard de la baie brisée en tiers-point de ce clocher et de la corniche en pointes de diamant avec corbeaux sculptés de masques grimaçants, la fin du XII<sup>e</sup> siècle voire le début du XIII<sup>e</sup> siècle paraît plus plausible comme date.

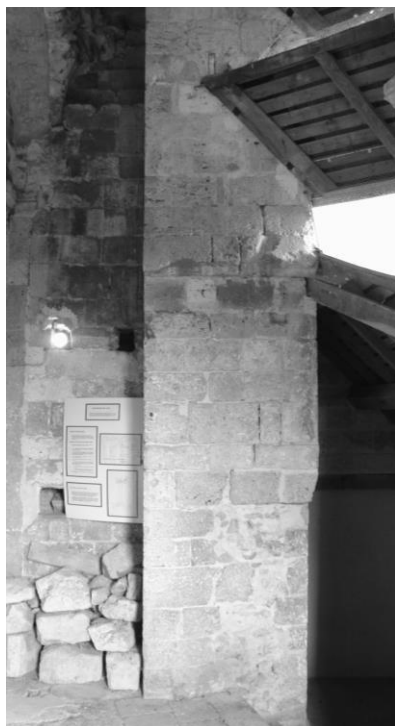
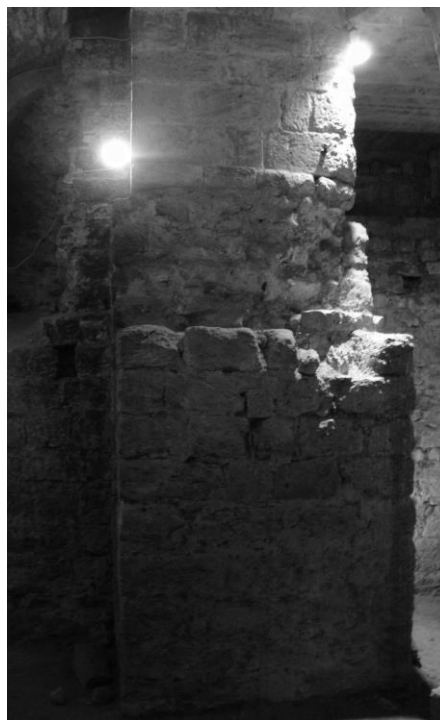
Dans la seconde travée du déambulatoire, un gros contrefort de la collégiale du XIII<sup>e</sup> siècle, semblables à ceux visibles le long du mur extérieur sud, occupe tout l'espace, aussi bien dans l'église haute que dans la crypte. Il mesure 1.59 m de large pour 1.03 à 1.53 m de profondeur. Il est constitué d'assises de moyen appareil de calcaire de Beauce gris, avec un larmier mouluré au rez-de-chaussée.

Les mesures ont été prises seulement au rez-de-chaussée, la partie située dans la crypte étant beaucoup moins soignée.

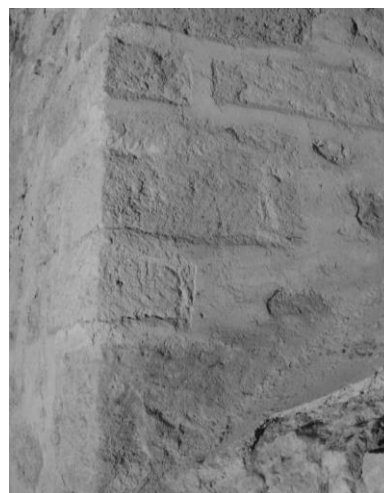
**Fig. 459** : Les assises inférieures de la baie orientale du clocher.

Pour la baie orientale, les cinq premières assises sont concernées. Pour les baies nord et sud, seules les quatre premiers rangs entrent en compte. L'intégralité de ces assises inférieures a été mesurée.

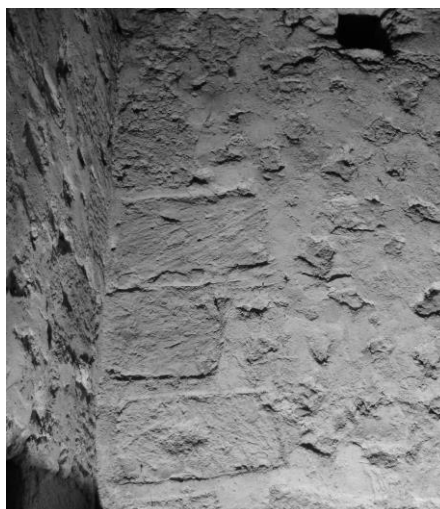
**Fig. 477** : L'angle sud-est du clocher, face intérieure.

Les angles du clocher sont appareillés en pierre de taille. Nous avons pu mesurer les douze premières assises des deux angles orientaux, soit environ 20 % de l'élévation visible à partir du premier étage. Pour l'angle sud-est, les mesures ont été prises sur les deux faces, nord et sud.

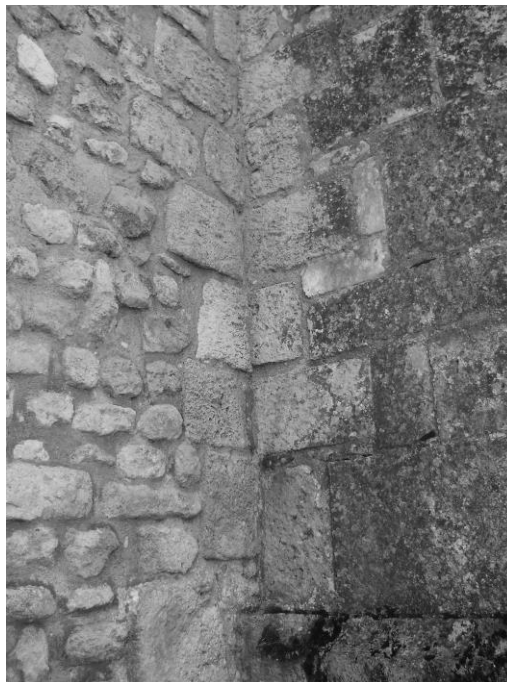
**Fig. 483** : Détail du chaînage entre le mur nord du transept le contrefort nord-ouest.

La travée occidentale du mur nord du bras nord du transept est encadrée de deux puissants contreforts en moyen appareil gothiques. Un troisième contrefort est présent au centre. Le mur, dans sa partie inférieure, présente un appareil de moellons assisés noyés dans du mortier, bien régulier. Entre ce dernier et les trois contreforts, un chaînage en moyen appareil est conservé. Ce chaînage semble mal fonctionner avec les deux contreforts d'angles, et avec celui du centre qui vient s'appuyer sur ce dernier. En revanche, la jonction apparaît plutôt bonne avec le parement en moellons, que nous avons interprété comme datant du XI<sup>e</sup> siècle (cf. annexe 1). Nous avons ainsi mesuré quelques assises afin de comparer avec les autres parties en moyen appareil attribuées au XI<sup>e</sup> siècle.
