**THESE EN VUE DE L'OBTENTION DU GRADE DE DOCTEUR  
HISTOIRE DE L'ART ET ARCHEOLOGIE DU MOYEN ÂGE**

**L'ARCHITECTURE RELIGIEUSE DES X<sup>e</sup> ET XI<sup>e</sup>  
SIÈCLES DANS LE SUD-EST DU DOMAINE  
ROYAL CAPÉTIEN**

**Tome V  
ANALYSES DES PAREMENTS**

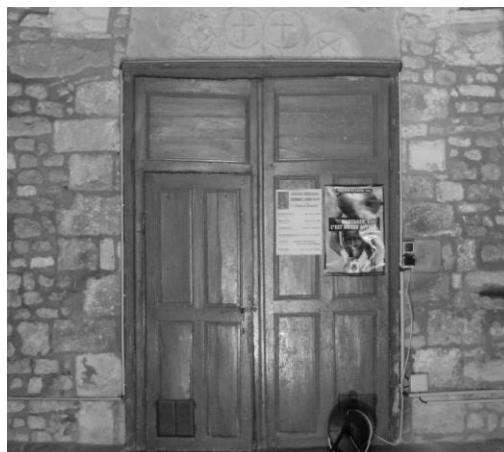
**Fig. 487** : Le portail ouest de la nef.

Les piédroits du portail ouest de la nef sont appareillés avec des blocs de calcaire taillés. Le tout est très largement rejointoyé au ciment gris. Nous avons mesuré l'intégralité des blocs, à l'exception des quatre premières assises du piédroit sud, remaniées.

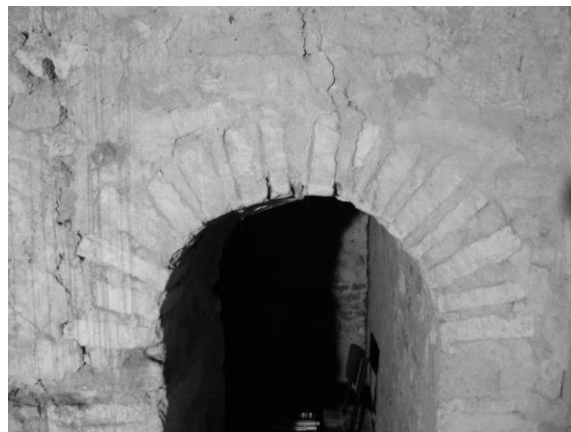
Fig. 494 : L'arc de la porte nord-ouest du clocher, face nord.

La porte nord-ouest du clocher présente un arc en plein cintre fourré composé de 17 claveaux de calcaire, celle située à l'angle sud-ouest du bras nord du transept également.

Nous avons également mesuré l'intégralité de leurs claveaux conservés – beaucoup sont brisés, bûchés –, soit 41 pierres. Suivant leur disposition dans l'arc, il n'a pas toujours été possible de mesurer à chaque fois la largeur à l'extrados, la longueur et les joints.

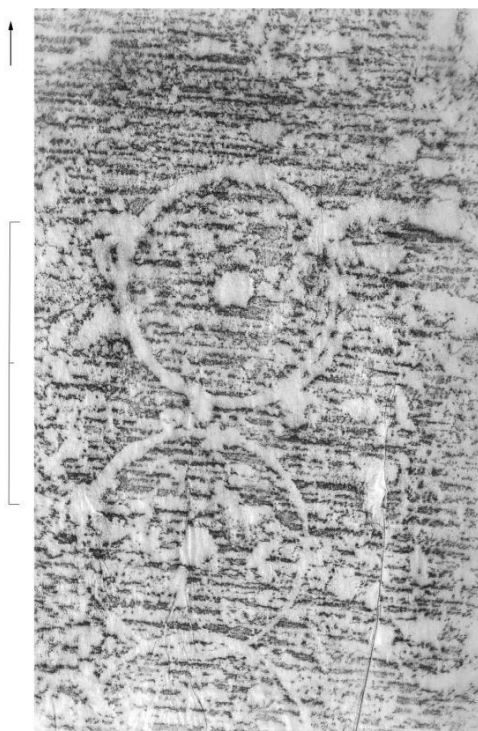
**Fig. 550** : Support ouest à l'entrée de la chapelle haute, 3<sup>e</sup> assise.

**Fig. 550** : Support ouest à l'entrée de la chapelle haute, 3<sup>e</sup> assise.

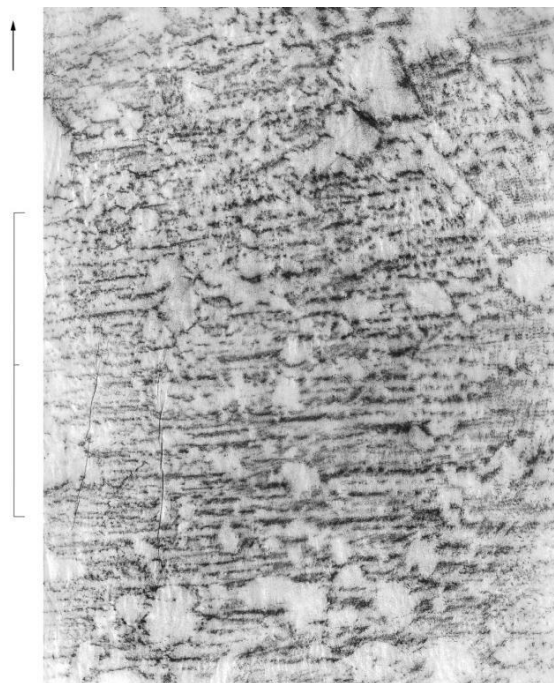
**Fig. 551** : Support ouest à l'entrée de la chapelle haute, 6<sup>e</sup> assise.

**Fig. 551** : Support ouest à l'entrée de la chapelle haute, 6<sup>e</sup> assise.

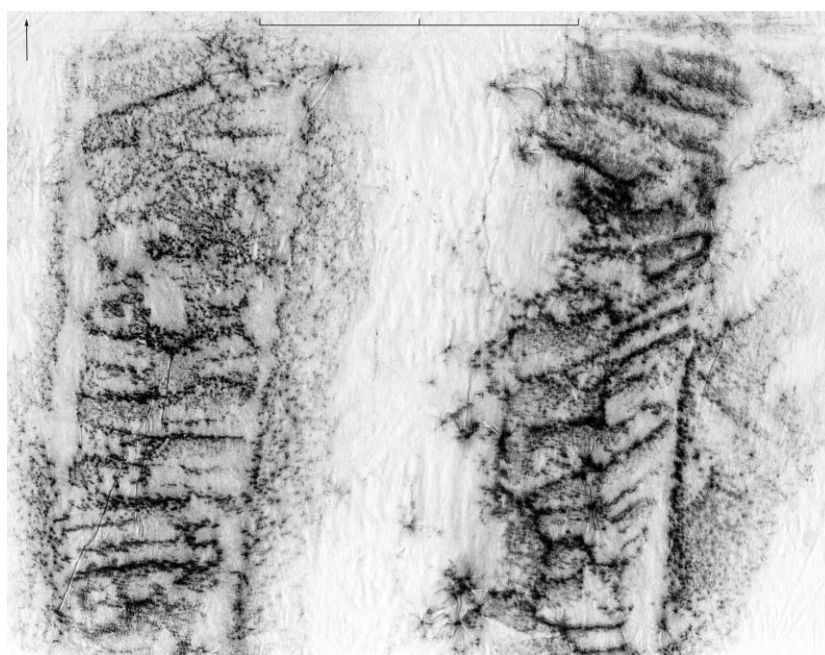
**Fig. 559** : Deux claveaux de la porte nord-ouest du clocher, face nord.

**Fig. 559** : Deux claveaux de la porte nord-ouest du clocher, face nord.
