# Rôle de la structuration des patines formées sur acier autopatinable vis-à-vis de la résistance à la corrosion atmosphérique: Influence de la diminution des teneurs en SO<sub>2</sub> dans les atmosphères post-industrielles

THÈSE  
présentée par :  
Jean-Michel MOREL

soutenue le 9 mars 2022  
pour l'obtention du grade de Docteur de l'Université de La Rochelle  
Discipline : Génie des Matériaux

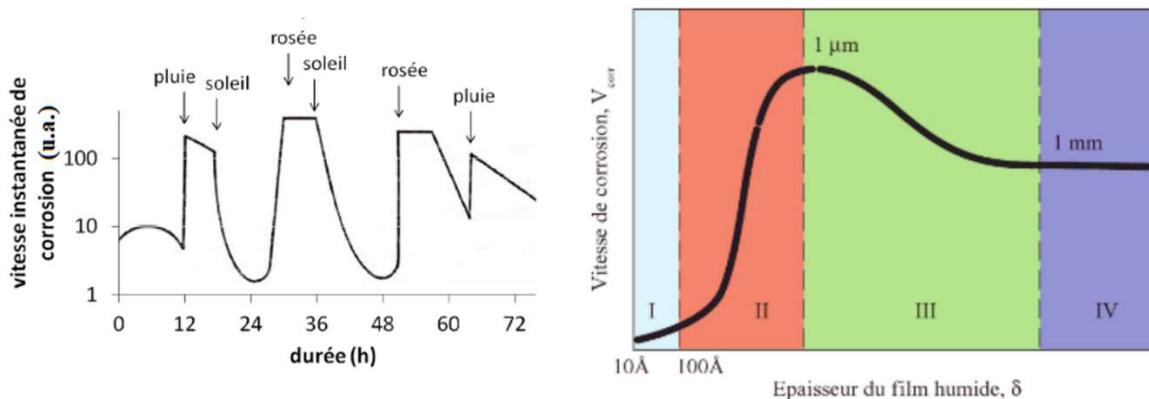
Figure 6 - Variation de la vitesse instantanée de corrosion du fer en fonction de conditions climatiques (à gauche) [Landolt, 1993] et variation de la vitesse de corrosion en fonction de l'épaisseur du film d'eau (à droite) [Tomashov, 1964].

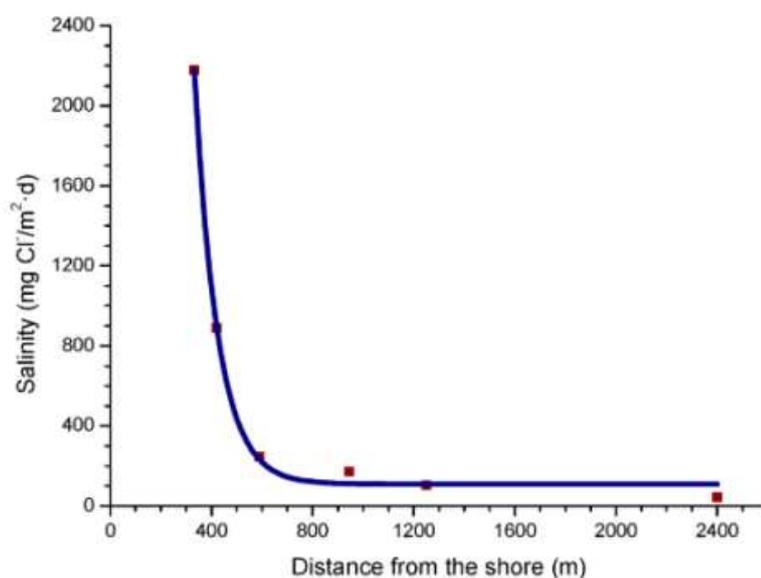
Figure 7 - Variation de la teneur en chlorures de l'atmosphère en fonction de la distance à la côte [Alcántara, 2015].

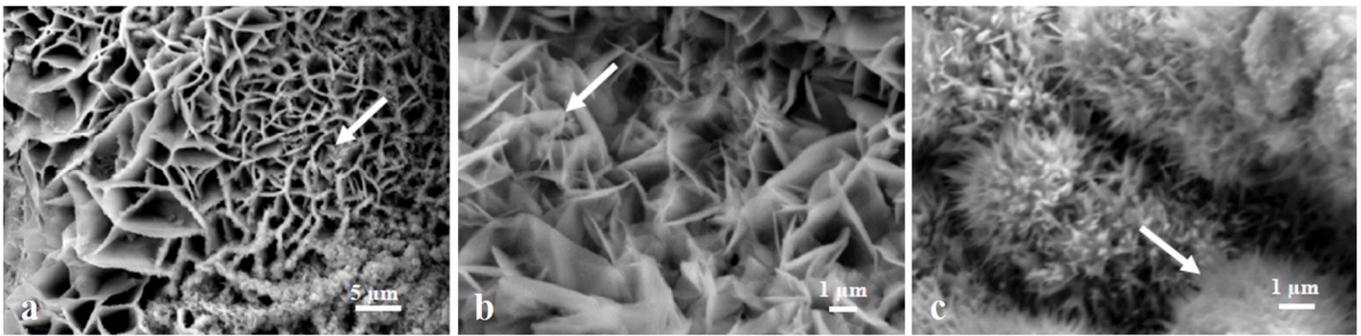
Figure 8 - Morphologie de produits de corrosion en surface ; lépidocrocite (a) et goéthite (b et c) [Morcillo, 2016-2].

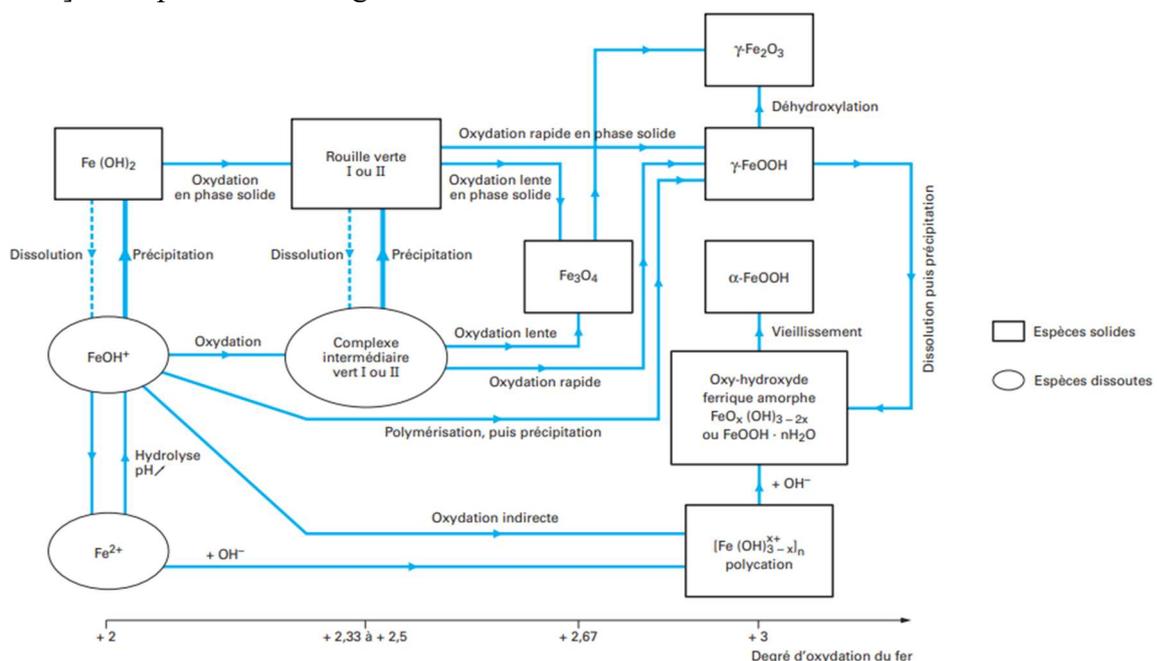
Figure 9 - Schéma de synthèse des conditions de formation des produits de corrosion en solution [Pons, 2002].

Les conditions de formation de ces différents composés ont été étudiées par un très grand nombre d'auteurs dont Misawa qui a proposé un schéma réactionnel pour synthétiser les conditions de formation de ces produits en solution [Misawa, 1971]. Celui-ci a été repris et complété par Pons dans son travail de thèse [Pons, 2002] et est présenté à la Figure 9.

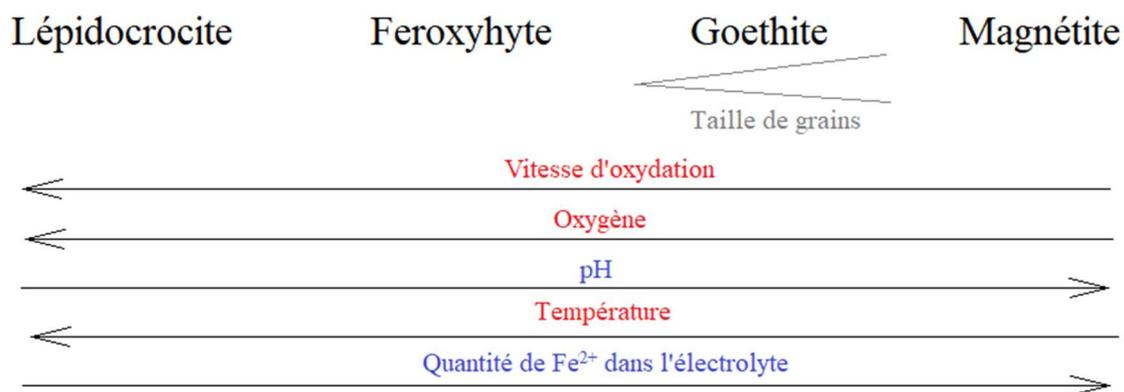
Figure 10 – Effet de l'évolution des paramètres du milieu sur les phases composant les produits de corrosion.

Les travaux de Gilbert *et al.* ont également mis en évidence que la taille des cristaux de goethite formés dépend de la cinétique de réaction. L'augmentation de celle-ci limite la croissance des cristaux pouvant aller jusqu'à former de la feroxyhyte dont la structure cristallographique est proche de celle de la goethite. Le schéma de la Figure 10 synthétise l'effet de l'évolution des paramètres du milieu sur les phases composant les produits de corrosion d'après les essais de Gilbert *et al.*.

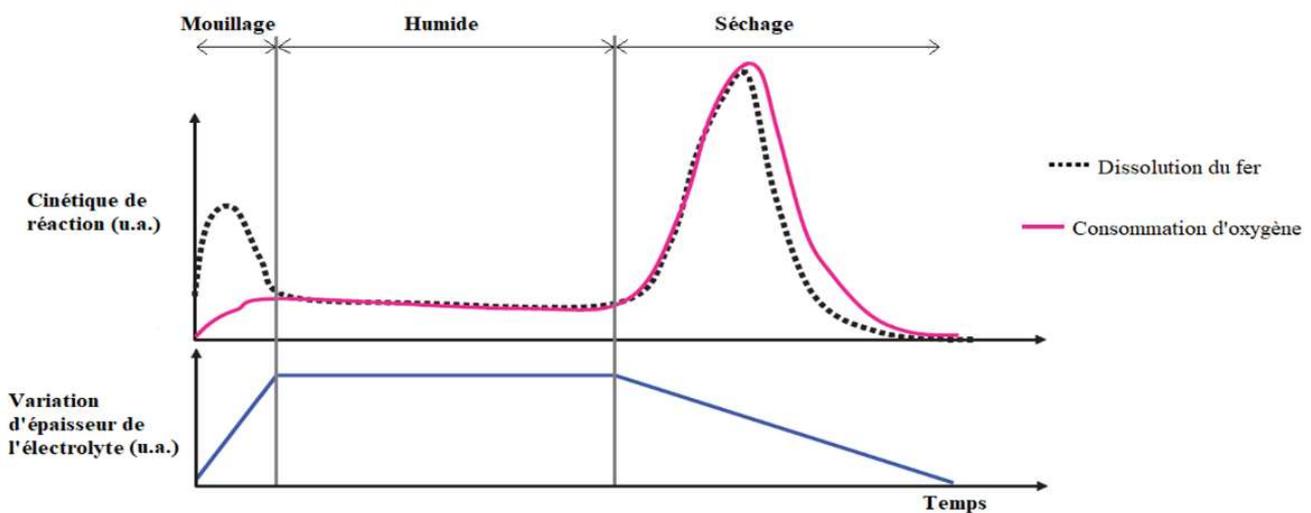
Figure 11 - Schéma simplifié du cycle d'humidification-séchage d'après Stratmann [Stratmann, 1987].

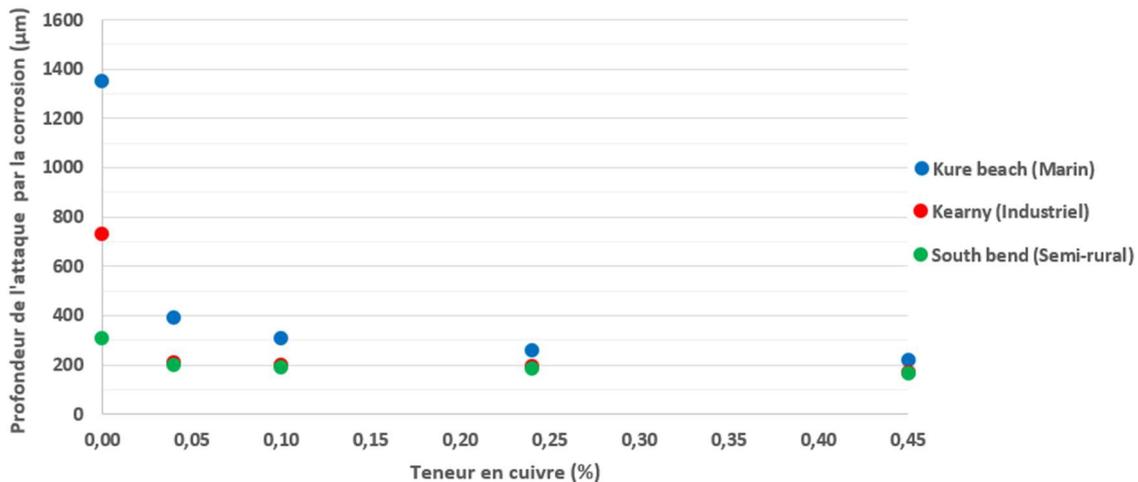
Figure 13 - Effet du cuivre sur la vitesse de corrosion observée dans 3 types d'environnement [Larrabee, 1962].

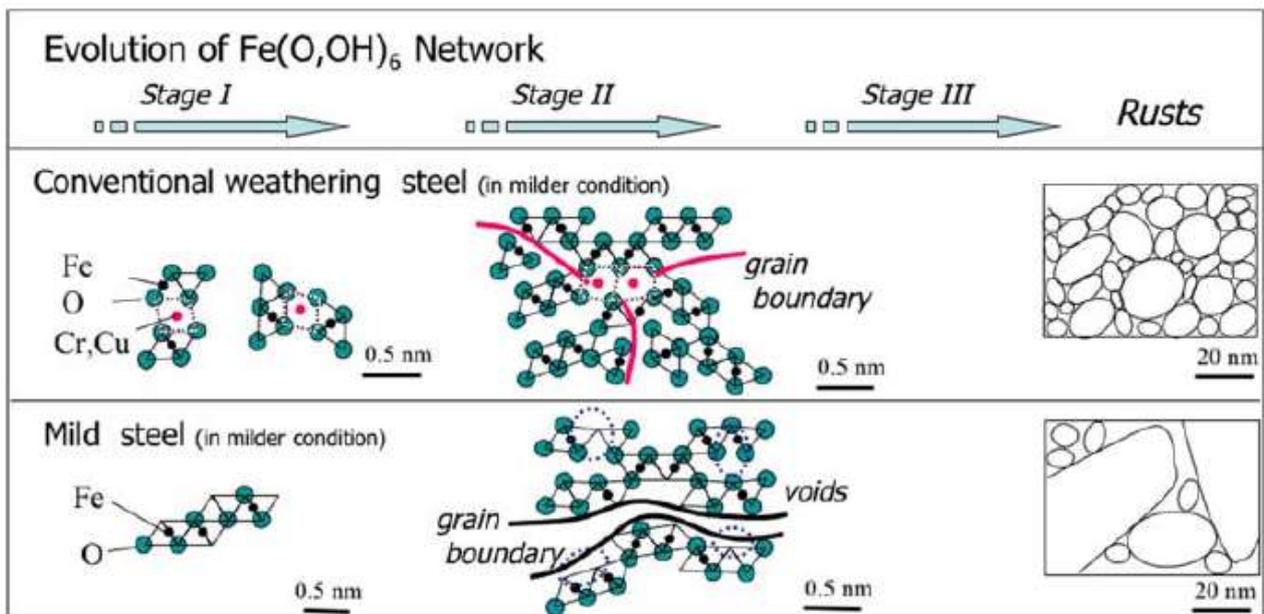
Figure 14 - Effet des atomes de chrome et de cuivre sur la microstructure des produits de corrosion selon Kimura *et al.* [Kimura, 2005].

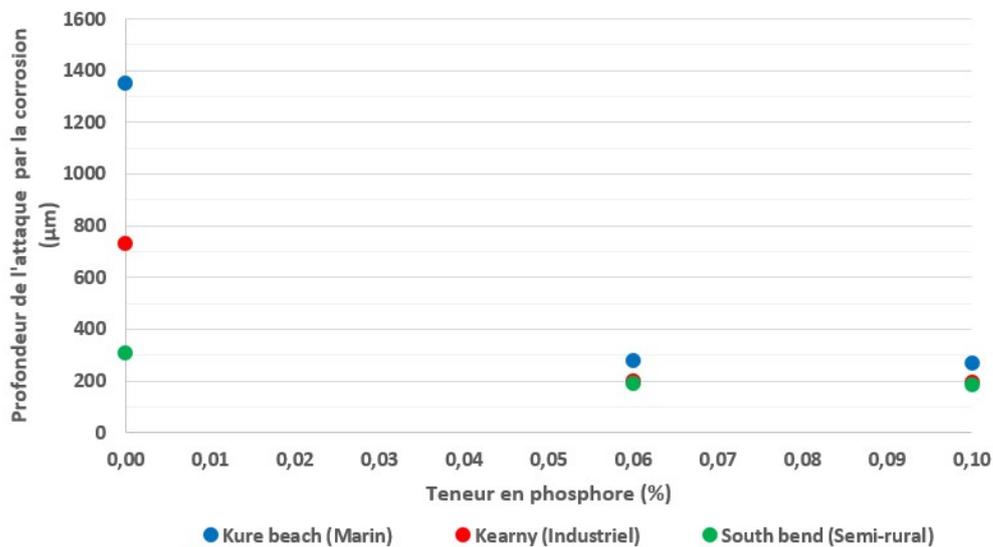
Figure 15 - Effet du phosphore sur la vitesse de corrosion observé dans 3 types d'environnement [Larrabee, 1962].

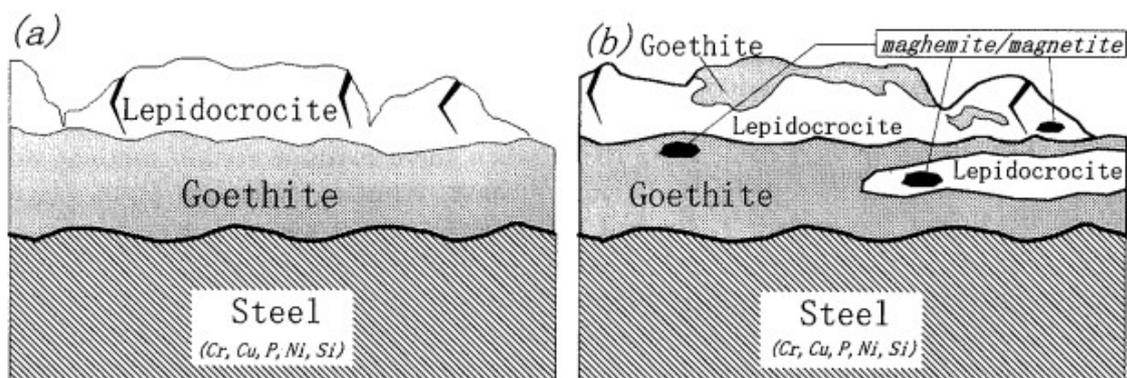
Figure 21 - Structurations alternatives de la patine des aciers autopatinables selon Yamashita et Townsend [Yamashita, 1998].

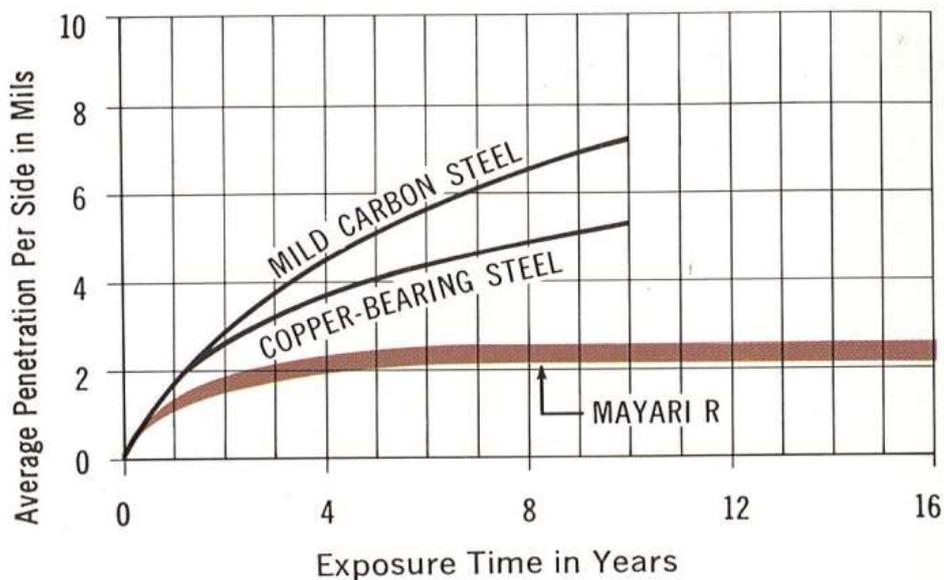
Figure 23 - Comparaison de la perte d'épaisseur d'un acier conventionnel, d'un acier au cuivre et d'un acier autopatinable [Bethlehem, 1971].

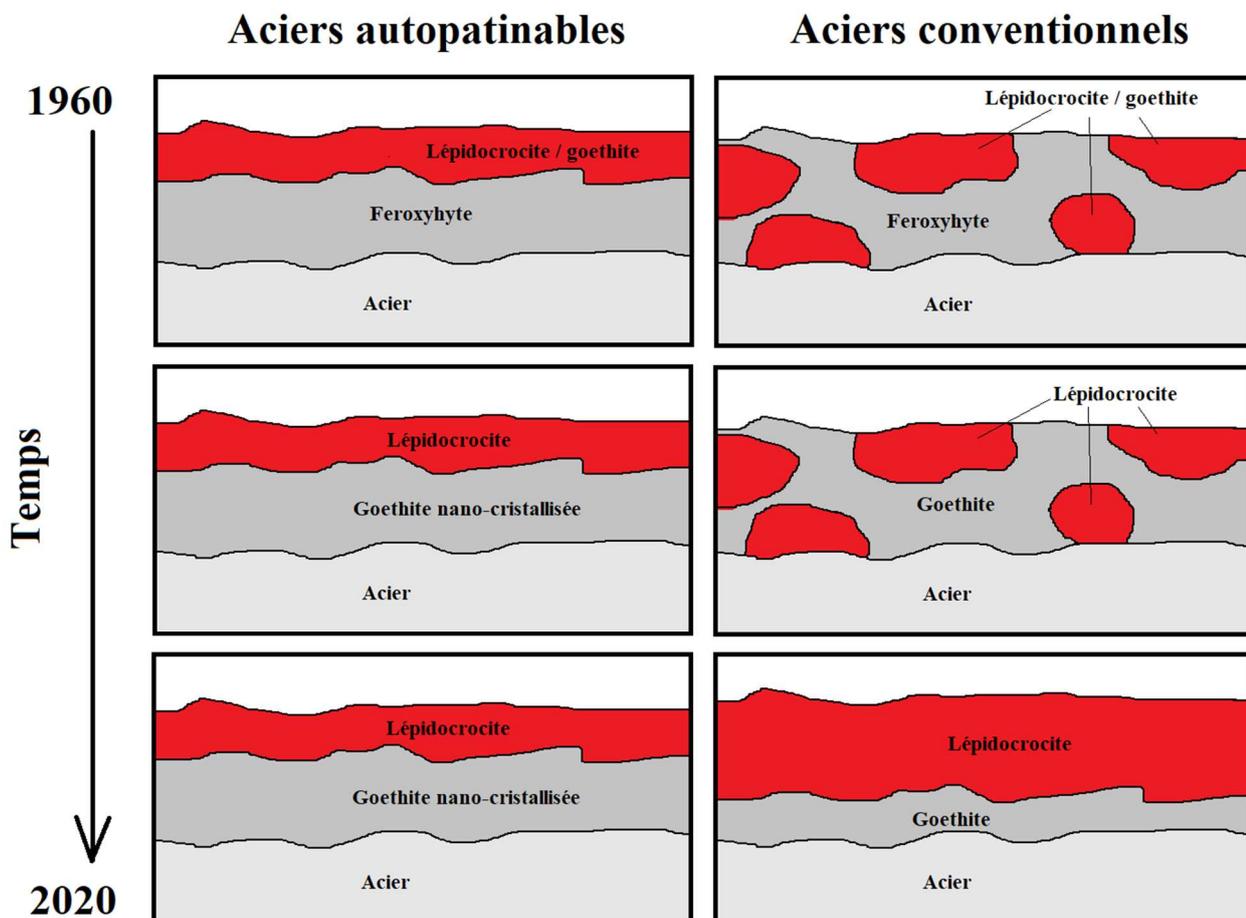
Figure 29 - Structuration supposée des patines formées sur les aciers autopatinsables (à gauche) et conventionnels (à droite) suivant l'année de début d'exposition.

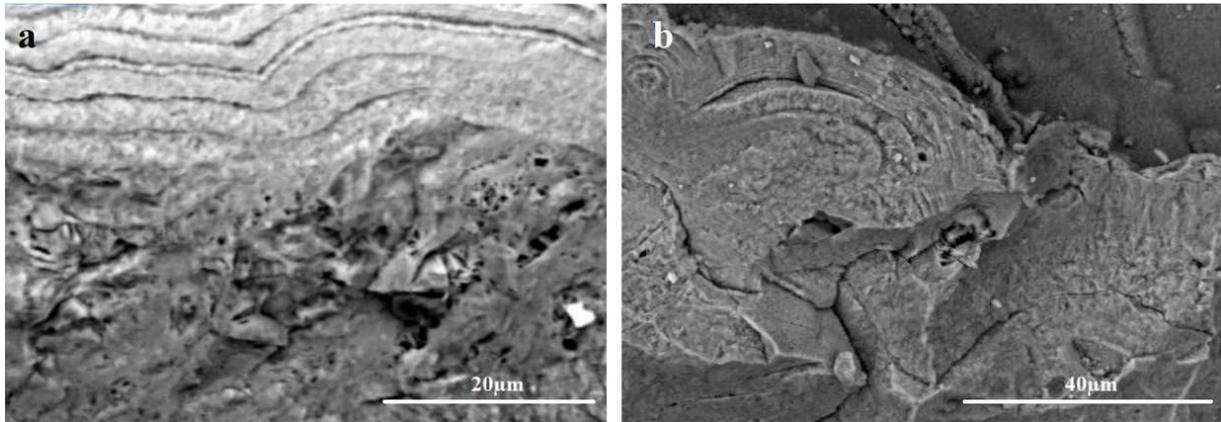
Figure 37 - Transition entre couches compacte et couches stratifiée : nette (a) et diffuse (b) (MEB-BSE x2200 et x1300).

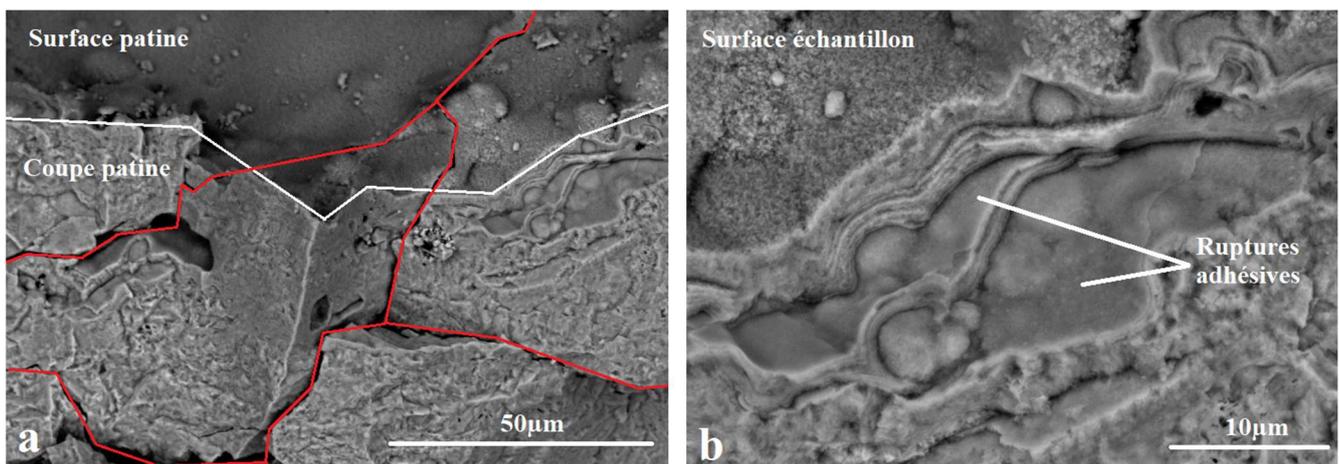
Figure 41 - Décohésion structurante (a) (MEB-BSE x1000) et décohésion de stratifications (b) (MEB-BSE x3000).

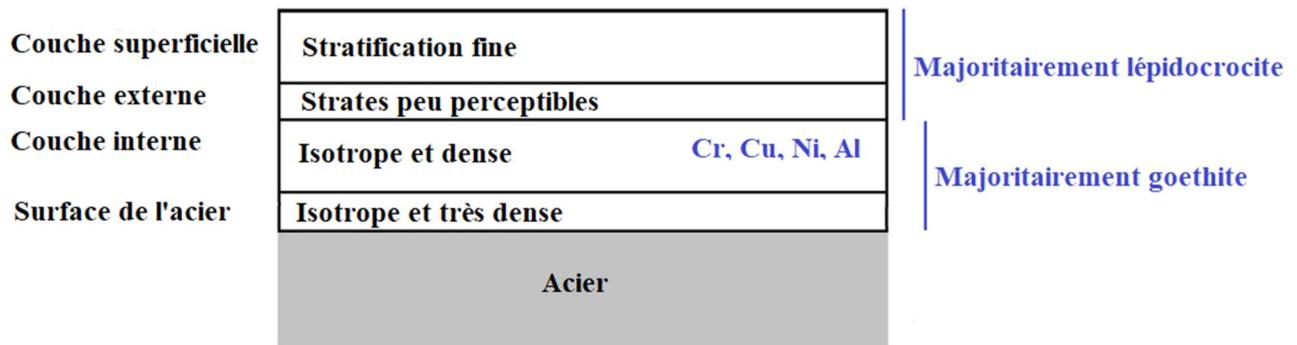
Figure 47 – Schéma des quatre couches observées sur l'échantillon Sotel-HEA.

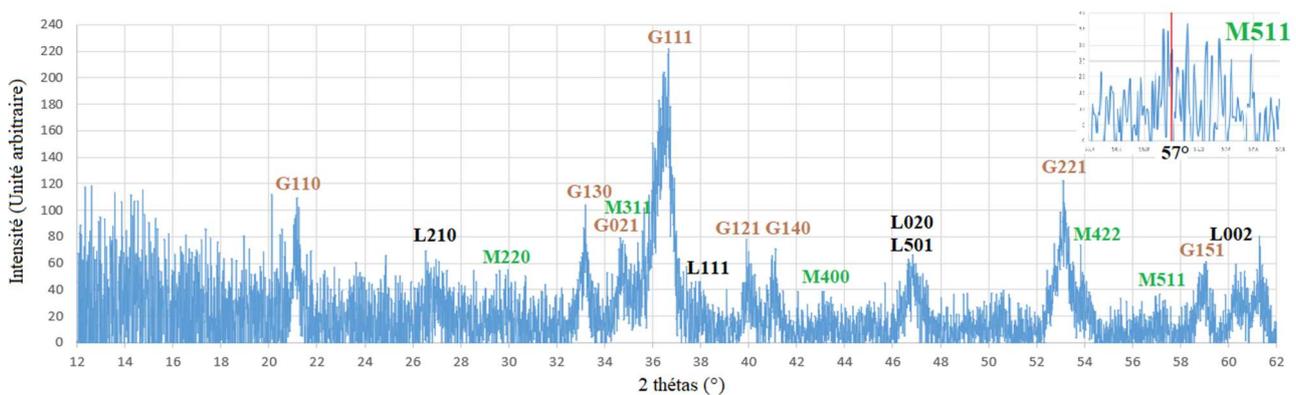
Figure 54 - Diffractogramme DRX avec aggrandissement du pic à 57° obtenu sur l'échantillon du pont ancien de Saumur.

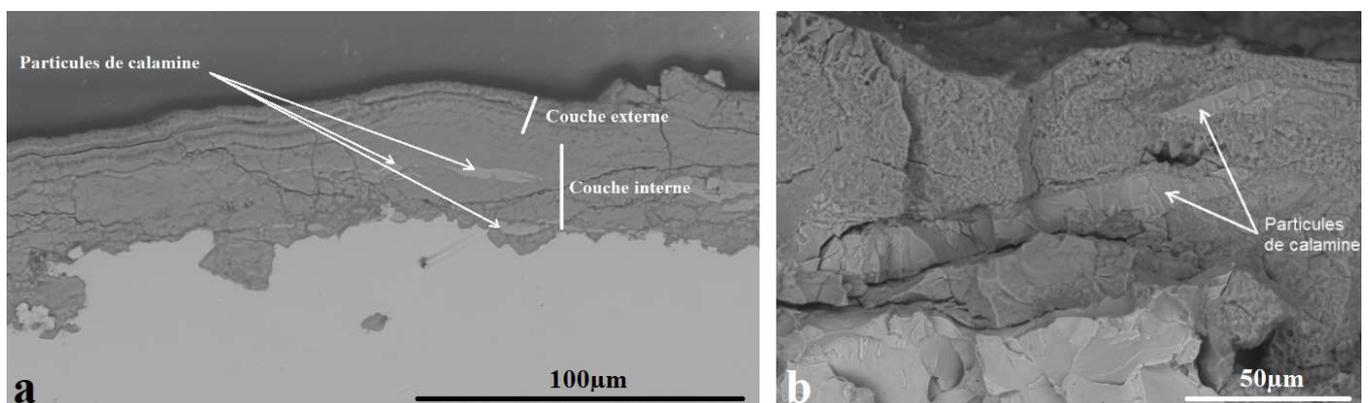
Figure 59 – Epaisseurs relatives des couches externes et internes et particules de calamine enchâssées dans la patine de l'échantillon plat (a) (coupe polie MEB-BSE x500) et fissuration associée à des particules de calamine dans la patine de la cornière (b) (coupe fractographique MEB-BSE x700).

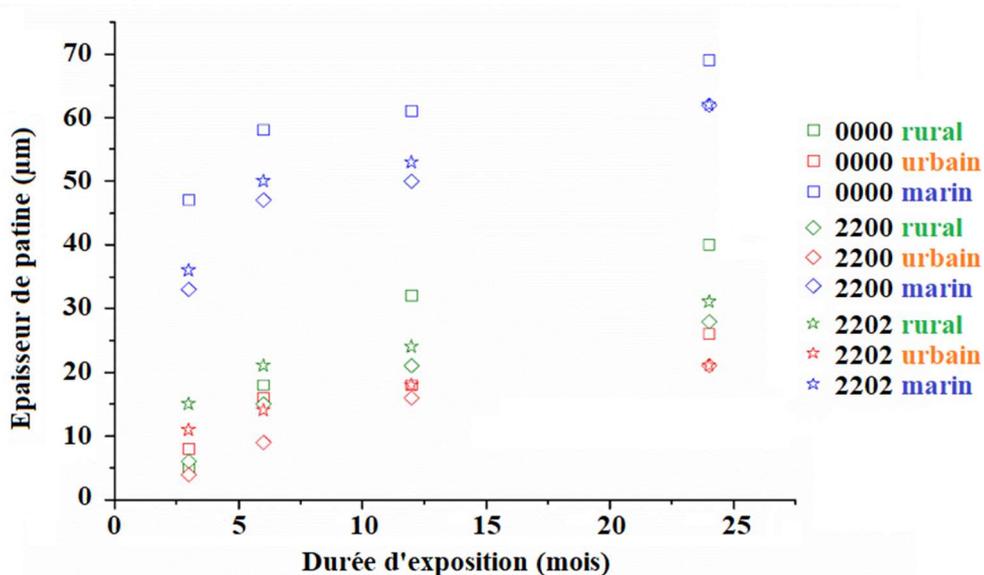
Figure 68 - Evolution de l'épaisseur de patine en fonction de la durée d'exposition.

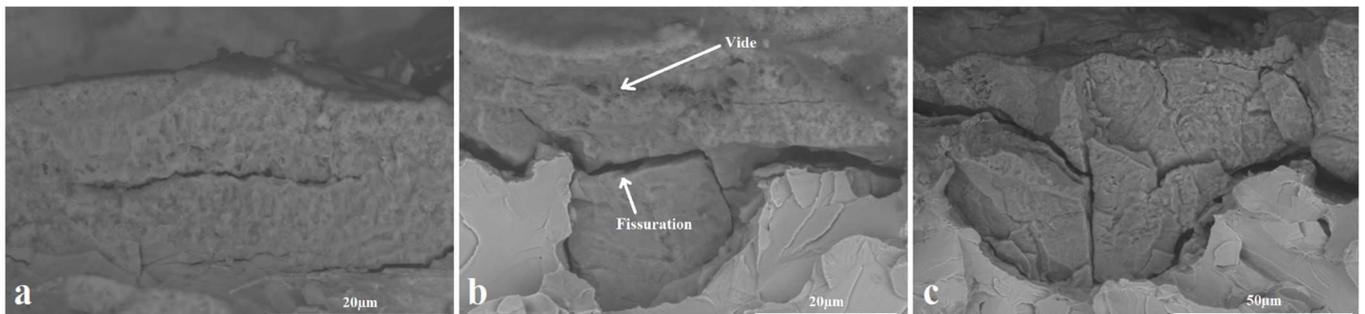
Figure 74 - Mises en évidence : d'une décohésion entre strates (a), d'une fissure dans le prolongement de l'interface acier-patine associée à un vide dans la couche stratifiée (b) et une fragmentation de la patine (c) (MEB-BSE x2500, x2000 et x1000).

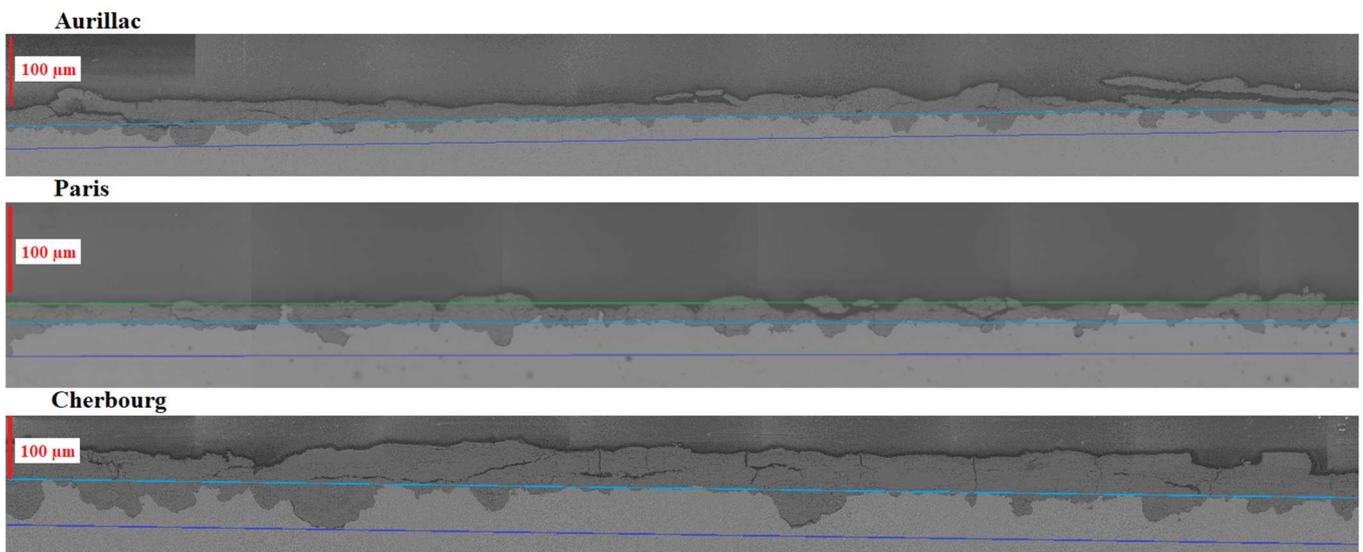
Figure 89 - Coupes polies obtenues sur des échantillons de nuance exposés 24 mois sur les sites d'Aurillac, Paris, Cherbourg (MEB-BSE x350).

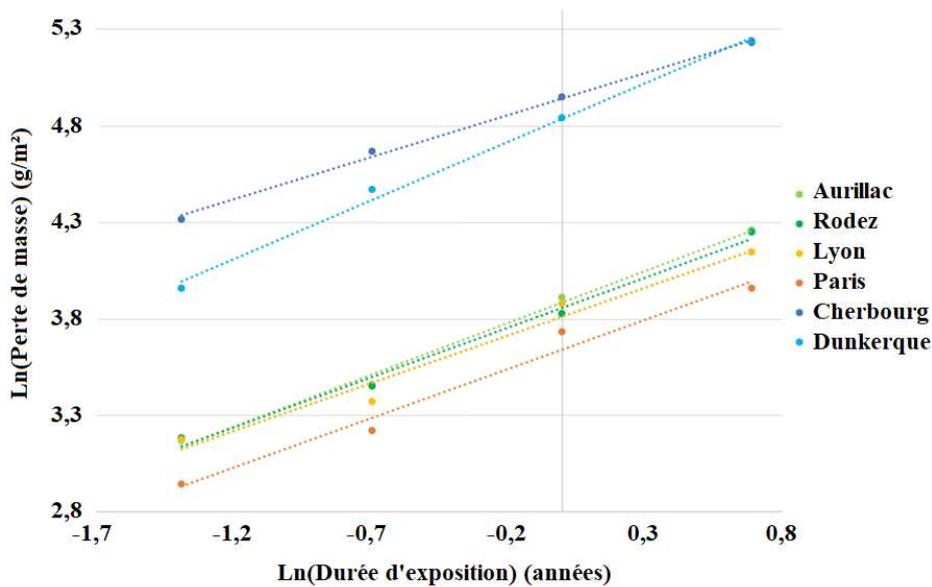
Figure 97 - Représentation bi-logarithmique des pertes de masse en fonction de la durée d'exposition pour la nuance 2200.

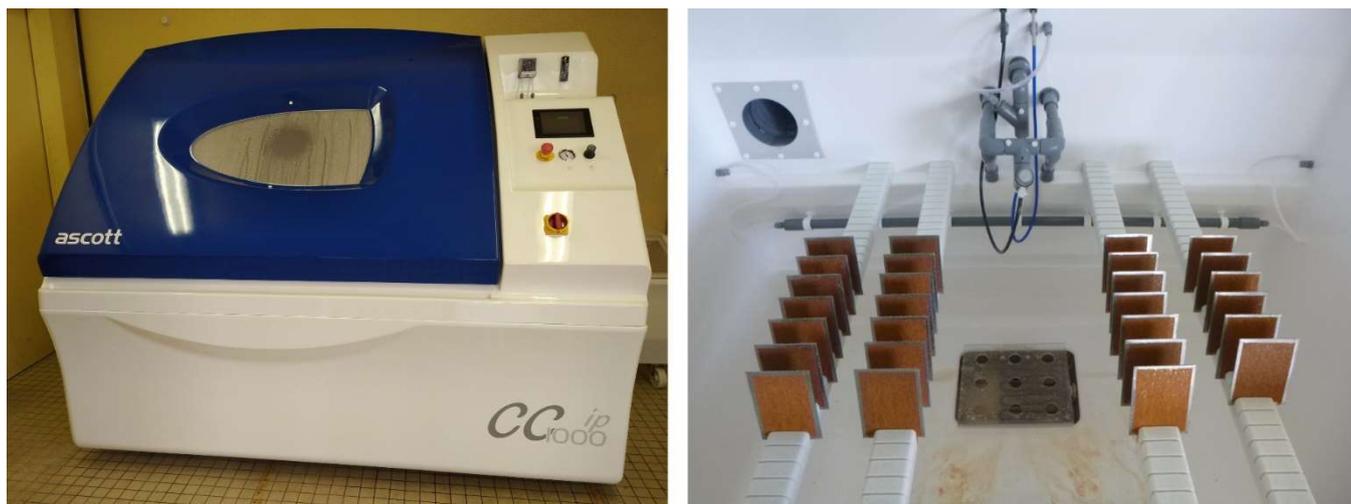
Figure 104 - Enceinte ASCOTT CC1000IP, vue d'ensemble (à gauche) et intérieur avec échantillons exposés (à droite).

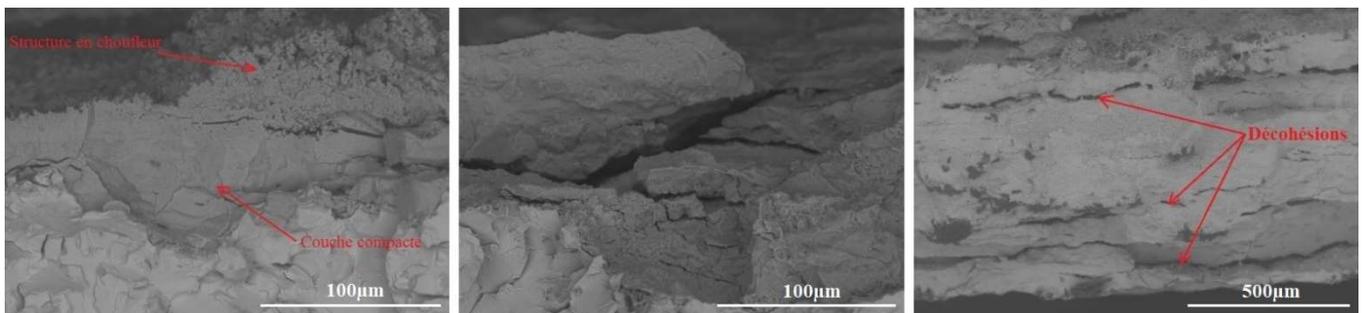
Figure 105 - Structuration des produits de corrosion formés sur les échantillons de nuance 2200 exposés 12 semaines aux essais VDA  $\text{Na}_2\text{SO}_4$  [0,01M] (à gauche (MEB-BSE x500)) et  $\text{NaCl}$  [10g.L<sup>-1</sup>] (en surface de l’échantillon au centre et écaille à droite (MEB-BSE x500 et x90)).

Les deux microstructures sont illustrées sur la Figure 105.

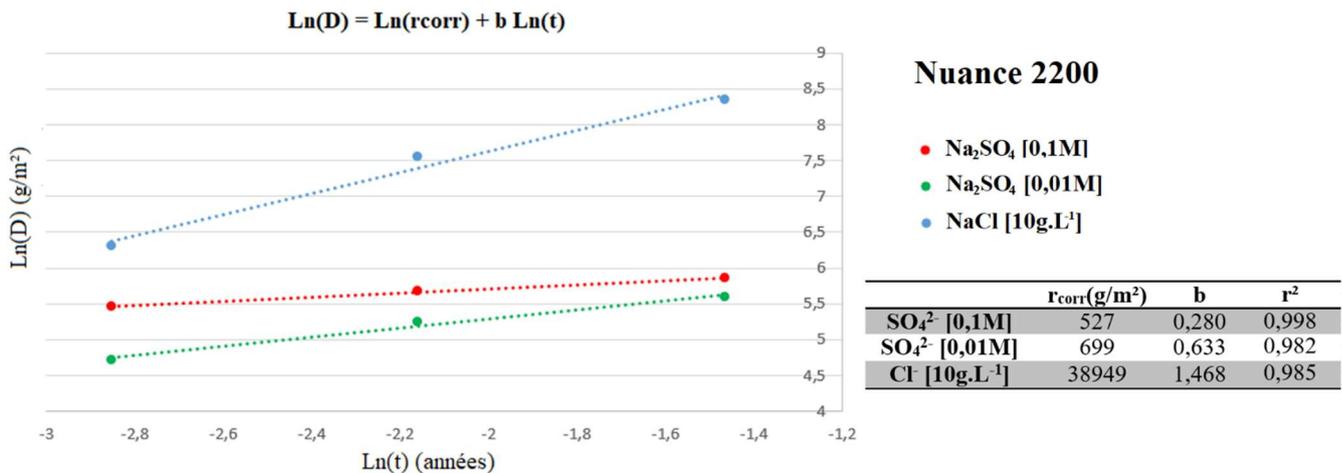
Figure 111 - Cinétique de corrosion de la nuance 2200 pour les différents essais en représentation bi-logarithmique (à gauche) et paramètres déduits de la régression linéaire (à droite).

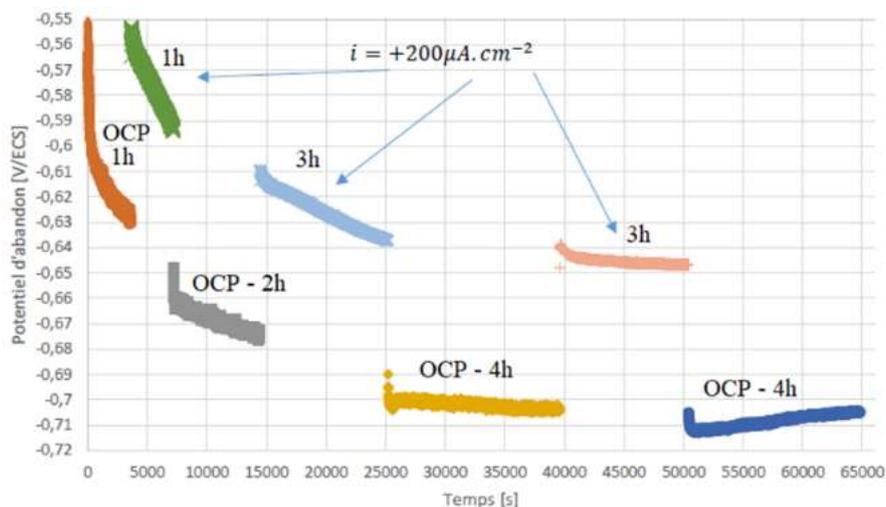
Figure 113 - Evolution du potentiel de l'acier 2202 au cours d'un essai galvanostatique à  $i=200\mu\text{A}\cdot\text{cm}^{-2}$  dans  $\text{Na}_2\text{SO}_4$  [0,1M].

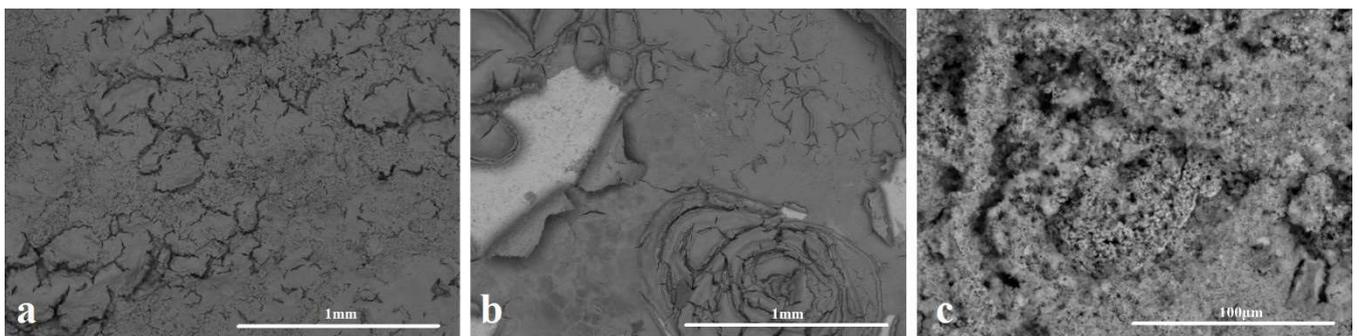
Figure 117 - Aspect de la surface des échantillons : patine fissurée (a) (MEB-BSE x50), décollements (b) (MEB-BSE x50) et microstructure de la patine (c) (MEB-BSE x1000).

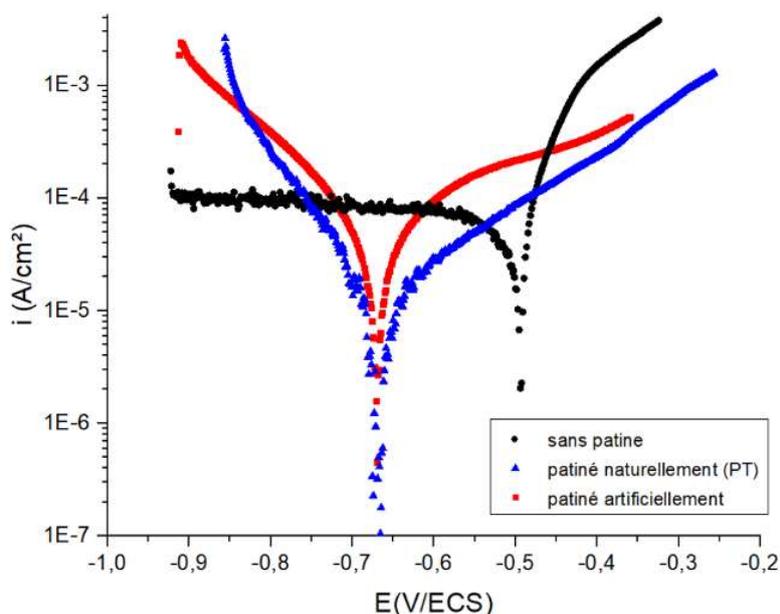
Figure 122 - Courbes de polarisation avant et après l'essai d'immersion alternée pour l'échantillon 2202 comparé à la même nuance exposée 12 mois à Paris.
