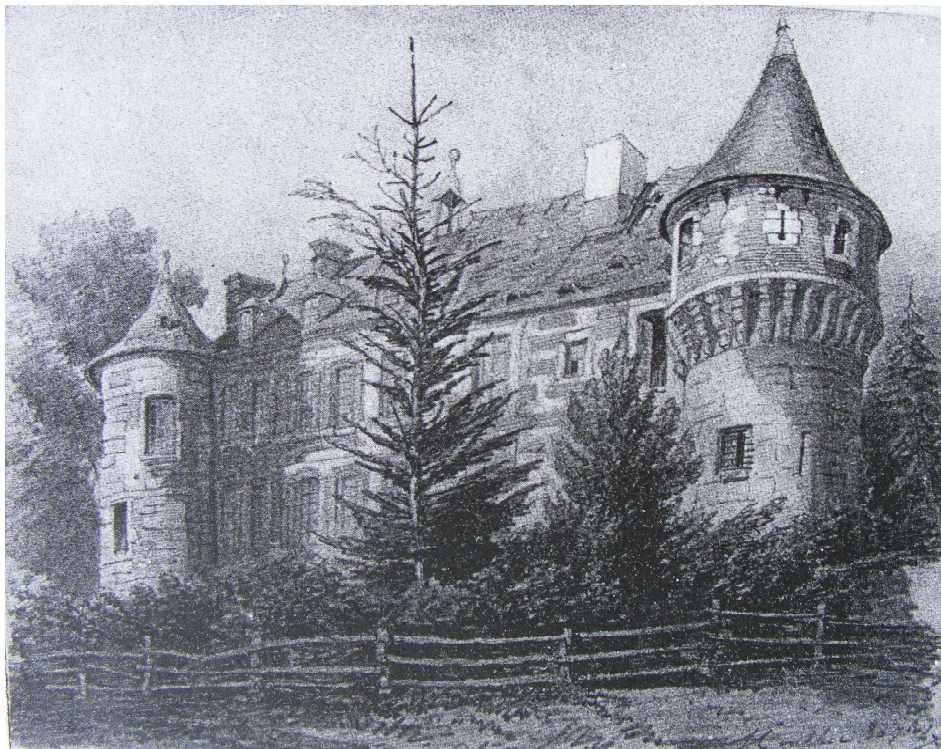
Fig. 413. Houlbec. Façade postérieure de la maison seigneuriale. Dessin d'Amédée de La Rousserie, daté du 30 septembre 1847 (publié par LIZOT 1981).

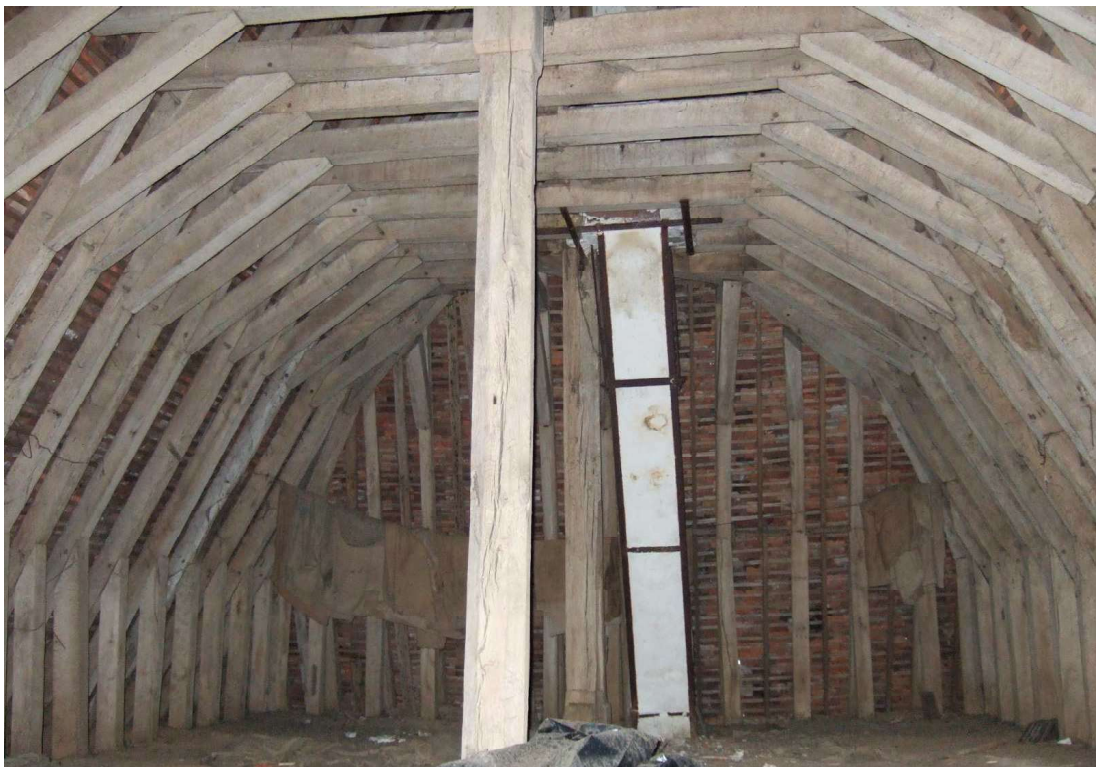
Fig. 447. Longuelune. Charpente du comble.

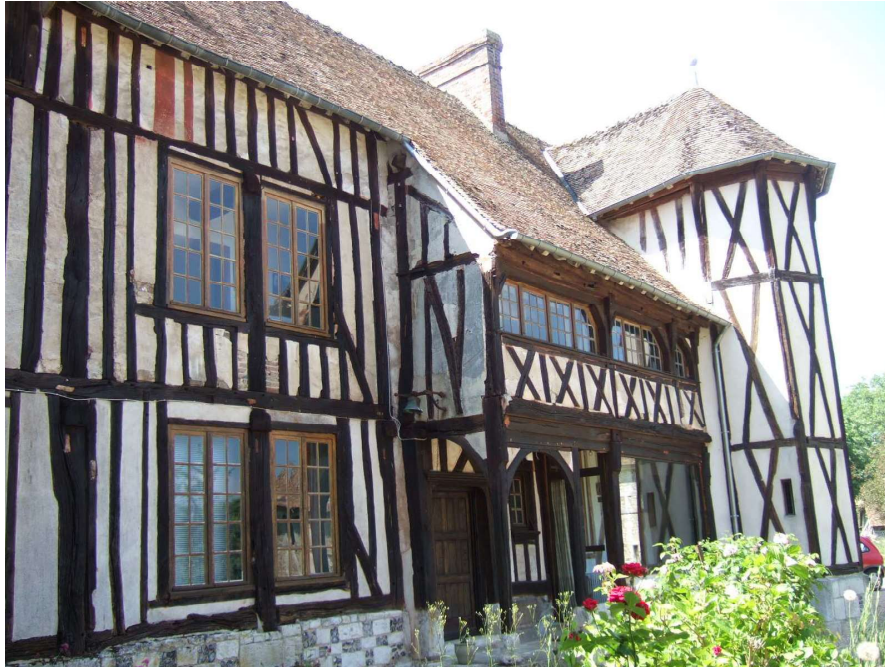
Fig. 496. Le Mesnil-Jourdain. Le logis seigneurial. Élévation sur cour.
