En quête de pérennité spirituelle et politique.

L'église de Saint-Symphorien-le-Château, une construction monumentale à vocation mémorielle du début du XVe siècle.

EN QUÊTE DE PÉRÉNITÉ SPIRITUELLE ET POLITIQUE :
L'ÉGLISE DE SAINT-SYMPHORIEN-LE-CHÂTEAU, UNE CONSTRUCTION
MONUMENTALE A VOCATION MÉMORIELLE DU DÉBUT DU XV^e SIÈCLE.

Volume 2 - Annexes

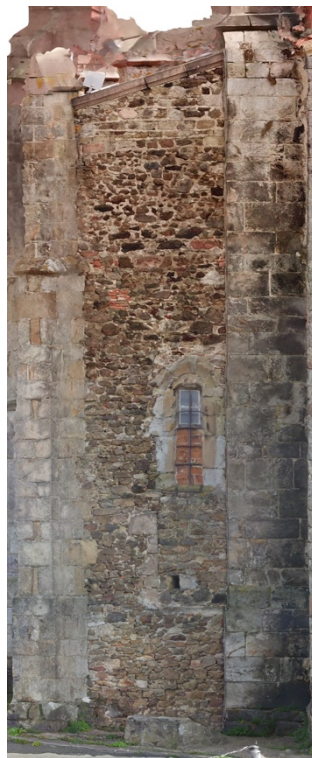
- le mur M30

Le mur M30 est construits en petits moellons bruts de dimensions variables, non équarris. Les matériaux utilisés varient souvent avec principalement des moellons de granite gris employés en alternance avec d'autres en granite rose, on note également un certain apport du

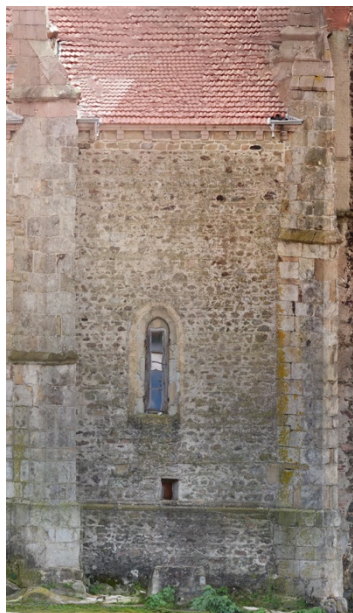
- Le mur M29

Le mur M29 s'inscrit entre deux contreforts angulaires C81 et C80 et sa lecture est particulièrement difficile. Un enduit grisâtre, très épais rend la mise en œuvre pratiquement

incompréhensible, le mur est enduit « à pierre vue ». Nous pouvons deviner une construction en moellons équarris de petites dimensions, principalement en granite gris avec des apports de granite rose et de grès gris (de la molasse). Le parement, abandonnement enduit à l'époque contemporaine, porte des traces de joints tirés à la pointe qui imitent les assises. Le mur est ouvert par une étroite fenêtre, B139, en forme de lancette en grès gris (la molasse) dont l'état est très dégradé, notamment par l'enduit qui recouvre les piédroits.

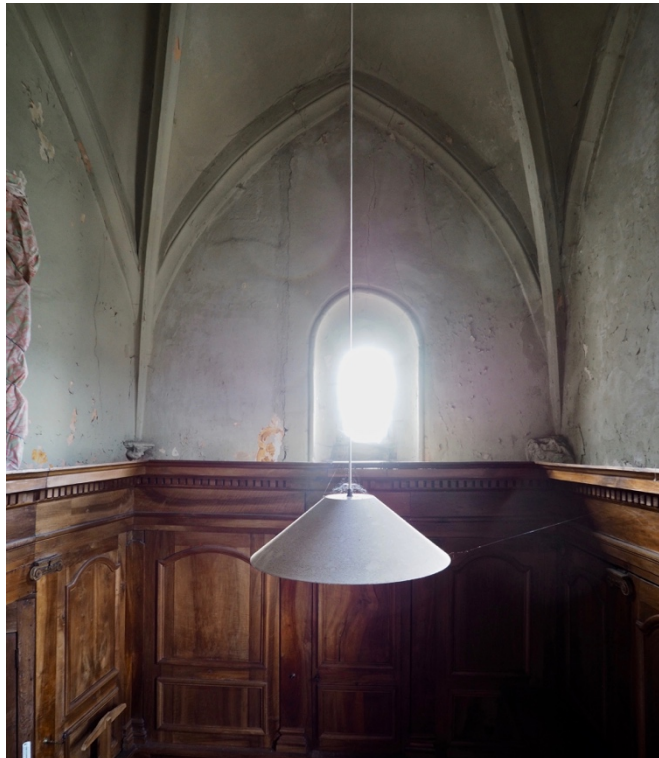
La chapelle est voûtée et les retombés des arrêts descendent sur les culs de lampes sculptés. Ces dernières sont d'une part, très altérées et d'autre part, enduites et cela ne permet pas de distinguer les motifs. Le mur M30 est marqué par un coup de sabre vertical qui le traverse de haut en bas, à une distance de 1,30m de l'angle du mur.

. Cette distance correspond à la largeur du contrefort C82 qui, intégré dans le mur, qui se distingue, malgré la couche d'enduit. Le mur M246 est ouvert par un arc, dont nous pouvons apercevoir uniquement un fragment supérieur visible au-dessus des panneaux de boiserie. L'arc lui-même est enduit et dissimulé par le revêtement en bois qui cache sa naissance. Il s'agit vraisemblablement d'un arc en anse de panier correspondant à la construction de la chapelle. En entrebâillant les portes des placards aménagées dans les saillies de part et d'autre de l'ouverture de la chapelle, nous constatons que cette dernière est en biais et de surcroît munie d'un petit ressaut en granite gris, visiblement le matériau de la construction de la chapelle. En revanche, les murs M29 et M246 ne portent pas des traits caractéristiques.

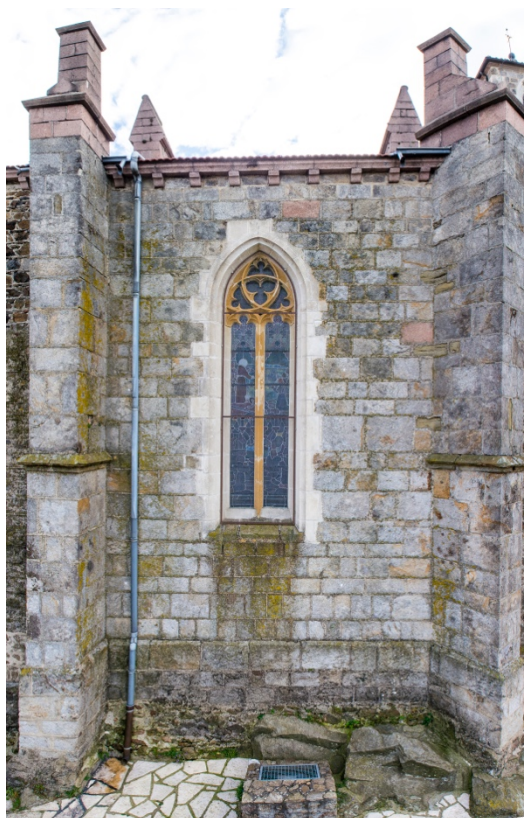
- Le mur M28

D'une manière générale, le mur M28, construit en pierre de taille, montées en assises avec une mise en œuvre plutôt soignée, offre une grande homogénéité. Cependant, nous pouvons le subdiviser en trois parties : le soubassement, l'élévation et la corniche avec les modillons, chacune marqué d'une caractéristique spécifique.

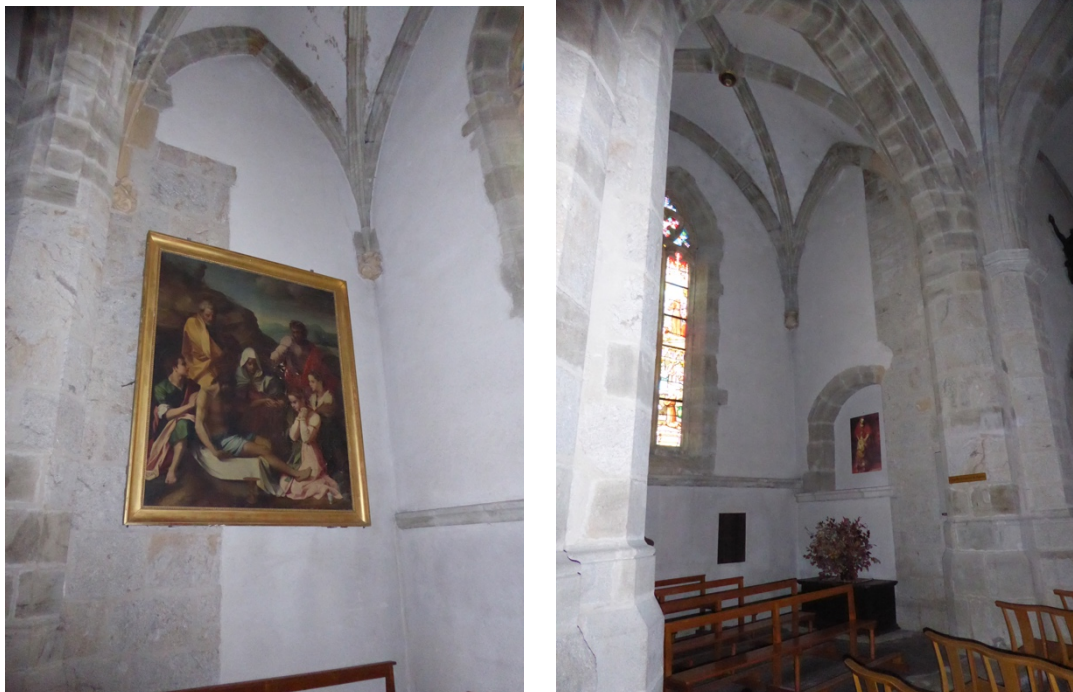
Le mur M252, fort heureusement, n'est pas enduit dans sa totalité. Un tiers du mur, resté à nu, permet de définir les matériaux de construction et d'analyser la mise en œuvre. La partie non enduite d'une largeur de 1,1m environ est construit avec un moyen appareil de pierre de taille en granite gris. Les assises sont très régulières, de même que les dimensions des pierres et la mise en œuvre, très soignée. Les hauteurs des assises, très rapprochées, varient entre 0,30m et 0,36m sur les dix premières (avec une seule exception de 0,4m) pour ensuite diminuer et passer à une fourchette entre 0,22m et 0,27m. Pratiquement chaque assise comporte au moins une pierre marquée par un signe lapidaire, parfaitement lisible. Nous rencontrons principalement deux signes avec des variantes de pose : chaque signe peut avoir des « positions » différentes comme « effet miroir » ou être représenté à la verticale au lieu de l'horizontal.

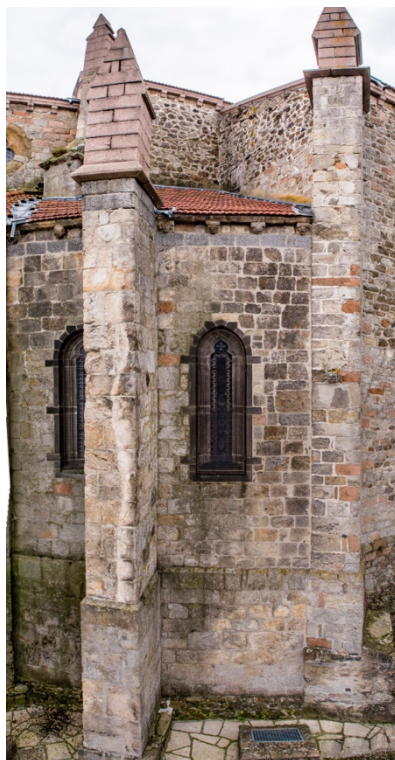
- Le mur M24

Le mur M24 s'insère entre les contreforts C75 et C76, en prenant appui sur ce dernier. Le mur est construit en pierre de taille, principalement en gneiss ocellés et gneiss blanc à rouille, granite gris avec des rares pierres en granite rose, montées en assises, en gros et moyen appareil avec une mise en œuvre régulière. Les joints sont contemporains et fins cette fois-ci, et débordent rarement sur les pierres. Au tiers de sa hauteur, un empattement prolonge celui du contrefort C76 et du mur M25.

Le parement du mur M24 contient d'autres éléments qui ne sont pas d'origine, comme en témoignent les deux dernières assises : sur l'avant dernière, en granite gris, chaque pierre porte, de manière régulière, des traces du layage obliques profondes, ce qui correspond à une campagne de restaurations. La dernière assise se voit dotée de quatre modillons décoratifs, selon toute vraisemblance en réemplois, chaque motif portant une moulture. Tous représentent des têtes humaines avec deux spécifiques différentes : trois sont plus élaborées et portent des traces singulières, en revanche, la dernière, très sommaire, ne répond pas au même type de construction de visage. La provenance des réemplois demeure inconnue.

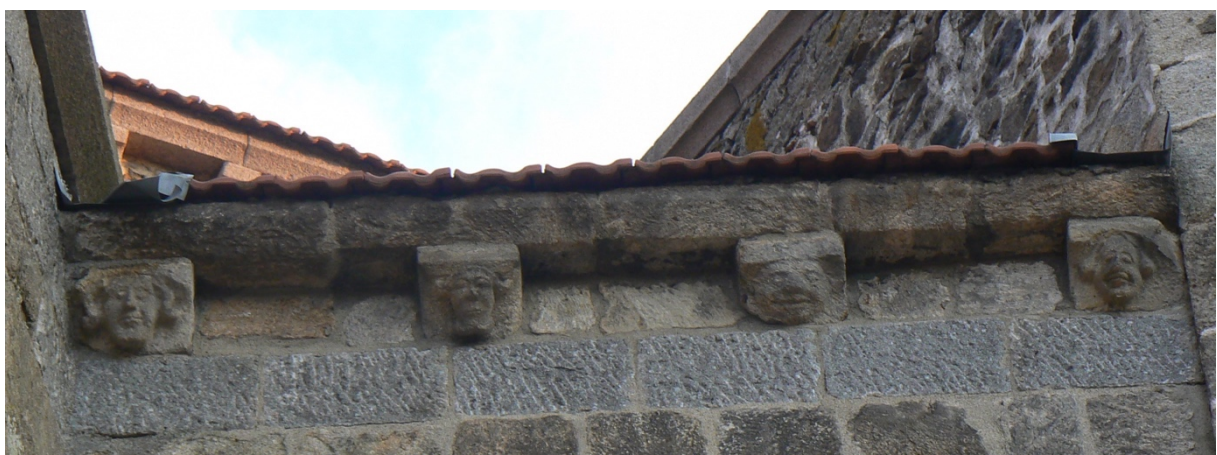
Le parement interne du mur M24 est entièrement enduit, exceptés l'embrasement de la fenêtre, les arcs formerets, les croisés d'ogive et les traces de l'ancienne fenêtre B133. L'ancienne ouverture est présente sous la forme de quatre pierres en gneiss ocellés qui indiquent

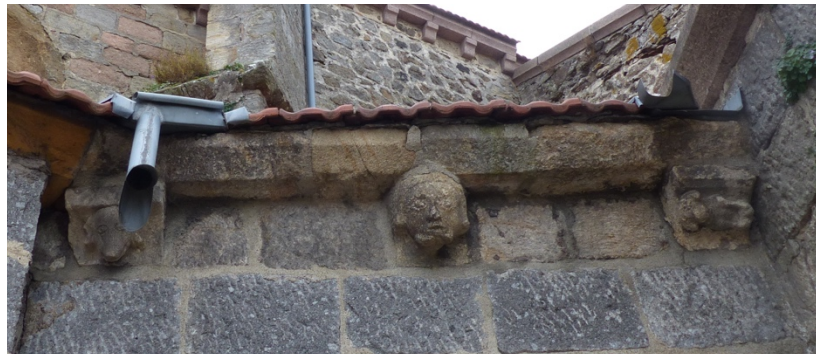
Le parement du mur M23 contient aussi d'autres éléments rapportés et l'avant dernière assise, en granite gris, porte les mêmes traces d'outils, en biais sur toutes les pierres. La dernière assise est dotée des réemplois décoratifs utilisés comme modillons, exactement comme dans le cas du mur M24, avec, cependant, des caractéristiques différentes. Tout d'abord nous trouvons deux représentations animalières avec leurs moulures d'origine, placées sur les extrémités du mur encadrant, au milieu, la représentation d'une tête humaine. Cette dernière à l'encontre des modillons du mur M24, est dépourvue de sa moulure. En ce qui concerne les représentations animalières, nous distinguons une tête d'un chien (à l'est) et un chien assis (à l'ouest) ; pour ce dernier, le motif conçu comme vertical, a été placé à l'horizontal. Il est difficile de déterminer la provenance de ces réemplois.

Le mur M23 porte également des traces des trous de boulins maçonnés, présents dans les assises onze, douze et treize .

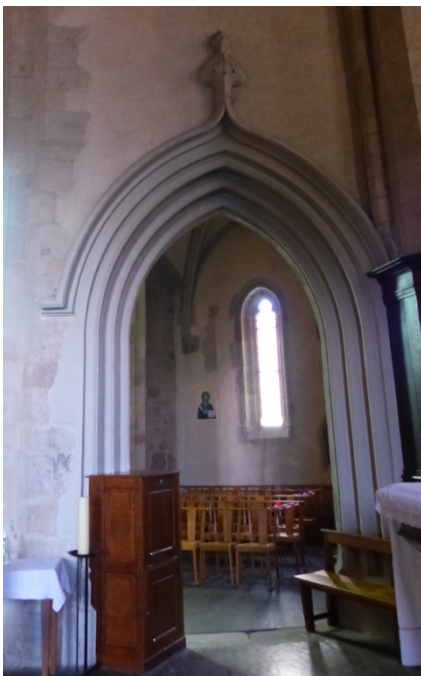
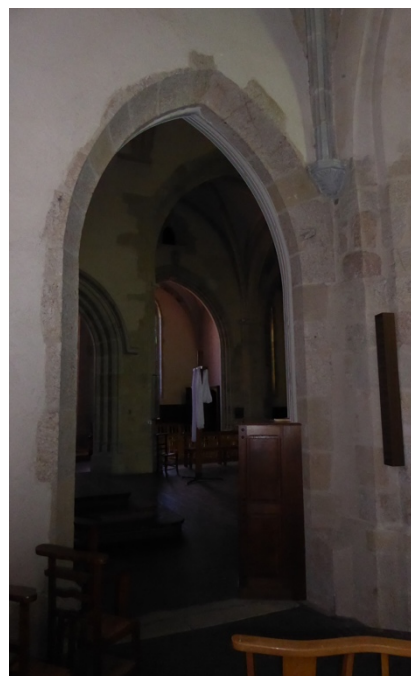
- Le mur M41

Le mur M41 correspond au mur gouttereau de l'église primitive avec des parties apparentes en élévation et une autre incluse dans les volumes internes de l'église, ainsi que dans les combles⁸.

La partie inférieure du mur M41 qui correspond au niveau de la circulation de l'église est entièrement enduite sur les deux parements : sud et nord. La partie comprise entre le niveau de la circulation et l'arc formeret de la voûte de la chapelle, est percée par une ouverture en arc. Décentrée contre le pilier, l'ouverture donne l'accès directe dans le chœur ; sa particularité consiste dans le fait que la paroi nord est plutôt rudimentaire en pierre de taille en granite gris et rose, en assises avec une simple moulure en cavet. Au contraire, la paroi sud, est beaucoup plus ouvragée avec trois moulures en tore en amande dotés d'une corniche couronnée par un fleuron et de surcroît, exécutée en plâtre. La décoration de l'ouverture est plaquée sur le mur ce qui visiblement a été prévu d'origine car, vue du côté sud, l'ouverture est cintrée.

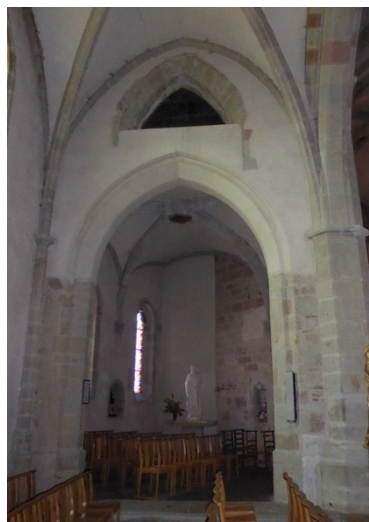
- Le mur M37

Le mur M37 délimite le collatéral nord et le sépare de la chapelle construite dans sa prolongation ; la partie inférieure termine le collatéral alors que sa partie supérieure n'est accessible qu'à partir des combles (paroi ouest) ou de l'extérieur (paroi est).

Le mur M37 est ouvert par une arcade surmontée d'une fenêtre, B159, et cette dernière n'est visible que sur la paroi ouest. En fait, la paroi est du mur M37 reçoit la voûte qui couvre la chapelle, ce qui fait que la fenêtre n'apparaît plus sur ce niveau. Quasiment toute la largeur du mur est occupée par l'arcade qui l'ouvre. La partie basse, non enduite, permet de constater que le mur est monté en pierre de taille en assises, en gneiss ocellés, gneiss blanc à rouille, avec des rares pierres en granite rose en grand et moyen appareil avec des joints gras. Cette partie présente les mêmes caractéristiques que le contrefort C76, la mise en œuvre est régulière avec le même type de joints gras. En revanche la partie haute entièrement enduite ne permet aucune observation, à l'exception des claveaux et des pierres du piédroit de la fenêtre. Le piédroit sud descend jusqu'à la moulure de l'arc en coup de sabre, avec des pierres apparentes sur la hauteur des trois assises. En ce qui concerne l'ouverture, il s'agit aujourd'hui d'une simple fenêtre ogivale sans remplage doté d'un vitrail contemporain qui envoie la lumière de façon indirecte, à partir de l'espace des combles. Le sommet de la fenêtre est coupé par une agrafe couverte d'enduit. La configuration de la fenêtre ainsi que le coup de sabre permettent d'avoir la certitude qu'initialement le mur M37 fermait le collatéral et que la fenêtre d'origine avait des dimensions plus grandes.

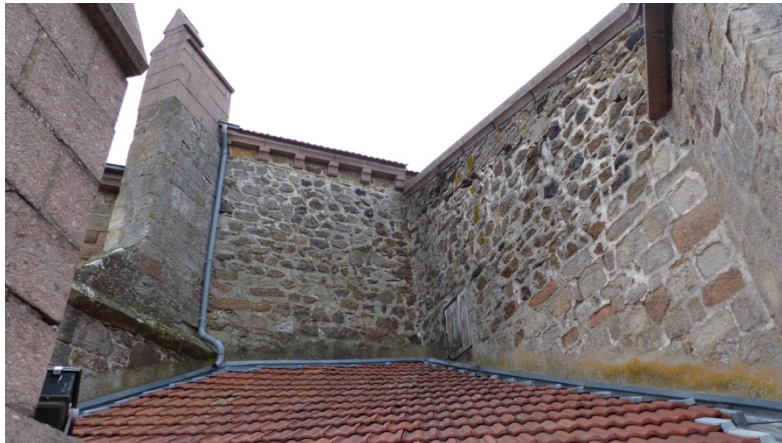
La partie extérieure du mur M37 visible au-dessus de la toiture de la chapelle de Saint-Symphorien (Fait X) se compose de trois maçonneries différentes. La première en pierre de taille en granite gris et granite rose est montée en assises régulières en moyen et petit appareil, avec une mise en œuvre homogène et proche de celle du contrefort C76, à joints beurrés débordants et visiblement contemporains. La deuxième maçonnerie, construite à la fois en moellons brutes et équarris en petit appareil, offre une mise en œuvre très hétéroclite et le mélange de matériaux de construction habituel pour la construction de l'église : granite gris, gneiss ocellé, etc. Les moellons sont noyés dans le mortier. A la limite de deux maçonneries une petite ouverture, B160, de 0,55m sur 0,75m, fermée par une simple porte en bois, donne accès dans les combles. La troisième maçonnerie manque d'homogénéité, avec une zone de

construction plutôt bien agencée et une autre beaucoup moins. La partie centrale est en moellons équarris en granite gris en petit appareil, avec des moellons de forme allongée, liés par une fine couche de mortier. Les extrémités de cette partie sont en moellons grossièrement équarris et très détériorés. Dans la mesure où nous pouvons en conclure un arrêt du chantier entre la première et deuxième maçonnerie, la troisième est clairement liée à la campagne de restauration de la fin du XIX^e siècle et le rehaussement des toitures.

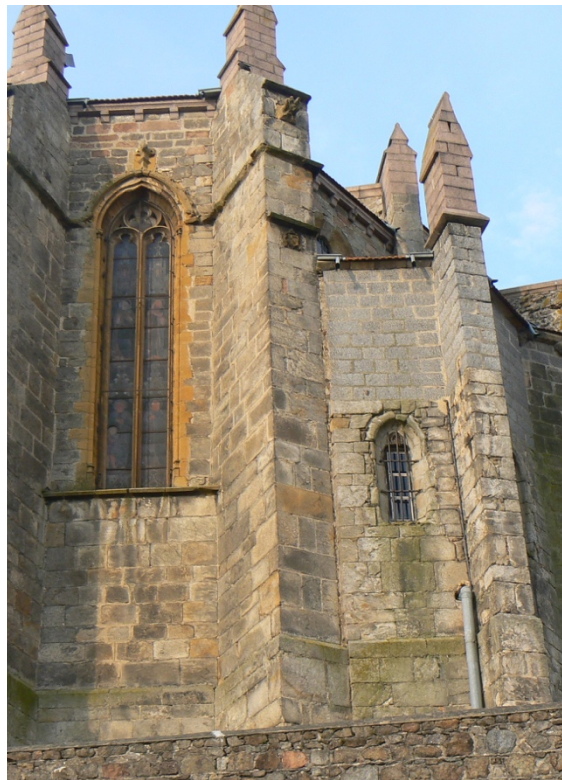
La deuxième maçonnerie commence une assise au-dessus de la fenêtre et le changement des matériaux s'avère flagrant. Il s'agit de pierres de taille en granite gris, montées en assises en moyen appareil. La mise en œuvre est régulière et toutes les pierres sont layes obliquement avec des traces d'outils profondes et des joints réguliers et gras.

En ce qui concerne les modalités de construction de la partie initiale de la sacristie, nous notons la présence de sept trous de boulins, aussi bien maçonnés que façonnés de différents types et de différentes dimensions, placés de manière asymétrique. Un trou de boudin maçonné se trouve dans l'angle droit supérieur d'une pierre de taille de la quatrième assise, caché par

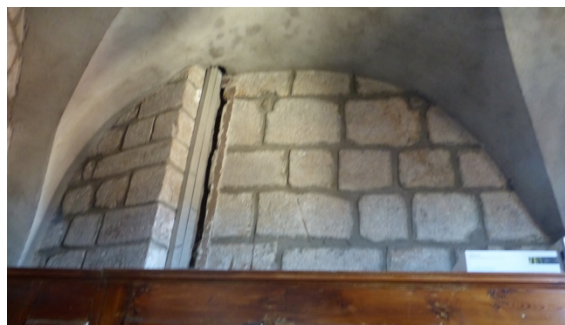
Le parement est oblitéré par un meuble liturgique qui occupe les 3/4 de la hauteur. En partie supérieure, le mur est construit en pierre de taille en granite gris en grand appareil en assises. Les joints en mortier, sont gras et contemporains, ce qui souligne la taille irrégulière des bords de pierres. Le mur M23 s'appuie sur le contrefort C83, intégré (tant bien que mal) dans la maçonnerie et dépasse d'au moins 0,35m par rapport au mur M23. Entre les deux éléments, une brèche d'environ 0,08m, abrite une gaine électrique et laisse entrevoir la jonction et surtout le changement d'inclinaison des structures totalement indépendantes l'une de l'autre.

Dans l'avant dernière assise il est possible d'apercevoir deux trous de boulin façonnés et placés à la limite de deux assises. De relativement petites dimensions, ils sont aujourd'hui cachés par des pierres noyées dans le mortier.

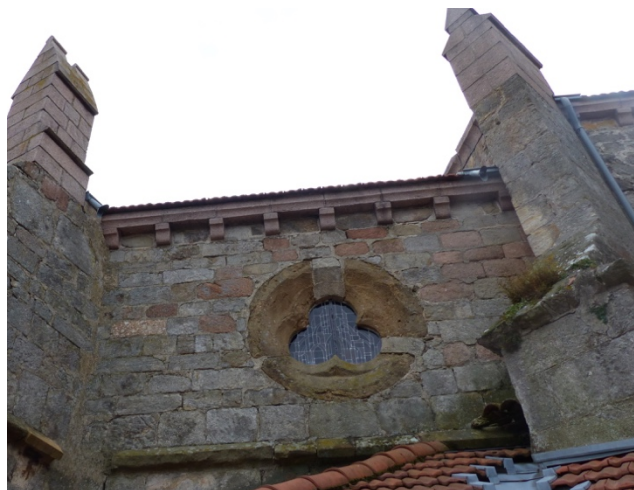
- Le mur M20

Initialement, le mur gouttereau M20 fait donc partie de la construction de l'abside. A la construction de la chapelle FIX, il se retrouve comme mur sud de ladite chapelle.

La partie extérieure du mur M20 s'étend au-dessus de la toiture de la petite sacristie, FIX, sur une surface relativement restreinte. Le mur est délimité par un larmier et une corniche dotée des modillons. L'ensemble est construit en pierre taille en granite gris et rose en grand appareil, correctement assisé. La mise en œuvre se révèle soignée et régulière, voire esthétique, avec des

joint fins au départ, mais suite à une reprise contemporaine, les joints tirés à la pointe débordent sur les pierres. Un oculus B128 ouvre le mur dans sa partie supérieure ; il s'agit d'une ouverture plutôt simple avec un remplage trilobé, taillé dans en trois claveaux en pierre dorée. La présence de deux pierres d'une autre nature suggère une éventuelle restauration.

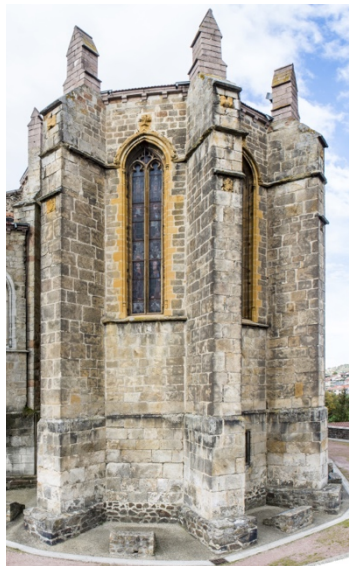
- Les contreforts C73, C72, C71, C70

L'ensemble de quatre contreforts de l'abside, C73, C72, C71, C70, présentent les mêmes caractéristiques et une uniformité dans l'articulation verticale. Leur typologie, très semblable, pour ne pas dire identique rend possible un traitement simultané, afin d'éviter les répétitions.

Dans la mesure où il s'agit des contreforts d'un volume à plusieurs pans, à chaque fois il est question d'un contrefort angulaire. Chaque contrefort suit la même composition verticale : un ressaut de fondations dont la hauteur se situe entre 0,5m et 0,6m, suivi d'un empattement commun avec les murs de l'abside au niveau de la septième assise et un larmier, également commun avec les murs, au niveau de la vingt-huitième assise. Chaque contrefort est doté d'un larmier supplémentaire, mais qui se situe uniquement sur la face principale sans se poursuivre sur les côtés. Le larmier en question, placé au niveau de la vingt-cinquième assise, protège un blason en pierre dorée ; dans chaque cas, il s'agit d'un blason du cardinal Girard. Un dernier détail attire l'attention lors de l'analyse de la structure des contreforts. Les glacis de ces derniers sont délimités par un larmier, posé encore une fois sur une seule face qui semble protéger un autre élément décoratif sculpté dans de la pierre dorée. Aujourd'hui, il est malheureusement impossible de définir la nature de la décoration, les pierres sont très détériorées, voir brisées. Malgré le fait, qu'il reste un élément (sur le contrefort C73) qui semble garder plus de volume, il est toujours aussi difficile de déterminer sa forme et nommer clairement ce qu'il pouvait représenter.

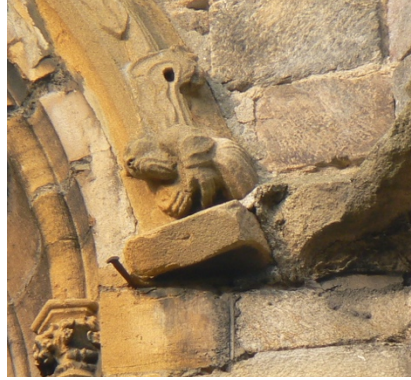
La décoration sculptée de la fenêtre B126 du mur M19 représente une figure fantastique et une figure humaine. L'angle gauche de la fenêtre est gardé par une « chimère ». En fait, de cet élément trop détérioré, il est uniquement possible de distinguer des pattes et surtout les cuisses arrière, comme il s'agissait d'un corps animalier. En revanche, dans l'angle droit se trouve un personnage humain, allongé sur le côté avec les mains jointes. Le corps n'est pas complet : seule la partie supérieure fait partie de la décoration. Les détails sculptés se caractérisent par une bonne qualité d'exécution, un mouvement plutôt dynamique et une bonne plasticité de la représentation.

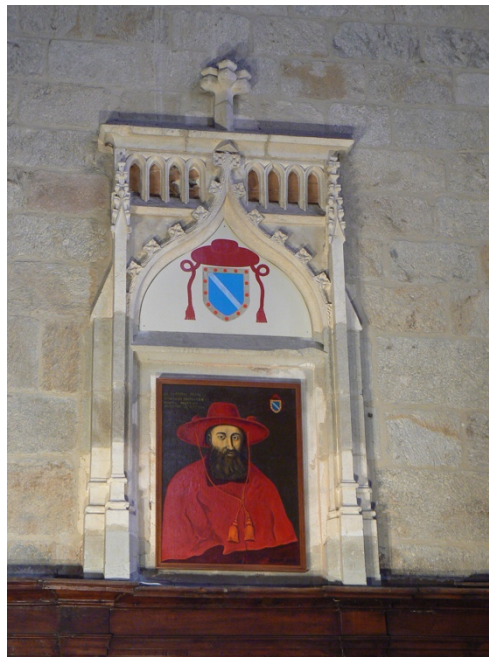
L'armoire à relique maçonnée dans le mur M20 peut expliquer l'absence d'une grande fenêtre ogivale conforme à celles qui sont dans les autres murs de l'abside (fig.42). Elle se situe à 3,10m du sol et mesure 1,30m de large sur 2,50 de haut. Il est donc possible de prendre en compte le fait que l'emplacement de l'armoire a été envisagé dans la construction de l'abside dès le départ.

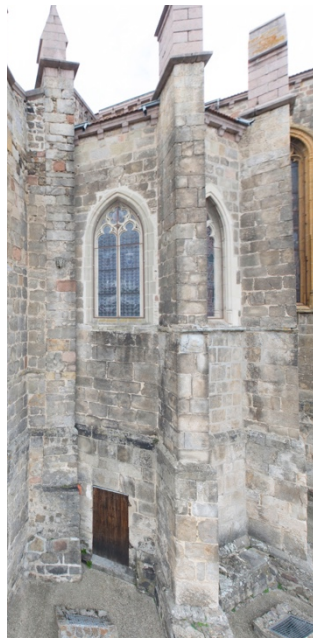
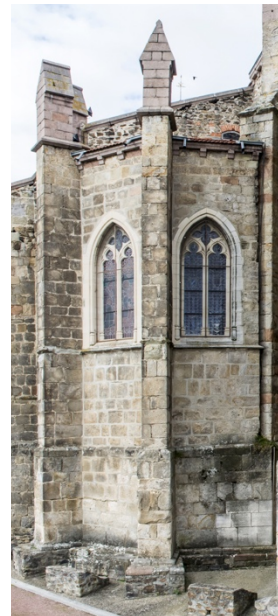
La chapelle sud-est est une adjonction à quatre pans coupés qui vient s'insérer entre l'abside et la dernière des chapelles latérales de la face sud, le Fait VI. Elle se compose de quatre murs M15, M14, M13, M12, de deux contreforts C68, C67 auxquels il faut ajouter deux autres contreforts, antérieurs, absorbés dans les maçonneries, C69 et C66, et deux murs, M39 et M42, également antérieurs.

La chapelle se distingue par une particularité : en raison d'un dénivelé important elle se présente sur deux niveaux. A l'intérieur son sol se trouve de plain-pied avec celui de la nef de l'église, mais à l'extérieur, il en est différemment. L'inclinaison nord-sud de la pente du rocher procure un espace vide sous la chapelle, transformée en local par le percement d'une porte¹⁷, B118, dans le pan coupé sud, M12. Aujourd'hui, utilisé comme local technique, cet endroit est riche d'enseignement puisqu'il donne accès aux murs M42 et M39, ainsi qu'aux contreforts et C69 et C66, plus anciens.

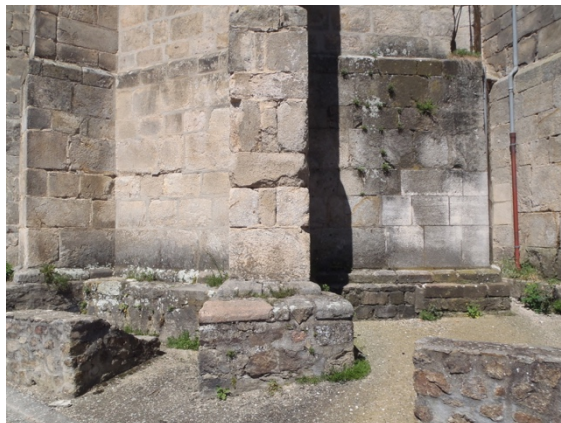
Ensuite, les murs M15 et M14 sont pourvus d'un léger ressaut de fondations, qui, à partir du contrefort C68, devient imposant, beaucoup plus large et culmine avec le contrefort C67 en formant une semelle de 0,55m de long.

Le sondage archéologique 3²⁰ montre que les murs de la chapelle reposent sur une énorme fondation en arc de cercle, ce qui explique l'importance du ressaut de fondations. Les deux murs M14 comme le mur M15 comptent des assises en calcaire blanc contemporain. Et pour finir, à une époque indéterminée, une ouverture, B118, rectangulaire de 1,85m de haut par 0,9m de large a été percée dans le mur M12. Ce percement perturbe le soubassement qui est arraché ou plutôt « découpé » du côté droit de la porte et s'arrête d'une manière très nette puis disparaît totalement à gauche. Il est possible d'observer plusieurs détails dus à l'insertion de la

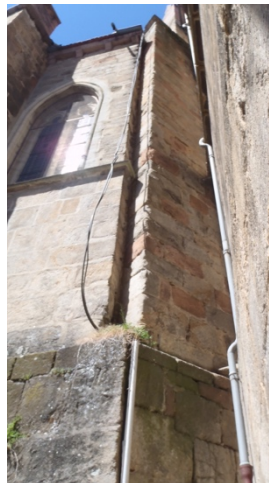
La partie inférieure du contrefort C69 est englobée dans la maçonnerie de M15 jusqu'à l'empattement et apparaît à partir de cette hauteur-là en tant que structure indépendante.

Il s'agit d'un contrefort angulaire sur lequel vient se poser à la fois le mur M16 de l'abside et les mur M15 du Fait VII. Il est donc possible d'en conclure qu'il s'agit d'un élément clairement antérieur à ces deux structures (M16 et M15) et qu'il appartient à la phase primitive l'église du début du XV^e siècle. Son correspondant, C83, existe du côté nord, intégré à l'identique dans la maçonnerie du Fait X, le pendant de la chapelle Notre Dame de la Pitié. Le contrefort C69 est construit en pierre de taille, en granite gris et granite rose en moyen et grand appareil assisé avec une mise en œuvre régulière. Dans sa partie supérieure, le contrefort change de volume et devient plus élancé et étroit. Les quatre dernières assises et le pinacle en forme de flèche en granite rose sont contemporains.

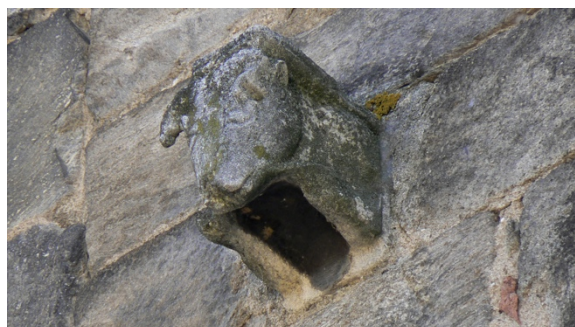
A environ 8m de haut, une assise abrite un élément architectural. Avec beaucoup de prudence, nous pouvons avancer qu'il s'agit d'une forme zoomorphe, proche d'une tête animalière avec des traces des yeux, élément sans doute creus.

Il est difficile de déterminer la provenance de cet élément, en revanche sa fonction semble clairement décorative. En effet sur C76, le pendant nord de C66, il existe à la même hauteur un autre élément architectural, qui, s'il n'est absolument pas identique (un modillon à copeaux), reflète la volonté des bâtisseurs de doter ces deux contreforts d'angle d'une décoration, quitte à utiliser les éléments disponibles sur ce chantier.

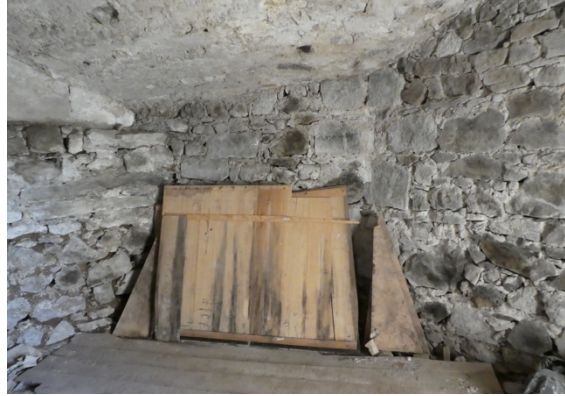
Une voûte en berceau vient recouvrir l'ensemble de la pièce en laissant bien apparentes les planches des coffrages. A l'est, on voit parfaitement la maçonnerie du mur M14 venir se coller contre le contrefort C69, antérieur à la chapelle et passer par-dessus son ressaut.

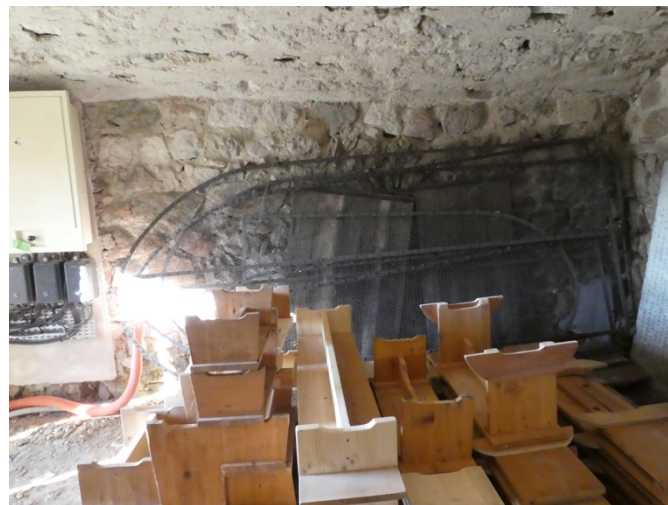
- Les murs M39 et C66 ; M42 et C69 : niveau du sol

Le mur M39, à l'identique du mur M37, délimite le collatéral sud et le sépare de la chapelle construite dans sa prolongation. Le mur M39 est difficilement visible, masqué par un imposant tableau électrique fixé sur une dalle en béton, par divers éléments en ferraille qui dissimulent la maçonnerie et par la retombée de la voûte de FVII.

Au final il ne reste qu'une douzaine d'assises à observer, en moellons de tailles moyennes et grandes, liés par un mortier blanc mélangé avec des éclats des pierres. Les matériaux de construction semblent répondre aux types habituels employés dans l'église : le granite gris et le grès gris. De l'intérieur, le contrefort C66 n'est pas visible car masqué par M12.

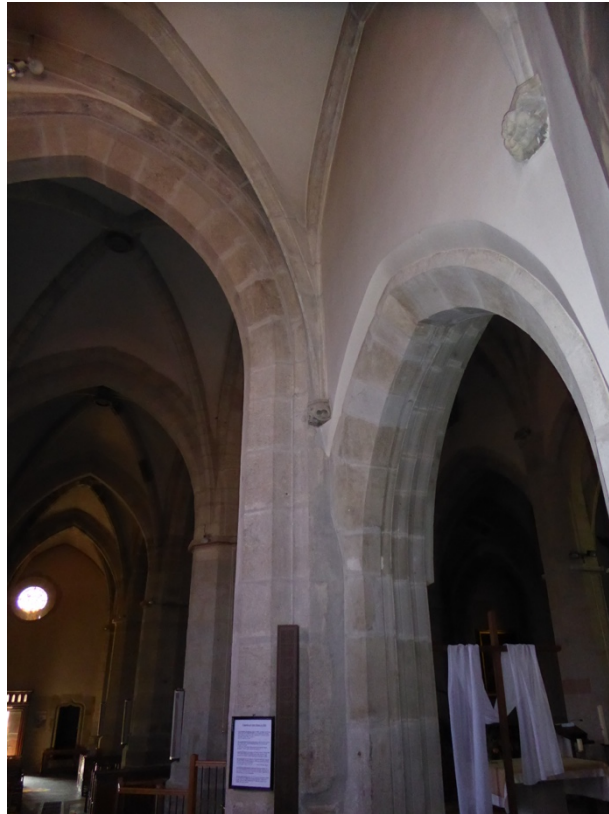
- Les murs M39, M42, intérieur rez-de-chaussée, le niveau supérieur

Comme il s'agit de deux murs appartenant à plusieurs réalités architecturales, ils participent à la construction de différents volumes selon le niveau. Au rez-de-chaussée, c'est-à-dire au niveau de la circulation à l'intérieur de l'église, les murs M39 et M42 sont ouverts par des arcades qui subdivisent les espaces et assurent la circulation entre eux.

Le mur M39 sépare donc l'espace du collatéral sud de celui de la chapelle et de la même manière, le mur M42 délimite cette dernière par rapport au chœur. Les deux murs sont enduits et uniquement les moulures des arcs restent à nu.

L'arcade qui ouvre le mur M39 construite en pierre de taille en gneiss ocellés, en gneiss blanc à rouille granite gris en assises en gros appareil avec les joins gras, occupe toute la largeur du mur. Elle est surmontée d'une fenêtre qui s'inscrit entre sa sommité et la sommité de l'arc formeret de la voûte du collatéral. Les claveaux de l'ouverture sont en granite gris et il s'agit d'une simple fenêtre ogivale sans remplage doté d'un vitrail contemporain qui donne dans l'espace de combles. La configuration de la fenêtre ainsi que la similitude de la mise en œuvre avec celle qui ouvre le mur M37 permettent de confirmer qu'initialement le mur M39 fermait le collatéral. Il paraît alors évident que le mur délimitant la première phase de construction de l'église était percé par une fenêtre des dimensions sensiblement plus grandes.

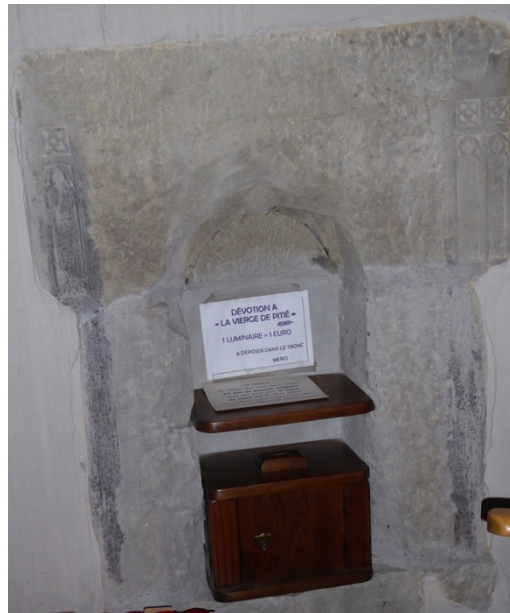
Les parements internes des murs M14, M13 et M12 sont entièrement enduits. Au centre du mur M13 se trouve d'une piscine liturgique, particulièrement ouvragée, conçue simplement en quatre pierres de taille : une pour l'appui, deux impostes et une pour linteau.

Sur les extrémités du linteau nous distinguons deux lancettes gothiques surmontées par des fleurs géométriques inscrites dans un carré, sachant que l'extrémité gauche de la pierre, avec une seule lancette, n'est pas complète. Des traces de peinture noire couvrent les contours verticaux et incluent les parties ouvragées. La piscine, de dimensions modestes est aujourd'hui divisée en deux par une petite planche est bois insérée dans les échancrures cannelées dans les parois. Le fond de la piscine est enduit exactement comme la quasi-totalité de son appuie.

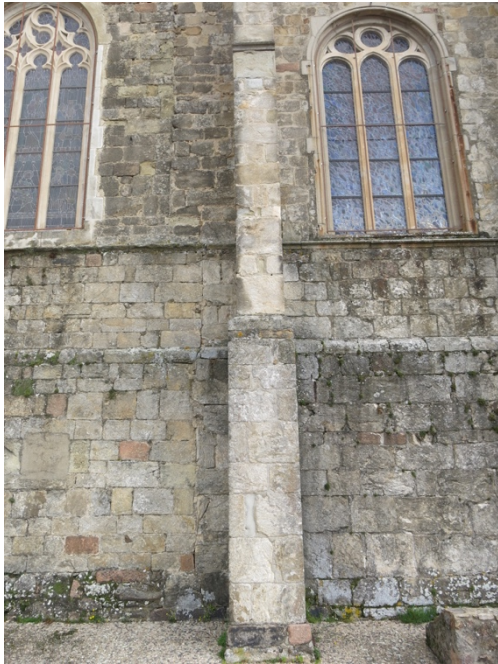
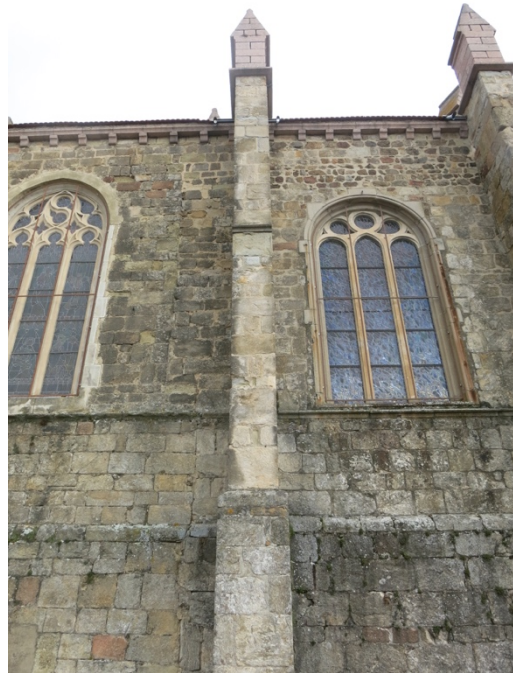
Posé sur un ressaut de fondation apparent, en moellons bruts d'une faible largeur, le contrefort suit l'articulation verticale de son voisin, C65.

L'empattement situé à la hauteur de la dixième assise continue celui du mur M11 et il en est de même pour un larmier qui rejoint la corniche de la fenêtre du mur M11. Cette fois-ci, un larmier présent uniquement sur la face principale est placé au niveau de la vingt-deuxième assise et d'une manière identique, il surmonte une pierre en molasse relativement altérée. En général, les assises du contrefort correspondent à celles du mur 11 aussi bien du côté est que du côté ouest, ce qui donne cette impression d'homogénéité de l'ensemble.

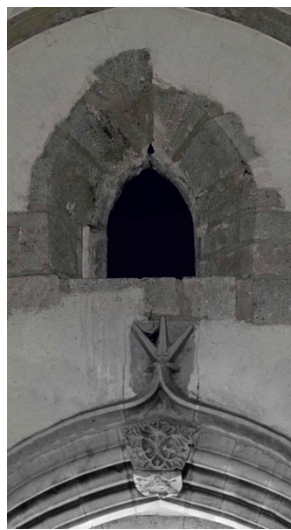
Le parement interne apparaît à l'intérieur de la chapelle Fait VI sur une surface très réduite entre l'arc former et la chapelle. En revanche, la section accessible à partir de la nef latérale est un peu plus étendue et s'insère entre l'arc qui ouvre la chapelle et l'arc formeret de la travée du collatéral. L'intérêt principale de ce fragment réside dans le fait qu'il est ouvert par une fenêtre B175 de très faible dimension.

En effet, la fenêtre en granite gris avec un ébrasement dont aujourd'hui il ne reste que la partie supérieure, témoigne de la phase primitive de la construction de l'église. Lors de l'adjonction de la chapelle elle a été murée partiellement et, comme ses homologues ouvertes dans les murs M37 et M39, elle donne dans les combles.

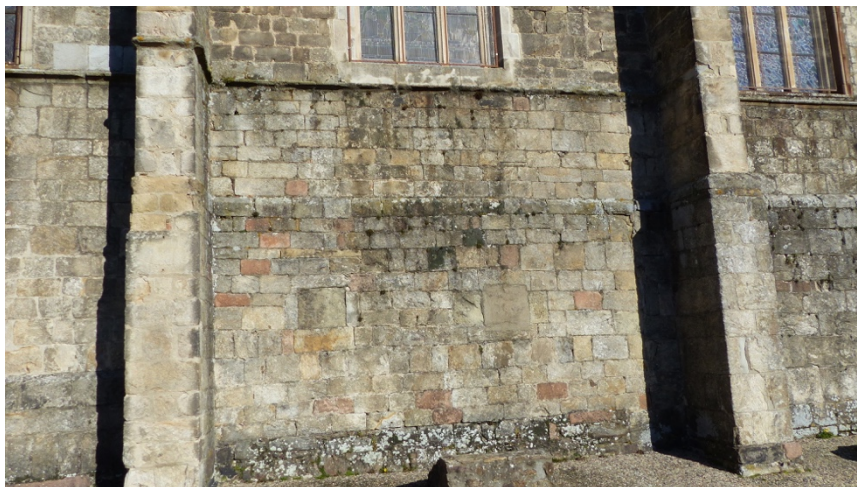
Le mur M10 présente quelques éléments particulièrement intéressants et même troublants. Tout d'abord, au milieu de la paroi, au niveau de la sixième assise sont placées deux dalles maçonnées. Toutes les deux, de dimensions quasi identiques, d'environ 0,70m sur 0,60m, occupent la hauteur de deux assises. Celle de gauche, posé sur l'assise est flanquée par deux

pierres taillé/posé en position « debout », le linteau est retaillé afin de recevoir la dalle. L'angle droit est ébréché et la partie manquante est remplacé par une pierre de très faible dimension. La dalle de gauche, posé sur une pierre entaillée afin de la recevoir, de la même manière est bloquée par deux pierres qui occupent également la hauteur de deux assises et le linteau est entaillé de la même manière. Cette ouverture a l'air plus moderne, probablement à cause des reprises en ciment, mais étant donné la manière dont elles sont intégrées dans le mur, elles paraissent d'origine et contemporaines de la construction de M10. Rappelons que le Fait II offre une dalle identique qui semble déboucher sur une petite niche.

La deuxième particularité concerne les deux coups de sabre quasi superposés au niveau de la liaison M10 avec M11. A environ 0,30m à l'ouest du contrefort C64, en partie inférieure, la première ligne de rupture offre une césure très nette et pratiquement sans accroches. La ligne devienne irrégulière au niveau de l'empattement, mais ensuite retrouve sa fluidité jusqu'à la corniche qui donne appuie à la fenêtre (fig. 289, fig. 290).

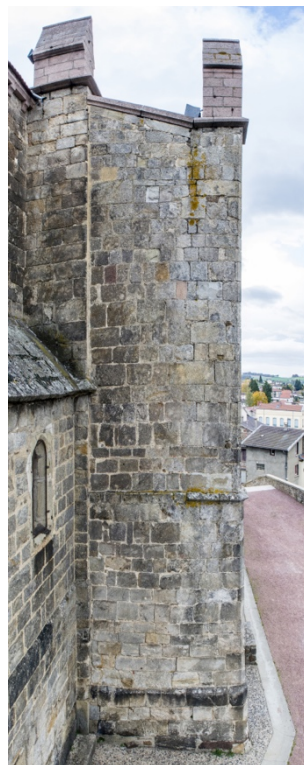
Le mur M8 s'inscrit dans un espace très restreint entre deux contreforts C61 et C62 et se caractérise par une très faible pente marquée par la corniche en granite rose. En s'appuyant sur le contrefort C61, le mur devient sa prolongation avec un redan de 0,1m dans la partie basse (correspondante au mur M7) et plus large dans la partie haute (M7'). Ensuite, dans la continuité, il devient le contrefort C62.

Le mur M8 construit en moyen et ponctuellement en grand appareil, monté en assises avec des matériaux quasi identiques à l'ensemble de l'église : le gneiss ocellés, le gneiss blanc à rouille et le granite gris. La mise en œuvre, malgré l'apparence d'homogénéité, présente des endroits chaotiques, surtout dans la partie haute dû à la jonction avec le contrefort C62. Les pierres de calage de différentes dimensions, des assises de rattrapage ou encore des pierres de différente nature (de la molasse) liées aux restaurations perturbent la cohérence du mur.

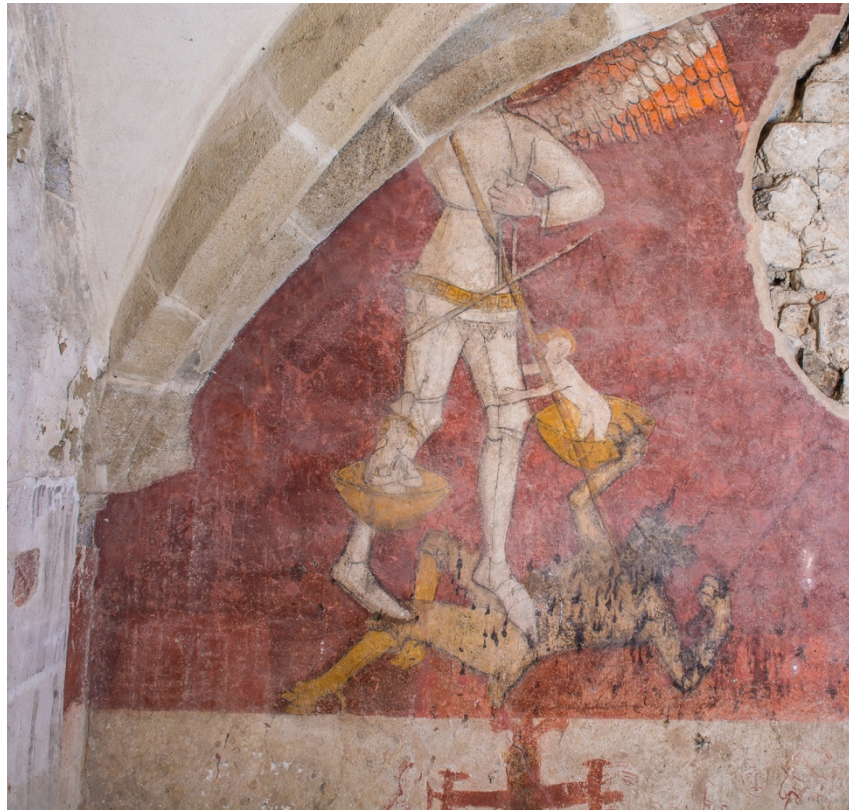
La représentation de la chapelle de l'église de Saint-Symphorien reprend l'iconographie de l'archange combattant avec la mise en scène assez typique pour cette représentation. Saint Michel, vêtu d'une armure, pèse les âmes en terrassant le démon. La scène de la pesée des âmes répond aux scènes typiques dans lesquelles l'archange remplit une de ses fonctions principales vis-à-vis du démon qui essaye de faire pencher la balance de son côté afin d'emporter une âme en enfer. Comme nous l'avons mentionné auparavant, nous avons à faire ici la fusion de deux iconographies, qui s'opère à la fin du XIV^e siècle, et qui devient même récurrente à partir du XV^e siècle : le grand *ponderator* et le *milis dei* sont réunis en une seule image. Saint Michel porte une armure de plates, une cotte de mailles avec un bord dentelé, une ceinture d'or autour des hanches, des genouillères, aux pieds il porte des sorlets qui se terminent en pointe courte à plaques articulées⁷⁴, en revanche, il est sans gantelets. La tête, le bras droit et l'aile droite de saint Michel sont dissimulés par l'arc formeret. L'aile gauche est composée des plumes régulièrement rangées en bandes de trois couleurs. La lance qui transperce le démon foulé simultanément sous les pieds doit être logiquement tenu dans la main droite. Dans la main gauche il tient une balance à fléau avec deux âmes pesées. L'âme sur le plateau à la droite de

l'archange est probablement agenouillée, on voit uniquement le torse, avec les mains pieusement jointes elle dirige son regard vers le « combat » de la deuxième âme. Celle-ci, en se tenant début, avec l'expression du visage plutôt affolée, s'accroche au genou de l'archange pour empêcher le démon d'attirer son plateau vers lui. Le diable est mi allongé sous les pieds de saint Michel, il s'appuie sur le coude gauche tien dans sa pate une sorte de grand crochet (en forme d'aguille), avec sa pate droite il essaye d'attirer le plateau de la balance en l'accrochant avec ses griffes. La physionomie du démon résume bien les typologies de représentations habituelles : les sabots à la place des pieds, la tête hirsute avec des cornes tordues et des oreilles prédominantes, la bouche ouverte, avec des dents crochues et une langue tirée, entourée par une barbe, ainsi qu'une queue. Toute la scène est assez dynamique sans pour autant sombrer dans l'exagération ou un drame et sa dimension pédagogique nous semble être claire. Malgré un danger d'une damnation potentielle, la situation est maîtrisée car le démon est déjà à terre, donc le combat est clos.

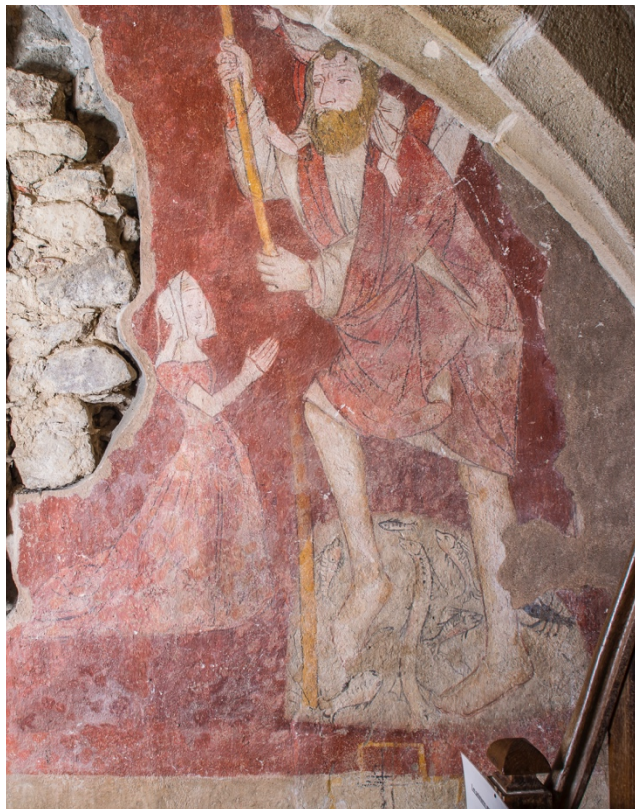
L'image de saint Christophe répond parfaitement au type habituel de sa représentation dans l'iconographie médiévale occidentale⁷⁵. Malgré l'incertitude qui règne au sujet de ses

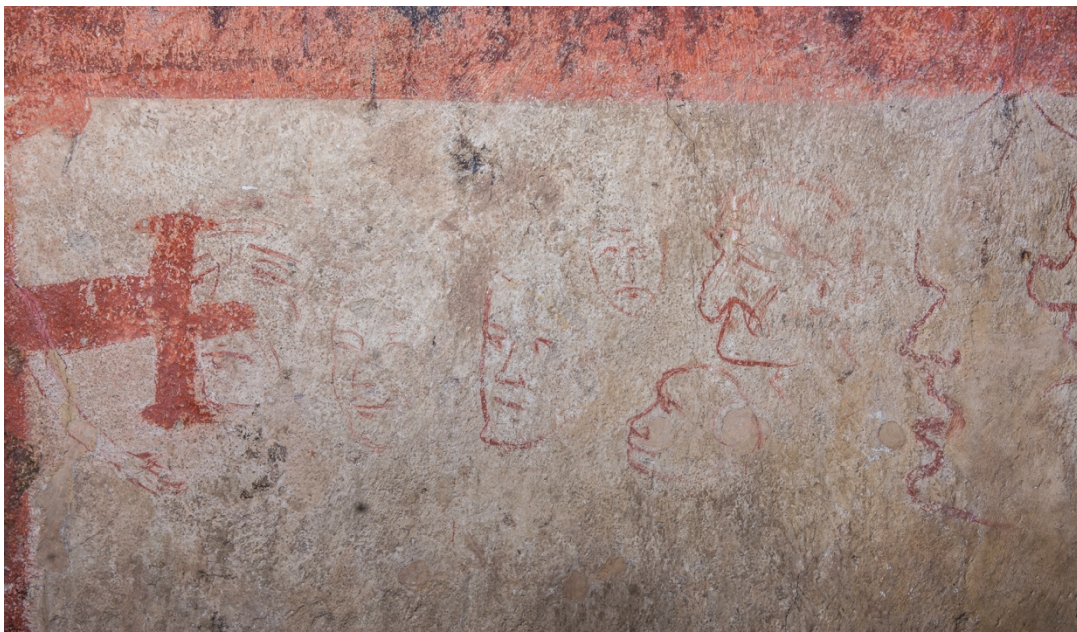
Au-dessus de la ligne des peintures se trouvent des multiples esquisses exécutées avec la même couleur que les polychromies dans la partie supérieure. Les épures n'entrent pas directement dans l'analyse du sujet, mais leur présence et surtout leur interférence avec la partie peinte posent des questions sur la chronologie des peintures. Elles sont exécutées à l'ocre rouge et témoignent d'une grande habilité du peintre en apparaissant comme des exercices préparatoires, cependant aucun de ces portraits n'est représenté dans la partie supérieure des peintures. En revanche, il y a des éléments qui dépassent la zone inférieure et empiètent sur la partie des peintures.

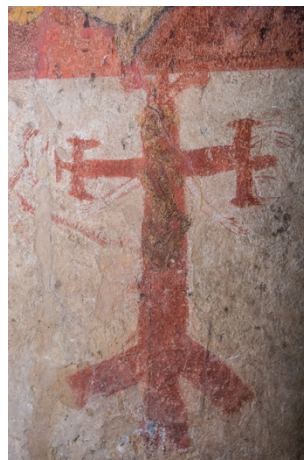
À part un grand nombre d'esquisses de visages, nous disposons également de deux autres éléments. Le premier, situé au-dessous de saint Michel, dans le prolongement de sa jambe gauche fait penser à une représentation de la croix. Sa forme, tout à fait lisible, commence à une trentaine de centimètres du sol et déborde légèrement sur la partie des peintures proprement dites. L'extrémité supérieure a l'air d'être intégrée dans la fresque au niveau de la peinture ; on ne note aucune interruption. Les extrémités des bras, aussi bien horizontaux que verticaux sont plutôt inhabituels. Les extrémités des bras horizontaux nous font penser à la croix recroisetée⁹³ ou à la croix de Jérusalem avec chaque bras terminé par une barre verticale. Quant aux bras verticaux, les extrémités sont tripartites ; l'extrémité supérieure ressemble à une croix fleurdéliée avec des arrondis sur chaque partie, en revanche l'extrémité inférieure de la croix a l'apparence d'un trépied ; chaque partie est rectangulaire.

Sous la croix apparaît un corps humain en position debout, les bras en légère élévation. Au niveau du croisement des branches de la croix nous apercevons un dessin de bras humains, les paumes ouvertes vers le haut et, en suivant la ligne du bras gauche, se dessine le contour du corps dont la forme exacte reste impossible à distinguer, cachée par les traces de pigment ocre, dont les couches picturales s'entrecroisent assez librement, ce qui ne facilite pas la lecture ; à l'extrémité droite de la croix, le dessin d'un visage de trois-quarts épouse la forme de cette

extrémité, dont la branche centrale masque une partie du nez et recouvre le visage. Il y a de fortes chances pour que le dessin de la croix a été appliqué volontairement ici dans le but de cacher cette représentation de corps humain : peut-être s'agissait-il d'un nu, ou d'une caricature que le peintre a obligeamment dissimulée par la suite.

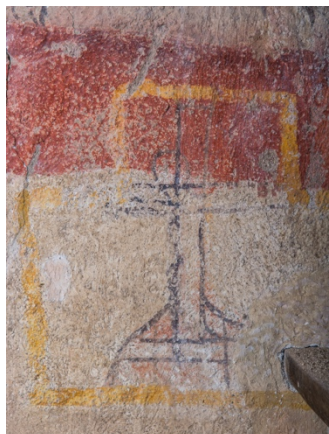
Quant au deuxième élément, nous pouvons le définir comme un objet eucharistique, une croix également, mais cette fois-ci, une croix d'autel. L'objet est en effet placé au-dessous des pieds de saint Christophe (entre la lamproie et le bâton du saint) et contrairement à la précédente, il est esquissé d'une manière beaucoup plus régulière et géométriquement correcte. À l'intérieur du trait formant le contour de la croix, à la hauteur du croisement des branches, nous distinguons un trait de forme ronde ainsi qu'un prolongement du trait vers le bas, jusqu'au socle de la croix. Le trait jaune-ocre qui entoure la croix est de forme trapézoïdale dans la partie basse et de forme rectangulaire dans la partie supérieure. Il est tout à fait possible d'envisager que cette forme représente un autel avec son tabernacle vu de face, en prenant en compte l'absence de perspective propre à l'époque médiévale. La ligne supérieure de la forme rectangulaire jaune dépasse sur la surface de la partie visible de la peinture et elle est parfaitement respectée. La couche picturale est usée, il manque probablement des finitions et/ou des détails qui ont disparu, donc l'interprétation est hypothétique et la question reste ouverte. D'autres interprétations de l'objet sont, bien évidemment, envisageables : il est possible de prendre en compte une monstrance en forme de tabernacle ou d'un reliquaire ; cependant il faut rester prudent à ce sujet.
