## THÈSE

### DOCTEUR DE L'UNIVERSITÉ GRENOBLE ALPES

## CONSTRUIRE LA VILLE EN TERRE

**Le pisé, matériau essentiel de l'extension urbaine de Lyon  
(XV<sup>e</sup> - XIX<sup>e</sup> siècles)**

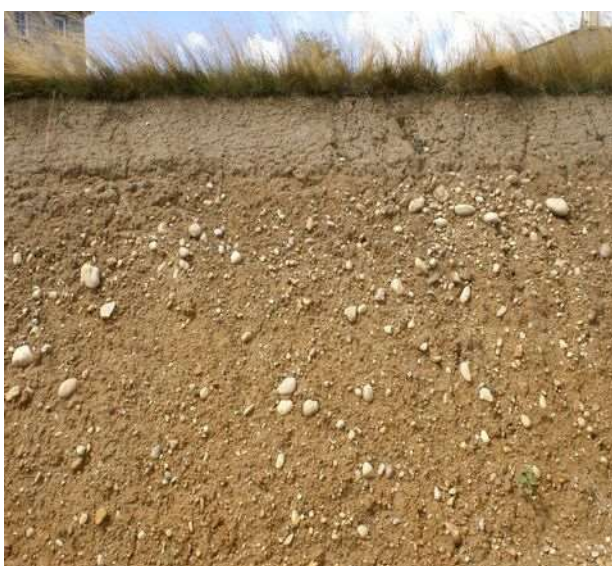
Illustration 7 : Coupe d'un terrain en Isère, présentant la superposition des différentes couches : végétation et terre organique en partie haute (quelques dizaines de centimètres), moraines glaciaires (mélange d'argile, de silts, de sables, de graviers et de cailloux) en partie basse (Photo : Patrice Doat, CRAterre).

Quelques terres sont reconnaissables au premier coup d'oeil. Sur les coteaux, les loess, de couleur jaune orangée et de granulométrie fine, sont particulièrement caractéristiques (ill. 8). En outre, certaines moraines (ill. 7), de couleur brun clair et de granulométrie à large fuseau<sup>37</sup> sont fréquemment observées. Elles sont souvent associées à la construction en pisé dans la région, sans pour autant exclure l'utilisation d'autres types de terres (Griel, 1974 ; Doat, Hays, Houben, et al., 1979 ; CRAterre, 2018).

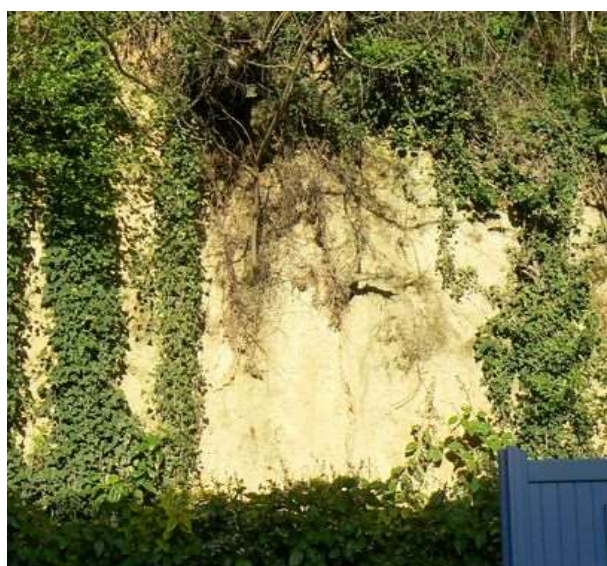
Illustration 8 : Affleurement de loess (possible ancienne carrière ?) sur les coteaux au nord-ouest de Lyon (Photo : E. Mille, rue de la Mairie, Collonges-au-Mont-d'Or).

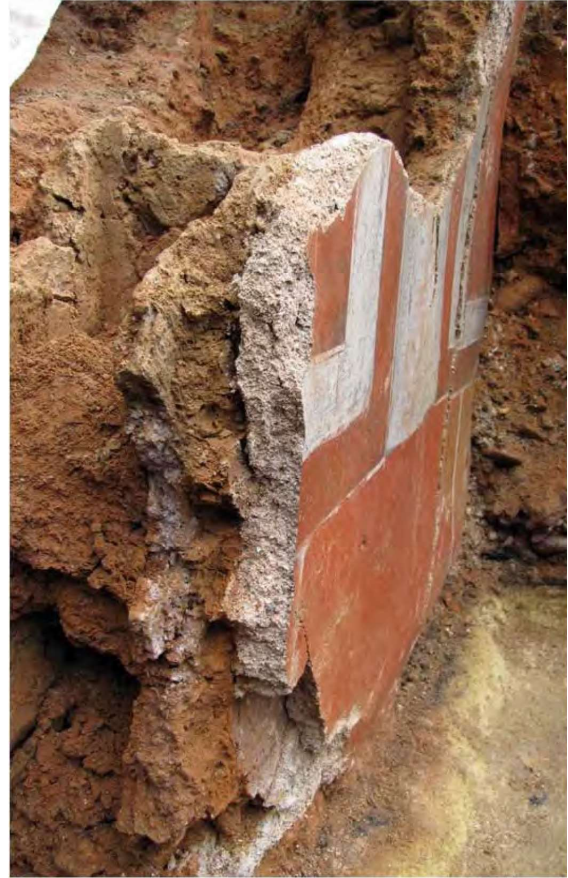
Illustration 23 : Détail d'une cloison en terre, Lyon, Clos de la Solitude. Source : Clément B. 2016, p. 414).

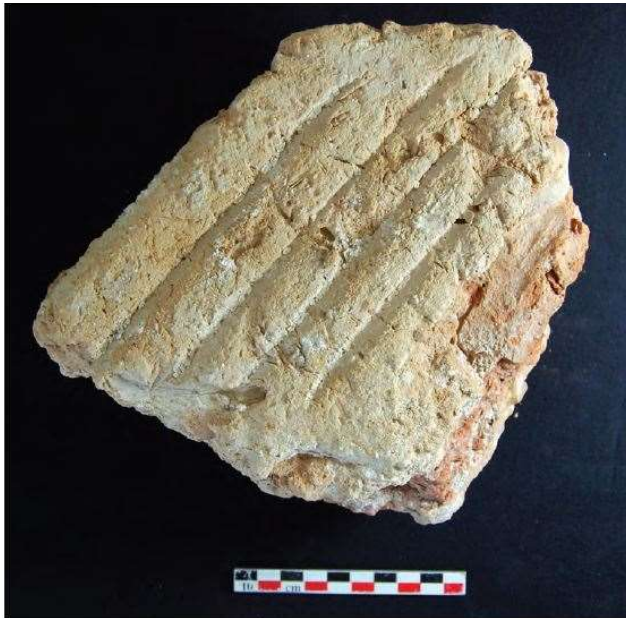
Illustration 24 : Fragment de torchis découvert sur le site de l'Hôpital de Fourvière (20-10 av. J-C.). Source : Clément B. 2016, p. 255.

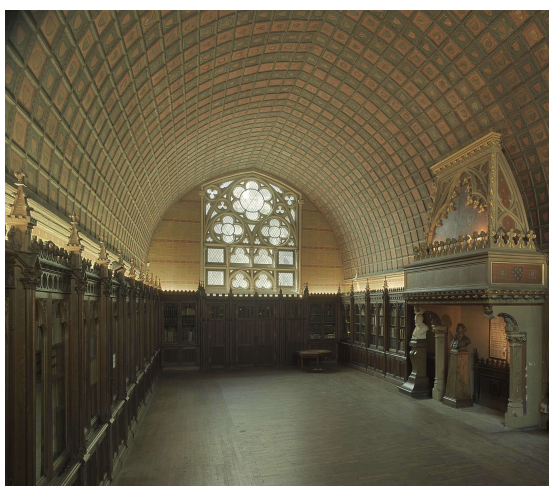
Illustration 28 : Montbrison (42), Salle de la Diana. La restauration du XIX<sup>e</sup> s. dissimule les élévations en pisé des murs latéraux du début du XIII<sup>e</sup> s. Photographie : Didier Gourbin, Inventaire général du patrimoine culturel.

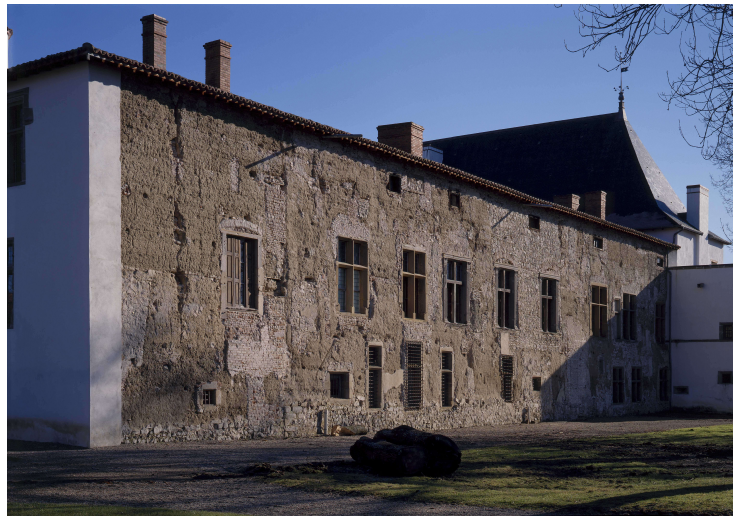
Illustration 31 : Saint-Étienne-le-Molard (42), château de la Bastie d'Urfé (XIV<sup>e</sup>-XVI<sup>e</sup> s.). Vue de la façade Est après piquage des enduits lors des travaux de restauration en 2000. Photographie : Eric Dessert, Inventaire général du patrimoine culturel, Région Auvergne-Rhône-Alpes

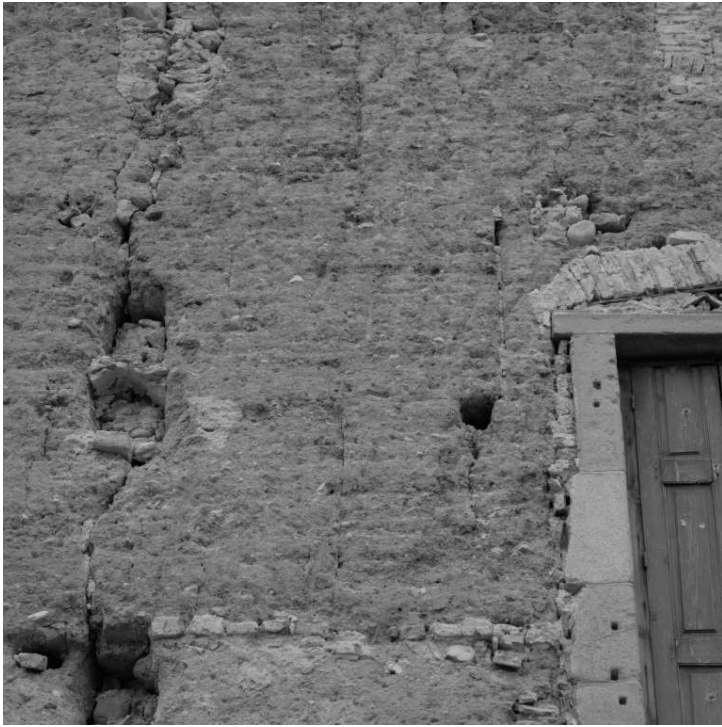
Illustration 32: Saint-Étienne-le-Molard (42), château de la Bastie d'Urfé, détail de la façade ouest, pisé daté du XIV<sup>e</sup> s. Joints verticaux et absence de lits de chaux, trou de clef de banche. Photographie : Jean-Marie Refflé, Inventaire général du patrimoine culturel.

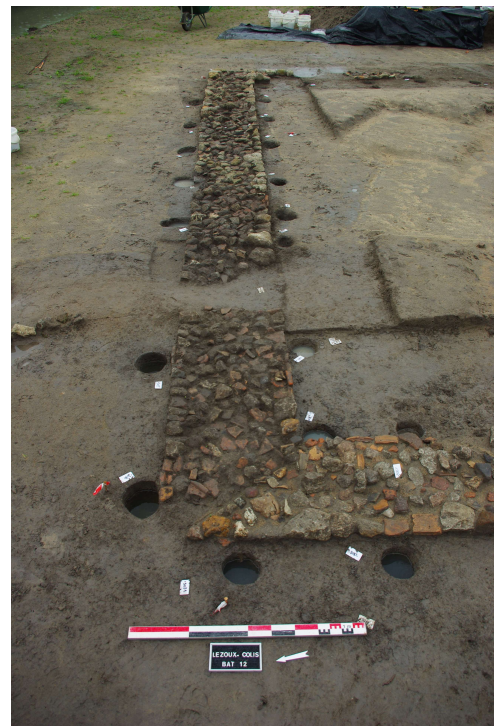
Illustration 33: Lezoux (63), fouilles de l'INRAP. Vestiges d'un solin maçonné et de trous de poteaux pour le maintien des banches lors du pisage, datés du début du XIII<sup>e</sup> s. Photo : S. Gaimé, INRAP.

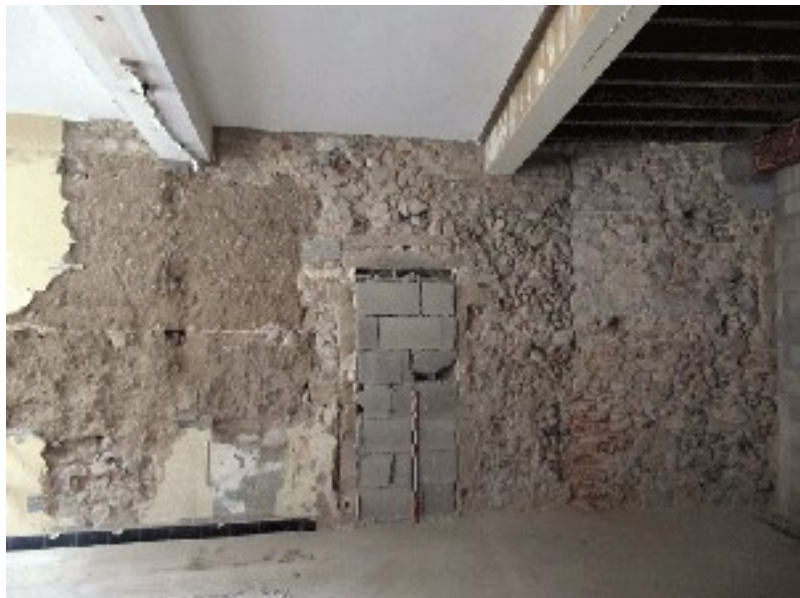
Illustration 39 : Site de l'Antiquaille : Angle nord-ouest de l'ancienne maison des Buatier (fin du XVI<sup>e</sup> siècle) et mur en pisé englobés dans le couvent des Visitandines (XVII<sup>e</sup> siècle). Source : Service Archéologique de la Ville de Lyon.

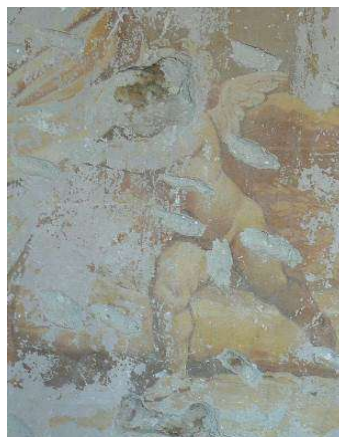
Illustration 41 : Clos de la Haye. Lacune du décor peint de la galerie rendant visible le support en pisé de terre. Photo : E. Mille (état en 2016).

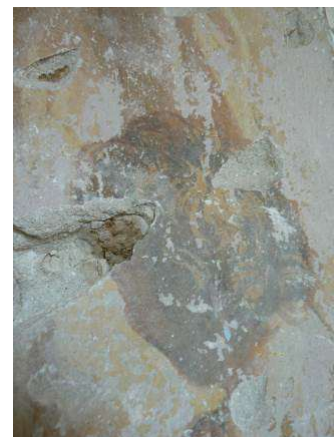
Illustration 42 : Clos de la Haye. Lacune du décor peint de la galerie rendant visible le support en pisé de terre. Photo : E. Mille (état en 2016).

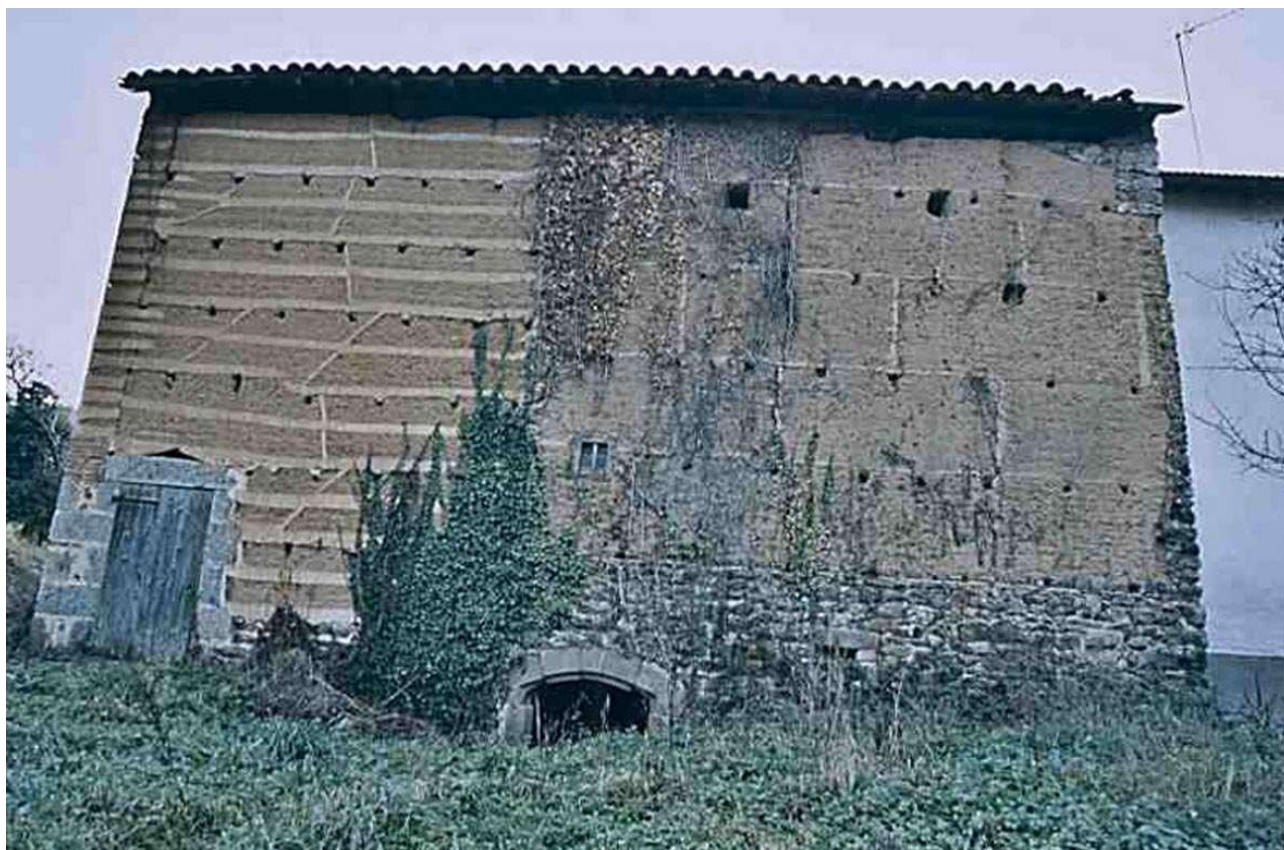
Illustration 43 : Juxtaposition de deux types de mise en œuvre du pisé à deux époques différentes. A droite, joints verticaux et lits de chaux, probablement du XVII<sup>e</sup> siècle. A gauche, joints inclinés et multiplication des lits de chaux dans les angles et à mi-hauteur de banchée, vers 1900. Grange située à Débats-Rivière-d'Orpra (plaine du Forez, département de la Loire). Photographie : C. Guibaud , Inventaire général du patrimoine culturel, Région Auvergne-Rhône-Alpes (Guibaud, 2005).

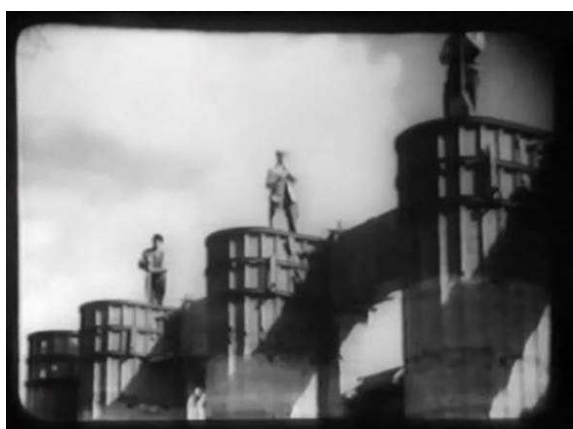
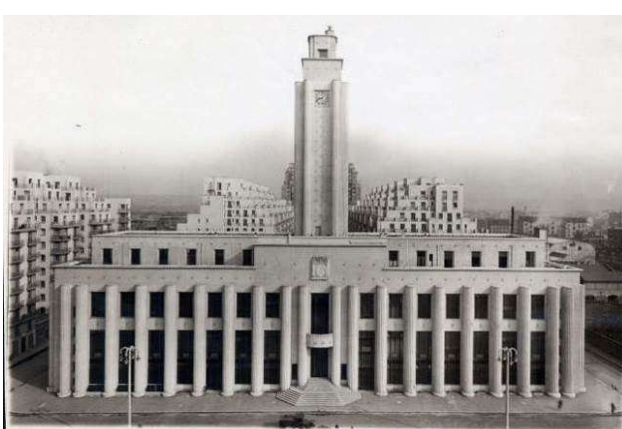
Illustration 55 : Pisage du mâchefer lors de la construction de l'hôtel de ville de Villeurbanne (Source : Archives du Rize, fonds l'Avenir, Ville de Villeurbanne).  
Illustration 56 : Vue de l'hôtel de ville de Villeurbanne, Robert Leroux Architecte, inauguré en 1934 (Archives Municipales de Villeurbanne).

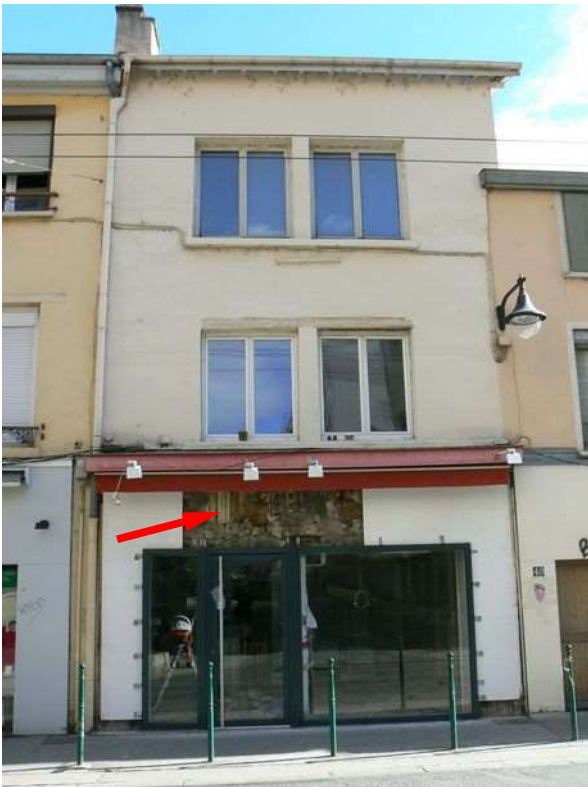
Illustration 57 : Maison située au 40, Grande rue de la Croix-Rousse, Lyon 4<sup>e</sup>. Pisé rendu visible lors de la réfection de la devanture du commerce en 2016.

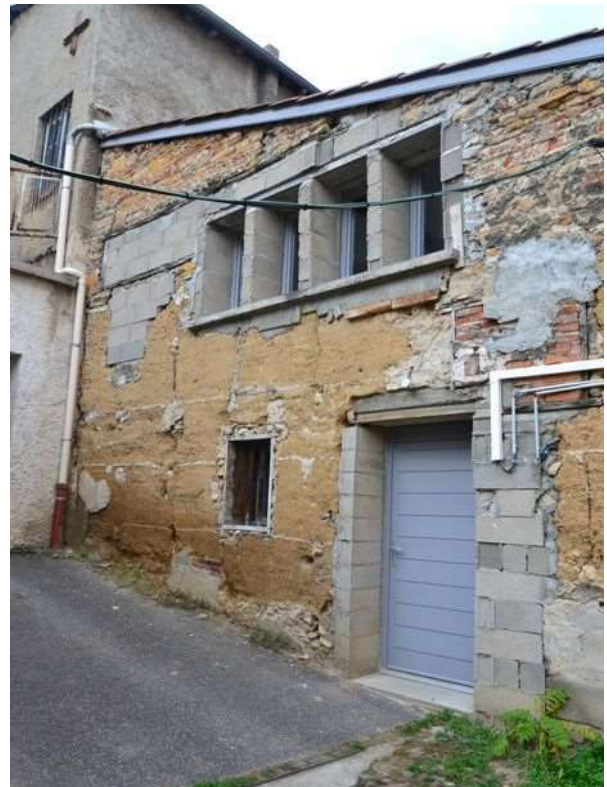
Illustration 58 : Bâtiment situé en fond de cour, au 81, Grande rue de la Croix-Rousse, Lyon 4<sup>e</sup>. État très dégradé en 2015, du fait de l'absence de soubassement.

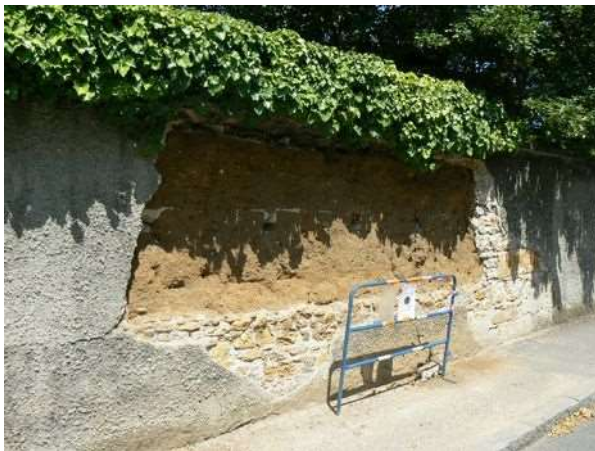
Illustration 59 : Mur situé rue de la Gare, dans le quartier de Cuire-le-haut, à Caluire-et-Cuire. Pisé identifié en 2015 lors de la chute de l'enduit.

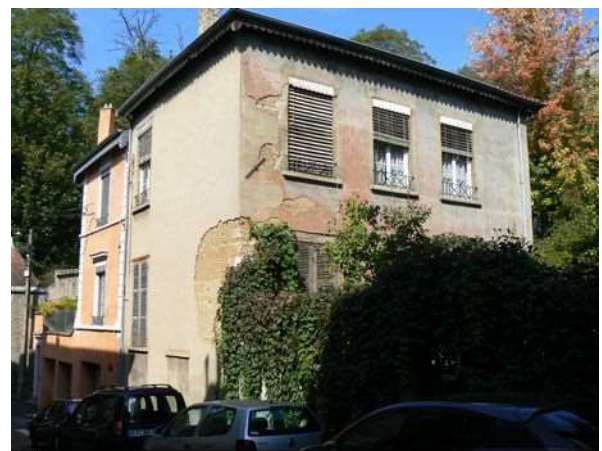
Illustration 60 : Maison située au 17, rue Royer, dans le Quartier Bissardon, à Caluire-et-Cuire. Pisé rendu visible par la chute de l'enduit, état en 2015.

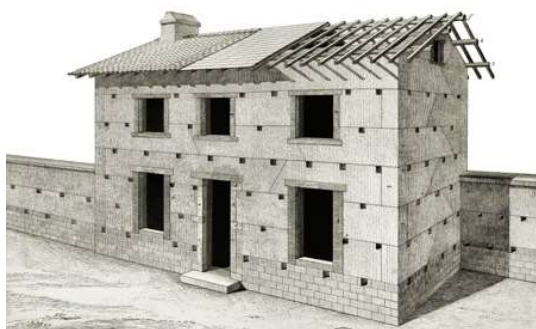
Illustration 61 : Illustration extraite du *Traité l'art de bâtir en terre* de J-B. Rondelet, 1802

Cette hypothèse soutenant que le pisé serait associé à des édifices bas, avec des façades aux baies peu élançées et aux trumeaux larges, renvoie par ailleurs aux planches très largement diffusées par les théoriciens de la fin du XVIII<sup>e</sup> et du début du XIX<sup>e</sup> siècle (Cointeraux, 1790 ; Rondelet, 1802).

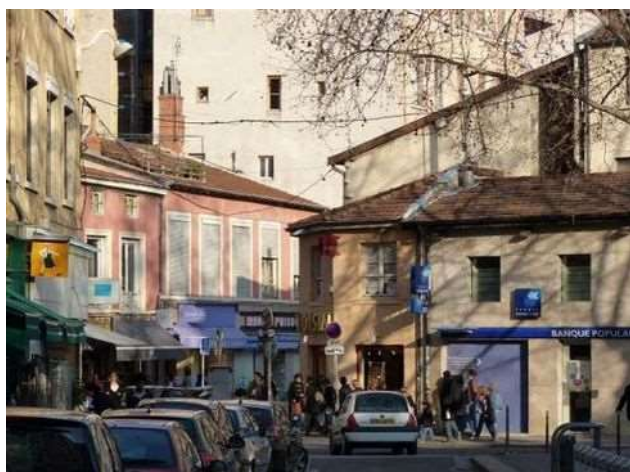
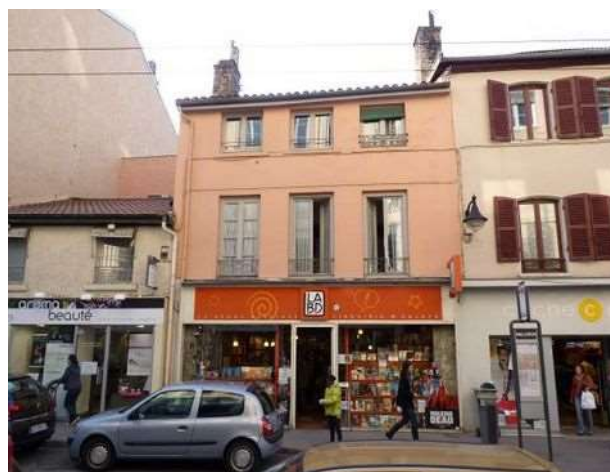
Illustrations 63 et 64 : Maisons et petits immeubles qui, d'après les critères d'identification proposés par D. Alex, pourraient être en pisé. Édifices situés place de la Croix-Rousse (à gauche) et Grande rue de la Croix-Rousse (à droite). Photos : S. Moriset, CRAterre.

De nombreux bâtiments de la Grande rue de la Croix-rousse s'approchent de ces critères. Il est donc probable qu'ils aient été construits en pisé, ce qui serait par ailleurs cohérent avec les informations issues de l'historiographie (Cointeraux, 1790 ; Barre, 1988).

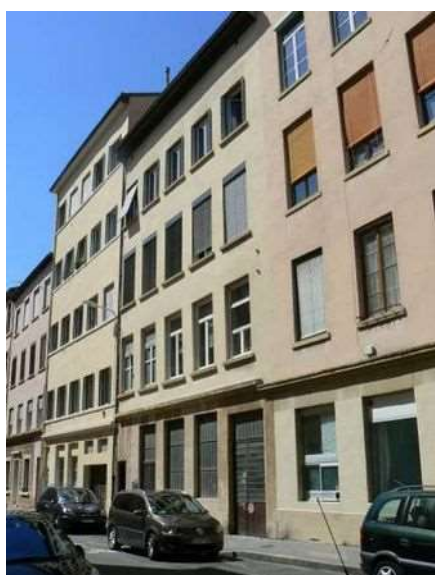
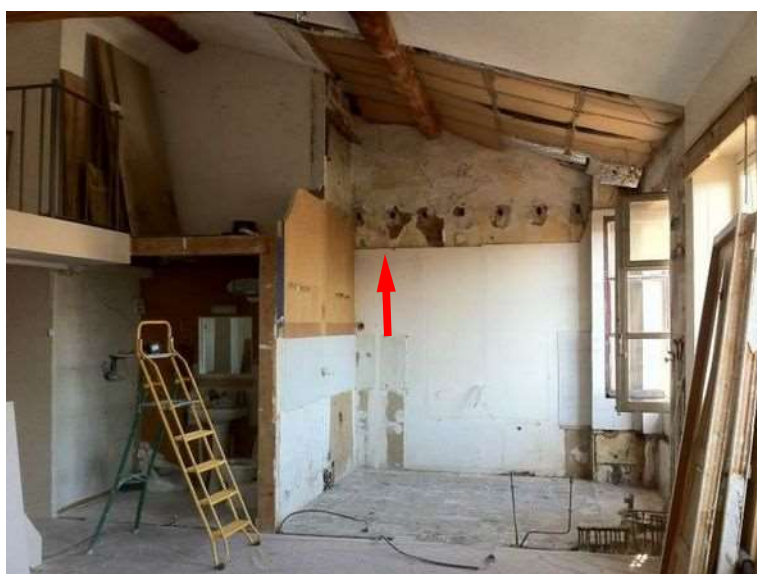
Illustrations 65 et 66 : Immeuble de trois étages situé au 12, rue Jacquard (Lyon 4<sup>e</sup>). Si la façade sur rue, très ouverte avec ses trumeaux fins et élancés, est vraisemblablement en pierre, des travaux menés à l'intérieur en 2015 ont relevé la présence de pisé de terre dans les murs mitoyens perpendiculaires à la rue.

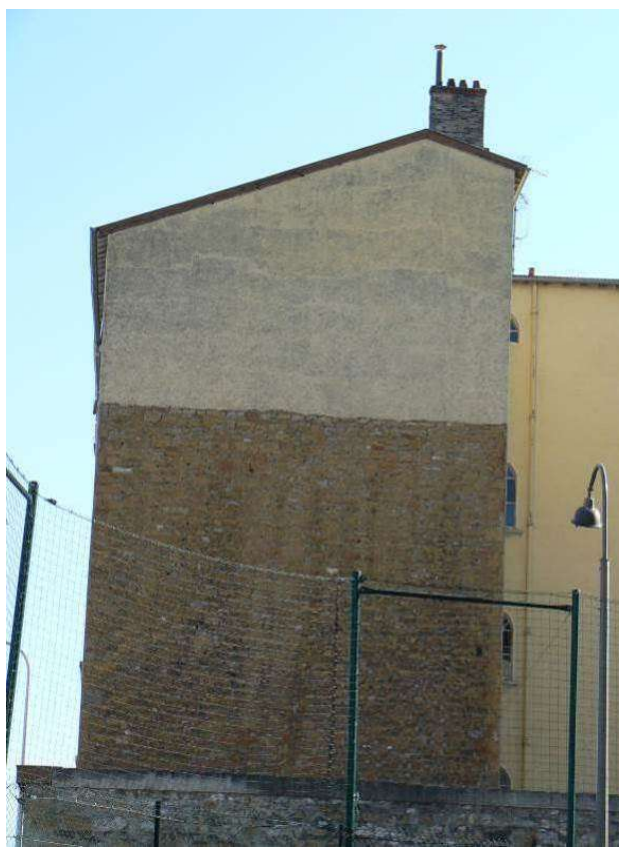
Illustration 67 : Mur pignon nord d'un immeuble situé dans le quartier de la Croix-Rousse, rue Thévenet (Lyon 4<sup>e</sup>).

- Ill. 67 : Le mur pignon de ce grand immeuble situé sur le plateau de la Croix-Rousse est enduit en partie haute, contrairement à la partie basse qui est laissée en moellons de pierre apparents. Ce traitement hétérogène correspond-il à une différence de matériaux de construction ?
- Ill. 68 : le pisé de terre a été identifié en partie haute du rez-de-chaussée, lors du remplacement de l'enseigne commerciale. Les trois niveaux supérieurs sont-ils également en pisé ? Quelle est la constitution des trumeaux ? Le pisé est-il présent dans les autres murs du bâtiment ?

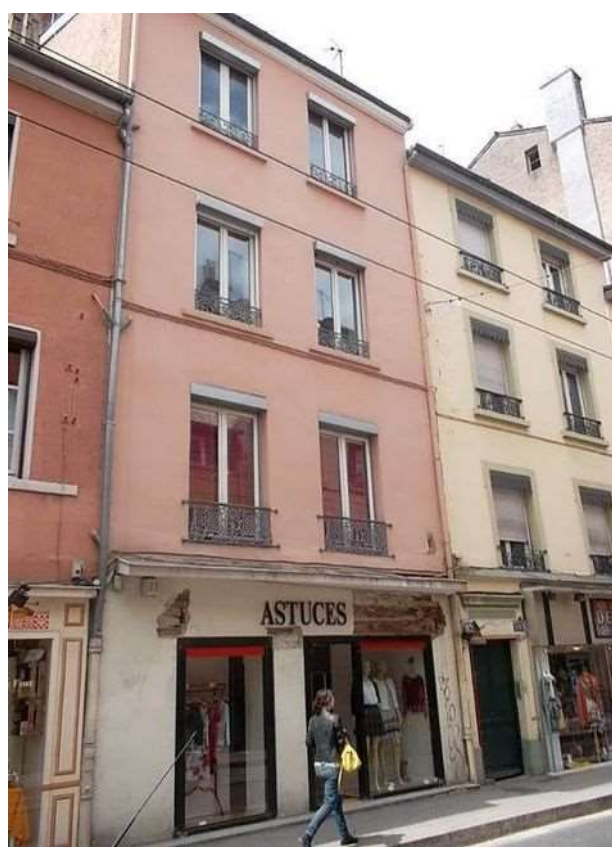
Illustration 68 : Immeuble de quatre niveaux situé au 67, Grande rue de la Croix-Rousse (Lyon 4<sup>e</sup>).

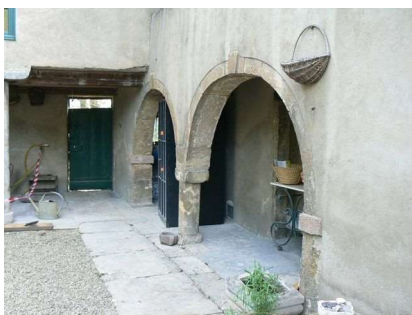
Illustration 97 : Maison bourgeoise (ancienne maison de vigneron ?) dont la majeure partie des murs est en pisé, située au 12 rue Fayolle, Lyon 9<sup>e</sup> (CL-357). Photo : E. Mille

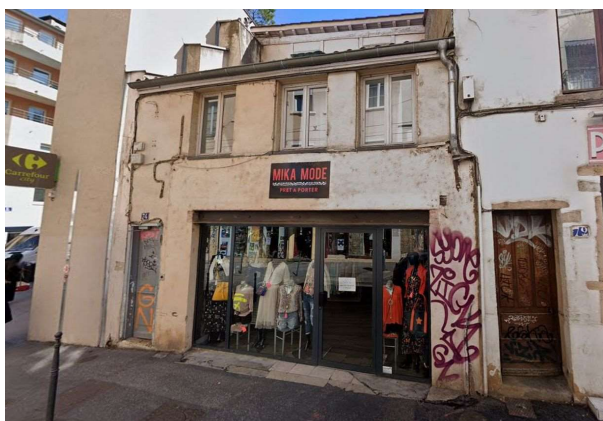
Illustration 102 : Bâtiment de deux niveaux situé au 74, Grande Rue de la Croix Rousse, Lyon 4<sup>e</sup> (CL-111), dont l'emprise est datée du XVI<sup>e</sup> s. (Barre, 1988), malgré d'évidentes modifications de façade (notamment la poutre métallique en rez-de-chaussée). Photo : Google.

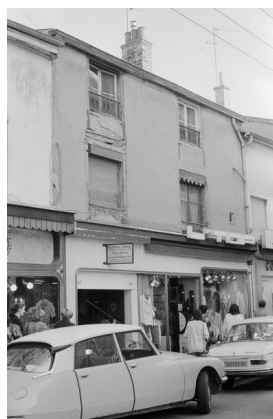
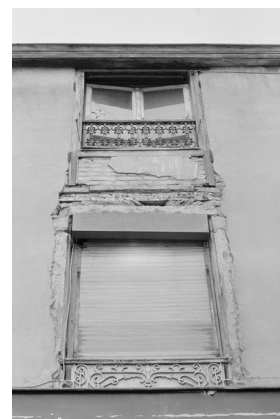
Illustration 103 et 104 : Bâtiment de deux niveaux situé au 38, Grande Rue de la Croix Rousse, Lyon 4<sup>e</sup> (CL-97), dont l'emprise est datée de la fin du XVII<sup>e</sup> s. (Inventaire général). Les photos de 1983 montrent des encadrements en pierre au premier étage, et en bois au second. Photos : A-S. Cléménçon, in Bertin, Cléménçon, 1983, p. 88.

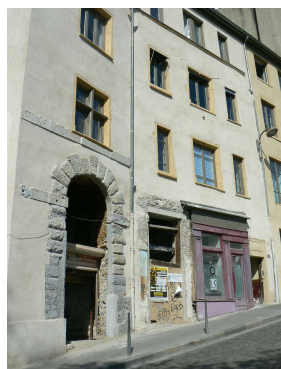
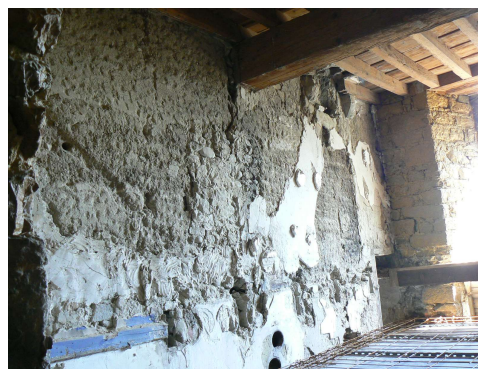
Illustration 105, 106 et 107 : Bâtiment de quatre niveaux situé au 24, montée Saint-Sébastien (CL-006, Lyon 1<sup>er</sup>). Pisé visible en façade sur rue pendant la réfection des enduits, trace de nombreuses modifications avec des matériaux variés : brique, moellon de pierre, bois. Photo de droite : pisé également repéré en niveau bas du mur de refend sud. Photos : A. Ménager (gauche) et E. Mille

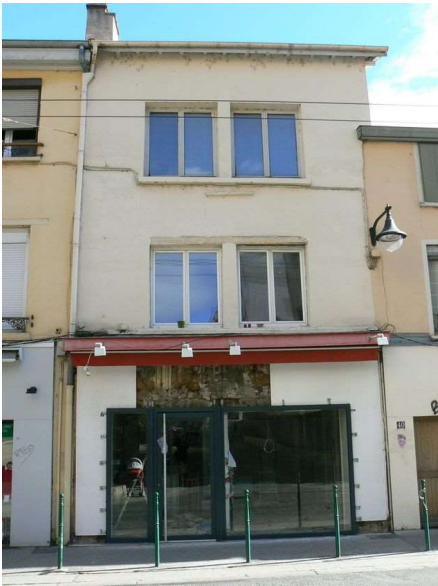
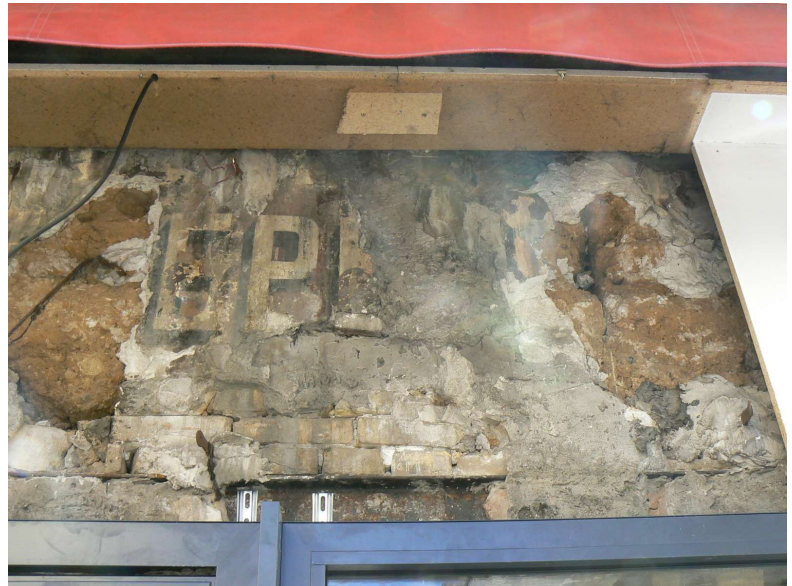
Illustration 108 et 109 : Bâtiment de trois niveaux situé au 40, Grande Rue de la Croix Rousse, Lyon 4<sup>e</sup> (CL-098), dont l'emprise est datée de la fin du XVII<sup>e</sup> s. La réfection de la devanture montre le pisé et les traces (poutre métallique et bouchement en maçonnerie) de la reprise en sous-œuvre réalisée au XIX<sup>e</sup> ou au XX<sup>e</sup> siècle) afin d'agrandir la baie commerciale. Photos : E. Mille.

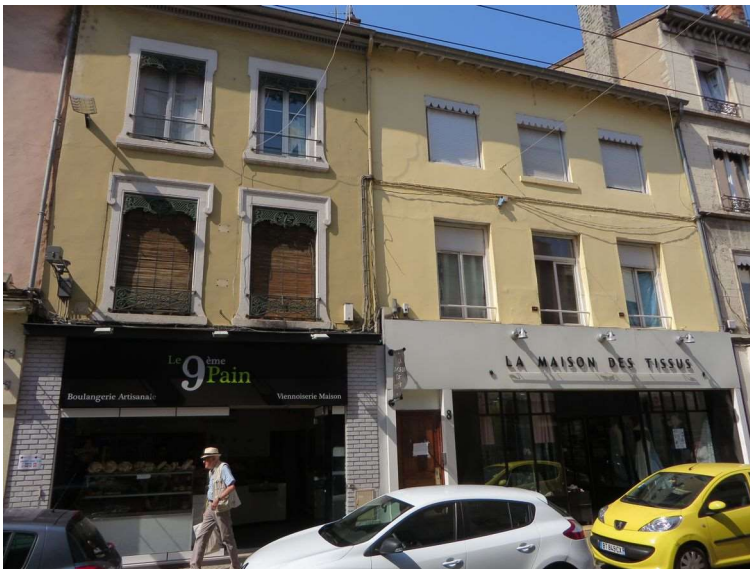
Illustration 111 : 8-10 grande rue de Vaise Lyon 9<sup>e</sup> (CL-333) : construit par Cointeraux en 1783, divisé en maisons jumelées vers 1800, façade modifiée (à gauche notamment) au XIX<sup>e</sup> (photo et données historiques : Delavenne, Mille, 2022)

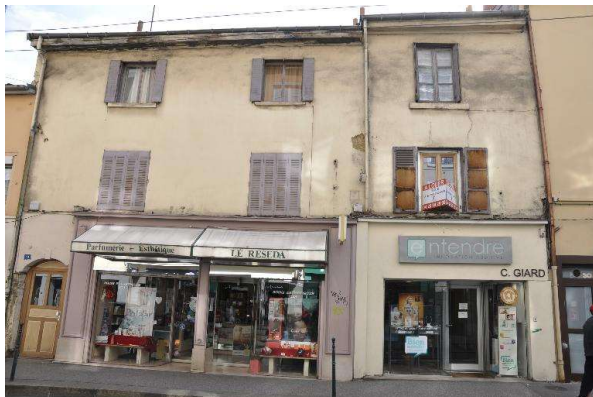
Illustration 112 : Immeuble situé au 32-34, Grande rue de la Croix-Rousse (CL-096). Photo : Inventaire général du patrimoine.

Dans le cas de l'immeuble du 32-34, Grande rue de la Croix-Rousse (CL-109, Lyon 4<sup>e</sup>), la discontinuité dans la façade et la double numérotation ne laisse pas de doute sur le fait qu'il s'agit bien d'un regroupement parcellaire. Dans le cas du numéro 84 de la même rue (ill. 113), la régularité de la façade et la situation centrale de la porte d'accès questionne davantage : la largeur importante de ce bâtiment, au regard du reste du corpus, résulte-t-elle d'une volonté initiale du constructeur liée à un programme singulier ? <sup>357</sup>

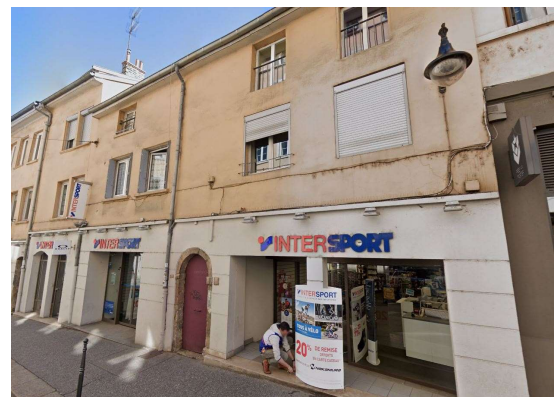
Illustration 113 : Immeuble situé au 84, Grande rue de la Croix-Rousse (CL-119). Photo : Google.

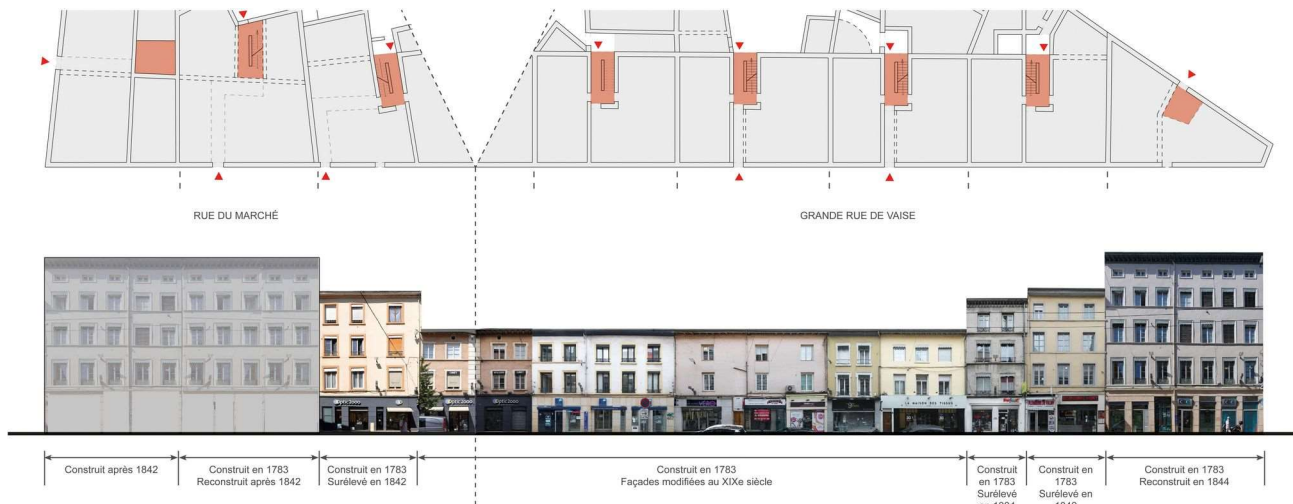
Illustration 114 : Plan de rez-de-chaussée de l'ancien ensemble de Vaise (état actuel) et développé des façades correspondantes avec synthèse des dates des principales modifications connues. Plan et vues redressées : E. Mille, d'après les photographies de l'Inventaire général du patrimoine, in : Delavenne, Mille, 2022.

Les problèmes de chantier, la ruine de Cointeraux et les destructions révolutionnaires ont conduit à un découpage prématuré de l'ensemble en une dizaine de parcelles, qui ont été vendues entre 1795 et 1802, soit moins de vingt ans après la construction de l'édifice. L'analyse spatiale des informations issues de l'étude des archives notariales a permis de mieux comprendre l'évolution du bâti de chaque parcelle, mettant en lumière les densifications, surélévations ou reconstructions successives (ill. 116).

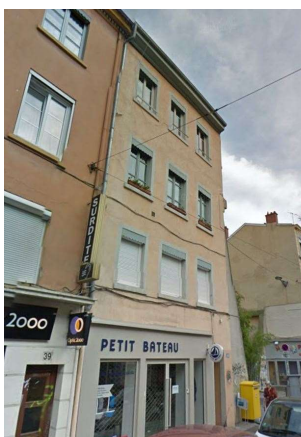
Illustration 118 : Immeuble de trois étages situé au 41, Grande rue de la Croix-Rousse, Lyon 4<sup>e</sup> (CL-99). Photo : Google.

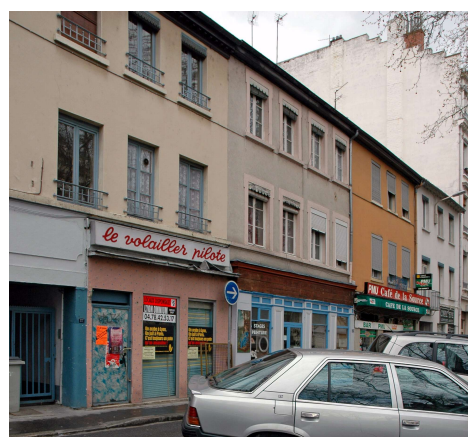
Illustration 119 : Ensemble d'immeubles situé aux numéros 37 à 43, rue Cl. Boyer, Lyon 7<sup>e</sup> (CL-281). Photo : Inventaire général du patrimoine.

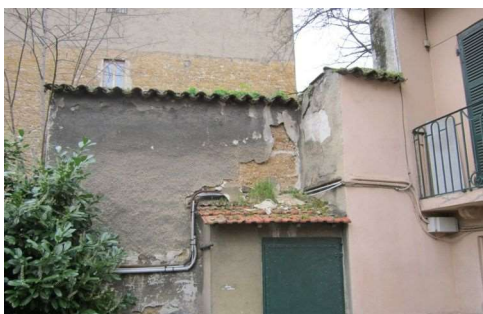
Illustration 123: Mur de clôture séparant deux parcelles, situées aux n°24 et 26 de la rue de Cuire (Lyon 4<sup>e</sup>, CL-156). Photo : service des Balmes de la ville de Lyon.

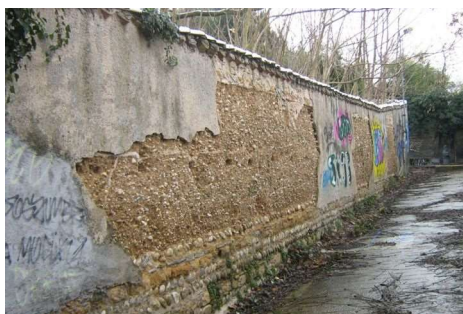
Illustration 124: Mur situé le long du passage Nièpce (Lyon 4<sup>e</sup>, CL-136). Photo : service des Balmes de la ville de Lyon.

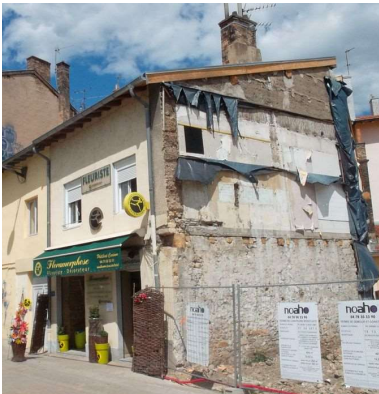
Illustration 128 : Bâtiment d'un seul étage situé au 9, rue des Tanneurs (Lyon 4<sup>e</sup>, CL-349). Photo : E. Mille

Le pisé semble être le matériau principal de ces constructions, quelles que soient les élévations considérées. Toutefois, il convient de rester prudent. Pour le bâtiment situé au 9 rue des Tanneurs (Lyon 9<sup>e</sup>), la propriétaire des lieux nous a indiqué que l'ensemble du rez-de-chaussée est en pierre, tandis que toutes les élévations supérieures, façade sur rue comprise, sont en pisé, ce qui est confirmé par l'observation du mur mitoyen sud, mis à jour lors de la destruction de l'immeuble voisin en 2015 (ill. 128). De la même manière, la réfection de l'enduit de la façade sur rue du 15, place de la Croix-Rousse (ill. 130) a montré qu'une partie de l'élévation était en maçonnerie de pierre.

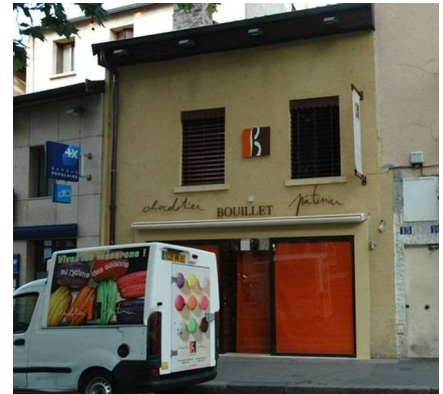
Illustration 130 : Bâtiment d'un seul étage situé au 15, place de la Croix-Rousse (Lyon 4<sup>e</sup>, CL-139). Photo : Inventaire général du patrimoine.

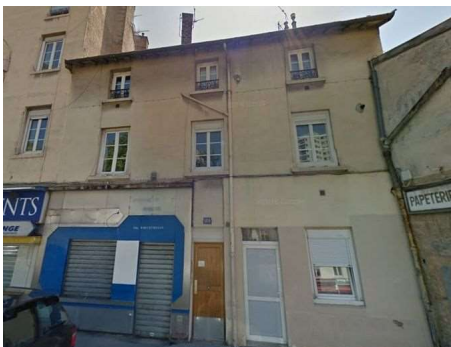
Illustration 131 : Immeuble de trois niveaux situé au 160, Grande rue de la Guillotière (Lyon 7<sup>e</sup>, CL-265). Photo : Google.

Dans cette première catégorie d'édifices figurent également quelques constructions dont la largeur des façades sur rue est un peu plus importante (9 à 10 mètres), avec trois travées de baies. Cette disposition ouvre la possibilité d'une entrée centrale (ill. 131 et 133) et permet d'augmenter le nombre de commerces ou de logements (ill. 132).

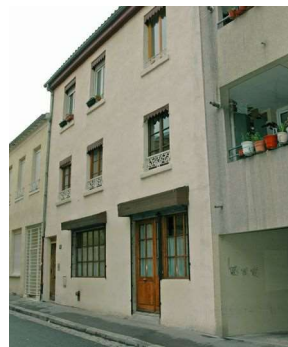
Illustration 132 : Immeuble de trois niveaux situé au 25, rue Boyer (Lyon 7<sup>e</sup>, CL-279). Photo : SRI.

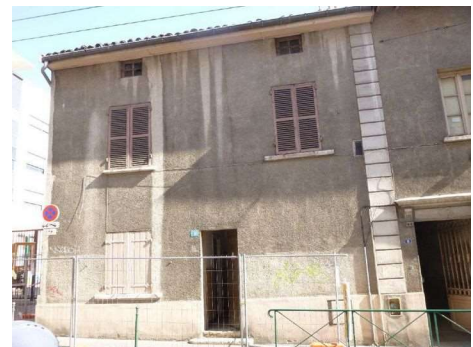
Illustration 133 : Bâtiment de deux niveaux avec entrée centrale situé au 10, rue Hénon (Lyon 4<sup>e</sup>, CL-192). Photo : Service des balmes de la ville de Lyon.

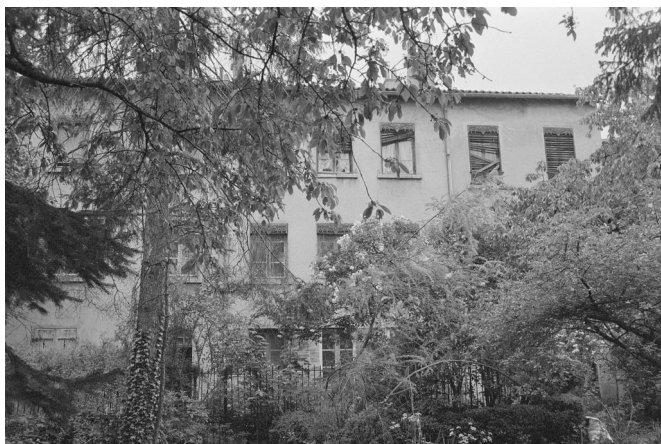
Illustration 134: Immeuble de 3 niveaux situé au 7, chemin des Pommères (Lyon 5<sup>e</sup>, CL-246). Vue de la façade sur cour (en pisé). Photo : A-S. Cléménçon.

Ce développement en largeur, tout en restant dans des hauteurs modérées (deux étages), est particulièrement marquant dans plusieurs édifices, illustrés par ceux de la rue des Pommères (ill. 134) et de la montée de Loyasse (ill. 135). Ces deux immeubles, qui sont attestés par le plan de cadastre de 1830, présentent des largeurs de façades importantes, respectivement de 19 et 17 mètres.

Il faut noter que dans ces deux cas, du pisé a été observé au niveau des trumeaux de leurs façades gouttereaux, pourtant très ouvertes. Cette utilisation du pisé, et non de la maçonnerie de pierre, peut paraître contradictoire au regard de la concentration de charges dans les trumeaux, liée à leur faible largeur, leur hauteur<sup>374</sup> et au sens de portée probable des planchers, à priori perpendiculaire aux gouttereaux.

- S'agissant du cas de l'immeuble de trois niveaux situé au 7, rue des Pommères (Lyon 5<sup>e</sup>, fiche n° CL-246, ill. 159), le constat fait par A-S. Cléménçon de la présence du pisé dans l'ensemble des élévations, y compris sur rue (Bertin, Cléménçon, Idrissi, 1983 p. 145), ne pose pas question, puisque la hauteur de sa façade gouttereau, mesurée à 11,5 mètres<sup>423</sup>, la place juste en dessous de la limite réglementaire de 12 mètres.

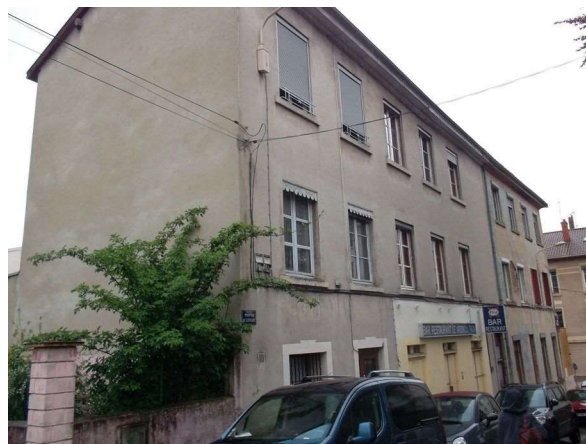
Illustration 135: Immeuble de 3 niveaux situé au 2, montée de Loyasse (Lyon 5<sup>e</sup>, CL-218). Vue de la façade sur rue (en pisé). Photo : E. Mille.

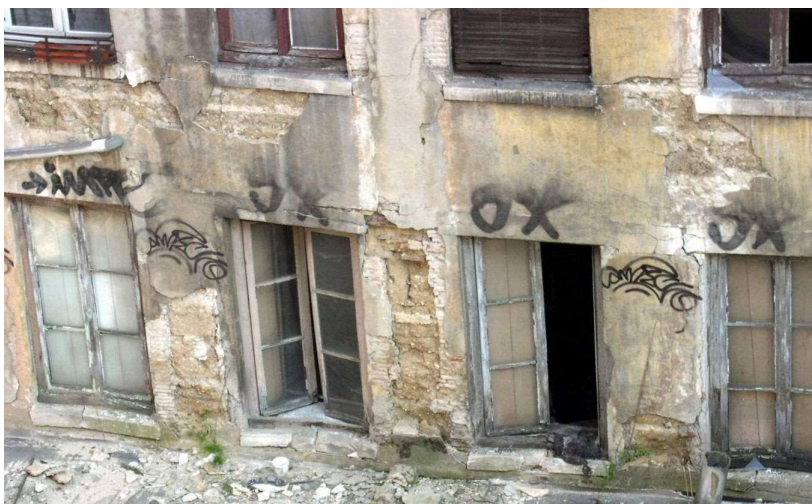
Illustration 136 : Immeuble situé au 17, rue Burdeau (Lyon 1<sup>er</sup>, CL-008). Malgré la finesse des trumeaux, la façade semble entièrement en pisé. Photo : Service des Balmes de la ville de Lyon, état vacant avant destruction vers 2010, 200 ans environ après sa construction.

376 Le pisé a été largement observé sur les façades de ce bâtiment en raison de son état de dégradation avancé, ce qui a justifié sa démolition en 2010. Toutefois, la hardiesse de cette utilisation du pisé dans les trumeaux ne peut être mise en cause dans cette situation, l'édifice ayant existé pendant 200 ans environ.

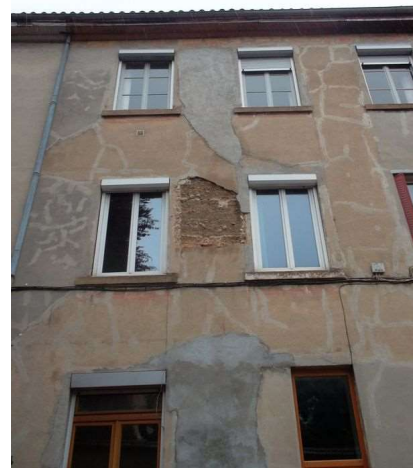
Illustration 137 : Immeuble de 3 niveaux situé au 2, montée de l'Observance (Lyon 5<sup>e</sup>, CL-218). Façade sur rue, détail d'un trumeau en pisé. Photo : E. Mille.

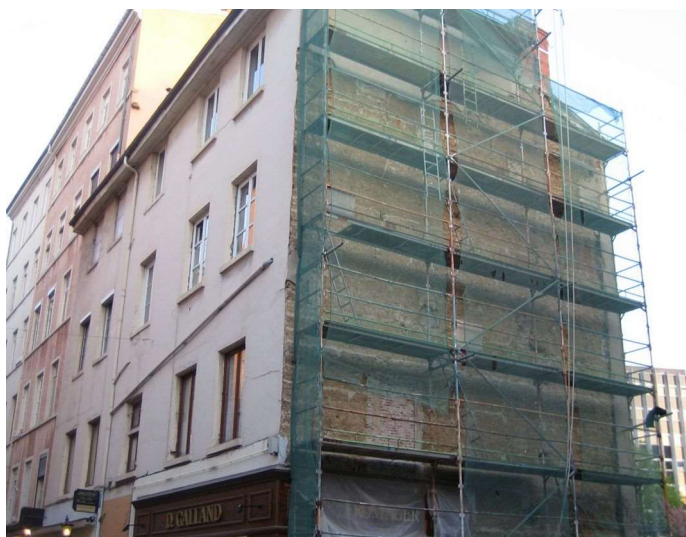
Illustration 138: Immeuble de 4 niveaux situé au 8, rue d'Austerlitz (Lyon 4<sup>e</sup>, CL-154). Pignon ouest (en pisé) et façade sur rue. Photo : Inventaire général du patrimoine.

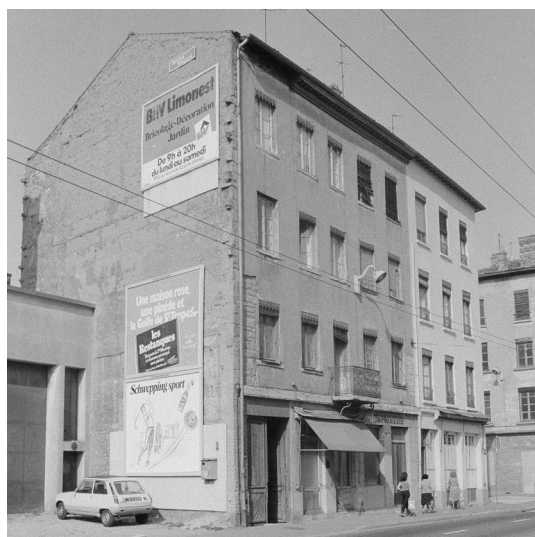
Illustration 139: Immeuble de 4 niveaux situé au 56, rue Marietton (Lyon 9<sup>e</sup>, CL-366). Pignon ouest (en pisé) et façade sur rue. Photo : A-S. Cléménçon.

La place réservée au pisé dans ces constructions nous semble varier suivant les bâtiments. Ainsi, dans le cas de l'immeuble situé au 56, rue Marietton (Lyon 9<sup>e</sup>, ill. 139), le pisé est attesté pour le pignon aveugle ouest qui, d'après les plans de cadastre du XIX<sup>e</sup> siècle, était initialement un mur mitoyen avec un autre immeuble adjacent, aujourd'hui disparu. Ce pignon présente à ses deux extrémités des pierres saillantes, formant de

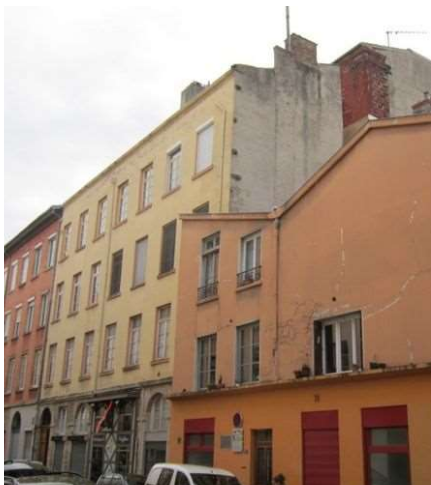
Illustration 143 : Immeuble de 4 niveaux (entresol non compris) situé au 4-6 rue Dumenge (Lyon 4e, CL-184). Vue de la façade sur rue et du pignon ouest. Photo : Service des Balmes de la ville de Lyon

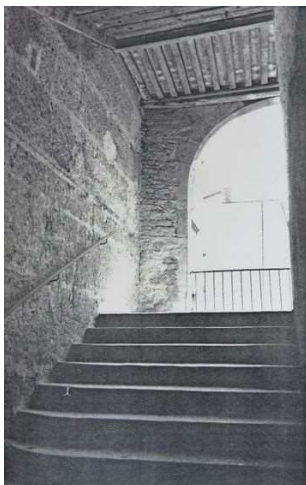
Illustration 144 : Immeuble du 4-6 rue Dumenge. Pisé du mur de la cage d'escalier visible lors de la réfection des enduits. Photo : Th. Monnet, 1990, p. 233.

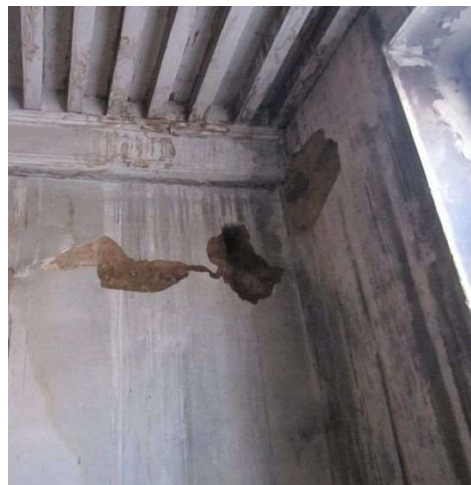
Illustration 145 : Immeuble du 4-6 rue Dumenge. Pisé du mur pignon ouest visible à l'occasion d'un dégât des eaux. Photo : Service des Balmes de la ville de Lyon.

390 Cette observation a été faite par le Service des Balmes de la ville de Lyon suite à un dégât des eaux résultant de l'obstruction d'une descente d'eaux pluviales.

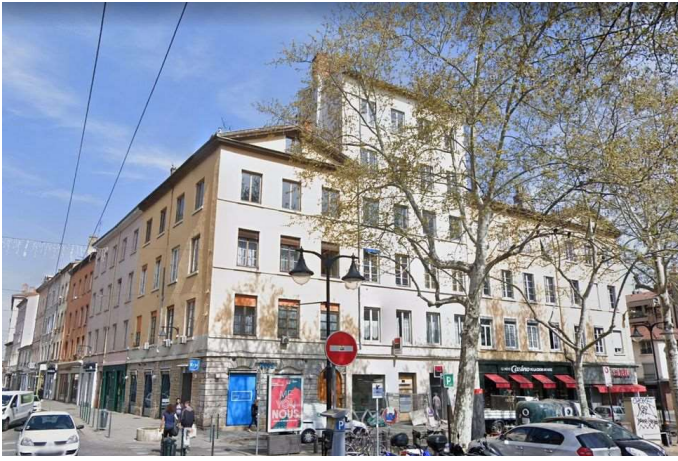
Illustration 146 : Vue de l'ensemble des immeubles situés au 2, grande rue de la Croix-Rousse et aux 10, 11 et 12, place de la Croix-Rousse. Photo : Google.

Les façades sur rue (ill. 146 et 147) présentent tout d'abord une grande cohérence, tant dans leurs divisions horizontales (bandeaux et corniches filants) que dans la forme et la disposition des baies. Cette lecture homogène est renforcée par la façade monumentale sur la place de la Croix-Rousse, avec ses deux avants-corps latéraux couronnés par des frontons triangulaires, et ce en dépit des modifications résultant des divisions parcellaires, comme en témoignent les différences des teintes d'enduit et la surélévation probable sur deux niveaux de l'immeuble situé au 11, place de la Croix-Rousse (ill. 146).

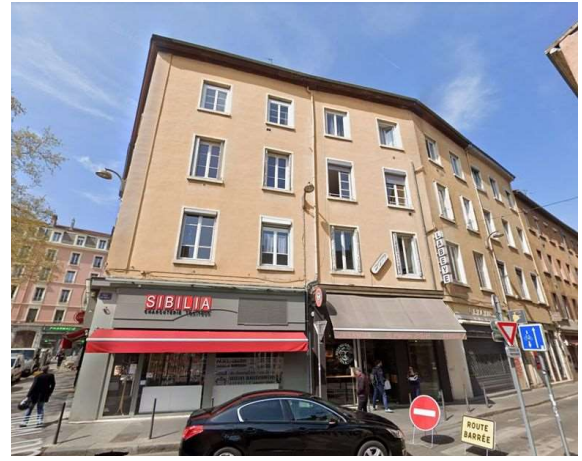
Illustration 147 : Vue depuis la rue du Mail. Façade latérale du 12, place de la Croix-Rousse et façade du 1, rue du Mail. Photo : Google

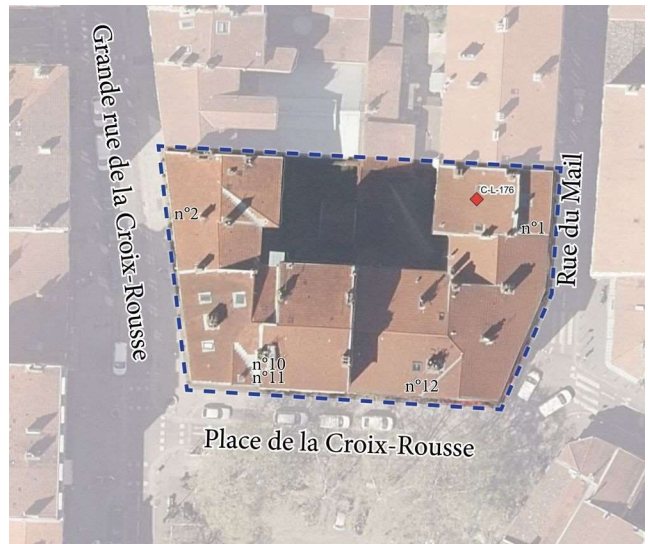
Illustrations 148 et 149 : Ensemble d'immeubles de la Place de la Croix-Rousse : comparaison du plan de cadastre de 1827 (ADR 3 P 69004) et de la vue aérienne de 2018 (Métropole de Lyon). Emprise supposée de l'ensemble originel en pointillés bleus, associant immeubles sur rue et cour centrale.

L'analyse du plan de cadastre de 1827, complétée d'une orthophotographie récente (voir ci-après), révèle la symétrie de l'ensemble, qui forme un U suivant un axe nord-sud, avec une cour centrale au nord et des accès sur rue répartis de manière régulière<sup>392</sup>.

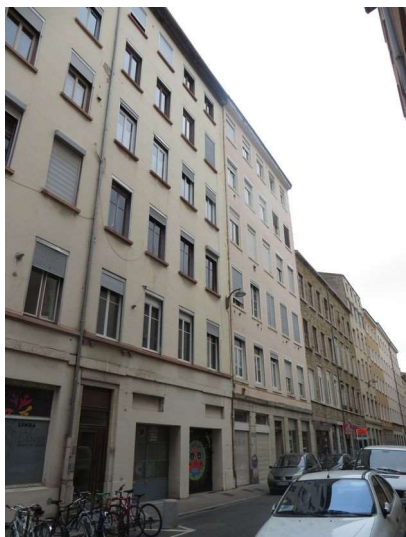
Illustration 151 : Façade sud des immeubles de 6 niveaux situés aux 1 et 3 rue de Nuits (Lyon 4<sup>e</sup>, CL-166 et 168). Photo : E. Mille.

Du pisé a été observé dans deux autres immeubles particulièrement élevés situés aux numéros 1 et 3 de la rue de Nuits, sur le plateau de la Croix-Rousse (CL-166 et 168). La construction de ces bâtiments, datée de 1825 environ<sup>400</sup>, s'inscrit dans le cadre de l'urbanisation du clos Perrin, initiée dans les années 1820 après le succès de l'urbanisation du clos Dumenge, situé plus au sud. Ces deux immeubles présentent une hauteur similaire de 24 mètres de façade sur rue pour six niveaux (rez-de-chaussée compris).
