## THÈSE

### DOCTEUR DE L'UNIVERSITÉ GRENOBLE ALPES

## CONSTRUIRE LA VILLE EN TERRE

**Le pisé, matériau essentiel de l'extension urbaine de Lyon  
(XV<sup>e</sup> - XIX<sup>e</sup> siècles)**

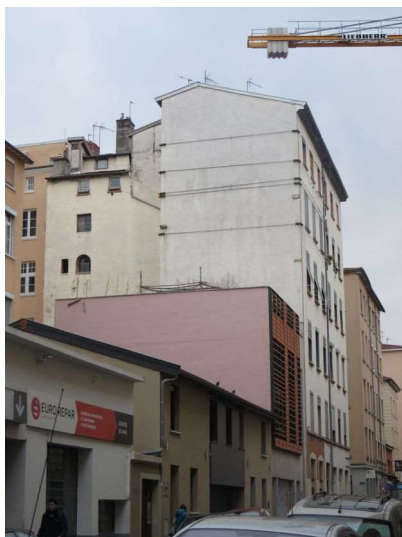
Illustration 152 : Pignon nord et façade nord sur cour du 1, rue de Nuits (Lyon 4<sup>e</sup>, CL-166). Photo : E. Mille.

L'immeuble à l'angle de la rue du Mail et de la rue de Nuits est particulièrement important, avec des façades sur rue de 18 mètres de largeur environ. La matérialité des élévations de l'immeuble est connue en raison de problèmes structurels ayant nécessité la réalisation de sondages. C'est ainsi que du pisé a été identifié dans l'ensemble du pignon nord, à l'exception des chaînages d'angles qui sont en maçonnerie, laissant présager que les façades gouttereaux sur rue et sur cour sont également en pierre<sup>401</sup>.

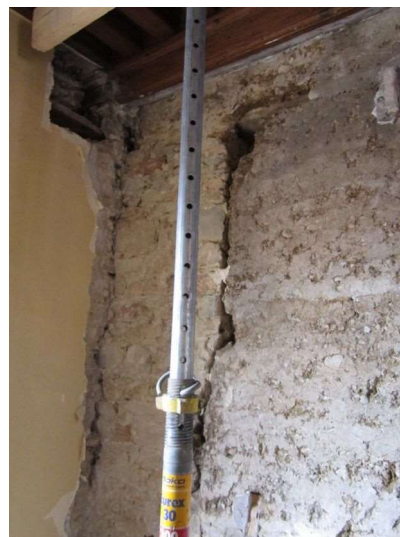
Illustration 153 : Vue du pisé du pignon nord du 1, rue de Nuits. Jonction avec le chaînage d'angle. Photo : Service des Balmes

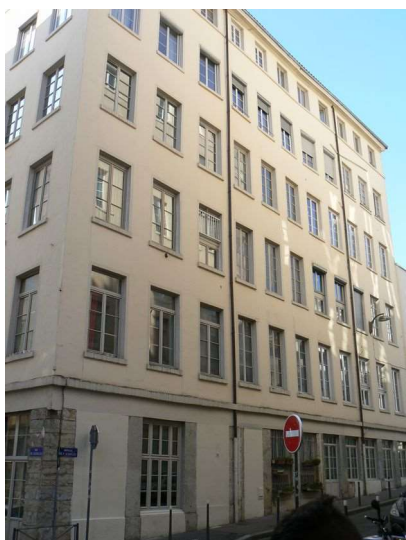
Illustration 154: Immeuble de 6 niveaux situé au 22, rue de Flesselles (Lyon 1<sup>er</sup>, CL-012). Vue de la façade nord, en retour de la rue de Flesselles. Photo : E. Mille.

Du pisé a été observé dans plusieurs édifices situés en partie sud de l'ancien clos. C'est notamment le cas de l'immeuble situé au 22 rue de Flesselles (fiche C-L-012), où une lacune d'enduit dans un mur de refend de la cage d'escalier permet de voir l'élévation en terre (ill. 156). Il s'agit d'un édifice particulièrement imposant, tant par la hauteur de ses élévations de six niveaux (24 mètres environ) que par son emprise au sol : sa façade rue de Flesselles fait 16 mètres de large, tandis que celle donnant sur l'impasse Flesselles mesure 24 mètres.

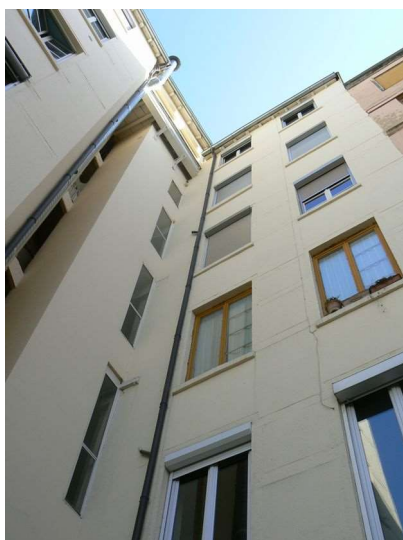
Illustration 155: Immeuble au 22, rue de Flesselles. Façade sur cour. Photo : E. Mille.

- Pour le grand immeuble-atelier situé au 22 rue de Flesselles (Lyon 1<sup>er</sup>, CL-012, voir supra p. 200) et construit en 1825 (Gauthiez, 2014), son élévation sur rue de 24 mètres implique une interdiction réglementaire du pisé en façade sur rue et dans les pignons mitoyens. Les observations sur le terrain sont là encore cohérentes, puisque les façades sur rue semblent toutes en pierre, tout comme le pignon mitoyen ouest, le pisé n'ayant été observé que dans un mur intérieur. Un doute subsiste néanmoins pour le pignon mitoyen sud, dont la nature des matériaux n'a pu être analysée.

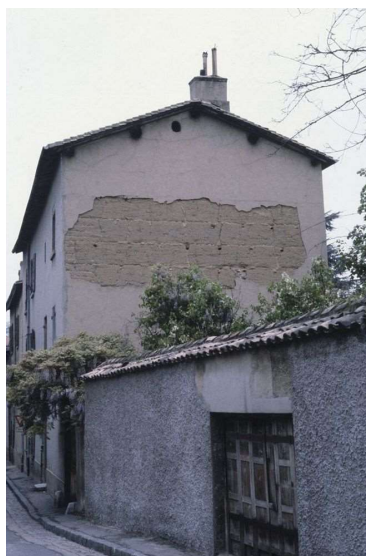
Illustration 159: Immeuble de trois niveaux situé au 7, rue des Pommères (Lyon 5<sup>e</sup>, CL-246). Photo : A-S. Cléménçon

- S'agissant du cas de l'immeuble de trois niveaux situé au 7, rue des Pommères (Lyon 5<sup>e</sup>, fiche n° CL-246, ill. 159), le constat fait par A-S. Cléménçon de la présence du pisé dans l'ensemble des élévations, y compris sur rue (Bertin, Cléménçon, Idrissi, 1983 p. 145), ne pose pas question, puisque la hauteur de sa façade gouttereau, mesurée à 11,5 mètres<sup>423</sup>, la place juste en dessous de la limite réglementaire de 12 mètres.

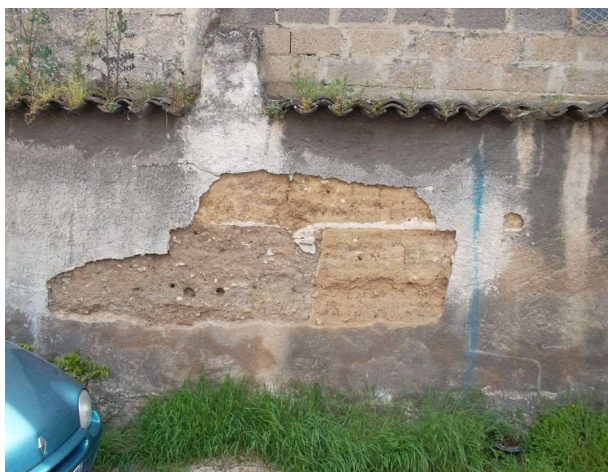
Brique de Terre Comprimée (BTC). Cet exemple rare <sup>439</sup> rappelle la technique du « *nouveau pisé* » théorisée à la fin du XVIII<sup>e</sup> siècle (Cointeraux, 1791a), mais qui ne semble pas avoir été beaucoup mise en pratique dans la région lyonnaise.

Illustration 162 : Mur de clôture situé en fond de parcelle, au 13, rue des Tuileries (Lyon 9<sup>e</sup>, CL-350). Photo : E. Mille.

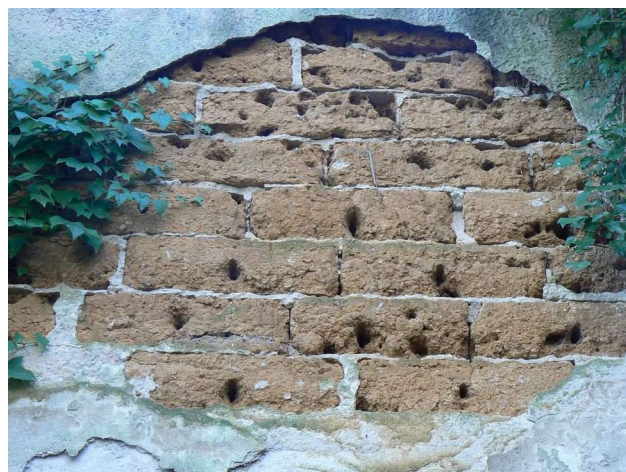
Illustration 163 : Détail d'un mur de clôture de l'ancienne clinique de Champvert (Lyon 5<sup>e</sup>, CL-228). Photo : E. Mille.

438 A l'ancienne clinique de Champvert (Lyon 5<sup>e</sup>, au 71, rue Benoist-Mary), du pisé a été observé dans les murs d'enceinte, ainsi que dans des séparations de cours intérieures (voir notamment CL-228 et 229).

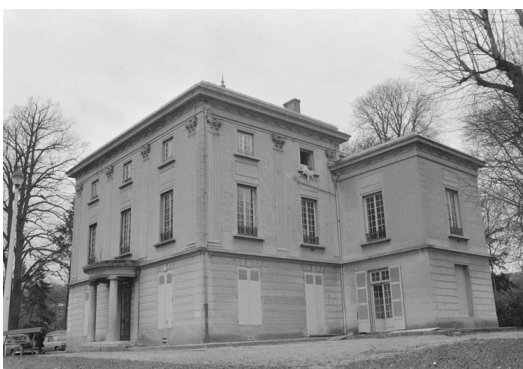
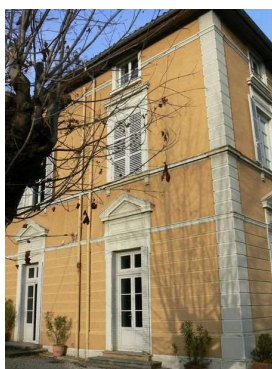
Illustration 164 : Ancienne maison bourgeoise située au 91, montée des Balmes (Lyon 9<sup>e</sup>, CL-340). Photo : A-S. Cléménçon.

Illustration 165 : Maison située au 10, imp. des Jardins (Lyon 9<sup>e</sup>, CL-334).

sition renvoient à l'esthétique néo-classique typique de l'architecture savante de l'époque (ill. 164 et 165). Il semble que le pisé soit présent dans toutes les élévations de ces bâtiments.

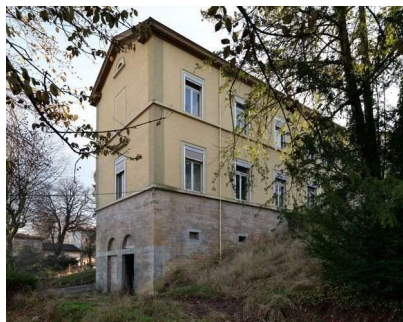
Illustration 167 : Bâtiment ouest de l'ancienne clinique de Champvert (Lyon 5<sup>e</sup>, CL-226). État avant démolition en 2017. Photo : Inventaire général du patrimoine.

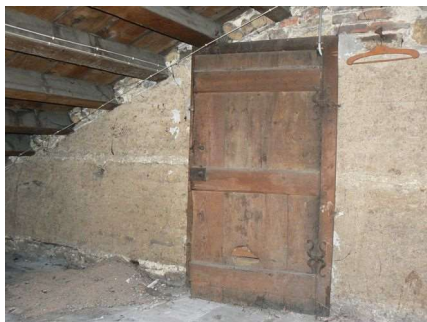
Illustration 168 : Bâtiment ouest de l'ancienne clinique de Champvert (Lyon 5<sup>e</sup>, CL-226). Détail d'un mur de refend en pisé situé dans les combles. Photo : E. Mille.

Les bâtiments de l'ancienne clinique de Champvert présentent des caractéristiques de situation et de construction très similaires à celles des maisons bourgeoises. L'ensemble a été construit au cœur d'un vaste parc, sur les hauteurs à l'ouest de la ville. Il s'agissait à l'origine d'un établissement privé pour aliénés construit entre 1830 (bâtiment des hommes) et 1840-1845 (bâtiment des femmes), avec la participation de l'architecte Louis-Gaspard Dupasquier<sup>441</sup>. Lors d'une visite détaillée du site, nous avons pu constater la présence de pisé dans toutes les parties hautes des élévations des bâtiments des hommes et des femmes.

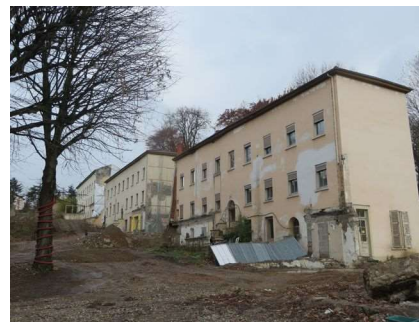
Illustration 169 : Bâtiment est de l'ancienne clinique de Champvert (Lyon 5<sup>e</sup>, CL-227). État en 2017 pendant le chantier de reconstruction. Photo : E. Mille.

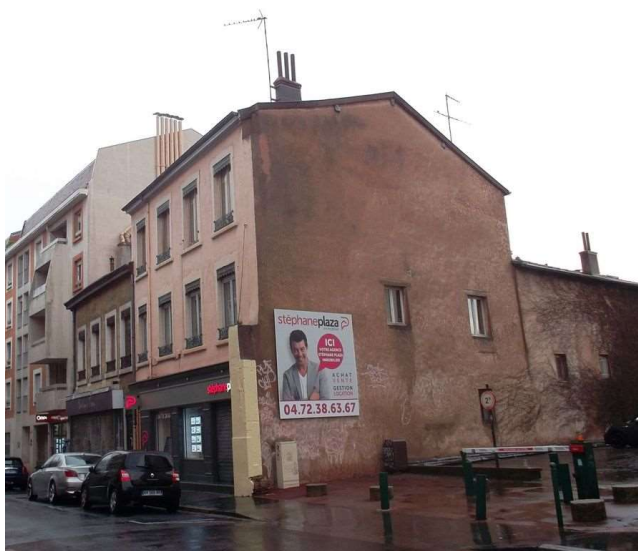
Illustration 172 : Immeuble de deux étages situé au 75, rue de Trion (Lyon 5<sup>e</sup>, CL-239). Photo : E. Mille

L'étude détaillée de cette catégorie de bâtiments, qui correspond au groupe  $\alpha$  sur le graphe précédent, montre qu'il s'agit principalement de petits immeubles de dix mètres de large environ, avec un ou deux étages (ill. 172). Ce type d'immeuble, qui présente trois à quatre travées de baies en façade sur rue, a déjà été observé pour le premier tiers du XIX<sup>e</sup> siècle.

Le pisé semble présent dans la plupart des pignons et refends de ces immeubles. L'utilisation du pisé dans des façades arrière peu ouvertes est documentée (CL-037 et 039). En revanche, la présence de la terre massive pour d'autres élévations sur cour ou sur rue plus ouvertes, avec des trumeaux fins n'a pas été constatée

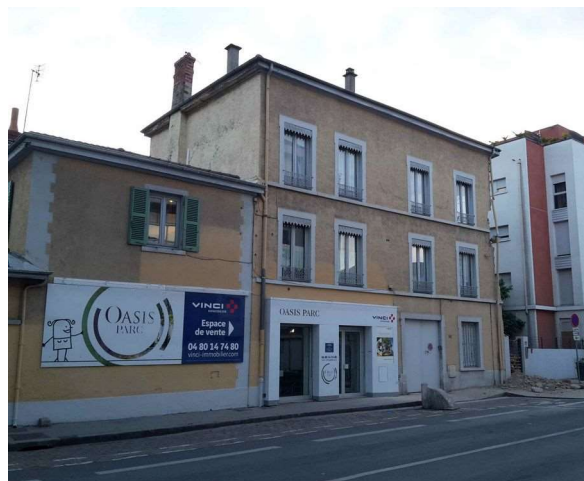
Illustration 175 : Immeuble de deux étages situé au 166, route de Vienne (Lyon 8e, CL-312). État avant démolition en 2017. Photo : G. Paccoud, CRA-terre.

Le pisé semble occuper une place importante dans certains de ces bâtiments. Dans les immeubles du 166 route de Vienne (Lyon 8<sup>e</sup>, CL-312, ill. 175) ou dans ceux de l'ensemble de la rue des Pépinières (voir ci-dessous), la terre massive est présente dans l'ensemble des élévations intérieures et extérieures, y compris la façade sur rue, et ce en dépit de la finesse des trumeaux, suivant des dispositions déjà vues précédemment. Des dispositions similaires semblent avoir été observées pour le 128 route de Vienne<sup>450</sup> (Lyon 8<sup>e</sup>, CL-312). Pour d'autres immeubles, l'hypothèse de la présence du pisé dans des façades, y compris sur rue, n'a pu être infirmée ou confirmée du fait des enduits masquant les matériaux<sup>451</sup>.

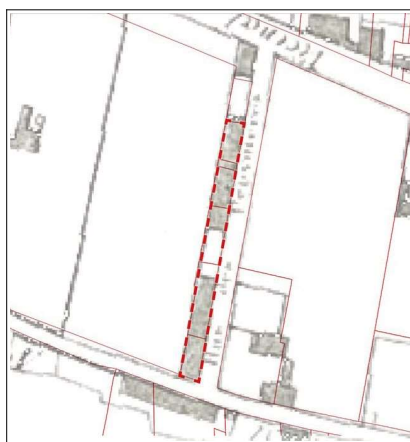
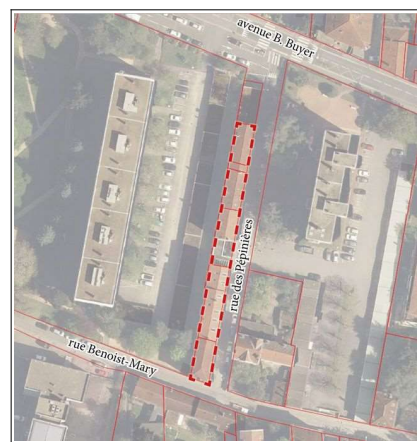
Illustrations 178, 179 et 180 : Étude historique de l'ensemble d'immeubles de la rue des Pépinières (Lyon 5<sup>e</sup>, CL-245). Les limites parcellaires actuelles sont représentées en rouge, Les pointillés rouges marquent l'emprise actuelle de l'ensemble bâti. A gauche : plan de cadastre de 1831 (Gauthiez, 2008) ; au milieu : plan Dignoscyo de 1861 (AML 1541.WP.015) ; à droite : vue aérienne en 2018 (data.grandlyon.com).

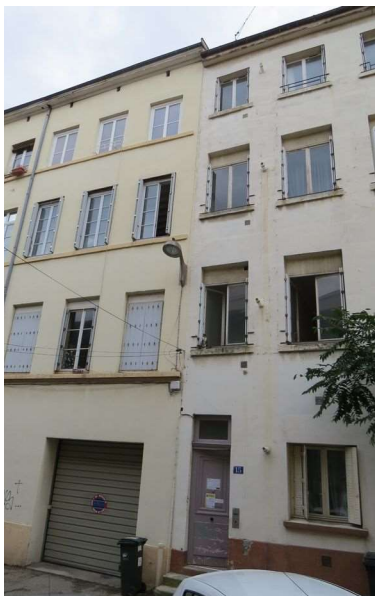
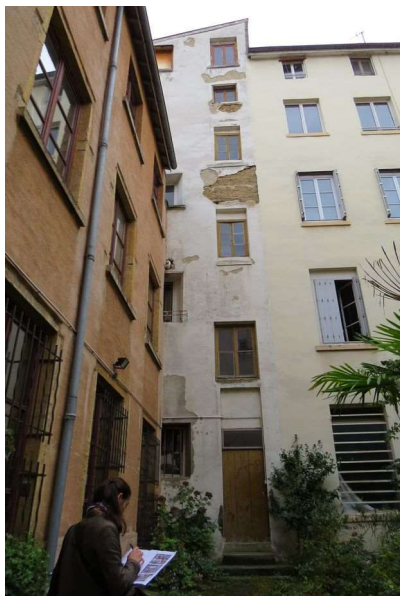
Illustrations 181 et 182 : Immeuble de trois étages situé au 15, rue Raymond (Lyon 1<sup>er</sup>, CL-020). A gauche, façade sur rue (matériaux non identifiés). A Droite : façade sur cour avec des allèges de baies en pisé. Photos : M. Aulas.

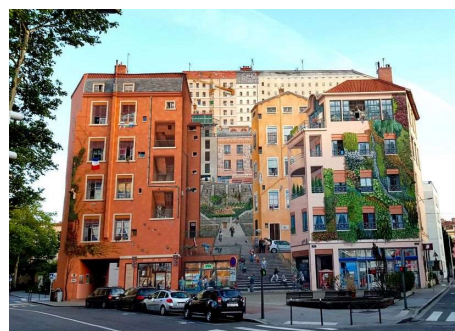
Illustration 184 : Grand décor en trompe l'œil réalisé sur la façade aveugle de l'immeuble du 12, rue Pelletier (Lyon 4e, CL-203). Artistes : Cité Création.

Pour ces édifices, le pisé n'a été constaté que dans des murs intérieurs ou des façades aveugles. Contrairement aux immeubles de quatre niveaux précédemment analysés, nous n'avons pas mis en évidence d'édifice de cinq niveaux présentant de la terre massive dans des murs façades très ouvertes, qu'elles soient sur rue ou sur cour. Cette observation est par ailleurs cohérente avec les constats déjà faits pour les immeubles de six niveaux du premier tiers du XIX<sup>e</sup> siècle.

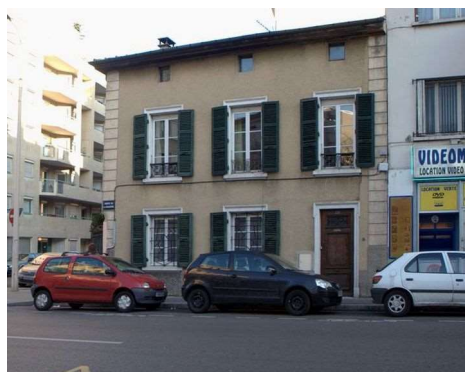
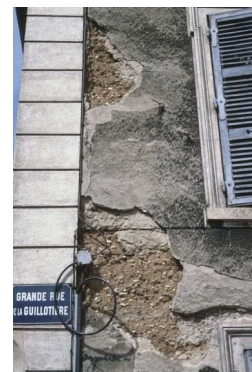
Illustrations 188 et 189 : Maison située au 255, Grande rue de la Guillotière (Lyon 7<sup>e</sup>, CL-273). Élévation sur rue : vue générale et détail d'une lacune d'enduit (état en 1981). Photos : Inventaire général (à gauche) et A-S. Cléménçon (à droite).

Les observations sur la localisation du pisé dans ces édifices sont, comme souvent, lacunaires. Il semble néanmoins que la terre massive ait été largement utilisée pour les façades sur rue. Elle a ainsi été observée dans des trumeaux relativement fins de différentes élévations de maisons<sup>461</sup> (ill. 189). Cet usage n'est pas pour autant systématique, comme en témoigne le cas d'une maison à la Croix-Rousse dont le pignon sur rue est en pisé et la façade sur cour, plus ouverte, est en maçonnerie de pierre<sup>462</sup>.

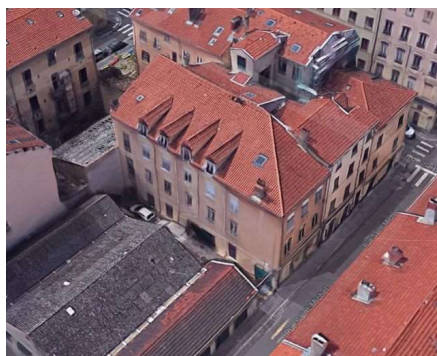
Illustrations 191 et 192 : Immeuble de trois niveaux situé au 24, rue Saint-Michel (Lyon 7<sup>e</sup>, CL-297). Vue aérienne et détail du pisé en pignon sud. Photos : Google (à g.) et Inventaire général (à dr.).

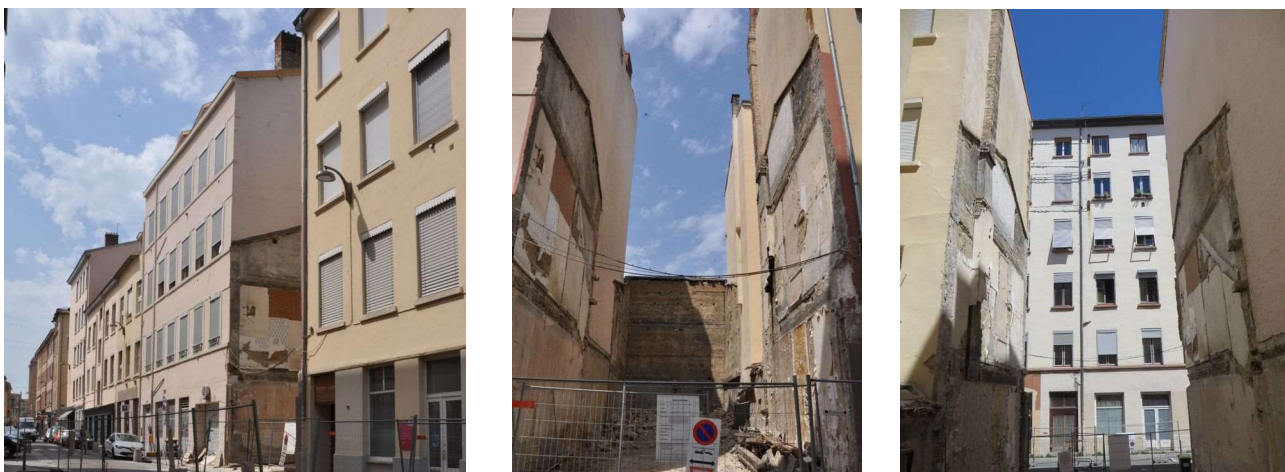
Illustrations 196, 197 et 198 : Ensemble d'immeubles situés aux 23, 25 et 27, rue du Mail (CL-178, 179 et 180). A gauche, élévation sur rue (photo : A-S. Cléménçon). Au centre, état des murs mitoyens après démolition des bâtiments du n°25 (photo : A-S. Cléménçon). A droite, pignons des n°23 et 27 ; en face, immeuble du 1, rue de Nuits, dont le pignon nord présente également du pisé (Photo : E. Mille).

La construction des bâtiments situés au numéro 25 est plus tardive : il semble que cette parcelle étroite ait servi de passage vers la Grande rue de la Croix-Rousse, plus à l'ouest, comme le montre le plan de 1848 (ill. 195). Un premier bâtiment de deux niveaux est construit en fond de cour avant 1861, tandis que celui sur rue, également de deux niveaux, date du dernier tiers du XIX<sup>e</sup> siècle<sup>466</sup>. Si la matérialité des façades sur rue et sur cour de ces bâtiments n'a pu être précisée, celle des autres murs, conservés du fait de leur mitoyenneté, a pu être documentée avant que ne soit construit en 2017-2018 le nouvel immeuble de six niveaux (ill. 196 à 200). Ces observations<sup>467</sup> sont synthétisées sous forme de relevés (ill. 201 et 202, voir ci-après).

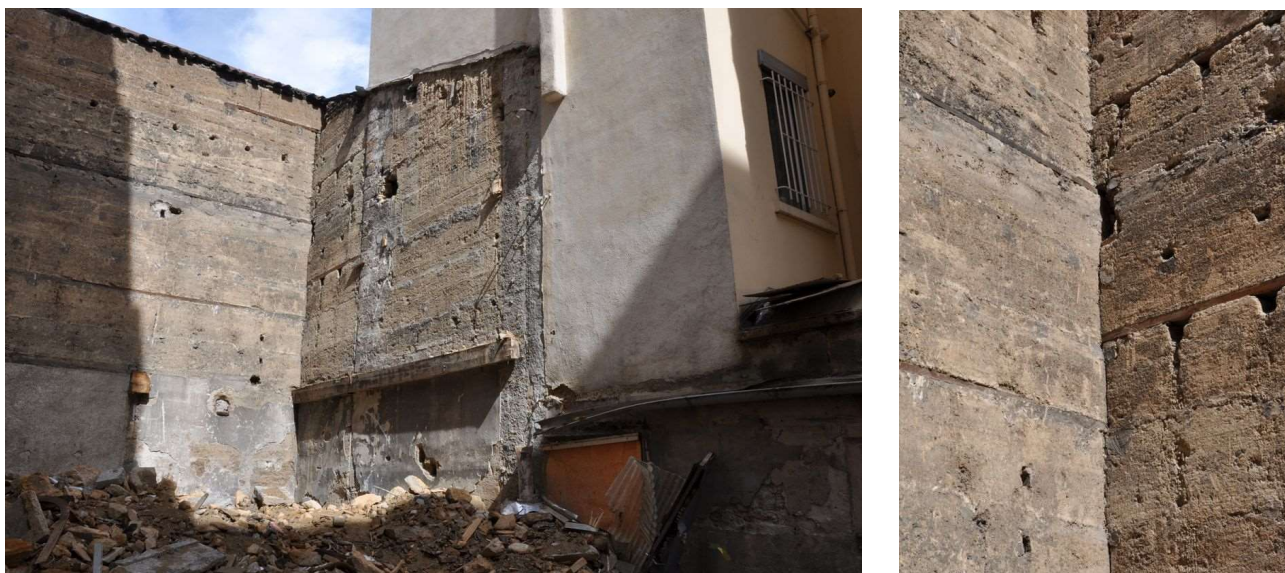
Illustrations 199 et 200 : Ensemble d'immeubles situés aux 23, 25 et 27, rue du Mail (CL-178, 179 et 180). Détail des élévations en pisé au nord-ouest de la parcelle du n°25, après démolition du bâti (photos : A-S. Cléménçon).

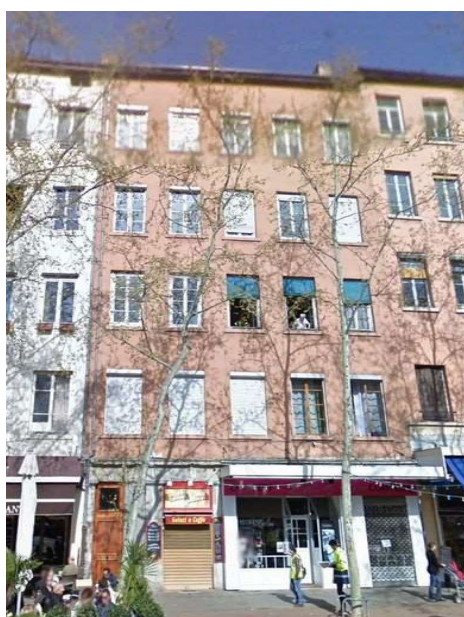
Illustrations 203, 204 et 205 : Immeuble de cinq niveaux situé au 1, place des Tapis (Lyon 4<sup>e</sup>, CL-143). Photographie de la façade (vue : Google) et dessins du plan et de la façade sur rue datés de 1838 (AML 3s 870, dans Monnet, 1990, p. 559-562).

L'immeuble situé au 1, place des Tapis (C-L-143) présente quatre étages, pour une hauteur de façade sur rue de 21 mètres (ill. 203). La présence de pisé est documentée dans un mur intérieur du deuxième étage<sup>472</sup>. L'histoire de sa construction a été étudiée par Th. Monnet, révélant que l'immeuble a été construit vers 1838 pour le compte de M. Auberthier (Monnet 1990 p. 559-562). Le dossier d'autorisation de voirie pour la construction de l'immeuble<sup>473</sup> contient la façade sur rue et le plan de rez-de-chaussée de l'édifice qui correspondent aux dispositions actuelles (ill. 204 et 205).

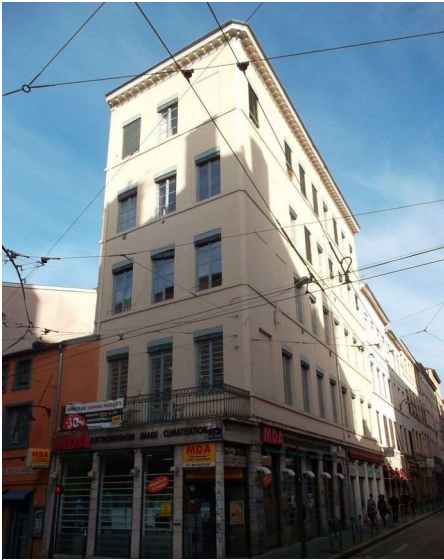
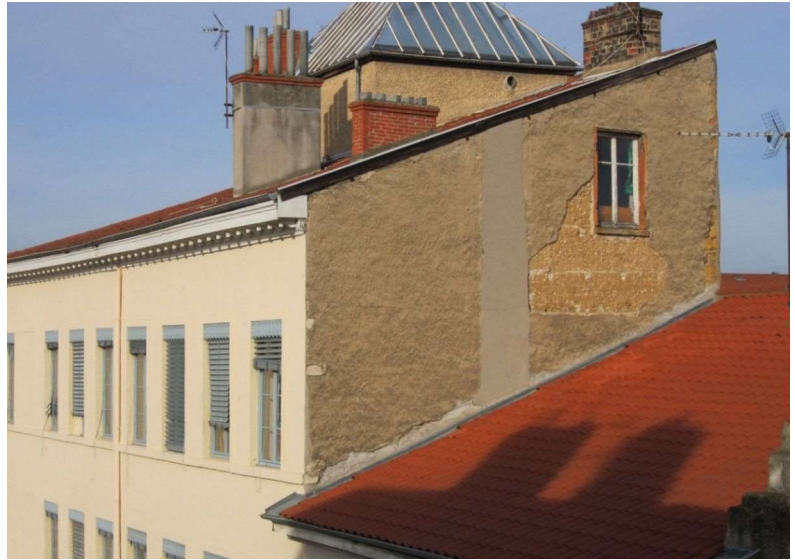
Illustrations 206 et 207 : Immeuble situé au 1, rue Pailleron (Lyon 4<sup>e</sup>, CL-201). A gauche, façades ouest (sur la Grande rue de la Croix-Rousse) et sud (sur la rue Pailleron), photo : E. Mille. A droite, détail du pisé visible en pignon est, photo : Service des Balmes de la Ville de Lyon.

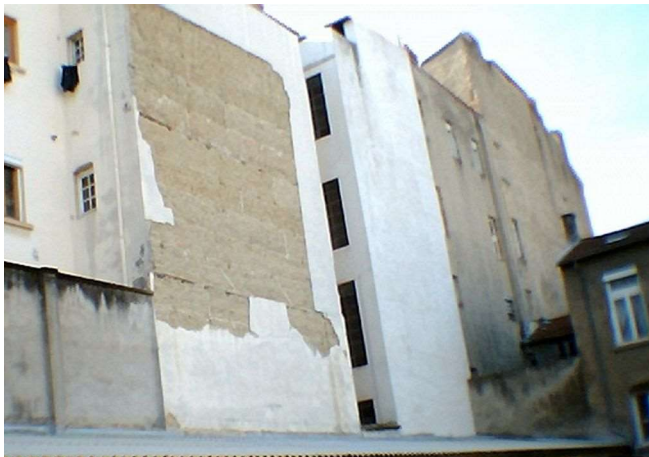
Illustration 208 : Façades nord des immeubles situés aux numéros 7, 5, 3 et 1, rue Pailleron. Au premier plan, élévation en pisé de l'immeuble de trois étages situé au n°7 (CL-202). Photo : Service des Balmes de la Ville de Lyon.

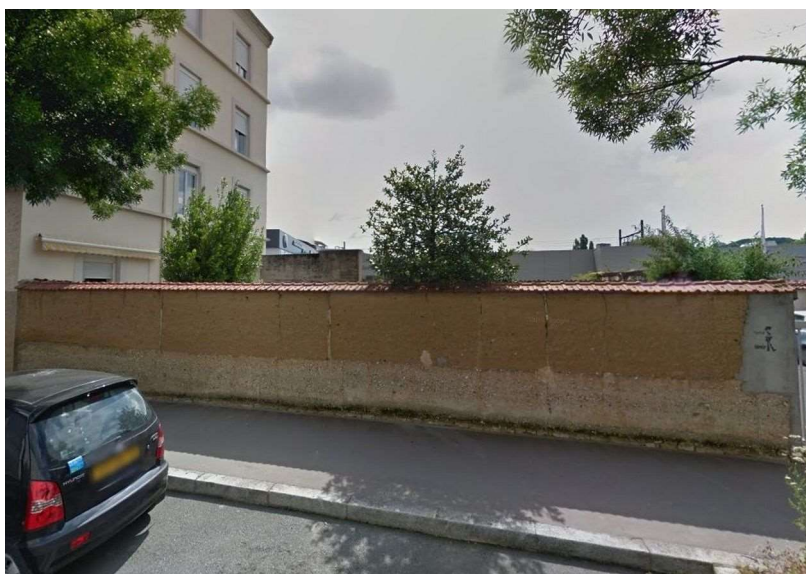
Illustration 220: Mur de clôture situé rue du Cèdre (Lyon 9<sup>e</sup>, CL-353).  
Photo : Google.

Le mur de clôture identifié rue du Cèdre, dans le 9<sup>e</sup> arrondissement de Lyon, illustre l'évolution des techniques de construction à la fin du XIX<sup>e</sup> siècle (ill. 220, CL-353)<sup>541</sup>. L'élévation en pisé de terre, composée

541 L'étude des plans parcellaires (AML 4s 082 de 1880) montre que le mur a été construit entre 1880 et 1900.

d'un unique niveau de banchées, est en effet établie sur un soubassement en béton de graviers. En outre, la petite taille des trous de clefs laisse penser que celles-ci étaient de section plus fine et en métal, et non plus en bois, comme cela se pratiquait jusqu'alors. Des dispositions similaires sont documentées en Isère à la même époque (Guillaud, 1996, p. 27)<sup>542</sup>.

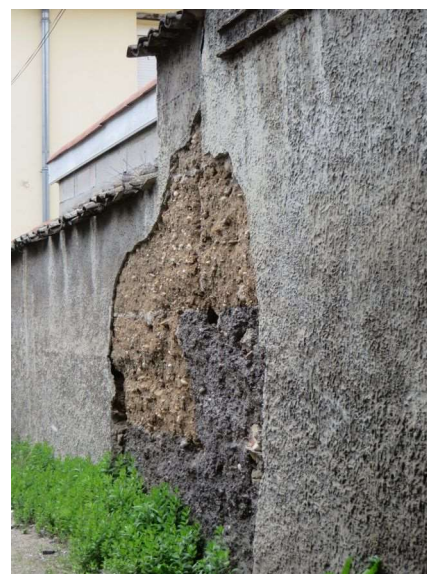
Illustration 221 : Détail d'un mur de clôture au 118, route de Vienne (Lyon 8<sup>e</sup>, CL-308). Photo : IPPL.

Comme pour les périodes précédentes, les murs de clôture utilisant du pisé de terre se rencontrent en tissu urbain dense (délimitation de cours intérieures, ill. 221) ou dans des secteurs moins urbanisés, délimitant des domaines maraîchers (ill. 220) et des parcs d'hôpitaux (ill. 222)<sup>540</sup> ou de maisons bourgeoises. Certains de ces murs ont été incorporés dans du bâti industriel, tel que le hangar situé au 234, av. Félix Faure (ill. 223).

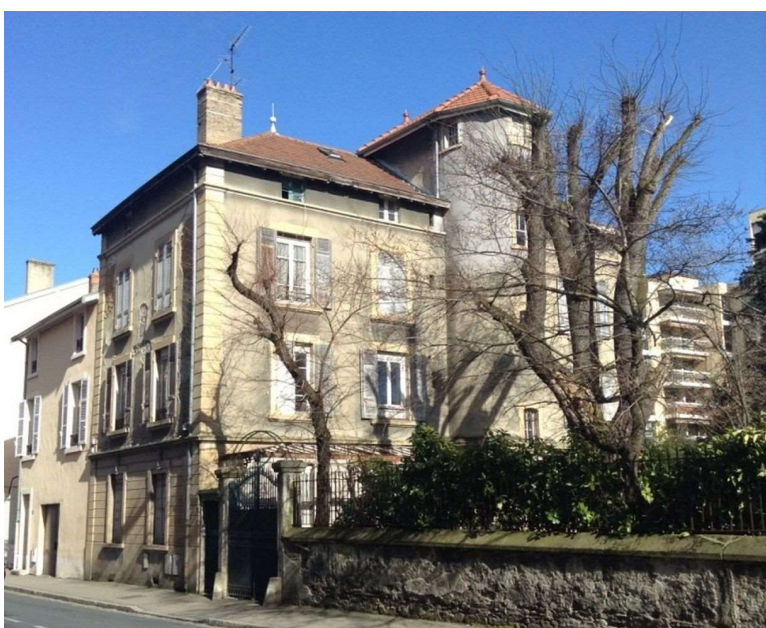
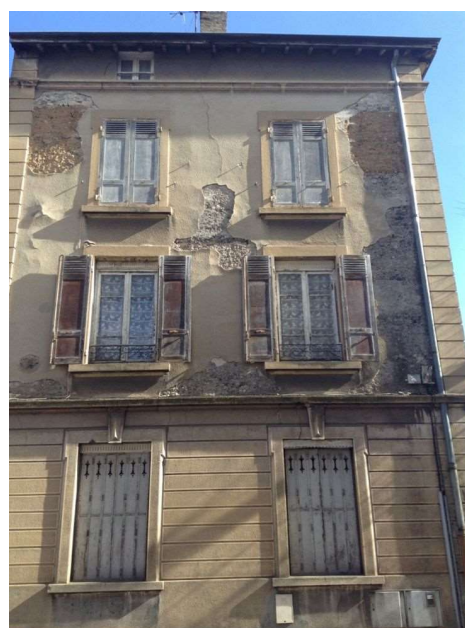
Illustration 228 et 229 : Maison bourgeoise située au 17, rue François Genin (Lyon 5<sup>e</sup>, CL-252). Photo : Service des Balmes de la ville de Lyon.

- Le corpus comprend en outre deux maisons bourgeoises situées sur les hauteurs du 5<sup>e</sup> arrondissement. Pour l'une d'entre elles (CL-252, ill. 228 et 229), les enduits dégradés montrent que la façade sur rue est construite en pisé de mâchefer (1<sup>er</sup> étage) et en pisé de terre (partie supérieure du 2<sup>e</sup> étage), les décors (encadrements et appuis de baies, faux chaînages, corniches et soubassement à bossage) étant réalisés en pierre factice, avec des enduits en relief à base de chaux ou de ciment.

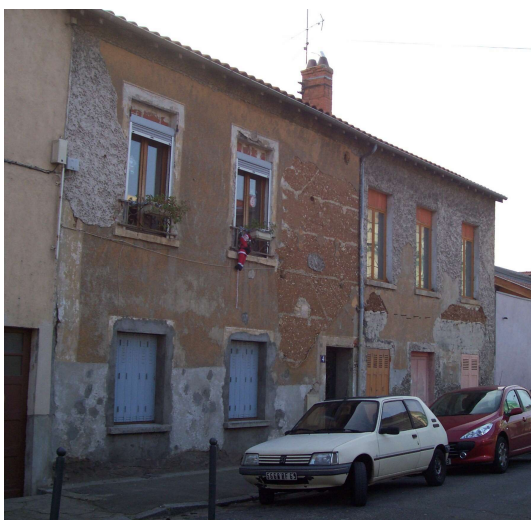
Illustration 237: Façade sur rue en pisé au 4, rue Jean Cardona (Lyon 3<sup>e</sup>, CL-059). Photo : Inventaire participatif du patrimoine en pisé lyonnais.

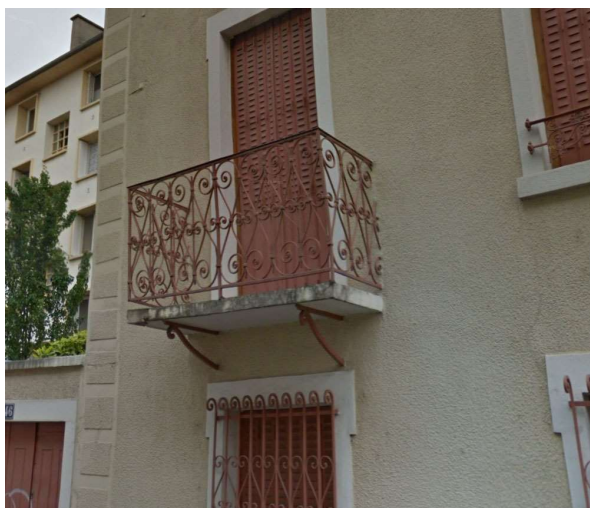
Illustration 240 : Maison au 46, rue Julien (CL-065, Lyon 3<sup>e</sup>). Détail des décors de façade : chaînage et encadrements de baies simulés par un enduit en relief, grilles et garde-corps en fer forgé, état avant démolition en 2015. Photo : Google

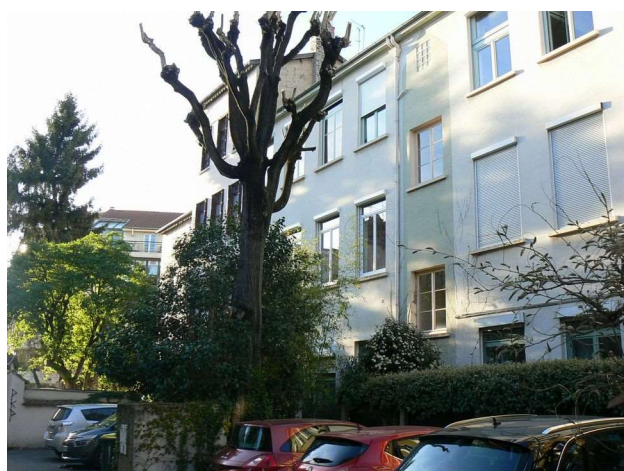
Illustration 253 : Façade sud des immeubles situés aux numéros 1 et 3 de l'impasse Dubois (Photo : E. Mille).

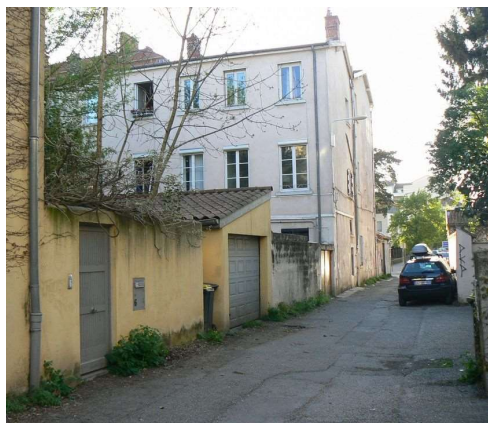
Illustration 255 : Façade est de l'immeuble situé au n°4, vue depuis l'impasse. Photo : E. Mille.

Les matériaux de construction de l'immeuble situé au numéro 4 nous ont été signalés, photos à l'appui (ill. 257) par une habitante du rez-de-chaussée qui y a fait des travaux. Il apparaît que, mis à part la façade est (ouverte sur la cour) qui est en maçonnerie de pierre, tous les autres murs sont en pisé de terre, établis sur un soubassement maçonné d'un mètre de hauteur environ. L'homogénéité du bâti conduit à supposer que les immeubles situés aux numéros 6, 8 et 10 présentent des dispositions similaires. Cette hypothèse est étayée par la présence de pisé observée en pignon sud des numéros 6 et 8 (ill. 256).

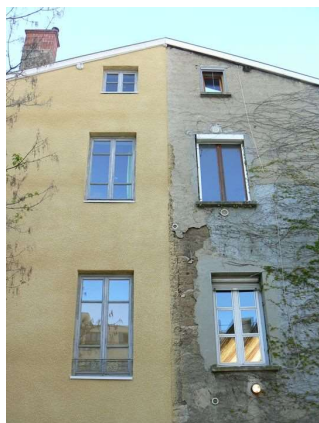
Illustration 256 : Pisé de terre visible en pignon sud des immeubles situés aux n°6 et 8. Photo : E. Mille.

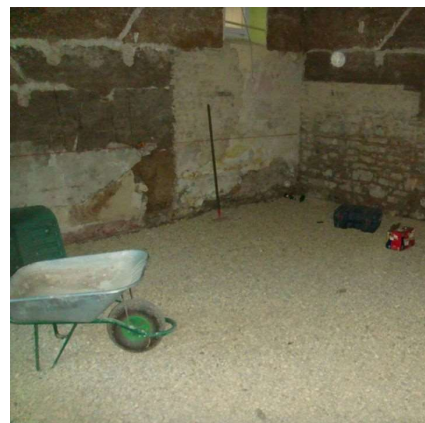
Illustration 257 : Pisé visible lors de travaux en rez-de-chaussée du n°4. Photo : IPPL.

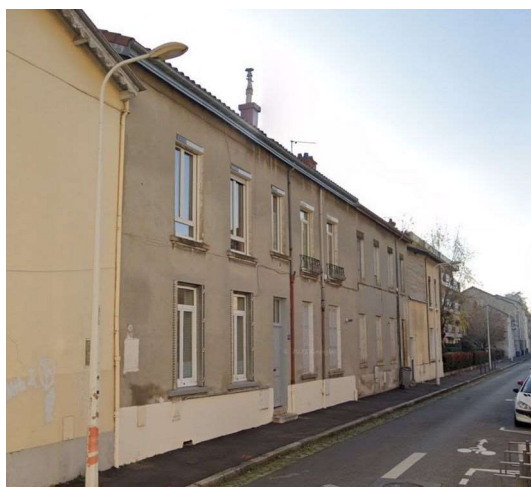
Illustration 266 : Immeuble de deux niveaux situé au 30, rue Julie (CL-64, Lyon 3e). Photo : Google.

Les façades de ces bâtiments sont d'une grande sobriété. En outre, comme nous l'avons déjà indiqué, le pisé de terre, fréquemment associé au mâchefer ou au béton, semble occuper une place très importante dans ces constructions, y compris en façade sur rue.

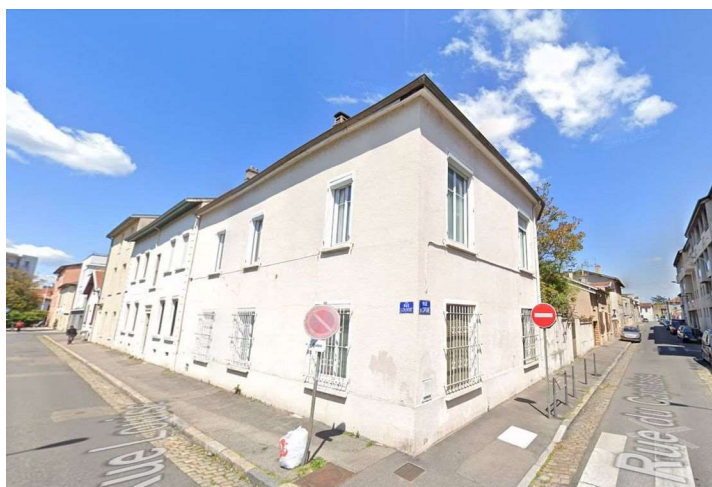
Illustration 267 : Immeubles de deux niveaux situés au 9, rue Louise, et au 7, rue du Capitaine (CL-69 et 49, Lyon 3e). Photo : Google.

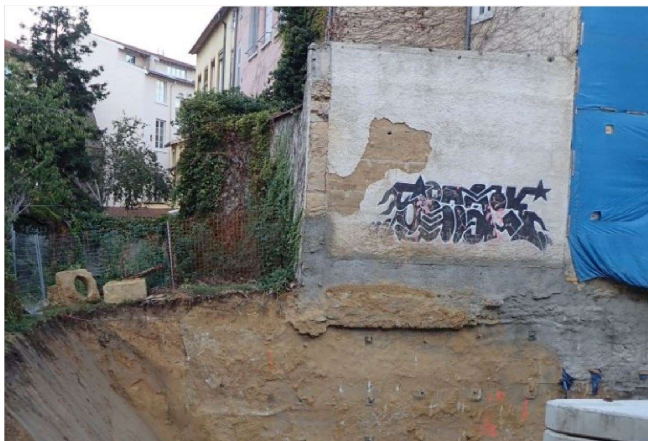
Illustration 272 : Élévation mitoyenne en pisé de terre du rez-de-chaussée d'un ancien bâtiment en fond de cour situé au 16, rue Duroc (1<sup>er</sup> arr., CL-016). Photo : St. Gaillot, SAVL.

Les quelques observations du bâti que nous avons effectuées laissent présager du contraire. Ainsi, les obligations concernant les hauteurs de soubassement ne semblent pas être prises en compte. Par exemple, la présence de pisé est documentée en rez-de-chaussée d'un bâtiment situé sur cour (14, rue Duroc, 1<sup>er</sup> arr., CL-016, ill. 272) ou dans la quasi-totalité de l'élévation d'un mur de clôture situé en partie médiane d'un îlot du plateau de la Croix-Rousse (10, rue Gigodot, 4<sup>e</sup> arr., CL-167, ill. 273).

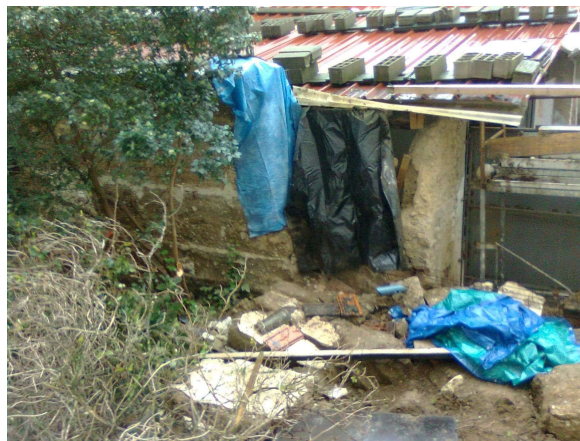
Illustration 273 : Élévation en pisé de terre d'un mur de clôture en partie médiane d'un îlot, situé au 10, rue Gigodot (4<sup>e</sup> arr., CL-167).
