# Caractérisation expérimentale multi-échelles et multi-techniques du rail prélevé en service : de la déformation plastique sévère et des évolutions de microstructure à l'amorçage de fissures par Fatigue de Contact de Roulement

Thèse présentée  
pour l'obtention du grade  
de Docteur de l'UTC

Projet CERVIFER

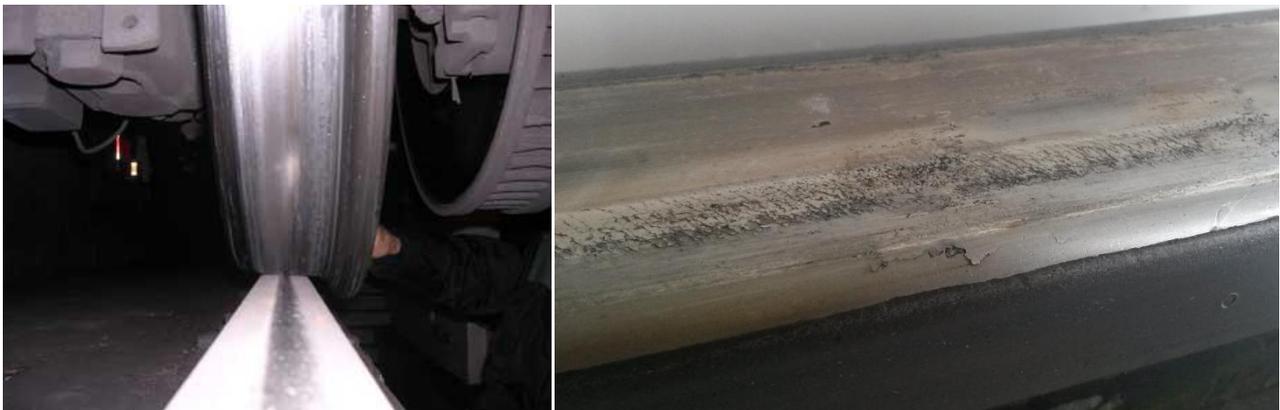
Figure 1 : La sévérité des conditions de contact roué/rail entraîne la fissuration des rails en service.  
Photographies d'après (Braid, s.d.) et (Dylewski, et al., 2016)

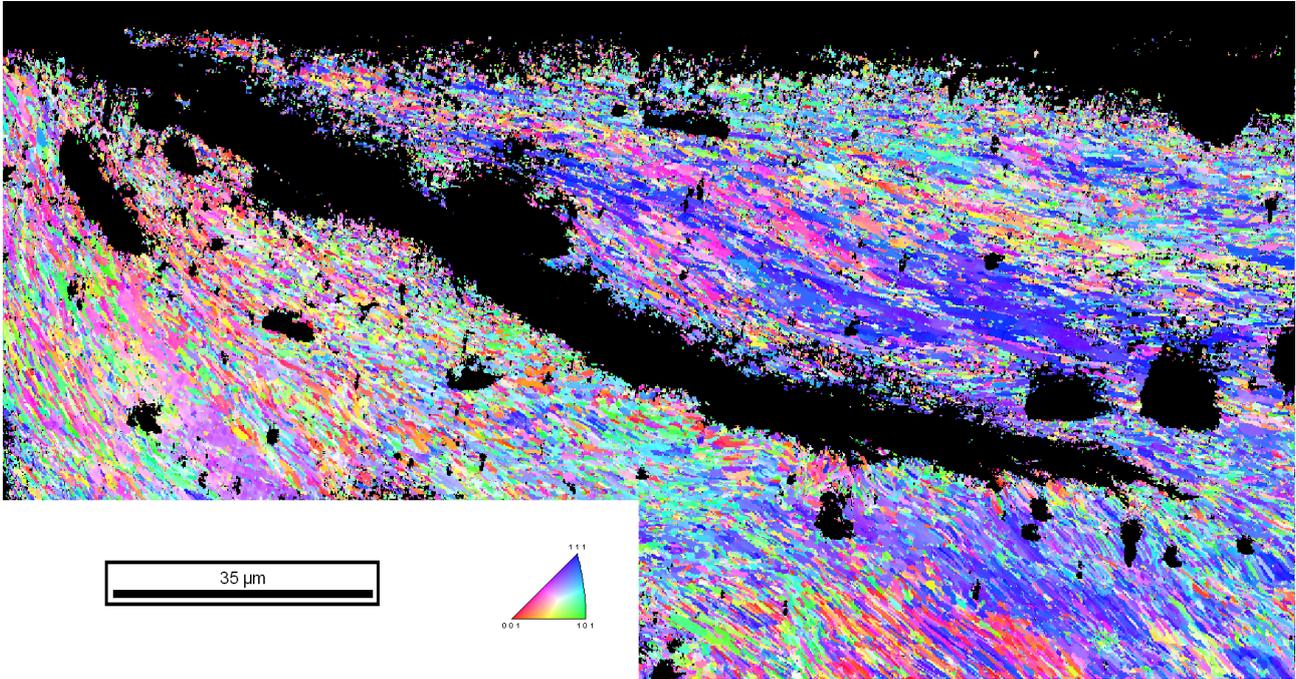
Figure 2 : Cartographie IPF réalisée par EBSD de l'amorçage de fissure en proche surface d'un rail usagé.

- Le Chapitre 2 présente les techniques et la méthodologie d'analyse globale permettant de caractériser et comparer les évolutions, aux échelles macroscopique et microscopique, dans des rails prélevés en service à différents niveaux de tonnage accumulé. Le couplage de ces techniques permettra de relier des caractéristiques du rail en service de différentes natures, qu'elles soient liées aux évolutions de profils ou à la fissuration (magnétoscopie, microscopie optique), aux propriétés mécaniques (microdureté, indentation instrumentée, DRX), microstructurales (MEB-FEG, EBSD, voir Figure 2) ou physico-chimiques (EDS-X, SDL).

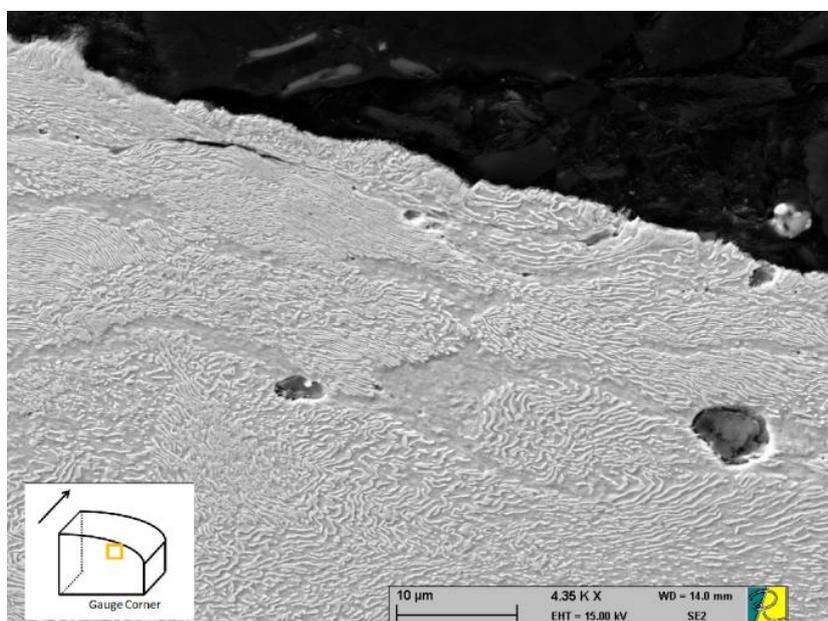
Figure 3 : Micrographie MEB-FEG de la surface du rail après 4 MGT, à 8 mm du GF

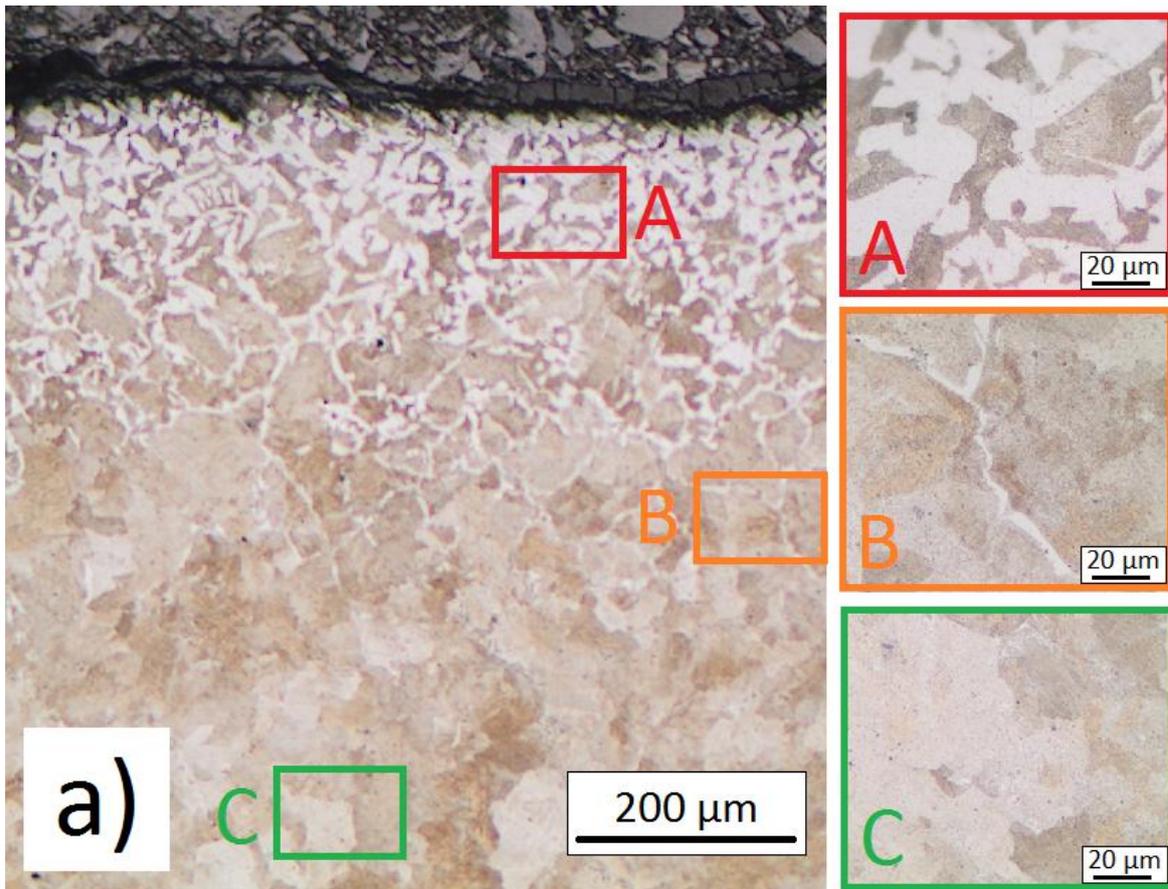
Figure 1-4 : Micrographie optique de la couche décarburée en proche surface du rail neuf. Zone A : perlite (gris) + ferrite proeutectoïde (blanc), Zone B : présence en bordure de la couche décarburée de ferrite proeutectoïde le long des joins d'anciens grains d'austénite et Zone C : Microstructure perlitique dans la profondeur du rail. (Dylewski, et al., 2016)

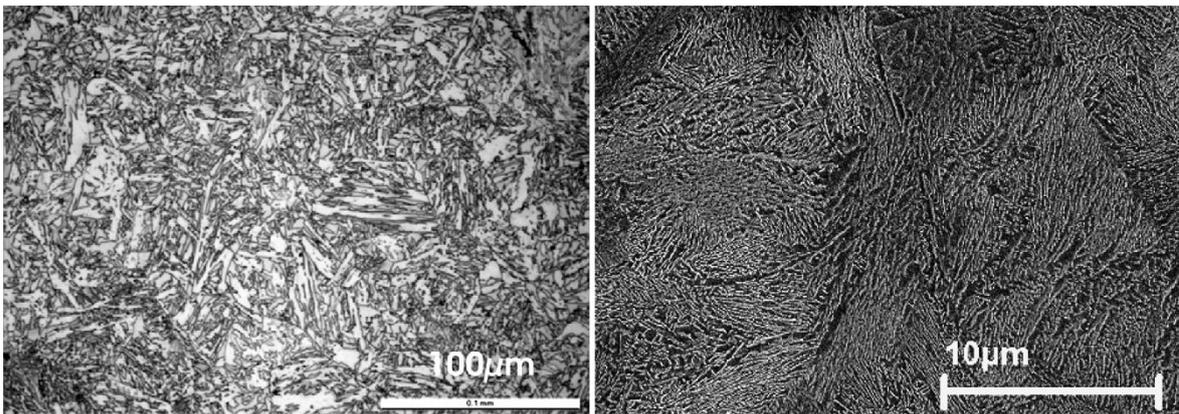
Figure 1-5 : Micrographies de CF-bainite et bainite inférieure, d'après (Pointner, 2008)

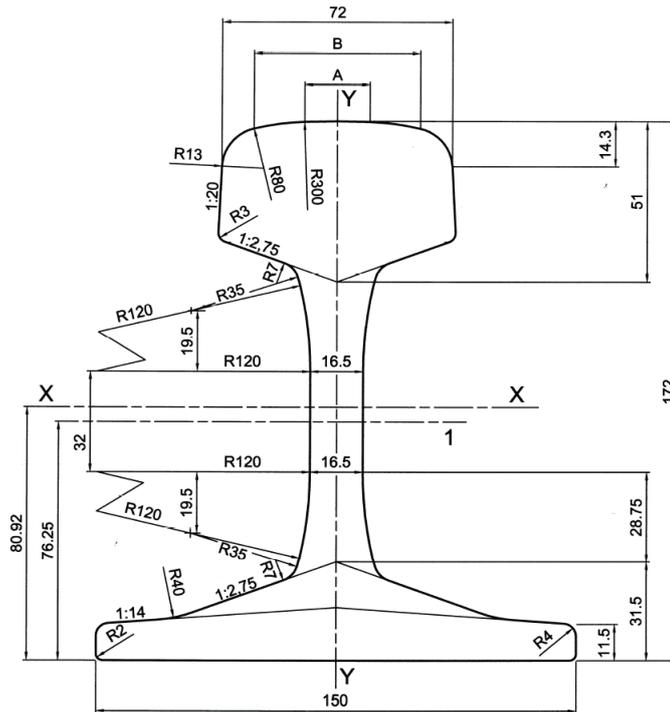
Figure 1-6 : Le profil 60E1 du rail, selon la norme EN 13674-1 (Norme, 2011)

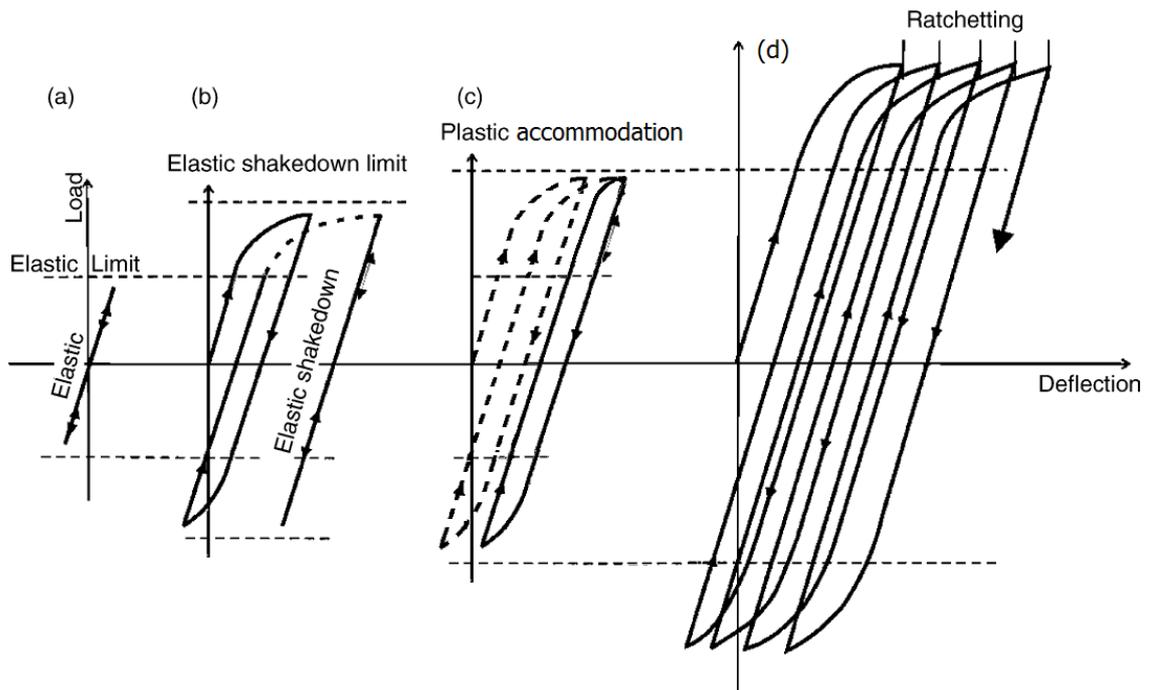
Figure 1-11. La réponse d'un matériau à un chargement cyclique, d'après (Beynon & Kapoor, 1997)

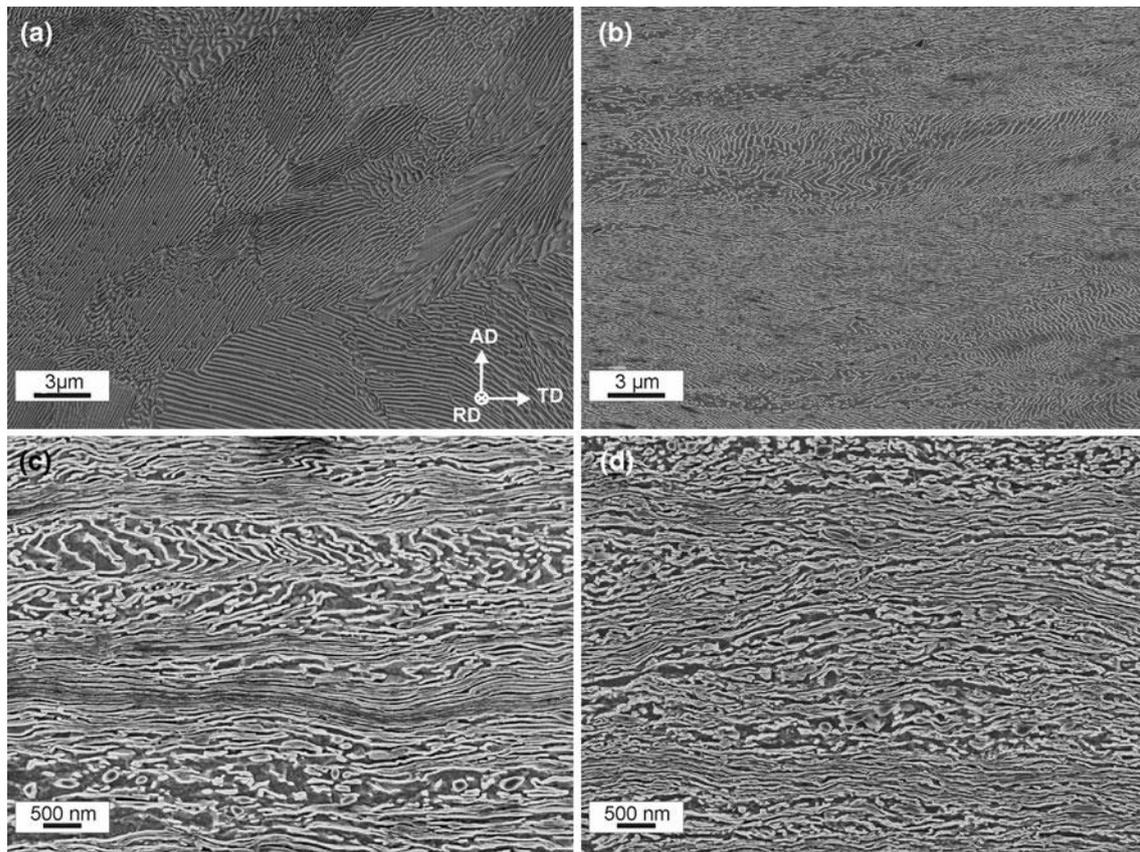
Figure 1-14 : Micrographies MEB de l'évolution de la microstructure perlitique R260 avec la déformation plastique sévère générée par HPT, a) rail neuf, b)  $\epsilon_{VM}=4$ , c)  $\epsilon_{VM}=8$  et d)  $\epsilon_{VM}=16$ , d'après (Hohenwarter, et al., 2011)

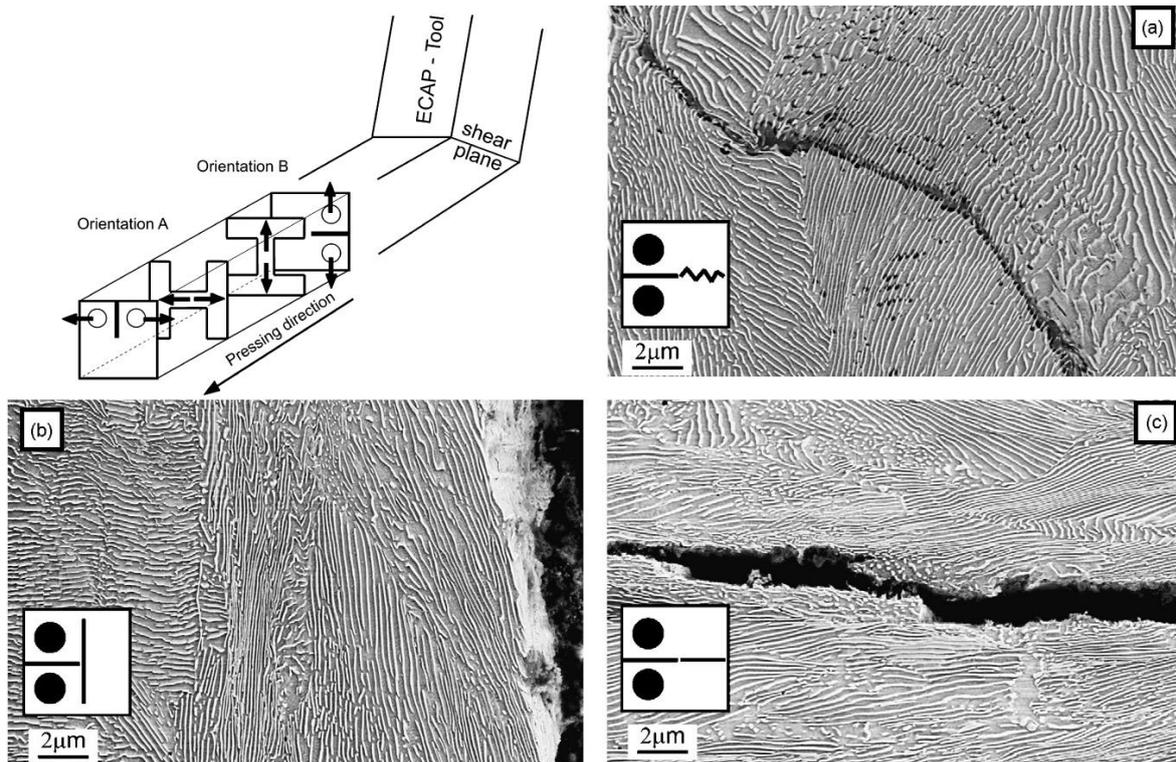
Figure 1-21 : Micrographies MEB du chemin de propagation de fissure sur éprouvettes de ténacité a) non déformée, et déformées par ECAP selon b) l'orientation A et c) l'orientation B. D'après (Wetscher, et al., 2007)

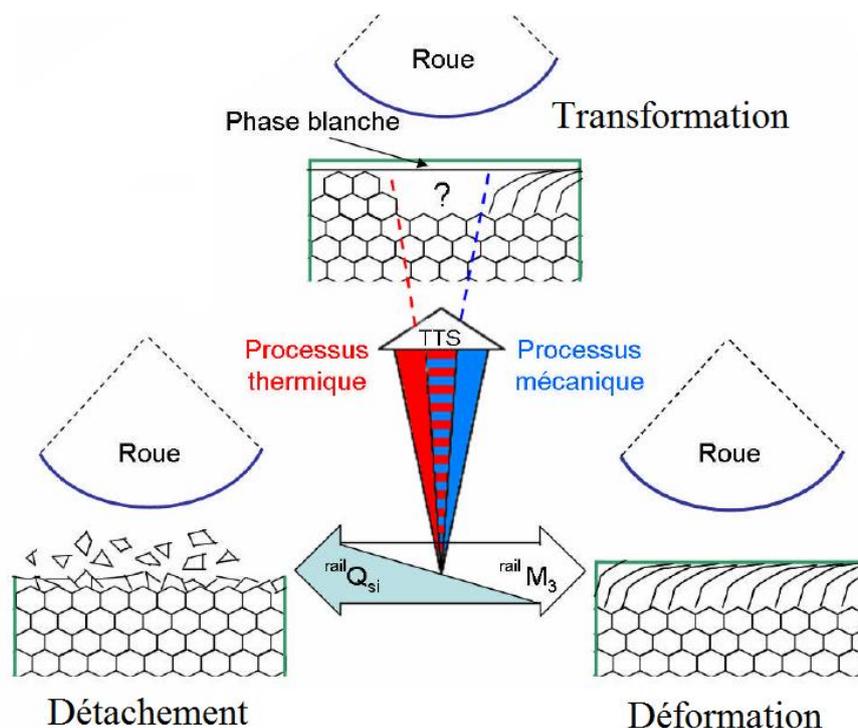
Figure 1-27 : Représentation de la compétition déformation/détachement/transformation, selon (Simon, 2014)

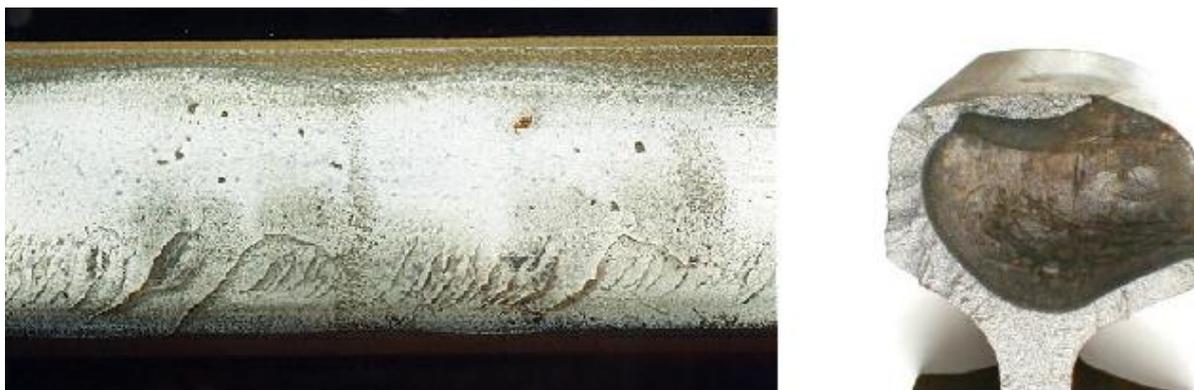
Figure 1-28. Défaut Head-Check sévèrement développé, (Dollevoet, 2010)

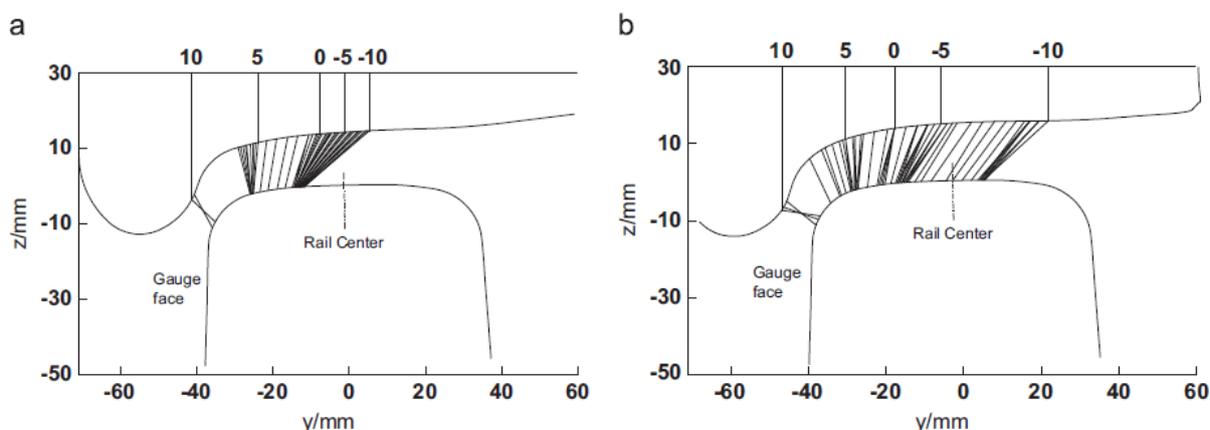
Figure 1-29 : Localisation des zones potentielles de contact en courbe (R=500m) en fonction de l'usure de la roue, d'après (Zhou, et al., 2014)

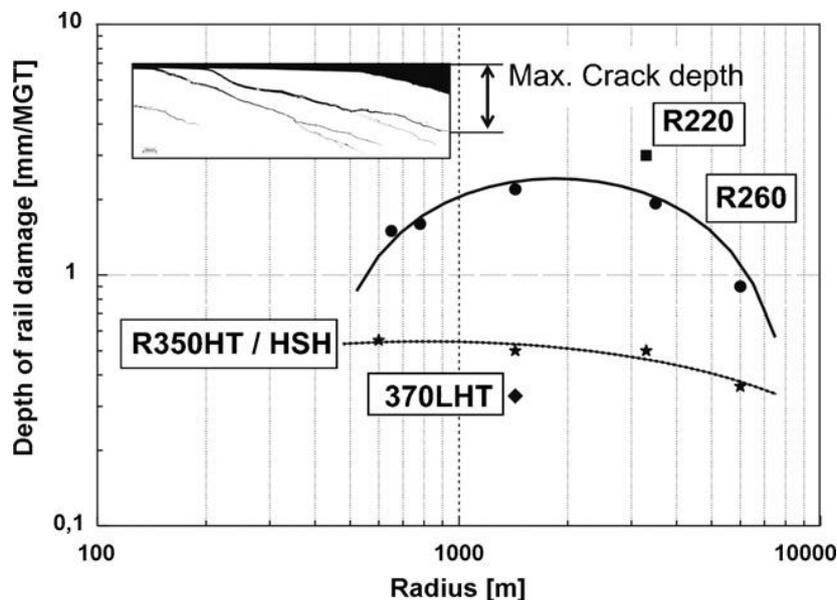
Figure 1-30. Influence du grade de l'acier et de la courbure du rail sur la profondeur des fissures de RCF, d'après (Pointner, 2008)

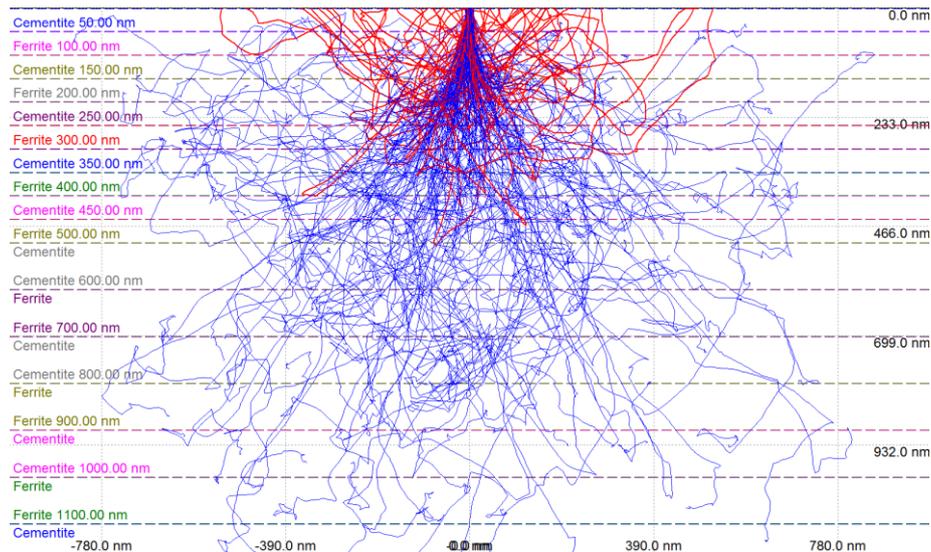
Figure 2-4 : Simulation Monte Carlo de la trajectoire de 200 électrons primaires dans un acier eutectoïde présentant des lamelles de ferrite et de cémentite parallèles à la surface, avec une tension d'accélération des électrons de 20kV, réalisée via le Logiciel Casino®. En bleu, les électrons secondaires atteignent une profondeur d'environ 1 $\mu$ m ; en rouge, les électrons rétrodiffusés atteignent une profondeur d'environ 0,5 $\mu$ m

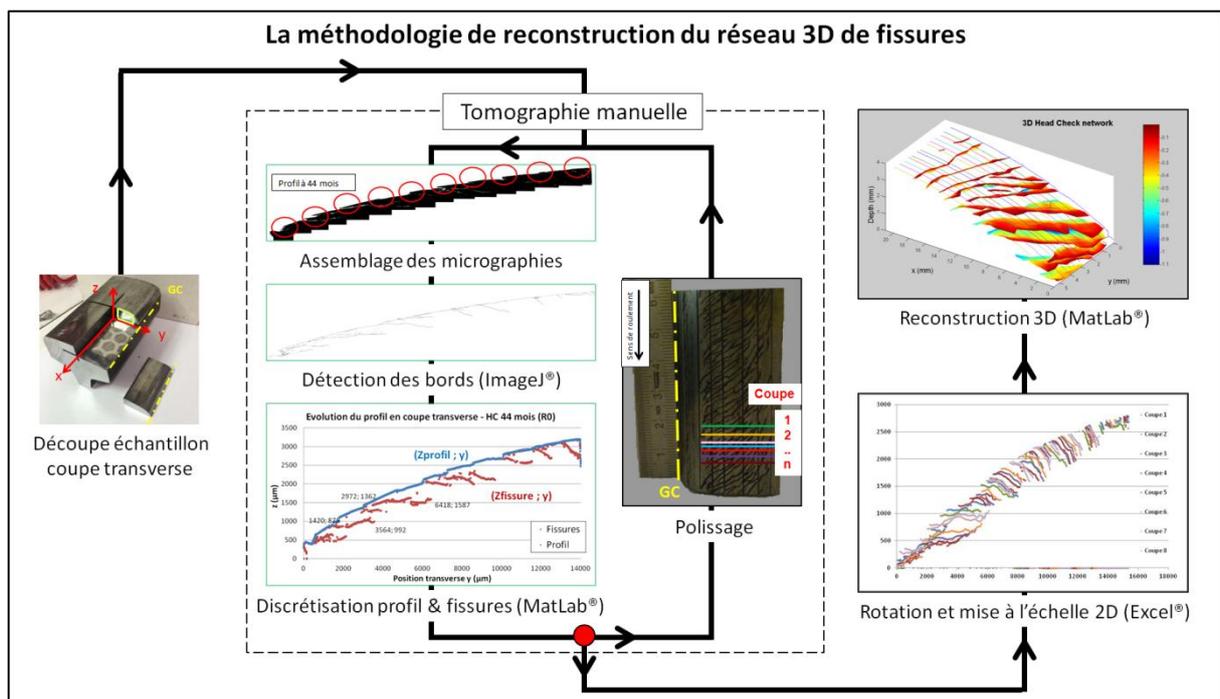
Figure 2-13 : La reconstruction 3D du réseau de fissures par tomographie manuelle

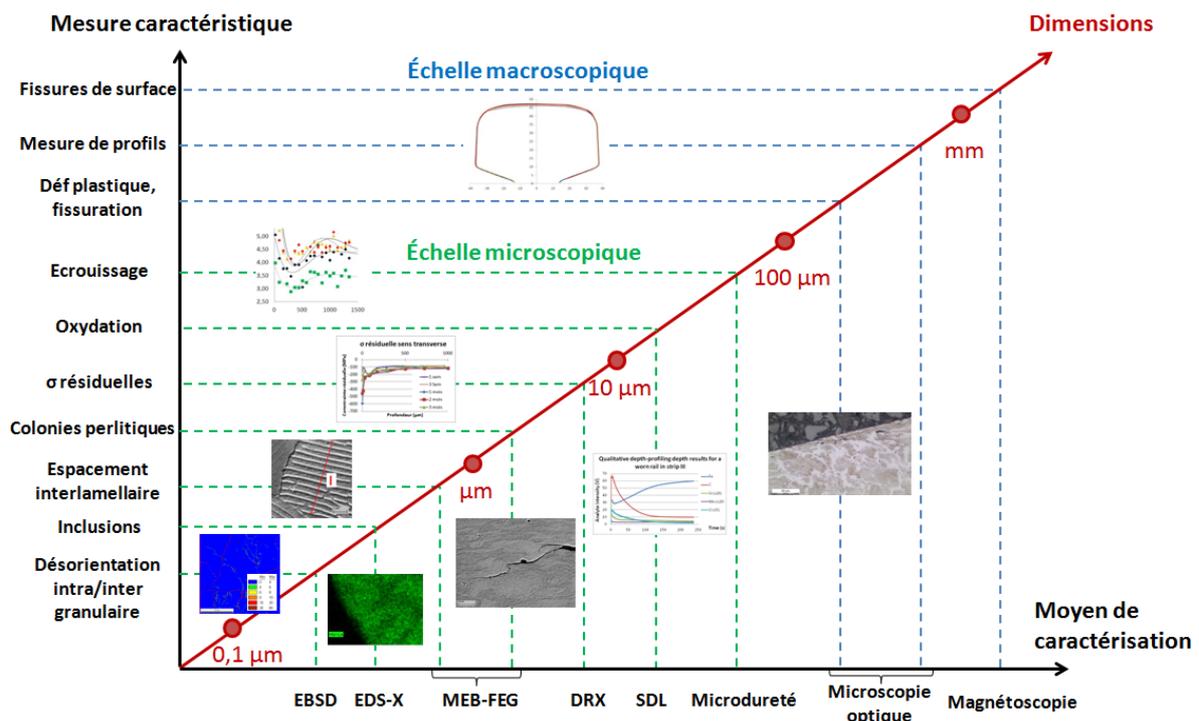
Figure 2-14 : La méthodologie d'analyse multi-échelle et multi-techniques

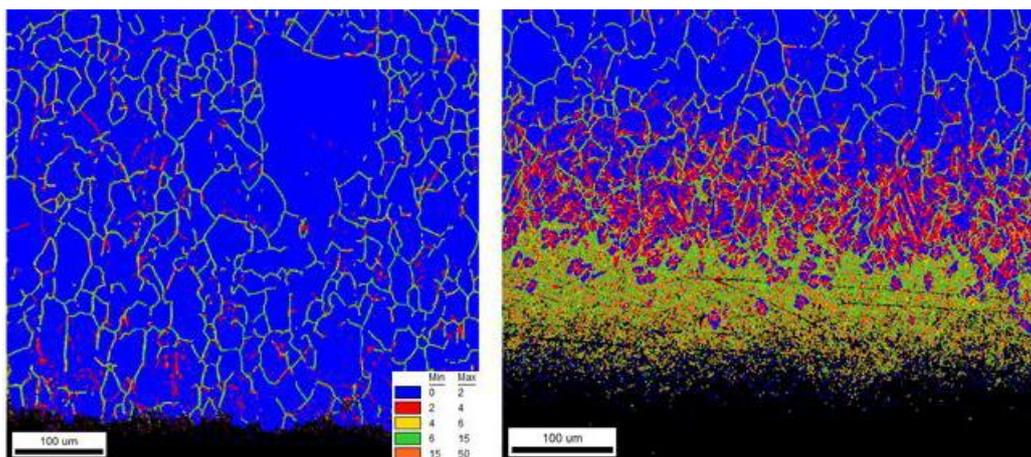
Figure 2-15 : Cartographie de désorientations intergranulaires locales d'échantillons d'aciers AISI 316 grenailés par ultrasons, (a) et (b) correspondant à différents niveaux de traitement où (b) correspond la zone affectée la plus marquée, (Marteau, 2013).

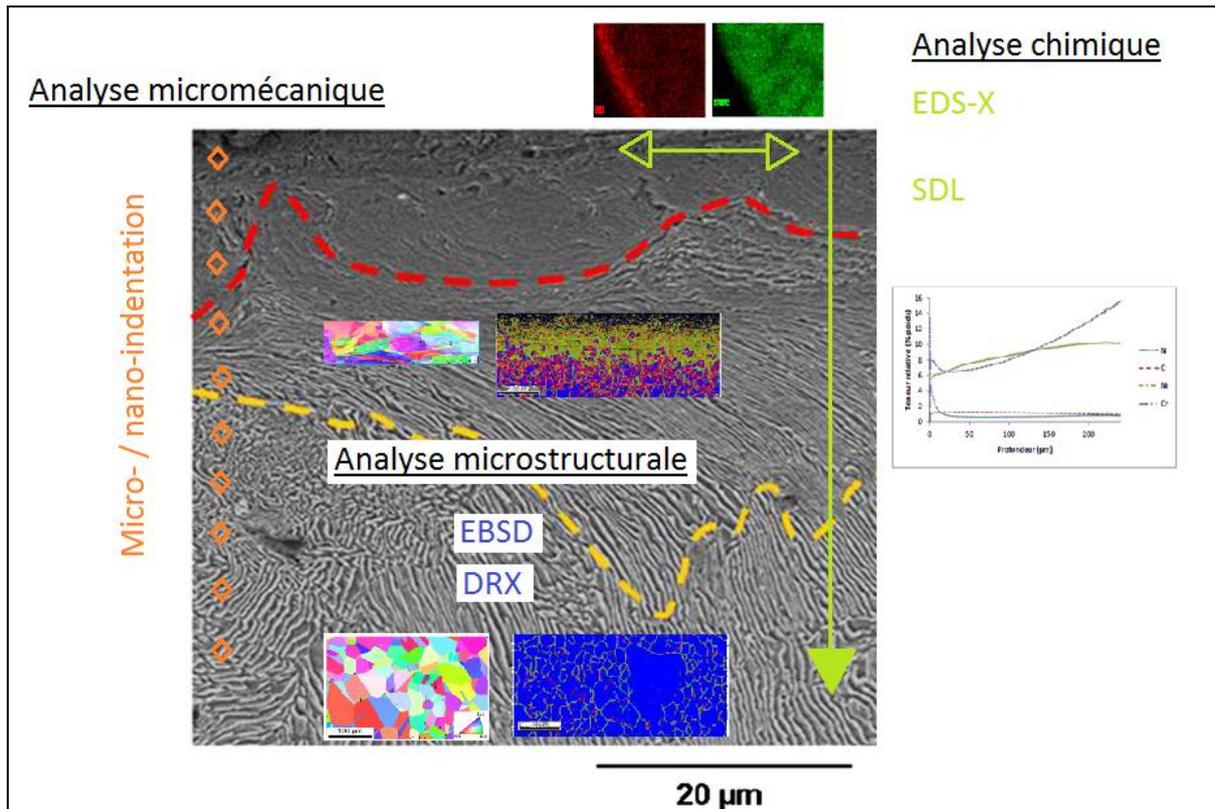
Figure 2-16 : Investigations microstructurale, chimique et micromécanique –appliquée sur micrographie de rail R260, adaptée de (Simon, et al., 2013)

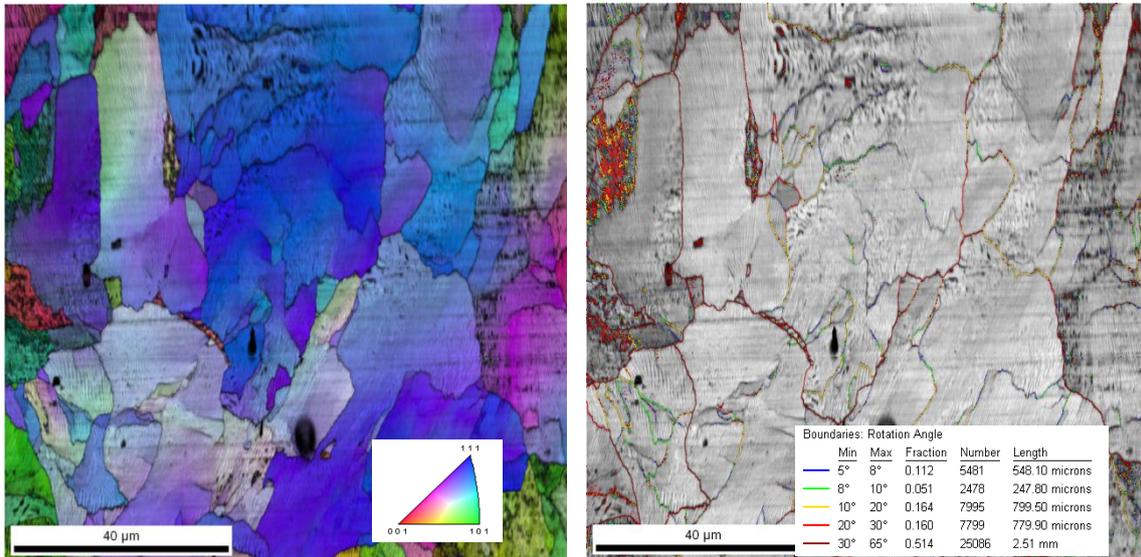
Figure 2-26 : Cartographie des désorientations sur rail non usagé

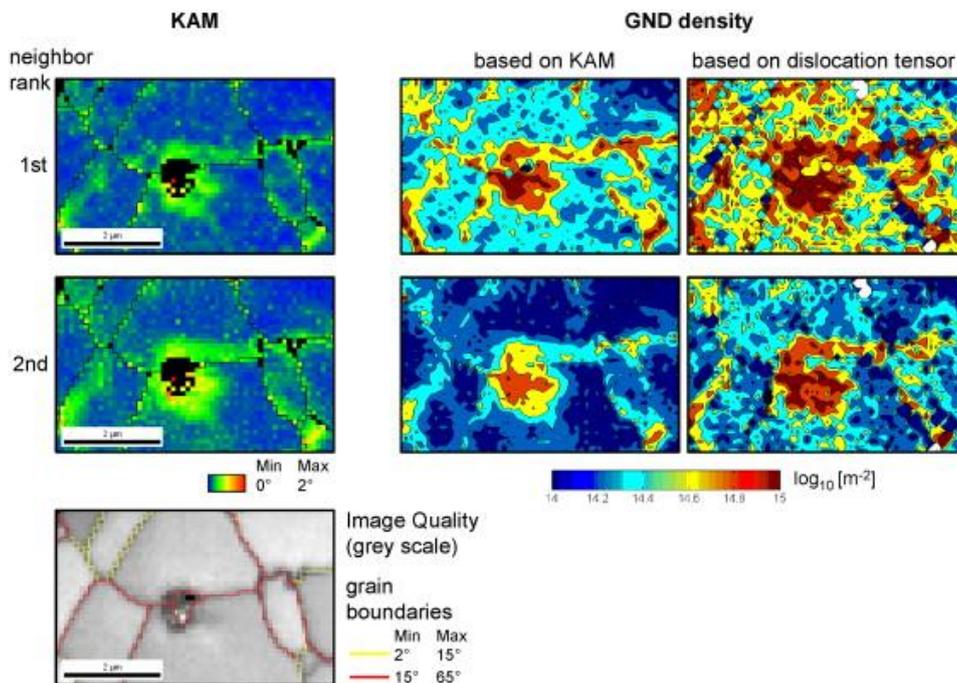
Figure 2-32 : Estimation de la densité de GND basée sur le KAM et le tenseur de dislocations, d'après (Calcagnotto, et al., 2010)

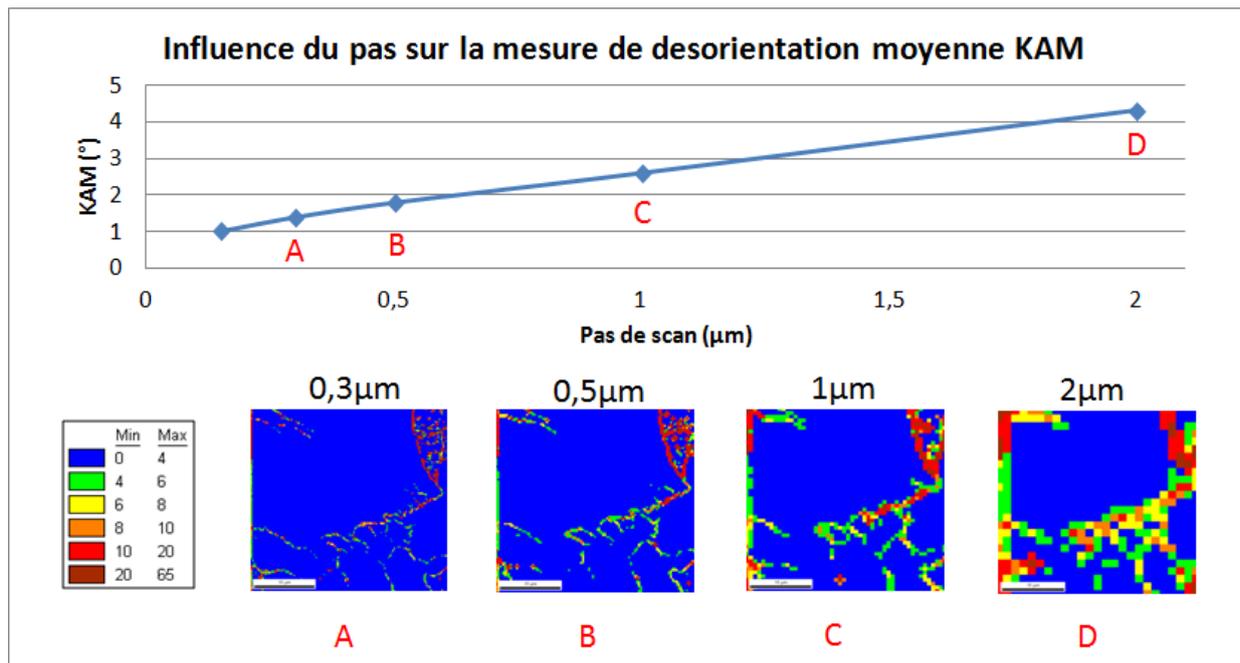
Figure 2-35 : Effet du pas de scan sur la mesure de désorientation moyenne KAM

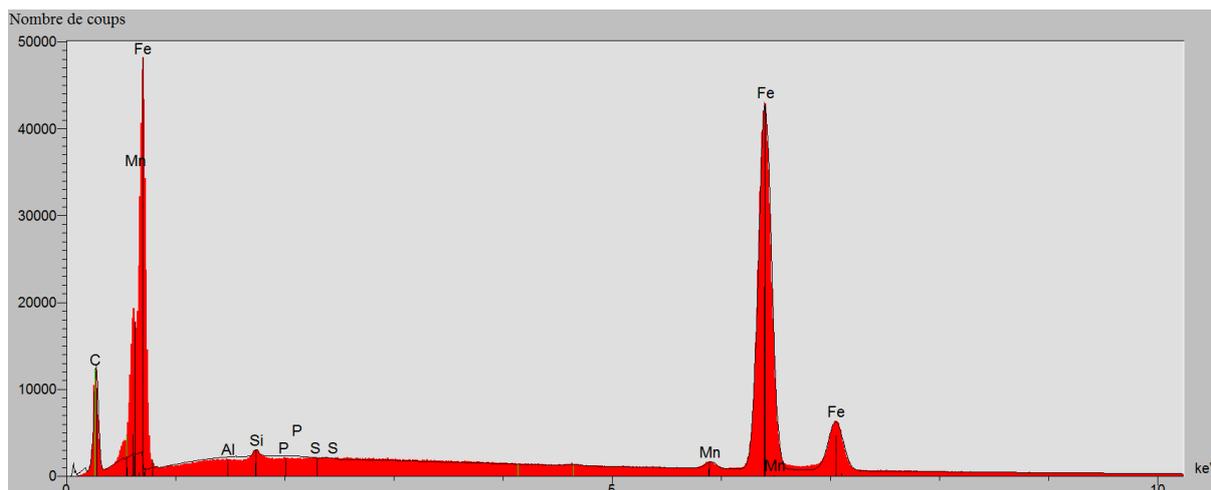
Figure 2-36 : Spectre d'émission EDS-X dans le volume du rail neuf R260

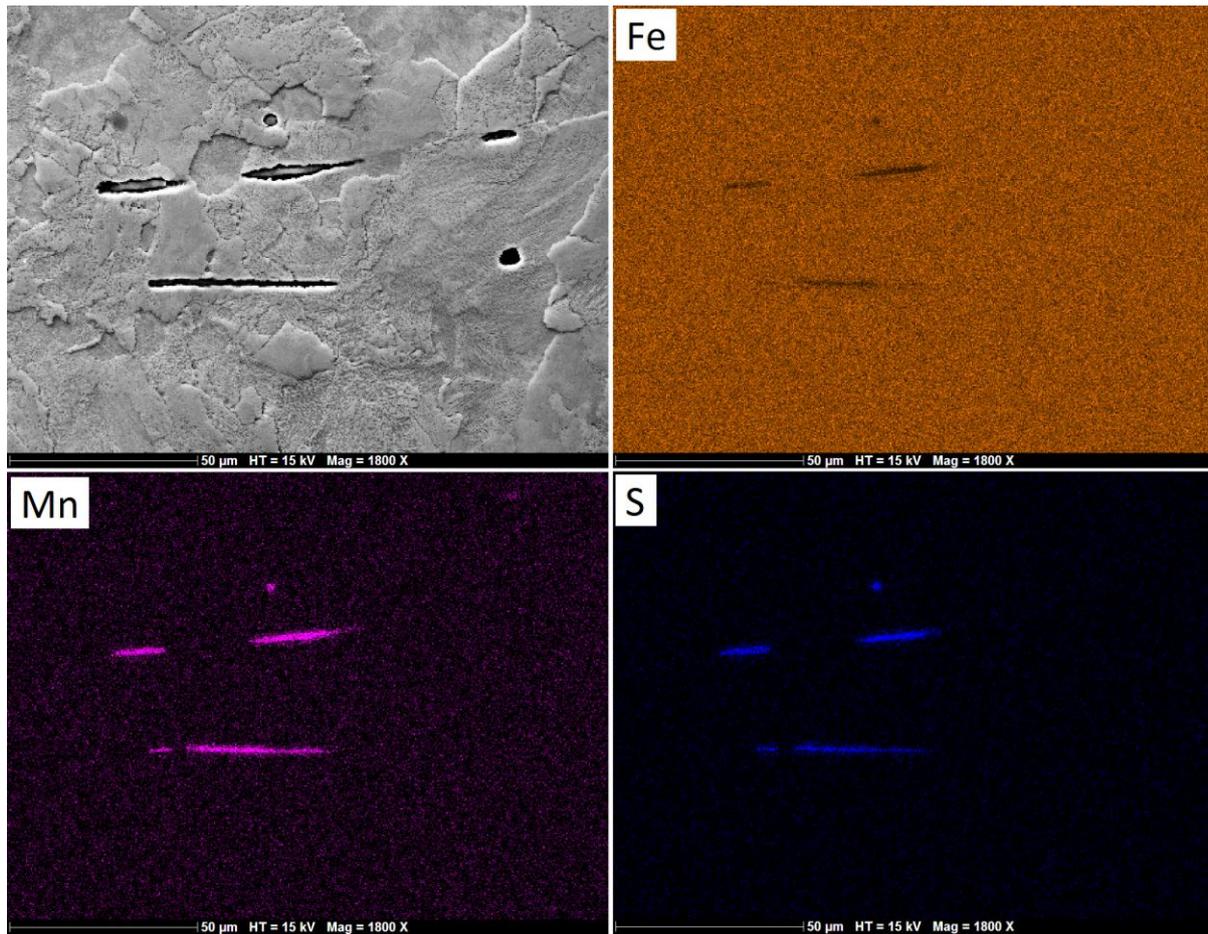
Figure 2-37 : Caractérisation par EDS-X des inclusions ductiles MnS dans le rail neuf R260

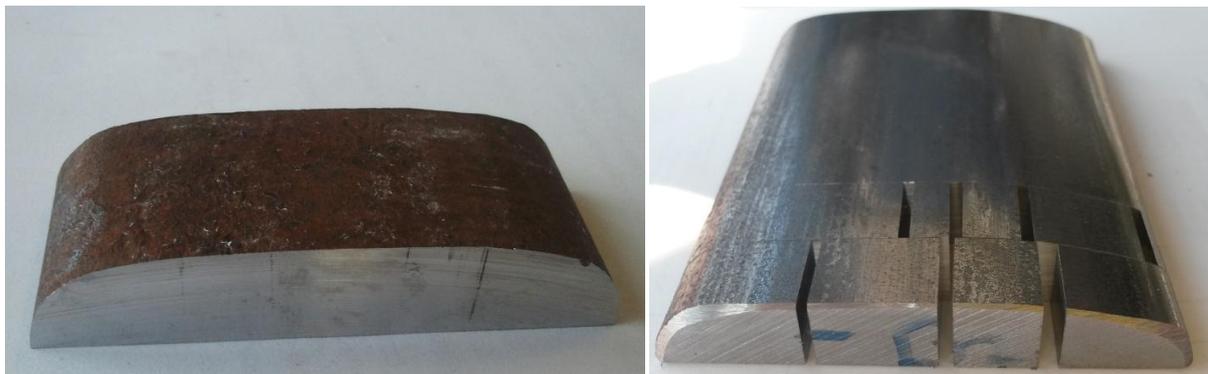
Figure 3-1 : Tables de roulement de rail non usagé et du rail usagé 1

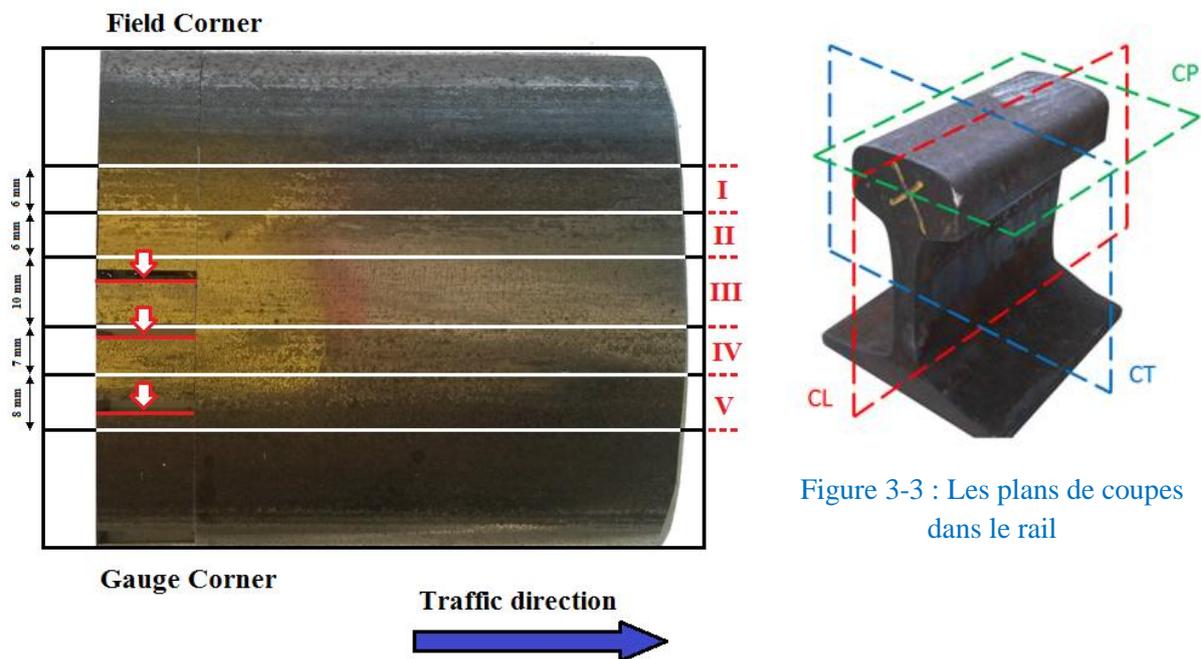
Figure 3-2 : La décomposition de la bande de roulement en 5 bandes longitudinales selon (Simon, et al., 2013)

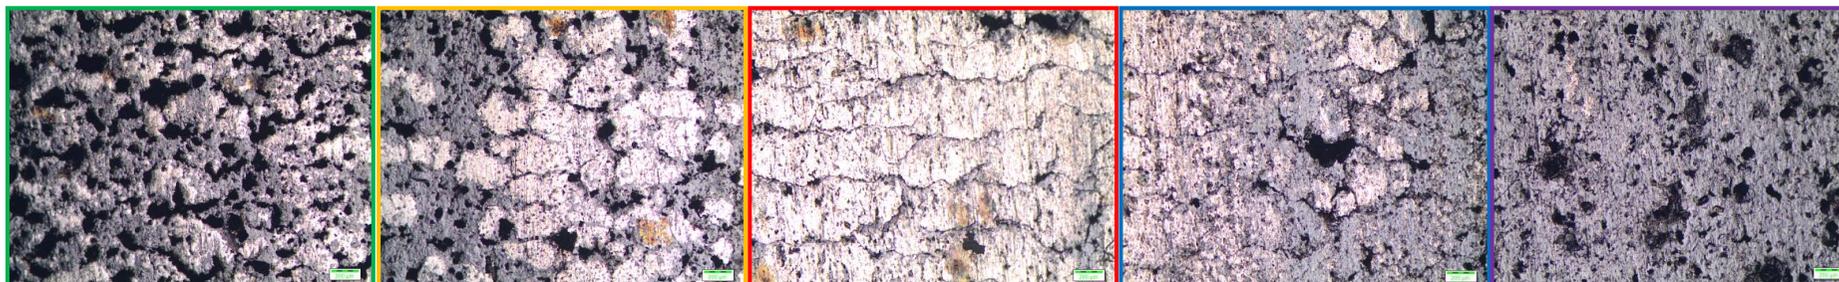
Figure 3-4 : Micrographies optiques de la bande de roulement du rail usagé, vue du dessus

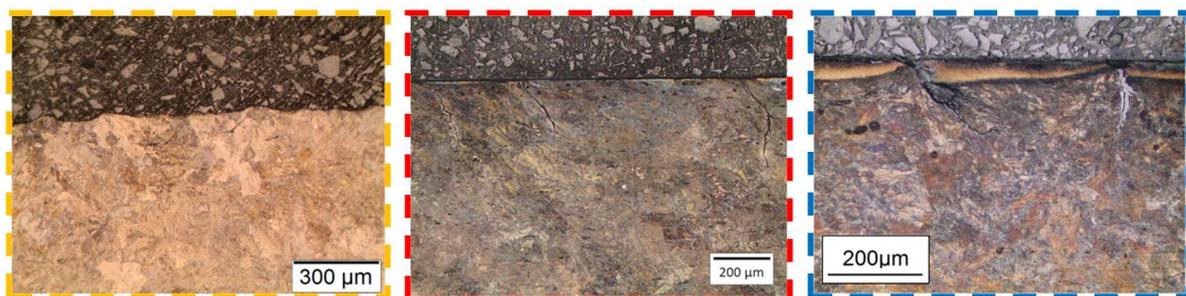
Figure 3-5 : Micrographies optique de la proche surface du rail, respectivement dans les bandes longitudinales a) II, b) III et c) IV

A : résine d'enrobage, B : couche blanche (WEL), C : couche sévèrement déformée en cisaillement, D : couche déformée

L'amorçage de fissures en surface et la présence de couche blanche (WEL) sous forme de bandes ou d'îlots d'une épaisseur maximale d'environ 50 $\mu\text{m}$  sont observés au milieu de la bande de roulement (bande III et IV). Les fissures observées dans ces deux bandes de contact III et IV sont régulièrement espacées ( $\approx 400\text{-}500\mu\text{m}$  pour la bande III,  $\approx 100\text{-}200\mu\text{m}$  pour la bande IV) dans la direction de roulement et se propagent dans une couche sévèrement déformée plastiquement en cisaillement dont la profondeur est estimée visuellement entre 50 et 200 $\mu\text{m}$ . A l'inverse, aucune évolution de microstructure n'est observée sur les bandes extérieures de la bande de roulement (bandes I, II et V).

Classiquement dans la littérature, l'observation au microscope optique de coupes de rail attaquées au Nital et des essais de microdureté sont les deux techniques utilisées pour évaluer qualitativement l'évolution de microstructure sous la surface et estimer simplement la déformation plastique du rail. Comme nous l'avons introduit dans le Chapitre 1, ces analyses conduisent généralement à la conclusion que la microstructure est sévèrement affectée et cisailée dans la direction de roulement jusqu'à environ 300-400  $\mu\text{m}$  de profondeur tandis que l'écrasement de la tête de rail peut atteindre quelques millimètres de profondeur (Alwahdi, et al., 2013). Dans cette partie, nous tâcherons de compléter ces analyses dans la profondeur du rail en utilisant les moyens d'analyse décrit dans le Chapitre 2. Des observations de la microstructure en sous surface du rail ont été effectuées au microscope optique. La Figure 3-5 montre des micrographies de la microstructure sous la surface dans les bandes longitudinales II, III et IV.

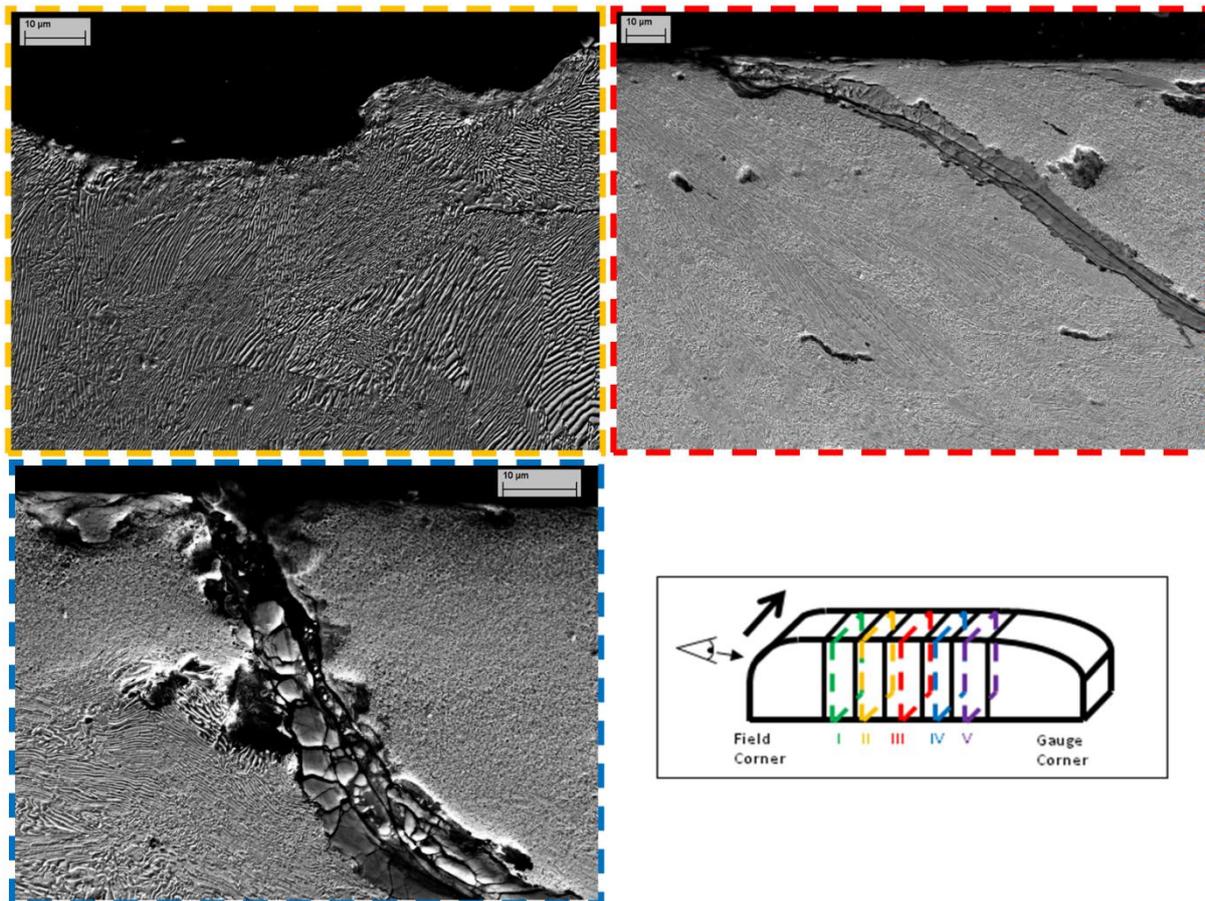
Figure 3-6 : Micrographies MEB-FEG de la proche surface du rail, respectivement dans les bandes longitudinales a) II, b) III et c) IV

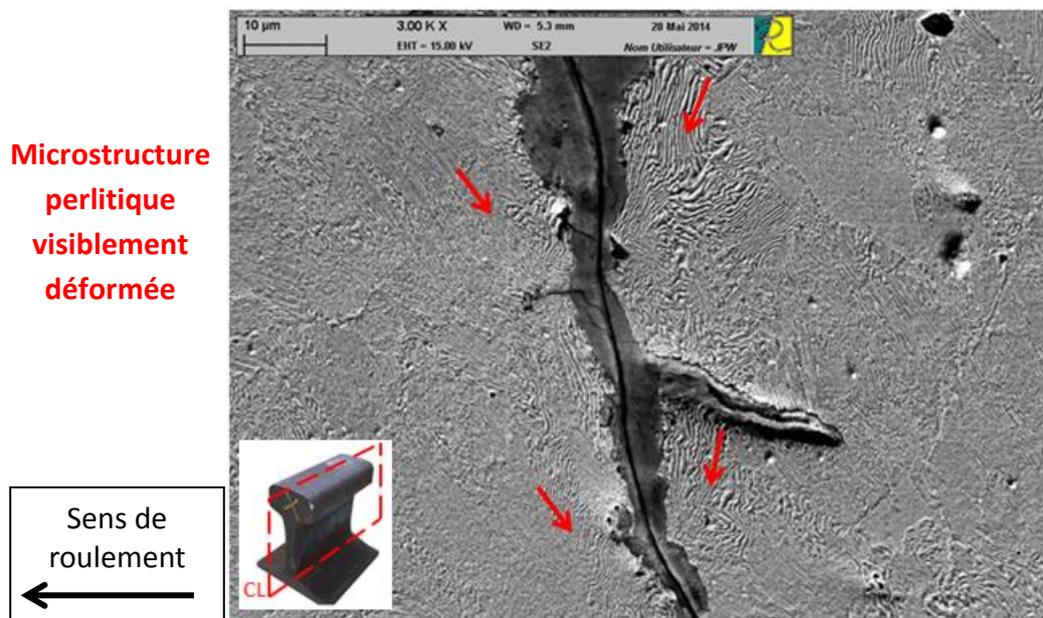
Figure 3-7 : Micrographie MEB de la propagation de fissures le long de la microstructure déformée du rail usagé, coupe CL, bande IV

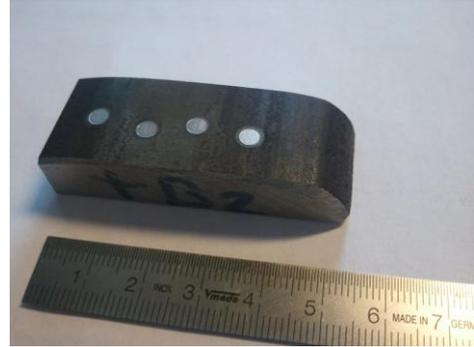
Figure 3-13 : Essais de SDL sur rail usagé

L'objectif de ce paragraphe est d'étudier les évolutions de composition chimique en proche surface du rail. Dans un premier temps, des mesures ont été réalisées dans deux échantillons à cœur d'un rail non usagé afin d'observer l'homogénéité de composition chimique dans le rail. Puis, les essais ont été effectués sur la bande de roulement d'un rail neuf et de deux rails usagés dans le but de comparer l'évolution du gradient de composition chimique en profondeur du rail avant et après service. Par ailleurs, l'évolution de la composition chimique a été mesurée à différentes positions sur la bande de roulement pour estimer le gradient de composition chimique dans la direction transverse.

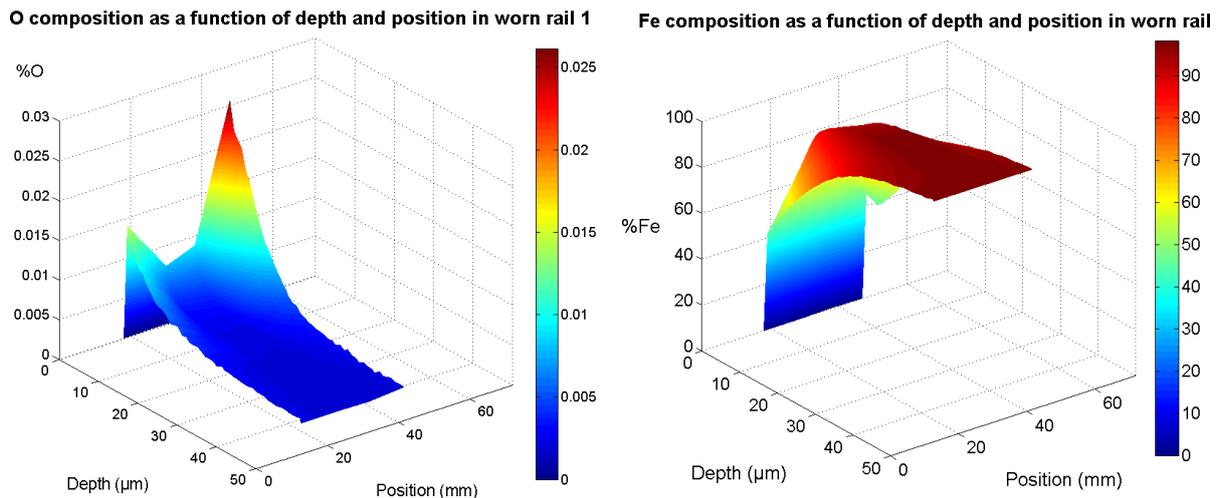
Figure 3-19 : Evolution des éléments Fe et O en proche surface le long de la bande de roulement
