# Caractérisation expérimentale multi-échelles et multi-techniques du rail prélevé en service : de la déformation plastique sévère et des évolutions de microstructure à l'amorçage de fissures par Fatigue de Contact de Roulement

Thèse présentée  
pour l'obtention du grade  
de Docteur de l'UTC

Projet CERVIFER

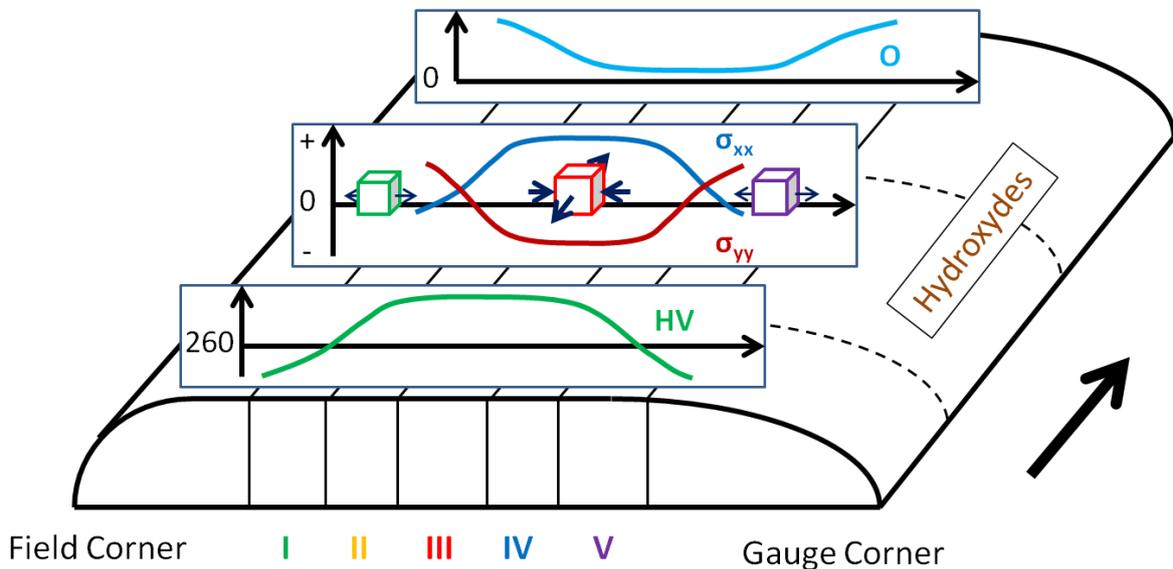
Figure 3-20 : Evolution des propriétés physico-chimiques et mécaniques en surface du rail usagé

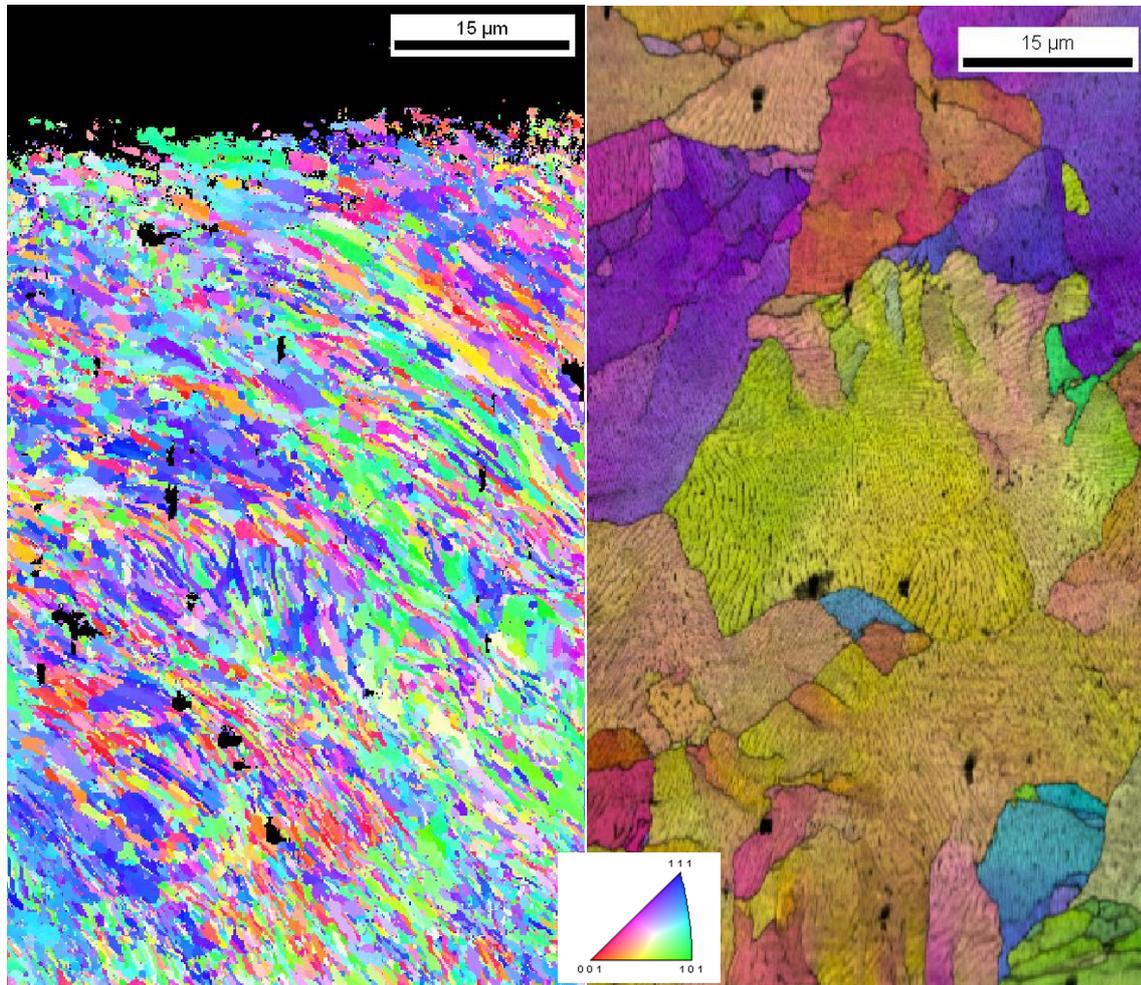
Figure 3-22 : Cartographies EBSD (IPF) au centre de la bande de roulement (bande III), respectivement a) sous la surface du rail, b) à 6 mm de profondeur

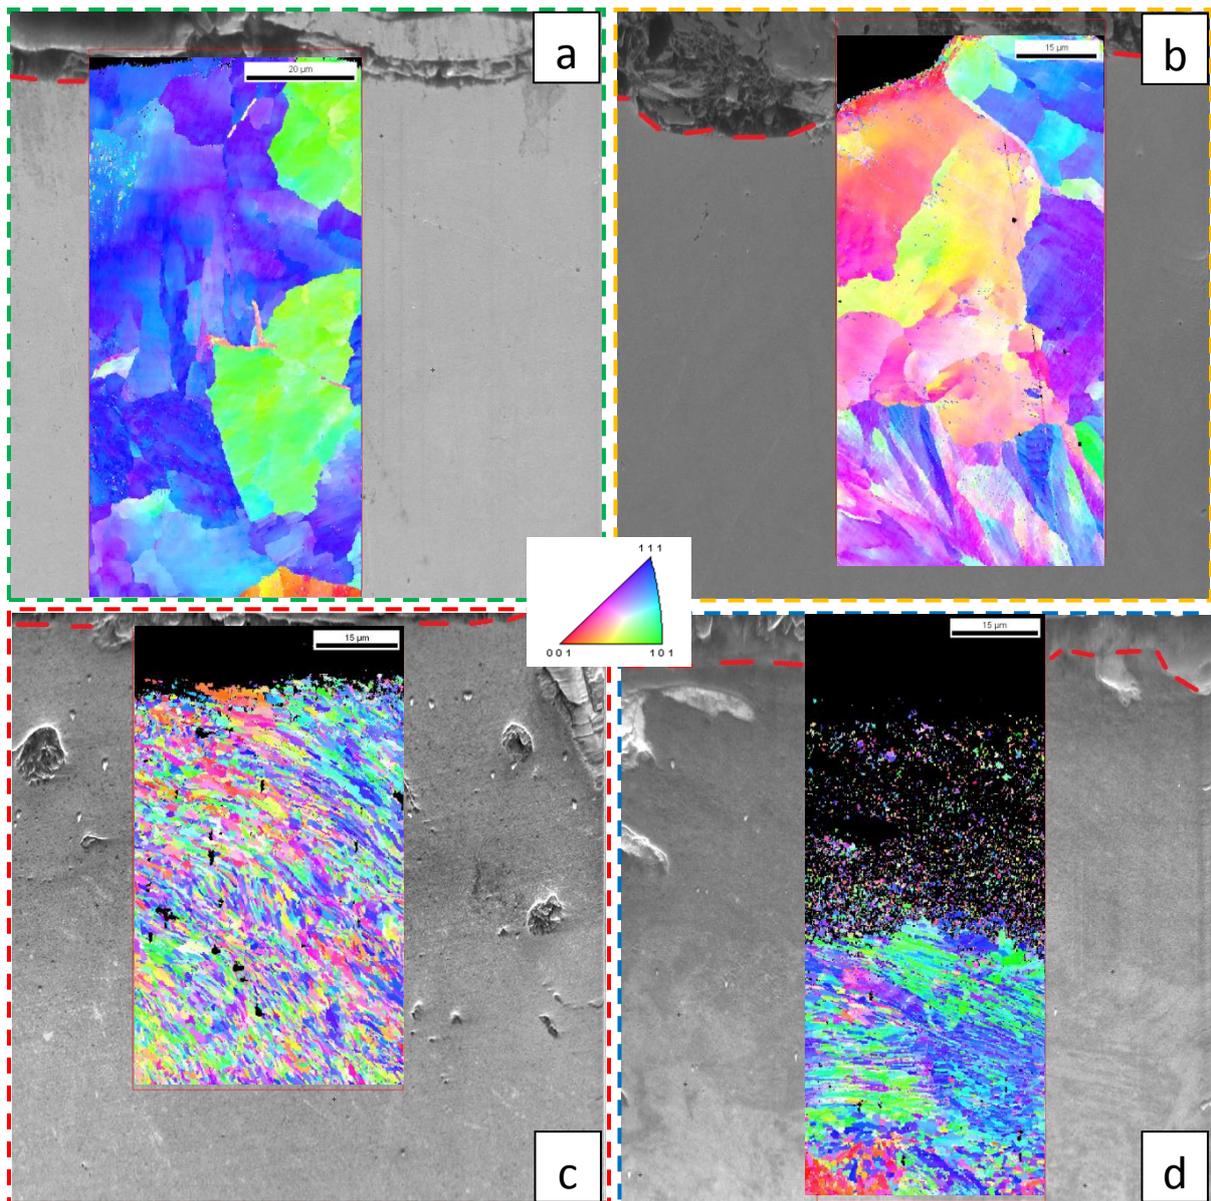
Figure 3-23 : Cartographie IPF en proche surface respectivement dans les bandes longitudinales a) I, b) II, c) III et d) IV

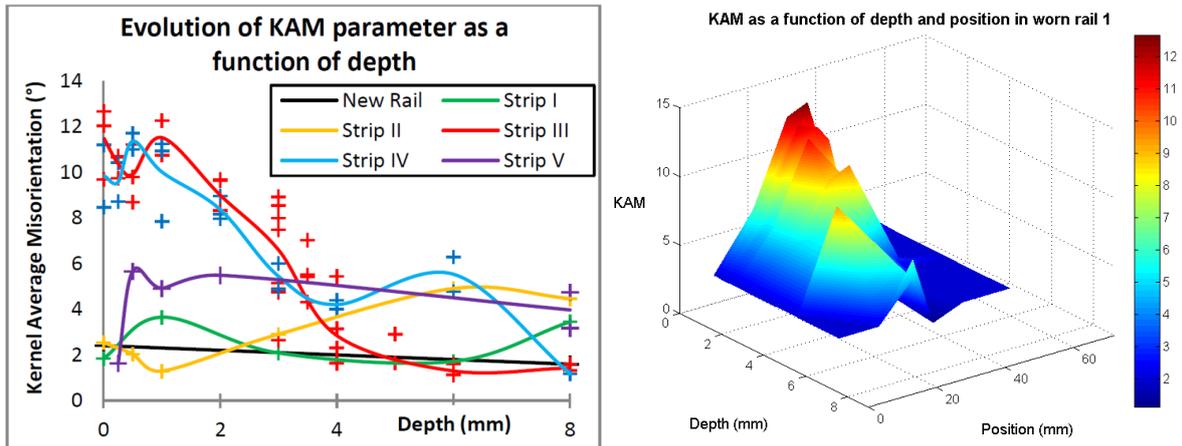
Figure 3-24: Evolution de la désorientation KAM en profondeur du rail usagé dans les différentes bandes longitudinales

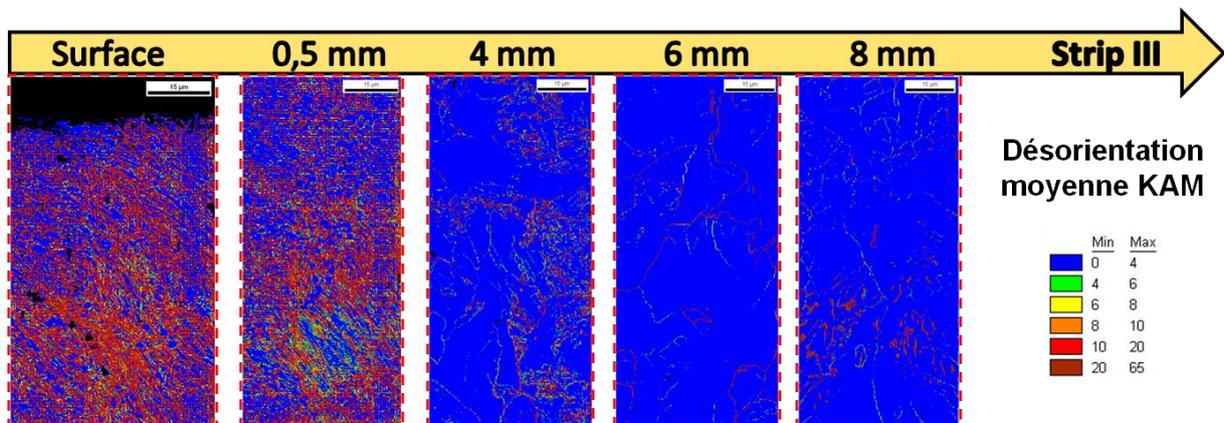
Figure 3-26 : Evolution de cartographie KAM en profondeur de la bande centrale III

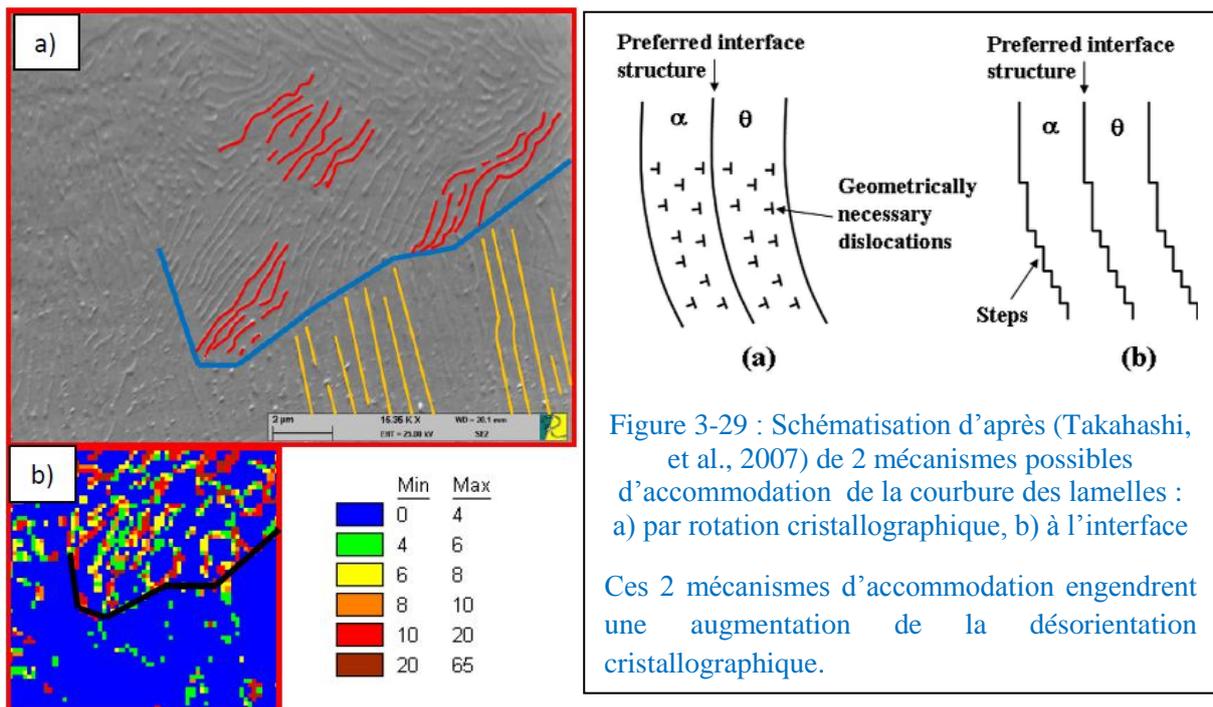
Figure 3-30: a) Micrographie MEB-FEG et b) cartographie KAM correspondante obtenues à 3 mm de profondeur. Des lamelles de cémentite ondulées sont observées dans la zone hautement désorientée.

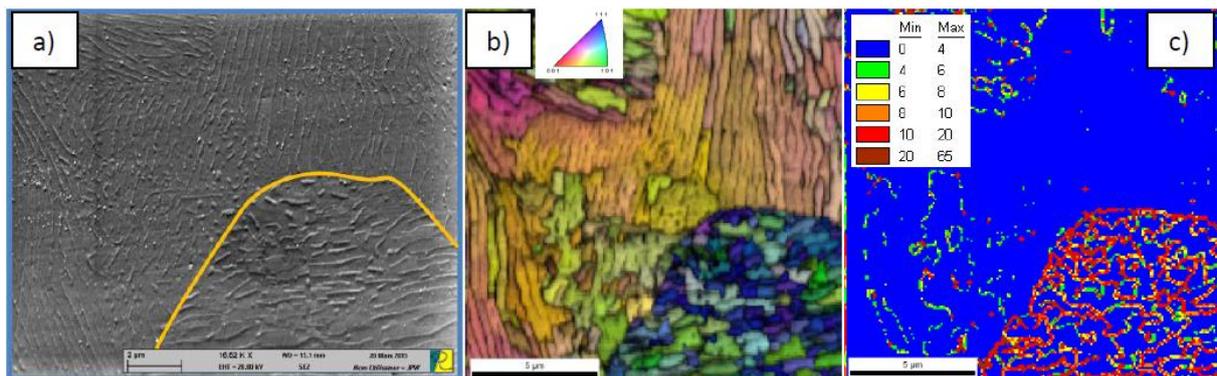
Figure 3-31: a) Micrographie MEB-FEG, b) cartographie IPF + IQ et c) cartographie KAM correspondantes obtenues à 3,5 mm de profondeur. Dans la colonie de perlite inférieure, de courtes lamelles de cémentite rompues et de la matrice ferritique fragmentée sont observées dans la zone fortement désorientée.

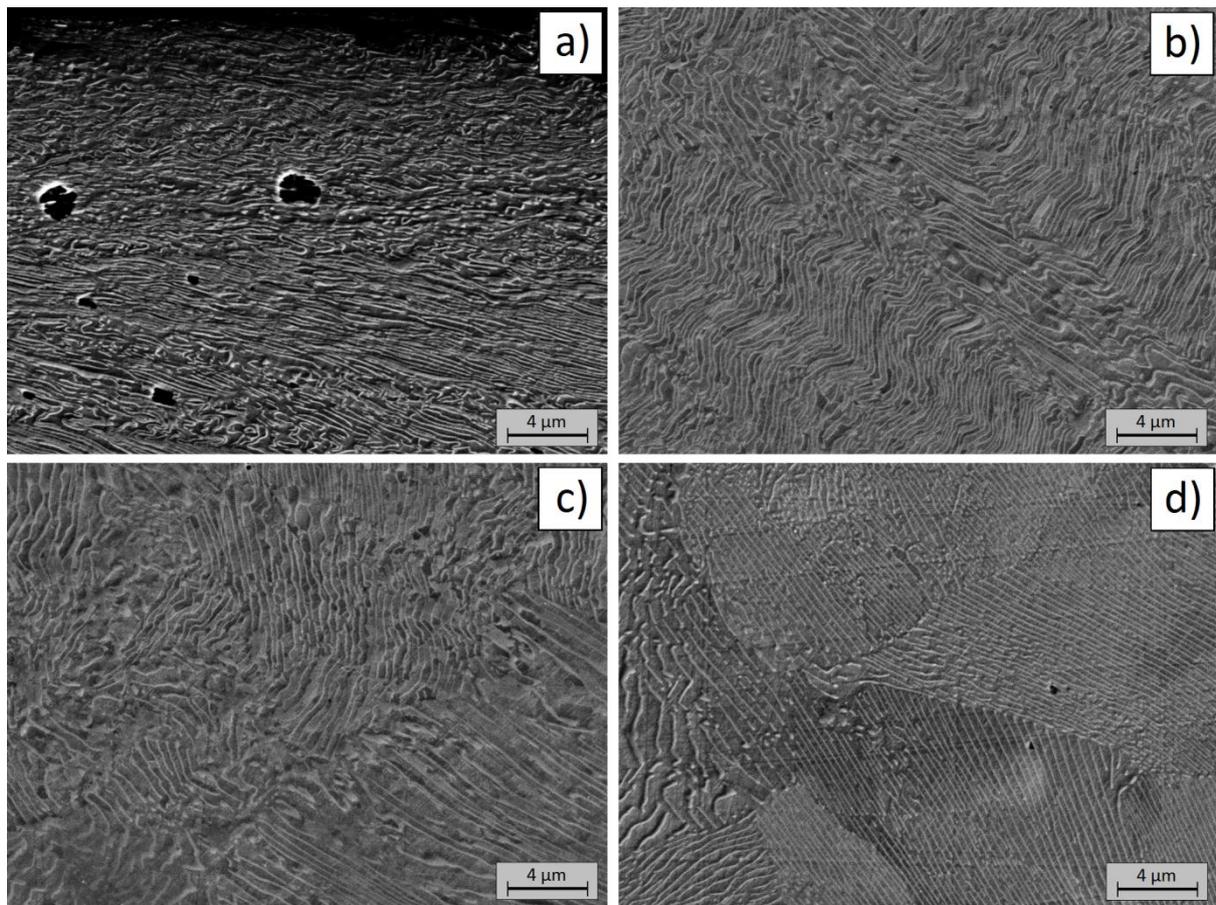
Figure 3-32: Micrographies MEB-FEG de la microstructure perlitique du rail R260 usagé respectivement, a) en sous surface, b) à 0,5 mm, c) à 2 mm et d) à 8 mm de profondeur.

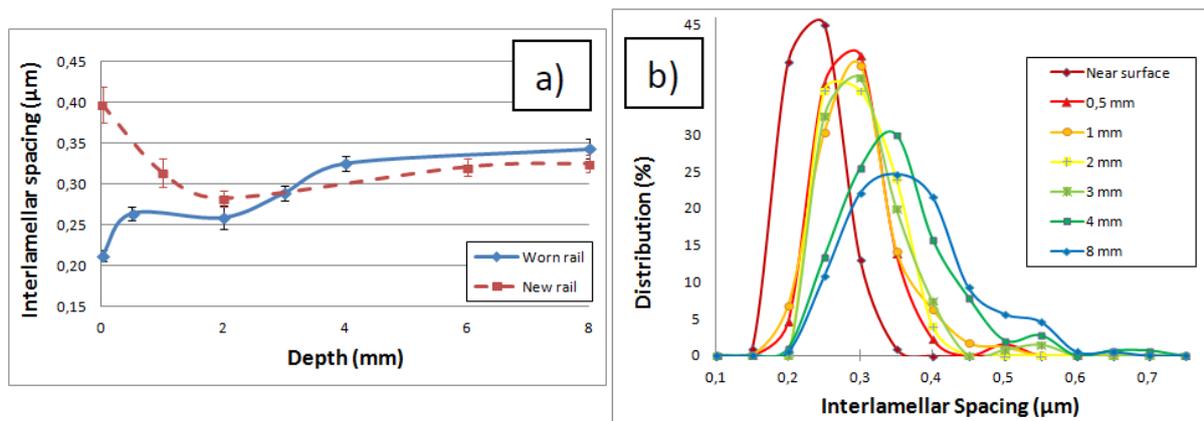
Figure 3-33: a) Evolution de la distance interlamellaire ( $S_p$ ) en profondeur et b) distribution de la distance interlamellaire en profondeur du rail R260 usé.  $S_p$  diminue progressivement à 2-4 mm de la surface du rail.

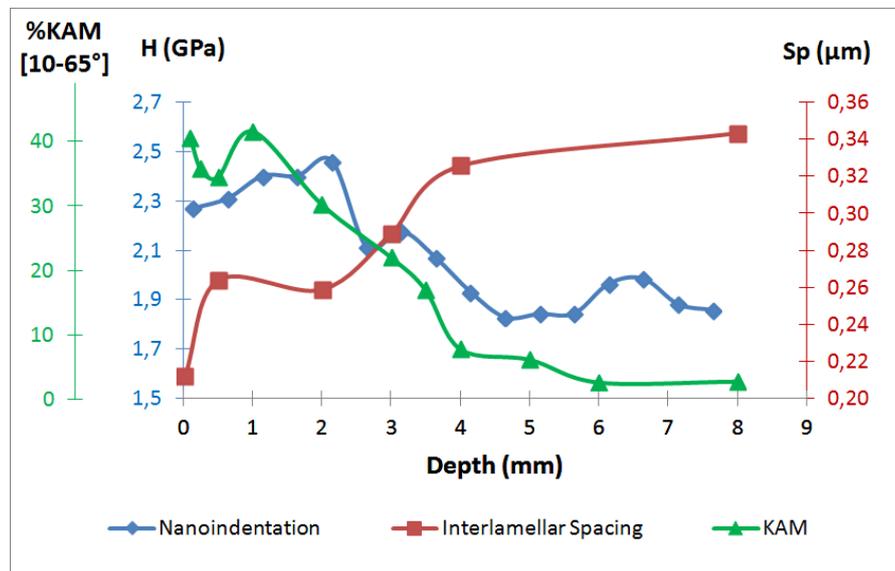
Figure 3-35: Comparaison des résultats de l'analyse EBSD, des mesures de distance interlamellaire et des essais de nanoindentation pour la caractérisation du gradient de microstructure en profondeur de la bande III

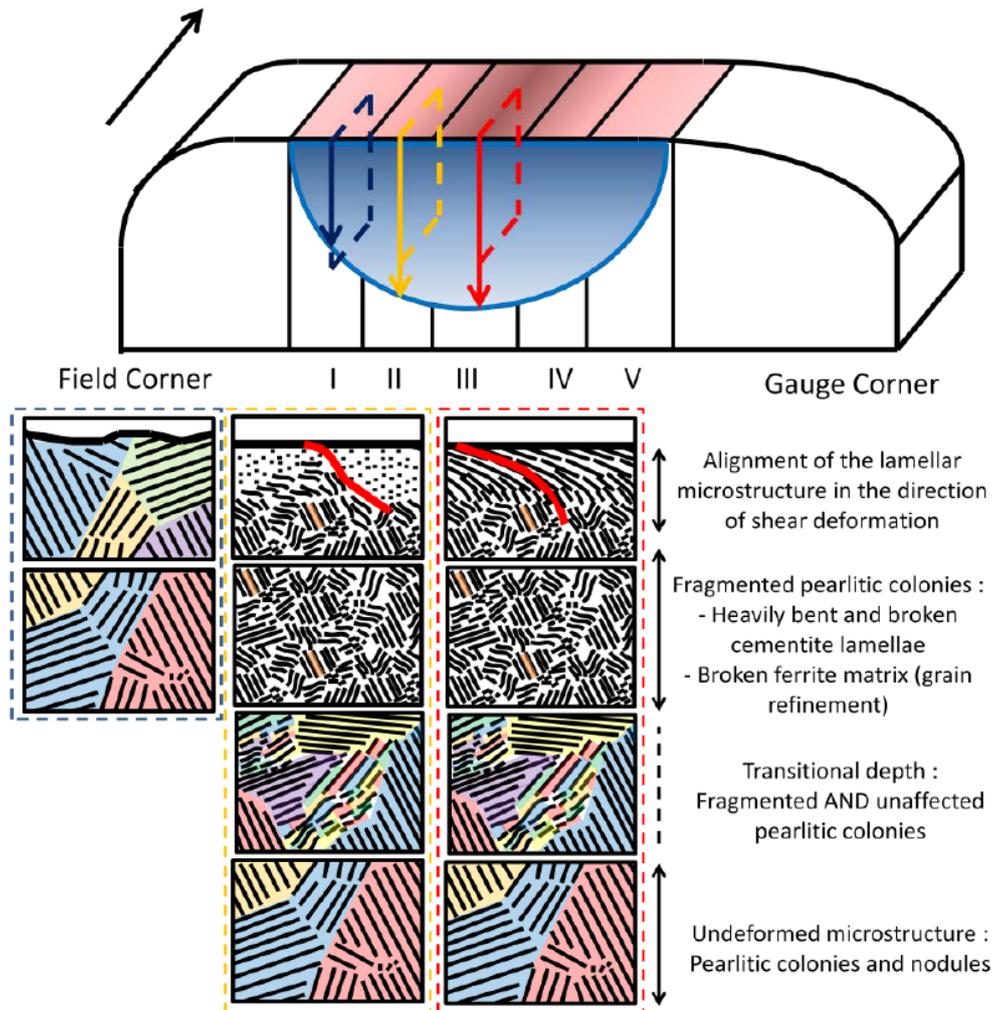
Figure 3-37: Représentation schématique du gradient tridimensionnel de microstructure engendré par l'accumulation de déformation plastique sous la surface d'un rail R260 usagé

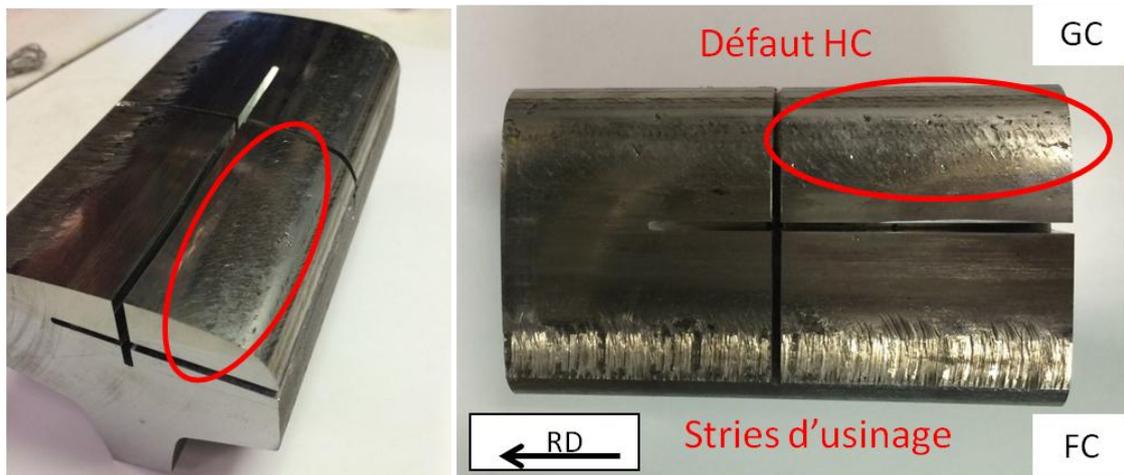
Figure 4-3 : Photographies du rail usagé (234 MGT) de la ligne A. La présence en surface du défaut de Head Check du côté du congé de roulement et des stries de meulage côté FC est visible en surface.

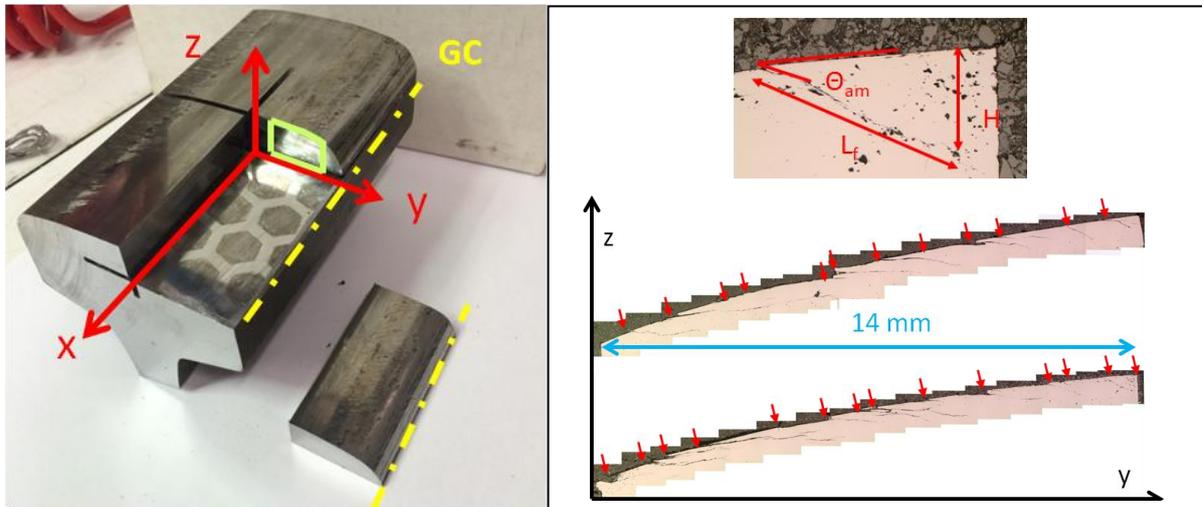
Figure 4-5 : Prélèvements en coupe transverse (yOz) et paramétrage des fissures de Head Check

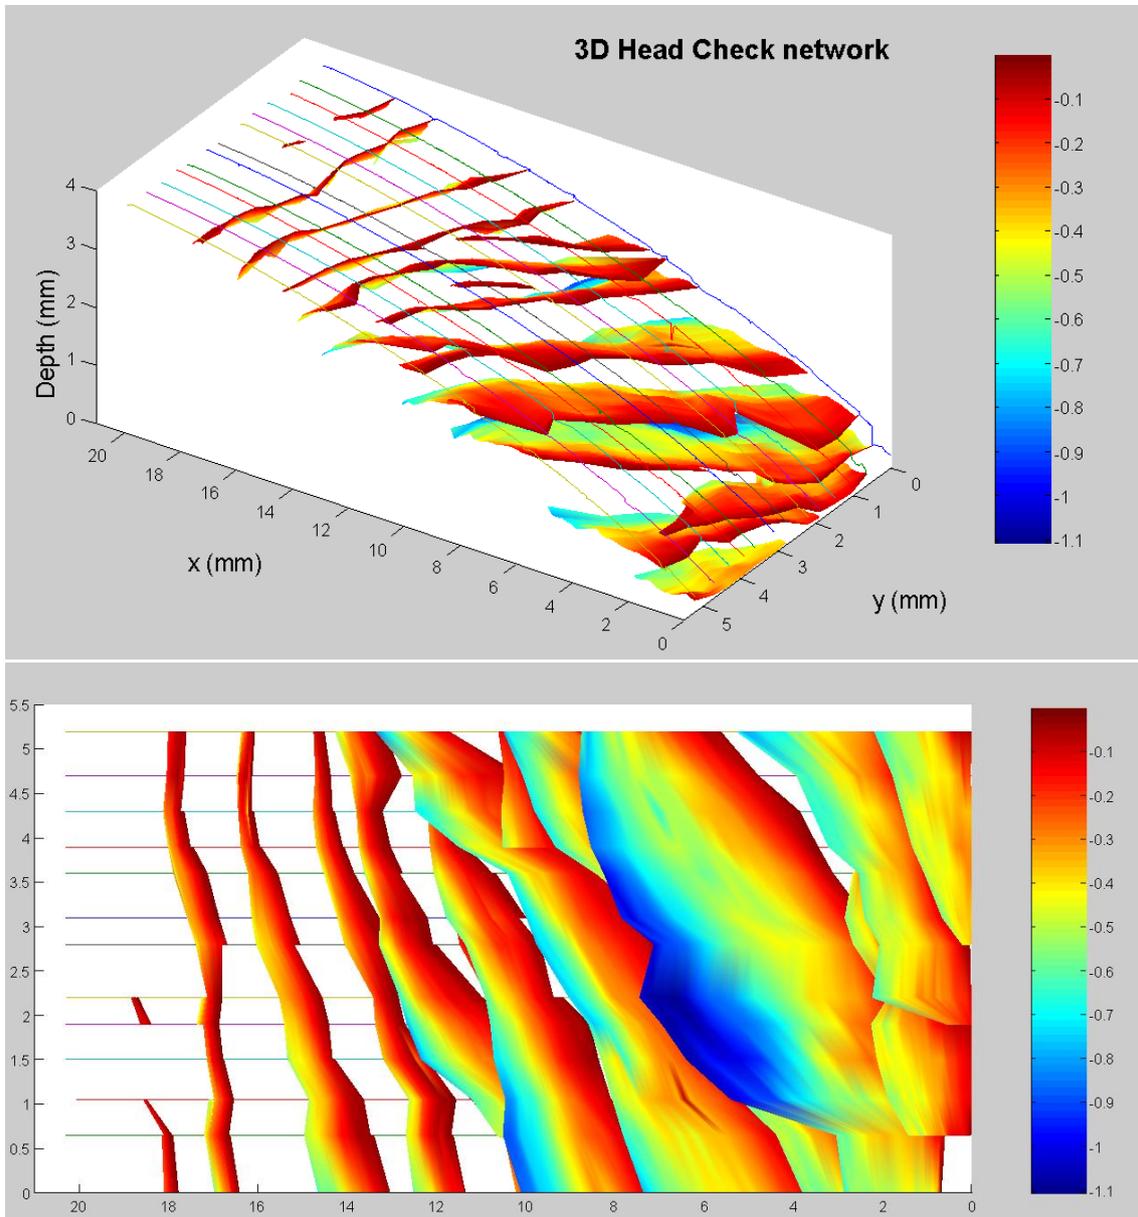
Figure 4-7 : Cartographie 3D du réseau de Head Check sur rail 234 MGT, a) en perspective, b) vue de dessous

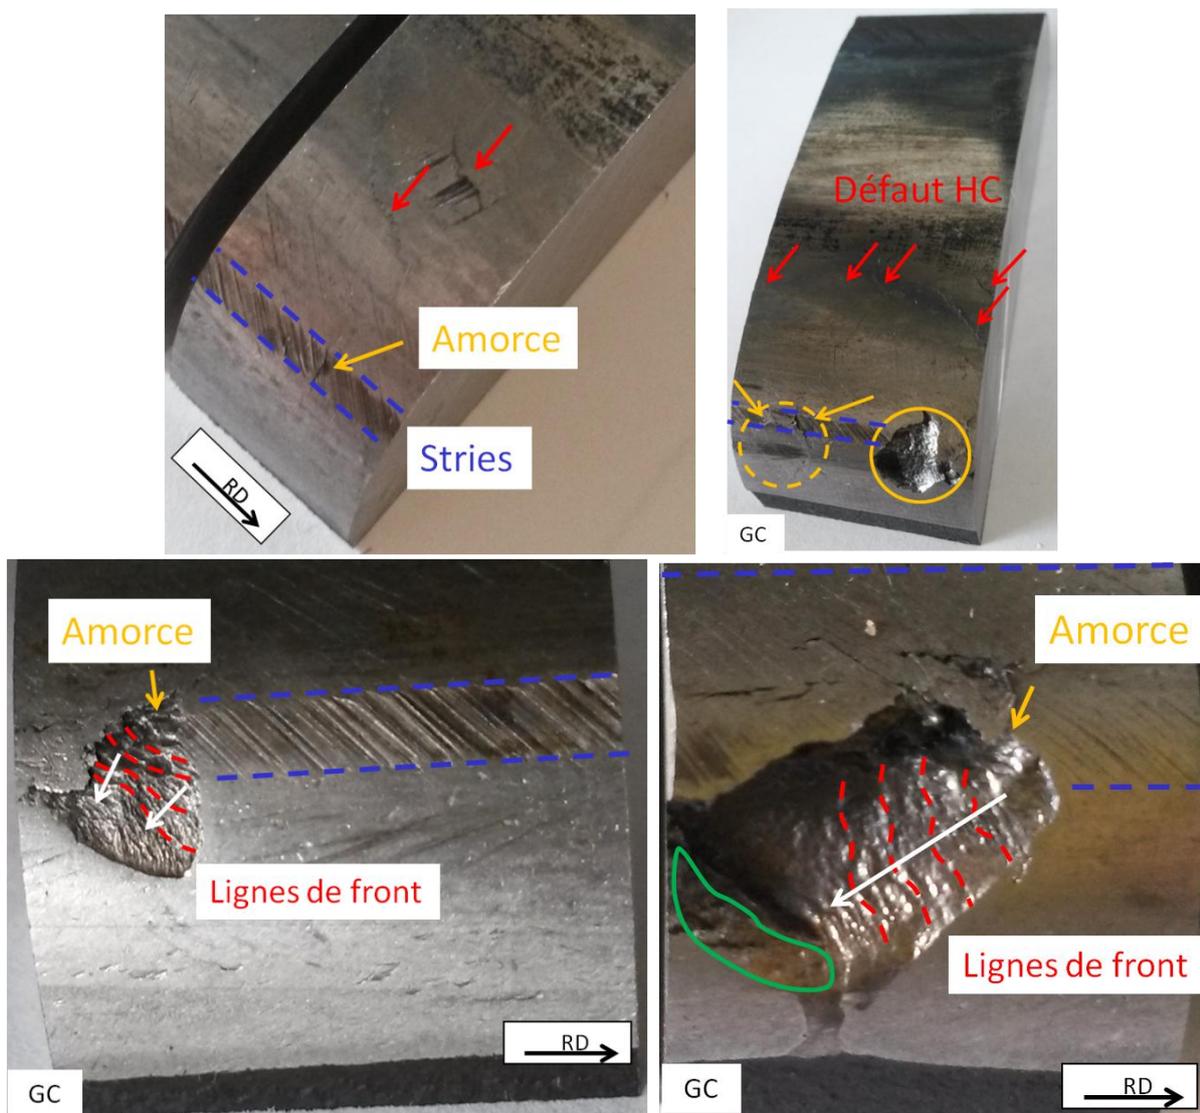
Figure 4-8 : Localisation des défauts de Head Check et de flaking sur le rail usagé de la ligne B.

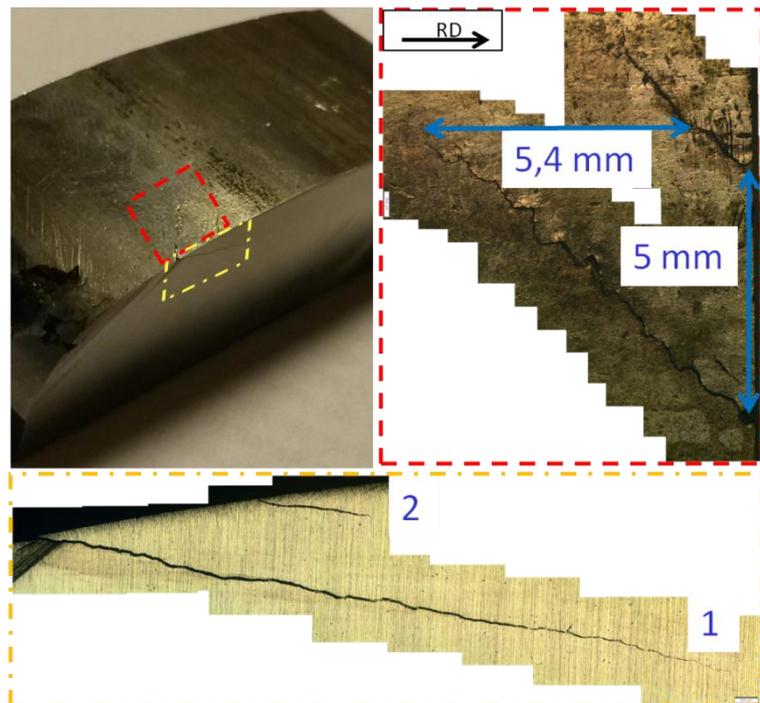
Figure 4-9 : Visualisation du défaut de Head Check sur rail usagé de la ligne B

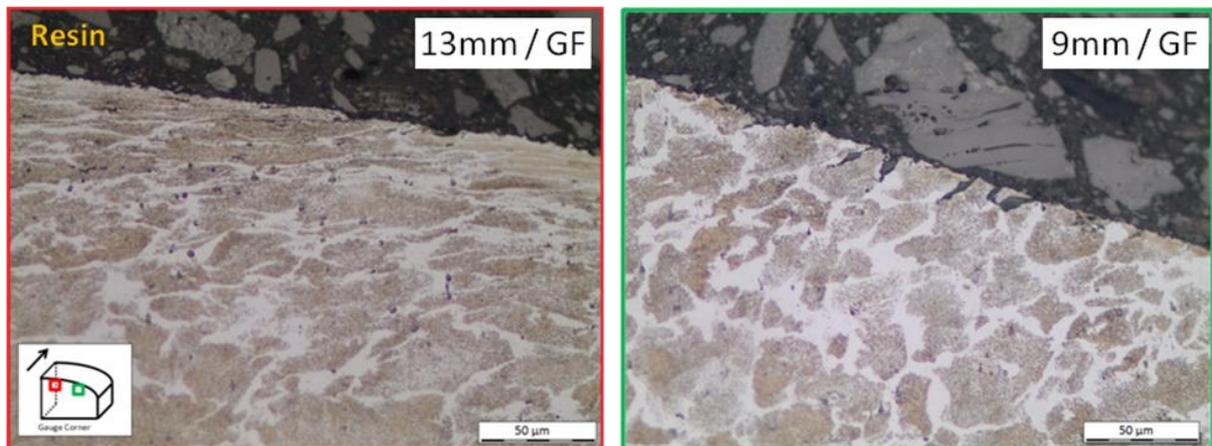
Figure 4-11 : Micrographies en coupe transverse de la surface du rail à 1,3 MGT respectivement a) à 13 mm et b) à 8 mm du flanc de rail Gauge Face

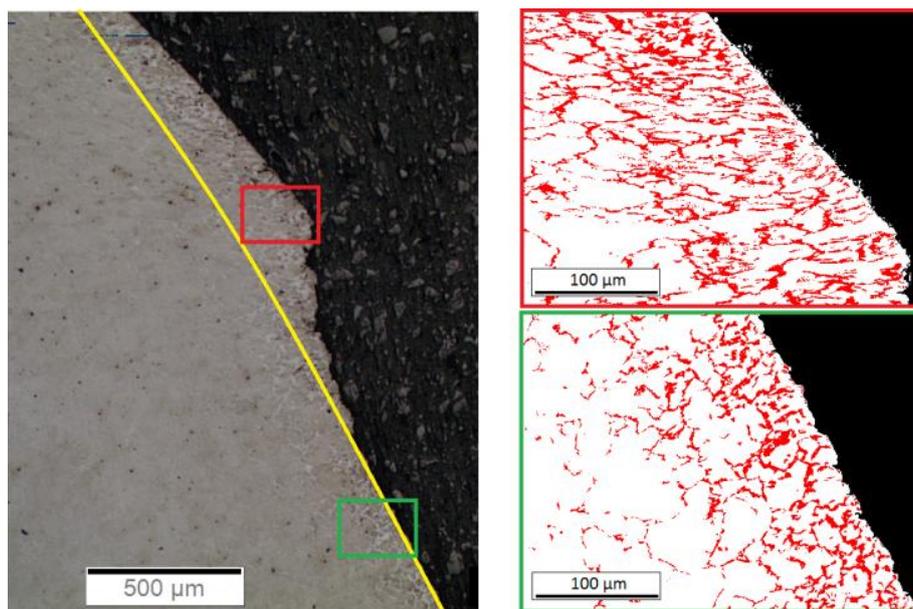
Figure 4-13 : Micrographies transverses du congé de roulement GC après 16 MGT. L’évolution de la ferrite proeutectoïde (en rouge) et de la perlite (en blanc) en proche surface est mise en évidence par traitement d’image. Dans le cadre supérieur, la déformation plastique conduit à l’étirement de la microstructure en direction du Gauge Corner

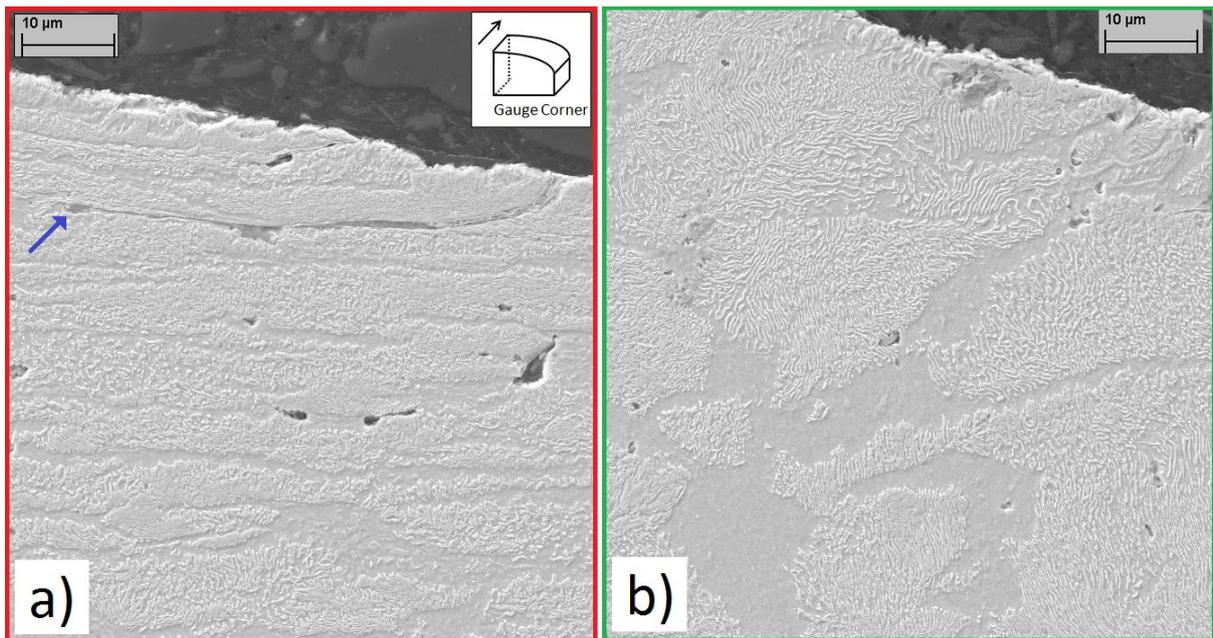
Figure 4-14 : Micrographies MEB-FEG de la surface du rail après 1,3 MGT, respectivement à a) 13 mm et b) 8 mm du flanc GF. La flèche indique l'amorçage et le début de propagation d'une fissure le long de la ferrite proeutectoïde fortement cisailée

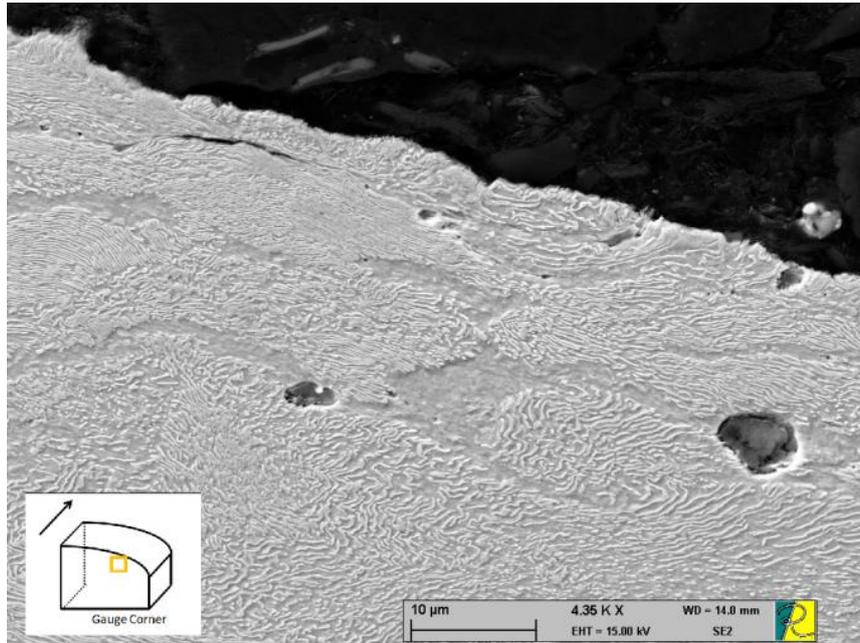
Figure 4-15 : Micrographie MEB-FEG de la surface du rail après 4 MGT, à 8 mm du GF

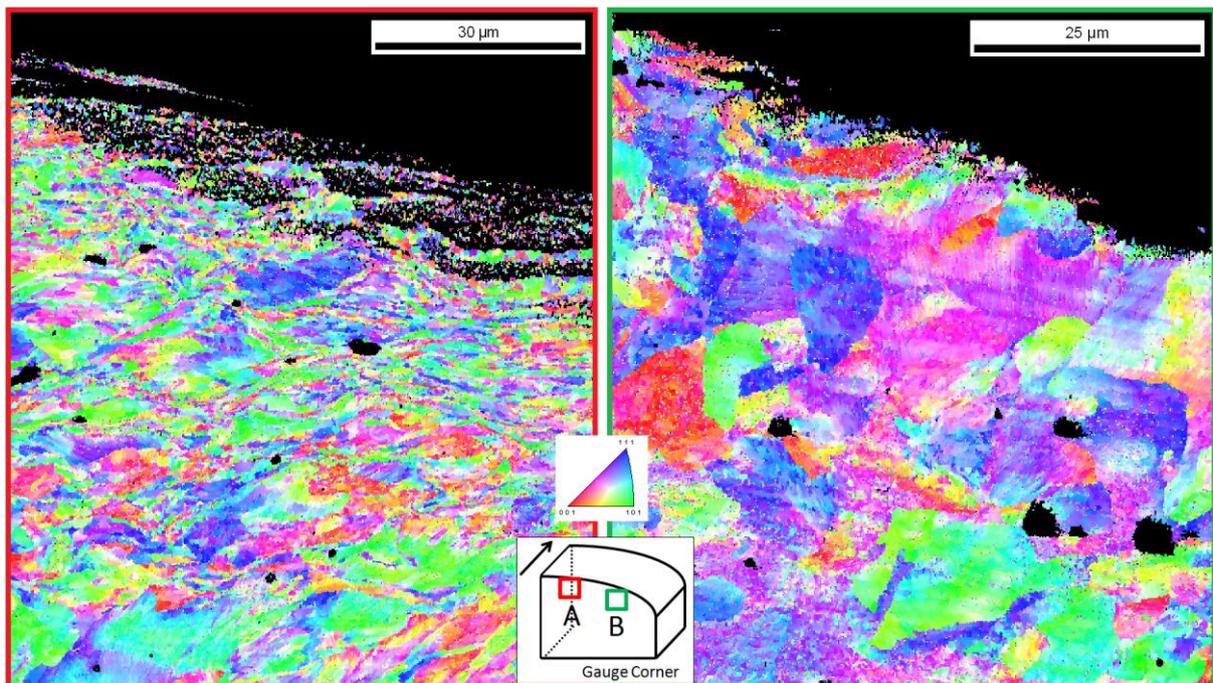
Figure 4-16 : Cartographies EBSD de Figures de Pole Inverse (IPF) en proche surface du rail après 1,3 MGT, respectivement dans les zones A et B

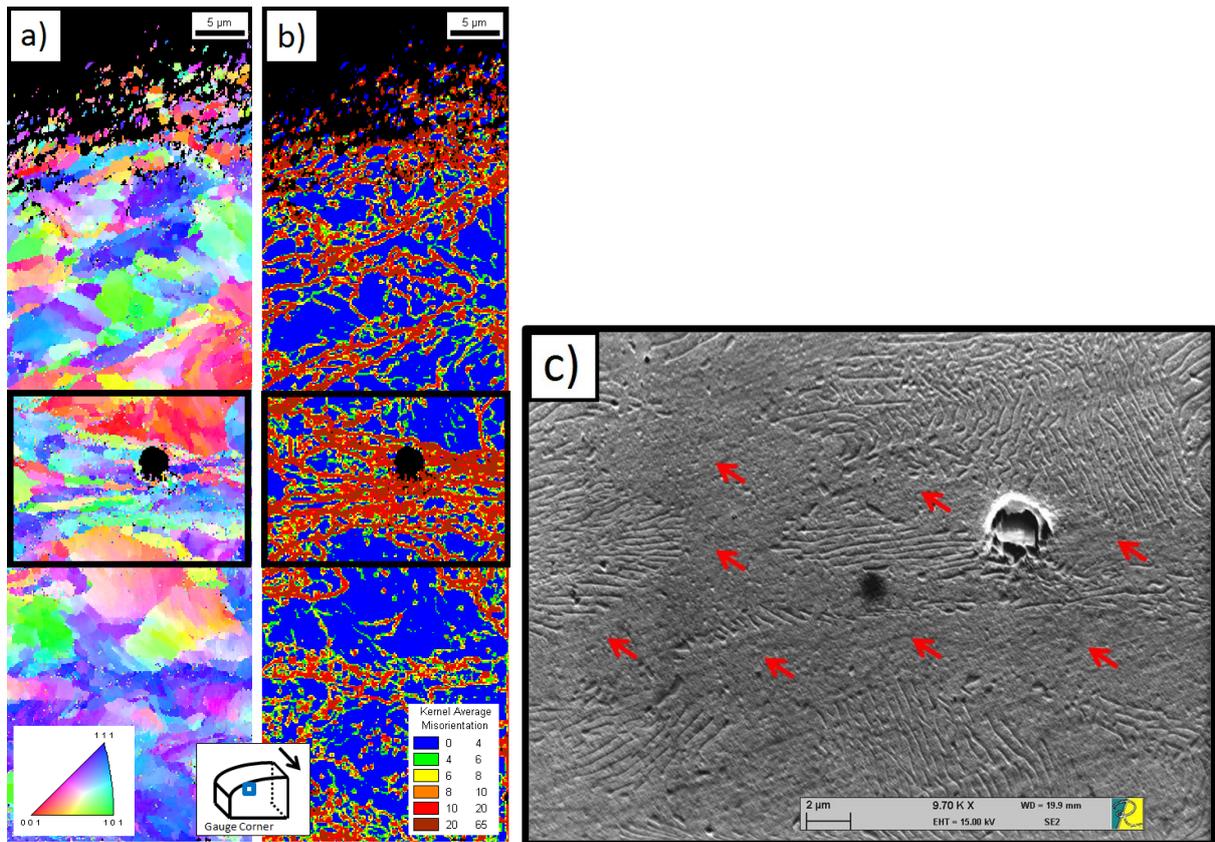
Figure 4-17 : Cartographies EBSD a) Figures de Pôles Inverses (IPF), b) Désorientation KAM et micrographie MEB-FEG correspondante en proche surface du rail à 5 MGT

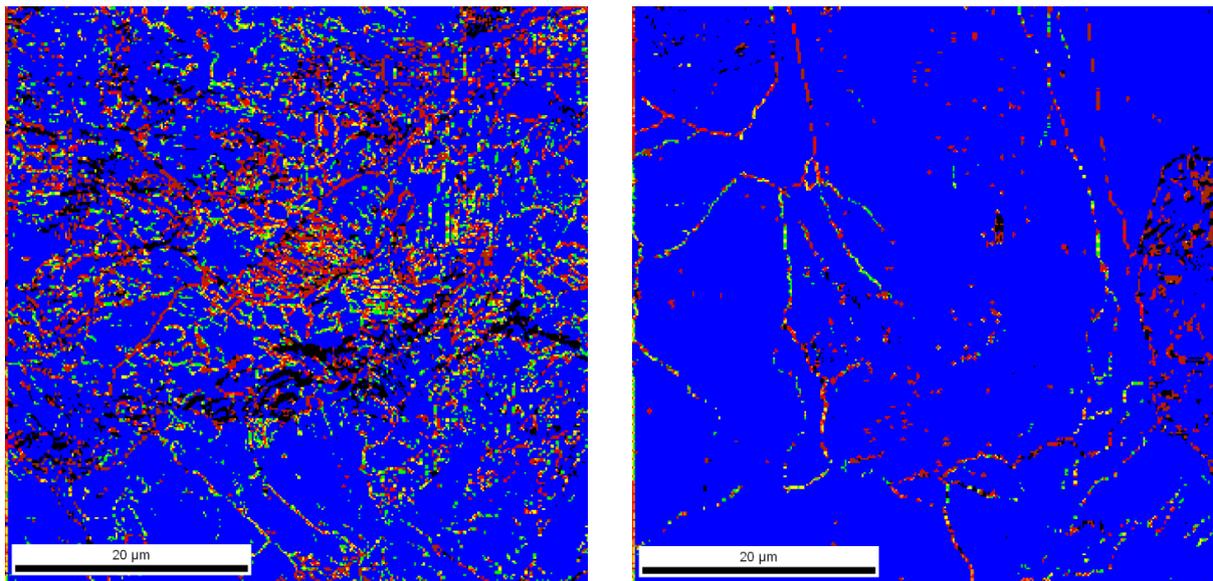
Figure 4-20 : Comparaison des cartographies KAM obtenues respectivement à 2 mm et 8 mm de profondeur sur le rail à 1,3 MGT à 13 mm du flanc de rail (Position 1).

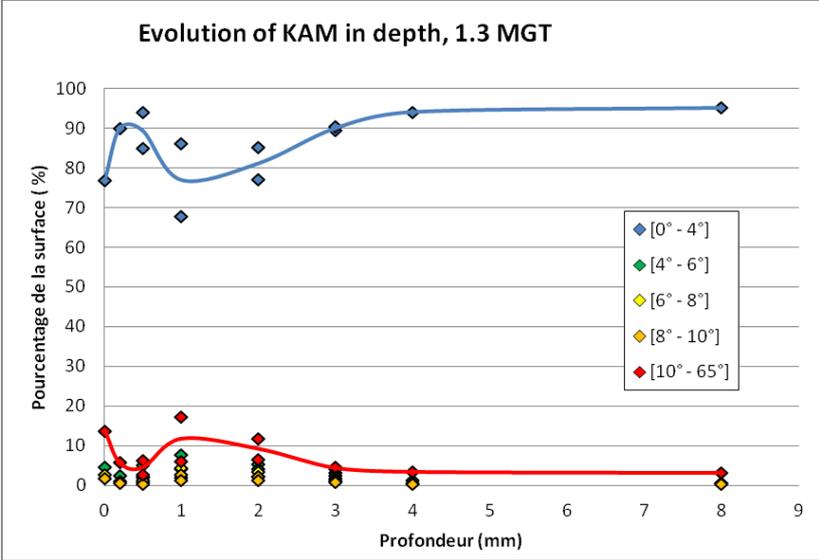
Figure 4-21 : Evolution des intervalles de désorientation KAM en fonction de la profondeur sur un rail de 1,3 MGT à 13 mm de GF (Position 1)

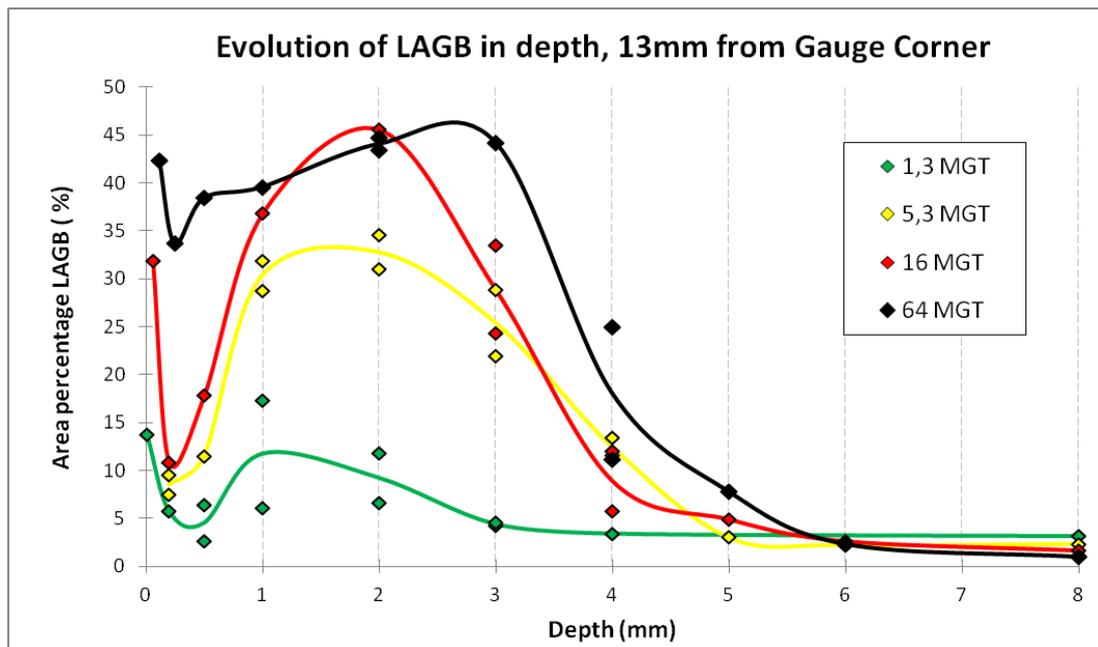
Figure 4-23 : Comparaison des évolutions KAM en profondeur avec différents niveaux de chargement à 13 mm de GF

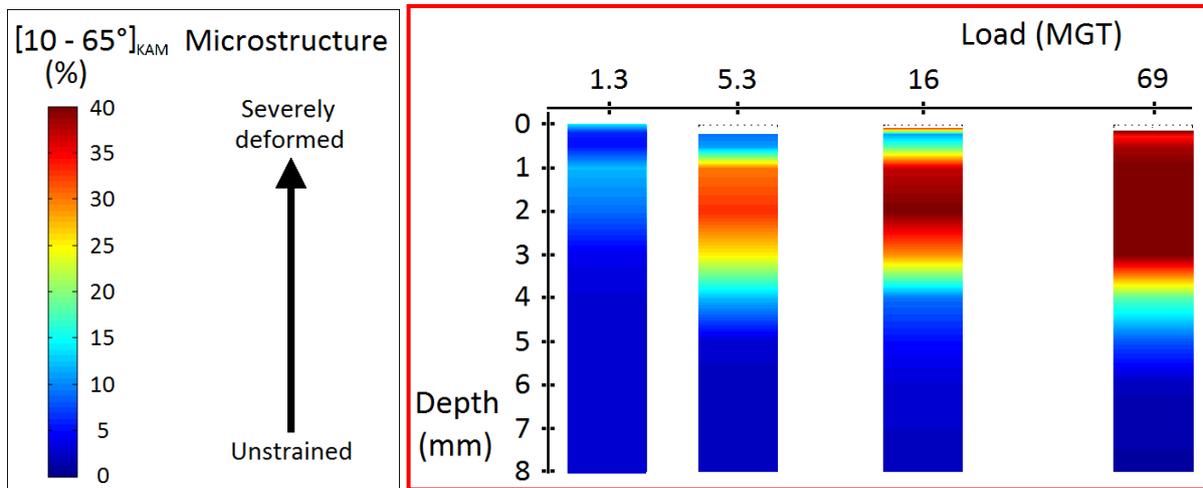
Figure 4-24 : Evolutions des gradients de microstructure en profondeur à 13 mm de GF (Position 1) avec l'accumulation du chargement

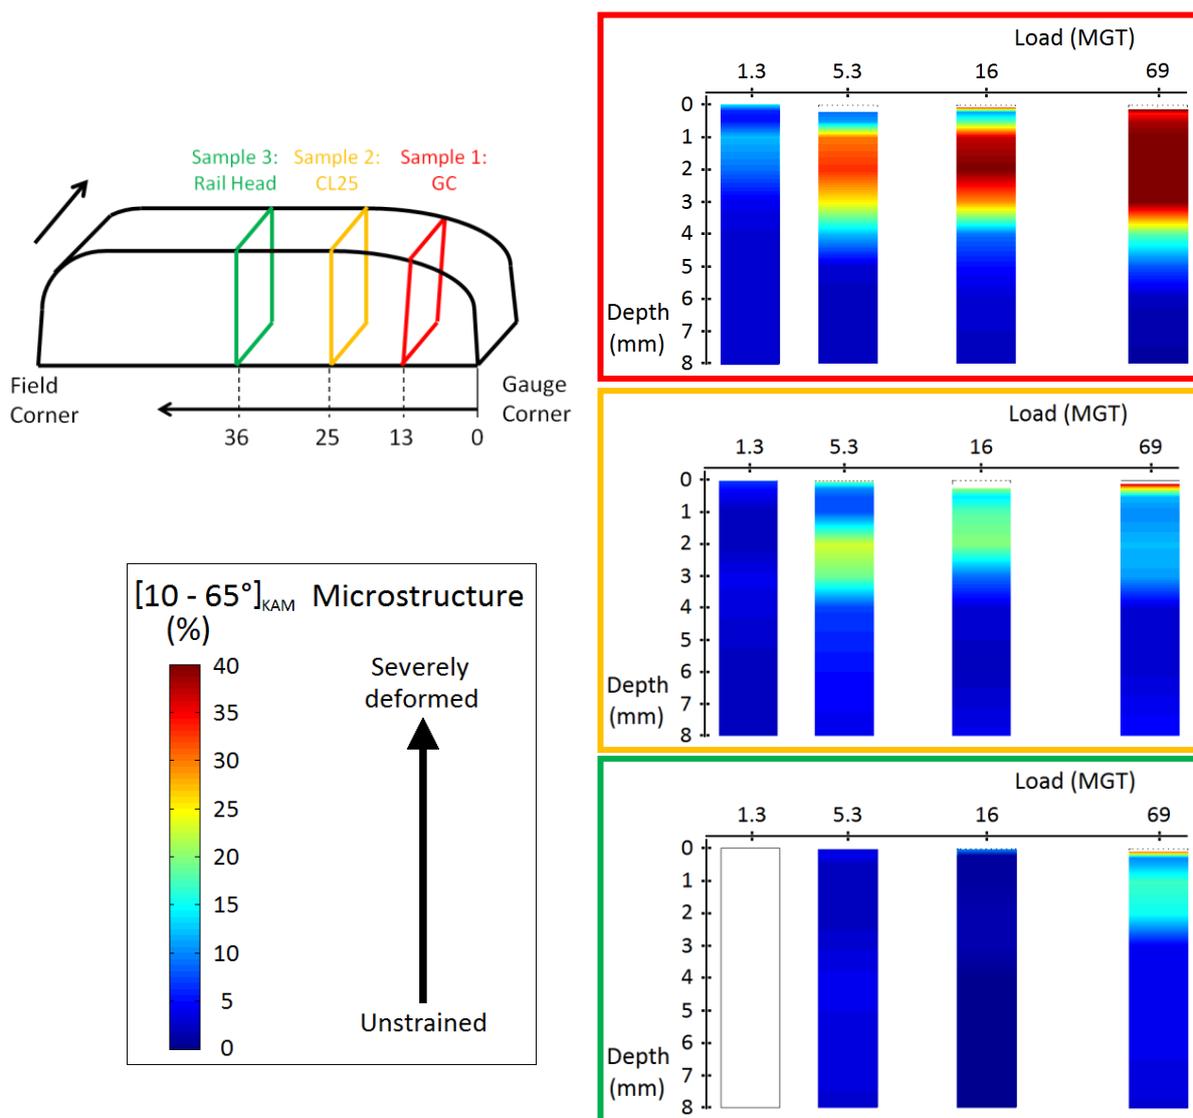
Figure 4-25 : Evolution du pourcentage de LAGB et du gradient de microstructure avec l'accumulation du tonnage à différentes positions transverses sous la tête de rail
