# Caractérisation expérimentale multi-échelles et multi-techniques du rail prélevé en service : de la déformation plastique sévère et des évolutions de microstructure à l'amorçage de fissures par Fatigue de Contact de Roulement

Thèse présentée  
pour l'obtention du grade  
de Docteur de l'UTC

Projet CERVIFER

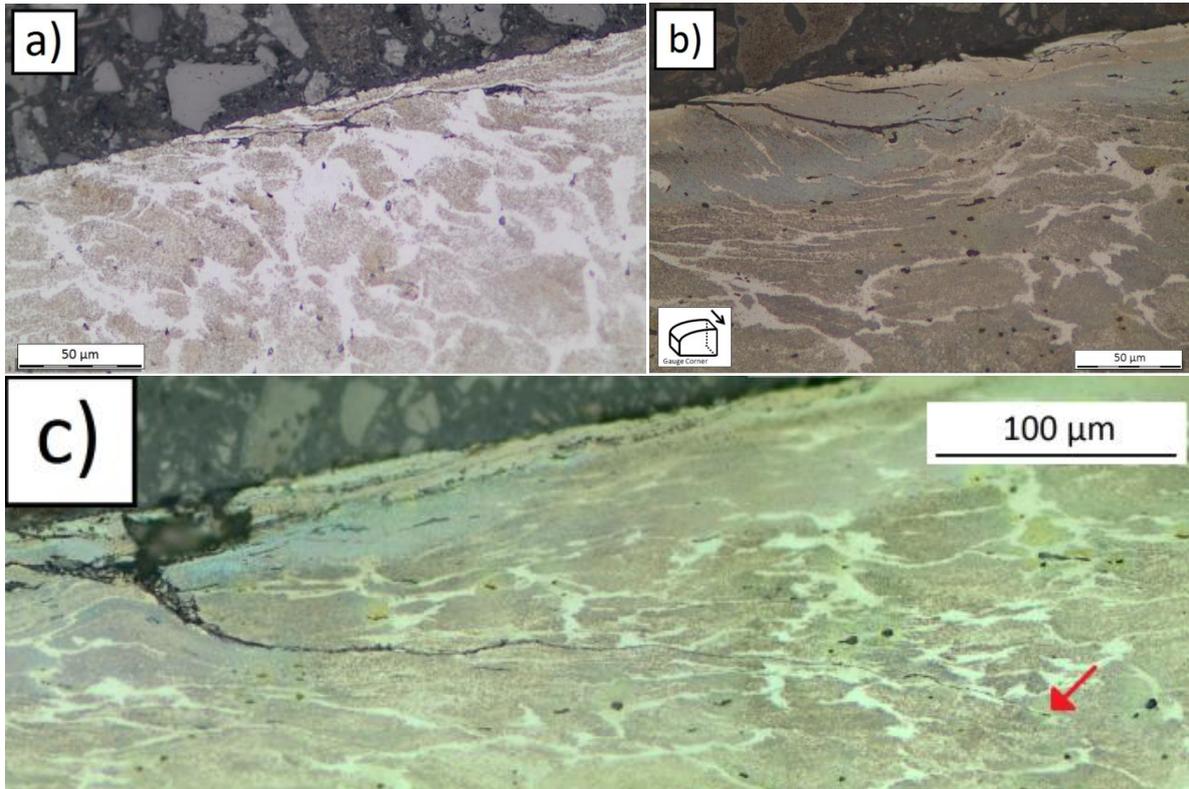
Figure 4-30 : Micrographies optiques de l'amorçage de fissures respectivement après 1,3 ; 5,3 et 10,6 MGT

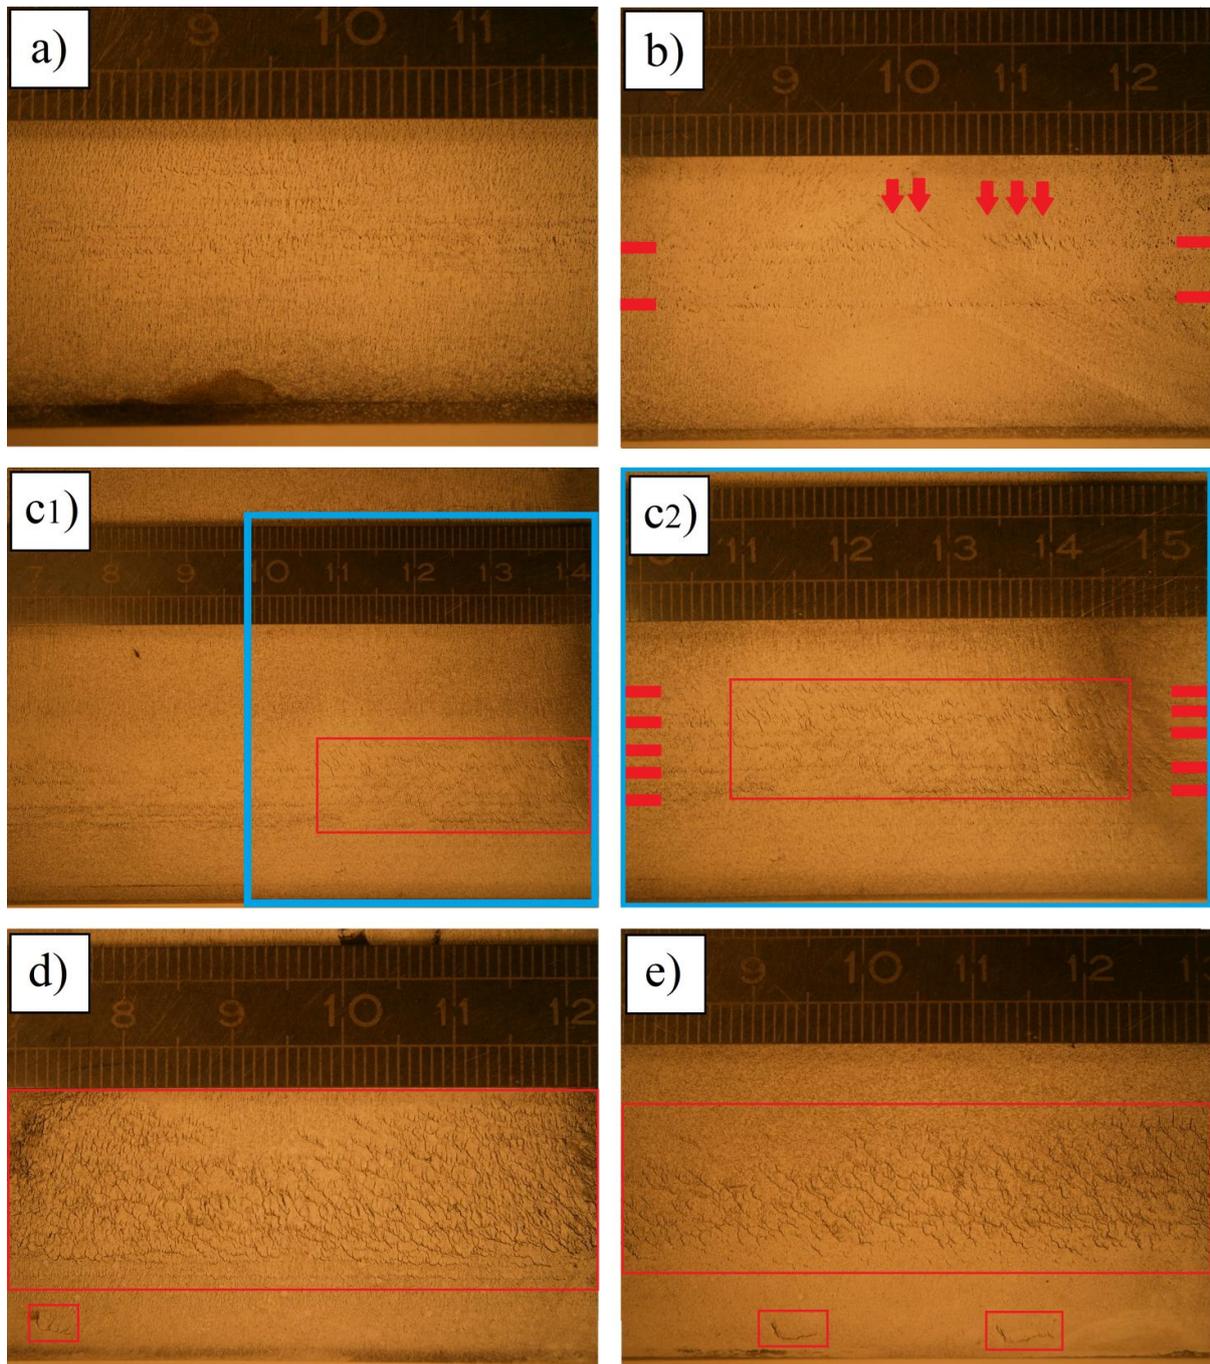
Figure 4-31 : Observation des fissures révélées par magnétoscopie à la surface du rail sur la ligne de prélèvements A, après a) 5,3 MGT, b) 10,6 MGT, c1) et c2) 16 MGT, d) 69 MGT et e) 85 MGT. Des fissures s’amorcent initialement sur des bandes longitudinales puis le défaut de Head Check apparaît progressivement à la surface du rail, d’abord localement puis de façon continue le long du rail

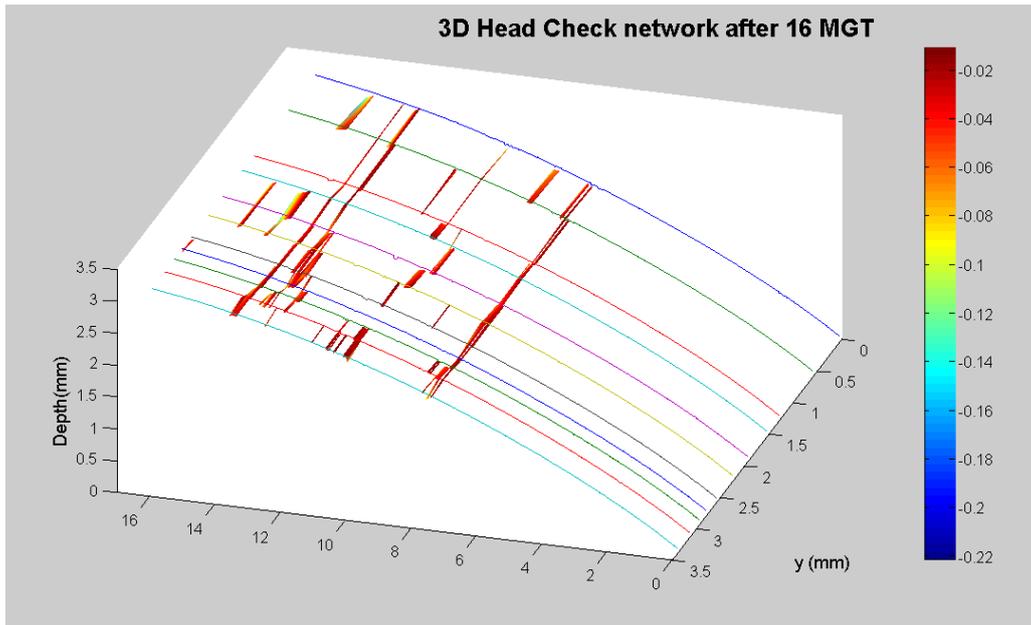
Figure 4-32 : Evolution du réseau 3D de fissures sur le rail à 16 MGT à 10-20 mm du flanc de rail

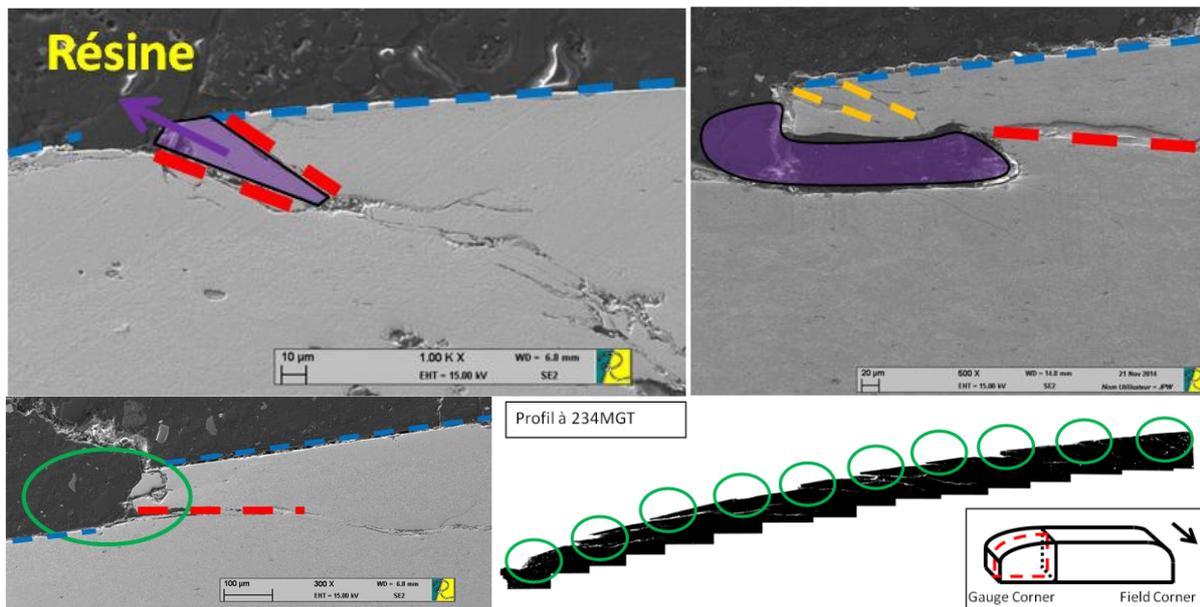
Figure 4-33 : Ecaillage de la surface par amorçage de microfissures

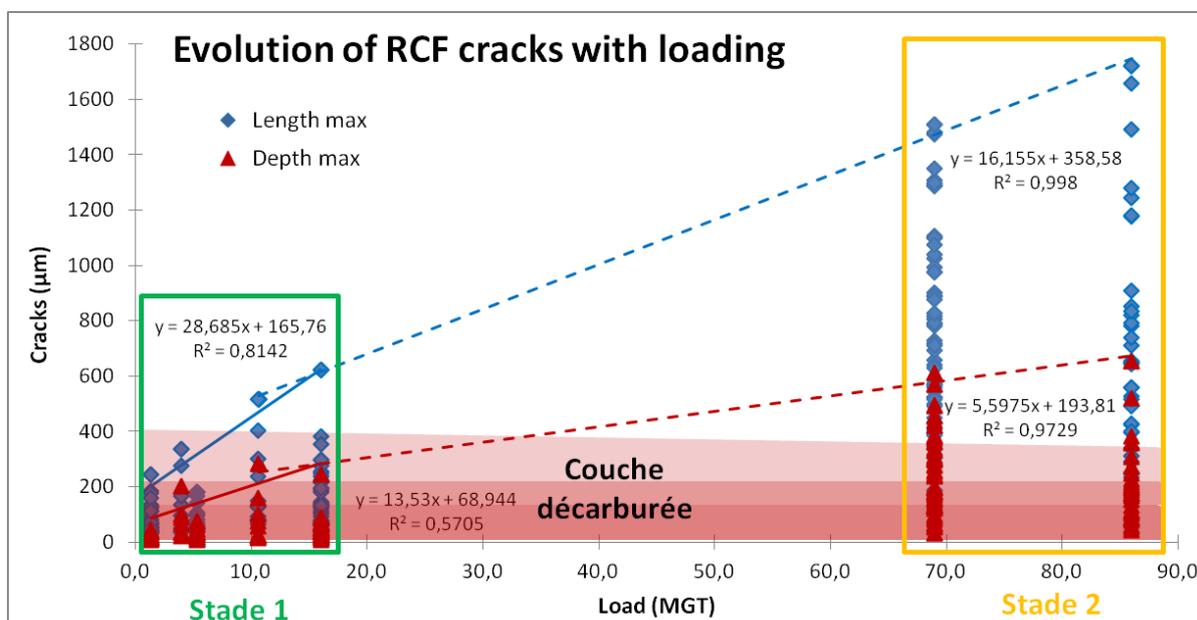
Figure 4-34 : Propagation des fissures de RCF avec le tonnage : Longueur et profondeur maximales des fissures

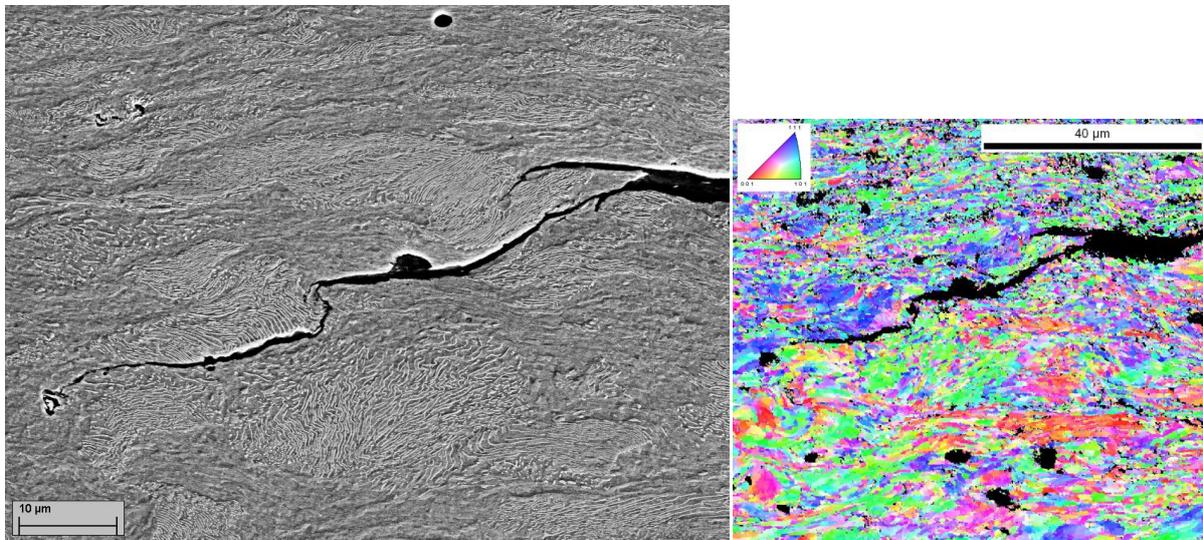
Figure 4-35 : Micrographie MEB-FEG de la propagation intergranulaire d'une fissure le long de la ferrite proeutectoïde. La fissure se propage à l'interface avec des inclusions MnS tandis qu'elle s'arrête et contourne les colonies de perlite.

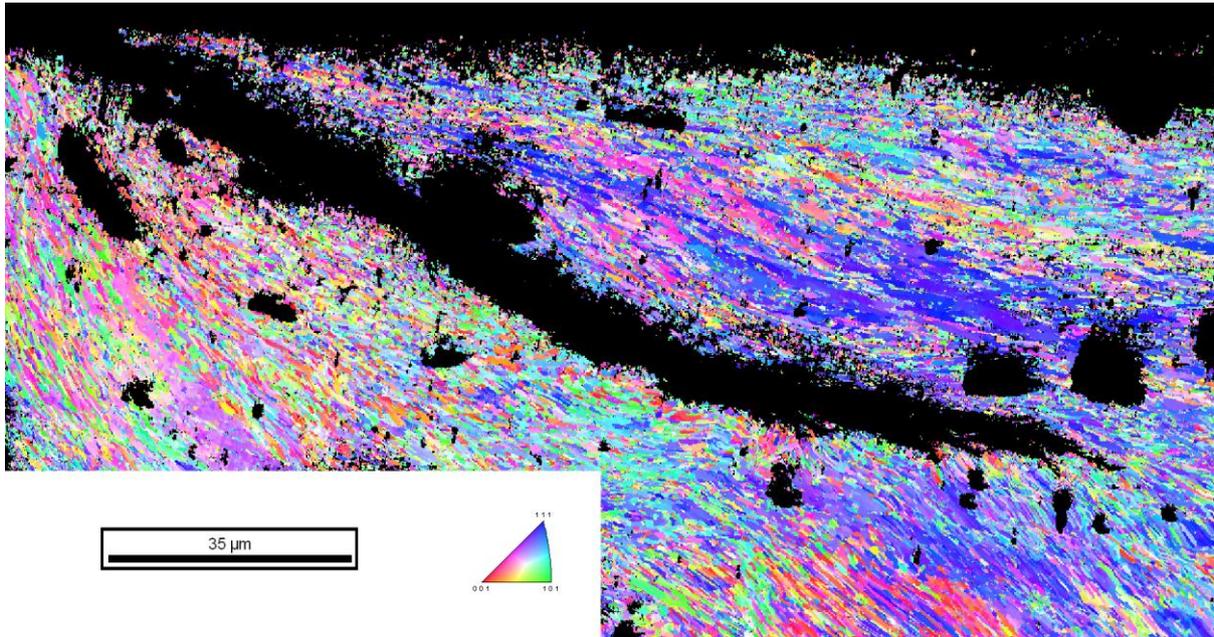
Figure 4-36 : Cartographie IPF de l'amorçage de fissure en proche surface d'un rail meulé. La fissure suit la microstructure perlitique alignée dans la direction de roulement et dont la structure cristallographique est fragmentée

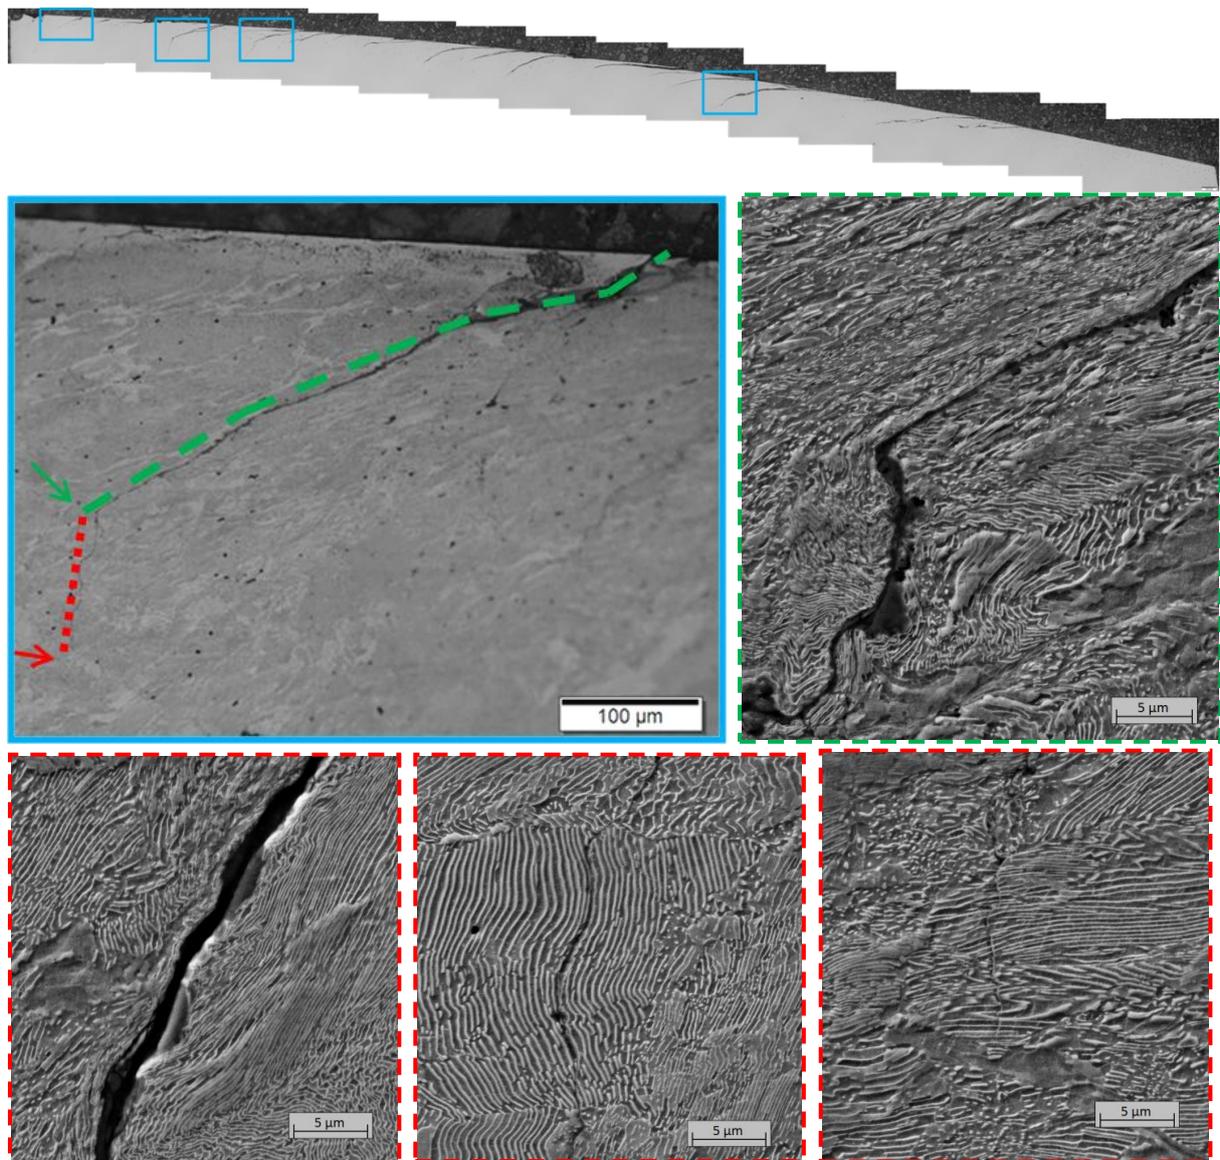
Figure 4-37 : Bifurcation de quelques fissures de Head Check sur rail à 69 MGT, propagation intercolonie, interlamellaire et translamellaire

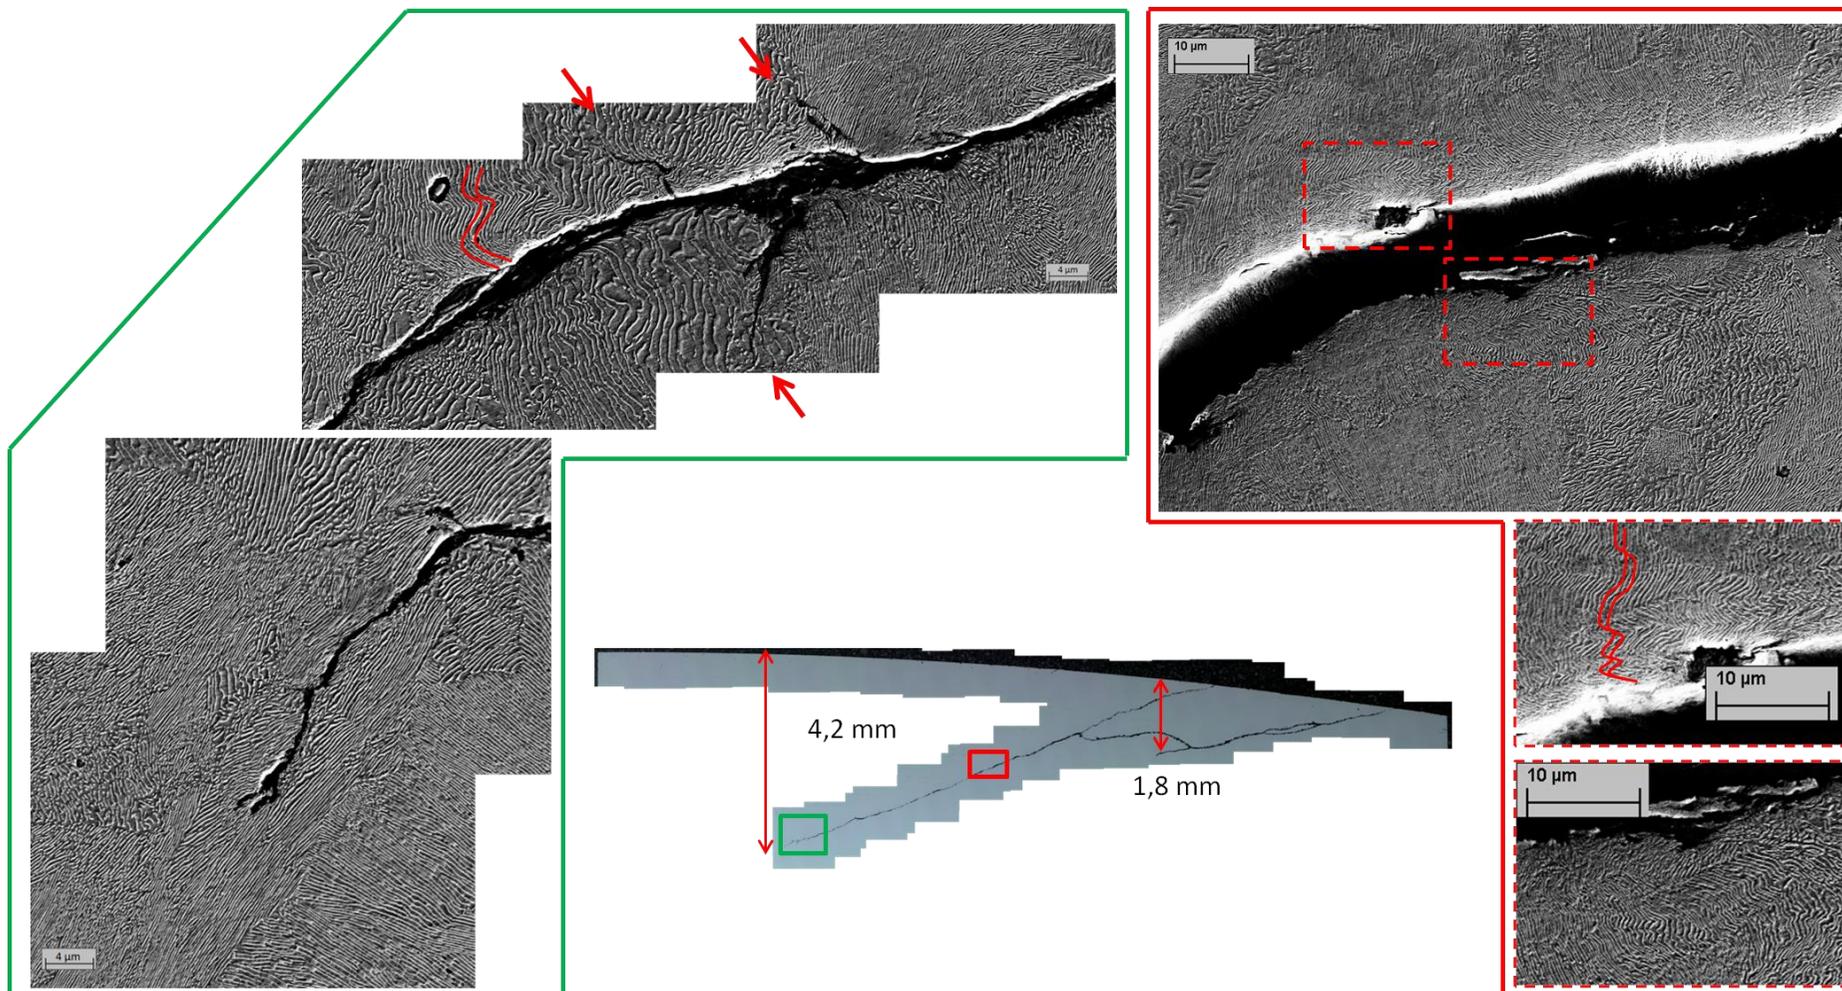
Figure 4-38 : Micrographies MEB-FEG de la propagation d'une fissure longue de Head Check sous la surface du rail usagé ligne B à 408 MGT.

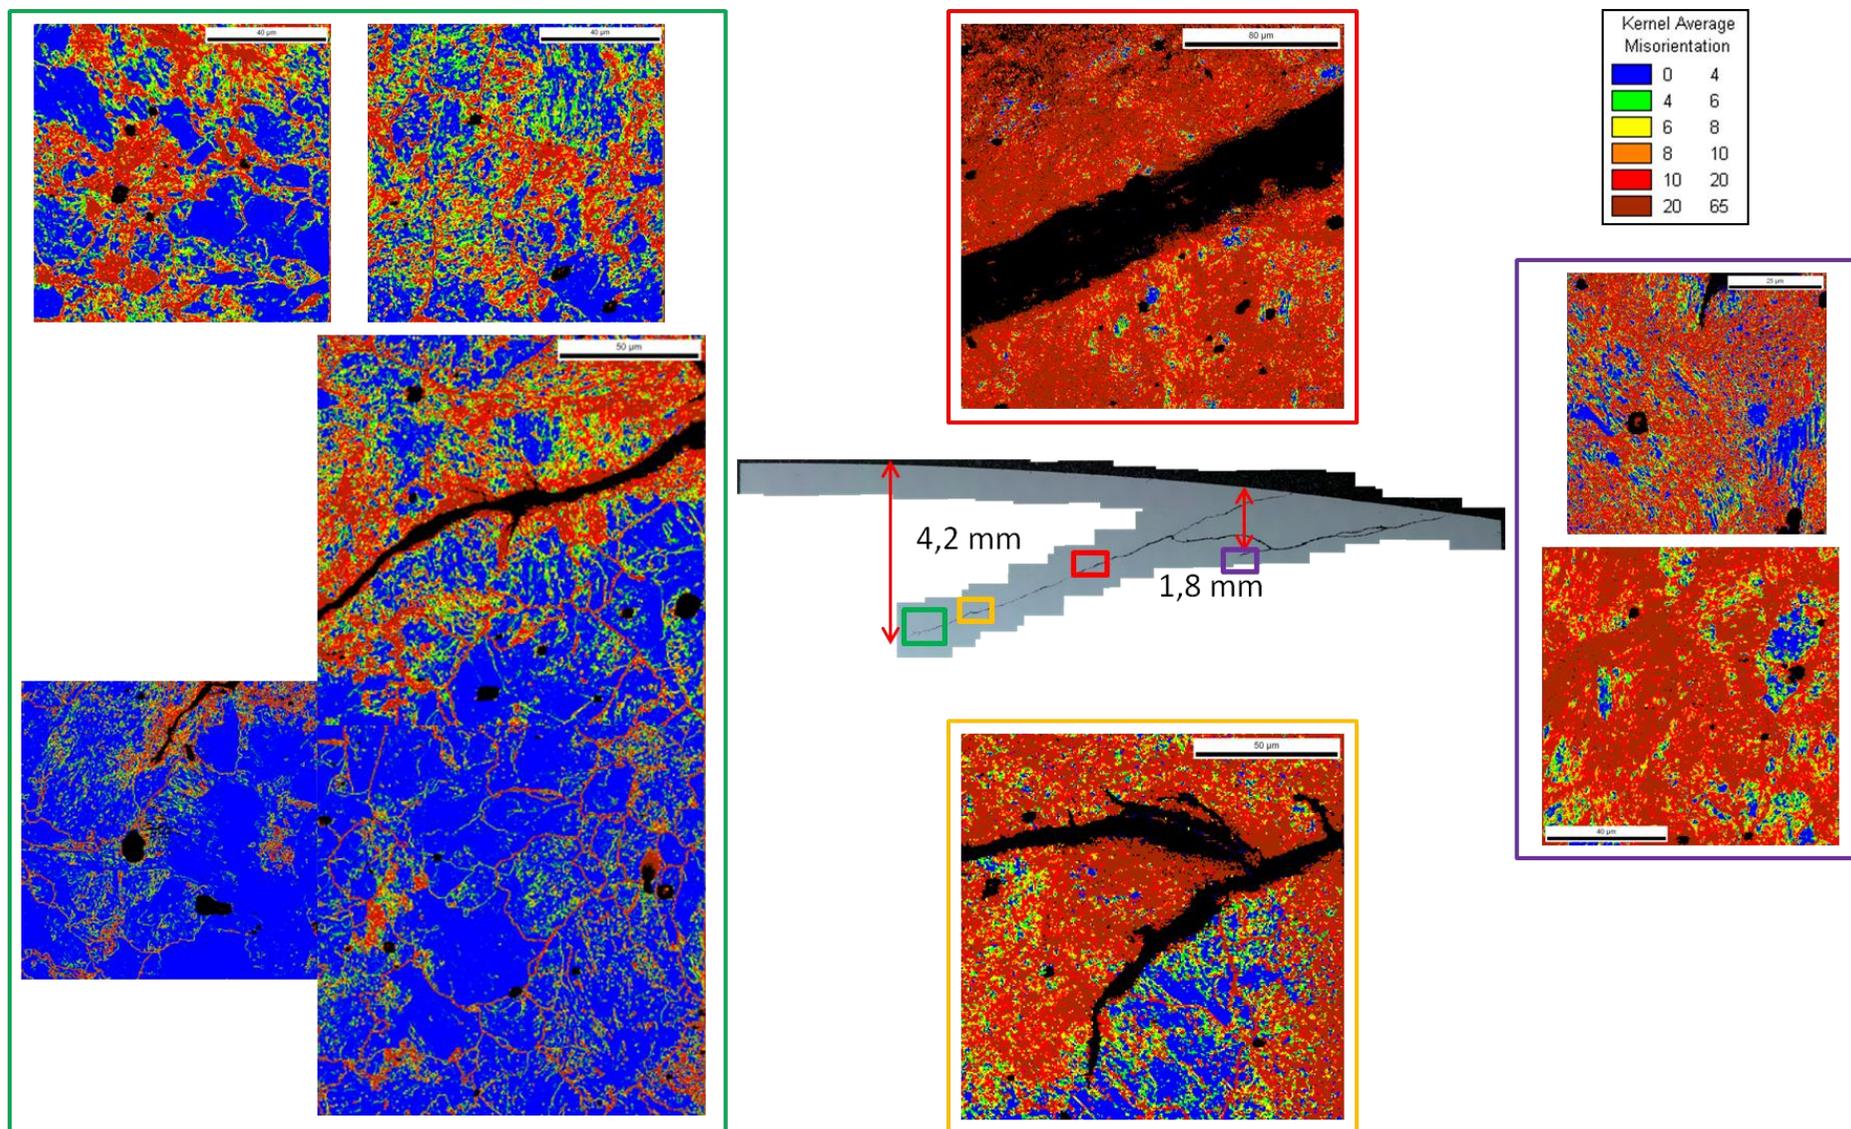
Figure 4-39 : Cartographies de désorientation KAM (2nd ordre) à proximité d'une fissure longue de Head Check sous la surface du rail usagé ligne B à 408 MGT.

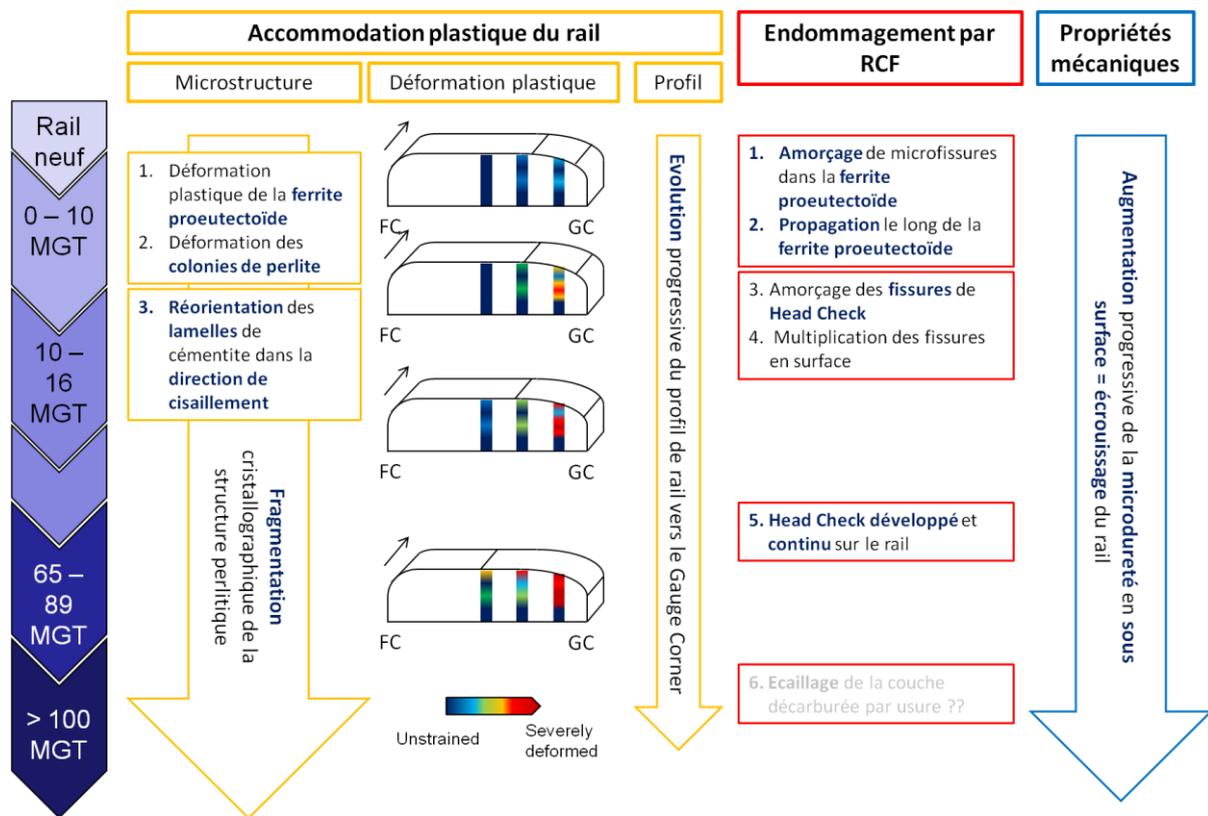
Figure 4-40 : Scénario d'endommagement du rail et développement du Head Check
