# Le carnet de santé d'un monument : Application au château de Chambord

**THÈSE** présentée par :  
**Sarah Janvier-Badosa**

**Le carnet de santé d'un monument**  
Application au château de Chambord

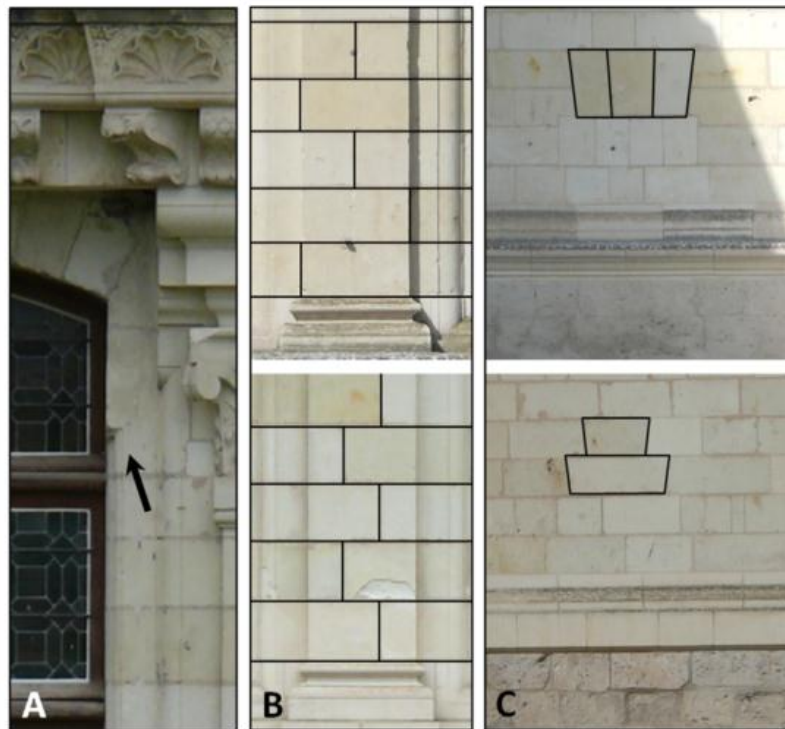
Outre l'observation des différentes altérations qui se développent sur les parements, et leur relevé précis, observer les façades apporte un certain nombre d'informations d'ordre archéologique et historique, sur les techniques de construction en général ou sur les étapes chronologiques de construction de l'aile Sud et de la tour du Chaudron en particulier. Ces informations revêtent parfois l'aspect d'indices révélateurs de modifications des choix architecturaux. On observe par exemple des traces trahissant l'agrandissement ou de nouveaux percements de baies, comme sur la Figure 4(A) où les moulures des baies, agrandies par la suite, laissent cette moulure interrompue. On peut remarquer également des implantations d'assises de pierres ou des formes sculptées très différentes d'une zone à l'autre de la façade, comme par exemple sur ces pilastres en Figure 4(B). Enfin, des portes murées sont observées sur la façade Sud, trahies parfois uniquement par leur linteau visible en Figure 4(C).

**FIGURE 4 : EXEMPLES DE MODIFICATIONS DE CHOIX ARCHITECTURAUX - AILE SUD.  
AGRANDISSEMENT DES BAIES (A). DIFFERENCES D'IMPLANTATION DES ASSISES (B) ET PORTE MUREE (C)**

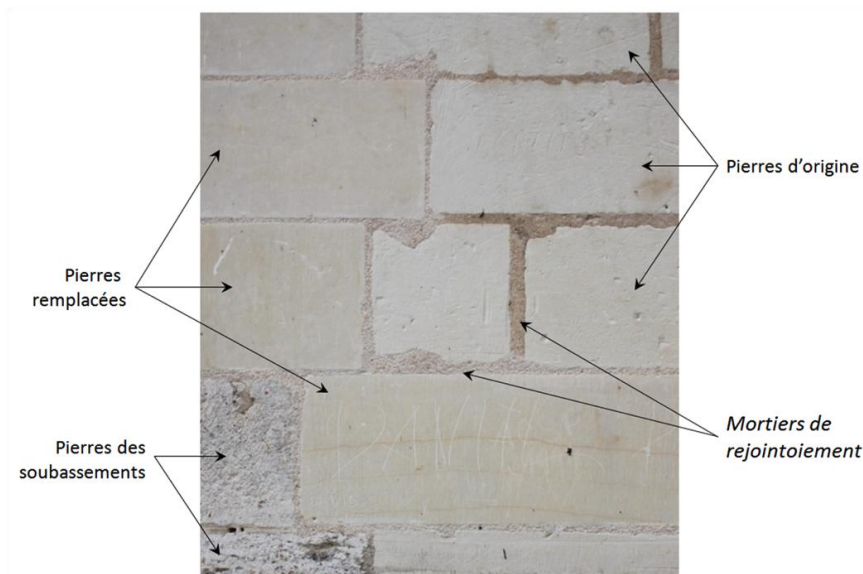
distingue de la surface légèrement érodée et patinée d'une pierre ancienne (Figure 6). Si les deux pierres sont de natures différentes, cette différenciation en est facilitée. De plus, lors d'une opération de remplacement de pierre, les mortiers de rejointoiement sont refaits, et leur différence de composition est visible à l'œil nu (couleur de la pâte, taille et couleur des granulats, ...), permettant de mettre en évidence les restaurations effectuées comme le montre la Figure 6. Cependant, si cette différenciation est possible pour les calcaires utilisés en élévation, plus fins, elle est beaucoup plus difficile pour les pierres des soubassements, plus grossières.

**FIGURE 6 : EXEMPLE DE DIFFERENCIE DE FACIES ENTRE PIERRES D'ORIGINE, PIERRES REMPLACEES ET PIERRES DES SOUBASSEMENTS, ET EXEMPLE DE JUXTAPOSITION DE MORTIERS DE REJOINTOIEMENT DIFFERENTS - AILE SUD**

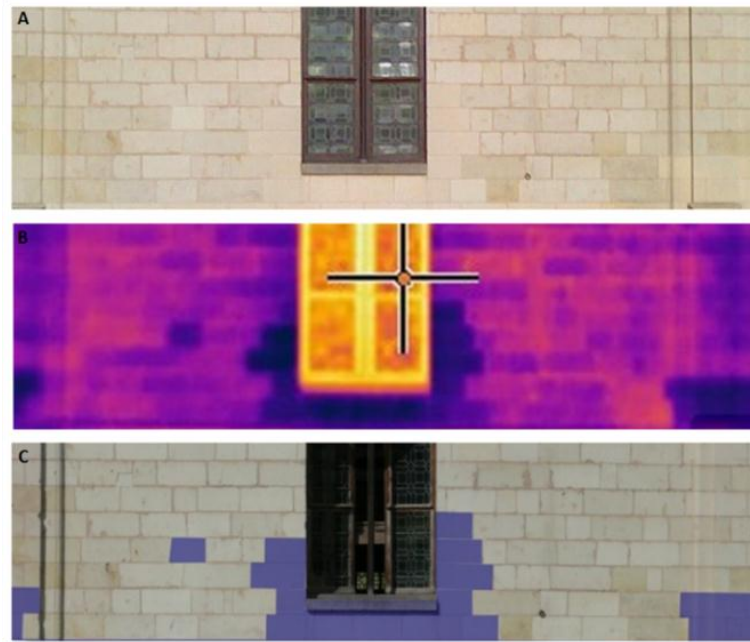
Ces observations de terrain peuvent être complétées par des diagnostics *in situ* non destructifs des façades. En effet, la thermographie infrarouge permet de mettre en évidence des différences de diffusion thermique entre les matériaux observés, révélant des propriétés thermiques différentes entre ces matériaux juxtaposés (Figure 7). Ainsi, dans notre cas, après une nuit froide, lorsque la façade subit l'action du soleil, le tuffeau se réchauffe plus rapidement que d'autres pierres calcaires comme la pierre de Richemont, entraînant des différences de température en surface, visibles sur l'image thermique. Cette technique de diagnostic facilite, et permet de confirmer en cas de doute, l'identification des différentes natures de pierres.

FIGURE 7 : EXEMPLE D'UNE TRAVEE DE L'AILE SUD (A), VUE DES DIFFERENTES NATURES DE PIERRES EN IMAGERIE THERMIQUE (B) ET CARTOGRAPHIE DES PIERRES DE RICHEMONT REMPLACEES (C)

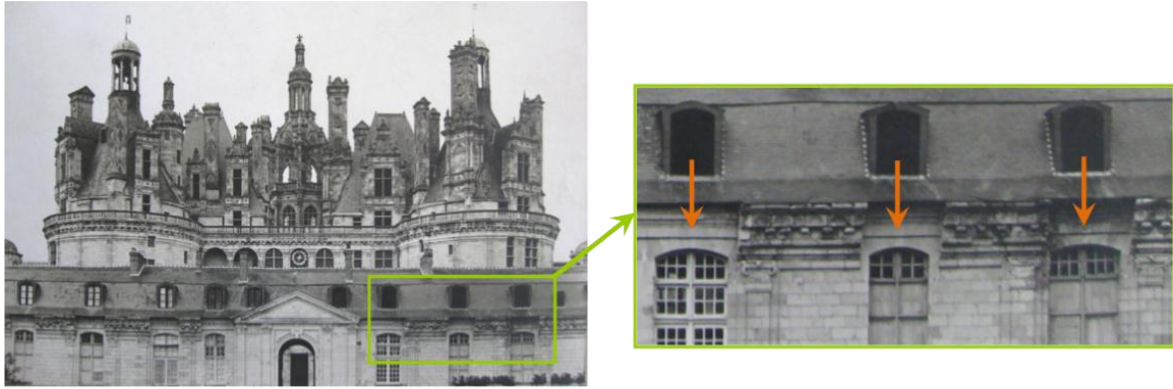
**FIGURE 22 : PHOTOGRAPHIE DES MANSARDES COUVRANT L'AILE SUD MONTRANT LA CORNICHE COUPEE AU DROIT DES FENETRES (NON DATEE - AVANT 1937)**

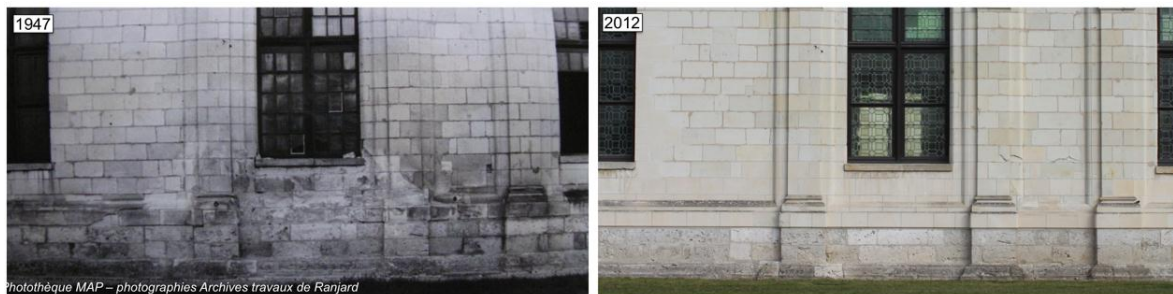
extérieures « salpêtrées », autour de la quatrième baie en partant du Portail Royal (baie n°15), correspondant à la grande salle d'accueil, auraient été démolies sans emploi, et les nouvelles pierres (en pierre de Richemont) auraient été fichées au mortier de ciment<sup>77</sup>. De plus, en 1954 sont envisagés des travaux de restructuration des toilettes publics de l'aile Sud avec comme travaux prévus la reprise des maçonneries de la baie n°16, le devis étant cette fois-ci accompagné d'un plan faisant figurer les remplacements de pierre<sup>78</sup>. La Figure 26 montre l'état très délabré de cette baie avant cette restauration. En comparant avec une vue de cette même baie actuellement, on peut aisément se rendre compte des pierres qui ont été remplacées et celles qui ont été conservées. En revanche, on sait qu'un peu plus tard, il y a eu d'autres restaurations dans cette même zone (1964). Les pierres remplacées sont de même nature et de dates de restauration proches. Il est donc difficile de les différencier, et en l'absence de photographies de cette zone entre 1955 et 1964, c'est uniquement le facies de mortiers de rejointoiement employés qui permet de différencier les deux opérations de restauration.

FIGURE 26 : ETAT DE LA BAIE N°16 DE L'AILE SUD AVANT ET APRES LA RESTAURATION DE 1955

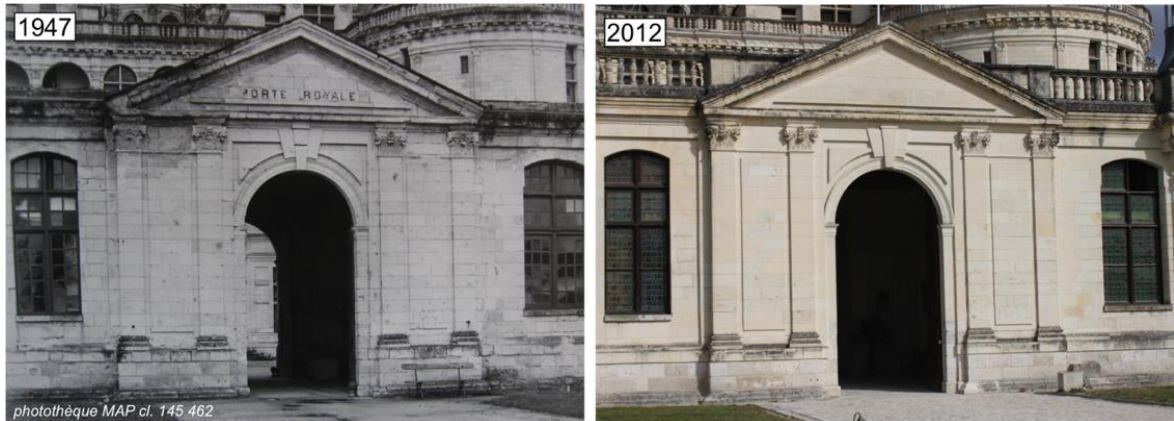
Quelques années après, comme évoqué juste au-dessus, les travaux de réfection des maçonneries de l'aile Sud reprennent. Les premiers devis et mémoires datent de 1962 et font état de la restauration générale des communs de la tour des Princes au Portail Royal y compris. C'est de la pierre de Richemont qui a encore une fois été utilisée. L'ensemble des moulures de l'entablement de la première travée à la onzième (soit jusqu'à la neuvième baie) aurait été repris. Un certain nombre de pierres auraient également été reprises en parement. Ces pierres sont soigneusement dénombrées mais non localisées graphiquement. La travée n°12 juste avant le portail et celle juste après ont été reprises au niveau de l'entablement et de l'encadrement de baie. Le Portail Royal a été aussi presque entièrement refait, ce qui était nécessaire au regard de l'état de délabrement avancé visible sur la photographie prise en 1947

FIGURE 27 : COMPARAISON DE L'ETAT DU PORTAIL ROYAL EN 1947 ET EN 2012

(Figure 27). Certaines pierres des soubassements de cette partie de gauche auraient également été reprises en pierre de Berchères<sup>79</sup>. Ces mêmes restaurations auraient ensuite eu lieu à partir de 1964-1965 sur la partie droite de l'aile Sud<sup>80</sup>. Malheureusement, pour cette deuxième tranche de travaux, seule la page de couverture du devis est conservée à la Médiathèque de l'Architecture et du Patrimoine, le contenu du devis ayant disparu.

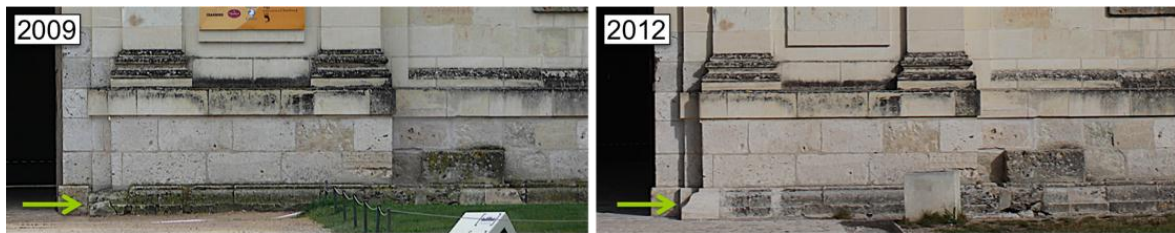
Princes à la tour du Chaudron<sup>83</sup>, sans plus d'information. Les travaux qui ont ensuite lieu sur cette partie du château concernent les aménagements intérieurs, pour améliorer l'accueil du public notamment. Aucune incidence majeure n'est notée sur les maçonneries extérieures côté jardin, si ce n'est un petit remplacement ponctuel en 2012 au niveau de la première assise du soubassement à l'entrée du Portail Royal, sur le jambage de droite lorsque le seuil de porte a été refait. Une pierre a été remplacée, les autres ont été débarrassées de la mousse qui les recouvrait et légèrement rejointoyées. C'est du calcaire lacustre de Pontlevoy qui a été exceptionnellement employé (Figure 28).

FIGURE 28 : REMPLACEMENT D'UNE PIERRE SUR LE JAMBAGE DE DROITE DU PORTAIL ROYAL

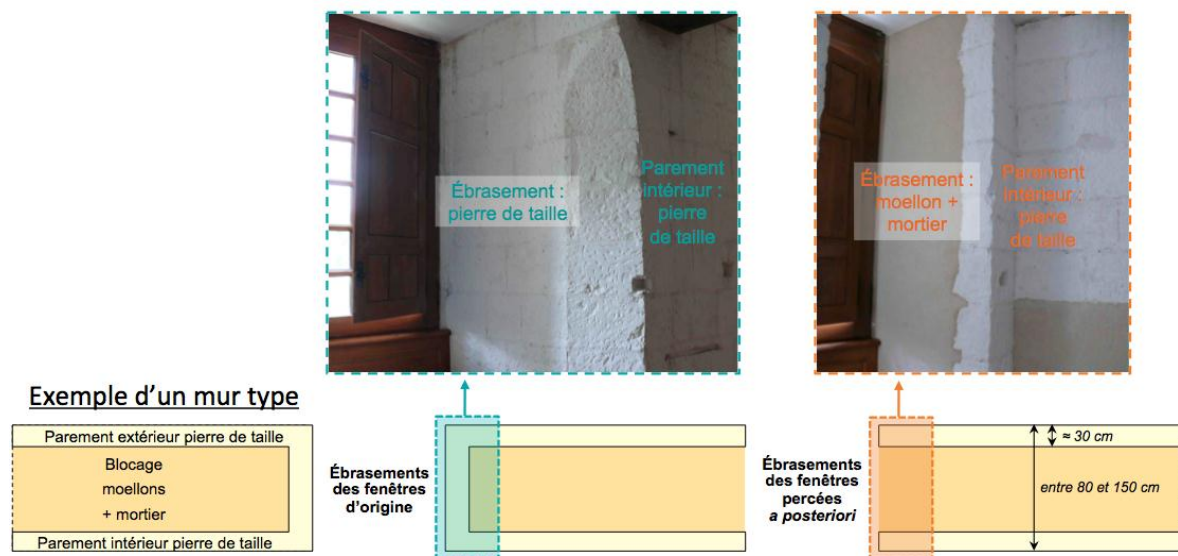
Lors de la réfection d'une des grandes salles du rez-de-chaussée, les murs ont été décrépés et ont révélé une organisation des parements un peu particulière au niveau de la baie n°2. En effet, les fenêtres d'origine de la tour possèdent un ébrasement entièrement composé de pierre de taille sur toute l'épaisseur du mur, épaisseur qui varie d'un endroit à l'autre de la tour (de 80 à 150 cm). Pour la baie n°2, cet ébrasement est composé de pierre de taille au niveau du parement extérieur et du parement intérieur, et d'une partie centrale constituée de blocages de moellons et de mortiers. Cette différence est bien illustrée par la Figure 31. Cette observation confirme l'analyse des archives concernant le percement de certaines fenêtres.

FIGURE 31 : ILLUSTRATION DU PERCEMENT DE LA BAIE N°2, POSTERIEUR A LA CONSTRUCTION DES MURS DE LA TOUR DU CHAUDRON

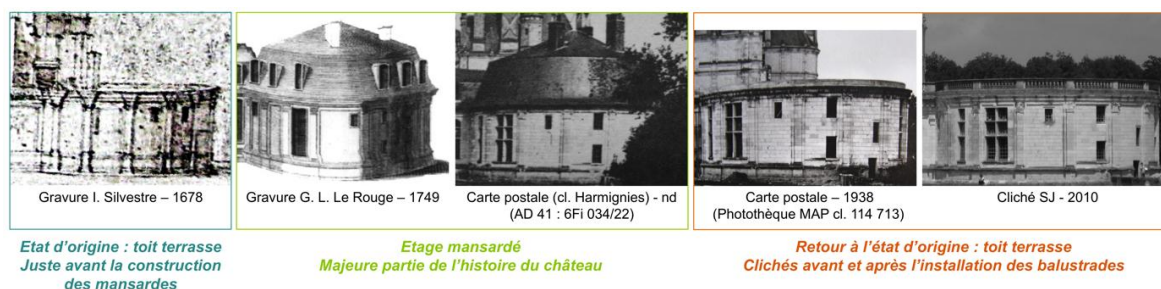
En 1978, l'étanchéité de ces terrasses n'était plus assurée. Ce phénomène est décrit comme étant la conséquence de mouvements de sols dus à la grande sécheresse de l'été 1976. Ce sont essentiellement la partie de droite de l'aile Sud et surtout la tour du Chaudron qui ont été touchées, le terrain étant plus marneux à cet endroit, donc plus sujet aux mouvements. Il a donc fallu entreprendre des travaux d'étanchéité des terrasses au niveau des couvre-joints à l'intersection pierre-béton<sup>92</sup>. Les désordres occasionnés au niveau des maçonneries de la tour ne sont pas mentionnés mais ils existent probablement et ont contribué à son délabrement. Enfin, les balustrades, en pierre de Richemont, ne sont installées sur la tour du Chaudron par l'entreprise Lefèvre qu'à partir de 1980<sup>93</sup>, plus de 25 ans après celles de l'aile Sud.

FIGURE 32 : LES MANSARDES ET LES TOITS TERRASSES DE LA TOUR DU CHAUDRON

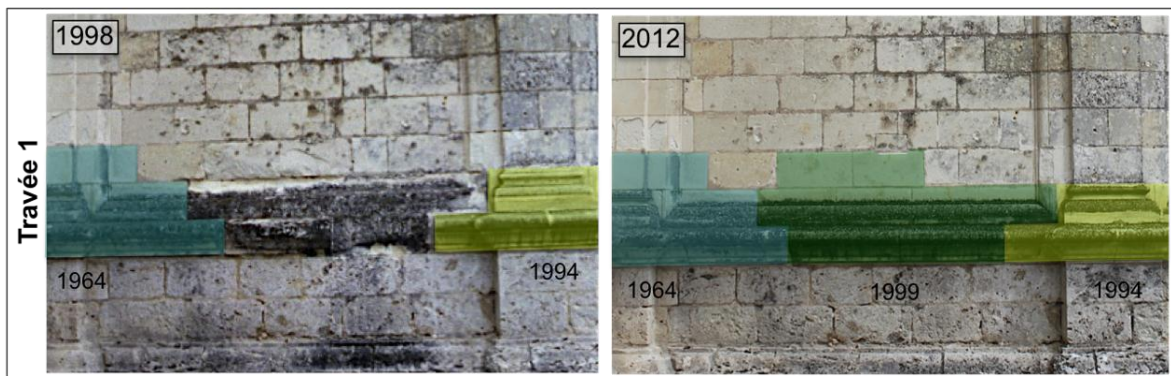
tuffeau de Villentrois. Il est également précisé que toutes les traces archéologiques (trous de boulins) que comportaient les pierres à remplacer ont été scrupuleusement reproduites. Enfin, une patine artificielle a été appliquée pour "vieillir" les pierres neuves<sup>98</sup>. La Figure 33 montre la première travée de la tour avant sa restauration de 1999, avec un stylobate très abîmé sur l'ensemble de la travée, à l'exception des pierres contiguës à l'aile Sud, déjà remplacées lors des restaurations de l'aile Sud en 1964<sup>99</sup>. Il semblerait que ces restaurations se sont légèrement prolongées sur le stylobate de la tour, au niveau des premiers parements de gauche de la première travée. Les pierres restaurées sur la partie droite de cette même photographie datent des remplacements de 1994 sur la deuxième travée.

**FIGURE 33 : DATES DES DIFFERENTES REPRISES DES PAREMENTS DE LA TOUR DU CHAUDRON SUR LA TRAVEE CONTIGÛE A L'AILE SUD**

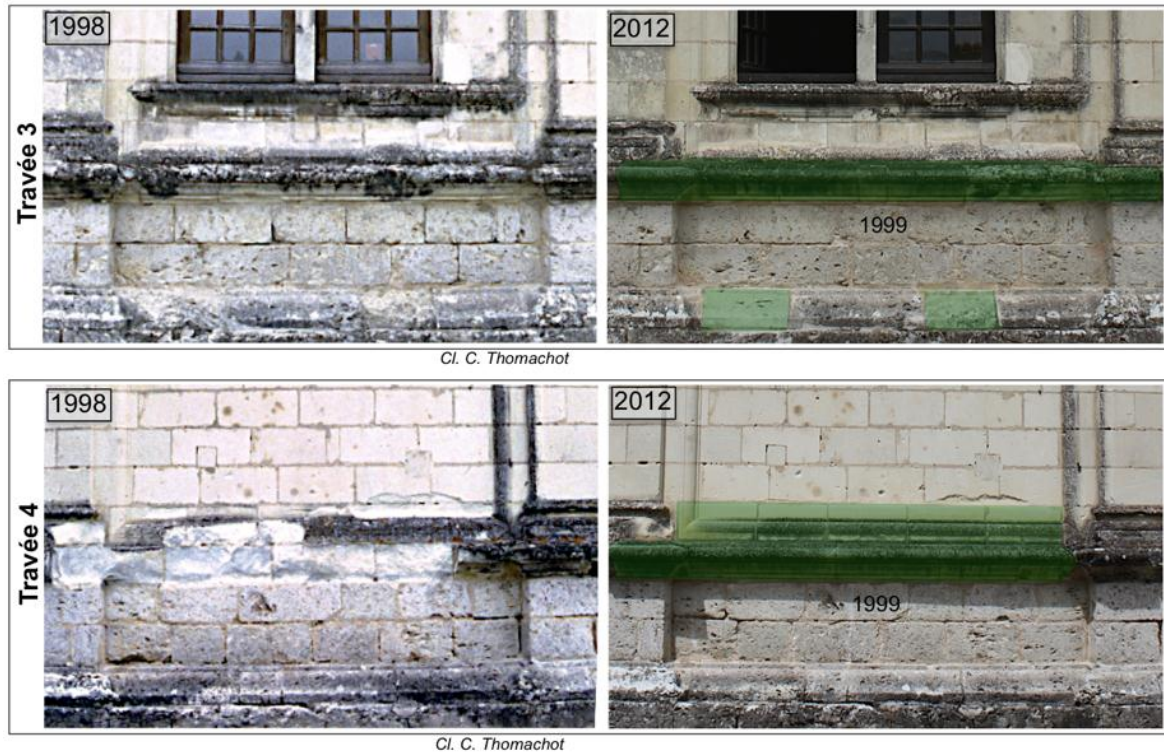
Seules les travées n°1 et n°2 sont concernées par les devis et mémoires conservés aux archives. Or on remarque que les quatre premières travées en partant de l'aile Sud présentent un stylobate de pierre saine. L'état avant restauration des travées n°3 et n°4 est visible sur des clichés pris en mai 1998 (Thomachot, 1998), ce qui indique que la restauration de ces deux travées restantes date d'après 1998, probablement dans la continuité des travaux de 1999. Dans ces devis, il est mentionné qu'il était prévu que l'ensemble de la tour du Chaudron soit restauré, au moins au niveau du stylobate. Les travaux semblent être cependant arrêtés, seules les travées visibles par le public ont été restaurées (Figure 34).

FIGURE 34 : STYLOBATE DES 3<sup>E</sup> ET 4<sup>E</sup> TRAVEES DE LA TOUR DU CHAUDRON AVANT ET APRES LA RESTAURATION DE 1999

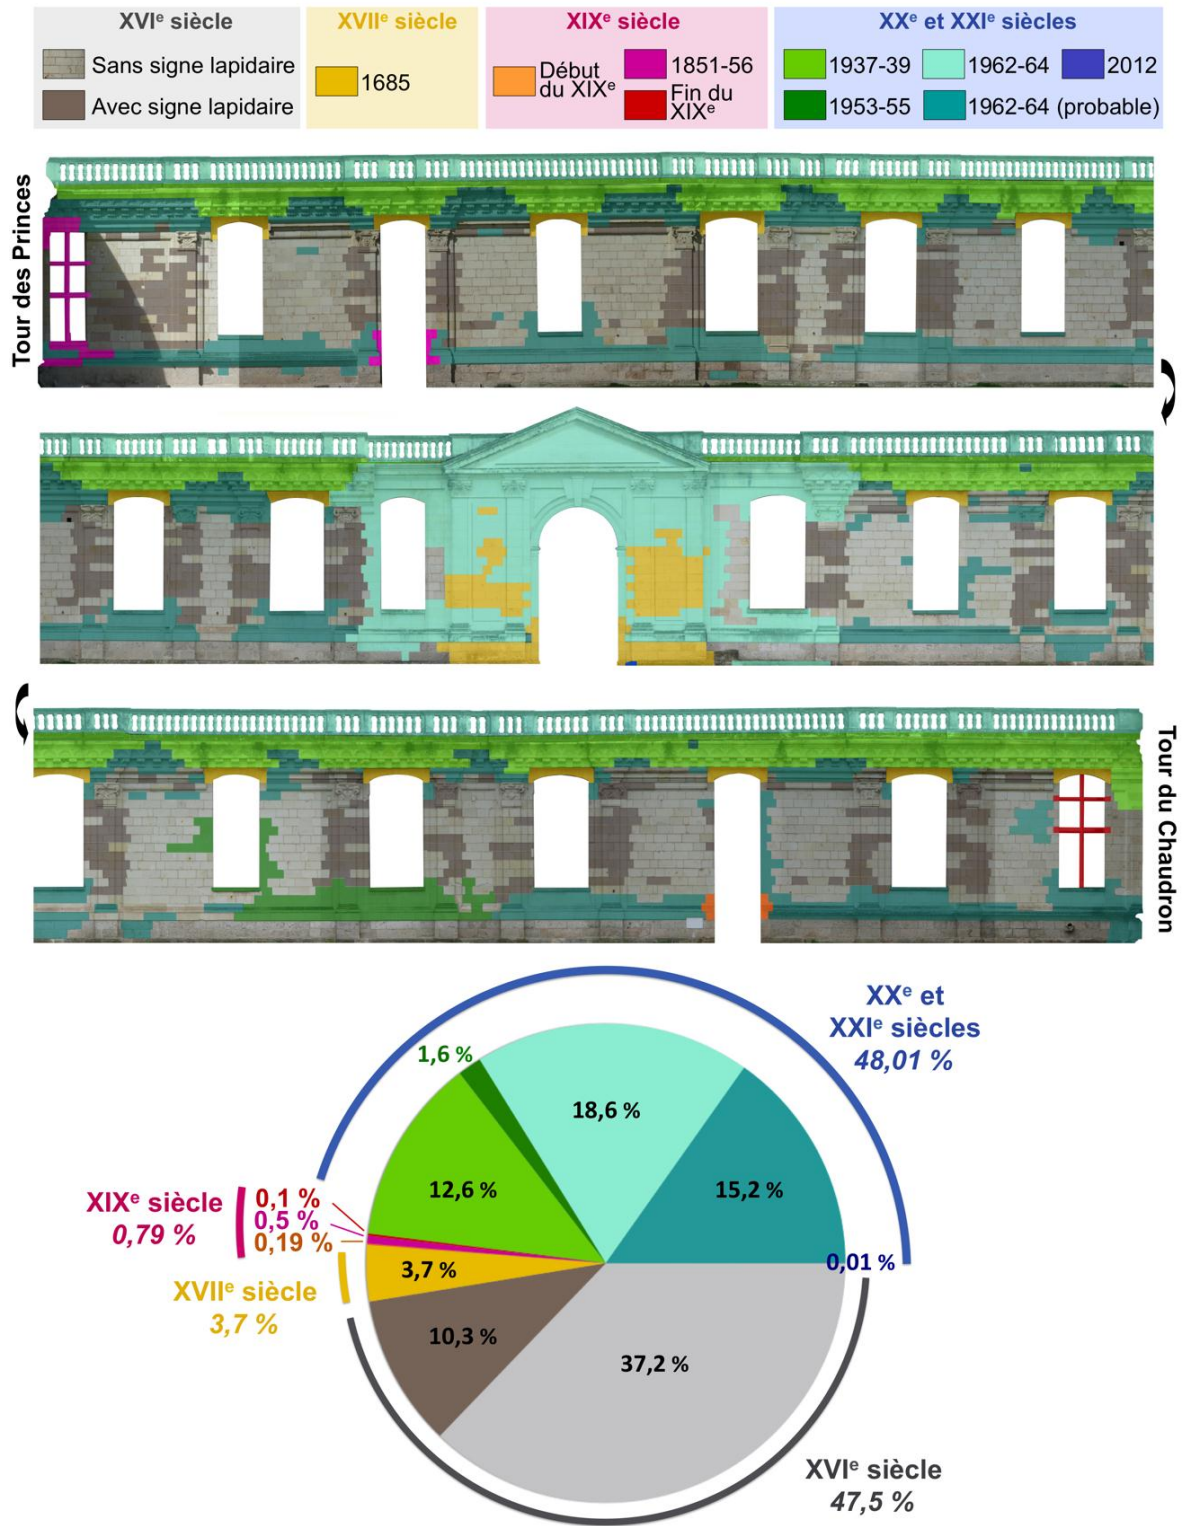
Que ce soit pour l'aile Sud ou la tour du Chaudron, les cartographies de la Figure 36 et de la Figure 37 permettent de constater que ce sont essentiellement les parties hautes et les parties les plus saillantes qui ont été remplacées<sup>100</sup>. Ceci s'explique par le fait que ce sont les parties les plus altérées du fait de leur relief. Les calcaires lacustres de soubassement, en revanche, ne sont que très peu souvent remplacés, en raison de leur dureté, de leur faible altérabilité, et probablement de leur importance esthétique secondaire ; leur emploi en soubassement du tuffeau étant ainsi pleinement justifié.

On remarque enfin que c'est au XX<sup>e</sup> siècle que le pourcentage de surface de pierres remplacées est le plus important, autour de 48% pour l'aile Sud et de 26% pour la tour du Chaudron. Ces cartographies sont un état final des façades, ce qui expliquerait que l'on trouve un pourcentage plus élevé de pierres remplacées à des périodes récentes. Mais les archives affichent tout de même une tendance forte montrant que c'est au XX<sup>e</sup> siècle qu'ont eu lieu les restaurations les plus importantes.

FIGURE 36 : CARTOGRAPHIE DE LA REPARTITION DES DIFFERENTES DATES DE POSE DE PIERRES SUR LA FAÇADE EXTERIEURE DE L'AILE SUD ET PROPORTIONS DE CHACUNE DE CES DATES

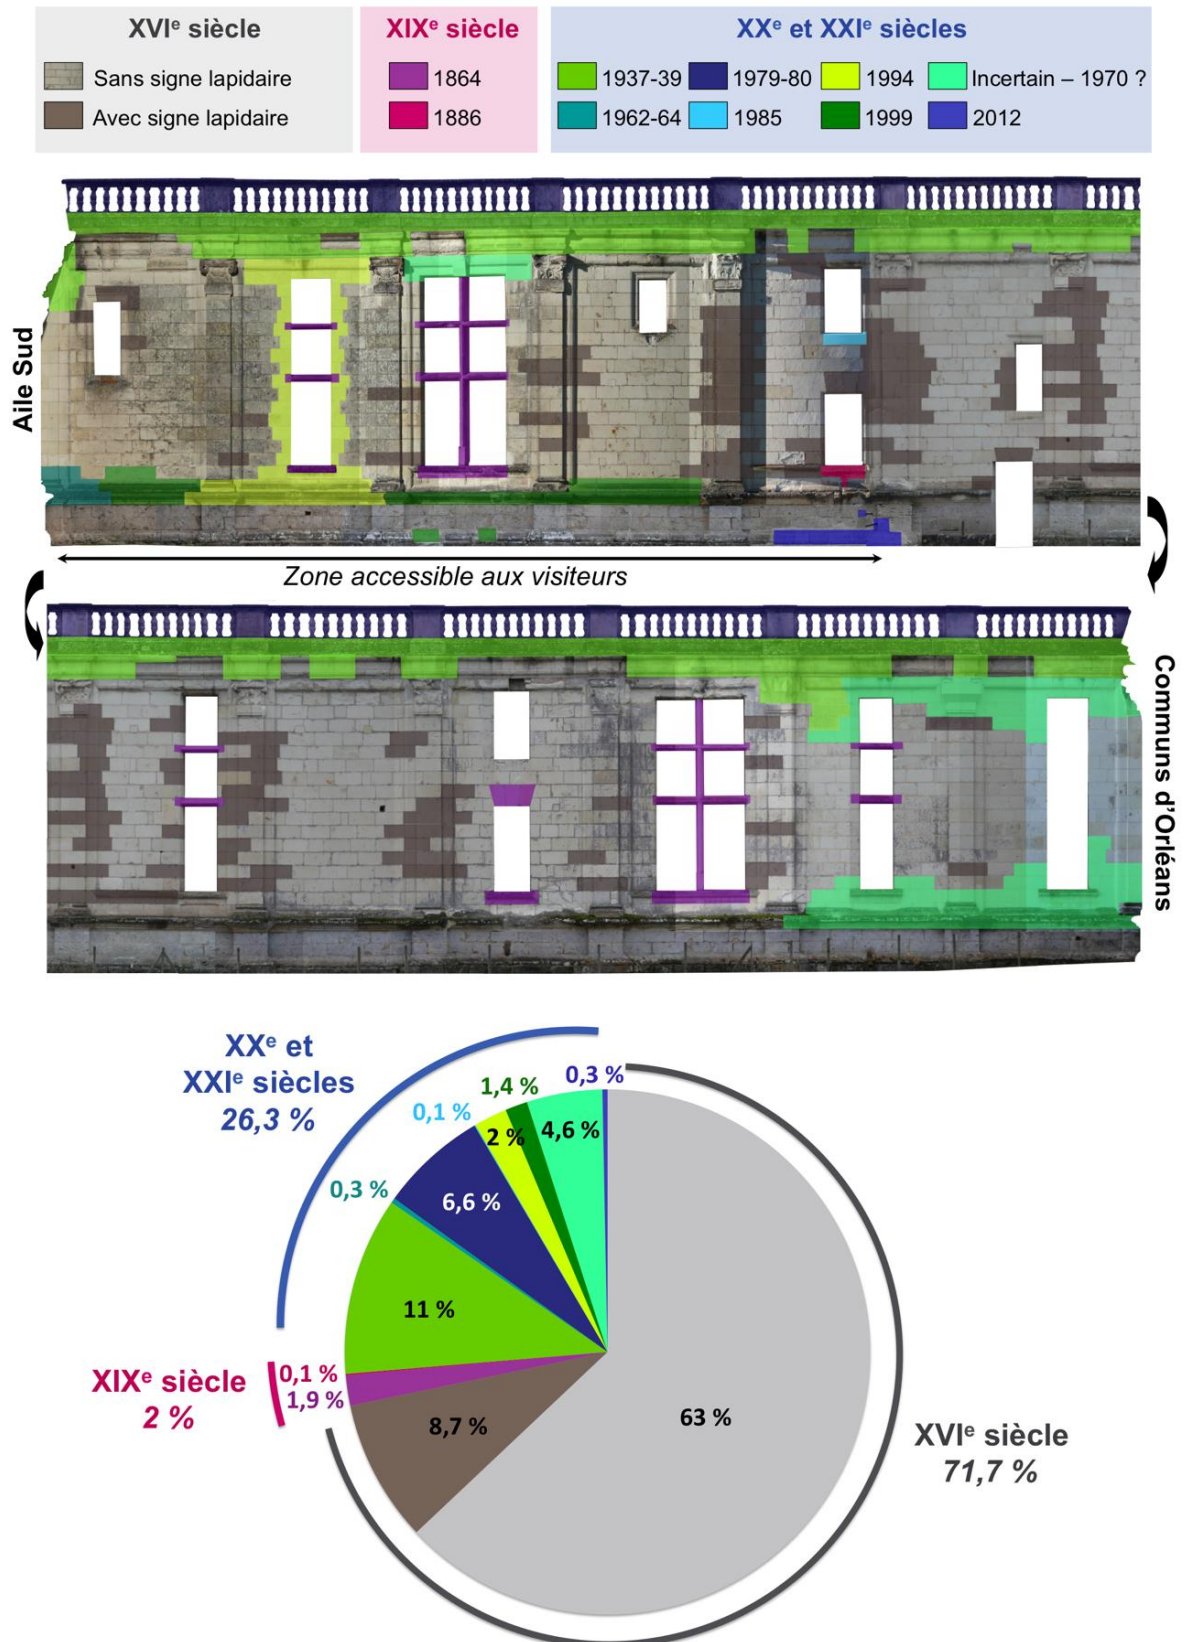
FIGURE 37 : CARTOGRAPHIE DE LA REPARTITION DES DIFFERENTES DATES DE POSE DE PIERRES SUR LA FAÇADE EXTERIEURE DE LA TOUR DU CHAUDRON ET PROPORTION DE CHACUNE DE CES DATES

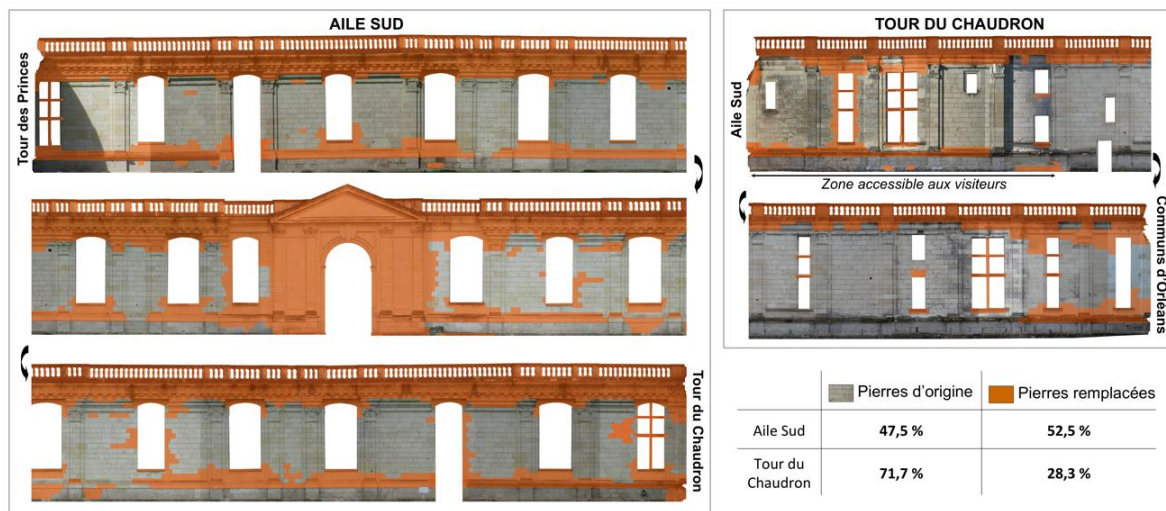
Même si le calcul du pourcentage de surfaces remplacées aux différentes époques et encore visibles aujourd'hui est intéressant, il conviendrait mieux, par prudence autant que dans le but de synthétiser l'information, de calculer le pourcentage de surfaces de pierres qui sont d'origine par rapport au pourcentage total de surfaces de pierres remplacées au cours des siècles (Figure 38). On constate que 52,5 % de la surface totale des pierres a été remplacée sur l'aile Sud. Cette proportion diffère par rapport à la tour du Chaudron dont 28,3 % des pierres ont été remplacées. La tour du Chaudron possède donc encore plus de 70% de son parement d'origine. Ceci s'explique par le fait que l'aile Sud est davantage exposée au public (notamment par son rôle d'entrée du château), à l'inverse de la tour du Chaudron, plus en retrait et à l'écart de toute circulation du public et qui a donc moins été prioritaire pour les travaux de restauration.

FIGURE 38 : REPRESENTATION ET POURCENTAGE DE SURFACES DE PIERRES REMPLACÉES SUR L'AILE SUD ET LA TOUR DU CHAUDRON

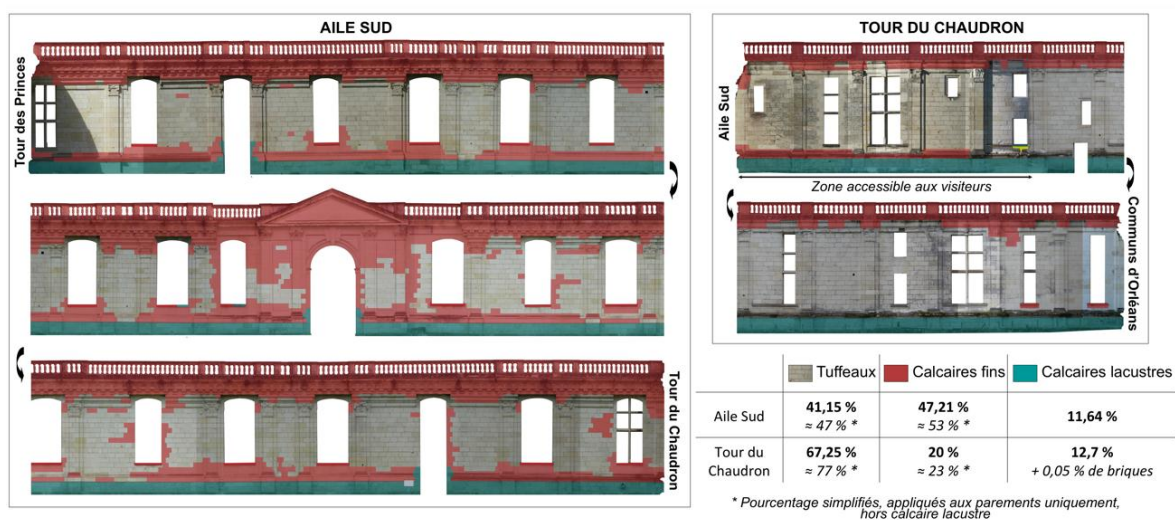
La cartographie la plus simple et la plus juste est celle représentant la nature des pierres employées pour chacune des façades (Figure 39). Ce sont uniquement des calcaires. Les

soubassements, en calcaires lacustres, représentent environ 12% de la totalité des surfaces des façades, que ce soit pour l'aile Sud ou la tour du Chaudron. Les deux autres natures de pierres, employées en élévations, se répartissent en revanche différemment selon les façades. Il s'agit de pierres de tuffeau et de calcaires poreux moins fins et possédant une résistance mécanique plus élevée que le tuffeau. Sur la tour du Chaudron, on remarque que le centre des travées contient uniquement du tuffeau, alors que les autres calcaires fins n'ont été mis en place que sur les parties hautes et les parties saillantes, plus exposées aux aléas climatiques. Si l'on ne considère que les parements au-dessus des soubassements, la proportion des divers calcaires fins est de 23% environ contre 77% de tuffeau. Cette disposition est bien différente pour l'aile Sud, plus largement restaurée après la seconde guerre mondiale, époque où le calcaire de Richemont est employé systématiquement en remplacement du tuffeau sur l'ensemble des parements, qu'ils soient droits ou en relief. La juxtaposition de ces deux natures de pierres, au sein d'un même parement, soulève d'ailleurs des questions de compatibilité. Le pourcentage de surface de pierres de tuffeau est légèrement inférieur à celui des autres calcaires : 47% de tuffeau contre 53% de calcaires fins, plus de 70% de ces pierres calcaires utilisées en remplacement étant uniquement de la pierre de Richemont.

FIGURE 39 : REPRESENTATION ET POURCENTAGE DES DIFFERENTES NATURES DE PIERRES RECENSEES SUR L'AILE SUD ET SUR LA TOUR DU CHAUDRON

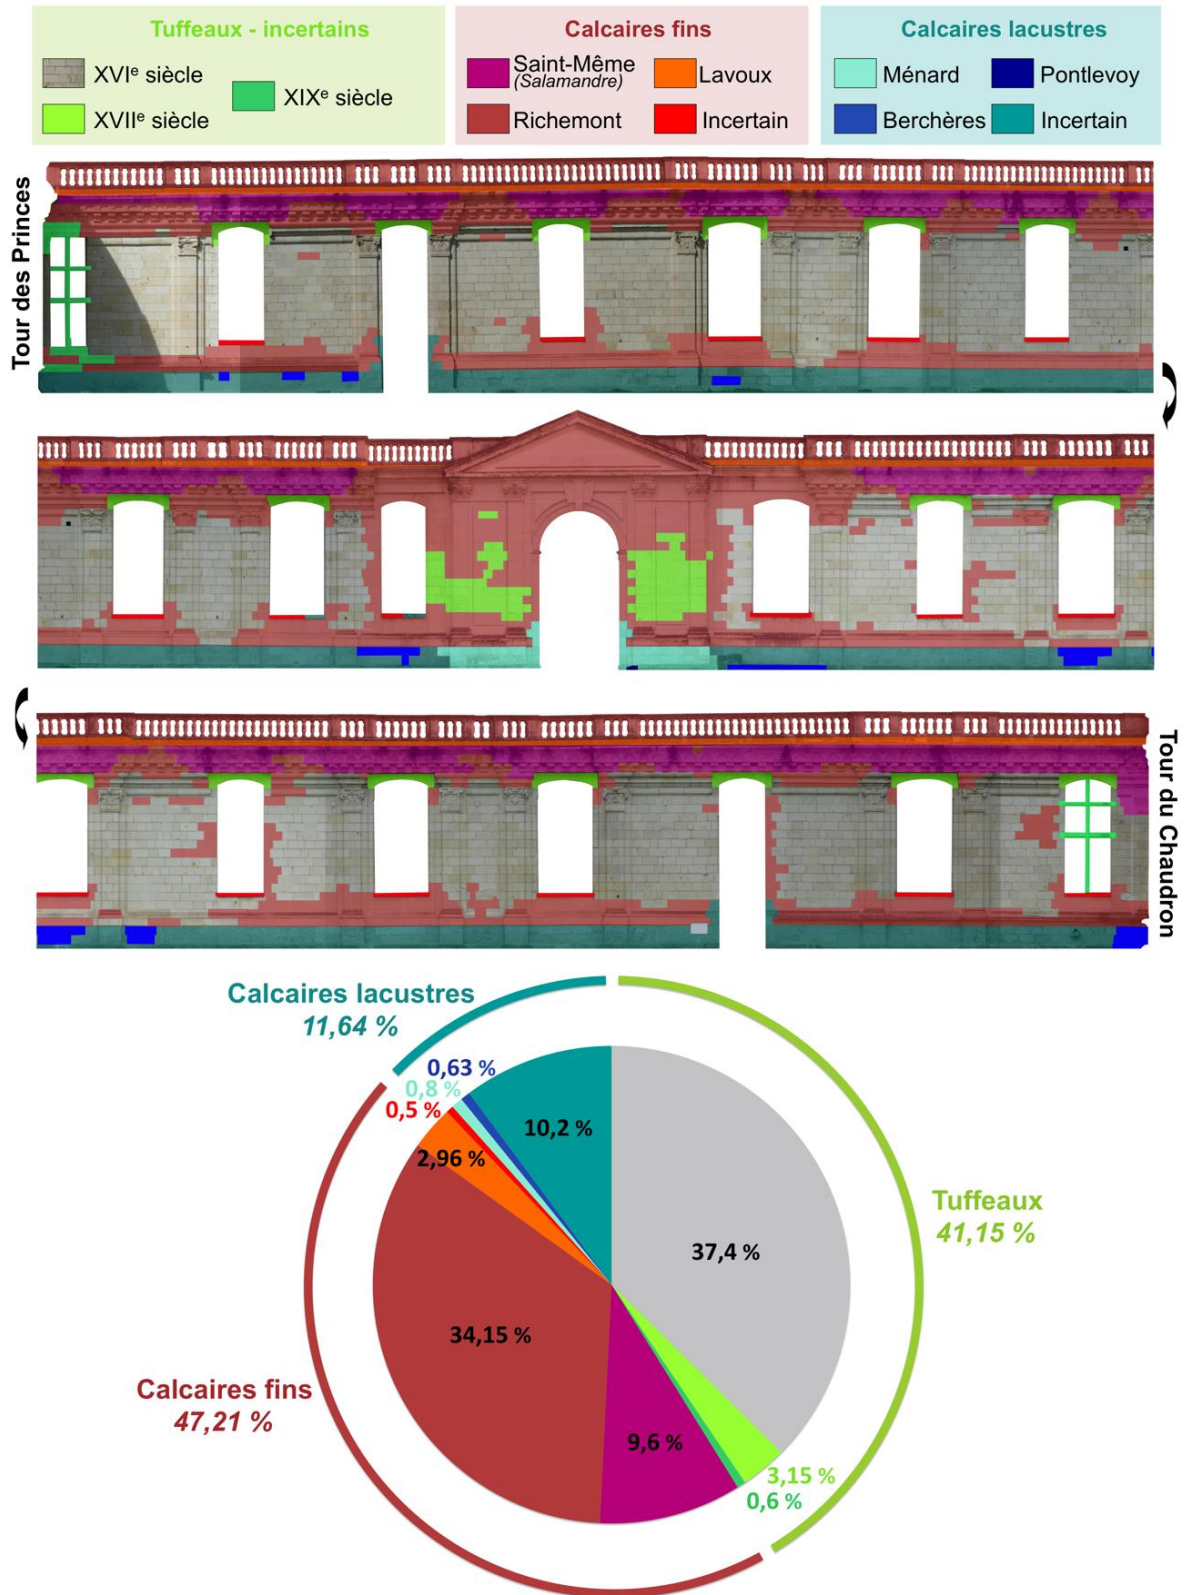
FIGURE 40 : CARTOGRAPHIE DE LA REPARTITION DES DIFFERENTES NATURES DE PIERRES SUR LA FAÇADE EXTERIEURE DE L'AILE SUD ET PROPORTION DE CHACUNE DE CES PROVENANCES

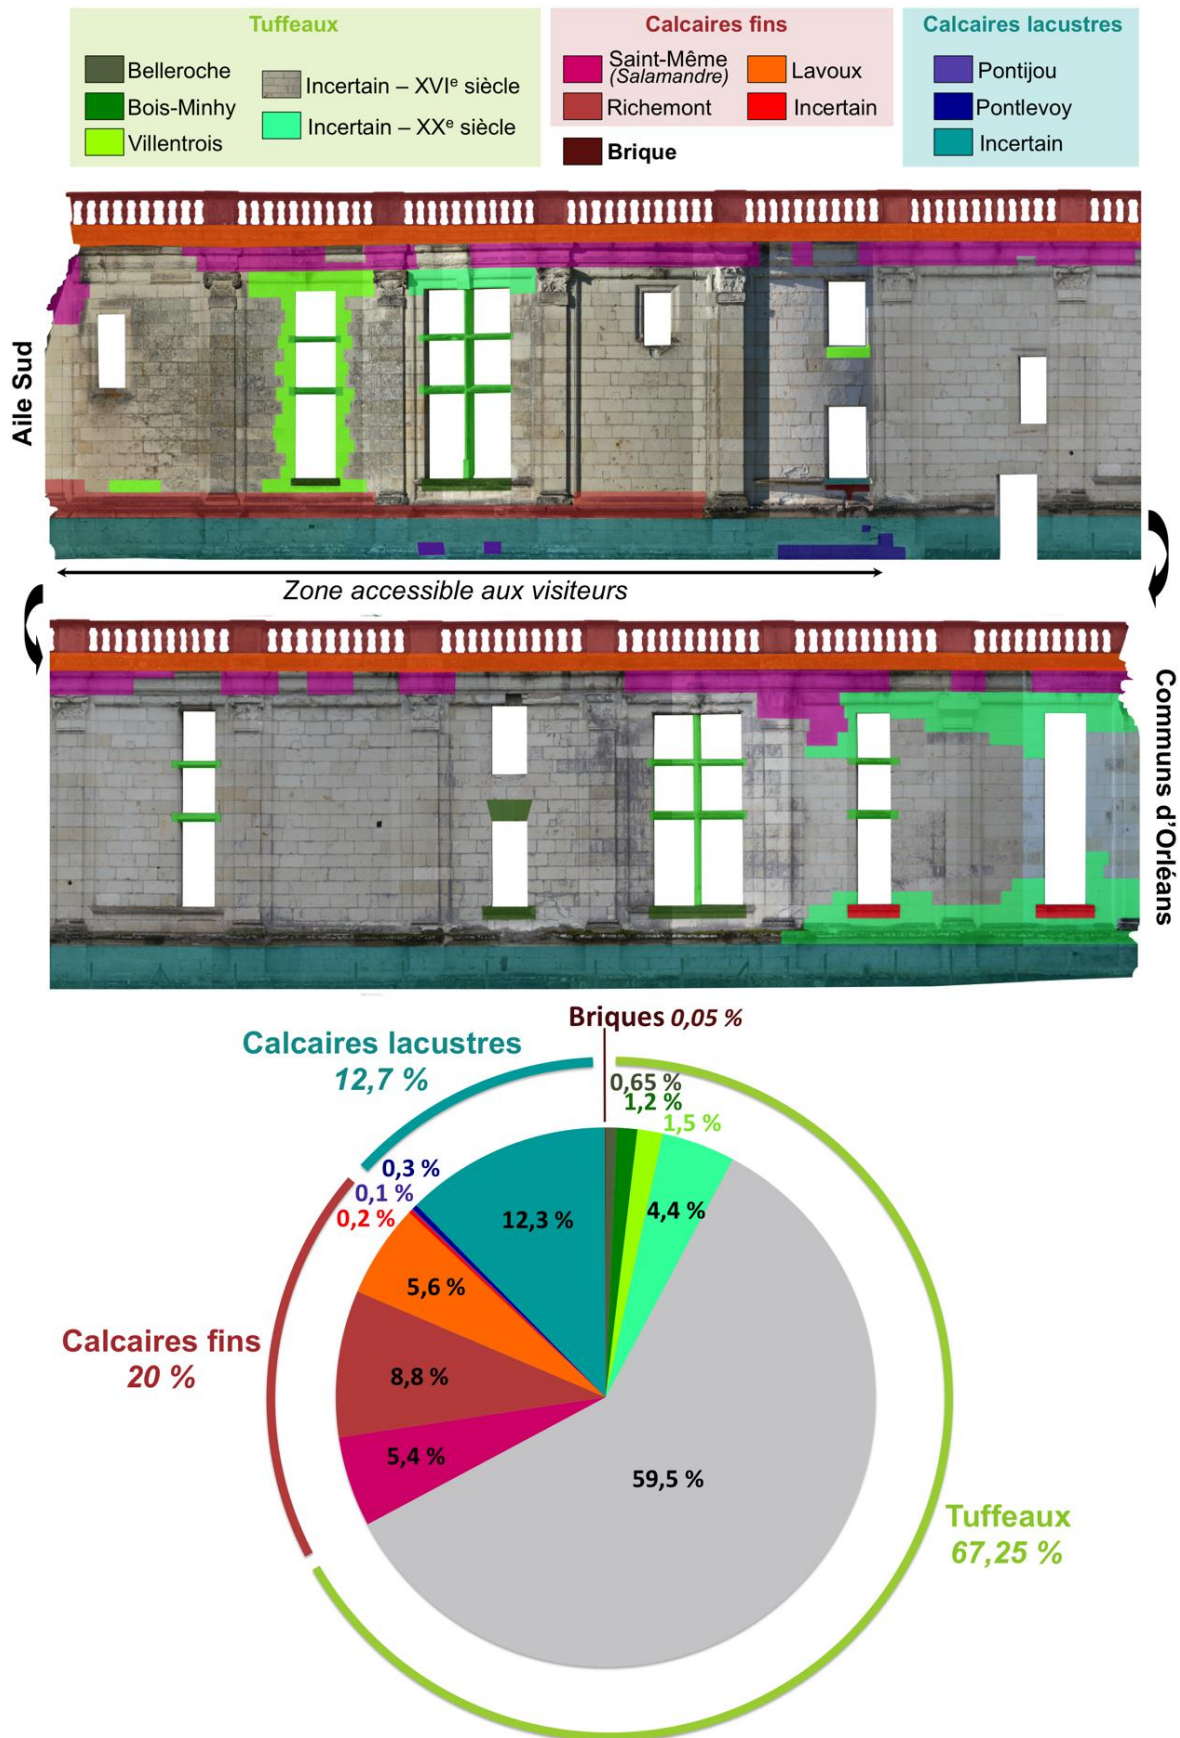
FIGURE 41 : CARTOGRAPHIE DE LA REPARTITION DES DIFFERENTES PROVENANCES DE PIERRES SUR LA FAÇADE EXTERIEURE DE LA TOUR DU CHAUDRON ET PROPORTION DE CHACUNE DE CES PROVENANCES

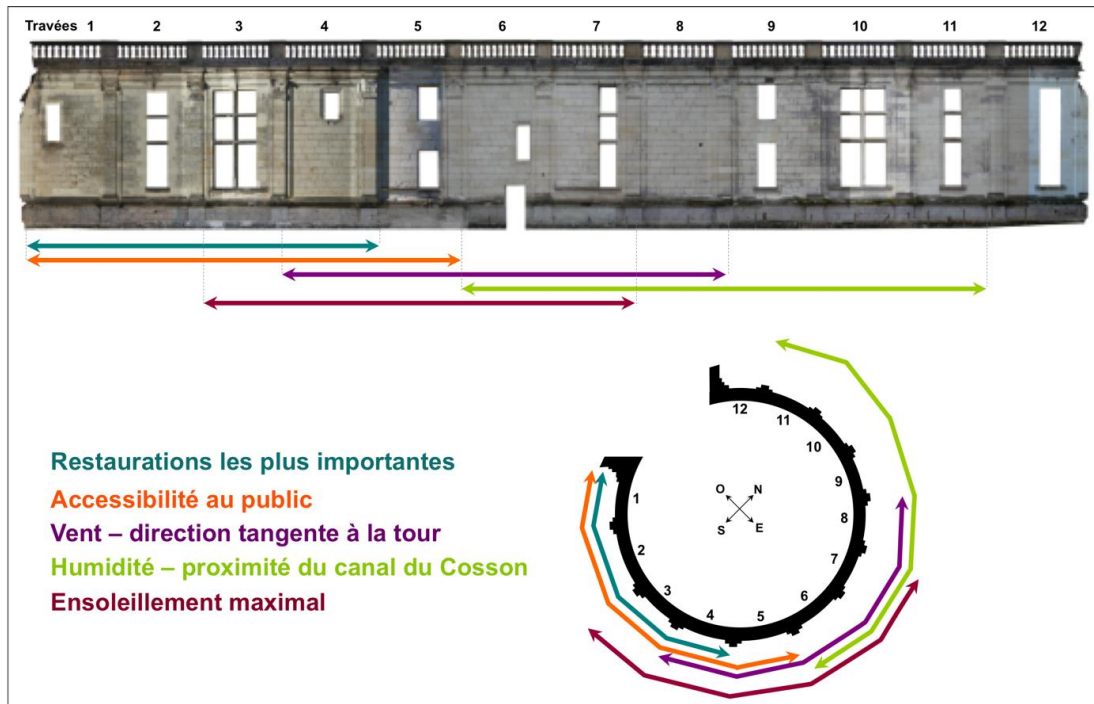
L'orientation des façades joue également un rôle dans le processus d'altération. La tour du Chaudron étant circulaire, l'ensemble des travées ne subit pas les mêmes conditions climatiques. En effet, l'ensoleillement direct, la direction du vent et des précipitations sont différents selon l'orientation des travées. De plus, une partie de la tour du Chaudron est bordée par les fausses braies qui donnent sur le canal du Cosson. Il faut noter que les fausses braies surplombent des douves qui ont longtemps été asséchées, et qui n'ont été remises en eau qu'en 1972. Le niveau d'eau dans les douves varie au cours de l'année, haut en été et très bas en hiver. Par ailleurs, les zones les plus restaurées et l'accessibilité au public ne concernent pas toutes les travées. La Figure 44 résume les données environnementales observées liées à la tour du Chaudron.

FIGURE 44 : REPRESENTATION DES DONNEES ENVIRONNEMENTALES DE LA TOUR DU CHAUDRON, EN ELEVATION ET EN PLAN

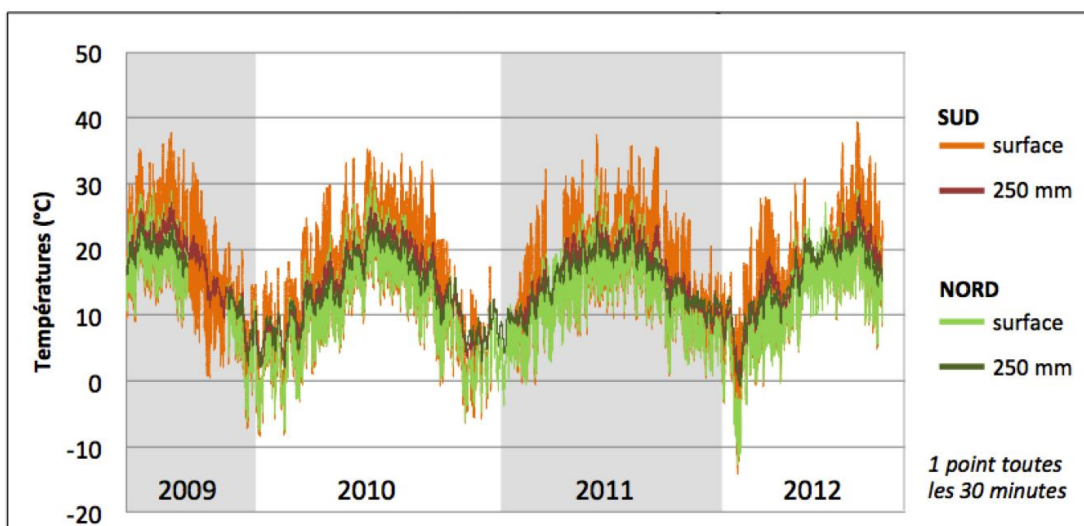
Les températures, parfois négatives en hiver même à l'intérieur de la pierre, sont en moyenne plus froides côté Nord. La Figure 46 représente la température à la surface d'une pierre et celle à 250 mm de profondeur, suivant son exposition durant la période mesurée. L'amplitude des températures journalières est près de deux fois plus importante sur le côté Sud par rapport au côté Nord. Les valeurs négatives sont relativement comparables bien

qu'encore légèrement plus faibles sur le côté Sud, mais les valeurs positives sont bien supérieures au côté Sud. Ainsi, à la surface de la pierre, la température ne dépasse jamais les 30°C au Nord, alors qu'au Sud, les températures maximales moyennes enregistrées sont autour de 38°C. C'est l'année 2012 qui a connu la plus grande amplitude de température d'une saison à l'autre. Les températures à la surface de la pierre sont descendues jusqu'à -14°C en février 2012, atteignant également les 0°C à une profondeur de 250 mm, et sont montées jusqu'à 39°C en Août 2012. Les températures mesurées à 250 mm à l'intérieur de la pierre suivent les mêmes tendances que celles mesurées en surface, mais de manière fortement atténuée, se situant à la moyenne de l'amplitude journalière, variant peu au cours de la journée.

FIGURE 46 : TEMPERATURE MESUREE A LA SURFACE ET A 250 MM DE PROFONDEUR D'UNE PIERRE, SELON SON EXPOSITION AU NORD OU AU SUD

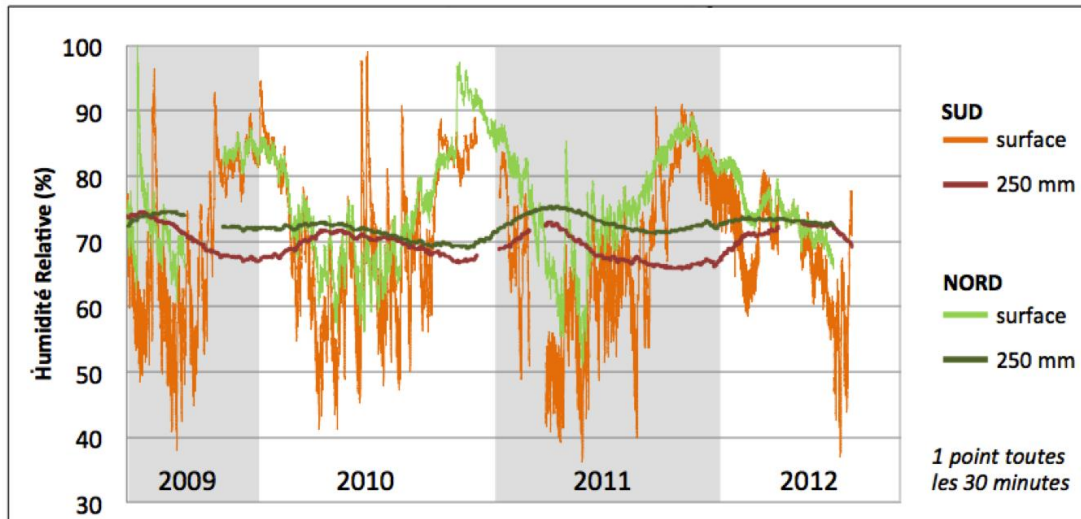
La Figure 47 représente l'humidité relative à la surface et en profondeur d'une pierre (250 mm) suivant son exposition et durant la période mesurée. Les valeurs mesurées sont beaucoup plus variables et moins régulières que les températures, bien qu'une tendance se dessine : les valeurs sont faibles en été et élevées en hiver, à l'inverse des températures mesurées aux mêmes dates.

On constate que les valeurs de l'humidité relative mesurées au Nord sont légèrement plus importantes que celles mesurées au Sud (73 % HR en moyenne au Nord, contre 68 % au Sud). La proximité d'une source d'humidité comme le canal du Cosson et l'ensoleillement moindre des travées Nord par rapport aux travées Sud contribuent à cette différence d'humidité relative. À 250 mm de profondeur, les valeurs sont beaucoup plus atténuées et les amplitudes journalières et annuelles sont nettement moins importantes que celles mesurées en surface. La différence Nord/Sud reste cependant visible.

FIGURE 47 : HUMIDITE RELATIVE MESUREE A LA SURFACE ET A 250 MM DE PROFONDEUR D'UNE PIERRE, SELON SON EXPOSITION AU NORD OU AU SUD

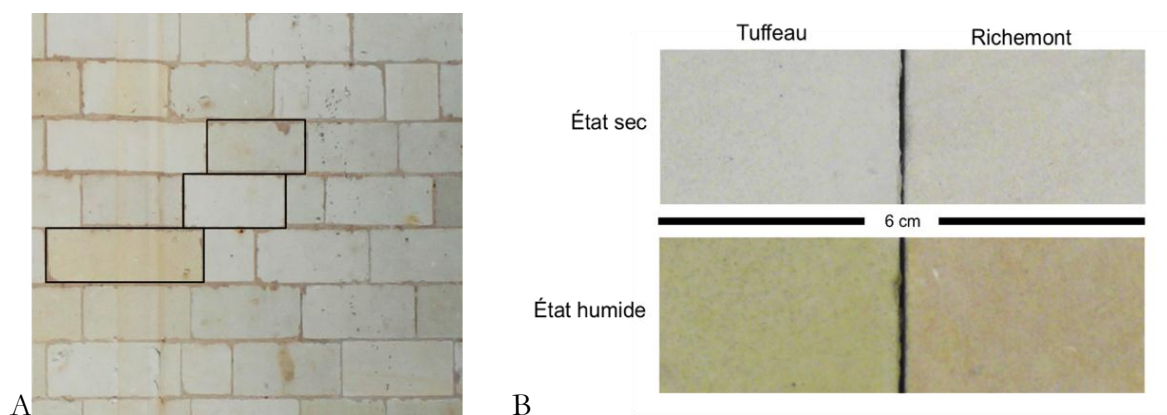
Au sein même des tuffeaux, différentes teintes existent, d'un ocre presque blanc à un ocre beaucoup plus jaune, selon la carrière de provenance du tuffeau, ou le banc duquel la pierre a été extraite (Rautureau, 2011). Une fois la pierre mise en place sur le monument, avec le temps, la surface exposée à l'air durcit et se recouvre d'une patine naturelle, accentuant ces différences de teintes initiales (Brunet-Imbault, 1999). Un autre type de variation chromatique est observable. Il s'agit des couleurs des différentes pierres en présence d'humidité, et notamment après un épisode de pluie. Le tuffeau, selon sa provenance, tend vers une couleur légèrement verdâtre, alors que la pierre de Richemont a tendance à rougir (Figure 48).

Cependant, ces modifications de surface ne sont pas des dégradations à proprement parler, car elles sont une altération naturelle lente et systématique, traduisant le vieillissement naturel de la pierre sans perte de matière. Les variations chromatiques engendrées par ces phénomènes sont faibles, voire temporaires (pluies), et aucune de ces altérations n'est jugée comme inesthétique ou dangereuse pour la durabilité des pierres.

**FIGURE 48 : VARIATIONS CHROMATIQUES NATURELLES DU TUFFEAU, PAREMENTS DE L'AILE SUD (A). ET VARIATIONS CHROMATIQUES DU TUFFEAU ET DE LA PIERRE DE RICHEMONT ENTRE L'ETAT SEC ET L'ETAT HUMIDE, PIERRES SAINES EN LABORATOIRE (B)**
