# Le carnet de santé d'un monument : Application au château de Chambord

**THÈSE** présentée par :  
**Sarah Janvier-Badosa**

**Le carnet de santé d'un monument**  
Application au château de Chambord

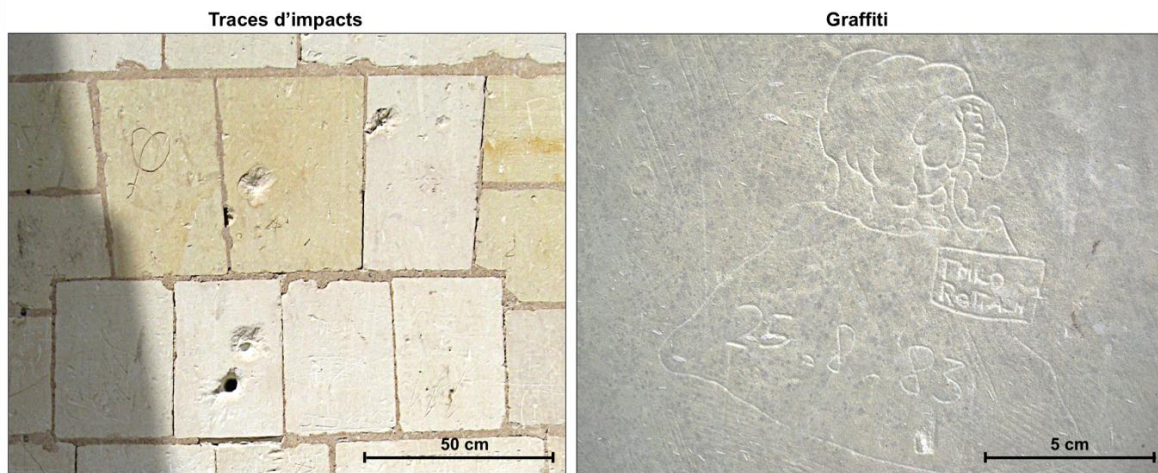
Ces pertes de matière, telles que définies par l'ICOMOS, décrivent des morphologies d'altérations superficielles. Celles observées sur les façades sont uniquement d'origine mécanique : des traces d'impacts de projectiles, des rayures ou incisions, très souvent la conséquence de graffitis gravés dans la pierre tendre, réalisés à diverses périodes, et en encore plus grand nombre depuis que le château est ouvert au public pour les visites. Ces types d'altération, illustrés à la Figure 50, sont donc uniquement des conséquences d'actions anthropiques.

FIGURE 50 : EXEMPLE D'ALTERATIONS ANTHROPIQUES

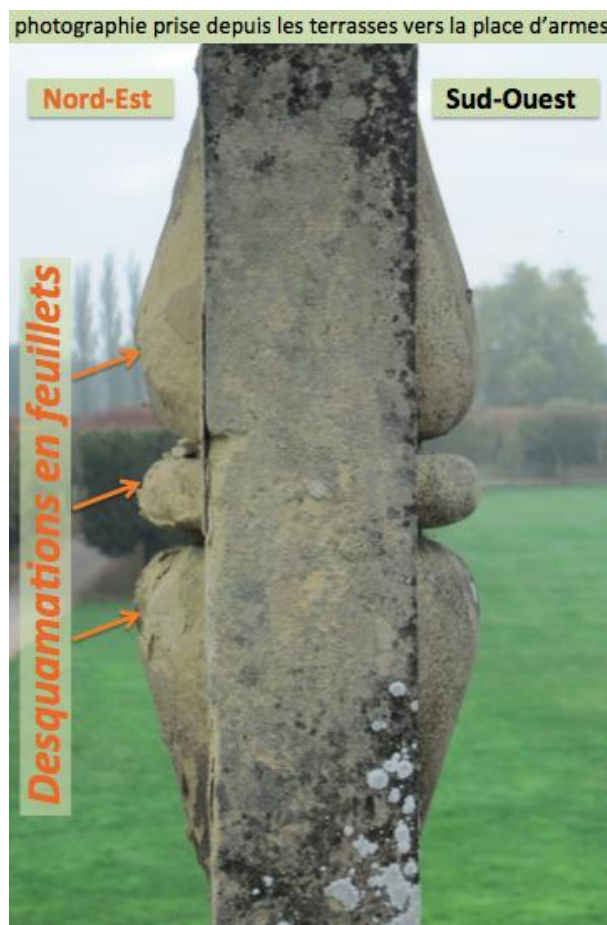
Enfin, les desquamations en feuillets sont abondantes et presque systématiques sur les parties abritées des balustres couronnant l'aile. Leur présence est récurrente sur le côté des balustres orientés vers la tour du Chaudron (Nord-Est), et est un peu moins fréquente sur le

côté orienté vers la tour des Princes (Sud-Ouest). Cette localisation d'altération est la même que pour les quelques balustres concernés sur la tour, au niveau de la travée n°7. De plus, notons que la rambarde opposée de la terrasse de l'aile Sud, donnant sur la cour du château, présente cette même répartition d'altérations en feuillets, mais dans des proportions moindres. La Figure 57 illustre cette répartition des desquamations en feuillets. La direction du vent est relativement régulière à Chambord, et souffle depuis le Sud/Sud-Ouest, les desquamations en feuillets se développent à l'opposé, dans la zone du balustre qui est abritée du vent et où l'eau s'accumule préférentiellement sans lessivage. Cette disposition préférentielle permet d'appuyer l'hypothèse que le vent favorise une cinétique de séchage rapide tandis que la formation de feuillets semble nécessiter le contraire.

**FIGURE 57 : ORIENTATION LA PLUS FREQUENTE DES DESQUAMATIONS EN FEUILLETS SUR LES BALUSTRES DE L'AILE SUD**

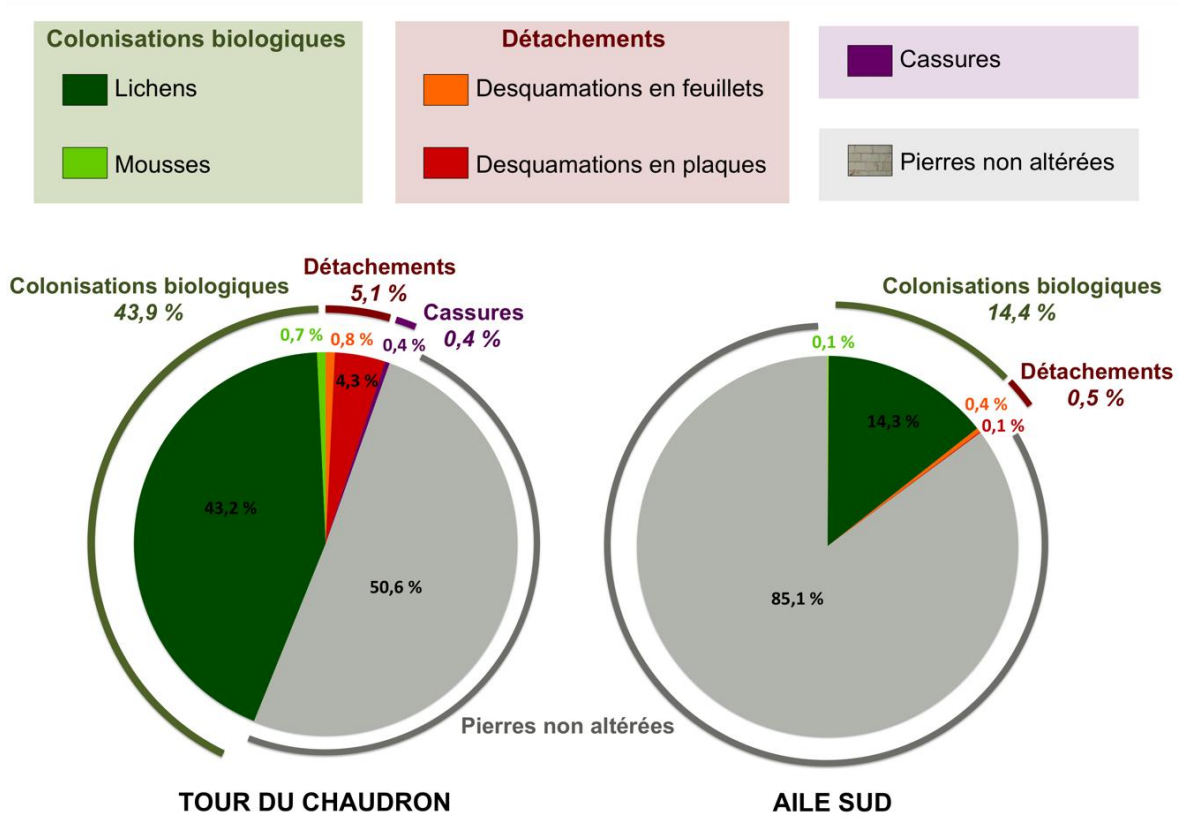
Comme dans le chapitre précédent, il est possible d'estimer les proportions de surface de pierres associées aux différentes cartographies d'altération. Ces pourcentages sont présentés à la Figure 58 et permettent de constater que près de 50 % des parements de la tour du Chaudron sont recouverts d'une altération, quelle qu'elle soit. Alors que pour l'aile Sud, moins de 15 % du parement est altéré.

FIGURE 58 : PROPORTION DE SURFACE DE FAÇADE ALTEREE SELON CHAQUE TYPE D'ALTERATION

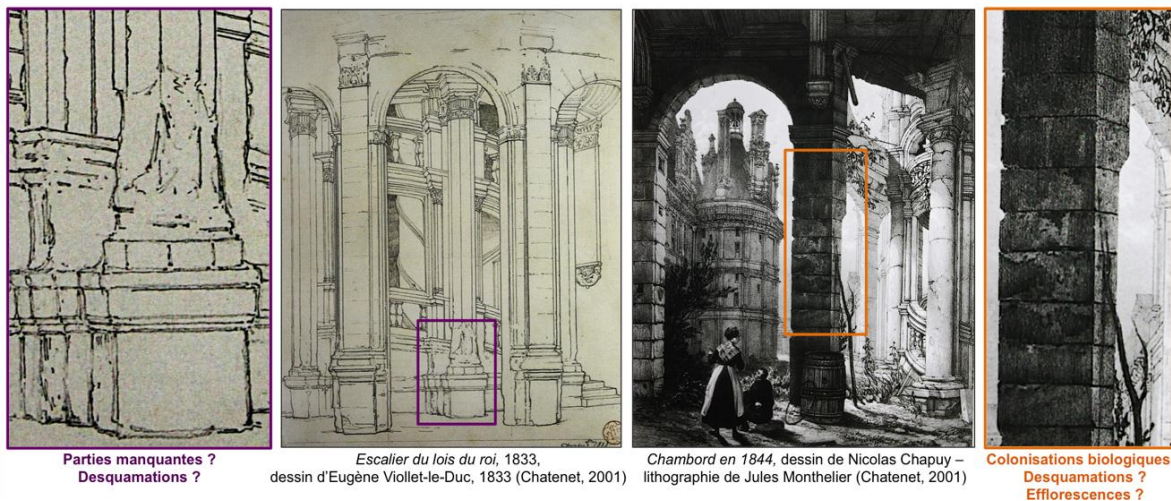
Des gravures réalisées à cette même période montrent le château dans un état semblable (Figure 59). Bien que probablement représentatives de l'état du château, à l'abandon et envahi de végétation, ces gravures sont à considérer avec précaution : l'esthétique de la ruine est un thème courant durant cette époque romantique, et la représentation artistique prime sur la justesse scientifique. Sur le dessin mis en scène de Nicolas Chapuy, outre la végétation qui se développe dans la cour et les fissures représentées sur les colonnes de l'escalier, les altérations que l'on voit sur les pierres des piliers sont-elles dues à des colonisations biologiques, des desquamations, ou des efflorescences salines ? La gravure d'Eugène Viollet-le-Duc, architecte restaurateur, s'attache plus à illustrer de manière scientifique l'état des parements, que l'on pourrait qualifier de « rongés » ou « désagrégés ». Les parties basses des colonnes sur son dessin sont-elles le résultat de cassures mécaniques ou anthropiques, ou bien de desquamations de la pierre ? À la seule vue de ces gravures, pourtant précises dans leur exécution, il n'est pas possible de se prononcer sur la nature des altérations dessinées, mais le qualificatif de desquamation semble *a priori* inadapté.

FIGURE 59 : GRAVURES RÉALISÉES AU XIX<sup>E</sup> SIÈCLE

De plus, ces gravures représentent bien souvent les parties les plus ouvragées du château, et si des altérations y figurent, elles sont principalement au niveau des reliefs. Il a été vu plus haut que les reliefs sont généralement plus sujets aux altérations par détachement ou perte de matière, que les parties droites des murs. Dans les représentations de la Figure 59, les murs droits ne sont pas représentés. Lorsque ceux-ci sont représentés dans d'autres gravures, le

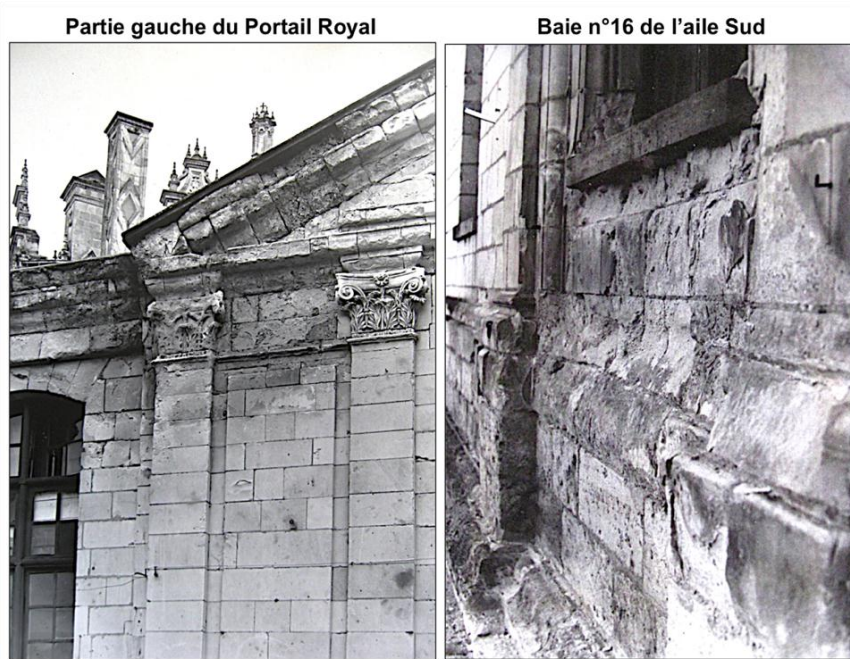
Les altérations décrites dans les textes, bien que vagues, évoquent une pierre érodée, rongée, dont l'infiltration d'eau est la principale cause. Certaines photographies<sup>113</sup> montrent un état de la pierre assez semblable à ces qualificatifs, comme par exemple sur la Figure 60 représentant le Portail Royal en 1947 avant les restaurations de 1962. Cette altération est la conséquence d'un problème d'étanchéité des terrasses construites en 1937, l'accumulation d'eau au niveau des parements ayant entraîné l'altération très rapide des pierres en moins de dix ans. En effet, tous les volumes sont érodés, usés, au niveau de la tâche d'humidité. Ce type d'altération est semblable aux pierres autour de la baie n°16 de l'aile Sud dont l'altération a pour origine une fuite des canalisations situées derrière cette baie. Ces altérations résultent de perturbations ponctuelles, d'accidents, et ne dépendent pas de l'environnement climatique habituel de la pierre.

FIGURE 60 : PHOTOGRAPHIES DE L'AILE SUD DATANT DE 1947 (CLICHES M. RANJARD, 1947)

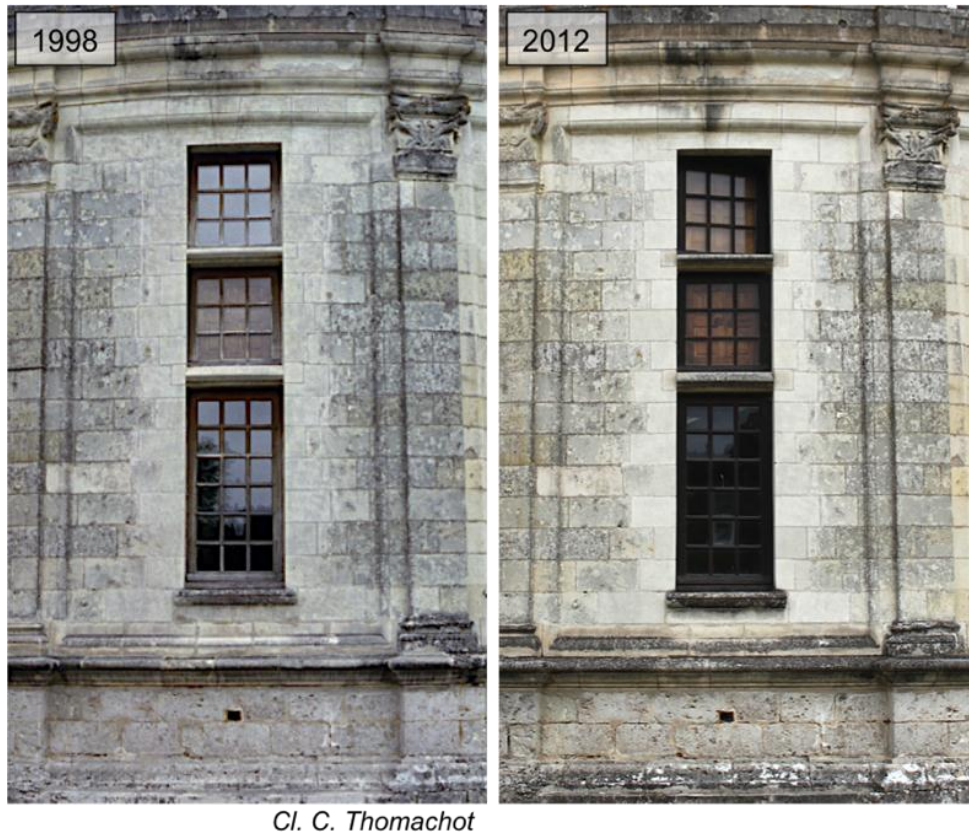
Également sur des reliefs horizontaux, on sait que le stylobate de la deuxième travée de la tour du Chaudron a été remplacé en 1994. Les photographies prises en 1998 par Céline Thomachot montrent ce stylobate quatre ans plus tard déjà recouvert de lichens, dans un état presque comparable à celui dans lequel il est aujourd'hui (Figure 62).

FIGURE 62 : TRAVÉE N°2 DE LA TOUR DU CHAUDRON RESTAURÉE EN 1994. COMPARAISON DES ETATS DE 1998 ET 2012

Cependant, les lichens ne se développent pas uniquement sur les reliefs horizontaux. En effet, selon l'orientation des travées, les conditions sont parfois favorables au développement de lichens sur des parois verticales. Ce développement est-il aussi rapide ? Sur la travée de la Figure 62, on remarque que les parements verticaux sont recouverts de lichens, à l'exception des pierres encadrant la baie, qui en sont totalement exemptes. Ces pierres ont été remplacées en 1994 comme le stylobate. En revanche, s'il a fallu moins de quatre ans aux lichens pour se développer sur les reliefs horizontaux, une quinzaine d'année ne suffisent pas pour que le lichen s'installe sur une paroi verticale, même si les conditions climatiques d'humidité et d'ensoleillement y sont favorables. Les parements verticaux remplacés en grande quantité ne sont pas les travaux de restauration les plus courants, les photographies montrant différents états du développement des lichens sur les parois verticales sont donc plus rares, à part cet

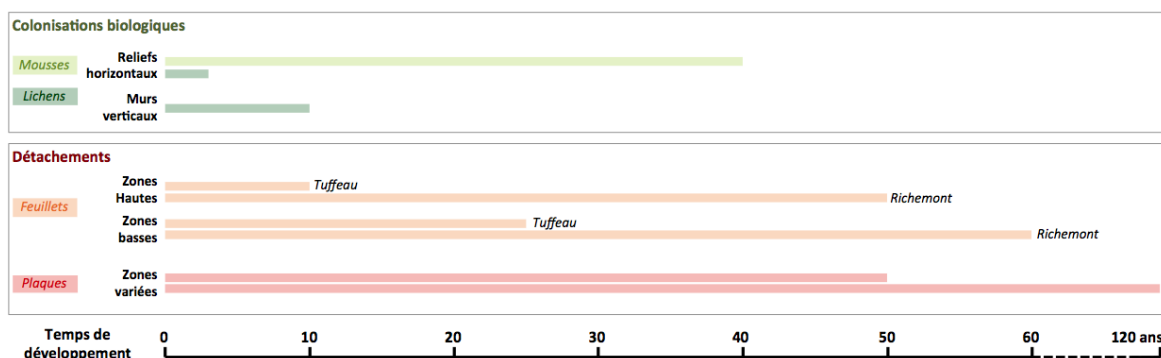
La confrontation des données historiques (textuelles et iconographiques) et des relevés de l'état présent d'altération a permis d'estimer l'ordre de grandeur du temps mis par une altération pour croître jusqu'à devenir visuellement observable, à partir du moment où la pierre est posée et que les conditions nécessaires à son développement sont réunies (Figure 68).

FIGURE 68 : ESTIMATION DU TEMPS DE DEVELOPPEMENT DE CHACUNE DES ALTERATIONS RECENSEES

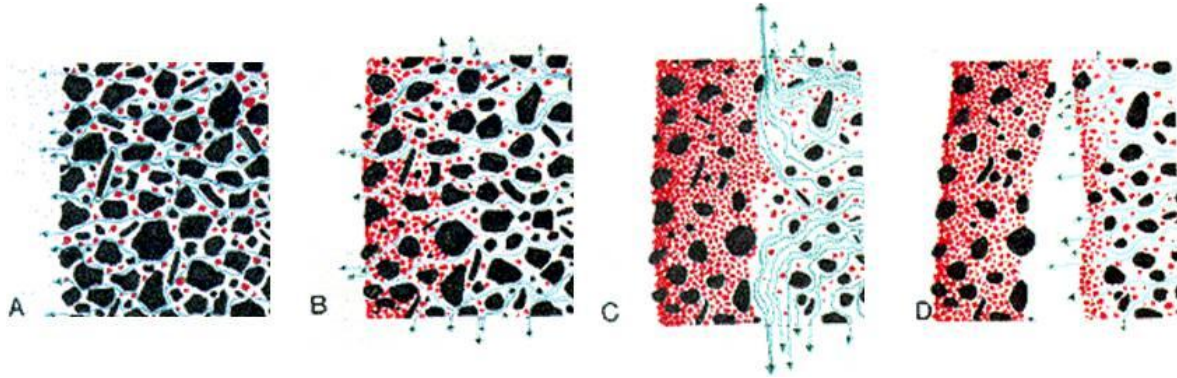
Une des hypothèses formulées met en jeu des phénomènes de vieillissement de la pierre en contact avec l'eau. Il est possible, comme le montre la Figure 70 d'après le mécanisme proposé par Brunet-Imbault (Rautureau, 2001 ; Brunet-Imbault, 1999), qu'au cours du temps, la circulation des fluides dans la pierre conduise à la dissolution de la calcite et à sa migration vers la surface où a lieu l'évaporation, ainsi que d'autres particules en suspension dans la solution (argiles, oxydes de fer, autres sels...). La calcite recristalliserait alors dans les premiers centimètres de la pierre, et boucherait ainsi progressivement la porosité (A et B). Les premiers centimètres de la pierre (1,5 à 3 cm en moyenne) présenteraient une porosité inférieure au reste de la pierre, limitant fortement l'évacuation des fluides. Ces fluides, pouvant provenir des remontées capillaires, circuleraient donc parallèlement à la surface, entraînant avec le temps une dissolution locale des constituants de la pierre à cet endroit, fragilisant ainsi la pierre et favorisant la formation d'une zone de fissuration parallèle à la surface (C). L'étape finale serait ensuite le détachement de la plaque (D). Principalement applicable aux desquamations observées en milieu urbain, cette hypothèse a été formulée concernant les desquamations en plaques prélevées sur la cathédrale Saint-Gatien de Tours, auxquelles sont également associées des croûtes noires en surface, dues à la pollution (Humbert, 1999). Des vieillissements artificiels ont également été réalisés sur des tuffeaux utilisant une succession de cycles d'imbibition/séchage avec de l'eau pure. Il semblerait que la porosité en surface est

obstruée progressivement par l'accumulation de la calcite solubilisée plus en profondeur et remobilisée jusqu'à la surface (Beck, 2006 ; Verges-Belmin *et al.*, 2001 ; Chéné, 1999). Cependant, la formation d'une plaque n'a pas pu être reproduite suite à ce processus.

FIGURE 70 : PROPOSITION DE SEQUENCE DE DEVELOPPEMENT, CHRONOLOGIQUE ET SPATIALE, D'UNE ALVEOLATION EN PLAQUES (D'APRES BRUNET-IMBAULT, 1999 ET RAUTUREAU, 2001)

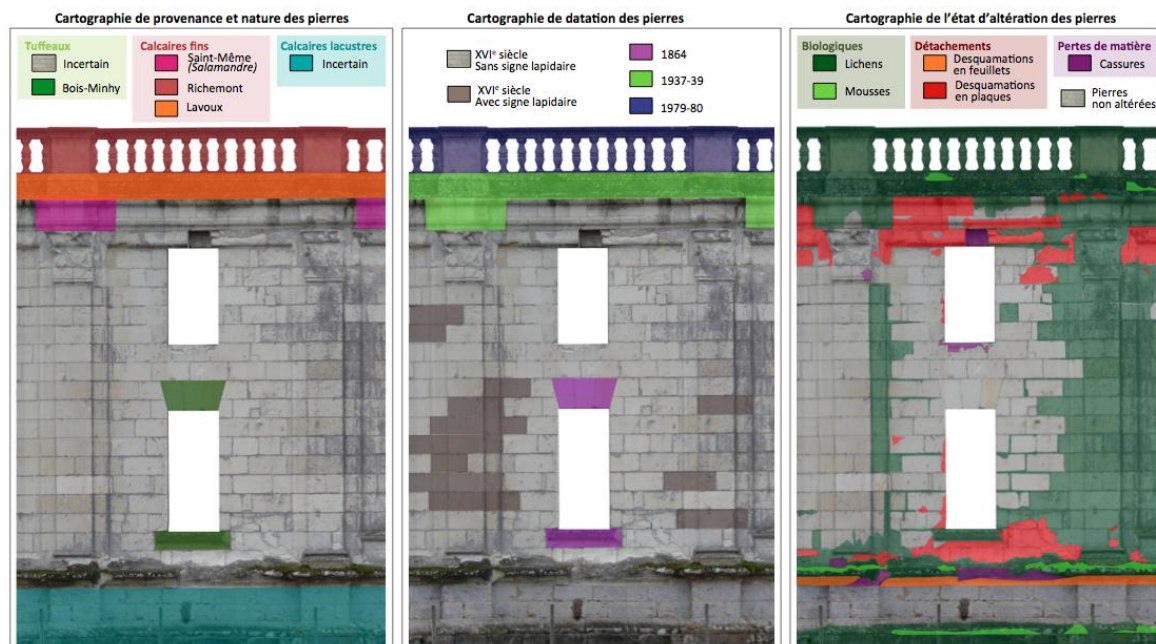
C'est sur la tour du Chaudron que les altérations les plus dommageables et les plus étendues ont été relevées. La zone sélectionnée pour effectuer les prélèvements se situe sur la travée n°9, autour de la baie inférieure n°11, qui présente un état d'altération assez avancé (Figure 71).

L'étude historique a permis de dater pierre à pierre les façades, et donc de s'assurer que les prélèvements effectués dans cette zone altérée ont bien lieu sur des pierres d'origine en tuffeau datant du XVI<sup>e</sup> siècle. Cette étude a également permis de mettre en évidence que cette altération a débuté tardivement par rapport à la date de pose des pierres au XVI<sup>e</sup> siècle. En effet, la baie a été percée en 1864, soit bien après la construction de la tour. Le percement de la fenêtre du bas date de 1864 ; l'appui et les trois claveaux ont été posés au moment du percement, et les autres pierres ont été retaillées à partir des pierres d'origines laissées en place. La répartition de l'altération semble liée à la position de la fenêtre (voir chapitre 4).

FIGURE 71 : CARTOGRAPHIES DE PROVENANCE, DE DATATION, ET DE L'ÉTAT D'ALTERATION DES PIERRES DE LA TRAVÉE N°9

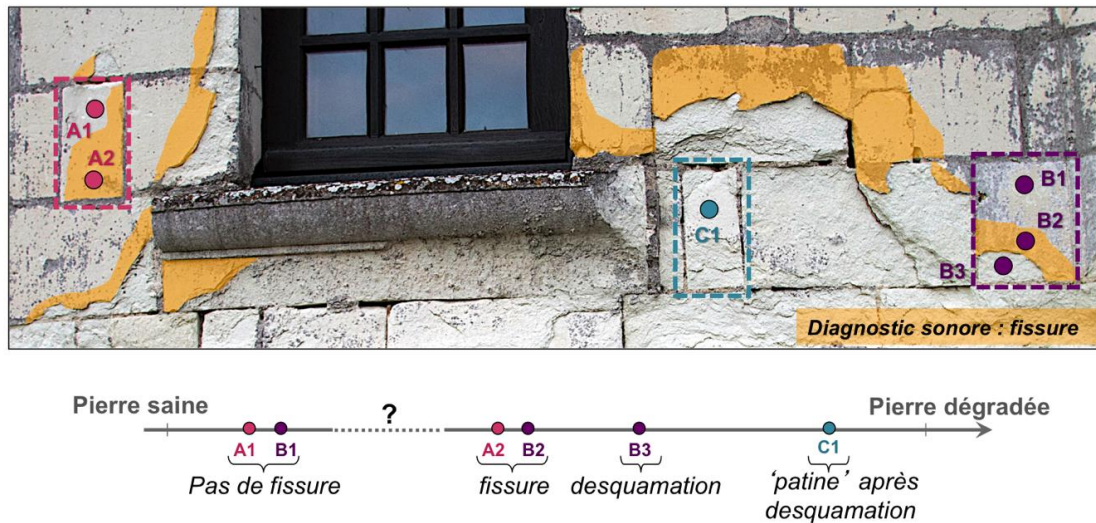
La Figure 72 illustre la position de ces prélèvements, notamment en fonction du diagnostic sonore préalable permettant de localiser les fissures sous la surface de la pierre. La localisation de la fissure peut être utilisée comme traceur pour estimer une chronologie relative de l'évolution de la plaque. Avec les informations disponibles, il reste cependant impossible de préciser l'aspect temporel, seul l'enchaînement des différentes étapes dans le processus d'altération peut être apprécié, par l'établissement d'une chronologie relative des différents stades d'évolution de l'altération.

FIGURE 72 : LOCALISATION DES PRELEVEMENTS PAR CAROTTAGE ET REPRESENTATION DES DIFFERENTS STADES D'ALTERATION SUR UNE FRISE ARBITRAIRE DU TEMPS

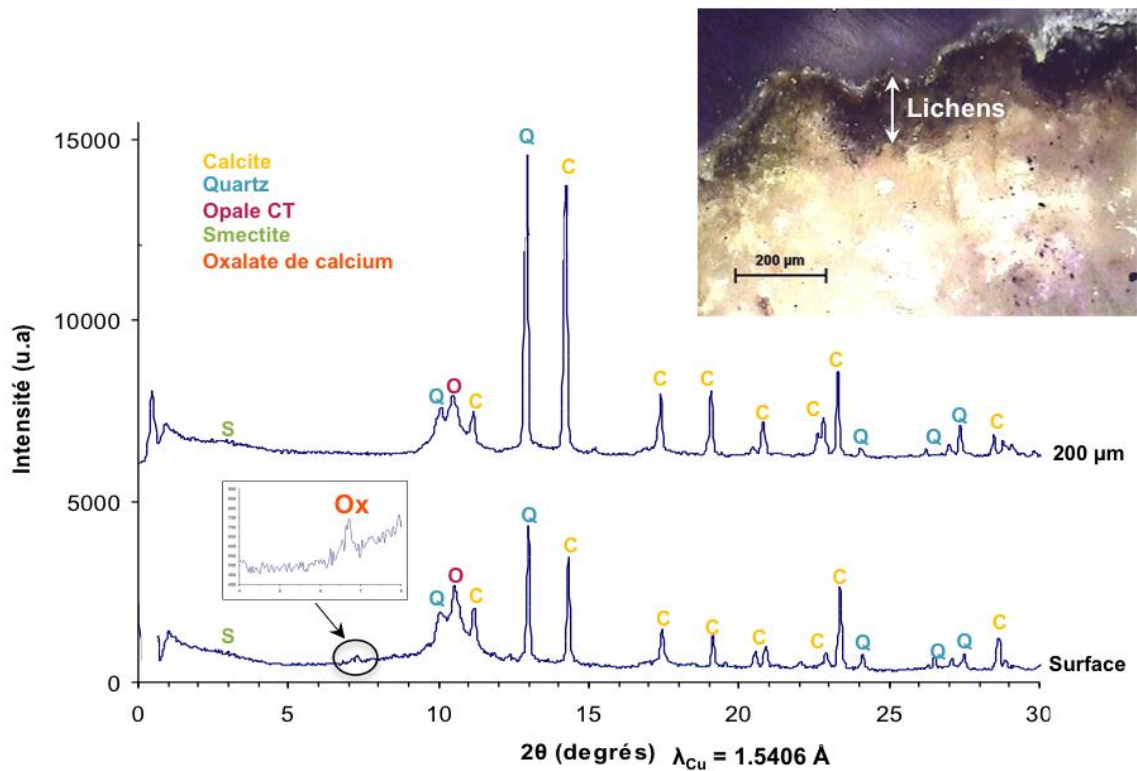
Aucune colonisation biologique ne recouvre la pierre C pour le moment, alors que des lichens se sont développés à la surface des pierres A et B, les recouvrant partiellement. La nature des lichens n'a pas été caractérisée, en revanche, des composés liés à leur activité biologique ont été identifiés par la diffraction de rayons X (DRX). Il s'agit de minéraux exogènes à la pierre tels que des oxalates de calcium. La diffraction de rayons X sur massif réalisée sur l'extrême surface de la plaque a permis de localiser ces oxalates dans les premiers 200  $\mu\text{m}$  par rapport à la surface. La présence d'oxalate de calcium est généralement rapprochée de l'existence de lichens endolithiques, dont la présence dans les premiers 200  $\mu\text{m}$  des pierres étudiées est confirmée par l'observation au microscope optique d'un échantillon en coupe (Figure 75). Les lichens sont des organismes multicellulaires composés d'un champignon et de cyanobactéries. On ne sait pas exactement lequel de ces deux constituants est à l'origine de la production d'acide oxalique qui réagirait avec la calcite de la pierre (Brunet-Imbault, 1999). Ces oxalates de calcium sont généralement présents dans les 50 premiers microns de l'épiderme de la pierre. La couche d'oxalate ainsi formée, avec des pores plus fins, limiterait la pénétration d'eau liquide dans la pierre mais permettrait les phénomènes de d'évaporation et de diffusion (Mertz, 2001)

À l'inverse, la surface de la pierre C, et d'autant plus la surface de l'échantillon B3, sont exemptes de lichens, et ne contiennent pas non plus d'oxalates de calcium.

FIGURE 75 : DIFFRACTOGRAMME DE DRX SUR MASSIF A LA SURFACE DE L'ECHANTILLON ET A 200μM DE PROFONDEUR

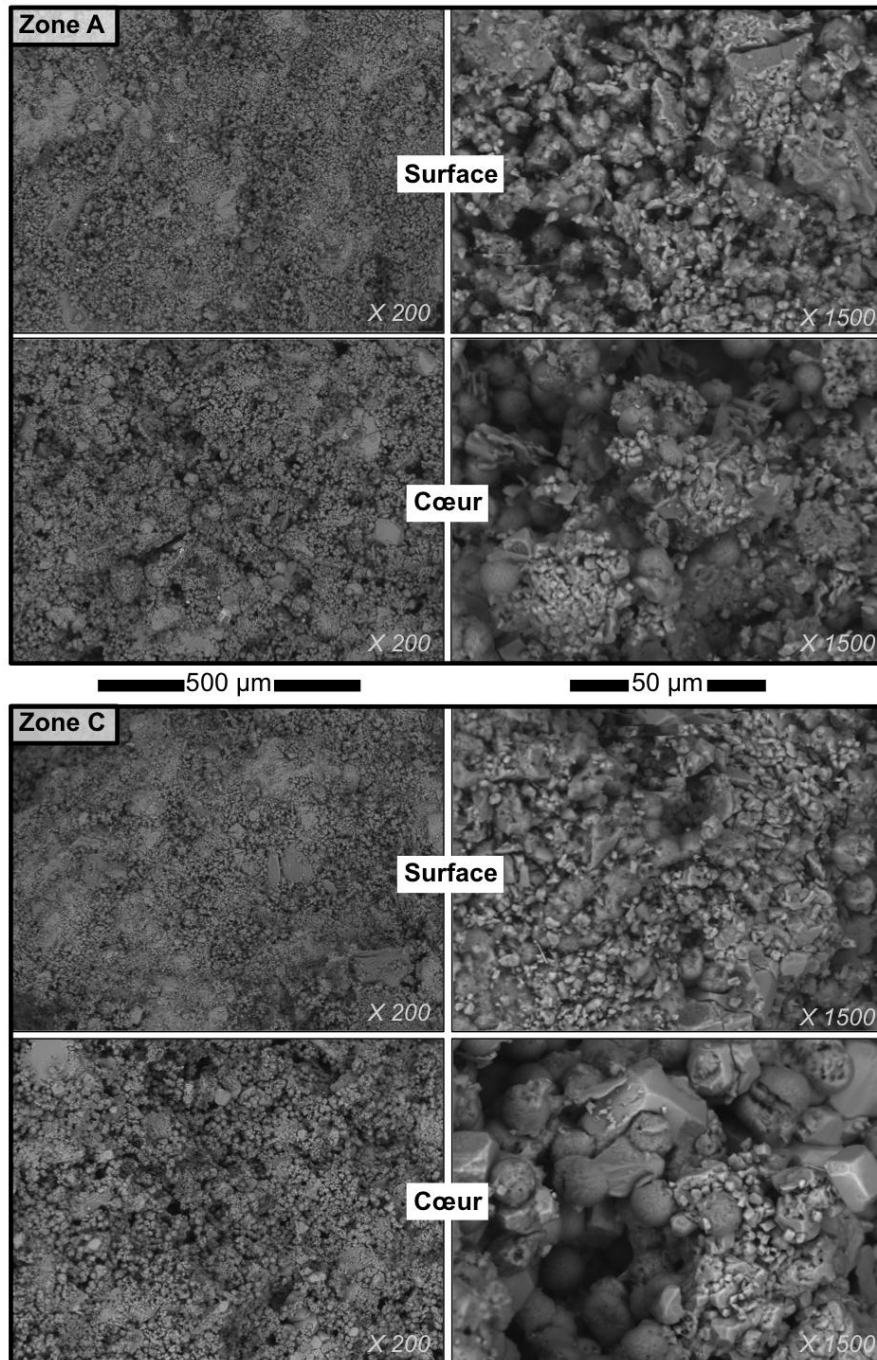
FIGURE 76 : MICROGRAPHIES MEB DE SURFACES NON POLIES, EN MODE ELECTRONS RETRODIFFUSES, REPRESENTANT LA MICROTEXTURE DES ECHANTILLONS A ET C EN SURFACE ET A CŒUR

On observe de fortes similitudes pour ces deux échantillons : un aspect de surface semblable et des textures à cœur également proches, avec la présence des principaux minéraux constitutifs du tuffeau : calcite, quartz et sphérules d'opales. Cependant, on observe une différence entre le cœur des échantillons et leur aspect de surface, où on remarque une accumulation de cristaux de calcite micritique légèrement plus importante que celle observée à

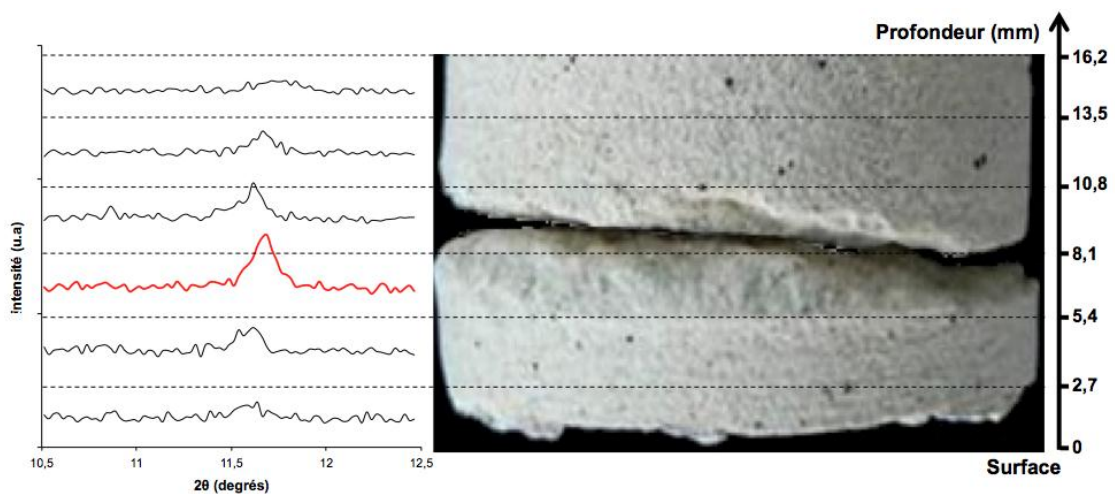
Les carottes ont toutes été analysées en diffractions de rayons X sur poudre, de la surface jusqu'au cœur, par un échantillonnage avec un pas de 2,7 mm. Ce pas a été sélectionné pour être resserré tout en sélectionnant suffisamment de matière pour les analyses, et en tenant compte de l'épaisseur de la scie. En plus des minéraux constitutifs du tuffeau, ces analyses mettent en évidence la présence de gypse ( $\text{CaSO}_4 \cdot 2\text{H}_2\text{O}$ ) qui est un sel exogène à la pierre. Le gypse est détecté dans les premiers centimètres de la pierre, et sa répartition semble varier en fonction de la profondeur, comme l'illustre la Figure 77 montrant les diffractogrammes de diffraction de rayons X effectuée sur l'échantillon B2, représentatif de cette répartition. La diffraction de rayons X n'est que qualitative, et l'intensité des pics caractéristiques du gypse ne peut pas être directement reliée à la quantité de gypse présente dans l'échantillon. Cependant, c'est au niveau de la fracture située à environ 1 cm de profondeur que le pic à  $11,6^\circ$  caractéristique du gypse est le plus intense. À partir de 2,5 cm de profondeur, le gypse n'est plus détecté par cette méthode. Cependant, le seuil de détection du gypse à la diffraction de rayons X est compris entre 0,3 et 0,5 % (voir annexe 5). Ainsi, même si le gypse n'est pas détecté, il peut être présent en très faible quantité.

FIGURE 77 : DIFFRACTOGRAMMES DE DRX OBTENUS POUR L'ECHANTILLON B2 DE LA SURFACE VERS LA PROFONDEUR METTANT EN EVIDENCE LA PRESENCE DU PIC CARACTERISTIQUE DU GYPSE SITUE A  $11,6^\circ$  ( $2\theta$  CU)

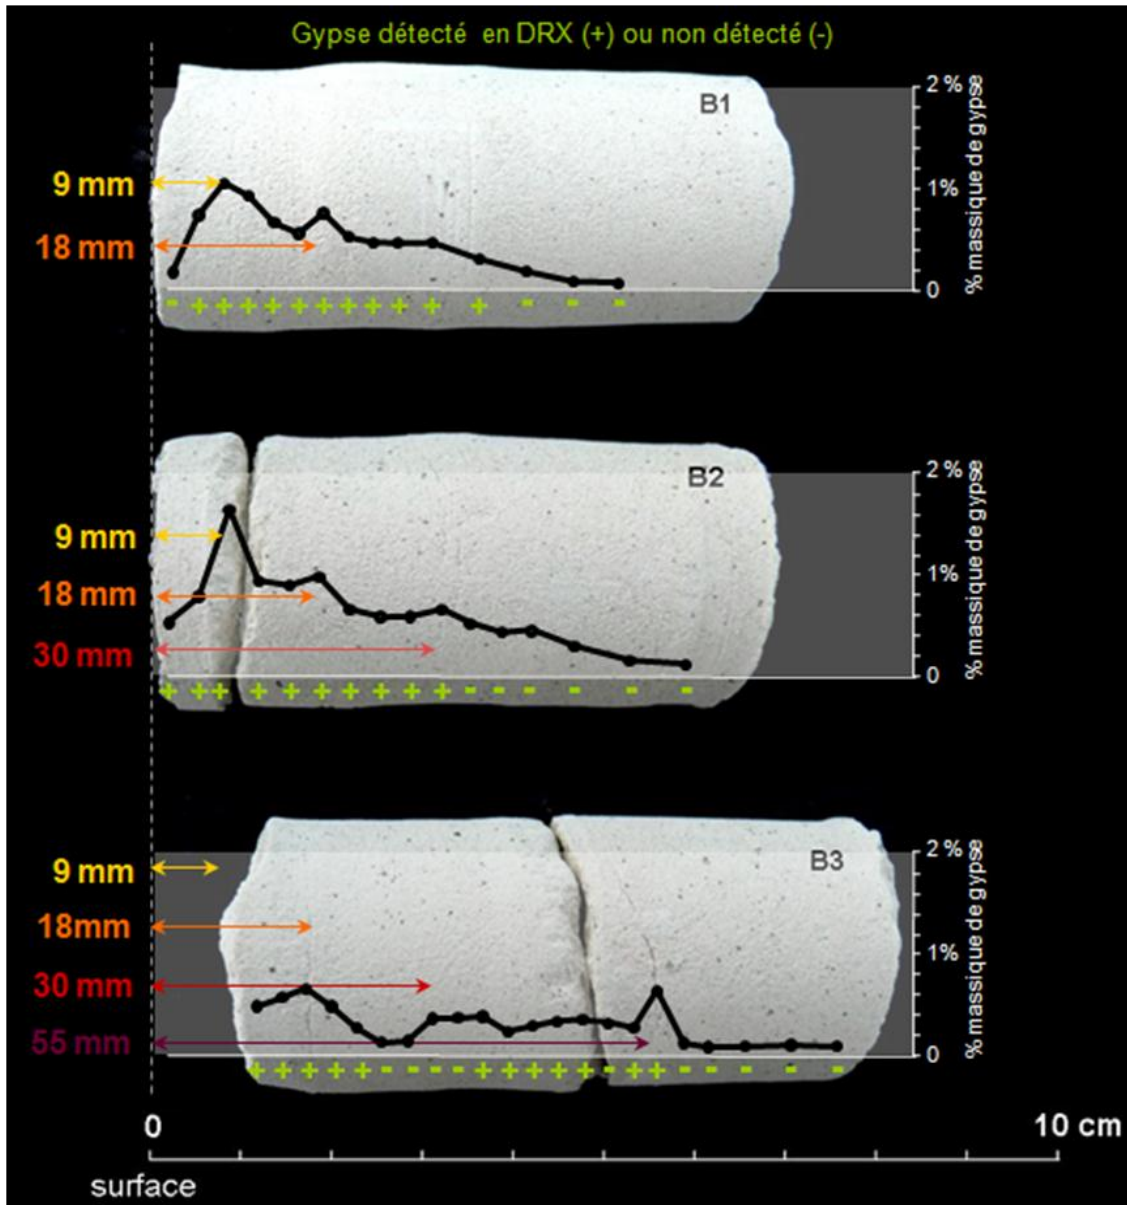
Afin d'avoir une meilleure précision de mesure et des données quantitatives en fonction de la profondeur, des analyses de chromatographie ionique en phase aqueuse ont été réalisées selon le même pas d'échantillonnage qu'en DRX, soit tous les 2,7 mm<sup>120</sup>. À une quantité de sulfates présente dans l'échantillon, il est possible de relier un pourcentage massique de gypse. Ainsi, une distribution de la teneur en gypse suivant la profondeur dans la pierre a pu être tracée (Figure 78).

FIGURE 78 : REPRESENTATION DES TROIS ETATS D'AVANCEMENT D'UNE ALTERATION EN PLAQUES, PRELEVEE SUR LA TOUR DU CHAUDRON, AVEC MATERIALIZATION DES FISSURES ET REPARTITION EN FONCTION DE LA PROFONDEUR DU POURCENTAGE MASSIQUE DE GYPSE DETECTE PAR CHROMATOGRAPHIE IONIQUE

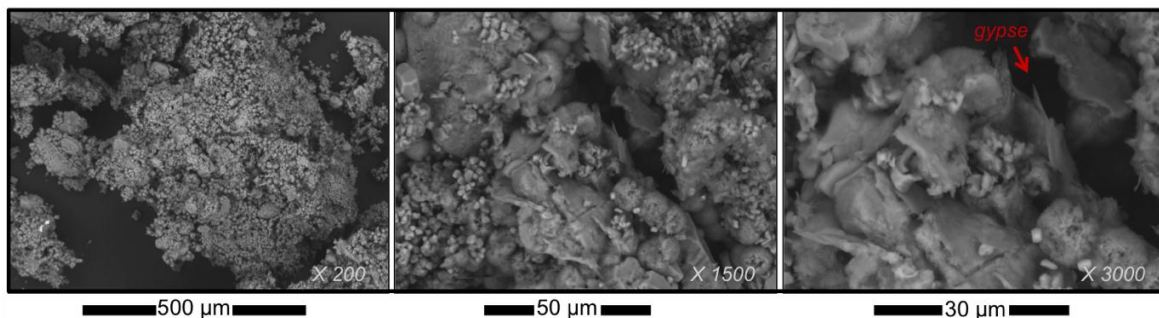
Il a été plus difficile de détecter et de localiser les cristaux de gypse au niveau du réseau de fissures de l'échantillon B2 comparé à l'échantillon A1, bien que dans ce dernier, la quantité de sulfates mesurée en chromatographie ionique soit deux fois moins importante. Ceci peut s'expliquer par le fait que la pierre A n'est pas encore desquamée et que le réseau de fissure sous surface est abrité et isolé de l'extérieur, alors qu'une partie de la pierre B est déjà desquamée, juste sous la zone du prélèvement B2, la fissure et la pierre pulvérulente étant donc plus exposées. Cette différence a pu engendrer des pertes de matières plus importantes sur l'échantillon B2 que sur l'échantillon A2, avant ou pendant le prélèvement par carottage. Cette donnée nous permet d'envisager le fait que les teneurs en gypse mesurées en chromatographie ionique sont des teneurs *a minima* du gypse réellement présent au moment où la fissure est la plus étendue, juste avant que la plaque tombe.

FIGURE 79 : LOCALISATION ET MORPHOLOGIE DES CRISTAUX DE GYPSE DANS LA POROSITE PAR OBSERVATION AU MEB

Selon J.-P. Cautru (1976), le gypse est localisé à la surface des feuillets qui composent la fissure, et donne l'impression d'avoir cristallisé dans les espaces existants générés par la fissure et qu'il « ne s'est pas introduit de force dans les pores ». Les cartographies MEB-EDX de répartition des éléments principaux recherchés (Si, Ca et S) qui se trouvent à la Figure 80 tendent à démentir cette impression. En effet, après observation au MEB de l'ensemble du profil de la pierre depuis la surface jusqu'à 2 cm de profondeur sur des sections polies, il semblerait que le gypse est concentré principalement au niveau de la fissure. Toutefois, il n'est pas situé uniquement sur les lèvres de la fissure, mais il est intimement lié et imbriqué aux autres constituants de la pierre, au niveau de ce réseau de fissures. La cartographie montre clairement que les cristaux de gypse se sont développés entre des sphérules d'opale et un mica (la présence d'aluminium et de potassium confirme cette identification).

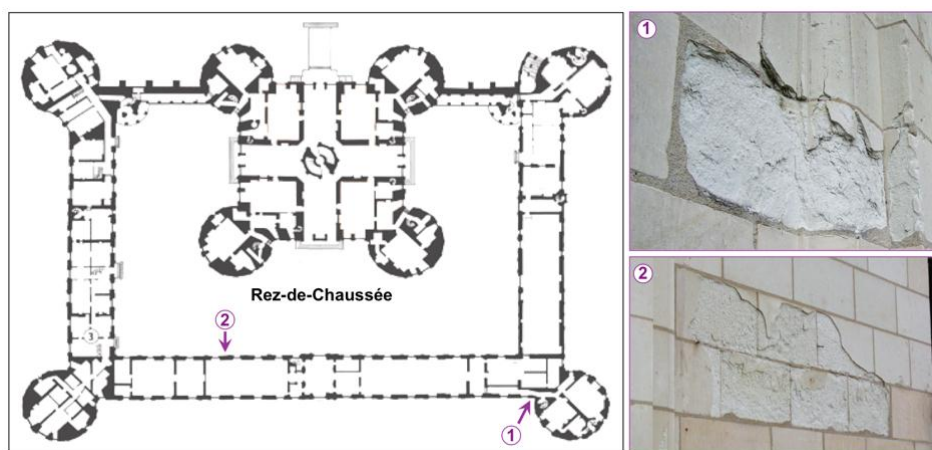
FIGURE 82 : LOCALISATION SUR LE PLAN DU REZ-DE-CHAUSSEE DU CHATEAU, DES PRELEVEMENTS REALISES SUR L'AILE SUD

Les prélèvements concernent des desquamations en plaques qui se sont développées sur des tuffeaux d'origine dont les pierres adjacentes ont été remplacées en pierre de Richemont (voir chapitre 2). La pierre a été grattée en surface de la plaque, puis sous la plaque au niveau de la fissure (en partie supérieure de la desquamation, pour limiter tout risque d'infiltration d'eau dans la fissure), et enfin au niveau d'une zone pulvérulente déjà desquamée et à l'air libre.

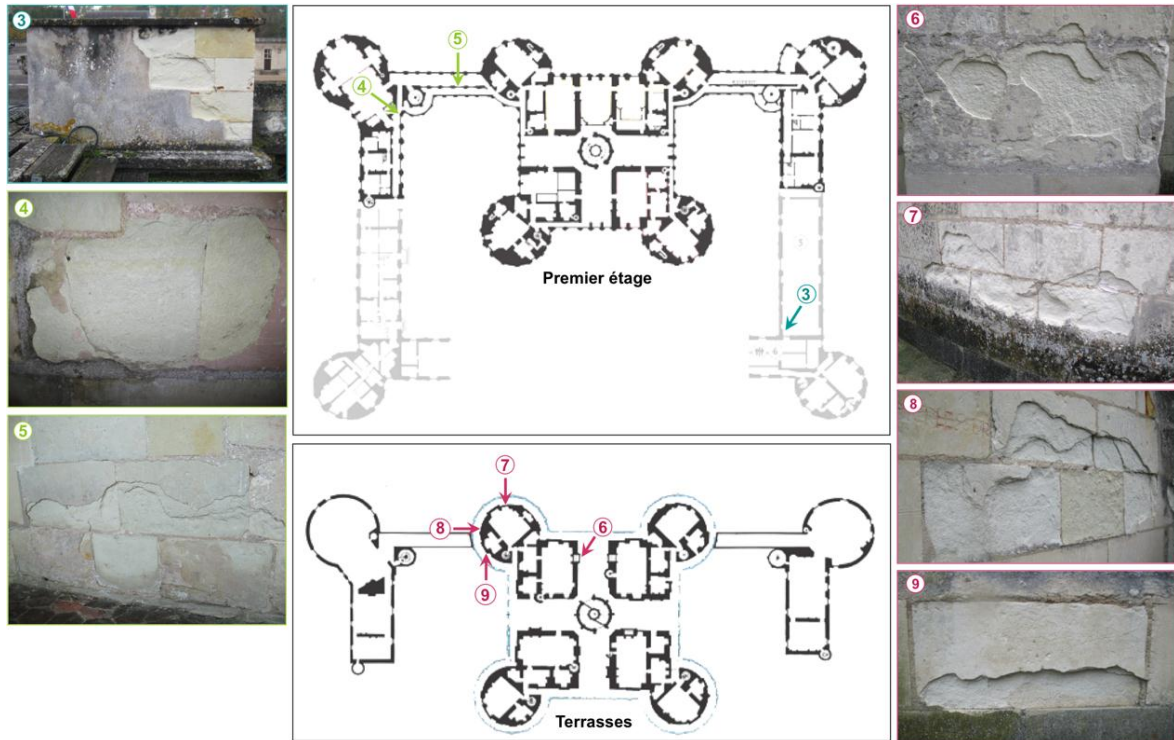
FIGURE 83 : LOCALISATION SUR LE PLAN DU PREMIER ETAGE ET CELUI DES TERRASSES DU CHATEAU, DES PRELEVEMENTS COMPLEMENTAIRES REALISES

prélèvement concerne uniquement des tuffeaux présumés d'origine. Pour le reste du château, le même mode opératoire que pour l'aile Sud a été utilisé (Figure 83). L'objectif est de compléter les analyses précises réalisées sur la tour du Chaudron et l'aile Sud, et de s'assurer que les conclusions formulées peuvent être généralisables à l'ensemble du château, quels que soient l'emplacement et l'orientation de l'altération.

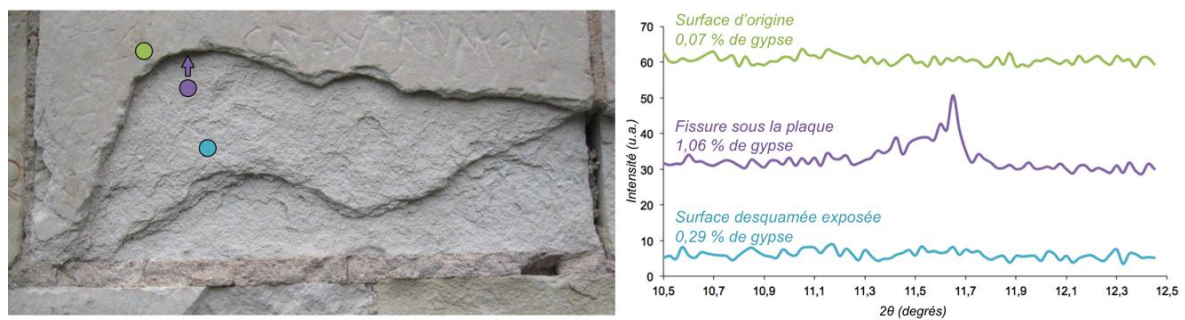
**FIGURE 84 : RESULTATS DE CARACTERISATION OBTENUS EN DIFFRACTION DE RAYONS X ET DONNEES QUANTITATIVES OBTENUES PAR CHROMATOGRAPHIE IONIQUE POUR LES PRELEVEMENTS DE LA ZONE 8**

Pour l'ensemble des prélèvements, trois zones distinctes peuvent être identifiées :

- la surface extérieure de la pierre qui ne contient pas des quantités significatives de gypse,
- la zone située au niveau du réseau de fissure, à l'abri de la plaque non encore desquamée, qui contient des quantités significatives de gypse, comparables avec celles mesurées sur les échantillons de la tour du Chaudron,
- la surface déjà desquamée de la pierre, où l'aspect pulvérulent est exposé à l'atmosphère depuis une durée indéterminée, qui contient de faibles quantités de gypse.

desquamée. La plus grande part de gypse présent dans la fissure se trouve donc dans cette zone pulvérulente, où les pertes de matières sont fréquentes une fois que la plaque est tombée car cette zone devient alors plus exposée au milieu extérieur. Ces pertes de matières (et donc de gypse) peuvent être dues à l'action du lessivage par les eaux de pluie ou de ruissellement, à l'action du vent, ou encore à l'action anthropique (passage de visiteurs, nettoyage et entretien).

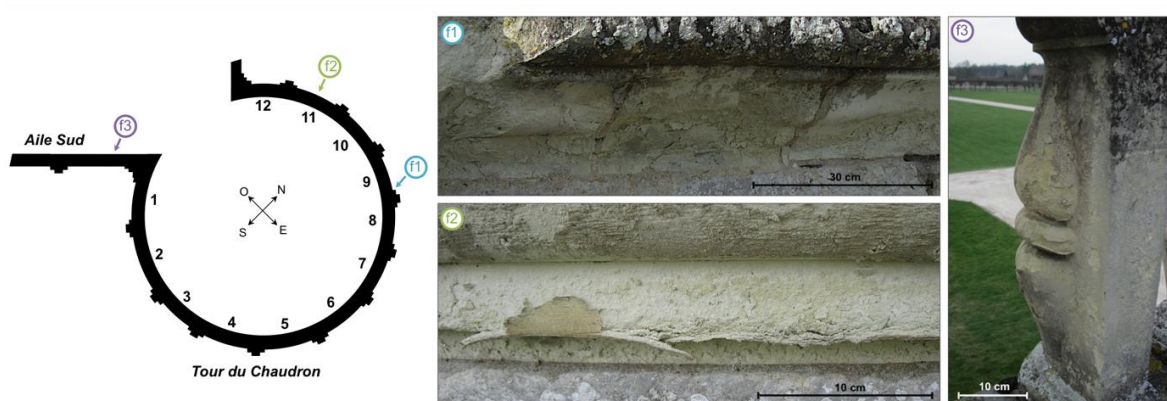
FIGURE 85 : LOCALISATION DES DESQUAMATIONS EN FEUILLETS PRELEVEES SUR LA TOUR DU CHAUDRON ET L'AILE SUD

À partir des relevés d'altération effectués sur l'aile Sud et la tour du Chaudron et présentés au chapitre 3, trois zones principales ont été sélectionnées pour représenter les différents développements typiques de la desquamation en feuillets (Figure 85) :

- les feuillets localisés sous le stylobate, sur un tuffeau d'origine (f1)
- les feuillets localisés sous le stylobate, sur un tuffeau remplacé il y a moins de 40 ans (f2)
- les feuillets localisés sur les balustres des rambardes en pierre de Richemont posées en 1964 (f3)

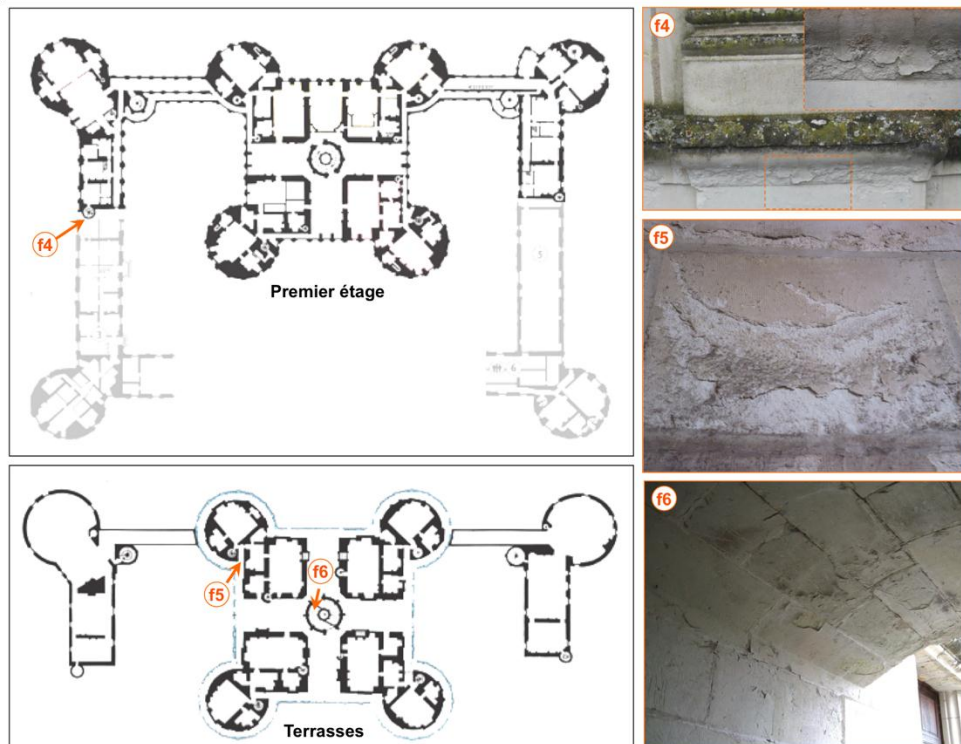
FIGURE 86 : LOCALISATION DES PRELEVEMENTS DE DESQUAMATIONS EN FEUILLETS SUR LE RESTE DU CHATEAU

Comme pour l'étude des desquamations en plaques, ces zones ont été complétées par des prélèvements réalisés dans le reste du château pour confirmer les analyses obtenues (Figure 86). Le prélèvement f4 est situé sous un stylobate, comme pour les prélèvements f1 et f2, et les prélèvements f5 et f6 ont été faits dans des zones abritées au niveau d'escaliers ou de passages couverts, sur les terrasses du château.

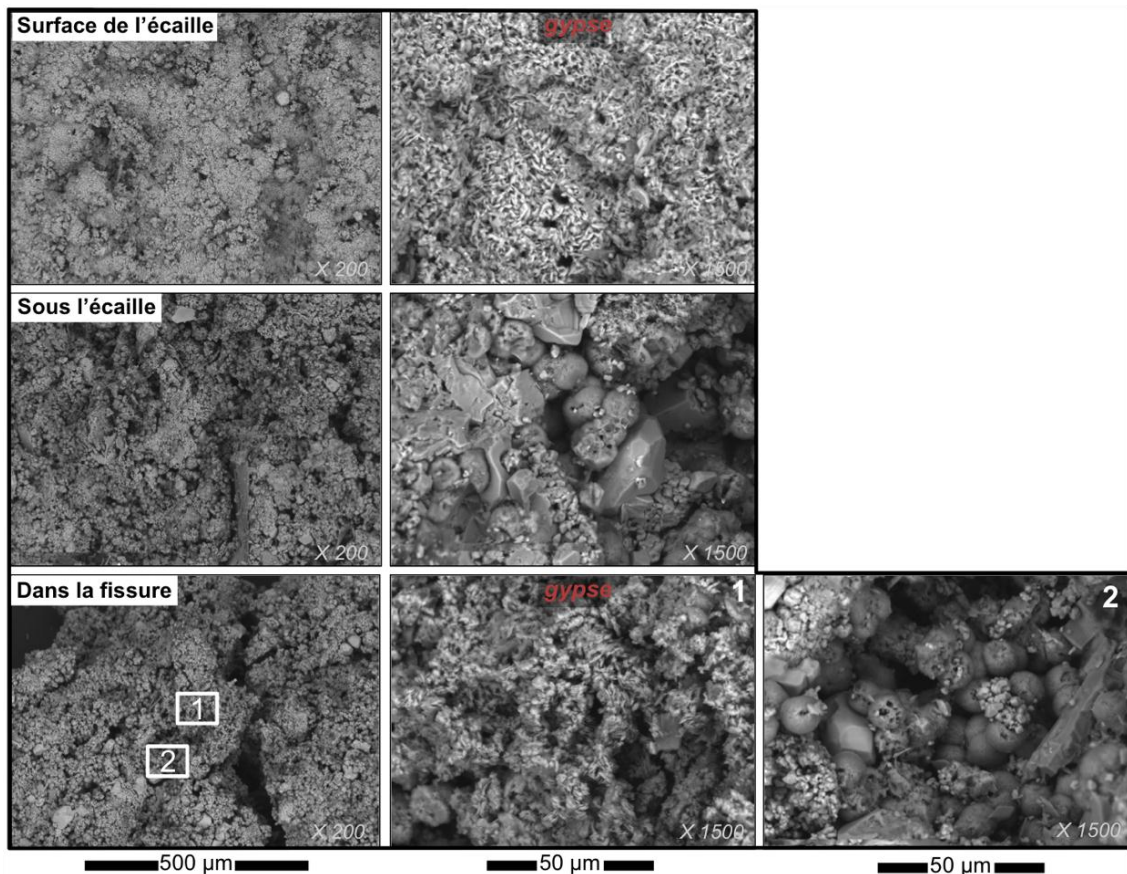
FIGURE 87 : LOCALISATION DES CRISTAUX DE GYPSE D'UNE DESQUAMATION EN FEUILLETS PAR OBSERVATION AU MEB

Les observations au microscope électronique à balayage ont permis de localiser les cristaux de gypse plus précisément (Figure 87). Lorsque l'on observe l'écaille supérieure de la

desquamation en feuillets, on constate que ces cristaux sont localisés en très grande quantité à la surface de la pierre. Ils ne ressemblent pas à ceux observés dans la fissure des plaques, ils sont cette fois plus petits et arrondis, en forme de grain de riz. Comme pour les patines de calcite micritique observées à la Figure 76, les cristaux de gypse semblent obstruer de manière homogène la porosité en surface. L'observation de cette même écaille d'épaisseur submillimétrique dans sa partie inférieure permet de constater qu'il n'y a que très peu de gypse. Enfin, l'observation de l'interface entre deux feuillets, montre une hétérogénéité des résultats car certaines zones contiennent du gypse et d'autres non. L'observation évoquée au sujet de la zone de fissure des plaques semble valable dans le cas des feuillets : le gypse se situe aux abords de la zone de fissure entre les feuillets qui sont très minces. La perte de matière est donc facilitée. Félix (1985), observe cette même répartition du gypse sur des grès, et lui attribue le rôle principal dans le développement de ces desquamations en feuillets.

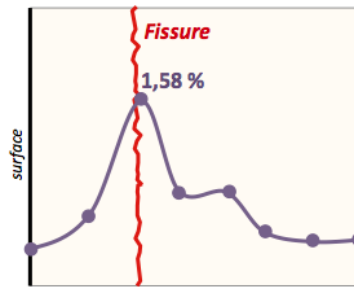
Dans le chapitre 5, les caractérisations de pierres avec desquamations en plaques prélevées sur le château de Chambord ont mis en évidence que la plaque se forme en raison d'une fissure parallèle à la surface, située à 1 cm de profondeur environ. Cette fissure est systématiquement corrélée avec la présence de gypse. La répartition du gypse en fonction de la profondeur est illustrée à la Figure 101 par l'exemple de l'échantillon B2 précédemment étudié, dont la répartition des teneurs en gypse est représentative de l'ensemble des desquamations en plaques étudiées. La teneur en gypse est faible à la surface de l'échantillon, puis à son maximum au niveau de la fissure à 1 cm, puis cette teneur diminue progressivement en fonction de la profondeur.

FIGURE 101 : REPARTITION DES TENEURS DE GYPSE DANS LES DESQUAMATIONS EN PLAQUES PRELEVEES SUR SITE - L'EXEMPLE DE L'ECHANTILLON B2

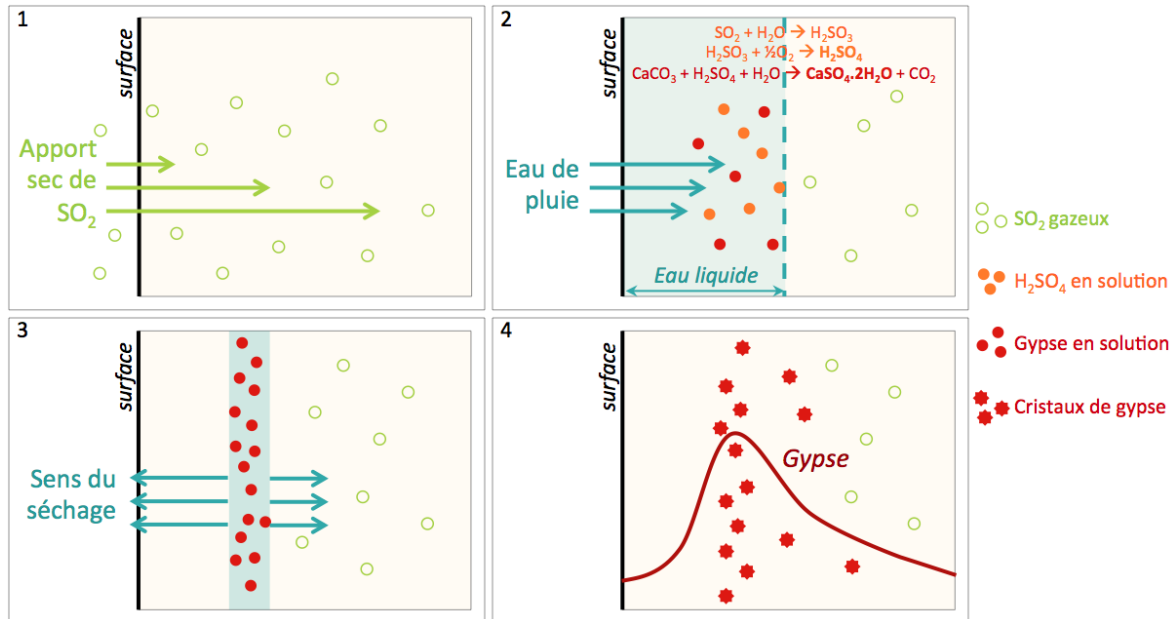
illustré à la Figure 103. Ce mécanisme s'appuie sur des données de la littérature, décrites dans les chapitres 5 et 6, et sur les conclusions faites à partir des échantillons vieillis naturellement et artificiellement. Quatre étapes conduisent à la formation de gypse :

3. En cours de séchage, un front humide se forme à une certaine profondeur de la pierre lorsque le front de séchage par diffusion de la vapeur d'eau depuis la surface s'équilibre avec le front de migration de la solution depuis la profondeur vers la surface. C'est dans cette zone que l'eau liquide et les sels solubles s'accumulent, autrement dit le gypse en solution nouvellement formé.

4. Au fur et à mesure que l'humidité relative de cette zone d'équilibre hydrique diminue, le gypse présent en solution cristallise à cette profondeur de la pierre.

Une nuance peut toutefois être apportée à ce mécanisme. Les tests en laboratoire ont montré que si le front d'imbibition s'arrête à 1,5 cm, en revanche, la frange capillaire va jusqu'à 2 cm, et l'on trouve même du gypse à 3 cm, là où *a priori* il n'y a pas d'eau liquide. Ces mêmes constatations sont faites sur les échantillons prélevés sur le château, qui contiennent du gypse à des profondeurs au-delà de la zone d'imbibition capillaire. Ce constat montre que l'eau sous forme de vapeur et les phénomènes de condensation capillaire sont suffisants pour permettre la formation de gypse.

FIGURE 103 : MECANISME DE FORMATION DU GYPSE DANS LA PIERRE A PARTIR D'UN APPORT SEC DE  $\text{SO}_2$  GAZEUX
