# Le carnet de santé d'un monument : Application au château de Chambord

**THÈSE** présentée par :  
**Sarah Janvier-Badosa**

**Le carnet de santé d'un monument**  
Application au château de Chambord

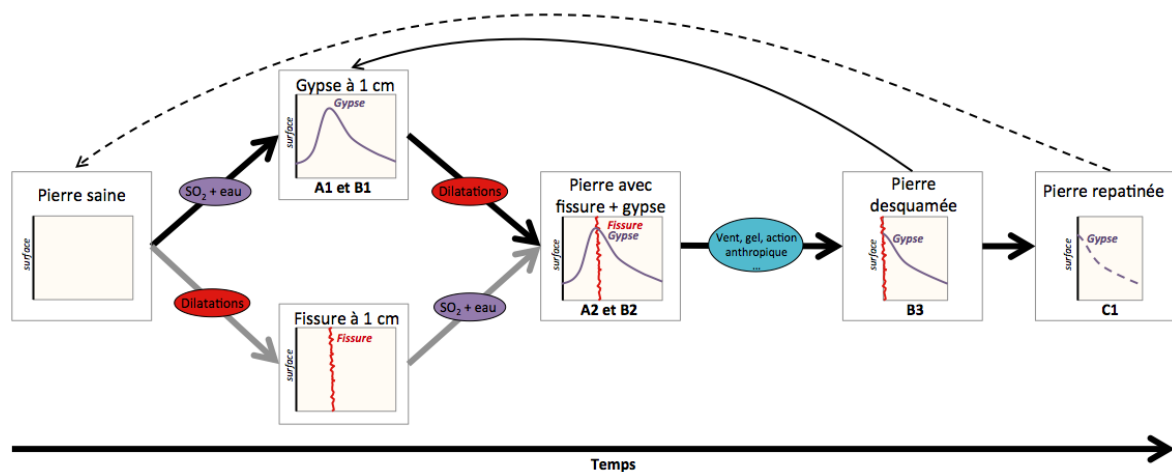
L'établissement d'un diagnostic d'altération passe par la proposition de mécanismes et de scénarii possibles de formation de l'altération par desquamation en plaques. La Figure 104 illustre de manière chronologique les différentes étapes de formation de la plaque, depuis une pierre saine jusqu'à une pierre entièrement desquamée et même repatinée. Entre ces différentes étapes s'insèrent les facteurs d'altération qui peuvent intervenir.

FIGURE 104 : SCHEMA RECAPITULATIF DES DIFFERENTES ETAPES DE FORMATION DE LA PLAQUE

- L'un à l'origine de la présence de gypse, et éventuellement à l'origine de la fissure : l'apport de  $\text{SO}_2$  atmosphérique sous forme de dépôt sec dans la pierre, entraînant la cristallisation du gypse directement dans la pierre, après imbibition d'eau, au moment du séchage.
- L'autre à l'origine de la fissure uniquement : la fatigue par dilatations thermo-hydriques.

Lorsque l'on passe d'une pierre saine à une pierre en cours de desquamation, deux phénomènes sont observés : la formation de la fissure à 1 cm de profondeur, et l'accumulation de gypse au même endroit. La question se pose alors de l'antériorité d'un phénomène par rapport à l'autre. Le gypse s'est-il accumulé avant la formation de la fissure, ou bien s'est-il localisé à cet endroit après la formation de la fissure ? Dans le cas des plaques observées à Chambord, il y a systématiquement du gypse au niveau de la fissure. De plus, on observe la présence de gypse à 1 cm de profondeur dans des pierres non encore desquamées comme cela a été montré pour les échantillons prélevés notés A1 et B1 (voir chapitre 5). Ces deux arguments conduisent à sélectionner le premier des deux mécanismes comme étant le plus probable. L'accumulation de gypse à un endroit de la pierre conduirait à une modification locale de sa structure et de ses propriétés, accentuant les dilatations thermo-hydriques différentielles. Afin de vérifier cette hypothèse et notamment la relation de cause à effet entre les deux phénomènes, il serait intéressant de mener d'autres tests de simulation expérimentale en faisant par exemple subir des cycles de dilatations thermo-hydriques à des échantillons contenant préalablement du gypse localisé au cœur de la pierre grâce à l'apport de  $\text{SO}_2$  gazeux. Seul un nombre important de cycles pourra conduire à des conclusions plus précises quant aux mécanismes en jeu et aux paramètres influents.

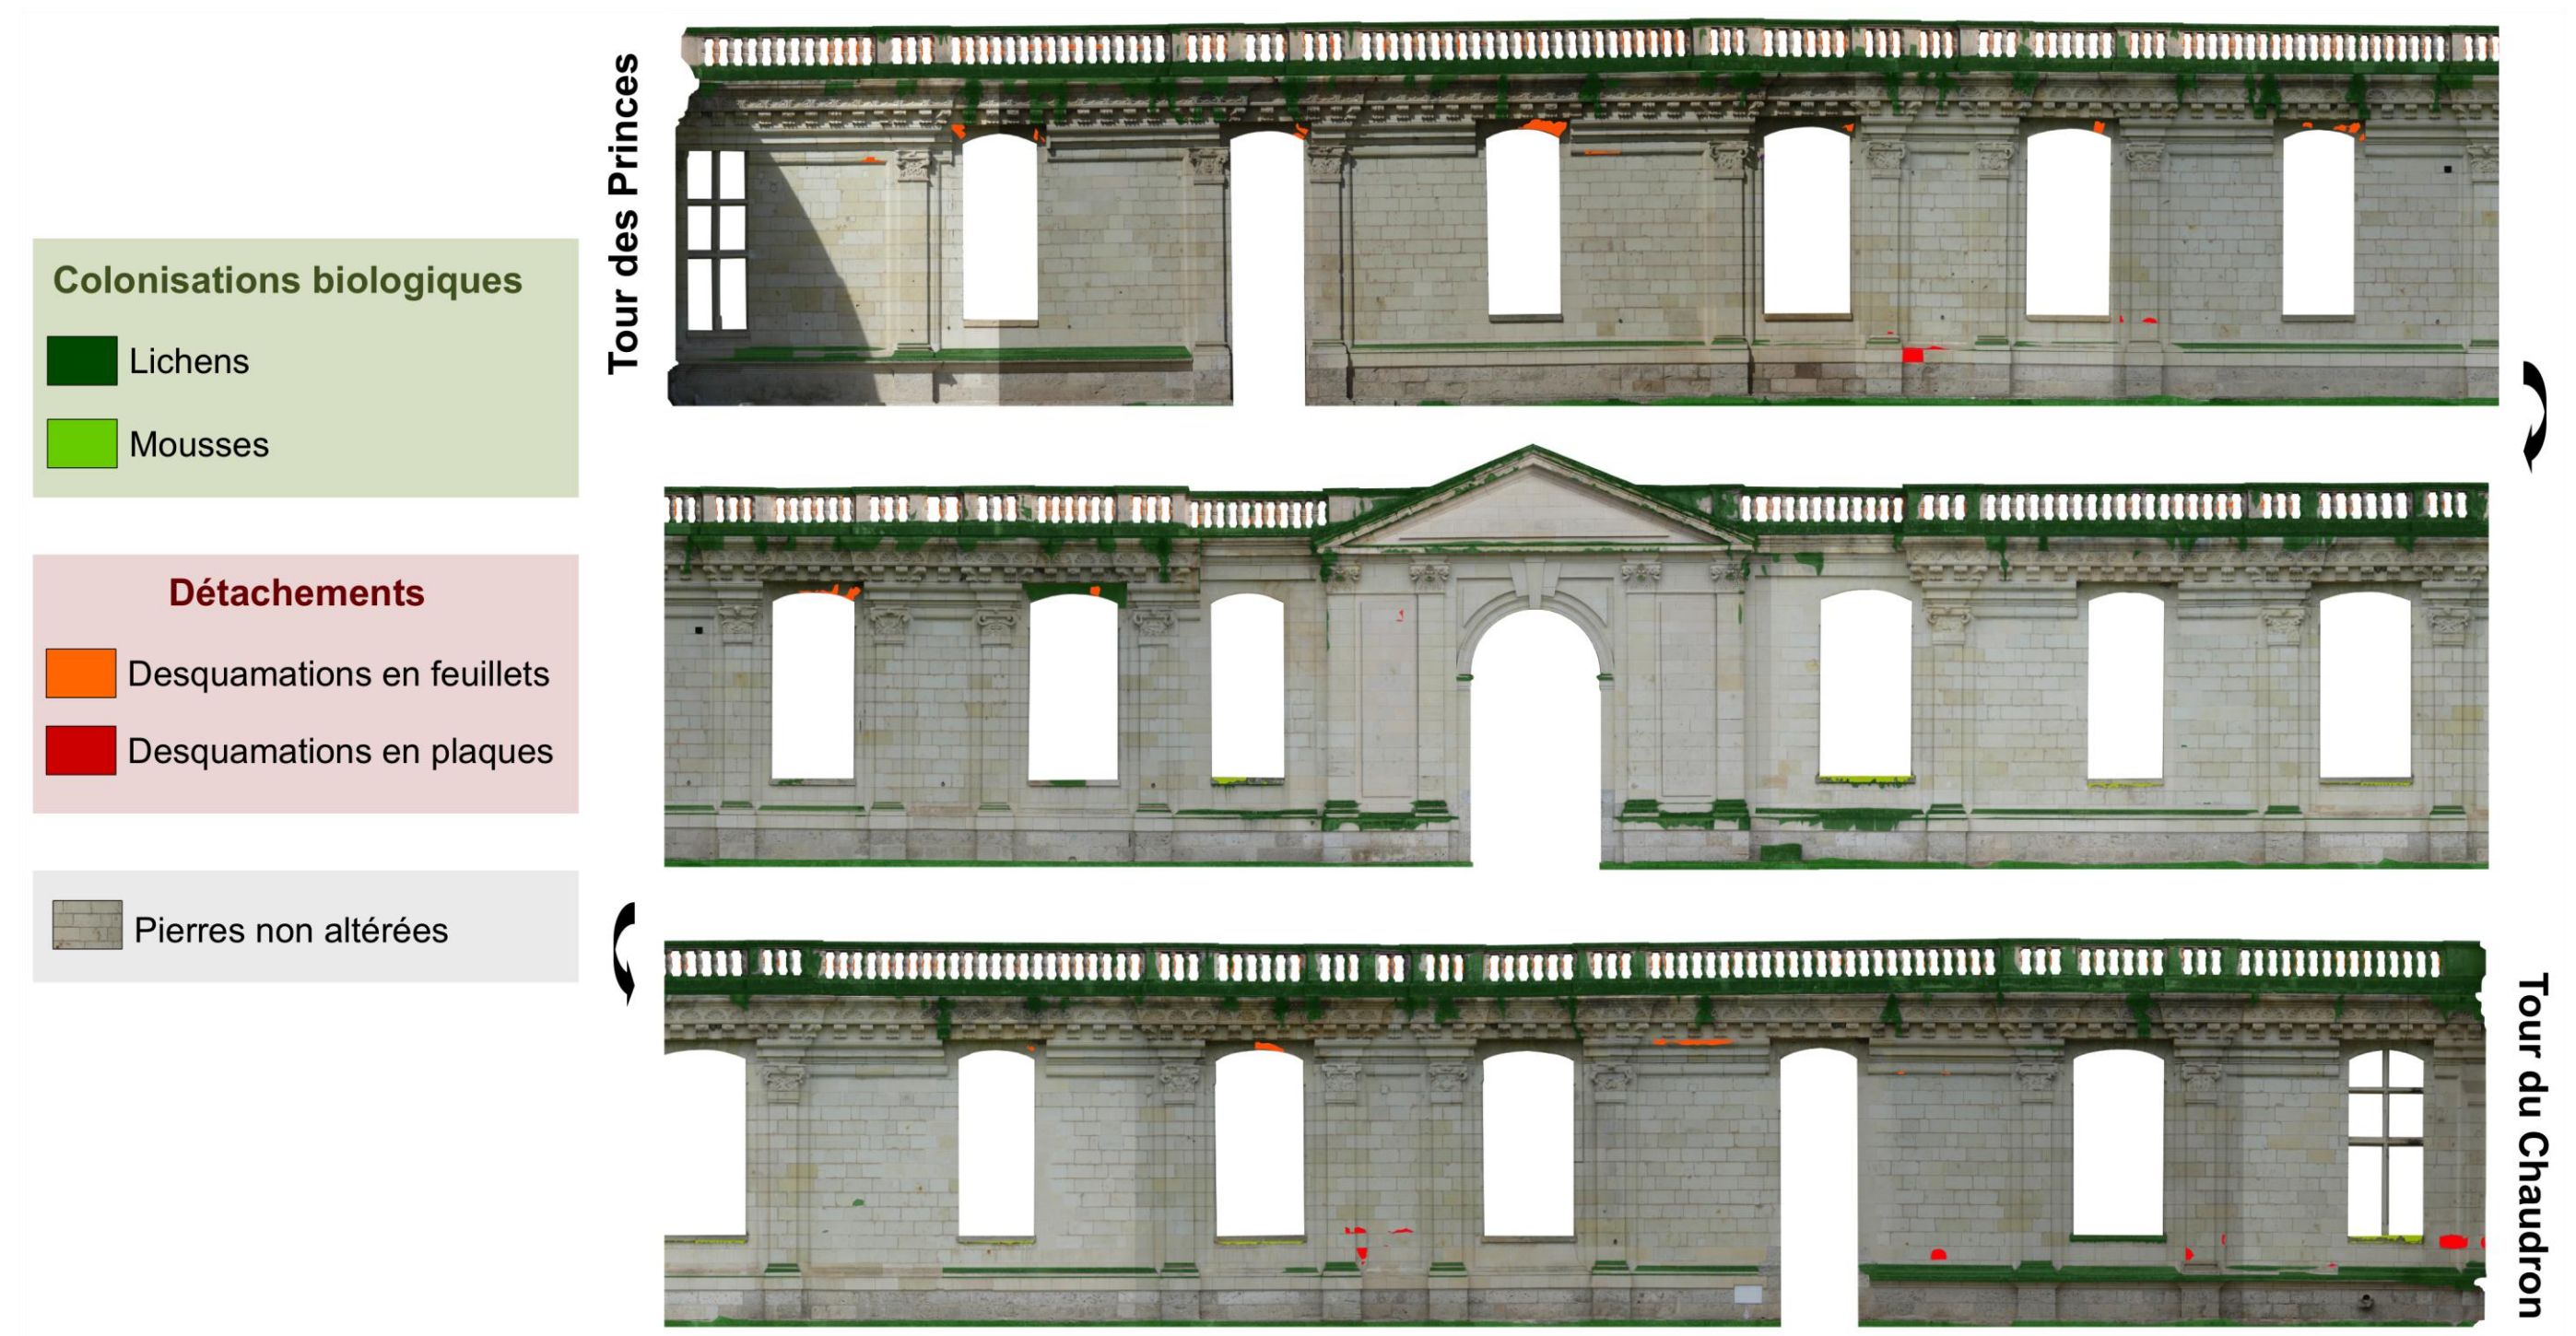
AILE SUD

4.3. CARTOGRAPHIES D'ALTÉRATIONS

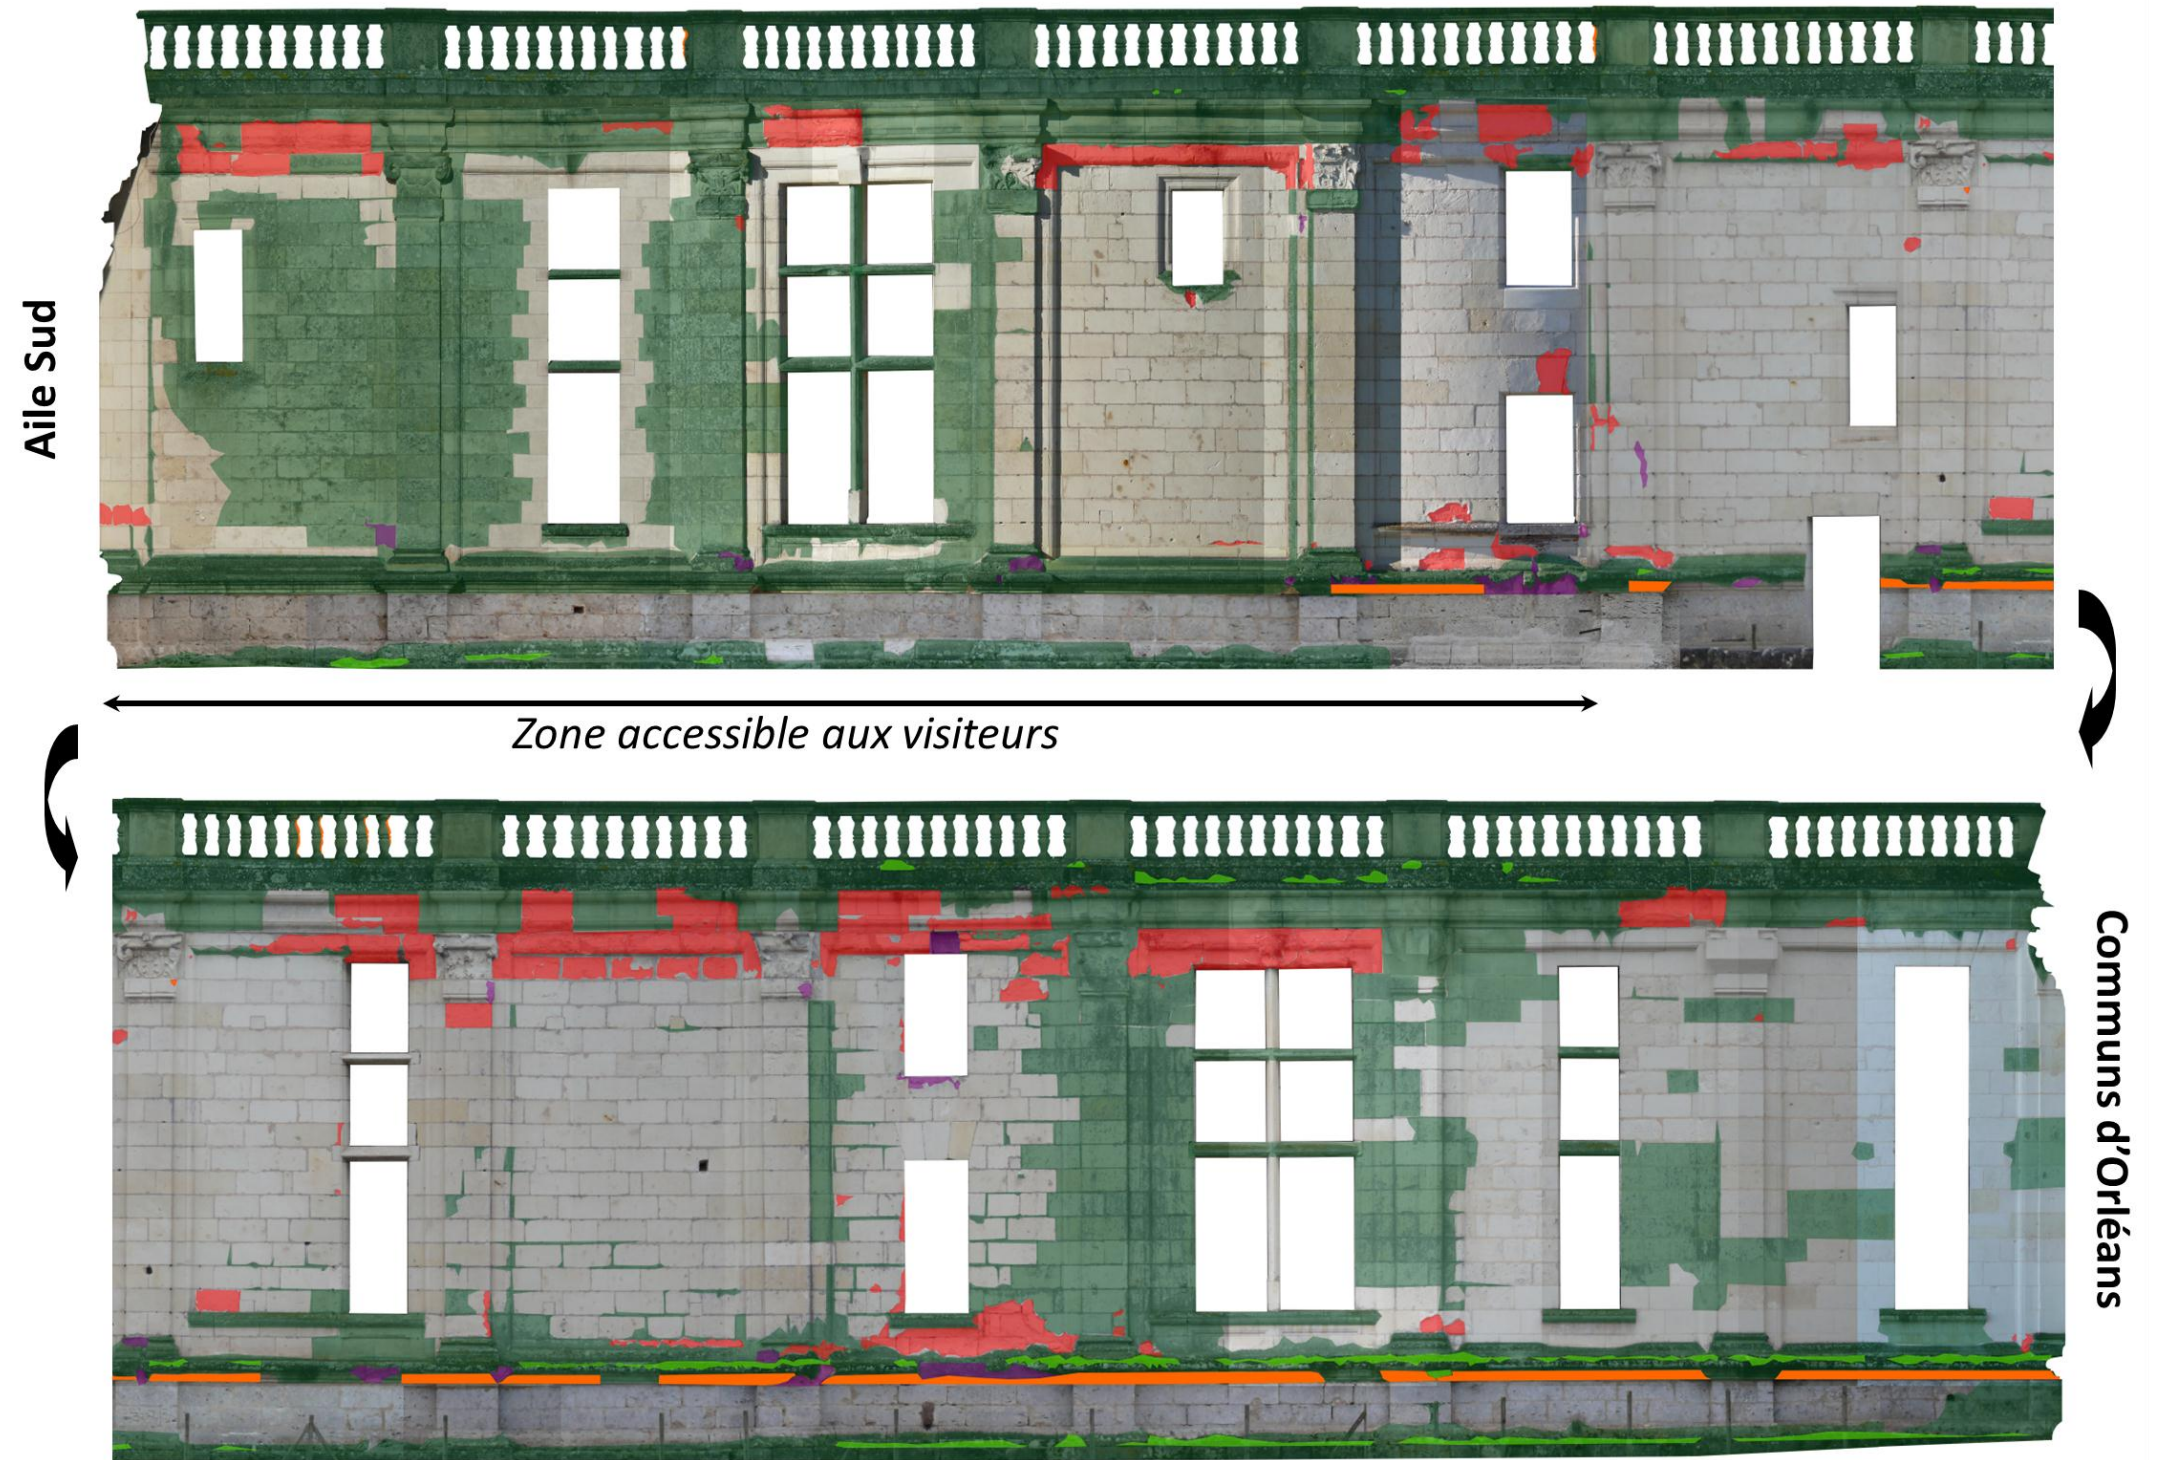
**TOUR DU CHAUDRON**

**Colonisations biologiques**

Cassures
