# Impact des interventions humaines sur l'érosion des calcaires monumentaux du secteur Río Bec (Campeche, Mexique)

Thèse présentée en vue de l'obtention du doctorat de l'Université Clermont Auvergne

Spécialité : Géographie physique

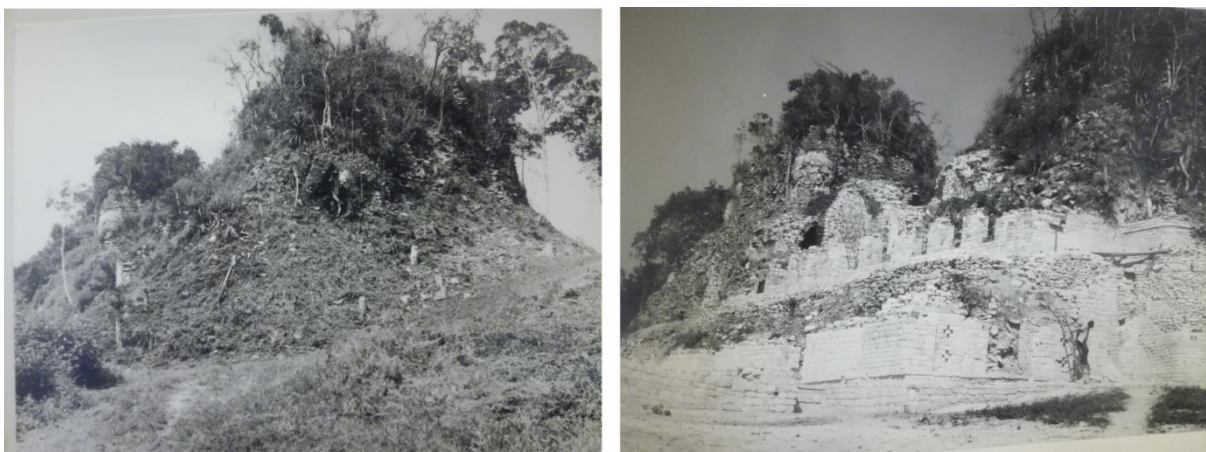
**Fig. IV-2. Structure I de Becán avant (à gauche) et après (à droite) les travaux réalisés en 1982 (Piña Chan, 1983).**

Au cours de la décennie suivante, c'est le groupe est, aussi appelé *Plaza Oriente*, qui fait l'objet d'opérations de dégagement et de consolidation intensives. C'est désormais l'INAH et les archéologues mexicains qui sont à l'œuvre. En 1982, une équipe dirigée par Román Piña Chan concentre ses travaux sur les structures I-A, II, III et IV, qui sont encore majoritairement à l'état de monticules de terre et de végétation (Piña Chan, 1983). En dehors de la façade nord, la structure I-A est entièrement dégagée, reconstruite et consolidée (Fig. IV-2). L'intégralité des chambres est dégagée, et un mur de contention est construit au niveau supérieur pour remplacer le toit effondré.

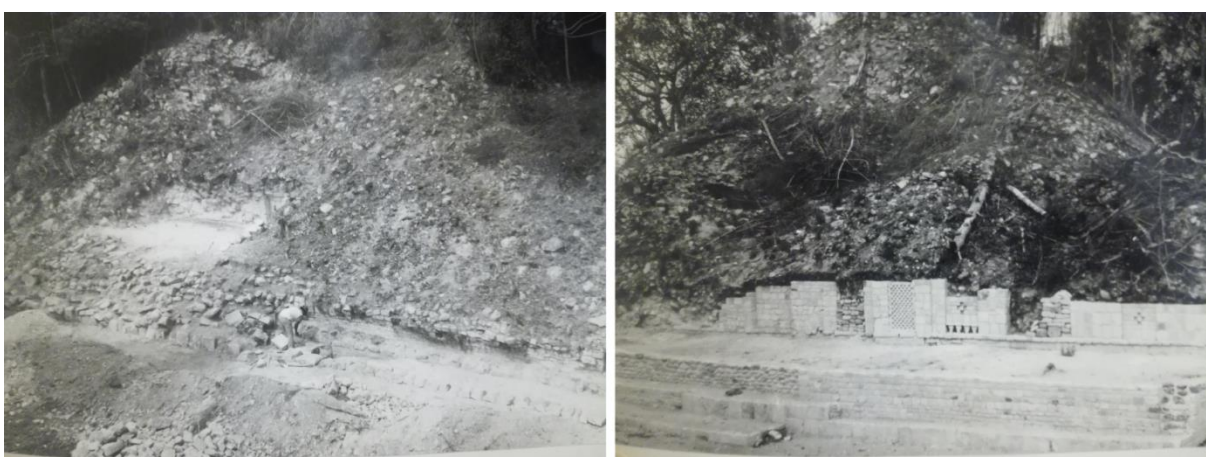
**Fig. IV-3. Structure II de Becán au début des travaux de dégagement (à gauche), et panneaux à damiers après leur reconstruction (à droite) (Piña Chan, 1983).**

Le dégagement de la structure IV, commencé par Potter dix ans auparavant, est poursuivi (façade sud de l'édifice), et celui de la structure III est commencé. Il est achevé en 1983 avec consolidation du bâtiment. La structure II est également sortie de terre cette année-là (Fig. IV-3). Les panneaux à damiers qui ornent la façade est de l'édifice sont entièrement reconstruits avec des matériaux de la région incorporés dans leur position originale par anastylose. Le mélange utilisé pour les consolidations est composé de ciment, de chaux, et de sable en proportions égales. Cependant, pour les éléments iconographiques, la quantité de ciment est réduite de 25% et remplacée par de la chaux (Piña Chan, 1983).

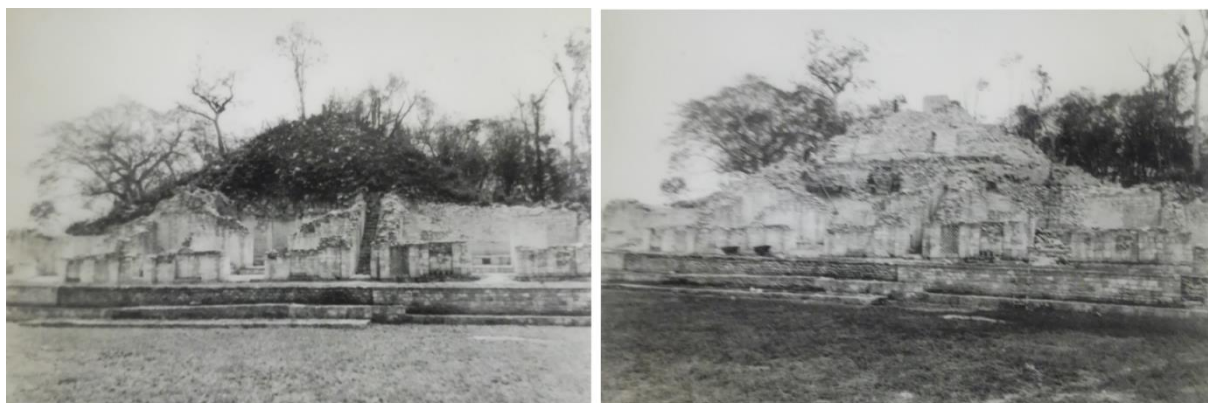
la structure V-A (Bueno et Gutierrez, 1985). La structure est nettoyée et libérée de la végétation, et sa partie supérieure correspondant au temple est dégagée (Fig. IV-4). Lors de cette opération, les pierres retrouvées *in situ* présentent un piètre état de conservation (Bueno et Gutierrez, 1985).

**Fig. IV-4. Structure II de Becán après les opérations de Bueno (Bueno et Gutierrez, 1985).**

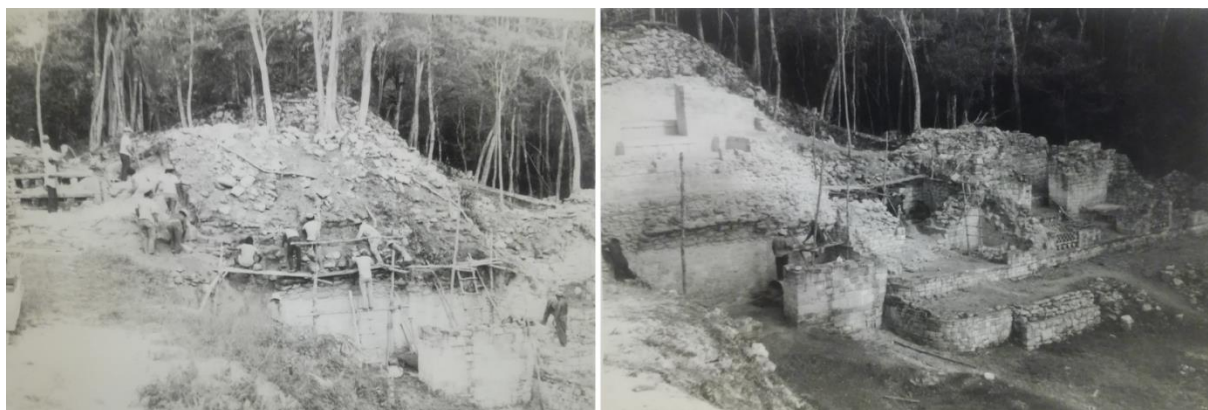
**Fig. IV-5. Dégagement et consolidation autour de la structure V-B à Becán (Bueno et Gutierrez, 1985).**

Le dégagement de la structure V-B (surmontant la V-A, entre cette dernière et la IV) est également entrepris et les opérations de consolidation s'étendent au bâti environnant afin de mieux comprendre leur relation spatiale (Fig. IV-5).

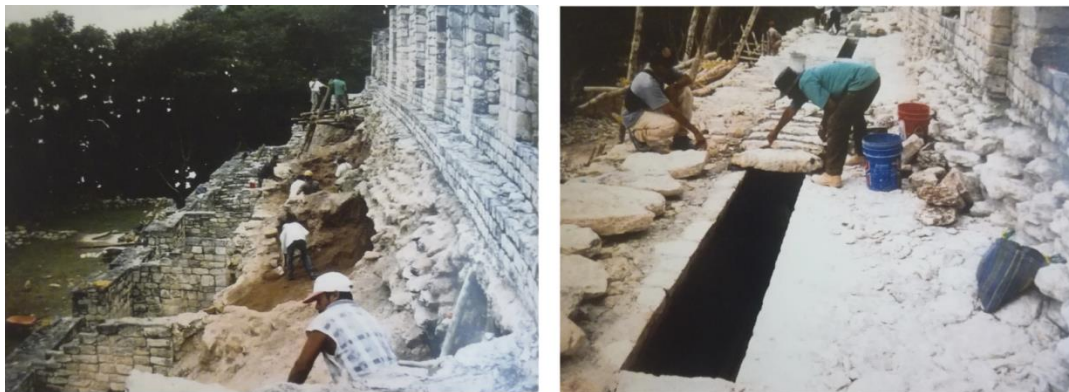
**Fig. IV-6. Construction en cours (à gauche) et finalisée (à droite) de la terrasse d'accès au niveau supérieur de la structure I (Campaña Valenzuela *et al.*, 2004).**

Dans les années deux-mille, c'est le *Proyecto Arqueológico Becán* qui prend la suite des précédentes interventions, sous la direction de Luz Evalia Campaña Valenzuela. En 2000 et 2001, la première saison (Campaña Valenzuela *et al.*, 2001) est consacrée à la restitution d'un effondrement sur la chambre située à l'extrême ouest du premier niveau de la structure I-A, ainsi qu'à la reconsolidation des chambres des niveaux supérieurs de la structure IV. Mais c'est essentiellement lors de la saison 2003-2004 que des réparations et reconstruction sont effectuées, suite au passage dévastateur de l'ouragan Isidore (catégorie 3 sur l'échelle de Saffir-Simpson, des vents à plus de 200 km/h, 760mm de précipitations en moins de 36 heures, 24 morts et plus d'un milliard de dollars de dommages) en 2002 (Campaña Valenzuela *et al.*, 2004). La structure I-A fait l'objet d'interventions intensives : les décombres des divers effondrements sont retirés et une terrasse d'accès aux chambres du niveau supérieur est construite (Fig. IV-6) en appui sur les voûtes des chambres inférieures.

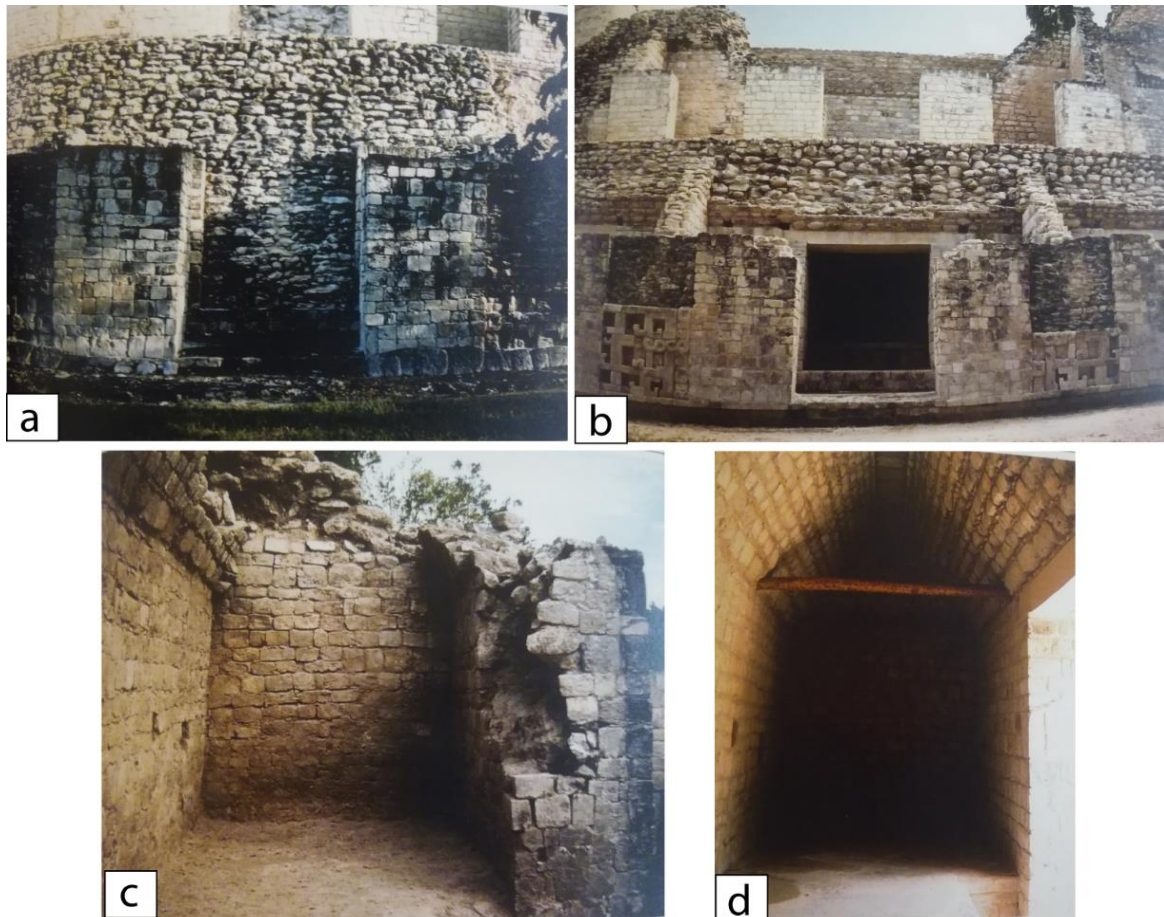
**Fig. IV-7. Vue frontale de la structure I-A avant (a) et après intervention (b), et vue intérieure d'une chambre du niveau inférieur avant (c) et après (d) remontage de la voûte et construction de la terrasse (Campaña Valenzuela *et al.*, 2004).**

La construction de cette terrasse au niveau supérieur change drastiquement l'aspect de la structure I-A, et permet une toute autre vision des chambres qui sont désormais couvertes et abritées par la voûte (Fig. IV-7). L'intégrité structurelle de l'édifice est également renforcée par les linteaux de soutènement en acier positionnés sur les accès des chambres inférieures (Fig. IV-8).

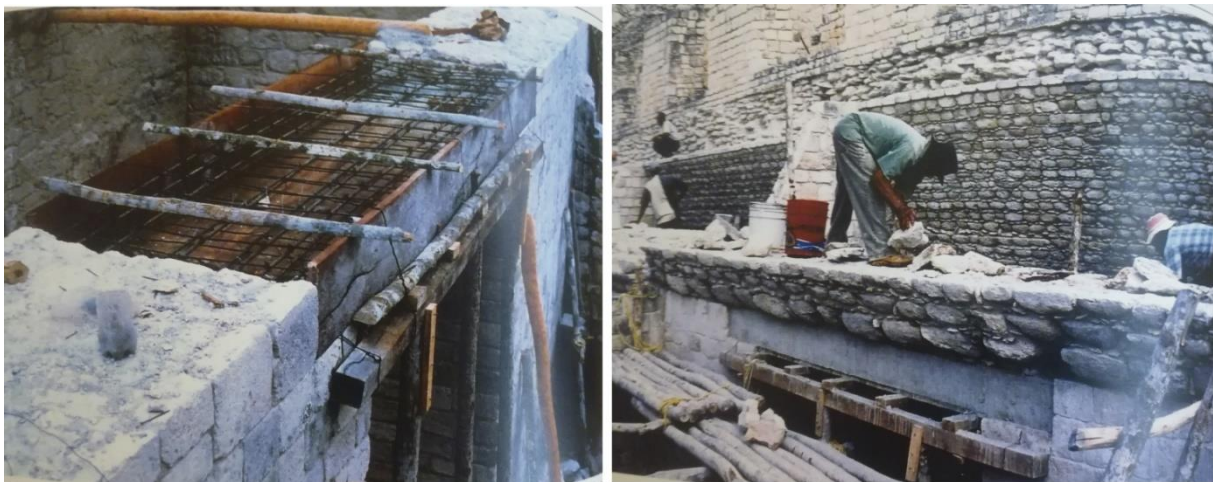
**Fig. IV-8. Linteaux de soutènement incorporés aux accès des chambres inférieures de la structure I-A (Campaña Valenzuela *et al.*, 2004).**

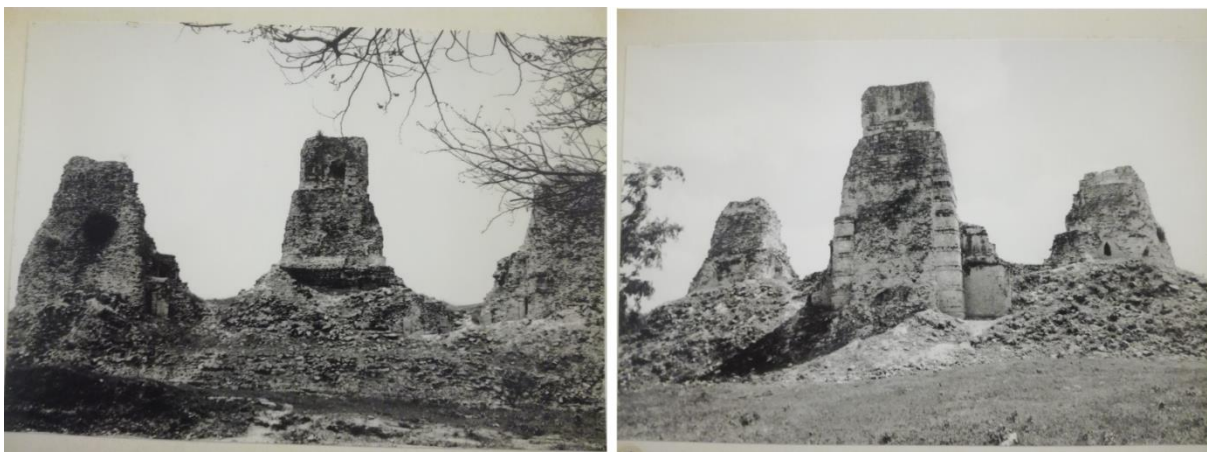
En mars 1982, une campagne de travaux a lieu sur la structure I de Xpuhil (Piña Chan et Landa, 1983). Dirigées par Roman Piña Chan, ces fouilles archéologiques ont pour principal objectif l'exploration de la structure, appelée *Edificio de las Tres Torres* (« Édifice des trois tours »). Au début des travaux, la façade principale montre des traces des consolidations de Peña à la fin des années soixante-dix : les pierres sortantes de la maçonnerie ont été rejointoyées avec un mortier afin d'éviter les effondrements et la croissance de la végétation. De massives accumulations de débris sont cependant présentes au pied des maçonneries, et aucun parement n'est réellement visible (Fig. IV-10).

**Fig. IV-10. Clichés des façades est (à gauche) et ouest (à droite) de la structure I de Xpuhil avant les travaux de 1982 (Piña Chan et Landa, 1983).**

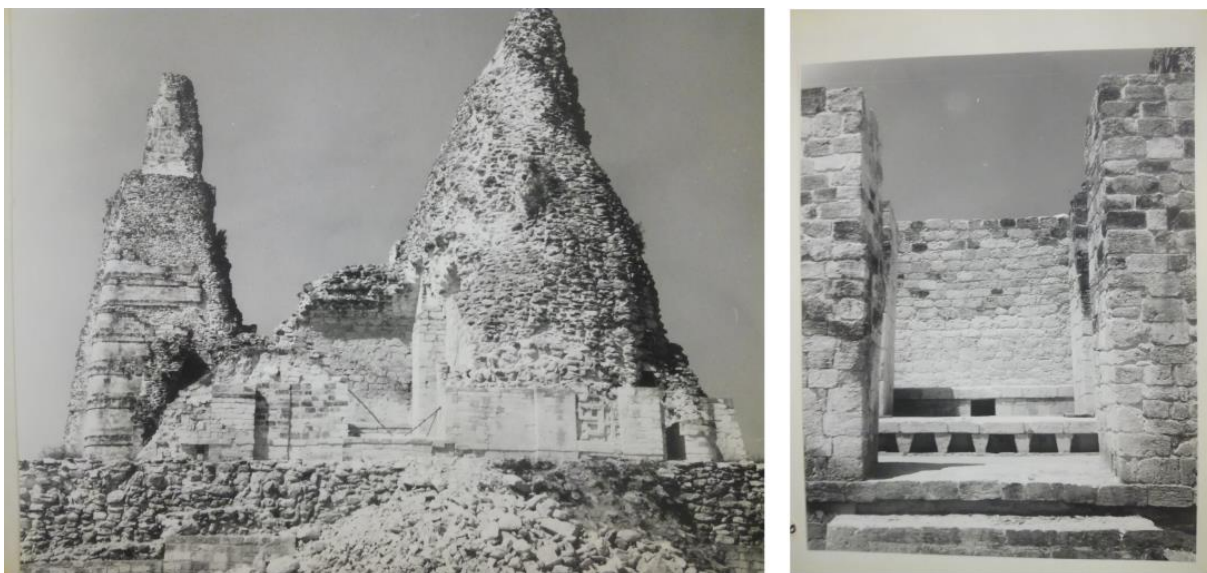
**Fig. IV-11. Consolidation des chambres sud de la structure I de Xpuhil (Piña Chan et Landa, 1983).**

Les opérations commencent donc par le dégagement du coin formé par la tour sud et la chambre annexe sur la façade ouest. Les archéologues remarquent alors que toutes les pierres de parement sont manquantes, comme si elles avaient été retirées. Ils entreprennent donc le repositionnement et la consolidation des matériaux « arrachés ». Les travaux continuent avec l'exploration et le nettoyage des chambres de la partie sud-ouest de l'édifice, où les blocs de maçonnerie sont également restitués (Fig. IV-11).

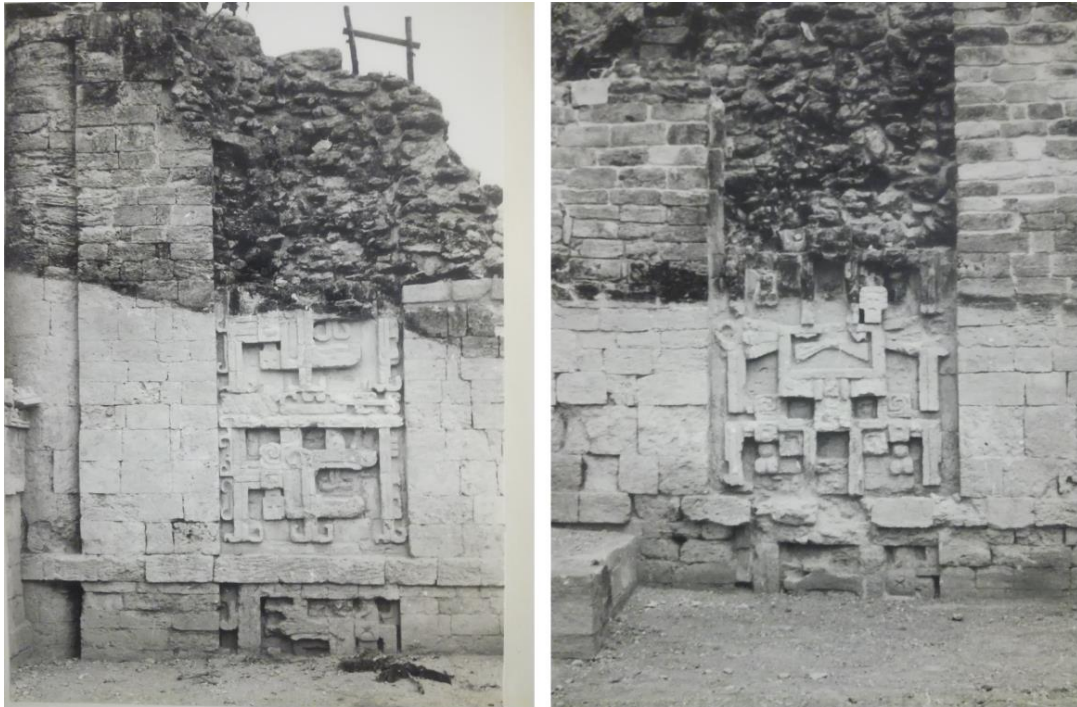
**Fig. IV-12. Restauration achevée des éléments iconographiques de la façade est de la structure I de Xpuhil (Piña Chan et Landa, 1983). On remarque la séparation entre la portion dégagée et restaurée (blanchâtre) et la portion restée exposée à l'air libre (plus foncée).**

La façade principale (orientée à l'est) est également reconstruite avec une attention particulière portée aux éléments iconographiques, nettoyés soigneusement et consolidés immédiatement avec un mélange contenant du ciment blanc (Fig. IV-12). Les pierres de parement sont restituées bloc par bloc avant de procéder à quelques remplacements par des nouveaux matériaux. Enfin, les décombres sont dégagés et les chambres voûtées

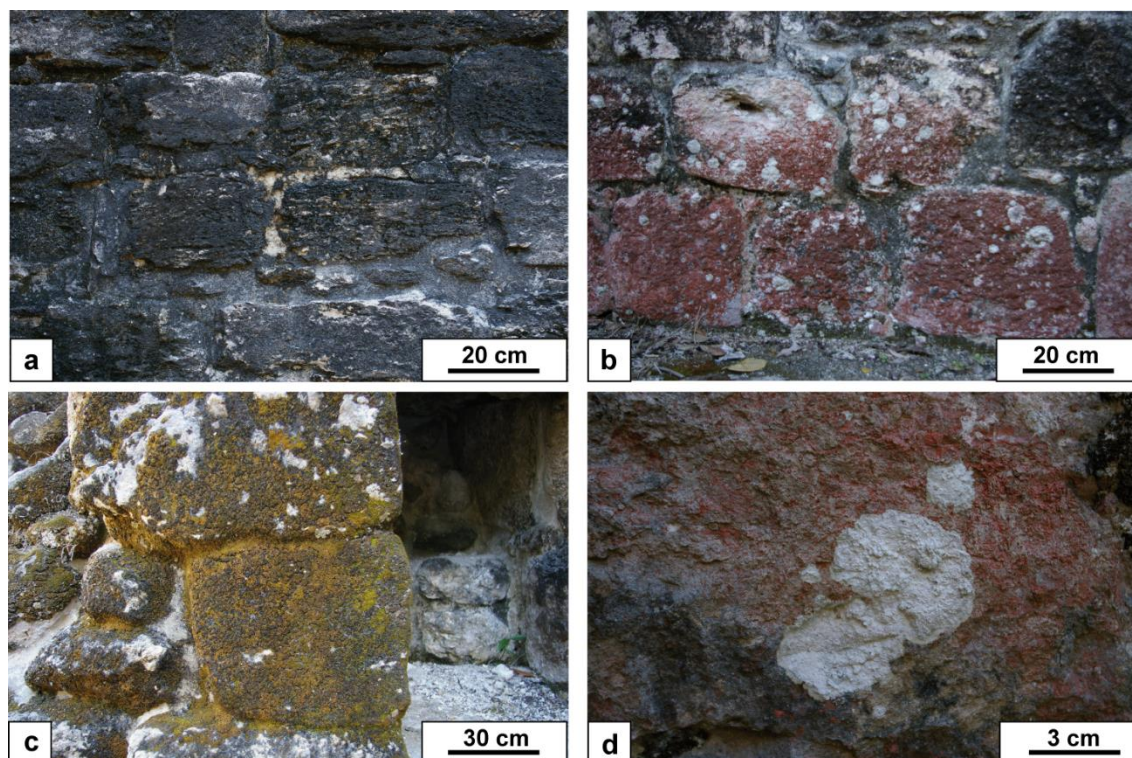
Parmi ces recouvrements biologiques, on trouve des biofilms noirs dominés par les cyanobactéries coccoïdes *Gloeocapsa sp.* D'épaisseur variable en fonction de la rugosité superficielle des matériaux et d'aspect poussiéreux à visqueux selon leur teneur en eau, ils semblent fermement accrochés aux parements des structures qu'ils recouvrent parfois entièrement, ce qui leur confère une coloration d'ensemble grisâtre à noirâtre (Fig. V-5a). Outre ces biofilms noirs, largement majoritaires dans les recouvrements biologiques du secteur Río Bec, les patines rosâtres sont le second biofilm le plus présent sur les structures sélectionnées (Fig. V-5b). Correspondant à l'algue verte *Trentepohlia sp.* – pourtant de couleur rose à rouge vif – on retrouve souvent ces patines colonisées par des lichens blancs (Fig. V-5d) et parfois par des mousses (Fig. V-5c), ces deux derniers complétant la liste des organismes colonisateurs majoritaires dans le secteur. Ces patines rosâtres sont de fine

épaisseur, généralement inférieure à 2 mm, et forment des taches dispersées recouvrant les structures de manière sporadique. Les lichens blancs colonisant ces biofilms algaires sont généralement de forme circulaire mais se présentent parfois sous la forme de petites boules de texture crayeuse et pulvérulente.

**Fig. V-5. Organismes colonisateurs sur les structures du secteur Río Bec. Biofilms cyanobactériens (a), algaires *Trentepohlia* sp. (b), muscinaux (c) et lichéniques (d).**

Outre les altérations chromatiques et la modification de l'aspect visuel des structures, la colonisation biologique a une implication large dans les modalités et vitesses de détérioration de la pierre monumentale, laquelle sera discutée à la lumière des résultats de diagnostic de la dynamique érosive.

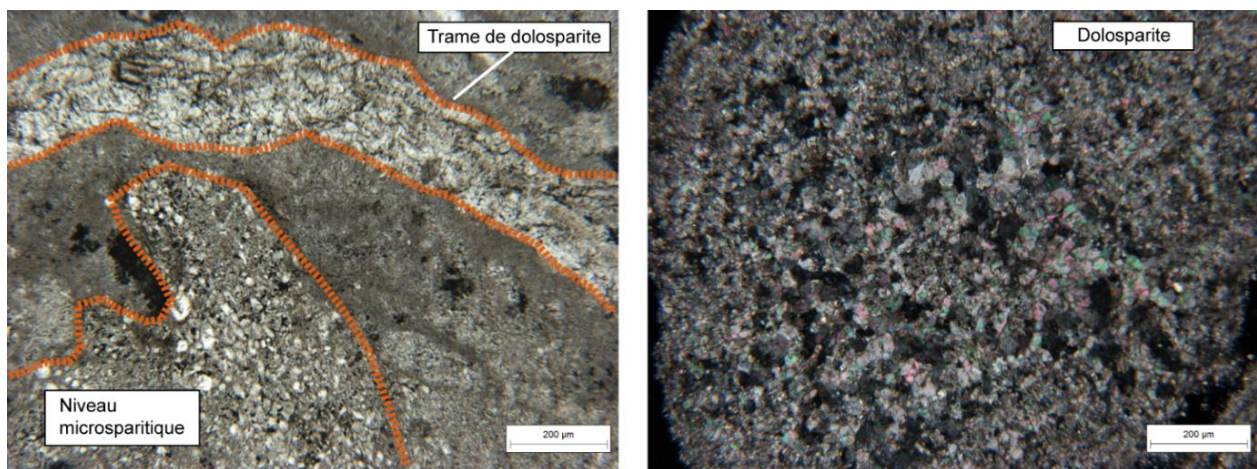
Les niveaux de ce faciès se structurent globalement en mosaïque, ou plus rarement de façon laminaire, avec des trames et des fissures remplies de dolosparite bien cristallisée (Fig. V-10), qui témoignent de l'action de processus de dessiccation et de détérioration mécanique.

**Fig. V-10. Trames de dolosparite observées en lumière naturelle (à gauche) et masse de dolosparite observées en lumière polarisée (à droite) dans l'échantillon BEC-01.**

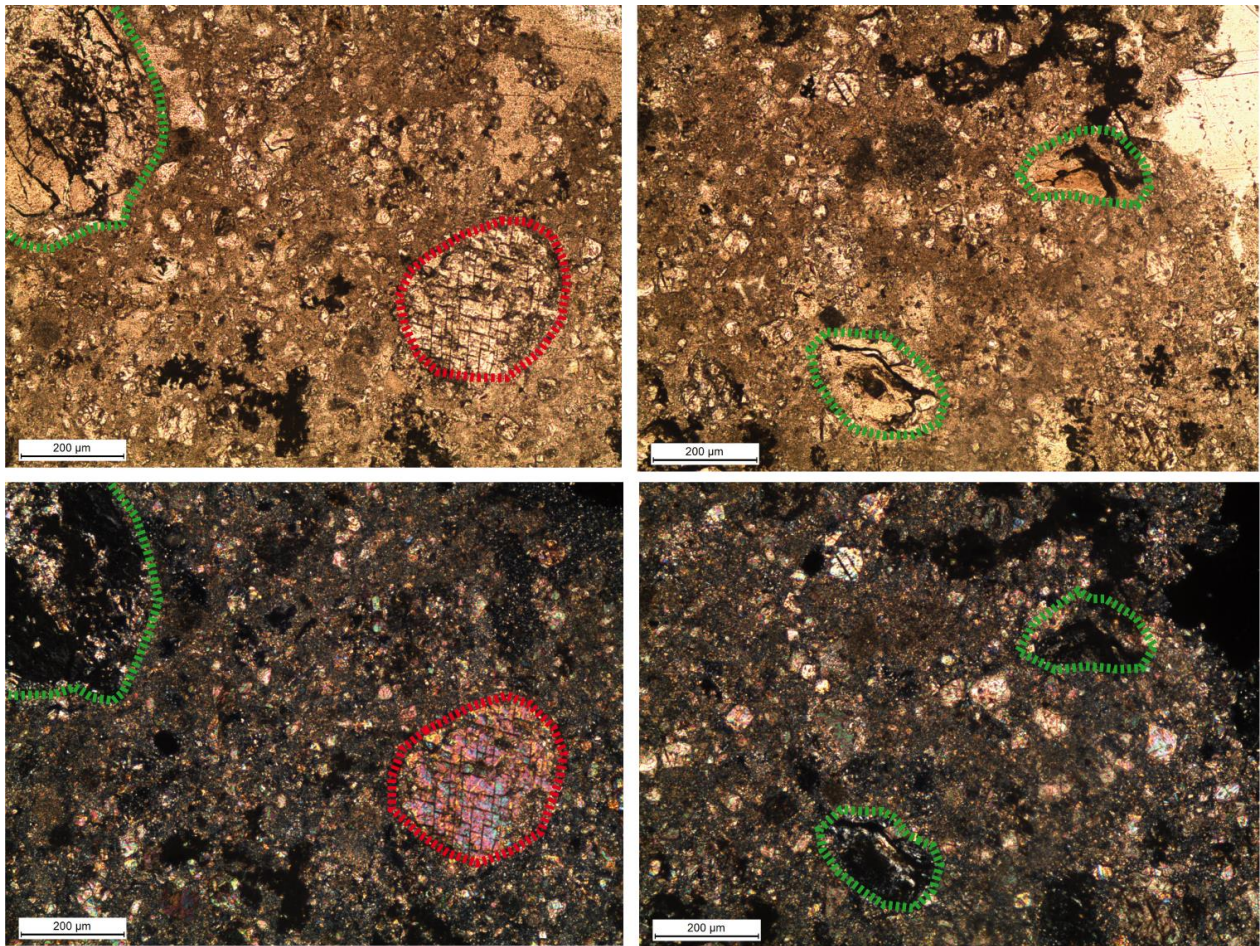
Des oncolithes sont toujours présents, ainsi que des grains de calcite altérés (Fig. V-9) et quelques sables et argiles (Fig. V-11), correspondant probablement aux phyllosilicates identifiés par diffraction des rayons X. Au total, il s'agit d'un faciès évaporitique avec peu de pollution détritique, finalement assez différent des croûtes calcaires notamment en termes de structure, bien plus finement cristallisée, et de porosité, bien inférieure au faciès *caliche*.

**Fig. V-11. Argiles (cerclées de vert) et grains de calcite (cerclés de rouge) observés en lumière naturelle (en haut) et en lumière polarisée (en bas) dans l'échantillon RB-01.**

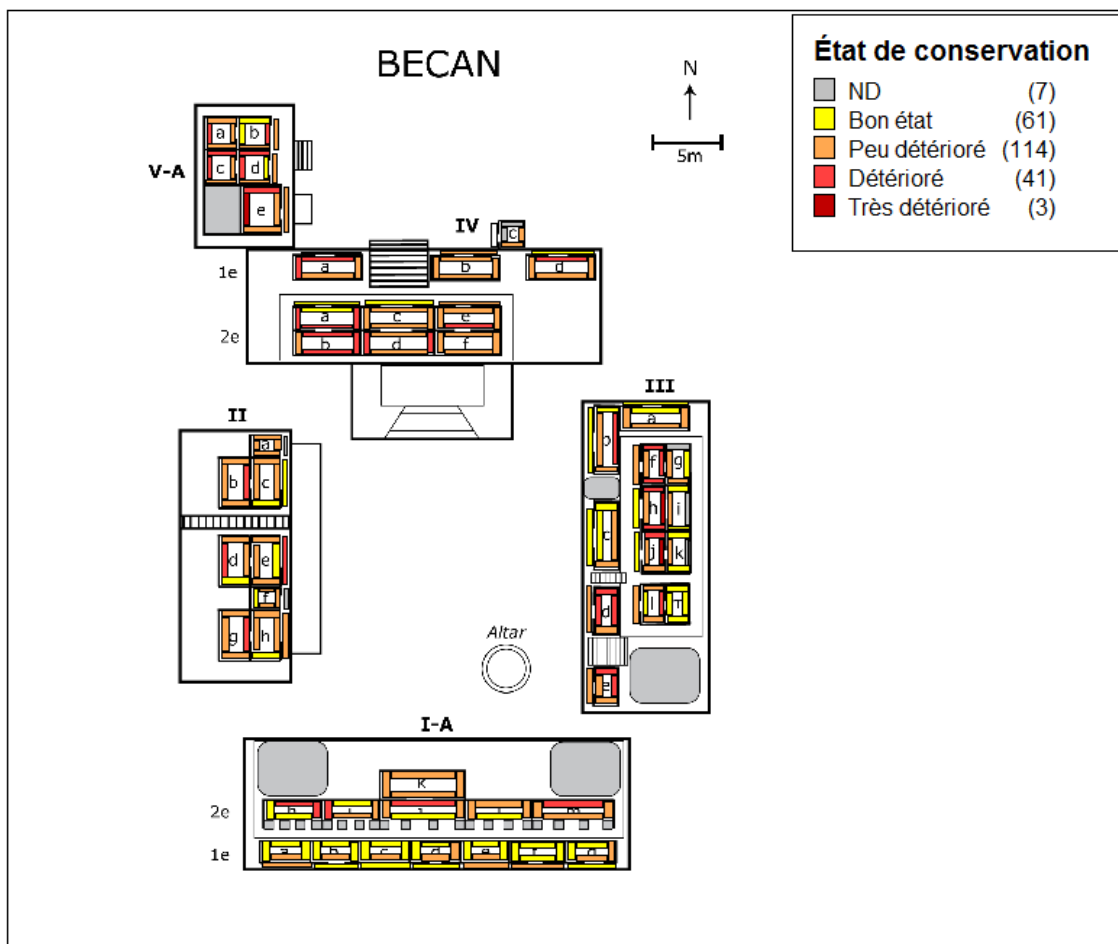
Fig. VI-1. Cartographie de l'état de conservation des parements sur les structures sélectionnées à Becán.

On remarque cependant une variabilité de l'état de conservation des parements en fonction des structures de Becán. En effet, ceux des structures V-A et IV présentent des niveaux de détérioration plus avancés que ceux des structures II et III, les parements de la structure I-A présentant le meilleur état de conservation. Généralement, le niveau de détérioration de chaque chambre semble assez homogène, avec peu d'entre elles présentant un écart de plus d'un niveau entre les parements qui les composent. Le meilleur état de conservation pouvant être observé à Becán est celui des chambres du premier étage de la structure I-A, dont les parements sont très majoritairement en bon état.

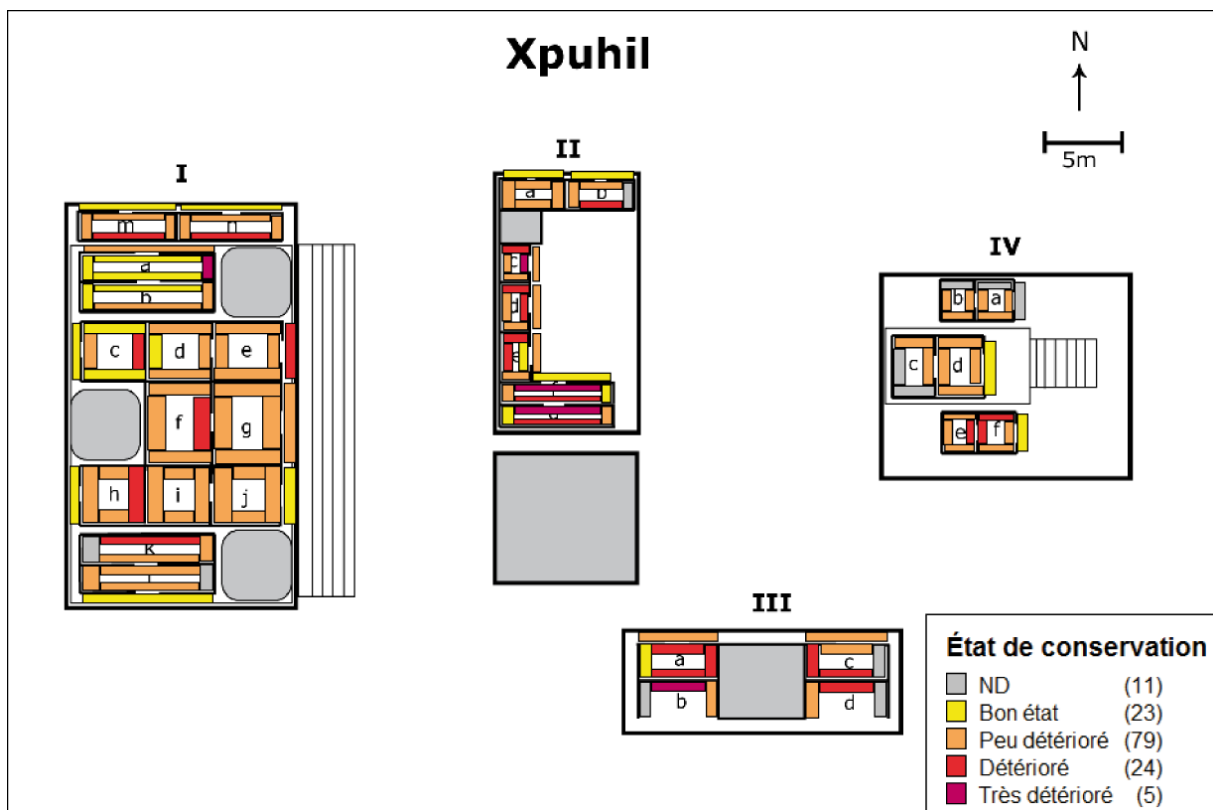
En ce qui concerne Xpuhil (Fig. VI-2), la distribution de l'état de conservation des parements est proportionnellement assez similaire à celle de Becán, mais on retrouve moins d'individus en bon état. Les structures I et IV présentent des parements en meilleur état, avec une répartition plus homogène que les structures II et III où on trouve un nombre important de parements détériorés ou très détériorés.

**Fig. VI-2. Cartographie de l'état de conservation des parements sur les structures sélectionnées à Xpuhil.**

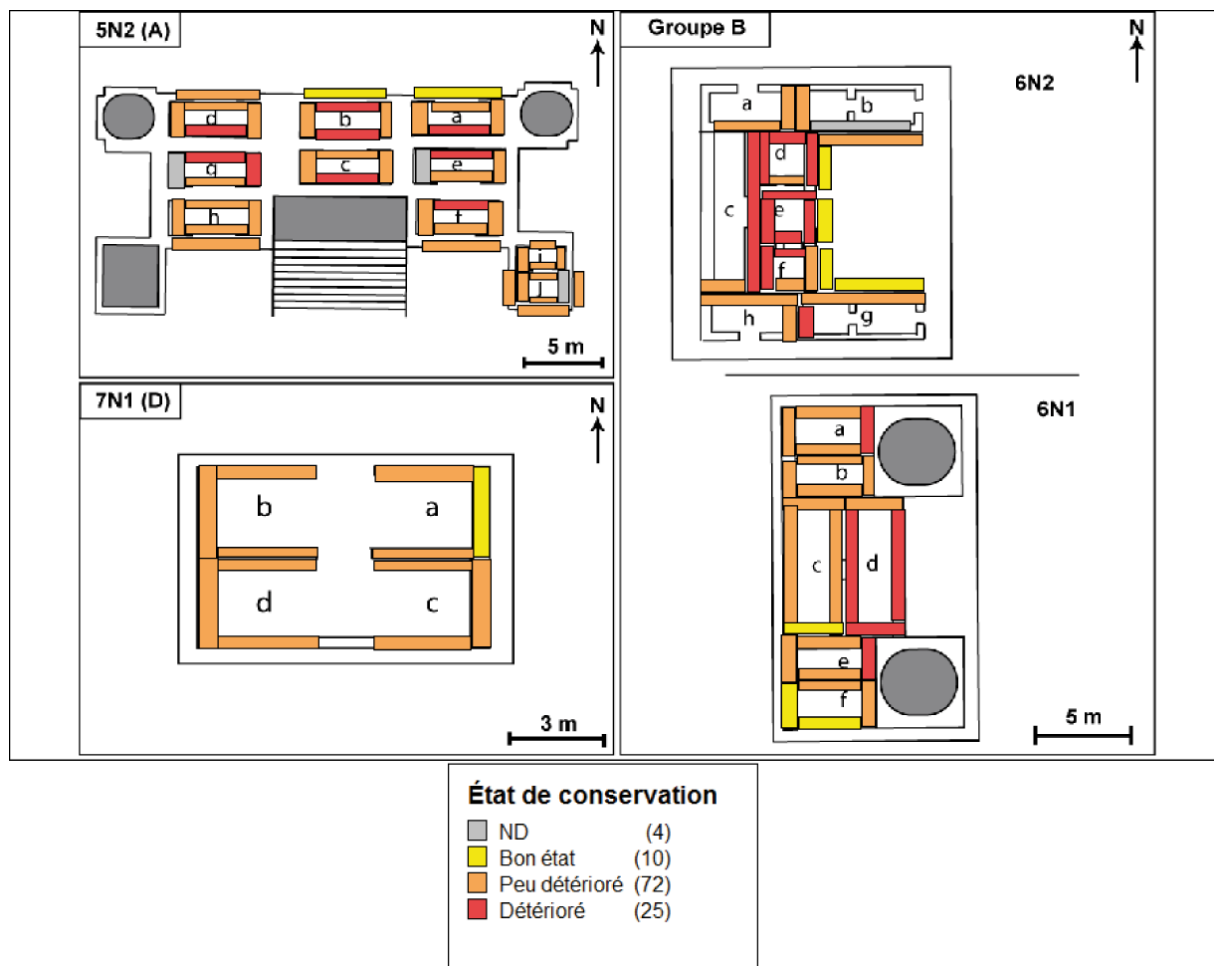
Sur le site éponyme de Río Bec (Fig. VI-3), l'état de détérioration est proportionnellement plus avancé que sur les deux autres sites. Même si aucun parement ne se classe dans la catégorie « très détérioré », une grande partie d'entre eux se classent dans la catégorie inférieure, qui se caractérise tout de même par un état de détérioration avancé. Aussi, très peu de parements restent en bon état de conservation et une grande majorité d'entre eux se classent dans catégorie « peu détérioré ». L'état de détérioration des parements du site éponyme de Río Bec est particulièrement avancé sur les chambres centrales de 6N2, sur la façade orientale de 6N1, et sur les chambres intérieures de 5N2.

**Fig. VI-3. Cartographie de l'état de conservation des parements sur les structures sélectionnées sur le site éponyme de Río Bec.**

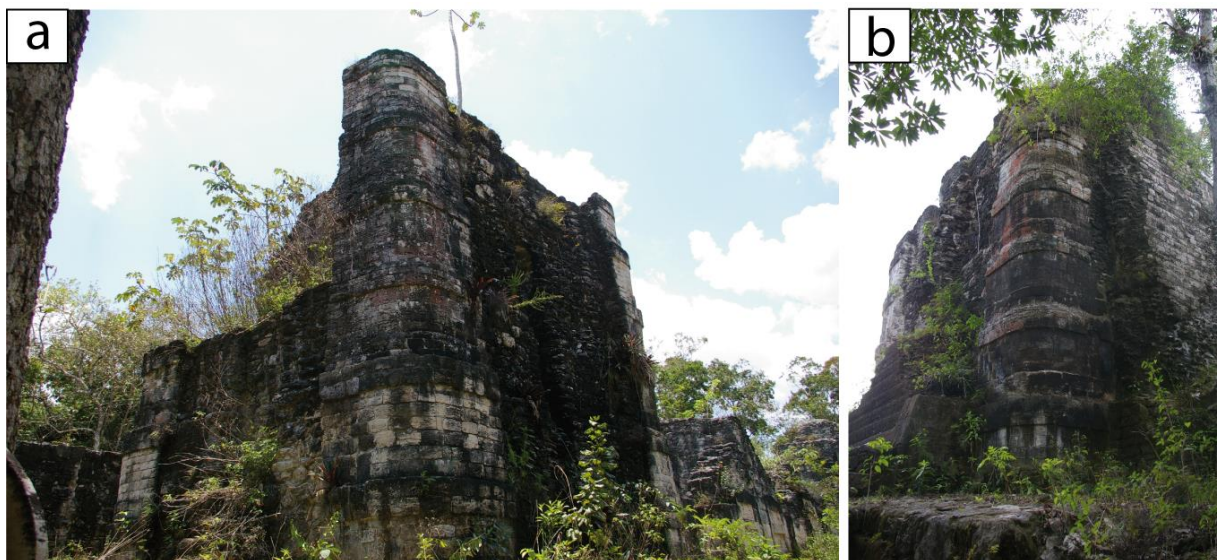
Fig. VI-9. Les tours nord-est (a) et nord-ouest (b) de la structure 5N2 à Río Bec.

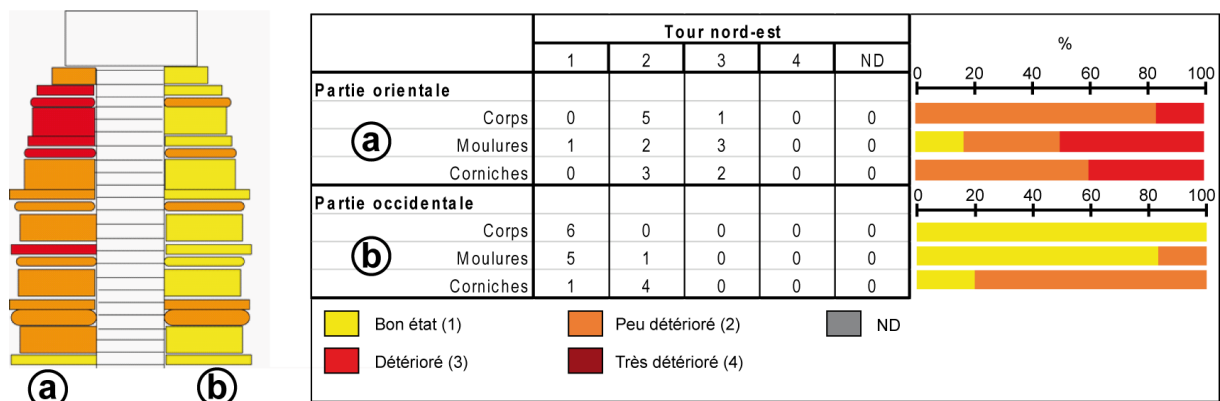
**Fig. VI-11. Évaluation de l'état de conservation des éléments architecturaux de la tour nord-est de la structure 5N2 à Río Bec.**

La détérioration des matériaux de construction semble plus avancée sur la partie orientale de la tour, notamment sur les moultures (50% classées en « détérioré ») et sur les corniches (40% classées en « détérioré »). Seule la première moulure, à la base de la tour, est bien conservée. Inversement, les éléments en bon état de conservation prédominent sur la partie occidentale, où la détérioration n'est avancée que sur les corniches, et dans une moindre mesure (80% classées en « peu détérioré »).

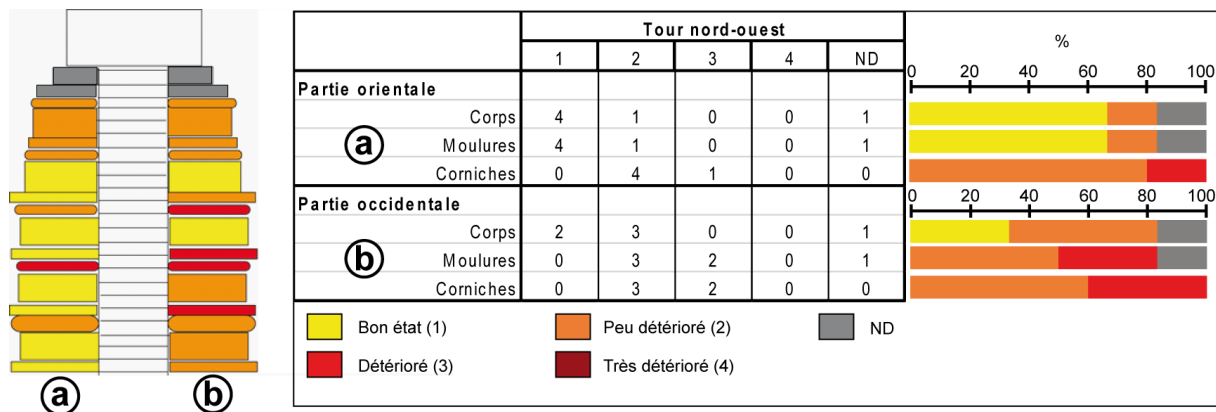
**Fig. VI-12. Évaluation de l'état de conservation des éléments architecturaux de la tour nord-ouest de la structure 5N2 à Río Bec.**

En effet, les éléments de la partie orientale sont considérés en « bon état » pour plus de 60% des corps et des moultures, même si le constat est plus nuancé pour les corniches dont aucune n'est en « bon état » et dont un élément est classé dans la catégorie « détérioré ». Pour la partie occidentale, l'état de conservation est correct sur les corps, plus inquiétant sur les moultures (25% classées en « détérioré »), et les corniches (40% classées en « détérioré »). Certaines données n'ont pu être collectées en haut de la tour pour des raisons d'accessibilité.

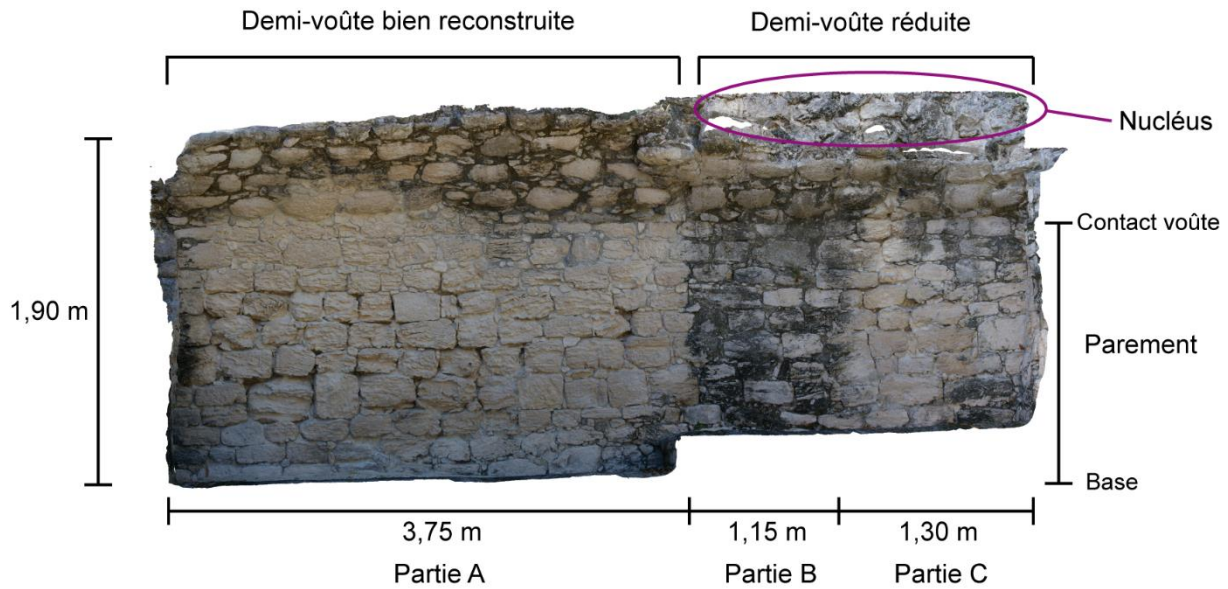
En effet, on distingue visuellement sur ce mur trois parties distinctes en termes d'état de conservation, de morphologie architecturale, et de recouvrement biologique (Fig. VI-14). La partie A, située en contrebas d'une demi-voûte bien reconstruite, inclinée à environ 60° par rapport au contact avec le parement, est dans un état de détérioration avancé, alors que les parties B et C, situées en contrebas d'une demi-voûte réduite sont mieux conservées, la partie B se distinguant par une colonisation biologique extensive par un biofilm noir.

**Fig. VI-14. Dimensions, morphologie et parties distinctes identifiées sur le mur de la structure V-A à Becán.**

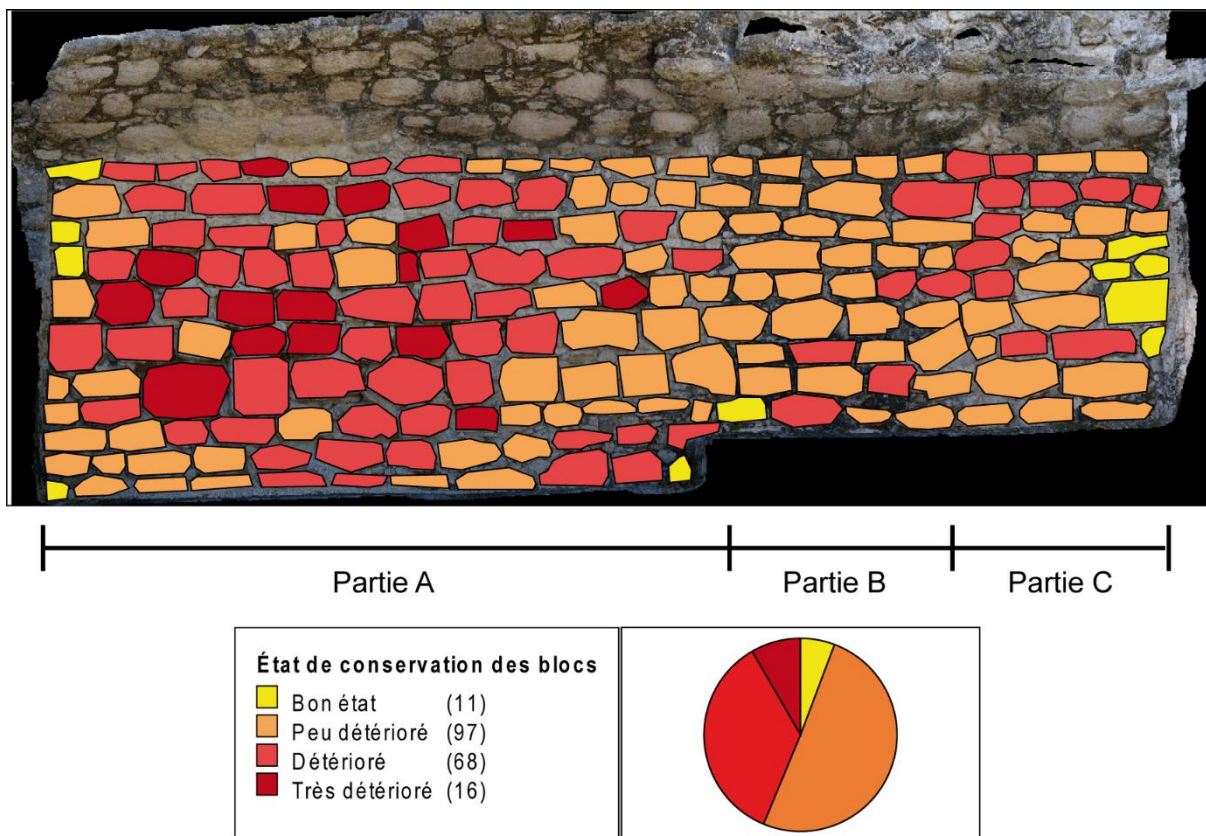
L'état général de détérioration du mur de la structure V-A est avancé, avec près de la moitié des blocs qui le constituent classés dans les catégories « détérioré » ou « très détérioré », et à peine 10% en « bon état » (Fig. VI-15).

**Fig. VI-15. Spatialisation de l'état de conservation des blocs du mur de la structure V-A de Becán.**

En termes de logiques spatiales, on remarque que les rares blocs en bon état se trouvent aux extrémités du parement, là où il y a contact avec les parements adjacents. Si la plupart des blocs les plus érodés semblent se concentrer sur la partie méridionale du parement (à gauche sur la figure), on ne distingue pas de logique verticale apparente, et aucun de ces blocs détériorés ou très détériorés ne se trouve isolé, ce qui induit une certaine polarisation des régimes de détérioration accélérée.

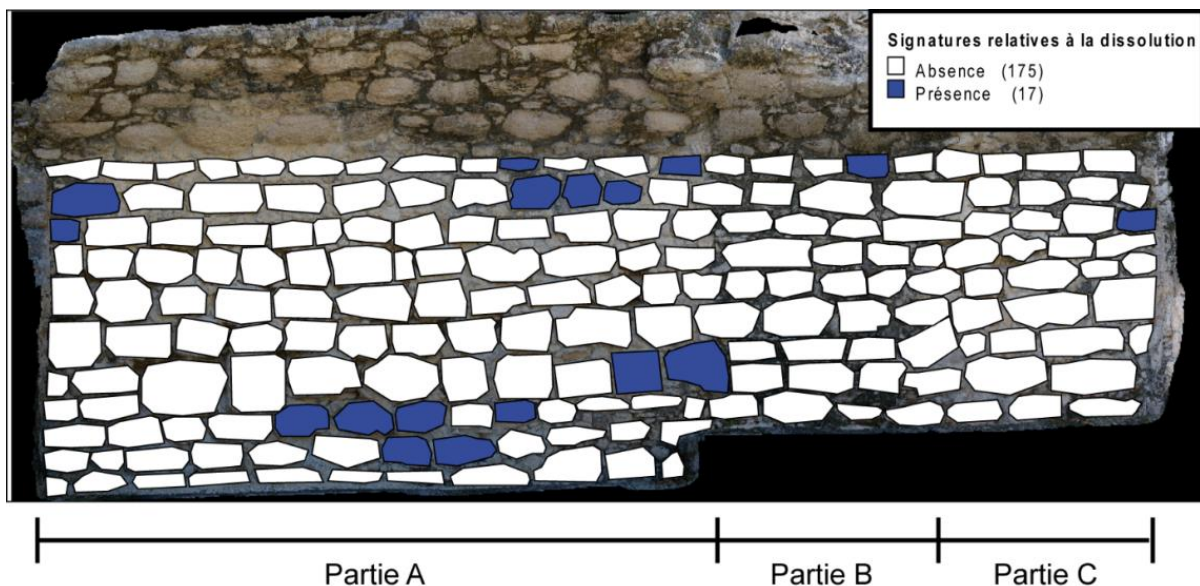
En termes d'analyse de l'activité des processus, on remarque que peu de blocs comportent des signatures érosives relatives à la dissolution (moins de 10%), dont la majorité se localisent sur la partie basse du parement et près du point de contact avec la voûte (Fig. VI-16).

**Fig. VI-16. Spatialisation des signatures érosives relatives à la dissolution sur le mur de la structure V-A de Becán.**

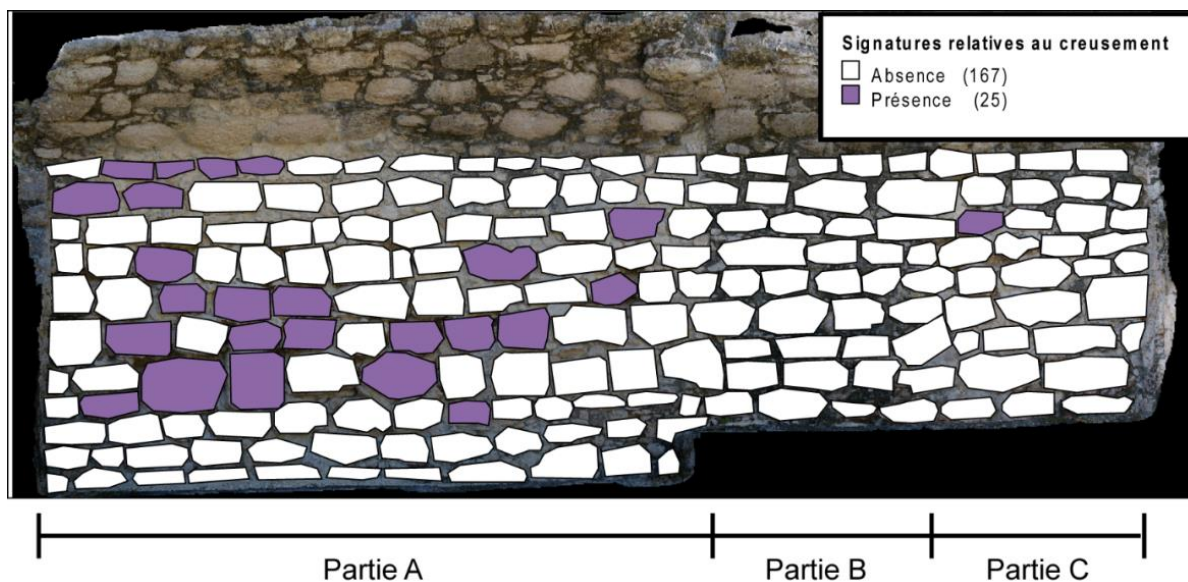
Le creusement semble avoir affecté un peu plus de 10% des blocs du parement, avec une logique spatiale plutôt polarisée, notamment au centre de la partie méridionale et au contact de la voûte (Fig. VI-17).

**Fig. VI-17. Spatialisation des signatures érosives relatives au creusement sur le mur de la structure V-A de Becán.**

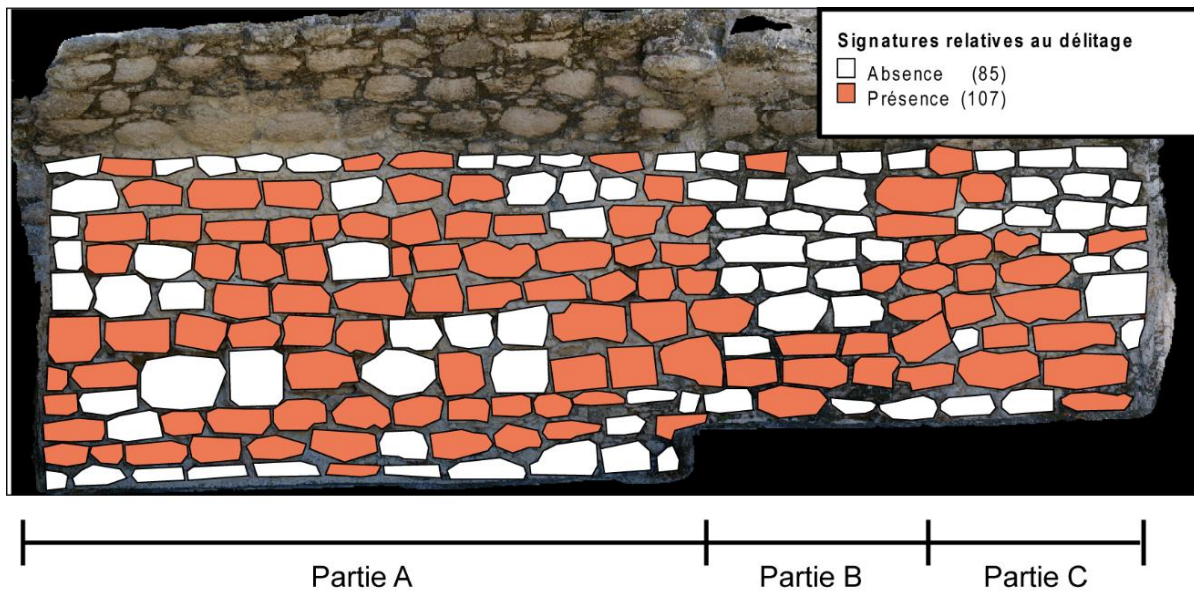
Beaucoup plus observées, les signatures relatives au délitage sont présentes sur plus de la moitié des blocs du parement, de manière plutôt regroupée, peu de blocs affectés se retrouvant isolés. Le délitage semble toucher autant les parties basses et

hautes du parement, épargnant seulement quelques sections de mur, notamment au centre de la partie B et en haut de la partie C (Fig. VI-18).

**Fig. VI-18. Spatialisation des signatures érosives relatives au délitage sur le mur de la structure V-A de Becán.**

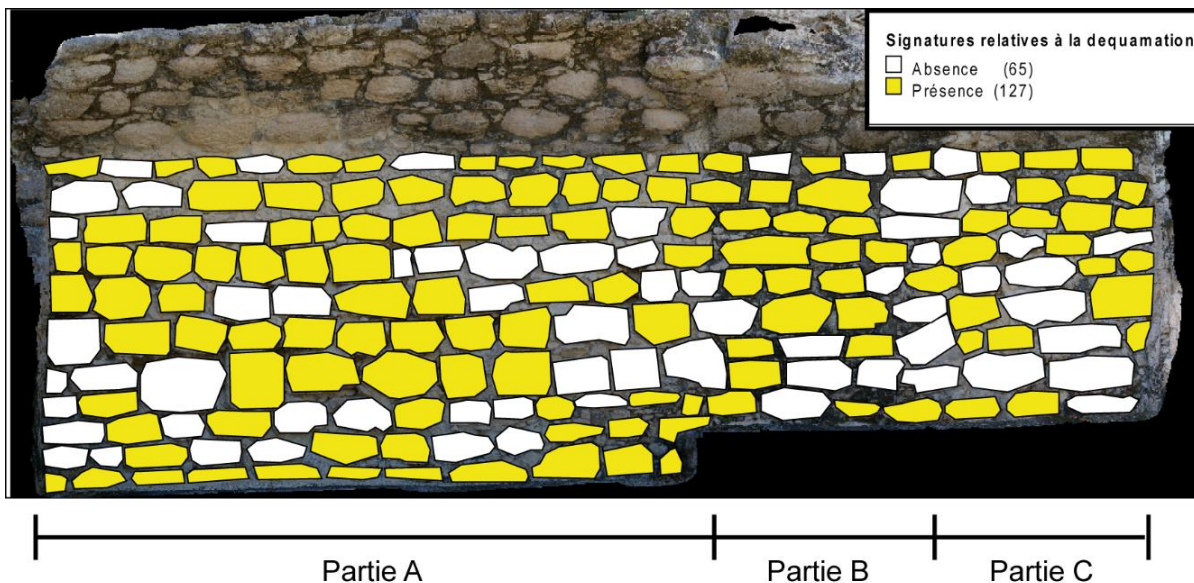
Enfin, les signatures relatives à la desquamation sont les plus largement observées (environ les deux tiers des blocs), et concernent l'ensemble du parement, notamment à la base de ce dernier et dans la zone de contact avec la voûte (Fig. VI-19).

**Fig. VI-19. Spatialisation des signatures érosives relatives à la desquamation sur le mur de la structure V-A de Becán.**
