# Impact des interventions humaines sur l'érosion des calcaires monumentaux du secteur Río Bec (Campeche, Mexique)

Thèse présentée en vue de l'obtention du doctorat de l'Université Clermont Auvergne

Spécialité : Géographie physique

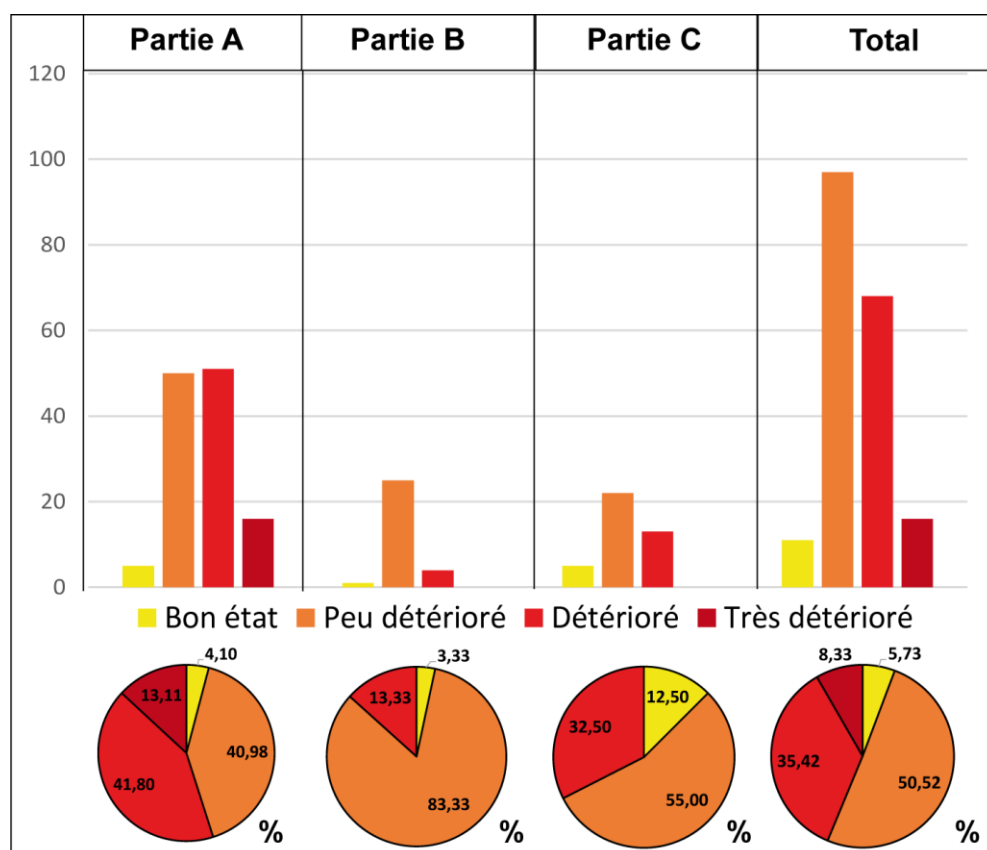
Fig. VI-20. Comparaison de l'état de conservation des parements en fonction des différentes parties de parement identifiées sur le mur de la structure V-A de Becán.

En effet, l'état de conservation des blocs du parement est relativement hétérogène selon les différentes parties identifiées. La partie A présente les niveaux de détérioration les plus importants, avec près de la moitié des blocs classés dans les catégories « détérioré » et « très détérioré », ainsi qu'une minorité (4%) évalués en « bon état ». Le profil de cette partie est, même si cette dernière représente près des deux tiers de

l'échantillon, très similaire au profil général du parement, à l'exception des blocs classés dans la catégorie « peu détérioré » à laquelle la partie B contribue bien plus largement. En effet, près de 80% des blocs de la partie B sont classés dans la catégorie « peu détérioré » et l'ensemble des observations est très hétérogène, avec seulement 13% de blocs détériorés et aucun bloc très détérioré. On retrouve sur la partie C un profil plus similaire au profil général et à la partie A. Si c'est sur cette section que l'on observe le plus de blocs en bon état, aucun ne se classant en « très détérioré », on en trouve également un pourcentage important dans la modalité « détérioré » (près du tiers). La conservation des matériaux serait donc meilleure sur la partie du parement surmontée d'une demi-voûte réduite, en particulier sur la section recouverte par un biofilm noir, et leur détérioration serait plus accentuée en contrebas de la demi-voûte plus largement reconstruite. En termes de signatures relatives aux différents processus érosifs, les différentes parties identifiées montrent également des profils nuancés (Fig. VI-21).

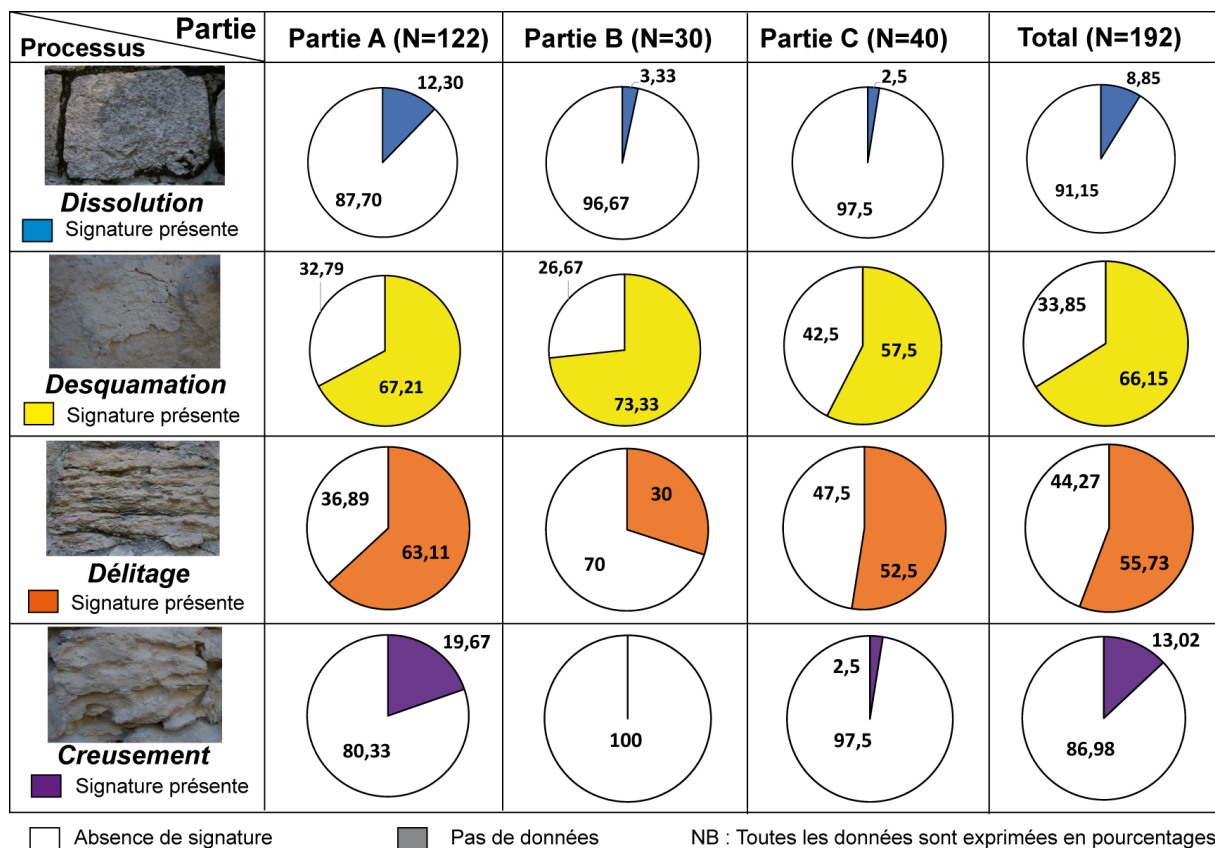
**Fig. VI-21. Comparaison des signatures érosives observées sur les différentes parties identifiées sur le mur de la structure V-A de Becán.**

La partie A se caractérise par une prédominance des signatures relatives à la desquamation et au délitage, qui concernent les deux tiers des blocs du parement. On remarque également une importance significative du creusement (20% des blocs), mais

aussi de la dissolution (12%), comparativement aux autres sections. La partie B est marquée par une prédominance des signatures relatives à la desquamation, présentes sur les trois quarts des blocs, et par une sous-représentation des autres processus (30% pour le délitage, 3% pour la dissolution, et aucune trace de creusement). Enfin, la partie C se caractérise quant à elle par le peu de signatures relatives à la dissolution et au creusement, et par des taux moyens en ce qui concerne les autres processus. Cependant, il convient de rappeler que si les signatures érosives peuvent se superposer et se masquer entre elles lorsque certains processus entraînent des pertes de matière plus importantes, un certain nombre de blocs présentent aussi simultanément des traces d'activité de plusieurs d'entre eux. La figure VI-22 illustre à ce propos les corrélations, négatives en l'occurrence, que certains processus entretiennent entre eux sur les blocs du parement étudié.

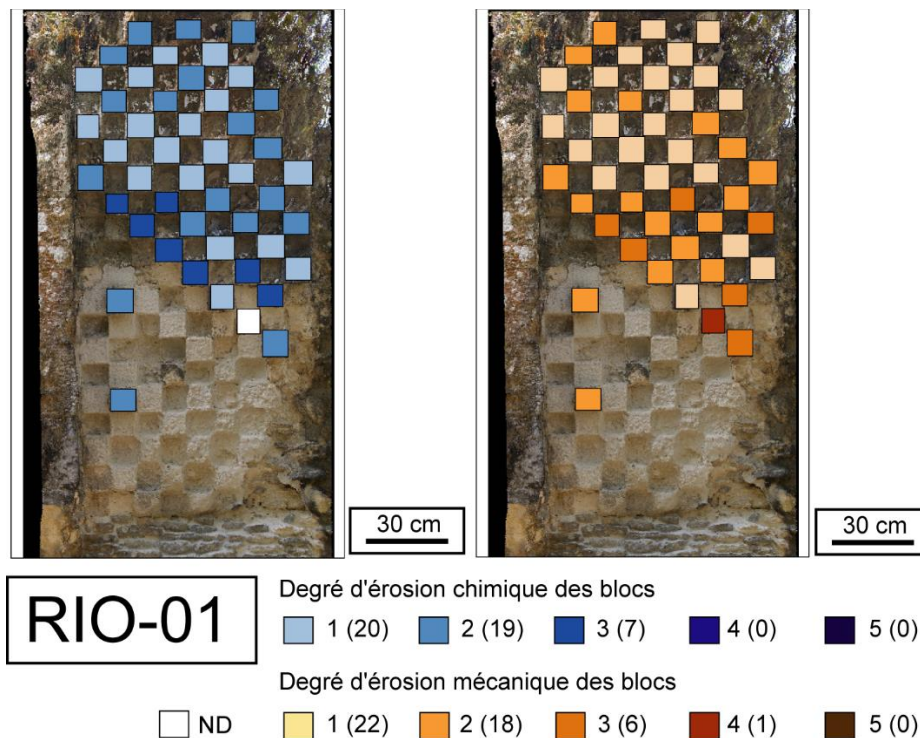
Sur la structure 6N1, le panneau RIO-01 (Fig. VI-29), le seul présent sur la façade nord de l'édifice, est un de ceux dont le moins de blocs subsistent. Les blocs restant se distinguent par des degrés d'érosion chimique et mécanique plus avancés sur la partie inférieure du panneau.

Fig. VI-29. Spatialisation des degrés d'érosion chimique et mécanique sur le panneau RIO-01.

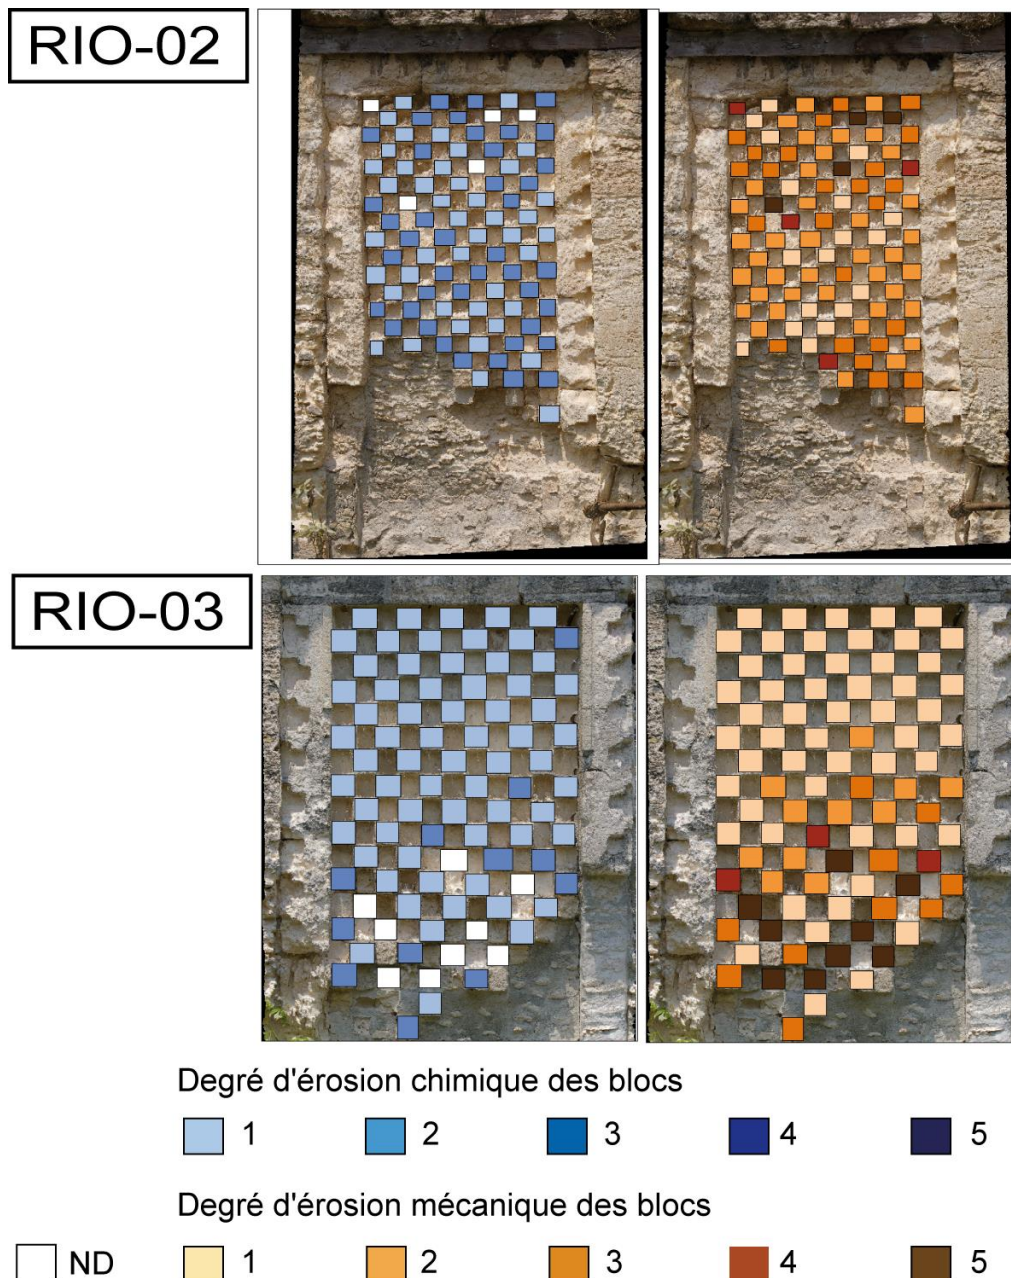
Sur la façade orientale de la structure 6N1 de Río Bec, les panneaux RIO-02 et RIO-03 encadrent la porte d'accès principale de l'édifice (Fig. VI-30). Les blocs du panneau de RIO-02 présentent un degré d'érosion chimique plutôt homogène, tandis que des valeurs extrêmes d'érosion mécanique se retrouvent majoritairement sur la partie supérieure du panneau, malgré un degré relativement avancé sur l'extrémité inférieure droite. Sur le panneau RIO-03, on note une nette opposition, tant en termes d'érosion chimique que d'érosion mécanique, entre la partie supérieure, moins affectée, et la partie inférieure qui présente des degrés de détérioration plus avancés.

**Fig. VI-30. Spatialisation des degrés d'érosion chimique et mécanique sur les panneaux à damiers de la façade orientale de la structure 6N1 de Río Bec.**

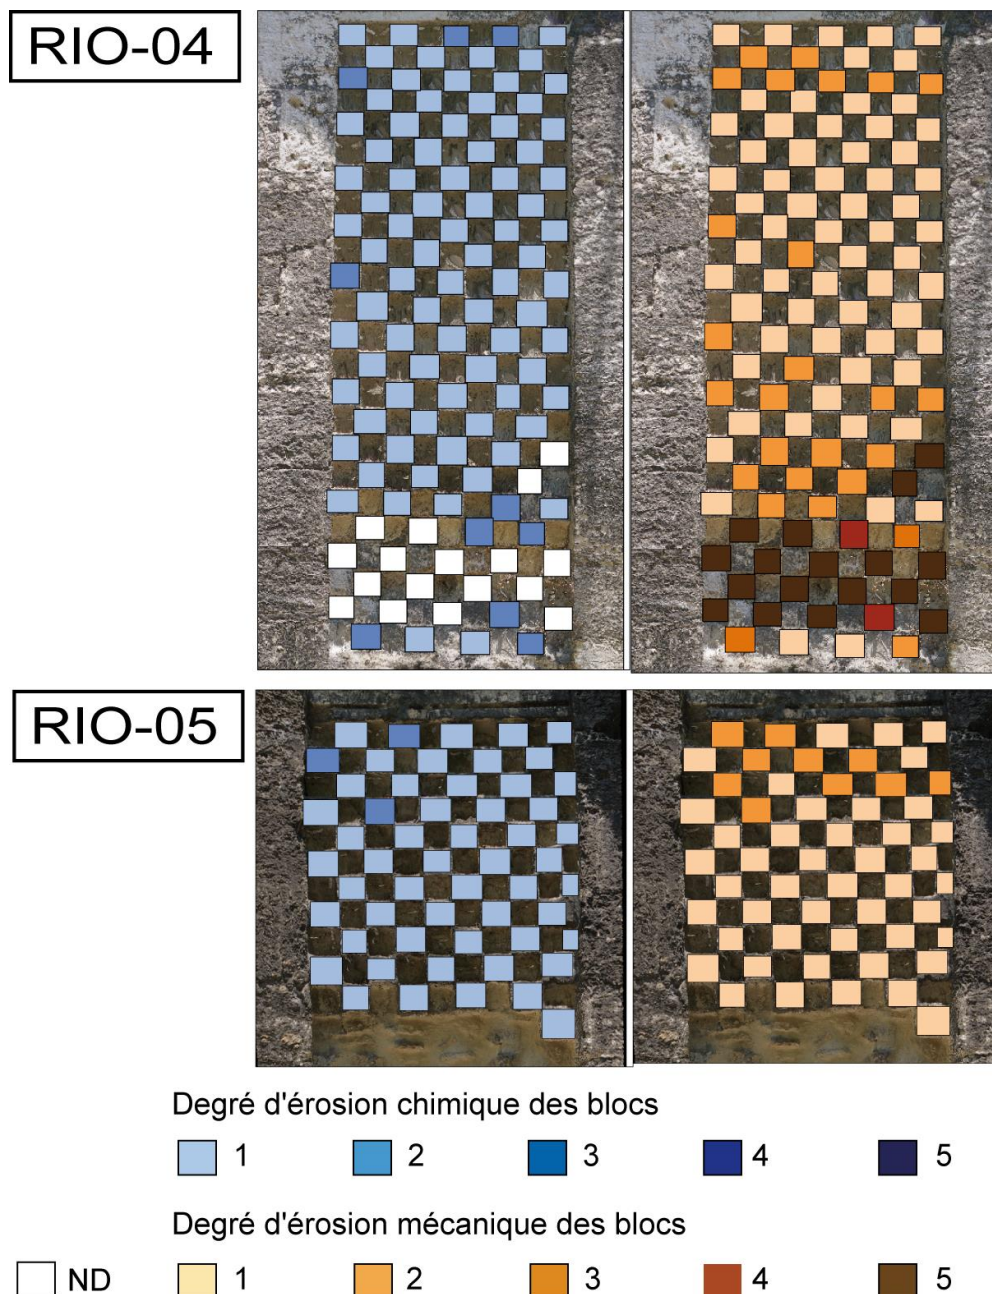
Les panneaux à damiers RIO-04 et RIO-05 se situent sur la façade sud de la structure 6N1 de Río Bec (Fig. VI-31). Sur le panneau RIO-04, on remarque un degré d'érosion chimique très avancé de trois rangées de blocs complètement éclatés sur la partie inférieure, alors que la partie supérieure présente des degrés de détérioration peu avancés. Le panneau RIO-05, quant à lui, est celui dont les blocs présentent les degrés d'érosion les moins avancés parmi tous les panneaux étudiés. En dehors de certains blocs situés sur la partie supérieure, l'ensemble des éléments se retrouvent dans un bon état de conservation.

**Fig. VI-31. Spatialisation des degrés d'érosion chimique et mécanique sur les panneaux à damiers de la façade sud de la structure 6N1 de Río Bec.**

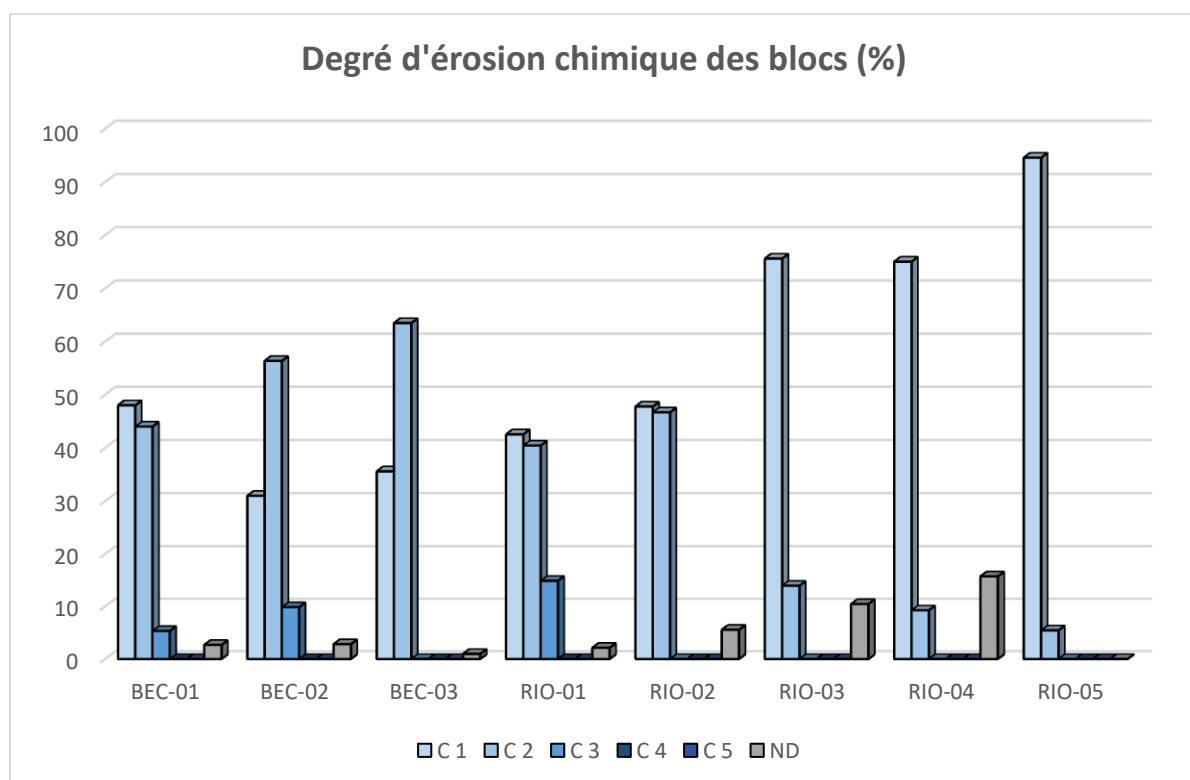
En ce qui concerne les profils d'érosion chimique (Fig. VI-32), on remarque une similitude des profils des panneaux situés à Becán, présentant près de la moitié des blocs classés en C1 et l'autre moitié en C2, les blocs restants étant classés en C3. En outre, on observe sur les panneaux de ce site une légère progression de la détérioration d'origine chimique de BEC-03 vers BEC-01, en passant par BEC-02. RIO-01 quant à lui se distingue par un profil d'érosion chimique parmi les plus avancés de tous les panneaux étudiés, avec le plus haut pourcentage de blocs classés en C3 au sein du corpus étudié. Enfin, on remarque une forte similitude des profils de RIO-03, RIO-04 et RIO-05, avec plus de 75% de blocs classés en C1 et le reste en C2.

**Fig. VI-32. Profils d'érosion chimique des panneaux à damiers étudiés.**

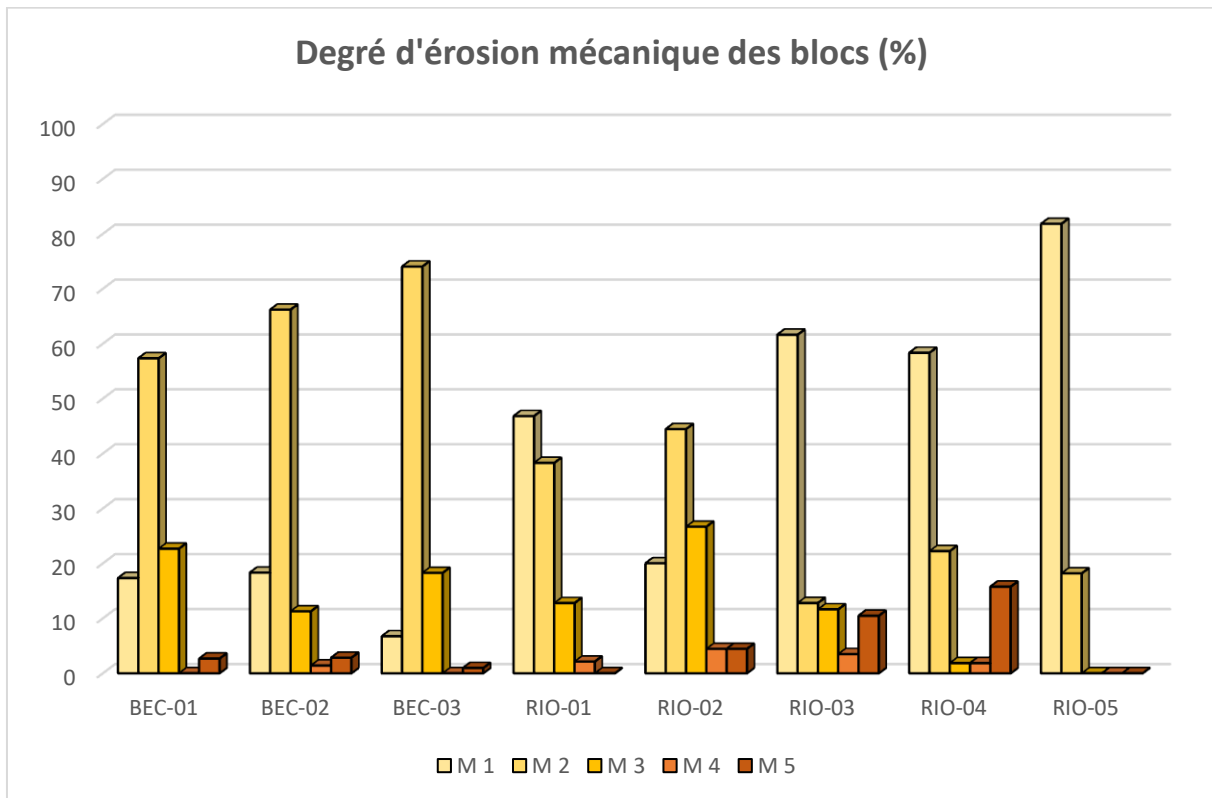
Pour les profils d'érosion mécanique (Fig. VI-33), on retrouve la même similitude et la même tendance à la progression de la détérioration sur les panneaux situés à Becán. La plupart des blocs de ces panneaux sont classés en M2, le reste des blocs se partageant notamment les modalités M1 et M3, avec une minorité de M4 et M5. Si RIO-01 se distingue ici aussi par une détérioration mécanique plus avancée, les autres panneaux du site éponyme présentent des profils d'érosion mécanique encore plus avancés, avec les plus hauts pourcentages de M3, M4 et M5 observés sur l'ensemble des

panneaux, en dehors de RIO-05 qui est encore une fois le panneau le moins marqué par les signatures relevées, avec près de 80% de ses blocs classés en M1, et 20% en M2.

**Fig. VI-33. Profils d'érosion mécanique des panneaux à damiers étudiés.**

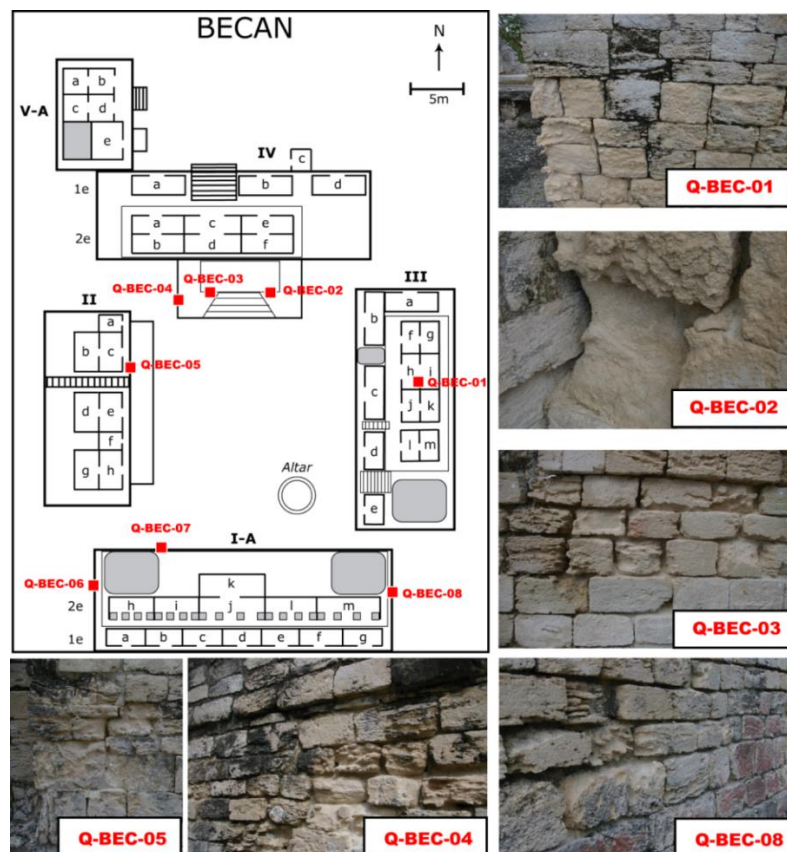
A Becán, huit fenêtres de quantification ont été ouvertes sur les structures de la place centrale du groupe est (Fig. VII-1), et ont été ciblées sur des portions de structures ayant subi une accélération de l'érosion et présentant un mauvais état de conservation. Les quantifications proposées ici concernent donc les taux de retrait maximum observés sur cette partie du site.

Fig. VII-1. Localisation et clichés des fenêtres de quantification ouvertes sur le site de Becán.

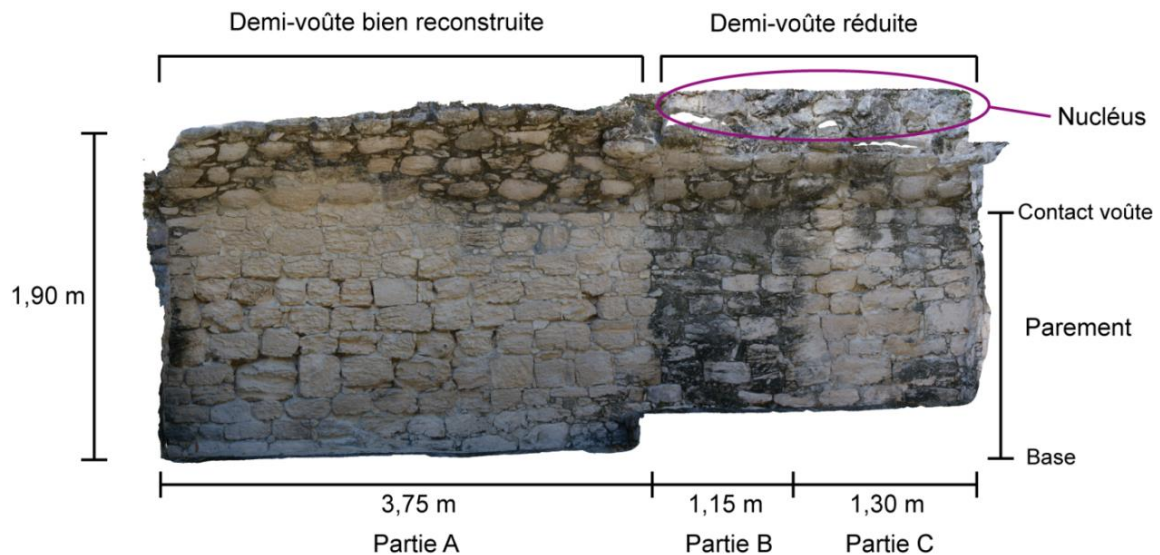
En effet, comme cela a été expliqué pour les autres résultats concernant ce parement, plusieurs parties distinctes s'individualisent, tant en termes de signatures érosives présentes qu'en termes de colonisation biologique (Fig. VII-9). La partie A est surmontée d'une demi-voûte bien reconstruite et présente un moins bon état de conservation que les parties B et C, surmontées par une demi-voûte réduite. La partie B est également colonisée par un biofilm noir, moins présent sur la partie C.

Fig. VII-9. Différentes parties identifiées sur le mur de la structure V-A de Becán.

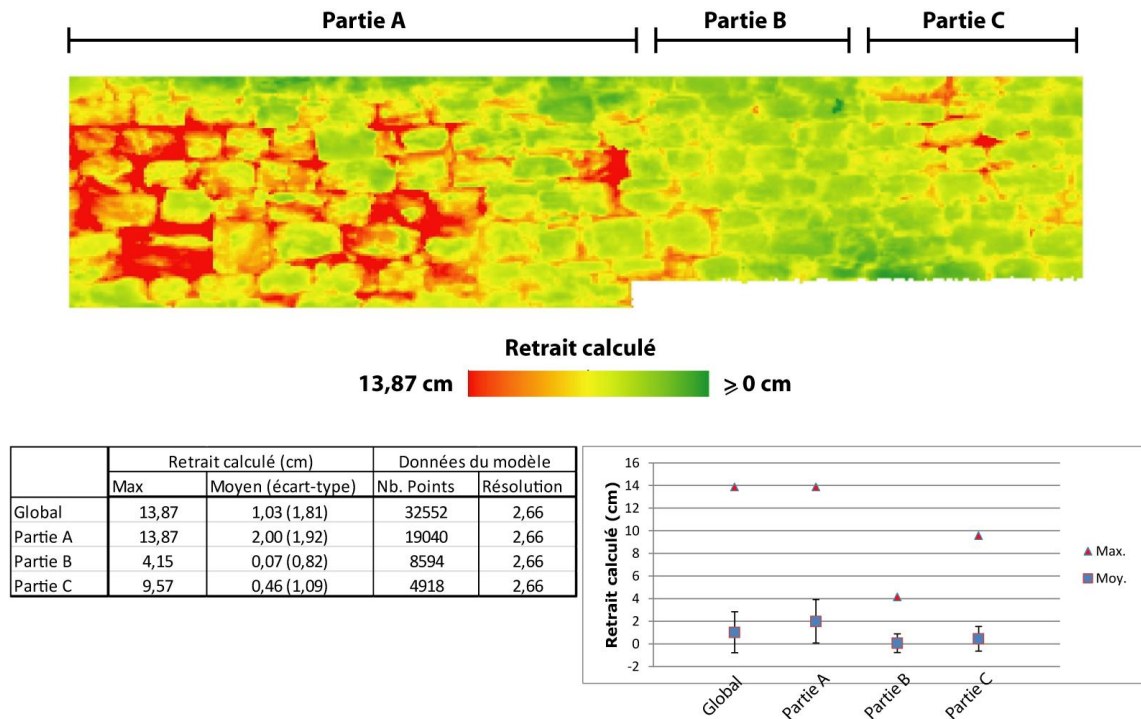
**Fig. VII-10. Résultats de la quantification de l'érosion sur les trois parties identifiées du mur de la structure V-A de Becán.**

Les résultats montrent clairement un retrait très important sur la partie A, important sur la partie C, et relativement faible sur la partie B. Pour l'ensemble du parement, la valeur de retrait maximale s'élève à 13,87 cm, cette dernière se retrouve sur la partie A alors que la valeur de retrait maximale calculée sur la partie B n'est que de 4,15 cm, et sur la partie de 9,57 cm. La valeur moyenne de retrait quant à elle est très élevée sur la partie A avec 2 cm sur l'ensemble de la section mesurée, alors qu'elle n'est que de 0,07 cm sur la partie B et 0,46 cm sur la partie C. Enfin, les valeurs de retrait sont plutôt homogènes sur les parties B et C alors qu'elles sont très hétérogènes sur la partie A, avec beaucoup de valeurs extrêmes.

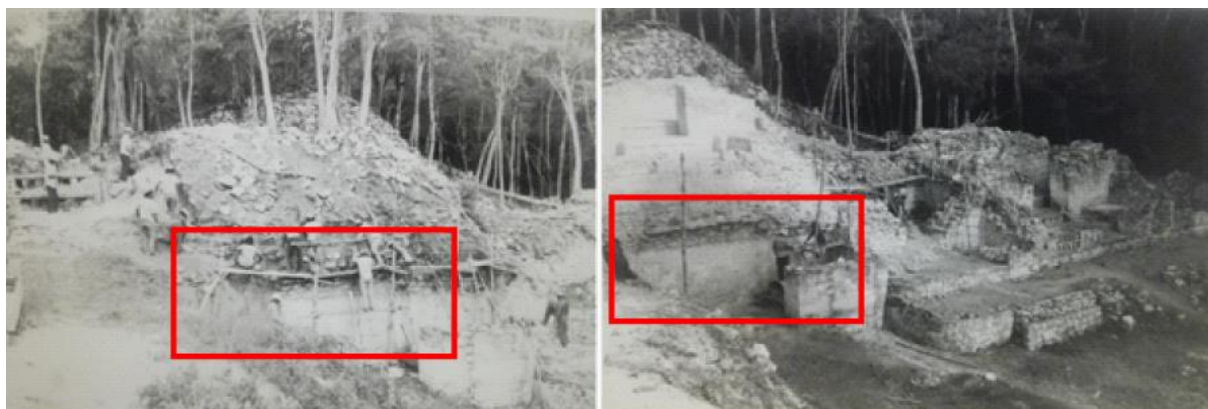
Au cours de l'anamnèse des structures, aucune intervention pratiquée sur ce mur n'a été relevée. Quant à son dégagement, il est possible de le dater du dégagement de la structure V-A, auquel il appartient, opéré par Lewis C. Messenger en 1974 (Messenger, 1975). En effet, les rapports concernant les travaux suivants (Bueno et Gutierrez, 1985), menés dans les années 1980 par Ricardo Bueno, comportent des photographies de ce mur

(Fig. VII-11) sur lesquelles s'observe à l'époque la même configuration architectonique avec une demi-voûte plus ou moins bien reconstruite en aplomb des différentes sections du parement.

**Fig. VII-11. Photographies du mur de la structure V-A de Becán (encadré en rouge) lors des interventions de Bueno en 1985 (Bueno et Gutierrez, 1985).**

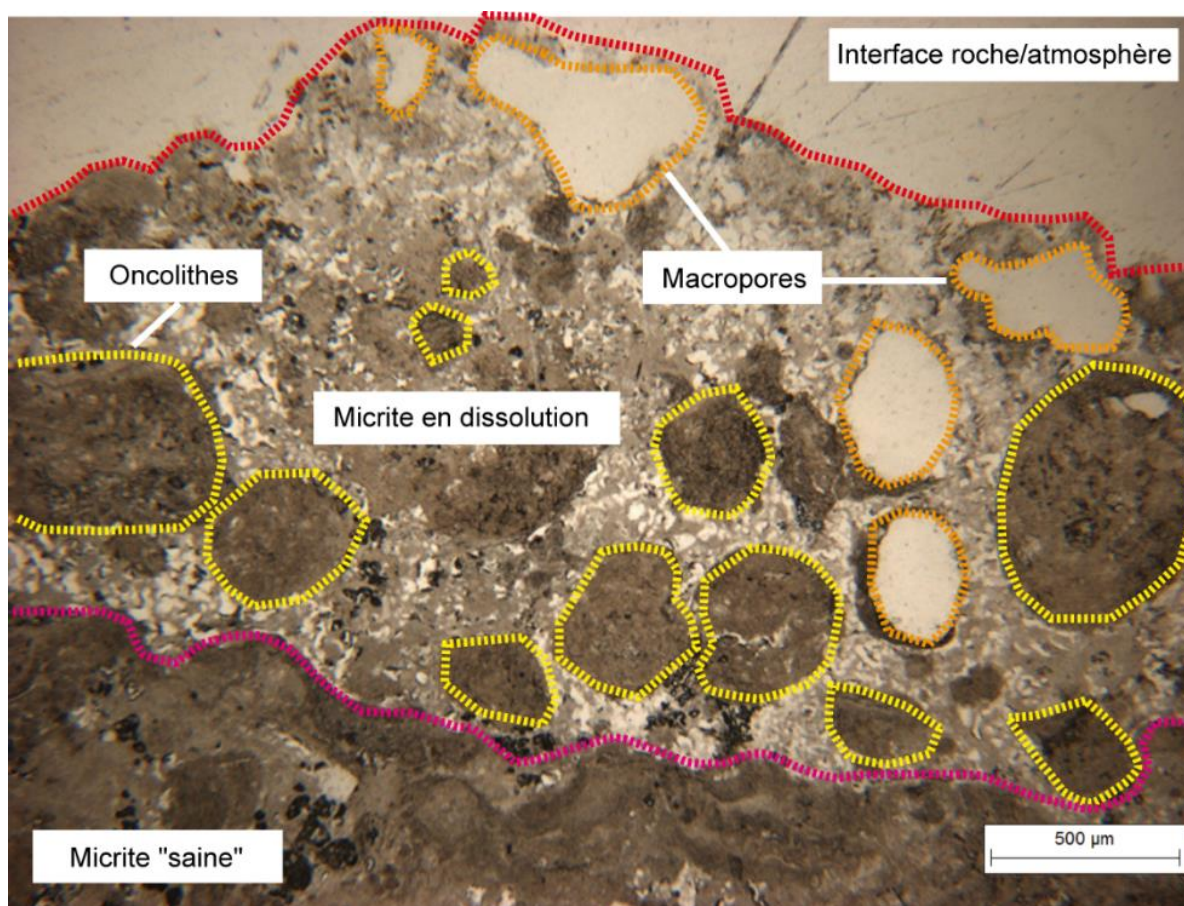
Dans les faciès *caliche*, les observations en lames minces de l'interface des matériaux avec l'atmosphère ont permis de distinguer une augmentation de la porosité depuis l'intérieur de la roche vers cet espace d'interface. Cette augmentation est notamment due à la dissolution préférentielle de la matrice micritique dont le faible degré de cristallisation et la texture induisent une vulnérabilité supérieure à celle des oncolithes. Cette vulnérabilité est également indiquée par la porosité supérieure observée à la périphérie de ces agrégats, qui provoque leur chute, par action de la gravité, une fois que la matrice micritique n'assure plus la cohérence de la texture (Fig. VIII-1).

Fig. VIII-1. Interface de XPU-06, montrant les macropores résultant de la chute des oncolithes après la dissolution préférentielle de la matrice micritique, observée en lumière naturelle.

Cette chute des oncolithes à l'interface de la roche avec l'atmosphère s'observe dans l'ensemble des échantillons dont les caractéristiques se rapprochent davantage du faciès *caliche*. Ce phénomène d'érosion différentielle par dissolution constitue un facteur non négligeable de vulnérabilité dans le sens où il induit, suite à l'action d'un processus

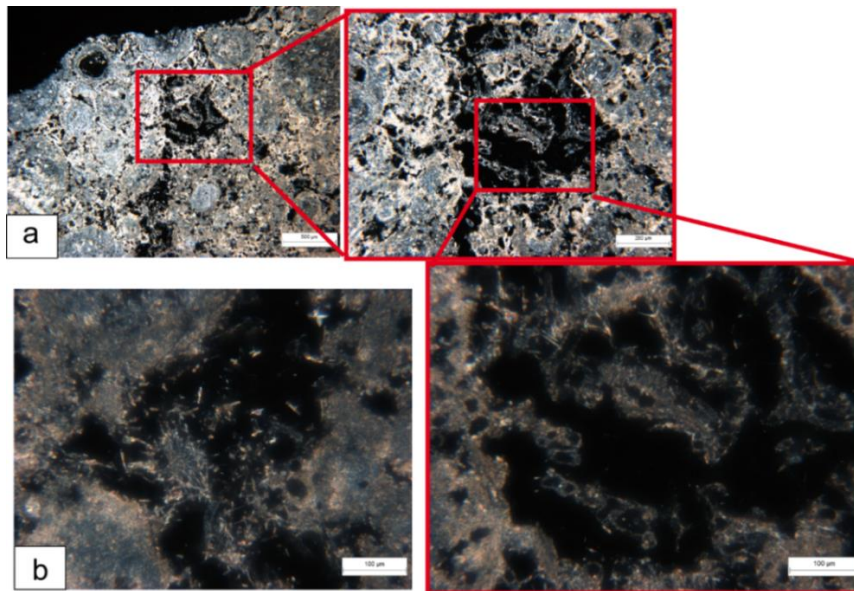
En effet, dans les échantillons présentant des caractéristiques proches du faciès *caliche*, les différentes zones de porosité montrent des signes de recristallisation secondaire et de biominéralisation à différents degrés. Ces processus se traduisent par la présence de calcite aciculaire (des nano-aiguilles de calcite) à l'intérieur des pores, caractéristiques des processus pédogénétiques dans les encroûtements carbonatés lorsque les ions magnésiens inhibent la croissance latérale des cristaux de calcite. Ces aiguilles de calcite peuvent former de véritables ponts entre les deux extrémités des zones de porosité (Fig. VIII-3a) ou se concentrer en « nids » (Fig. VIII-3b), et combler entièrement les macropores lorsque le degré de biominéralisation est très avancé,

**Fig. VIII-3. Observation en lame mince de ponts (a) et de nids (b) de nano-aiguilles de calcite sur l'échantillon XPU-06 en lumière polarisée.**

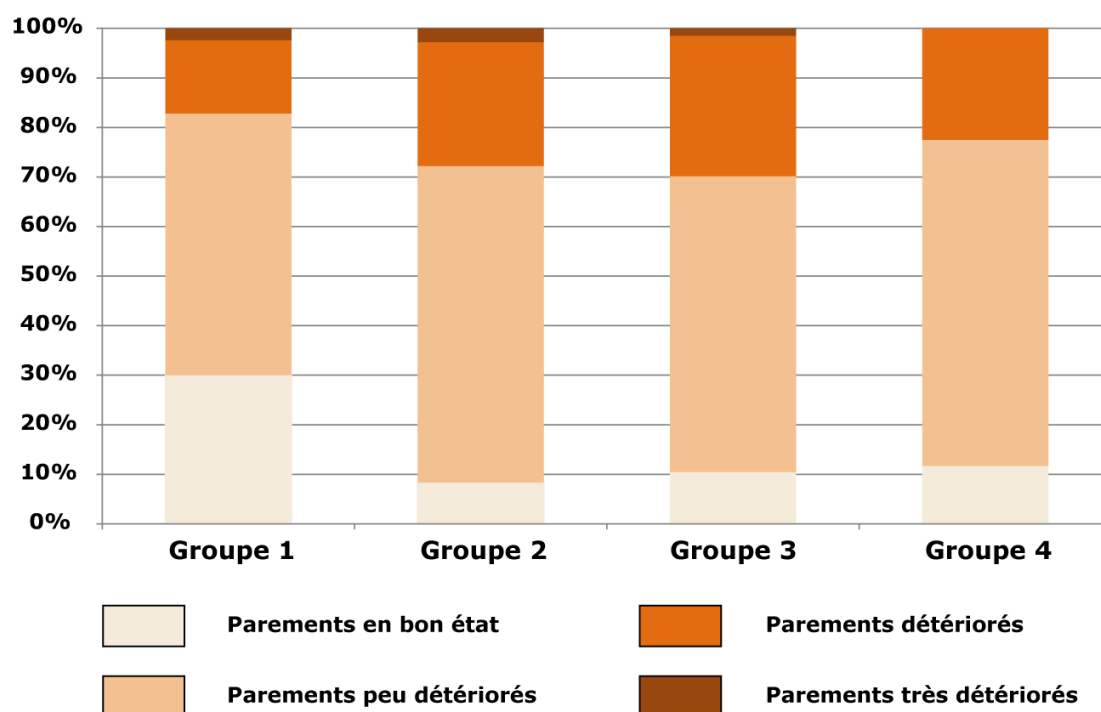
En étudiant l'état de conservation des parements des structures de chaque groupe séparément (Fig. VIII-13), on note que les profils sont finalement assez différents. Le groupe 1, qui correspond à des structures très intervenues sur les sites de Becán et Xpuhil, se distingue par une proportion plus importante de parements en bon état de conservation. Les opérations de restauration et de consolidation sur ces sites, dont les trajectoires d'interventions sont relativement similaires, sont donc susceptibles d'avoir amélioré l'état de conservation général des parements. Le profil du groupe 4, avec aucun parement très détérioré et relativement peu de parements détériorés, nous laisse penser que plus la durée d'exposition des parements (d'une dizaine d'années sur ce groupe) est importante, plus leur état de détérioration est avancé. La similarité des profils des groupes 2 et 3 vient cependant nuancer cette interprétation.

**Fig. VIII-13. État de conservation des parements des structures de chaque groupe défini en fonction des trajectoires d'intervention.**

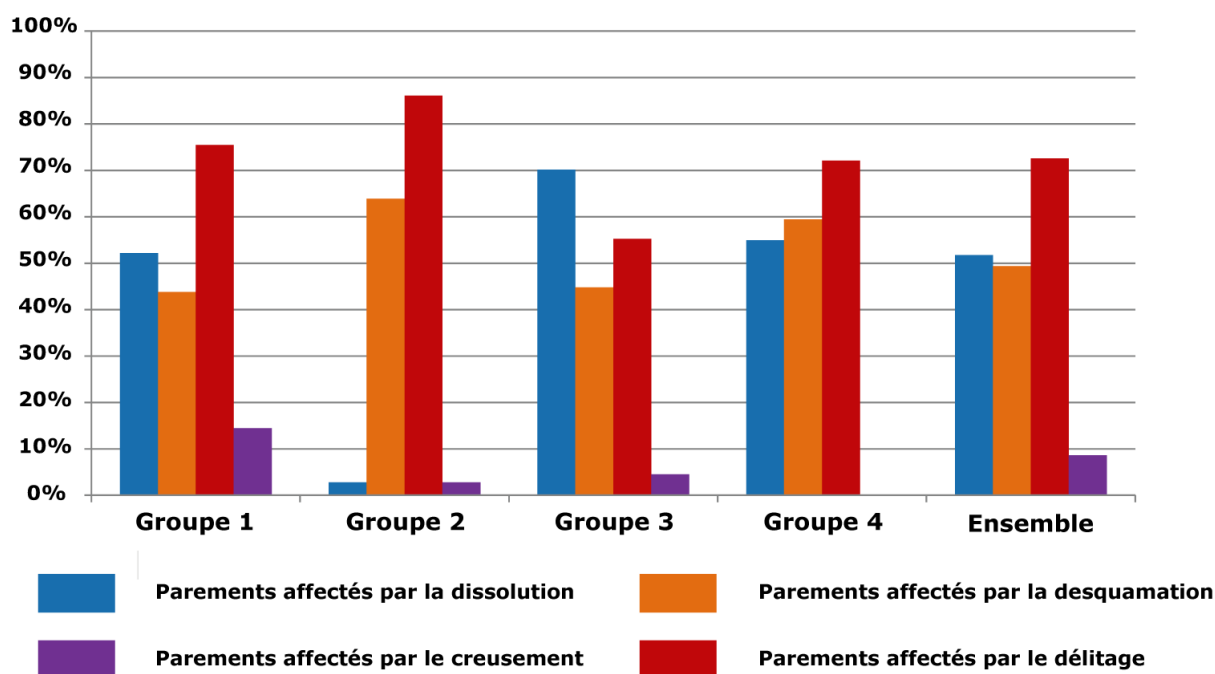
Fig. VIII-14. Signatures érosives relevées sur les parements des structures selon la classification définie lors de l'étape d'anamnèse.

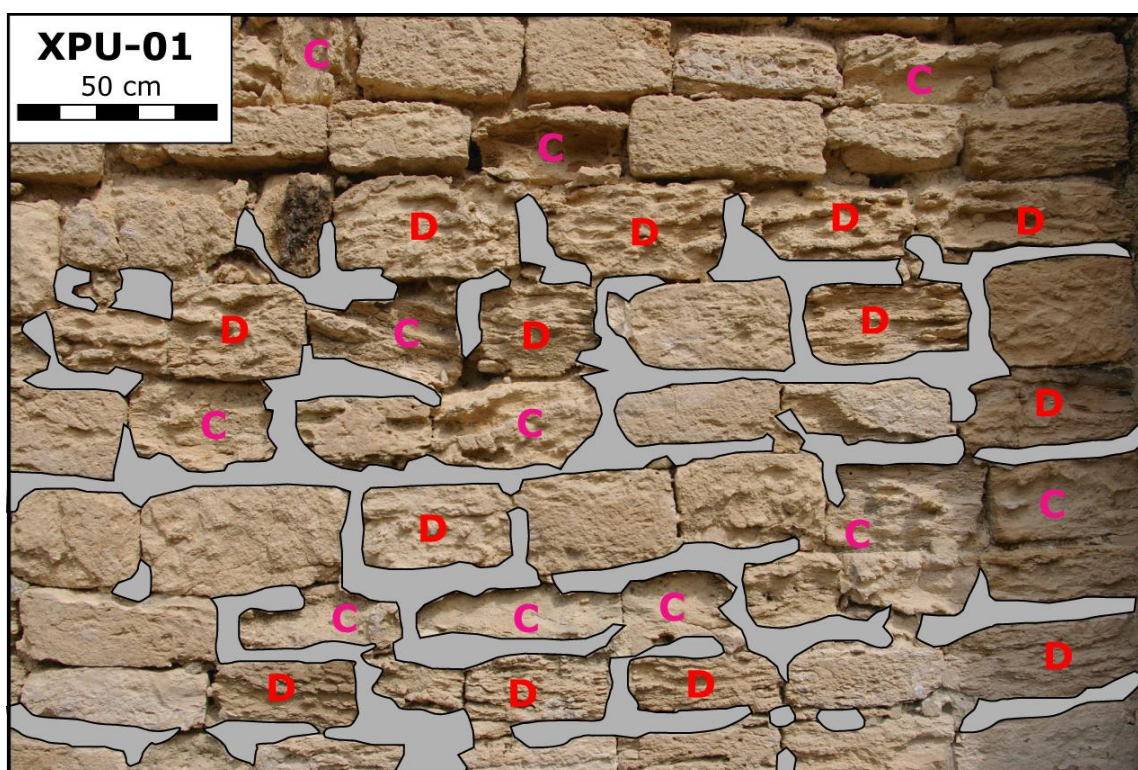
Bien que la composition des mortiers utilisés n'ait pas été systématiquement mentionnée, on retrouve, à de multiples occasions les traces, sinon les conséquences, des rejointoiements au ciment lors des reconstructions. Ces effets délétères se retrouvent surtout sur le site de Xpuhil, où plusieurs parements qui ont fait l'objet de ces rejointoiements se distinguent par une accélération de l'érosion des matériaux. Les fenêtres photogrammétriques XPU-01 et XPU-07 illustrent ce constat. La figure VIII-15 montre les reliquats de ciment (en gris) incorporés lors de la consolidation de la structure I de Xpuhil en 1992. Le parement ainsi consolidé a fait l'objet d'une quantification de l'érosion par photogrammétrie dont les résultats ont montré un taux de retrait annuel de 0,53 cm par an par rapport à une surface de référence extrapolée à partir du ciment résiduel. Les matériaux constitutifs de cette portion de bâti sont affectés par les processus d'érosion mécaniques de délitage et de creusement et le parement se classe dans la catégorie « très détérioré » en termes d'état de conservation.

Fig. VIII-15. Parement correspondant à la fenêtre photogrammétrique XPU-01 avec mise en évidence des reliquats de ciment (en gris), des pierres affectées par le délitage (D) et le creusement (C).

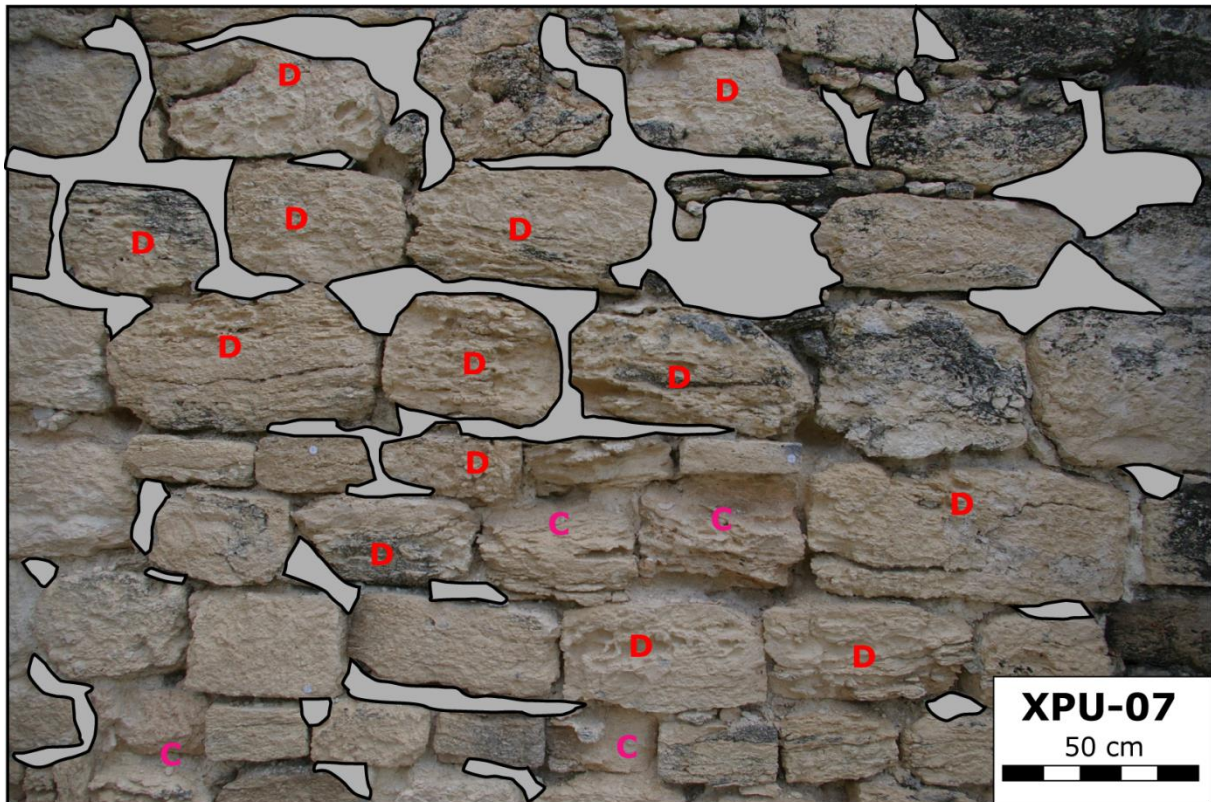
La figure VIII-16 montre une autre occurrence d'accélération de la détérioration sur un parement qui a fait l'objet de rejointoiement au ciment, sur la même structure de

Xpuhil. Sur la fenêtre photogrammétrique XPU-07, ouverte sur cette portion de parement, un taux de retrait annuel de 0,52 cm, similaire à celui de XPU-01, a été calculé par photogrammétrie. Ici aussi, le parement est affecté par les processus mécaniques de délitage et de creusement, et il se place également dans la catégorie « très détérioré ».

**Fig. VIII-16. Parement correspondant à la fenêtre photogrammétrique XPU-01 avec mise en évidence des reliquats de ciment (en gris), des pierres affectées par le délitage (D) et le creusement (C).**

On remarque en effet, sur ces deux sections, que les pertes de matière sont extrêmement importantes sur un grand nombre de pierres de taille, bien que d'autres semblent plutôt bien se conserver. Les rapports de restauration du site de Xpuhil (Piña Chan et Landa, 1983 ; Bueno et Gutierrez, 1985 ; Bueno *et al.*, 1992) mentionnent l'incorporation de ciment dans les mortiers de restauration, ainsi que des remplacements de pierre. Malheureusement, ces rapports ne stipulent pas avec assez de précision quelles portions de bâti ont fait l'objet de ces interventions, et la quantité exacte de ciment incorporé n'est pas systématiquement précisée. Comme nous l'avons souligné dans l'étape d'anamnèse des structures, les acteurs de la restauration du secteur Río Bec des années quatre-vingt et quatre-vingt-dix privilégiaient plutôt l'analogie avec les mortiers mayas traditionnels, préférant l'incorporation d'extraits végétaux et de *sascab* à

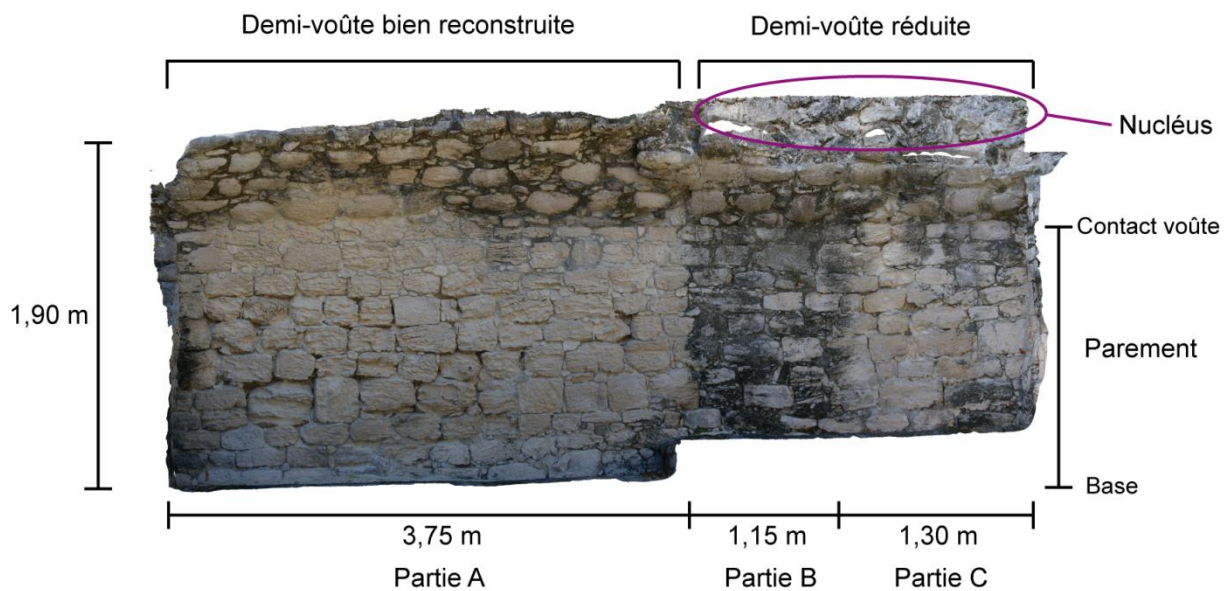
Tout au long de ce travail, le mur de la structure V-A de Becán a retenu notre attention en raison de la spatialisation extrêmement nette d'états de conservation distincts sur le même parement, supposant des régimes d'érosion drastiquement différents, commandés par la morphologie du bâti (Fig. VIII-17).

**Fig. VIII-17. Présentation du mur de la structure V-A de Becán.**

En effet, nous avons attesté (Fig. VI-20, p. 225) et souligné à de multiples reprises l'état de détérioration bien plus avancé sur la partie A, surmontée d'une demi-voûte bien reconstruite, que sur la partie B, surmontée d'une demi-voûte réduite, et colonisée par un biofilm cyanobactérien. A droite du mur, la partie C n'est quant à elle pas recouverte de ce biofilm, tout en étant également surmontée d'une demi-voûte réduite, et présente un état de détérioration intermédiaire. Les résultats de diagnostic de la dynamique érosive (Fig. VI-21, p. 226) ont montré d'une part la prédominance des processus mécaniques de délitage et de creusement sur les parties A et C, présentant des profils assez similaires en termes de signatures érosives. La quantification de l'érosion effectuée par photogrammétrie sur l'ensemble du parement a également montré un retrait maximal de 13,87 cm sur la partie A, 4,15 cm sur la partie B, et 9,57 cm sur la partie C, pour des retraits moyens respectifs de 2 cm, 0,07 cm, et 0,46 cm.

Il semblerait de surcroît que la reconstruction de la voûte lors de la consolidation soit à l'origine de cette disparité de colonisation par le biofilm cyanobactérien. En effet, l'effet d'abri induit par la voûte reconstruite commande les paramètres climatiques permettant la croissance et la subsistance des organismes, qui commandent eux-mêmes les ambiances microclimatiques responsables de régimes d'érosion différenciés. L'intervention humaine que constitue la reconstruction de la voûte, même partielle, peut être considérée comme un forçage anthropique, dans le sens où elle modifie les facteurs extrinsèques de l'érosion des matériaux par l'intermédiaire des agents biologiques. On pourrait objecter que la partie C n'est également pas surmontée d'une demi-voûte et qu'elle ne présente pas un état de détérioration aussi avancé. En effet, cette partie est moins détériorée que la partie B car elle n'est pas recouverte du biofilm protecteur. L'effet d'abri, en revanche, s'il est moins marqué par la reconstruction de la voûte, est toutefois présent dans une moindre mesure par la présence du mur adjacent, sur le côté nord de la salle, et par des pierres de maçonnerie incorporée au nucléus en aplomb du parement, ce qui est complètement inexistant sur la partie B.

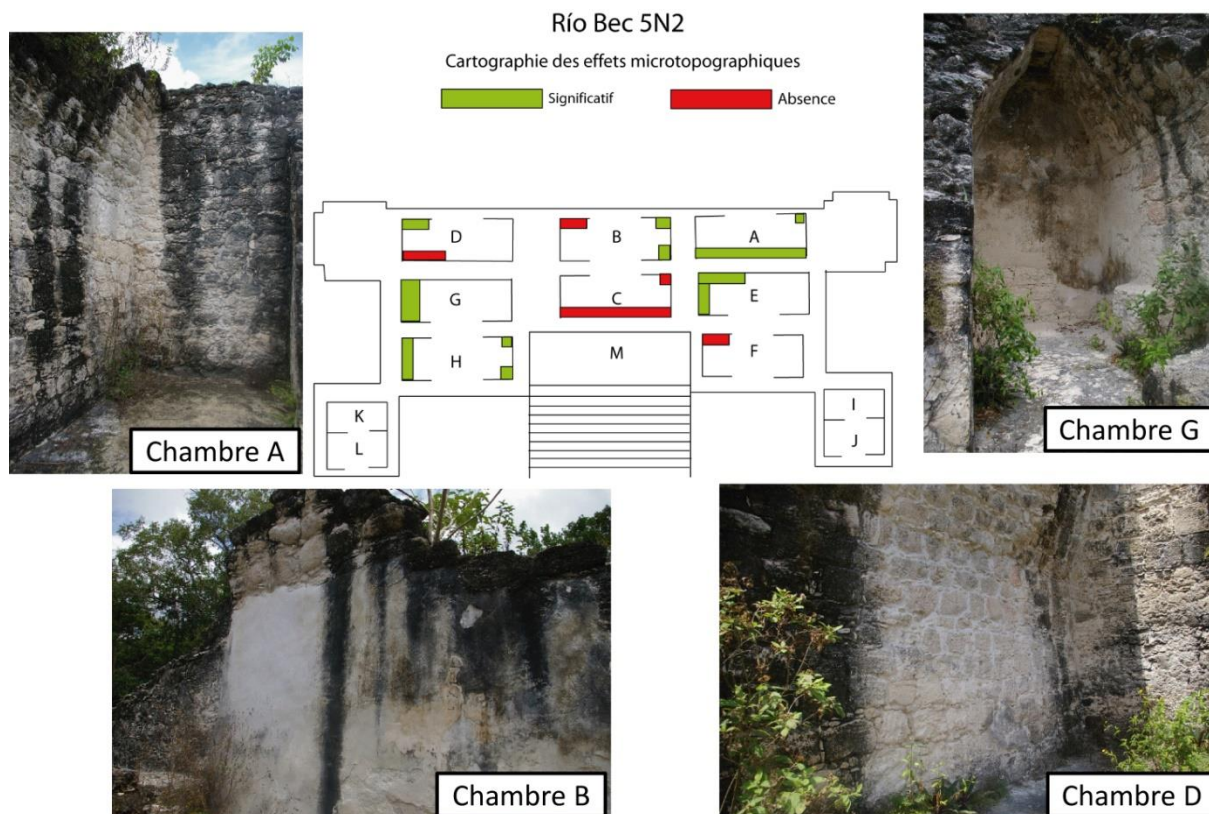
Par ailleurs, cet effet d'abri induit par les modalités de reconstruction des voûtes se retrouve sur le site éponyme de Río Bec à de nombreux endroits où la voûte n'a pas été entièrement reconstruite lors des consolidations (Fig. VIII-18). Sur ces 16 emplacements où un parement est, du même tenant, à un endroit abrité par une voûte en surplomb, à un autre totalement exposé et sans effet d'abri, on retrouve à 11 reprises la même spatialisation des modalités d'érosion que sur le mur de la structure V-A de Becán. A chaque fois, les parements sont recouverts d'un biofilm cyanobactérien et présentent une accélération de la détérioration là où la roche n'est pas protégée par ces recouvrements biologiques. Les effets microtopographiques identifiés ici nous amènent à réfléchir sur l'impact des interventions humaines en tant qu'élément favorisant la colonisation des matériaux par des agents biologiques modifiant les régimes d'érosion. Ces interventions, en l'occurrence la reconstruction d'une voûte, sont donc susceptibles d'avoir un effet délétère de manière indirecte.

**Fig. VIII-18. Cartographie des effets microtopographiques identifiés sur le site éponyme de Río Bec. En vert, les modalités de reconstruction de la voûte induisent une spatialité des régimes d'érosion. En rouge, ces modalités ne semblent pas avoir d'effet.**
