Analyse des réparations des matériaux composites : mise en œuvre d'un procédé par infiltration et étude du comportement mécanique

Mathieu Hautier

THÈSE

Génie mécanique, mécanique des matériaux

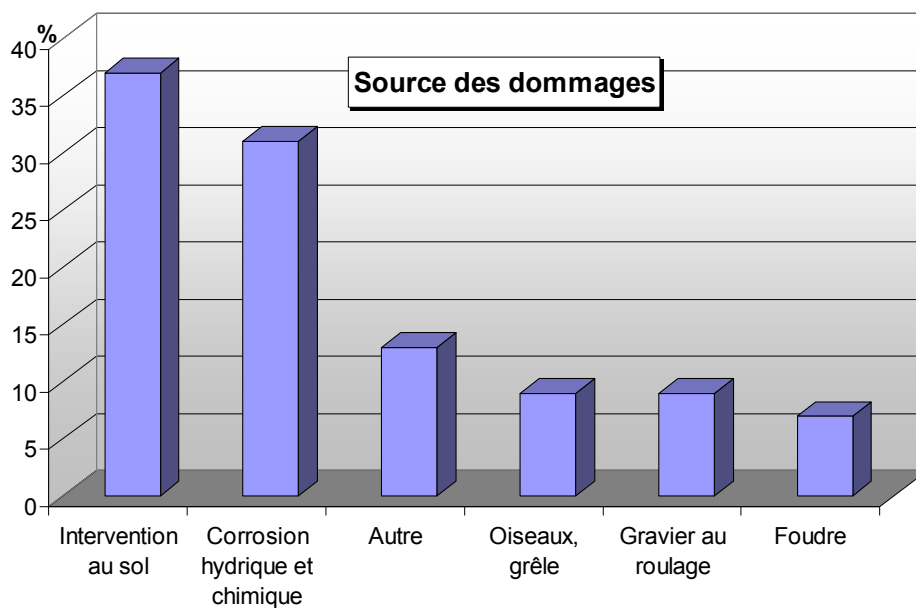
FIG. I.4 - Nature des dommages sur les aéronefs civils issue de [Thévenin, 2006]

Ces différentes situations, sont très variées comparées aux dommages que l'on peut trouver sur les matériaux métalliques. En revanche, selon les statistiques présentées par Airbus (FIG. I.4), on observe que plus de 50 % des dommages sont liés à des sollicitations d'impacts. Afin de compléter ces informations, la localisation des dommages sur les appareils permet de savoir quel type de structure est soumis à ces sollicitations. Comme le montre la répartition des réparations qui ont été rapportées par Airbus (FIG. I.6), on observe que 85 % des dommages réparés se trouvent sur le fuselage et plus

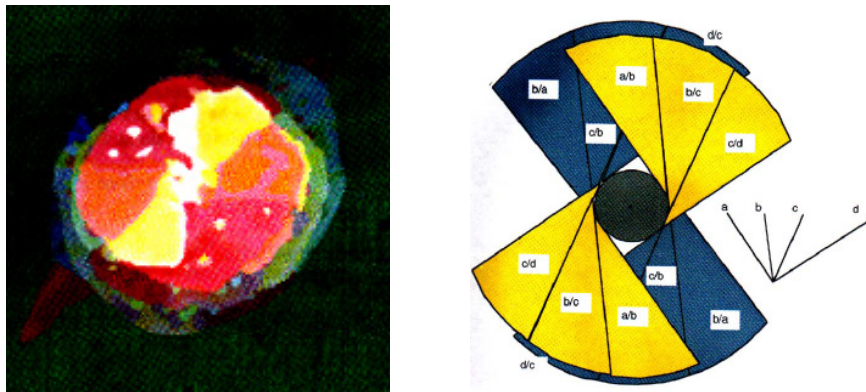
FIG. 1.10 - Image D-Scan (a) et schéma (b) de principe du défaut conique en double hélice [Guedra-Degeorges, 2006]

Ces dommages s'organisent de manière très particulière sur les structures stratifiées quasi isotropes (structure de drapage couramment utilisée en aéronautique). On observe alors, des délaminages en forme de double hélice avec un cône d'endommagement s'agrandissant depuis la surface impactée jusqu'à la face opposée comme illustré FIG. I.9 et FIG. I.10. Ce phénomène est largement décrit dans les travaux de Renault [Renault, 1994].

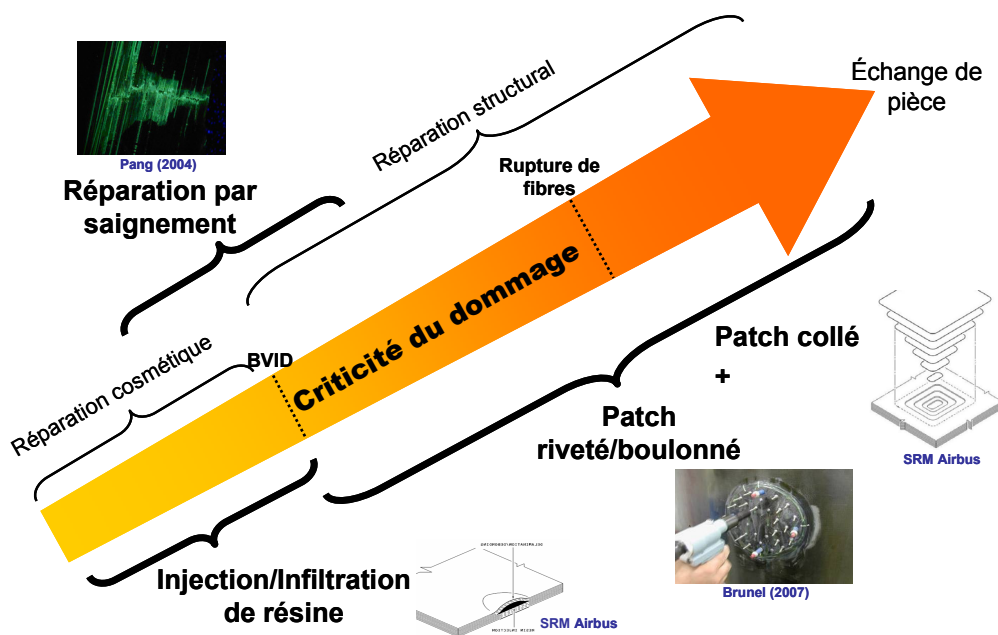
FIG. I.32 - Organisation des réparations en fonction de la criticité du dommage

Comme on peut le voir FIG. I.32, on peut ordonner ces différentes réparations en fonction de la criticité des dommages et notamment grâce au critère de BVID (Barely Visible Impact Damage) et la présence ou non de rupture de fibres.

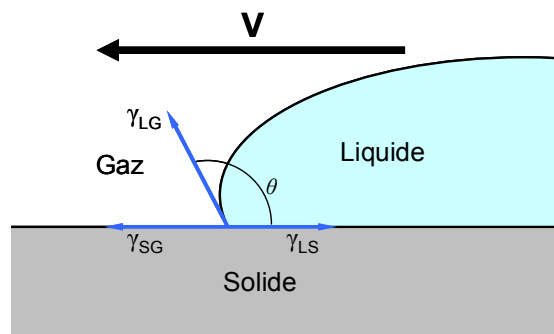
Ces considérations sont valables à l'équilibre statique, mais lorsque l'on réalise une infusion ou une infiltration d'un délaminage, l'objectif est de faire migrer de la résine. L'effet dynamique modifie alors l'angle de contact comme montré FIG. II.6.

FIG. II.6 - Construction de Young sur un liquide qui progresse avec une vitesse V sur une plaque plane et visualisation de l'effet de la vitesse sur l'angle de contact dit dynamique [Quéré, 2004]

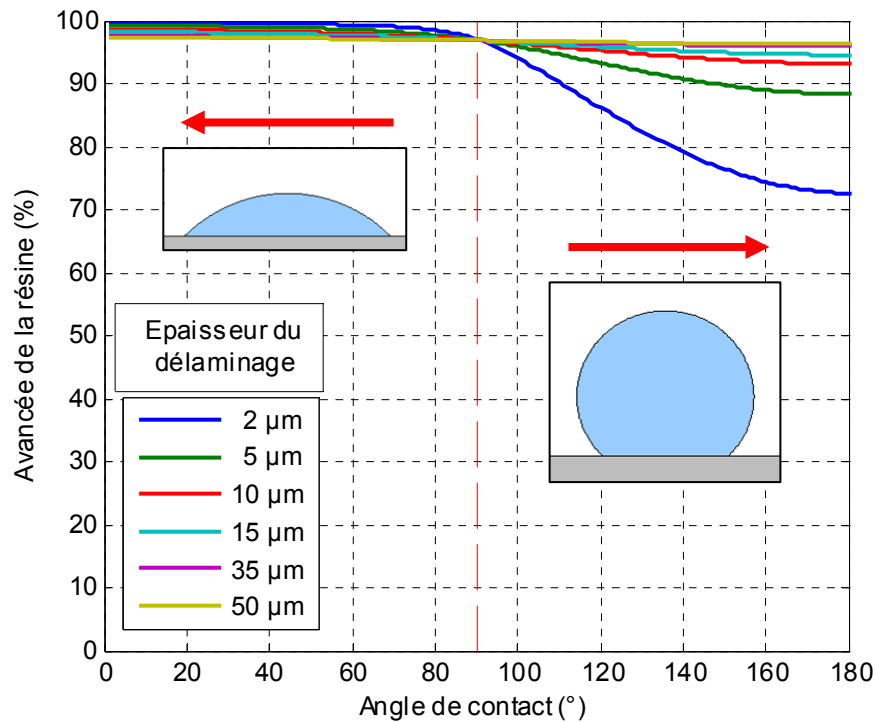
Grâce aux différentes équations évoquées précédemment, nous avons vu que la mouillabilité régissait les équations de notre modèle d'infiltration. La géométrie du délaminage et notamment son épaisseur sont des paramètres qui peuvent influencer la qualité théorique d'infiltration. Pour débiter cette analyse, la FIG. II.8 présente l'avancée de la résine dans un délaminage de 40 mm en fonction de l'angle de contact que forme la résine avec l'interface délaminée et l'épaisseur du délaminage.

FIG. II.8 - Influence de l'épaisseur du délaminage et de l'angle de contact sur la qualité d'infiltration théorique représentée par un pourcentage de délaminage infiltré

Ainsi, tant que l'angle de contact est inférieur à 90° , l'épaisseur du délaminage ou l'angle de contact lui-même modifie très peu la qualité de l'infiltration. En revanche, lorsque l'angle de contact est supérieur à 90° , il faut également que l'épaisseur du délaminage soit très faible ($<10 \mu\text{m}$) pour que cela ait vraiment une influence significative sur la capacité d'infiltration. Pour cette illustration, la pression d'injection a été fixée à la pression atmosphérique (1 bar) et la pression du vide à 100 Pa. Ces deux paramètres sont, cependant, une source possible d'influence sur la capacité d'infiltration de la résine.

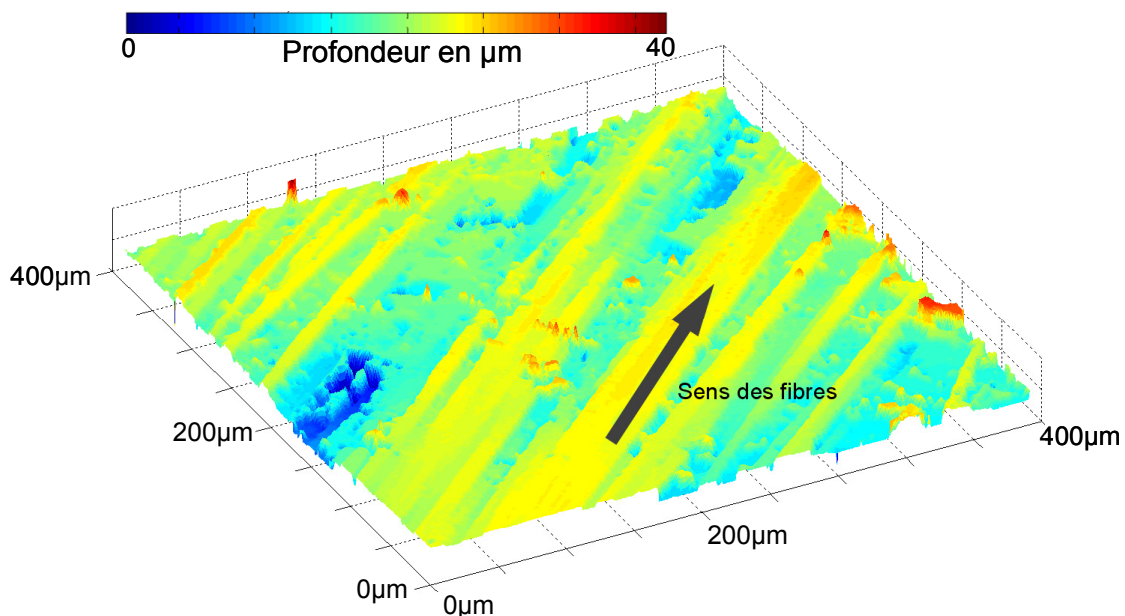
Aucune grande différence n'a pu être observée sur les dimensions des fissures avec ou sans résine. Ainsi, grâce à ces différentes observations, nous avons pu quantifier les dimensions des dommages typiques d'indentation/d'impact. Typiquement pour le matériau sélectionné, les longueurs délaménées les plus importantes sont de l'ordre de 25 mm avec une ouverture de 35 μm sur une grande partie de leur longueur pour un impact faible énergie de 18 J et pour des épaisseurs de stratifiés de 3 mm. Grâce à ces coupes micrographiques (FIG. II.14 et FIG. II.15), on observe également que la surface délaminée est très irrégulière. Nous avons cherché à quantifier cette rugosité importante générée au cours de l'endommagement afin de corriger la distance réellement franchie par le front de résine lors du procédé de réparation. Un rugosimètre optique basé sur le principe de l'interférométrie a été utilisé sur une surface délaminée et a permis d'établir une cartographie 3D de l'interface (FIG. II.16). La rugosité (écart moyen arithmétique) alors mesurée est : $R_a = 3 \mu\text{m}$. Comme on peut le voir, la rugosité de la surface est très orientée : dans le sens des fibres, il n'y a quasiment pas de perturbation, en revanche, dans le sens transverse, la rugosité augmente artificiellement la surface de 20 % en moyenne.

FIG. II.16 - Cartographie 3D d'une surface délaminée obtenue par rugosimétrie optique

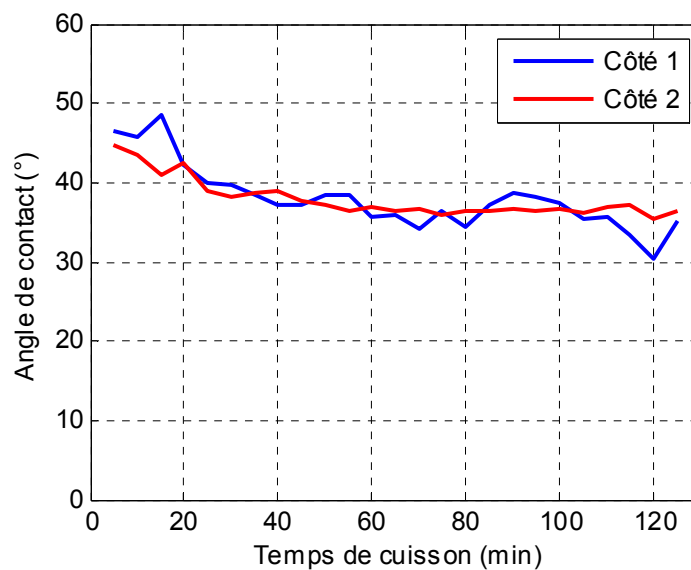
Dans un premier temps le substrat est porté à la température d'infiltration afin de respecter le cycle de cuisson. Le cycle de cuisson classique de la résine de réparation est ensuite réalisé. En prenant une série de photos lors de cette cuisson, l'évolution de l'angle de contact en fonction du degré de réticulation de cette résine a pu être observé. FIG. II.20 présente l'évolution de cet angle de contact mesuré sur les deux côtés d'une goutte de résine.

FIG. II.20 - Evolution de l'angle de contact statique dans le sens transverse au cours de la réticulation des deux côtés d'une goutte (résine RTM6)

La variation observée est faible et correspond à ce que l'on retrouve dans la littérature pour d'autres résines [Page, 2000]. Pour le modèle analytique, cette évolution en fonction du degré de réticulation ne sera pas prise en compte et les valeurs maximales d'angles de contact au début du processus de cuisson seront conservées.

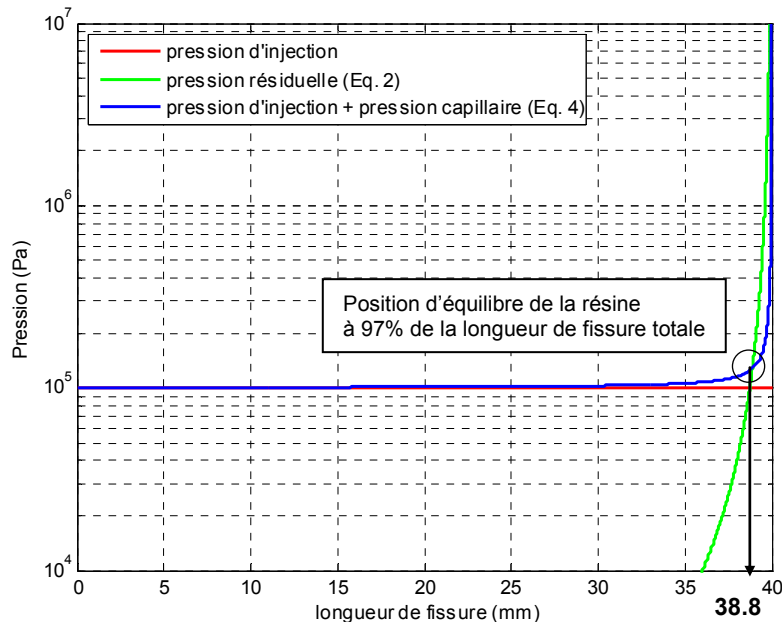
FIG. II.25 - Exemple d'évolution des pressions en fonction de la position du front de résine dans le délaminage obtenue grâce au modèle analytique

Ainsi, avec la géométrie de dommage que nous souhaitons réparer et les paramètres matériaux identifiés, nous obtenons un taux de remplissage théorique de nos délaminages de **97 %** comme on peut le voir FIG. II.25.

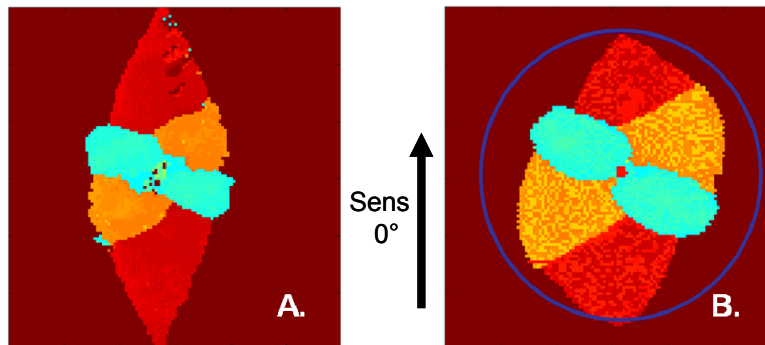
FIG. II.32 - Contrôle ultrasonore (D-scan) de plaques composites carbone/époxy endommagées par :
A. impact ; B. indentation

Grâce notamment aux conditions d'appuis différentes entre l'impact et l'indentation, nous sommes parvenus à obtenir un dommage plus étendu dans le sens transverse tout en étant reproductible comme en témoigne FIG. II.32.

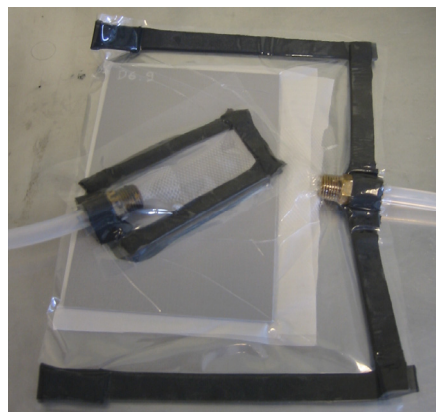
FIG. II.38 : Réalisation d'une réparation par infiltration sur éprouvette endommagée par impact

La mise en place de cette réparation fut finalement assez complexe à réaliser et la difficulté principale a été d'obtenir une bonne étanchéité. La quantité de consommable a également été un frein à l'utilisation de la réparation par infiltration sous cette forme.

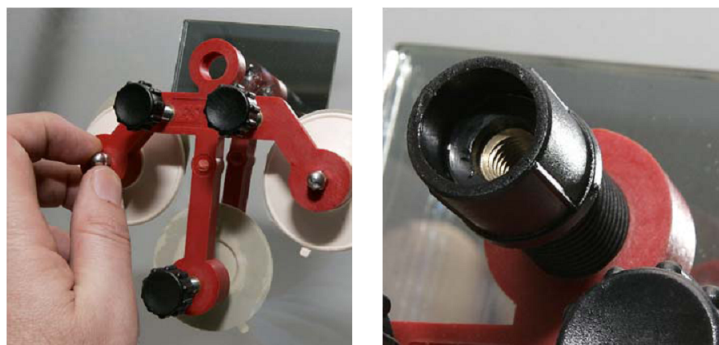
FIG. II.42 - Exemple de système industriel qui permet de faire une infiltration avec une pression d'injection pour la réparation d'un pare-brise grâce à un ensemble fileté et des ventouses (<http://www.espritws.com>)

Dans l'éventualité du transfert de cette technologie au monde industriel de la maintenance aéronautique, il n'est pas envisageable de conserver où d'adapter ce moule à toutes les structures aéronautiques. Cependant des solutions hybrides sont possibles. En effet, sur la face arrière des panneaux à réparer on peut imaginer le système classique de poche à vide déjà utilisé dans les centres de maintenance pour conserver la bonne compacité des réparations par patch. Pour ce qui est de la partie mise sous pression de la résine d'infiltration, on peut imaginer un système inspiré de ce qu'il se fait pour les pare-brises à l'aide d'un élément fileté et de ventouses (FIG. II.42). L'industrialisation du procédé de réparation n'étant pas le propos de cette thèse aucun développement n'a été réalisé dans ce sens.

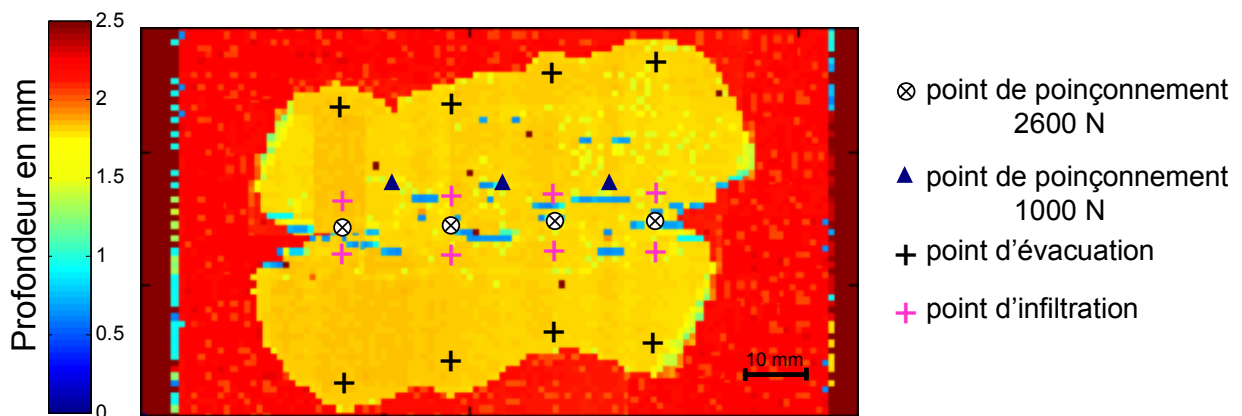
FIG. III.5 – Contrôle ultrasonore d'une plaque $[0_2/90_2]_s$ délaminée par poinçonnement pour réaliser des éprouvettes de traction rainurée réparée

Afin de pouvoir appliquer la technique de réparation proposée au Chapitre II, l'idée a été de poinçonner une plaque stratifiée $[0_2/90_2]_s$, et réparer celle-ci dans le montage développé. Le poinçonnement est effectué à l'aide d'une machine électromécanique avec une vitesse de déplacement de 0,5 mm/min et une force maximale de 2600 N et permet de délaminer principalement l'interface $0^\circ/90^\circ$ opposée au poinçon. La force a été déterminée expérimentalement après une rupture de pente sur la courbe de charge en fonction du déplacement traverse, ce qui correspondait au début de l'endommagement. Plusieurs contrôles ultrasonores et des coupes micrographiques ont permis de vérifier que l'endommagement ne générait pas de rupture de fibres. Comme pour le poinçonnement présenté au Chapitre II.5.1.2, des flasques circulaires sont utilisés afin de circonscrire le dommage. Afin d'avoir une surface délaminée homogène et de grande dimension, la plaque est poinçonnée 4 fois dans la largeur et des poinçonnements annexes plus faible (1000 N) sont effectués (FIG. III.5).

Cette plaque délaminée est ensuite percée (FIG. III.5) et placée dans le moule pour réaliser la réparation. La réparation en elle-même suit la démarche détaillée au Chapitre II et ne comporte pas de modification particulière.

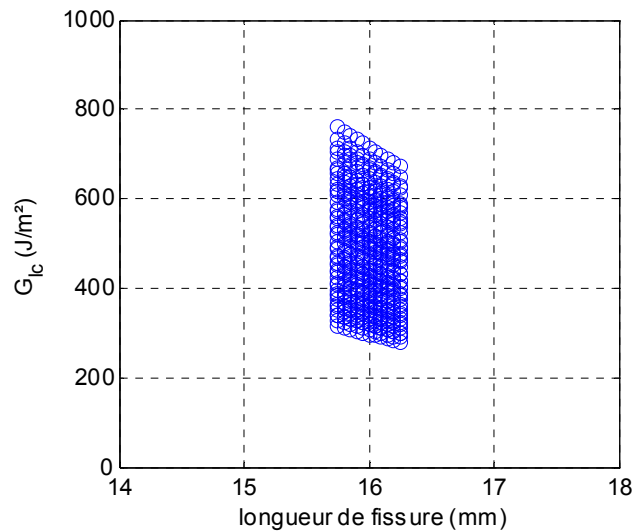
FIG. III.14 – Représentation de la dispersion des résultats de calculs de ténacité pour une longueur de fissure moyenne de 16 mm

Ces résultats sont obtenus en calculant la ténacité à partir de l'Eq. 19 avec les dispersions suivantes sur les paramètres. Afin de connaître cette dispersion pour une mesure moyenne, la longueur de fissure moyenne a été fixée à 16 mm et les variations des paramètres sont les suivants :

Notons que cette erreur est bien plus faible que l'erreur obtenue avec la mesure par clivage qui était d'environ 40 % (FIG. III.14).

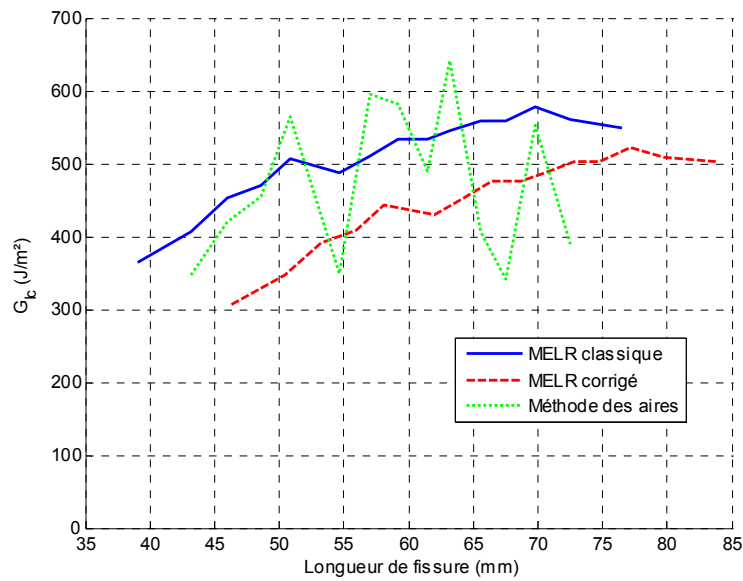
Afin de pouvoir faire un choix sur la pertinence de la méthode d'analyse et du protocole expérimental associé, la FIG. III.25 compare les deux méthodes proposées.

FIG. III.25 – Représentation d'un résultat d'analyse de l'essai DCB par différentes techniques

Si l'on compare les différentes méthodes d'analyse de l'essai DCB, il apparaît que la méthode des aires engendre des valeurs de G_{Ic} plus dispersées que les autres méthodes (FIG. III.25), ce qui peut être observé dans la littérature [Lévêque, 1998]. En revanche, les valeurs moyennes obtenues par cette technique sur le matériau T700GC/M21, sont similaires aux valeurs moyennes obtenues avec la méthode MELR corrigée. Dans la suite des travaux, et en particulier pour la caractérisation de l'interface réparée, la méthode de MELR corrigée semble plus appropriée pour sa capacité à décrire les effets de courbe R. De plus, le temps d'essai peut être réduit du fait que des décharges partielles suffisent.

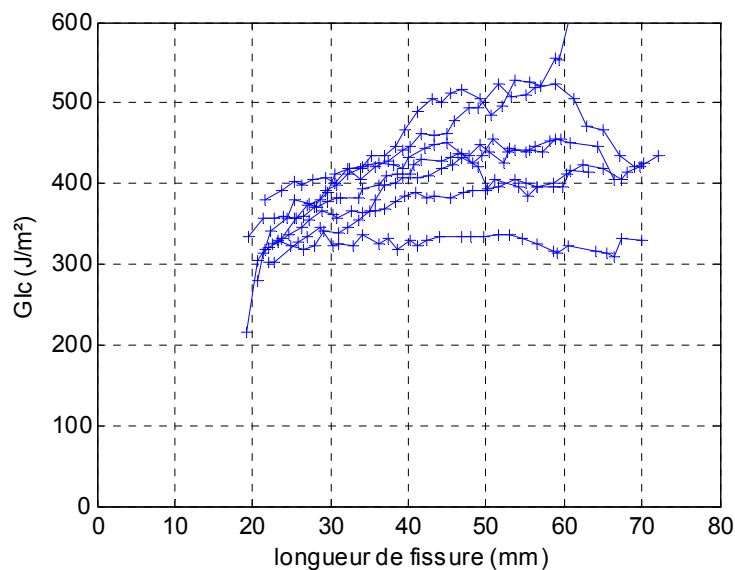
Les résultats obtenus pour le matériau T700GC/M21 sont présentés à la FIG. III.26. On peut remarquer la croissance générale de la ténacité avec la longueur de fissure qui est liée à la formation de pont de fibres au cours de l'essai (FIG. III.27).

FIG. III.26 – Evolution du G_{Ic} en fonction de la longueur de fissure sur éprouvettes en T700GC/M21

D'après ces courbes, on peut déduire une ténacité d'amorçage de l'ordre de 320 J/m^2 pour une valeur moyenne relevée de 400 J/m^2 sur ce matériau T700GC/M21. Ces valeurs sont analogues (valeurs d'amorçage et de propagation) à ceux de Prombut et du laboratoire LGMT [Collombet, 2005],[Prombut, 2007], présentés sur le Tableau III.2.

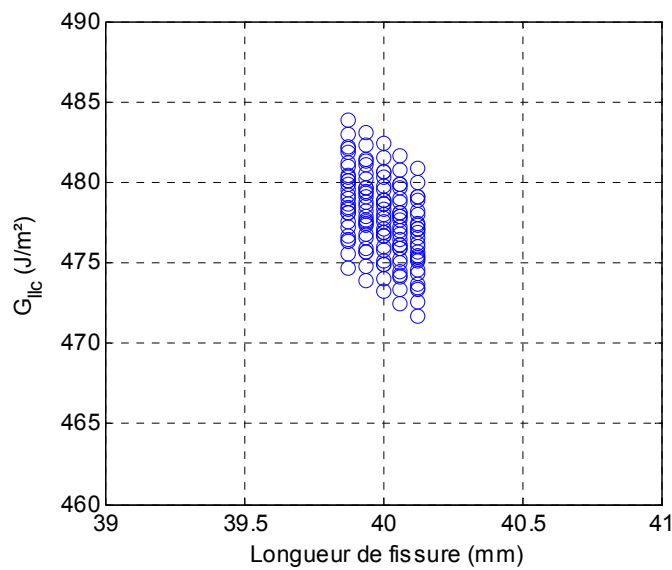
Au final, si l'on considère toutes ces variations de paramètres, résumées sur le Tableau III.5, on obtient une erreur sur le calcul de la ténacité de l'ordre de 2,5 % (FIG. III.28). Cette valeur est obtenue par la même méthode que celle employée lors du clivage, en considérant une fissure de longueur 40 mm (longueur moyenne de fissure) et la force et le déplacement associés sur une éprouvette de T700GC/M21.

FIG. III.28 - Représentation de la dispersion des résultats de calculs de ténacité pour une longueur de fissure moyenne de 40 mm

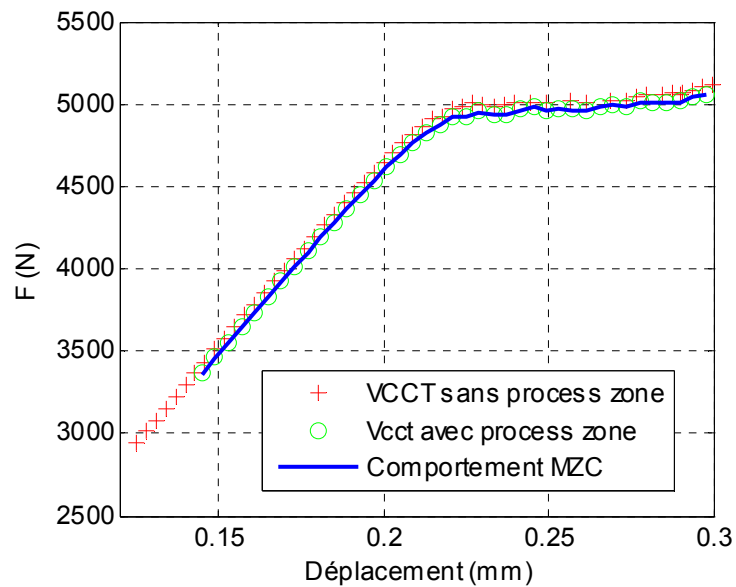
FIG. III.53 – Etude de l'influence de la "process zone" sur le comportement force/déplacement

Comme on peut le voir sur la FIG. III.53, il existe un petit décalage entre la force mesurée sur l'essai virtuel (MZC) et la force calculée avec le modèle VCCT. Cette différence est encore plus marquée si l'on observe la flèche de l'éprouvette (FIG. III.54). En revanche, si l'on considère que la longueur de fissure comprend la zone rompue et la zone endommagée ($\lambda > 0$), les résultats obtenus par le modèle VCCT sont beaucoup plus proches du comportement implémenté initialement.

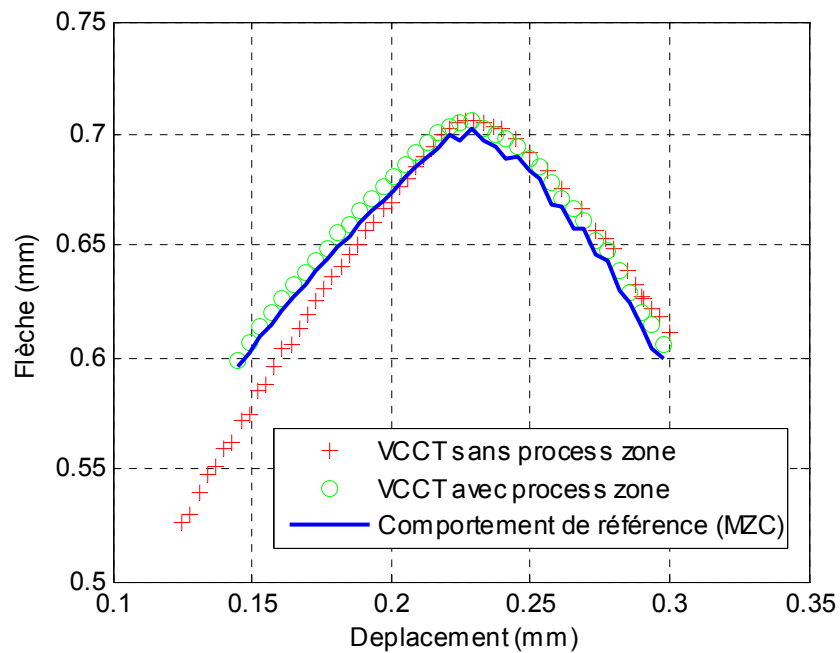
FIG. III.54 – Etude de l'influence de la "process zone" sur la flèche de l'éprouvette en fonction du déplacement calculée avec le modèle VCCT

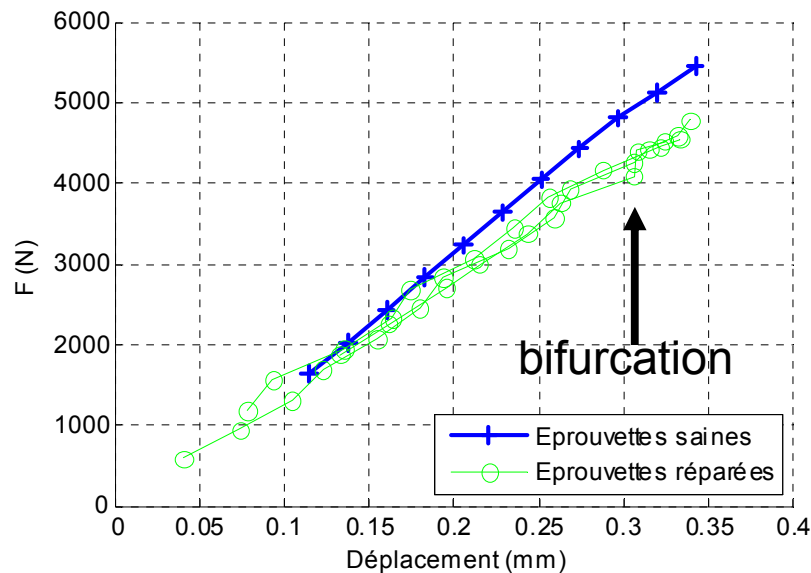
FIG. III.63 – Evolution expérimentale de la force en fonction du déplacement pour des éprouvettes réparées avec la résine XU3508/XB3403, soumises à la traction rainurée

Il est à noter que si les courbes force déplacement sur ces éprouvettes ne montrent pas de chute de charge avec la bifurcation, on peut imaginer que ce type d'endommagement n'est pas souhaitable dans les structures réelles.

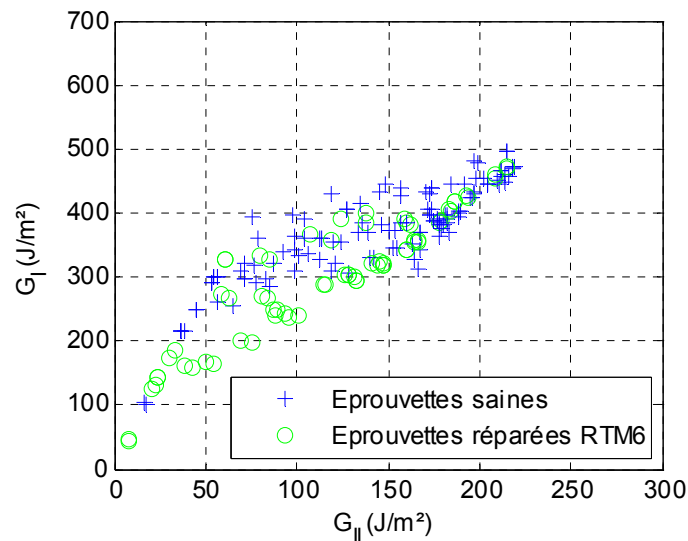
FIG. III.66 – Evolution de la ténacité des éprouvettes réparées par rapport aux éprouvettes saines au cours de l'essai de traction rainurée

En utilisant le modèle VCCT, la mixité et la ténacité de la réparation ont pu être estimées. La FIG. III.66 illustre l'évolution de cette ténacité en fonction des modes sollicités.

On remarque que conformément aux modes purs, la ténacité des éprouvettes réparées par la résine RTM6 est très proche et légèrement inférieure à la ténacité des éprouvettes saines. Ce comportement est conforme au rapport des ténacités des résines seules.

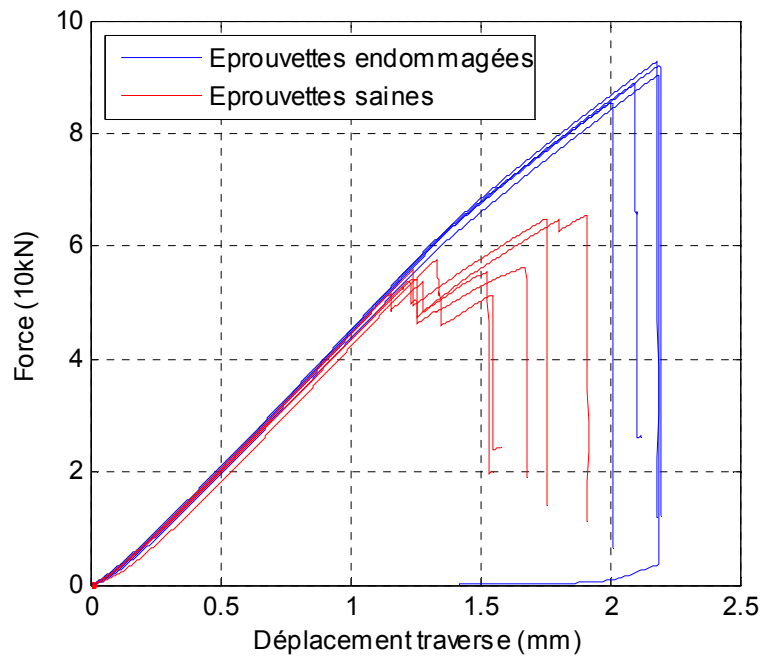
FIG. IV.9 – Comportement des éprouvettes saines et endommagées (5 éprouvettes de chaque type)

Les informations de force et de déplacement lors du chargement de CAI, ne permettent pas de détecter de différence de comportement en dehors de la charge à rupture (FIG. IV.9).

On observe aux alentours de 55 kN un point d'inflexion dans le comportement des éprouvettes saines. Ce changement de raideur correspond au début du flambement des éprouvettes visualisé d'ailleurs par corrélation d'images. On remarque que les éprouvettes endommagées suivent le comportement des éprouvettes saines jusqu'à cette charge de flambement, puis la charge chute brutalement.

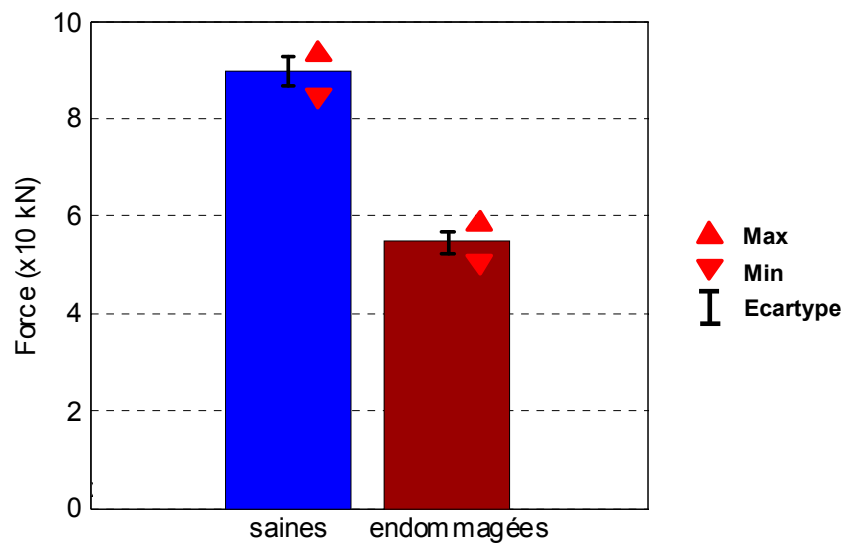
FIG. IV.10 – Résultats de CAIR sur 5 éprouvettes saines et 5 éprouvettes indentées ($\varnothing 50$ mm)

Si l'on s'intéresse à la valeur de la charge à rupture, on observe une chute moyenne de l'ordre de 40 % pour les éprouvettes indentées par rapport aux éprouvettes saines (FIG. IV.10). D'un point de vue qualitatif, ces observations sont cohérentes avec la littérature [Bouvet, 2009]. Les valeurs de charge maximales qui ont été retenues arbitrairement pour cette comparaison sont les valeurs avant la première chute de charge de plus de 5 %.

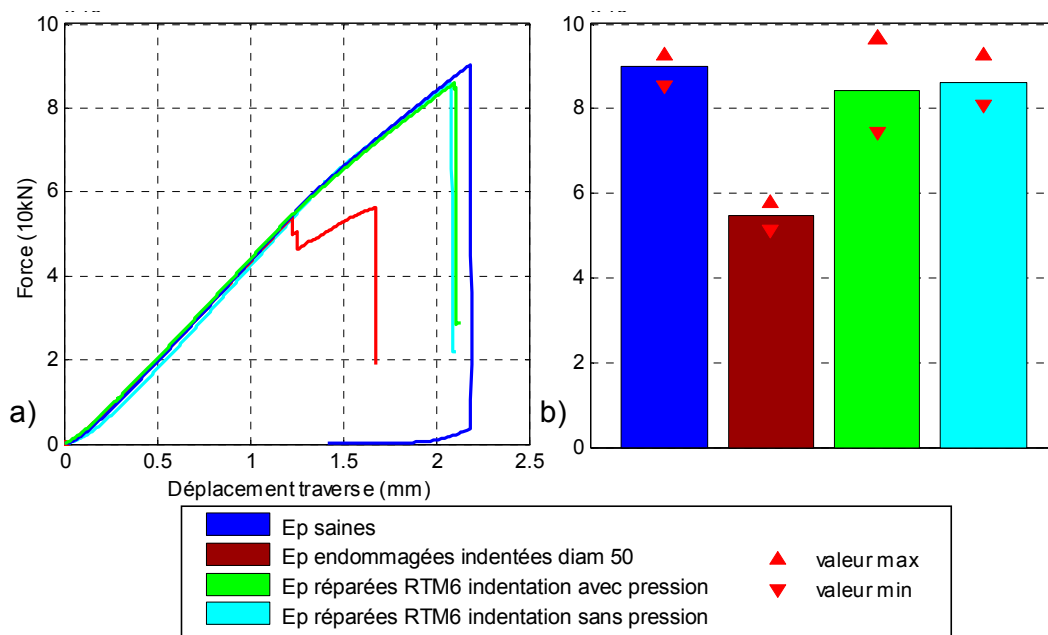
FIG. IV.23 – Influence de la pression pendant le procédé de réparation sur la tenue de la réparation en compression : a) Comportement ; b) Valeurs à rupture

Que cela soit avec les courbes force/déplacement ou avec les charges à rupture, la tenue en compression des éprouvettes réparées avec ou sans pression est identique. On note cependant, une plus grande dispersion des résultats sur les éprouvettes réparées avec une pression d'injection.

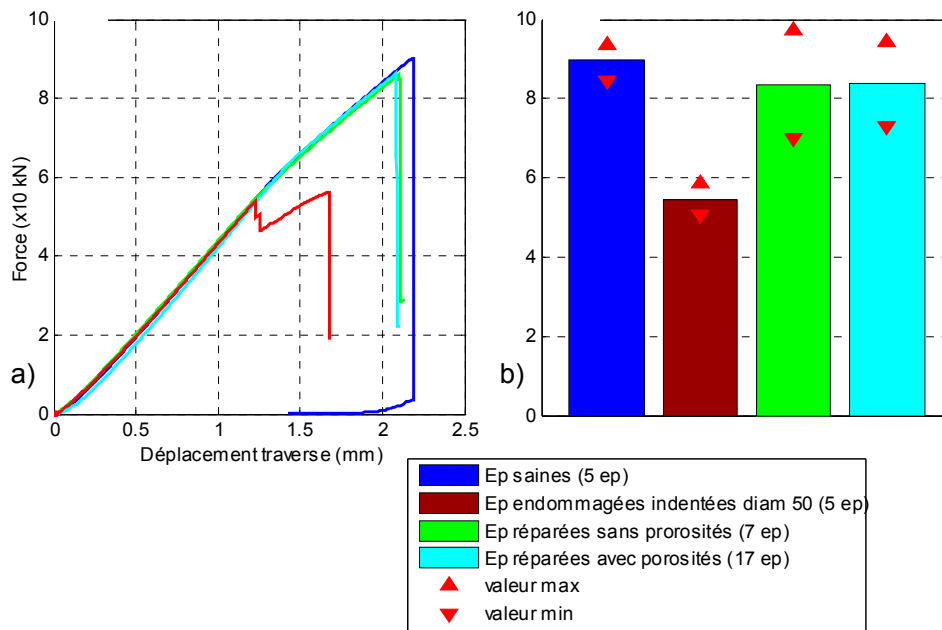
FIG. IV.26 – Influence de la présence de porosités dans la réparation sur la tenue en compression : a) Comportement ; b) Valeurs à rupture

Le cas des réparations présentant des porosités a également été regardé. D'un point de vue qualitatif, grâce au contrôle ultrasonore et aux coupes micrographiques, ces réparations avec porosités semblaient être très mal réparées et étaient susceptibles de montrer une faible tenue mécanique. D'après les résultats de la FIG. IV.26, ces porosités influencent finalement peu la tenue de la réparation en compression.

On observe toujours le même comportement en flambement au delà de 55 kN et une force à rupture comparable à celle des éprouvettes saines. 93 % de la charge à rupture est restituée en moyenne par les éprouvettes poreuses.

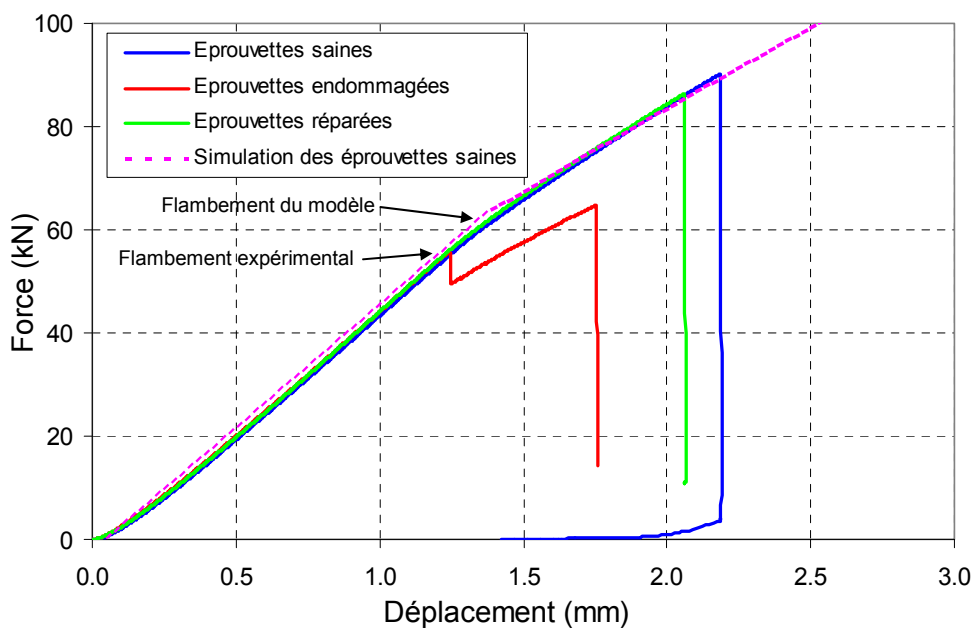
FIG. IV.29 – Résultat de simulation de l'essai de compression sur une éprouvette saine avec un maillage grossier sans élément d'interface

Tout comme lors de l'analyse des essais expérimentaux plusieurs critères ont été suivis et observés pour la comparaison entre ces simulations et les résultats expérimentaux. La courbe force/déplacement est le premier de ces critères avec notamment la position du point d'inflexion qui témoigne du flambement de l'éprouvette (FIG. IV.29). Ici la charge de flambement est définie comme étant le début de la non linéarité de la courbe force/déplacement juste avant le point d'inflexion. D'après ces premiers résultats, le comportement est globalement bien décrit avec une charge de flambement légèrement supérieure à celle mesurée expérimentalement.

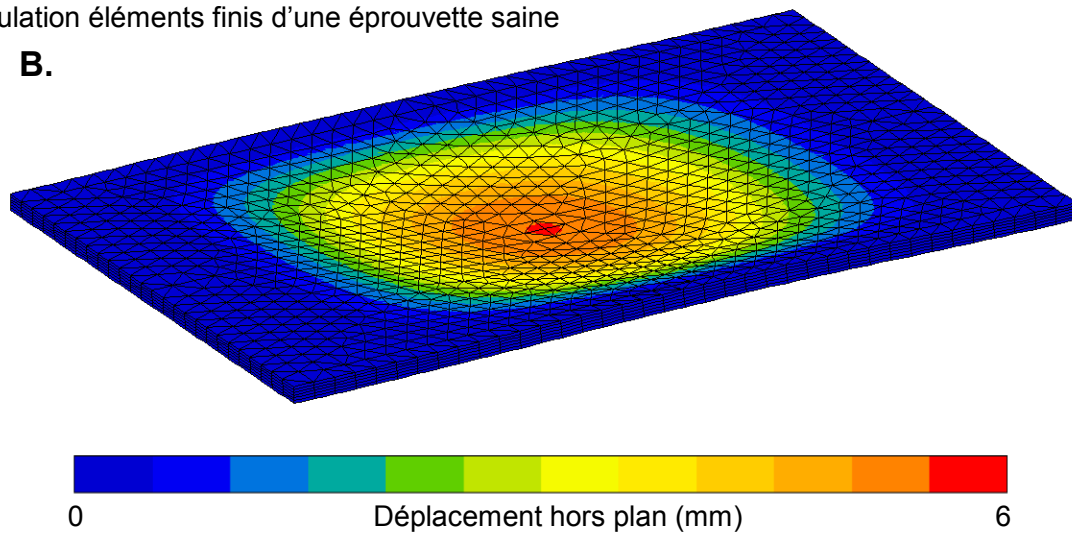
- Corrélation d'images sur une éprouvette saine

- Simulation éléments finis d'une éprouvette saine

FIG. IV.31 – Comparaison du déplacement hors plan obtenu sur des éprouvettes saines pour un chargement de 88 kN par : A. corrélation d'image sur un essai expérimental ; B. simulation élément finis sur ZeBuLoN

De plus, on remarque que quatre zones en particulier présentent ce niveau de contrainte élevée. Ces zones correspondent à la présence des mors et d'après les observations visuelles et de corrélation d'images sur les éprouvettes testées, ce sont bien toujours dans ces zones qu'a lieu la rupture finale. Si l'on s'intéresse maintenant au comportement post-flambement, les déflexions de l'éprouvette obtenue par simulation et mesurées par corrélation d'images lors de l'essai semblent cohérentes avec des déplacement hors plan comparables (FIG. IV.31).

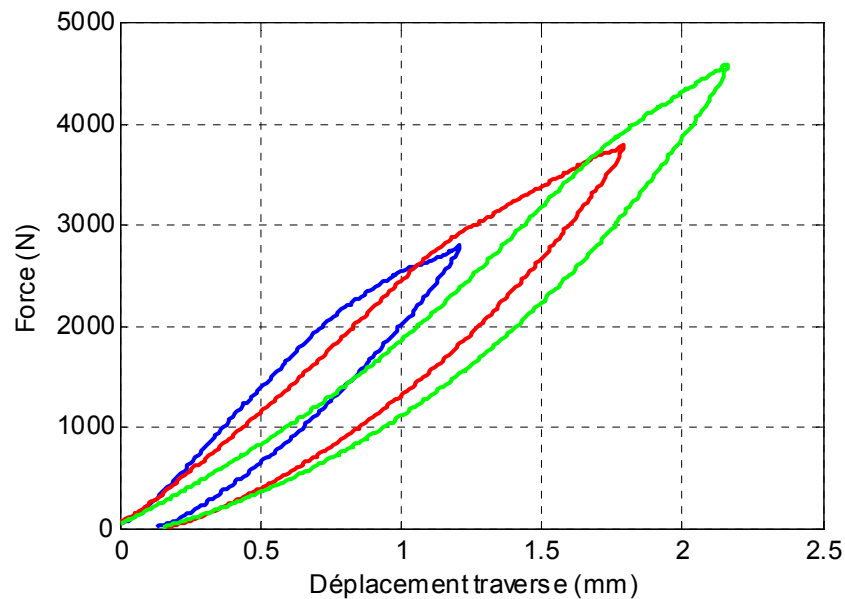
FIG. IV.36 – Evolution de comportement d'une éprouvette soumise à un chargement progressif en indentation quasi-statique avec un encastrement circulaire de 50 mm de diamètre ; Pendant les essais de poinçonnement successifs, l'éprouvette est démontée entre chaque cycle charge décharge ce qui explique que pour chacun des niveaux de charge le déplacement initial soit nul sur ces courbes

L'endommagement engendre une perte de rigidité qui peut s'observer sur les courbes de chargement progressif (FIG. IV.36), avec une raideur apparente qui chute de 16 puis 38 % (valeur prise entre 0,25 et 0,75 mm de déplacement) pour les charges à 3800 et 4600 N par rapport à la courbe de chargement à 2800 N.

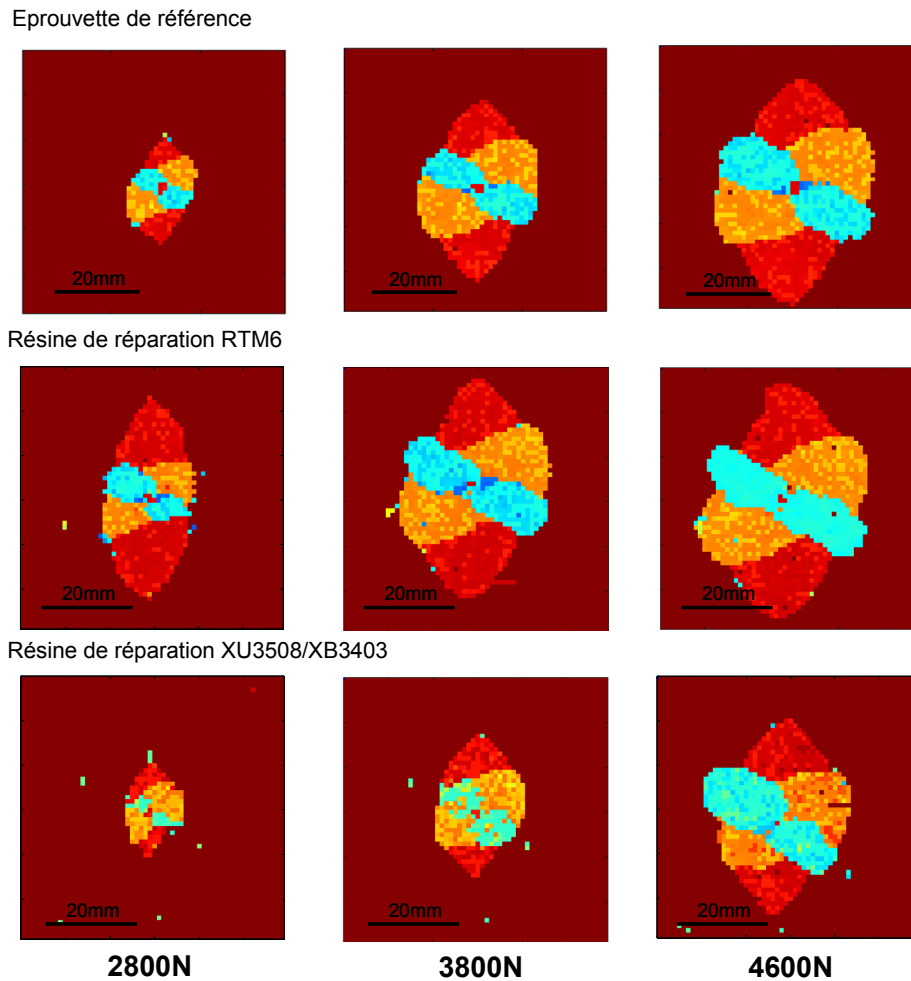
FIG. IV.40 – Evolution des délaminages au cours de l'essai de re-poinçonnement sur des éprouvettes saines et réparées avec les résines RTM6 et XU3508/XB3403

Afin de suivre la tenue de l'interface réparée en termes de dommage engendré par une sollicitation progressive, le contrôle ultrasonore a été choisi car c'est un moyen non destructif précis. Un des autres objectifs de ce contrôle a été de s'assurer que, lors des essais à chargements élevés (4600 N), c'était bien l'interface réparée qui était sollicitée et non pas le matériau d'origine. Ainsi, les éprouvettes réparées avec la résine RTM6 et la résine XU3508/XB3403 ont été systématiquement inspectées en ultrasons entre chaque niveau de chargement (FIG. IV.40).

Comme on peut le voir sur ces contrôles ultrasonores de la FIG. IV.40 et au Tableau IV.2, les éprouvettes réparées avec la résine RTM6 ne permettent pas de restituer, pour un niveau de charge donné, au moins le même état d'endommagement que les éprouvettes saines, contrairement aux éprouvettes réparées avec la résine XU3508/XB3403 qui donne de meilleurs résultats que le matériau d'origine en termes de surface délaminée. Il est important de noter que les contrôles ultrasonores montrent que les interfaces sollicitées et rompues lors de cet essai sont bien les interfaces réparées.

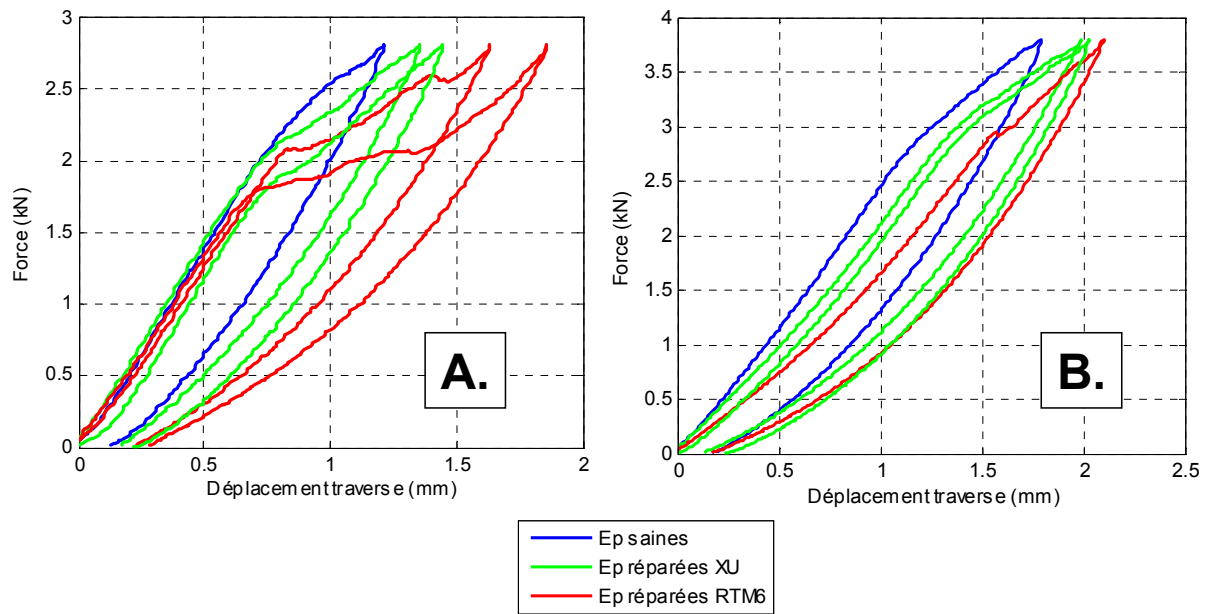
FIG. IV.41 – Evolution de la charge en fonction du déplacement pour deux niveaux de chargement, 2800 N (A.) et 3800 N (B.), pour des éprouvettes réparées contenant des porosités

Nous avons observé, lors des essais de CAIR, que la présence de porosités au sein de la réparation avait peu d'influence sur la tenue en compression (comportement et charge à rupture). L'essai de re-poinçonnement étant a priori plus critique vis-à-vis de l'interface de réparation (différence notable entre les endommagements générés entre les deux résines de réparation), l'idée a été d'observer l'influence que pouvaient avoir des porosités sur la tenue de la réparation en re-poinçonnement. D'après les courbes de comportement de la FIG. IV.41, on observe que contrairement aux éprouvettes sans porosités, une fois l'endommagement initié (point d'inflexion sur le graphique A. présentant l'essai à 2800 N) la rigidité de toutes les éprouvettes est beaucoup plus faible que celle de l'éprouvette saine. Ainsi, à force maximale équivalente, les déplacements sont beaucoup plus importants pour les éprouvettes réparées et ce, quelle que soit la résine de réparation.

Cette tendance de comportement moins raide que les éprouvettes saines est confirmée avec la re-poinçonnement à 3800 N. En revanche, contrairement aux essais sur éprouvettes réparées sans porosités, les essais n'ont pas été poursuivis à 4600 N car les aires délaminées avec ces porosités, atteint dès 3800N la taille des aires délaminées saines à 4600 N (Tableau IV.3). Poursuivre le chargement n'engendrerait que peu de dommages supplémentaires à cause de l'encastrement de l'éprouvette.
