THESE

pour obtenir le grade de
Docteur de l'École des Mines de Paris
Spécialité "Géologie de l'Ingénieur"

**MECANISMES D'INITIATION DES LAVES TORRENTIELLES DANS
LES ALPES FRANCAISES
CONTRIBUTION A LA MAÎTRISE DU RISQUE**

ANNEXES

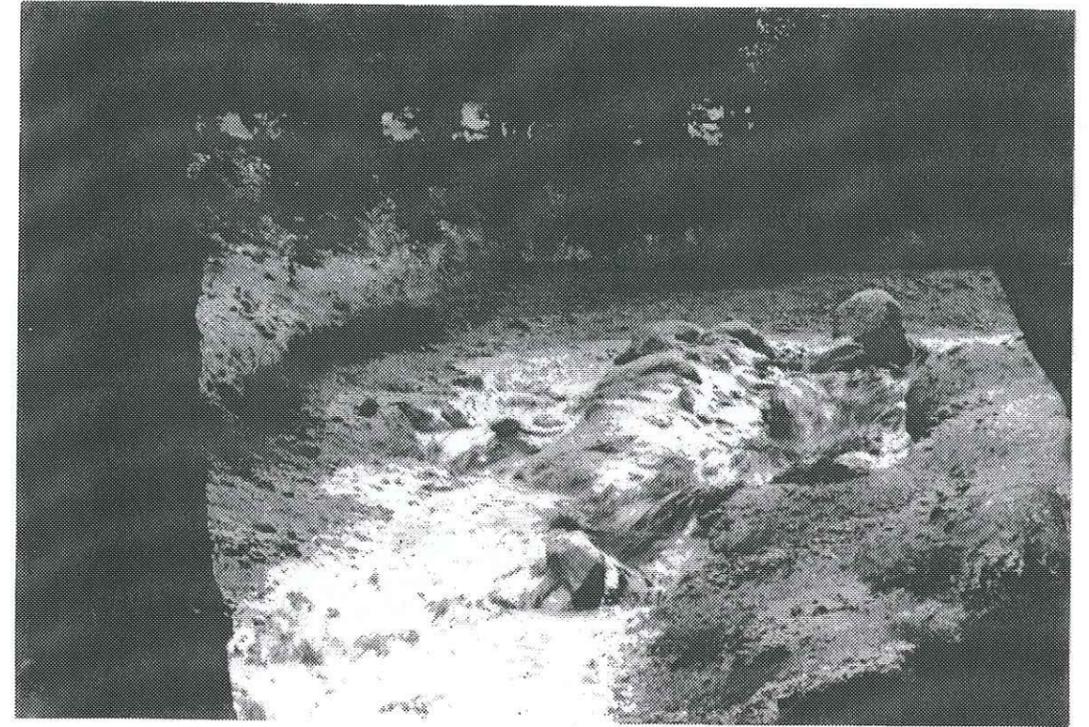
Photo I-1-1 : écoulement terminal de lave torrentielle (1/2 h après le passage)
torrent de l'Arbonne, Savoie

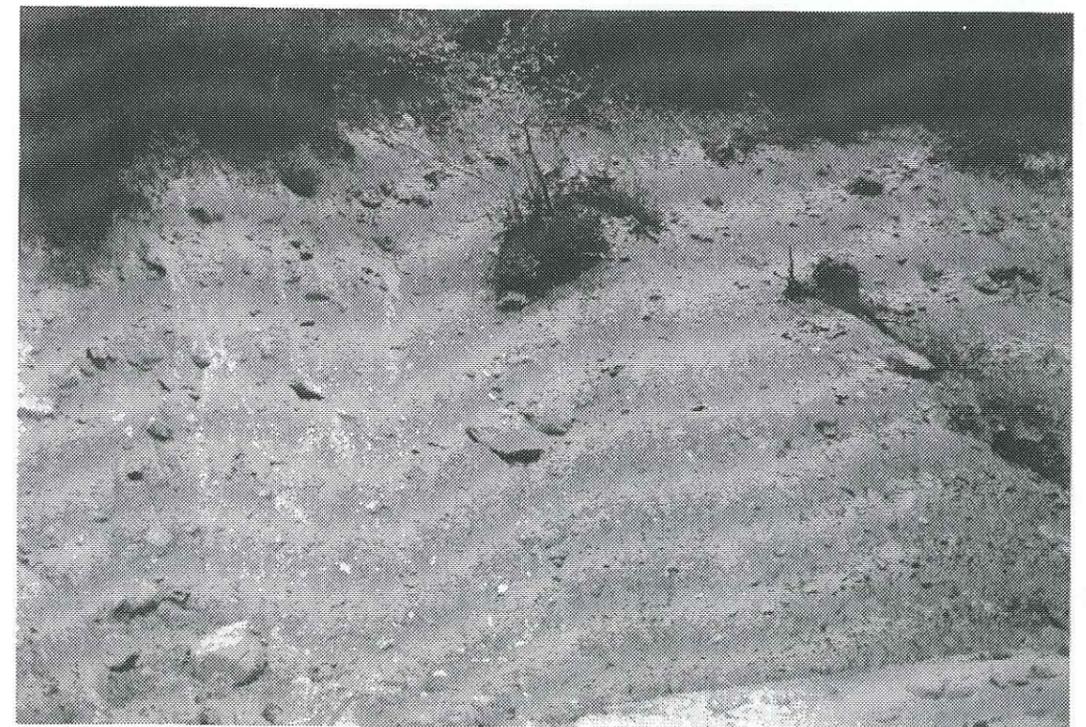
Photo I-1-2 : Trace de passage de lave sur une berge
torrent du Pousset, Savoie

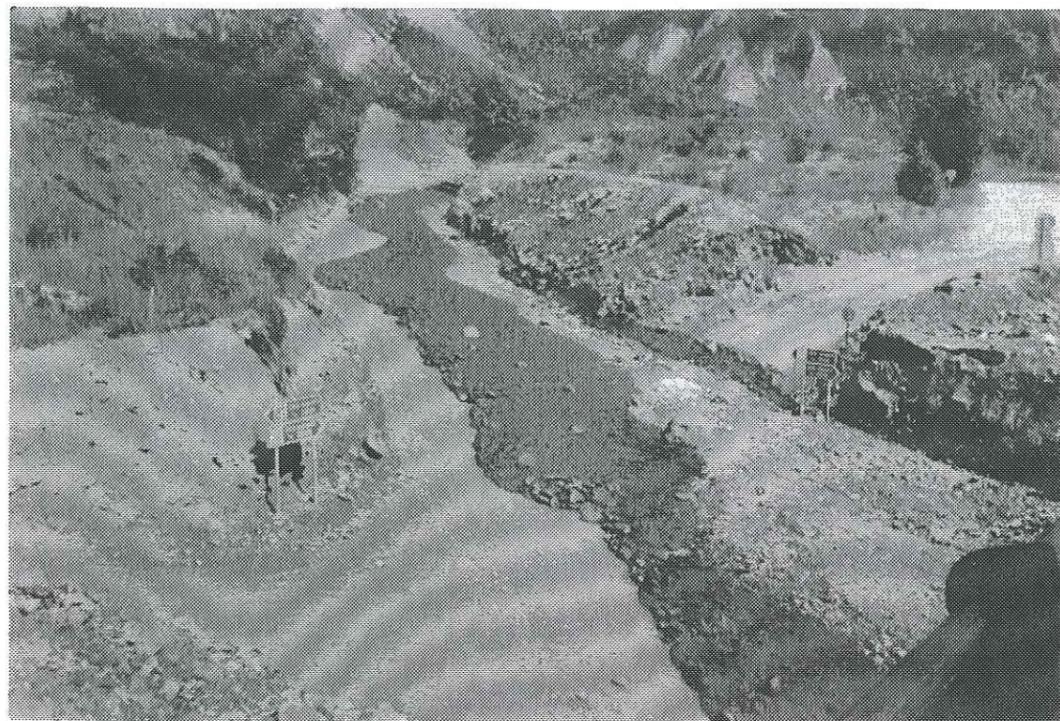
Photo I-1-3 : Lobe de lave torrentielle (moins de 24 h)
Rieu Sec, Savoie

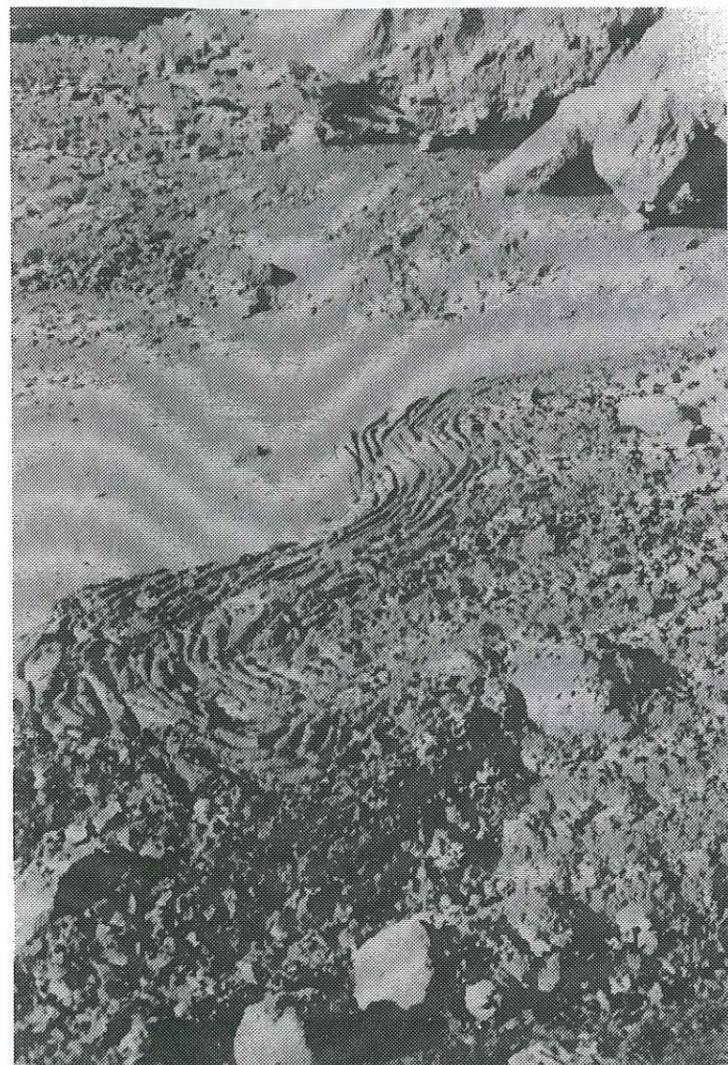
Photo I-1-4 : Lave torrentielle cordée
Rieu Sec, Savoie

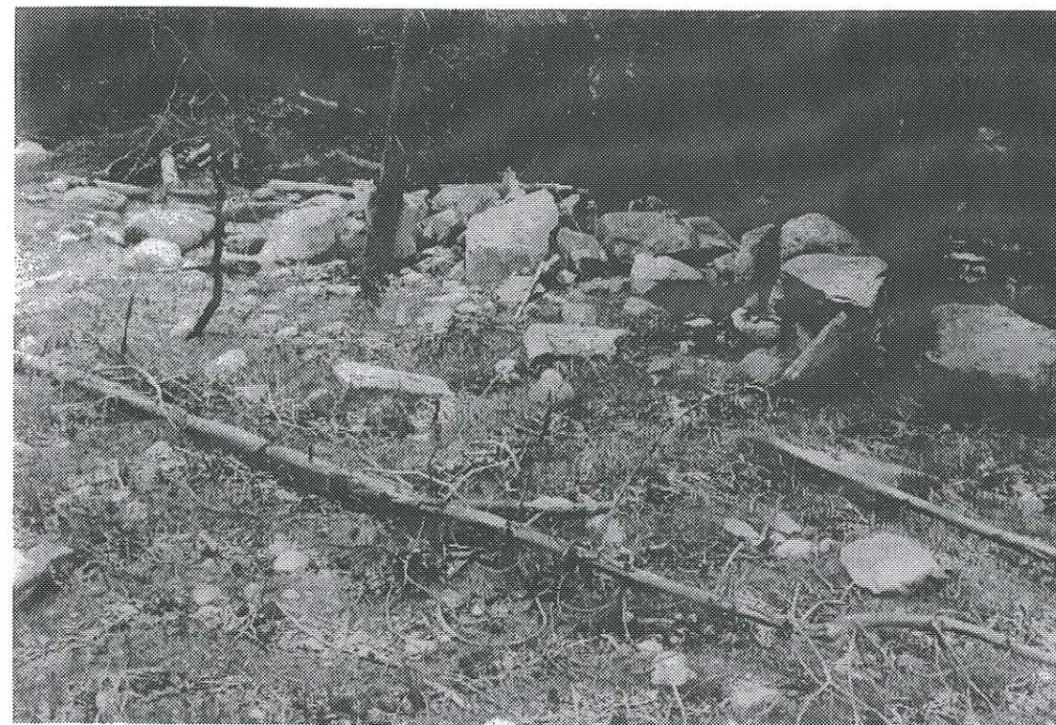
Photo I-1-5 : Débordements latéraux de lave torrentielle en toit de berge
Verdarel, Hautes-Alpes

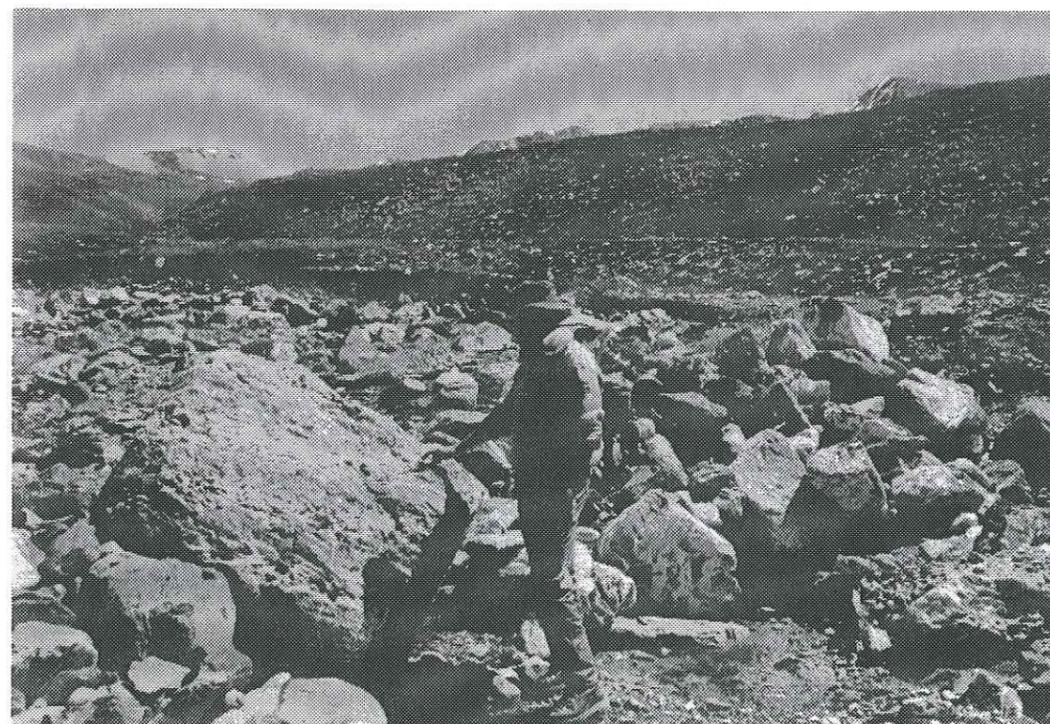
Photo I-1-6 : Front de lave torrentielle
Salso Moreno, Alpes Maritimes

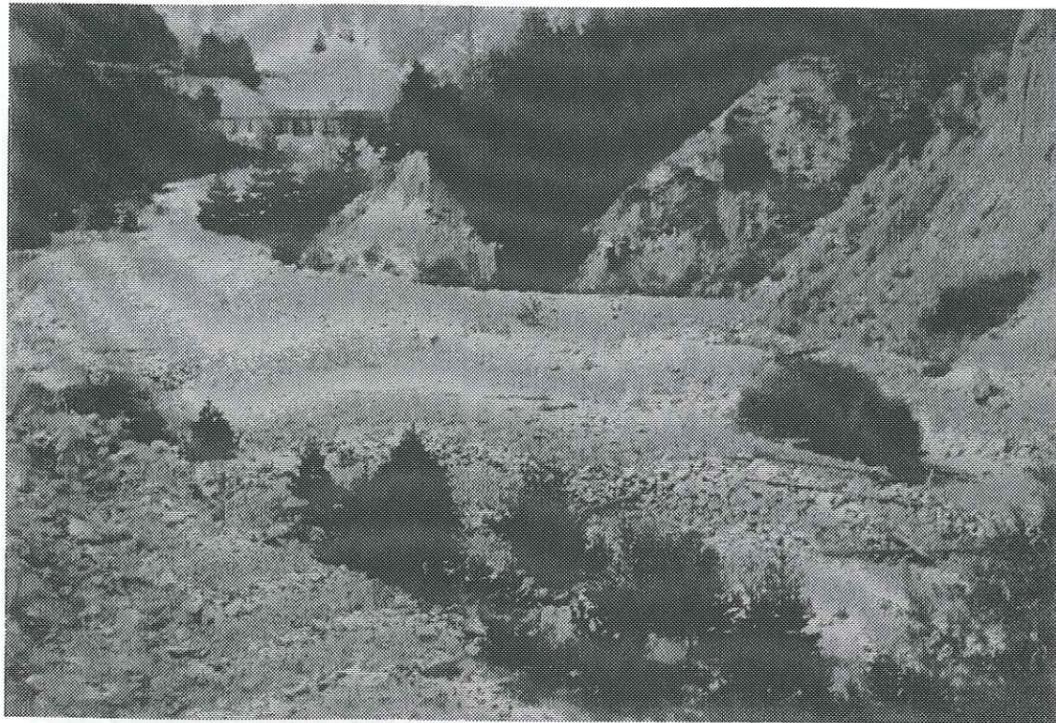
Photo I-1-7 : Dépôt frontal lobé de lave torrentielle
Real, Alpes Maritimes

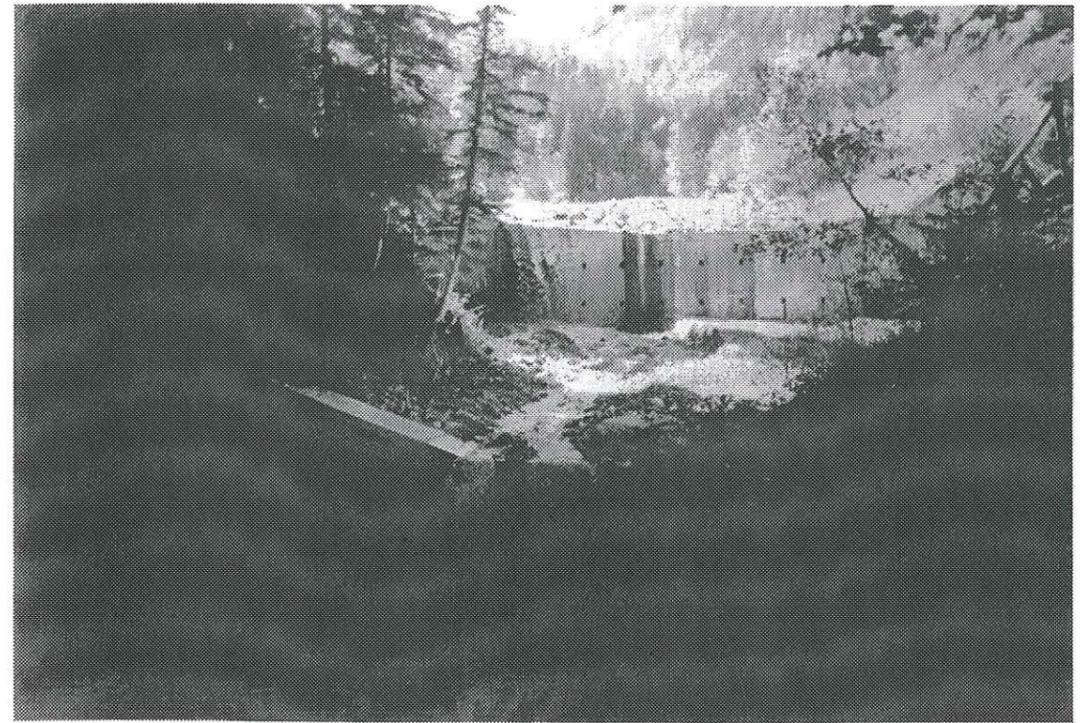
Photo I-2-1 : Barrage de sédimentation et contre-barrage
Torrent du Boscodon, Hautes-Alpes

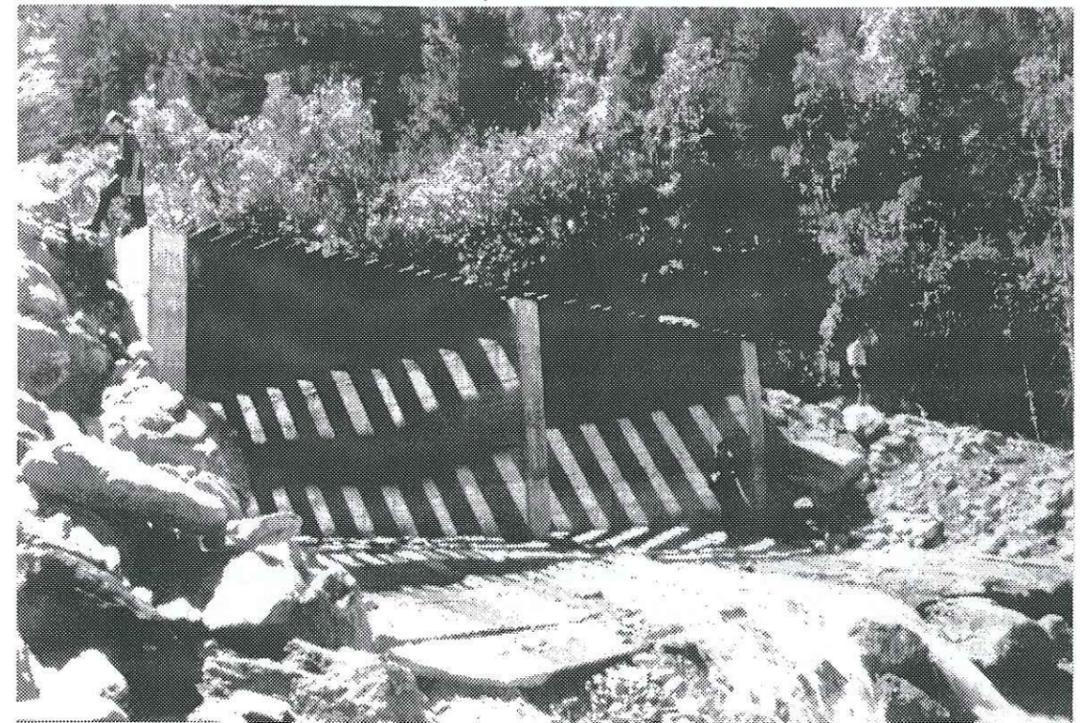
Photo I-2-2 : Barrage de type japonais pour séparer phases liquide/solide de la lave
Dorfbach, vallée de Zermatt (Suisse)

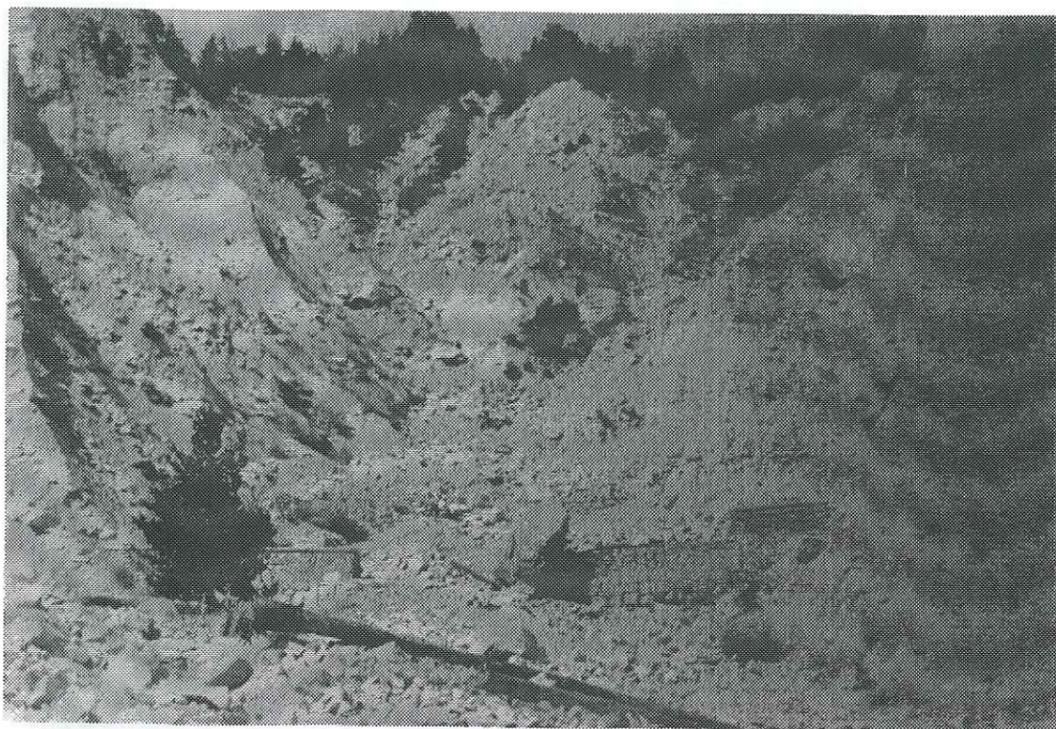
Photo I-2-3 : Gabion de retenue des éboulis dans une ravine secondaire
Torrent du Real, Alpes Maritimes

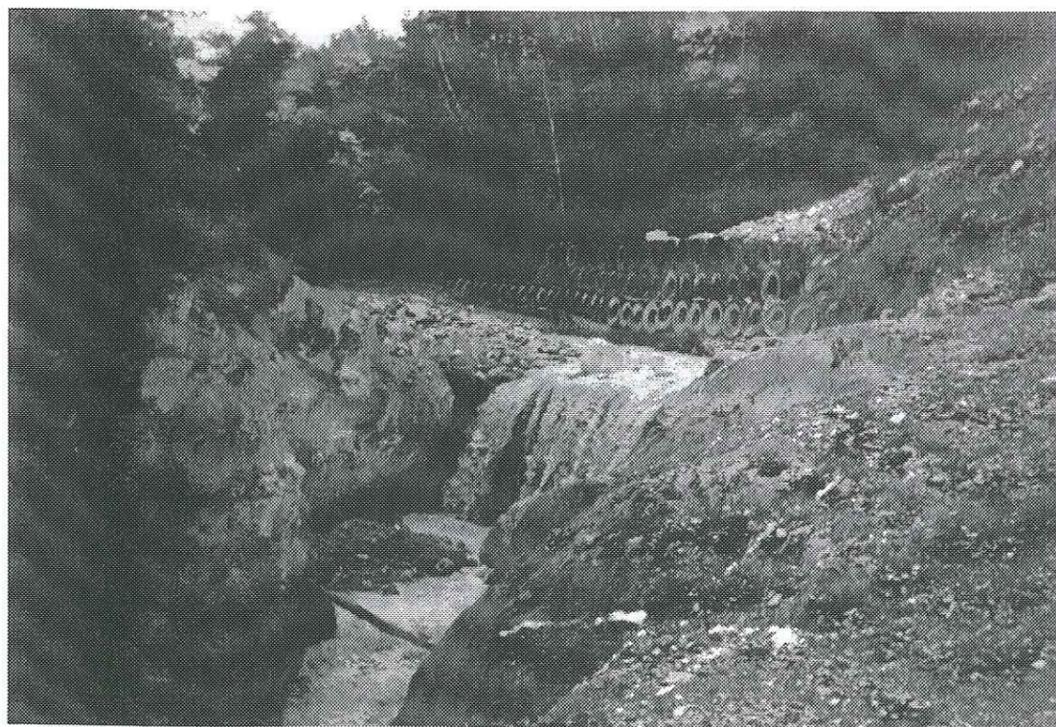
Photo I-2-4 : Epis de protection contre l'affouillement et la divagation
Torrent du Boscodon, Hautes-Alpes

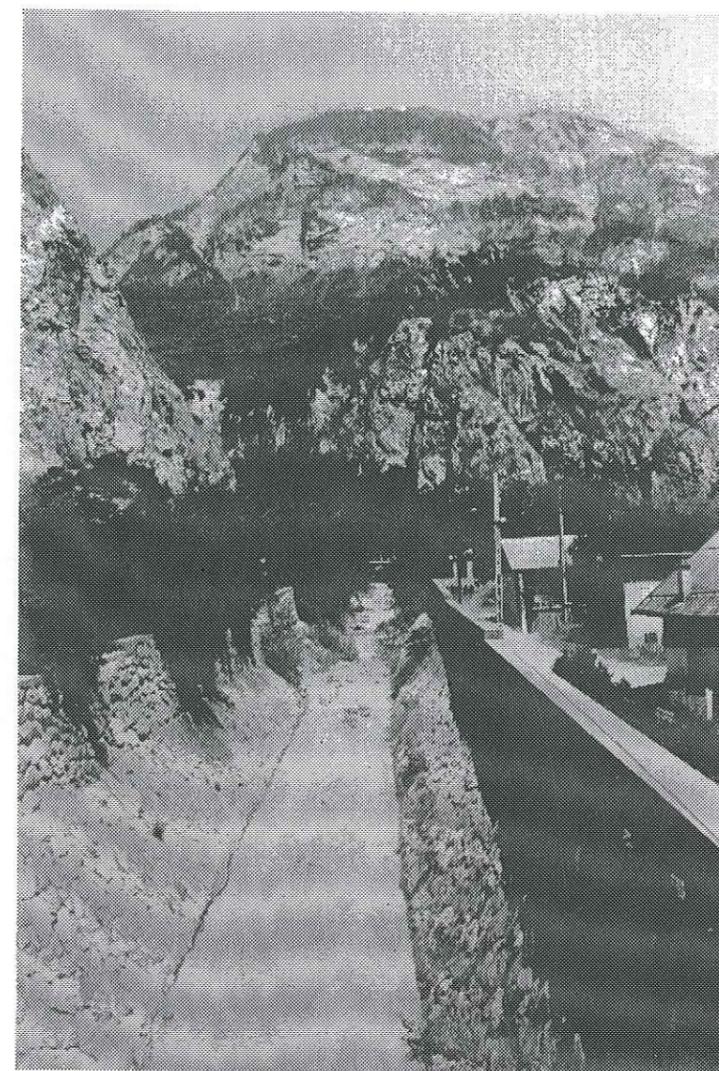
Photo I-2-5 : Canal à biefs affouillables
Torrent de la Ravoire de Pontamafrey

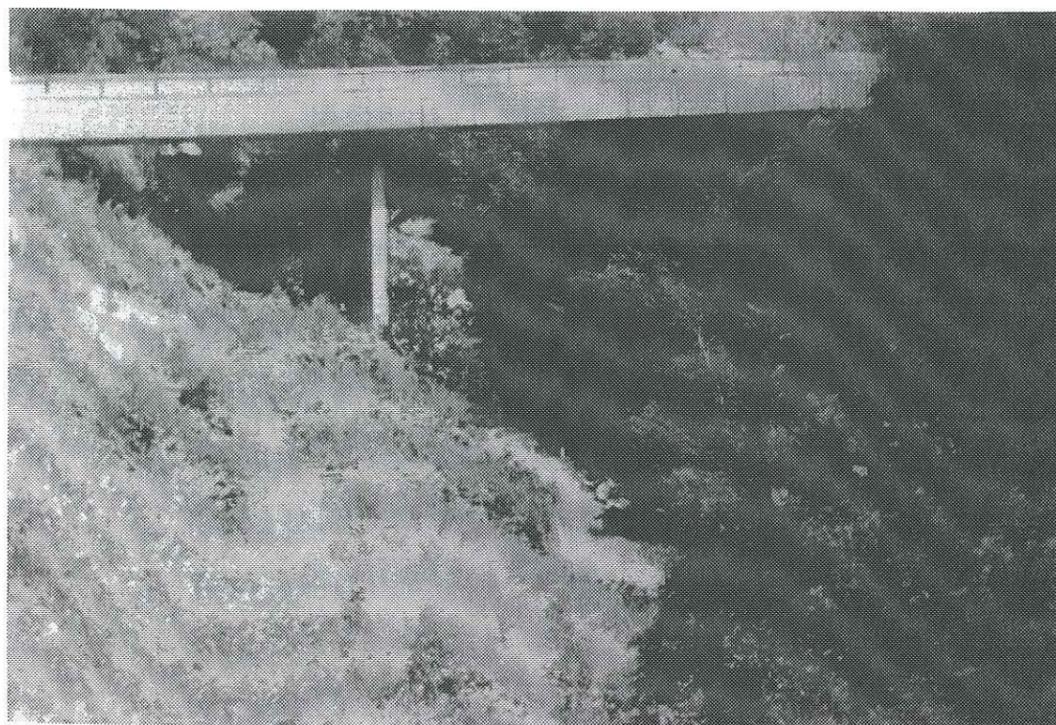
Photo I-3-1 : Système d'alarme

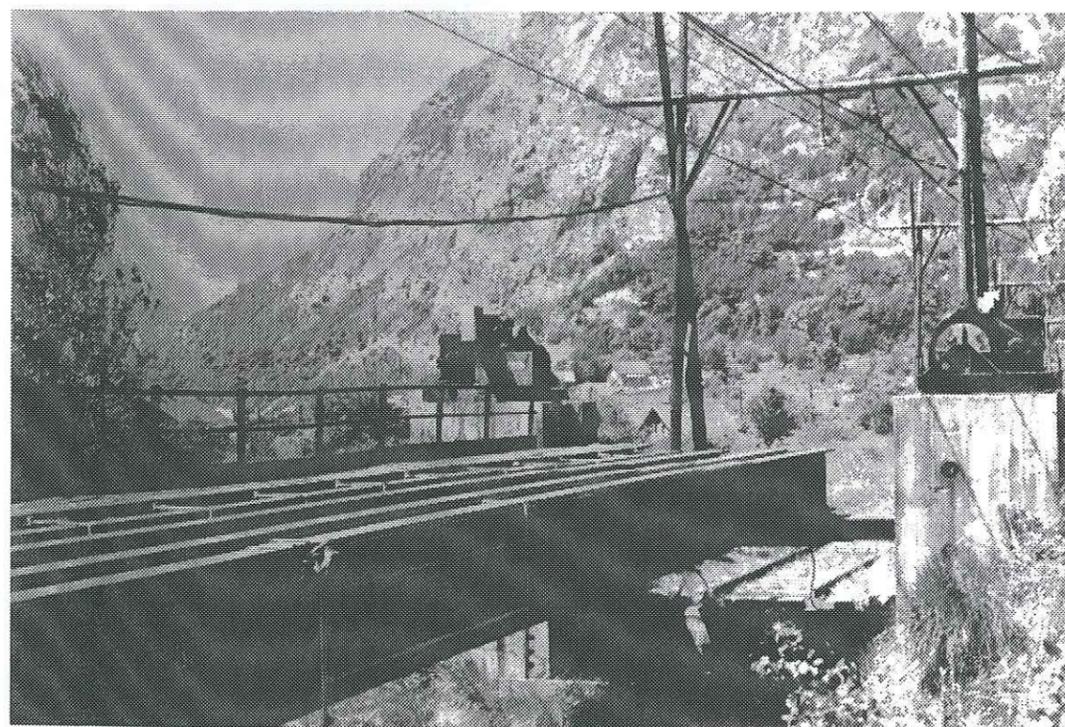
Photo I-3-2 : Voie de dérivation SNCF

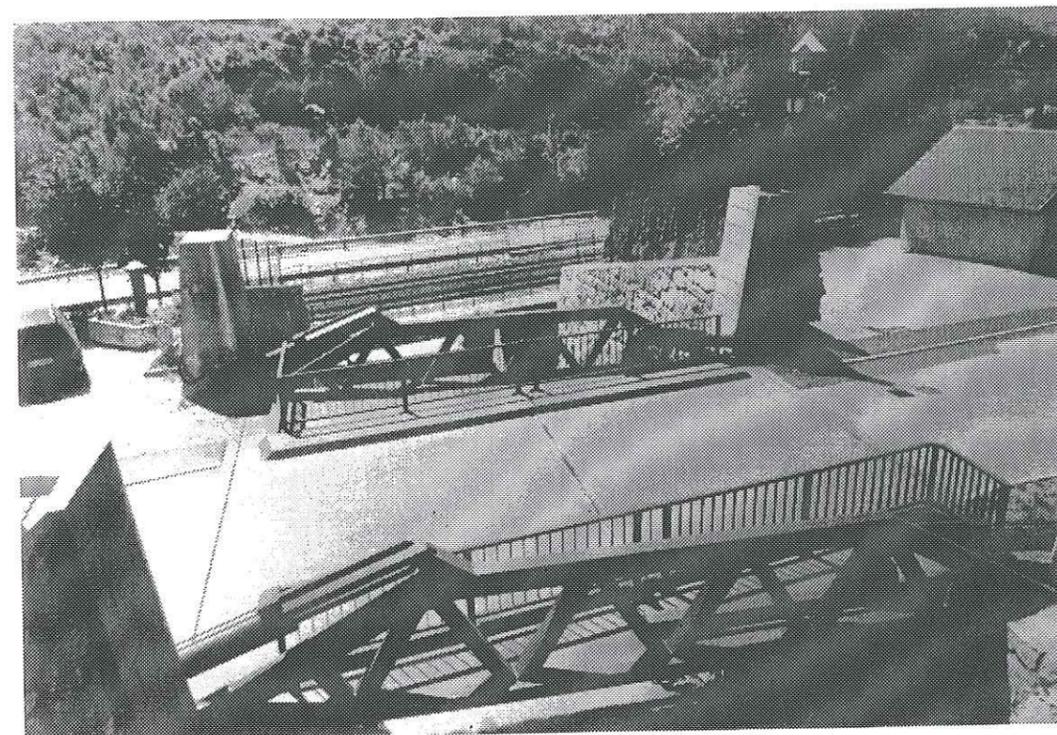
Photo I-3-3 : Pont-levis

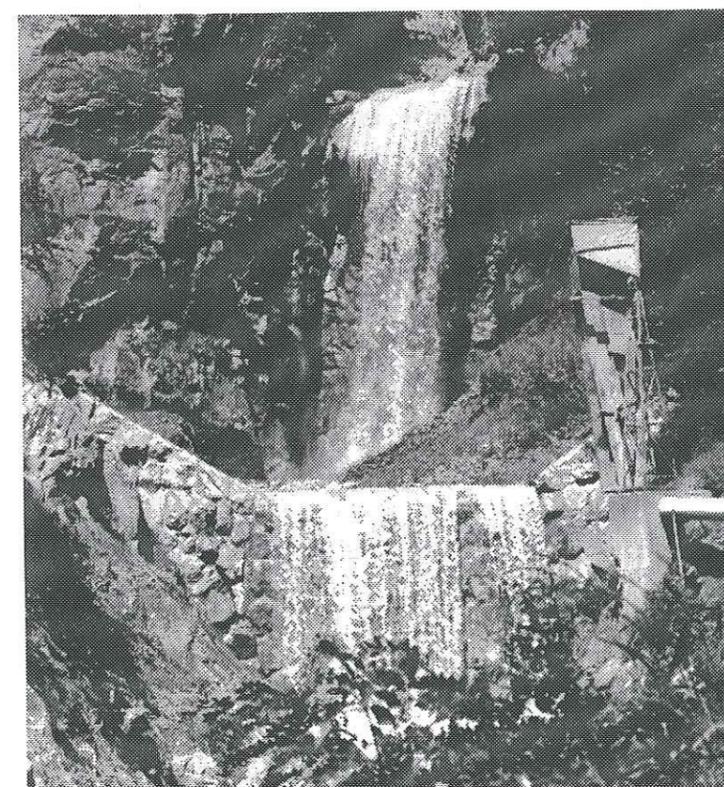
Photo I-3-4 : Système de dérivation de la lave torrentielle

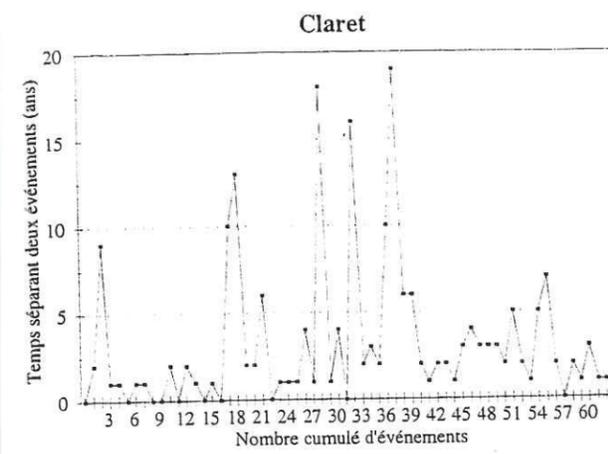
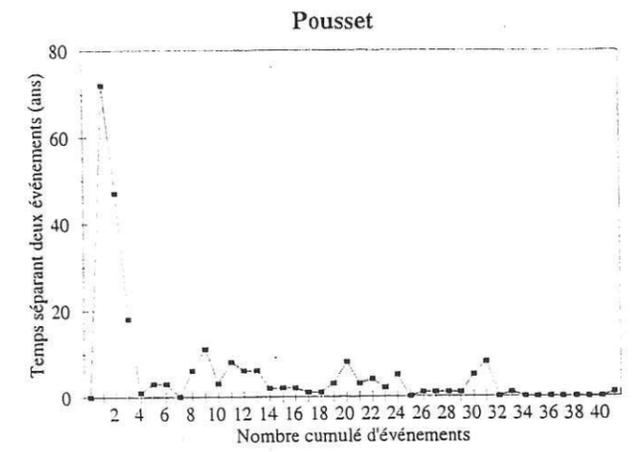
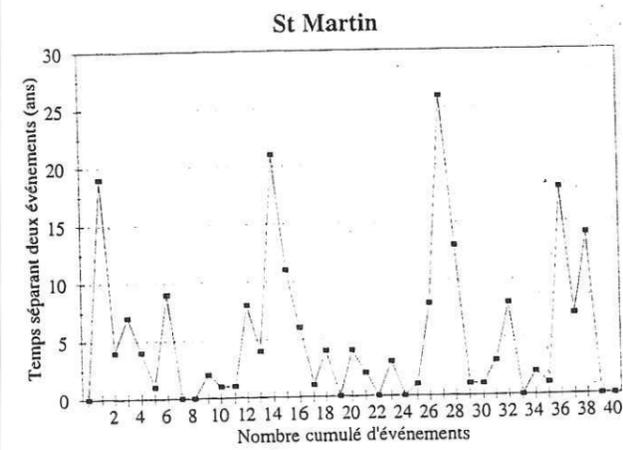
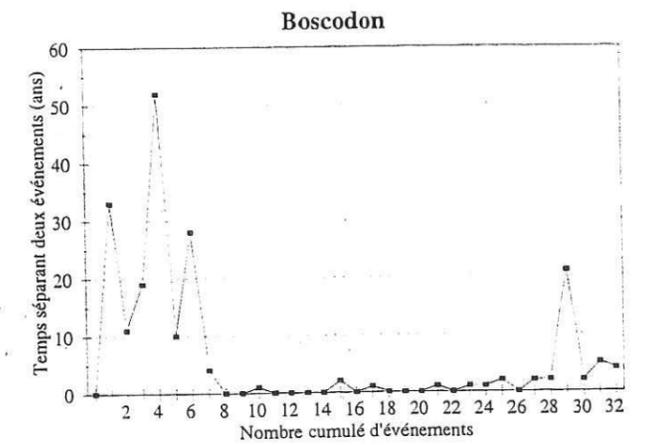
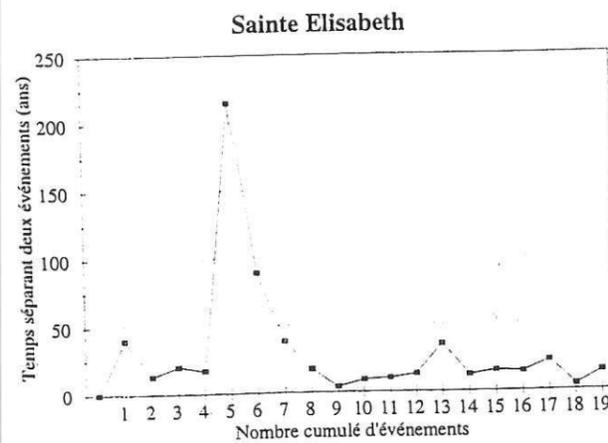
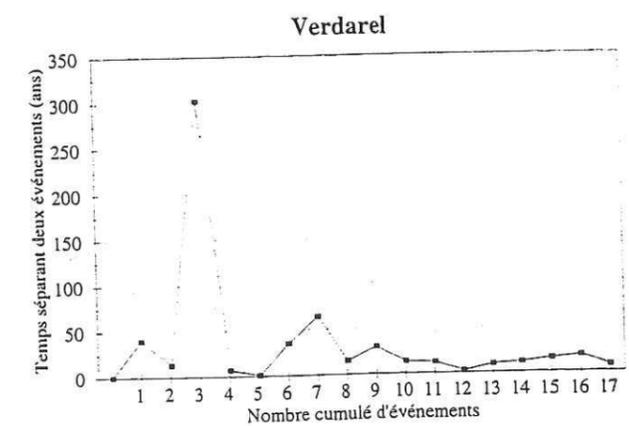
Figure II-1-C-1 : évolution du temps séparant deux événements « laves torrentielles » successifs

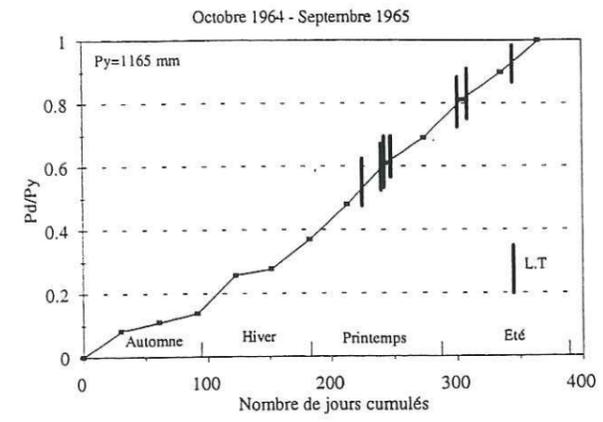
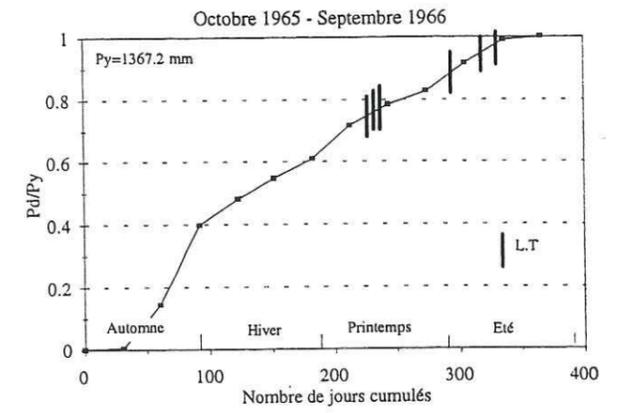
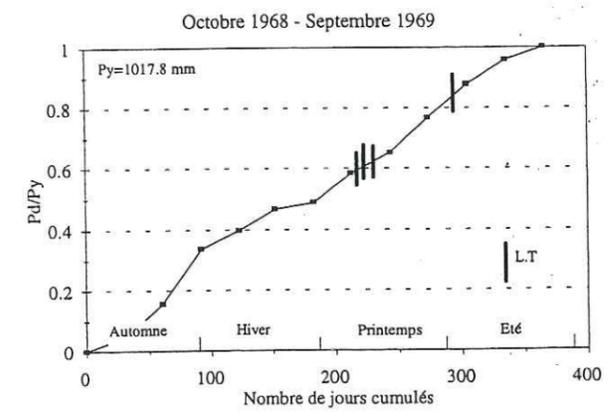
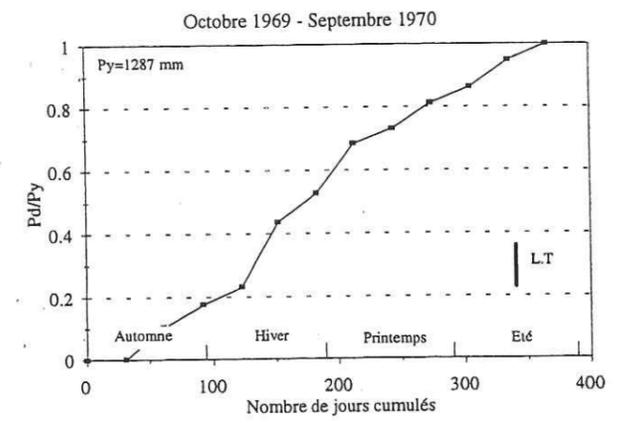
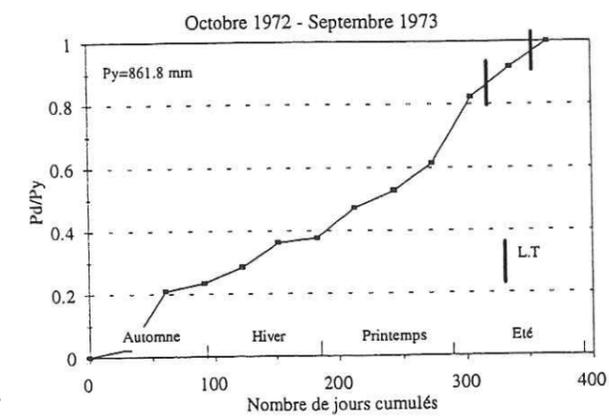
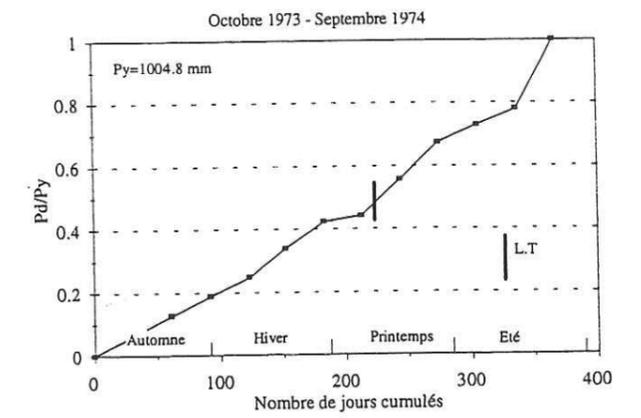
Figure II-1-D-1 : indices de pluie cumulée en relation avec les laves torrentielles
Torrent de la Ravoire de Pontamafrey (Savoie)

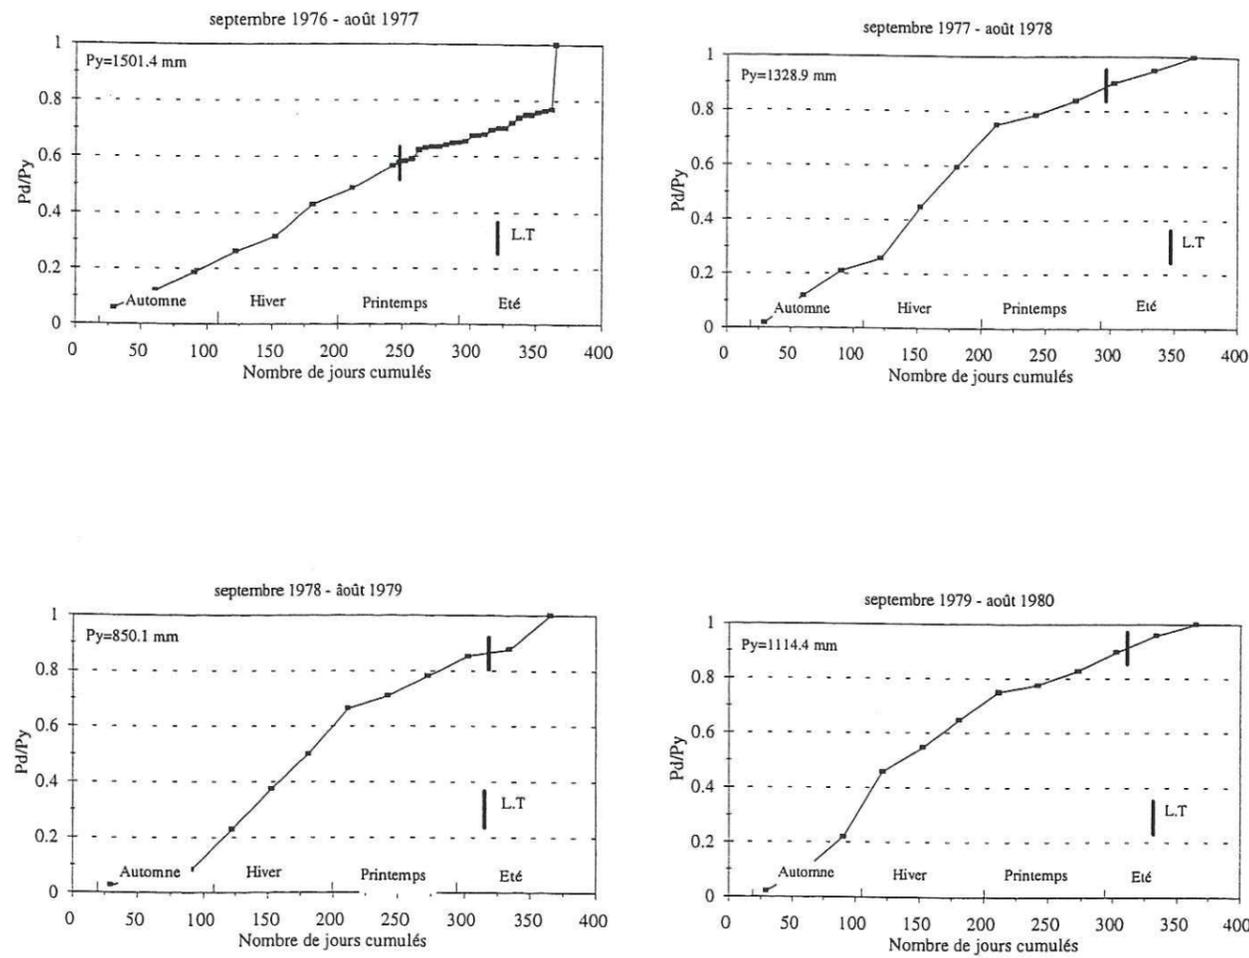
Figure II-1-D-2 : indices de pluie cumulée en relation avec les laves torrentielles
Torrent du Pousset (Savoie)

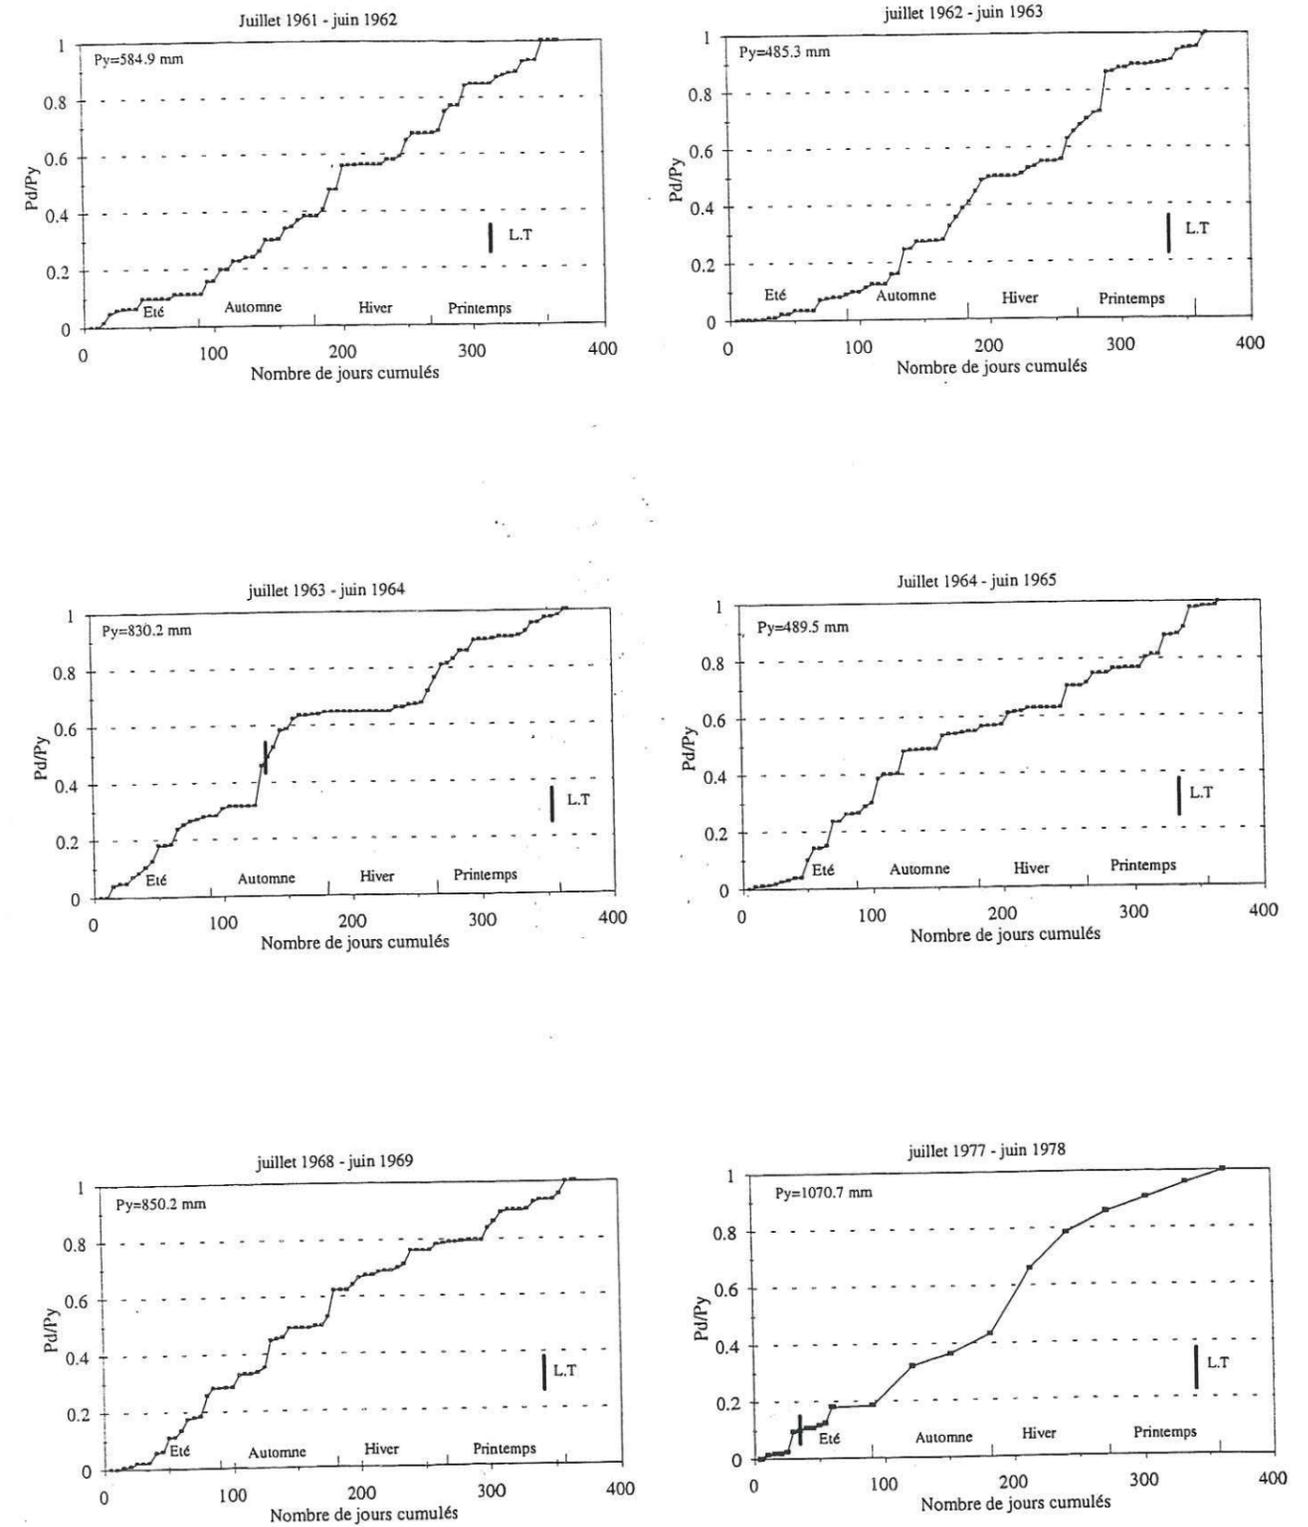
Figure II-1-D-3 : indices de pluie cumulée en relation avec les laves torrentielles
Torrents du Verdarel et du Sainte Elisabeth (Hautes-Alpes)

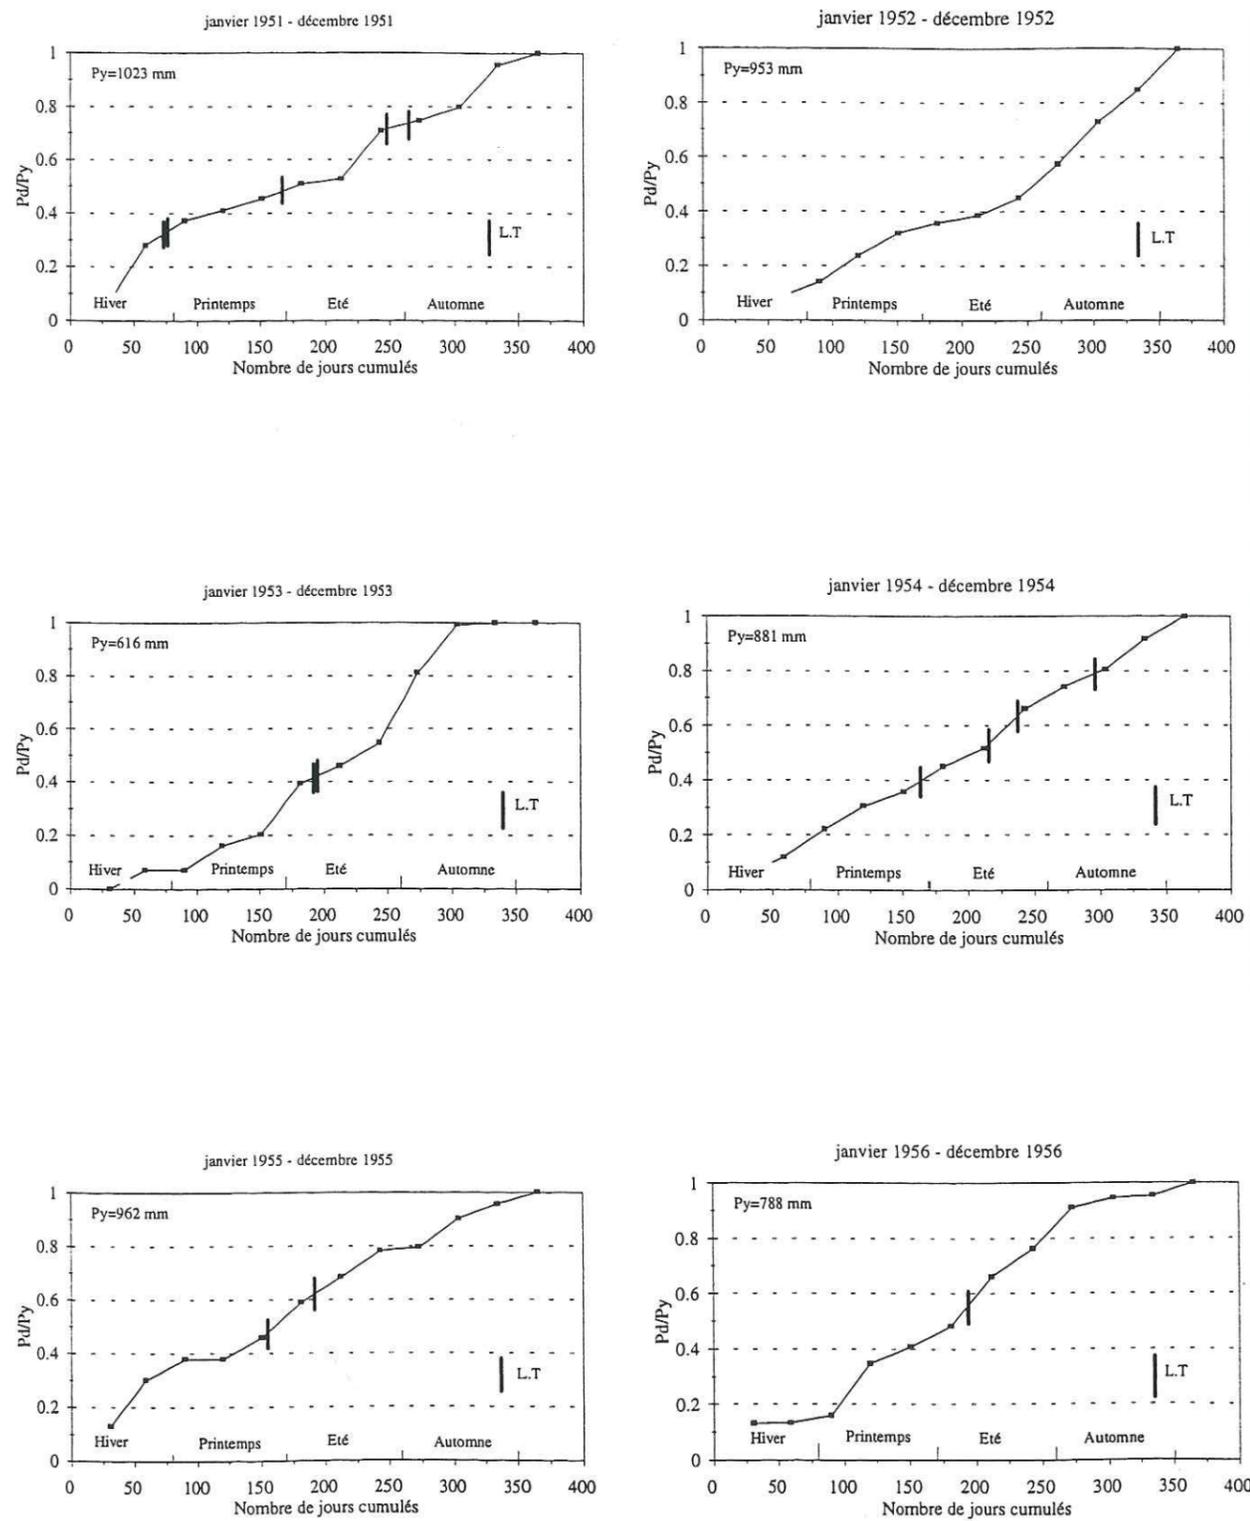
Figure II-1-D-4 : indices de pluie cumulée en relation avec les laves torrentielles
Torrent du Boscodon (Hautes-Alpes)

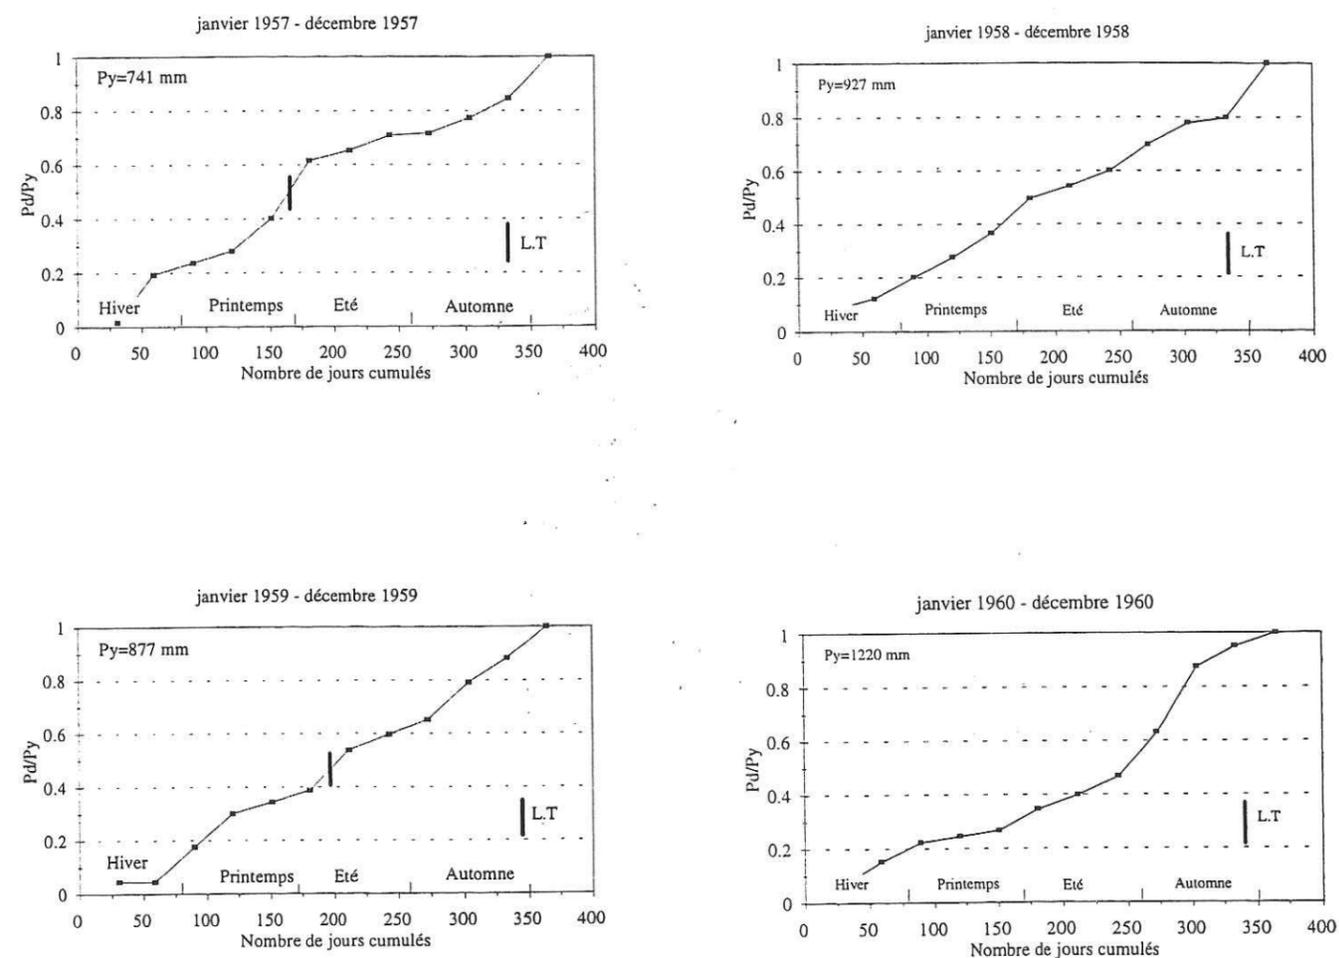
Figure II-1-D-5 : indices de pluie cumulée en relation avec les laves torrentielles
Torrent du Boscodon (Hautes-Alpes)
