THESE

pour obtenir le grade de
Docteur de l'École des Mines de Paris
Spécialité "Géologie de l'Ingénieur"

**MECANISMES D'INITIATION DES LAVES TORRENTIELLES DANS
LES ALPES FRANCAISES
CONTRIBUTION A LA MAÎTRISE DU RISQUE**

ANNEXES

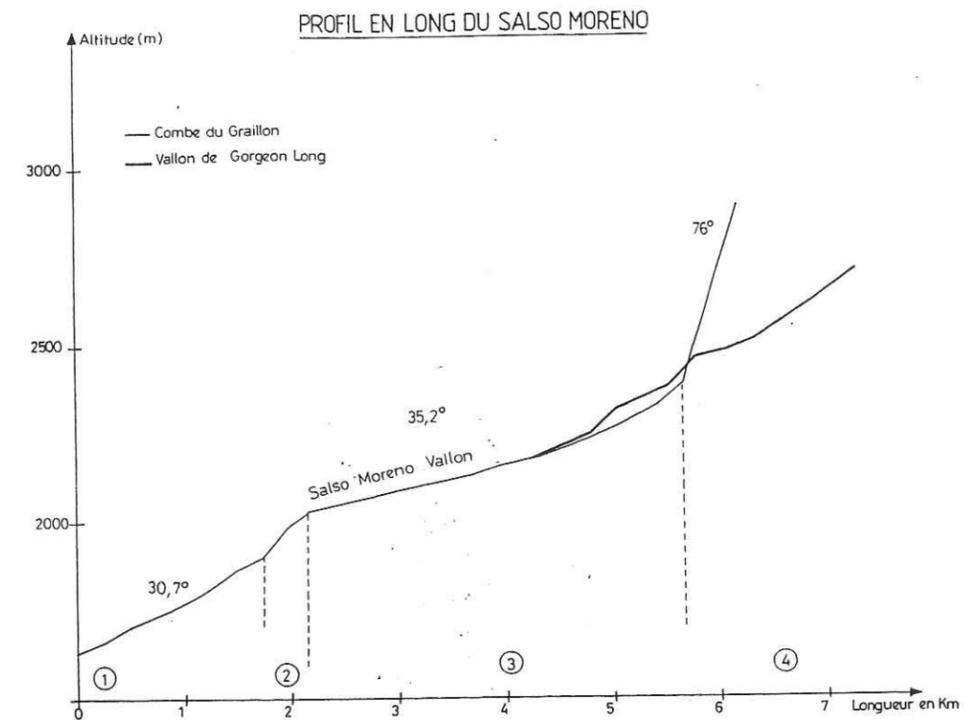
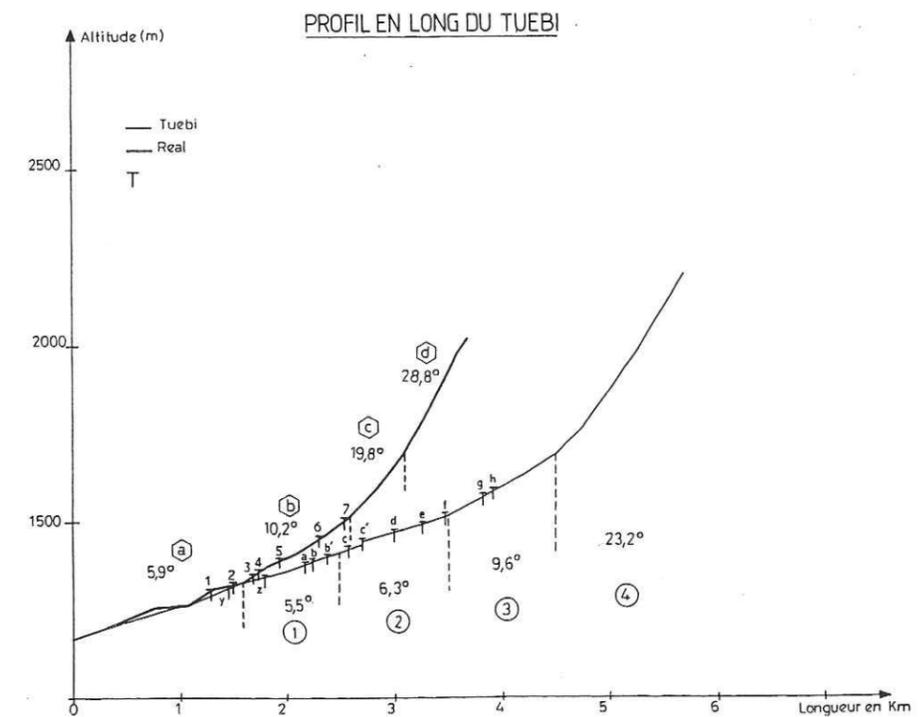
Annexe II-2-B : profil en long des chenaux

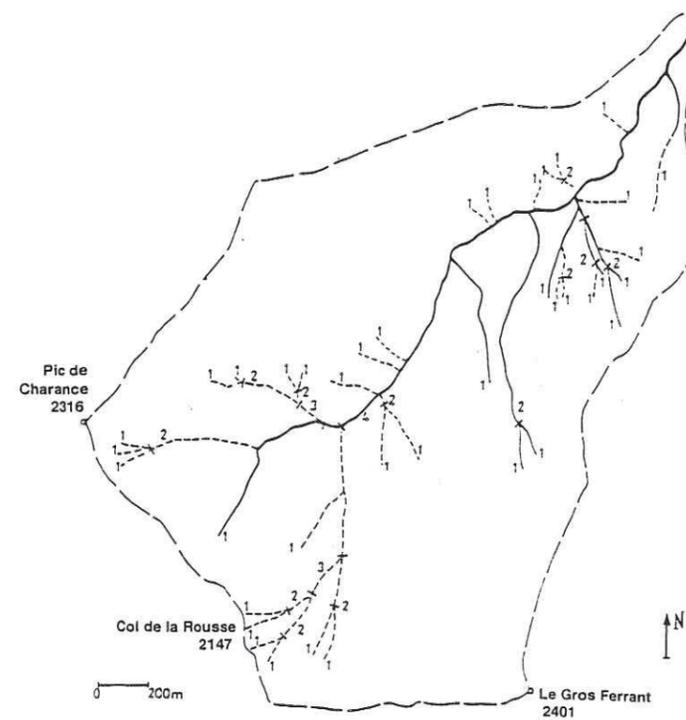
SOUS BASSIN VERSANT DU BRAGOUSSE
LIMITE ET RESEAU DE DRAINAGE

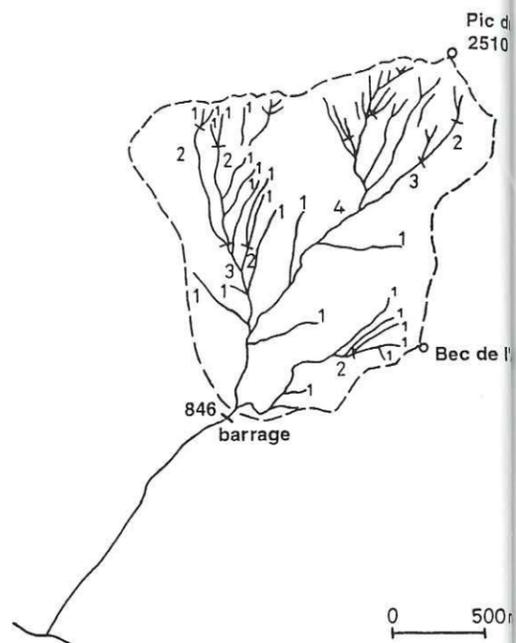
BASSIN VERSANT DU CLARET

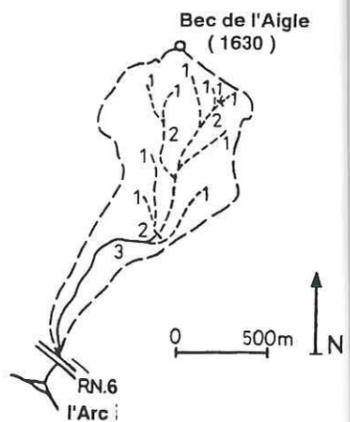
BASSIN VERSANT DU RIEU SEC ET RESEAU DE DRAINAGE

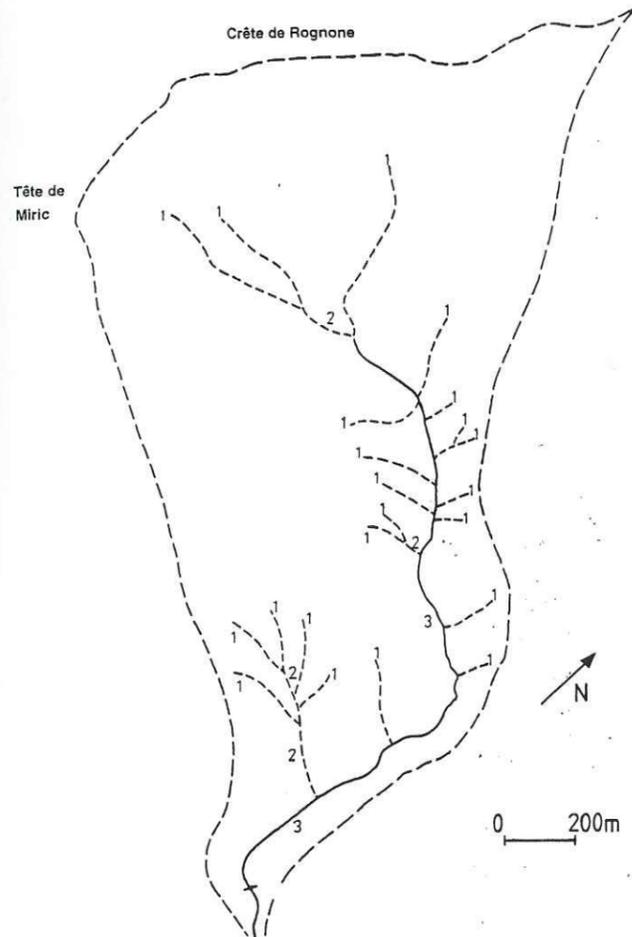
BASSIN VERSANT DU REAL

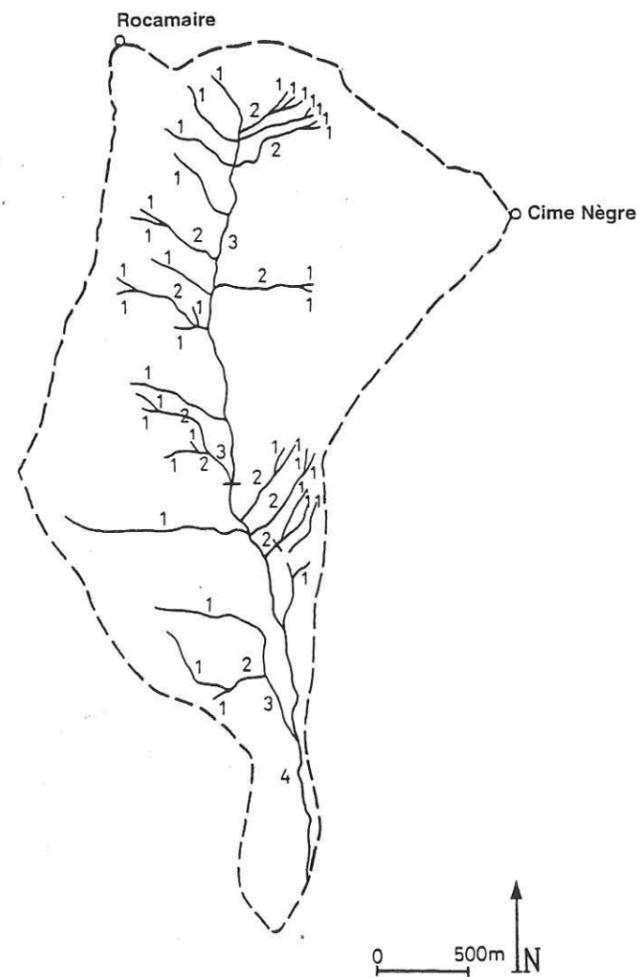
BASSIN VERSANT DU TUEBI

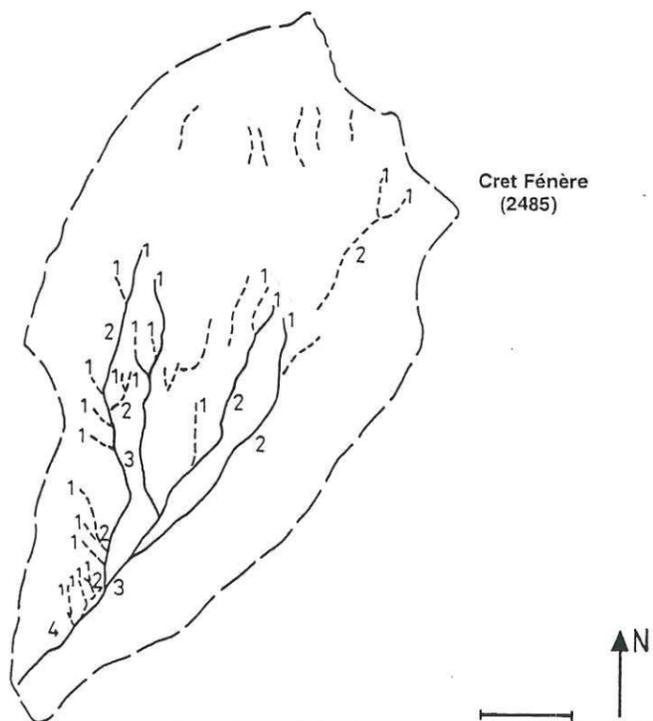
BASSIN VERSANT DU POUSSET

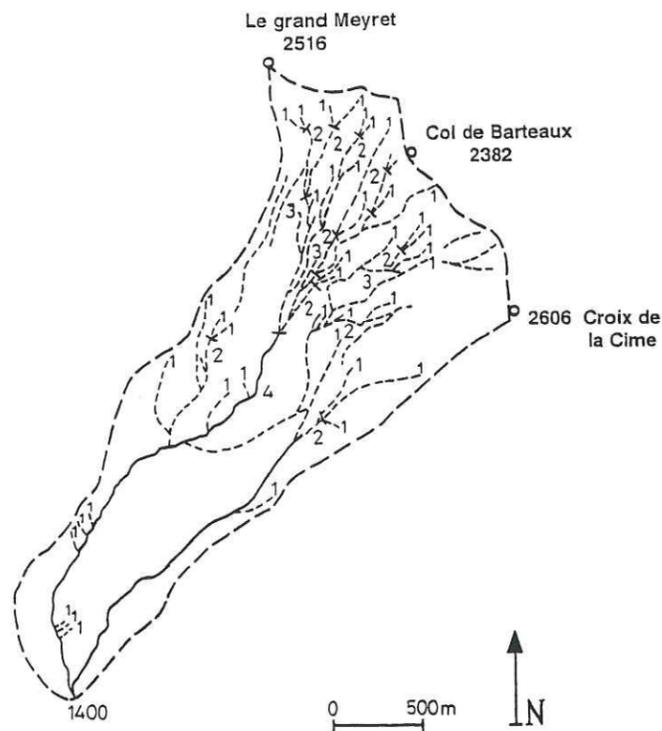
BASSIN VERSANT ET RESEAU DE DRAINAGE
- VERDAREL -

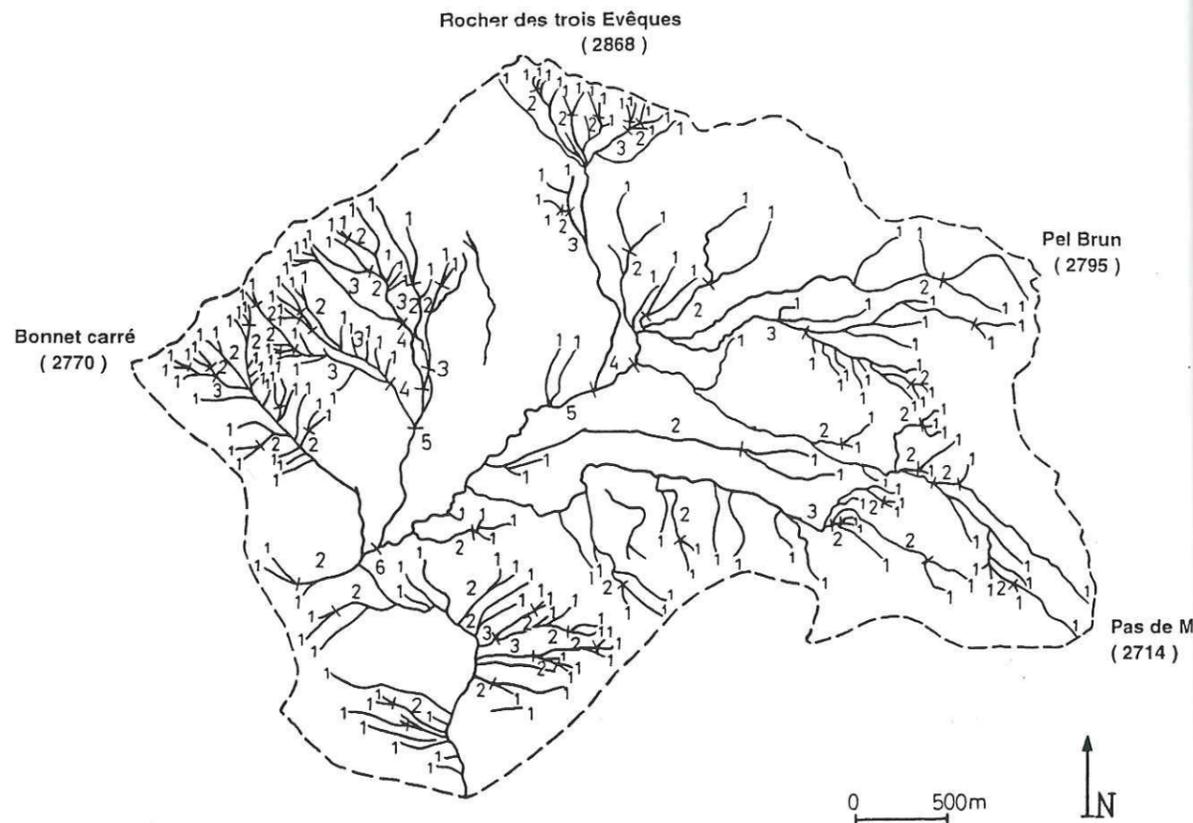
BASSIN VERSANT DU SALSO MORENO

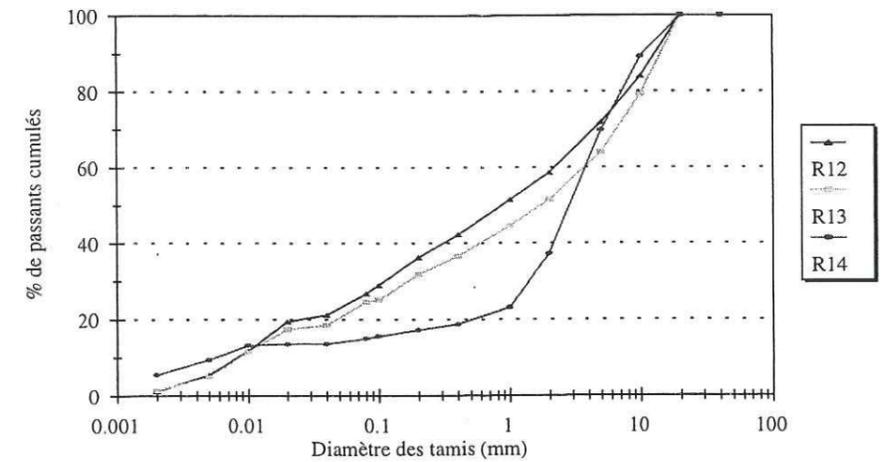
(a)

Figures III-2-1 à III-2-3 : courbes granulométriques - a) Ravoire (Savoie) - b et c) Rieu Sec (Savoie)

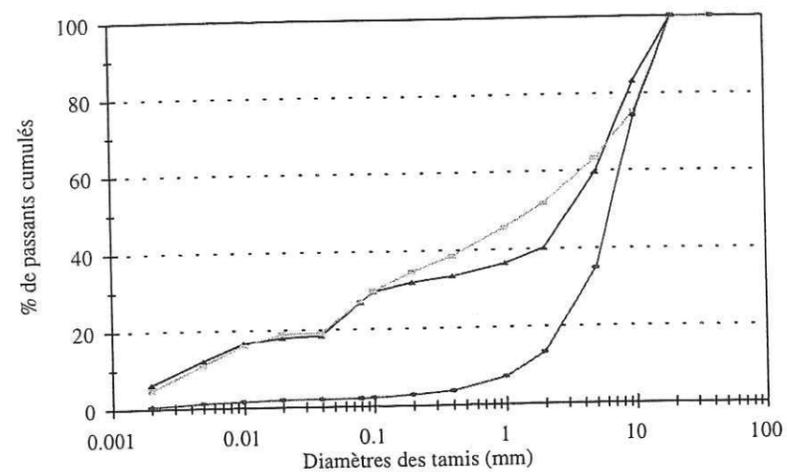
(a)

Figures III-2-4 à III-2-6 : courbes granulométriques - a) Claret (Savoie) - b) Pousset (Savoie) - c) Salso Moreno (Alpes Maritimes)

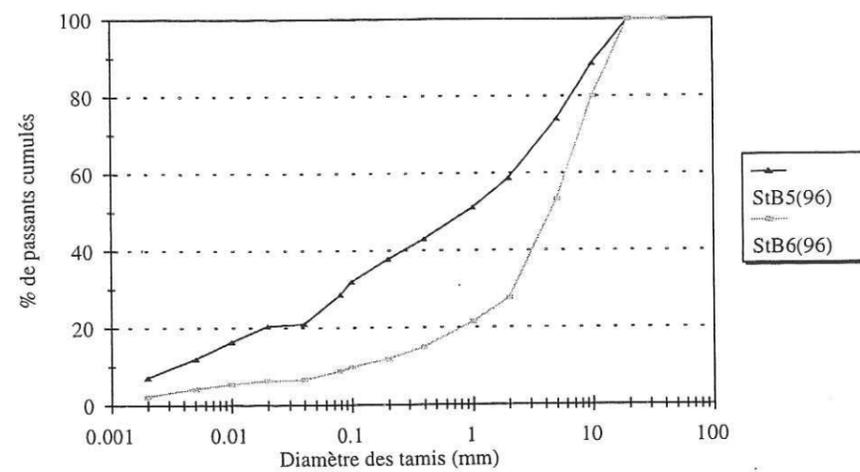
(a)

Figures III-2-7 à III-2-9 : courbes granulométriques - a) Saint Martin (Savoie) - b et c) Real (Alpes Maritimes)

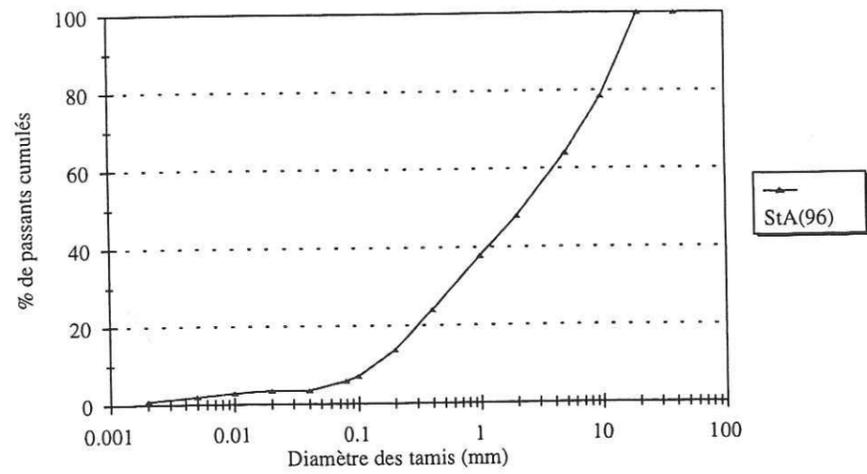
(c)

Figures III-2-10 à III-2-12 : courbes granulométriques - a) Verdarel (Hautes-Alpes) - b) Sainte Elisabeth (Hautes-Alpes) - c) Saint Antoine (Savoie)

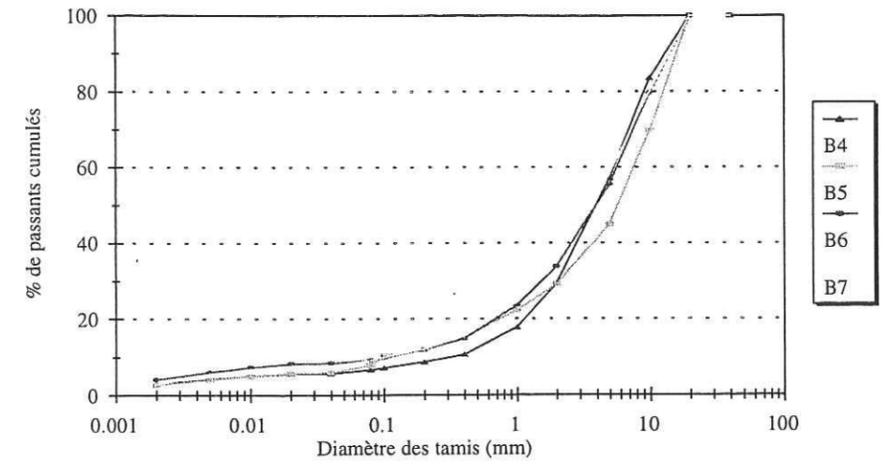
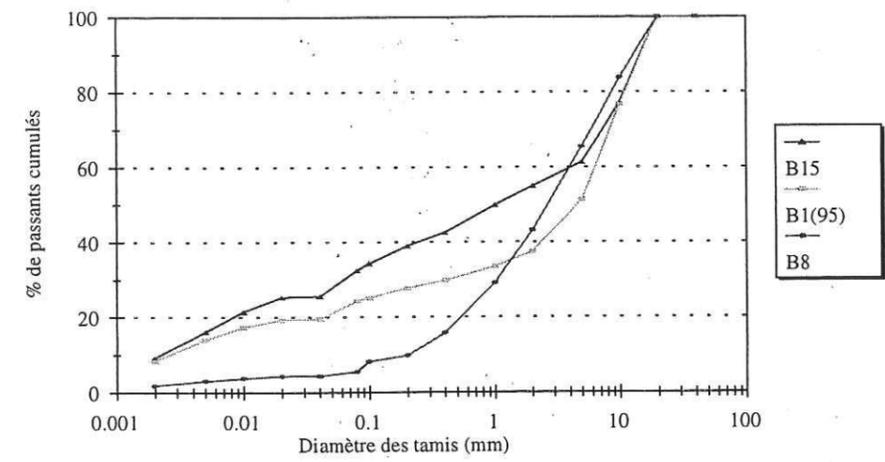
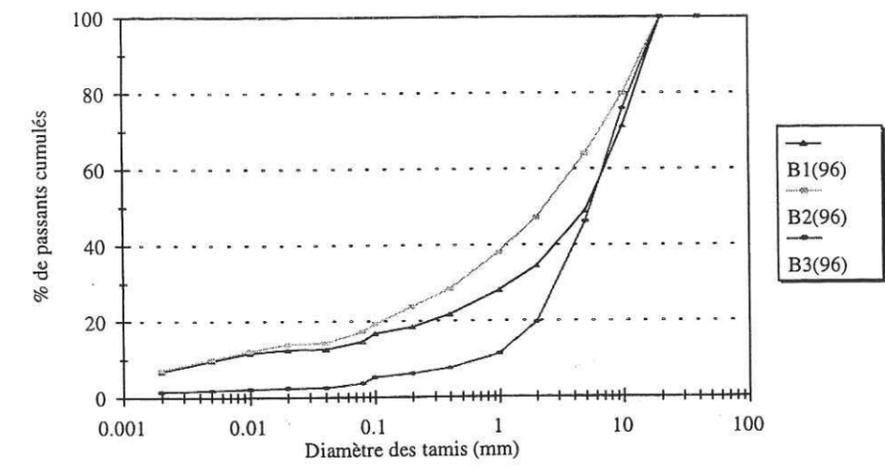
Figures III-2-13 à III-2-15 : courbes granulométriques du Boscodon (Hautes-Alpes)

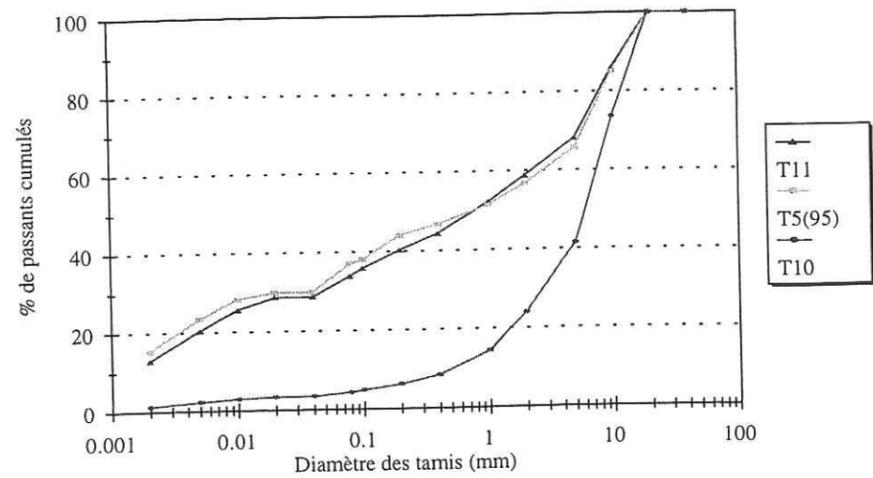
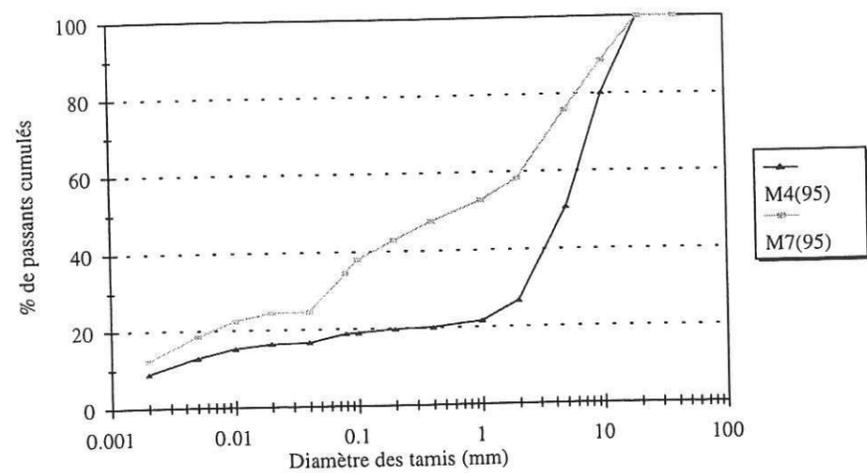
Figures III-2-16 et III-2-17 : courbes granulométriques - a) Tuebi (Alpes Maritimes) - b) Maiola (Alpes de Haute Provence)

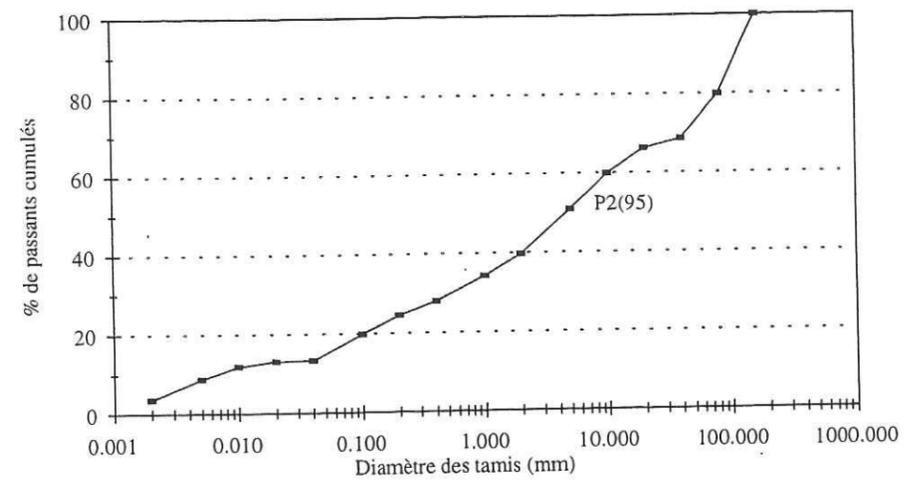
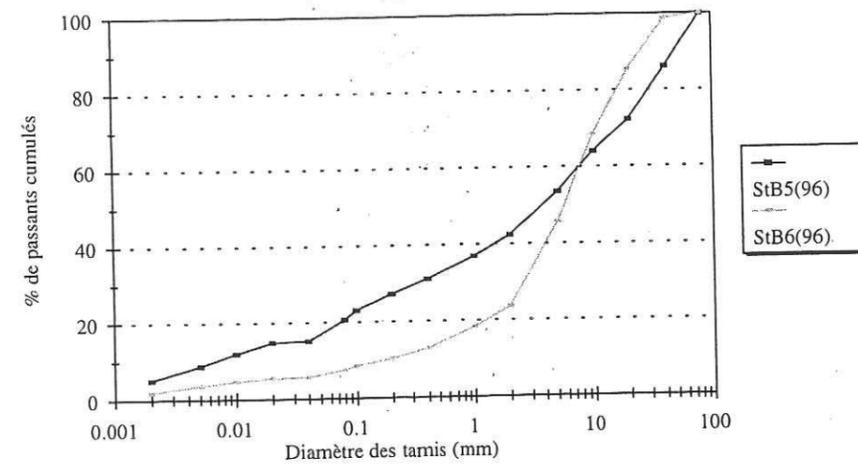
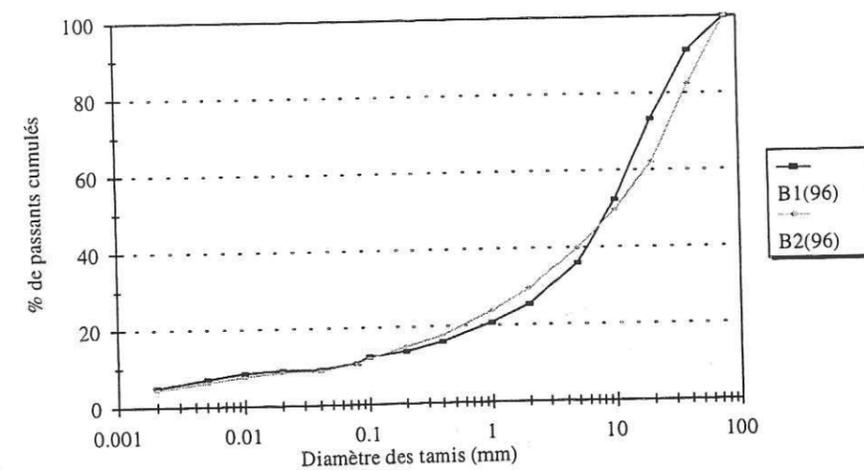
Figures III-2-18 à III-2-20 : courbes granulométriques complétées de laves torrentielles - a) Pousset (Savoie) - b) Saint Martin (Savoie) - c) Boscodon (Hautes-Alpes)

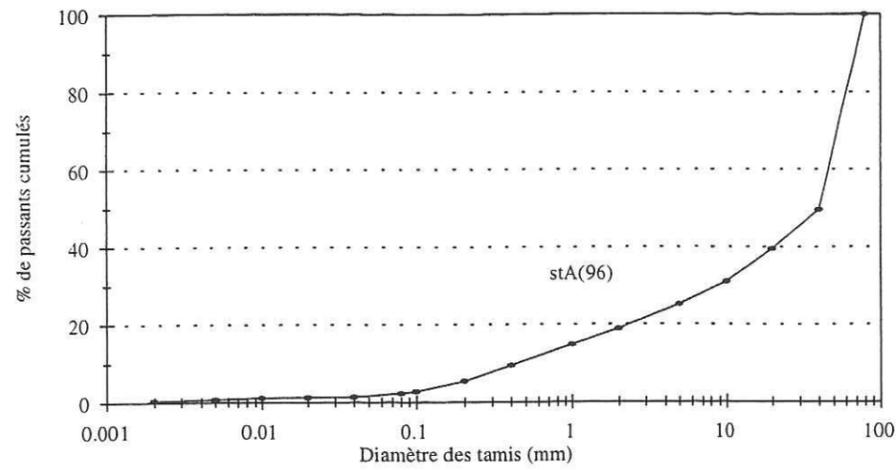
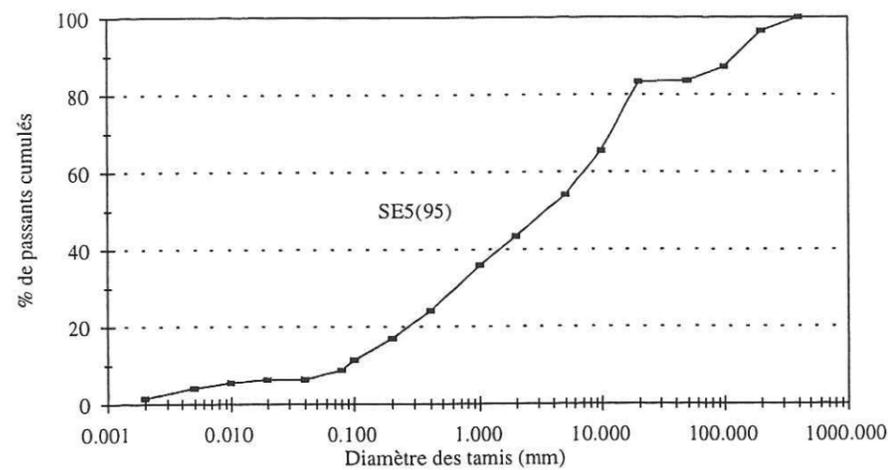
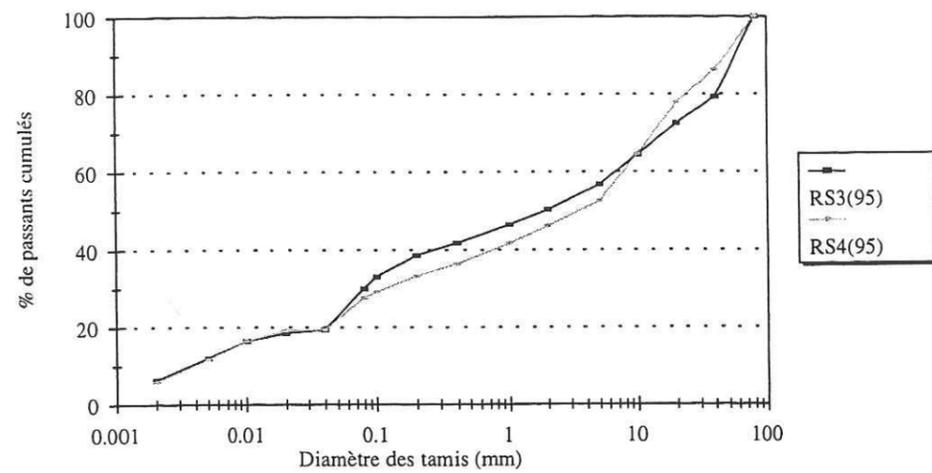
Figures III-2-21 à III-2-23 : courbes granulométriques complétées de laves torrentielles a) Saint Antoine (Savoie) - b) Sainte Elisabeth (Hautes-Alpes) - c) Rieu Sec (Savoie)

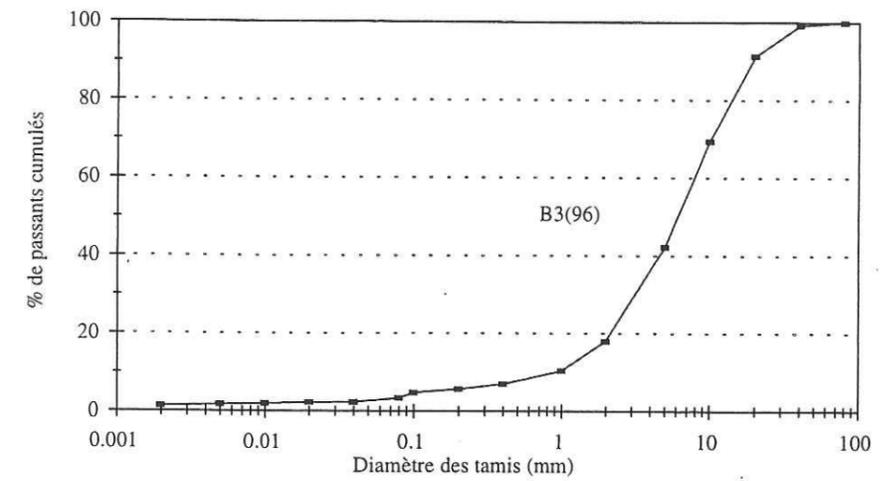
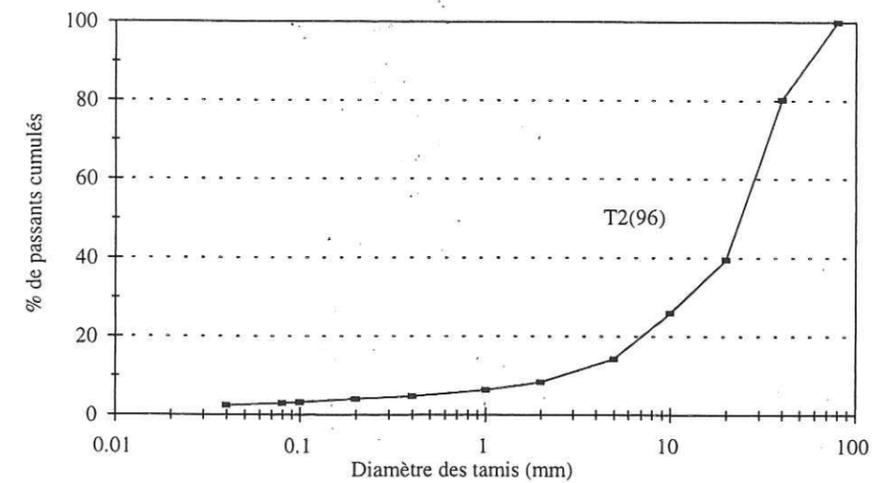
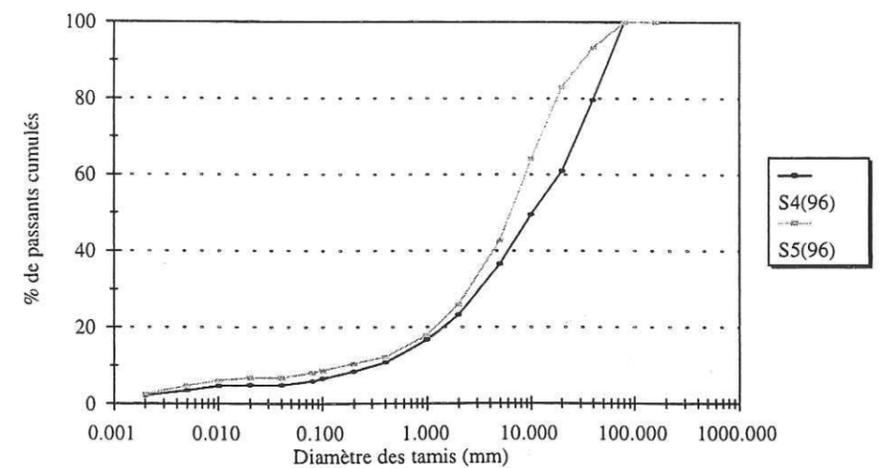
Figures III-2-24 à III-2-26 : courbes granulométriques complétées de dépôts intermédiaires - a) Boscodon (Hautes-Alpes) - b) Tuebi (Alpes Maritimes) - c) Salso Moreno (Alpes Maritimes)

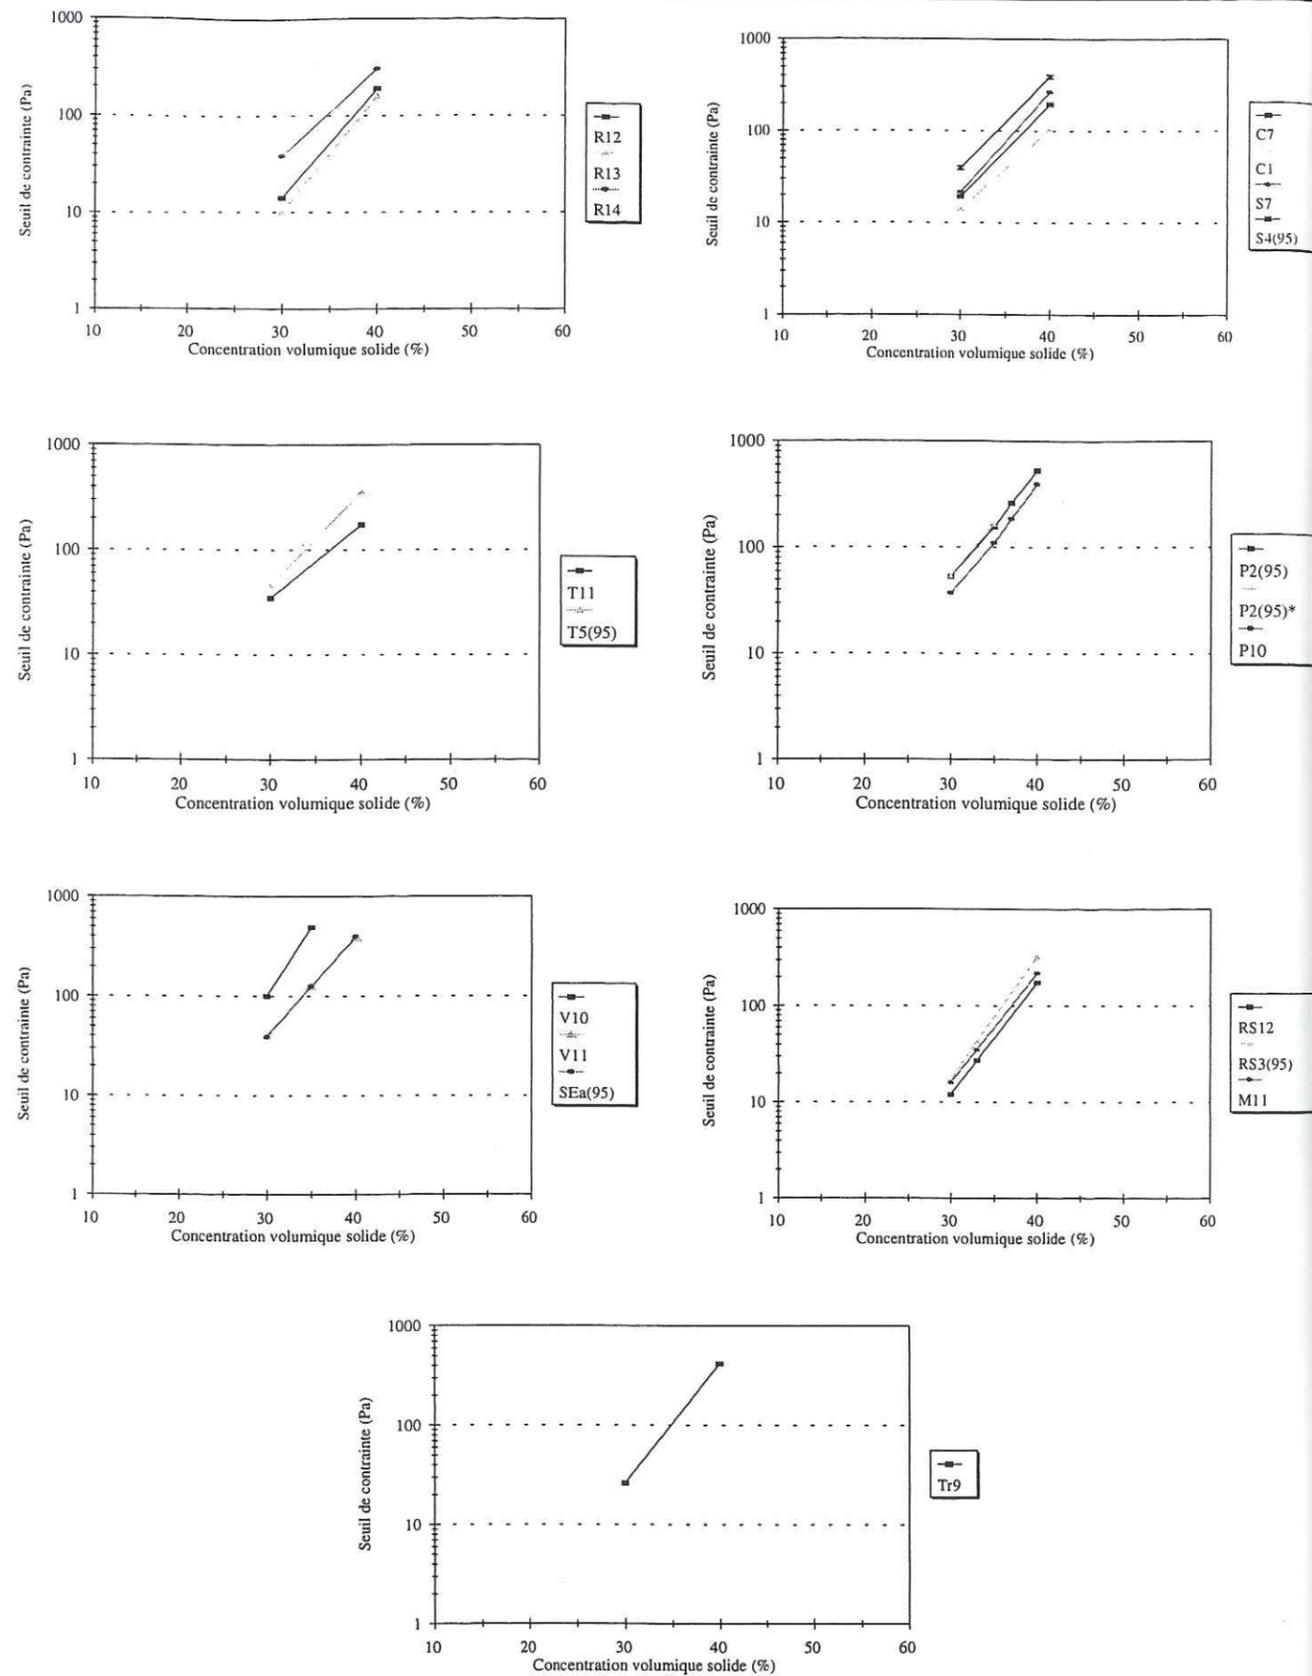
Figure III-2-27 : variation des seuils de contrainte en fonction des concentrations volumiques solides

B1(95)		M4(95)			R14	
Cv (%)	30	40	30	33	40	30	40
Tc (Pa)	23.5	155	16	35	220	38	305
K	5.306	33.881	3.471		27.083	6.208	59.197
n	0.333	0.333	0.332		0.333	0.334	0.333

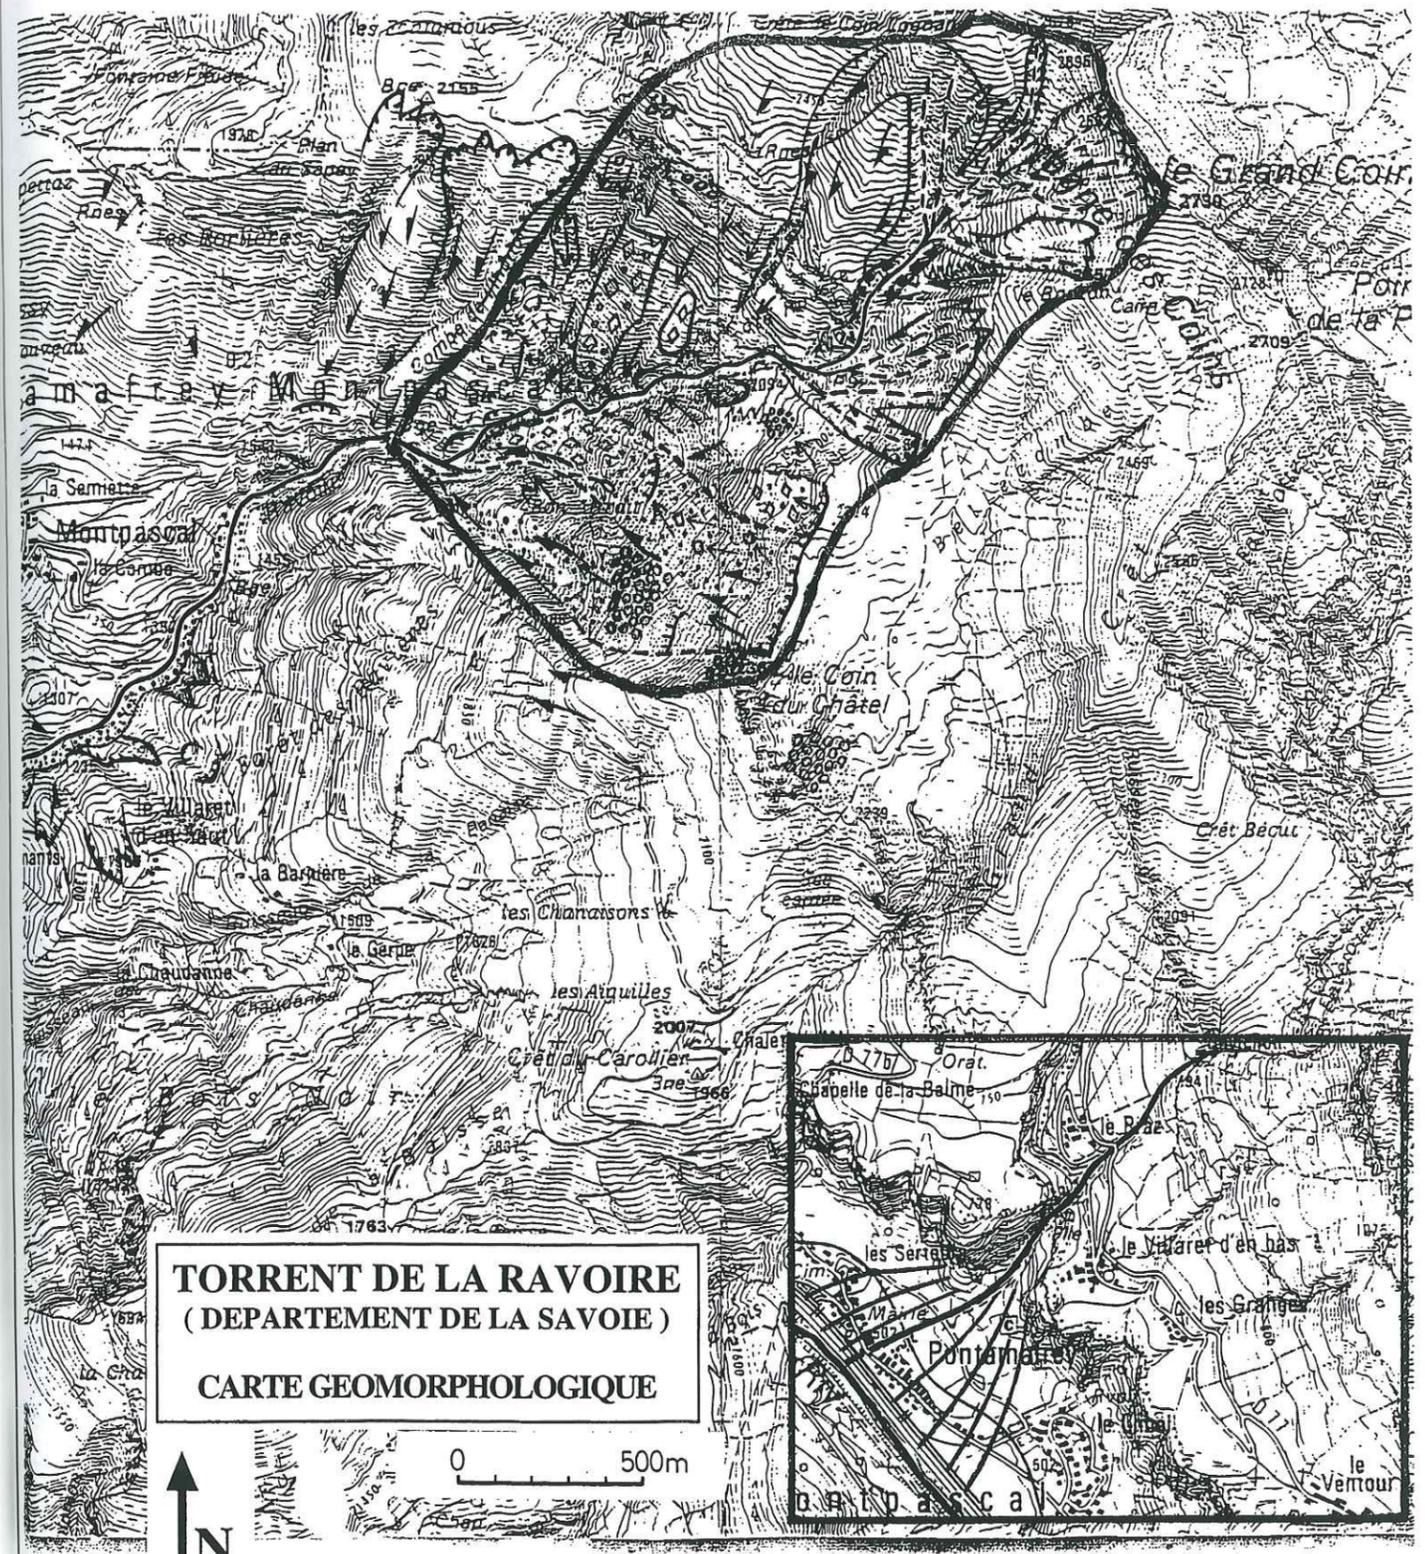
TORRENT DE LA RAVOIRE
(DEPARTEMENT DE LA SAVOIE)
CARTE GEOMORPHOLOGIQUE

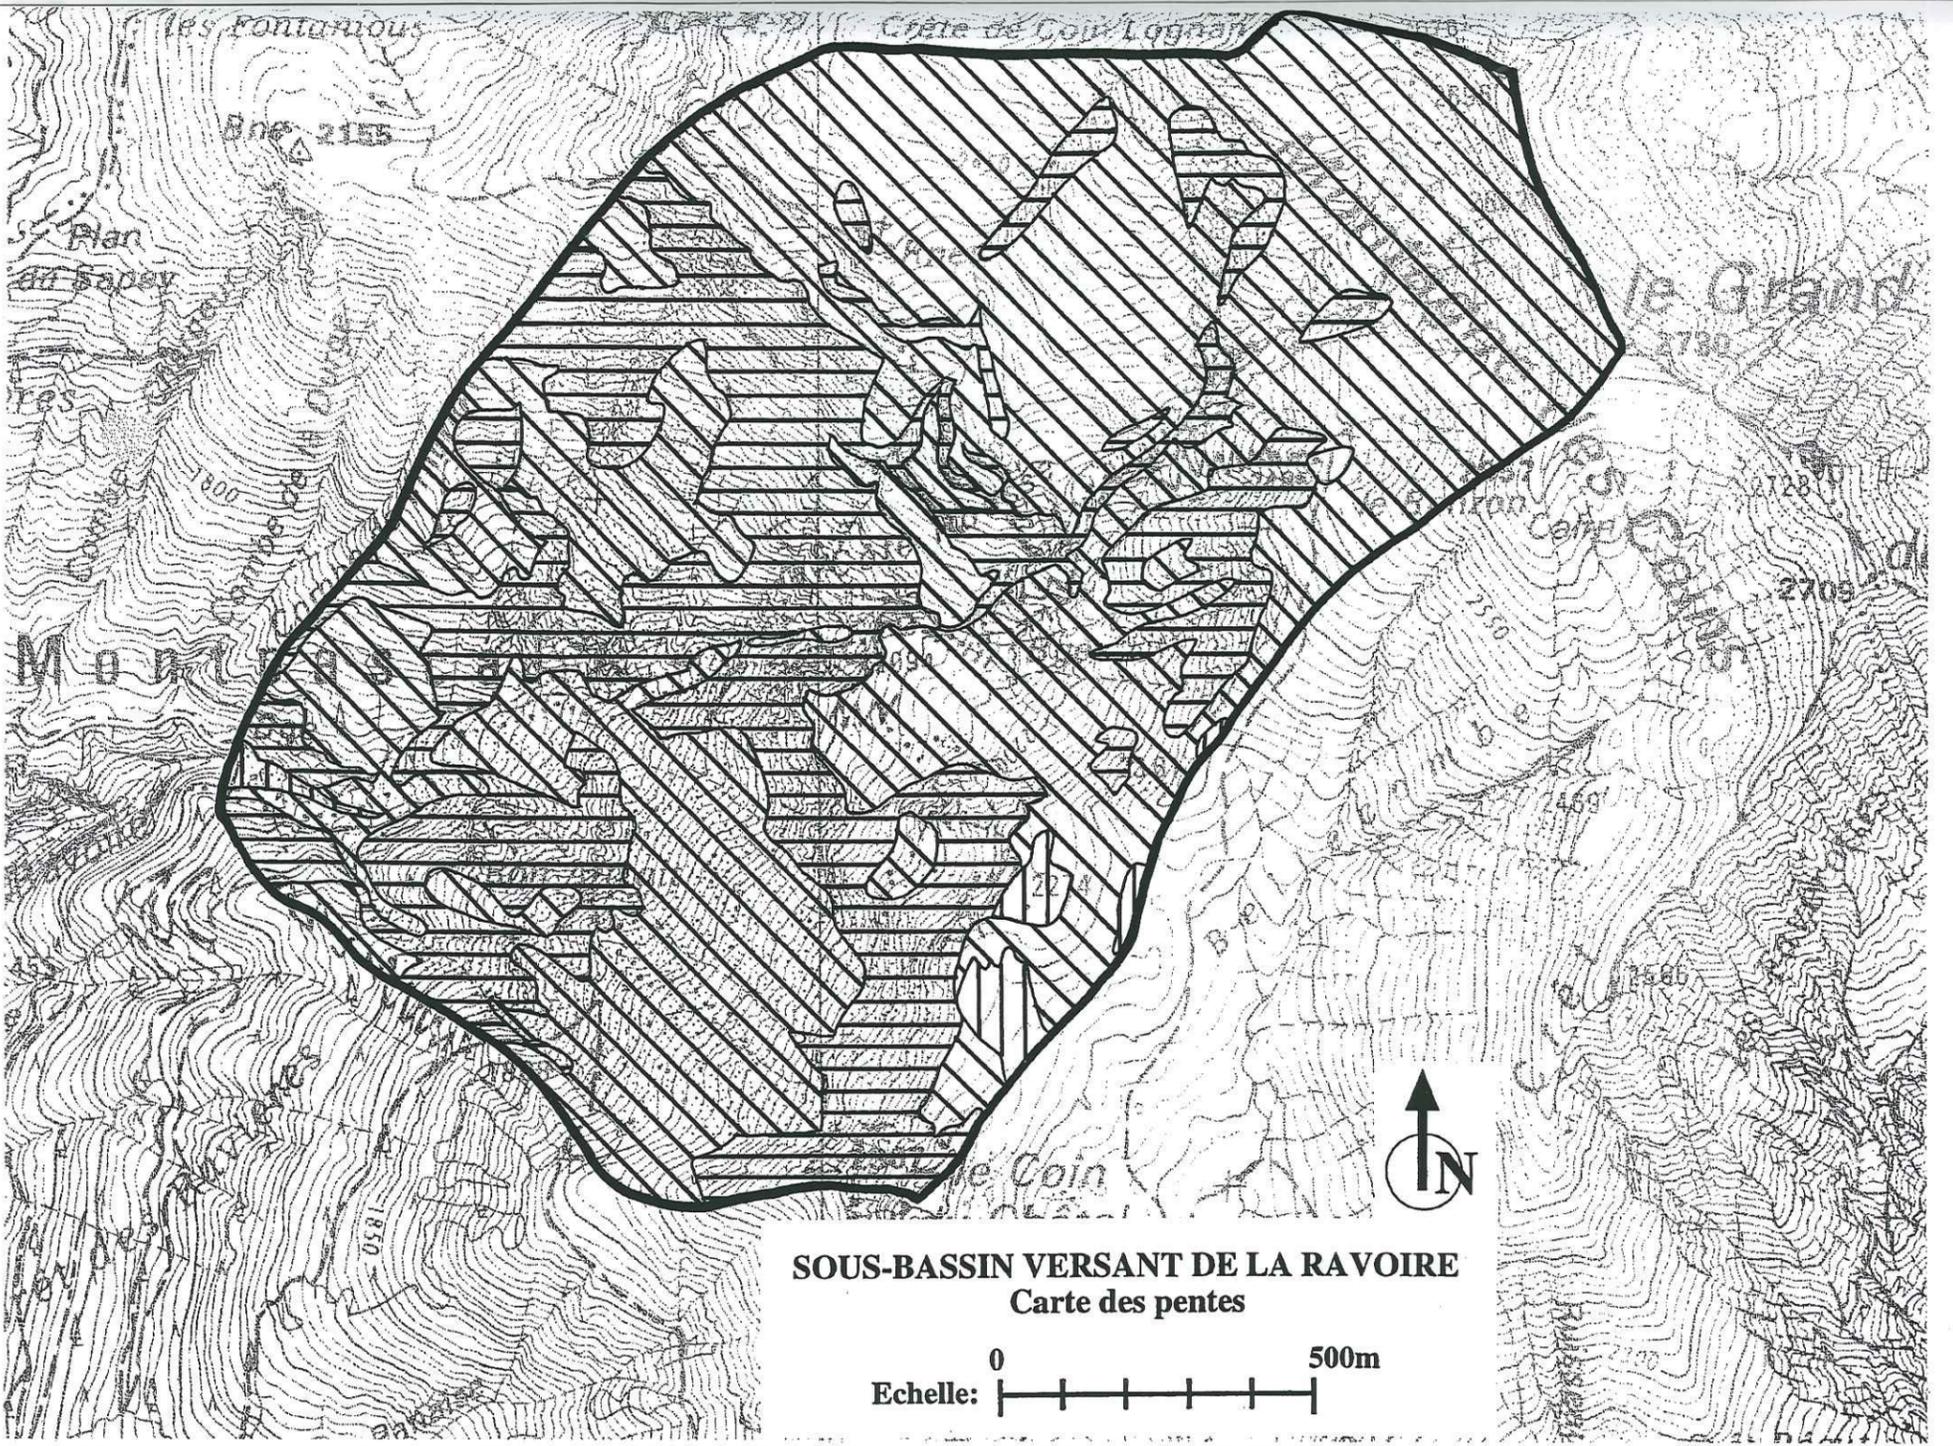
SOUS-BASSIN VERSANT DE LA RAVOIRE
Carte des pentes
