THESE

pour obtenir le grade de
Docteur de l'École des Mines de Paris
Spécialité "Géologie de l'Ingénieur"

**MECANISMES D'INITIATION DES LAVES TORRENTIELLES DANS
LES ALPES FRANCAISES
CONTRIBUTION A LA MAÎTRISE DU RISQUE**

ANNEXES

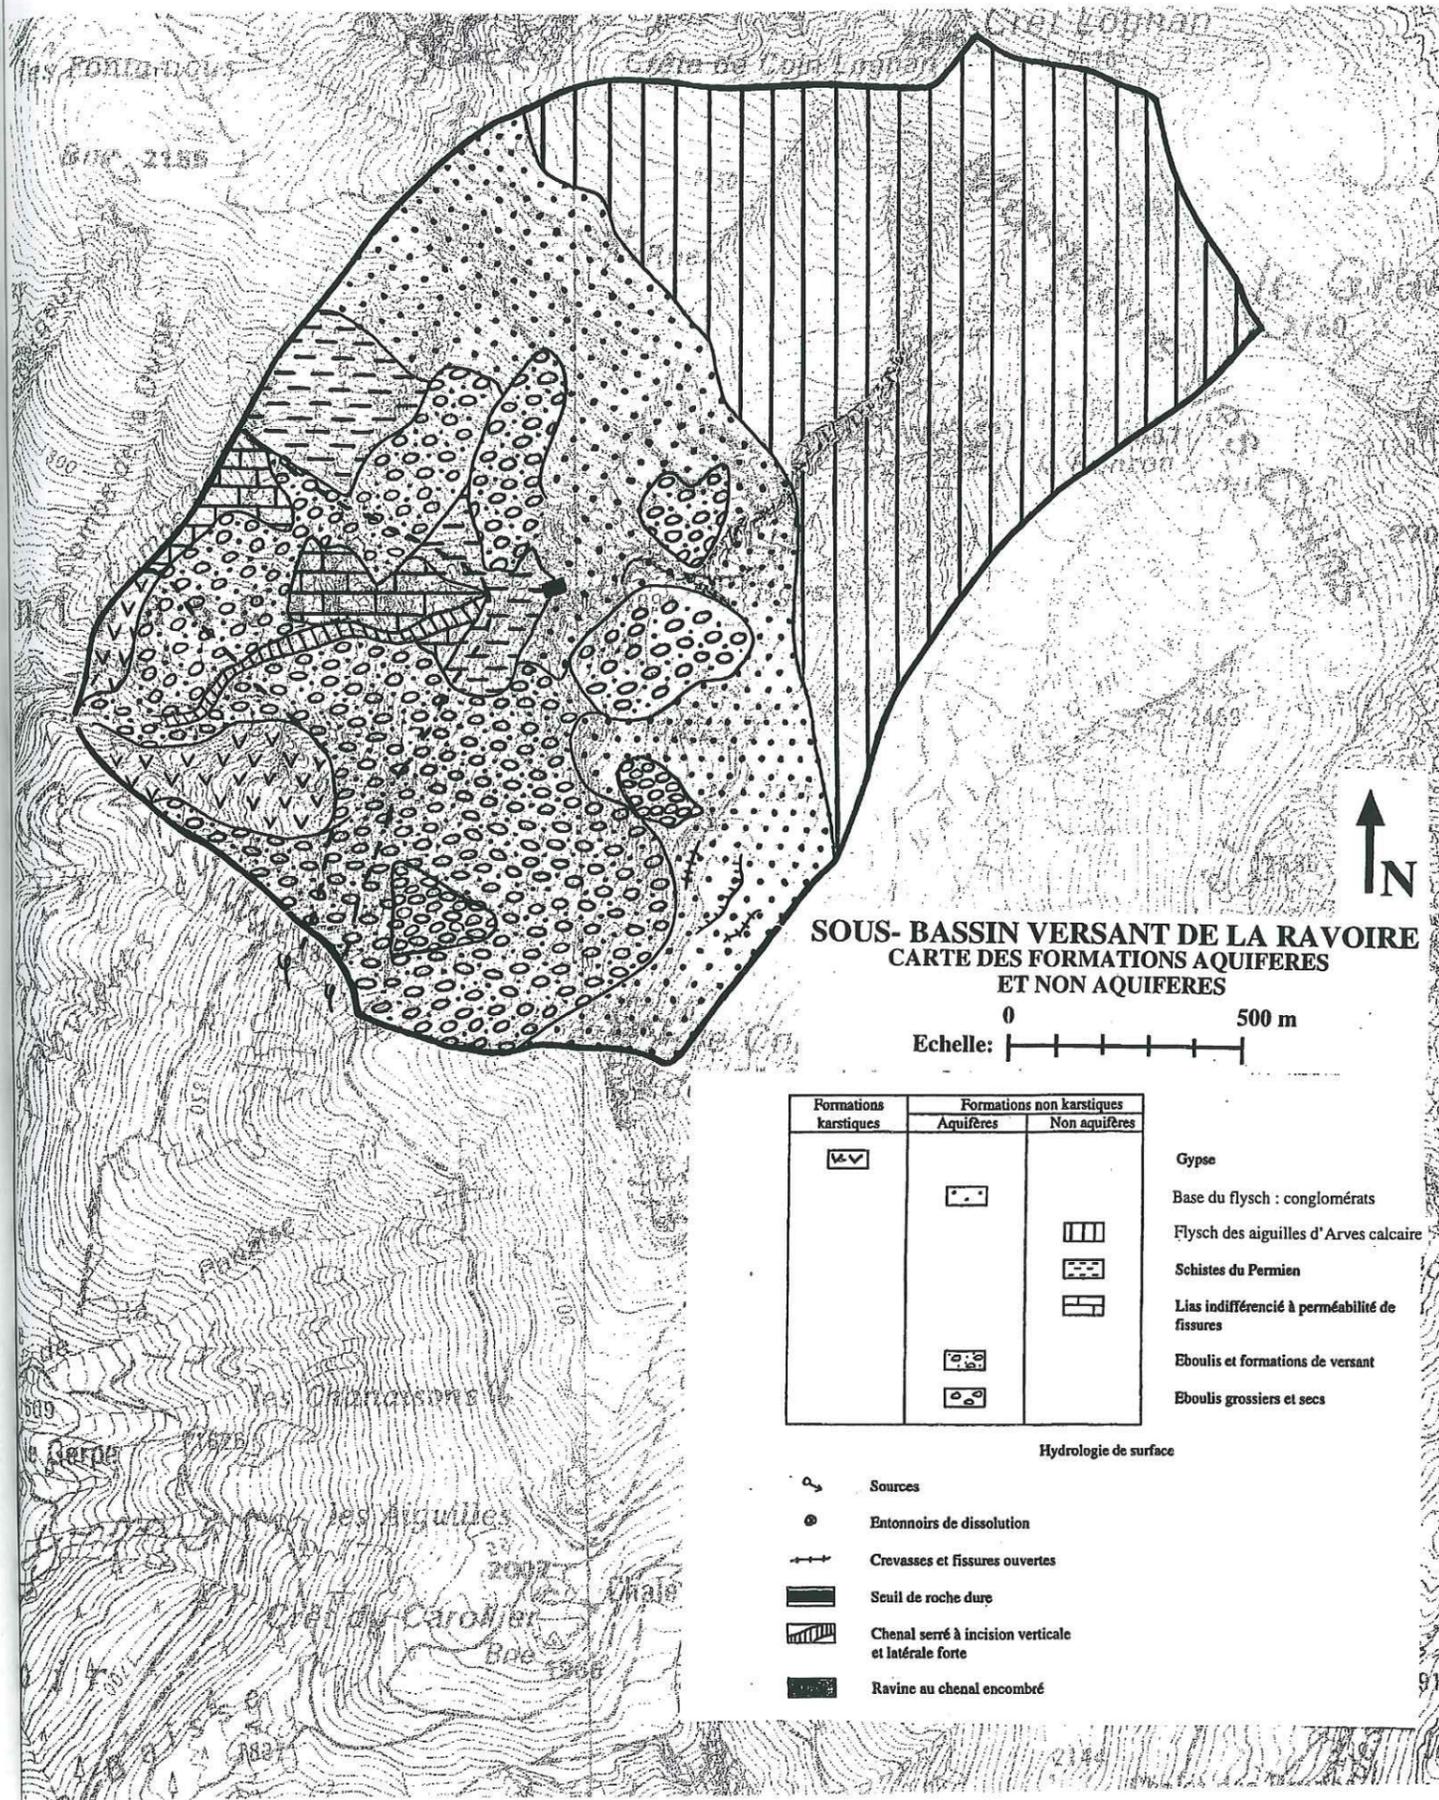
SOUS- BASSIN VERSANT DE LA RAVOIRE
CARTE DES FORMATIONS AQUIFERES
ET NON AQUIFERES

Formations karstiques	Formations non karstiques		
	Aquifères	Non aquifères	
			Gypse
			Base du flysch : conglomérats
			Flysch des aiguilles d'Arves calcaire
			Schistes du Permien
			Lias indifférencié à perméabilité de fissures
			Eboulis et formations de versant
			Eboulis grossiers et secs

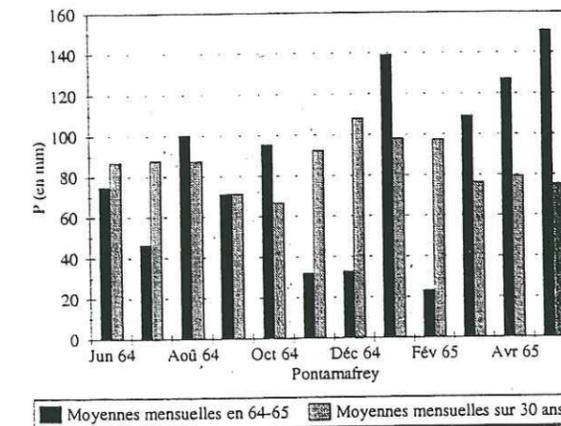
Figure 1 : comparaison entre les précipitations moyennes mensuelles et les précipitations de Juin 1964 à Mai 1965

Le volume pluviométrique annuel enregistré en 1965 correspond à la valeur maximale sur 30 ans (période 1951-1980). Les précipitations mensuelles reçues en Mai, Novembre et Décembre atteignirent des valeurs record jamais obtenues durant cette même période.

Pourtant, l'année 1964 fut relativement sèche (figure 1), avec des précipitations d'automne et d'hiver inférieures à la moyenne. Il semble donc bien que la conjugaison de la fonte des neiges (même si le stock n'était pas des plus volumineux) et de pluies importantes en début d'année 1965, qui surviennent après de courtes périodes de relative sécheresse, soient à l'origine de la déstabilisation de ce glissement par augmentation des pressions interstitielles dans les éboulis déjà accumulés dans le versant.

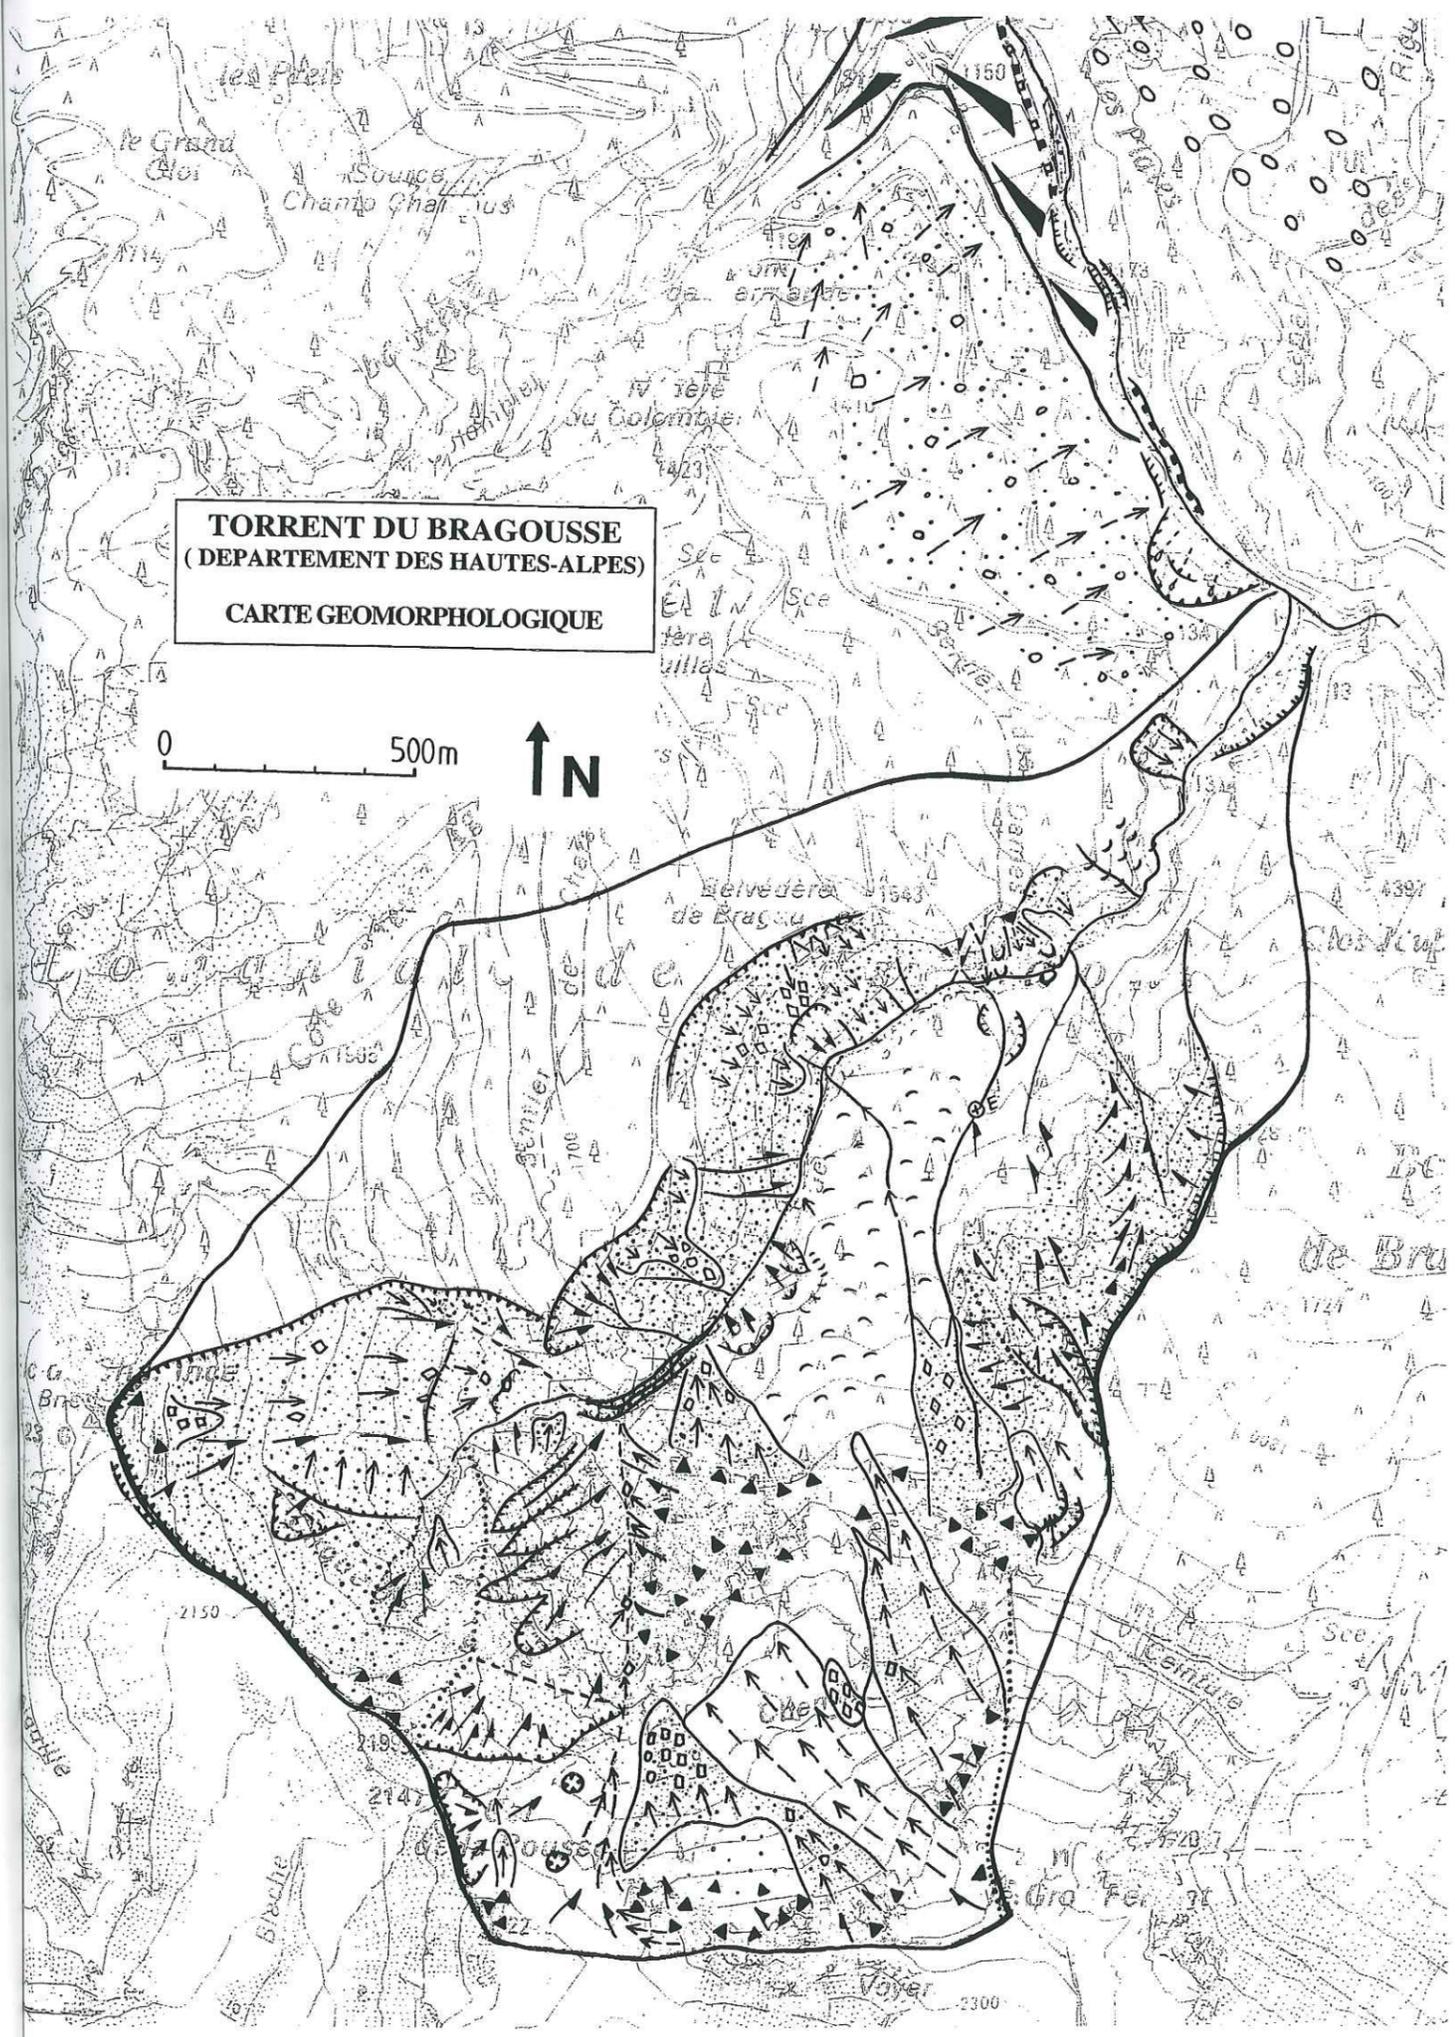
TORRENT DU BRAGOUSSE
(DEPARTEMENT DES HAUTES-ALPES)
CARTE GEOMORPHOLOGIQUE

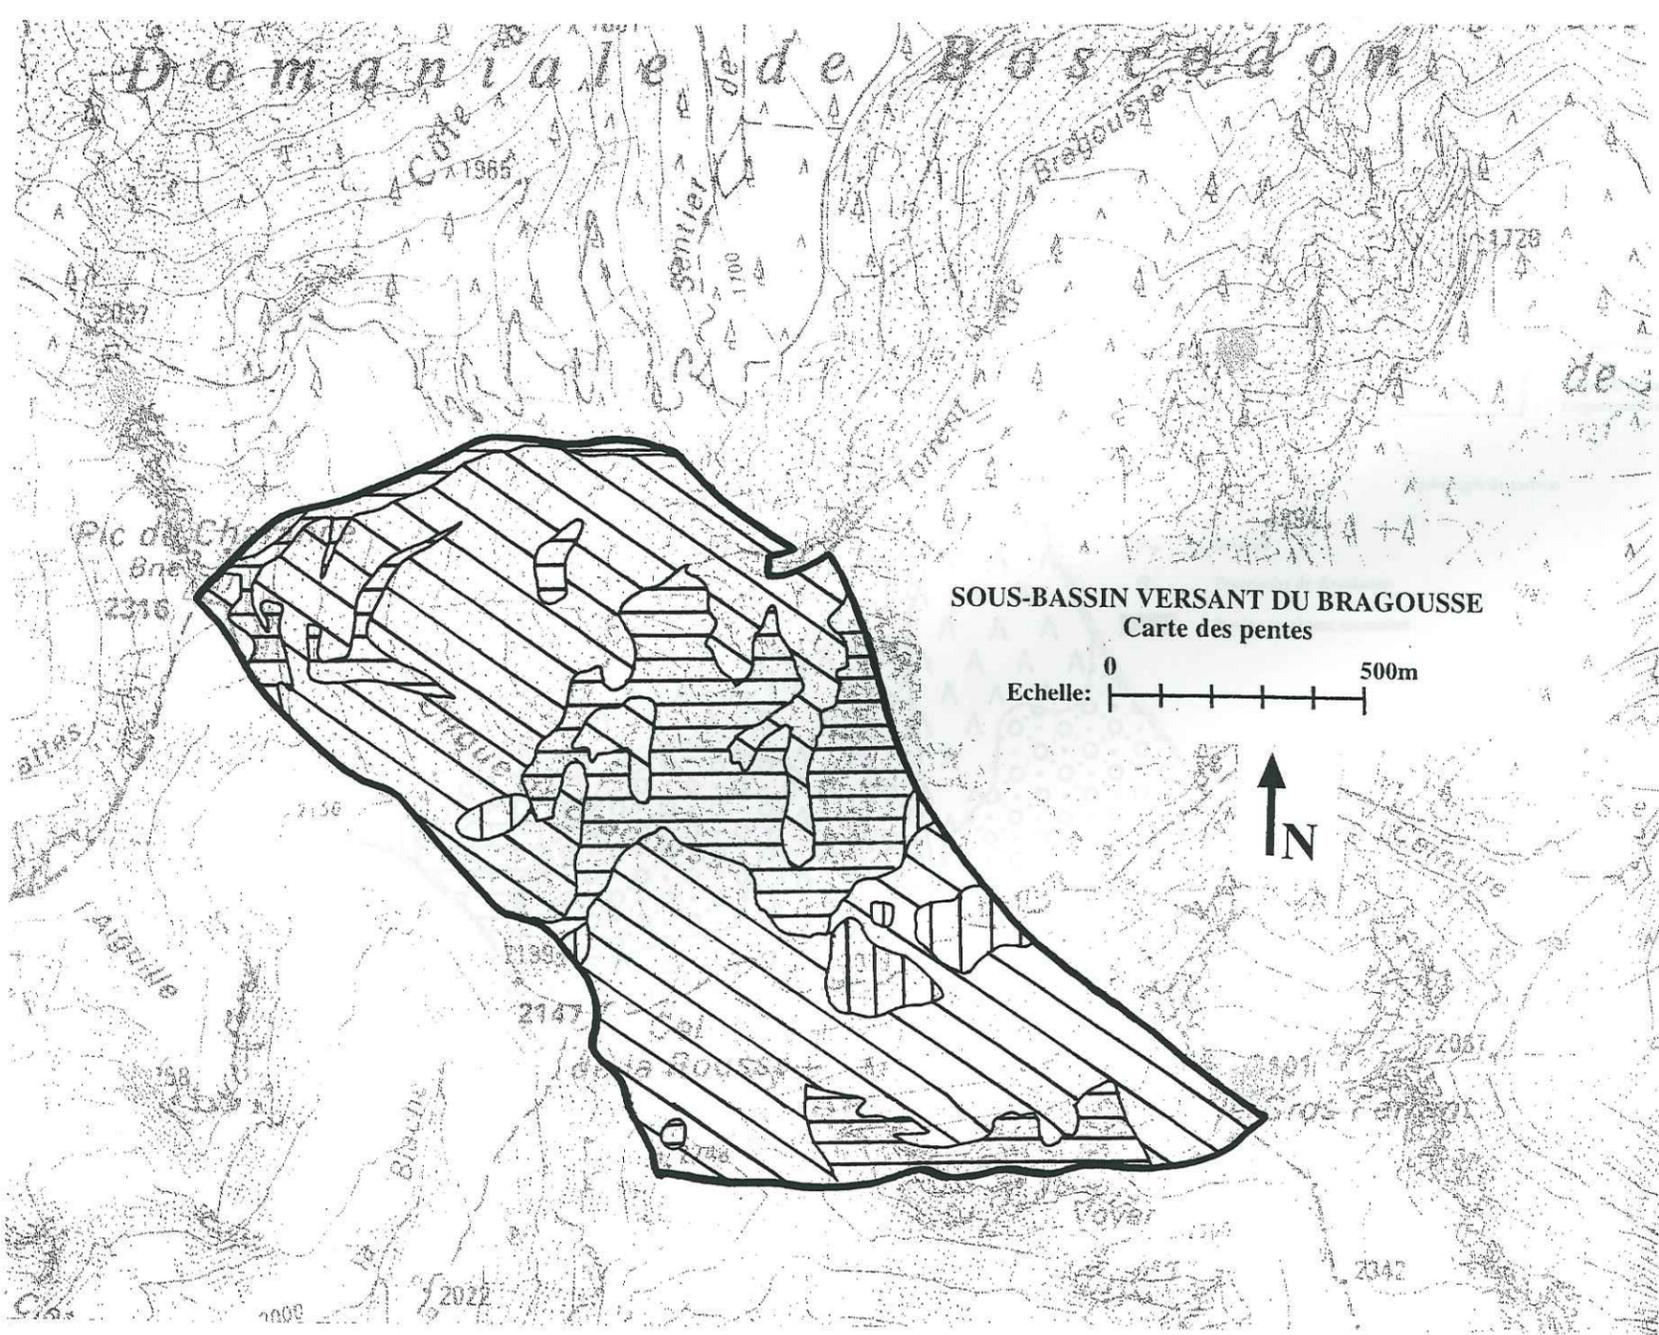
SOUS-BASSIN VERSANT DU BRAGOUSSE
Carte des pentes

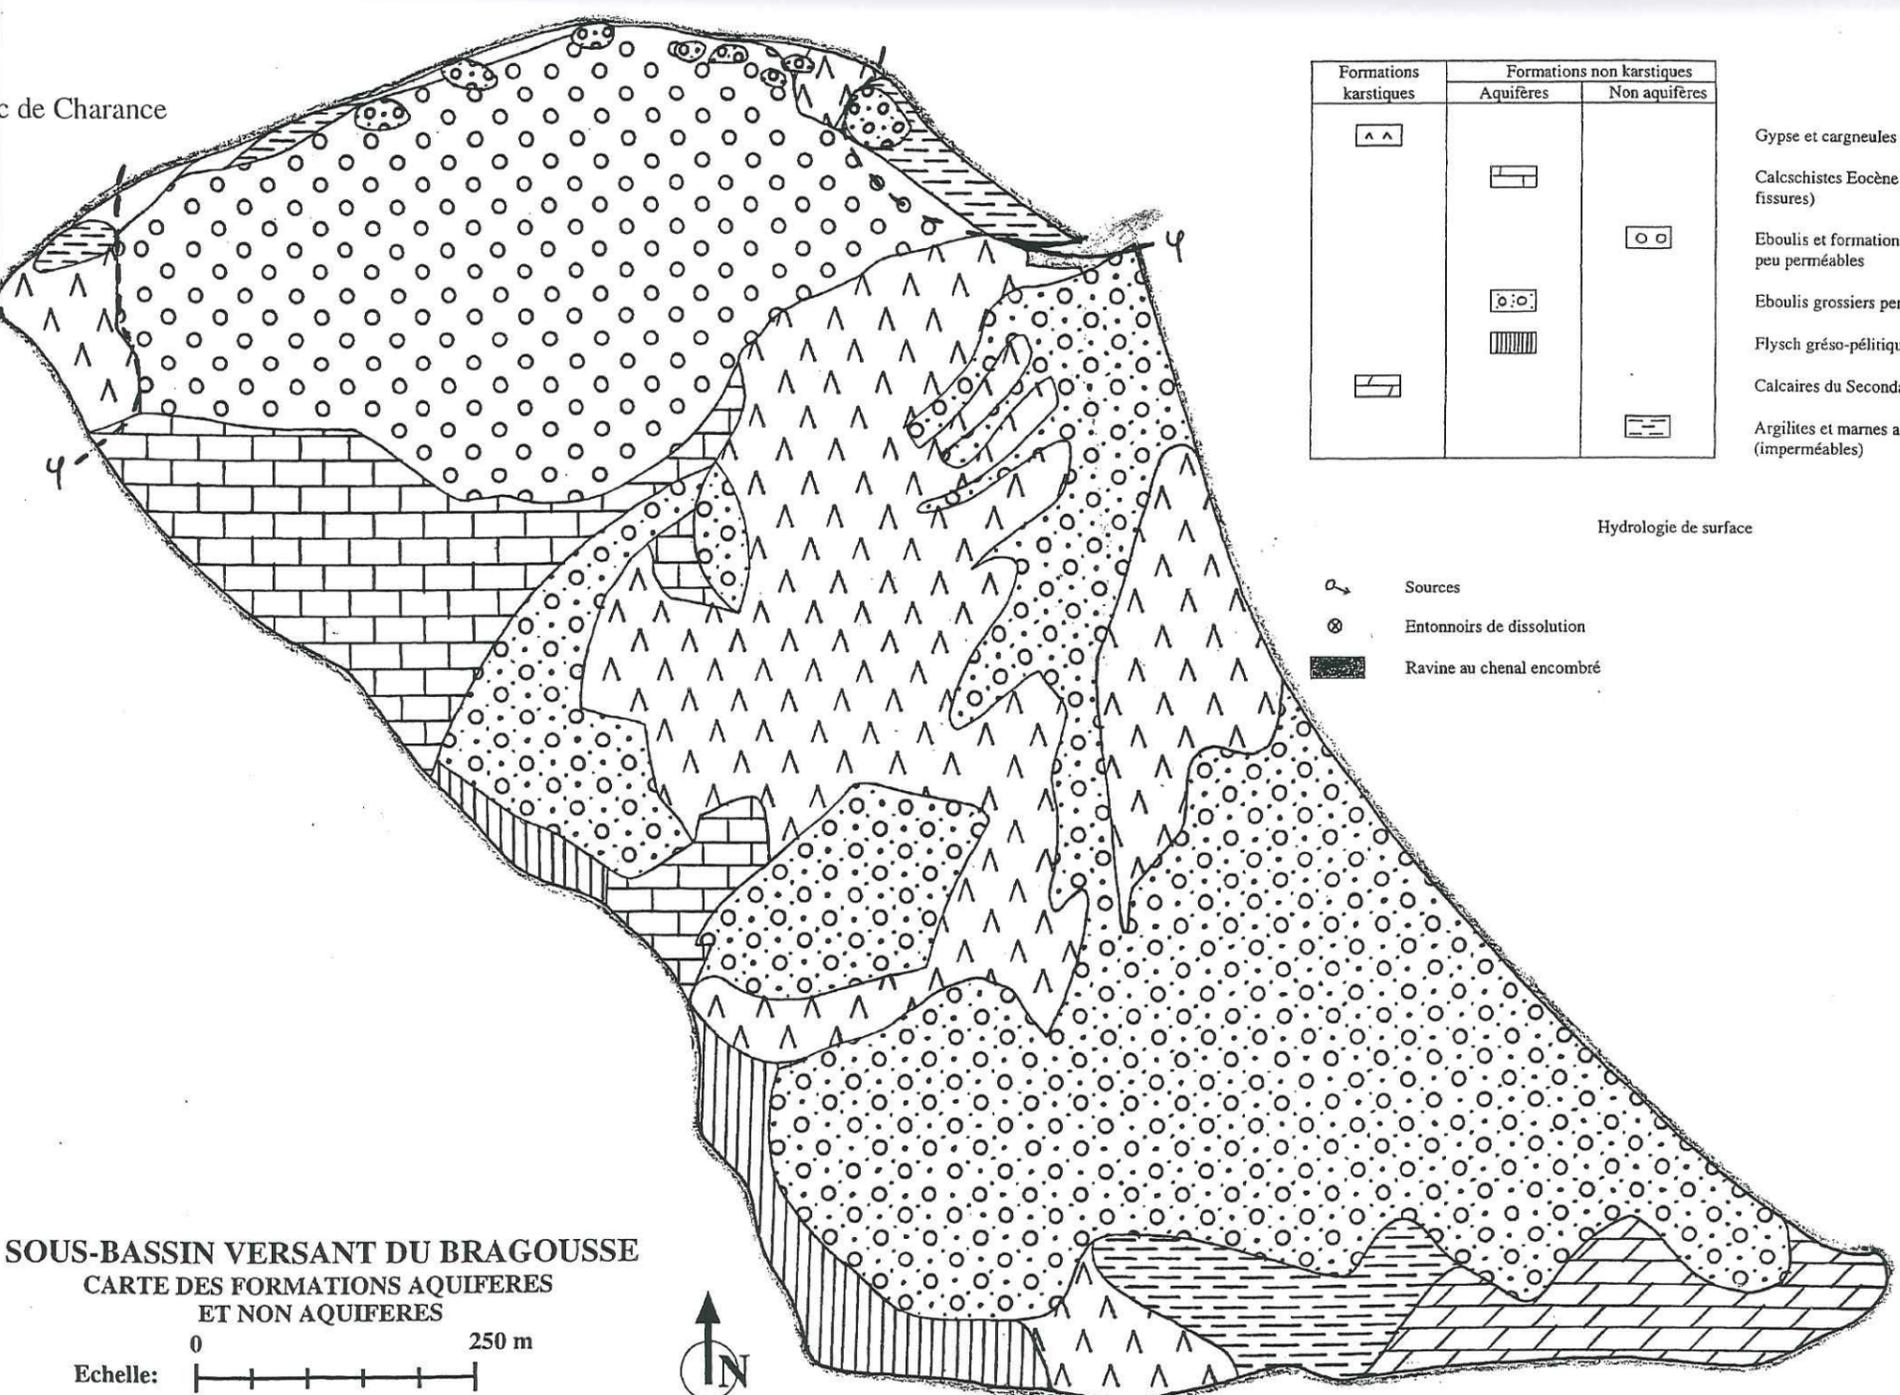
Formations karstiques	Formations non karstiques	
	Aquifères	Non aquifères

- Gypse et cargneules
- Calcschistes Eocène (perméabilité de fissures)
- Eboulis et formations de versant peu perméables
- Eboulis grossiers perméables
- Flysch gréséo-pélimitique
- Calcaires du Secondaire
- Argilites et marnes altérées (imperméables)

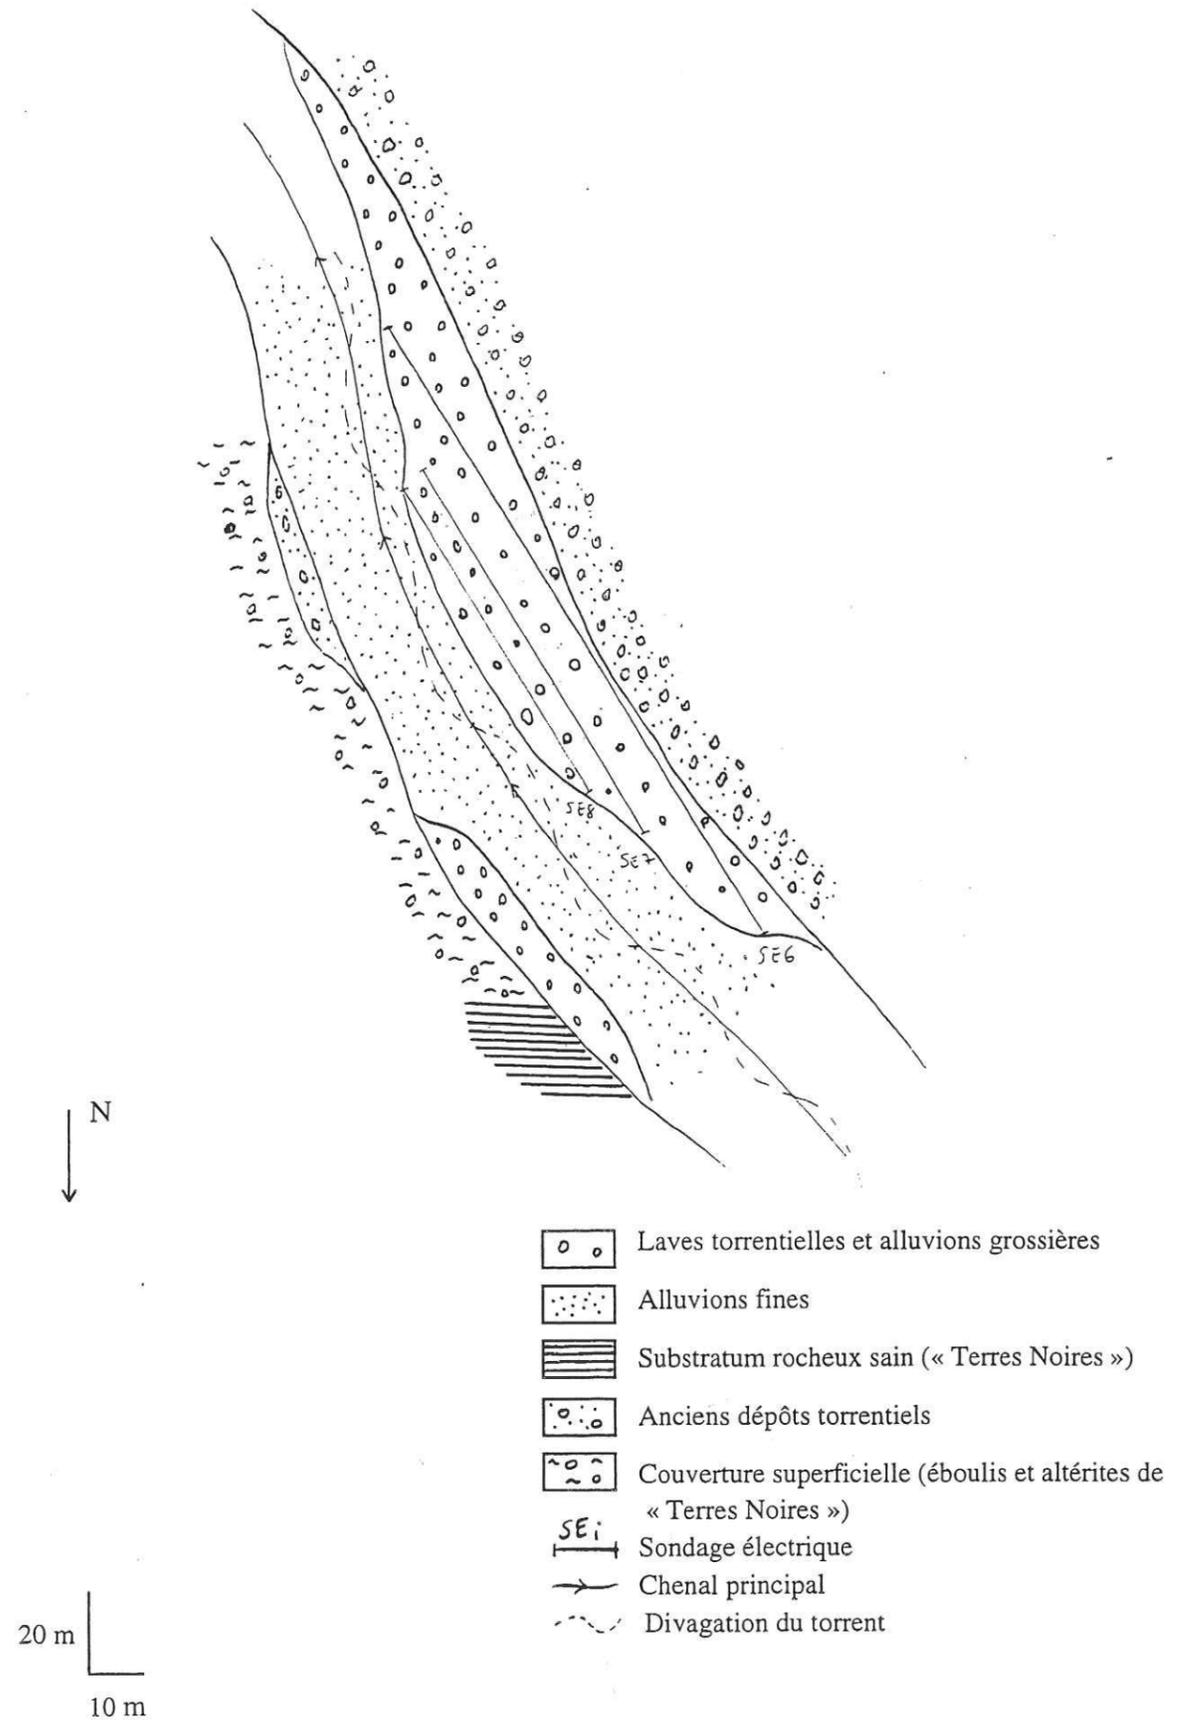
Localisation géographique des sondages électriques - Torrent du Bragousse (alt 1210)
Chenal inférieur, entre les barrages 4 et 5

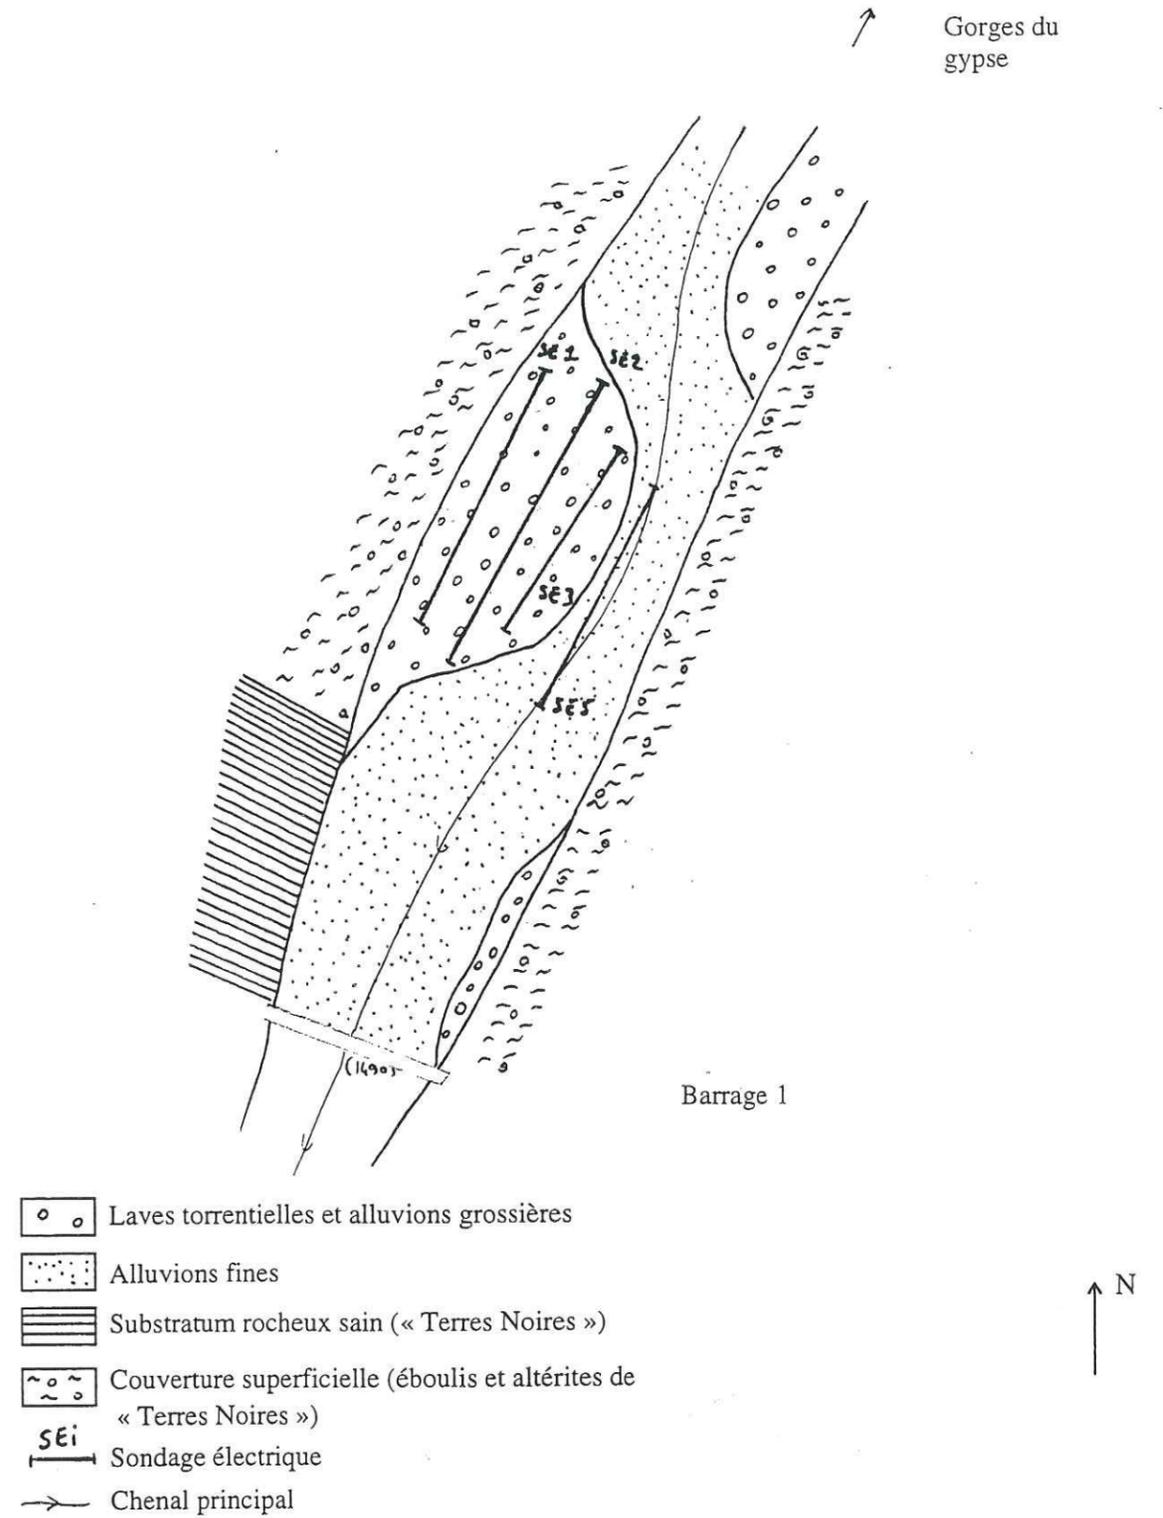
Localisation géographique des sondages électriques - Torrent du Bragousse (alt 1510)
Chenal supérieur, au débouché des gorges du gypse

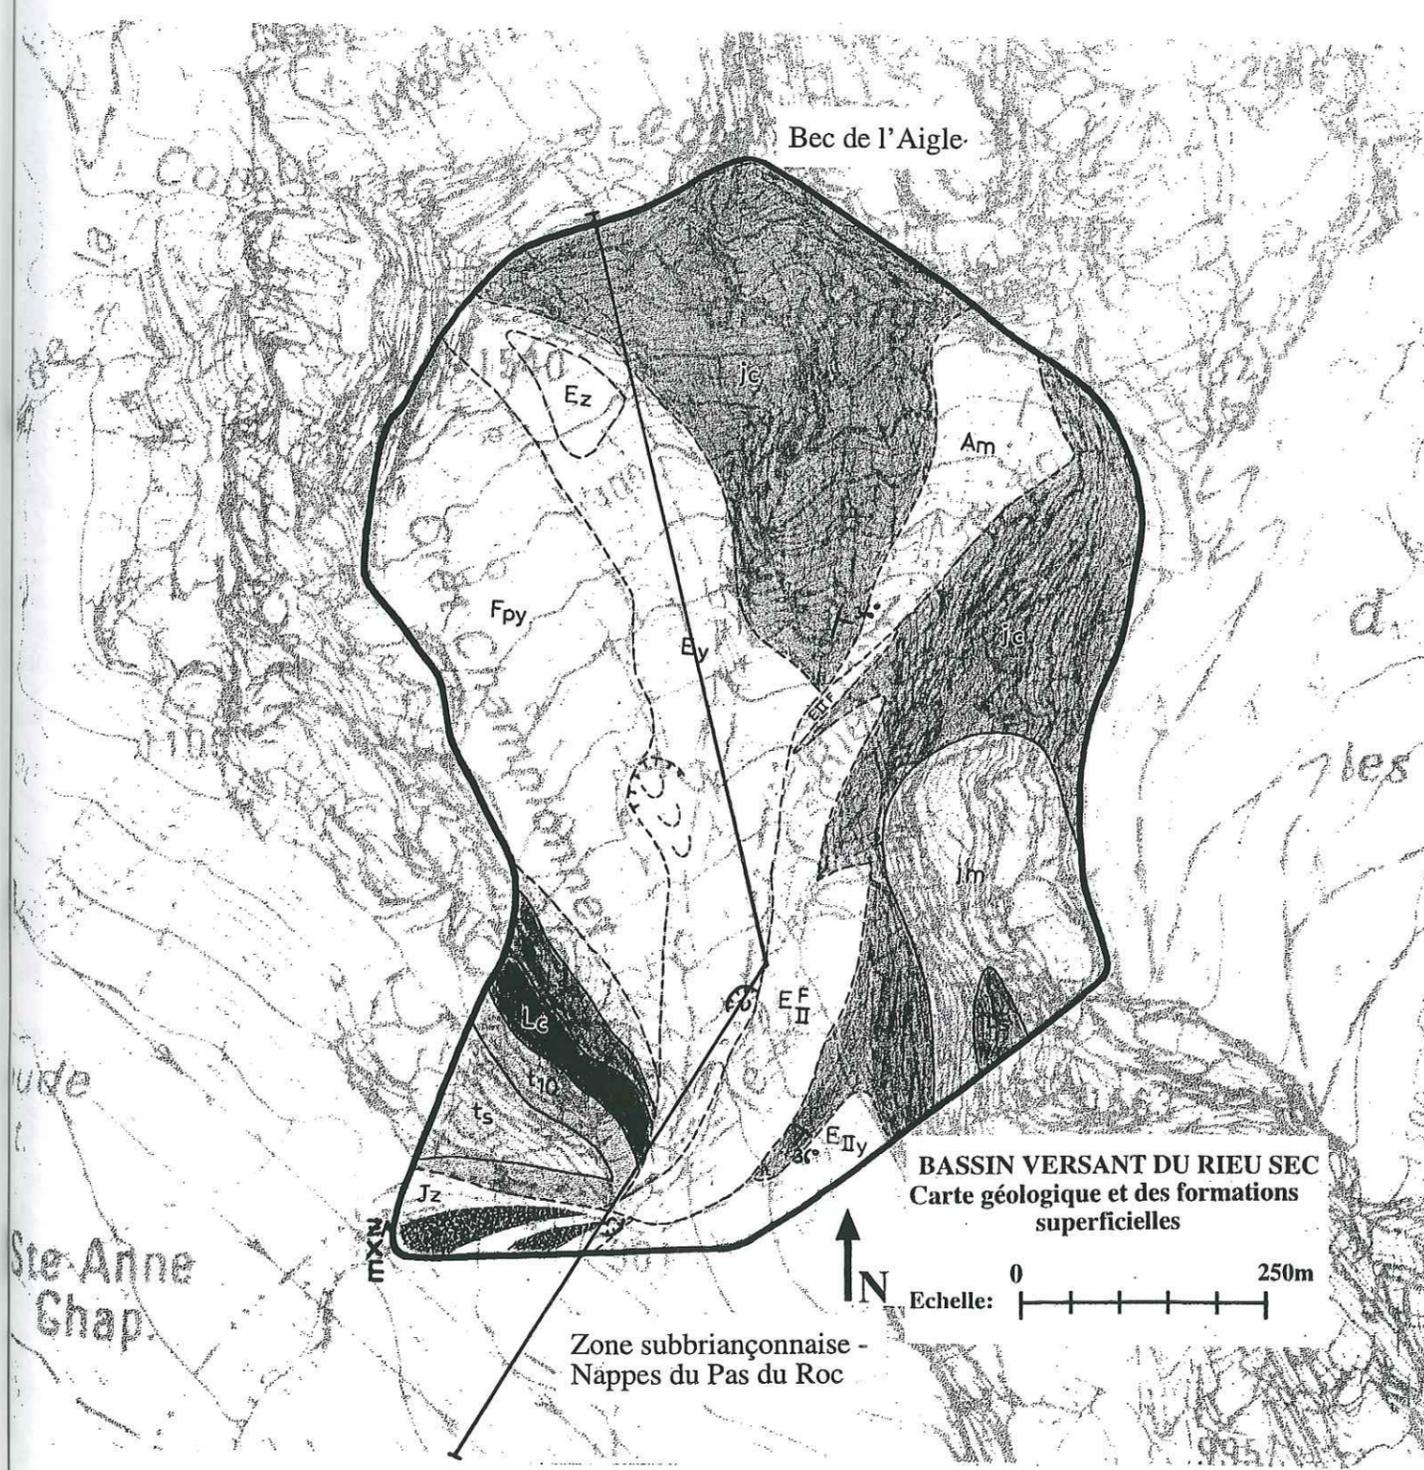
ANNEXE IV-2-E : Cartes du bassin versant du Rieu Sec

Carte géologique et des formations superficielles
Carte géomorphologique
Carte des pentes
Coupe géologique et contexte hydrogéologique

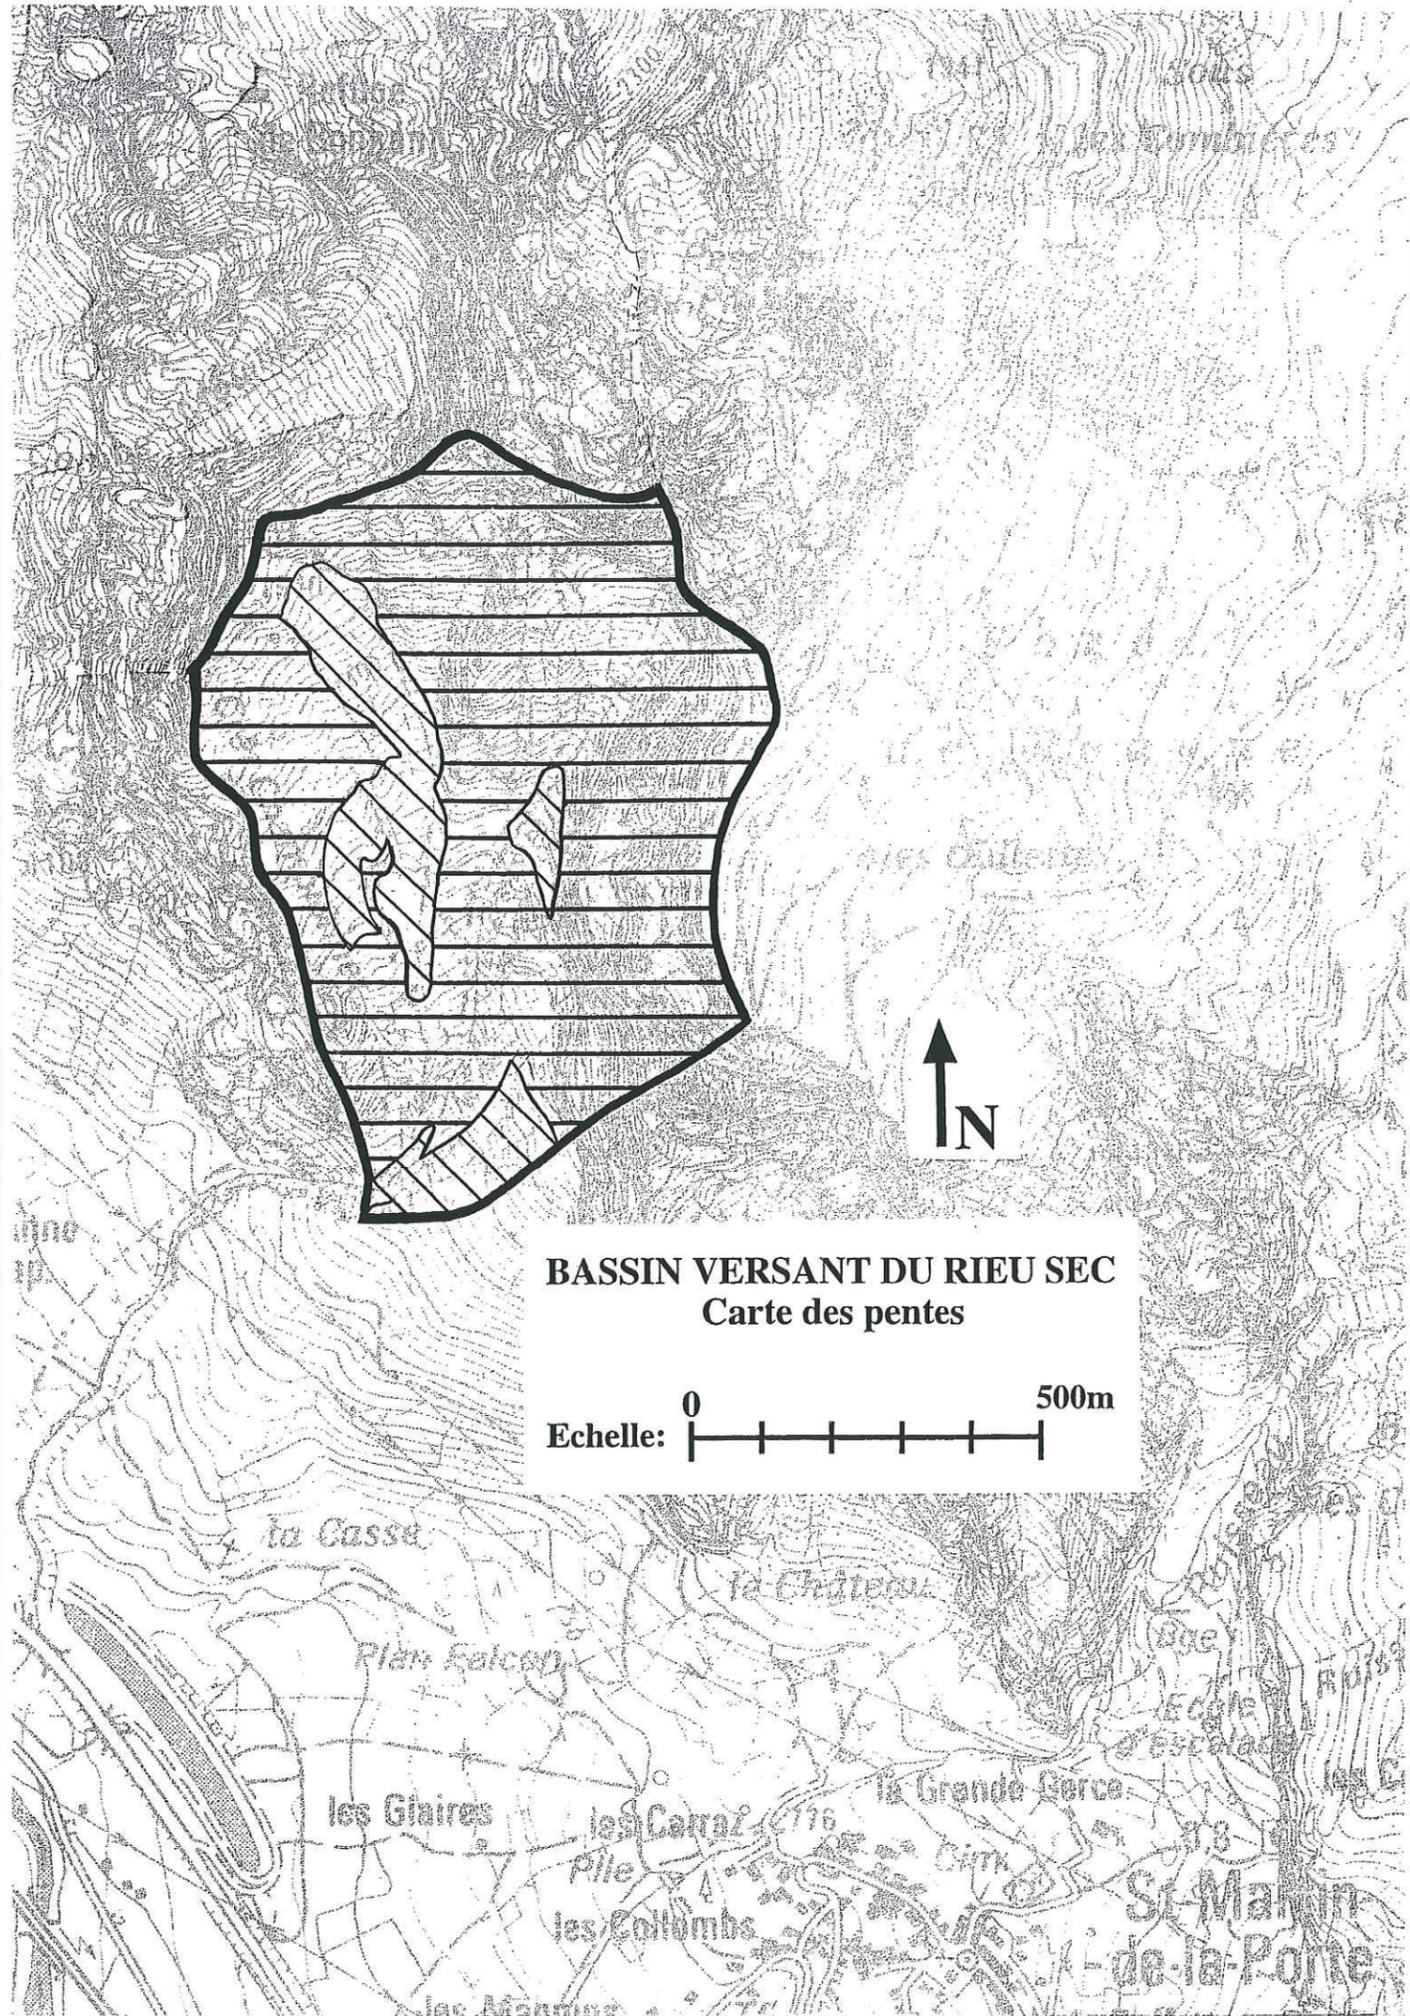
BASSIN VERSANT DU RIEU SEC
Carte des pentes

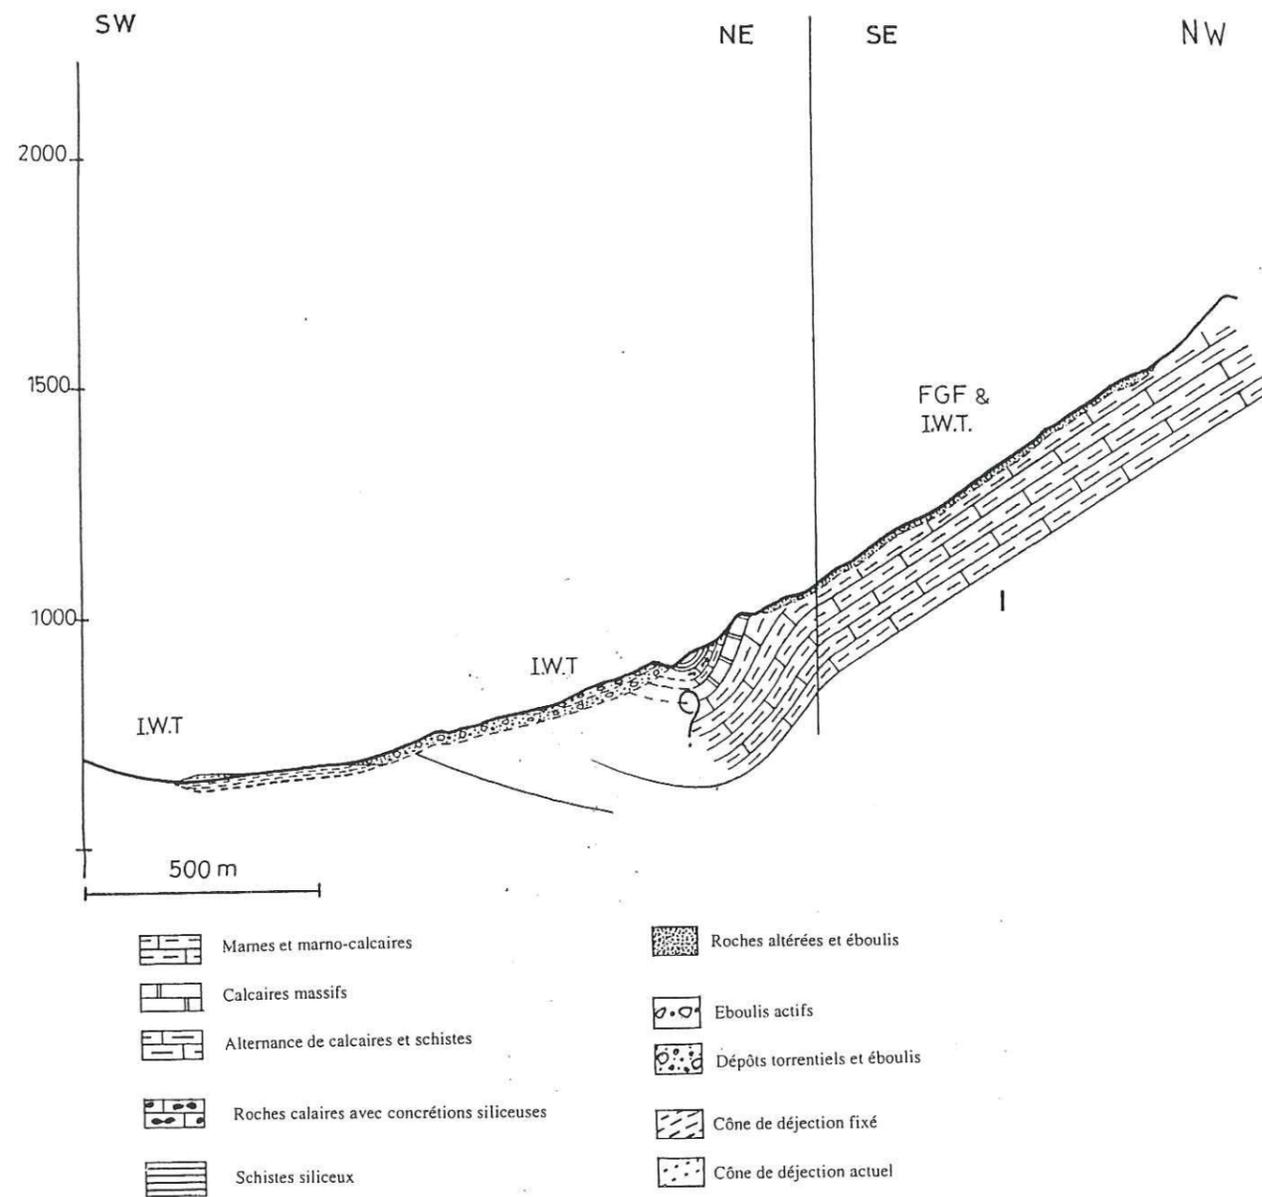
Coupe géologique et contexte hydrogéologique

- ♂ Source
- FWT Nappe de fissures
- IWT Nappe d'imprégnation
- FGF Ecoulement rapide
- I « Imperméable »
- Circulations d'eau
