THESE

pour obtenir le grade de
Docteur de l'École des Mines de Paris
Spécialité "Géologie de l'Ingénieur"

**MECANISMES D'INITIATION DES LAVES TORRENTIELLES DANS
LES ALPES FRANCAISES
CONTRIBUTION A LA MAÎTRISE DU RISQUE**

ANNEXES

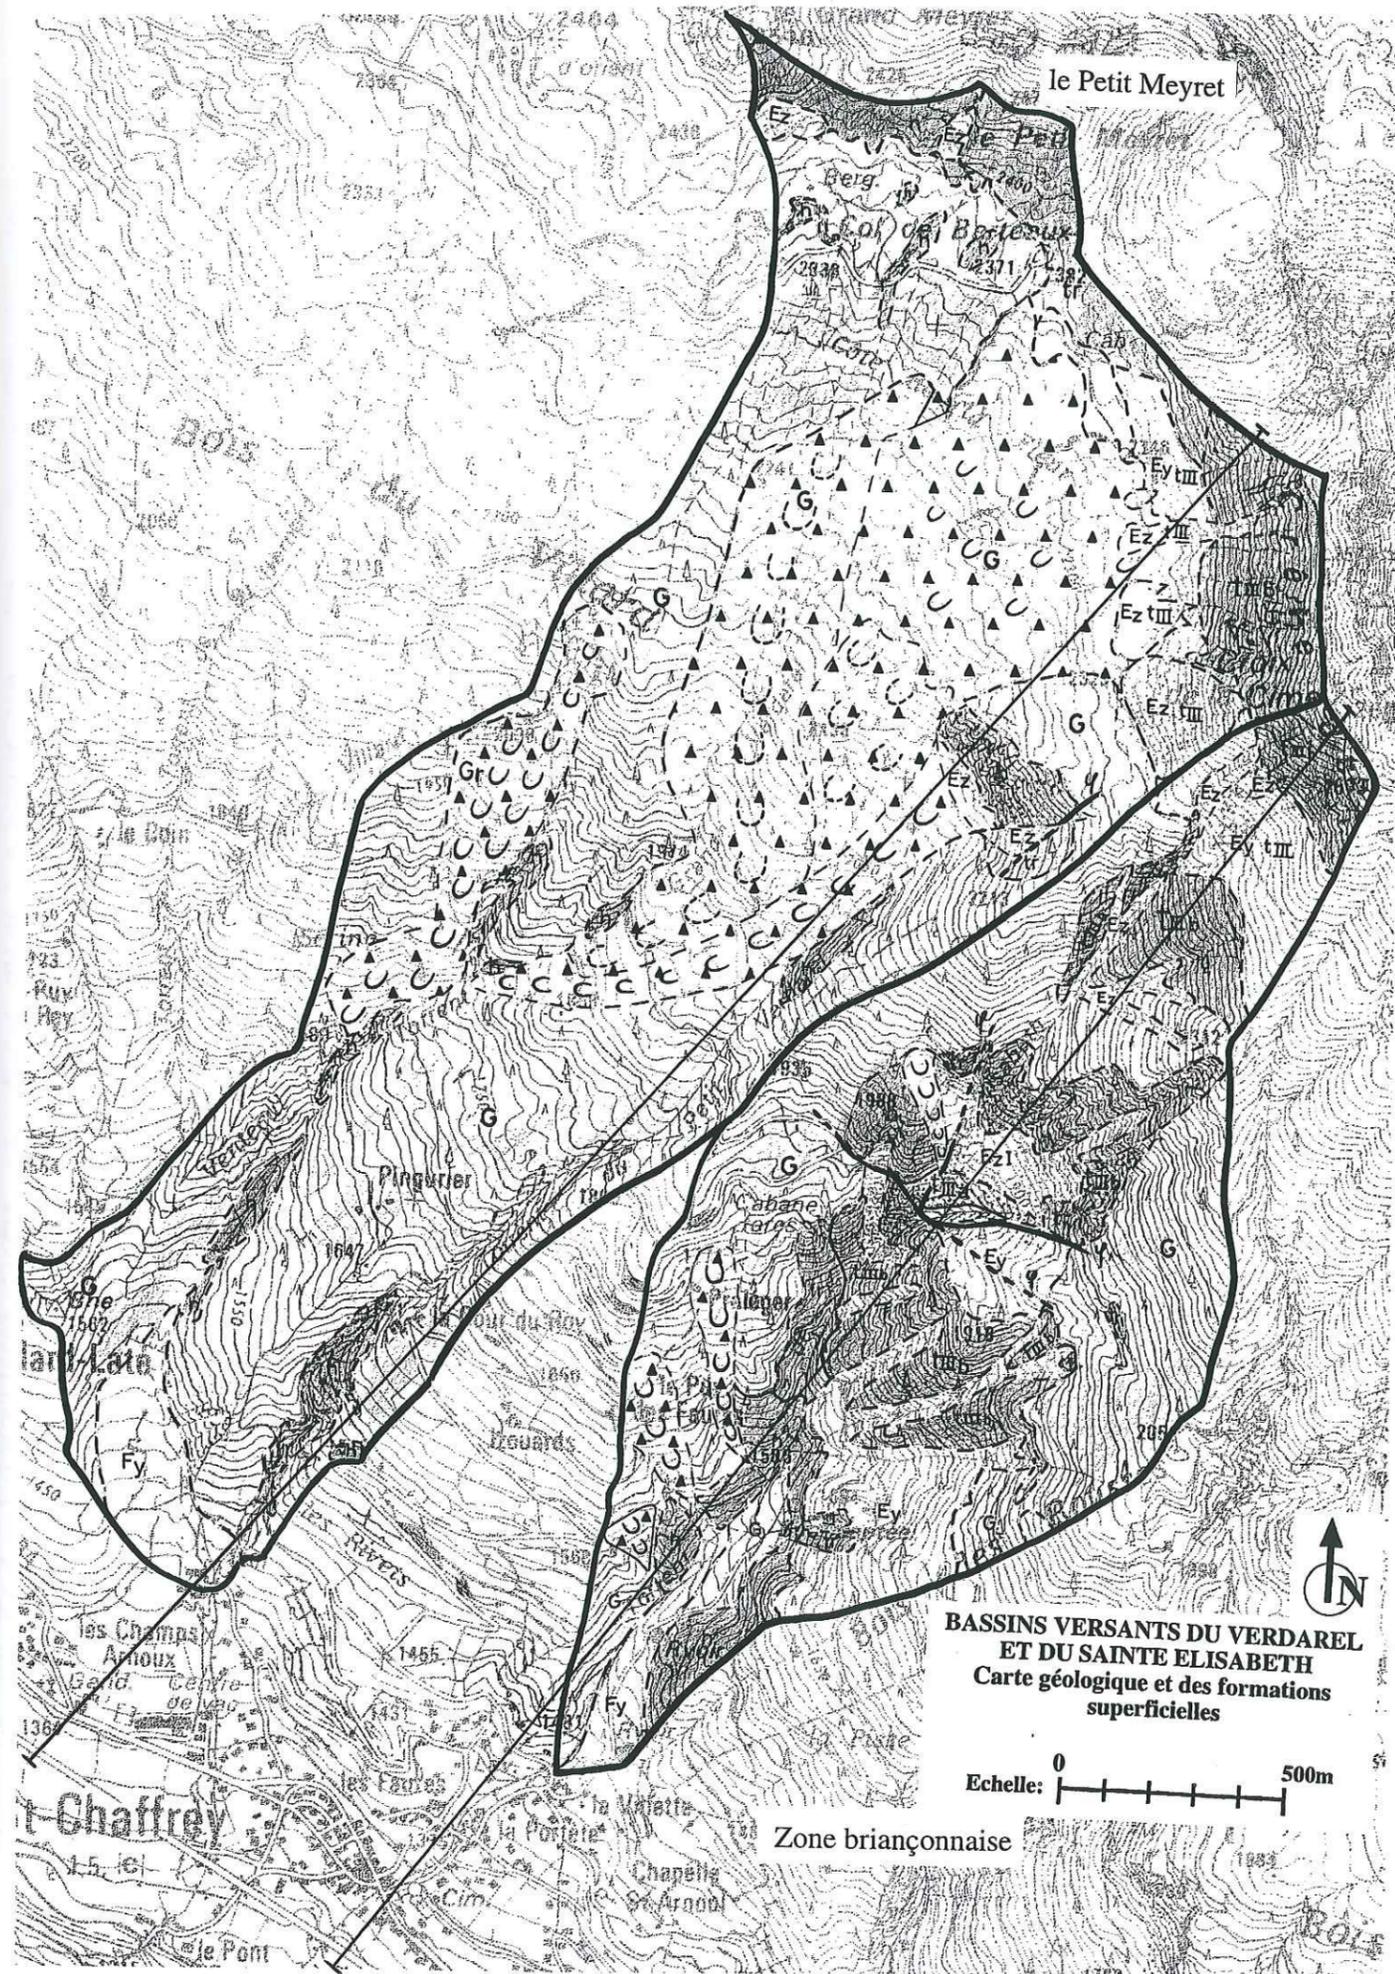
**BASSINS VERSANTS DU VERDAREL
ET DU SAINTE ELISABETH**
Carte géologique et des formations
superficielles

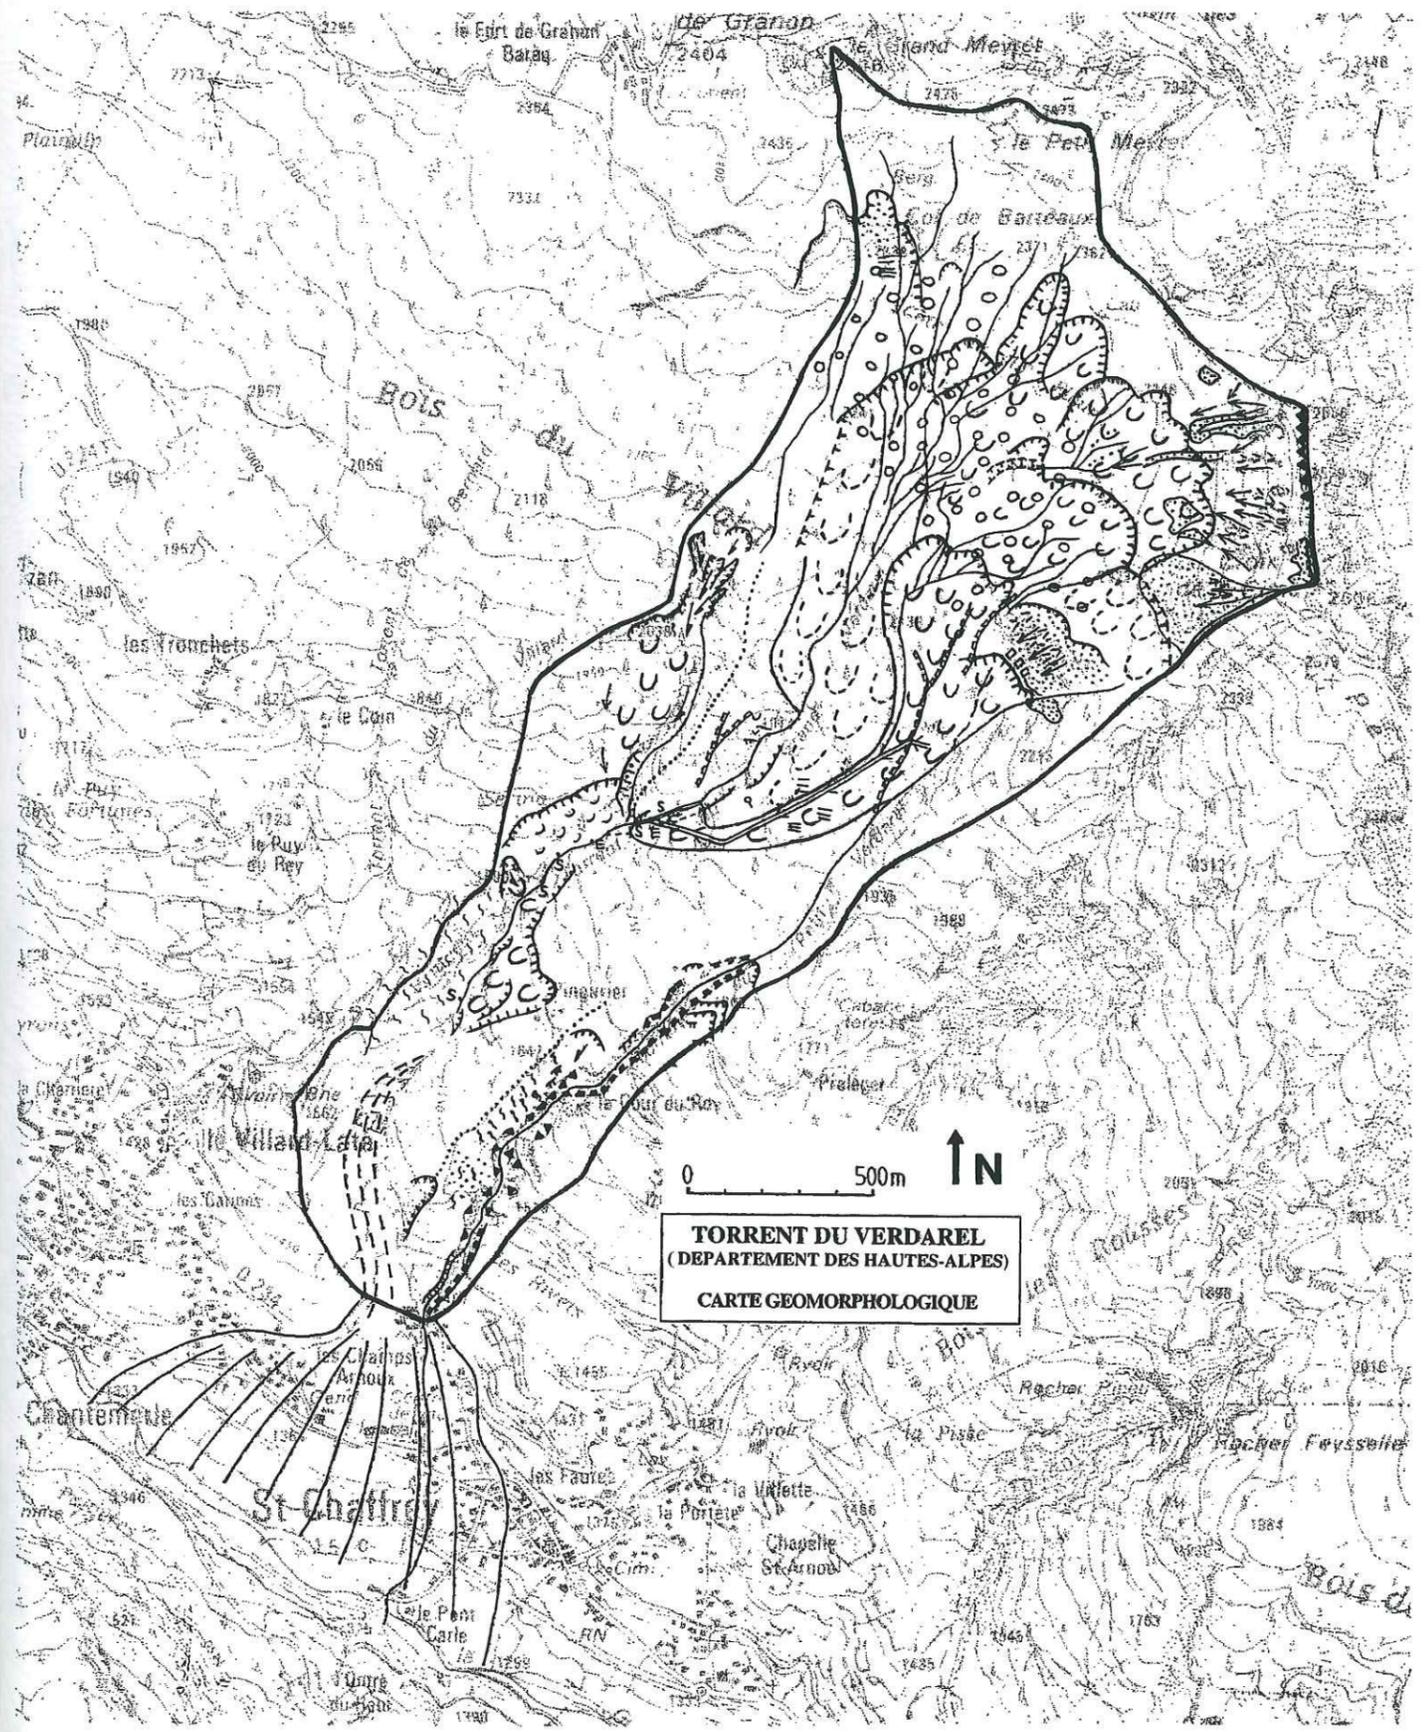
TORRENT DU VERDAREL
 (DEPARTEMENT DES HAUTES-ALPES)
 CARTE GEOMORPHOLOGIQUE

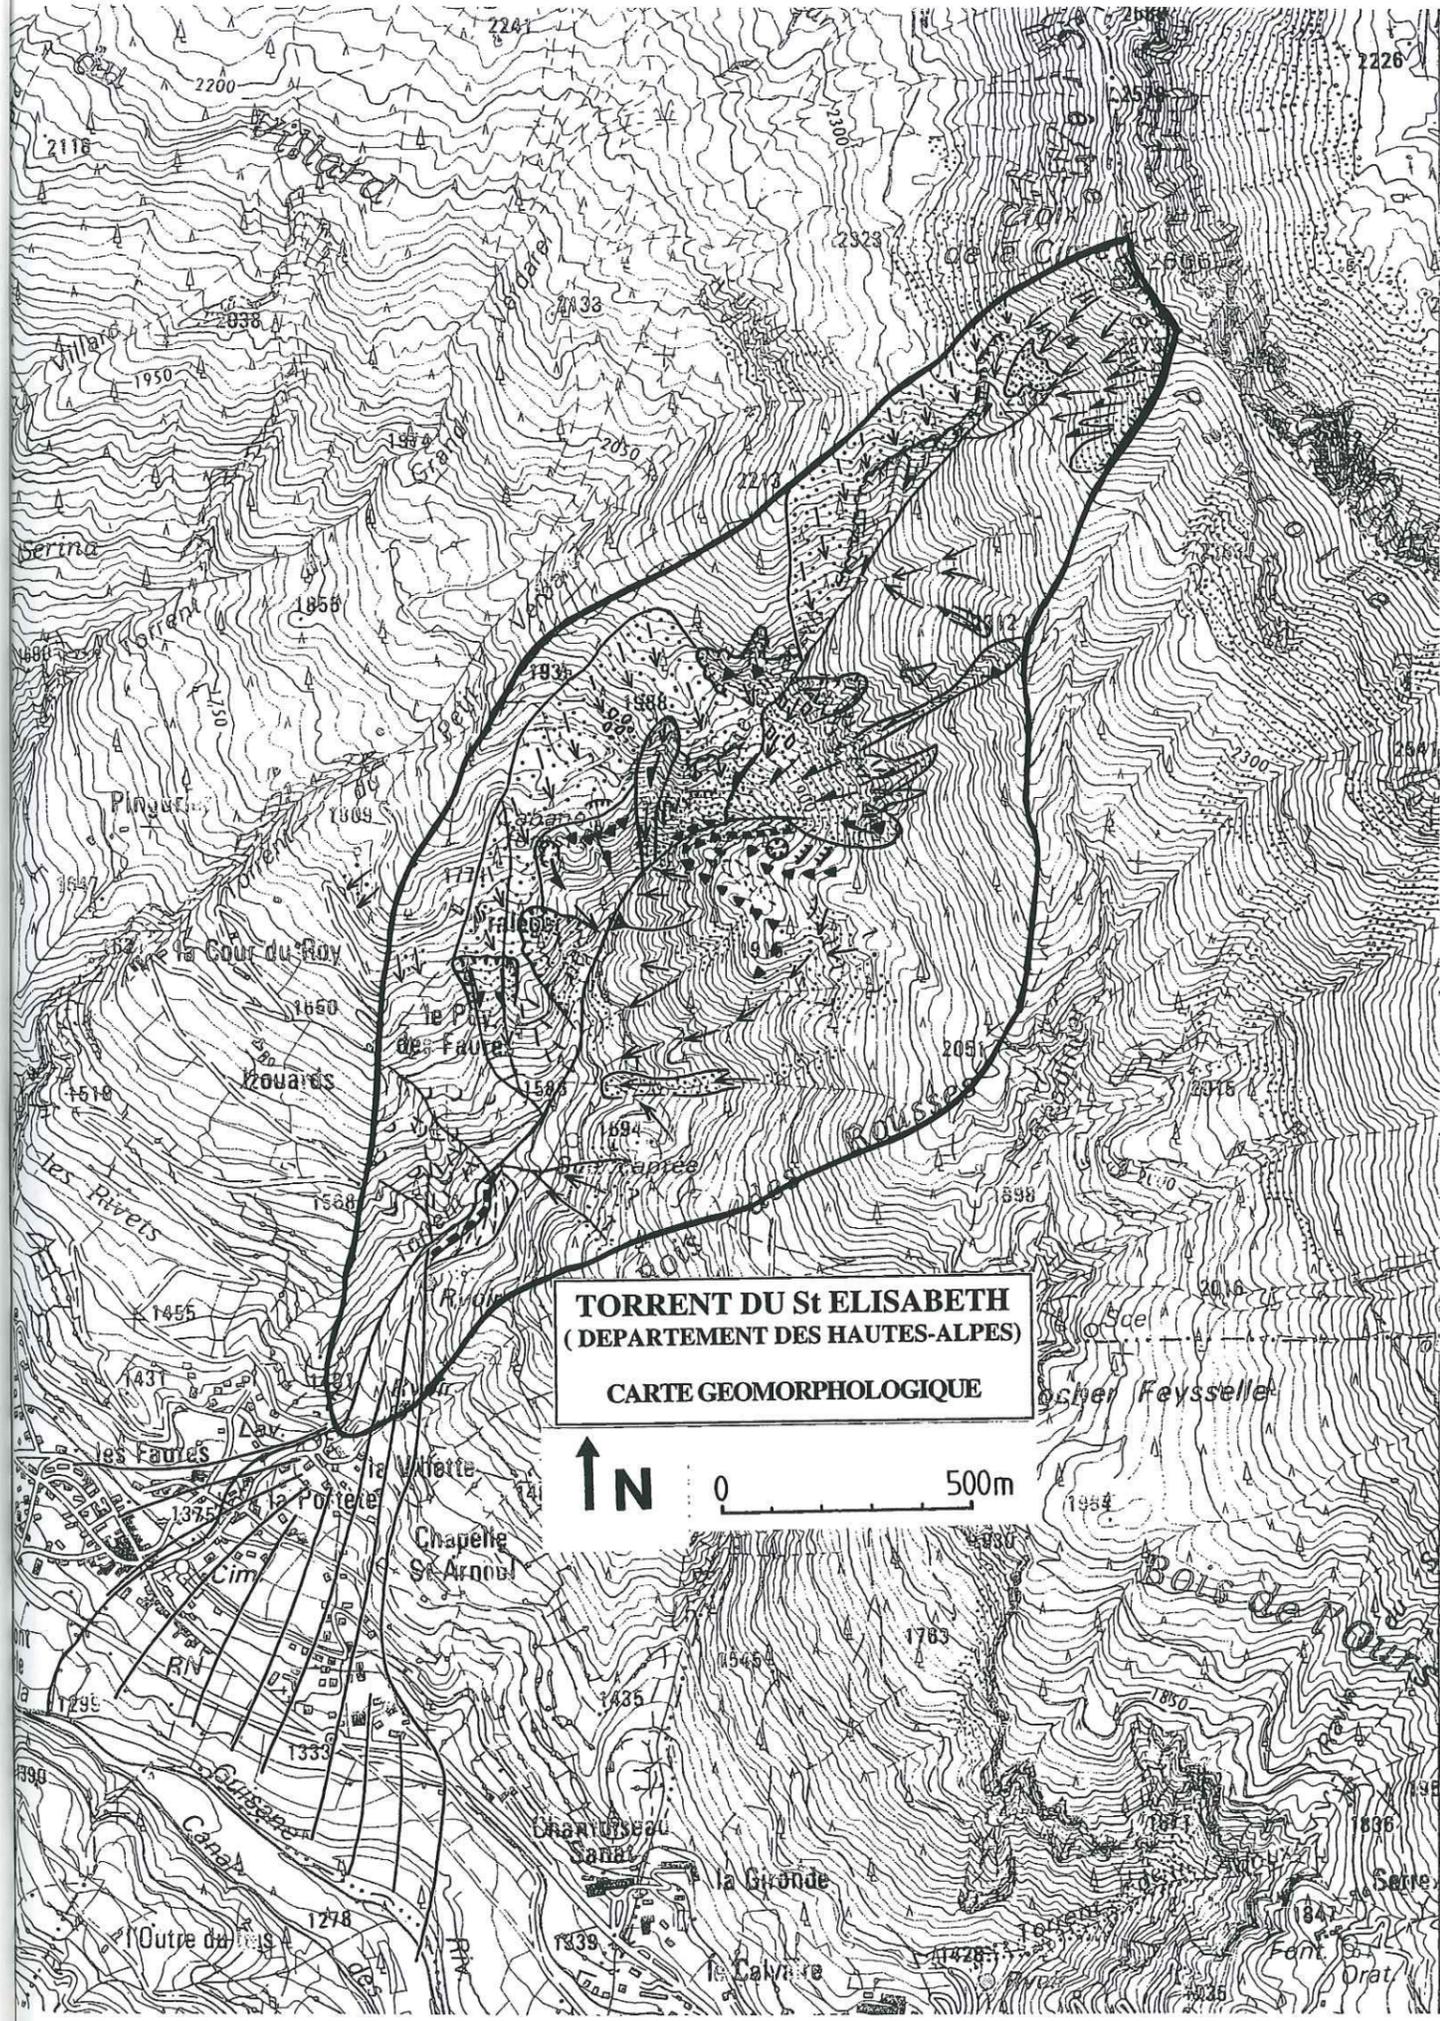
TORRENT DU St ELISABETH
(DEPARTEMENT DES HAUTES-ALPES)
CARTE GEOMORPHOLOGIQUE

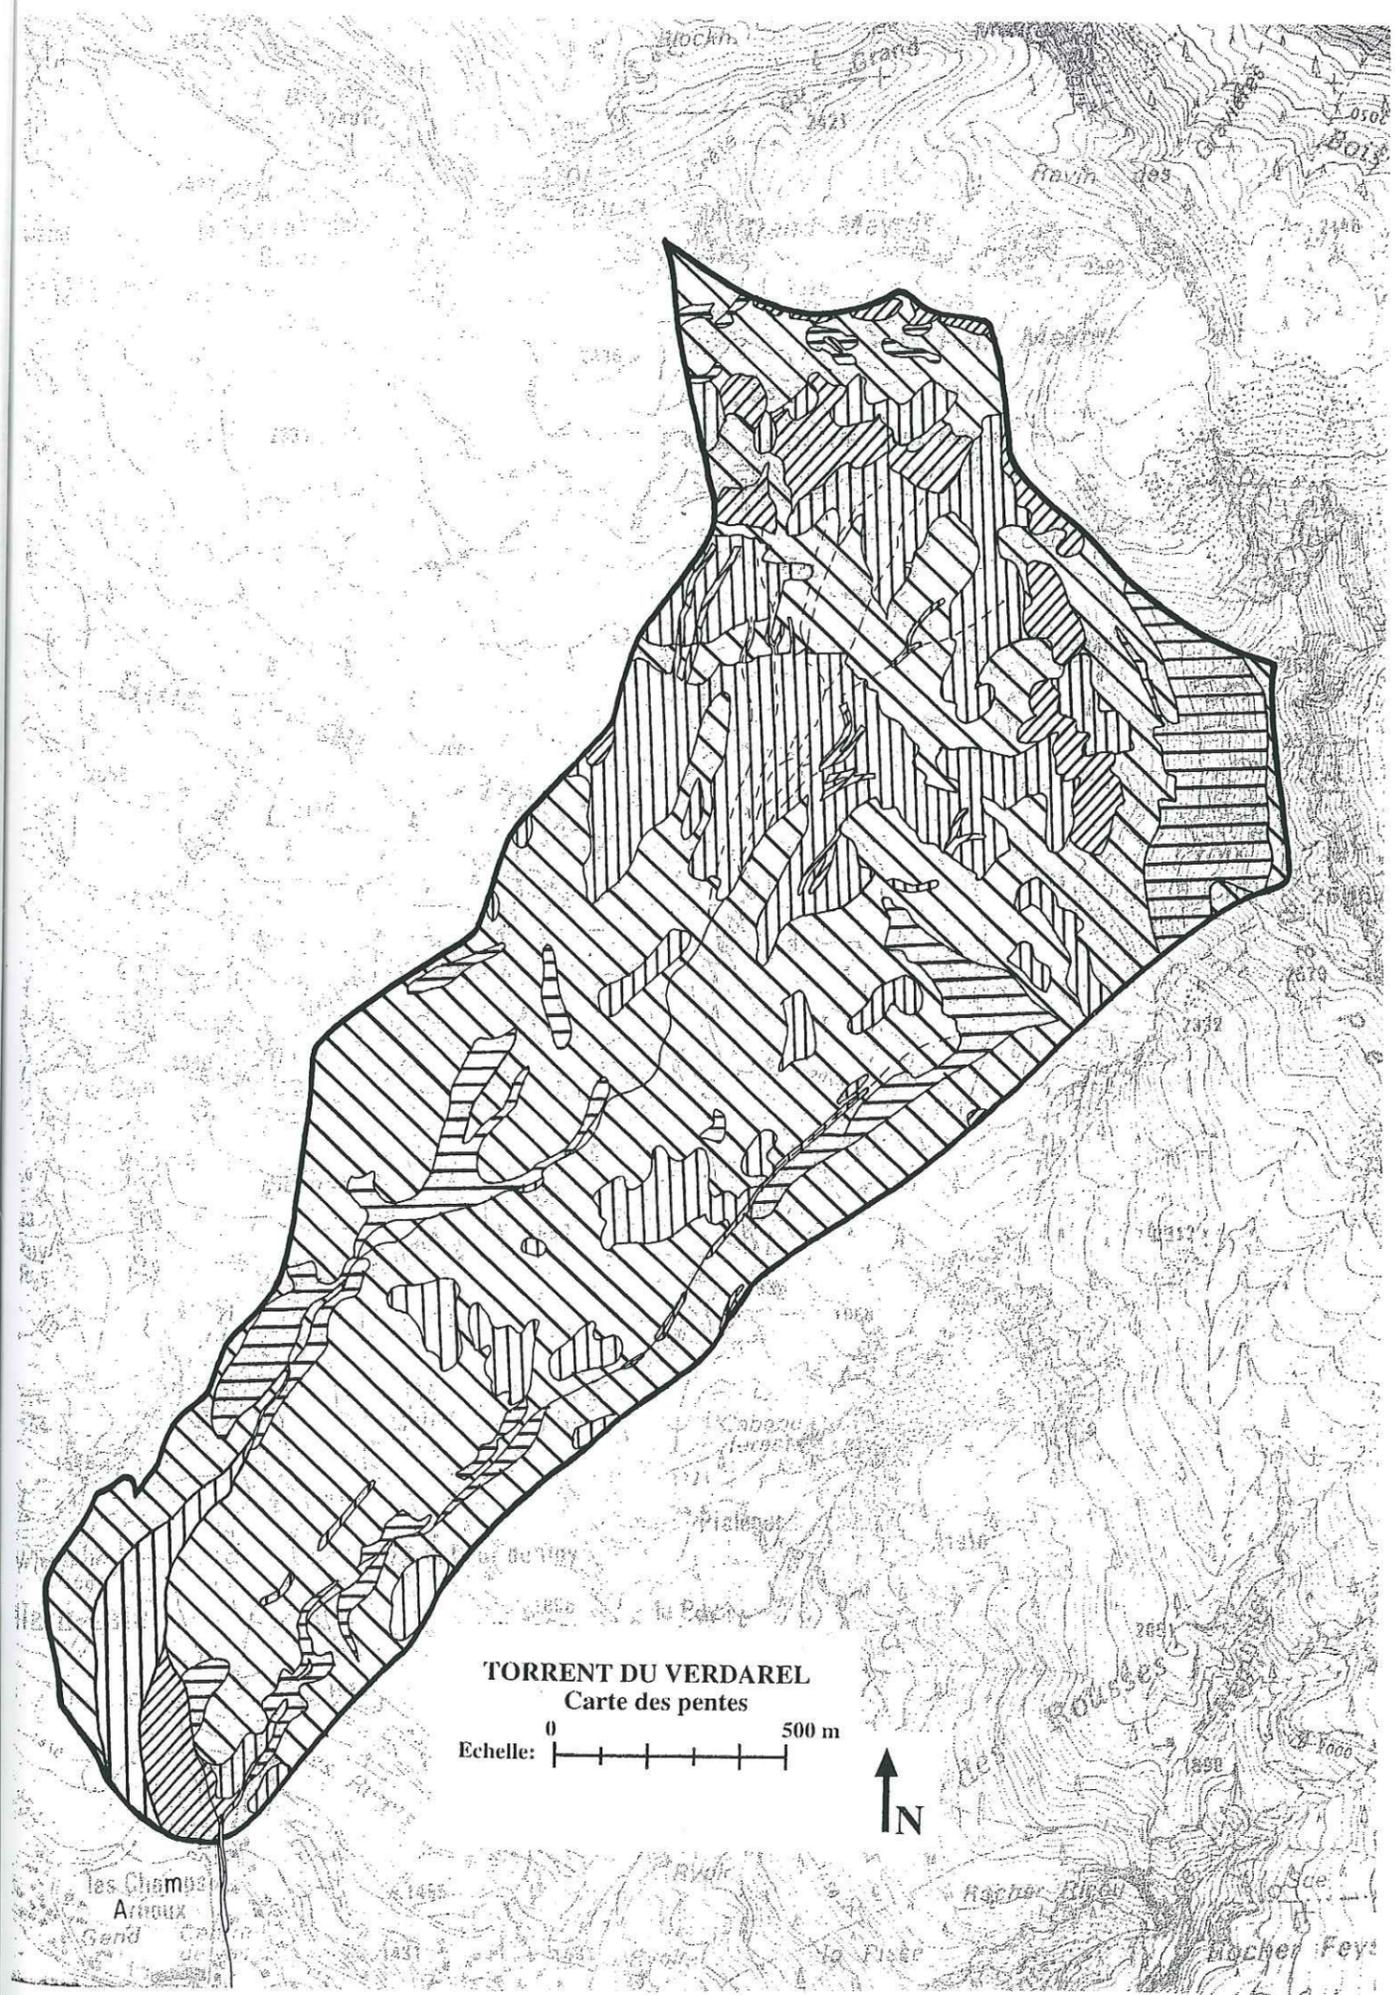
TORRENT DU VERDAREL
Carte des pentes

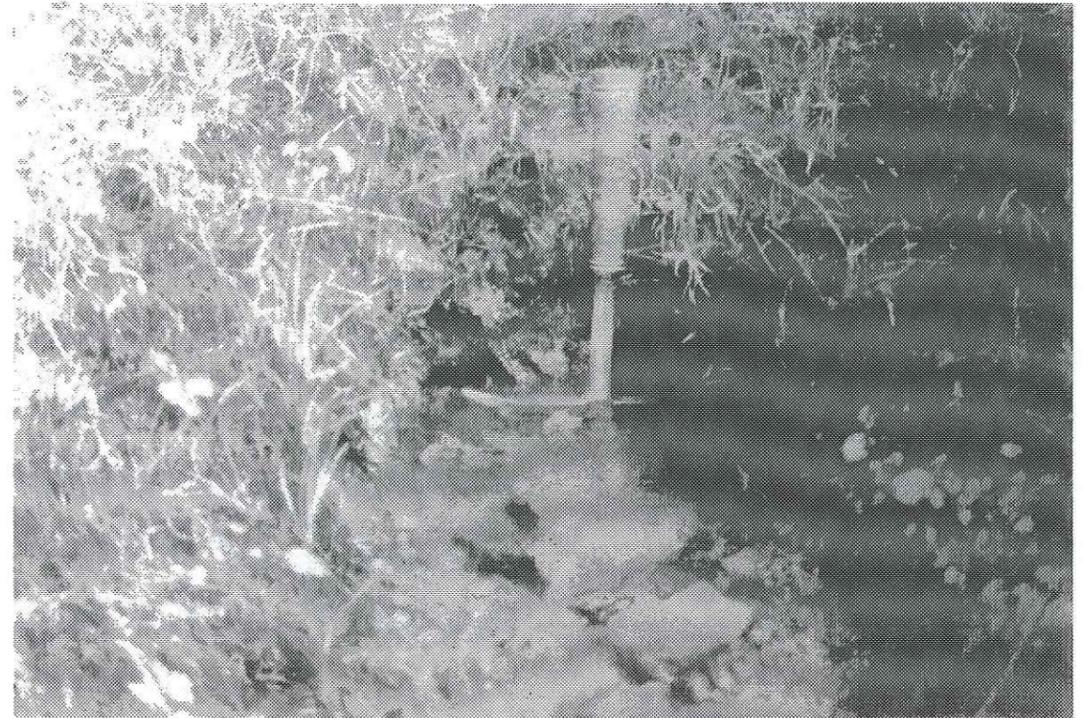
Photo IV-2-1 : zone marécageuse et tourbe érodée

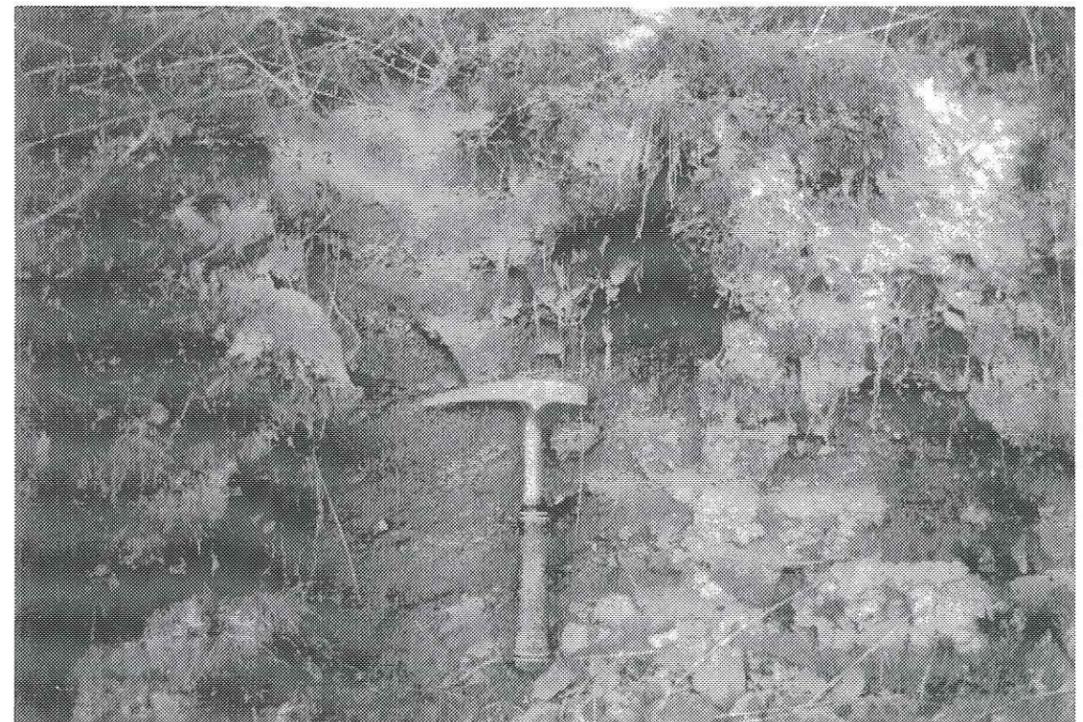
Photo IV-2-2 : coupe dans les formations morainiques après érosion hydrique

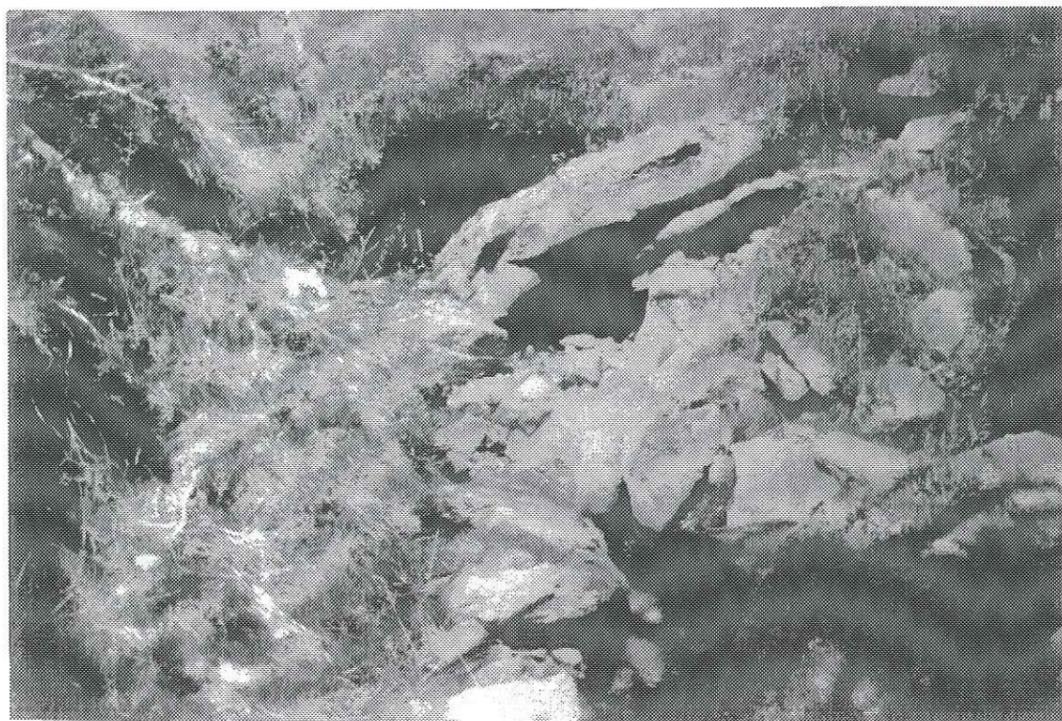
Photo IV-2-3 : formation d'une ravine et déstabilisation des berges à la suite de l'incision par érosion hydrique

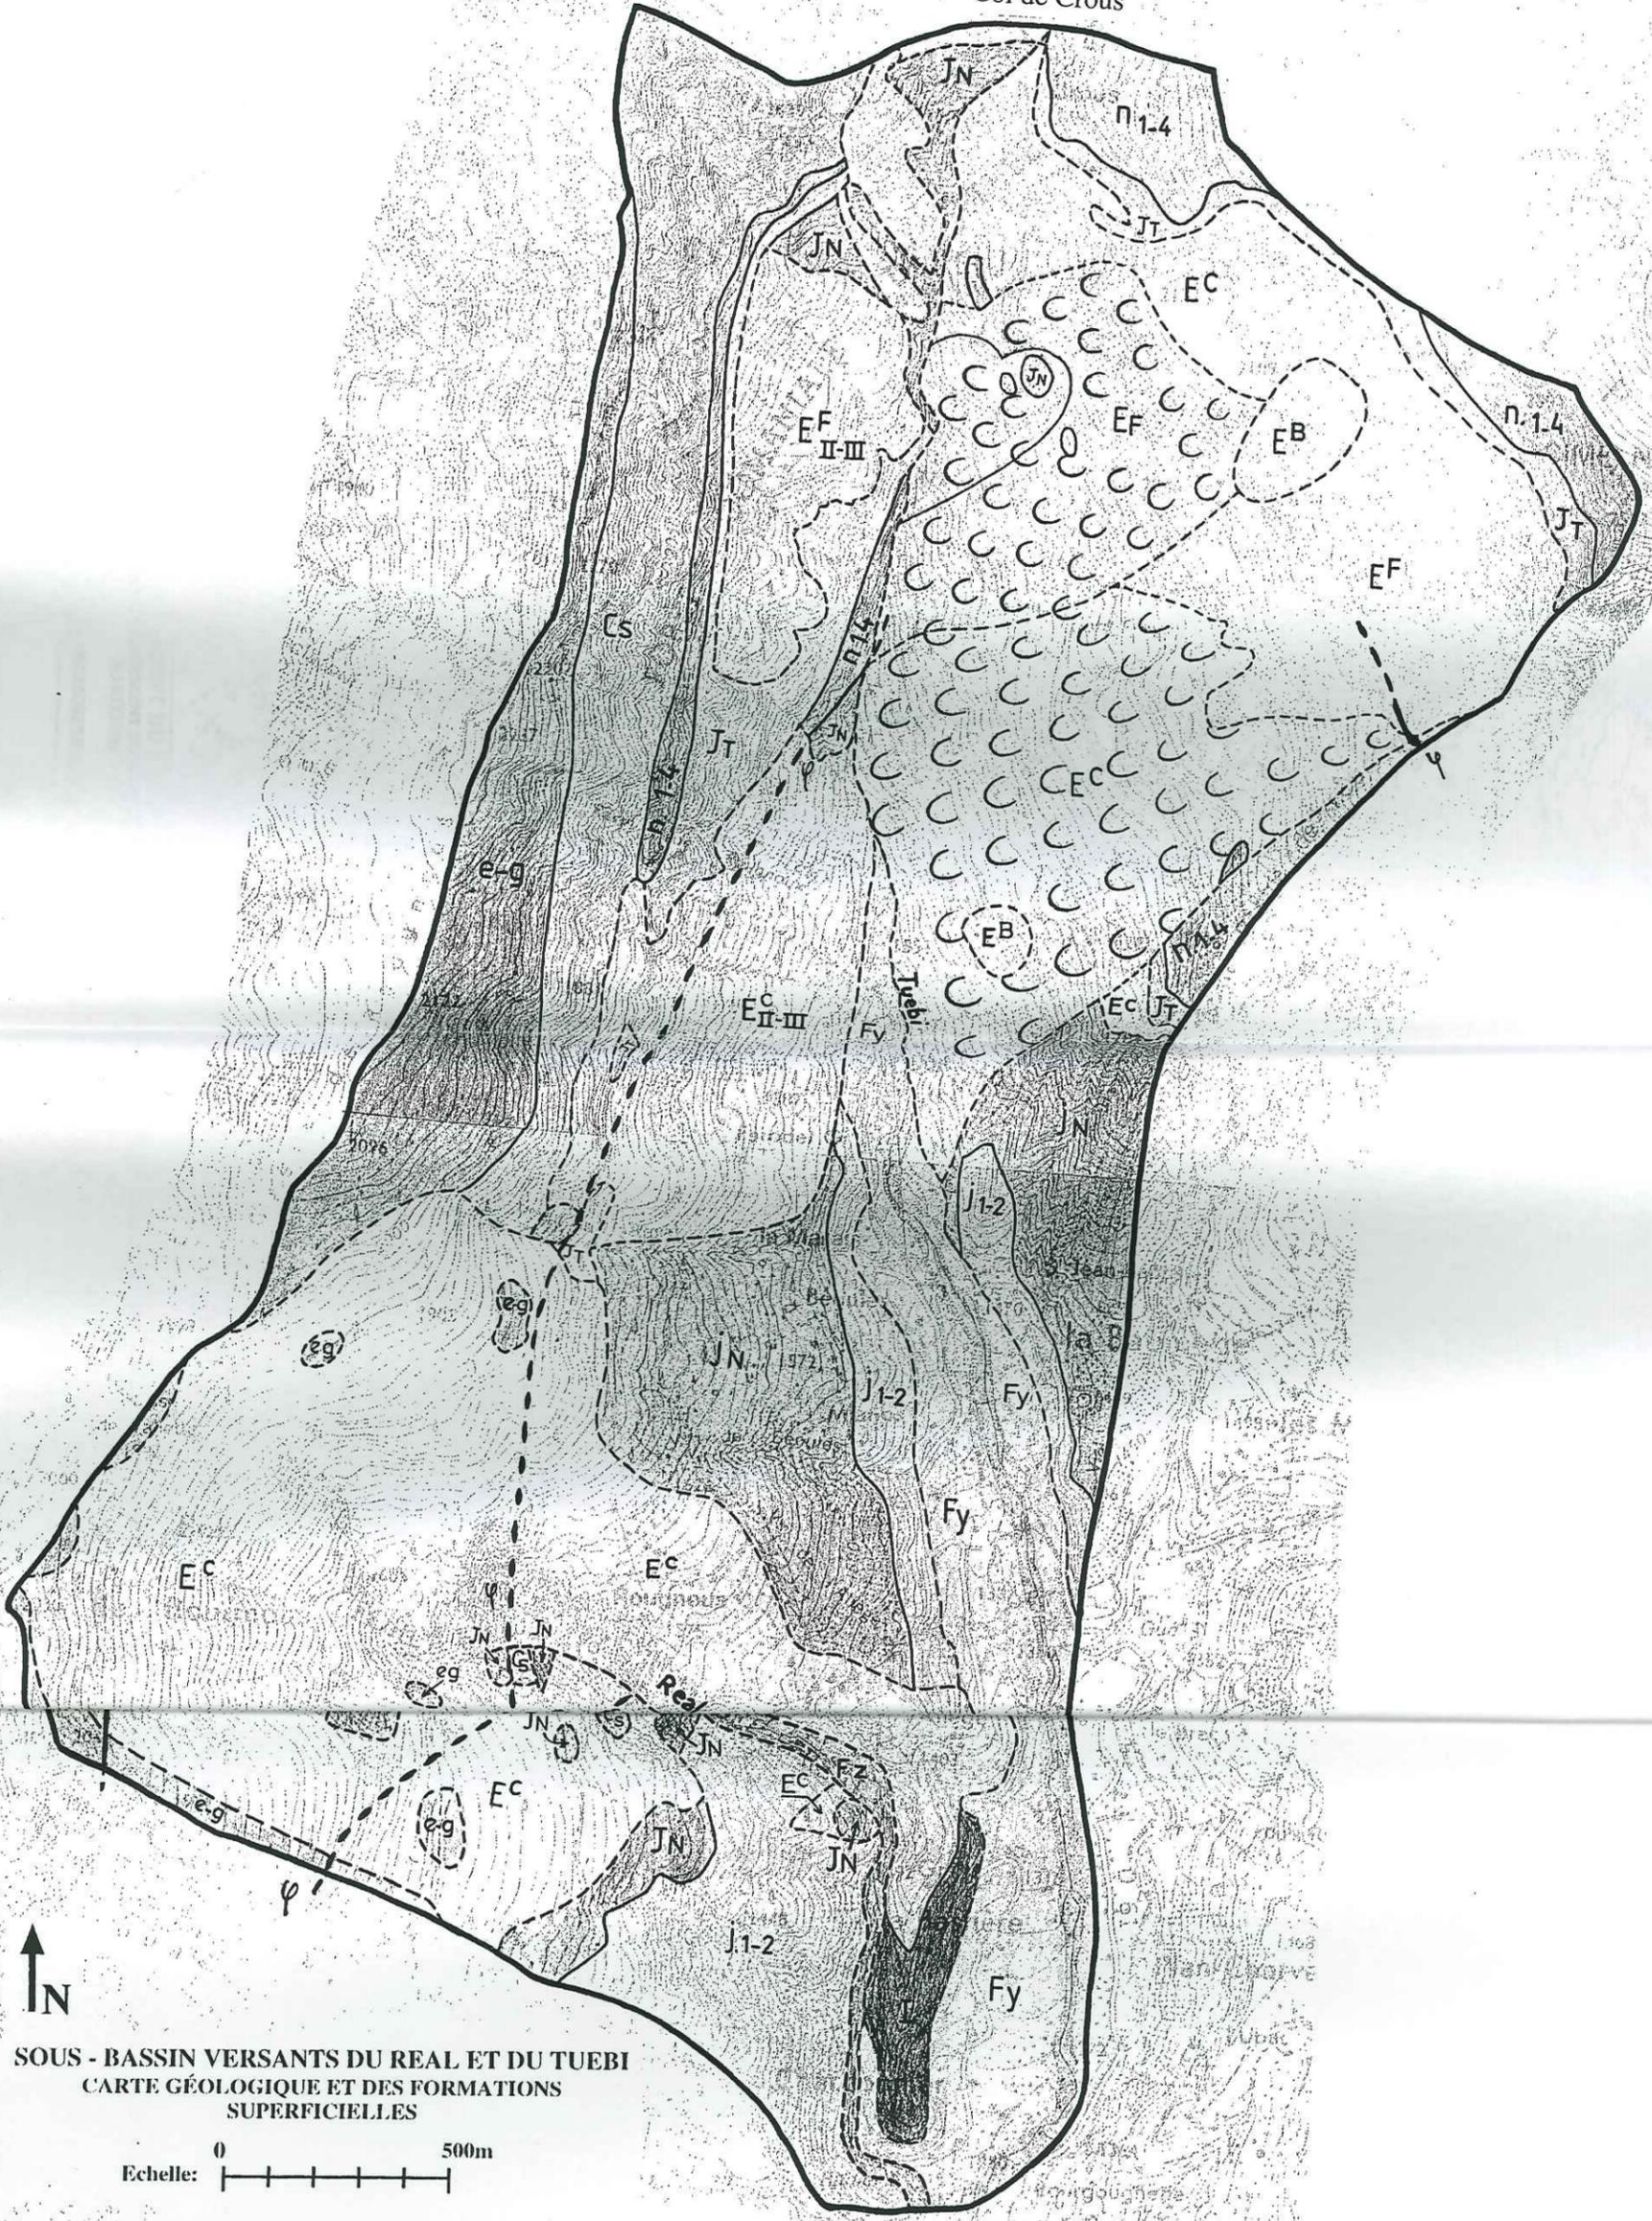
SOUS - BASSIN VERSANTS DU REAL ET DU TUEBI
CARTE GÉOLOGIQUE ET DES FORMATIONS
SUPERFICIELLES

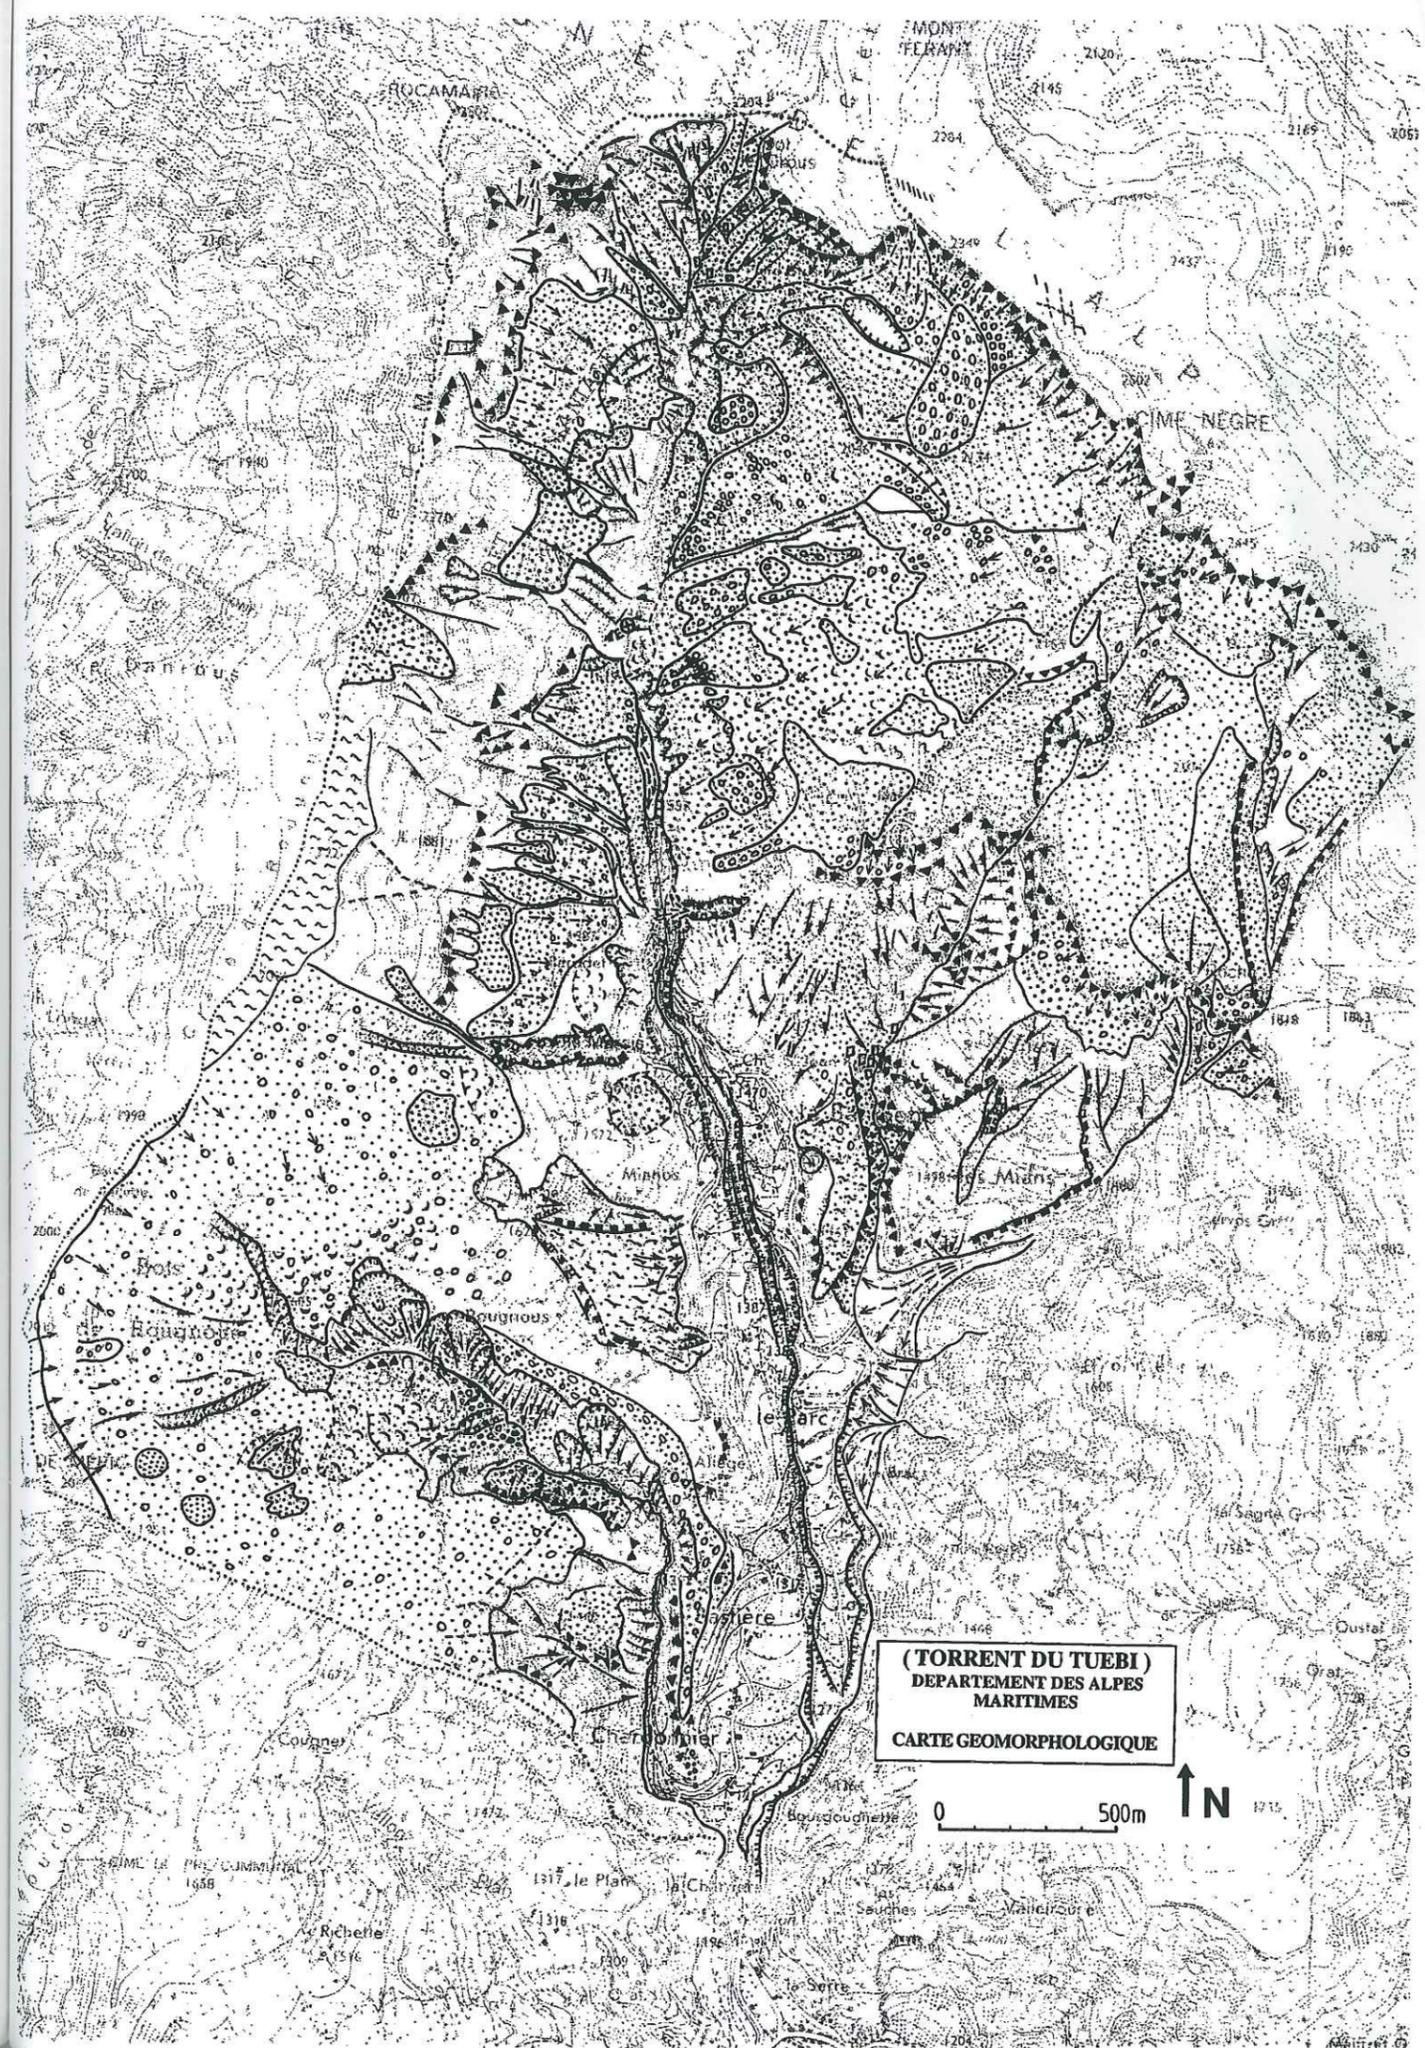
(TORRENT DU TUEBI)
DEPARTEMENT DES ALPES
MARITIMES
CARTE GEOMORPHOLOGIQUE

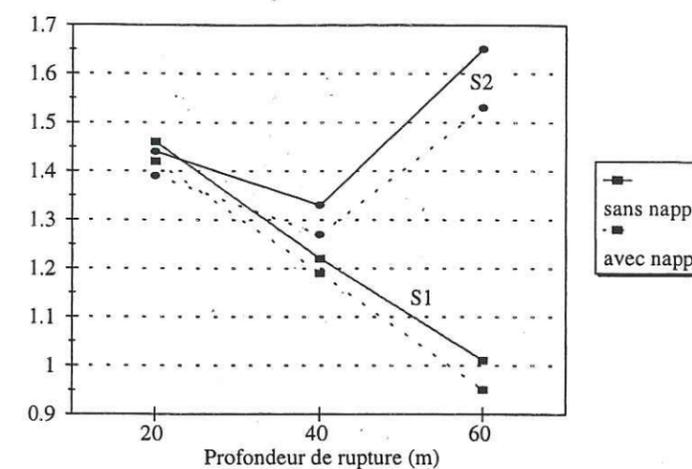
La stabilité du massif sans nappe dépend principalement de la profondeur de rupture considérée (figure 1). Si dans l'hypothèse d'une rupture à 20 et 40 mètres, le versant est stable (facteur de sécurité compris entre 1.22 et 1.46), ce n'est plus le cas pour la surface 1 lorsqu'on considère une rupture éventuelle à 60 mètres de profondeur (FS=1). Le faible facteur de sécurité de cette surface laisse à penser que les caractéristiques mécaniques du rocher devraient être revues à la hausse en profondeur, en raison de la diminution du degré d'altération de la formation et de la compaction.

Figure 1 : facteur de sécurité en fonction des conditions hydrologiques du versant

Nous avons également considéré la présence d'une nappe de versant dans ces calcschistes (localisation au chapitre 5, figure 5-3). L'influence négative de cette nappe est plus marquée sur les facteurs de sécurité de la surface 2.

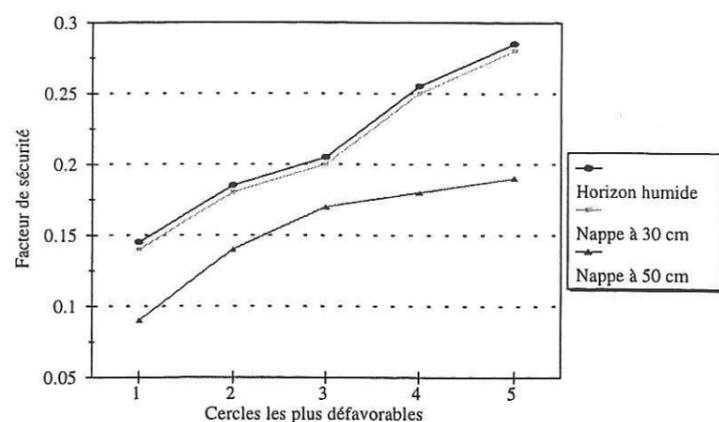
Le facteur de sécurité reste inchangé tant que les cercles de rupture n'intersectent pas le toit de la nappe, ce qui est le cas dans l'hypothèse d'une nappe à 30 centimètres par rapport au toit de la moraine argileuse (figure 5-4, chap 5). Lorsque le niveau de la nappe augmente, la stabilité en tête de talus est grandement affectée (figure 1).

Figure 1 : facteur de sécurité en fonction du niveau de la nappe, pour des ruptures en tête de talus

L'ordre de grandeur des facteurs de sécurité en présence d'une nappe est de 0.06 à 0.26 (estimations réalisées pour une hauteur de nappe inférieure ou égale à 50 cm), ce qui implique une rupture immédiate du talus suite à une recharge de la nappe.

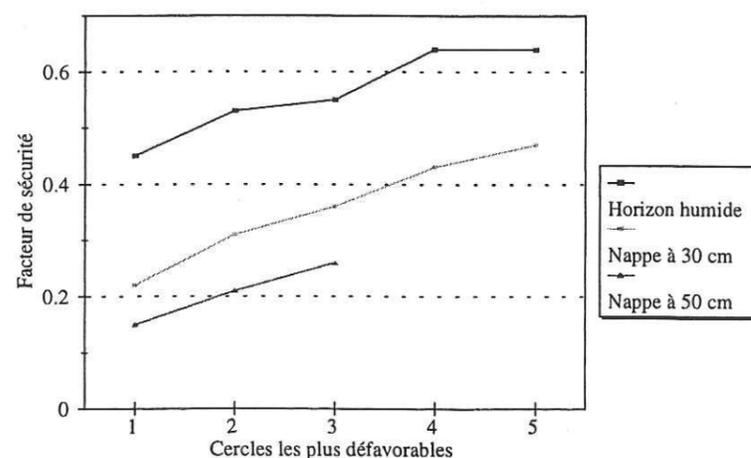
Lorsqu'on considère une rupture sur toute la hauteur du talus, les facteurs de sécurité sont plus élevés que dans le cas de petits cercles. Toutefois, la stabilité du talus n'est pas pour autant assurée, puisque le coefficient minimal est de 0.45 en considérant un horizon humide, sans nappe. La présence d'une nappe influence fortement le coefficient de sécurité du talus (figure 2), qui diminue alors de 30 à 45% pour une nappe de 30 cm de hauteur, et atteint des valeurs variant entre 0.2 et 0.5.

Figure 2 : facteur de sécurité en fonction du niveau de nappe, pour des ruptures affectant tout le talus

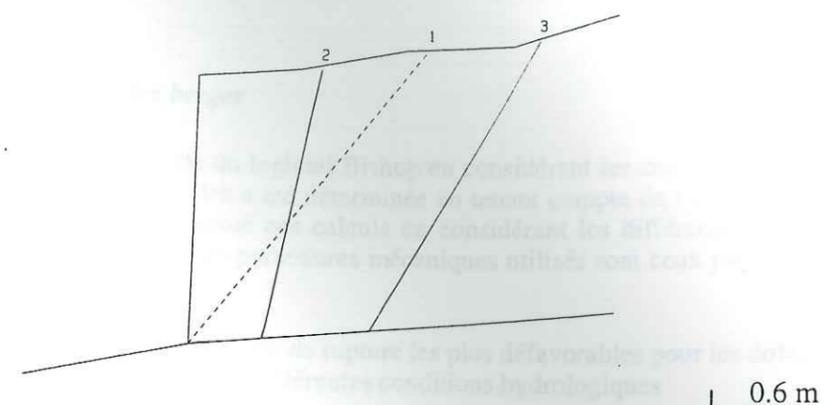
Nous avons considéré trois surfaces de rupture potentielles (figure 3) affectant toute la hauteur du talus, en considérant les mêmes conditions hydrologiques que précédemment. La surface 1, qui correspond à une surface linéaire inclinée d'environ 45° par rapport à la base du talus est la plus défavorable, et est instable même sans nappe. Les deux autres surfaces de rupture (S2 et S3) sont stables. La présence d'une nappe diminue fortement la stabilité de la surface 2 (figure 4), de l'ordre de 40% pour une nappe d'épaisseur 50 cm et la rend instable.

Figure 3 : géométrie des surfaces de rupture non-circulaires

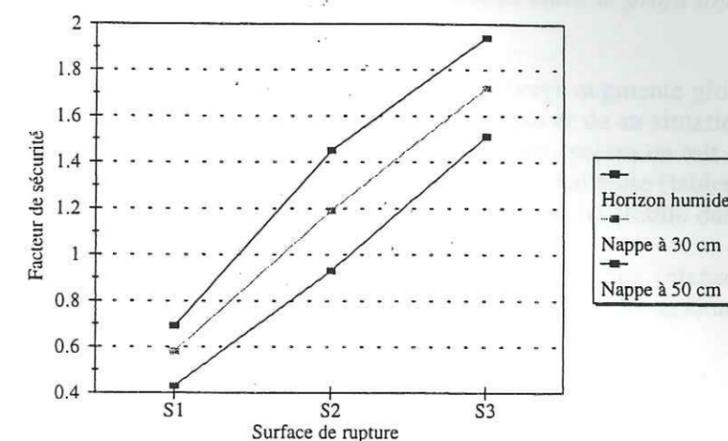
La surface 3 qui concerne une déstabilisation plus en profondeur dans le talus reste stable quelles que soient les conditions hydrologiques considérées. La progression d'un front d'infiltration a une influence négligeable sur le coefficient de sécurité, avec une variation maximale de 0.02.

Figure 4 : influence de la nappe sur le facteur de sécurité des surfaces de rupture non-circulaires
