THESE

pour obtenir le grade de
Docteur de l'École des Mines de Paris
Spécialité "Géologie de l'Ingénieur"

**MECANISMES D'INITIATION DES LAVES TORRENTIELLES DANS
LES ALPES FRANCAISES
CONTRIBUTION A LA MAÎTRISE DU RISQUE**

ANNEXES

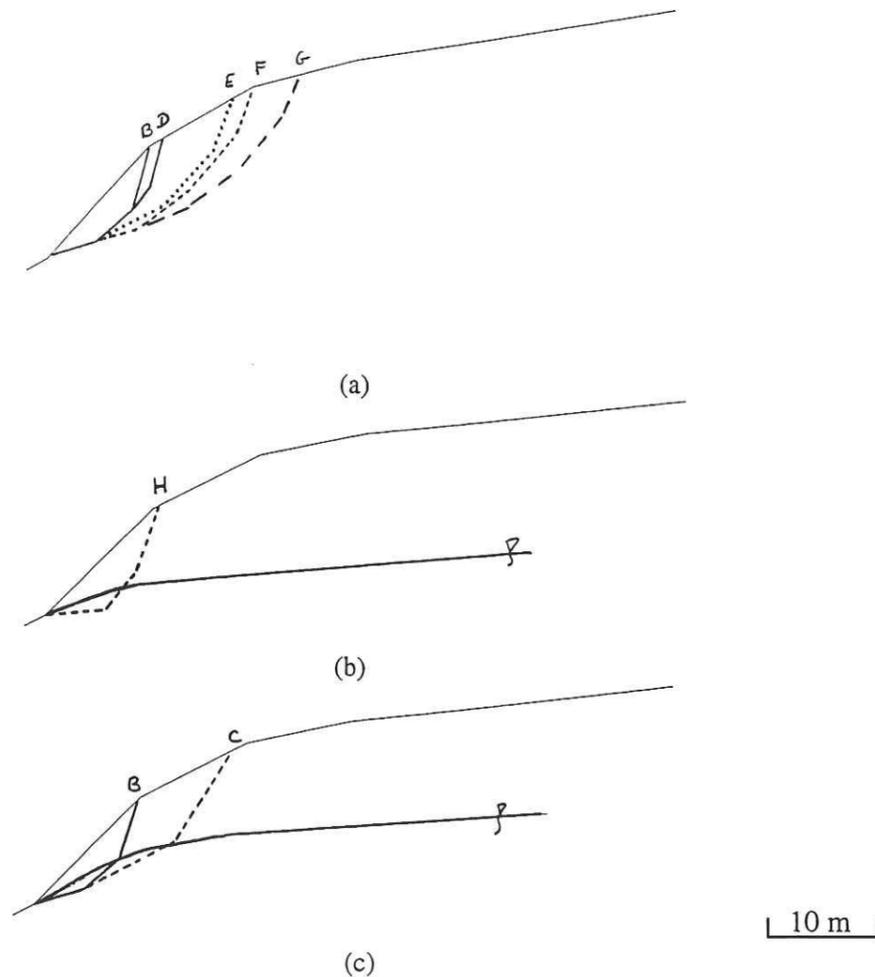
Afin de déterminer l'évolution de la stabilité des berges à la suite d'une rupture, nous avons simulé un nouveau profil déterminé à partir de la géométrie des cercles de rupture les plus défavorables dans trois situations : nappe située à 8 et 12 mètres sous le profil, et matériau sec après rupture (figure 1).

Figure 1 : profils de rupture régressive - a) matériau sec - b) nappe à 12 mètres
- c) nappe à 8 mètres
(i : surfaces de rupture potentielles ; ∇ : niveau de la nappe)

Le profil (B) résulte de la rupture la plus défavorable susceptible de se produire selon le profil (A) pour une nappe située à -12 mètres (par rapport au toit de la berge). La géométrie du profil (B) diminue globalement la stabilité de la berge, qui devient instable même pour un matériau sec (tableau 2). Pour chaque situation hydrologique envisagée, les profils étudiés résultent de la géométrie de la rupture la plus défavorable selon le profil précédent.

Ces calculs montrent que la rupture entraîne la déstabilisation du profil de la berge, et différents stades de rupture régressive sont nécessaires pour rétablir la stabilité.

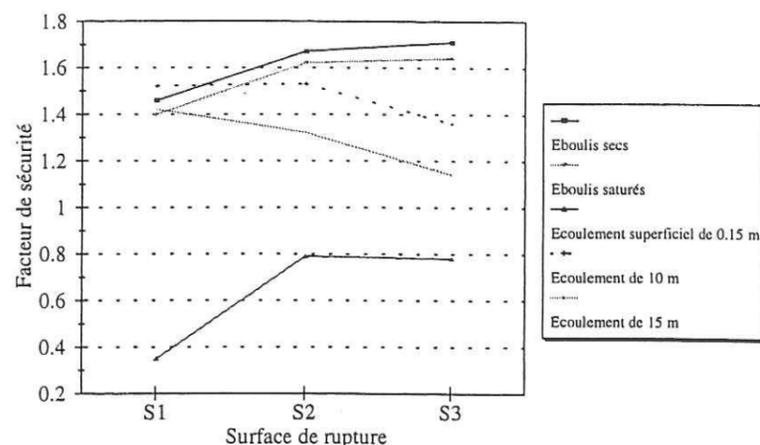
Lors de pluies intenses, un écoulement rapide parallèle à la pente va se développer, dont l'épaisseur varie en fonction de l'intensité de l'événement pluvieux. Cette situation diminue la stabilité des éboulis de versant (figure 1). Toutefois, tant que l'épaisseur de l'écoulement est inférieure à l'épaisseur totale d'éboulis accumulés dans la pente, les différentes surfaces de rupture restent stables. Par contre, plus aucune surface de rupture n'est stable lorsque la hauteur d'écoulement est telle qu'un écoulement superficiel se développe en surface. La surface 1, qui mobilise une faible épaisseur de matériaux, est la plus assimilable à une rupture localisée initiant une lave torrentielle.

Figure 1 : facteur de sécurité calculé pour différentes conditions hydrologiques

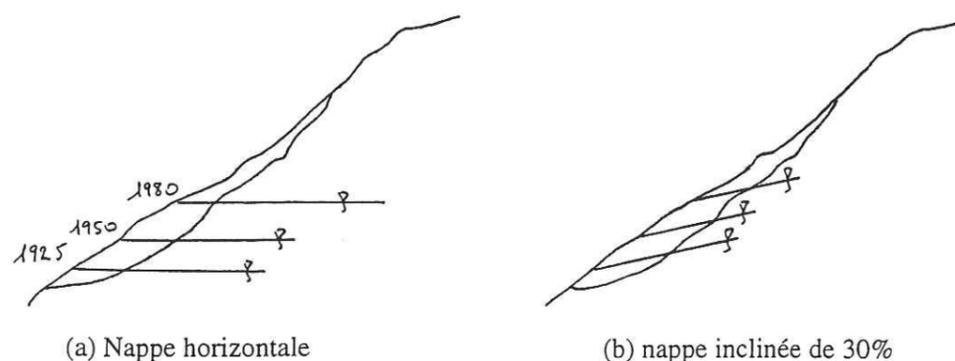
Les sources observées sur le terrain expriment la présence d'une nappe dans le versant. Nous avons effectué les calculs pour différentes altitudes de résurgence de cette nappe, et nous avons également envisagé le cas de nappes de versant à surface inclinée de 30% par rapport à l'horizontale (figure 2).

Figure 2 : localisation sur le profil 2 des conditions de la nappe de versant, horizontale et inclinée.

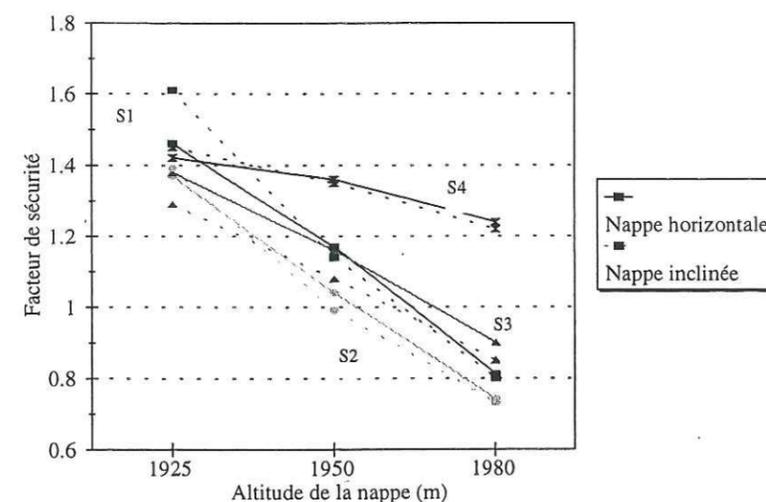
Nous avons considéré tout d'abord que les matériaux situés au-dessus de la nappe sont secs, les matériaux de la nappe étant naturellement saturés. L'influence du niveau de la nappe est particulièrement importante sur les surfaces de rupture 1,2 et 3 (figure 3) qui correspondent à une mobilisation du pied de la masse d'éboulis (diminution de près de 50% du facteur de sécurité pour une élévation de 55 mètres du niveau de la nappe pour S1). La surface S4 est peu affectée par l'élévation du niveau de nappe et reste stable (FS=1.2) même pour une nappe à 1980 mètres dans le versant.

Figure 3 : facteur de sécurité calculé pour différents niveaux de nappes, en fonction de l'inclinaison de la nappe

En envisageant que les éboulis soient enrichis en argiles vers leur base, il est possible d'envisager une nappe à surface inclinée, le degré d'inclinaison variant en fonction de la teneur en argiles des éboulis inférieurs. L'inclinaison de la nappe est un facteur légèrement défavorable, mais qui ne diminue pas significativement les facteurs de sécurité des différentes surfaces de rupture (figure 3). Pour une nappe située à l'altitude 1925, l'inclinaison est même un facteur favorable à la stabilité de la nappe.

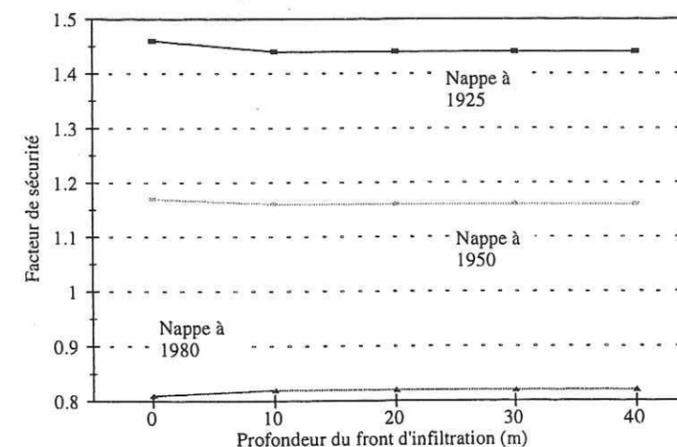
Figure 4 : facteur de sécurité calculé en fonction de l'avancée du front d'infiltration pour différents niveaux de nappe (surface 2)

En considérant une source à 1900 mètres avec une nappe horizontale ou inclinée de 30 % par rapport à l'horizontale, la progression du front d'infiltration a une faible influence sur le facteur de sécurité qui reste même constant lorsque le front progresse dans les 50 derniers mètres de la masse, et ce quelque soit la surface de rupture étudiée (figure 4). Pour les surfaces les moins défavorables définies

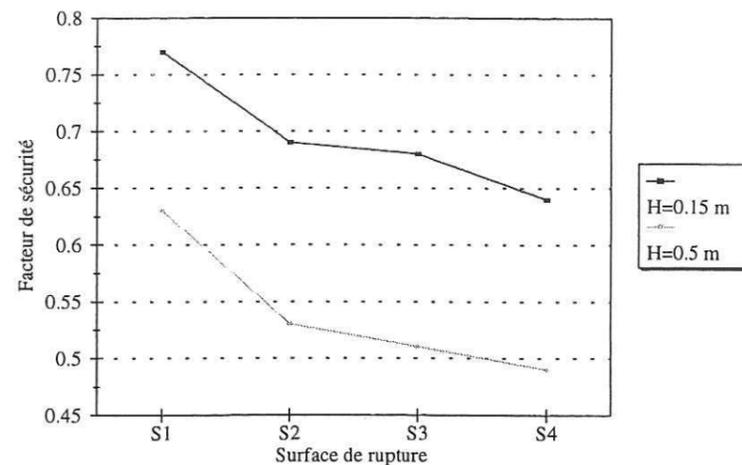
Figure 5 : facteur de sécurité des surfaces de rupture dans le cas d'un écoulement superficiel

Cette situation implique d'importantes diminutions du facteur de sécurité de toutes les surfaces de rupture envisagées (figure 5). La surface 4 est la plus sensible au développement d'un tel écoulement, et possède les facteurs de sécurité les plus faibles. La surface 1 est la plus stable.
