Impact des interventions humaines sur l'érosion des calcaires monumentaux du secteur Río Bec (Campeche, Mexique)

Paul-Edgard Genet

Thèse présentée en vue de l'obtention du doctorat de l'Université Clermont Auvergne

Spécialité : Géographie physique

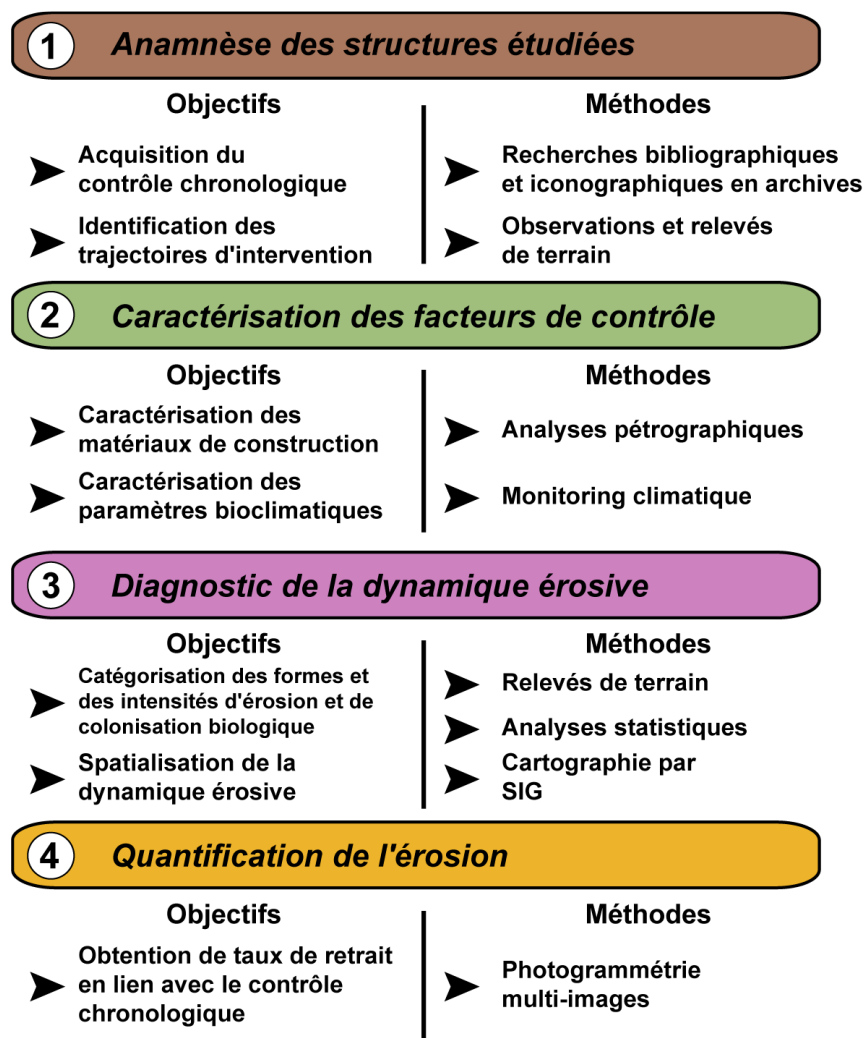
Fig. 6. Les quatre étapes de travail en lien avec les objectifs identifiés et les méthodes adoptées pour y répondre.

Afin de répondre à notre questionnement, le travail de recherche s'est déroulé en quatre étapes, chacune répondant à un ou plusieurs objectifs de recherche. La figure 6 propose un récapitulatif de ces étapes et objectifs, ainsi qu'un aperçu de la méthodologie adoptée pour y répondre.

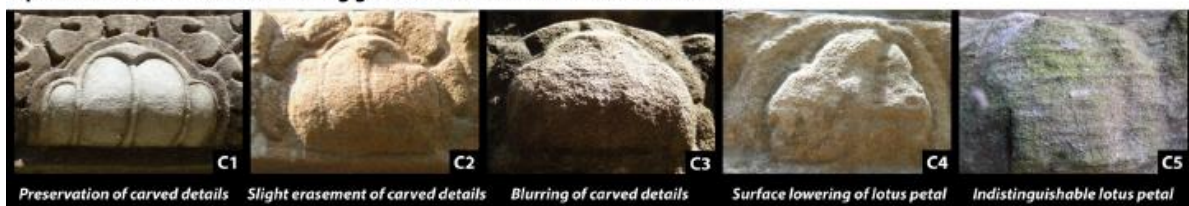
5-point scale of chemical weathering grades : visual assessment of matter loss

Fig. I-14. Echelles visuelles de détérioration mécanique et biochimique des pétales de lotus de Ta Keo à Angkor, Cambodge (André *et al.*, 2012b).

Ce passage d'un régime de biodétérioration lente sous forêt à un régime de désagrégation mécanique rapide lorsque le monument est directement exposé aux stress environnementaux a été mis en évidence par André *et al.* (2012b) sur la base de l'utilisation d'une échelle visuelle de détérioration chimique et mécanique des pétales de lotus en grès (Fig. I-14) couplée à des données issues du monitoring climatique sous forêt et à l'air libre qui ont permis la comparaison des deux ambiances climatiques (Fig. I-15).

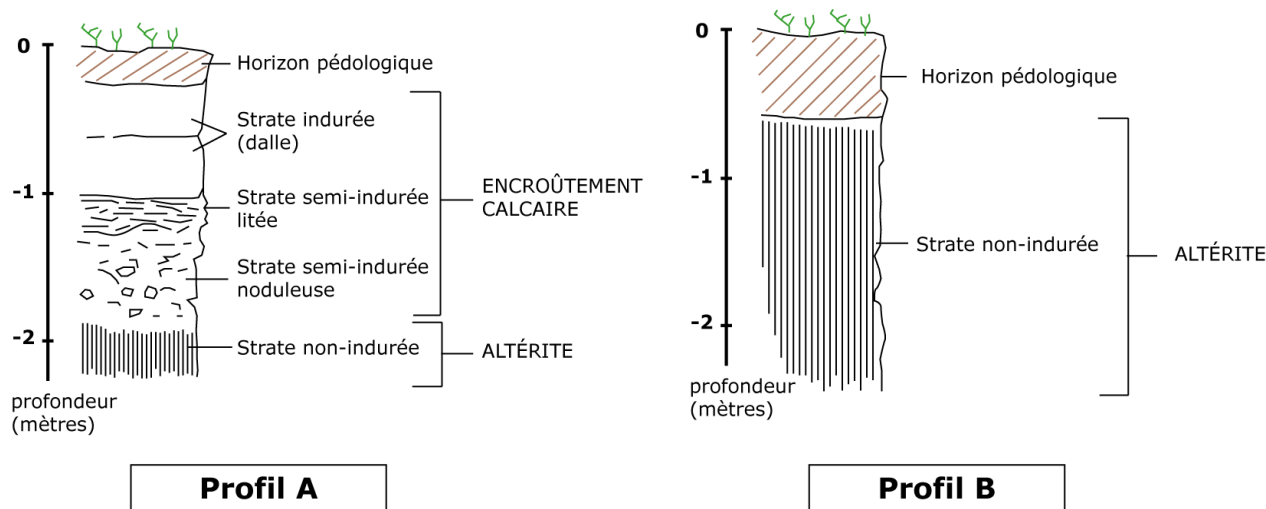
Fig. II-5. Profils stratigraphiques A (à gauche) et B (à droite) identifiés sur les bancs rocheux exploités sur le site éponyme de Río Bec (modifié d'après Gillot, 2018).

L'analyse des bancs rocheux exploités à Río Bec par Gillot (2018) a permis de distinguer deux profils lithostratigraphiques, lesquels se retrouvent dans l'ensemble du site éponyme. Le premier profil correspond aux bancs rocheux exploités dans les zones bien drainées au sommet et sur les flancs des interfluves (profil A), le deuxième (profil B) est assez comparable au niveau inférieur du premier (Fig. II-5).

Le profil A présente un faciès typique des croûtes calcaires telles qu'elles ont été définies par Wright et Tucker (1991), avec des niveaux différenciés, caractérisés par une induration progressive du bas vers le haut, des calcaires d'aspect crayeux, de couleur crème à blanc cassé voire grisâtre lorsqu'exposés à l'air libre, sans contenu fossilifère. Le profil B est essentiellement composé d'altérites, correspondant aux dépôts meubles desquels les constructeurs mayas pouvaient extraire le *sascab*, qui sont essentiellement des reliquats de la sédimentation marine n'ayant pas été sujets aux processus d'induration dont la signature est observable sur le profil A.

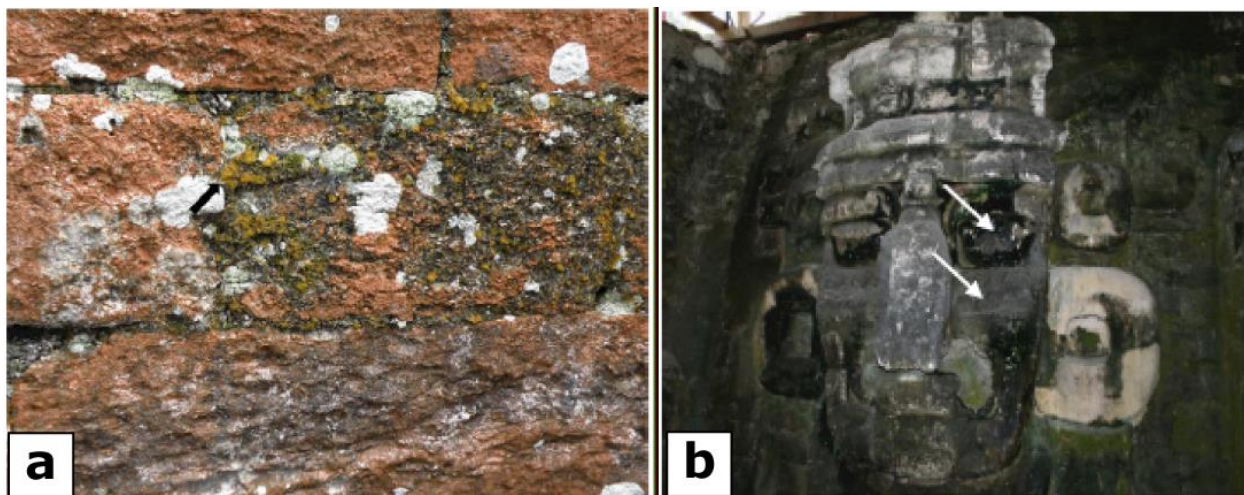
Fig. II-13. Aperçu des principaux organismes colonisateurs susceptibles d'être représentés dans le secteur étudié : algue *Trentepohlia* (a) sous la forme d'une patine rosâtre ou filamenteuse orangée, Ortega-Morales *et al.* (2013a) ; communautés de cyanobactéries (b) sous la forme d'un biofilm grisâtre à noir (flèches blanches), Ortega-Morales *et al.* (2013b).

Au total, les micro-organismes colonisateurs sont largement susceptibles de se retrouver en très grand nombre sur les structures archéologiques des sites étudiés. Parmi les principaux, nous retiendrons la grande représentation des communautés de cyanobactéries, se présentant sous la forme de biofilms noirs (Fig. II-13b), de l'algue *Trentepohlia* identifiée à Becán, se présentant sous la forme d'un biofilm rosâtre à orange (Fig. II-13a), sans oublier la présence possible de différents lichens, champignons, et mousses.

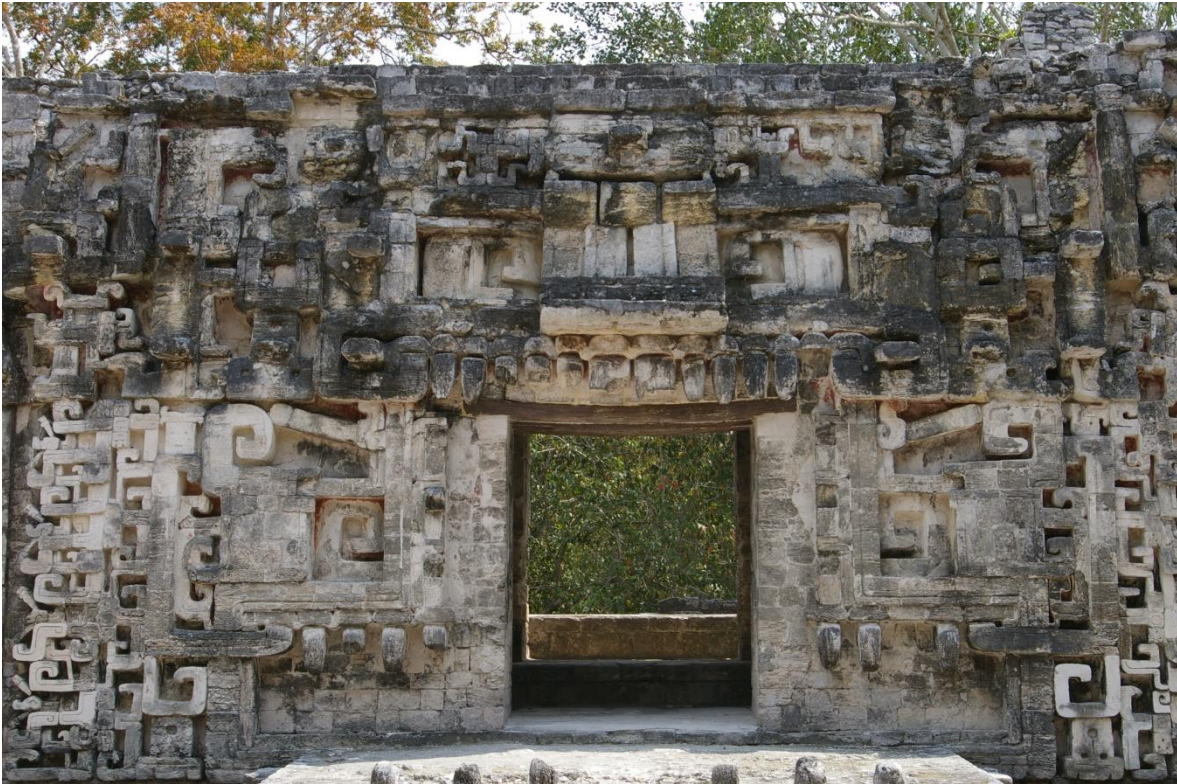
Fig. II-18. Porte zoomorphe de l'édifice II de Chicanná.

Bien que les parements extérieurs du secteur Río Bec soient majoritairement lisses, les édifices arborent parfois des éléments décoratifs en façade. Parmi ces derniers, les plus impressionnants sont les portes zoomorphes que l'on peut observer à Chicanná ou Hormiguero (Fig. II-18). Composées d'une multitude d'éléments sculptés dont l'ensemble

représente le monstre terrestre, aux traits à la fois félins et sauriens, leur fonction est mythologique et symbolique. L'entrée dans le temple serait alors assimilée à une « absorption » par le monstre de la Terre, et à un accès au monde souterrain. Si certains éléments de ces portes zoomorphes peuvent être retrouvés dans le corpus de sites étudiés, il est rare que cette décoration englobe l'ensemble de l'édifice comme dans les sites cités précédemment.

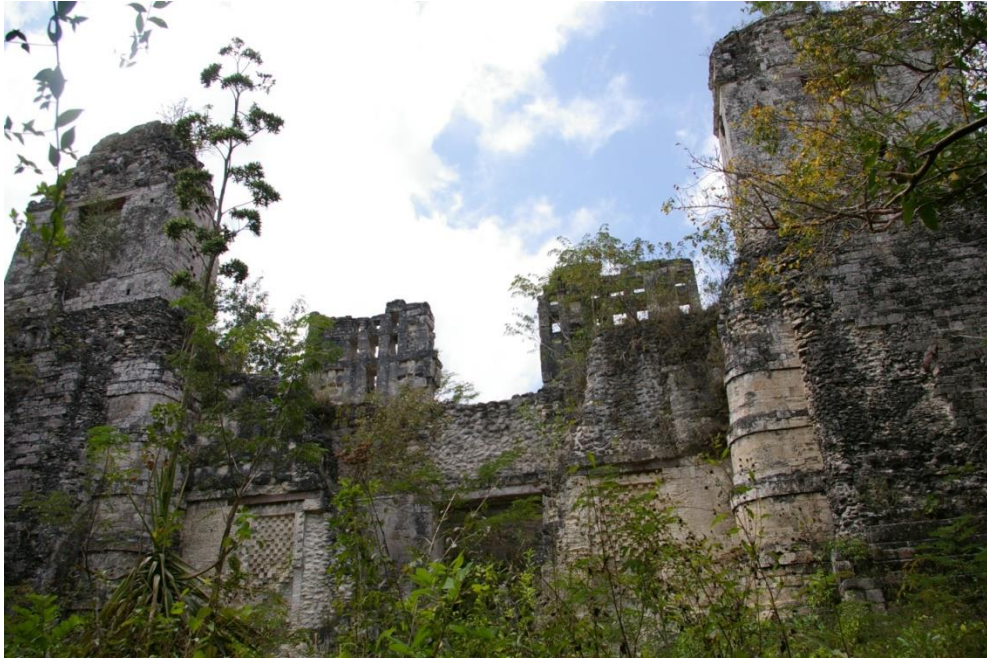
Fig. II-19. Les crêtes faïtières qui surmontent l'édifice 6N1 de Río Bec.

Les crêtes faîtières qui surmontent un certain nombre de bâtiments et dont la fonction est encore une fois tout à fait symbolique sont également observées dans le secteur Río Bec, notamment celle qui orne le sommet de l'édifice 6N1 du site éponyme (Fig. II-19). Ces crêtes faîtières correspondent à un mur simple d'une épaisseur d'environ 1 m, ajouré en plusieurs endroits, et qui supportait des décorations faites de stuc dont il ne subsiste aujourd'hui que très peu d'éléments (Gillot, 2018).

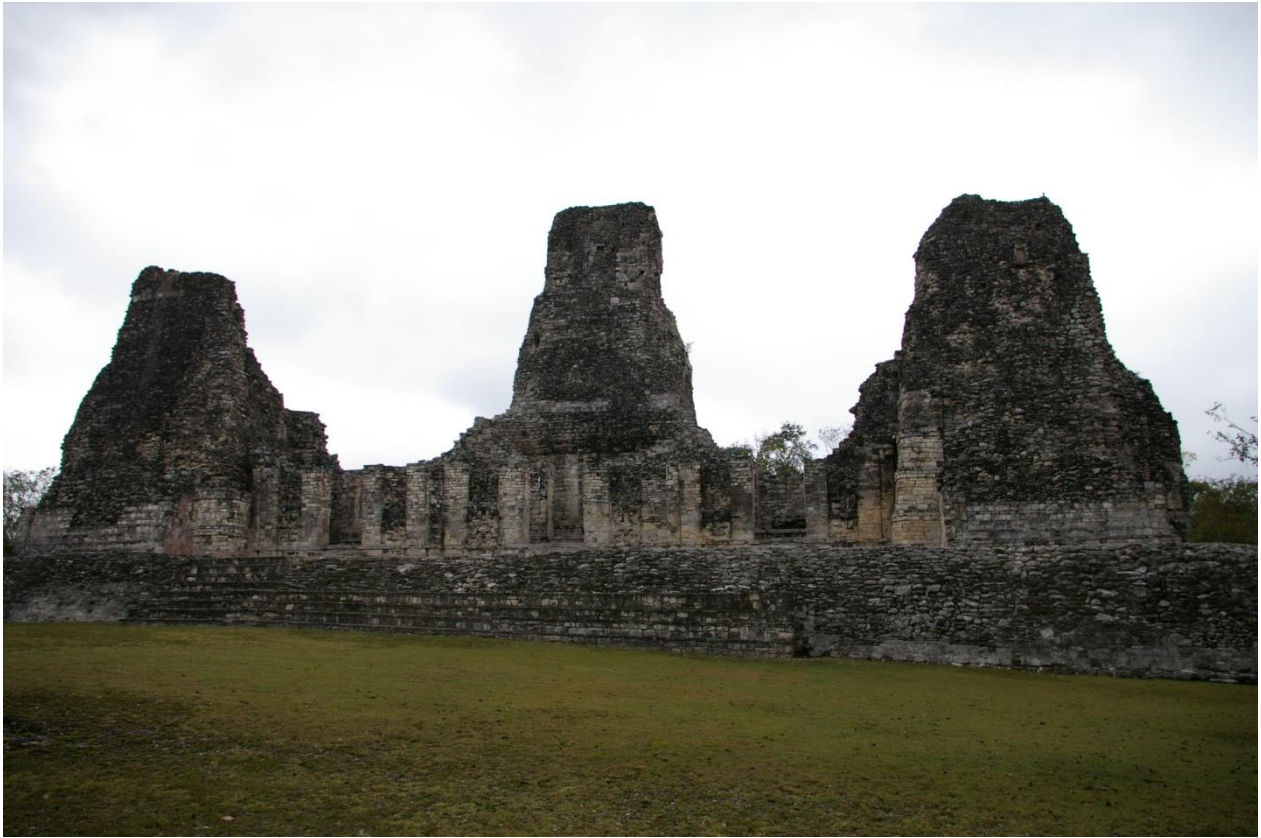
Fig. II-24. La structure I de Xpuhil et son système de tours atypique.

Le site est composé de quatre principales structures organisées sur une ligne est-ouest, qui ont toutes fait l'objet de campagnes de restauration documentées, au cours de la même période que Becán. Xpuhil est également très facile d'accès, et l'annexe Xpuhil II, qui se réduit à une structure enfouie dans la forêt à quelques centaines de mètres du site

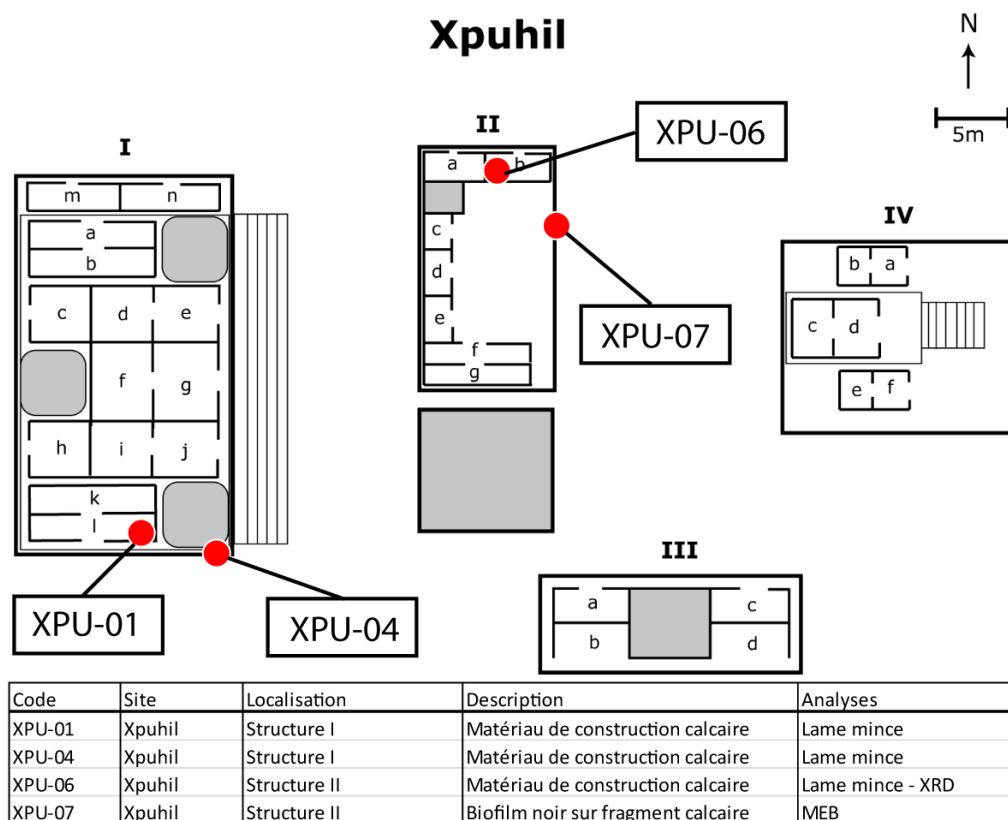
Fig. III-2. Localisation des prélèvements effectués à Xpuhil.

A Xpuhil, quatre des prélèvements effectués ont été analysés. Ces derniers correspondent à des portions de bâti ayant attiré notre attention en raison d'une détérioration avancée ou d'une originalité de la colonisation biologique (Fig. III-2). Trois échantillons sont constitués de matériaux de construction calcaires qui ont été observés en lames minces, et un de ceux-ci a été analysé par diffraction des rayons X. XPU-07, quant à lui, est un prélèvement de biofilm noir fermement accroché à une écaille de desquamation que nous avons choisi d'observer en microscopie électronique par balayage afin de caractériser le biofilm et son implantation sur l'épiderme rocheux.

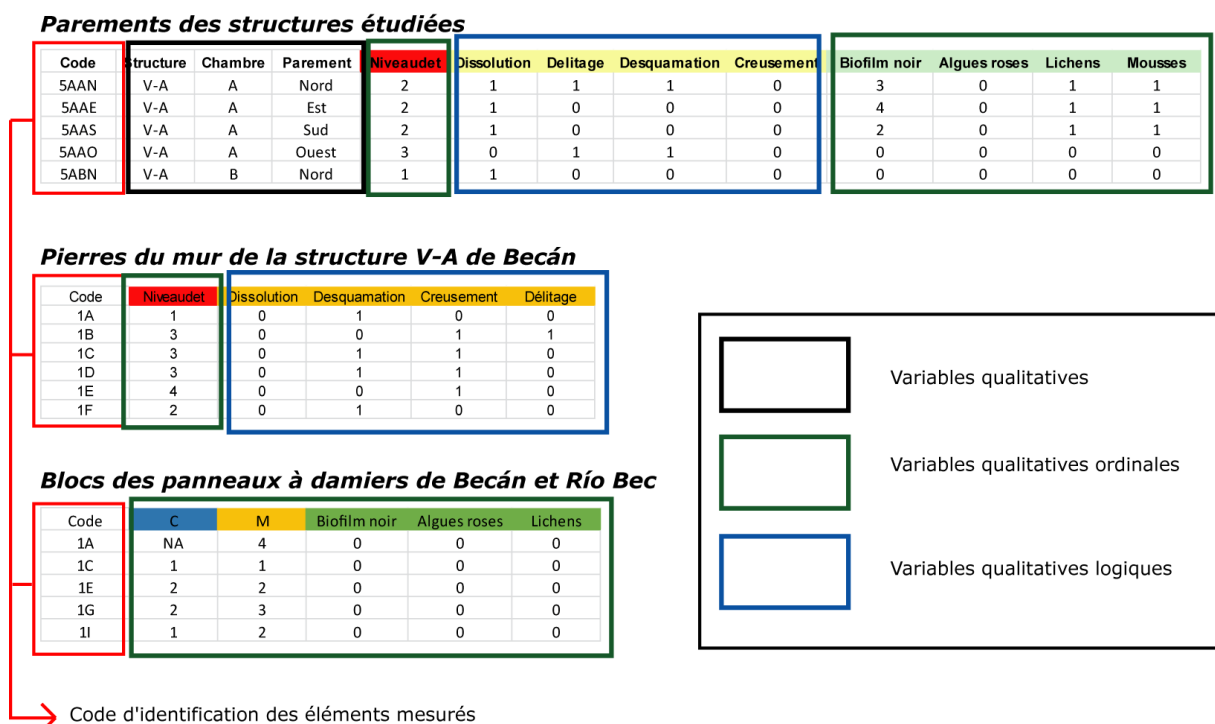
Fig. III-12. Différents canevas des jeux de données obtenus lors du diagnostic de la dynamique érosive et mention du type de variables étudiées.

Les données récoltées sur le terrain lors du diagnostic de la dynamique érosive sont extrêmement variées. Les canevas obtenus sont détaillés sur la figure III-12 en fonction des jeux de données et soulignent leur diversité en indiquant les types de variables étudiées pour chacun d'entre eux.

Un code d'identification a été attribué à tous les éléments mesurés lors du diagnostic de la dynamique érosive afin de pouvoir les identifier en tant qu'individus statistique. Pour les parements des structures étudiées, ce code est composé du numéro de la structure, d'une lettre correspondant à la chambre dans laquelle se trouve ce parement et d'une autre lettre correspondant à sa position cardinale. Pour les pierres du

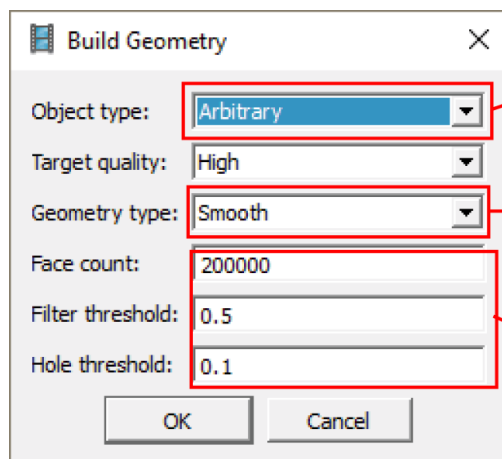
Une fois les photos alignées, la seconde procédure consiste à construire le modèle en trois dimensions sur la base du nuage de points obtenu par l'alignement des photographies. Le modèle est généré par extrapolation et les différentes facettes sont construites à partir des points du nuage. Les paramètres retenus pour cette procédure sont détaillés sur la figure III-16.

L'option "arbitrary" convient à tout type d'objet, alors que l'option "height fields" est plus adaptée pour les photographies aériennes.

L'option "smooth" permet le remplissage automatique des vides, ce qui évite un trop grand nombre de "no data" pouvant causer des accumulations d'erreur dans les étapes suivantes.

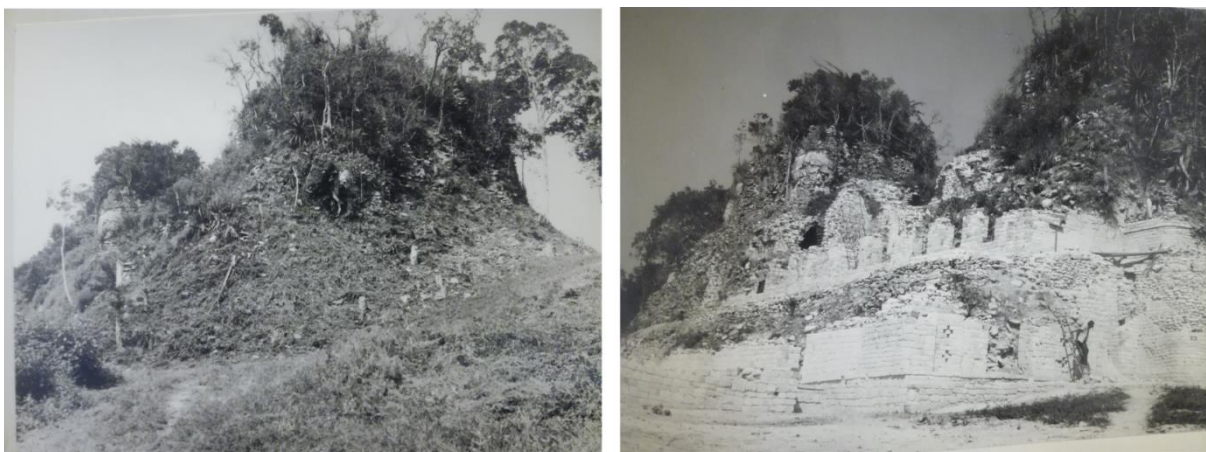
Au cours de la décennie suivante, c'est le groupe est, aussi appelé *Plaza Oriente*, qui fait l'objet d'opérations de dégagement et de consolidation intensives. C'est désormais l'INAH et les archéologues mexicains qui sont à l'œuvre. En 1982, une équipe dirigée par Román Piña Chan concentre ses travaux sur les structures I-A, II, III et IV, qui sont encore majoritairement à l'état de monticules de terre et de végétation (Piña Chan, 1983). En dehors de la façade nord, la structure I-A est entièrement dégagée, reconstruite et consolidée (Fig. IV-2). L'intégralité des chambres est dégagée, et un mur de contention est construit au niveau supérieur pour remplacer le toit effondré.

Fig. IV-2. Structure I de Becán avant (à gauche) et après (à droite) les travaux réalisés en 1982 (Piña Chan, 1983).

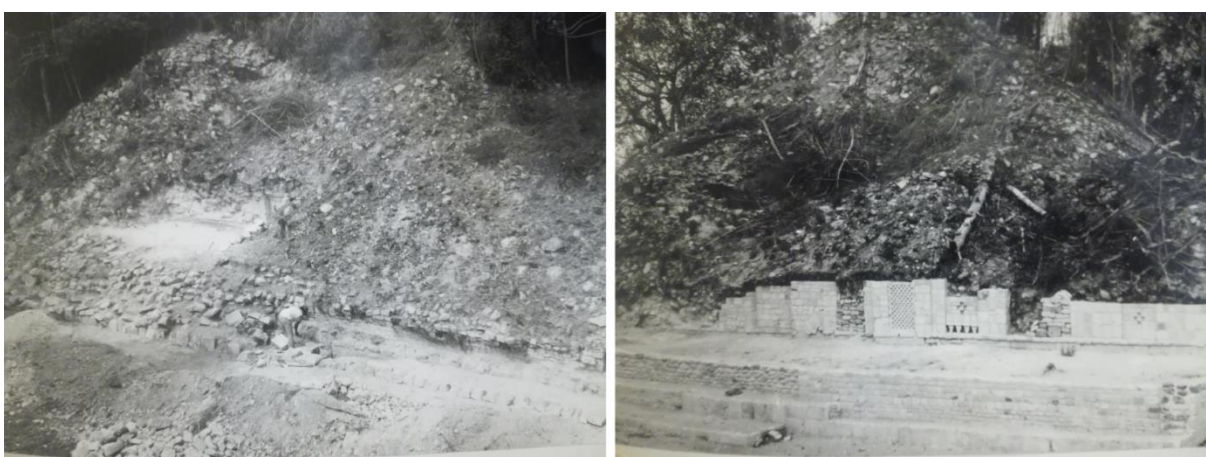
Le dégagement de la structure IV, commencé par Potter dix ans auparavant, est poursuivi (façade sud de l'édifice), et celui de la structure III est commencé. Il est achevé en 1983 avec consolidation du bâtiment. La structure II est également sortie de terre cette année-là (Fig. IV-3). Les panneaux à damiers qui ornent la façade est de l'édifice sont entièrement reconstruits avec des matériaux de la région incorporés dans leur position originale par anastylose. Le mélange utilisé pour les consolidations est composé de ciment, de chaux, et de sable en proportions égales. Cependant, pour les éléments iconographiques, la quantité de ciment est réduite de 25% et remplacée par de la chaux (Piña Chan, 1983).

Fig. IV-3. Structure II de Becán au début des travaux de dégagement (à gauche), et panneaux à damiers après leur reconstruction (à droite) (Piña Chan, 1983).

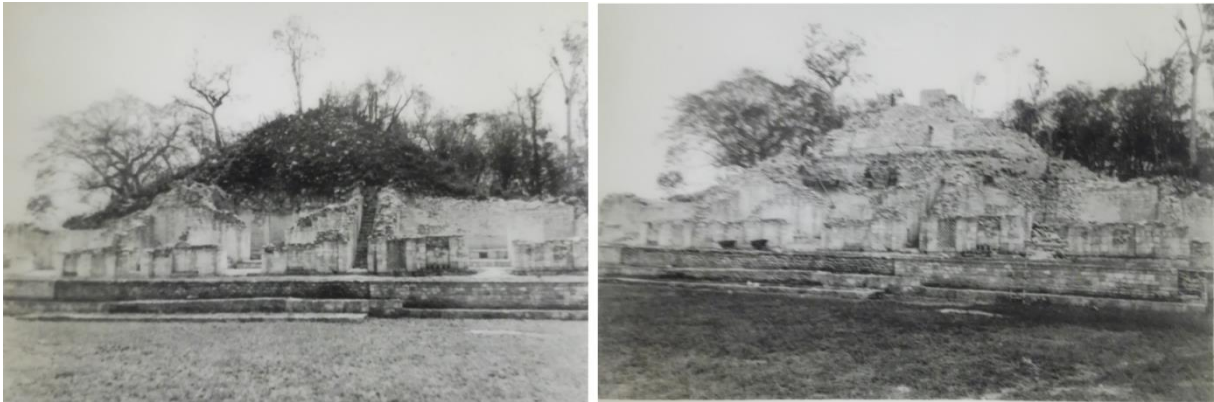
la structure V-A (Bueno et Gutierrez, 1985). La structure est nettoyée et libérée de la végétation, et sa partie supérieure correspondant au temple est dégagée (Fig. IV-4). Lors de cette opération, les pierres retrouvées *in situ* présentent un piètre état de conservation (Bueno et Gutierrez, 1985).

Fig. IV-4. Structure II de Becán après les opérations de Bueno (Bueno et Gutierrez, 1985).

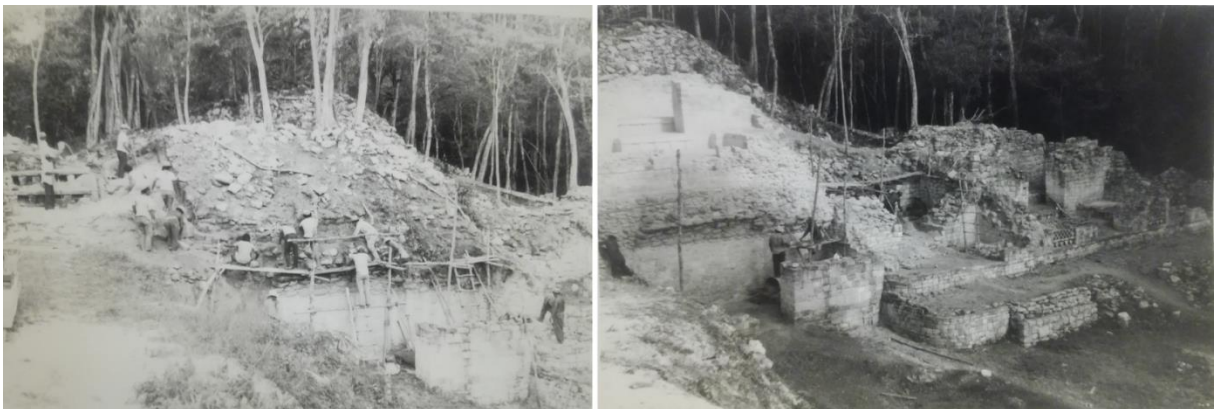
Le dégagement de la structure V-B (surmontant la V-A, entre cette dernière et la IV) est également entrepris et les opérations de consolidation s'étendent au bâti environnant afin de mieux comprendre leur relation spatiale (Fig. IV-5).

Fig. IV-5. Dégagement et consolidation autour de la structure V-B à Becán (Bueno et Gutierrez, 1985).

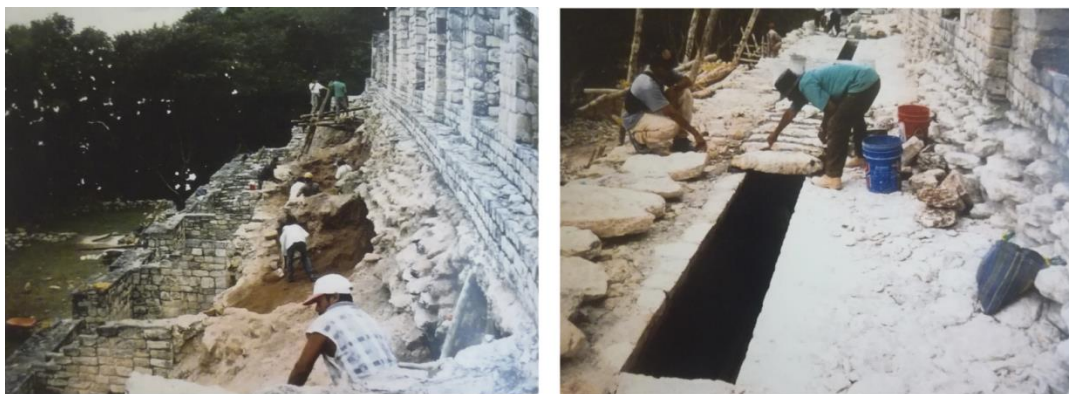
Dans les années deux-mille, c'est le *Proyecto Arqueológico Becán* qui prend la suite des précédentes interventions, sous la direction de Luz Evalia Campaña Valenzuela. En 2000 et 2001, la première saison (Campaña Valenzuela *et al.*, 2001) est consacrée à la restitution d'un effondrement sur la chambre située à l'extrême ouest du premier niveau de la structure I-A, ainsi qu'à la reconsolidation des chambres des niveaux supérieurs de la structure IV. Mais c'est essentiellement lors de la saison 2003-2004 que des réparations et reconstruction sont effectuées, suite au passage dévastateur de l'ouragan Isidore (catégorie 3 sur l'échelle de Saffir-Simpson, des vents à plus de 200 km/h, 760mm de précipitations en moins de 36 heures, 24 morts et plus d'un milliard de dollars de dommages) en 2002 (Campaña Valenzuela *et al.*, 2004). La structure I-A fait l'objet d'interventions intensives : les décombres des divers effondrements sont retirés et une terrasse d'accès aux chambres du niveau supérieur est construite (Fig. IV-6) en appui sur les voûtes des chambres inférieures.

Fig. IV-6. Construction en cours (à gauche) et finalisée (à droite) de la terrasse d'accès au niveau supérieur de la structure I (Campaña Valenzuela *et al.*, 2004).

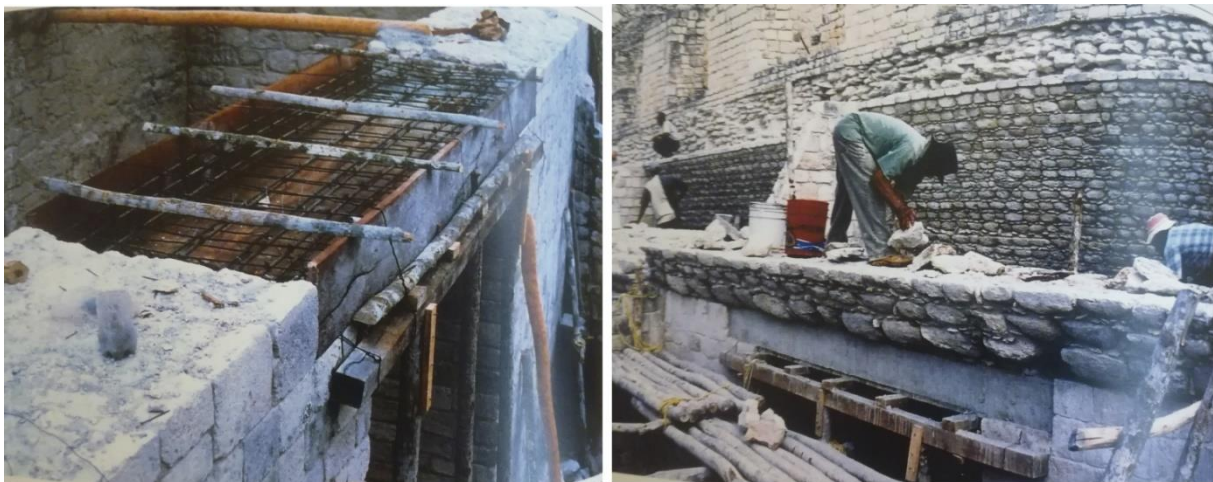
La construction de cette terrasse au niveau supérieur change drastiquement l'aspect de la structure I-A, et permet une toute autre vision des chambres qui sont désormais couvertes et abritées par la voûte (Fig. IV-7). L'intégrité structurelle de l'édifice est également renforcée par les linteaux de soutènement en acier positionnés sur les accès des chambres inférieures (Fig. IV-8).

Fig. IV-8. Linteaux de soutènement incorporés aux accès des chambres inférieures de la structure I-A (Campaña Valenzuela *et al.*, 2004).

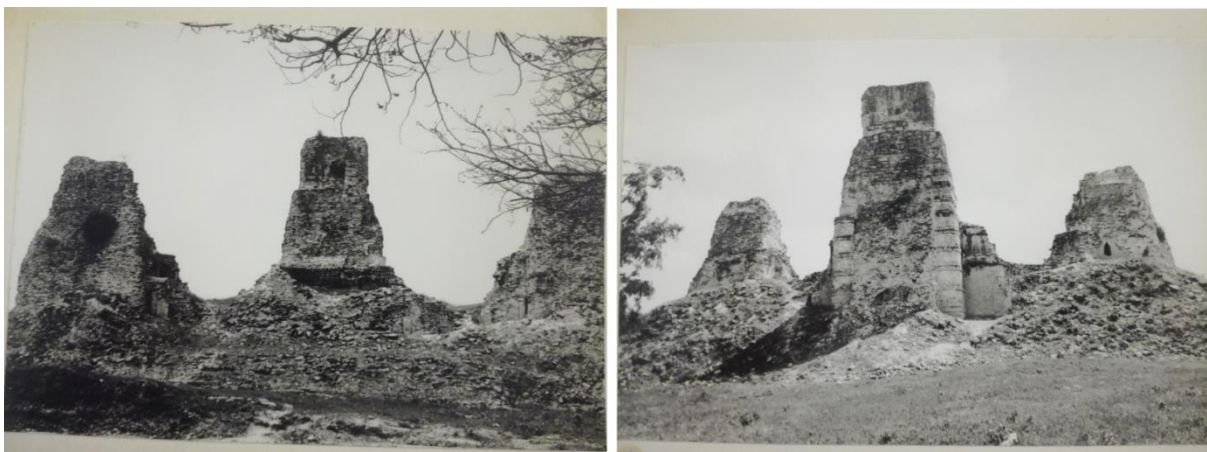
En mars 1982, une campagne de travaux a lieu sur la structure I de Xpuhil (Piña Chan et Landa, 1983). Dirigées par Roman Piña Chan, ces fouilles archéologiques ont pour principal objectif l'exploration de la structure, appelée *Edificio de las Tres Torres* (« Édifice des trois tours »). Au début des travaux, la façade principale montre des traces des consolidations de Peña à la fin des années soixante-dix : les pierres sortantes de la maçonnerie ont été rejointoyées avec un mortier afin d'éviter les effondrements et la croissance de la végétation. De massives accumulations de débris sont cependant présentes au pied des maçonneries, et aucun parement n'est réellement visible (Fig. IV-10).

Fig. IV-10. Clichés des façades est (à gauche) et ouest (à droite) de la structure I de Xpuhil avant les travaux de 1982 (Piña Chan et Landa, 1983).

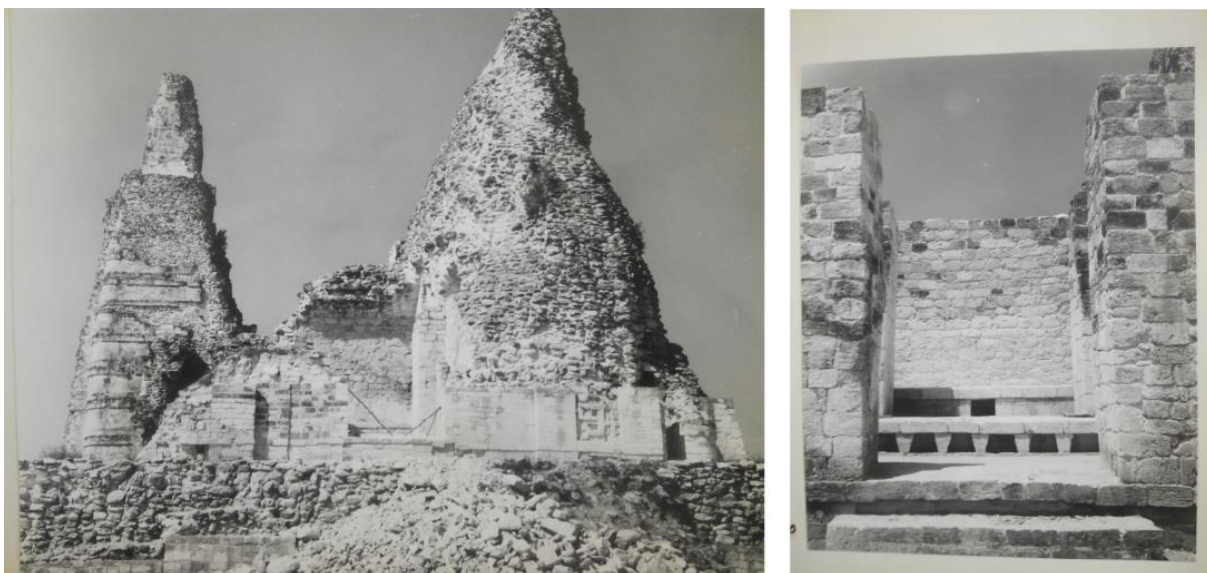
Les opérations commencent donc par le dégagement du coin formé par la tour sud et la chambre annexe sur la façade ouest. Les archéologues remarquent alors que toutes les pierres de parement sont manquantes, comme si elles avaient été retirées. Ils entreprennent donc le repositionnement et la consolidation des matériaux « arrachés ». Les travaux continuent avec l'exploration et le nettoyage des chambres de la partie sud-ouest de l'édifice, où les blocs de maçonnerie sont également restitués (Fig. IV-11).

Fig. IV-11. Consolidation des chambres sud de la structure I de Xpuhil (Piña Chan et Landa, 1983).

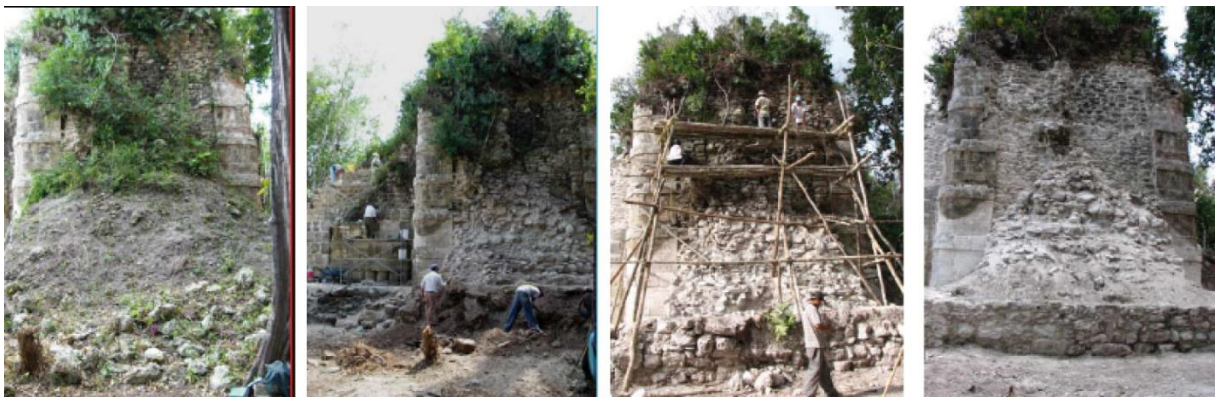
Fig. IV-18. De gauche à droite : progression du dégagement de la tour nord-ouest de 5N2 en 2007 (Michelet *et al.*, 2008).

En 2007, les interventions se poursuivent lors de la sixième saison du projet Río Bec (Michelet *et al.*, 2008a). Parmi celles-ci, les travaux de restauration et de consolidation sont poursuivis sur 5N2, avec notamment le dégagement de la tour nord-ouest (Fig. IV-18), et des chambres E et F où les voûtes sont restituées (Fig. IV-19). Les éléments iconographiques de la façade nord de 5N2 ainsi que ceux de 7N1 sont reconstruits. Plusieurs interventions de conservation préventive (canalisation des eaux de pluie, recouvrements de protection) sont effectuées, et les algues et micro-organismes colonisant la façade nord de 5N2 et sur 7N1 sont éliminés chimiquement à l'aide d'un mélange d'eau et d'alcool (proportions 1 : 1).

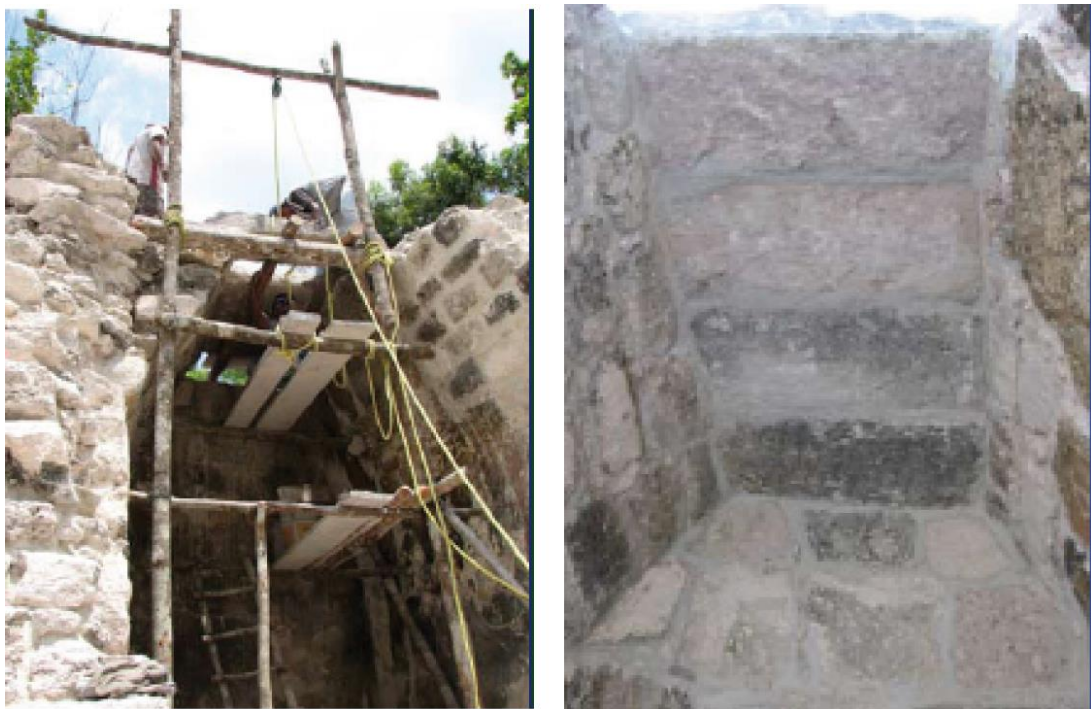
Fig. IV-19. Restitution des voûtes sur les chambres de 5N2 en 2007 (Michelet *et al.*, 2008).

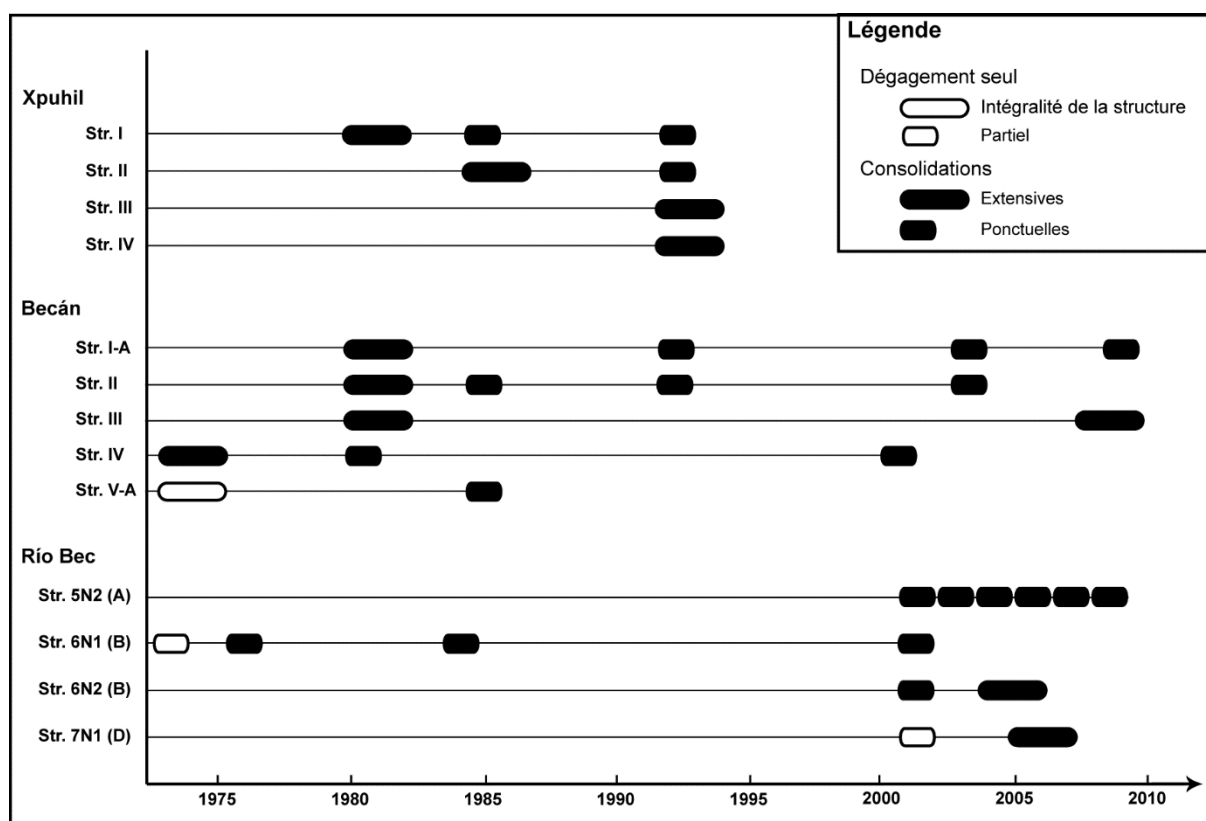
Fig. IV-27. Diagramme de synthèse des trajectoires d'intervention des structures étudiées.

La synthèse des interventions recensées lors de l'anamnèse des structures étudiées nous permet de mettre en regard la durée d'exposition des édifices depuis leur dégagement avec leur degré d'intervention, afin d'aboutir à une classification pouvant constituer un cadre d'analyse préliminaire. Le croisement de ces deux variables permet en effet de comptabiliser l'influence des facteurs extrinsèques et anthropiques sur les modalités de détérioration des matériaux, et de distinguer les trajectoires d'intervention des structures (Fig. IV-27).

On remarque dans un premier temps que les dégagements seuls – sans consolidations – sont extrêmement rares. En effet, si certaines opérations exploratoires et ponctuelles visent à déterminer l'extension d'une structure ou à déterminer sa fonction, le dégagement d'un édifice à des fins archéologiques s'accompagne systématiquement de consolidations afin de pérenniser l'aspect visuel et l'intégrité structurelle de ce dernier. Ensuite, on note une relative similarité dans les trajectoires d'intervention des structures d'un même site : en dehors de quelques différences minimes, les campagnes d'intervention ont une chronologie globalement homogène sur

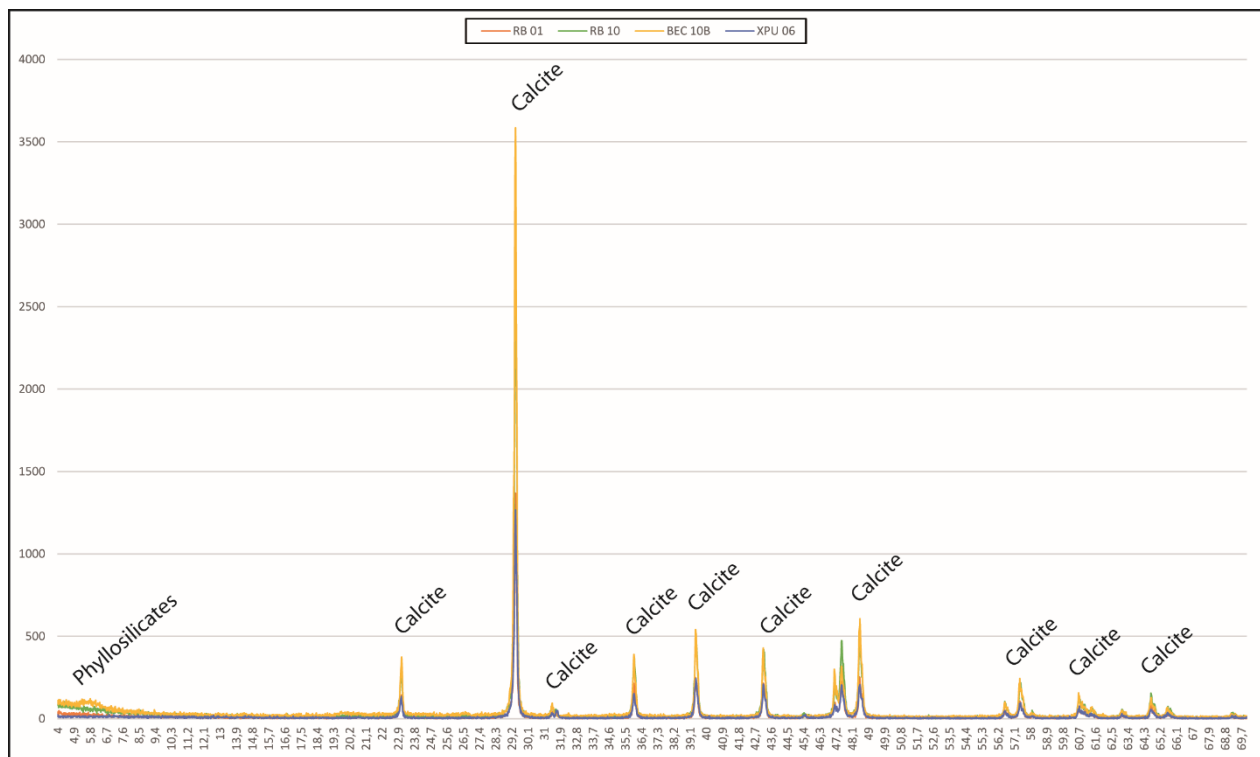
Fig. V-6. Diffractogramme des analyses de cristallographie par rayons X sur les quatre échantillons de matériaux de construction retenus.

Sans grande surprise, les pics observés sur le diffractogramme sont quasi-exclusivement associés à la calcite. Cependant, les premiers indiquent la présence de phyllosilicates, une large famille d'argiles construites par empilement de couches tétraédriques, et dont l'interaction des feuillets expansifs avec les molécules d'eau a été identifiée comme le principal mécanisme à l'origine des desquamations en plaques sur la « Pierre du Midi » par Berthonneau (2013). Compte tenu du contexte secondaire et résiduel de croûte calcaire dans lequel s'inscrivent les présents travaux, les argiles identifiées appartiennent vraisemblablement à la famille des smectites, notamment la montmorillonite, abondante dans les sols modérément altérés et mal drainés (Konta, 2005 et 2009). On retrouve la plus grande proportion de phyllosilicates dans l'échantillon BEC-10B, correspondant un prélèvement de mortier, et dans l'échantillon RB-10, correspondant à une pierre de parement détériorée. En effet, les mortiers sont susceptibles de comporter des additifs qui induisent une fraction granulométrique argileuse plus importante et dont la provenance est moins locale, comme le suggère l'identification de phytolithes et de pouzzolanes dans les mortiers du secteur Río Bec (Gillot, 2014). Par ailleurs, la réprécipitation des minéraux altérés en contexte pédogénétique est cohérente avec sa représentation légèrement supérieure dans un échantillon de roche détériorée (RB-10).

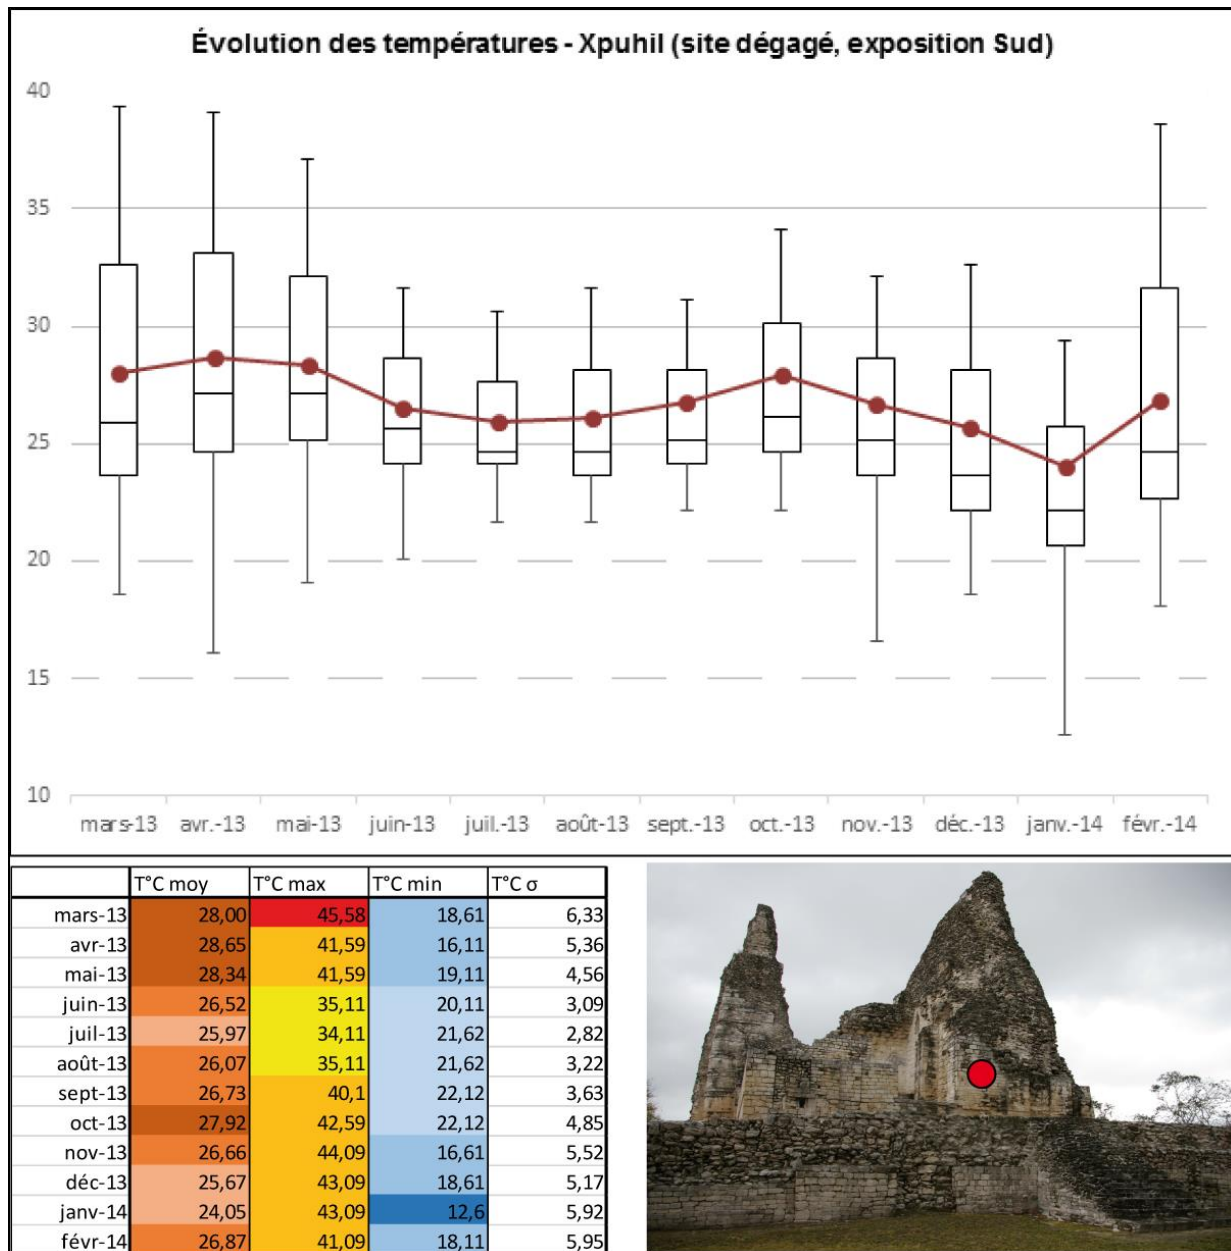
Fig. V-14. Évolution des températures enregistrées sur la façade sud de la structure I de Xpuhil.

La température moyenne annuelle enregistrée à la surface de la pierre sur la structure I de Xpuhil est de 26,72°C. Si les températures moyennes mensuelles ne présentent pas d'écarts significatifs par rapport à cette valeur annuelle, on distingue des différences d'amplitude thermique marquées d'un mois à l'autre. De février à mai, cette amplitude thermique est importante, d'environ 20°C, avec des maxima de l'ordre de 37 à 40°C contre des minima inférieurs à 20°C. De juin à octobre, les amplitudes thermiques tombent à 10°C, avec 32 à 34°C au maximum contre 20 à 22°C au minimum. Enfin, de novembre à janvier, les amplitudes réaugmentent mais les valeurs sont plus hétérogènes. Cette dernière période est marquée par un refroidissement général, notamment des températures minimales qui passent sous la barre des 20°C – atteignant même la température minimale de 12,6°C, enregistrée en janvier – alors que les températures maximales restent à un niveau similaire à celui de la période précédente. L'humidité relative, enregistrée par le même capteur, connaît elle aussi une évolution annuelle marquée par une certaine saisonnalité (Fig. V-15).
