Impact des interventions humaines sur l'érosion des calcaires monumentaux du secteur Río Bec (Campeche, Mexique)

Paul-Edgard Genet

Thèse présentée en vue de l'obtention du doctorat de l'Université Clermont Auvergne

Spécialité : Géographie physique

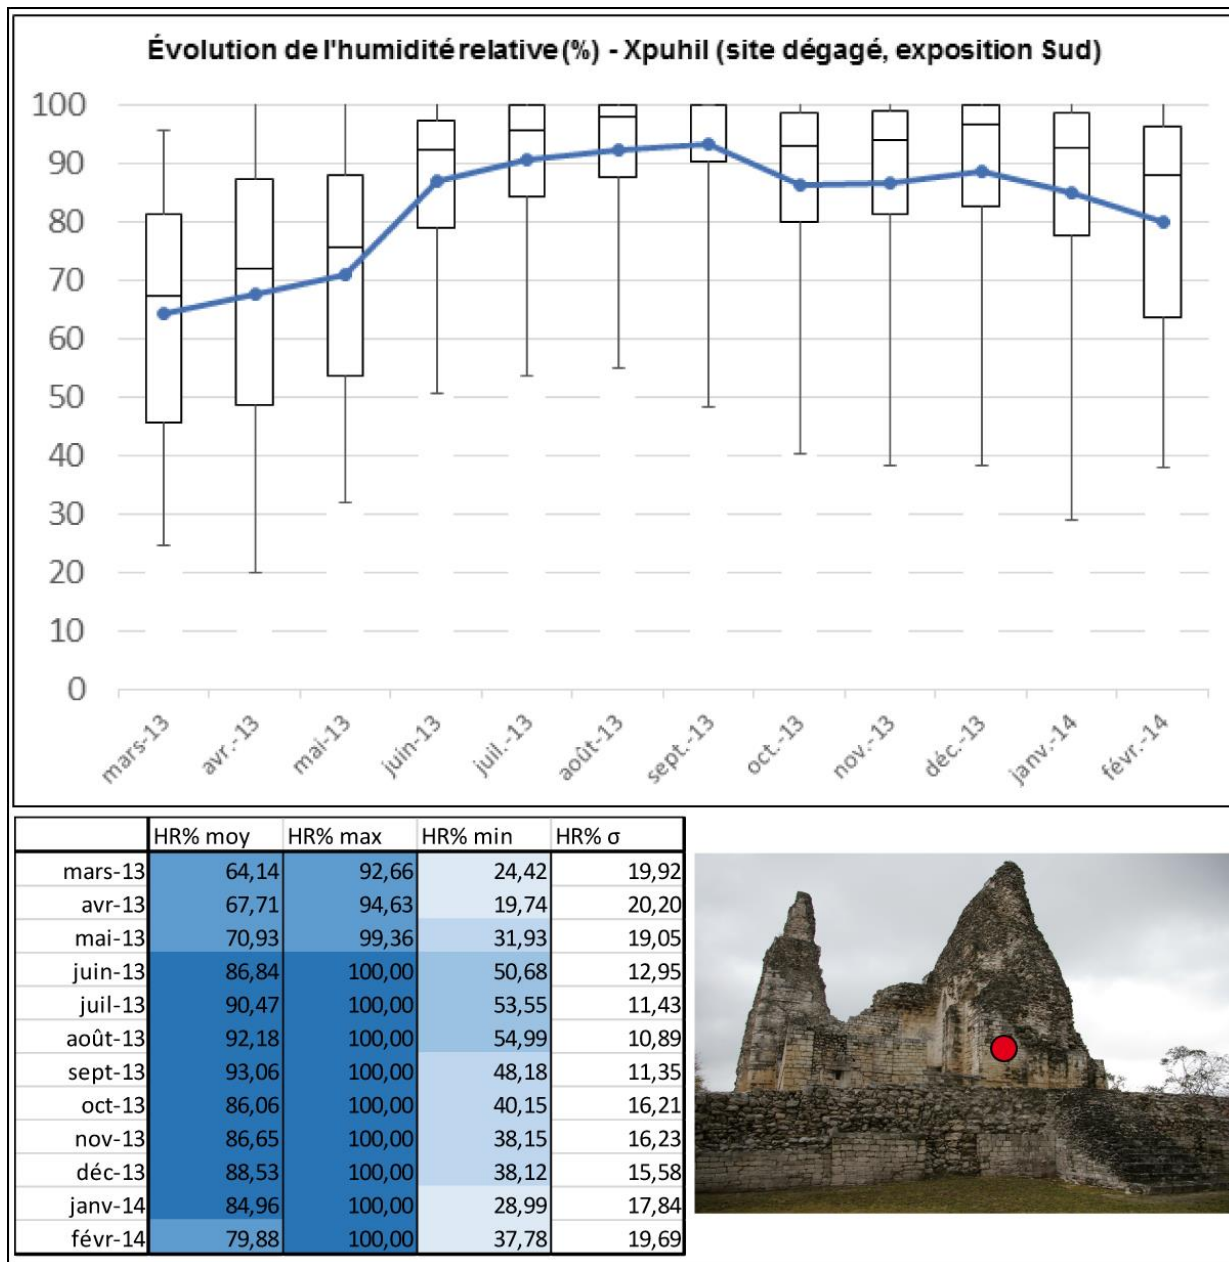
Fig. V-15. Évolution annuelle de l'humidité relative enregistrée sur la structure I de Xpuhil.

Le taux d'humidité relative moyenne annuelle enregistré sur la structure I de Xpuhil s'élève à 83,62%. Il croît progressivement de mars à juin, où il augmente brusquement pour rester très élevé jusqu'en septembre. Cette saturation en eau diminue ensuite à partir d'octobre, et reste relativement stable entre 80 et 90% jusqu'en février où le taux d'humidité moyen mensuel retrouve progressivement un niveau inférieur à 80%. Les amplitudes hygrométriques restent quant à elles importantes tout au long de l'année, avec des différences entre les valeurs minimales et maximales allant de 45% en août à 80% en avril. En termes de saisonnalité, on remarque une différence notable entre la période de juin à janvier au cours de laquelle l'humidité relative ne descend pas en dessous de 80% et la période de février à mai au cours de laquelle les amplitudes hygrométriques sont plus importantes, mais les valeurs moyennes mensuelles restent situées entre 60 et 80%. Enfin, des valeurs maximales de 100% sont enregistrées pratiquement toute l'année, à l'exception des mois de mars et avril, au cours desquels les valeurs minimales ne descendent qu'à de rares occurrences en dessous de 30%.

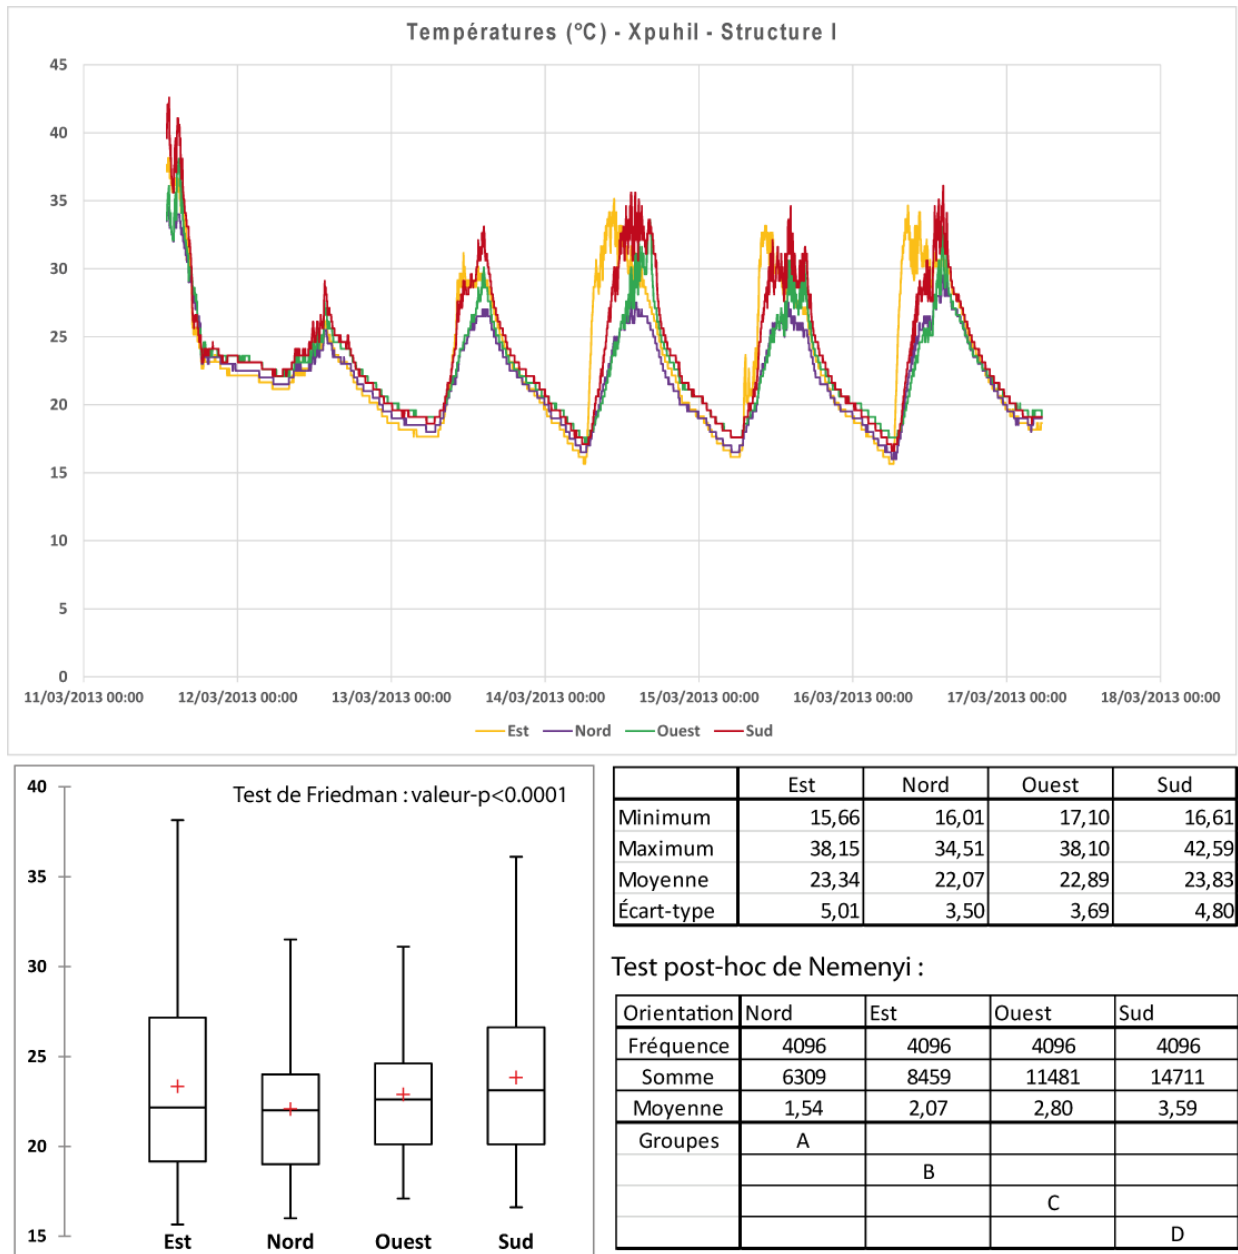
Fig. V-18. Traitement statistique des températures mesurées sur la structure I de Xpuhil, en fonction des quatre expositions.

En ce qui concerne les températures (Fig. V-18), la journée nuageuse est plutôt homogène sur les quatre expositions. En revanche, lors des journées ensoleillées, on remarque que les expositions est et sud se réchauffent plus tôt et plus vite que les expositions nord et ouest. Sur les premières, les températures moyennes restent élevées et les amplitudes thermiques sont beaucoup plus marquées avec notamment sur l'exposition sud une température maximale supérieure de 4°C par rapport aux autres expositions, et même de 8°C par rapport à la façade orientée au nord. Les expositions ouest et nord, quant à elles, mettent plus de temps à se réchauffer et évoluent dans une ambiance climatique plus homogène, avec des amplitudes thermiques beaucoup plus réduites. La différence

significative des quatre expositions est validée par le test de Friedman, et le test post-hoc de Nemenyi.

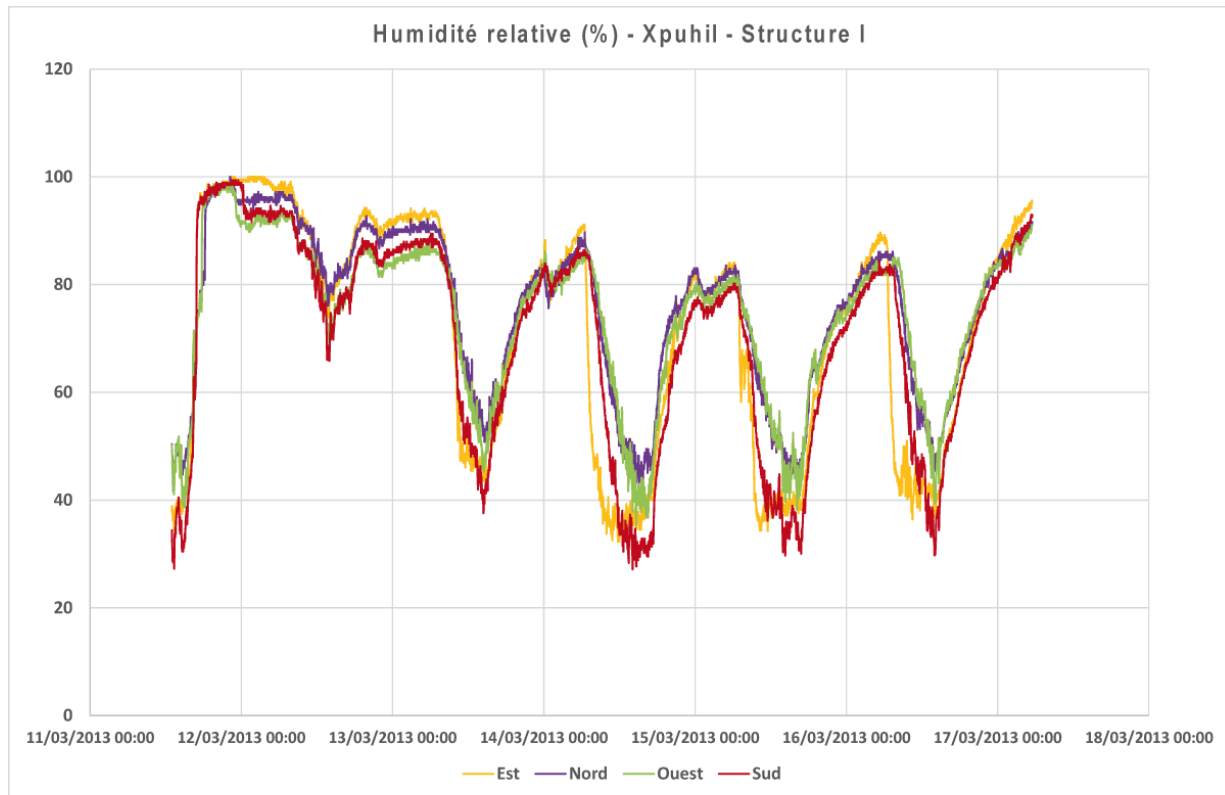
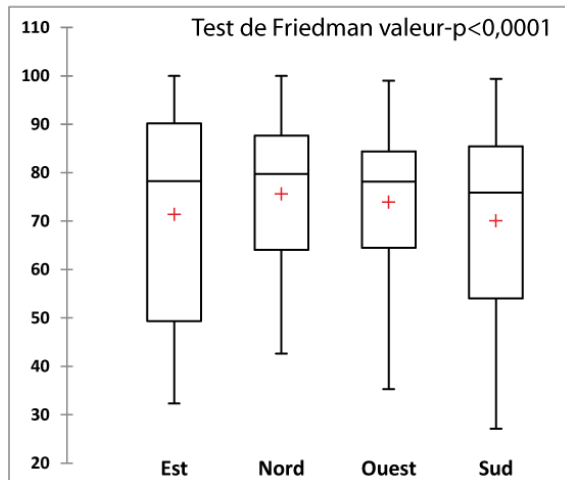
On retrouve les mêmes tendances pour l'humidité relative (Fig. V-19), laquelle est intimement corrélée aux températures, avec une baisse plus forte et plus rapide au début des journées ensoleillées sur les expositions est et sud. Ces dernières se différencient ici aussi assez clairement des expositions nord et ouest, avec cependant des amplitudes

hygrométriques plus homogènes que les amplitudes thermiques. De même que pour les données de température, le test de Friedman et le test post-hoc de Nemenyi confirment la différence significative entre les échantillons.

Est	Nord	Ouest	Sud
Minimum	32,33	42,65	35,32	27,16
Maximum	100	100	99	99,4
Moyenne	71,37	75,62	73,92	70,06
Écart-type	21,16	15,17	14,68	19,44

Fig. V-19. Traitement statistique de l'humidité relative mesurée sur la structure I de Xpuhil, en fonction des quatre expositions.

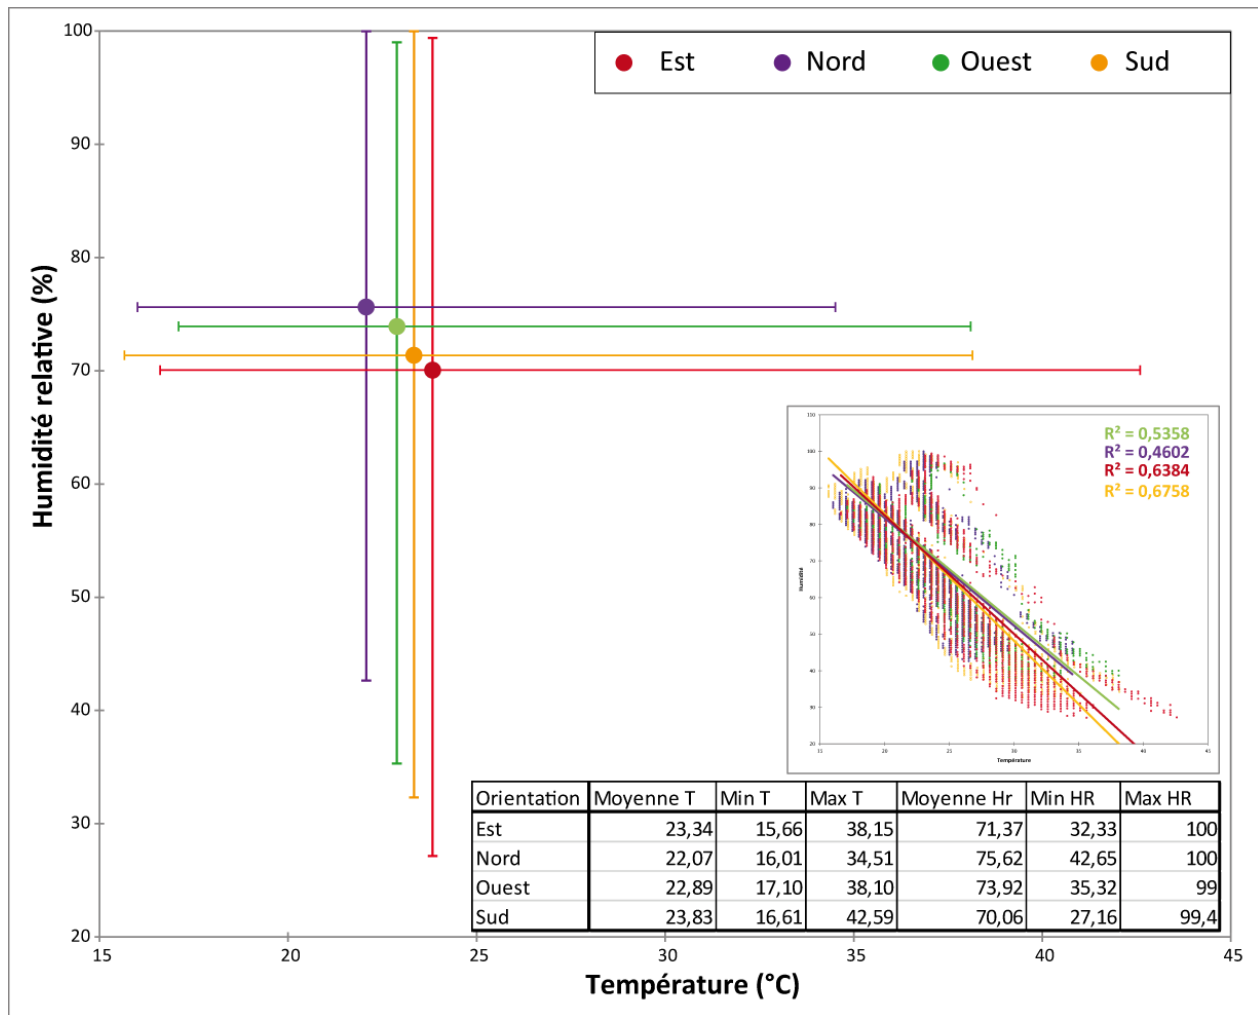
Le couplage des données de température et d'humidité permet une synthèse des paramètres climatiques en fonction de l'orientation des structures (Fig. V-20). Le contraste

des expositions nord et ouest avec les expositions sud et est se confirme dans les courbes de tendance linéaires qui montrent la progression similaire et concomitante des deux couples, notamment sur un ensemble de données correspondant à des températures élevées et à des taux d'humidité relative assez bas, probablement associé aux débuts de journée lorsque le réchauffement et le séchage sont bien plus rapides sur les expositions sud et est.

Fig. V-20. Synthèse du couplage des données de température et d'humidité relative sur les différentes expositions de la structure I de Xpuhil. Le graphique réduit montre la distribution des données et les courbes de tendance pour les différentes expositions.

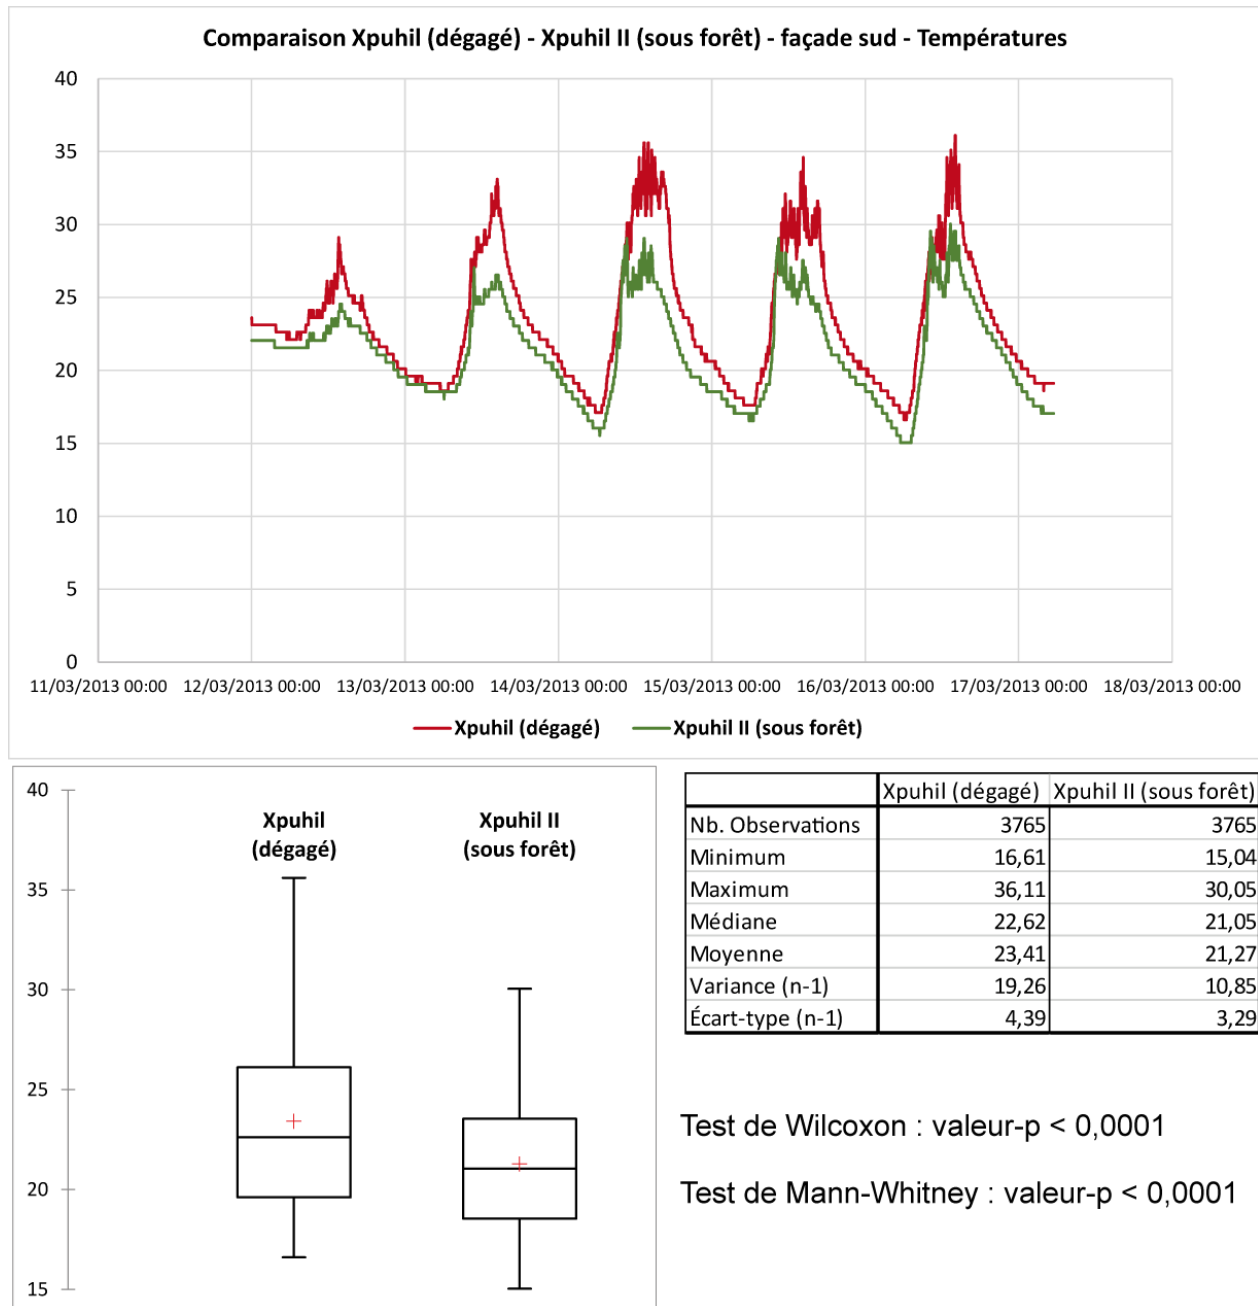
En ce qui concerne les températures (Fig. V-21), s'il n'y a pas de différence entre les minimales et les maximales enregistrées – environ 1,5°C – sur les deux structures, la température maximale enregistrée sur Xpuhil I, édifice dégagé, est supérieure de plus de 6°C à celle mesurée son homologue forestier. De même, la température moyenne en ambiance dégagée est supérieure de plus de 2°C à celle de l'ambiance forestière et les amplitudes thermiques bien plus importantes (20°C pour le site dégagé, 15°C pour le site couvert). Par ailleurs, bien que les tests statistiques de Wilcoxon et de Mann-Whitney confirment la différence significative des échantillons, on remarque qu'ici l'évolution des températures au cours des journées mesurées est similaire et concomitante sur les deux

édifices, et ce malgré la différence de leur environnement immédiat. La distinction des ambiances forestières et dégagées, en termes de températures, est donc surtout fondée sur la variabilité des amplitudes thermiques auxquelles les structures sont soumises.

Fig. V-21. Comparaison des températures enregistrées sur la façade sud de la structure I de Xpuhil (ambiance dégagée) et sur la façade sud de la structure Xpuhil II (ambiance forestière).

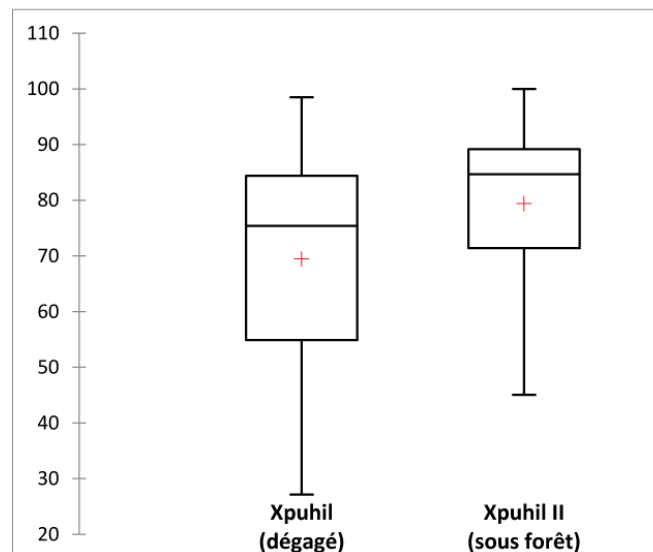
On retrouve la même structure dans les données d'humidité relative (Fig. V-22), à la différence que c'est le taux minimal enregistré qui est bien supérieur (15% de plus) sous le

couvert forestier, ainsi que le taux moyen (10% de plus). En revanche, comme pour les températures, les amplitudes hygrométriques sont largement plus importantes sur la structure exposée à l'air libre (plus de 70%) que sur la structure forestière (environ 50%).

Xpuhil (dégagé)	Xpuhil II (sous forêt)
Nb. observations	3765	3765
Minimum	27,16	43,87
Maximum	98,50	100
Médiane	75,38	84,68
Moyenne	69,44	79,37
Variance (n-1)	337,04	194,41
Écart-type (n-1)	18,36	13,94

Test de Wilcoxon : valeur-p < 0,0001

Fig. V-22. Comparaison des taux d'humidité relative enregistrés sur la façade sud de la structure I de Xpuhil (ambiance dégagée) et sur la façade sud de la structure Xpuhil II (ambiance forestière).

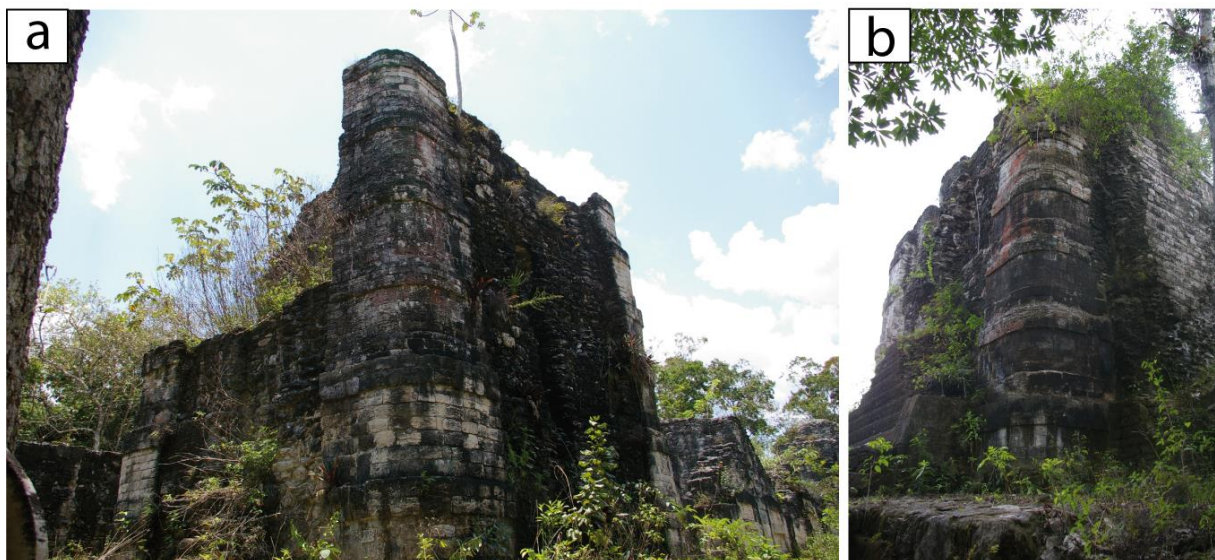
Adossées aux extrémités orientale et occidentale de la façade nord de la structure 5N2 (Fig. VI-9), les tours jumelles typiques du style architectonique du secteur ont été construites au Classique terminal (Michelet *et al.*, 2013). A la différence de la tour centrale, munie d'un escalier et d'un temple sommital pleinement fonctionnels, les tours jumelles de la façade nord de l'édifice sont ornées de faux escaliers décoratifs et étaient surmontées de façades de temples simulées, au même titre que celles que l'on retrouve sur la structure 6N1 du groupe B.

Fig. VI-9. Les tours nord-est (a) et nord-ouest (b) de la structure 5N2 à Río Bec.

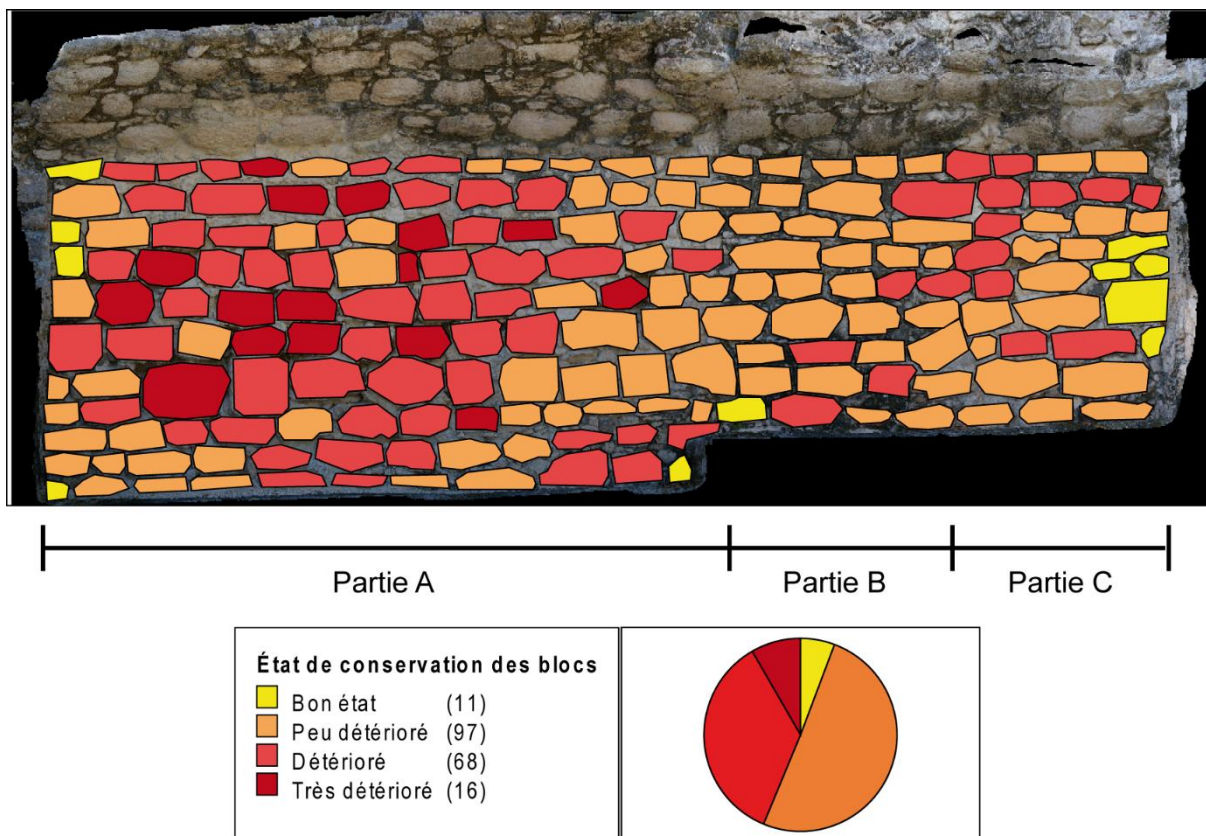
Fig. VI-15. Spatialisation de l'état de conservation des blocs du mur de la structure V-A de Becán.

En termes de logiques spatiales, on remarque que les rares blocs en bon état se trouvent aux extrémités du parement, là où il y a contact avec les parements adjacents. Si la plupart des blocs les plus érodés semblent se concentrer sur la partie méridionale du parement (à gauche sur la figure), on ne distingue pas de logique verticale apparente, et aucun de ces blocs détériorés ou très détériorés ne se trouve isolé, ce qui induit une certaine polarisation des régimes de détérioration accélérée.

L'état général de détérioration du mur de la structure V-A est avancé, avec près de la moitié des blocs qui le constituent classés dans les catégories « détérioré » ou « très détérioré », et à peine 10% en « bon état » (Fig. VI-15).

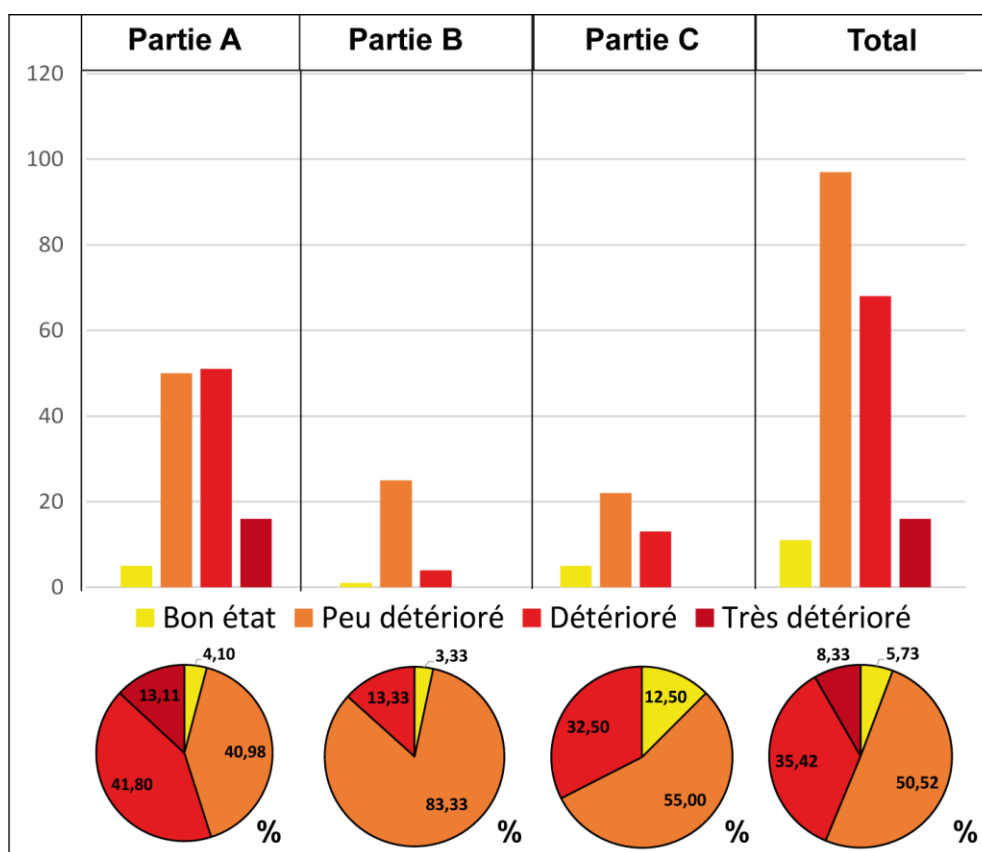
Fig. VI-20. Comparaison de l'état de conservation des parements en fonction des différentes parties de parement identifiées sur le mur de la structure V-A de Becán.

En effet, l'état de conservation des blocs du parement est relativement hétérogène selon les différentes parties identifiées. La partie A présente les niveaux de détérioration les plus importants, avec près de la moitié des blocs classés dans les catégories « détérioré » et « très détérioré », ainsi qu'une minorité (4%) évalués en « bon état ». Le profil de cette partie est, même si cette dernière représente près des deux tiers de

l'échantillon, très similaire au profil général du parement, à l'exception des blocs classés dans la catégorie « peu détérioré » à laquelle la partie B contribue bien plus largement. En effet, près de 80% des blocs de la partie B sont classés dans la catégorie « peu détérioré » et l'ensemble des observations est très hétérogène, avec seulement 13% de blocs détériorés et aucun bloc très détérioré. On retrouve sur la partie C un profil plus similaire au profil général et à la partie A. Si c'est sur cette section que l'on observe le plus de blocs en bon état, aucun ne se classant en « très détérioré », on en trouve également un pourcentage important dans la modalité « détérioré » (près du tiers). La conservation des matériaux serait donc meilleure sur la partie du parement surmontée d'une demi-voûte réduite, en particulier sur la section recouverte par un biofilm noir, et leur détérioration serait plus accentuée en contrebas de la demi-voûte plus largement reconstruite. En termes de signatures relatives aux différents processus érosifs, les différentes parties identifiées montrent également des profils nuancés (Fig. VI-21).

Les analyses statistiques, au même titre que le travail de spatialisation, concernent d'une part l'état de conservation des blocs du parement en fonction (Fig. VI-20), et d'autre part les signatures érosives relatives à l'activité des processus (Figs. VI-21 et VI-22). En revanche, nous cherchons ici à distinguer une potentielle variabilité en fonction des différentes parties identifiées sur le parement, définies par la morphologie architecturale et les recouvrements biologiques.

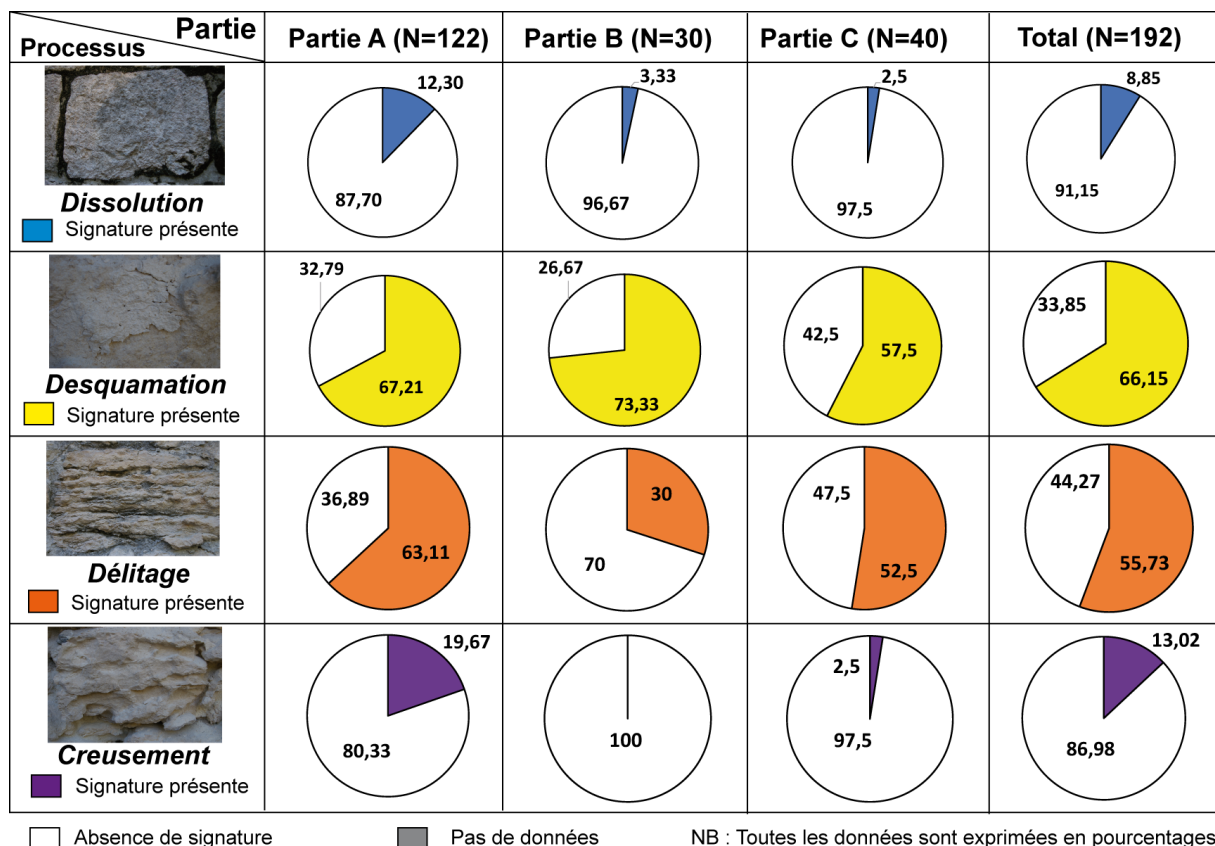
Fig. VI-21. Comparaison des signatures érosives observées sur les différentes parties identifiées sur le mur de la structure V-A de Becán.

La partie A se caractérise par une prédominance des signatures relatives à la desquamation et au délitage, qui concernent les deux tiers des blocs du parement. On remarque également une importance significative du creusement (20% des blocs), mais

aussi de la dissolution (12%), comparativement aux autres sections. La partie B est marquée par une prédominance des signatures relatives à la desquamation, présentes sur les trois quarts des blocs, et par une sous-représentation des autres processus (30% pour le délitage, 3% pour la dissolution, et aucune trace de creusement). Enfin, la partie C se caractérise quant à elle par le peu de signatures relatives à la dissolution et au creusement, et par des taux moyens en ce qui concerne les autres processus. Cependant, il convient de rappeler que si les signatures érosives peuvent se superposer et se masquer entre elles lorsque certains processus entraînent des pertes de matière plus importantes, un certain nombre de blocs présentent aussi simultanément des traces d'activité de plusieurs d'entre eux. La figure VI-22 illustre à ce propos les corrélations, négatives en l'occurrence, que certains processus entretiennent entre eux sur les blocs du parement étudié.

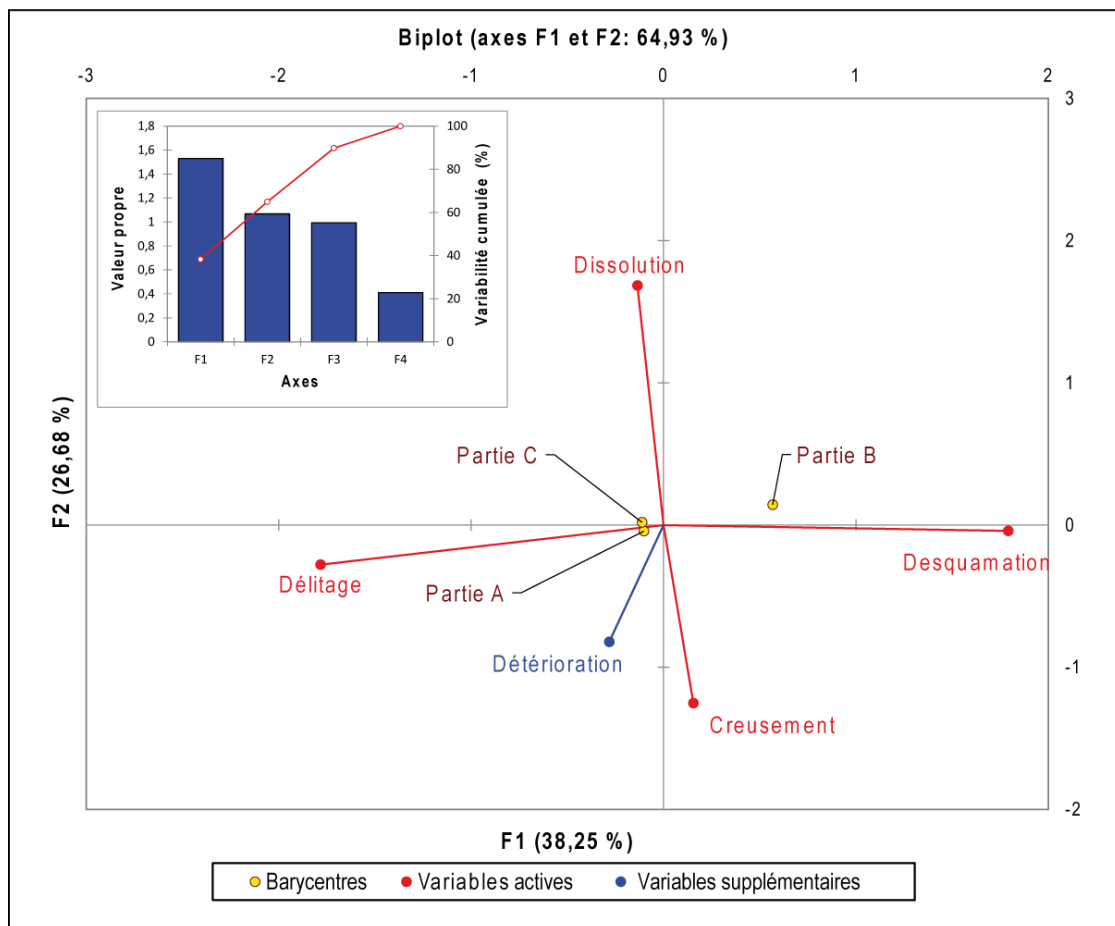
Fig. VI-22. Analyses en composantes principales des variables étudiées sur les blocs du mur de la structure V-A de Becán.

On remarque en effet une opposition nette entre d'une part les variables dissolution et creusement, et d'autre part entre les variables délitage et desquamation, les blocs présentant des signatures relatives à l'un des processus ont donc tendance à ne

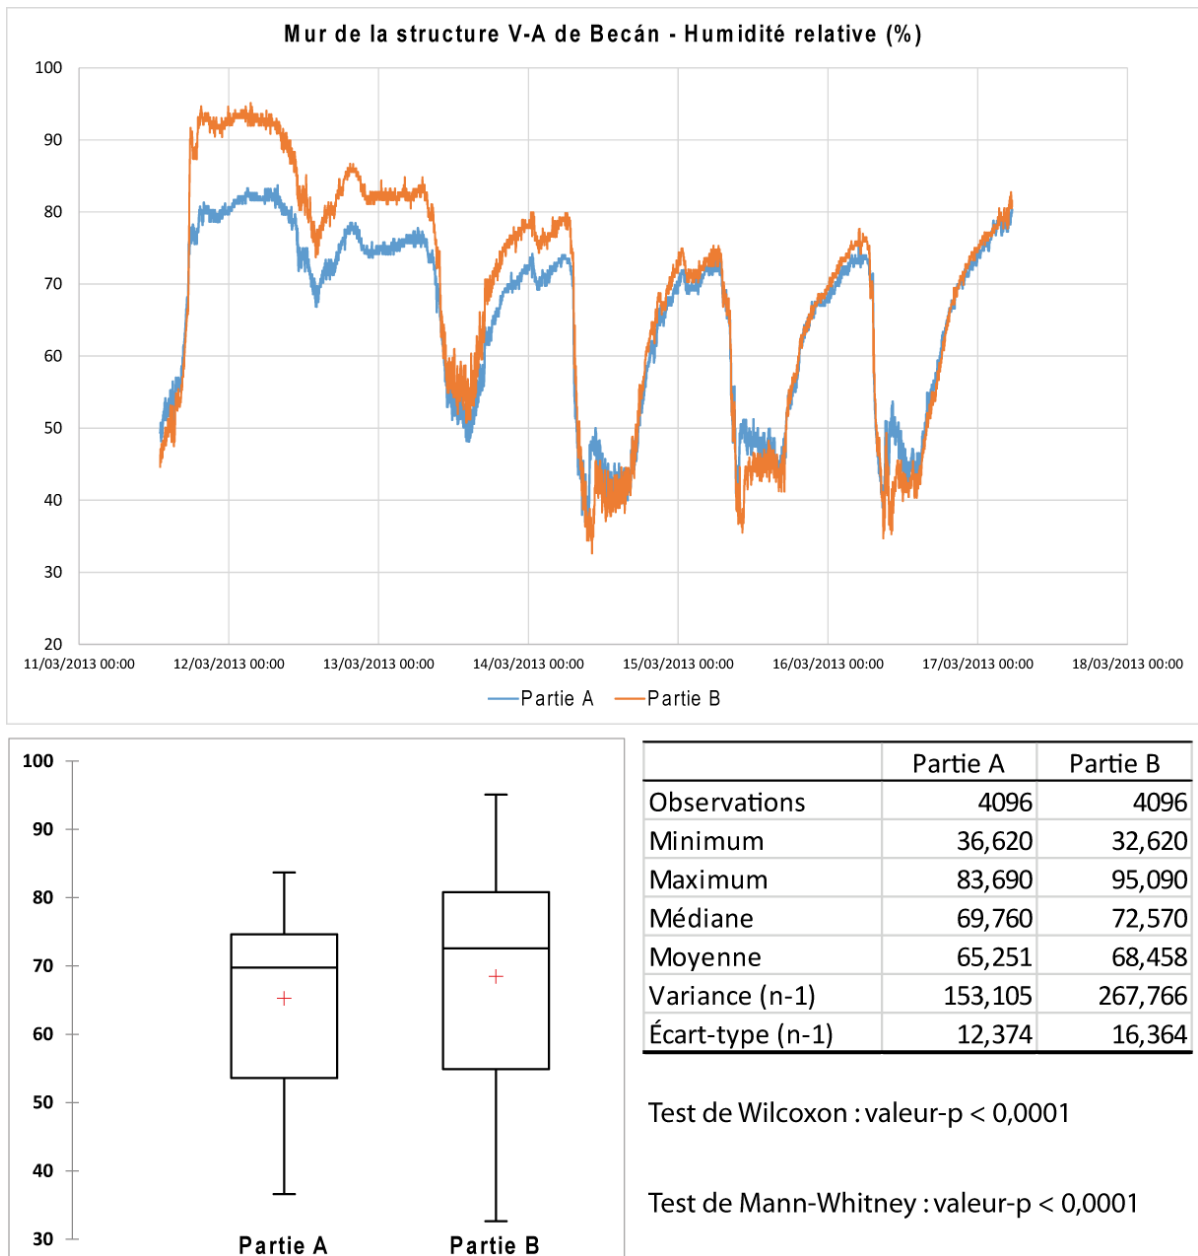
En ce qui concerne les données d'humidité (Fig. VI-24), c'est lors des jours pluvieux – du 11 au 13 mars inclus – que les différences entre les deux parties sont les plus marquées, avec jusqu'à 10% d'humidité en plus enregistrés sur la partie B. Du 14 au 17 mars, lors des journées ensoleillées, on retrouve une évolution concomitante et de

faibles écarts, notamment au cours des nuits, les jours se caractérisant par une humidité relative un peu moins importante sur la partie A. Les amplitudes hygrométriques sont quant à elles plus grandes sur la partie B. Si le taux minimal enregistré est supérieur de 4% sur la partie A, le taux maximal enregistré est supérieur de 12% et le taux moyen de 3% sur la partie B, avec un écart-type plus important de 4%. Ici encore, les tests statistiques de Wilcoxon et de Mann-Whitney confirment que la différence entre les échantillons est significative.

Fig. VI-24. Comparaison des taux d'humidité relative enregistrés pendant la semaine du 11 au 17 mars 2013 sur le mur de la structure V-A de Becán.

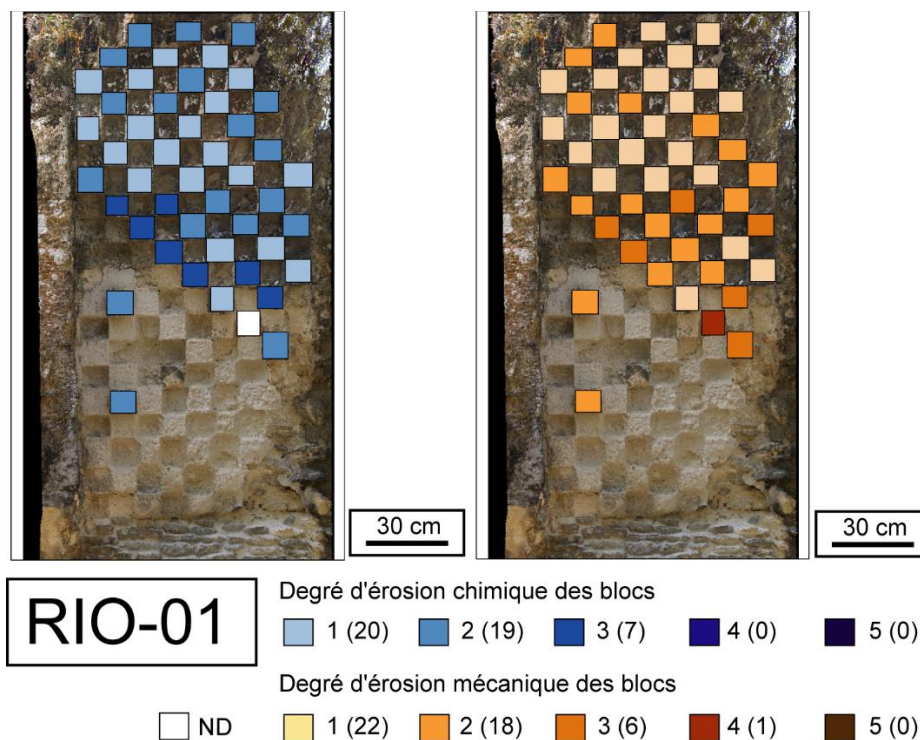
Sur la structure 6N1, le panneau RIO-01 (Fig. VI-29), le seul présent sur la façade nord de l'édifice, est un de ceux dont le moins de blocs subsistent. Les blocs restant se distinguent par des degrés d'érosion chimique et mécanique plus avancés sur la partie inférieure du panneau.

Fig. VI-29. Spatialisation des degrés d'érosion chimique et mécanique sur le panneau RIO-01.

Au total, la spatialisation des résultats montre qu'il n'existe pas de tendance particulière pour les panneaux à damiers de Becán au niveau de la distribution spatiale des degrés d'érosion chimique et mécanique des blocs. En revanche, sur RIO-01, on remarque que les blocs subsistant sur la partie inférieure présentent des degrés de détérioration plus avancés. En ce qui concerne la façade orientale de 6N1 à Río Bec, il existe un contraste entre l'homogénéité de la distribution spatiale des degrés d'érosion de RIO-02 et la nette opposition entre les parties supérieures et inférieures de RIO-03. Enfin, les panneaux RIO-04 et RIO-05, situés sur la façade sud de la même structure, présentent une certaine similitude de la distribution spatiale des degrés d'érosion dans leur partie supérieure. En dehors de ce dernier point, il est difficile de distinguer de réelles similitudes de spatialisation des degrés d'érosion sur des panneaux situés dans les mêmes contextes d'intervention et dans les mêmes ambiances microclimatiques – *i.e.* sur la même façade d'une même structure. Il est donc nécessaire d'entreprendre des analyses statistiques afin d'identifier des tendances susceptibles de nous fournir des éléments d'interprétation.

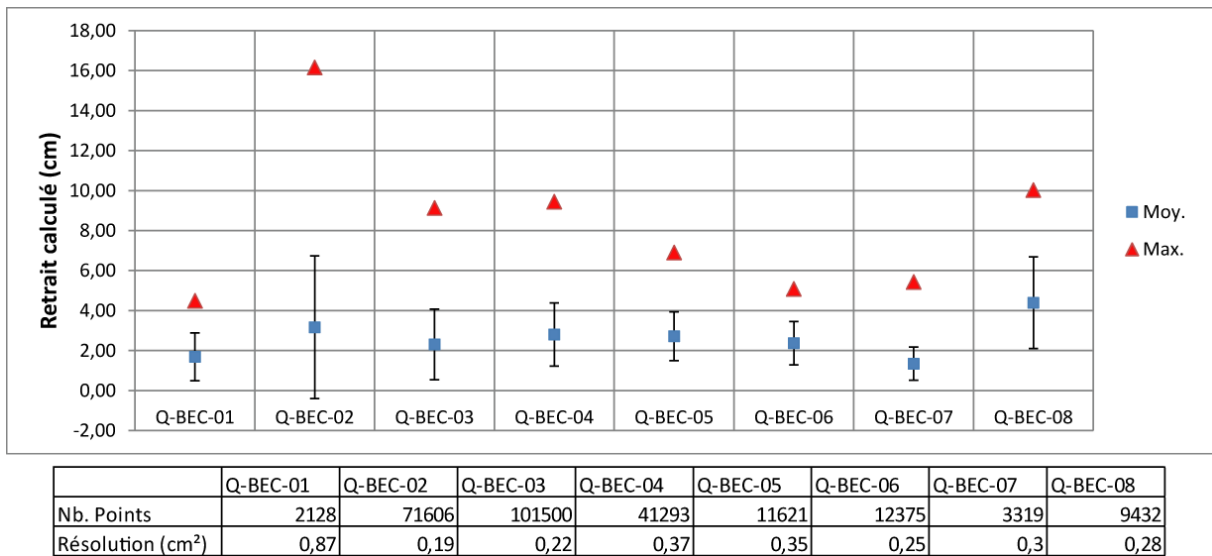
Le traitement des modèles photogrammétriques construits à partir des fenêtres localisées ci-dessus a permis, après soustraction des nuages de points aux surfaces de référence extrapolées, l'obtention des calculs présentés sur la figure VII-2. Ces derniers correspondent à des fenêtres hétérogènes, et doivent être appréciés en fonction du nombre de points du modèle, et de sa résolution en cm², indiqués en dessous des résultats de retrait moyen (les barres d'erreur inférieures et supérieures correspondant à l'écart-type) et maximum calculé sur la fenêtre en question.

Fig. VII-2. Retrait moyen et maximum calculé sur les nuages de points obtenus par photogrammétrie sur le site de Becán.

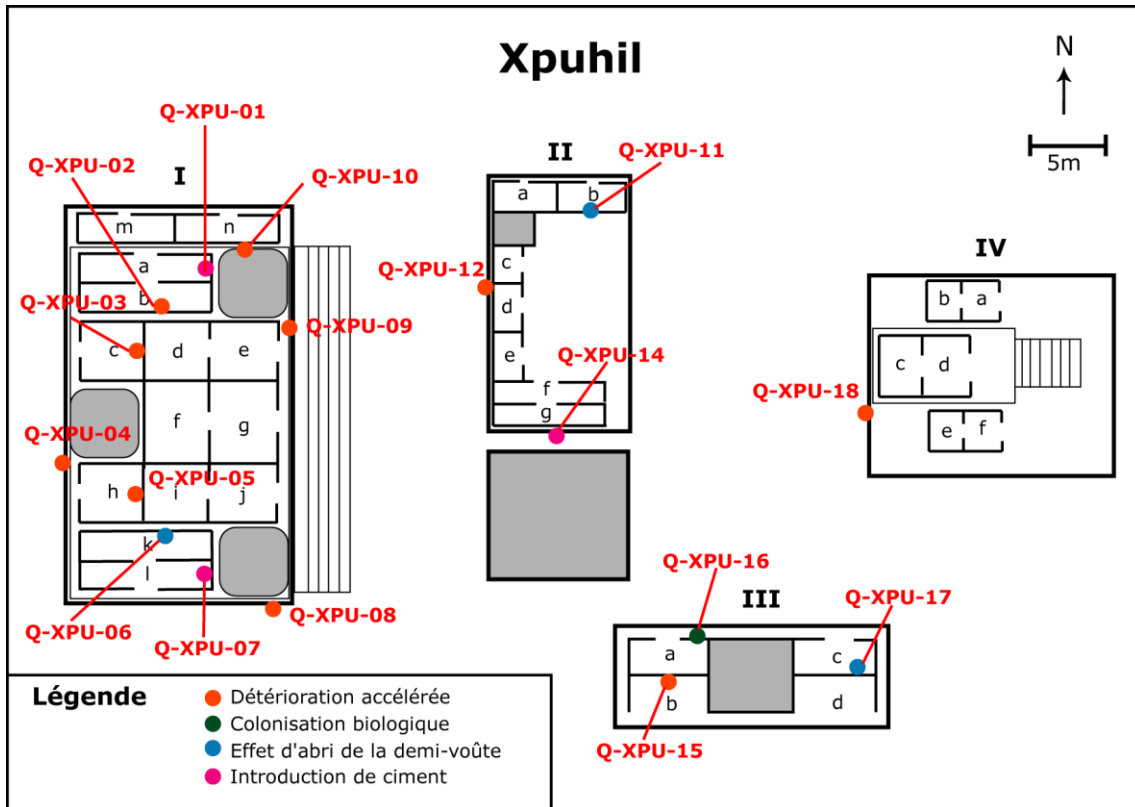
Sur le site archéologique de Xpuhil, ce sont 18 fenêtres de quantification qui ont été ouvertes. Ces dernières ne correspondent plus seulement à des portions de bâti ayant subi une accélération de l'érosion, mais également à des problématiques distinctes existant sur ces portions, telles que l'introduction de ciment lors des consolidations, le recouvrement par des micro-organismes ou un effet d'abri par une demi-voûte reconstruite (Fig. VII-3).

Fig. VII-3. Localisation des fenêtres de quantification ouvertes sur le site archéologique de Xpuhil.

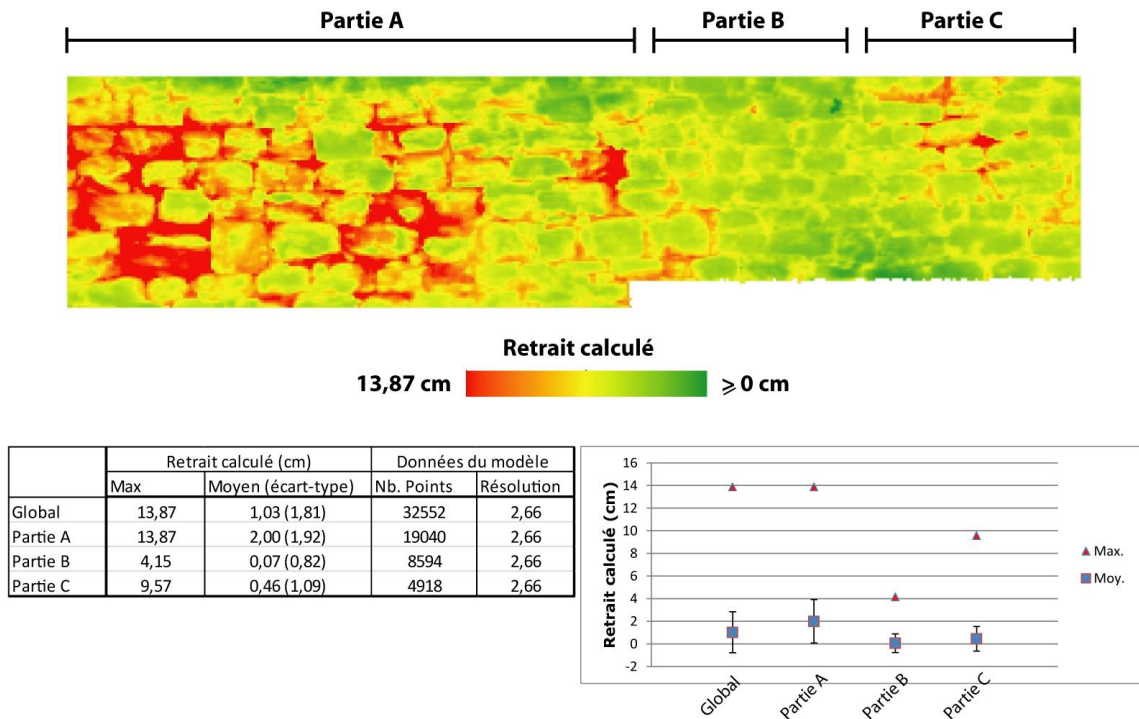
Après l'extrapolation d'une surface de référence suivant le profil du mur, le retrait du parement a été calculé sur l'ensemble du parement, puis pour chacune des parties identifiées (Fig. VII-10).

Fig. VII-10. Résultats de la quantification de l'érosion sur les trois parties identifiées du mur de la structure V-A de Becán.

Les résultats montrent clairement un retrait très important sur la partie A, important sur la partie C, et relativement faible sur la partie B. Pour l'ensemble du parement, la valeur de retrait maximale s'élève à 13,87 cm, cette dernière se retrouve sur la partie A alors que la valeur de retrait maximale calculée sur la partie B n'est que de 4,15 cm, et sur la partie de 9,57 cm. La valeur moyenne de retrait quant à elle est très élevée sur la partie A avec 2 cm sur l'ensemble de la section mesurée, alors qu'elle n'est que de 0,07 cm sur la partie B et 0,46 cm sur la partie C. Enfin, les valeurs de retrait sont plutôt homogènes sur les parties B et C alors qu'elles sont très hétérogènes sur la partie A, avec beaucoup de valeurs extrêmes.

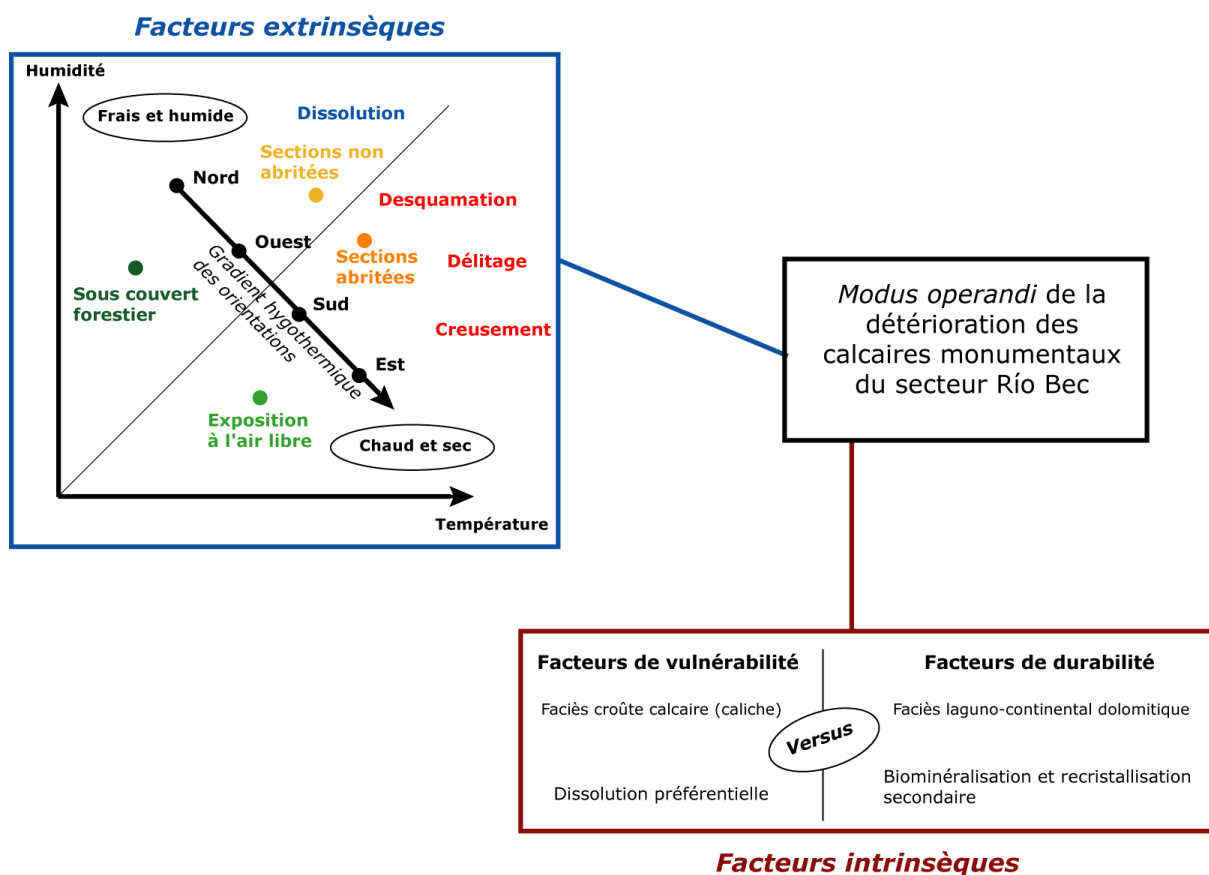
Au total, l'étude des paramètres climatiques a permis d'aboutir à une caractérisation fine des facteurs extrinsèques de la détérioration des calcaires monumentaux du secteur Río Bec. Les matériaux, dont nous avons précédemment pointé les facteurs de durabilité et de vulnérabilité, sont donc susceptibles d'évoluer dans plusieurs ambiances climatiques distinctes en fonction de la morphologie du bâti archéologique, de l'environnement forestier ou exposé dans lequel il s'inscrit, et de l'orientation des structures par rapport aux points cardinaux. Ces deux ensembles de facteurs, intrinsèques et extrinsèques, interagissent pour déterminer le *modus operandi* de la détérioration des calcaires monumentaux du secteur Río Bec (Fig. VIII-8).

Fig. VIII-8. Synthèse des facteurs intrinsèques et extrinsèques déterminant le *modus operandi* de la détérioration des calcaires monumentaux du secteur Río Bec.
