Impact des interventions humaines sur l'érosion des calcaires monumentaux du secteur Río Bec (Campeche, Mexique)

Paul-Edgard Genet

Thèse présentée en vue de l'obtention du doctorat de l'Université Clermont Auvergne

Spécialité : Géographie physique

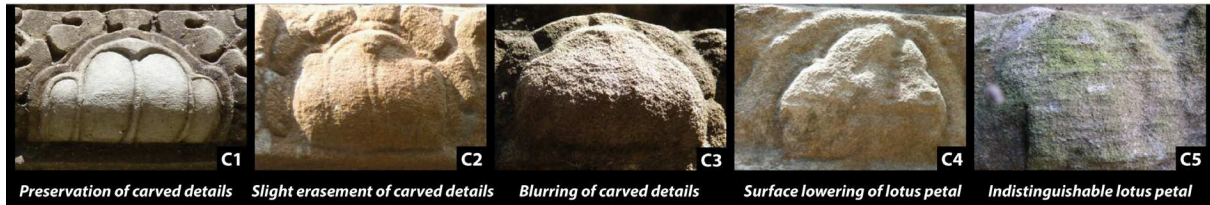
5-point scale of chemical weathering grades : visual assessment of matter loss

Figura 2: Escalas visuales de deterioro mecánico (arriba) y químico (abajo). (André et al. 2012).

La evaluación de la intensidad de deterioro ha sido efectuada cruzando enfoques cualitativos (escalas de deterioro químico y físico, Fig.2) y cuantitativos (fotogrametría, lasergrametría, análisis diacrónico basado en fotografías antiguas, Fig.3).

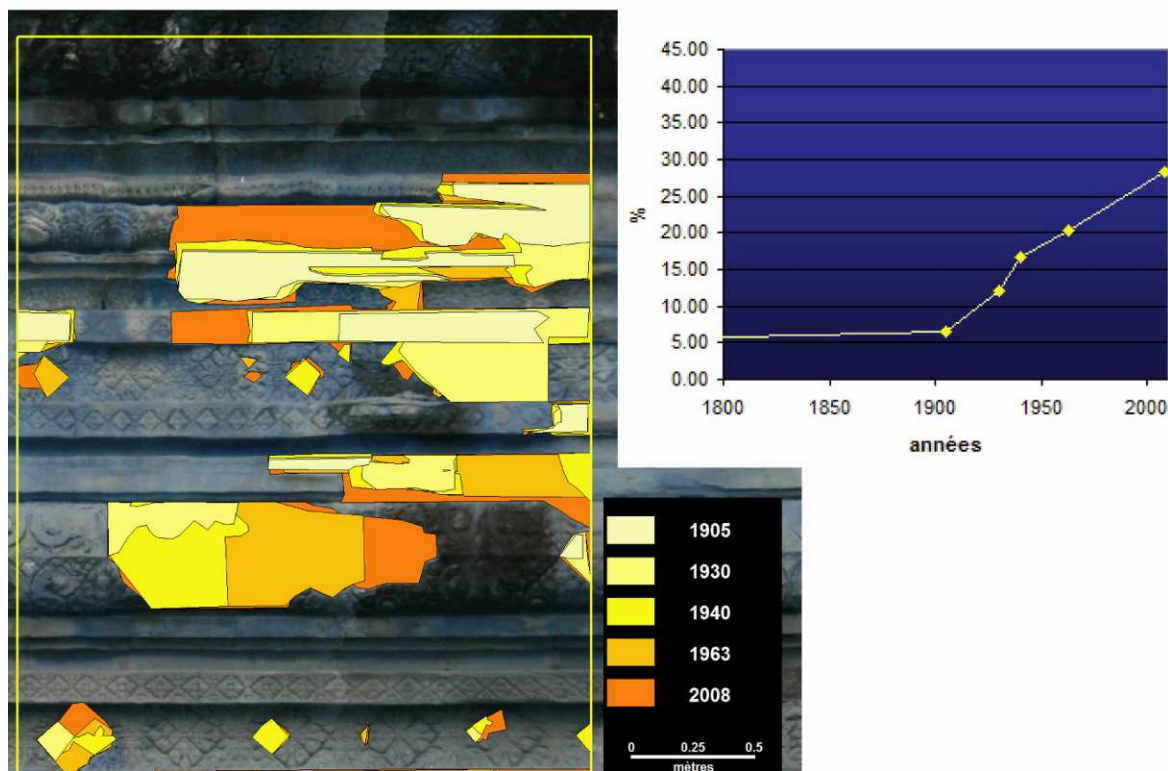
Figura 3: Apertura de cicatrices de erosión y aceleración del desgaste mecánico desde el despejo del templo de Ta Keo de la selva de Angkor al principio del siglo XX. (F. Vautier / Geolab).

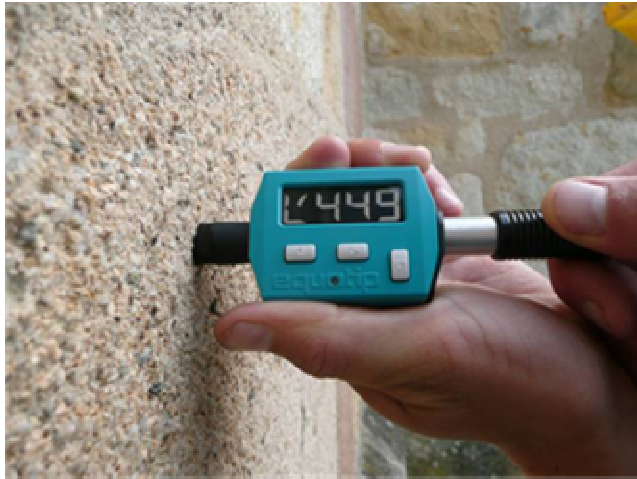
Estos registros apuntan a comparar la resistencia mecánica de los materiales de construcción y son efectuados *in situ* con un método desarrollado por Proceq con la colaboración de los gestores del patrimonio. Se trata de utilizar el durómetro Equotip Piccolo 2 (Figura 7), un instrumento ligero (142 g) y manuable que se aplica directamente sobre las fachadas de los edificios. El índice de rebote permite evaluar la resistencia de los materiales. Este método que no afecta de ninguna manera el edificio medido ha sido validado por los investigadores de Oxford trabajando sobre distintos sitios patrimoniales, y probado por nuestro equipo en una iglesia romana de Auvergne (Francia).

Figura 7: Durómetro utilizado para probar la resistencia mecánica de los materiales, aquí en una iglesia medieval de Malicorne (Francia).

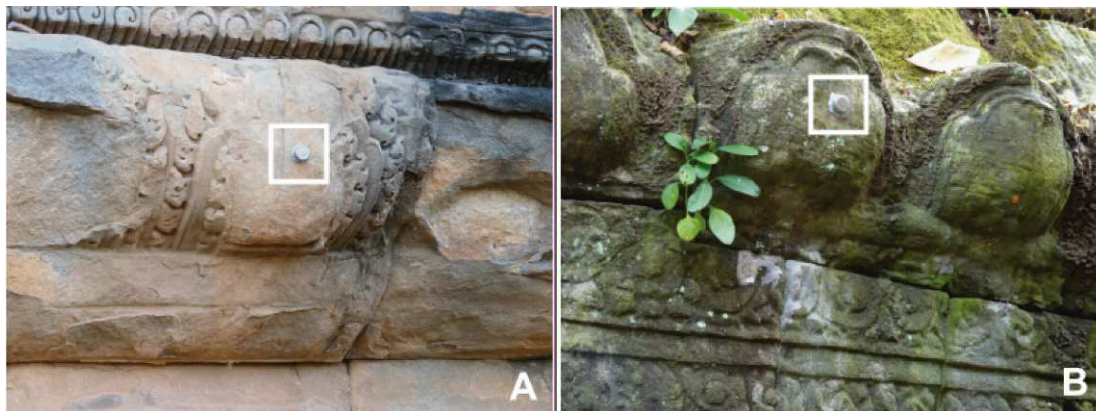
El monitoring climático apunta a caracterizar los ambientes climáticos forestales y no forestales mediante la instalación de sensores de temperatura y humedad relativa sobre una fachada dada. Son sensores de pequeño tamaño, de tipo “AOIP-SL54 iButtons” (ya utilizados durante 2 años en Camboya; Figura 8), que se instalan con pasta adhesiva sobre los muros de los edificios sin ocasionar absolutamente ningún daño. Las muestras recolectadas son tratadas estadísticamente para obtener curvas comparativas.

Figura 8: Sensores de monitoring climático utilizados en Angkor (André et al. 2012b).
