# Impact des interventions humaines sur l'érosion des calcaires monumentaux du secteur Río Bec (Campeche, Mexique)

Paul-Edgard Genet

Thèse présentée en vue de l'obtention du doctorat de l'Université Clermont Auvergne

Spécialité : Géographie physique

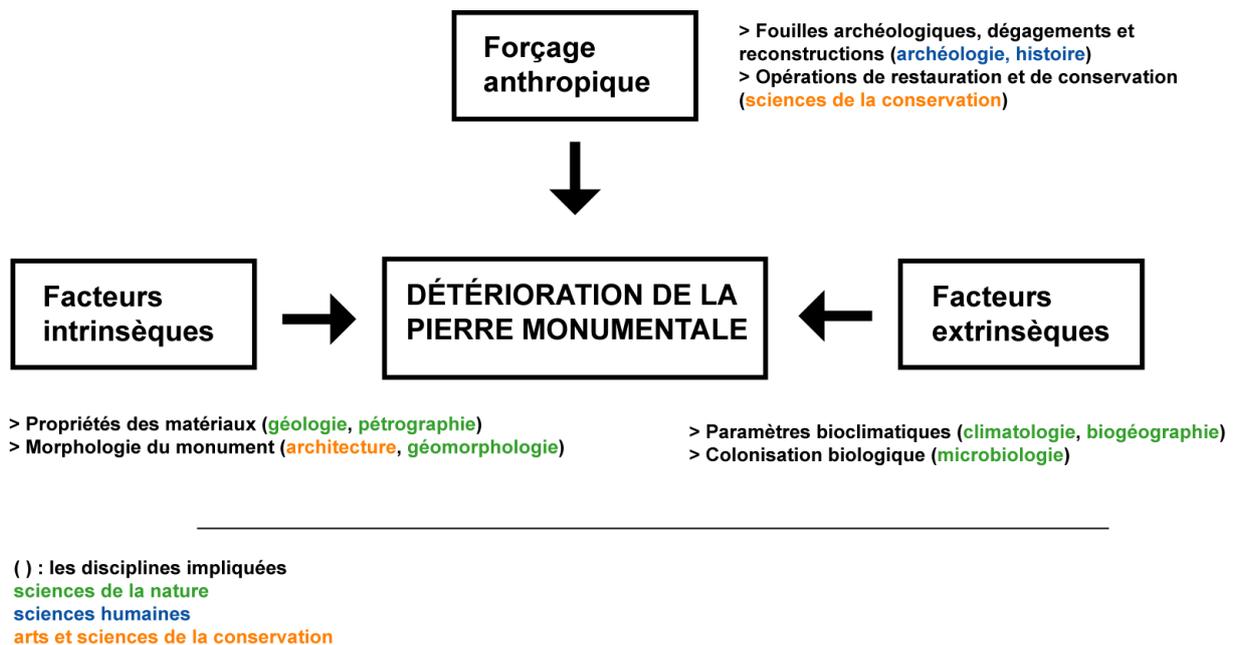
**Fig. 3. Facteurs de contrôle de la détérioration de la pierre monumentale et disciplines impliquées dans la thématique de recherche.**

des mécanismes de détérioration et à l'élaboration de stratégies de conservation adéquates (Fig. 3).

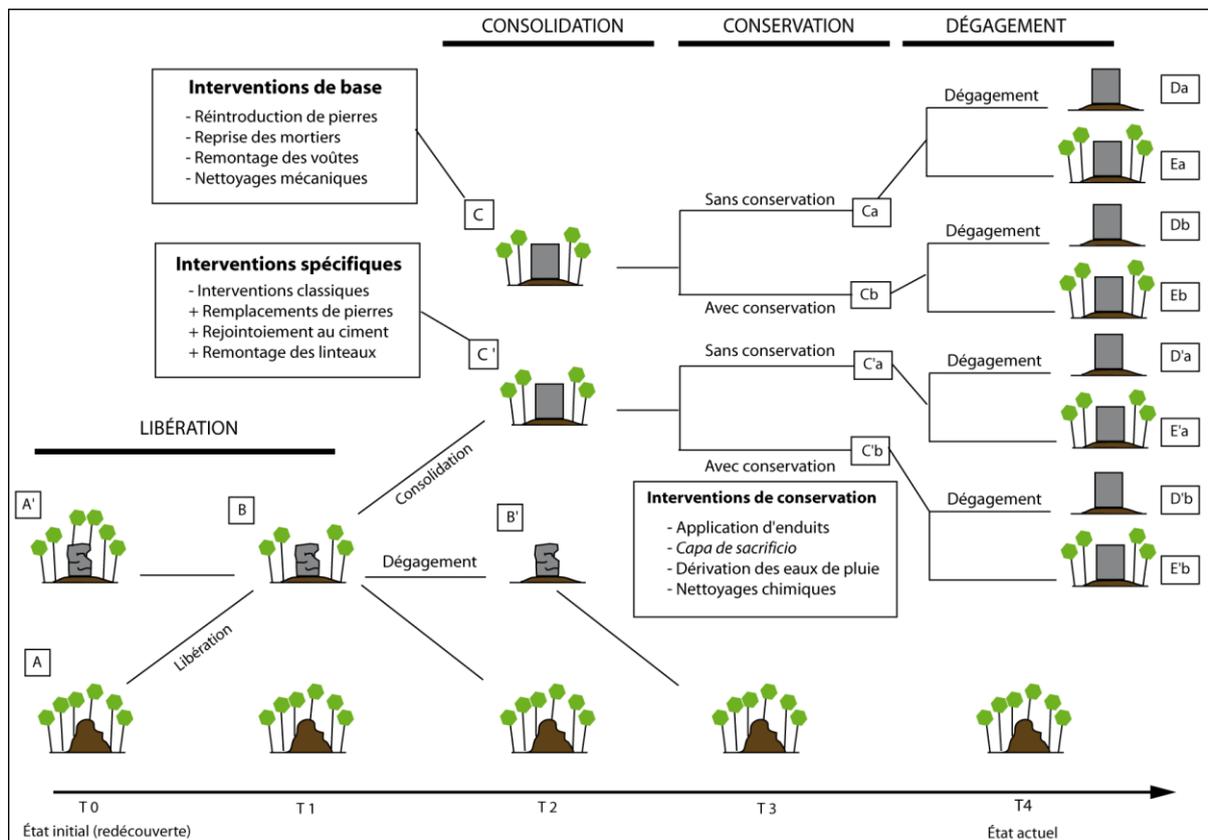
**Fig. 5. Trajectoires d'interventions potentielles sur une structure archéologique après sa redécouverte.**

La redécouverte d'une structure archéologique implique en premier lieu sa libération du monticule de terre et de végétation dans lequel elle a été enfouie pendant des siècles. Largement pratiquée par les archéologues menant des fouilles, cette première phase est souvent suivie d'une phase de consolidation permettant d'une part de retrouver l'information archéologique, et d'autre part d'assurer une intégrité structurelle au bâti. A ce stade, deux catégories d'interventions peuvent être distinguées : les interventions de base – ou classiques – et les interventions spécifiques, qui incluent par exemple le remplacement par de nouveaux matériaux au lieu de la réintroduction des matériaux existants, ou l'introduction de ciment dans les mortiers au lieu d'une simple

reprise des mortiers d'origine à l'aide de mélange comparables. Les deux dernières phases de conservation et de dégagement peuvent être menées simultanément. La phase de conservation inclut des interventions destinées à pérenniser l'intégrité du bâti par des actions préventives de la détérioration des matériaux. La phase de dégagement est quant à elle relative à la mise en valeur du site, souvent à des fins touristiques, et regroupe les pratiques courantes de dégagement du couvert forestier afin d'accroître la visibilité des vestiges et de tracer des chemins autour des structures.

La chronologie et l'intensité de ces différentes phases déterminent la trajectoire d'intervention d'une structure archéologique, laquelle est largement susceptible de commander des régimes de détérioration distincts par la modification des facteurs de contrôle de l'érosion. Si ce cadre d'analyse demande à être affiné en fonction de la réalité du terrain et des différentes étapes de travail, il permet de formaliser notre approche et constitue une base au questionnement central de ce travail : **dans quelle mesure les interventions humaines ont-elles influencé les modalités et les vitesses d'érosion subactuelles des calcaires monumentaux du secteur Río Bec ?** En effet, nous

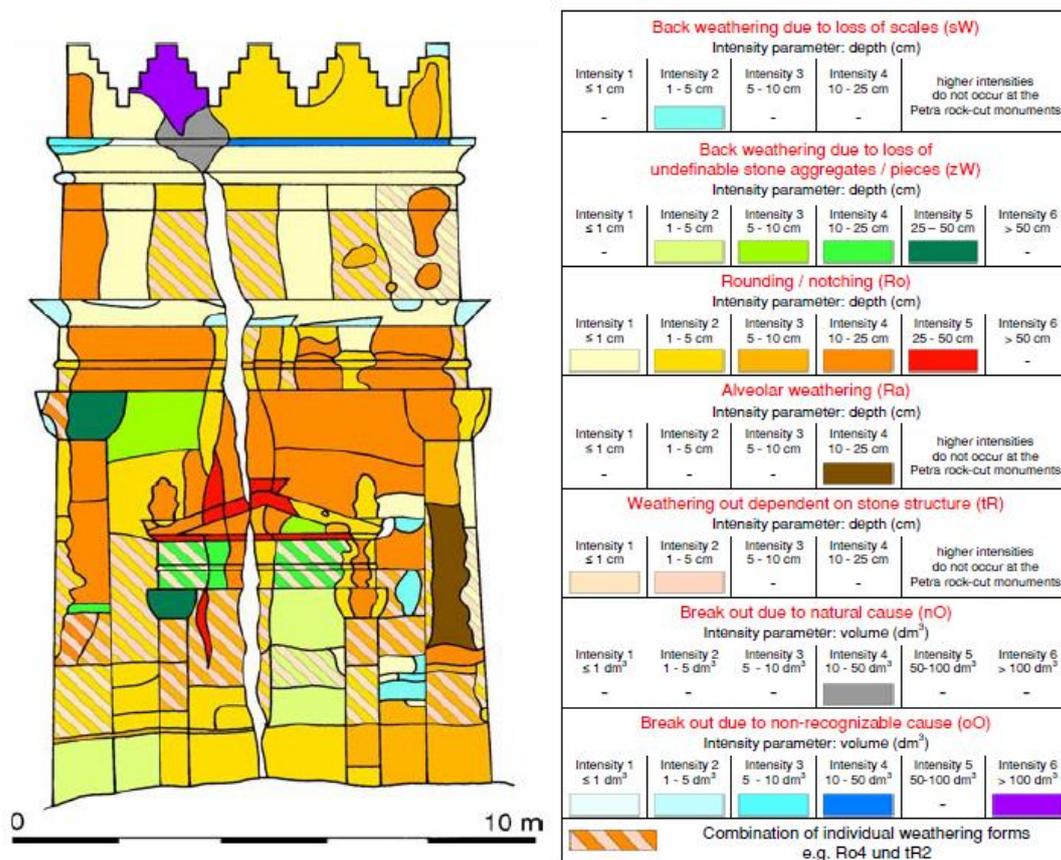
Fig. I-2. Cartographie des formes et intensités d'érosion sur les grès de Petra en Jordanie (Heinrichs, 2008).

Parallèlement, des recherches sont également menées en Allemagne par Bernd Fitzner et Kurt Heinrichs sur le site jordanien de Petra (Fitzner et Heinrichs, 1991 ; Heinrichs, 2008), puis sur les calcaires égyptiens du Caire (Fitzner *et al.*, 2002), et sur le Mont Nimrod en Turquie (Heinrichs et Fitzner, 2007). Dans ces travaux, les géologues de l'Université d'Aix-la-Chapelle font écho aux travaux des Britanniques en insistant également sur la valeur de l'anamnèse des structures en analogie avec la médecine (Fitzner, 2004), première étape d'un triptyque anamnèse-diagnostic-thérapie, et ils proposent des méthodes de cartographie et de catégorisation (Fig. I-2) des formes de détérioration (Fitzner *et al.*, 1997 ; Heinrichs, 2008).

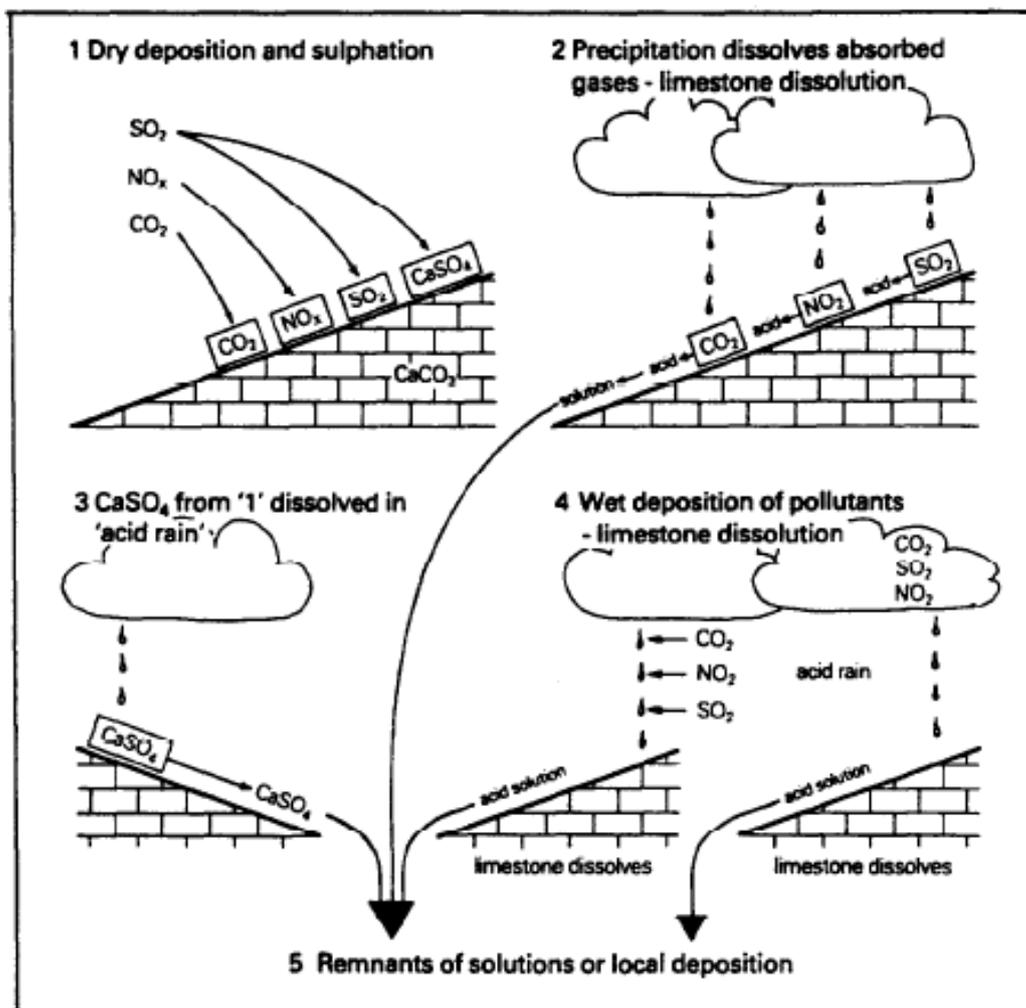
Fig. I-3. Différents phénomènes de détérioration des calcaires londoniens (*Portland stone* et *Monk Park's stone*) par les polluants atmosphériques (Jaynes et Cooke, 1987).

Dès la fin des années quatre-vingt, Jaynes et Cooke (1987) mettent en évidence la haute concentration et l'impact des polluants atmosphériques tels que le dioxyde de carbone ( $\text{CO}_2$ ), le dioxyde de soufre ( $\text{SO}_2$ ), ou l'oxyde d'azote ( $\text{NO}_x$ ) sur les calcaires londoniens de type *Portland stone* et *Monk Park's stone*. Le dioxyde de carbone accentue l'acidité des précipitations et ainsi l'efficacité des processus chimiques de dissolution des roches carbonatées. Le dioxyde de soufre, quant à lui, réagit avec le carbonate de calcium pour former une croûte de gypse (un sulfate de calcium doublement hydraté :  $\text{CaSO}_4 \cdot 2\text{H}_2\text{O}$ ) à la surface de la pierre (Fig. I-3).

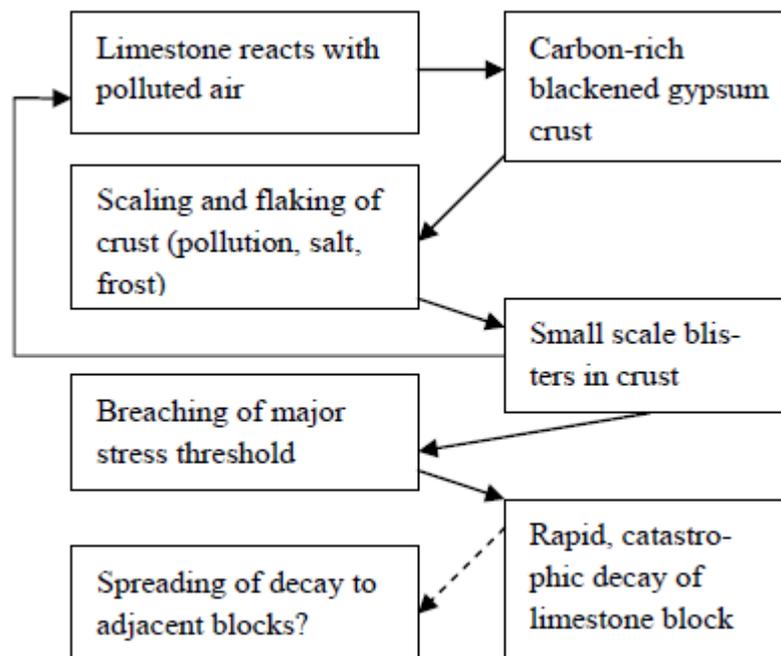
**Fig. I-4. Modèle conceptuel de la détérioration des calcaires monumentaux en milieu urbain, proposé par Smith et Viles (2006).**

Viles (1990) confirme ces observations en identifiant les premiers signes de la détérioration de ces mêmes matériaux en milieu urbain : une accentuation de l'érosion chimique par dissolution sur les surfaces exposées à la pluie, une croissance et une cristallisation du gypse sur les surfaces abritées. De surcroît, Meierding (1993b) montre que les hautes concentrations en SO<sub>2</sub> sont positivement corrélées aux taux de retrait constatés sur les marbres du patrimoine funéraire américain. Un peu moins de dix ans plus tard, Brimblecombe (2003) synthétise les connaissances sur les effets de la pollution et du milieu urbain sur l'érosion de la pierre monumental dans un travail largement axé sur les matériaux calcaires européens. Smith et Viles (2006) proposent un modèle conceptuel de détérioration des calcaires oolithiques d'Oxford (Fig. I-4), en insistant sur leur double vulnérabilité : aux processus chimiques de dissolution et de sulfatation d'une part, aux processus mécaniques de cristallisation des sels et d'alternances de gel-dégel d'autre part.

Dans le modèle proposé par Smith et Viles, les encroûtements de gypse jouent un rôle essentiel dans le sens où ils se développent à la surface des roches carbonatées en cristallisant et en s'associant aux cristaux de calcite, se substituant ainsi au calcaire de surface. Les *black crusts* ont ainsi recouvert un grand nombre de monuments à travers l'Europe, et leurs composition et vitesse de formation ont été largement étudiées par Bugini *et al.* (2000), Montana *et al.* (2008), Török (2008) et Török *et al.* (2011),

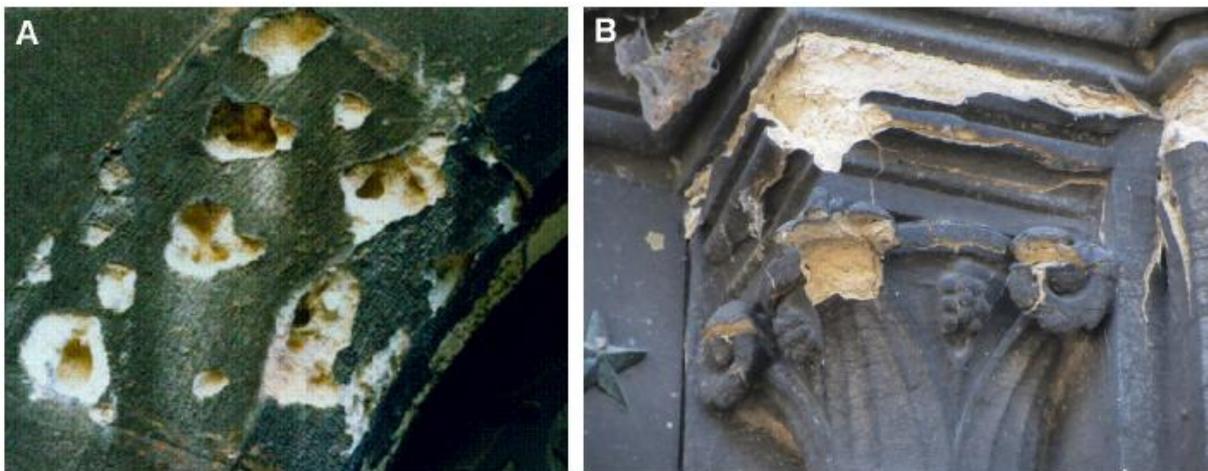
**Fig. I-5. Exemples typiques de *black crusts*, en dessous desquelles se développe une désagrégation granulaire importante (Delgado Rodrigues, 2015).**

notamment par microscopie électronique à balayage, diffraction des rayons X, traçage isotopique, et fluorescence. Cette croûte de gypse, une fois exposée aux agents atmosphériques (polluants, autres sels, gel), s'écaille et se desquame, laissant la roche « nue » et entraînant une accélération de sa détérioration. La chute de la croûte de gypse constitue donc un seuil important à partir duquel un autre régime d'érosion va opérer (Fig. I-5). Ce modèle est globalement confirmé par d'autres travaux dans les années deux-mille, notamment dans les différentes contributions à l'ouvrage de Smith *et al.* (2010). Toutefois, la *review* de Charola *et al.* (2006) sur le rôle du gypse dans la dégradation de la pierre monumentale pointe les lacunes qu'il reste à combler, notamment en termes d'influence des autres sels solubles. Plus récemment, des travaux ont montré que malgré les nouvelles politiques de réduction de la pollution atmosphérique, l'extension des *black crusts* continue à témoigner de la haute concentration des polluants organiques et inorganiques dans l'atmosphère (Eyssautier-Chuine *et al.*, 2016 ; Farkas *et al.*, 2018).

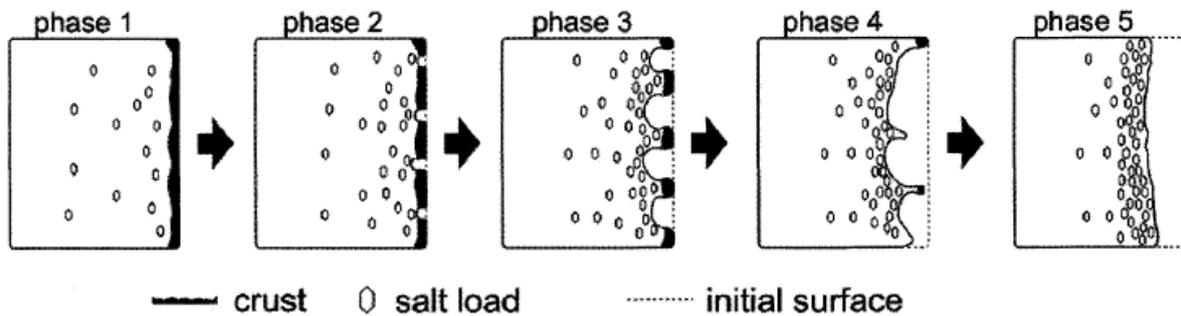
**Fig. I-6. Développement en cinq phases de l'alvéolisation sur les calcaires de Malte (Rothert *et al.*, 2007).**

Dans tous ces travaux, la cristallisation des sels et les transferts hydriques au sein des pierres calcaires dépendent largement du réseau poreux et des microstructures de la roche. Par sa nature sédimentaire, le calcaire est en effet susceptible de présenter une porosité élevée, mais également un réseau poreux très connecté. Les travaux de Cnudde *et al.* (2009) soulignent d'ailleurs l'importance de cet aspect du calcaire par rapport aux grès, avec des techniques de porosimétrie au mercure et de microtomographie. Beck (2006) a également mis en évidence la corrélation entre la capacité de transfert hydrique de matériaux calcaires et leur degré d'altération par des analyses statistiques multivariées. Ces caractéristiques du réseau poreux favorisent le lessivage des éléments chimiques par les eaux de pluie et la prise en charge des impuretés présentes dans la roche, telles que les sels solubles, qui sont ensuite déposées à la surface de l'épiderme rocheux, cristallisent et exercent ainsi une pression mécanique sur les matériaux. Par ailleurs, dans les environnements marins, la cristallisation des sels dans les pores de la pierre a été reconnue comme principale responsable du développement de l'alvéolisation dans les calcaires de l'île de Malte (Fig. I-6) par Rothert

*et al.* (2007) grâce à des analyses pétrographiques par microscope polarisant, rayons X et fluorescence.

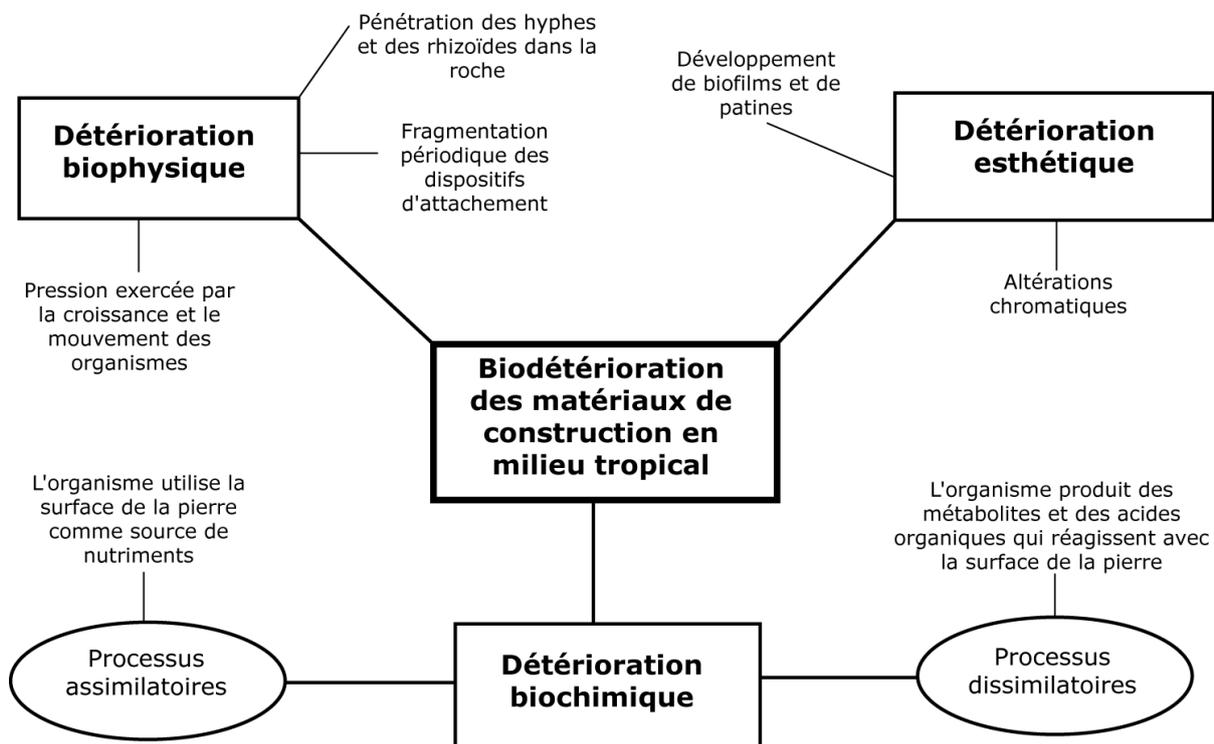
**Fig. I-7. Différents types de mécanismes dans la biodétérioration des matériaux de construction en milieu tropical (d'après Kumar et Kumar, 1999).**

Kumar et Kumar (1999) ont proposé un état des lieux de la biodétérioration dans les environnements tropicaux, dans lequel ils distinguent trois catégories de mécanismes : la détérioration biophysique ; la détérioration biochimique par les processus assimilatoires et dissimilatoires ; et la détérioration esthétique (Fig. I-7). Ils insistent également sur le fait que la biodétérioration ne doit pas être considérée comme un phénomène isolé, mais comme un phénomène conjoint de la détérioration physico-chimique due aux agents atmosphériques, cependant susceptible d'entraîner des pertes de matière bien plus importantes.

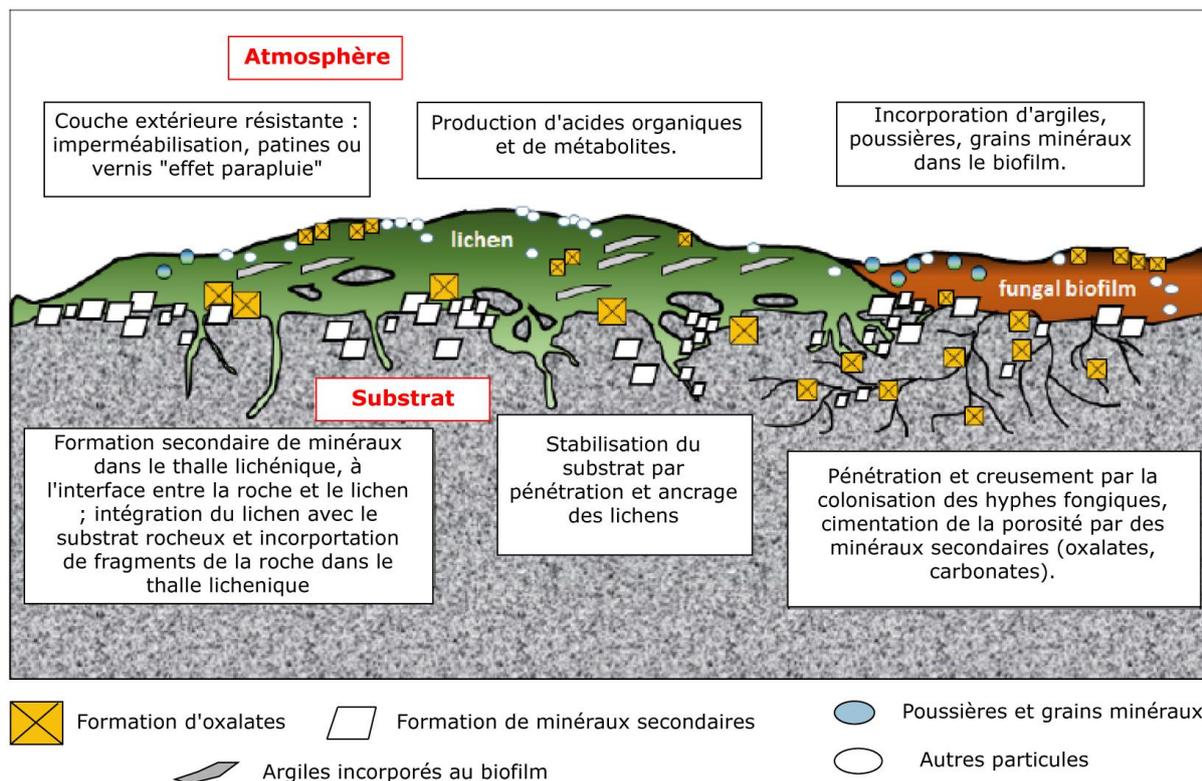
**Fig. I-8. Différents mécanismes de protection de la roche par les biofilms (modifié et traduit d'après Gadd et Dyer, 2017).**

peuvent combler la porosité et réduire la perméabilité de la roche, entre autres mécanismes de protection résumés sur la figure I-8.

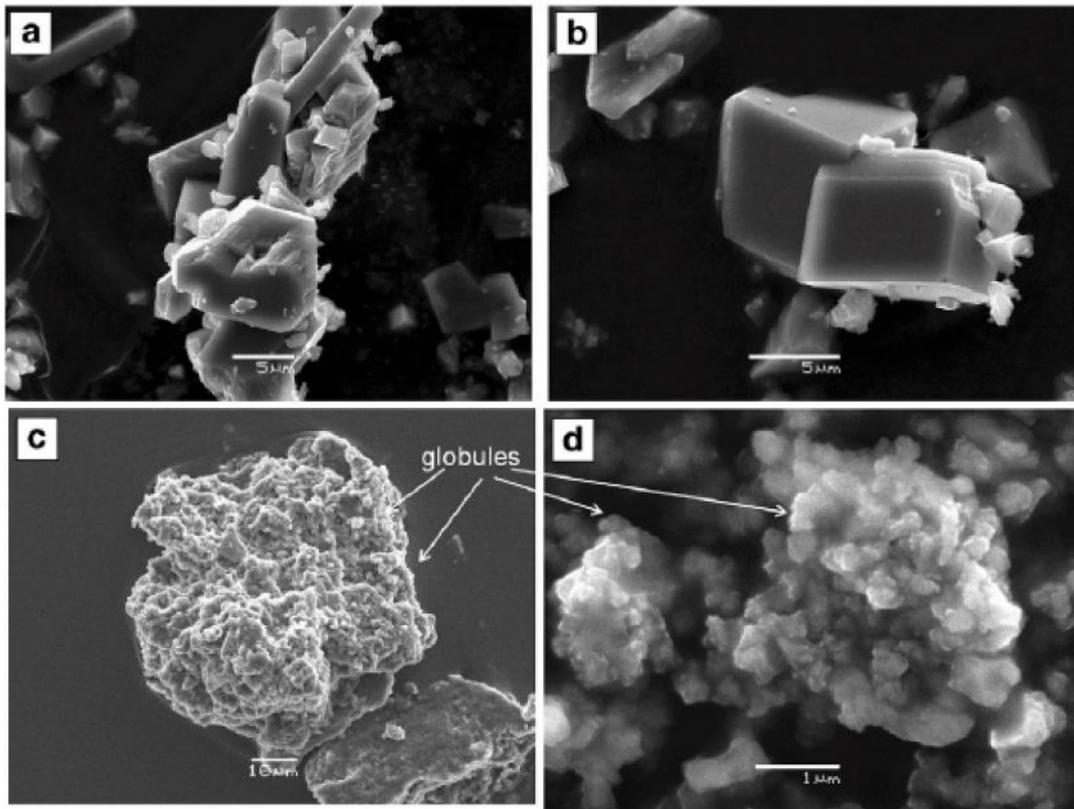
**Fig. I-9. Biominéralisation des carbonates par cyanobactéries de genre *Gloeocapsa* en milieu contrôlé abiotique (a et b) et biotique (c et d) (Bundeleva *et al.* 2014).**

minéralisation des carbonates par conversion du CO<sub>2</sub> a été longuement discuté par Kamennaya *et al.* (2012), modélisé en laboratoire avec des cyanobactéries du genre *Gloeocapsa* par Bundeleva *et al.* (2014), et observé par microscopie électronique (Fig. I-9). Deux mécanismes se produisent alors : la précipitation inorganique de calcite sous forme de cristaux rhomboédriques, et la précipitation organique sous forme de globules de la forme des capsules des cellules bactériennes, structurées en nids d'abeilles.

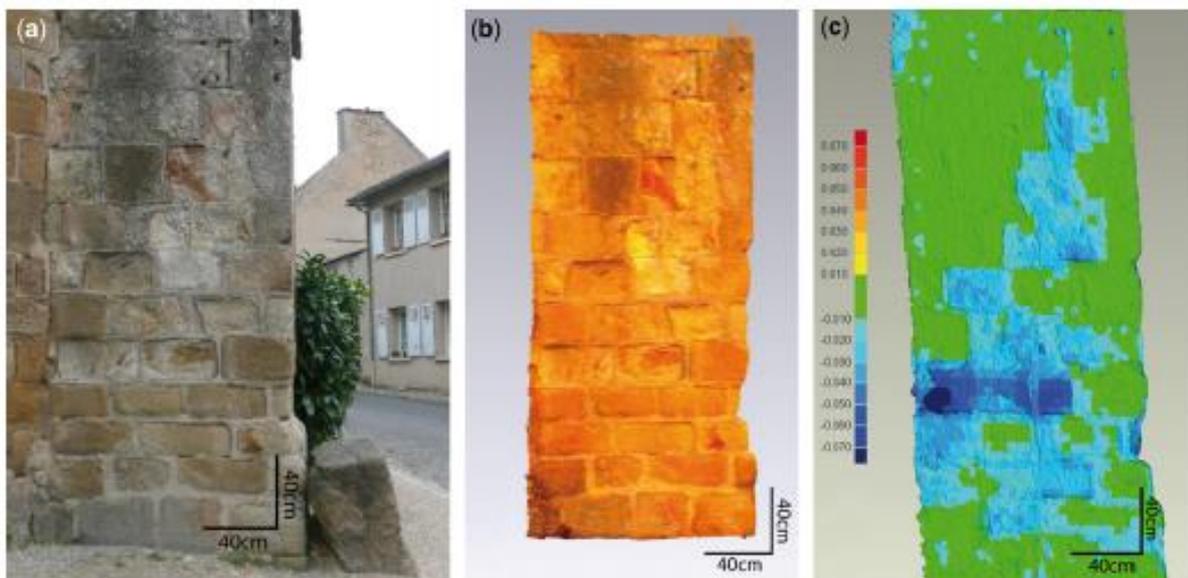
**Fig. I-10. Modélisation de la récession de surface des grès de l'Église Saint-Marc de Souvigny (Allier) par André *et al.* (2014). (a) photographie (b) modèle en trois dimensions construit par relevé LiDaR (c) Cartographie de quantification de l'érosion post-rejointoiement.**

Les interventions directes sont avant tout la cause d'une hétérogénéisation du bâti pouvant conduire à une détérioration consécutive à l'incompatibilité des matériaux et à la modification de la circulation de l'eau et de l'air au sein de la pierre. En effet, l'introduction de ciments, mortiers ou enduits, opération courante en raison de leur durabilité moindre par rapport aux pierres de construction, a pu conduire par leur incompatibilité à une accélération de l'érosion de ces dernières. Cette détérioration accélérée a pu être constatée par Pavia et Bolton (2001) et Dotter *et al.* (2009) sur les monuments irlandais, et par Wedekind (2005) sur les grès de Petra (Jordanie), dans les deux cas consécutive à l'application de joints ou de mortiers à base de ciment. Ces mélanges peuvent également contenir des éléments ferrugineux et entraîner une oxydation de ces derniers à la surface de la pierre, comme cela a été constaté sur les bas-reliefs de Borobudur en Indonésie (Hyvert, 1973). Ils peuvent également être source de sels solubles et accélérer la détérioration des matériaux de construction (O'Brien *et al.*, 1995), ou encore réagir avec les polluants atmosphériques (Smith *et al.*, 2010). André *et al.* (2014) ont proposé un essai de quantification de l'érosion pré- et post-rejointoiement des grès de l'église Saint-Marc de Souvigny (Allier) par lasergrammétrie. Les résultats suggèrent un décuplement de la vitesse de recul du parement depuis le rejointoiement (Fig. I-10).

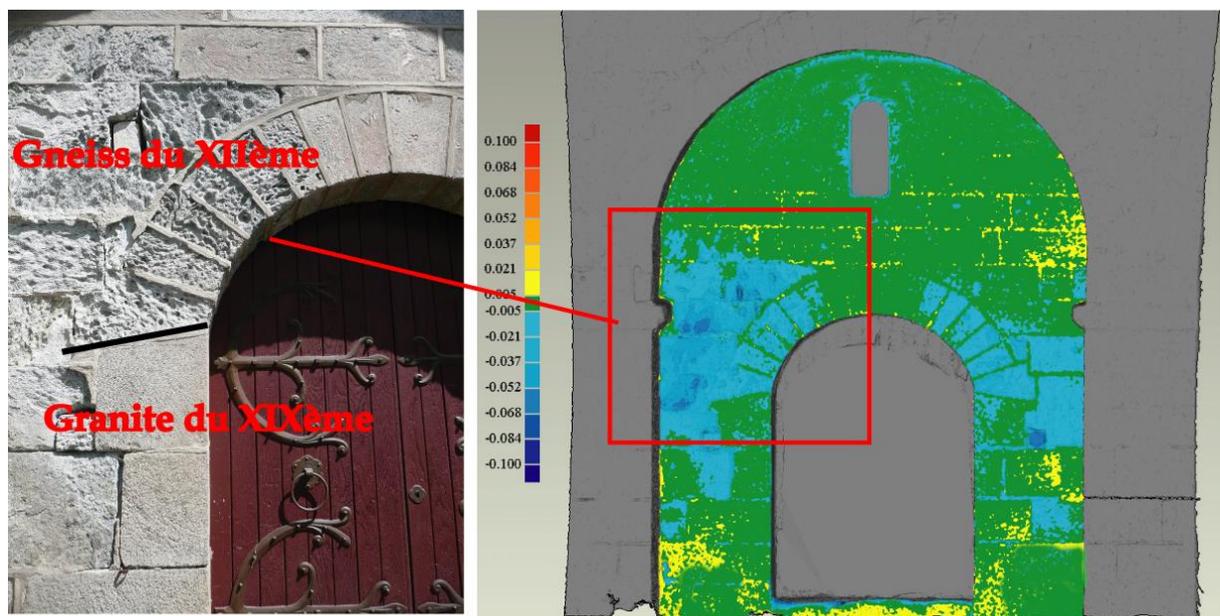
**Fig. I-11. Mise en évidence par lasergrammétrie de l'érosion accentuée des gneiss médiévaux après l'insertion de granites incompatibles au XIX<sup>e</sup> siècle (André *et al.*, 2012a).**

L'hétérogénéisation du bâti passe aussi par le remplacement de pierres dont la disponibilité est devenue un problème pour les acteurs de la conservation, en raison de la fermeture des carrières d'origine (Doehne et Price, 2010). Si la « durabilité » de la pierre pourrait présider à la sélection des pierres de remplacement, celles-ci sont souvent choisies sur la base de critères esthétiques (similarité aux pierres d'origine) ou économiques (faible coût). La différence entre la théorie et la pratique a été montrée par Quist (2009) sur deux campagnes de restaurations successives de Notre-Dame de Breda aux Pays-Bas, incluant des remplacements de pierre. Toutefois, l'insertion d'une pierre non compatible n'est pas sans risque pour le monument, comme il l'a été démontré par André *et al.* (2012a) sur l'église Saint-Sébastien de Manglieu (Puy-de-Dôme) où un granite gris a été choisi pour remplacer un gneiss gris d'origine lors des restaurations du XIX<sup>e</sup> siècle. Par ses propriétés (pierre plus compacte et peu poreuse), le granite inséré à la base du monument a créé un véritable plancher où se bloquent les eaux d'infiltration qui remontent par capillarité dans les gneiss médiévaux, ce qui a conduit à une accélération de leur érosion (Fig. I-11).

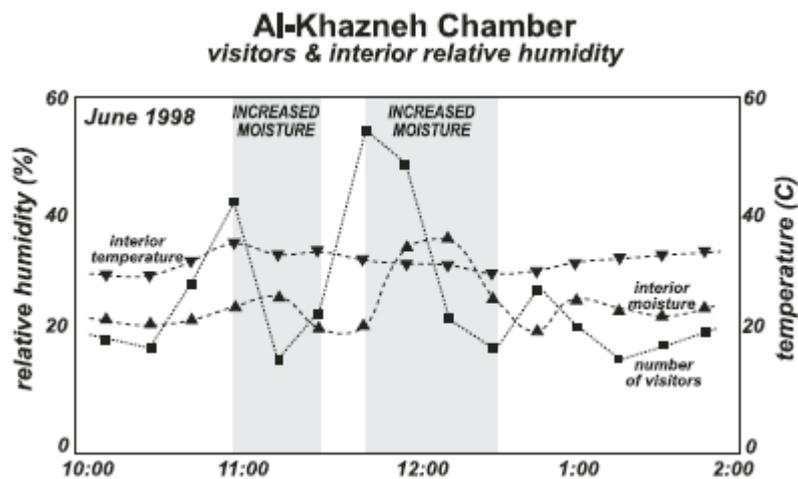
**Fig. I-12. Corrélation entre le nombre de visiteurs et l'humidité relative dans la chambre d'Al-Khazneh à Pétra, Jordanie (Paradise, 2005).**

d'humidité relative dans la chambre d'Al Khazneh (Petra, Jordanie) par monitoring climatique (Fig. I-12), ainsi que l'impact abrasif du contact des visiteurs avec les matériaux de construction en grès. De même, la pression touristique est à l'origine de la « maladie verte » des grottes de Lascaux ; les visiteurs produisent du gaz carbonique et de la vapeur d'eau dans les espaces clos et apportent de la matière organique par leurs vêtements (Lefèvre, 1974). Ces apports extérieurs ont fait basculer l'équilibre microclimatique du site et engendré une colonisation biologique incontrôlable, qui a conduit à la reconstruction de la grotte sur un autre site.

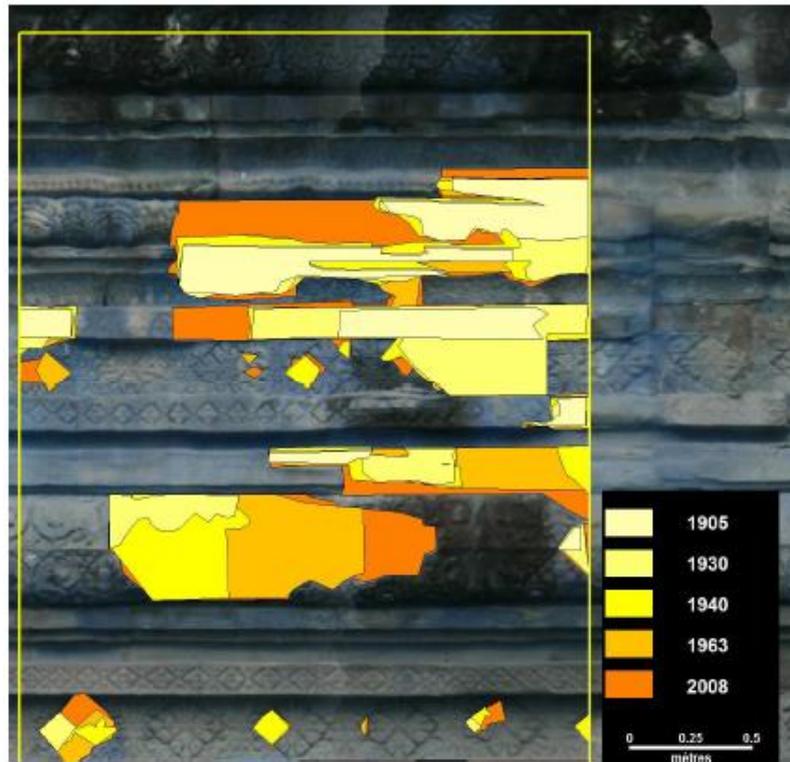
**Fig. I-13. Mise en évidence des périodes d'érosion accélérée par photogrammétrie diachronique. Temple de Ta Keo, Angkor, Cambodge. (André *et al.*, 2011).**

Par ailleurs, l'environnement immédiat dans lequel le monument s'inscrit joue un rôle prépondérant dans les modalités de sa détérioration. La topographie du site, son exposition au soleil, à la pluie et aux vents dominants conditionnent les facteurs extrinsèques d'érosion à l'échelle microclimatique. La présence de végétation, qui a souvent été considérée comme destructrice, et ce notamment en milieu tropical, semble *a contrario* pouvoir jouer un rôle protecteur. En effet, la déforestation aux alentours des sites d'art rupestre en Afrique du Sud a contribué à l'accélération de leur détérioration par la modification des paramètres de l'ambiance climatique, et notamment de l'ombrage que procuraient les arbres (Hall *et al.*, 2007). De même, par la comparaison avec des photographies anciennes (Fig.I-13), l'accélération de l'érosion des temples d'Angkor (Cambodge) consécutive à leur dégagement de la forêt tropicale a pu être mise en évidence (André *et al.*, 2008, 2011).

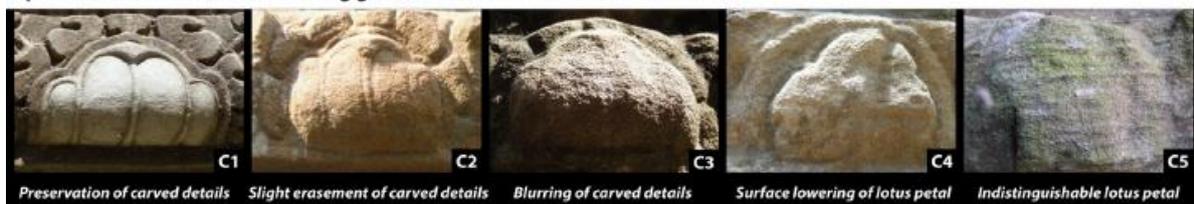
**5-point scale of chemical weathering grades : visual assessment of matter loss**

**Fig. I-14. Echelles visuelles de détérioration mécanique et biochimique des pétales de lotus de Ta Keo à Angkor, Cambodge (André *et al.*, 2012b).**

Ce passage d'un régime de biodétérioration lente sous forêt à un régime de désagrégation mécanique rapide lorsque le monument est directement exposé aux stress environnementaux a été mis en évidence par André *et al.* (2012b) sur la base de l'utilisation d'une échelle visuelle de détérioration chimique et mécanique des pétales de lotus en grès (Fig. I-14) couplée à des données issues du monitoring climatique sous forêt et à l'air libre qui ont permis la comparaison des deux ambiances climatiques (Fig. I-15).

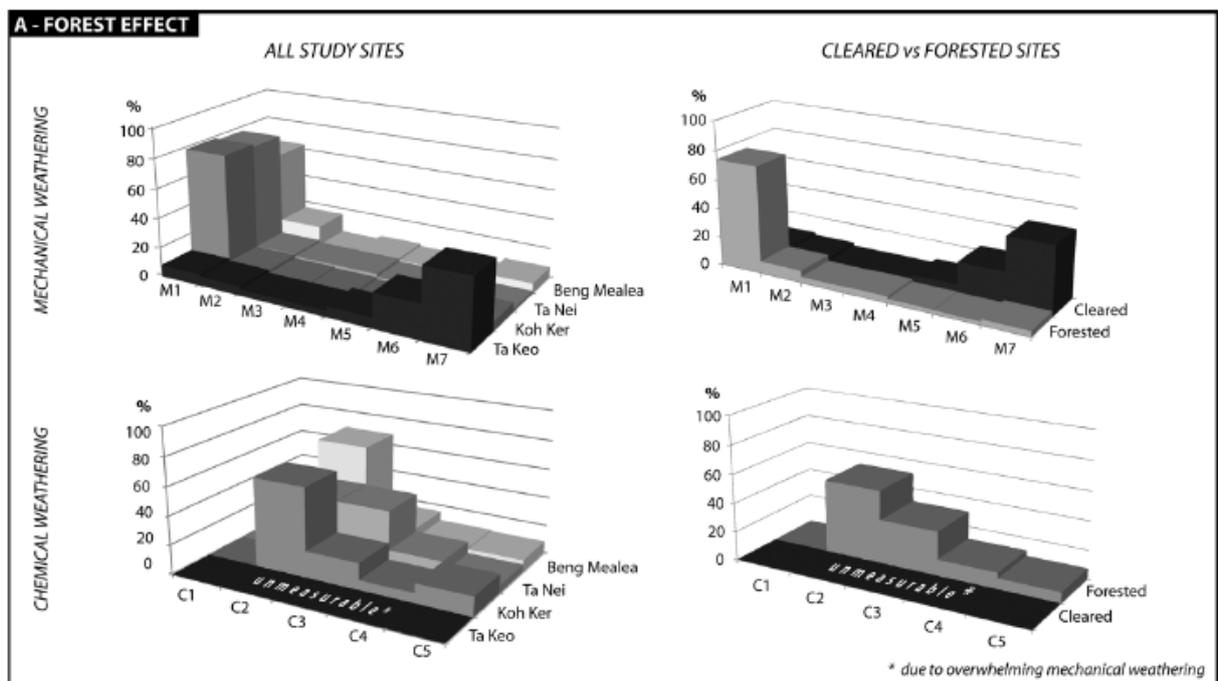
**Fig. 1-15. Résultats de l'application des échelles visuelles de détérioration à la comparaison des sites sous forêt et à l'air libre. Angkor, Cambodge (André *et al.*, 2012b).**

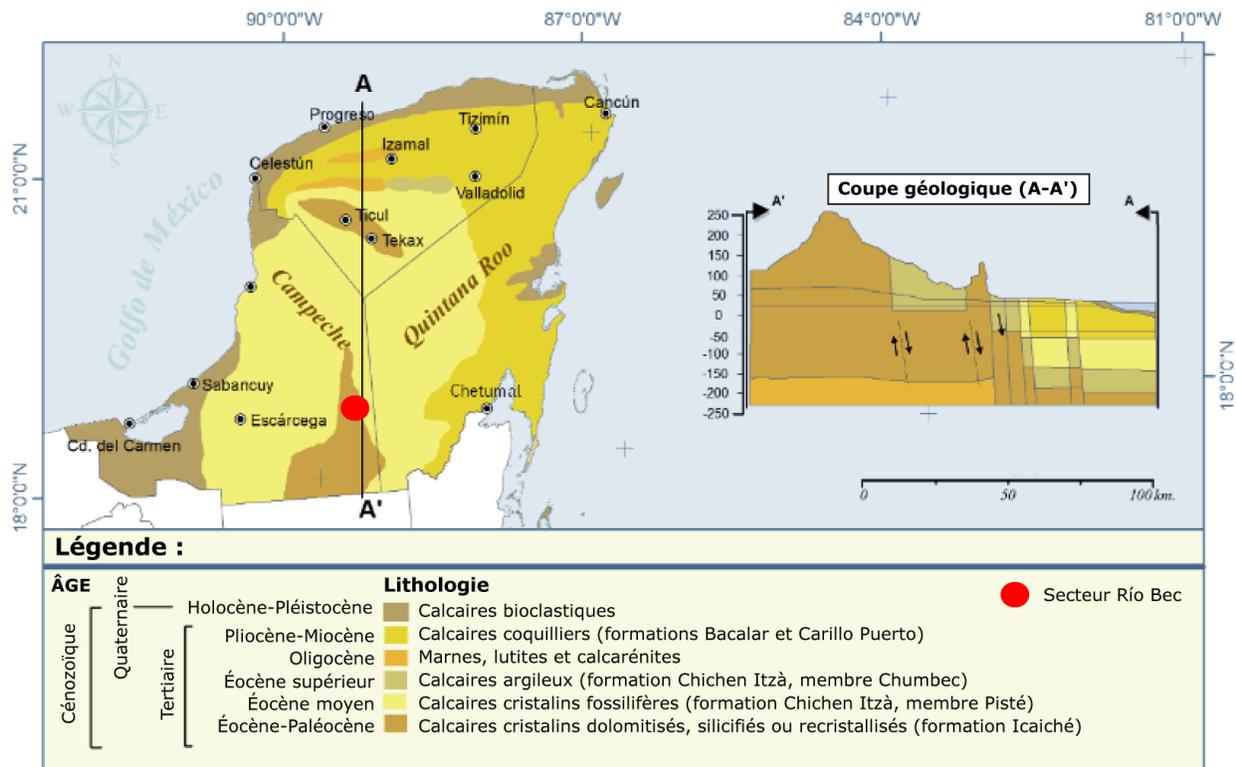
**Fig. II-4. Stratification des séquences calcaires de la péninsule du Yucatán (modifié et traduit d'après Durán et Méndez, 2010).**

La péninsule du Yucatán est une plate-forme calcaire essentiellement cénozoïque, partiellement émergée et bordée par un large plateau continental (Perry *et al.*, 2003). La région devient pratiquement stable à la fin du Secondaire, avant que les événements tectoniques du Tertiaire ne se traduisent par un soulèvement de la plate-forme déjà émergée. A partir de là, la péninsule évolue au gré des régressions et transgressions marines, et des processus associés de sédimentation des évaporites et carbonates. Elle acquiert sa configuration actuelle à la fin du Pliocène lors de l'émersion définitive des régions constituées de calcaires et de marnes néogènes (Padilla y Sánchez, 2007). Les sédiments quaternaires couvrent les plaines côtières et pénètrent à l'intérieur des terres au nord de la péninsule (Héraud-Piña, 1996). La composition géologique de la péninsule est ainsi dominée par les carbonates et les évaporites précipités depuis le Crétacé moyen (Lopez Ramos, 1973), induisant une stratification en séquences calcaires quasiment horizontales (Fig. II-4). Malgré cette histoire géologique apparemment paisible, la plate-forme yucatèque

Au sein de cette déclinaison de lits calcaires d'âges différents, le secteur Río Bec se situe à proximité des affleurements nord de la formation Icaiche, plus précisément sur la formation Xpuhil (Straulino, 2012). Cette dernière est constituée de séquences calcaires microcristallines, de texture *mudstone*, stratifiées, allant des faciès limoneux aux lutites, et comprenant des dépôts de gypse et d'anhydrite. La formation Icaiche est, quant à elle, composée d'une séquence de calcaire bien stratifiée et occasionnellement massive, de texture *mudstone*, avec de rares fragments de silice colloïdale et de halite (Castro Mora, 2002).

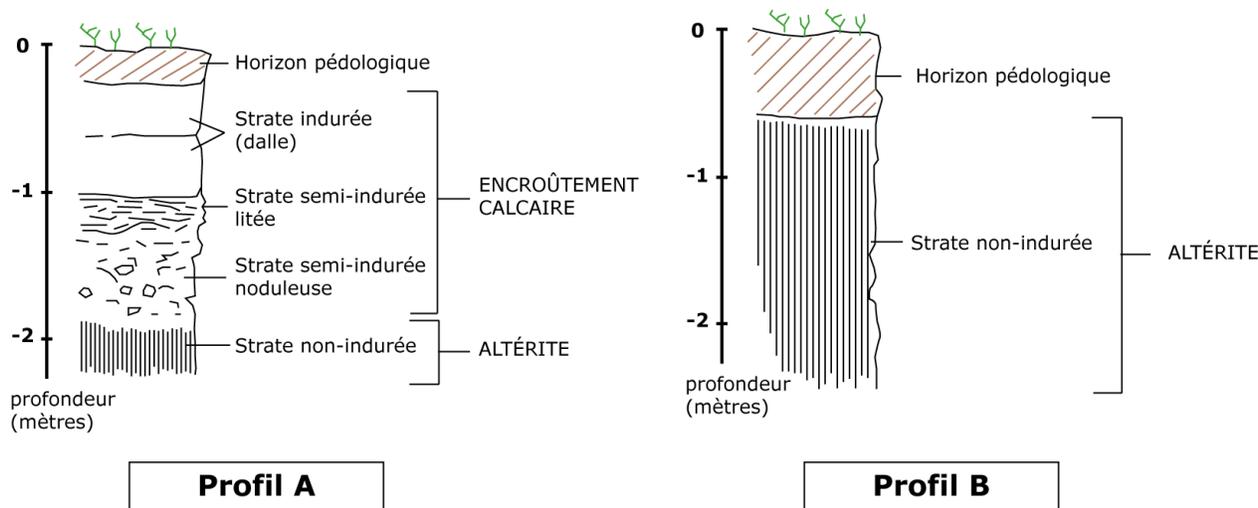
**Fig. II-5. Profils stratigraphiques A (à gauche) et B (à droite) identifiés sur les bancs rocheux exploités sur le site éponyme de Río Bec (modifié d'après Gillot, 2018).**

L'analyse des bancs rocheux exploités à Río Bec par Gillot (2018) a permis de distinguer deux profils lithostratigraphiques, lesquels se retrouvent dans l'ensemble du site éponyme. Le premier profil correspond aux bancs rocheux exploités dans les zones bien drainées au sommet et sur les flancs des interfluves (profil A), le deuxième (profil B) est assez comparable au niveau inférieur du premier (Fig. II-5).

Le profil A présente un faciès typique des croûtes calcaires telles qu'elles ont été définies par Wright et Tucker (1991), avec des niveaux différenciés, caractérisés par une induration progressive du bas vers le haut, des calcaires d'aspect crayeux, de couleur crème à blanc cassé voire grisâtre lorsqu'exposés à l'air libre, sans contenu fossilifère. Le profil B est essentiellement composé d'altérites, correspondant aux dépôts meubles desquels les constructeurs mayas pouvaient extraire le *sascab*, qui sont essentiellement des reliquats de la sédimentation marine n'ayant pas été sujets aux processus d'induration dont la signature est observable sur le profil A.

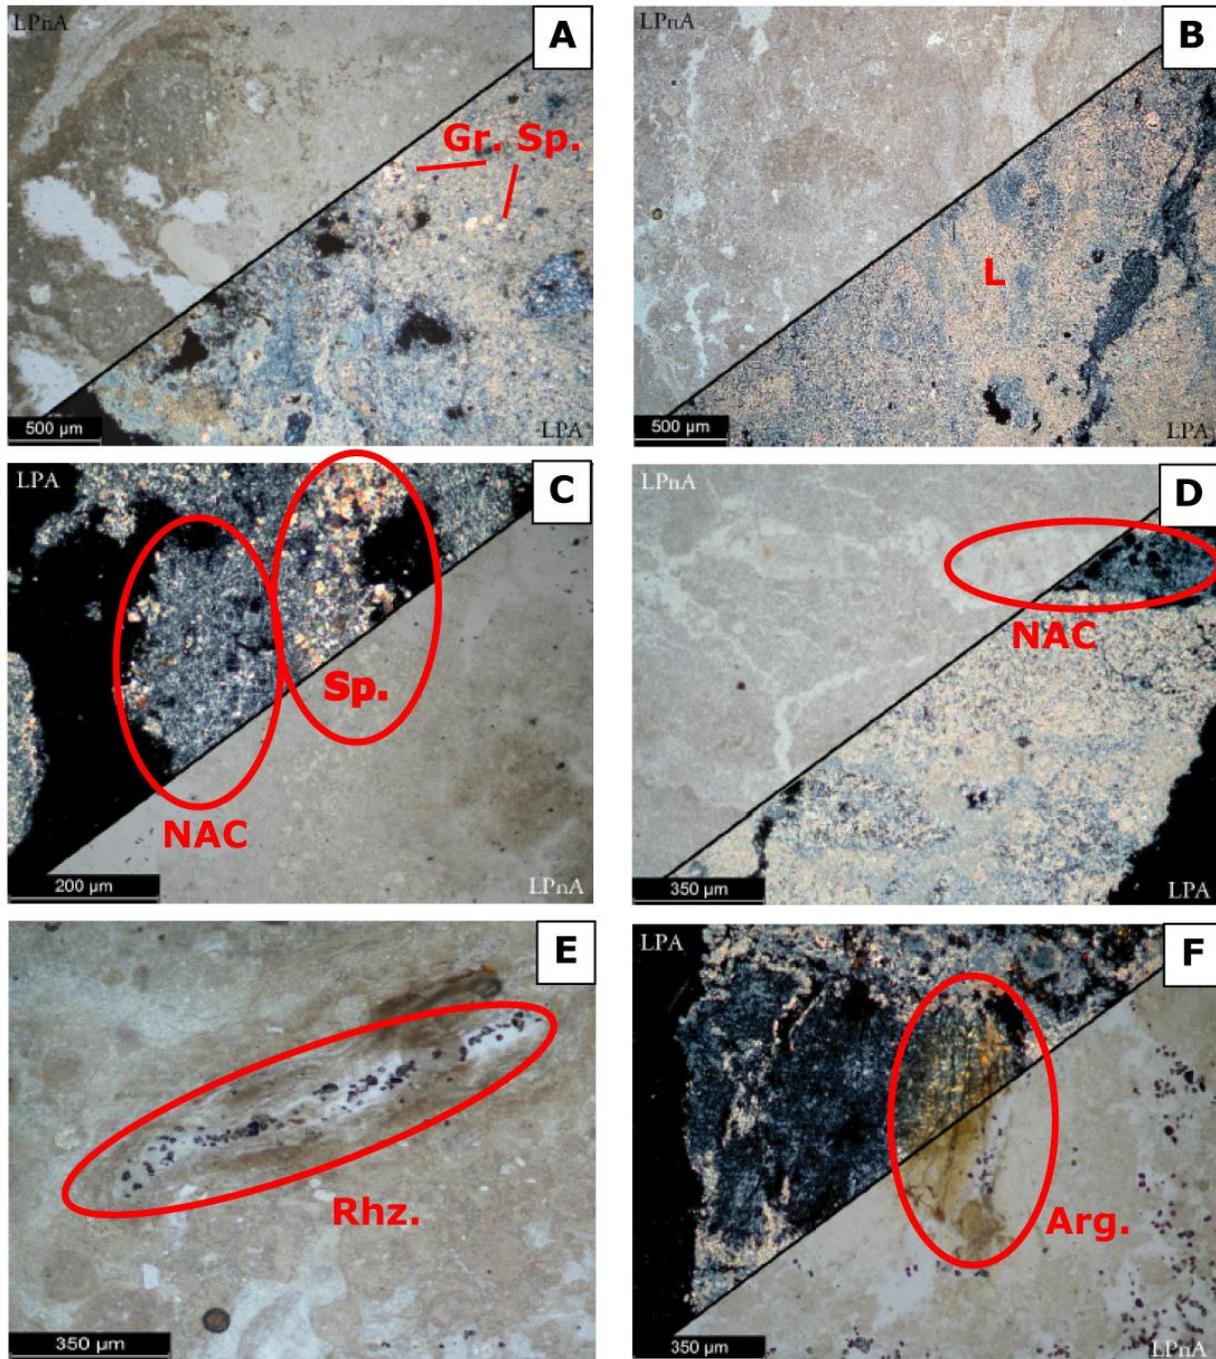
Fig. II-6. Observations en lames minces des échantillons prélevés dans le profil lithostratigraphique A des bancs rocheux exploités à Río Bec (modifié d'après Gillot, 2018). A : vue d'ensemble de la structure et grains de sparite isolés (Gr. Sp.) ; B : vue d'ensemble de la structure laminaire imbriquant plages de micrite et de sparite (L) ; C : plages de sparite (Sp.) et recristallisation secondaire par les nano-aiguilles de calcite (NAC) ; D : nano-aiguilles de calcite comblant la porosité (NAC) ; E : rhizolithes (Rhz.) ; F : concrétions argileuses (Arg.)

générale, la porosité tend à augmenter avec la profondeur à laquelle les échantillons ont été prélevés, de même que la présence de grains de sparite isolés. Le nombre et le niveau de développement des nano-aiguilles de calcite, en revanche, tend à diminuer avec la profondeur. Le profil B est quant à lui caractérisé par un unique niveau d'altération correspondant à la dissolution et à la karstification du substrat rocheux local.

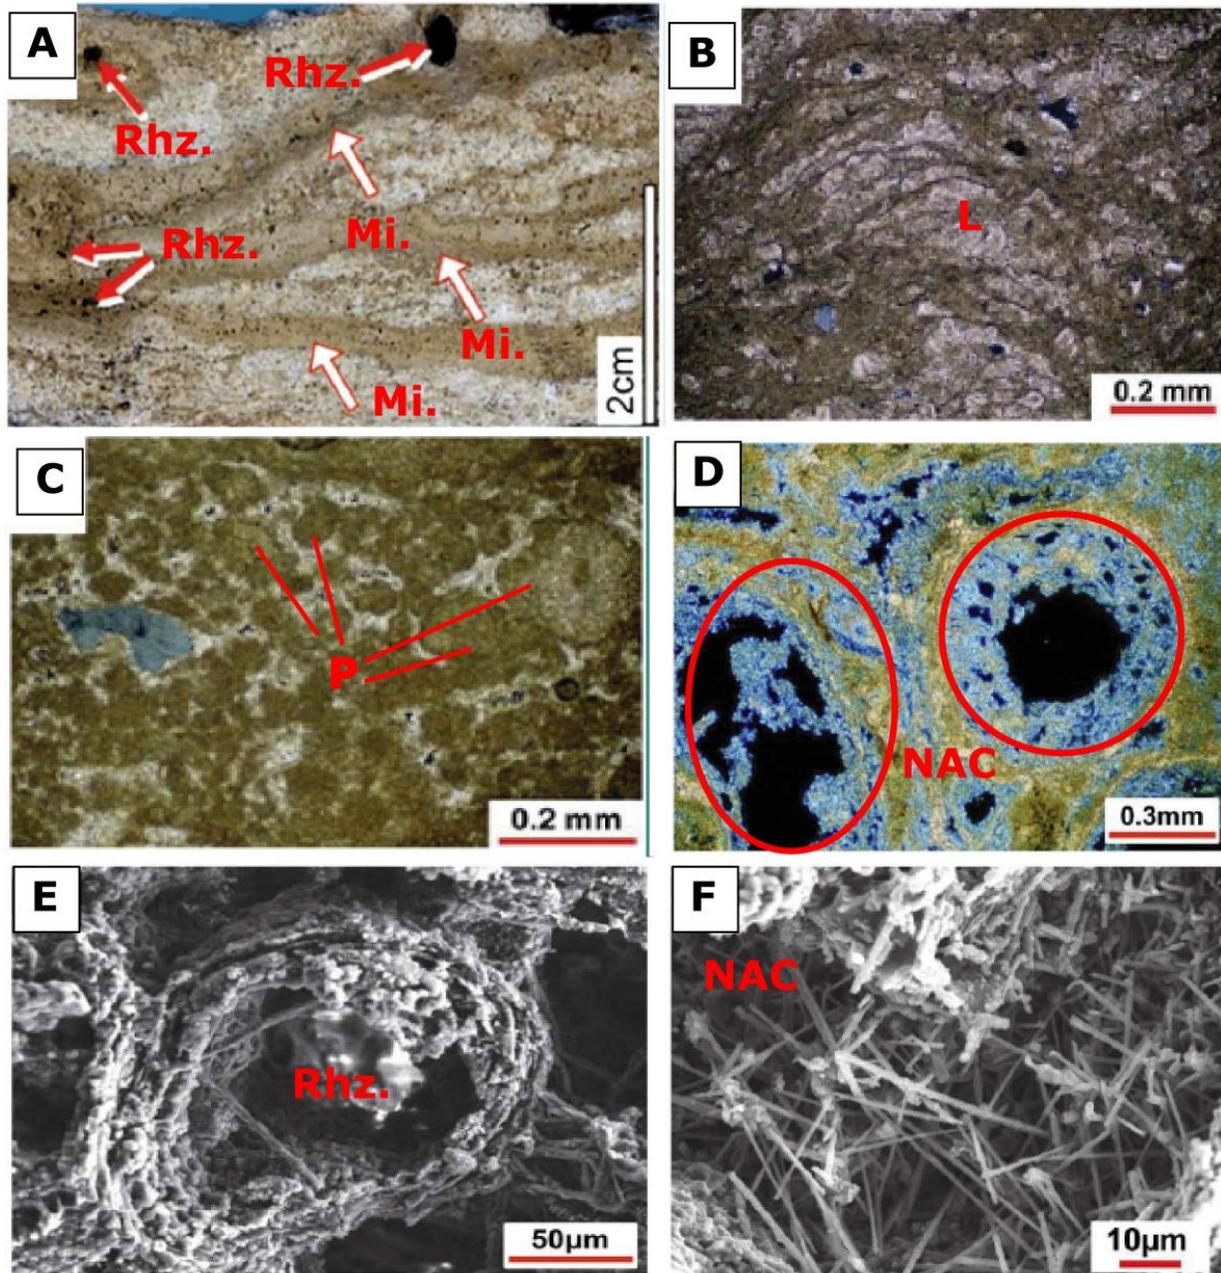
Fig. II-7. Observations en lames minces (A, B, C, D) et au microscope électronique à balayage (E, F) des principales structures retrouvées dans les croûtes calcaires (modifié d'après Linoir, 2014, et Zhou et Chafetz, 2009). A : imbrication des textures micritiques (Mi.), et différentes formes de rhizolithes (Rhz.) ; B : structure laminaire (L) ; C : péloïdes (P) ; D : recristallisation secondaire par les nano-aiguilles de calcite (NAC) ; E : rhizolithe circulaire observé au MEB (Rh.) ; F : nids de nano-aiguilles de calcite (NAC) observés au MEB.

Les caractéristiques détaillées précédemment sont largement en mesure d'attester la nature résiduelle et secondaire des croûtes calcaires qui constituent les bancs rocheux exploités à Río Bec. On retrouve dans la synthèse des structures macroscopiques effectuée par Linoir (2014) la majorité de ces caractéristiques : imbrication laminaire de textures micritiques avec des plages de sparite, grains de sparite isolés, rhizolithes et péloïdes, ainsi que nids de nano-aiguilles de calcite (Fig. II-7).
