# Impact des interventions humaines sur l'érosion des calcaires monumentaux du secteur Río Bec (Campeche, Mexique)

Paul-Edgard Genet

Thèse présentée en vue de l'obtention du doctorat de l'Université Clermont Auvergne

Spécialité : Géographie physique

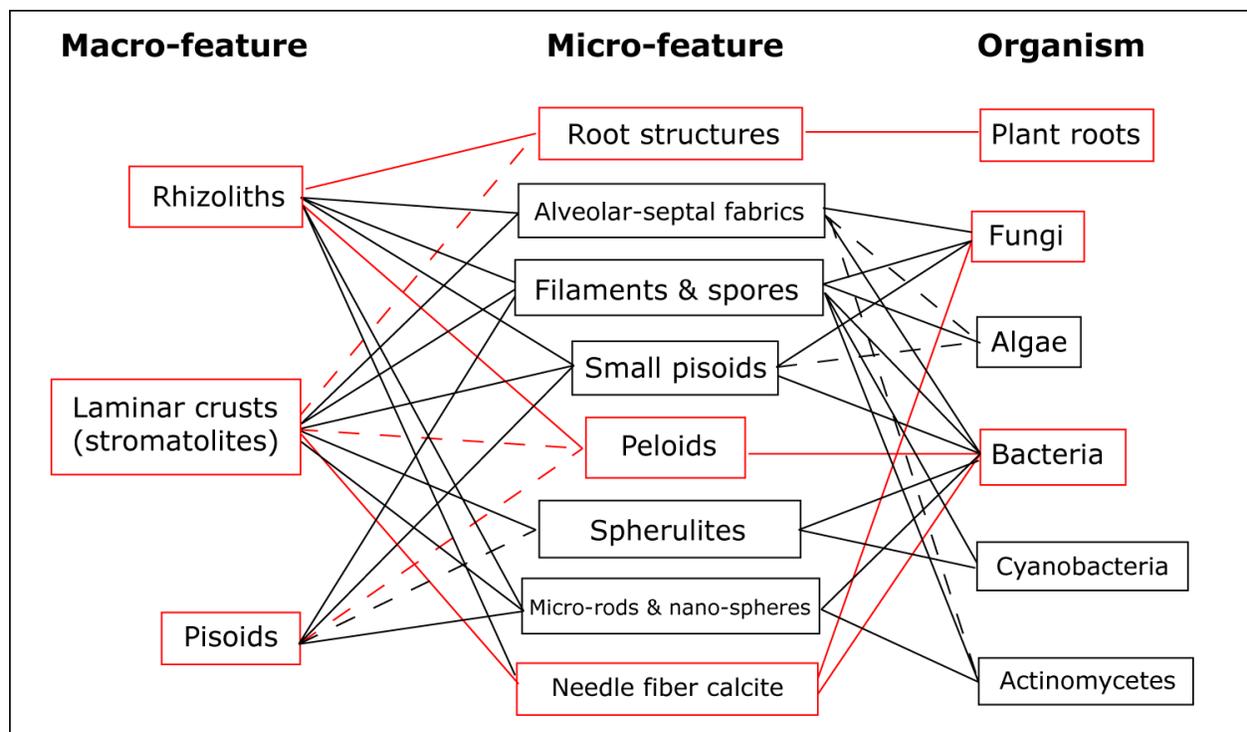
**Fig. II-8. Association des caractéristiques micro et macroscopiques des croûtes calcaires aux micro-organismes intervenant dans la biogénèse (modifié d'après Zhou et Chafetz, 2009). En rouge les caractéristiques observables, les lignes continues correspondent à des associations courantes, celles en pointillés à des associations occasionnelles.**

Dans leur étude des croûtes calcaires au Texas, Zhou et Chafetz (2009) proposent une association des caractéristiques macro et microscopiques de ces formations à des phénomènes de biogénèse par les micro-organismes (Fig. II-8). En fonction des principales caractéristiques observées par Gillot (2018), on peut ainsi attester l'origine biogénique des croûtes calcaires de Río Bec, impliquant notamment le système racinaire de la végétation, les champignons et bactéries comme principaux agents.

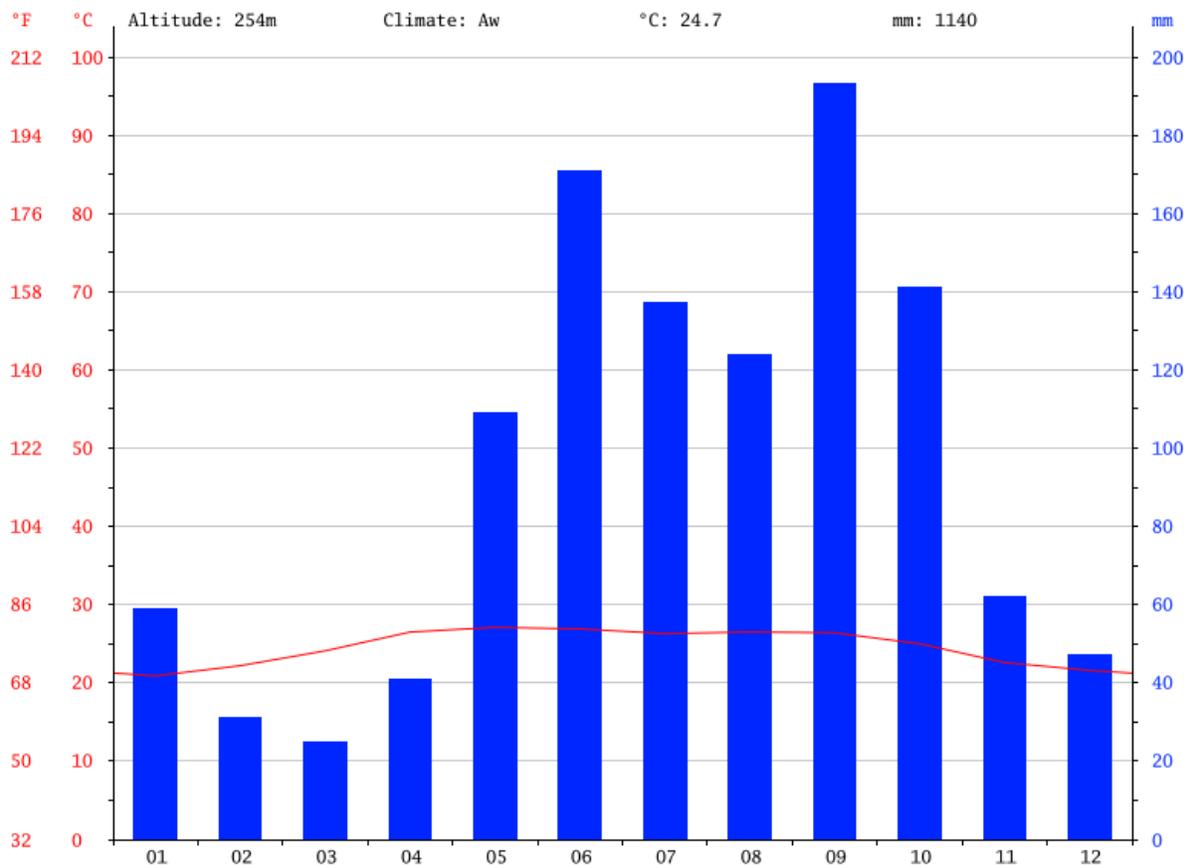
**Fig. II-10. Diagramme ombrothermique de la ville de Xpujil, localisée au cœur du secteur Río Bec (source : climate-data.org, consulté le 21/11/2018).**

Le diagramme ombrothermique de la ville de Xpujil (Fig. II-10), située au cœur du secteur étudié, disponible sur le site [climate-data.org](http://climate-data.org) compilant les données climatiques de 1982 à 2012, nous offre un regard plus quantitatif sur les paramètres climatiques de la zone d'étude. Le climat qui y règne est bien qualifié de climat tropical de savane (Aw), et les données permettent d'en valider les caractéristiques proposées par Hufty (2001) : températures moyennes supérieures à 18°C toute l'année, absence d'hiver thermique

Avec des saisons contrastées, une saison des pluies de mai à octobre et une saison sèche de février à mars, des températures annuelles moyennes d'environ 25°C et des précipitations annuelles moyennes de 1140 mm, le secteur Río Bec est donc bien caractérisé par un climat tropical de savane (Aw). Par ailleurs, les études paléoenvironnementales menées sur la péninsule du Yucatán et synthétisées par Torrescano Valle et Folan (2015) confirment que les conditions climatiques de la région n'ont que très peu varié depuis le début de l'Holocène. Le seul climat dans lequel les sites archéologiques ont donc évolué, que ce soit depuis leur construction originelle ou depuis leur redécouverte, est le climat tropical de savane, bien que l'on ne retrouve pas la formation végétale éponyme dans le secteur.

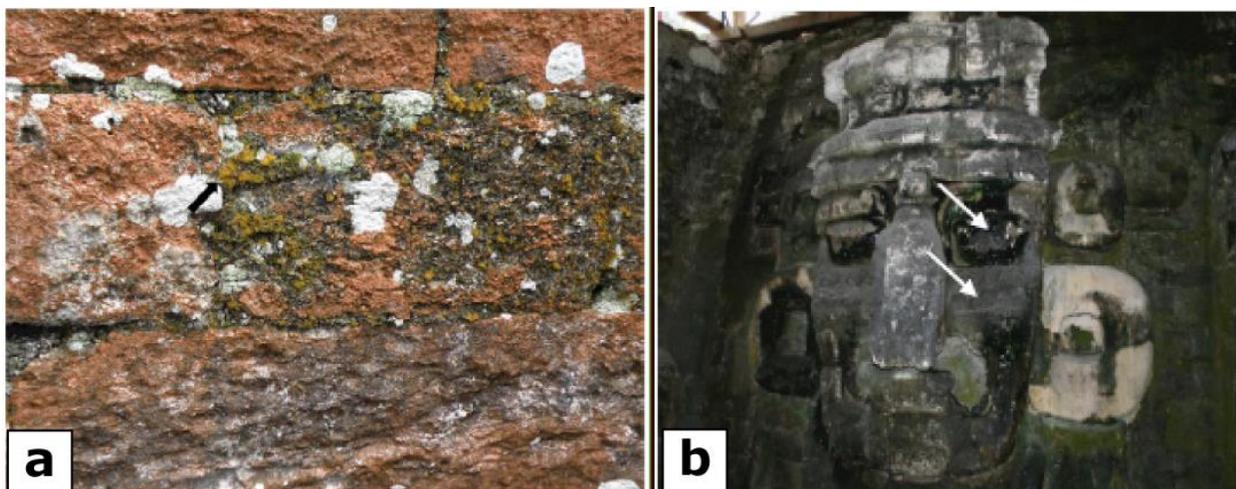
**Fig. II-13. Aperçu des principaux organismes colonisateurs susceptibles d'être représentés dans le secteur étudié : algue *Trentepohlia* (a) sous la forme d'une patine rosâtre ou filamenteuse orangée, Ortega-Morales *et al.* (2013a) ; communautés de cyanobactéries (b) sous la forme d'un biofilm grisâtre à noir (flèches blanches), Ortega-Morales *et al.* (2013b).**

Au total, les micro-organismes colonisateurs sont largement susceptibles de se retrouver en très grand nombre sur les structures archéologiques des sites étudiés. Parmi les principaux, nous retiendrons la grande représentation des communautés de cyanobactéries, se présentant sous la forme de biofilms noirs (Fig. II-13b), de l'algue *Trentepohlia* identifiée à Becán, se présentant sous la forme d'un biofilm rosâtre à orange (Fig. II-13a), sans oublier la présence possible de différents lichens, champignons, et mousses.

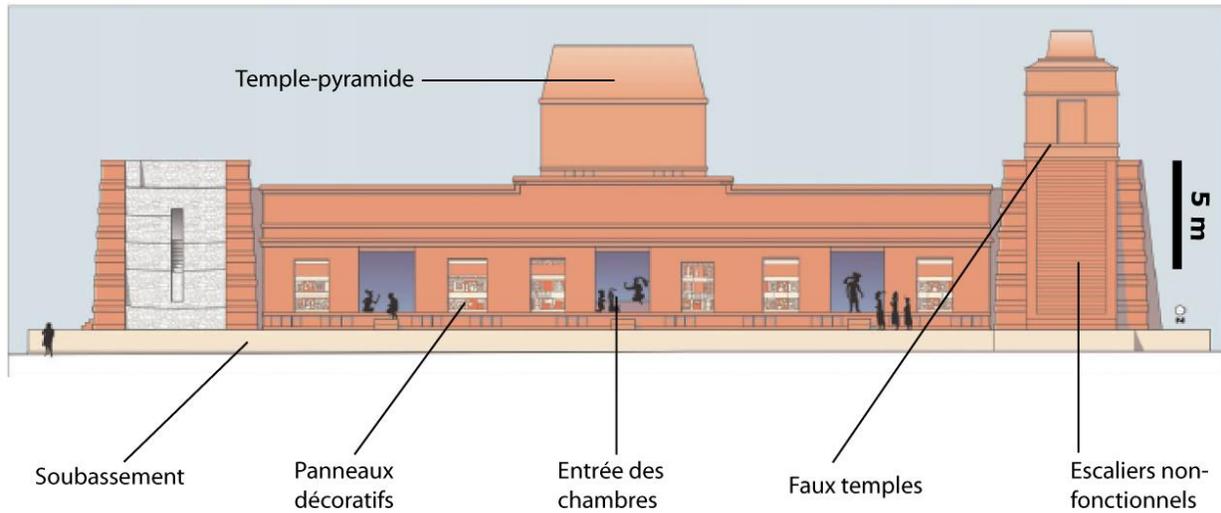
**Fig. II-14. Reconstitution de l'édifice 5N2 à Río Bec, indiquant les principales caractéristiques du style architectural éponyme (modifié d'après Michelet *et al.*, 2013).**

Pour ne pas parler des travaux pionniers de Merwin et Thomson au début du XX<sup>e</sup> siècle, qui furent les premiers à souligner l'existence d'un style régional, le style architectonique Río Bec a commencé à être défini dans les années soixante-dix, sur la base des différents aspects architecturaux et ornementaux qui le caractérisent, recensés par Gendrop (1983), mais aussi en le comparant avec le style voisin du Chenes (Potter, 1973 et 1977). Les travaux plus récents (Arnauld *et al.*, 2013 et 2014 ; Michelet *et al.*, 2013) précisent les principaux traits existant dans le secteur : le style Río Bec se caractérise par des palais quadrangulaires comportant de multiples chambres équipées de banquettes maçonnées, bardés de tours jumelles aux extrémités des édifices. La quasi-absence de terrain de jeu de balle, de stèles et de monuments porteurs d'inscription (Taladoire, 2014) ainsi que de temples-pyramides (en dehors de rares occasions) est également caractéristique du secteur. Les parements, majoritairement lisses, présentent fréquemment des panneaux décorés d'éléments iconographiques, corniches de pierres sculptées ou panneaux à damiers. La structure 5N2 du site éponyme est un édifice à la fois « paradigmatique » (Michelet *et al.*, 2013) et original, présentant les principaux traits du style architectonique Río Bec tout en comportant un temple-pyramide (Fig. II-14).

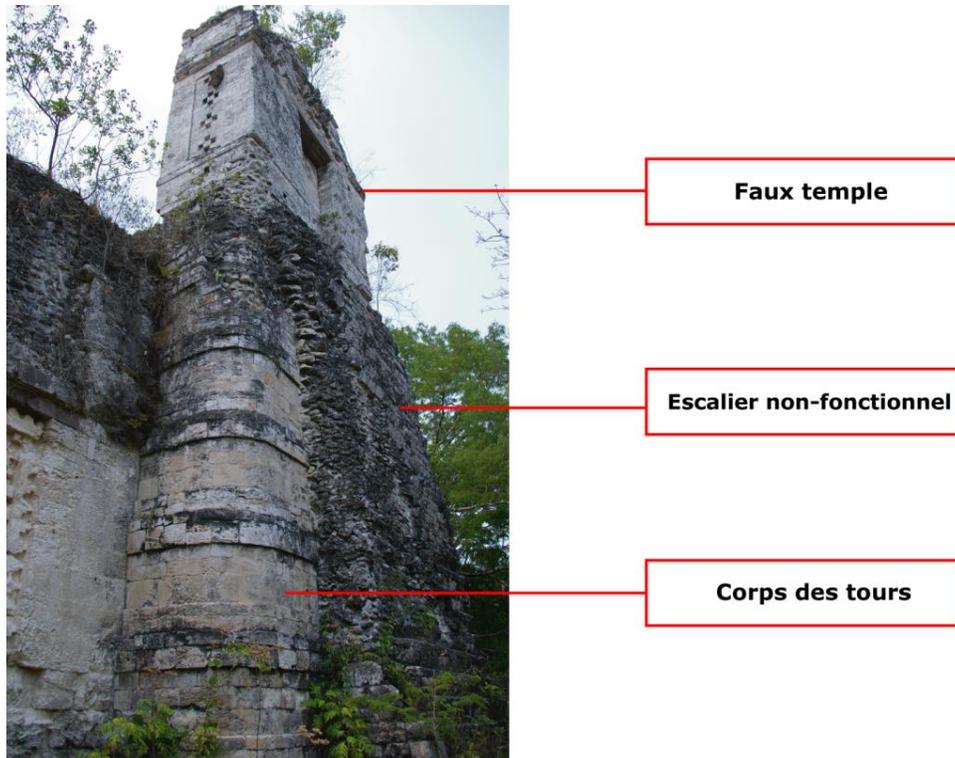
**Fig. II-15. Différentes caractéristiques de la tour nord de l'édifice 6N1 à Río Bec.**

Le style architectural Río Bec a longtemps été essentiellement défini par les systèmes de tours jumelles qui flanquent certains édifices et en font un style largement reconnaissable, même si Carrasco Vargas (1993) a pu observer des édifices comportant des tours dans la région Chenes. Ces tours sont bâties de plusieurs corps de pierre (sept dans le cas de la structure 5N2 de Río Bec), de taille décroissante vers le haut, en forme de rectangle aux angles arrondis. Elles imitent les pyramides que l'on peut retrouver au Petén, et sont surmontées par des « faux temples » en trompe-l'œil (qui ne sont en réalité qu'une façade de temple), auxquels un escalier non fonctionnel (composé de marches étroites et impraticables) prétend accéder (Fig. II-15). Ces faux temples ont une fonction symbolique et décorative, les différentes unités résidentielles du secteur se devant de rivaliser de splendeur et de faire figurer leur puissance dans leurs réalisations architecturales.

L'intérêt des tours jumelles du secteur Río Bec réside dans leur construction en plusieurs corps. En effet, après l'abandon des structures et leur recouvrement par un monticule de terre et de végétation, les différents corps des tours sont progressivement dégagés par les archéologues, ce qui permet d'avoir une chronologie claire de leurs opérations. De plus, les corps situés en hauteur sont également susceptibles d'être davantage exposés aux intempéries que les corps situés près du sol, et sont des éléments architecturaux comparables.

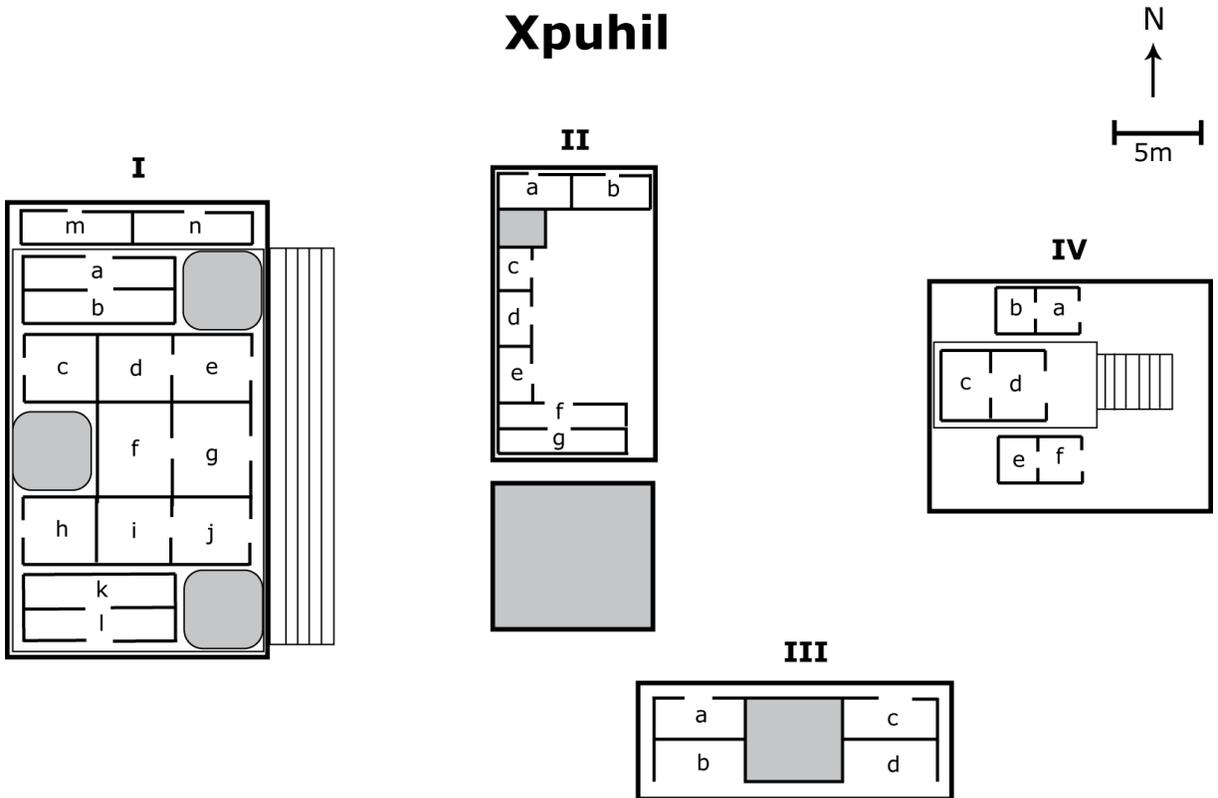
**Fig. II-16. Vue d'ensemble du site de Xpuhil, montrant l'organisation en édifices multi-pièces comprenant plusieurs chambres, agencées selon le format tripartite.**

Les unités résidentielles les plus importantes du secteur Río Bec sont composées de chambres multiples (Fig. II-16), organisées selon deux principaux schémas pour les édifices en pierre : en tandem ou tripartite, c'est-à-dire un corps central et deux ailes latérales (Gillot, 2018). Ce dernier, largement dominant dans le secteur Río Bec, a été également repéré dans les sites du Petén, du Puuc et du Chenes.

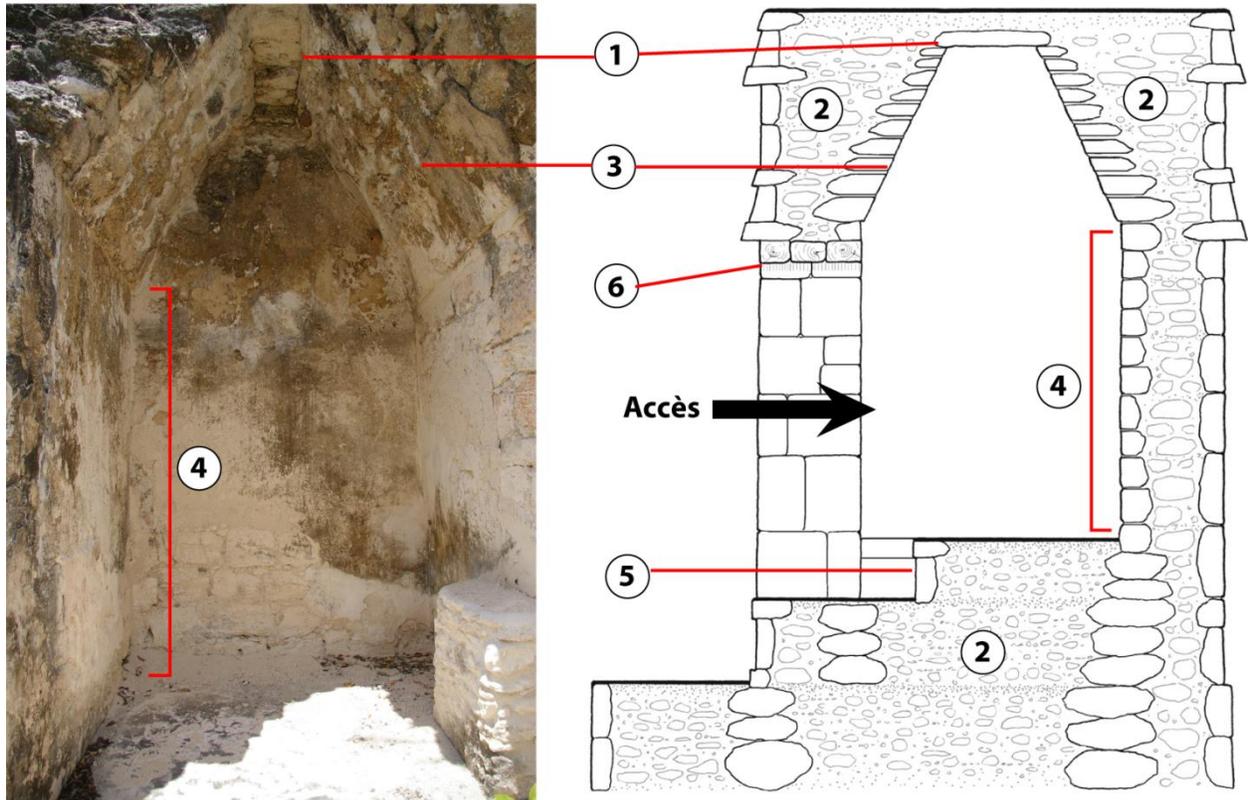
**Fig. II-17. Schéma des principaux composants des chambres du secteur Río Bec (à gauche, cliché de l'auteur, à droite figure de Gillot, 2018). 1 : dalle sommitale de la voûte (*tapa de boveda*), 2 : blocage de maçonnerie, 3 : demi-voûtes, 4 : parement, 5 : surélévation d'aménagement intérieur, 6 : linteau de bois surmontant les accès.**

Les murs de ces différentes pièces ont une épaisseur d'environ 1 m, pouvant aller jusqu'à 1,60 m dans les édifices multi-pièces, notamment lorsqu'ils soutiennent les voûtes de plusieurs chambres. Les voûtes mayas, souvent qualifiée de voûtes à « encorbellement », correspondent dans le secteur Río Bec à des voûtes en blocage de maçonnerie (Gillot, 2018), consistant en l'enserrement entre deux parements de deux demi-voûtes constituées chacune d'un cœur de blocage, assurant maintien et intégrité de l'ensemble, fermées à leur jonction par une dalle sommitale appelée *tapa de boveda*. Le sol est souvent surélevé pour produire des banquettes qui servent d'aménagements intérieurs, et les accès aux pièces sont surmontés d'un linteau de bois (Fig. II-17).

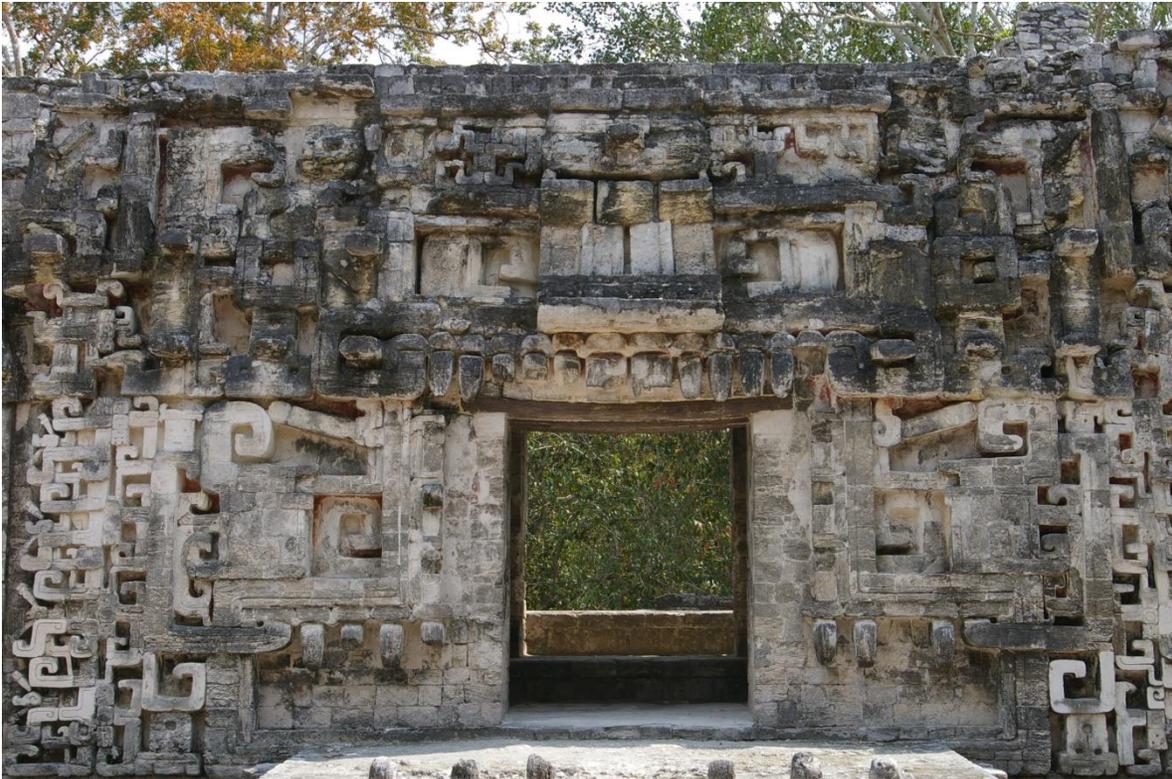
**Fig. II-18. Porte zoomorphe de l'édifice II de Chicanná.**

Bien que les parements extérieurs du secteur Río Bec soient majoritairement lisses, les édifices arborent parfois des éléments décoratifs en façade. Parmi ces derniers, les plus impressionnants sont les portes zoomorphes que l'on peut observer à Chicanná ou Hormiguero (Fig. II-18). Composées d'une multitude d'éléments sculptés dont l'ensemble

représente le monstre terrestre, aux traits à la fois félins et sauriens, leur fonction est mythologique et symbolique. L'entrée dans le temple serait alors assimilée à une « absorption » par le monstre de la Terre, et à un accès au monde souterrain. Si certains éléments de ces portes zoomorphes peuvent être retrouvés dans le corpus de sites étudiés, il est rare que cette décoration englobe l'ensemble de l'édifice comme dans les sites cités précédemment.

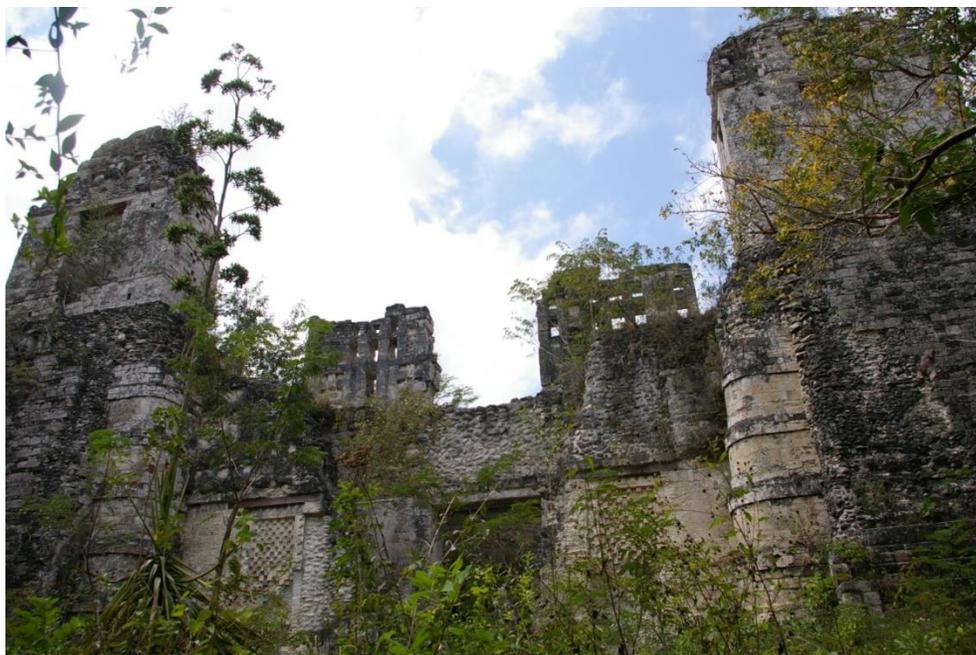
Les crêtes faîtières qui surmontent un certain nombre de bâtiments et dont la fonction est encore une fois tout à fait symbolique sont également observées dans le secteur Río Bec, notamment celle qui orne le sommet de l'édifice 6N1 du site éponyme (Fig. II-19). Ces crêtes faîtières correspondent à un mur simple d'une épaisseur d'environ 1 m, ajouré en plusieurs endroits, et qui supportait des décorations faites de stuc dont il ne subsiste aujourd'hui que très peu d'éléments (Gillot, 2018).

**Fig. II-19. Les crêtes faïtières qui surmontent l'édifice 6N1 de Río Bec.**

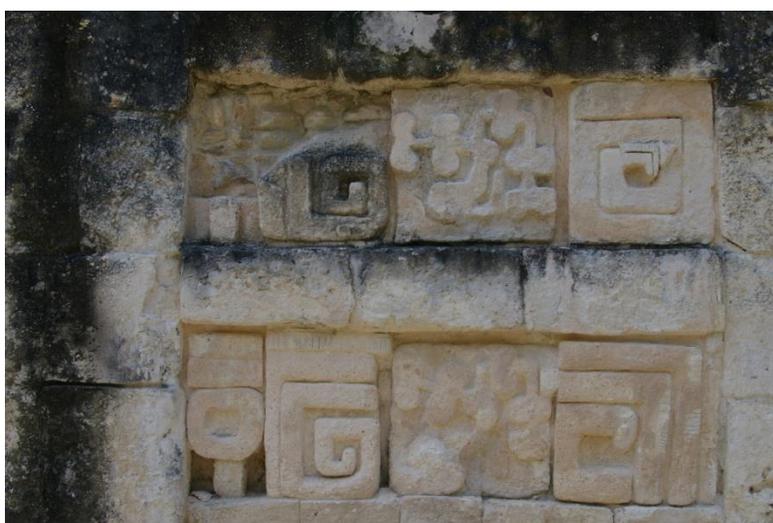
Les panneaux décoratifs qui ornent les façades des grands édifices du secteur Río Bec sont les éléments qui nous ont le plus intéressés. On peut en distinguer deux types : les panneaux iconographiques, représentant des motifs en grecques et des cabosses de cacaoyer, comme sur l'édifice 5N2 de Río Bec (Fig. II-20), et les panneaux à damiers que l'on trouve sur la structure 6N1 de Río Bec et sur la structure II de Becán (Fig. II-21).

**Fig. II-20. Panneaux iconographiques sur la façade nord de l'édifice 5N2 de Río Bec, montrant des cabosses de cacaoyer encadrées par des motifs en grecques.**

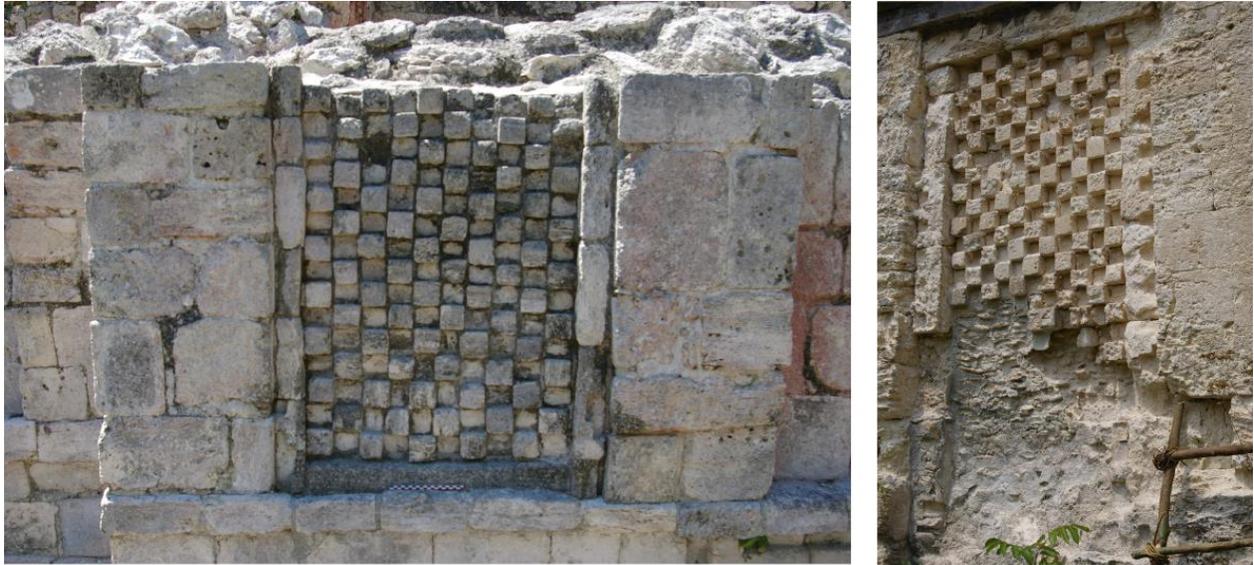
**Fig. II-21. Panneaux à damiers sur la façade est de la structure II de Becán (à gauche), et sur la façade est de la structure 6N1 de Río Bec.**

Les panneaux à damiers, sur lesquels notre intérêt s'est particulièrement porté, ont un grand potentiel méthodologique en termes d'acquisition de données sur des motifs sculptés répétitifs, retrouvés en plusieurs endroits et sur plusieurs sites du secteur étudié. Ils représentent donc à la fois un élément original du style iconographique du secteur, et des objets sur lesquels un grand nombre de données peuvent être acquises, et dont les modalités de détérioration seront susceptibles d'être finement analysées.

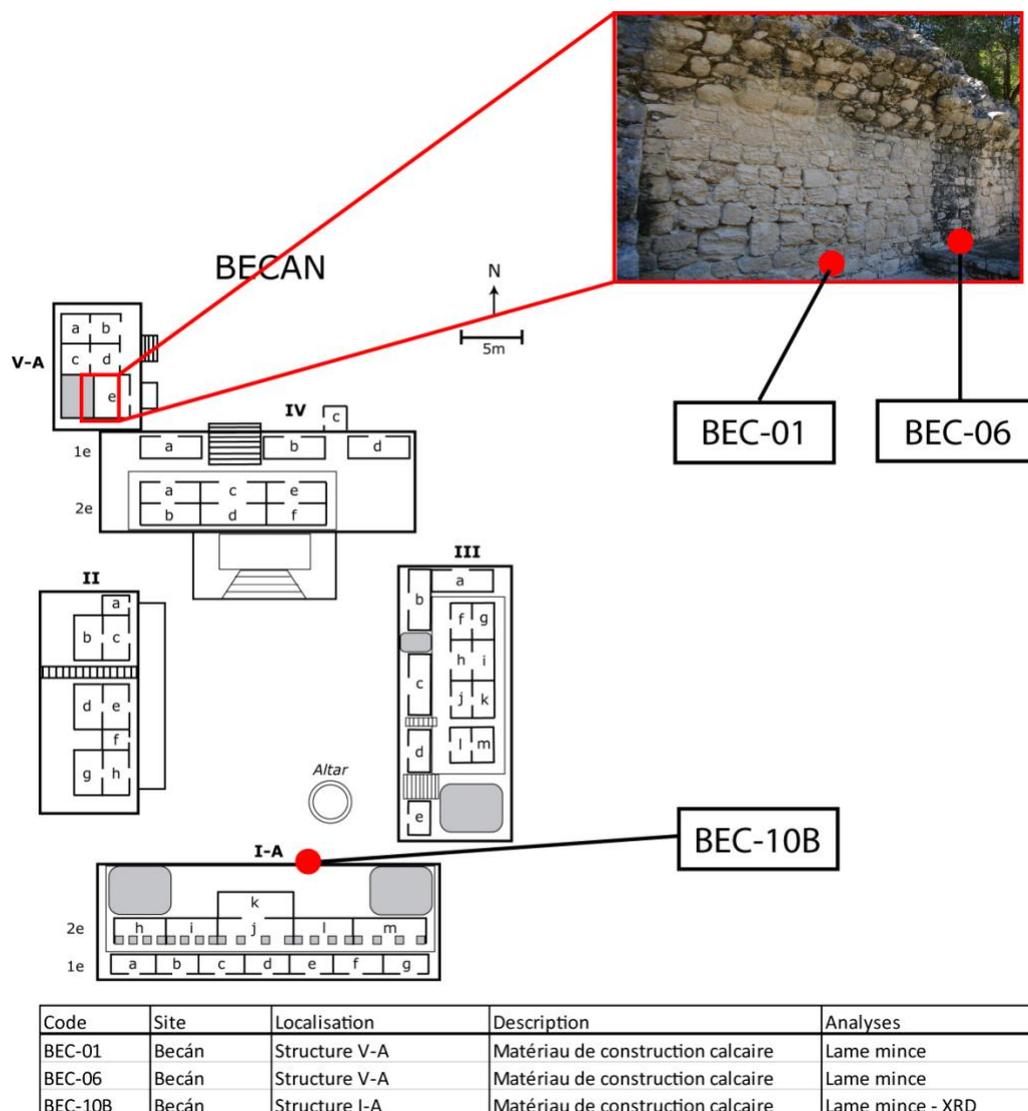
A Becán, les prélèvements se sont concentrés sur des matériaux de construction notamment récoltés au pied des deux parties du mur de la structure V-A, élément largement étudié dans ce travail, lesquelles présentent un état de conservation variable. Un échantillon de matériau de construction visuellement différent de la majorité des calcaires observés sur le site a également été prélevé sur la façade nord de la structure I-A (Fig. III-1). Les trois prélèvements effectués sur ce site ont été observés en lames minces, et BEC-10B a également fait l'objet d'une analyse par diffraction des rayons X.

Fig. III-1. Localisation des prélèvements effectués à Becán.

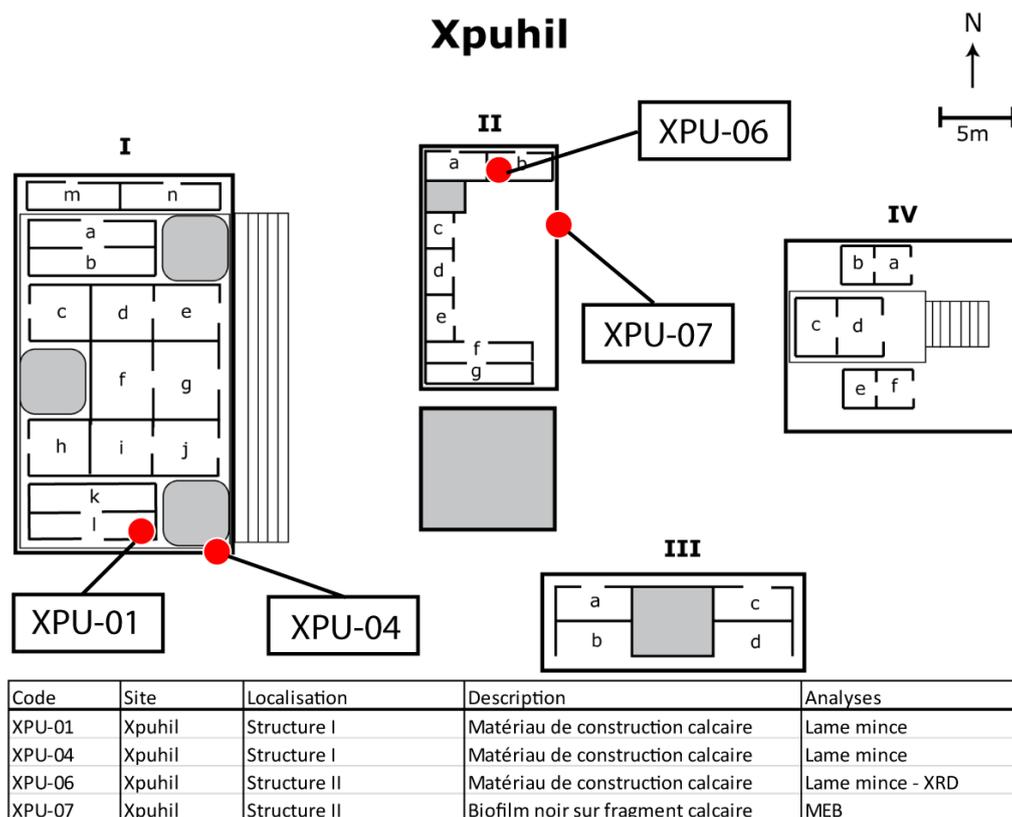
A Xpuhil, quatre des prélèvements effectués ont été analysés. Ces derniers correspondent à des portions de bâti ayant attiré notre attention en raison d'une détérioration avancée ou d'une originalité de la colonisation biologique (Fig. III-2). Trois échantillons sont constitués de matériaux de construction calcaires qui ont été observés en lames minces, et un de ceux-ci a été analysé par diffraction des rayons X. XPU-07, quant à lui, est un prélèvement de biofilm noir fermement accroché à une écaille de desquamation que nous avons choisi d'observer en microscopie électronique par balayage afin de caractériser le biofilm et son implantation sur l'épiderme rocheux.

**Fig. III-2. Localisation des prélèvements effectués à Xpuhil.**

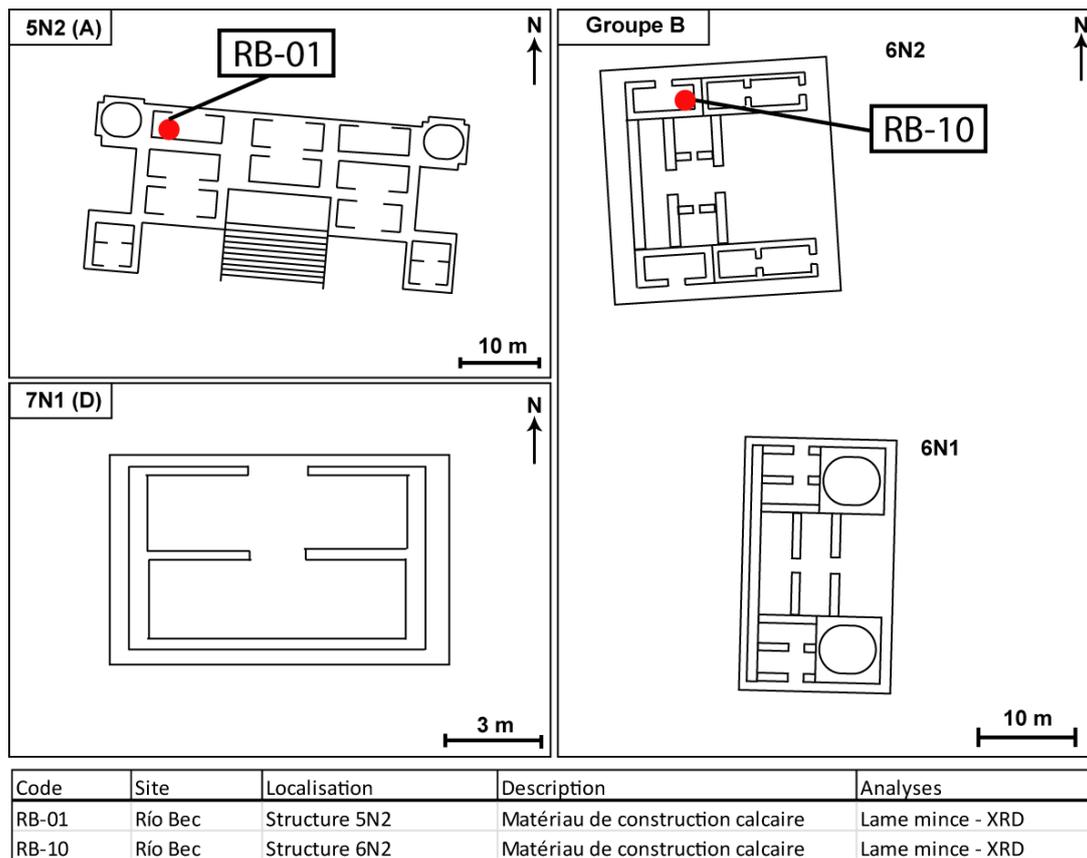
En ce qui concerne le site éponyme de Río Bec, deux prélèvements de matériaux de construction calcaires ont été prélevés sur les structures 5N2 et 6N2, afin de les observer en lames minces et de déterminer leur composition chimique par diffraction des rayons X (Fig. III-3).

**Fig. III-3. Localisation des prélèvements effectués à Río Bec.**

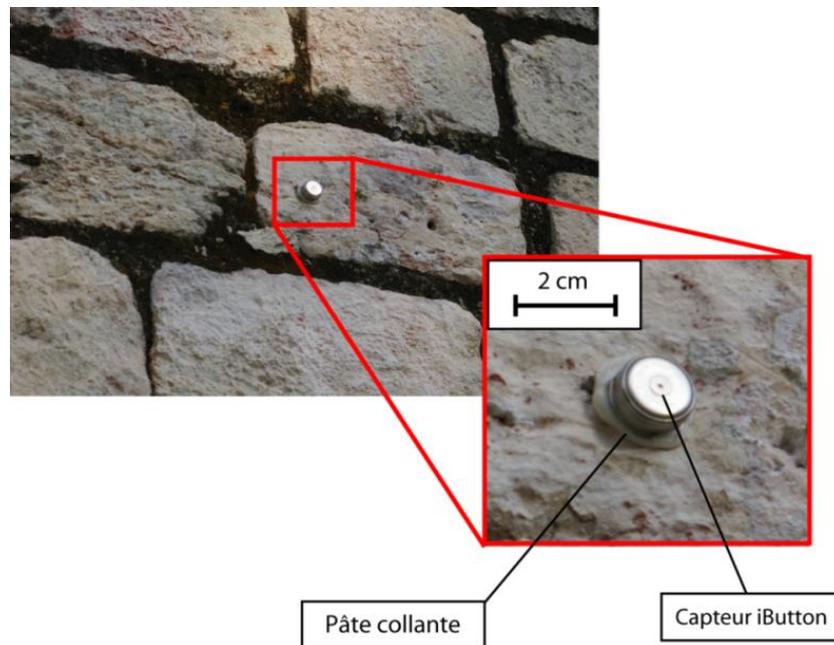
Les capteurs iButton de modèle DS1923, fabriqués par Maxim Integrated, utilisés dans ce travail sont de petite taille (1,74 cm de diamètre pour 0,6 cm de largeur), légers (environ 3 grammes) et se collent facilement aux surfaces rocheuses à l'aide de pâte

collante (Fig. III-4). A la facilité logistique qu'offre ce matériel s'ajoute une bonne résolution ainsi qu'une précision tout à fait correcte ( $\pm 0,5^{\circ}\text{C}$  pour la température et jusqu'à  $\pm 0,04\%$  d'humidité relative, selon le fabricant), et une capacité de stockage permettant de collecter jusqu'à 4096 données appariées.

**Fig. III-4. Capteur iButton sur une des surfaces rocheuses étudiées.**

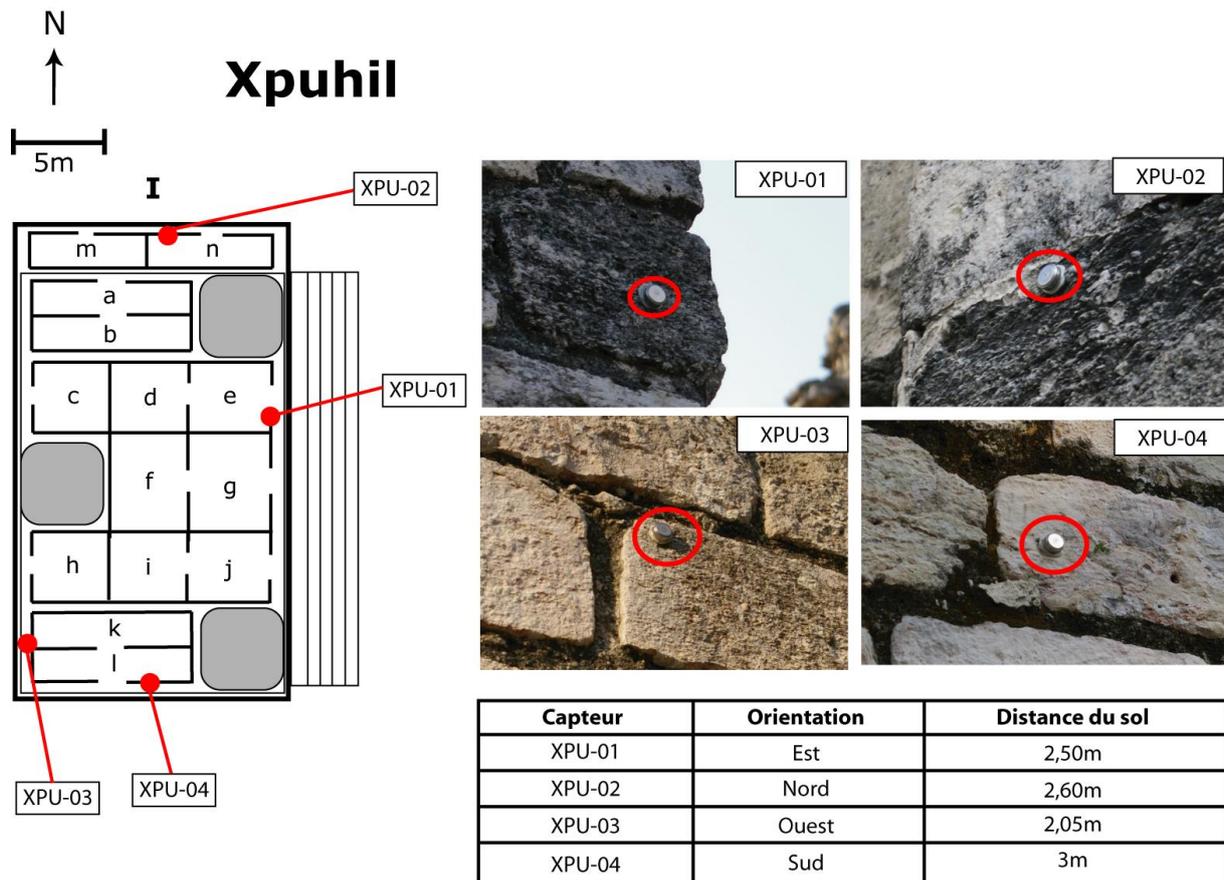
Les capteurs iButton ont été positionnés à Xpuhil (Fig. III-5), Xpuhil II (Fig. III-6) et Becán (Fig. III-7) en suivant le protocole défini précédemment, c'est-à-dire fixés avec de la pâte collante sur les surfaces rocheuses et préalablement configurés avec le logiciel TempIt4.

Fig. III-5. Localisation des capteurs de monitoring climatique à Xpuhil.

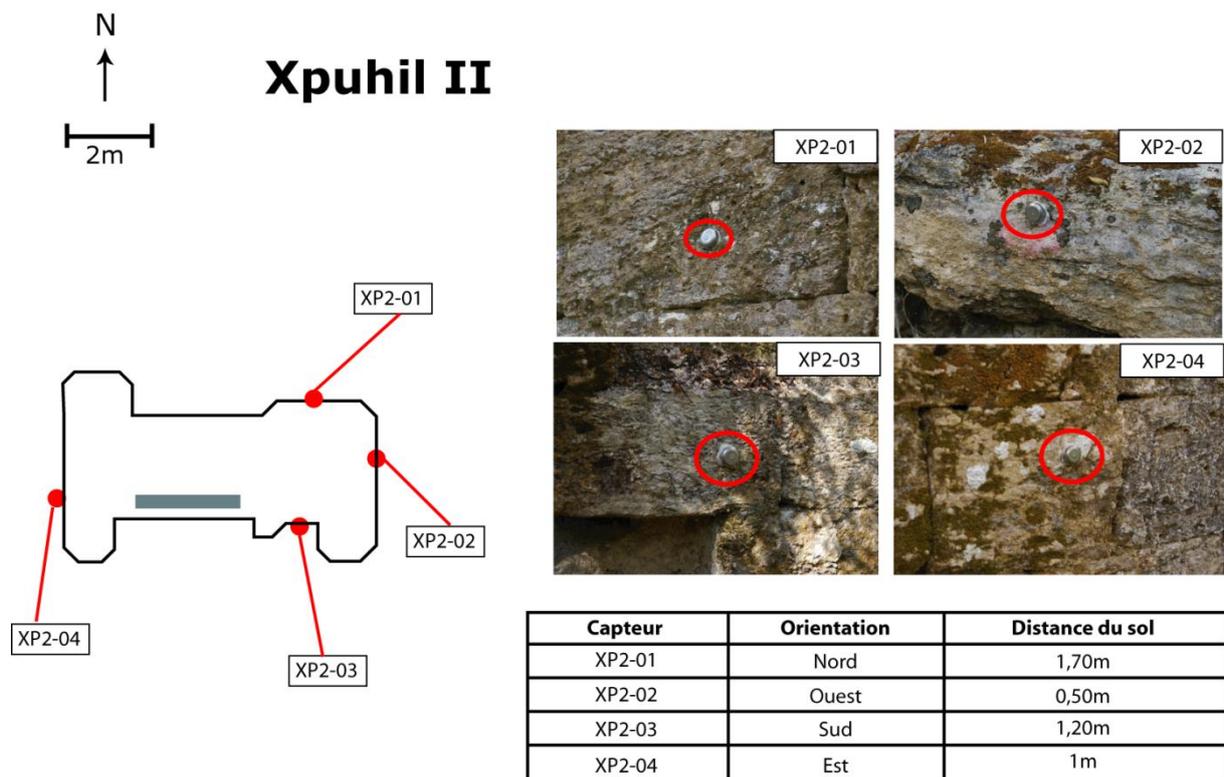
Fig. III-6. Localisation des capteurs de monitoring climatique à Xpuhil II.

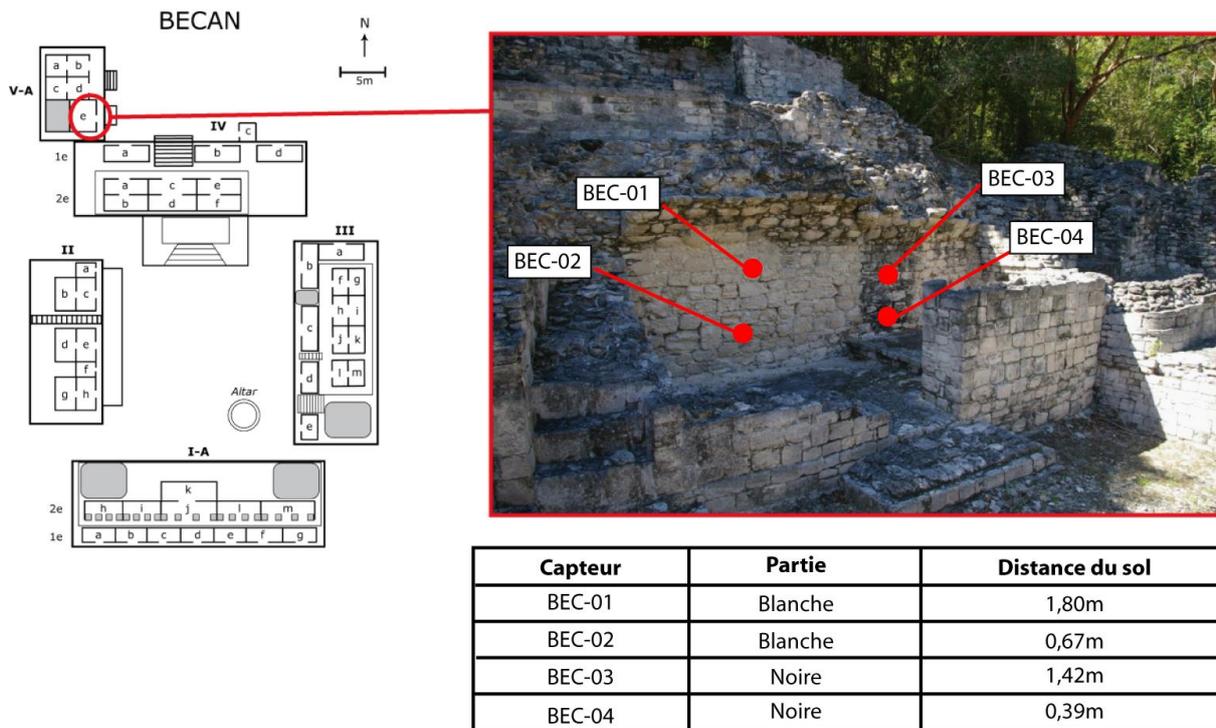
**Fig. III-7. Localisation des capteurs de monitoring climatique à Becán.**

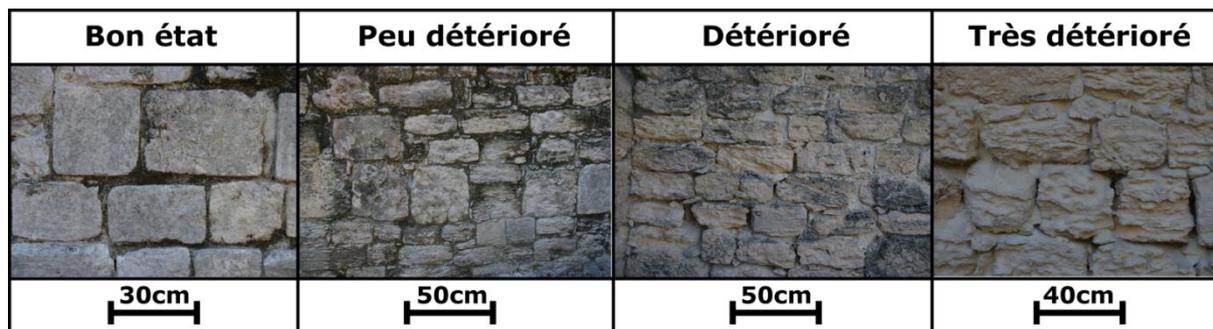
L'état de conservation des matériaux de construction, que ce soit pour les parements des structures étudiées, les corps des tours de la structure 5N2 de Río Bec ou les blocs du mur de la structure V-A de Becán, a été estimé qualitativement et visuellement sur la base des pertes de matière. Quatre niveaux de conservation ont été définis (Fig. III-8), allant de « bon état » pour des matériaux bien conservés, dont les angles sont bien dessinés, qui présentent une surface régulière et peu attaquée par les agents atmosphériques, à « très détérioré » pour les matériaux ayant subi une érosion massive ayant arrondi les angles et laissé des vides entre les pierres taillées, et dont les surfaces sont très irrégulières et présentent des saillies et des rentrants. Les catégories « peu détérioré » et « détérioré » viennent nuancer ces deux extrêmes.

Fig. III-8. Abaque de l'état de conservation des matériaux de construction.

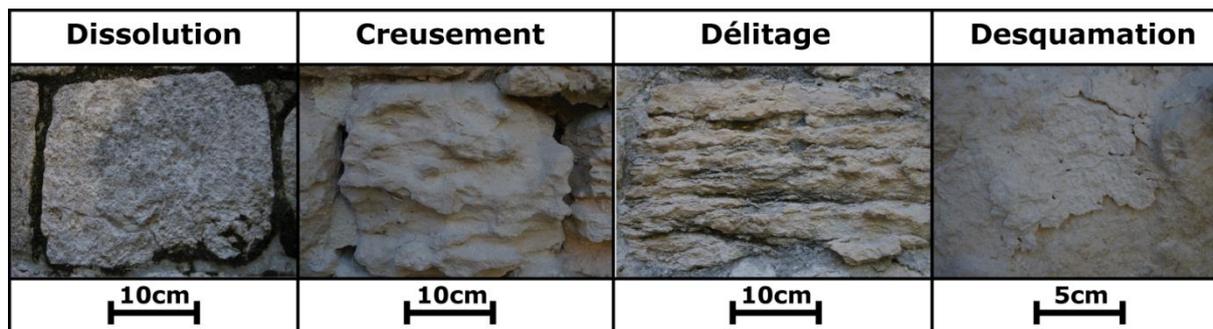
Dans le secteur archéologique Río Bec, les principales formes de détérioration ont été répertoriées et une catégorisation a été construite (Fig. III-9), fondée sur la signature érosive des processus. Les matériaux affectés par la dissolution présentent des irrégularités de la surface rocheuse sous forme de « vaguelettes », un arrondissement des angles de la pierre, et des cupules sur les surfaces planes. Le creusement est une forme de désagrégation granulaire avancée impliquant un retrait important de la pierre entre deux parties saillantes. Il se distingue du délitage par son ampleur, ce dernier étant une forme plus superficielle de détérioration préférentielle des lignes de faiblesse des matériaux. Enfin, la signature propre de la desquamation est l'apparition d'écailles d'épaisseur millimétrique se détachant de la surface des matériaux.

Fig. III-9. Abaque des principales formes de détérioration relevées dans le secteur Río Bec.

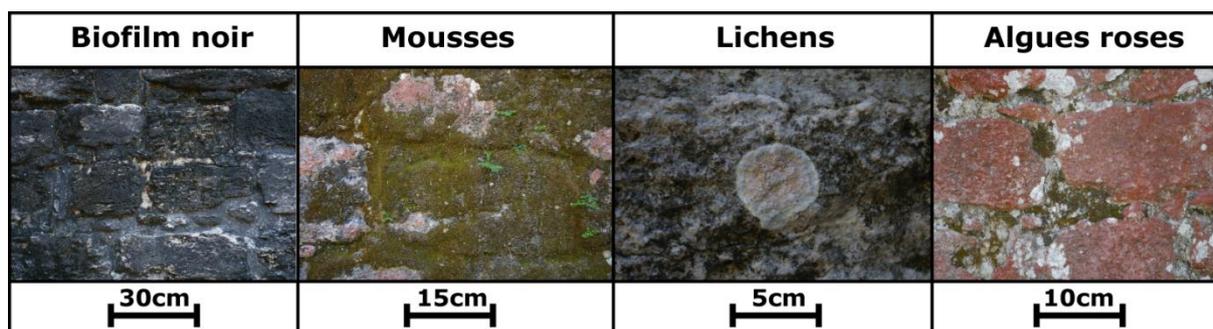
Le contexte bioclimatique tropical dans lequel s'inscrivent les structures archéologiques du secteur Río Bec implique une colonisation biologique importante par un grand nombre de microorganismes. Le rôle potentiel de ces derniers, dont l'équilibre entre détérioration et protection reste à apprécier en fonction des agents biologiques et de leurs caractéristiques, est à prendre en compte dans l'étude de la détérioration de matériaux de construction évoluant dans un tel contexte. Dans le secteur Río Bec, quatre formes de colonisation biologique se retrouvent principalement sur les surfaces rocheuses des sites archéologiques (Fig. III-10).

Fig. III-10. Principaux microorganismes colonisateurs dans les sites archéologiques du secteur Río Bec.

Premièrement, des biofilms noirs peuvent recouvrir les surfaces rocheuses ; ces recouvrements sont relativement uniformes, de couleur sombre (grisâtre à noir), de texture rugueuse à spongieuse lorsqu'ils sont humectés. Deuxièmement, on rencontre des mousses de couleur verdâtre à jaunâtre, de texture duveteuse et dont le recouvrement est plutôt préférentiel sur les joints et les interstices entre les blocs. Troisièmement, des groupes isolés de petits lichens, de 1 à 5 cm par individu, de couleur blanchâtre à rosâtre et de texture crayeuse ou granuleuse se retrouvent également dans

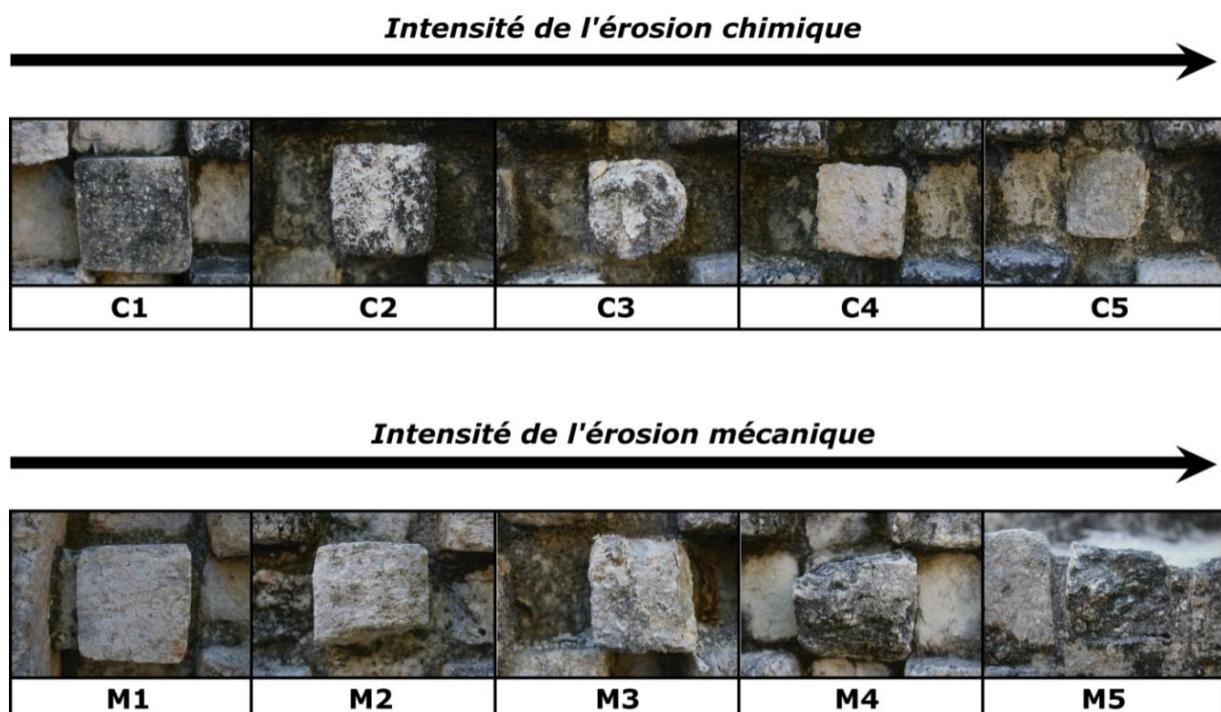
Les intensités d'érosion chimique et mécanique ont été évaluées et comparées sur les blocs constituant les panneaux à damiers retrouvés à Becán et Río Bec. Deux échelles visuelles de détérioration, l'une chimique, l'autre mécanique, ont été construites (Fig. III-11) largement inspirées par celles qui ont été construites par André *et al.* (2010) pour étudier les pétales de lotus sur les sites archéologiques khmers du Cambodge.

**Fig. III-11. Échelles visuelles de détérioration chimique et mécanique construites pour l'étude des blocs constituant les panneaux à damiers de Becán et Río Bec.**

L'intensité de l'érosion chimique a été estimée sur la base de l'arrondissement des angles des blocs, de l'apparition de cupules à leur surface et à la texture de plus en plus crayeuse des matériaux observés. L'intensité d'érosion mécanique a elle été estimée sur la base de l'apparition de fissures à la surface des matériaux et sur les pertes de matières par détachement et cassures. Les deux échelles ainsi construites comportent cinq niveaux d'intensité de C1 à C5 pour l'érosion chimique, de M1 à M5 pour l'érosion mécanique.
