# Impact des interventions humaines sur l'érosion des calcaires monumentaux du secteur Río Bec (Campeche, Mexique)

Paul-Edgard Genet

Thèse présentée en vue de l'obtention du doctorat de l'Université Clermont Auvergne

Spécialité : Géographie physique

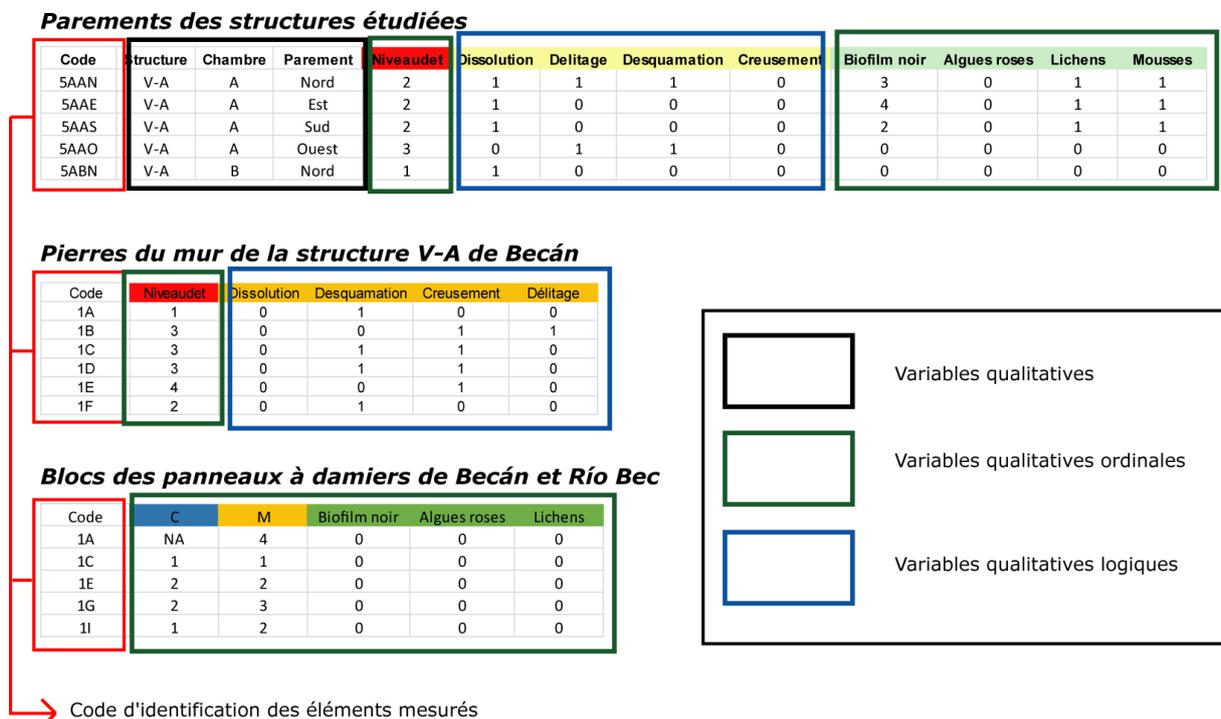
Les données récoltées sur le terrain lors du diagnostic de la dynamique érosive sont extrêmement variées. Les canevas obtenus sont détaillés sur la figure III-12 en fonction des jeux de données et soulignent leur diversité en indiquant les types de variables étudiées pour chacun d'entre eux.

**Fig. III-12. Différents canevas des jeux de données obtenus lors du diagnostic de la dynamique érosive et mention du type de variables étudiées.**

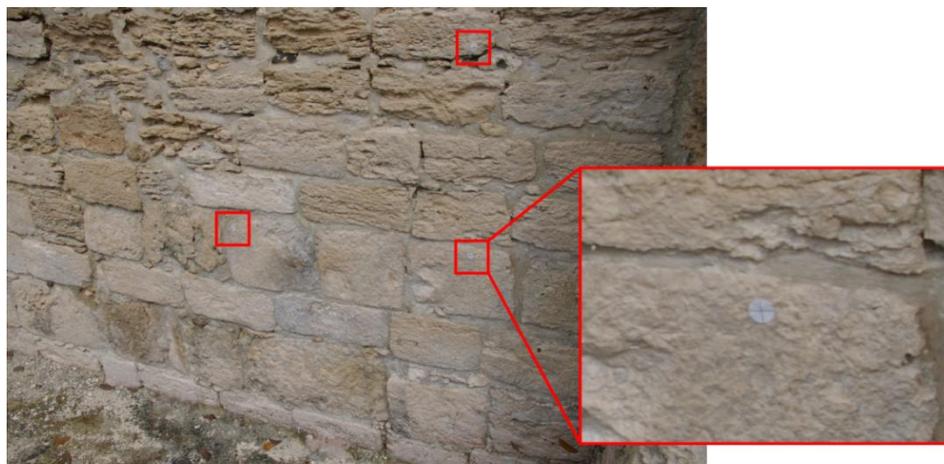
L'application de cette méthode est séduisante car elle est peu coûteuse et facile à mettre en œuvre. En effet un seul opérateur suffit et le matériel se limite à un appareil photographique autofocus numérique (ici un Pentax K100D), de gommettes servant de cibles à disposer aux extrémités de la zone étudiée et d'un mètre de chantier servant à mesurer les distances entre les cibles afin de pouvoir insérer un référentiel métrique local lors du post-traitement (Fig. III-13).

□ Emplacement des gommettes destinées au référentiel métrique

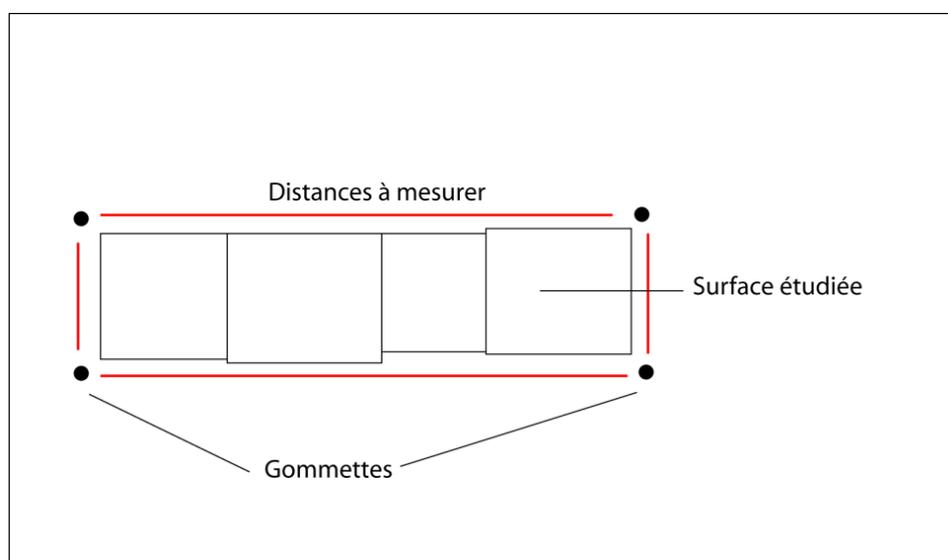
**Fig. III-13. Mise en place des gommettes permettant l'intégration d'une distance de référence pour le post-traitement.**

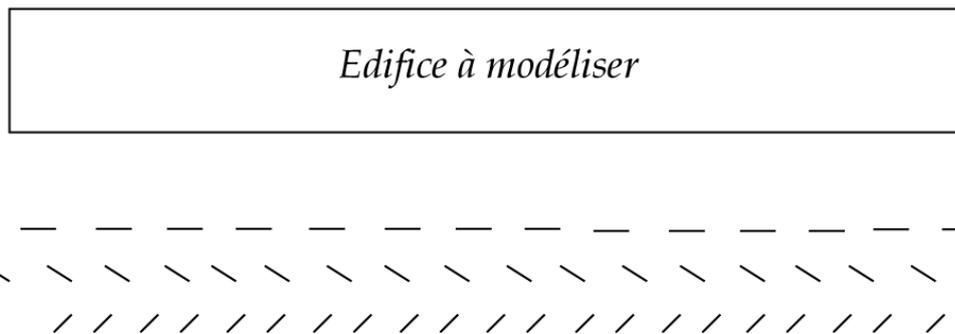
On effectue ensuite une couverture photographique de l'objet sous des angles différents, avec un taux de recouvrement maximum (Fig. III-14). Une trentaine de clichés sont généralement suffisants pour modéliser correctement une surface de quelques mètres carrés.

**Fig. III-14. Protocole de prises de vue photographiques destinées à la modélisation d'une section d'édifice.**

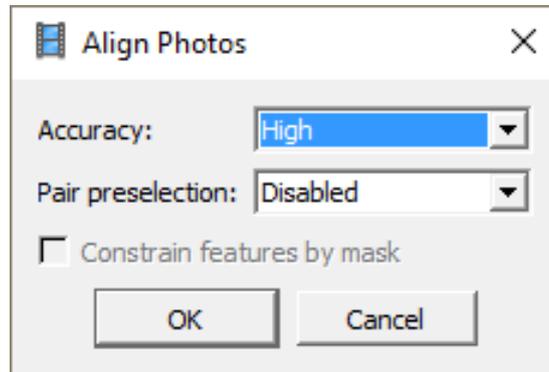
L'étape de modélisation consiste à intégrer les photos de la zone correspondant à la fenêtre photogrammétrique dans le logiciel Agisoft Photoscan (version 0.8.3 beta build 1224 64bits, les versions plus récentes étant plus complexes et moins adaptées à des modélisations de surfaces verticales en coordonnées géographiques locales). Une fois les photos ajoutées à un projet, la première procédure est l'alignement de ces dernières selon les paramètres qui apparaissent sur la figure III-15. Cette procédure va permettre au

logiciel de reconnaître les pixels similaires entre les différentes photos intégrées et de calculer des distances relatives pour chacun d'entre eux. La finalité de la procédure est l'obtention d'un nuage de points en trois dimensions.

**Fig. III-15. Paramètres choisis pour l'alignement des photographies de la surface étudiée.**

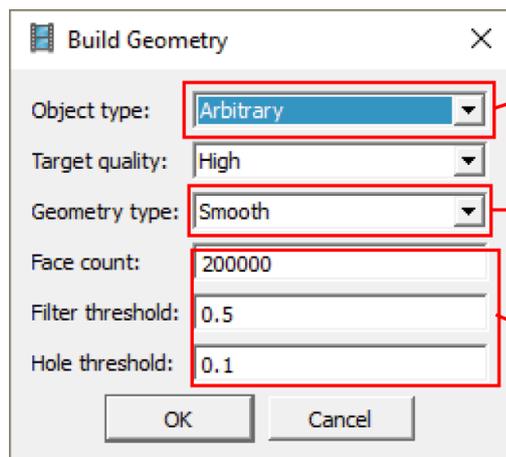
Une fois les photos alignées, la seconde procédure consiste à construire le modèle en trois dimensions sur la base du nuage de points obtenu par l'alignement des photographies. Le modèle est généré par extrapolation et les différentes facettes sont construites à partir des points du nuage. Les paramètres retenus pour cette procédure sont détaillés sur la figure III-16.

L'option "arbitrary" convient à tout type d'objet, alors que l'option "height fields" est plus adaptée pour les photographies aériennes.

L'option "smooth" permet le remplissage automatique des vides, ce qui évite un trop grand nombre de "no data" pouvant causer des accumulations d'erreur dans les étapes suivantes.

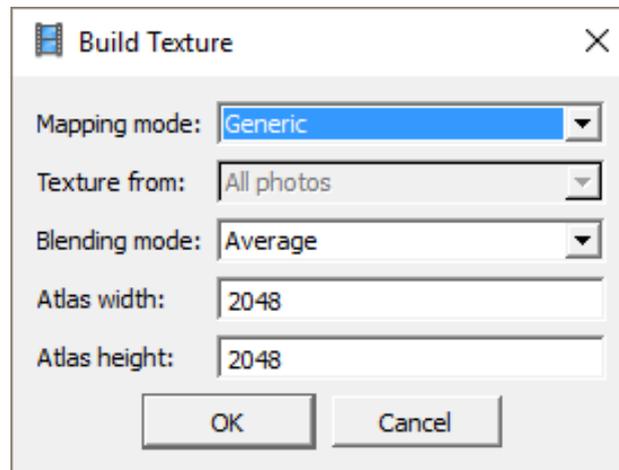
donc en supprimant manuellement ces facettes afin d'obtenir des surfaces les plus rectilignes possibles et des rendus plus fidèles à la réalité des surfaces étudiées. Une fois cette correction faite, la troisième procédure, plus rapide et plus simple, consiste à appliquer sur le modèle une texture créée par le logiciel à partir des prises de vues intégrées au début du travail de modélisation. Cette procédure a été réalisée avec les paramètres représentés sur la figure III-17.

**Fig. III-17. Paramètres retenus pour l'application de textures sur les modèles.**

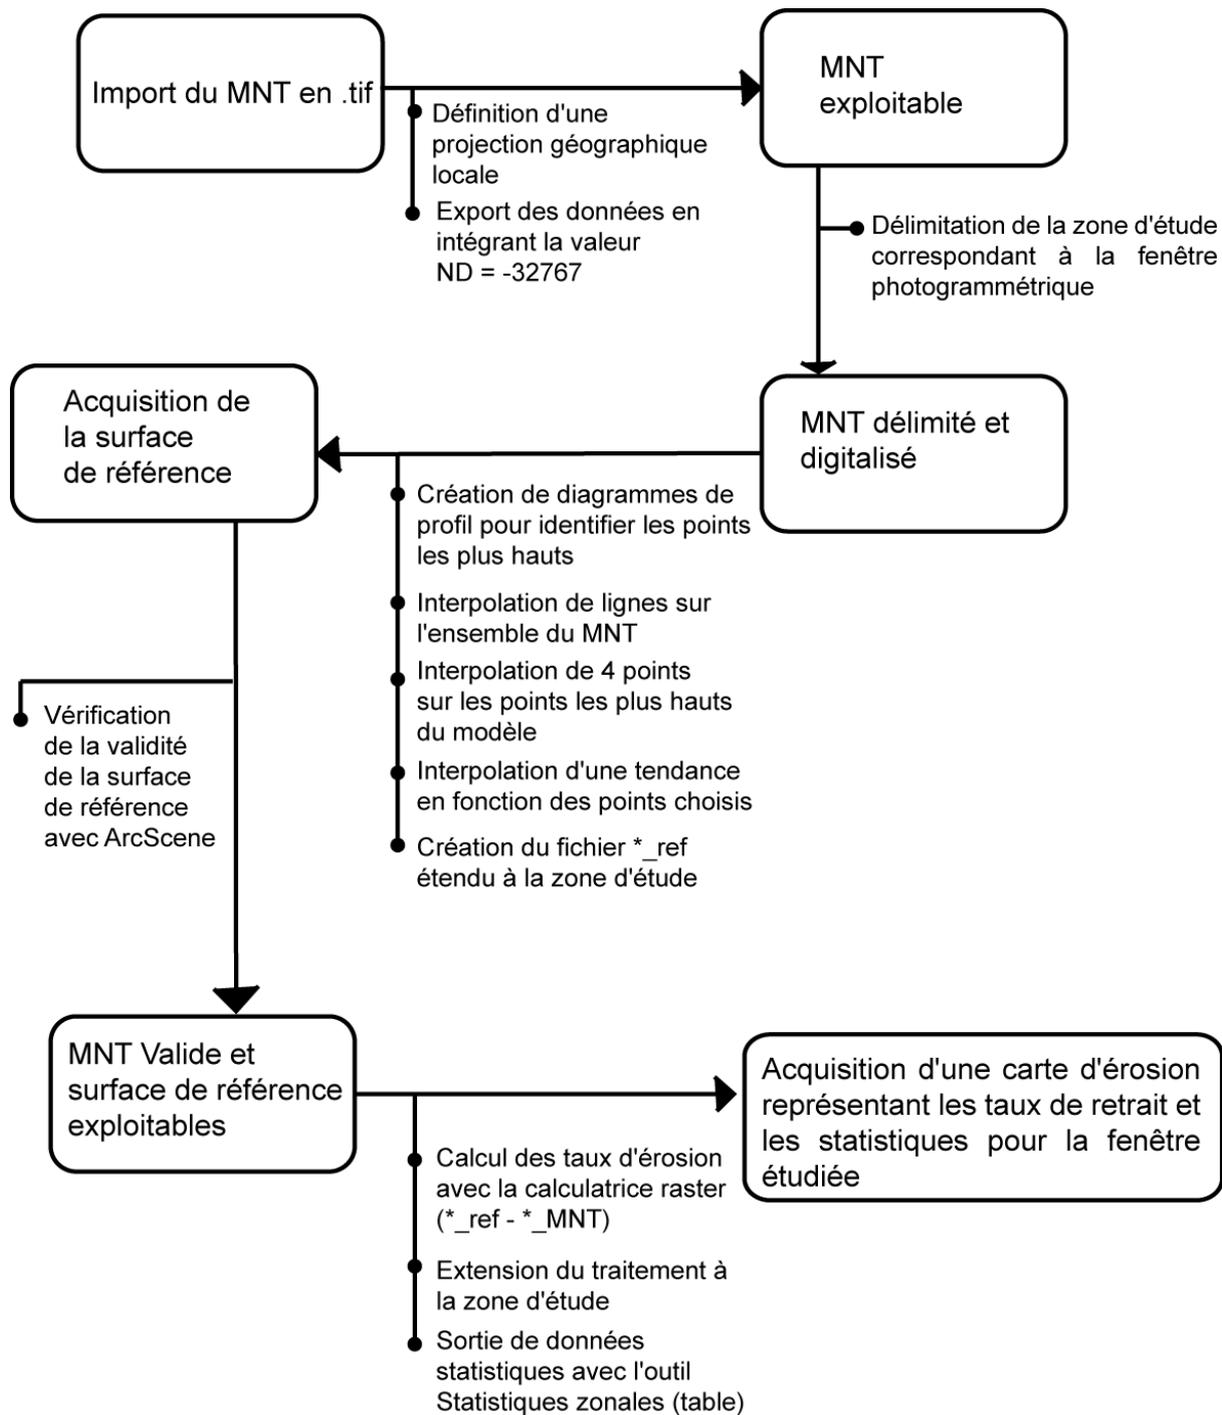
L'étape de quantification est réalisée sur le logiciel ArcGis 10. Elle consiste à utiliser le modèle numérique (MNT) créé sur Agisoft Photoscan à partir des photographies de la fenêtre photogrammétrique étudiée pour effectuer des calculs de retrait des points du modèle par rapport à une surface de référence extrapolée sur

ArcGis 10. Le protocole utilisé, qui comporte de nombreuses étapes, est synthétisé sur la figure III-18.

Fig. III-18. Protocole de l'étape de quantification réalisée sur le logiciel ArcGis.

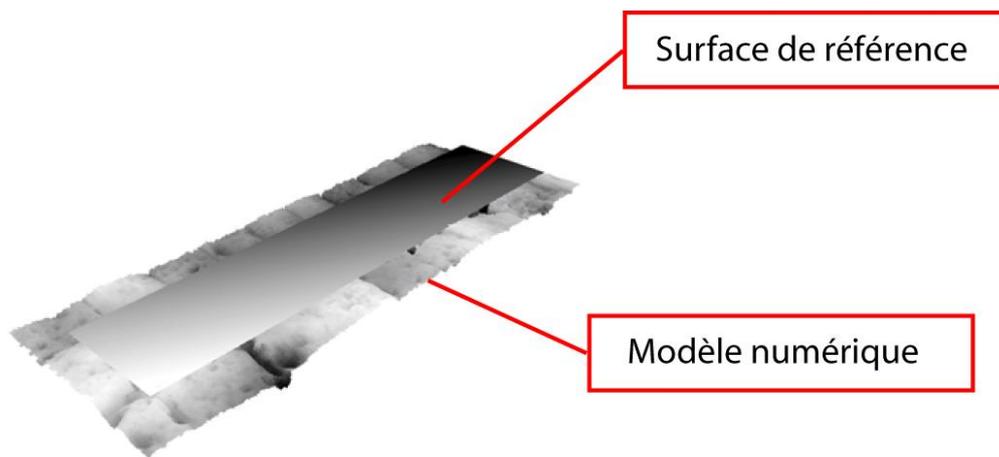
La validité de la surface de référence étant d'une importance cruciale, celle-ci est systématiquement vérifiée par l'extension ArcScene, permettant la visualisation en trois dimensions des modèles traités. A ce stade, il est indispensable de vérifier que la surface de référence extrapolée ne recoupe pas le modèle numérique et qu'elle soit le plus possible parallèle à ce dernier, afin que les données obtenues par la soustraction des points du modèle à cette surface soient valides et comparables entre elles pour chaque fenêtre photogrammétrique. La figure III-19 montre un exemple de cette vérification effectuée sur ArcScene.

**Fig. III-19. Exemple de vérification de surface de référence sur ArcScene.**

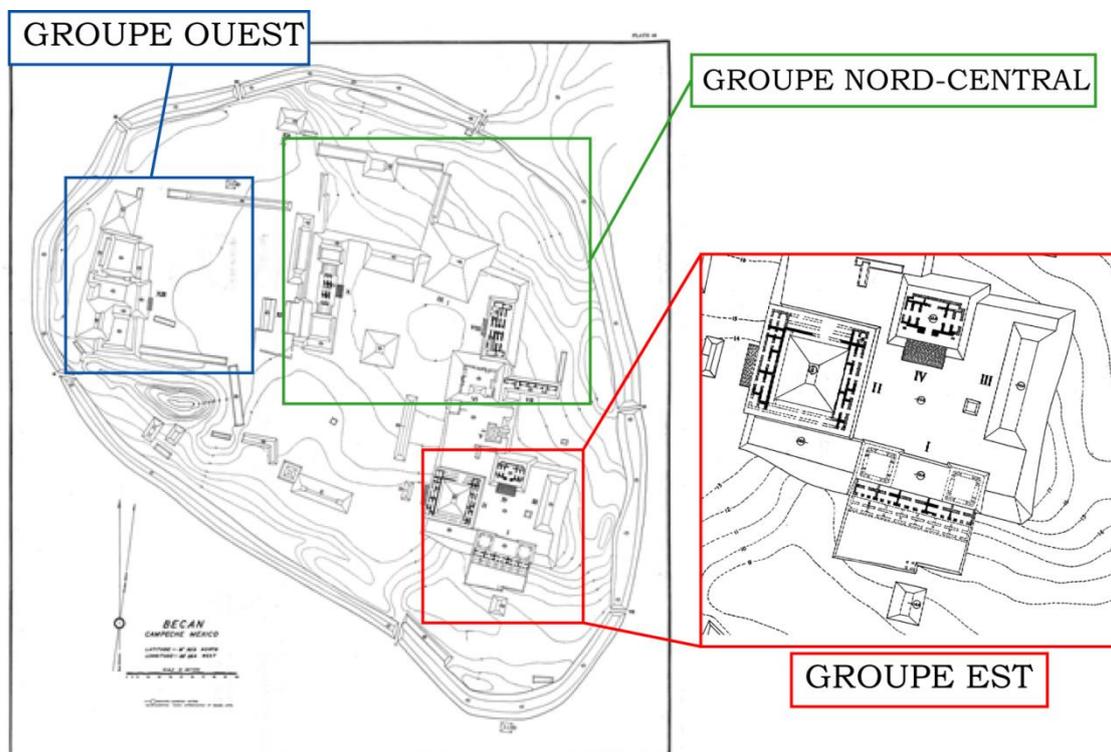
La publication 543 de la *Carnegie* (Ruppert et Denison, 1943) est ainsi la seule source publiée qui décrit précisément les ruines de Becán à leur redécouverte. Ces dernières sont rapportées pour la première fois à l'institution le 11 janvier 1934, et la troisième expédition arrive sur place le 20 février pour y rester jusqu'au 5 mars. L'intérêt pour le site est avant tout motivé par le fossé défensif qui entoure les ruines, structure relativement unique au sein du monde maya, et ce sont d'ailleurs ces explorateurs américains qui nommeront le site par un mot maya « Becán », signifiant « canyon formé par l'eau ». La cité est décrite comme étant organisée de manière assez compacte bien qu'irrégulière, avec des structures orientées avec soin vers les points cardinaux. Trois principaux groupes sont identifiés, relativement similaires à l'organisation qu'adopteront les futurs archéologues (Fig. IV-1).

**Fig. IV-1. Carte de Becán dressée par la *Carnegie Institution*, modifiée pour localiser les groupes identifiés lors de la redécouverte du site (Ruppert et Denison, 1943).**

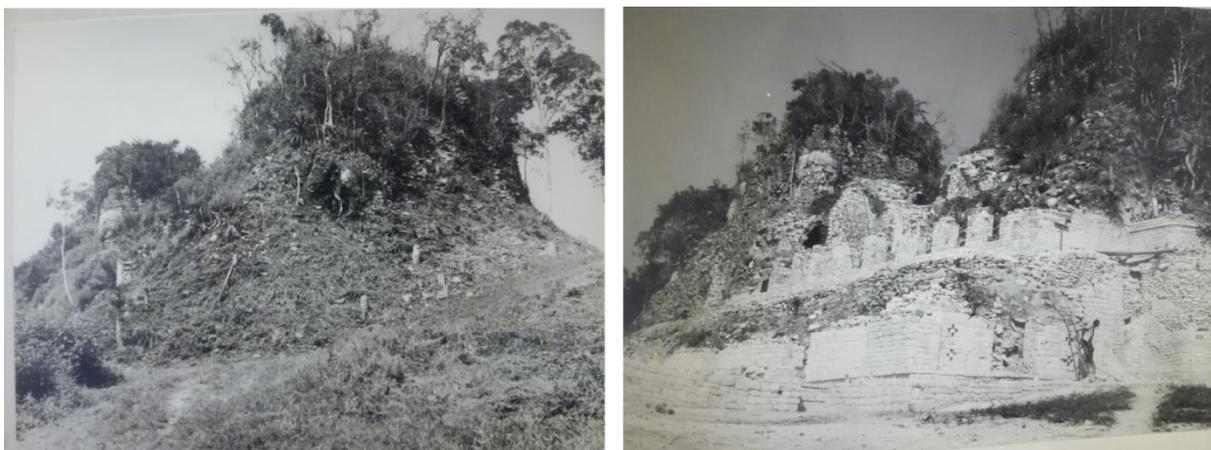
Au cours de la décennie suivante, c'est le groupe est, aussi appelé *Plaza Oriente*, qui fait l'objet d'opérations de dégagement et de consolidation intensives. C'est désormais l'INAH et les archéologues mexicains qui sont à l'œuvre. En 1982, une équipe dirigée par Román Piña Chan concentre ses travaux sur les structures I-A, II, III et IV, qui sont encore majoritairement à l'état de monticules de terre et de végétation (Piña Chan, 1983). En dehors de la façade nord, la structure I-A est entièrement dégagée, reconstruite et consolidée (Fig. IV-2). L'intégralité des chambres est dégagée, et un mur de contention est construit au niveau supérieur pour remplacer le toit effondré.

**Fig. IV-2. Structure I de Becán avant (à gauche) et après (à droite) les travaux réalisés en 1982 (Piña Chan, 1983).**

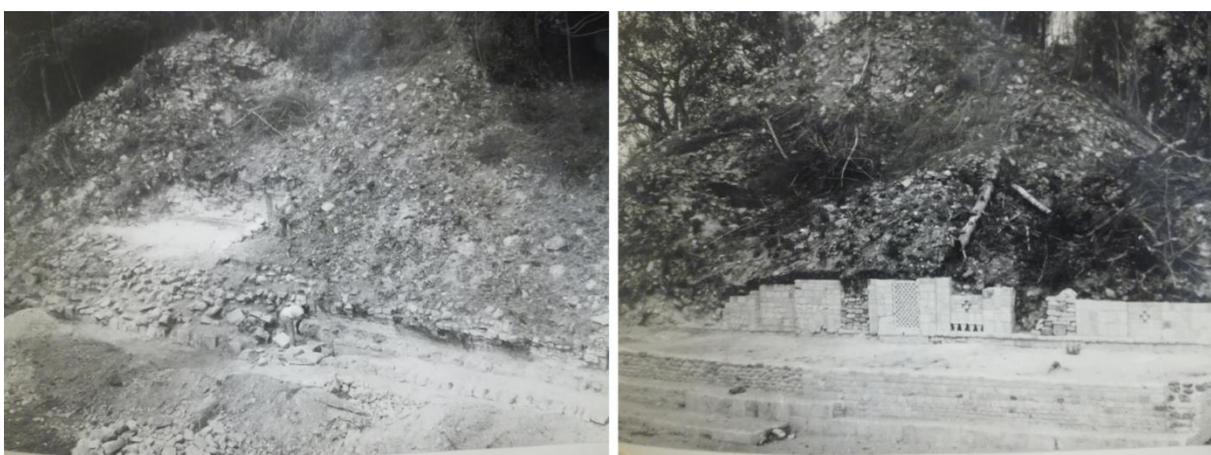
Le dégagement de la structure IV, commencé par Potter dix ans auparavant, est poursuivi (façade sud de l'édifice), et celui de la structure III est commencé. Il est achevé en 1983 avec consolidation du bâtiment. La structure II est également sortie de terre cette année-là (Fig. IV-3). Les panneaux à damiers qui ornent la façade est de l'édifice sont entièrement reconstruits avec des matériaux de la région incorporés dans leur position originale par anastylose. Le mélange utilisé pour les consolidations est composé de ciment, de chaux, et de sable en proportions égales. Cependant, pour les éléments iconographiques, la quantité de ciment est réduite de 25% et remplacée par de la chaux (Piña Chan, 1983).

**Fig. IV-3. Structure II de Becán au début des travaux de dégagement (à gauche), et panneaux à damiers après leur reconstruction (à droite) (Piña Chan, 1983).**

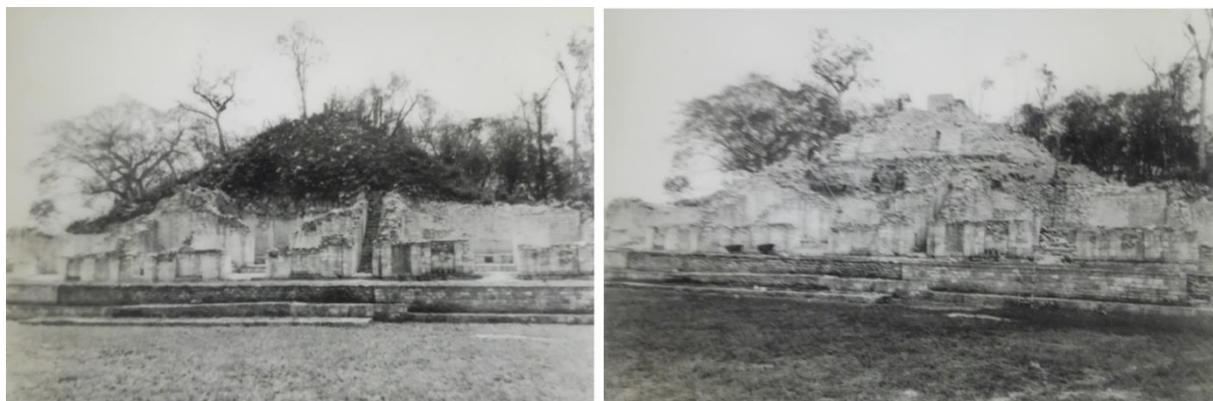
la structure V-A (Bueno et Gutierrez, 1985). La structure est nettoyée et libérée de la végétation, et sa partie supérieure correspondant au temple est dégagée (Fig. IV-4). Lors de cette opération, les pierres retrouvées *in situ* présentent un piètre état de conservation (Bueno et Gutierrez, 1985).

**Fig. IV-4. Structure II de Becán après les opérations de Bueno (Bueno et Gutierrez, 1985).**

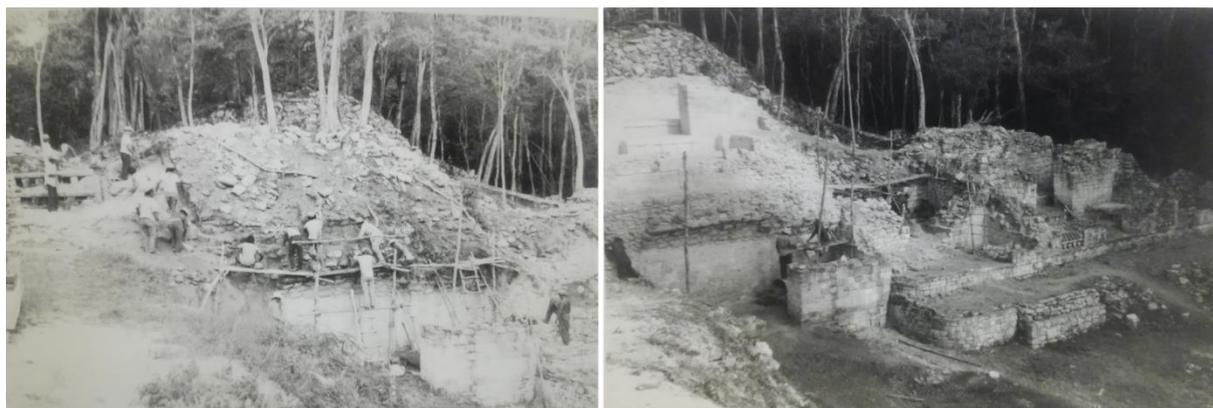
Le dégagement de la structure V-B (surmontant la V-A, entre cette dernière et la IV) est également entrepris et les opérations de consolidation s'étendent au bâti environnant afin de mieux comprendre leur relation spatiale (Fig. IV-5).

**Fig. IV-5. Dégagement et consolidation autour de la structure V-B à Becán (Bueno et Gutierrez, 1985).**

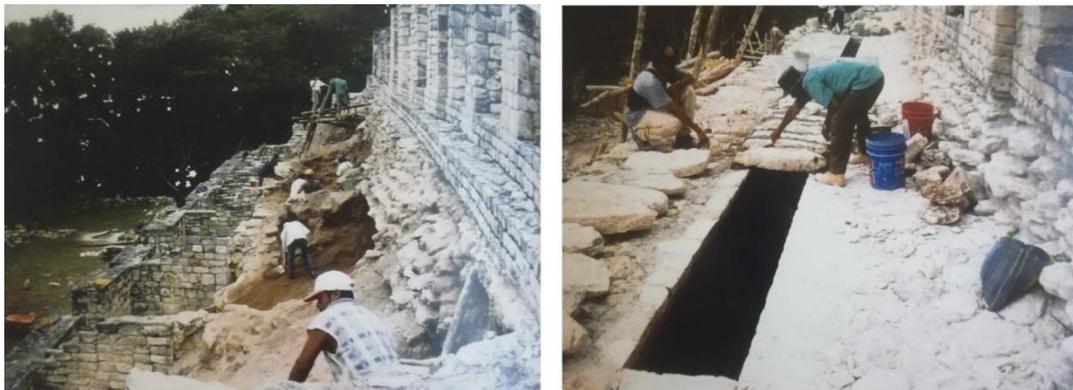
Dans les années deux-mille, c'est le *Proyecto Arqueológico Becán* qui prend la suite des précédentes interventions, sous la direction de Luz Evalia Campaña Valenzuela. En 2000 et 2001, la première saison (Campaña Valenzuela *et al.*, 2001) est consacrée à la restitution d'un effondrement sur la chambre située à l'extrême ouest du premier niveau de la structure I-A, ainsi qu'à la reconsolidation des chambres des niveaux supérieurs de la structure IV. Mais c'est essentiellement lors de la saison 2003-2004 que des réparations et reconstruction sont effectuées, suite au passage dévastateur de l'ouragan Isidore (catégorie 3 sur l'échelle de Saffir-Simpson, des vents à plus de 200 km/h, 760mm de précipitations en moins de 36 heures, 24 morts et plus d'un milliard de dollars de dommages) en 2002 (Campaña Valenzuela *et al.*, 2004). La structure I-A fait l'objet d'interventions intensives : les décombres des divers effondrements sont retirés et une terrasse d'accès aux chambres du niveau supérieur est construite (Fig. IV-6) en appui sur les voûtes des chambres inférieures.

**Fig. IV-6. Construction en cours (à gauche) et finalisée (à droite) de la terrasse d'accès au niveau supérieur de la structure I (Campaña Valenzuela *et al.*, 2004).**

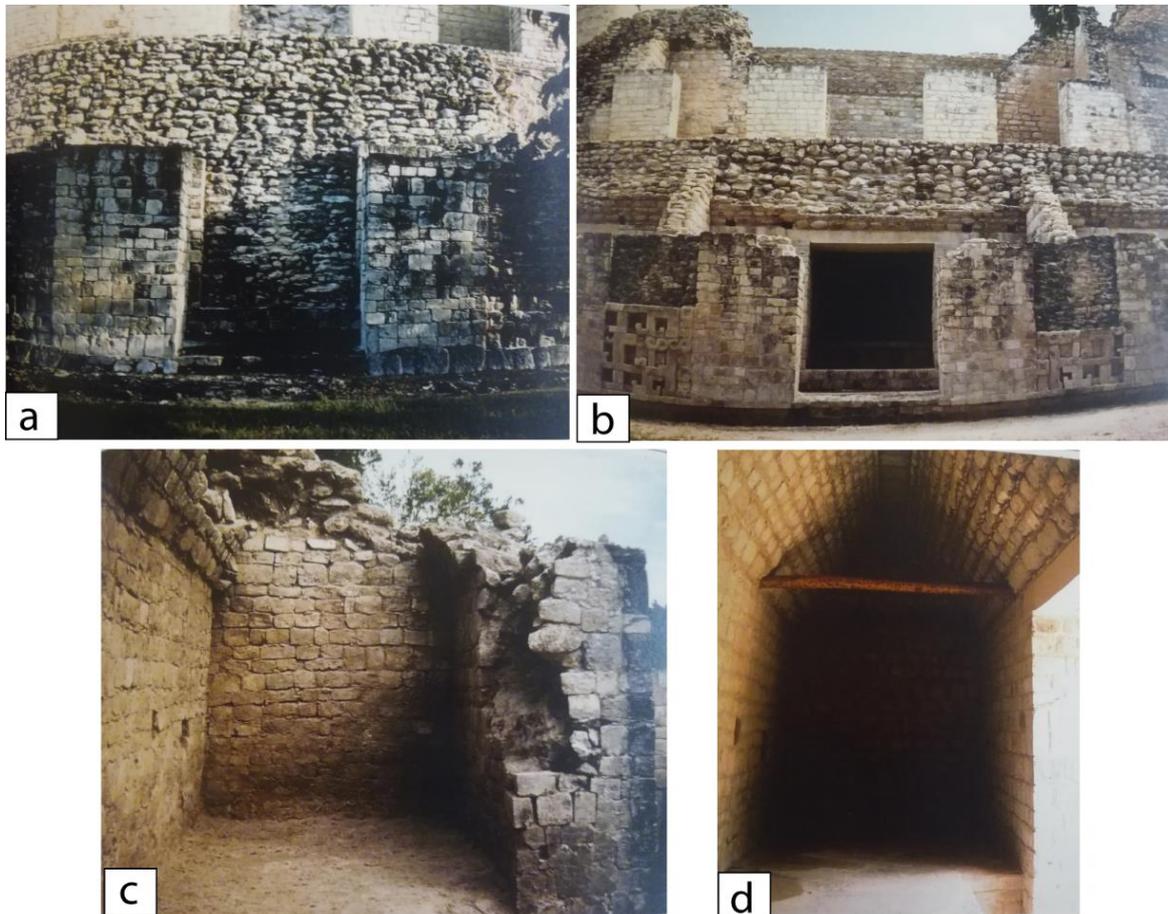
La construction de cette terrasse au niveau supérieur change drastiquement l'aspect de la structure I-A, et permet une toute autre vision des chambres qui sont désormais couvertes et abritées par la voûte (Fig. IV-7). L'intégrité structurelle de l'édifice est également renforcée par les linteaux de soutènement en acier positionnés sur les accès des chambres inférieures (Fig. IV-8).

**Fig. IV-7. Vue frontale de la structure I-A avant (a) et après intervention (b), et vue intérieure d'une chambre du niveau inférieur avant (c) et après (d) remontage de la voûte et construction de la terrasse (Campaña Valenzuela *et al.*, 2004).**

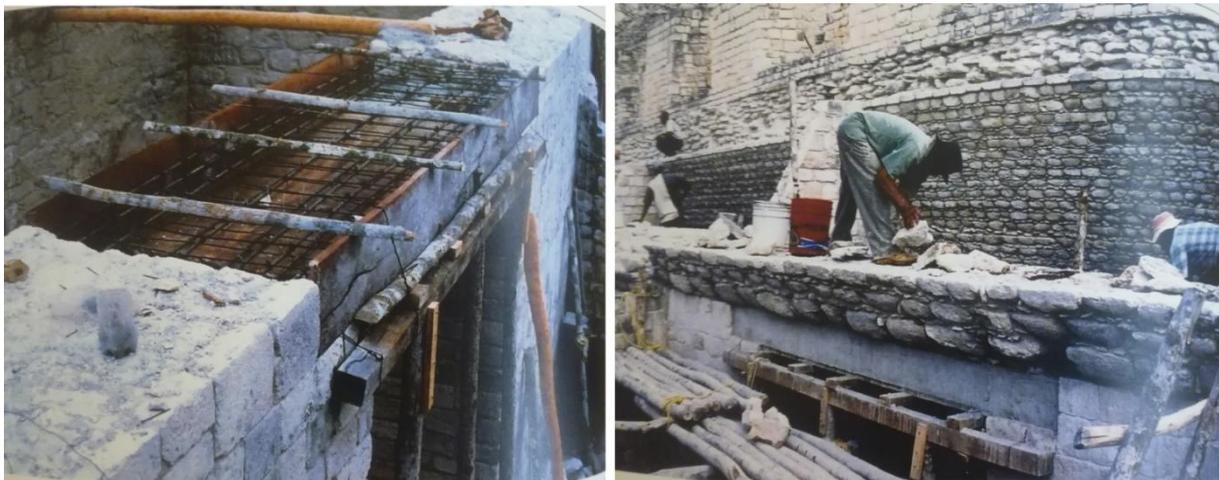
**Fig. IV-8. Linteaux de soutènement incorporés aux accès des chambres inférieures de la structure I-A (Campaña Valenzuela *et al.*, 2004).**

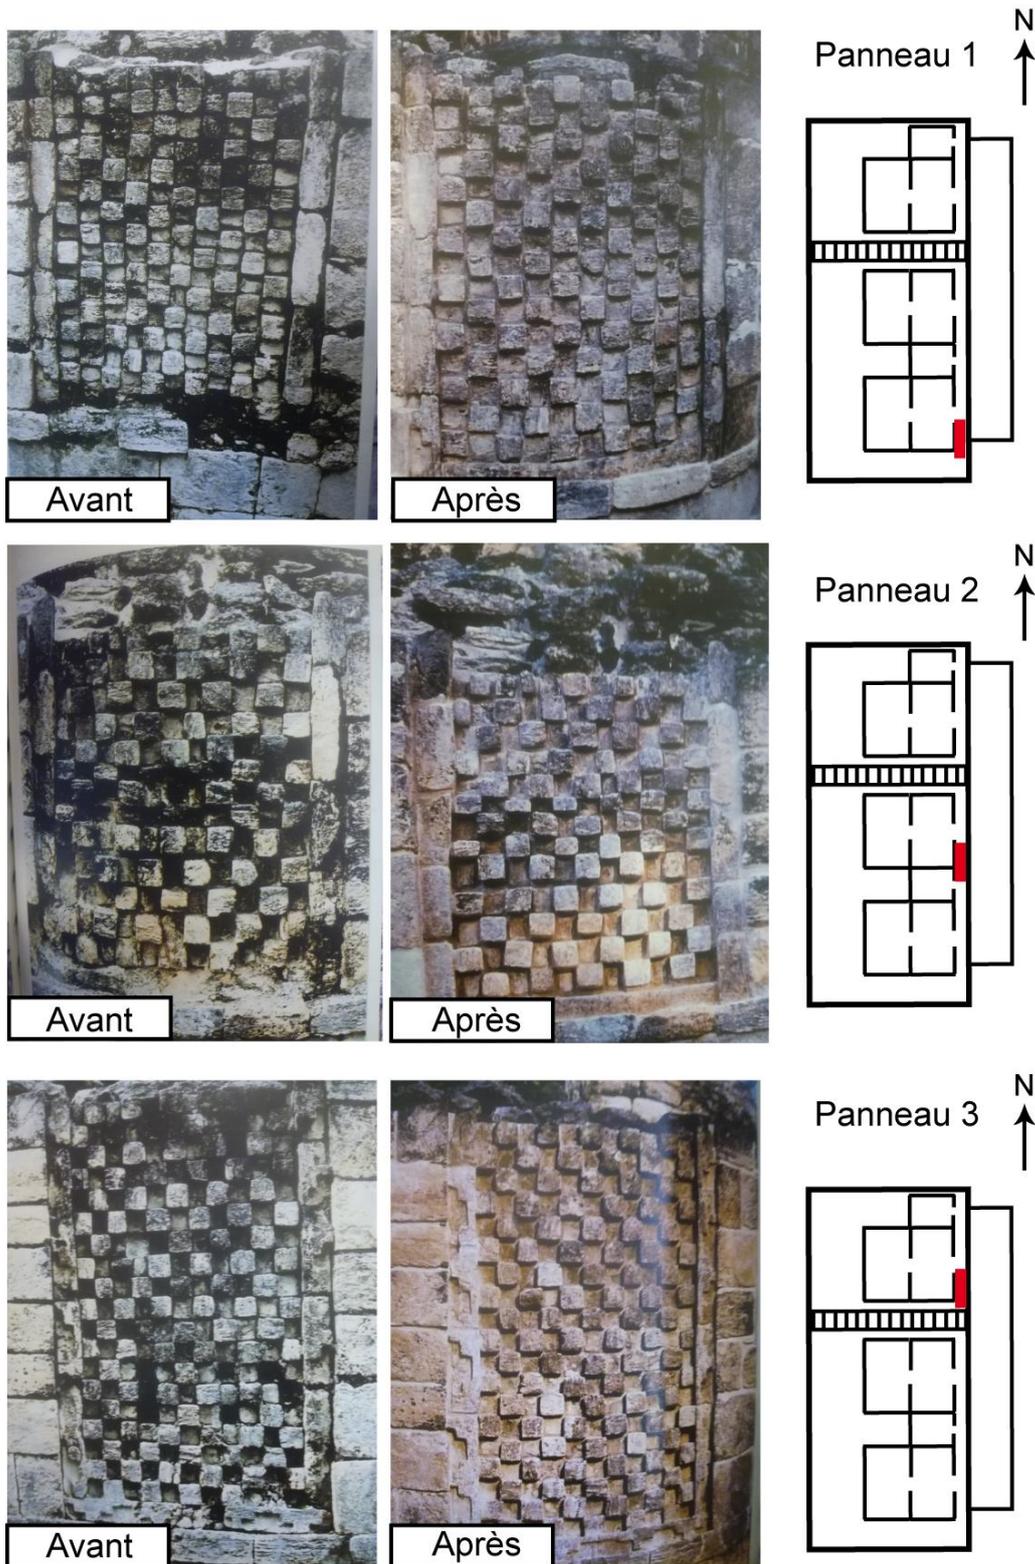
Outre l'intervention intensive de la structure I-A, cette campagne de 2003-2004 est aussi marquée par la restauration des panneaux à damiers de la structure II, justifiée par leur qualité décorative et leur état avancé de détérioration (Fig. IV-9).

**Fig. IV-9. Clichés des panneaux à damiers de la façade est de la structure II avant et après leur restauration (Campañá Valenzuela et al., 2004).**

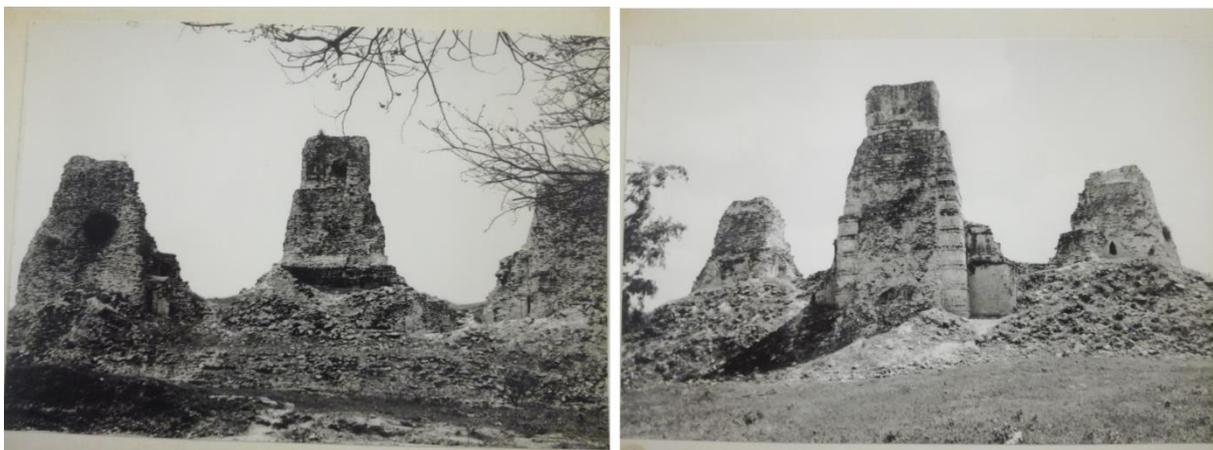
En mars 1982, une campagne de travaux a lieu sur la structure I de Xpuhil (Piña Chan et Landa, 1983). Dirigées par Roman Piña Chan, ces fouilles archéologiques ont pour principal objectif l'exploration de la structure, appelée *Edificio de las Tres Torres* (« Édifice des trois tours »). Au début des travaux, la façade principale montre des traces des consolidations de Peña à la fin des années soixante-dix : les pierres sortantes de la maçonnerie ont été rejointoyées avec un mortier afin d'éviter les effondrements et la croissance de la végétation. De massives accumulations de débris sont cependant présentes au pied des maçonneries, et aucun parement n'est réellement visible (Fig. IV-10).

**Fig. IV-10. Clichés des façades est (à gauche) et ouest (à droite) de la structure I de Xpuhil avant les travaux de 1982 (Piña Chan et Landa, 1983).**

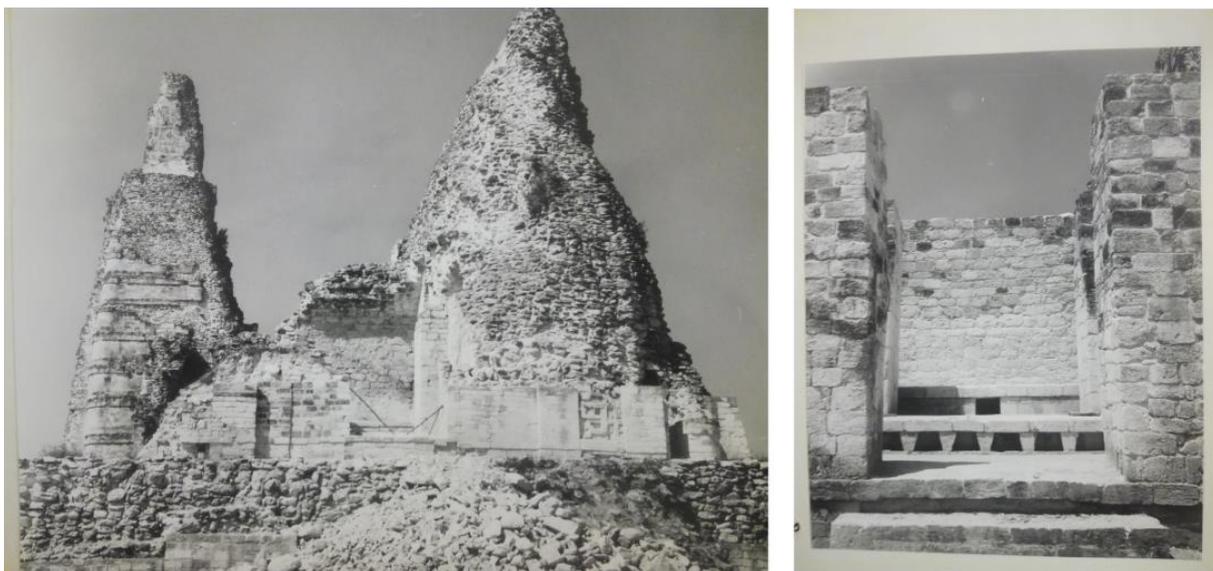
Les opérations commencent donc par le dégagement du coin formé par la tour sud et la chambre annexe sur la façade ouest. Les archéologues remarquent alors que toutes les pierres de parement sont manquantes, comme si elles avaient été retirées. Ils entreprennent donc le repositionnement et la consolidation des matériaux « arrachés ». Les travaux continuent avec l'exploration et le nettoyage des chambres de la partie sud-ouest de l'édifice, où les blocs de maçonnerie sont également restitués (Fig. IV-11).

**Fig. IV-11. Consolidation des chambres sud de la structure I de Xpuhil (Piña Chan et Landa, 1983).**

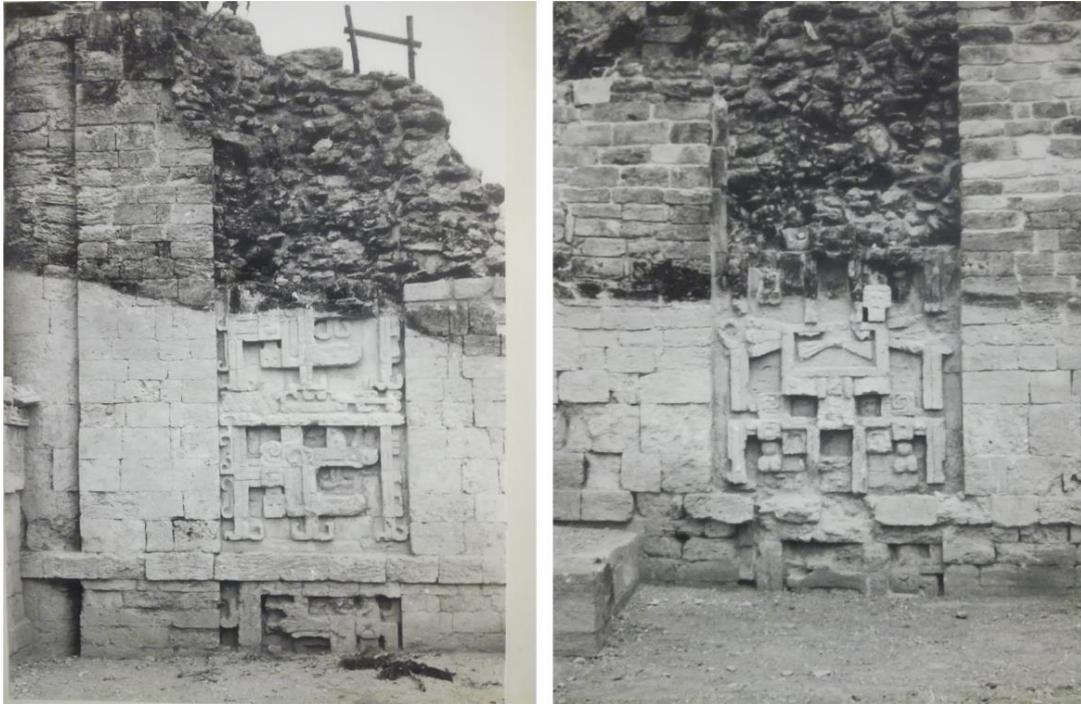
**Fig. IV-12. Restauration achevée des éléments iconographiques de la façade est de la structure I de Xpuhil (Piña Chan et Landa, 1983). On remarque la séparation entre la portion dégagée et restaurée (blanchâtre) et la portion restée exposée à l'air libre (plus foncée).**

La façade principale (orientée à l'est) est également reconstruite avec une attention particulière portée aux éléments iconographiques, nettoyés soigneusement et consolidés immédiatement avec un mélange contenant du ciment blanc (Fig. IV-12). Les pierres de parement sont restituées bloc par bloc avant de procéder à quelques remplacements par des nouveaux matériaux. Enfin, les décombres sont dégagés et les chambres voûtées

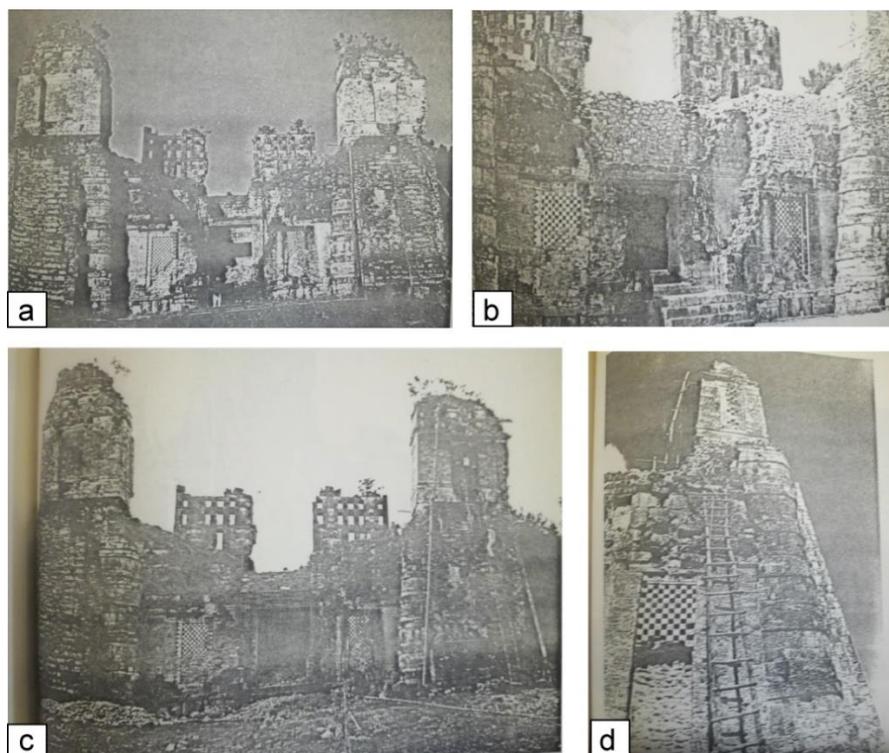
**Fig. IV-14.** Clichés de 6N1 avant (a) et après (b) les opérations de Peña Castillo en 1984, restauration et consolidations sur la façade est (c) et sur les faux temples (d) (Peña Castillo *et al.*, 1984).

Après la redécouverte du site, lors de laquelle un nettoyage partiel de la structure B (aujourd'hui appelée 6N1) est effectué pour la réalisation du documentaire *Mystery of the Maya* par les cinéastes canadiens, les premières fouilles officielles sont financées par la *Universidad de las Americas*, et dirigées par Prentice Thomas en 1976. Ces opérations, dont le rapport est publié trente ans plus tard (Thomas et Campbell, 2008), se concentrent sur le dégagement et la consolidation des chambres centrales et sud, ainsi que des façades sud et ouest de 6N1. Le rapport des fouilles suivantes, dirigées par Agustín Peña Castillo dans le cadre du *Proyecto Arqueológico Frontera Sur* en 1984, mentionne ces interventions qui, si elles ont permis une certaine conservation de l'édifice, ne sont pas suffisantes pour assurer une intégrité structurelle pérenne à l'ensemble architectural (Peña Castillo *et al.*, 1984). Lors de cette campagne, le dégagement des chambres nord et de la façade adjacente est entrepris, avec consolidation préalable de la tour nord. Les parements intérieurs, jusque-là enfouis sous

les décombres, se révèlent être en meilleur état de conservation, et les problèmes structurels constatés sont imputés à la perte du mortier. Les linteaux des faux temples situés au sommet des tours sont repris, et la crête faitière – unique exemplaire intact dans le secteur – est nettoyée et consolidée. Dans les extrémités des chambres centrales, dont les voûtes sont en parties conservées, les matériaux désagrégés sont remplacés et des *tapas de boveda* (« bouchons de voûte », blocs de soutènement assurant l'intégrité des voûtes) sont réintroduits. Les murs intérieurs des chambres latérales, construits comme des contreforts supportant les tours, sont consolidés et les fissures apparentes sont remplies de mortier. Enfin, les panneaux à damiers situés sur trois des quatre façades de l'édifice, présents et exposés, nécessitent une intervention en raison de leur état de détérioration avancé. Sur les panneaux de la façade est, des éléments sont donc remplacés sur le second plan en respectant la géométrie, alors que les éléments originaux retrouvés lors du dégagement sont simplement réintroduits sur le premier plan. Complet, détaillé et comportant un certain nombre de clichés originaux (Fig. IV-14), le rapport de Peña Castillo *et al.* (1984) fait aussi brièvement allusion à la tour ouest de la structure du groupe A (5N2 dans la nomenclature actuelle, n'ayant fait jusqu'ici l'objet d'aucune intervention), dont seuls les quatre corps supérieurs du coin nord-ouest sont exposés.

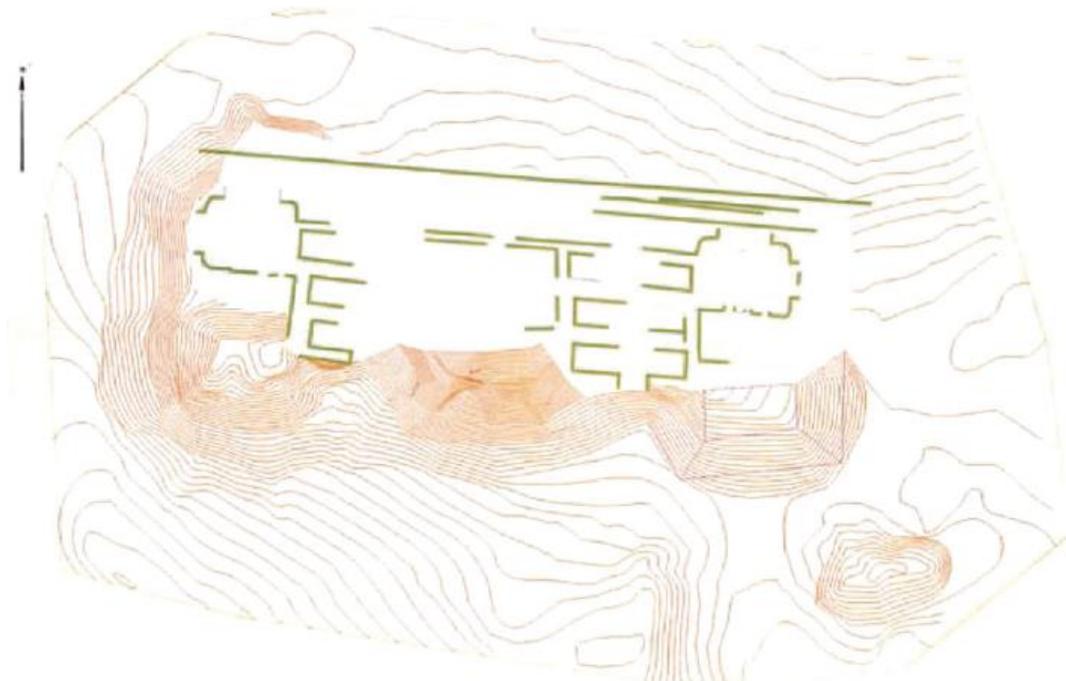
**Fig. IV-15. Croquis préliminaire au dégagement de 5N2 en 2004 (dessin de G. Marchand, dans Michelet *et al.*, 2013).**

Lors de la saison 3 du projet en 2004 (Michelet *et al.*, 2005), les opérations se concentrent sur le dégagement de la structure I du groupe A (5N2), quasiment non intervenue jusque-là (Fig. IV-15), et les travaux de restauration et de conservation sont poursuivis sur le groupe B.

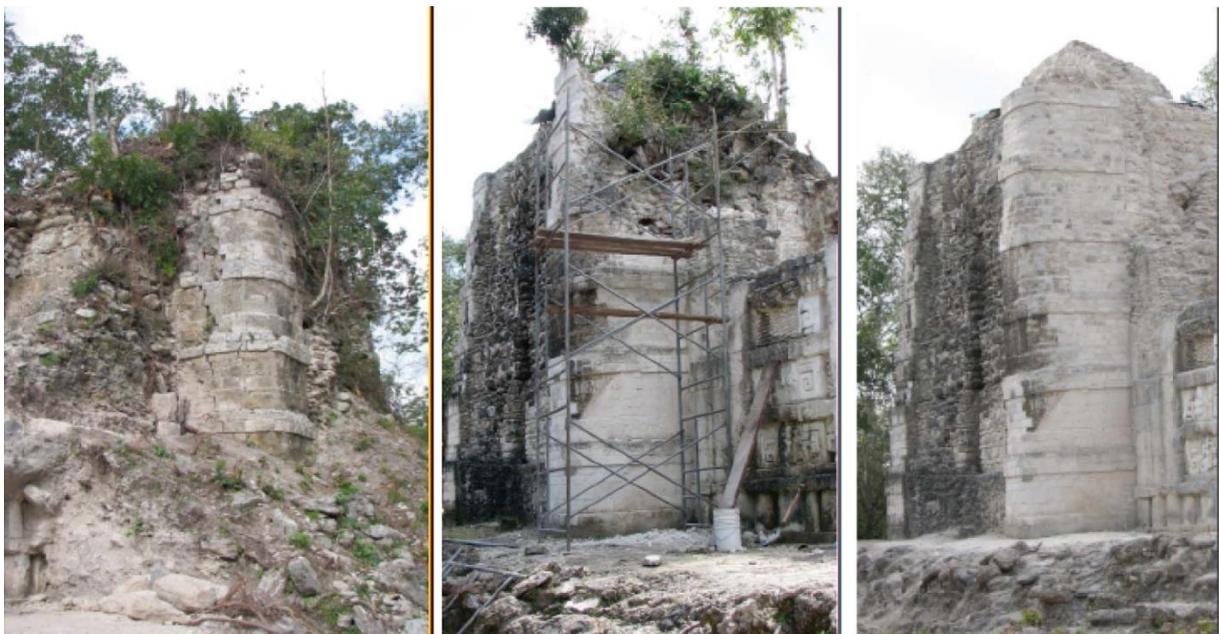
**Fig. IV-16. Clichés de la tour nord-est de 5N2 avant (à gauche), pendant (au centre), et après (à droite) les opérations de la cinquième saison du Projet Río Bec en 2006 (Michelet *et al.*, 2007).**

Un grand nombre des opérations de la cinquième saison, en 2006 (Michelet *et al.*, 2007), concerne la finalisation des travaux de consolidation et de dégagement sur 5N2. La base pyramidale sud, les parties supérieures de la façade nord de la tour nord-est, les parements des chambres centrales sont consolidés, et les dégagements de la façade nord et de la chambre D sont achevés (Fig. IV-16).

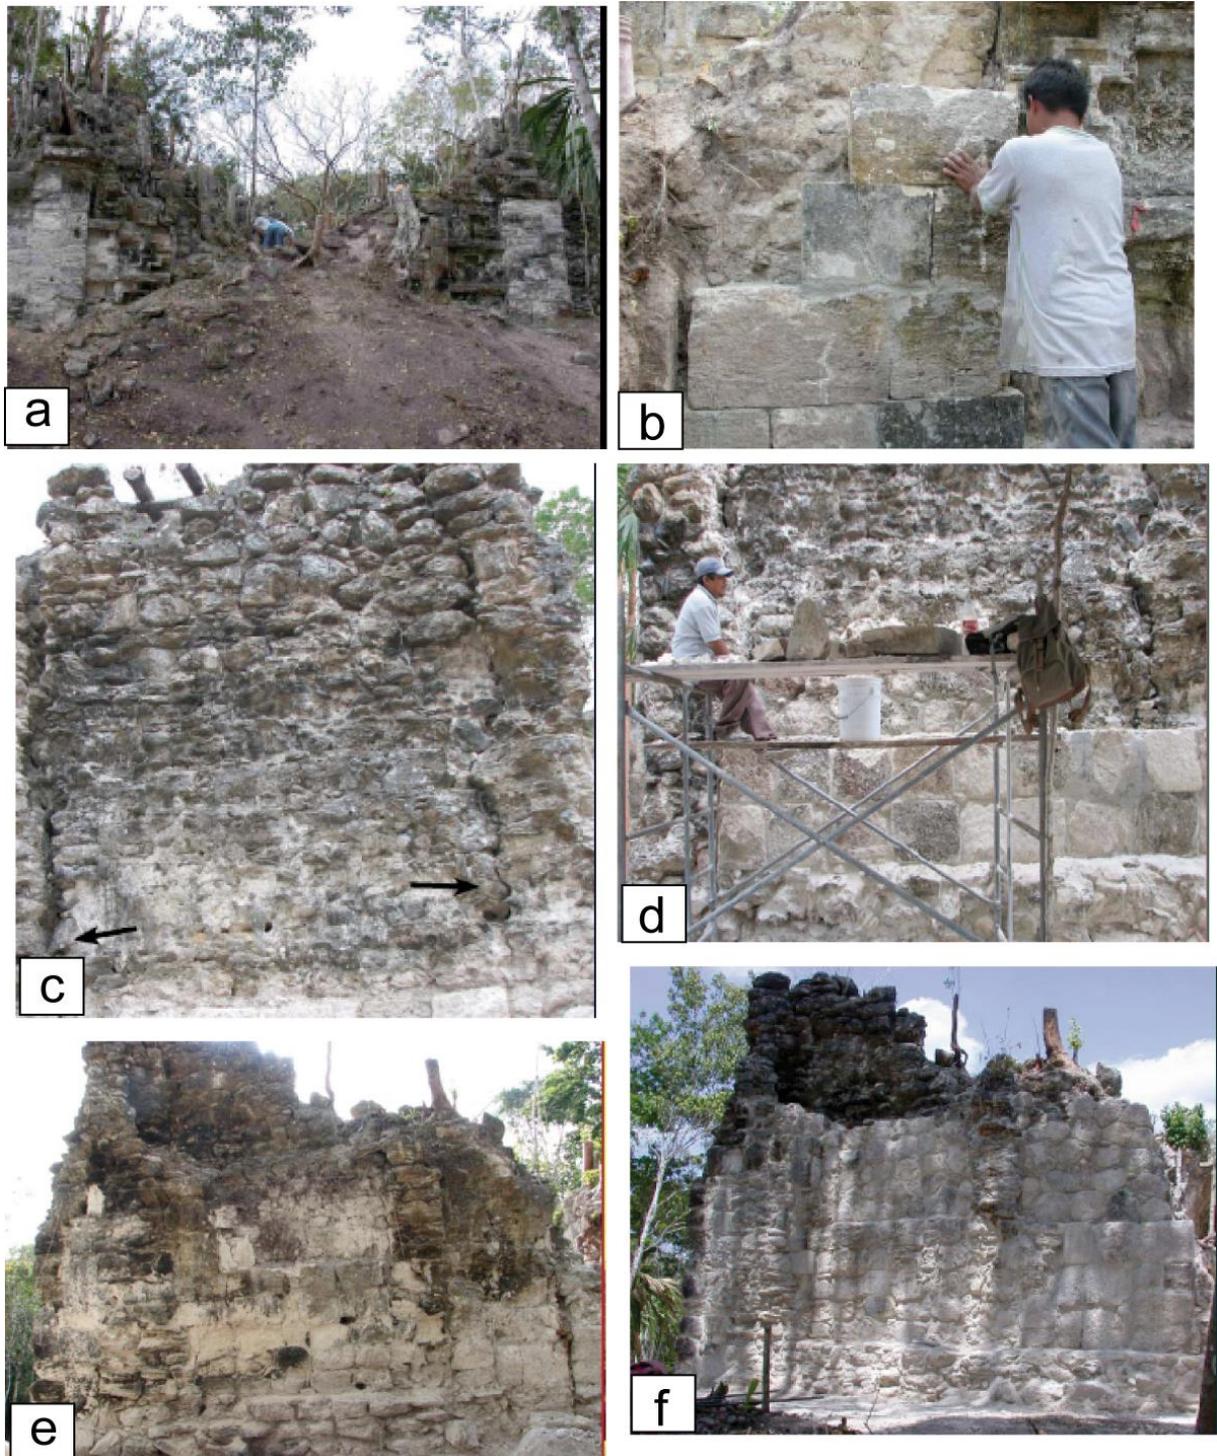
Fig. IV-17. Clichés pré et post-intervention de la structure 7N1 du groupe D : façade nord avant (a) et pendant (b), façade est avant (c) et pendant (d), et façade ouest avant (e) et après (f) les opérations de dégagement et consolidation en 2006 (Michelet *et al.*, 2007).

Lors de cette cinquième saison, la base de 6N2 est consolidée et, sur le groupe D, les façades nord, est et ouest de la structure 7N1 sont dégagées et consolidées (Fig. IV-17).
