# Impact des interventions humaines sur l'érosion des calcaires monumentaux du secteur Río Bec (Campeche, Mexique)

Paul-Edgard Genet

Thèse présentée en vue de l'obtention du doctorat de l'Université Clermont Auvergne

Spécialité : Géographie physique

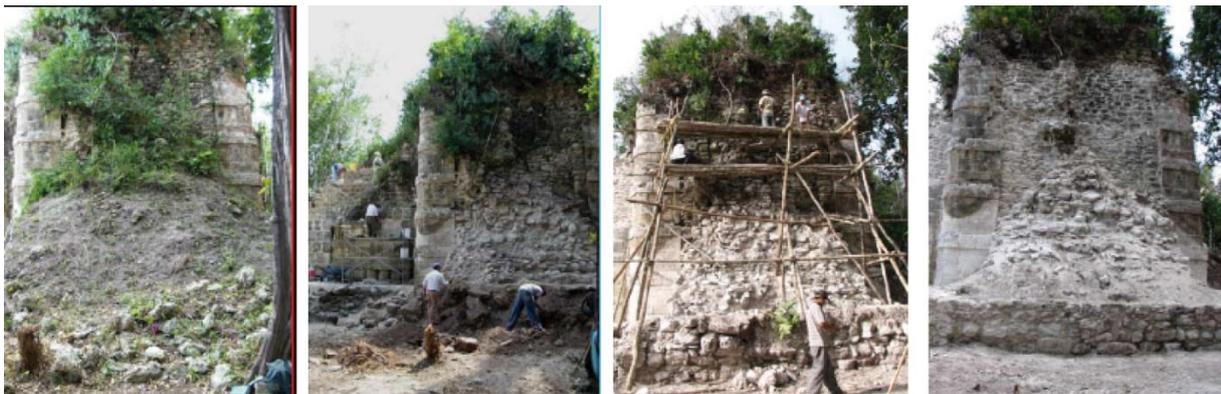
**Fig. IV-18. De gauche à droite : progression du dégagement de la tour nord-ouest de 5N2 en 2007 (Michelet *et al.*, 2008).**

En 2007, les interventions se poursuivent lors de la sixième saison du projet Río Bec (Michelet *et al.*, 2008a). Parmi celles-ci, les travaux de restauration et de consolidation sont poursuivis sur 5N2, avec notamment le dégagement de la tour nord-ouest (Fig. IV-18), et des chambres E et F où les voûtes sont restituées (Fig. IV-19). Les éléments iconographiques de la façade nord de 5N2 ainsi que ceux de 7N1 sont reconstruits. Plusieurs interventions de conservation préventive (canalisation des eaux de pluie, recouvrements de protection) sont effectuées, et les algues et micro-organismes colonisant la façade nord de 5N2 et sur 7N1 sont éliminés chimiquement à l'aide d'un mélange d'eau et d'alcool (proportions 1 : 1).

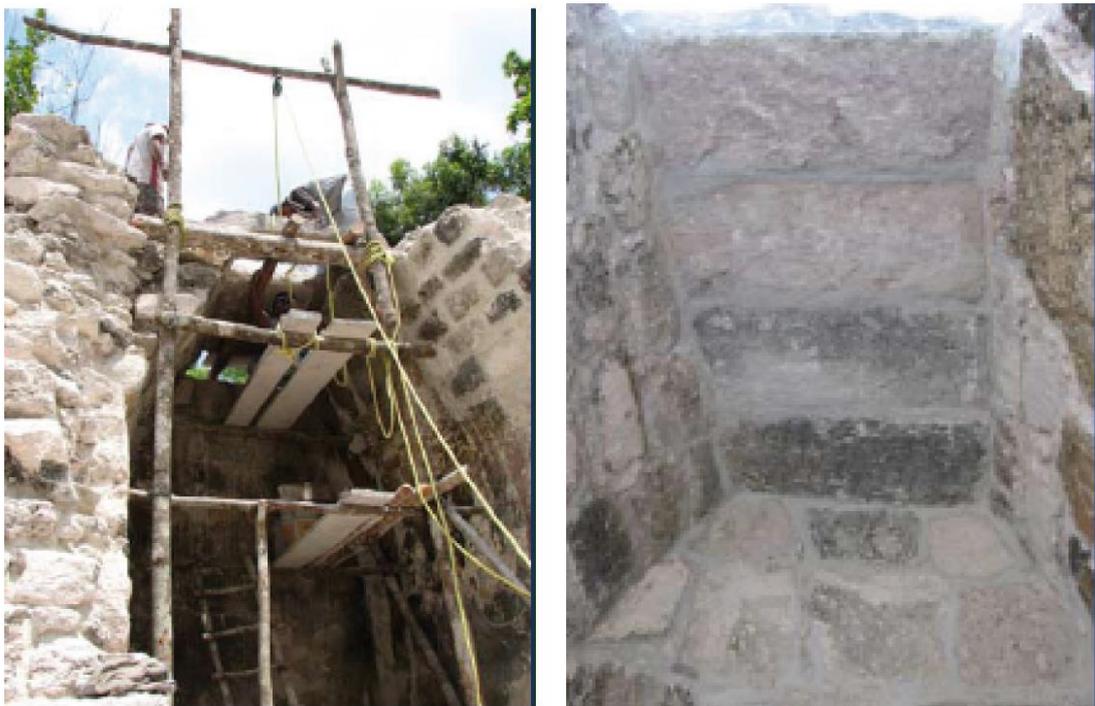
**Fig. IV-19. Restitution des voûtes sur les chambres de 5N2 en 2007 (Michelet *et al.*, 2008).**

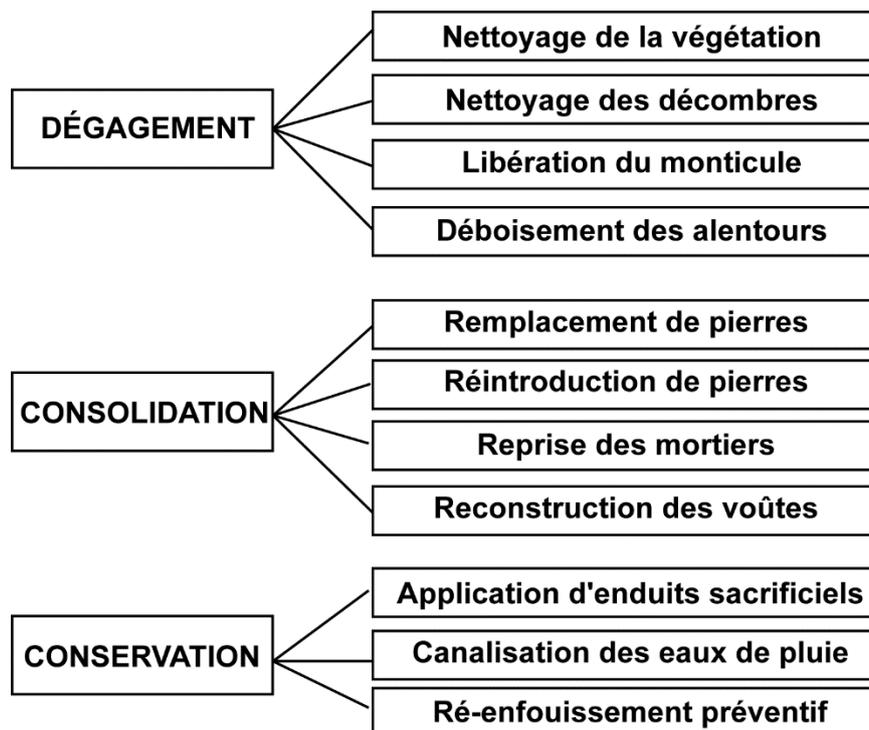
Fig. IV-20. Typologie des interventions mentionnées dans les rapports de fouilles et de restauration concernant le secteur Río Bec.

Par-delà leur apparente diversité, les interventions humaines sur le bâti archéologique sont fondamentalement homogènes. En effet, si les paradigmes ou visions de la restauration peuvent varier selon les intervenants ou les acteurs institutionnels, l'ensemble des pratiques adoptées lors des campagnes de fouilles et de restauration reste uniforme. Afin d'affiner notre cadre d'analyse, nous pouvons cependant en distinguer trois grands groupes (Fig. IV-20), auxquels se rattachent des objectifs précis.

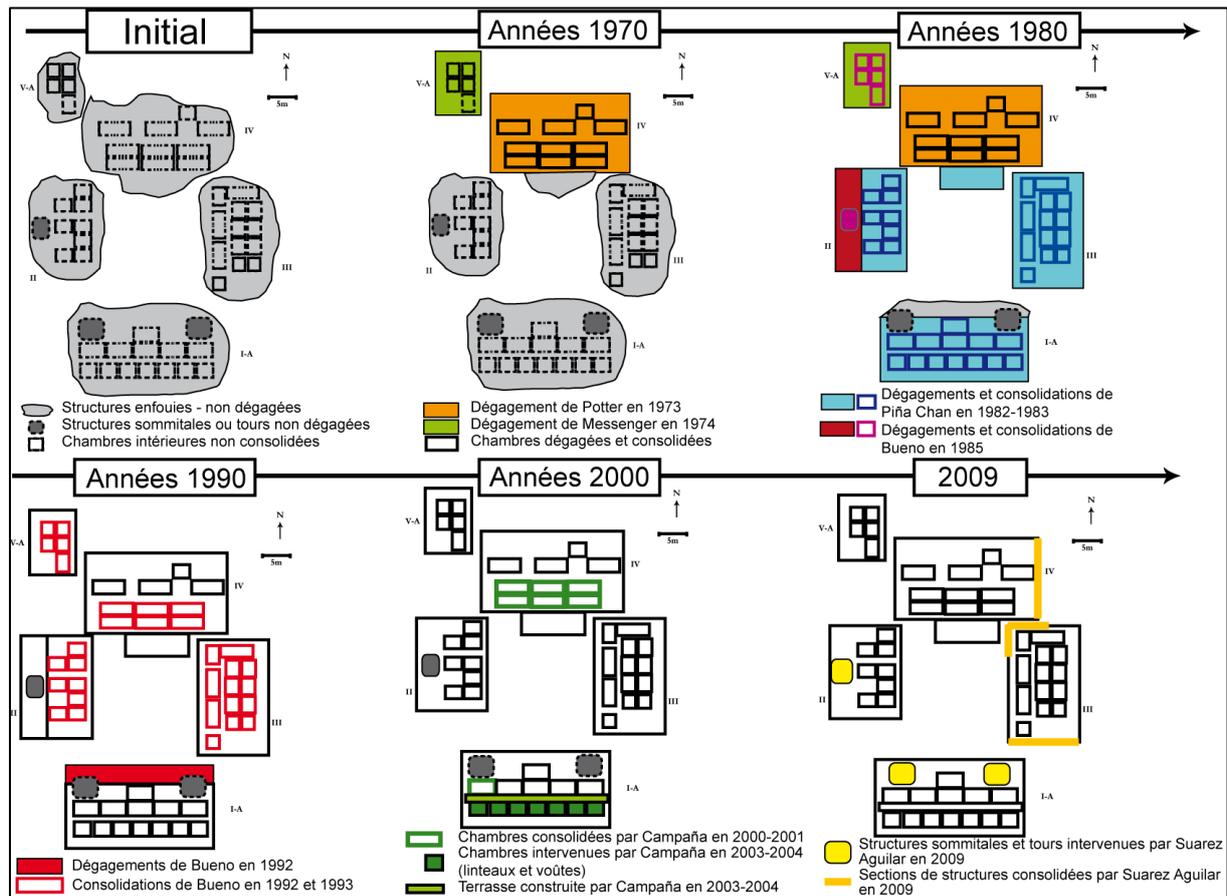
Fig. IV-21. Chronologie synthétique des interventions sur le site de Becán.

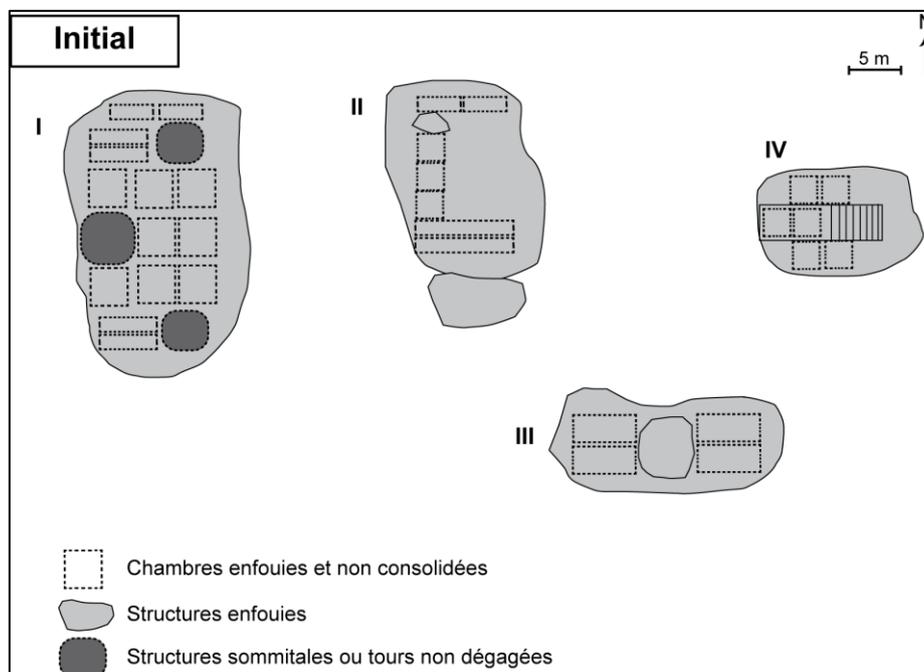
Fig. IV-22. État initial du site de Xpuhil.

En ce qui concerne **Xpuhil**, les opérations reportées sur le tableau IV-2 nous permettent seulement d'identifier, en dehors de l'état initial (Fig. IV-22), deux phases d'intervention (Fig. IV-23). Dans les années soixante-dix et quatre-vingt, la structure I est intensivement intervenue, que ce soit lors des opérations d'urgence des *Brigadas de rescate* de l'INAH, ou lors des interventions ultérieures de Piña Chan. La grande majorité des travaux sur les autres structures sont quant à eux effectués dans les années quatre-vingt-dix, sous la direction de Ricardo Bueno.

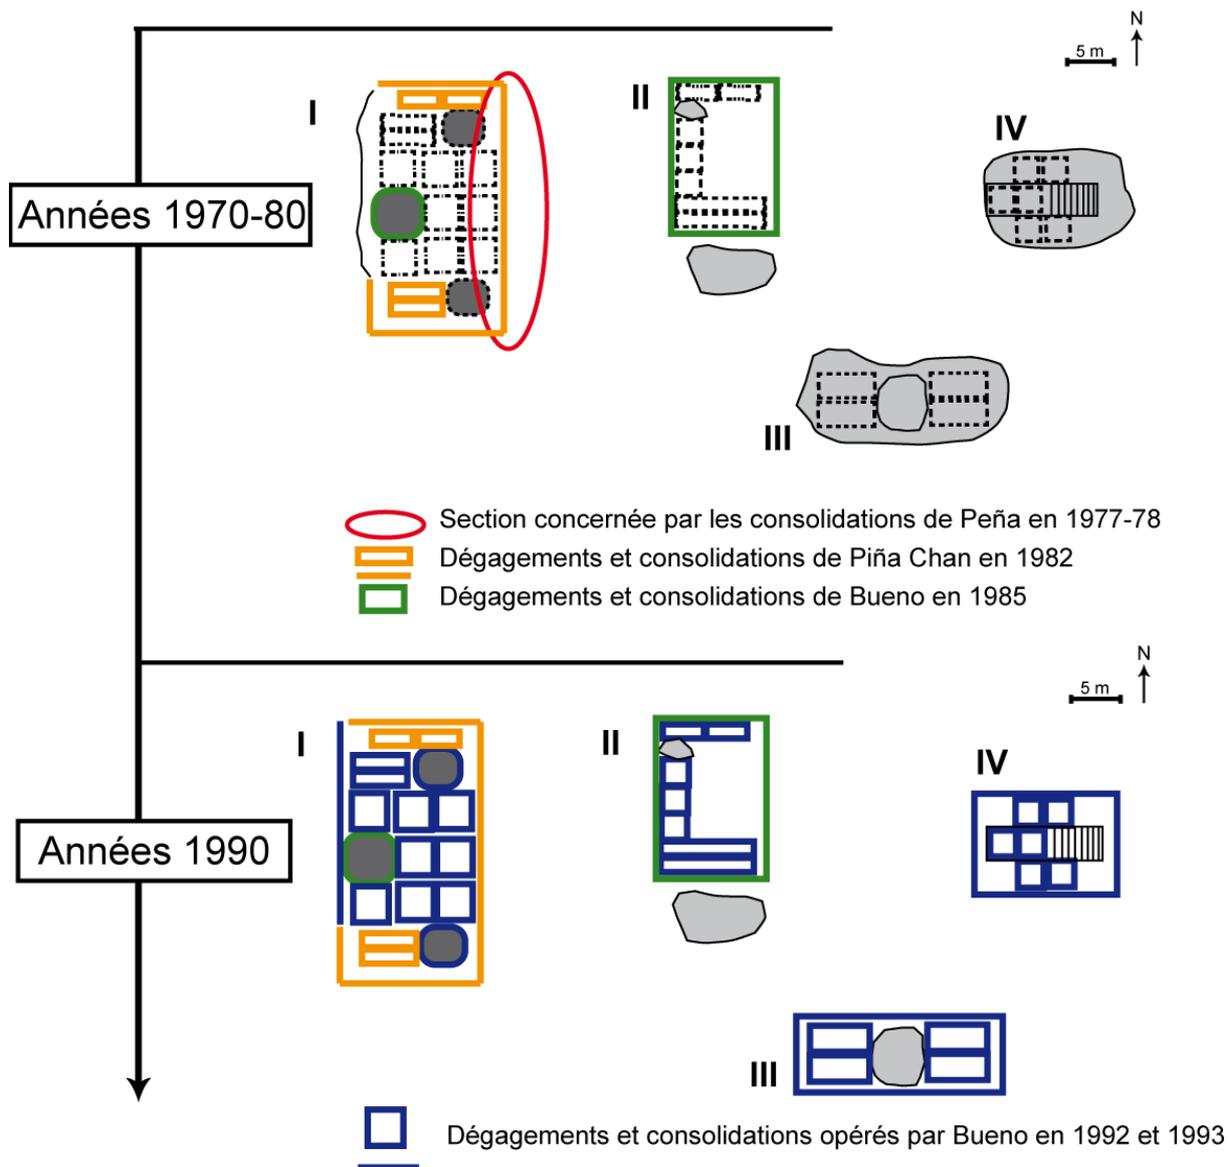
**Fig. IV-23. Chronologie synthétique des interventions sur le site de Xpuhil.**

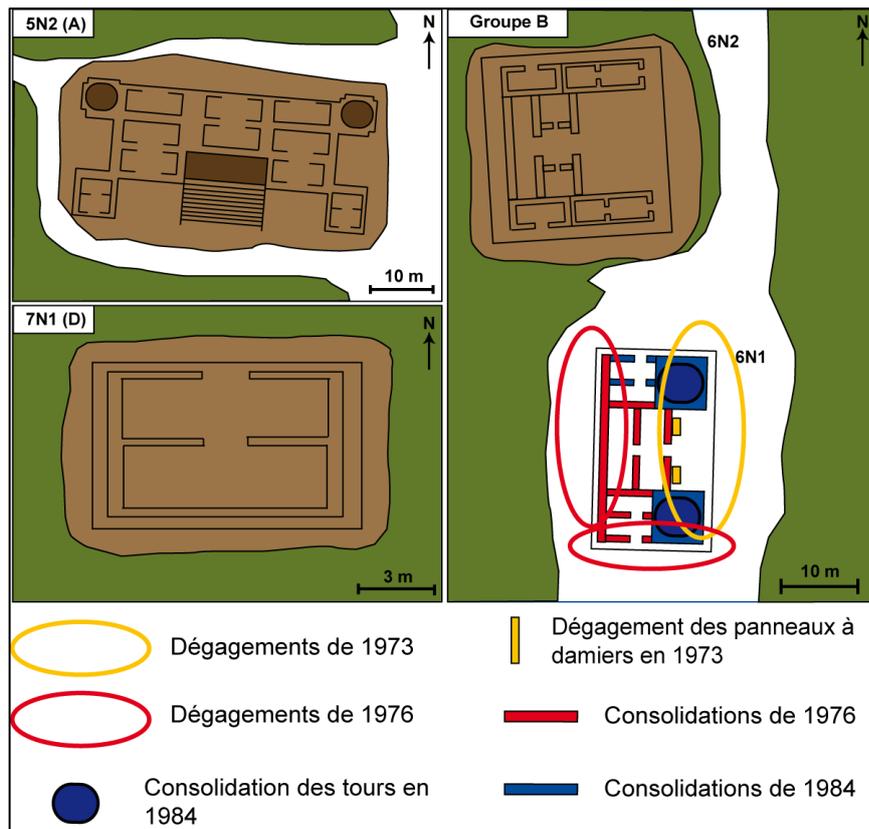
Fig. IV-24. Synthèse de la première phase d'intervention sur le site de Río Bec (1973-1984).

La première phase identifiée sur le site de Río Bec (Fig. IV-24) concerne essentiellement la structure 6N1, emblématique du style architectural éponyme et premier édifice de l'ensemble à être redécouvert en 1973. Cependant, il est probable que des nettoyages ou dégagements mineurs aient été pratiqués sur les ruines à proximité, sans être consignés dans aucun rapport. Quoi qu'il en soit, c'est bien la structure principale du groupe B qui est d'abord intensivement intervenue, les autres édifices restant intégralement en l'état jusqu'au début des années deux-mille et aux premières opérations du projet Río Bec. Si le caractère intensif et répété de ces dernières nous permet de distinguer cette période d'intervention de la précédente, il induit une superposition de la sémiologie qui nécessite la représentation de cette phase sur deux figures chronologiquement successives (Fig. IV-25 et IV-26).

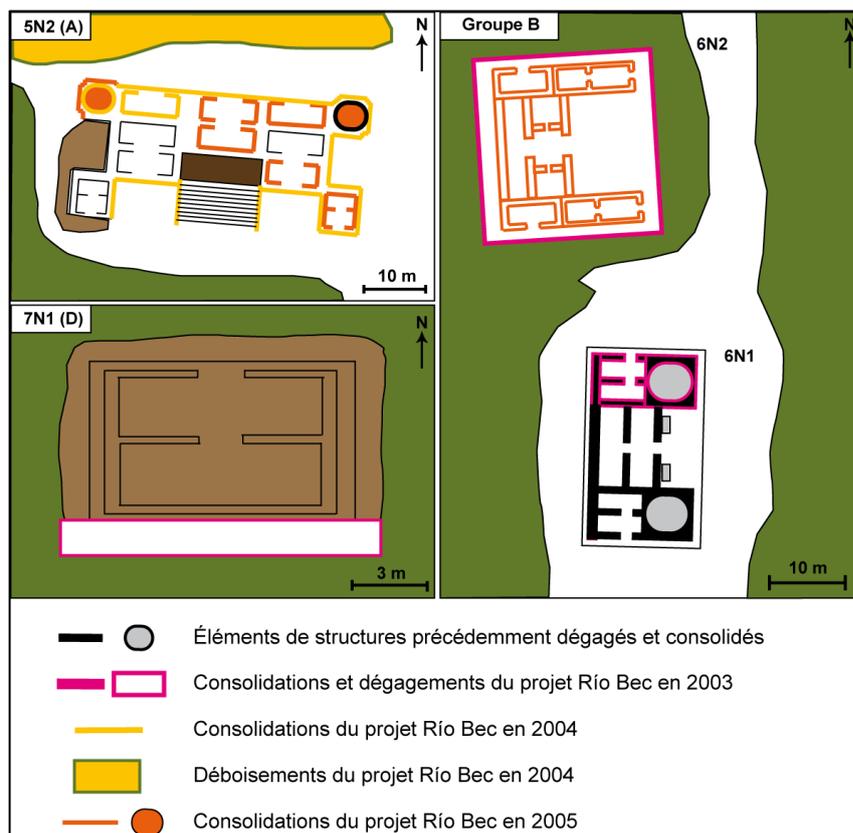
Fig. IV-25. Synthèse des interventions sur le site de Río Bec effectuées dans le cadre du projet éponyme (2002-2005).

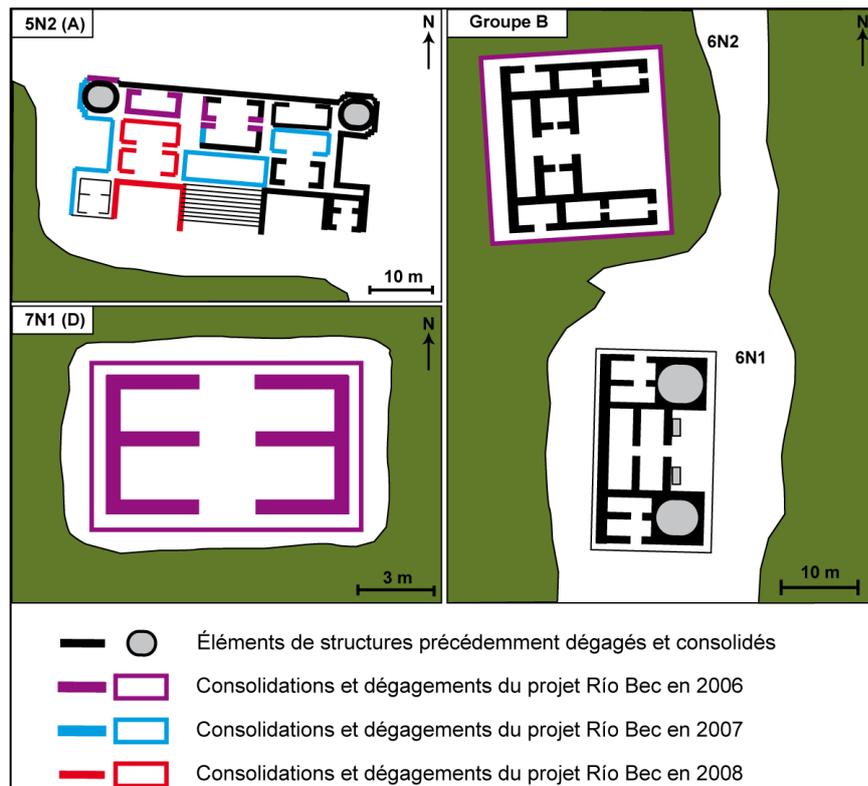
**Fig. IV-26. Synthèse des interventions sur le site de Río Bec effectuées dans le cadre du projet éponyme (2006-2008).**

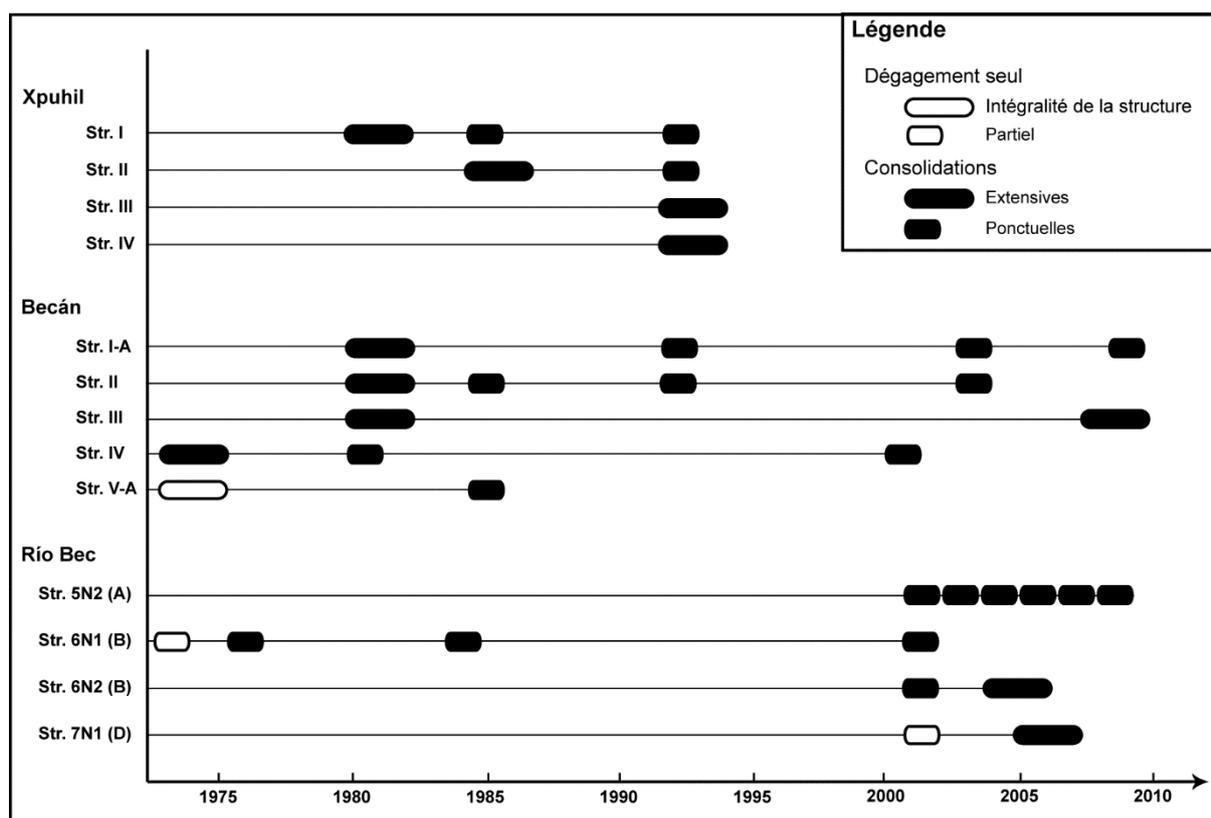
Fig. IV-27. Diagramme de synthèse des trajectoires d'intervention des structures étudiées.

La synthèse des interventions recensées lors de l'anamnèse des structures étudiées nous permet de mettre en regard la durée d'exposition des édifices depuis leur dégagement avec leur degré d'intervention, afin d'aboutir à une classification pouvant constituer un cadre d'analyse préliminaire. Le croisement de ces deux variables permet en effet de comptabiliser l'influence des facteurs extrinsèques et anthropiques sur les modalités de détérioration des matériaux, et de distinguer les trajectoires d'intervention des structures (Fig. IV-27).

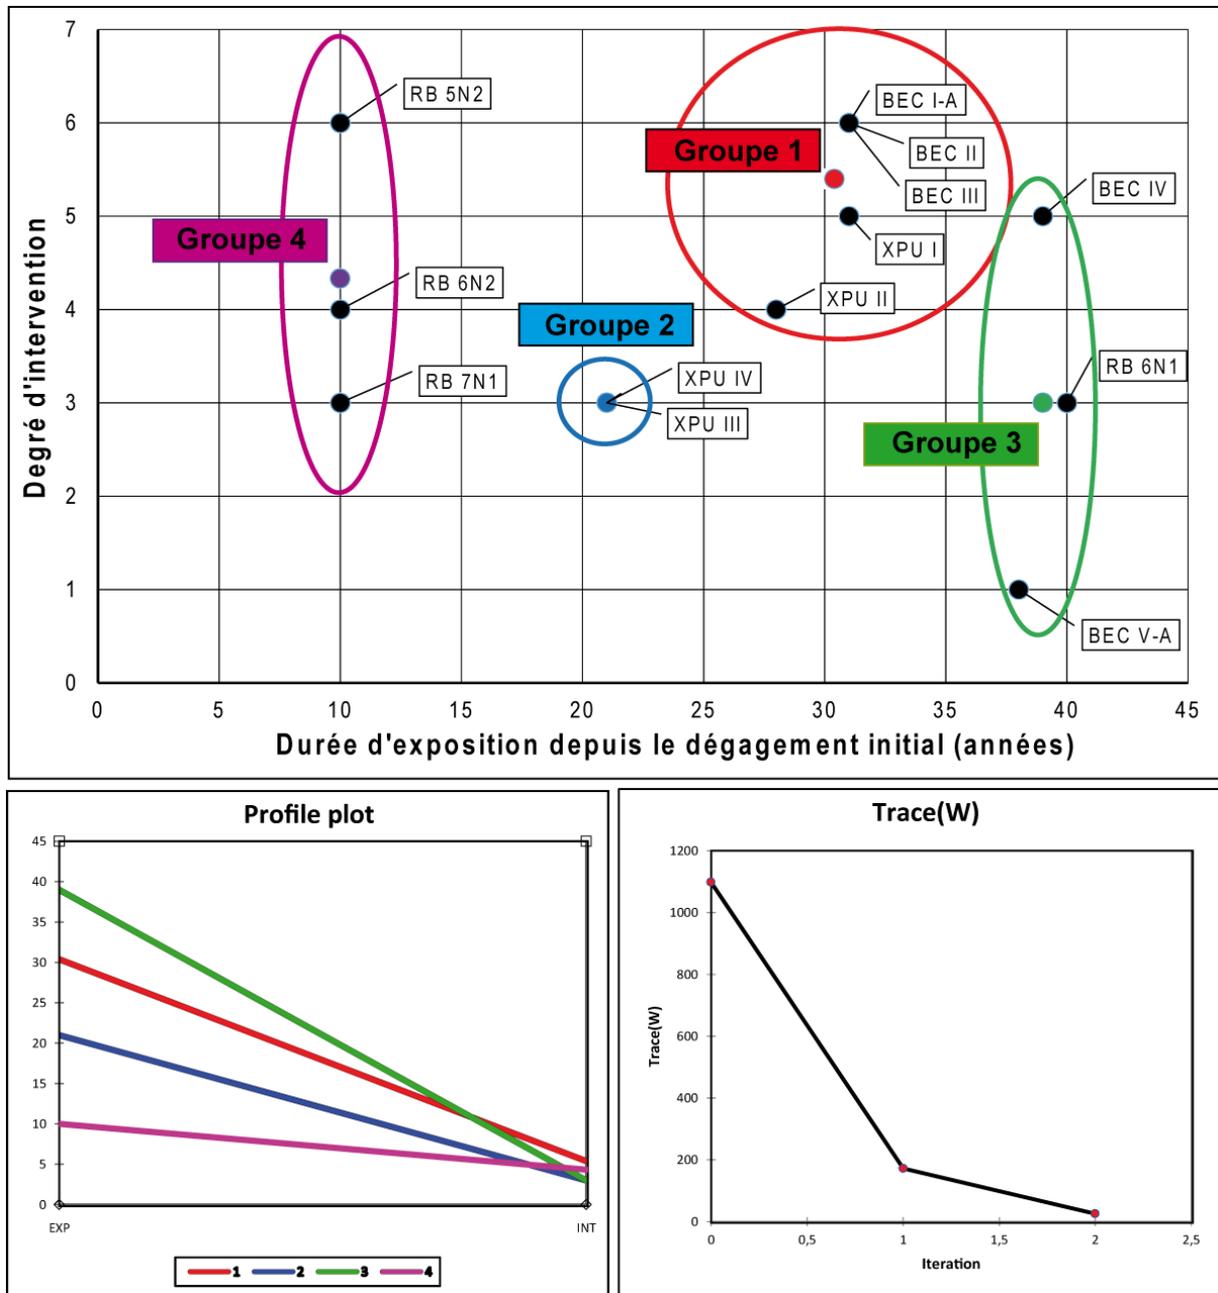
Fig. IV-28. Classification des structures étudiées en fonction de leur durée d'exposition post-dégagement et de leur degré d'intervention : résultat du partitionnement en k-moyennes par le critère Trace(W).

chaque site, et seules quelques structures comme V-A de Becán ou 6N1 de Río Bec semblent se distinguer au sein de leur ensemble archéologique. Cependant, la classification proposée – basée sur la durée d'exposition post-dégagement et le degré d'intervention – vient nuancer cette première impression (Fig. IV-28).

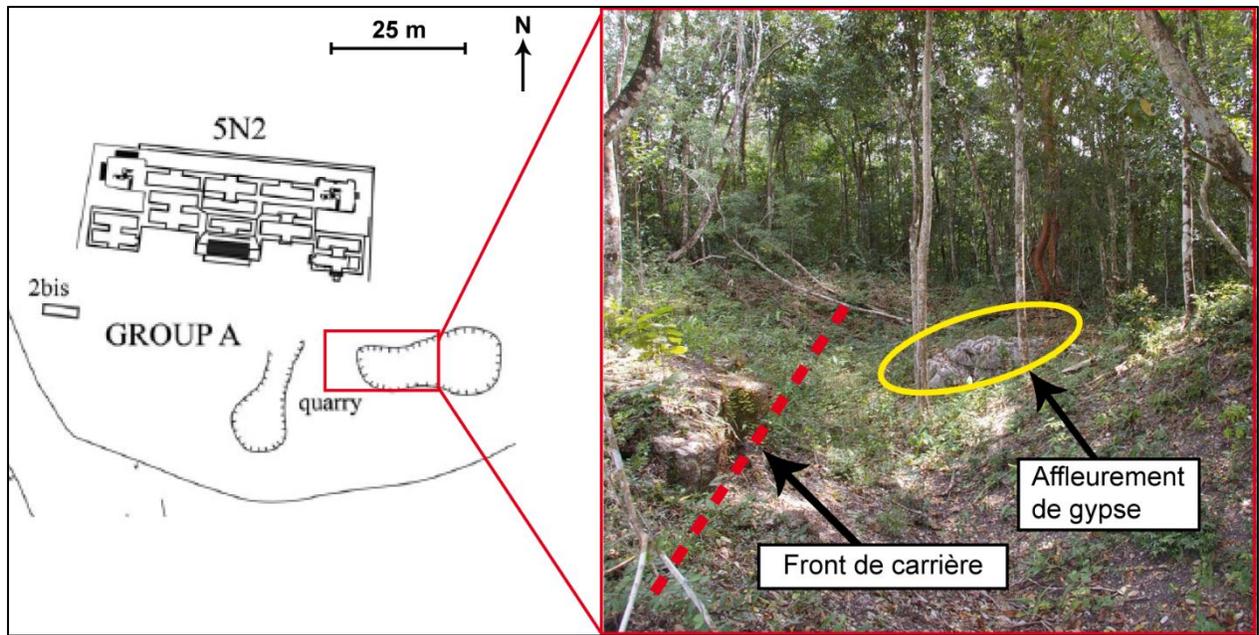
**Fig. V-1. Croquis de localisation de la carrière à proximité de 5N2 à Río Bec (modifié d'après Michelet *et al.*, 2013) et aperçu de l'endroit en question.**

Dans le secteur Río Bec, les bâtisseurs mayas ont extrait les matériaux de construction à proximité des sites archéologiques. En effet, que ce soit pour les pierres taillées (Straulino *et al.*, 2013 ; Michelet *et al.*, 2013 ; Arnauld *et al.*, 2014), la poudre calcaire servant à l'élaboration des mortiers (Gillot, 2014), ou les autres matières lithiques utilisées comme le silex ou la chaille (Michelet *et al.*, 2008b), l'intégralité des matériaux provient de sources locales, parfois situées à moins de 50 m des structures (Fig. V-1).

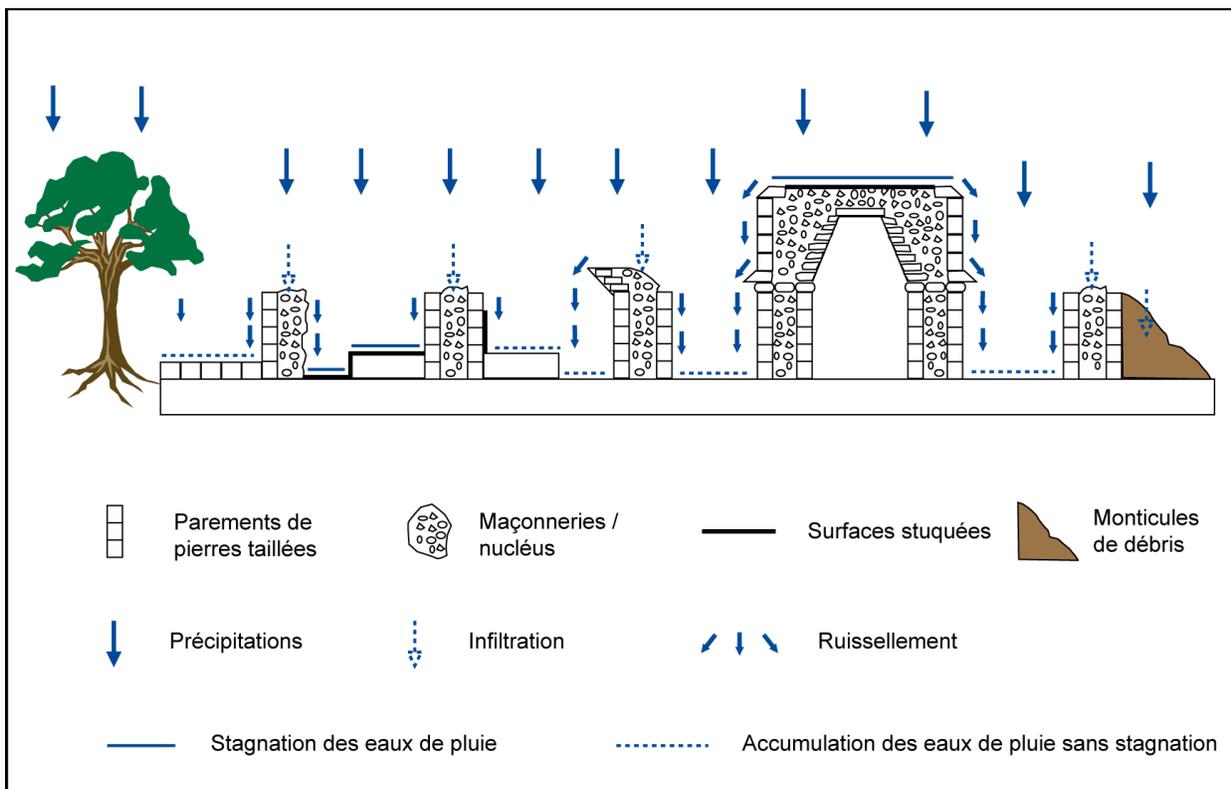
**Fig. V-2. Modalités de ruissellement sur une structure hypothétique du Río Bec en coupe transversale, regroupant les cas de figures rencontrés dans le secteur.**

Lorsqu'ils subsistent, les parements de pierres taillées impliquent un ruissellement vertical alors que les sections de maçonneries exposées, dont la surface est plus hétérogène et sur lesquelles le remplissage de mortier est dominant, vont favoriser l'infiltration des eaux de pluie. Par ailleurs, les demi-voûtes, parfois reconstruites dans le secteur Río Bec, constituent des saillies dans la morphologie des structures et abritent les parements situés en contrebas. Lorsque les voûtes sont complètes, les pièces sont fermées et les parements de

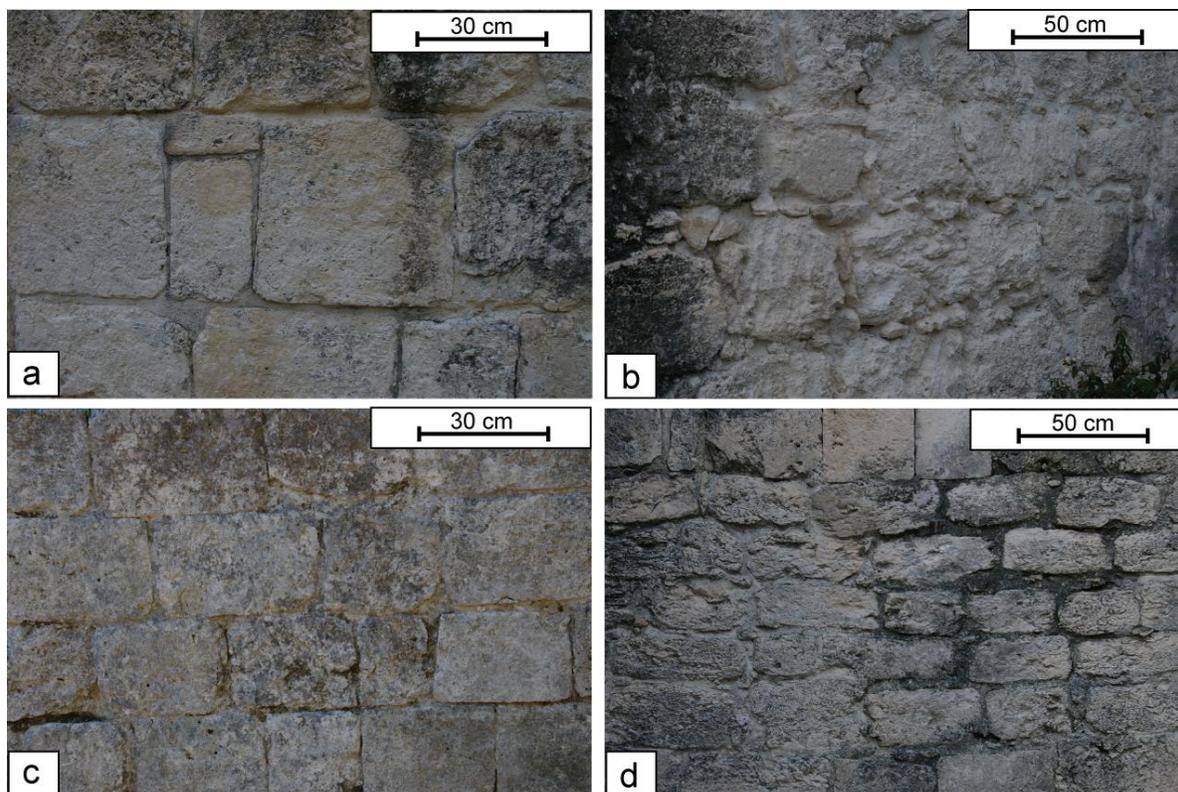
**Fig. V-3. Homogénéité macroscopique des matériaux de construction dans le secteur Río Bec sur le site éponyme (a et b), à Becán (c), et à Xpuhil (d).**

A l'échelle macroscopique, les matériaux de construction du secteur Río Bec sont globalement très homogènes. D'une part, le contexte géologique de la région n'offre à la disposition des bâtisseurs qu'un ensemble de calcaires ayant globalement évolué dans un environnement similaire, sans événements tectoniques majeurs pouvant mettre à jour d'autres types de matériaux. D'autre part, les processus diagénétiques à l'œuvre dans l'altération du substrat calcaire (percolation, migration des carbonates) n'engendrent pas de modifications radicales de l'aspect de la roche pouvant être distinguées visuellement. Les blocs de maçonnerie constitutifs des parements des sites étudiés sont ainsi d'une grande homogénéité visuelle, de couleur grisâtre à beigeâtre, d'une texture apparente plus ou moins crayeuse selon leur état de conservation (Fig. V-3).

Dans le Río Bec, les murs sont constitués d'un noyau de tout-venant (ou nucléus), consolidé par du mortier, enserré entre deux parements de pierre de taille (Fig. V-4). Le module est variable mais généralement assez grand avec des carrés de 40 cm de côté, souvent plus petit sur les parements extérieurs. La qualité des pierres de taille est également variable, avec une nette distinction des blocs des parements extérieurs, plus tendres, permettant leur ouvrabilité pour les éléments iconographiques sculptés (Arnauld *et al.*, 2014). Dans cette architecture développée à Río Bec, la qualité des mortiers commande l'intégrité et la longévité des murs, et, comme le suggère Gillot (2014), le fait que les noyaux de maçonnerie soient aujourd'hui majoritairement mieux conservés que les parements de pierres taillées indique que les constructeurs mayas leur accordaient une attention particulière. Cependant, outre leur présence importante dans les nucléus, les mortiers sont quasiment absents des parements latéraux de la région, dans lesquels le joint sec prédomine entre les blocs de pierre de taille. En revanche, il semble que le mortier ait été largement utilisé dans les restaurations contemporaines, avec parfois de la blocaille insérée entre les pierres taillées (Fig. V-3b).

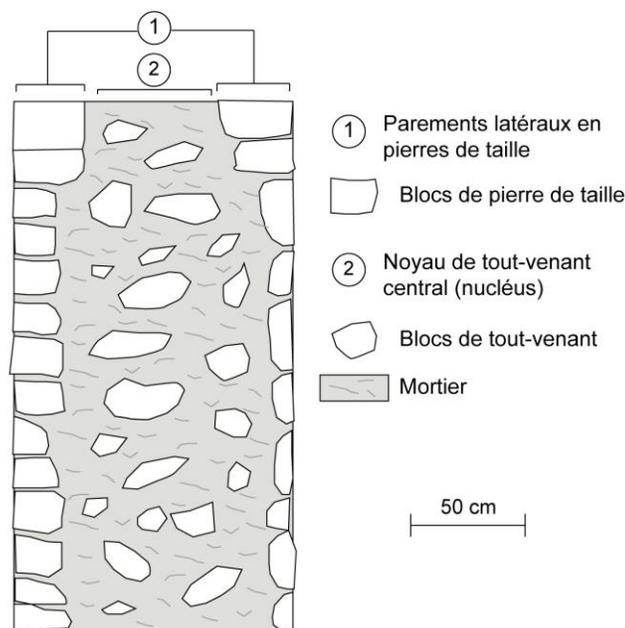
**Fig. V-4. Coupe transversale schématique des murs de maçonnerie du secteur Río Bec.**

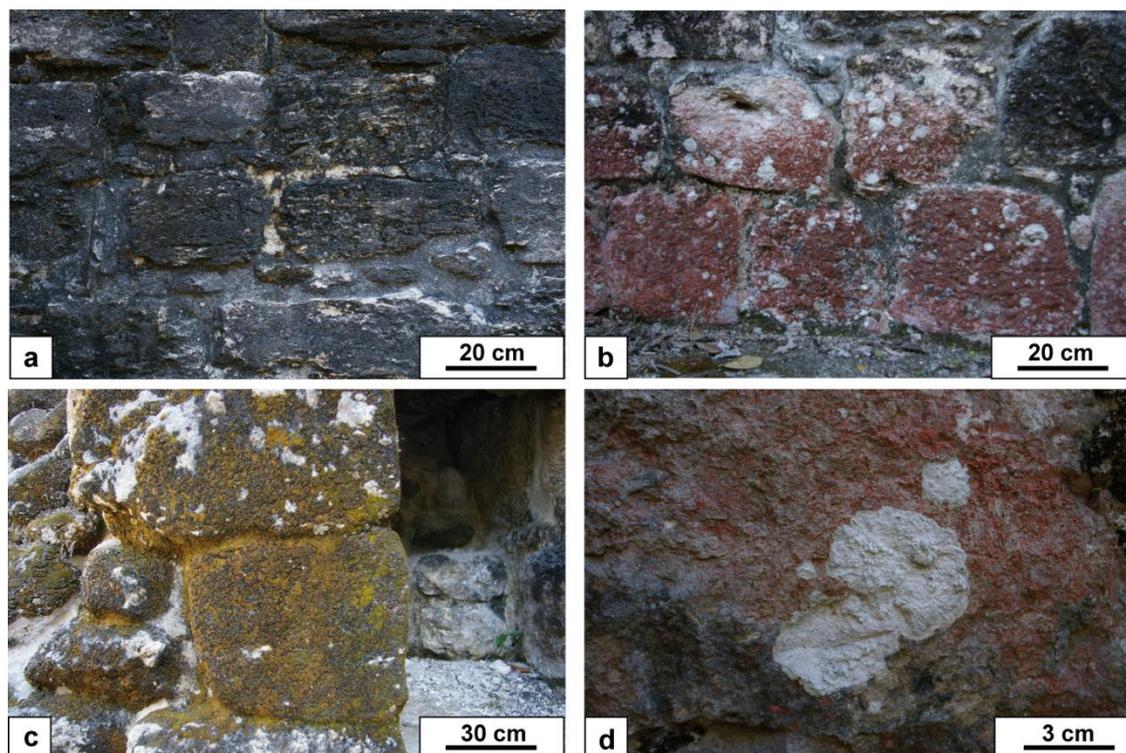
**Fig. V-5. Organismes colonisateurs sur les structures du secteur Río Bec. Biofilms cyanobactériens (a), algaires *Trentepohlia* sp. (b), muscinaux (c) et lichéniques (d).**

Parmi ces recouvrements biologiques, on trouve des biofilms noirs dominés par les cyanobactéries coccoïdes *Gloeocapsa sp.* D'épaisseur variable en fonction de la rugosité superficielle des matériaux et d'aspect poussiéreux à visqueux selon leur teneur en eau, ils semblent fermement accrochés aux parements des structures qu'ils recouvrent parfois entièrement, ce qui leur confère une coloration d'ensemble grisâtre à noirâtre (Fig. V-5a). Outre ces biofilms noirs, largement majoritaires dans les recouvrements biologiques du secteur Río Bec, les patines rosâtres sont le second biofilm le plus présent sur les structures sélectionnées (Fig. V-5b). Correspondant à l'algue verte *Trentepohlia sp.* – pourtant de couleur rose à rouge vif – on retrouve souvent ces patines colonisées par des lichens blancs (Fig. V-5d) et parfois par des mousses (Fig. V-5c), ces deux derniers complétant la liste des organismes colonisateurs majoritaires dans le secteur. Ces patines rosâtres sont de fine

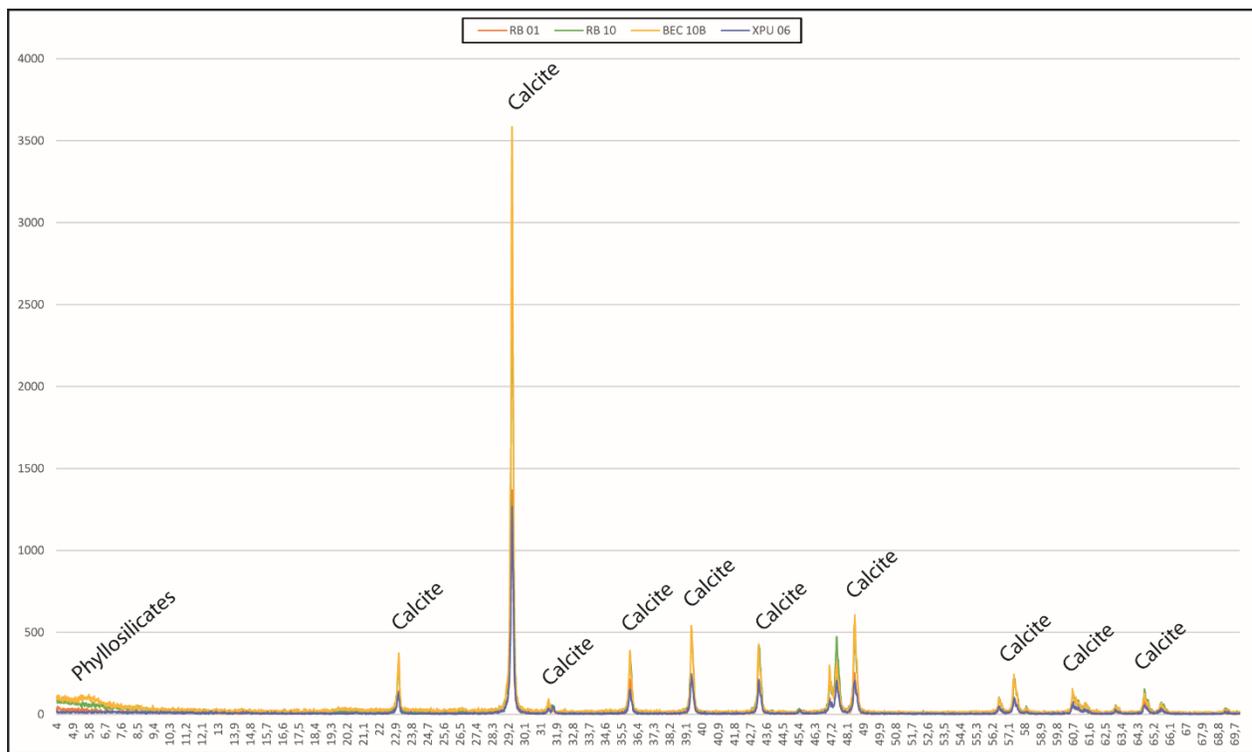
**Fig. V-6. Diffractogramme des analyses de cristallographie par rayons X sur les quatre échantillons de matériaux de construction retenus.**

Si les matériaux calcaires utilisés dans le Río Bec sont très homogènes, à la fois visuellement et en raison de leur provenance locale, une analyse de leur composition chimique s'avère nécessaire afin d'identifier d'autres éléments chimiques que la calcite, potentiellement présents dans ces matériaux. L'analyse par diffraction des rayons X (Fig. V-6) a concerné deux échantillons du site éponyme (RB-01, une pierre de parement de la structure 5N2 en bon état, et RB-10, une pierre de parement détériorée de la structure 6N2), ainsi qu'un échantillon de mortier prélevé sur le site de Becán (BEC-10B), et celui d'une pierre de parement de Xpuhil (XPU-06).

Sans grande surprise, les pics observés sur le diffractogramme sont quasi-exclusivement associés à la calcite. Cependant, les premiers indiquent la présence de phyllosilicates, une large famille d'argiles construites par empilement de couches tétraédriques, et dont l'interaction des feuillets expansifs avec les molécules d'eau a été identifiée comme le principal mécanisme à l'origine des desquamations en plaques sur la « Pierre du Midi » par Berthonneau (2013). Compte tenu du contexte secondaire et résiduel de croûte calcaire dans lequel s'inscrivent les présents travaux, les argiles identifiées appartiennent vraisemblablement à la famille des smectites, notamment la montmorillonite, abondante dans les sols modérément altérés et mal drainés (Konta, 2005 et 2009). On retrouve la plus grande proportion de phyllosilicates dans l'échantillon BEC-10B, correspondant un prélèvement de mortier, et dans l'échantillon RB-10, correspondant à une pierre de parement détériorée. En effet, les mortiers sont susceptibles de comporter des additifs qui induisent une fraction granulométrique argileuse plus importante et dont la provenance est moins locale, comme le suggère l'identification de phytolithes et de pouzzolanes dans les mortiers du secteur Río Bec (Gillot, 2014). Par ailleurs, la réprécipitation des minéraux altérés en contexte pédogénétique est cohérente avec sa représentation légèrement supérieure dans un échantillon de roche détériorée (RB-10).

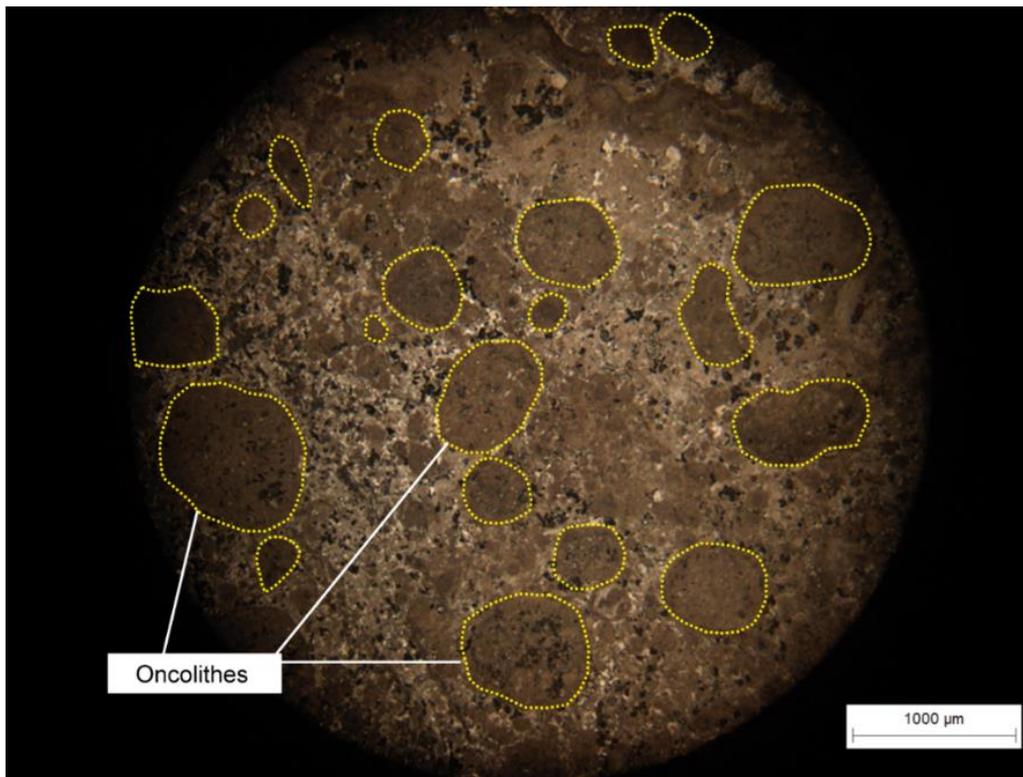
**Fig. V-7. Vue d'ensemble de l'échantillon XPU-06 observé en lumière naturelle, montrant le faciès caliche et la diversité des oncolithes.**

Le premier faciès carbonaté identifié montre une texture mixte tout à fait caractéristique des encroûtements calcaires. Ce faciès se caractérise par la présence d'agrégats circulaires qui correspondent à des oncolithes (Fig. V-7) ; on peut alors parler de structure oncolithique. Ces agrégats, assimilables à des stromatolithes – roches d'origine cyanobactérienne – roulés en boules et qui témoignent d'une cimentation secondaire, peuvent être laminés ou pseudo-laminés, voire homogènes (on les qualifiera alors de « micritiques »).

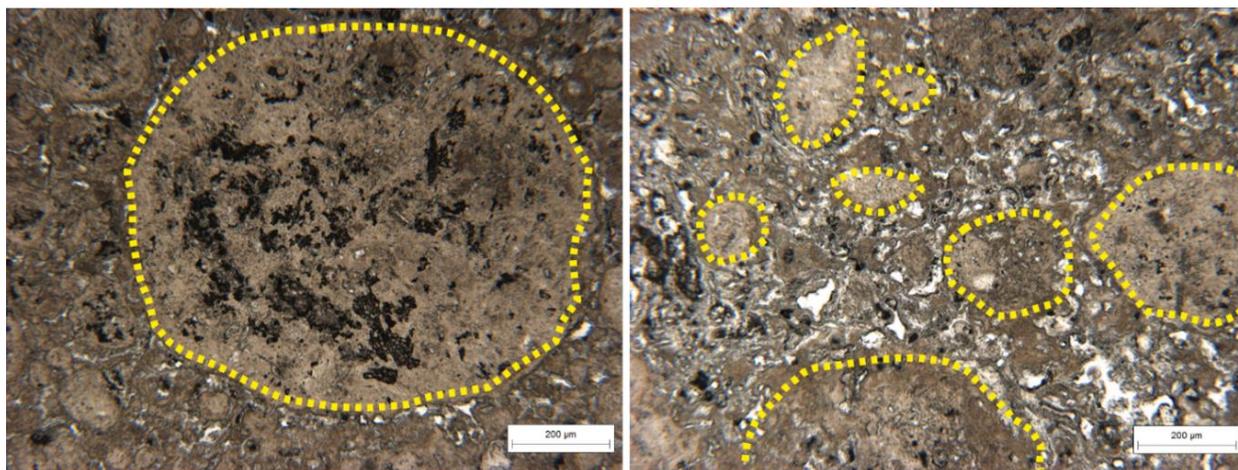
**Fig. V-8. Oncolithes (cerclés de jaune) observés en lumière naturelle dans l'échantillon XPU-09, et porosité tubulaire se développant de manière préférentielle autour des agrégats.**

Les oncolithes, de taille variable et de forme circulaire à elliptique, se retrouvent insérés de façon aléatoire dans une matrice micritique finement cristallisée. Cette dernière est parcourue par une porosité tubulaire, notamment à la périphérie de ces agrégats hérités (Fig. V-8).

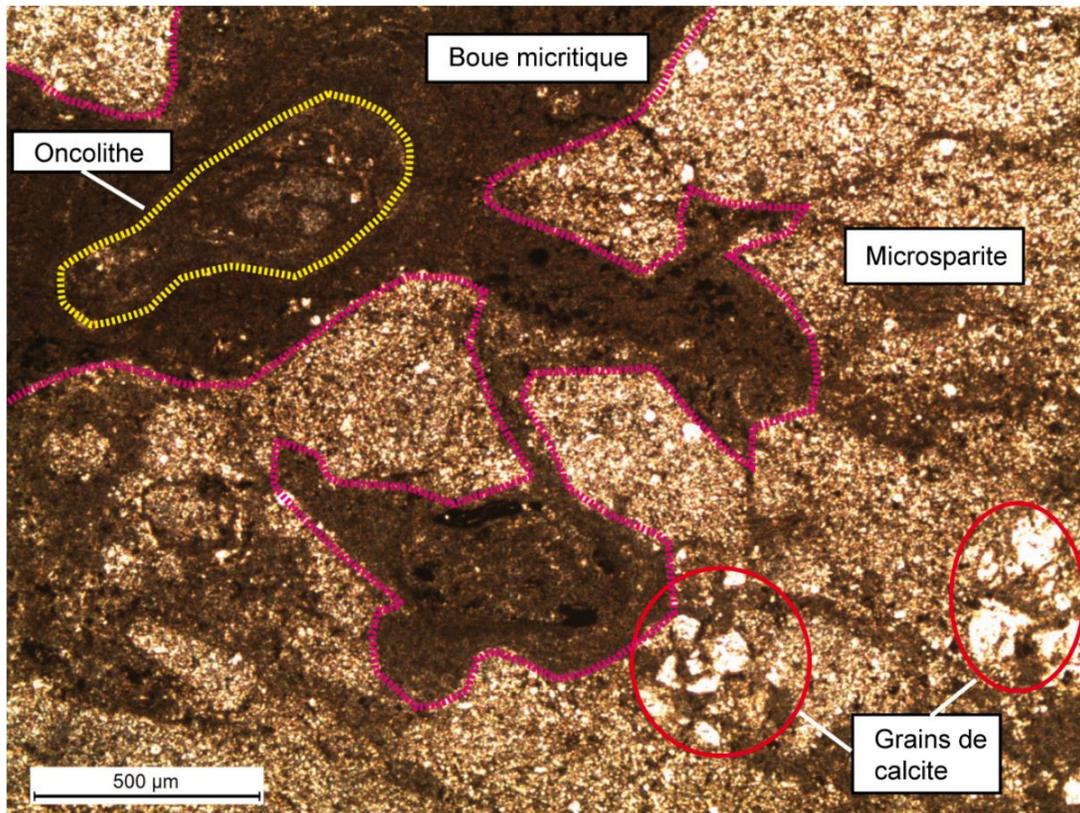
**Fig. V-9. Structure d'ensemble de l'échantillon BEC-06, observé en lumière naturelle, montrant la structure en mosaïque avec l'alternance de niveaux micritiques et microsparitiques.**

Le faciès laguno-continentale dolomitique correspond au deuxième faciès identifié lors de l'observation en lames minces des échantillons de matériaux prélevés dans les sites archéologiques du Río Bec. Ce faciès présente une texture en mosaïque, bien cristallisée, avec une alternance de niveaux micritiques correspondant à une boue de micrite évaporitique, et de microsparite (Fig. V-9). On retrouve également des composants similaires à ceux du faciès proche des croûtes calcaires, notamment des oncolithes, bien que plus rares, et des grains de calcite isolés, parfois altérés, en proportion plus importante.

Des oncolithes sont toujours présents, ainsi que des grains de calcite altérés (Fig. V-9) et quelques sables et argiles (Fig. V-11), correspondant probablement aux phyllosilicates identifiés par diffraction des rayons X. Au total, il s'agit d'un faciès évaporitique avec peu de pollution détritique, finalement assez différent des croûtes calcaires notamment en termes de structure, bien plus finement cristallisée, et de porosité, bien inférieure au faciès *caliche*.

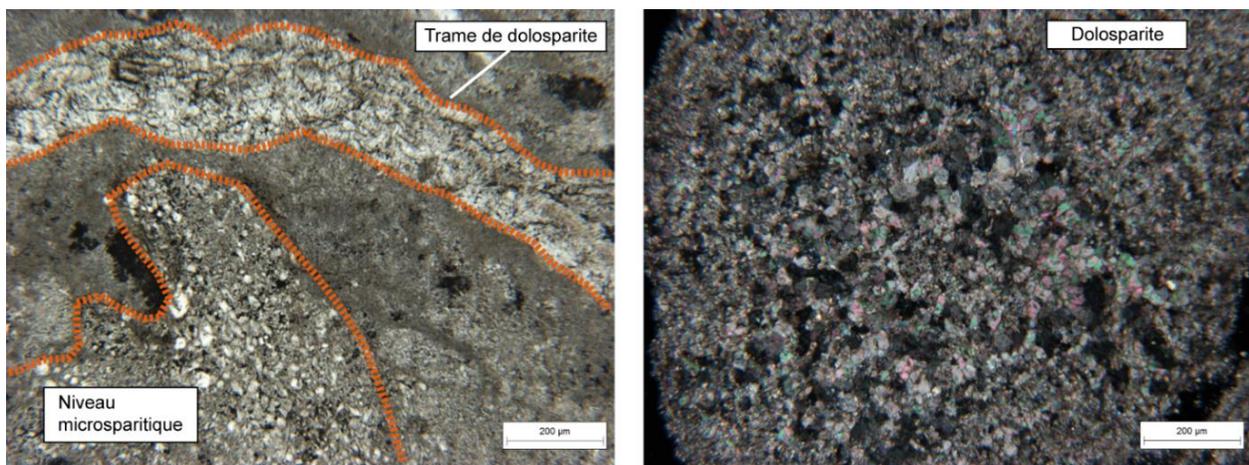
**Fig. V-10. Trames de dolosparite observées en lumière naturelle (à gauche) et masse de dolosparite observées en lumière polarisée (à droite) dans l'échantillon BEC-01.**

Les niveaux de ce faciès se structurent globalement en mosaïque, ou plus rarement de façon laminaire, avec des trames et des fissures remplies de dolosparite bien cristallisée (Fig. V-10), qui témoignent de l'action de processus de dessiccation et de détérioration mécanique.
