# Impact des interventions humaines sur l'érosion des calcaires monumentaux du secteur Río Bec (Campeche, Mexique)

Paul-Edgard Genet

Thèse présentée en vue de l'obtention du doctorat de l'Université Clermont Auvergne

Spécialité : Géographie physique

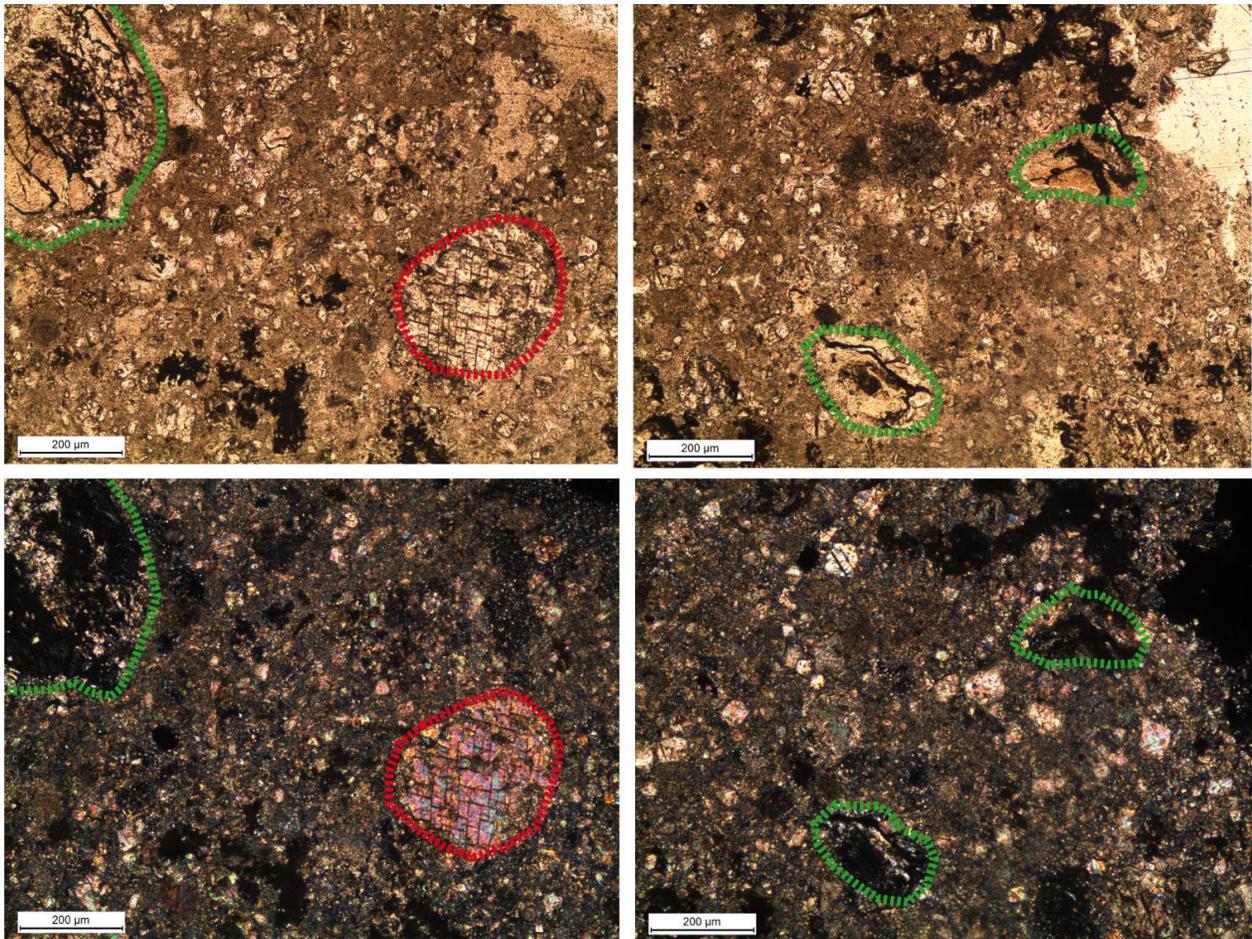
**Fig. V-11. Argiles (cerclées de vert) et grains de calcite (cerclés de rouge) observés en lumière naturelle (en haut) et en lumière polarisée (en bas) dans l'échantillon RB-01.**

Des oncolithes sont toujours présents, ainsi que des grains de calcite altérés (Fig. V-9) et quelques sables et argiles (Fig. V-11), correspondant probablement aux phyllosilicates identifiés par diffraction des rayons X. Au total, il s'agit d'un faciès évaporitique avec peu de pollution détritique, finalement assez différent des croûtes calcaires notamment en termes de structure, bien plus finement cristallisée, et de porosité, bien inférieure au faciès *caliche*.

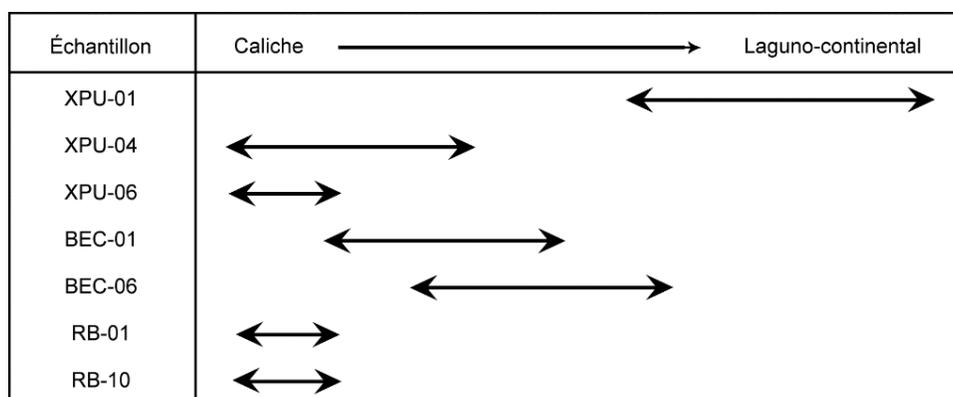
**Fig. V-12. Variabilité des faciès carbonatés dans les échantillons observés en lames minces.**

On remarque la diversité des matériaux, allant de structures homogènes, oncolithiques ou laminaires, essentiellement dominées par une matrice de texture micritique, à des structures en mosaïque, caractérisées par une abondance des textures microsparitiques et dolosparitiques. Si la granulométrie des éléments carbonatés constitutifs de ces matériaux permet de les discriminer, elle est également susceptible de conditionner différents modes de réponse aux stress climatiques. En outre, la présence de composants tels que les argiles ou les grains de calcite isolés peut également induire des comportements mécaniques variables au sein de la roche. Toutefois, sur la base des observations en lames minces et des données du tableau V-1, il semble qu'aucune des lames minces observées ne présente exclusivement tel ou tel faciès, mais plutôt un gradient du faciès *caliche* au faciès laguno-continentale (Fig. V-12).

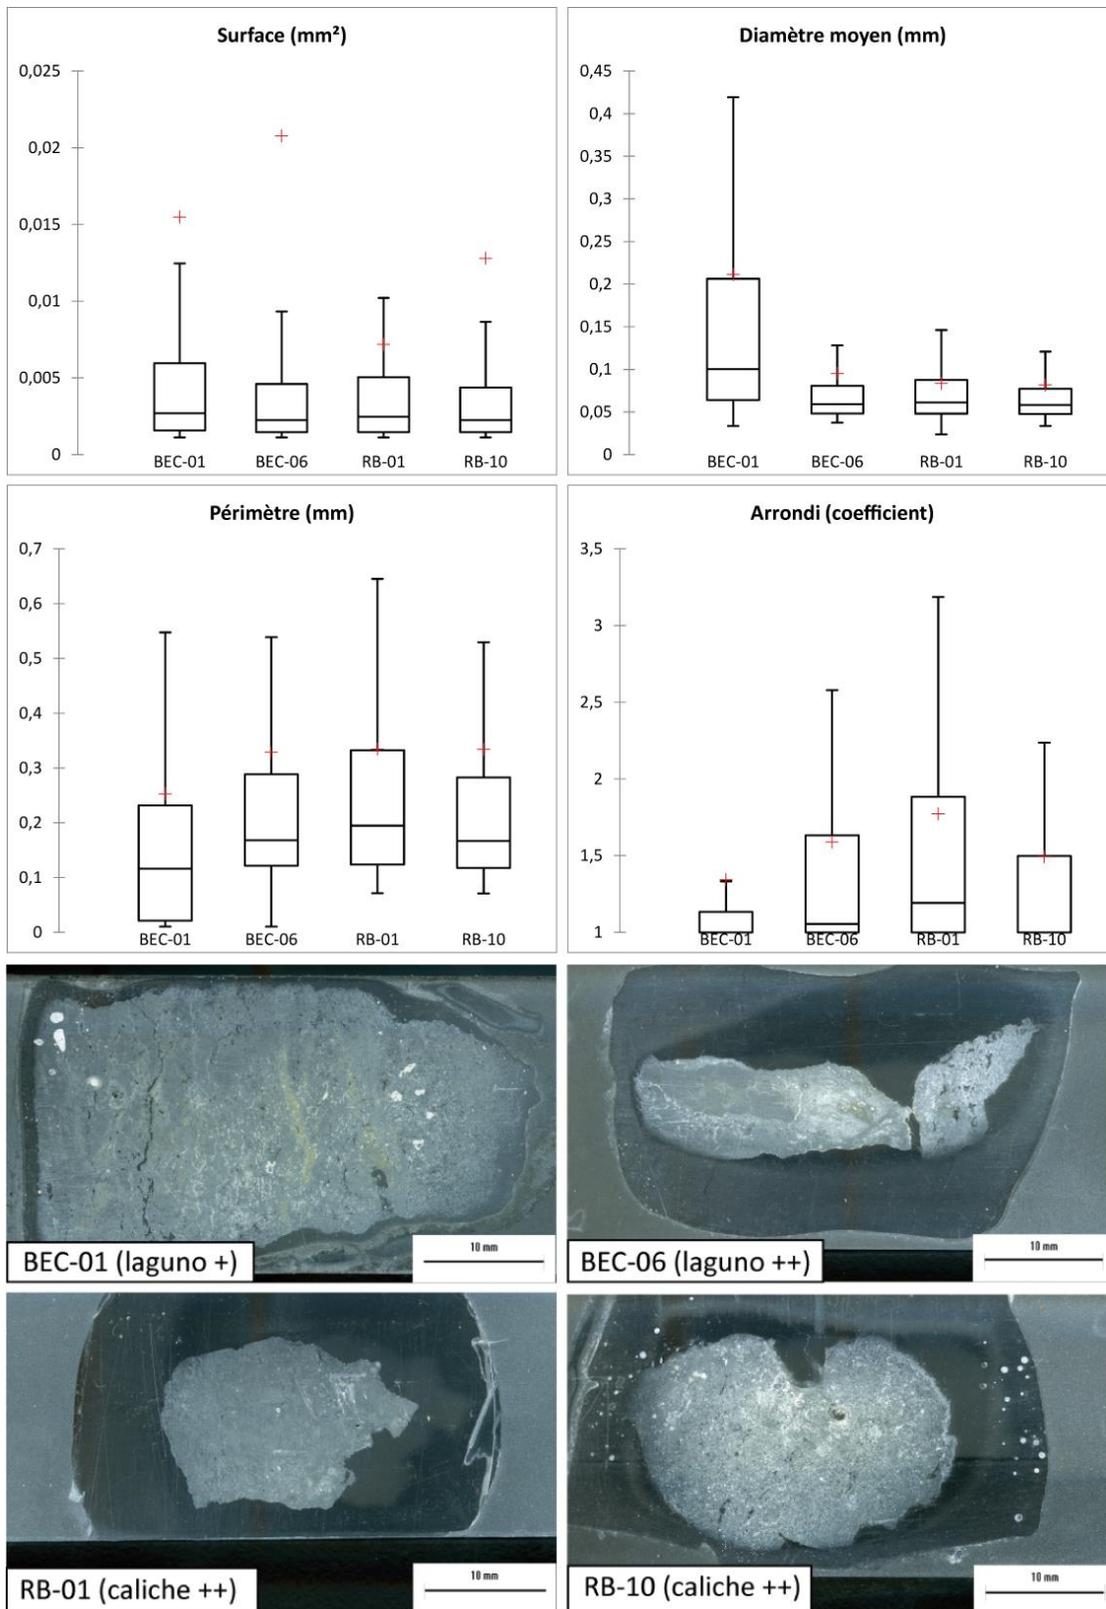
Fig. V-13. Analyses quantitatives de porosité par imagerie informatisée sur les scans figurant au bas de la figure (les « + » indiquent vers quel faciès tend l'échantillon).

En ce qui concerne la surface des pores identifiés, les échantillons paraissent relativement similaires et les données ne semblent pas permettre de les discriminer. En revanche, les échantillons BEC-06, RB-01 et RB-10 semblent se caractériser par des périmètres de pores plus élevés. Au niveau de la morphologie des pores, on remarque une différence très nette entre BEC-01 et les autres échantillons. Le diamètre moyen particulièrement élevé est corrélé avec un faible coefficient d'arrondi, et inversement pour les trois autres échantillons, ce qui indique la présence de trames ou de fissures assez importantes dans BEC-01, et une dominance de porosité cavitaire dans BEC-06, RB-01 et RB-10. Cette dernière résulterait a priori de l'évidement ou de la chute d'oncolithes, en raison des valeurs de périmètre des pores, plus élevées, susceptibles de correspondre à des macropores.

Étonnamment, si l'on se réfère au tableau V-1 résumant les principales caractéristiques des échantillons observés en lames minces, c'est BEC-06 qui aurait dû s'individualiser en raison de la proportion égale des textures micritiques et microsparitiques identifiées dans la lame. Pourtant, c'est BEC-01, très similaire en termes de structure aux prélèvements de Río Bec, qui présente des caractéristiques de porosité particulières. Ce constat nous amène à être prudents quant à l'assimilation de critères de vulnérabilité relatifs à la porosité à une structure particulière.

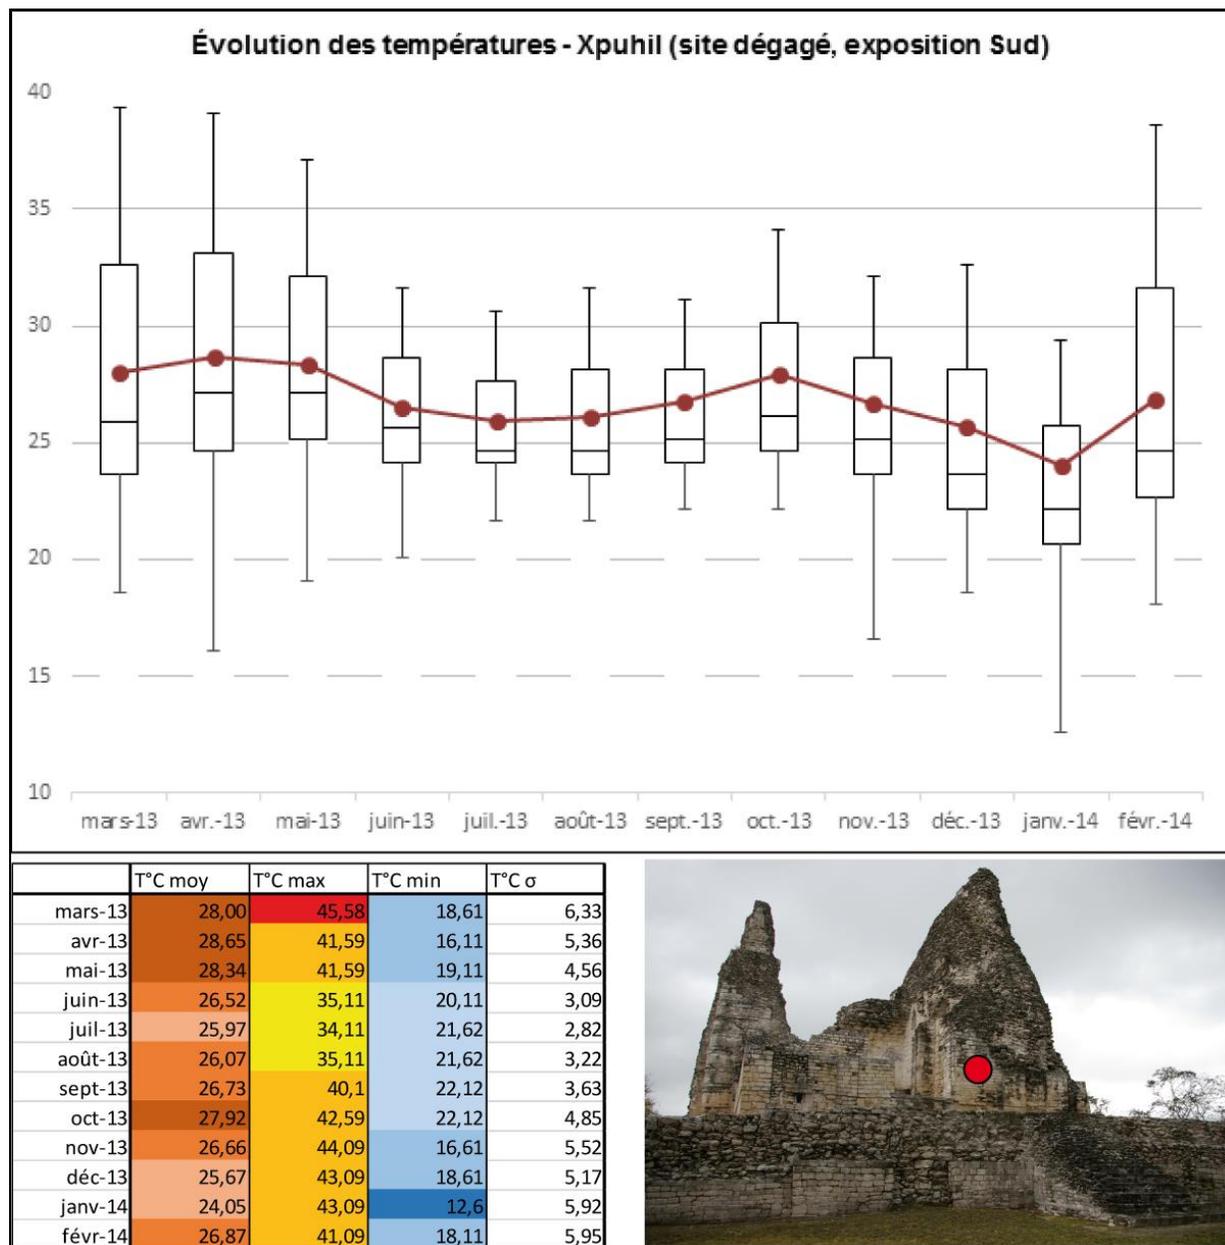
**Fig. V-14. Évolution des températures enregistrées sur la façade sud de la structure I de Xpuhil.**

pendant une année, sur la façade sud de la structure I de Xpuhil (« Édifice des trois tours »). D'une part, le site étant dégagé du couvert forestier, les potentiels effets modérateurs de ce dernier sur les paramètres climatiques ne sont pas enregistrés. D'autre part, l'exposition au sud, avec un ensoleillement optimal, permet de mesurer l'expression maximale des amplitudes hygrothermiques. La figure V-14 montre l'évolution mensuelle des températures au cours de l'année écoulée entre mars 2013 et février 2014, ainsi que les valeurs maximales, minimales et moyennes enregistrées durant la mesure.

La température moyenne annuelle enregistrée à la surface de la pierre sur la structure I de Xpuhil est de 26,72°C. Si les températures moyennes mensuelles ne présentent pas d'écarts significatifs par rapport à cette valeur annuelle, on distingue des différences d'amplitude thermique marquées d'un mois à l'autre. De février à mai, cette amplitude thermique est importante, d'environ 20°C, avec des maxima de l'ordre de 37 à 40°C contre des minima inférieurs à 20°C. De juin à octobre, les amplitudes thermiques tombent à 10°C, avec 32 à 34°C au maximum contre 20 à 22°C au minimum. Enfin, de novembre à janvier, les amplitudes réaugmentent mais les valeurs sont plus hétérogènes. Cette dernière période est marquée par un refroidissement général, notamment des températures minimales qui passent sous la barre des 20°C – atteignant même la température minimale de 12,6°C, enregistrée en janvier – alors que les températures maximales restent à un niveau similaire à celui de la période précédente. L'humidité relative, enregistrée par le même capteur, connaît elle aussi une évolution annuelle marquée par une certaine saisonnalité (Fig. V-15).

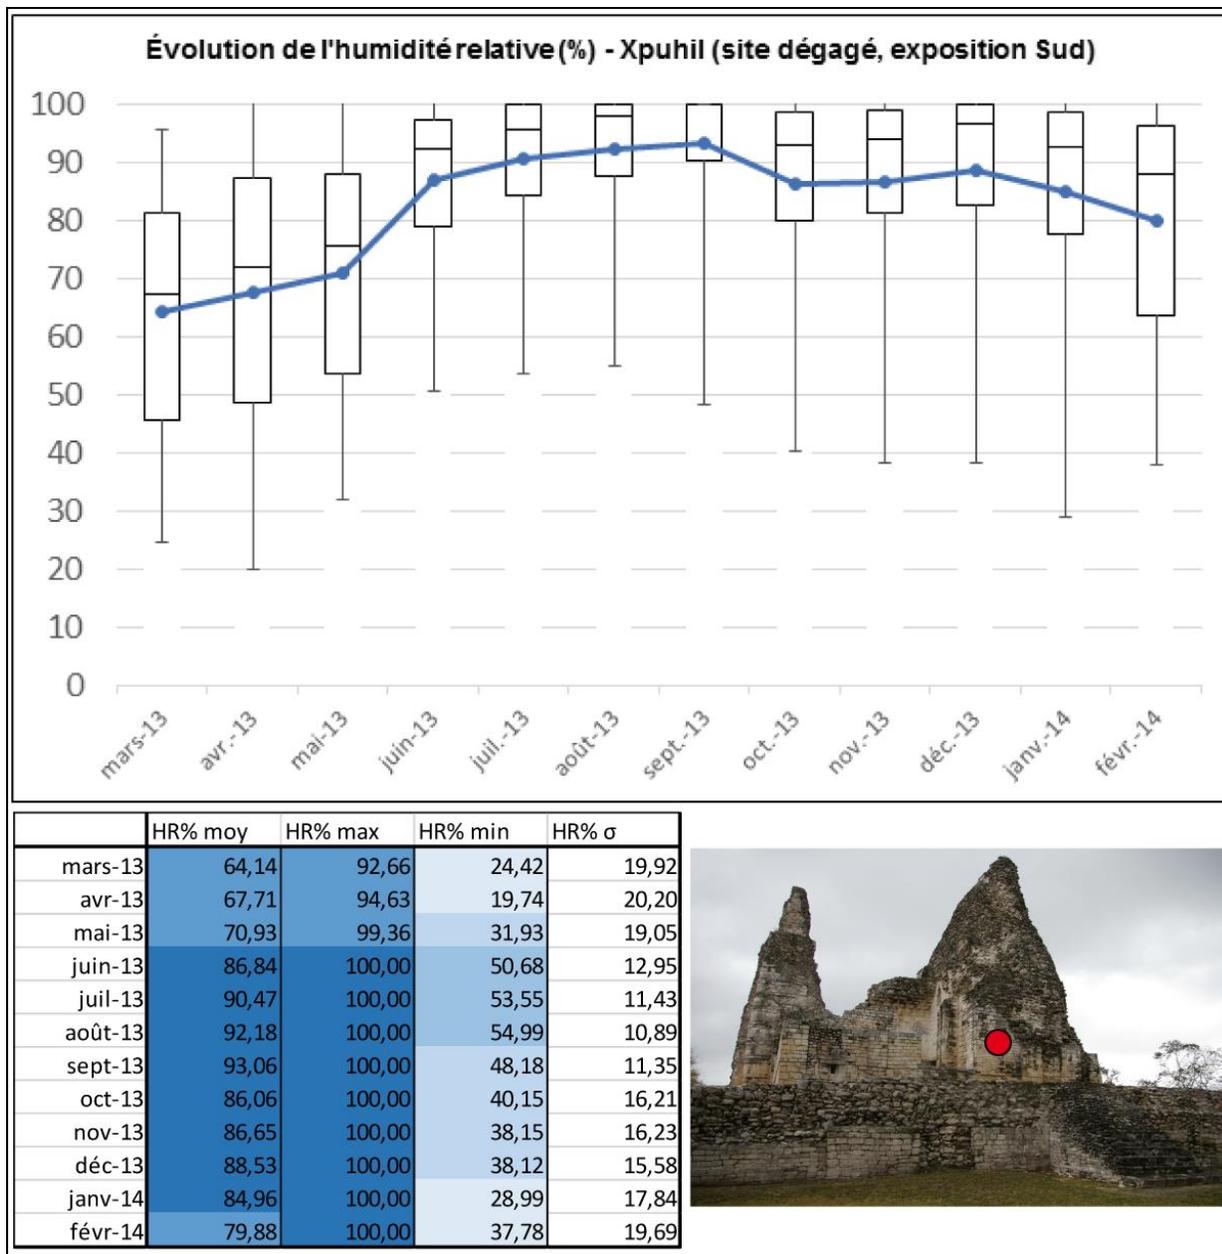
**Fig. V-15. Évolution annuelle de l'humidité relative enregistrée sur la structure I de Xpuhil.**

Le taux d'humidité relative moyenne annuelle enregistré sur la structure I de Xpuhil s'élève à 83,62%. Il croît progressivement de mars à juin, où il augmente brusquement pour rester très élevé jusqu'en septembre. Cette saturation en eau diminue ensuite à partir d'octobre, et reste relativement stable entre 80 et 90% jusqu'en février où le taux d'humidité moyen mensuel retrouve progressivement un niveau inférieur à 80%. Les amplitudes hygrométriques restent quant à elles importantes tout au long de l'année, avec des différences entre les valeurs minimales et maximales allant de 45% en août à 80% en avril. En termes de saisonnalité, on remarque une différence notable entre la période de juin à janvier au cours de laquelle l'humidité relative ne descend pas en dessous de 80% et la période de février à mai au cours de laquelle les amplitudes hygrométriques sont plus importantes, mais les valeurs moyennes mensuelles restent situées entre 60 et 80%. Enfin, des valeurs maximales de 100% sont enregistrées pratiquement toute l'année, à l'exception des mois de mars et avril, au cours desquels les valeurs minimales ne descendent qu'à de rares occurrences en dessous de 30%.

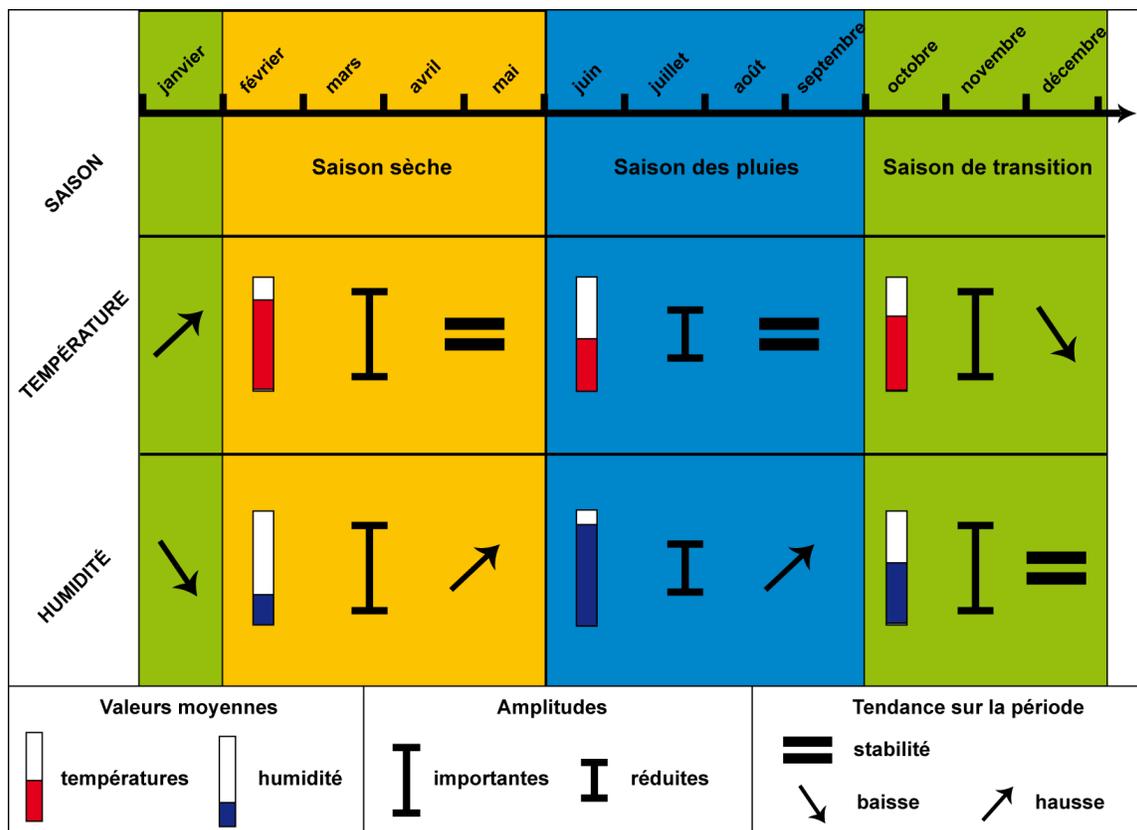
Fig. V-16. Schéma synthétique de la saisonnalité des paramètres climatiques.

Cette première approche des paramètres climatiques permet d'identifier une saisonnalité de ces derniers, dans laquelle se distinguent trois saisons (Fig. V-16) aux caractéristiques particulières :

- 1) La **saison sèche**, de février à mai inclus, au cours de laquelle les températures restent stables à un niveau élevé (environ 28°C), avec de grandes amplitudes thermiques (environ 20°C). Les valeurs moyennes du taux d'humidité relative

oscillent entre 60 et 80%, avec des amplitudes également très importantes, allant de 60 à 80% d'écart entre les valeurs maximales et minimales enregistrées ;

- 2) La **saison des pluies**, de juin à septembre inclus, au cours de laquelle les températures moyennes sont stables (autour de 26°C), mais inférieures à celles de la saison précédente, avec des amplitudes thermiques plus réduites (températures maximales juste supérieures à 30°C, températures minimales oscillant entre 20 et 22°C). Les taux moyens d'humidité relative sont particulièrement élevés (entre 87 et 93%), avec des amplitudes nettement réduites (inférieures à 50%) ;
- 3) Une **saison de transition**, d'octobre à janvier inclus, au cours de laquelle les températures moyennes baissent de 28 à 24°C sur la période, avec des valeurs plus hétérogènes et des amplitudes plus marquées. Les taux moyens d'humidité relative restent élevés (de 85 à 88%) et stables, avec également des amplitudes plus marquées.

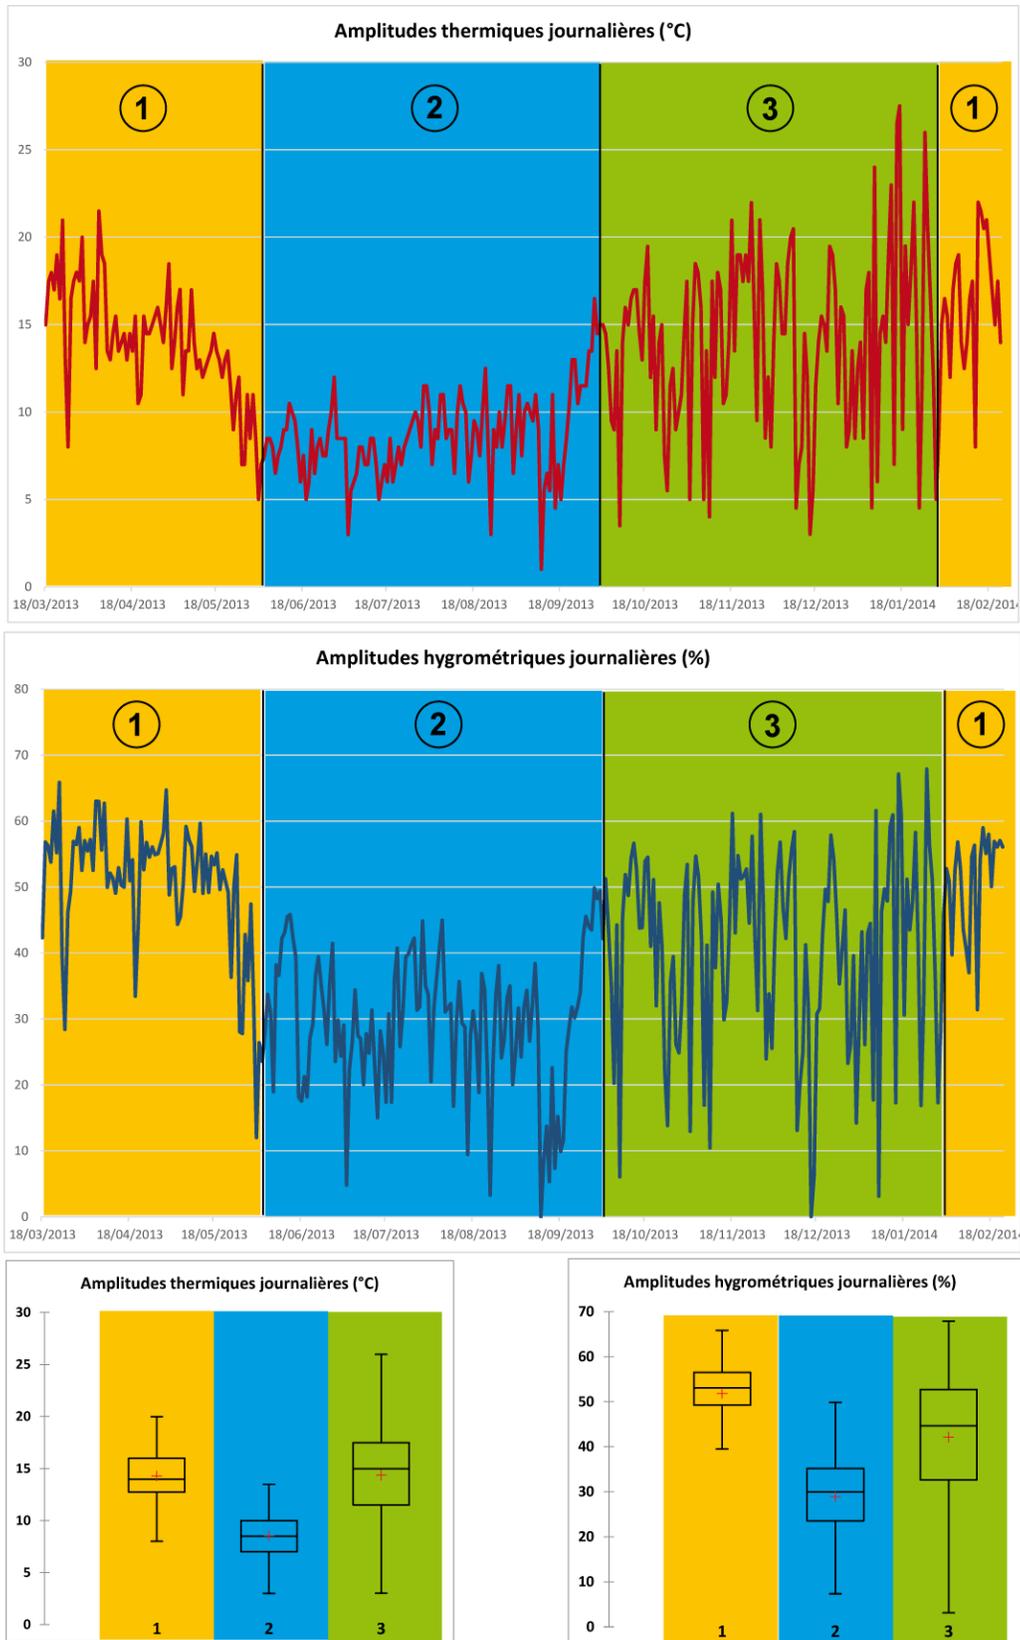
Fig. V-17. Variations annuelles des amplitudes hygrothermiques journalières au cours de la saison sèche (1), de la saison des pluies (2), et de la saison de transition (3).

Au cours des saisons identifiées, les amplitudes hygrothermiques journalières jouent un rôle important car elles sont largement susceptibles de conditionner le niveau de stress climatique auquel sont soumis les édifices. Ces amplitudes journalières varient fortement tout au long de l'année (Fig. V-17), tant pour les températures que pour l'humidité relative. Quant aux amplitudes thermiques, elles sont importantes et relativement homogènes lors de la saison sèche, plus réduites et très homogènes lors de la saison des pluies, alors qu'elles se caractérisent par leur forte hétérogénéité lors de la saison de transition. En ce qui concerne les amplitudes hygrométriques, elles sont également importantes et homogènes lors de la saison sèche, plus réduites mais plus hétérogènes lors de la saison des pluies. La saison de transition est, ici aussi, marquée par la grande variabilité des écarts journaliers observés.

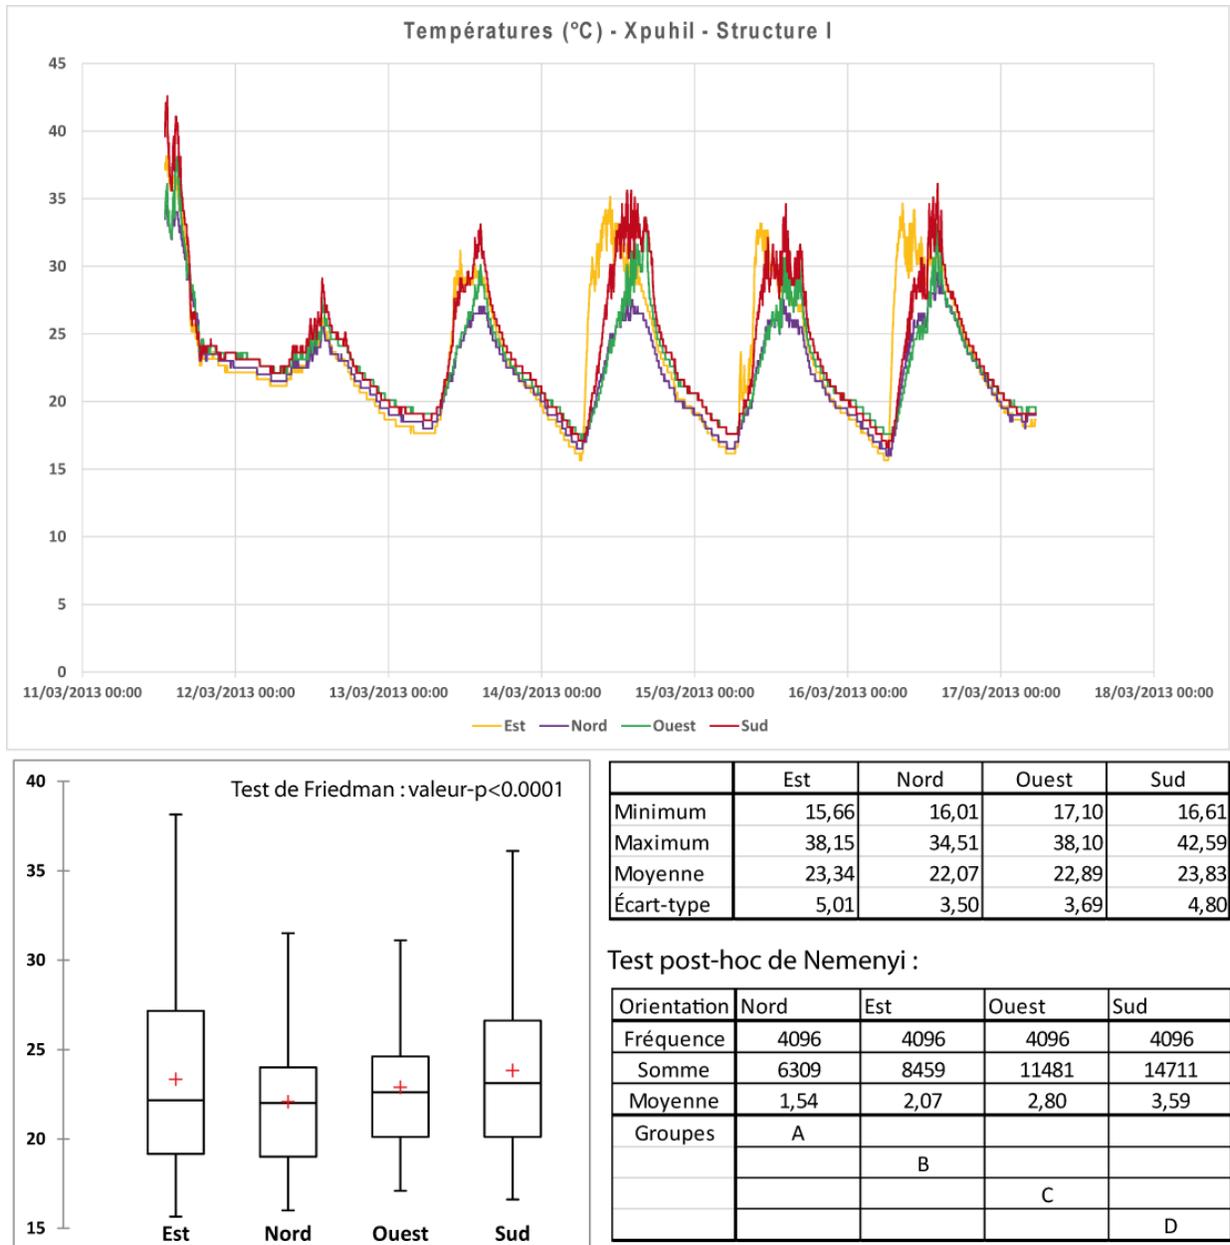
**Fig. V-18. Traitement statistique des températures mesurées sur la structure I de Xpuhil, en fonction des quatre expositions.**

En ce qui concerne les températures (Fig. V-18), la journée nuageuse est plutôt homogène sur les quatre expositions. En revanche, lors des journées ensoleillées, on remarque que les expositions est et sud se réchauffent plus tôt et plus vite que les expositions nord et ouest. Sur les premières, les températures moyennes restent élevées et les amplitudes thermiques sont beaucoup plus marquées avec notamment sur l'exposition sud une température maximale supérieure de 4°C par rapport aux autres expositions, et même de 8°C par rapport à la façade orientée au nord. Les expositions ouest et nord, quant à elles, mettent plus de temps à se réchauffer et évoluent dans une ambiance climatique plus homogène, avec des amplitudes thermiques beaucoup plus réduites. La différence

significative des quatre expositions est validée par le test de Friedman, et le test post-hoc de Nemenyi.

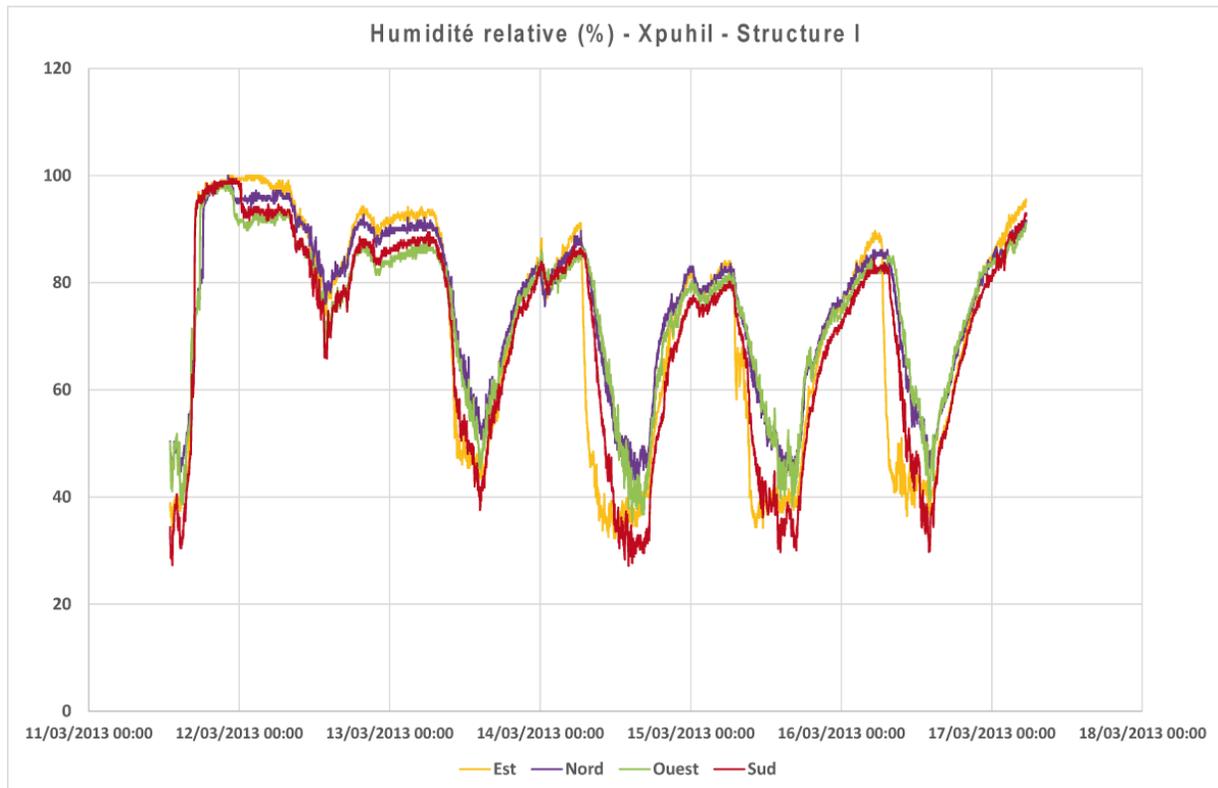
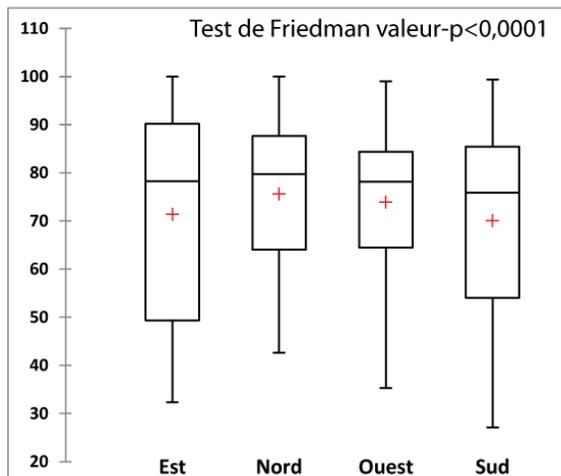
Est	Nord	Ouest	Sud
Minimum	32,33	42,65	35,32	27,16
Maximum	100	100	99	99,4
Moyenne	71,37	75,62	73,92	70,06
Écart-type	21,16	15,17	14,68	19,44

**Fig. V-19. Traitement statistique de l'humidité relative mesurée sur la structure I de Xpuhil, en fonction des quatre expositions.**

On retrouve les mêmes tendances pour l'humidité relative (Fig. V-19), laquelle est intimement corrélée aux températures, avec une baisse plus forte et plus rapide au début des journées ensoleillées sur les expositions est et sud. Ces dernières se différencient ici aussi assez clairement des expositions nord et ouest, avec cependant des amplitudes

hygrométriques plus homogènes que les amplitudes thermiques. De même que pour les données de température, le test de Friedman et le test post-hoc de Nemenyi confirment la différence significative entre les échantillons.

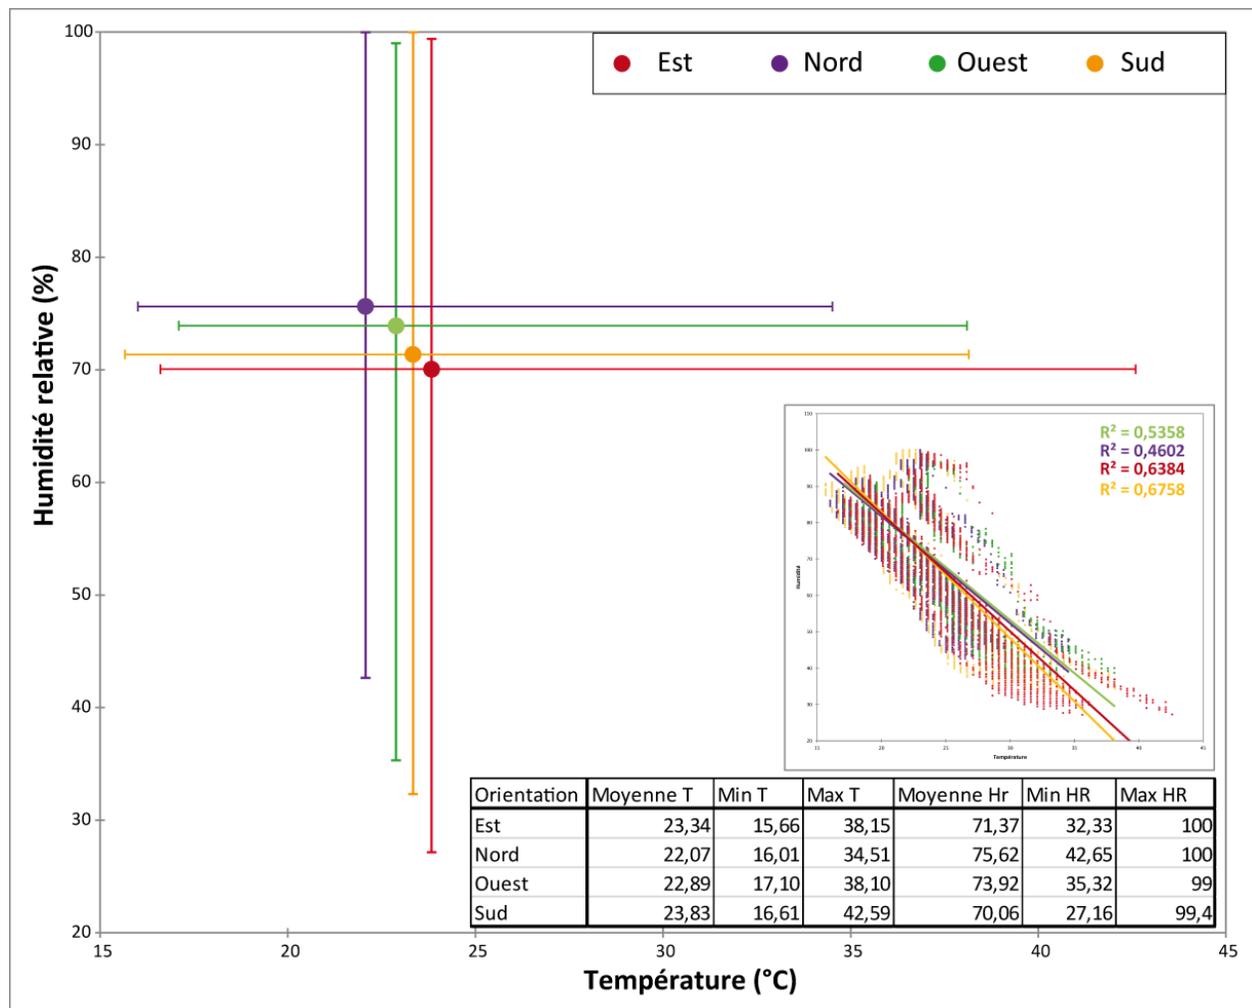
**Fig. V-20. Synthèse du couplage des données de température et d'humidité relative sur les différentes expositions de la structure I de Xpuhil. Le graphique réduit montre la distribution des données et les courbes de tendance pour les différentes expositions.**

Le couplage des données de température et d'humidité permet une synthèse des paramètres climatiques en fonction de l'orientation des structures (Fig. V-20). Le contraste

des expositions nord et ouest avec les expositions sud et est se confirme dans les courbes de tendance linéaires qui montrent la progression similaire et concomitante des deux couples, notamment sur un ensemble de données correspondant à des températures élevées et à des taux d'humidité relative assez bas, probablement associé aux débuts de journée lorsque le réchauffement et le séchage sont bien plus rapides sur les expositions sud et est.

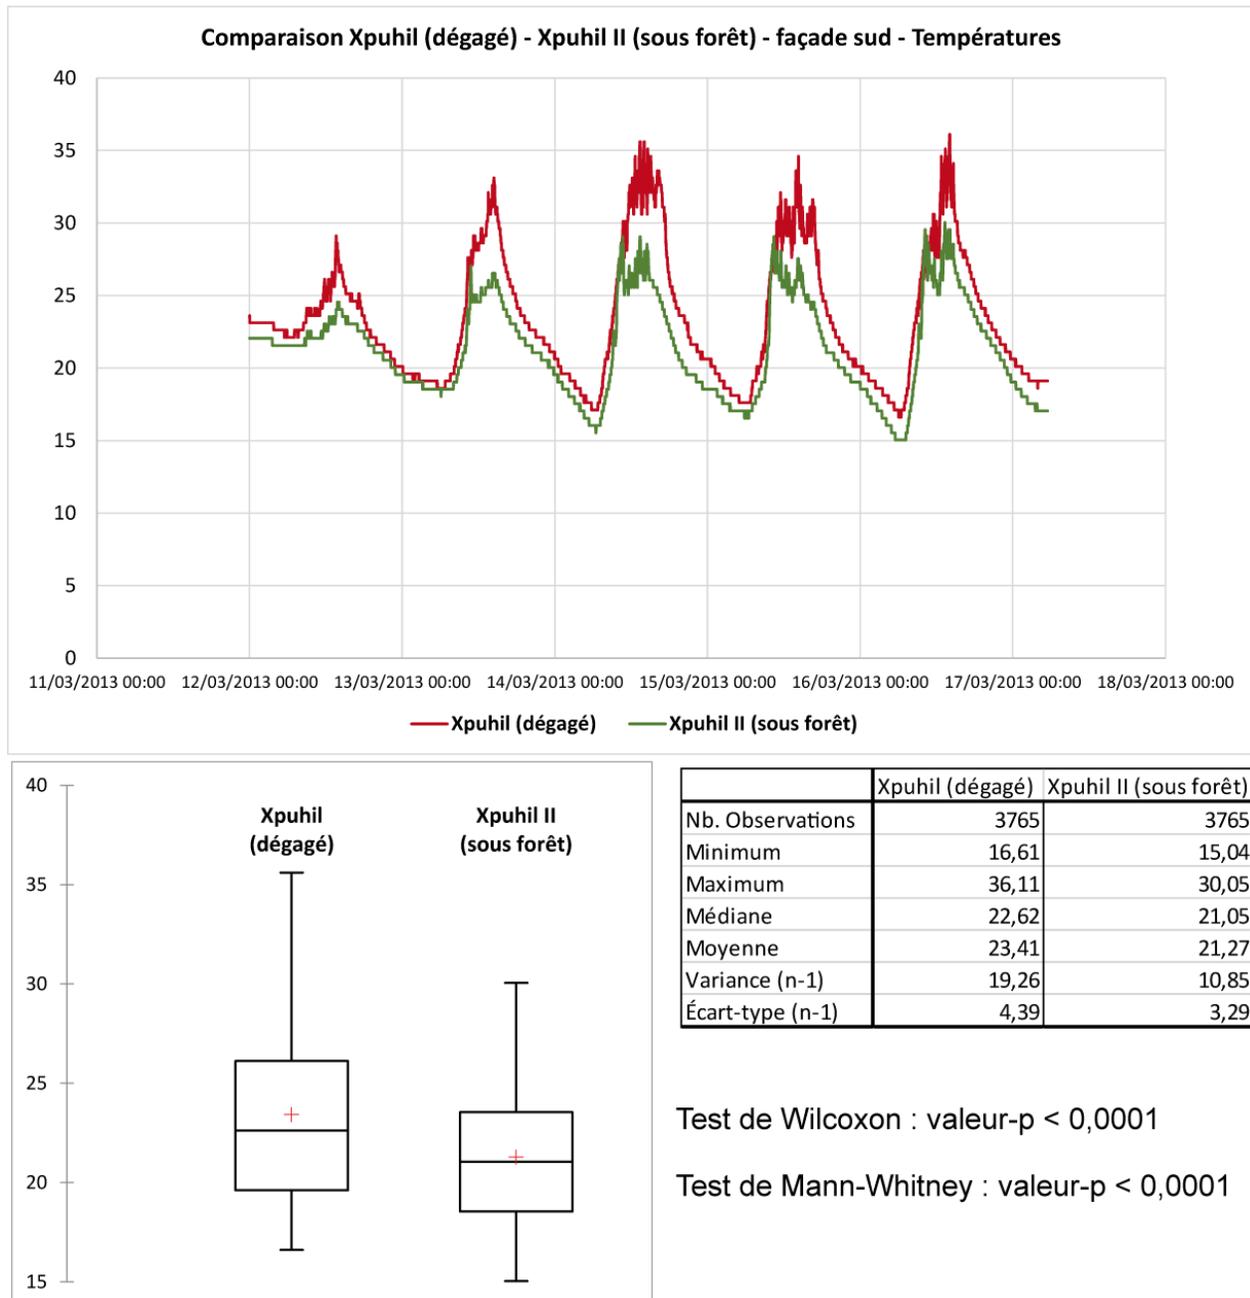
**Fig. V-21. Comparaison des températures enregistrées sur la façade sud de la structure I de Xpuhil (ambiance dégagée) et sur la façade sud de la structure Xpuhil II (ambiance forestière).**

En ce qui concerne les températures (Fig. V-21), s'il n'y a pas de différence entre les minimales et les maximales enregistrées – environ 1,5°C – sur les deux structures, la température maximale enregistrée sur Xpuhil I, édifice dégagé, est supérieure de plus de 6°C à celle mesurée son homologue forestier. De même, la température moyenne en ambiance dégagée est supérieure de plus de 2°C à celle de l'ambiance forestière et les amplitudes thermiques bien plus importantes (20°C pour le site dégagé, 15°C pour le site couvert). Par ailleurs, bien que les tests statistiques de Wilcoxon et de Mann-Whitney confirment la différence significative des échantillons, on remarque qu'ici l'évolution des températures au cours des journées mesurées est similaire et concomitante sur les deux

édifices, et ce malgré la différence de leur environnement immédiat. La distinction des ambiances forestières et dégagées, en termes de températures, est donc surtout fondée sur la variabilité des amplitudes thermiques auxquelles les structures sont soumises.

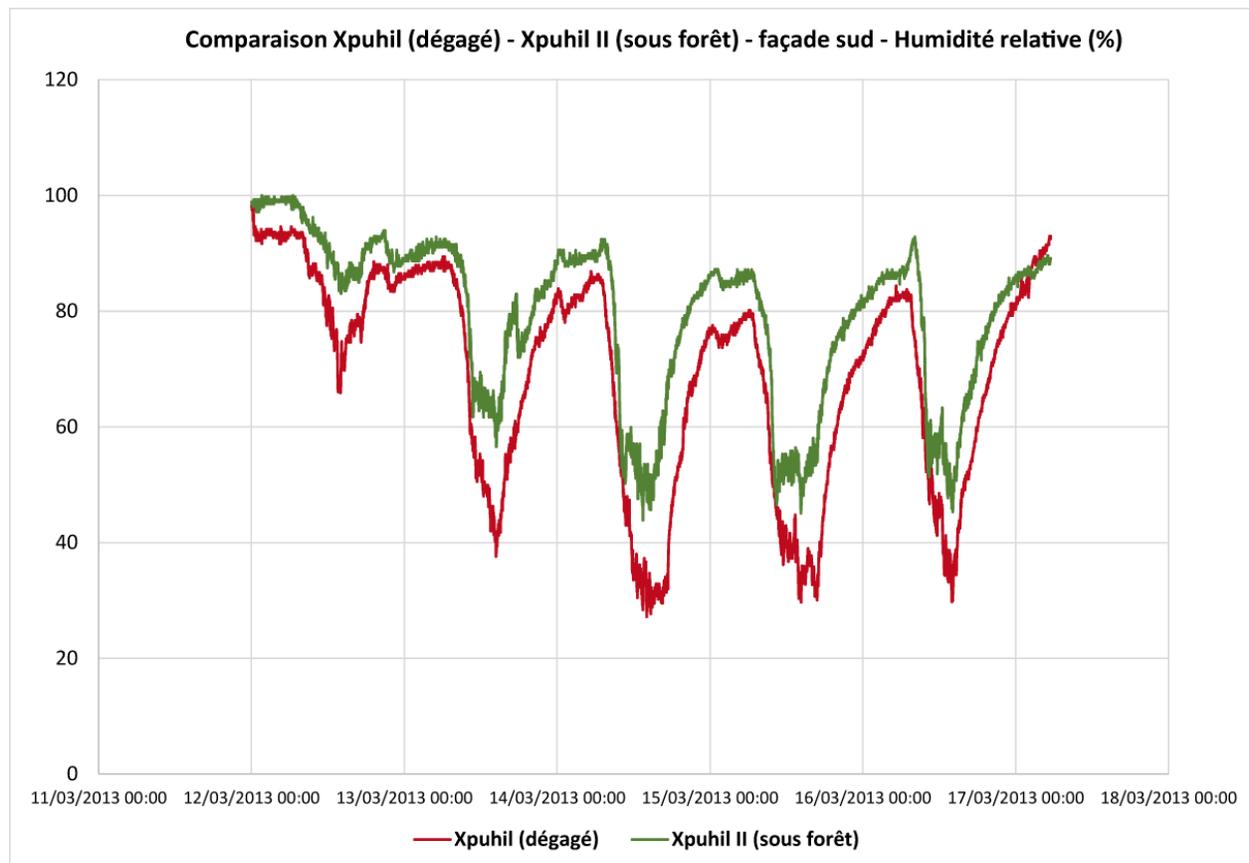
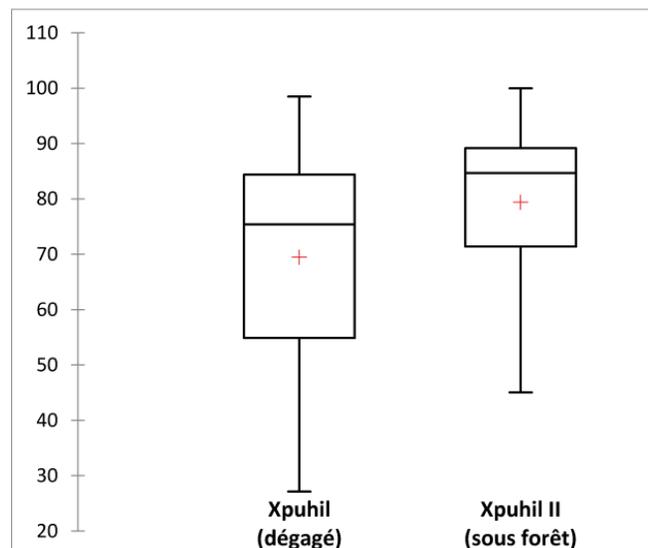
Xpuhil (dégagé)	Xpuhil II (sous forêt)
Nb. observations	3765	3765
Minimum	27,16	43,87
Maximum	98,50	100
Médiane	75,38	84,68
Moyenne	69,44	79,37
Variance (n-1)	337,04	194,41
Écart-type (n-1)	18,36	13,94

**Fig. V-22. Comparaison des taux d'humidité relative enregistrés sur la façade sud de la structure I de Xpuhil (ambiance dégagée) et sur la façade sud de la structure Xpuhil II (ambiance forestière).**

On retrouve la même structure dans les données d'humidité relative (Fig. V-22), à la différence que c'est le taux minimal enregistré qui est bien supérieur (15% de plus) sous le

couvert forestier, ainsi que le taux moyen (10% de plus). En revanche, comme pour les températures, les amplitudes hygrométriques sont largement plus importantes sur la structure exposée à l'air libre (plus de 70%) que sur la structure forestière (environ 50%).

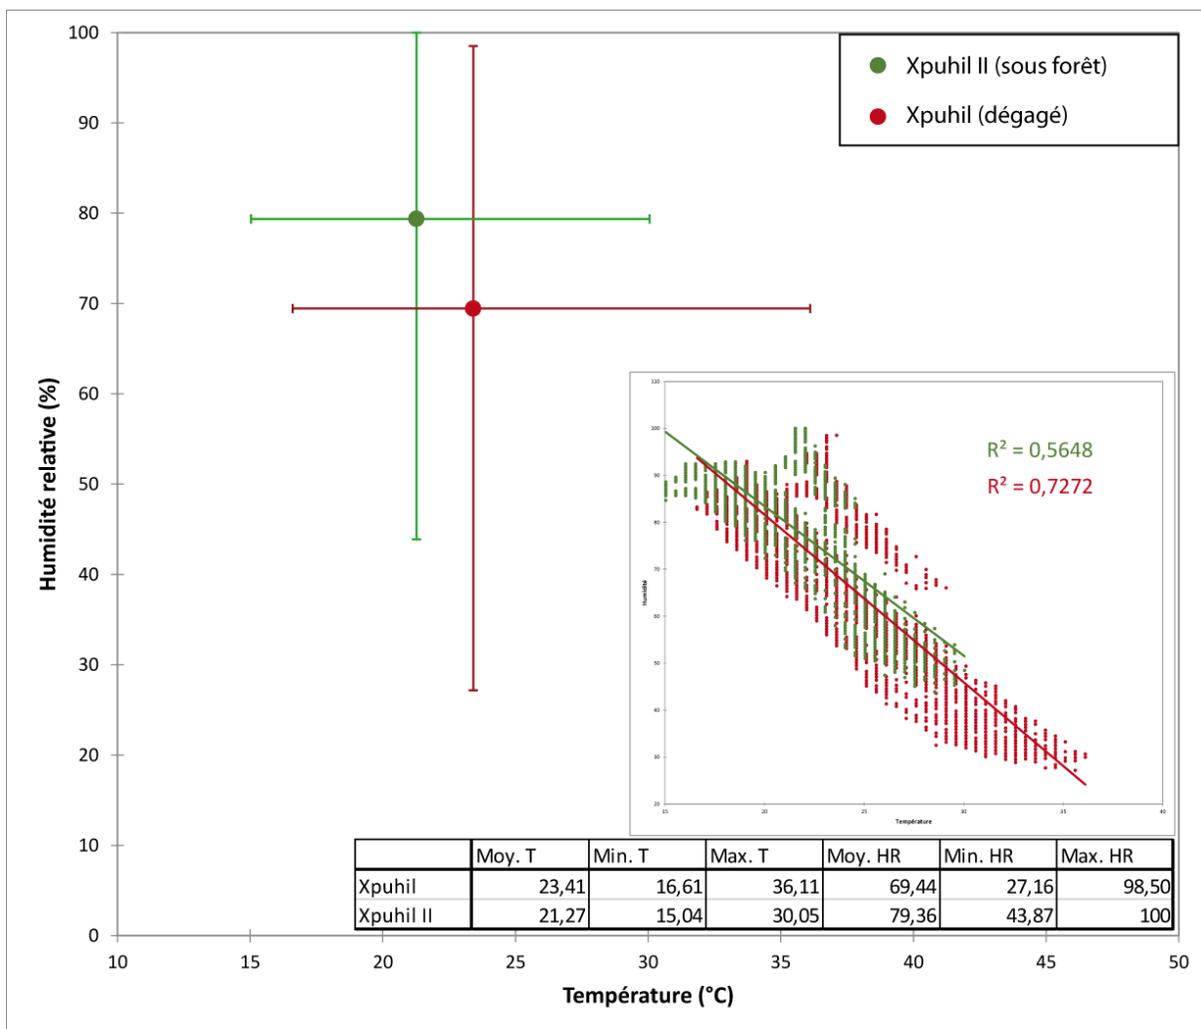
**Fig. V-23. Synthèse du couplage des données de température et d'humidité relative sur les façades sud des structures I de Xpuhil et Xpuhil II. Le graphique réduit montre la distribution des données et les courbes de tendance pour les ambiances climatiques forestière et dégagée.**

Le couplage des données de température et d'humidité relative permet ici encore une synthèse de la variabilité des paramètres climatiques en fonction de l'environnement immédiat des structures (Fig. V-23). Sous forêt, les taux d'humidité relative sont bien plus importants et les températures bien inférieures, avec des amplitudes hygrothermiques plus restreintes que dans un environnement dégagé. Inversement, dans les structures exposées à l'air libre, les taux d'humidité relative sont moins importants alors que les températures sont bien supérieures, avec des amplitudes hygrothermiques plus marquées. Cette variabilité des paramètres climatiques induit des régimes climatiques distincts dans lesquels s'inscrivent les monuments, et sont largement susceptibles d'influencer les modalités de la dynamique érosive et l'efficacité des processus érosifs.
