# Impact des interventions humaines sur l'érosion des calcaires monumentaux du secteur Río Bec (Campeche, Mexique)

Paul-Edgard Genet

Thèse présentée en vue de l'obtention du doctorat de l'Université Clermont Auvergne

Spécialité : Géographie physique

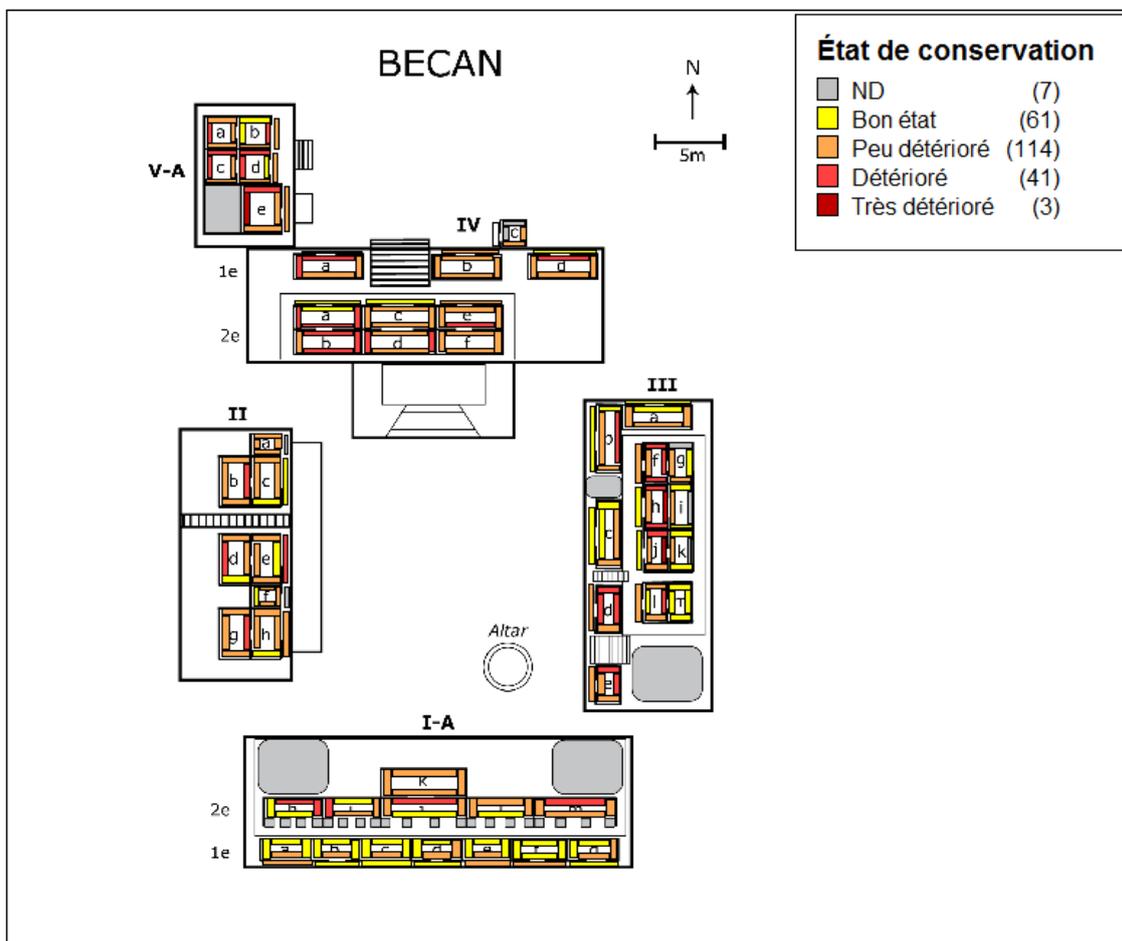
Fig. VI-1. Cartographie de l'état de conservation des parements sur les structures sélectionnées à Becán.

La méthode d'évaluation de l'état de conservation des parements des structures est essentiellement fondée sur une estimation visuelle des pertes de matière sur l'épiderme rocheux. Les parements ont donc été classés sur une échelle de quatre niveaux, de celui en bon état de conservation, à celui très détérioré dont les matériaux sont très érodés, avec des pertes de matière très importantes. Deux niveaux intermédiaires viennent compléter l'analyse, qui a été pratiquée par un seul observateur : l'auteur. La cartographie de l'état de conservation des parements sera présentée site par site, avant de proposer une comparaison intersites. Sur le site de Becán, l'état de conservation des parements est plutôt bon, avec 61 parements en bon état et 114 peu détériorés, contre 44 dans les catégories correspondant aux niveaux de détérioration les plus élevés (Fig. VI-1)

On remarque cependant une variabilité de l'état de conservation des parements en fonction des structures de Becán. En effet, ceux des structures V-A et IV présentent des niveaux de détérioration plus avancés que ceux des structures II et III, les parements de la structure I-A présentant le meilleur état de conservation. Généralement, le niveau de détérioration de chaque chambre semble assez homogène, avec peu d'entre elles présentant un écart de plus d'un niveau entre les parements qui les composent. Le meilleur état de conservation pouvant être observé à Becán est celui des chambres du premier étage de la structure I-A, dont les parements sont très majoritairement en bon état.

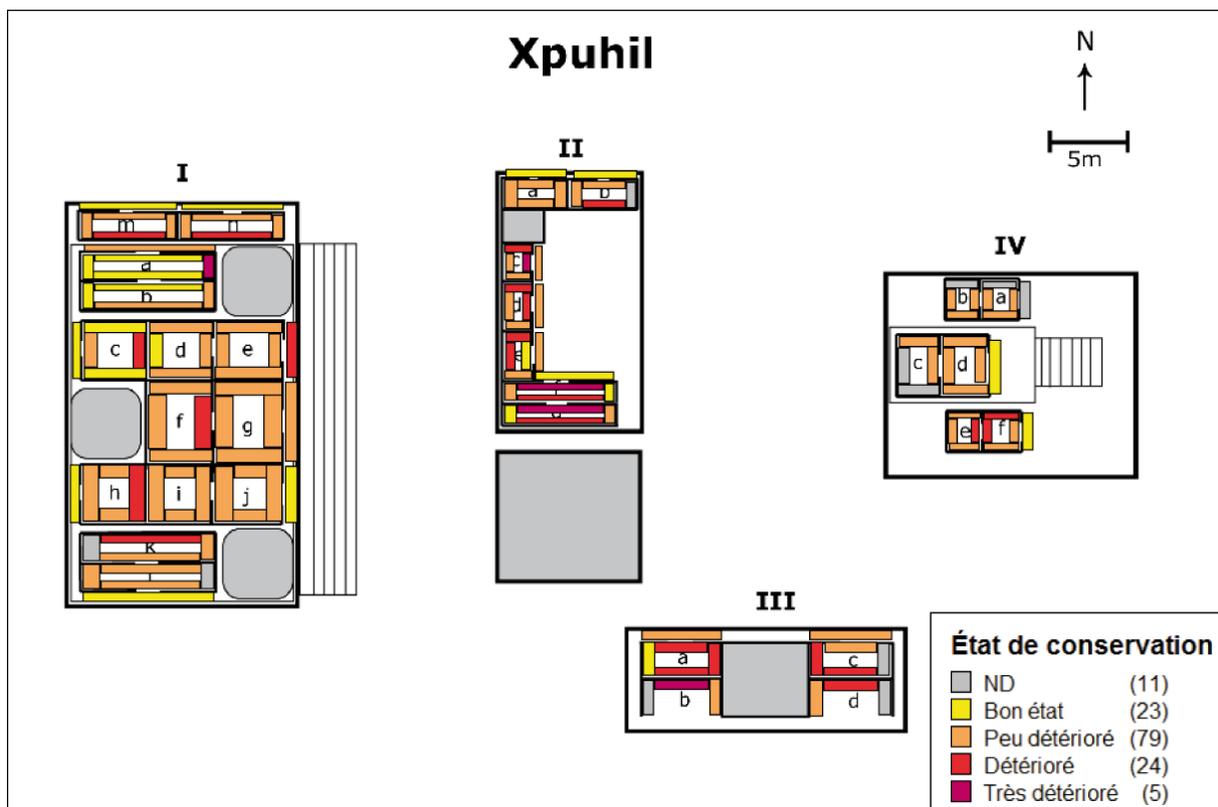
**Fig. VI-2. Cartographie de l'état de conservation des parements sur les structures sélectionnées à Xpuhil.**

En ce qui concerne Xpuhil (Fig. VI-2), la distribution de l'état de conservation des parements est proportionnellement assez similaire à celle de Becán, mais on retrouve moins d'individus en bon état. Les structures I et IV présentent des parements en meilleur état, avec une répartition plus homogène que les structures II et III où on trouve un nombre important de parements détériorés ou très détériorés.

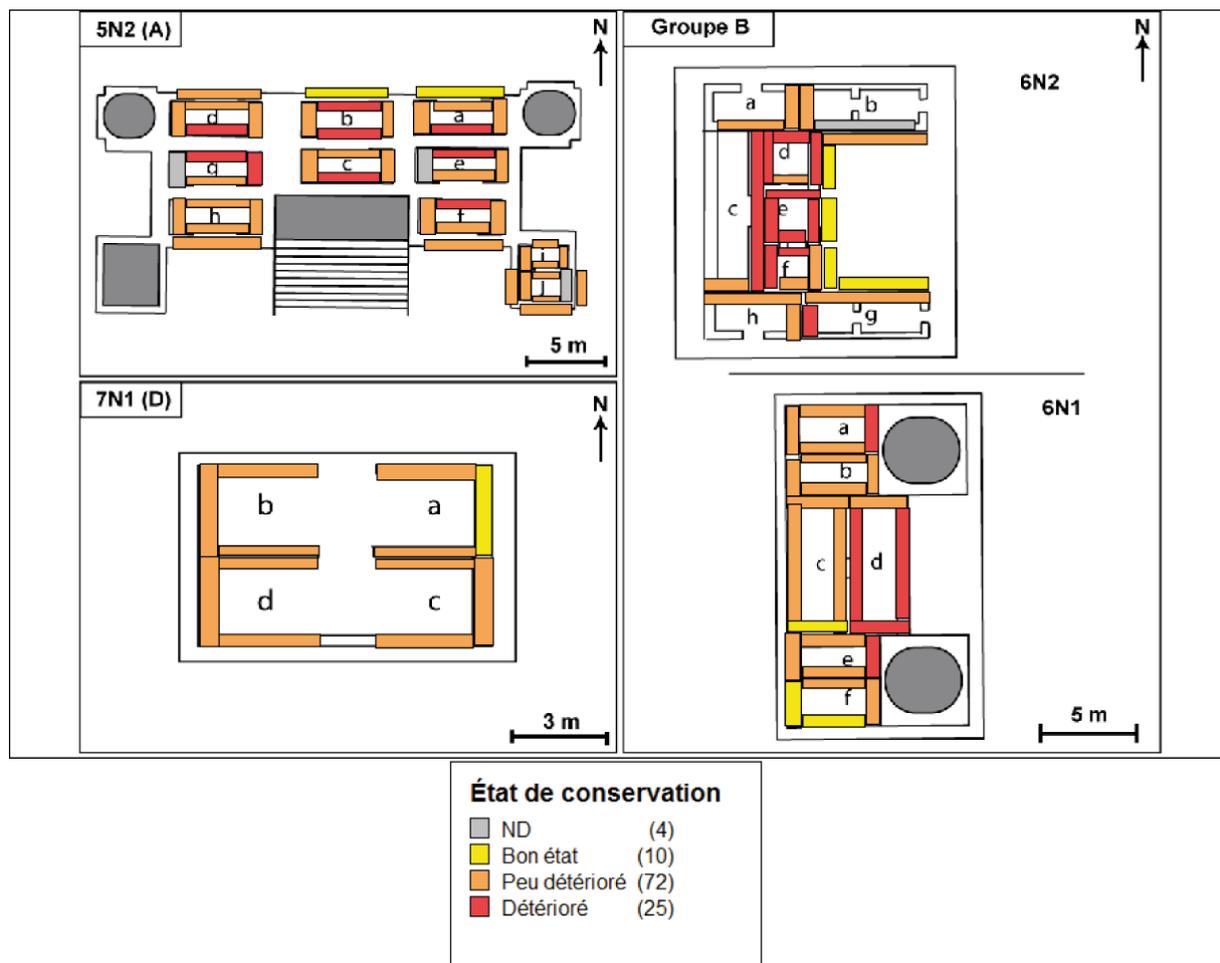
**Fig. VI-3. Cartographie de l'état de conservation des parements sur les structures sélectionnées sur le site éponyme de Río Bec.**

Sur le site éponyme de Río Bec (Fig. VI-3), l'état de détérioration est proportionnellement plus avancé que sur les deux autres sites. Même si aucun parement ne se classe dans la catégorie « très détérioré », une grande partie d'entre eux se classent dans la catégorie inférieure, qui se caractérise tout de même par un état de détérioration avancé. Aussi, très peu de parements restent en bon état de conservation et une grande majorité d'entre eux se classent dans catégorie « peu détérioré ». L'état de détérioration des parements du site éponyme de Río Bec est particulièrement avancé sur les chambres centrales de 6N2, sur la façade orientale de 6N1, et sur les chambres intérieures de 5N2.

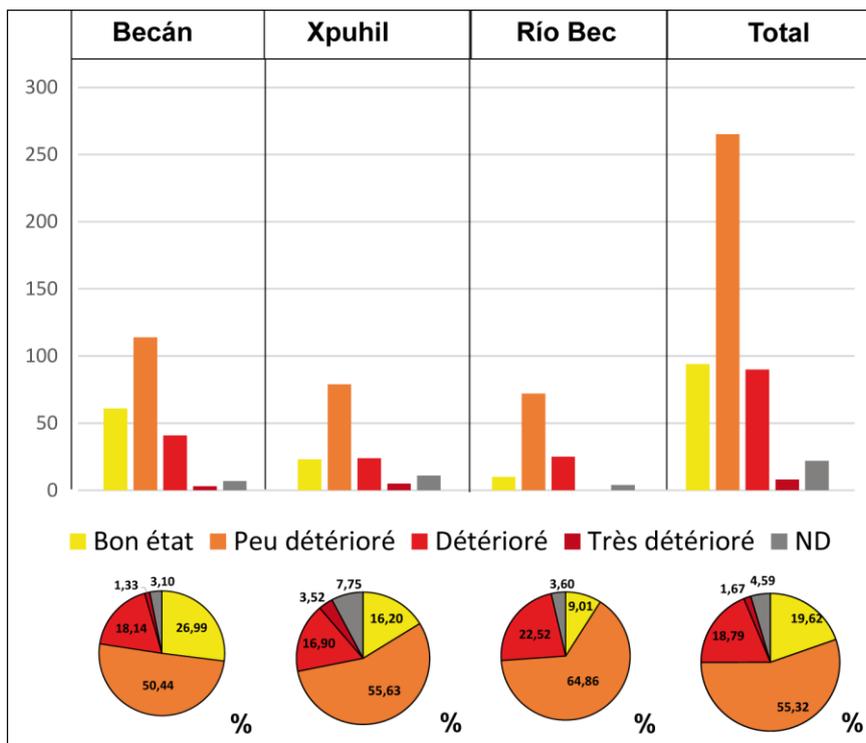
**Fig. VI-4. Comparaison de l'état de conservation des parements sur les trois sites étudiés.**

La comparaison des données obtenues sur les trois sites (Fig. VI-4) confirme les précédentes observations. D'une part, la similitude de la distribution des parements dans les différentes classes est validée pour les sites de Becán et Xpuhil, alors que le site éponyme de Río Bec se distingue par une plus grande proportion de parements dont l'état de détérioration est plus avancé, et peu de parements en bon état de conservation.

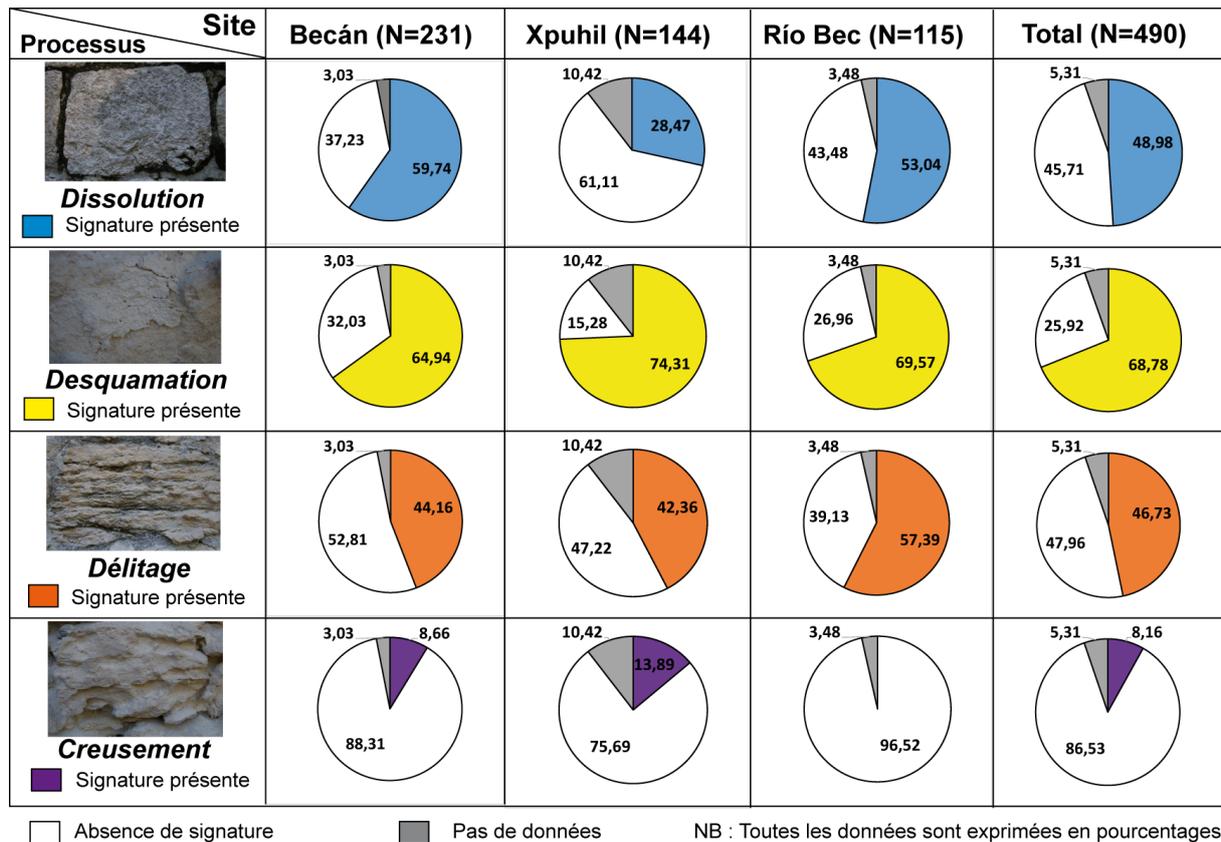
**Fig. VI-5. Signatures érosives relevées sur les parements des trois sites d'étude.**

La présence ou l'absence des signatures relatives à l'expression de certains processus érosifs a été relevée en parallèle de l'état de conservation des structures. Parmi les formes d'érosion présentes à la surface des matériaux de construction, nous avons relevé : des cupules ou un aspect « fondu » en vaguelettes relatifs à la dissolution des carbonates ; la présence d'écailles millimétriques de desquamation ; une désagrégation granulaire préférentielle sur les lits de la roche, relative au délitage ; et le creusement, une forme d'alvéolisation linéaire et centimétrique, tant dans ses dimensions verticales et horizontales qu'en termes de profondeur. La présence de ces signatures érosives sur les trois sites étudiés est résumée statistiquement dans la figure VI-5.

Les signatures érosives de la dissolution sont présentes sur environ la moitié des parements du secteur Río Bec, avec une présence minimale à Xpuhil (28,47%) et maximale à Becán (59,74%). Des écailles de desquamation sont visibles sur près de 70% des parements des structures étudiées, et même jusqu'à 75% des parements de Xpuhil. La signature érosive du processus de délitage est quant à elle présente sur un peu moins de la moitié des parements du secteur, sauf sur le site éponyme où 57,39% des parements semblent affectés. En ce qui concerne les formes de creusement, elles ne s'observent que sur moins de 10% du total des parements, au maximum 14% de ceux de Xpuhil et aucun sur le site de Río Bec.

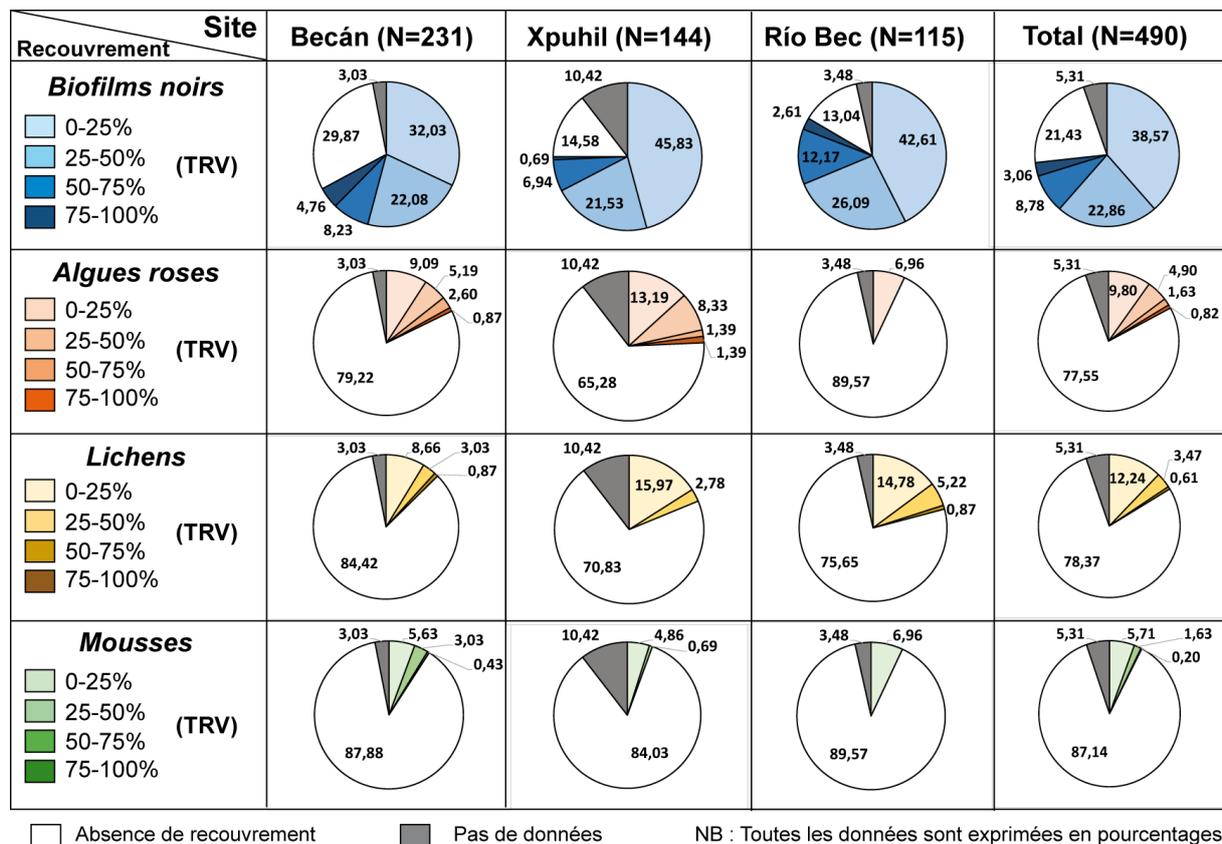
Fig. VI-6. Colonisation biologique par les différents organismes et taux de recouvrement (T.R.V.) relevés sur les structures étudiées.

Quatre principaux types de recouvrements biologiques peuvent être observés dans le secteur archéologique de Río Bec : des biofilms noirs, des algues roses, des lichens blancs, et des mousses. La présence de ces organismes et le taux de recouvrement végétal (T.R.V.) sur les parements colonisés ont été relevés en parallèle de l'état de conservation des parements et des différentes signatures érosives présentes (Fig. VI-6).

Environ 75% des parements des structures étudiées sont recouverts par des biofilms noirs, contre seulement près de 15% par des algues roses ou des lichens, et à peine 8% par des mousses. Ces biofilms noirs représentent donc la majeure partie de la biomasse du secteur, avec cependant des taux de recouvrement très variables. En effet, près de 40% des parements ne sont recouverts qu'entre 0 et 25% de leur surface, 23% entre un quart et la moitié, environ 9% de la moitié aux trois quarts, et seulement 3% au-delà. C'est sur les sites de Becán et Río Bec que l'on trouve le plus de parements avec des taux de recouvrement importants – près de 15% sont colonisés sur plus de la moitié de leur surface – contre à peine 8% sur le site de Xpuhil. Néanmoins, si c'est à Río Bec que l'on trouve le plus de parements colonisés par ces biofilms noirs (seulement 13% d'absence), c'est à Becán que l'on en trouve le moins (près de 30% d'absence).

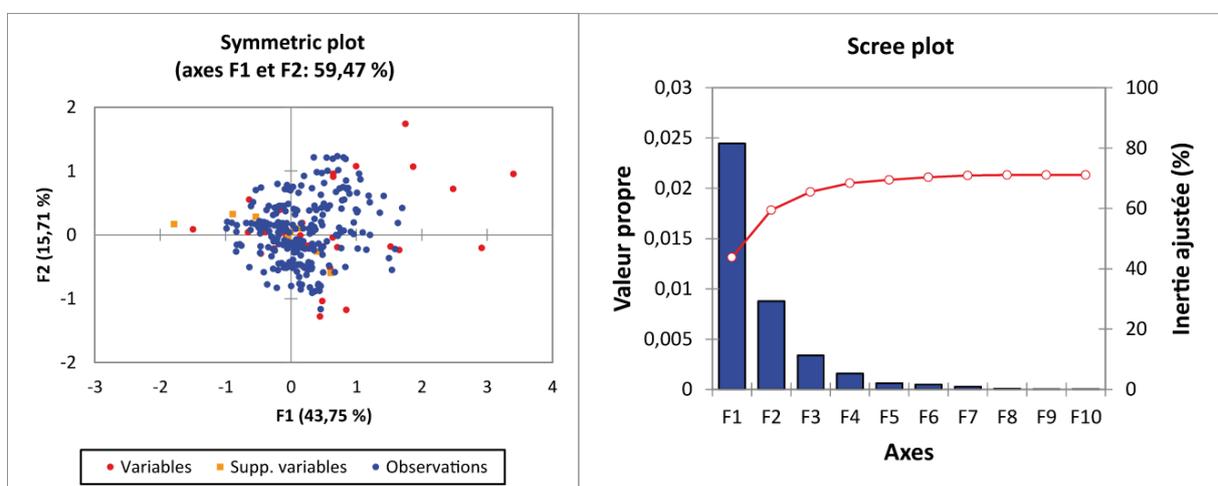
**Fig. VI-7. Espace factoriel et *scree plot* de l'analyse des correspondances multiples pratiquée sur le jeu de données de l'ensemble des parements du secteur.**

La classification selon l'anamnèse et l'état de conservation du parement, en tant que variables dites « expertes », ont été projetés sur l'espace factoriel en variables « illustratives » (aussi dites « supplémentaires ») afin que les éventuelles covariances excessives ne donnent pas lieu à des interprétations qui le seraient tout autant. Pour des raisons de lisibilité, l'espace factoriel construit par l'ACM a été décomposé pour chaque variable, afin d'avoir un meilleur aperçu des modalités prises par chaque individu (Fig. VI-8). Les axes F1 et F2 expliquent 59,47% de la variance totale du jeu de données, 43,75% pour F1 et 15,71% pour F2 (Fig. VI-7).

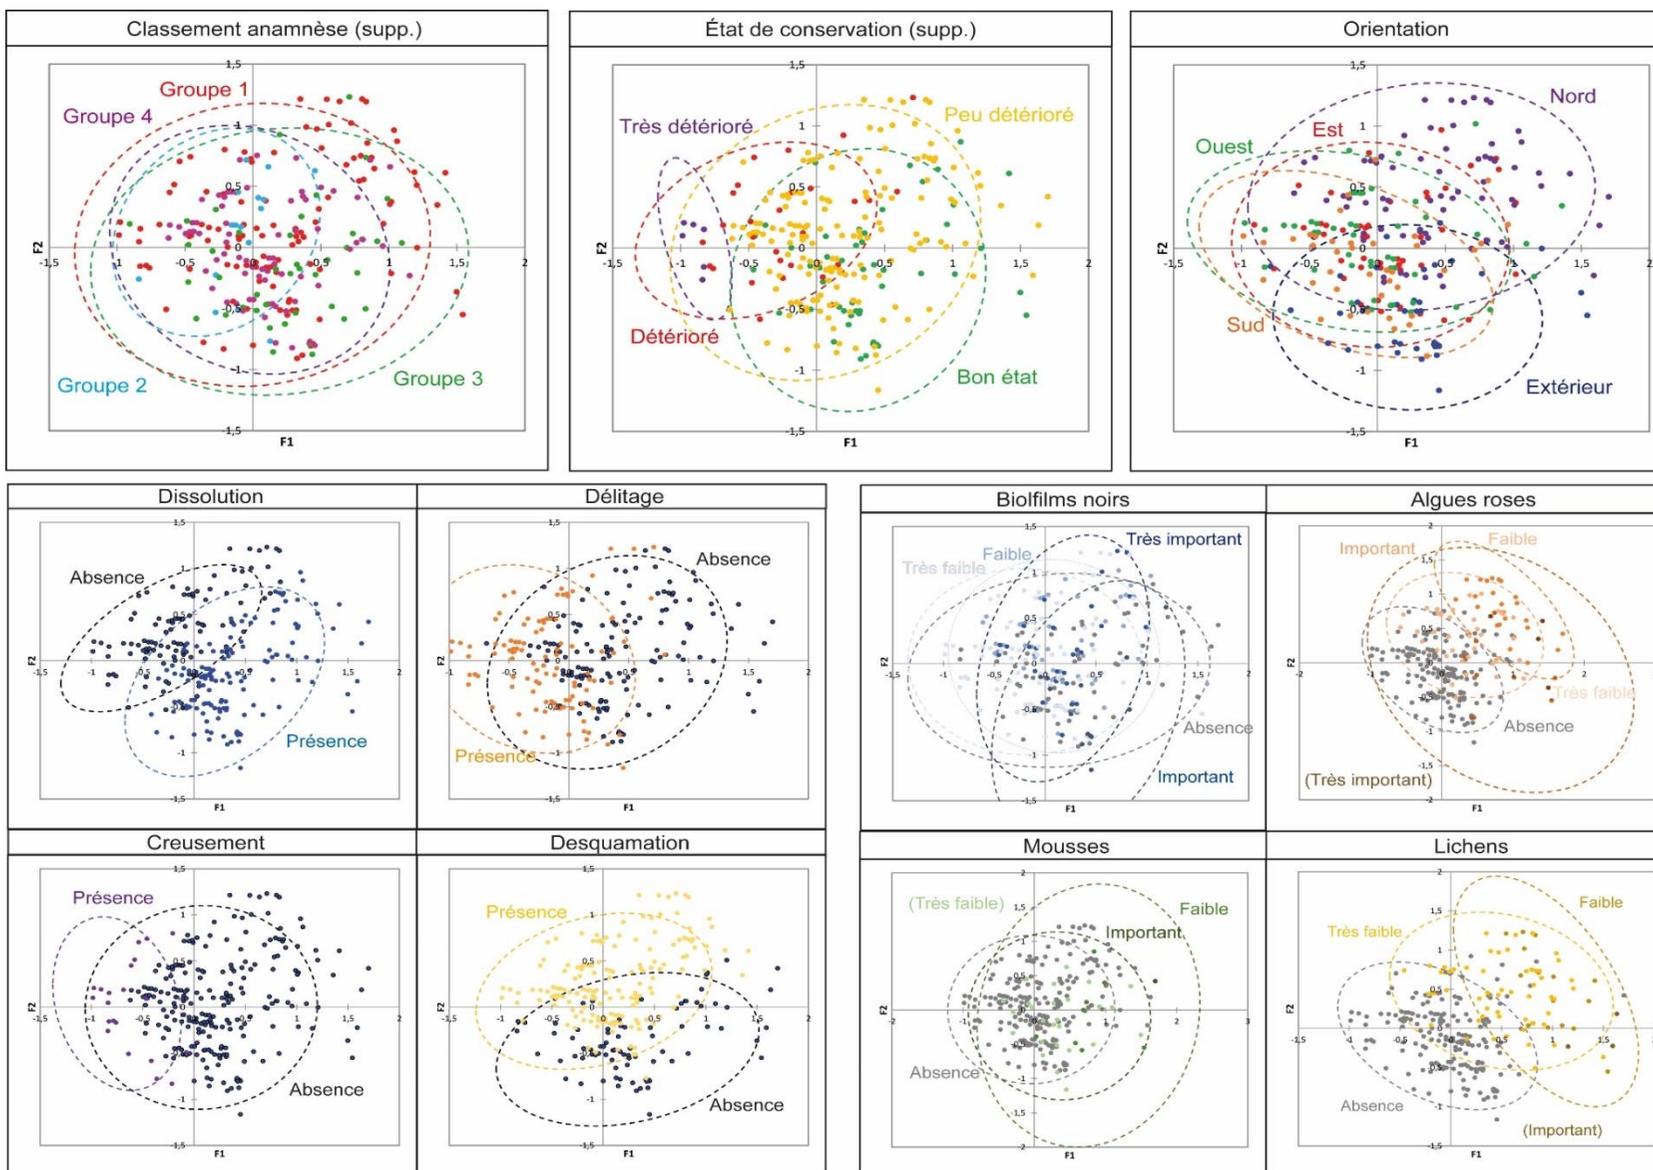
NB : (supp.) Les variables ont été projetées en tant que variables illustratives dans l'Analyse des Correspondances Multiples (ACM).  
 ( ) Pour les modalités entre parenthèses, les ellipses de confiance à 95% ne sont pas comprises dans la figure.

Fig. VI-8. Décomposition, pour chaque variable étudiée, de l'espace factoriel obtenu par ACM sur l'ensemble des parements des structures étudiées.

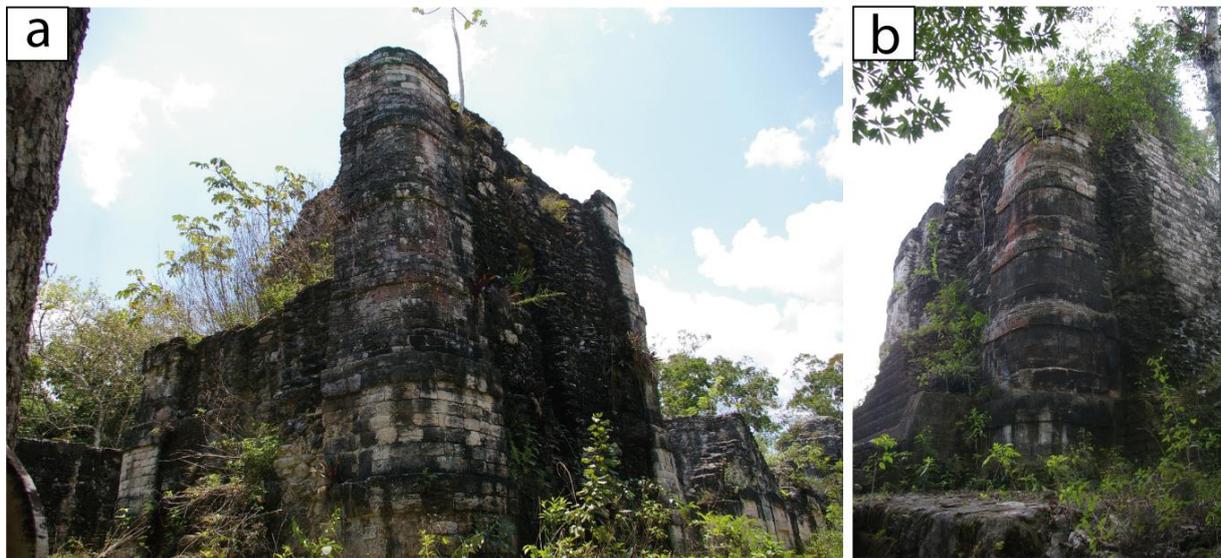
Fig. VI-9. Les tours nord-est (a) et nord-ouest (b) de la structure 5N2 à Río Bec.

Adossées aux extrémités orientale et occidentale de la façade nord de la structure 5N2 (Fig. VI-9), les tours jumelles typiques du style architectonique du secteur ont été construites au Classique terminal (Michelet *et al.*, 2013). A la différence de la tour centrale, munie d'un escalier et d'un temple sommital pleinement fonctionnels, les tours jumelles de la façade nord de l'édifice sont ornées de faux escaliers décoratifs et étaient surmontées de façades de temples simulées, au même titre que celles que l'on retrouve sur la structure 6N1 du groupe B.

Chaque tour est composée de plusieurs corps, dont six subsistent, chacun d'eux étant encadré par une moulure basale et une corniche en saillie. Les observations ont été restreintes à la face nord, qui est celle où ces éléments constitutifs sont les plus présents. La chronologie des dégagements et des interventions varie en fonction des différents corps (Fig. VI-10), ce qui permet, en évaluant leur état de détérioration, de pouvoir discuter de leur conservation en fonction de la durée de leur exposition aux agents

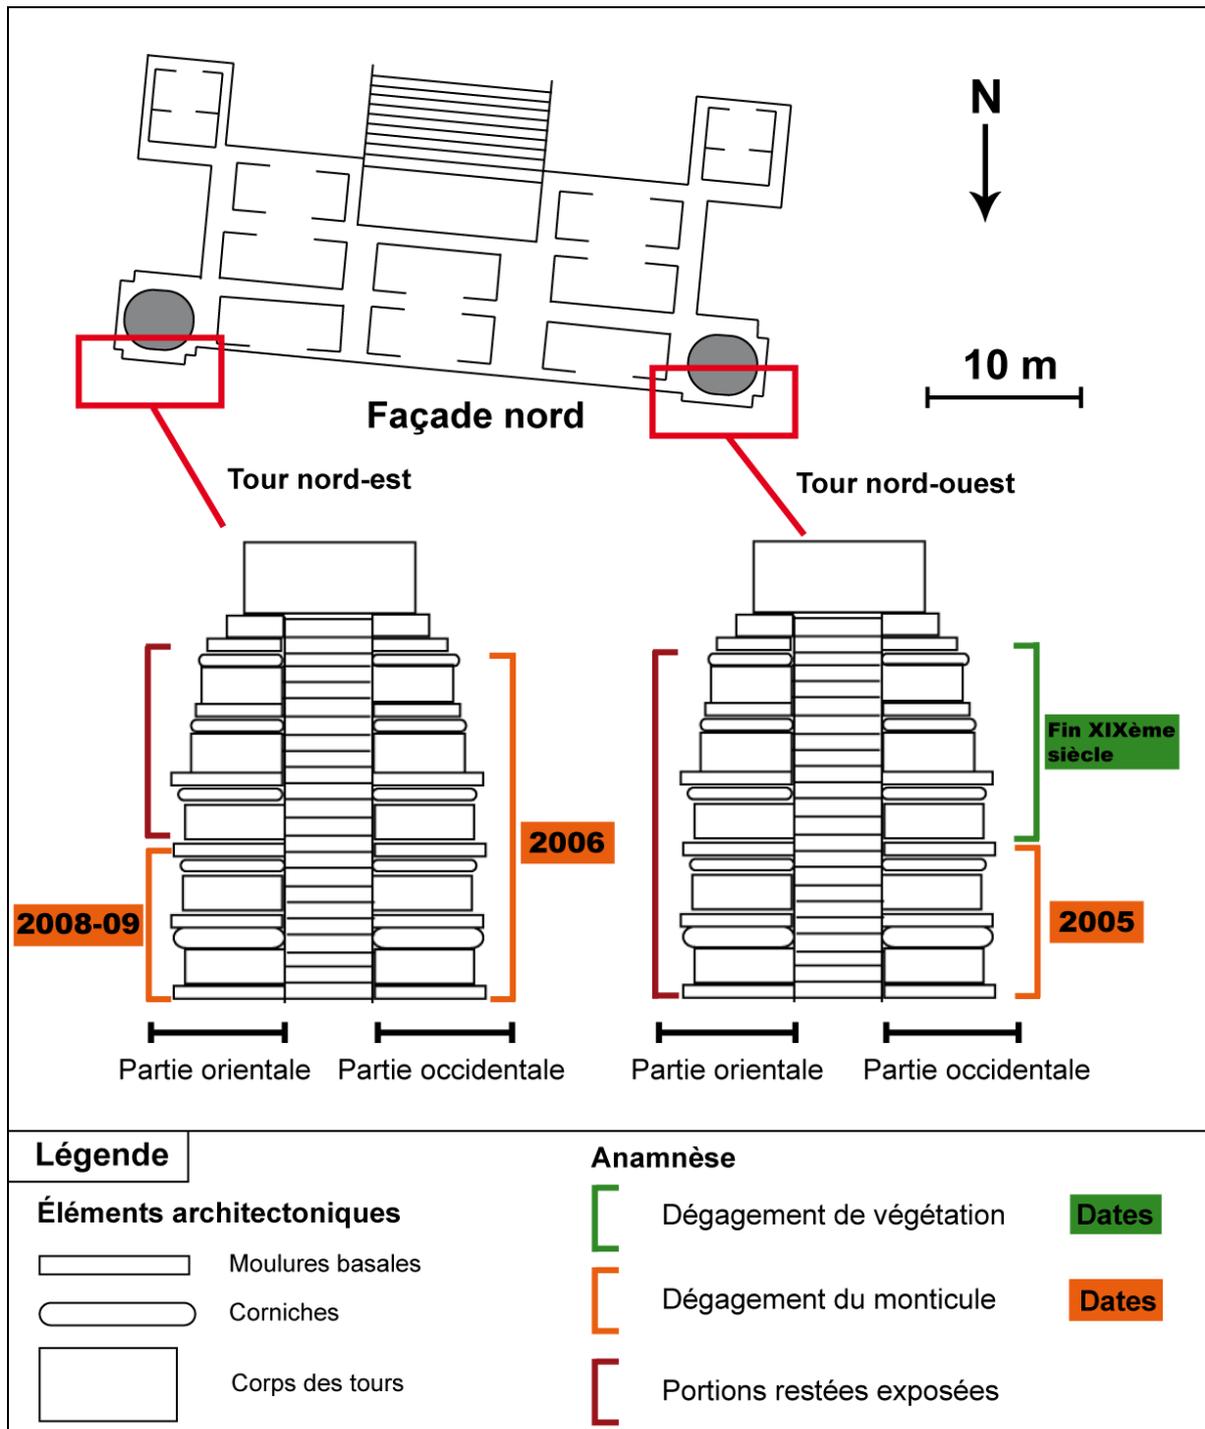
Fig. VI-10. Chronologie des interventions sur les différents éléments constitutifs des tours jumelles de la structure 5N2 à Río Bec.

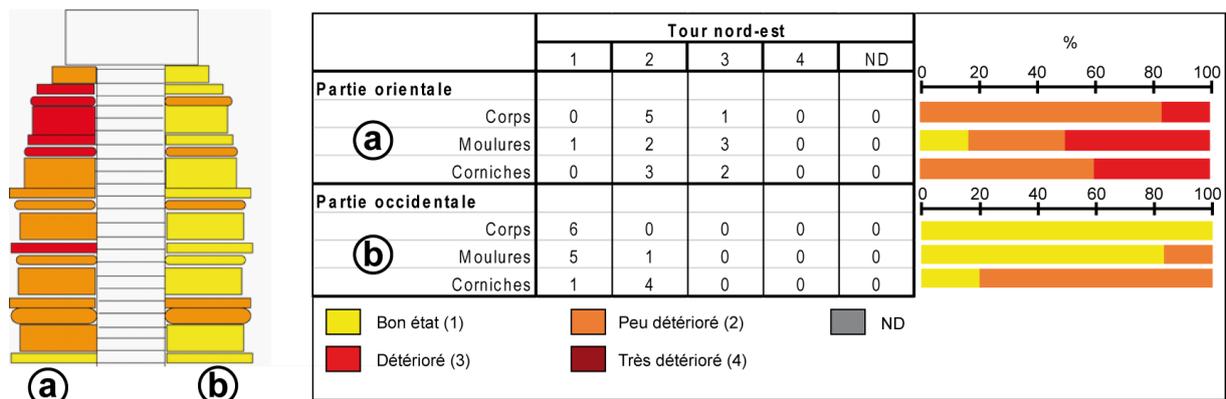
**Fig. VI-11. Évaluation de l'état de conservation des éléments architecturaux de la tour nord-est de la structure 5N2 à Río Bec.**

L'évaluation de l'état de conservation des éléments constitutifs de la tour nord-est montre une opposition nette entre les parties occidentale et orientale de cette dernière (Fig. VI-11).

La détérioration des matériaux de construction semble plus avancée sur la partie orientale de la tour, notamment sur les moultures (50% classées en « détérioré ») et sur les corniches (40% classées en « détérioré »). Seule la première moulture, à la base de la tour, est bien conservée. Inversement, les éléments en bon état de conservation prédominent sur la partie occidentale, où la détérioration n'est avancée que sur les corniches, et dans une moindre mesure (80% classées en « peu détérioré »).

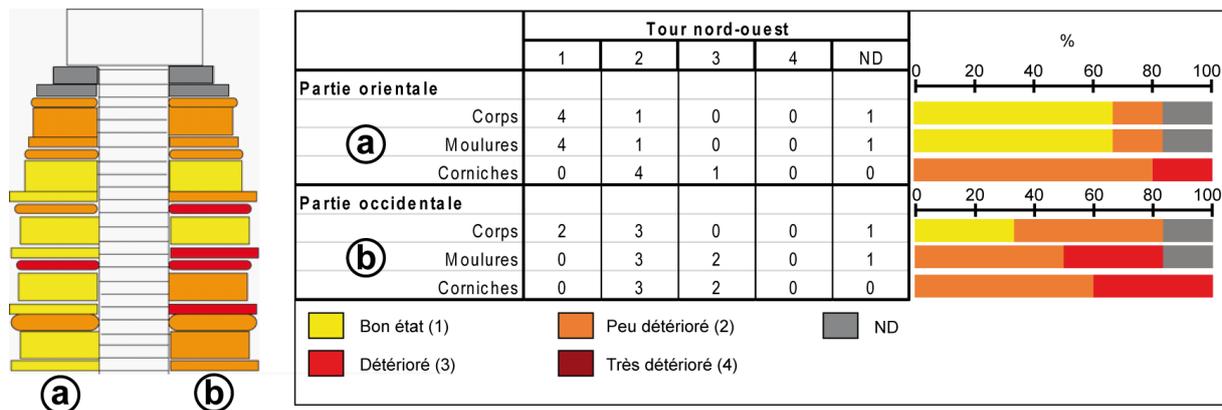
**Fig. VI-12. Évaluation de l'état de conservation des éléments architecturaux de la tour nord-ouest de la structure 5N2 à Río Bec.**

L'opposition remarquée précédemment se retrouve également sur la tour nord-ouest, toutefois de manière plus nuancée, et à l'inverse : la partie orientale semble mieux conservée que la partie occidentale (Fig. VI-12).

En effet, les éléments de la partie orientale sont considérés en « bon état » pour plus de 60% des corps et des moultures, même si le constat est plus nuancé pour les corniches dont aucune n'est en « bon état » et dont un élément est classé dans la catégorie « détérioré ». Pour la partie occidentale, l'état de conservation est correct sur les corps, plus inquiétant sur les moultures (25% classées en « détérioré »), et les corniches (40% classées en « détérioré »). Certaines données n'ont pu être collectées en haut de la tour pour des raisons d'accessibilité.

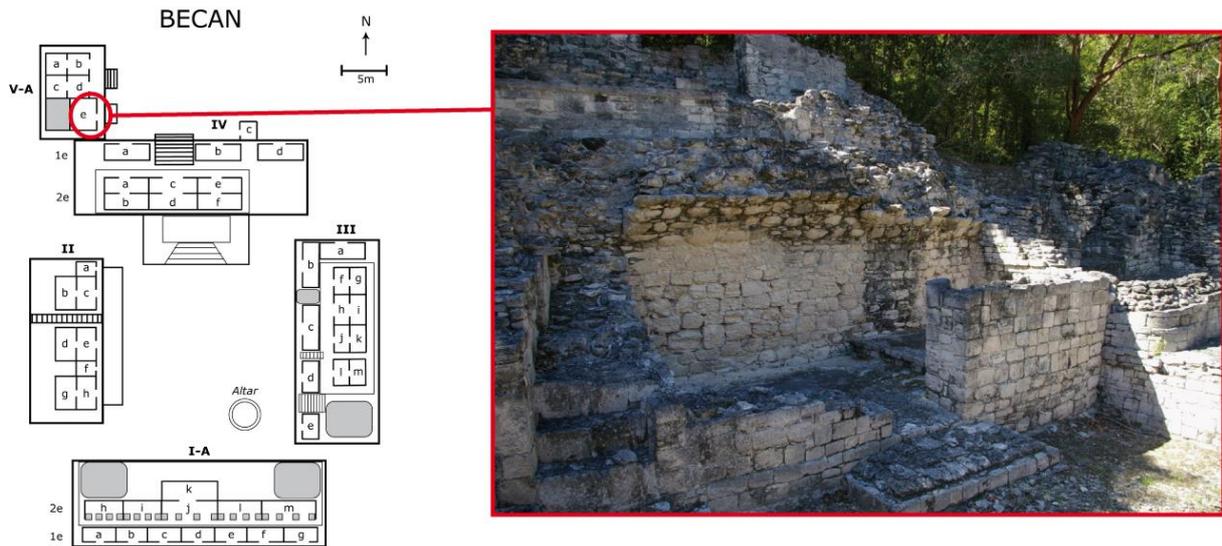
Fig. VI-13. Localisation du mur de la structure V-A à Becán.

La structure V-A se situe à l'entrée du site archéologique de Becán, au nord-ouest de la structure IV (Fig. VI-13) et a été dégagée par Messenger en 1974 (Messenger, 1975) et consolidée par Bueno en 1985 et 1992 (Bueno Cano et Gutierrez, 1985 ; Bueno Cano *et al.*, 1992). La chambre la plus méridionale de cette structure a éveillé notre attention en raison d'une spatialité marquée de l'état de conservation du parement occidental.

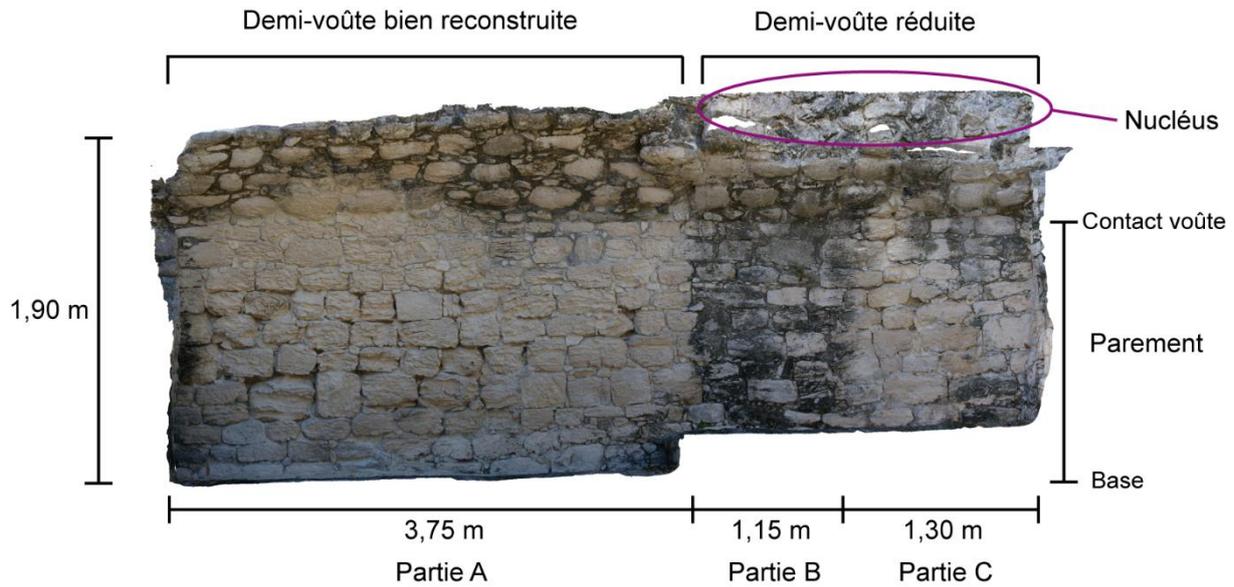
**Fig. VI-14. Dimensions, morphologie et parties distinctes identifiées sur le mur de la structure V-A à Becán.**

En effet, on distingue visuellement sur ce mur trois parties distinctes en termes d'état de conservation, de morphologie architecturale, et de recouvrement biologique (Fig. VI-14). La partie A, située en contrebas d'une demi-voûte bien reconstruite, inclinée à environ 60° par rapport au contact avec le parement, est dans un état de détérioration avancé, alors que les parties B et C, situées en contrebas d'une demi-voûte réduite sont mieux conservées, la partie B se distinguant par une colonisation biologique extensive par un biofilm noir.

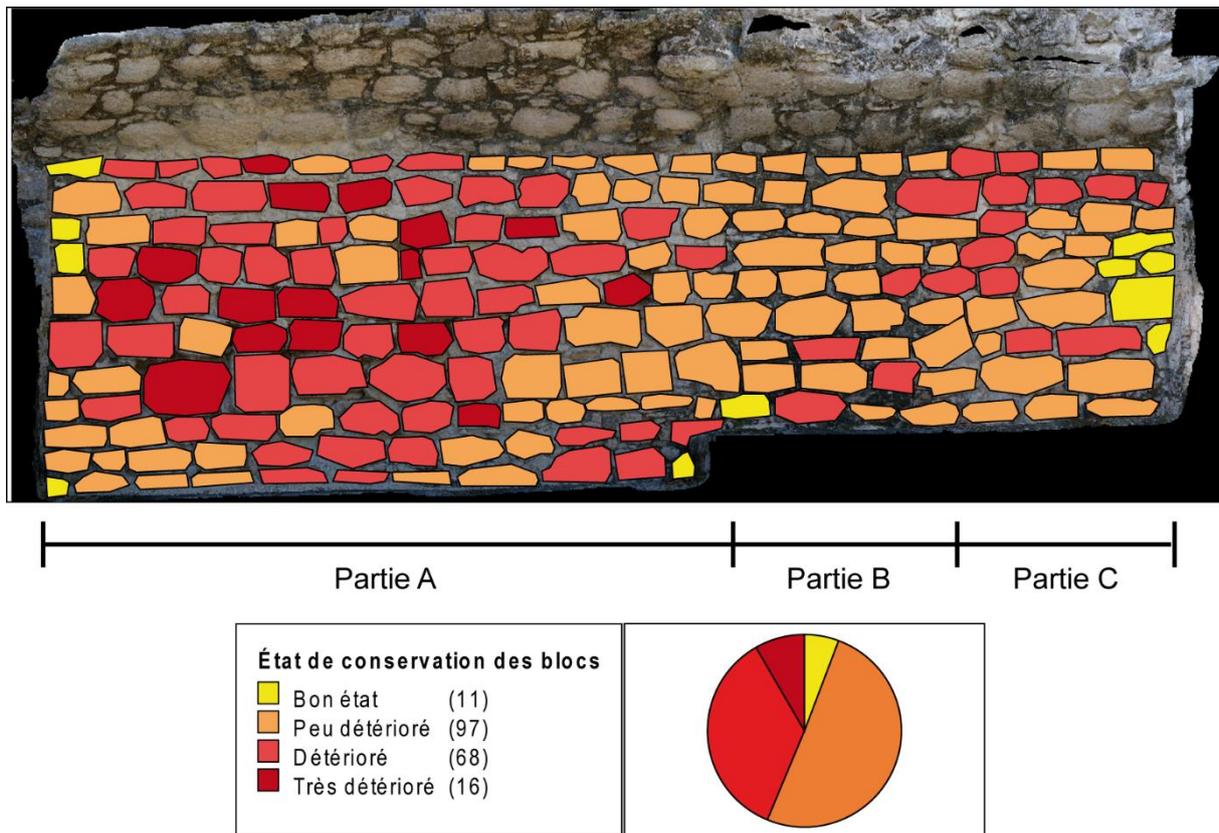
**Fig. VI-15. Spatialisation de l'état de conservation des blocs du mur de la structure V-A de Becán.**

L'état général de détérioration du mur de la structure V-A est avancé, avec près de la moitié des blocs qui le constituent classés dans les catégories « détérioré » ou « très détérioré », et à peine 10% en « bon état » (Fig. VI-15).

En termes de logiques spatiales, on remarque que les rares blocs en bon état se trouvent aux extrémités du parement, là où il y a contact avec les parements adjacents. Si la plupart des blocs les plus érodés semblent se concentrer sur la partie méridionale du parement (à gauche sur la figure), on ne distingue pas de logique verticale apparente, et aucun de ces blocs détériorés ou très détériorés ne se trouve isolé, ce qui induit une certaine polarisation des régimes de détérioration accélérée.

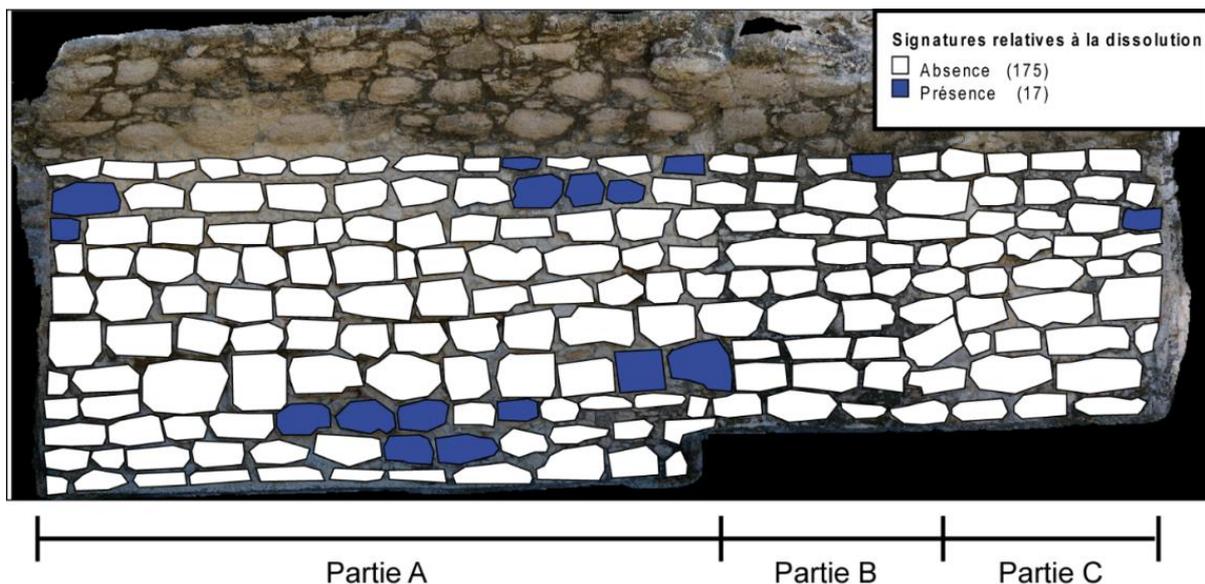
**Fig. VI-16. Spatialisation des signatures érosives relatives à la dissolution sur le mur de la structure V-A de Becán.**

En termes d'analyse de l'activité des processus, on remarque que peu de blocs comportent des signatures érosives relatives à la dissolution (moins de 10%), dont la majorité se localisent sur la partie basse du parement et près du point de contact avec la voûte (Fig. VI-16).

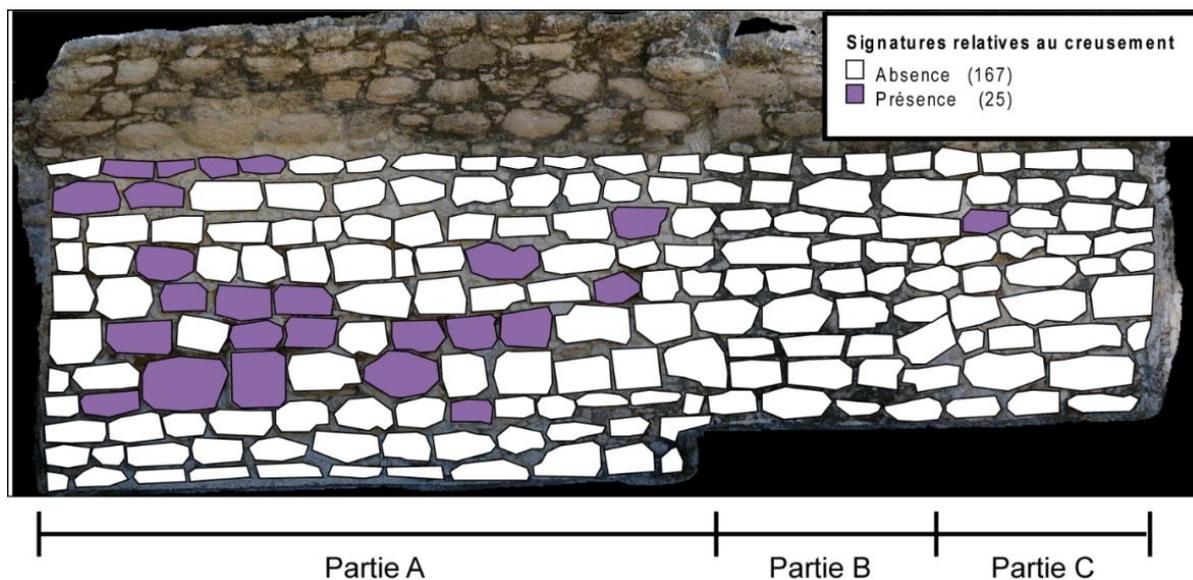
**Fig. VI-17. Spatialisation des signatures érosives relatives au creusement sur le mur de la structure V-A de Becán.**

Le creusement semble avoir affecté un peu plus de 10% des blocs du parement, avec une logique spatiale plutôt polarisée, notamment au centre de la partie méridionale et au contact de la voûte (Fig. VI-17).

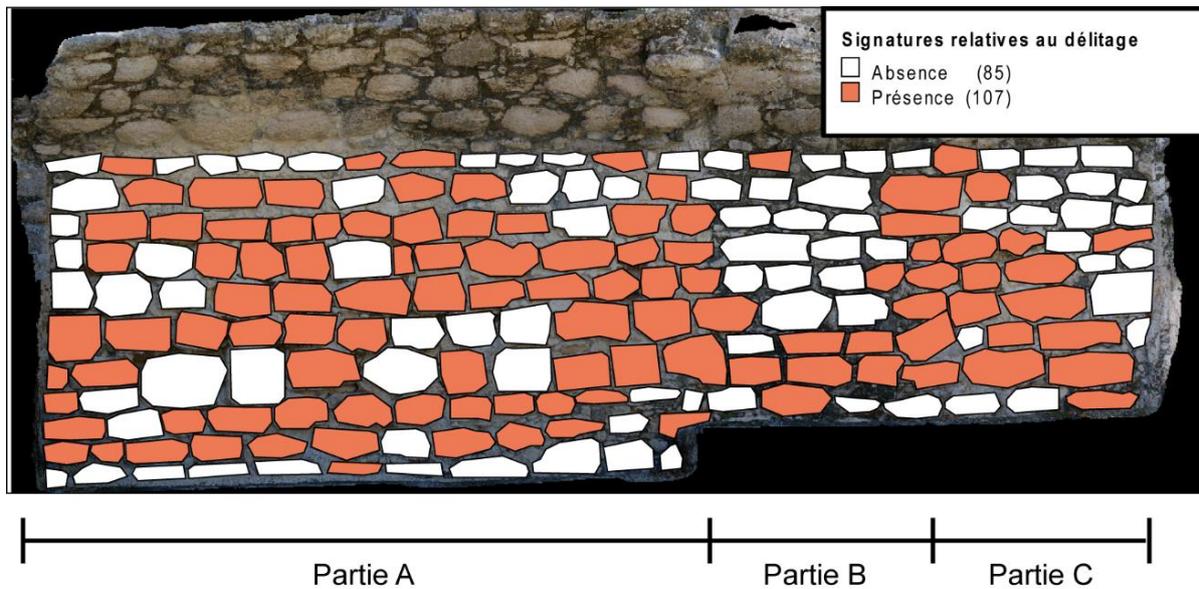
**Fig. VI-18. Spatialisation des signatures érosives relatives au délitage sur le mur de la structure V-A de Becán.**

Beaucoup plus observées, les signatures relatives au délitage sont présentes sur plus de la moitié des blocs du parement, de manière plutôt regroupée, peu de blocs affectés se retrouvant isolés. Le délitage semble toucher autant les parties basses et

hautes du parement, épargnant seulement quelques sections de mur, notamment au centre de la partie B et en haut de la partie C (Fig. VI-18).

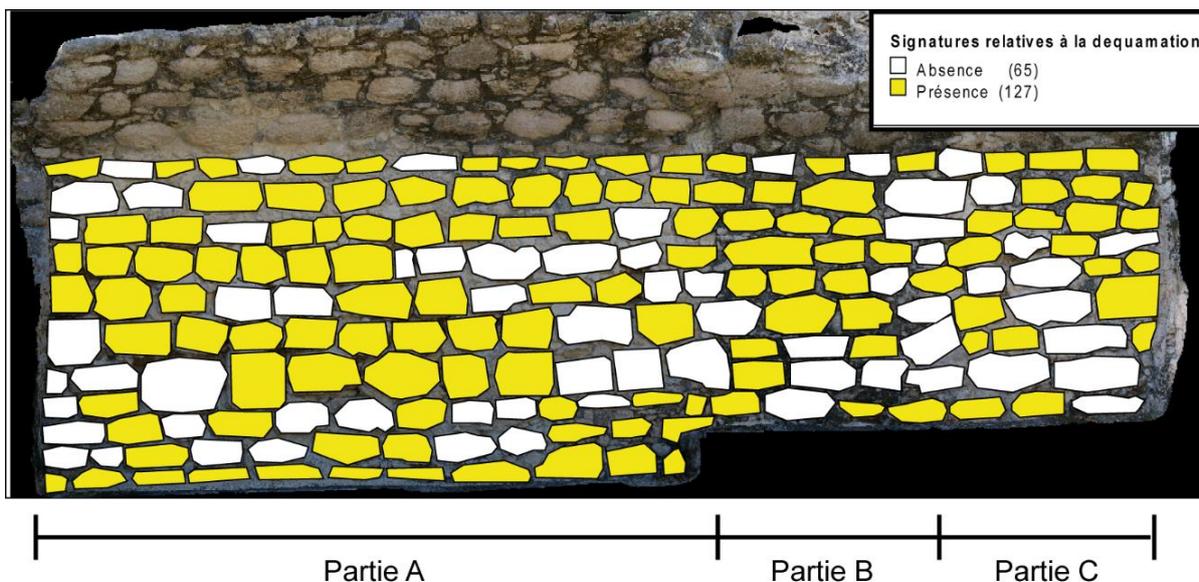
**Fig. VI-19. Spatialisation des signatures érosives relatives à la desquamation sur le mur de la structure V-A de Becán.**

Enfin, les signatures relatives à la desquamation sont les plus largement observées (environ les deux tiers des blocs), et concernent l'ensemble du parement, notamment à la base de ce dernier et dans la zone de contact avec la voûte (Fig. VI-19).

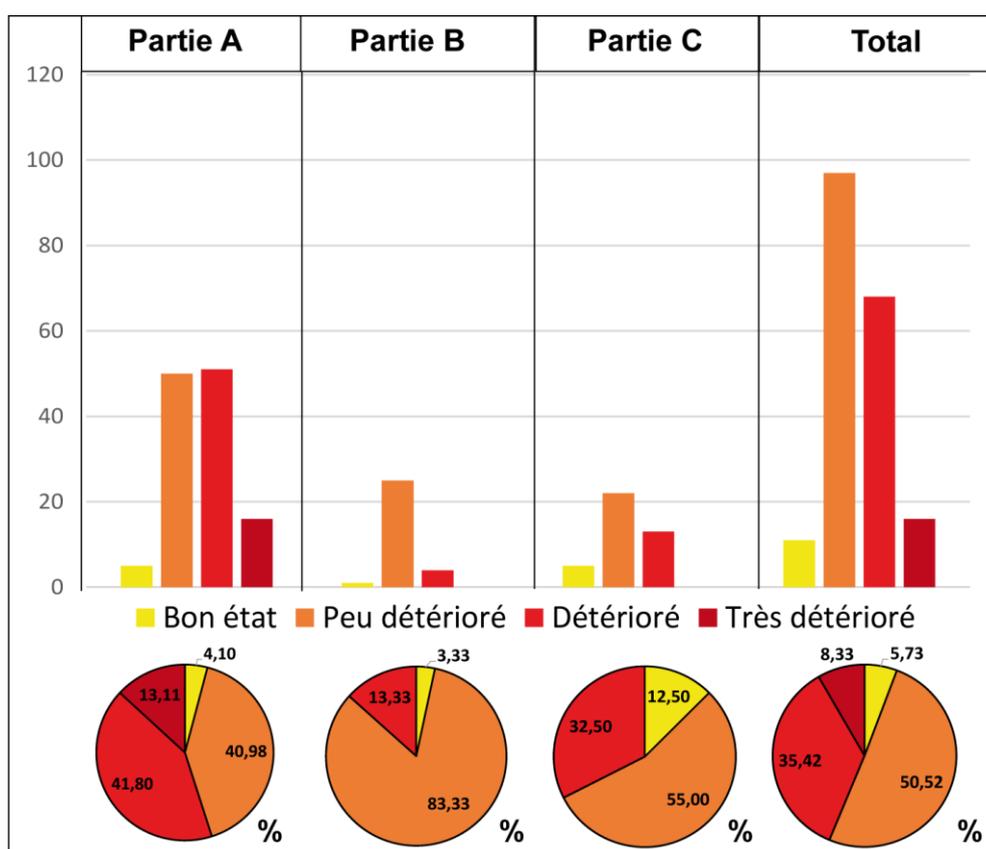
Fig. VI-20. Comparaison de l'état de conservation des parements en fonction des différentes parties de parement identifiées sur le mur de la structure V-A de Becán.

Les analyses statistiques, au même titre que le travail de spatialisation, concernent d'une part l'état de conservation des blocs du parement en fonction (Fig. VI-20), et d'autre part les signatures érosives relatives à l'activité des processus (Figs. VI-21 et VI-22). En revanche, nous cherchons ici à distinguer une potentielle variabilité en fonction des différentes parties identifiées sur le parement, définies par la morphologie architecturale et les recouvrements biologiques.

En effet, l'état de conservation des blocs du parement est relativement hétérogène selon les différentes parties identifiées. La partie A présente les niveaux de détérioration les plus importants, avec près de la moitié des blocs classés dans les catégories « détérioré » et « très détérioré », ainsi qu'une minorité (4%) évalués en « bon état ». Le profil de cette partie est, même si cette dernière représente près des deux tiers de

l'échantillon, très similaire au profil général du parement, à l'exception des blocs classés dans la catégorie « peu détérioré » à laquelle la partie B contribue bien plus largement. En effet, près de 80% des blocs de la partie B sont classés dans la catégorie « peu détérioré » et l'ensemble des observations est très hétérogène, avec seulement 13% de blocs détériorés et aucun bloc très détérioré. On retrouve sur la partie C un profil plus similaire au profil général et à la partie A. Si c'est sur cette section que l'on observe le plus de blocs en bon état, aucun ne se classant en « très détérioré », on en trouve également un pourcentage important dans la modalité « détérioré » (près du tiers). La conservation des matériaux serait donc meilleure sur la partie du parement surmontée d'une demi-voûte réduite, en particulier sur la section recouverte par un biofilm noir, et leur détérioration serait plus accentuée en contrebas de la demi-voûte plus largement reconstruite. En termes de signatures relatives aux différents processus érosifs, les différentes parties identifiées montrent également des profils nuancés (Fig. VI-21).
