# Impact des interventions humaines sur l'érosion des calcaires monumentaux du secteur Río Bec (Campeche, Mexique)

Paul-Edgard Genet

Thèse présentée en vue de l'obtention du doctorat de l'Université Clermont Auvergne

Spécialité : Géographie physique

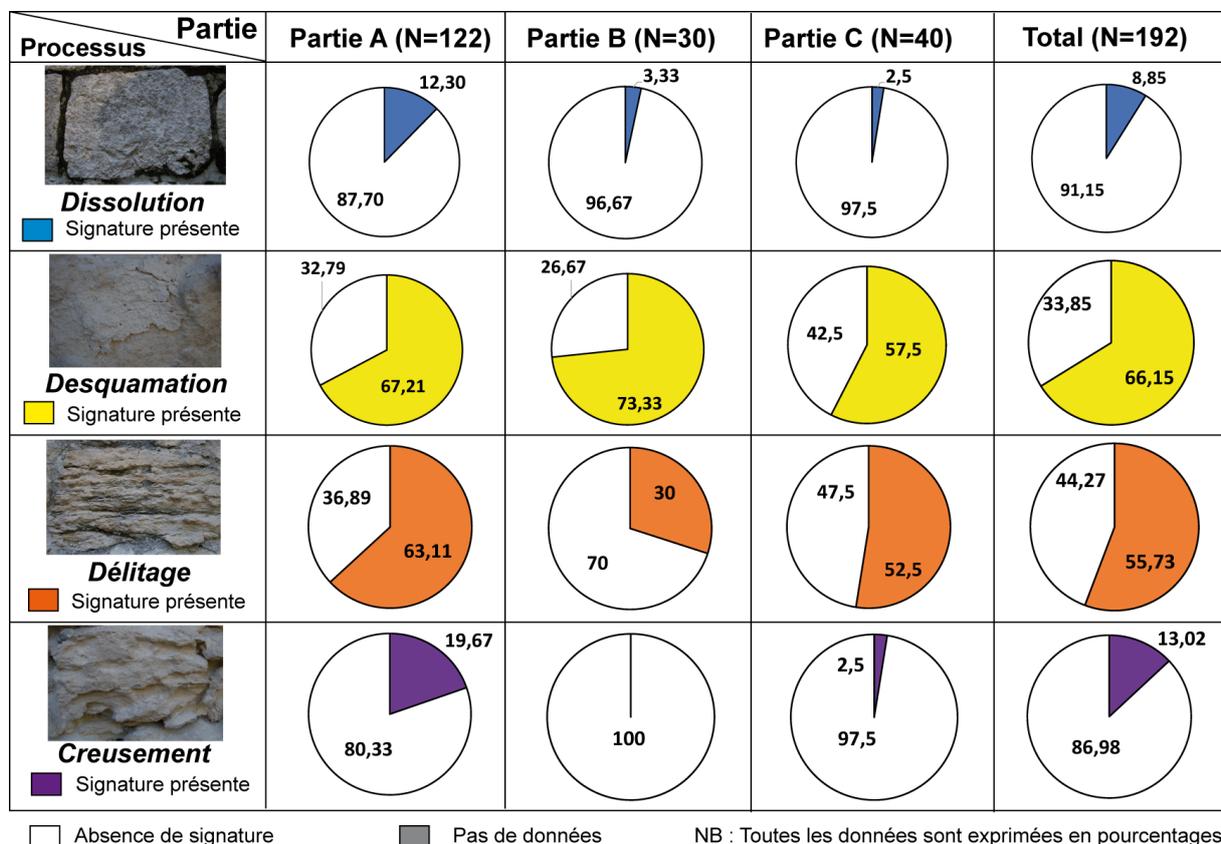
**Fig. VI-21. Comparaison des signatures érosives observées sur les différentes parties identifiées sur le mur de la structure V-A de Becán.**

La partie A se caractérise par une prédominance des signatures relatives à la desquamation et au délitage, qui concernent les deux tiers des blocs du parement. On remarque également une importance significative du creusement (20% des blocs), mais

aussi de la dissolution (12%), comparativement aux autres sections. La partie B est marquée par une prédominance des signatures relatives à la desquamation, présentes sur les trois quarts des blocs, et par une sous-représentation des autres processus (30% pour le délitage, 3% pour la dissolution, et aucune trace de creusement). Enfin, la partie C se caractérise quant à elle par le peu de signatures relatives à la dissolution et au creusement, et par des taux moyens en ce qui concerne les autres processus. Cependant, il convient de rappeler que si les signatures érosives peuvent se superposer et se masquer entre elles lorsque certains processus entraînent des pertes de matière plus importantes, un certain nombre de blocs présentent aussi simultanément des traces d'activité de plusieurs d'entre eux. La figure VI-22 illustre à ce propos les corrélations, négatives en l'occurrence, que certains processus entretiennent entre eux sur les blocs du parement étudié.

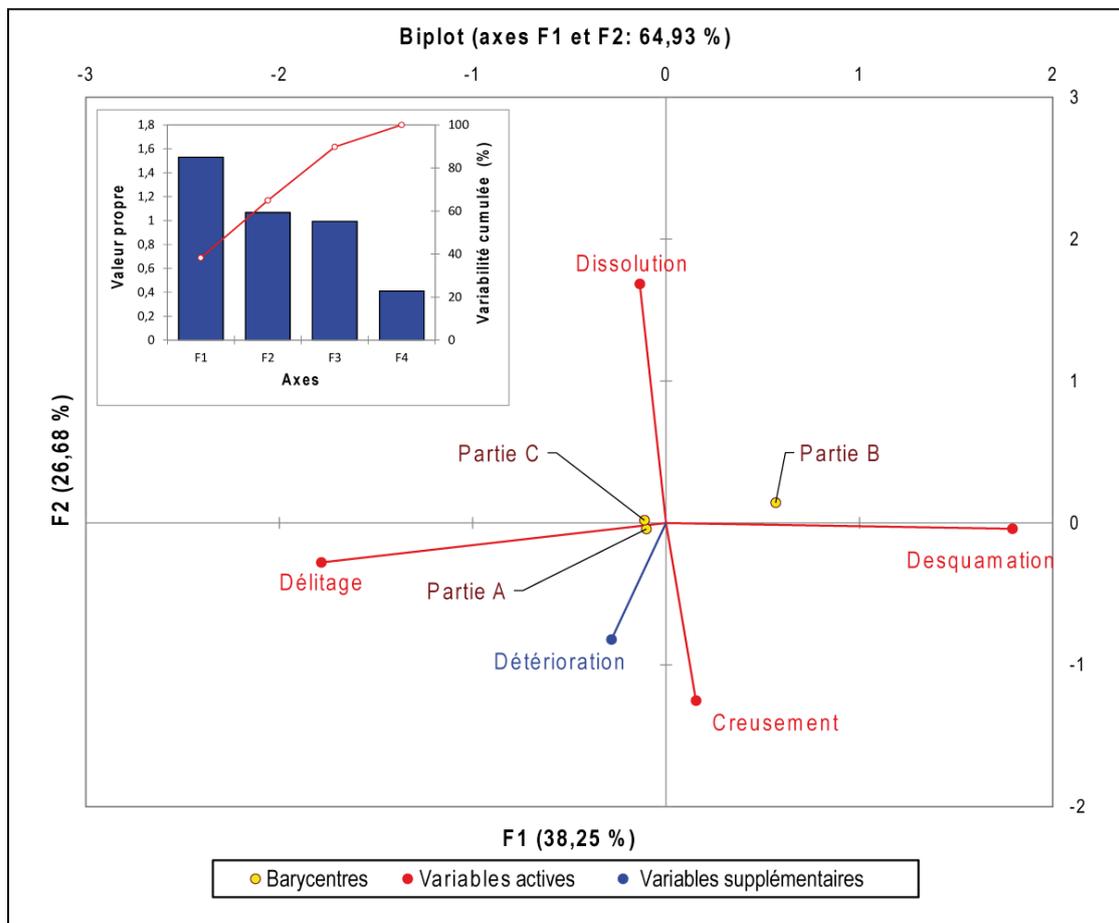
**Fig. VI-22. Analyses en composantes principales des variables étudiées sur les blocs du mur de la structure V-A de Becán.**

On remarque en effet une opposition nette entre d'une part les variables dissolution et creusement, et d'autre part entre les variables délitage et desquamation, les blocs présentant des signatures relatives à l'un des processus ont donc tendance à ne

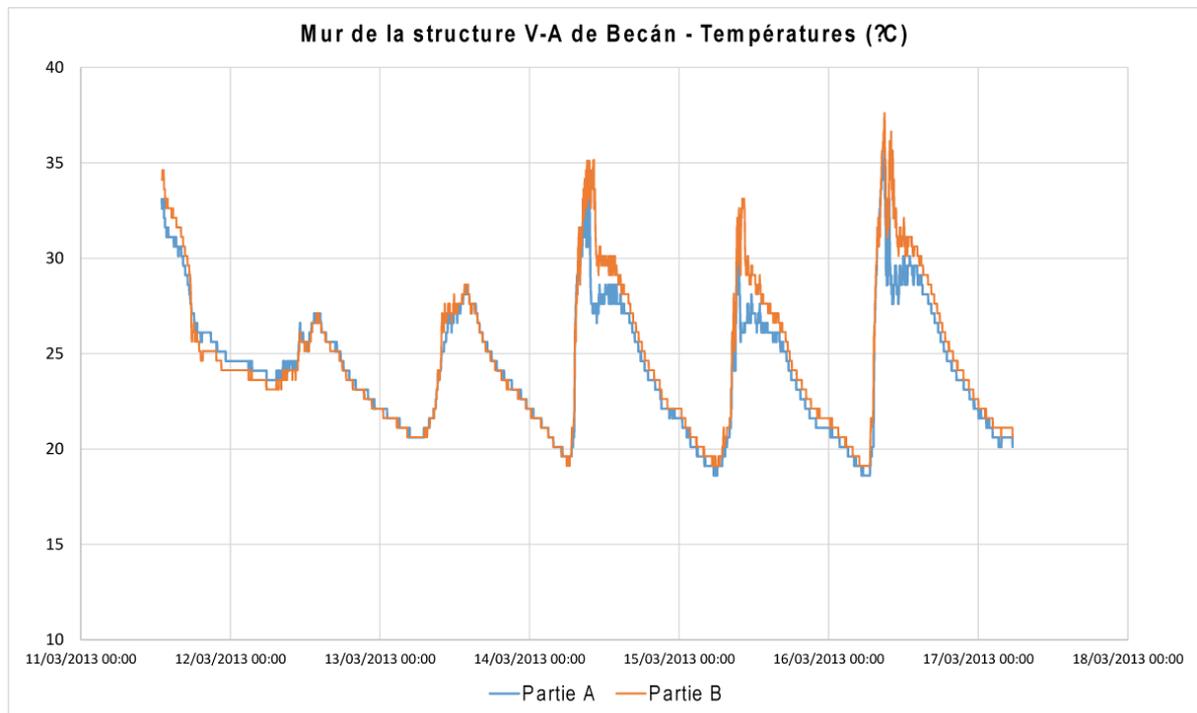
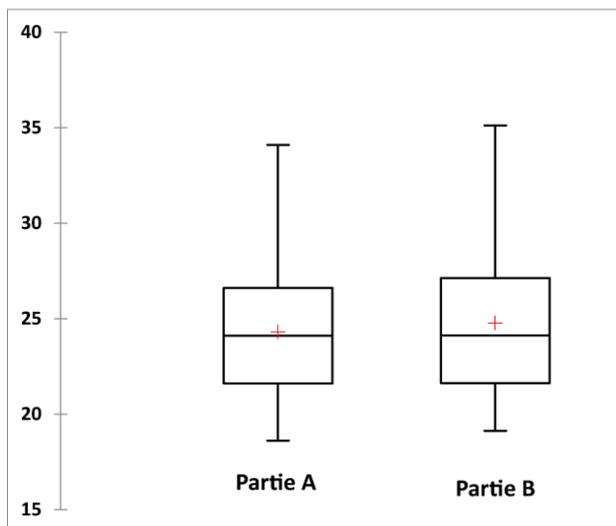
Partie A	Partie B
Observations	4096	4096
Minimum	18,610	19,120
Maximum	35,600	37,610
Médiane	24,110	24,130
Moyenne	24,300	24,770
Variance (n-1)	10,759	14,194
Écart-type (n-1)	3,280	3,768

Test de Wilcoxon : valeur-p < 0,0001

Lors des deux premiers jours d'enregistrement, au cours desquels la météo était pluvieuse, on remarque une évolution concomitante des températures sur les deux parties du parement (Fig. VI-23). Du 14 au 17 mars en revanche, les températures tombent plus bas (de 3 à 4°C) et plus tôt dans la journée (environ deux heures avant) sur la partie A que sur la partie B. Les amplitudes thermiques observées varient également

selon la section du parement, la température minimale enregistrée est supérieure de 0,5°C, la température maximale de 2°C, et la température moyenne de 0,47°C sur la partie B. Enfin, les tests de Wilcoxon et de Mann-Whitney confirment la différence significative des deux échantillons.

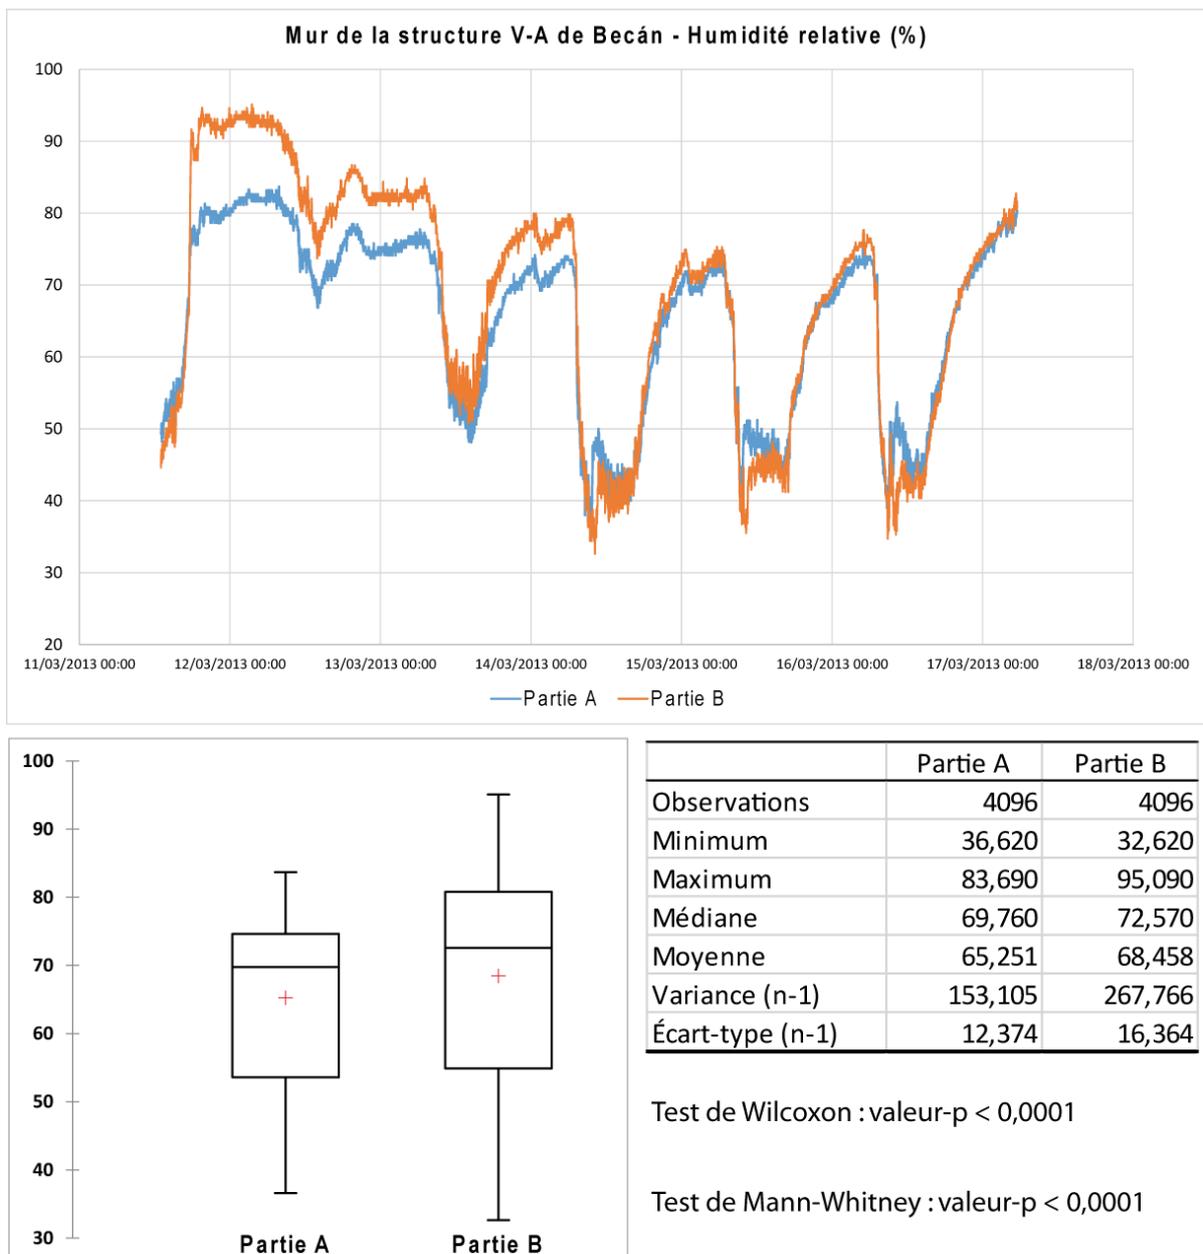
**Fig. VI-24. Comparaison des taux d'humidité relative enregistrés pendant la semaine du 11 au 17 mars 2013 sur le mur de la structure V-A de Becán.**

En ce qui concerne les données d'humidité (Fig. VI-24), c'est lors des jours pluvieux – du 11 au 13 mars inclus – que les différences entre les deux parties sont les plus marquées, avec jusqu'à 10% d'humidité en plus enregistrés sur la partie B. Du 14 au 17 mars, lors des journées ensoleillées, on retrouve une évolution concomitante et de

faibles écarts, notamment au cours des nuits, les jours se caractérisant par une humidité relative un peu moins importante sur la partie A. Les amplitudes hygrométriques sont quant à elles plus grandes sur la partie B. Si le taux minimal enregistré est supérieur de 4% sur la partie A, le taux maximal enregistré est supérieur de 12% et le taux moyen de 3% sur la partie B, avec un écart-type plus important de 4%. Ici encore, les tests statistiques de Wilcoxon et de Mann-Whitney confirment que la différence entre les échantillons est significative.

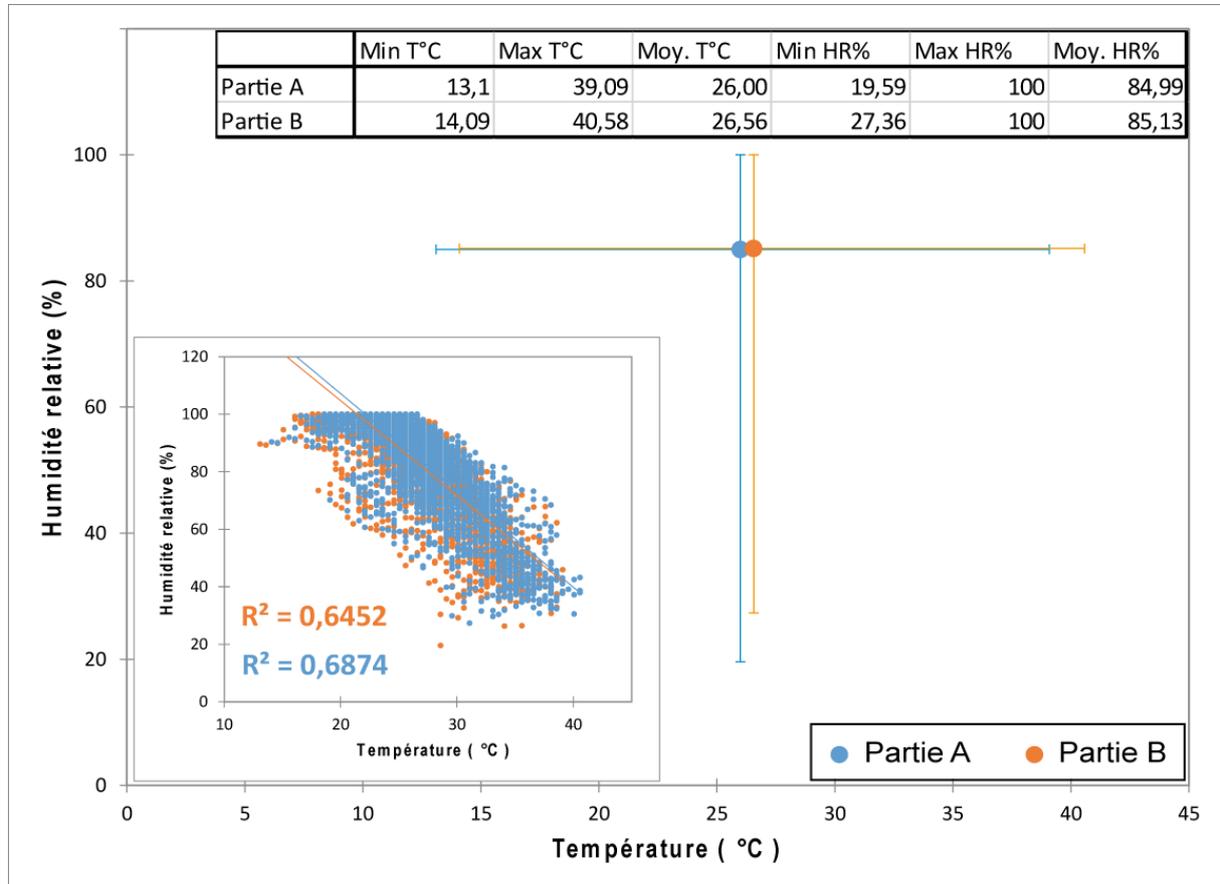
**Fig. VI-25. Couplage des données enregistrées pendant une année complète sur les différentes parties du mur de la structure V-A de Becán.**

Le couplage hygrothermique des données récoltées sur une année complète (Fig. VI-25) montre que la partie B est globalement plus chaude que la partie A avec une température moyenne enregistrée supérieure de 0,5°C, et plus humide avec notamment un taux minimal supérieur de 8%.

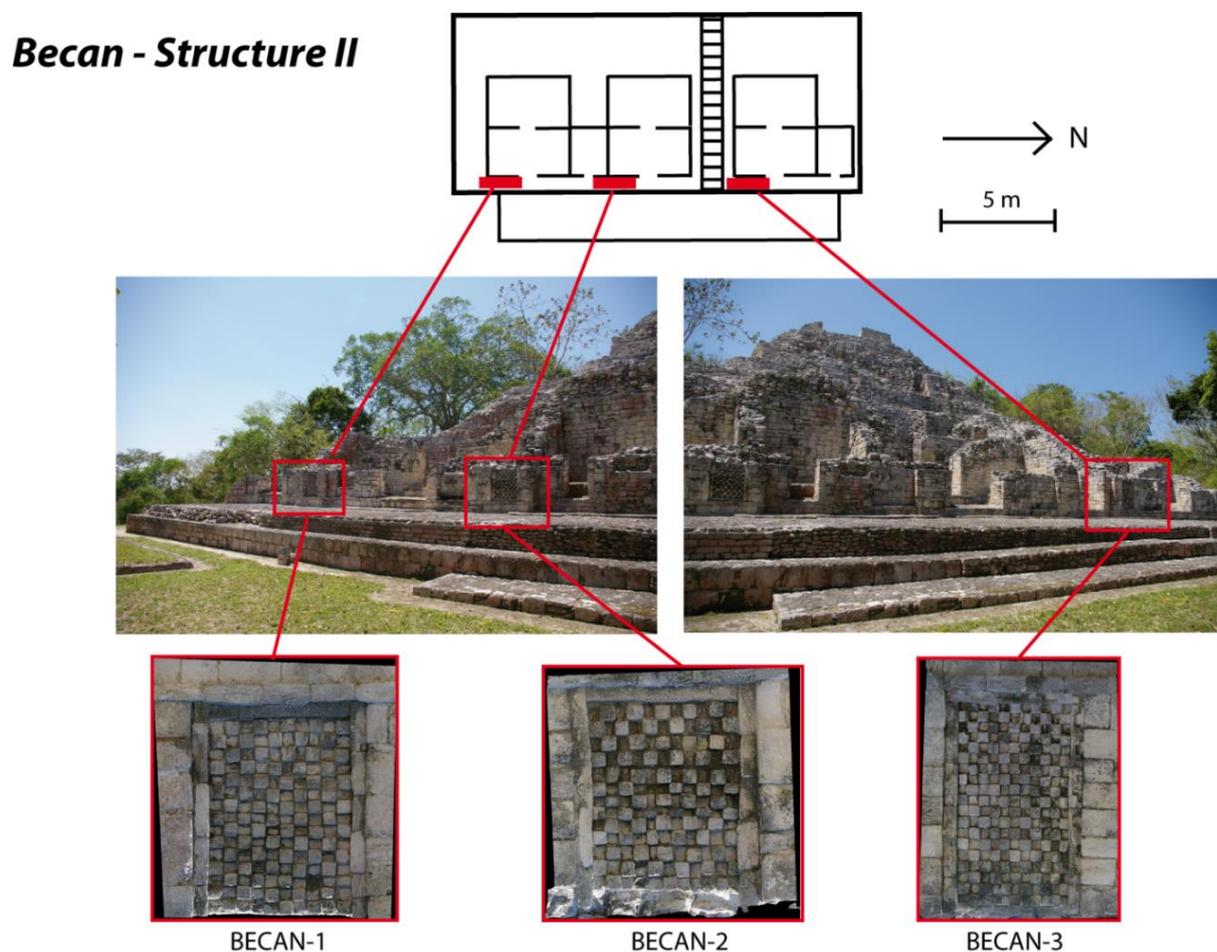
Fig. VI-26. Localisation et aperçu des panneaux à damiers de la structure II de Becán.

Les panneaux à damiers sont des éléments iconographiques typiques du style Río Bec. On les retrouve – en bon état de conservation et en nombre suffisant – sur la structure II de Becán (Fig. VI-26) et sur la structure 6N1 du site éponyme (Fig. VI-27). Ils sont constitués de blocs taillés en carrés d'une dizaine de centimètres de côté insérés en quinconce dans des panneaux en retrait dans les parements, encadrés de blocs de pierres taillées.

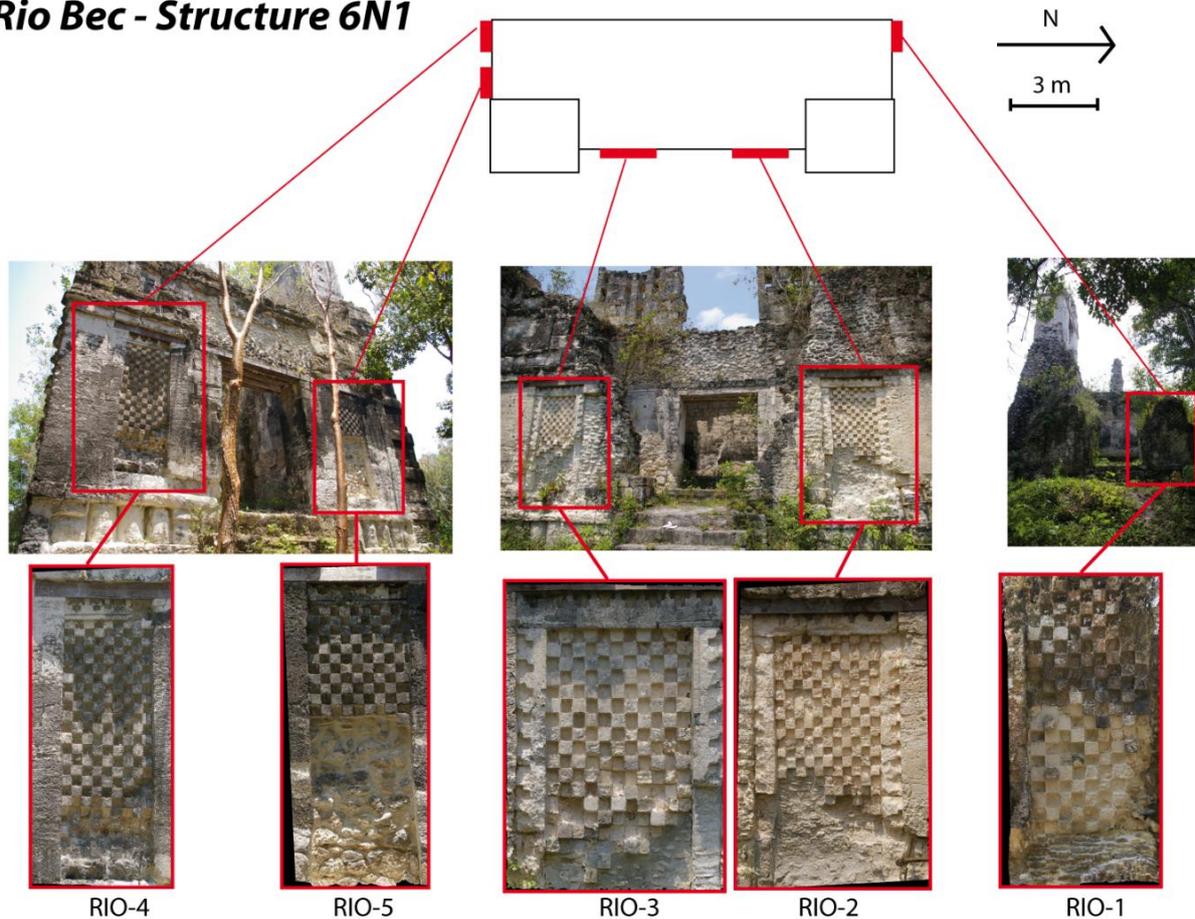
## Río Bec - Structure 6N1

Fig. VI-27. Localisation et aperçu des panneaux à damiers de la structure 6N1 de Río Bec.

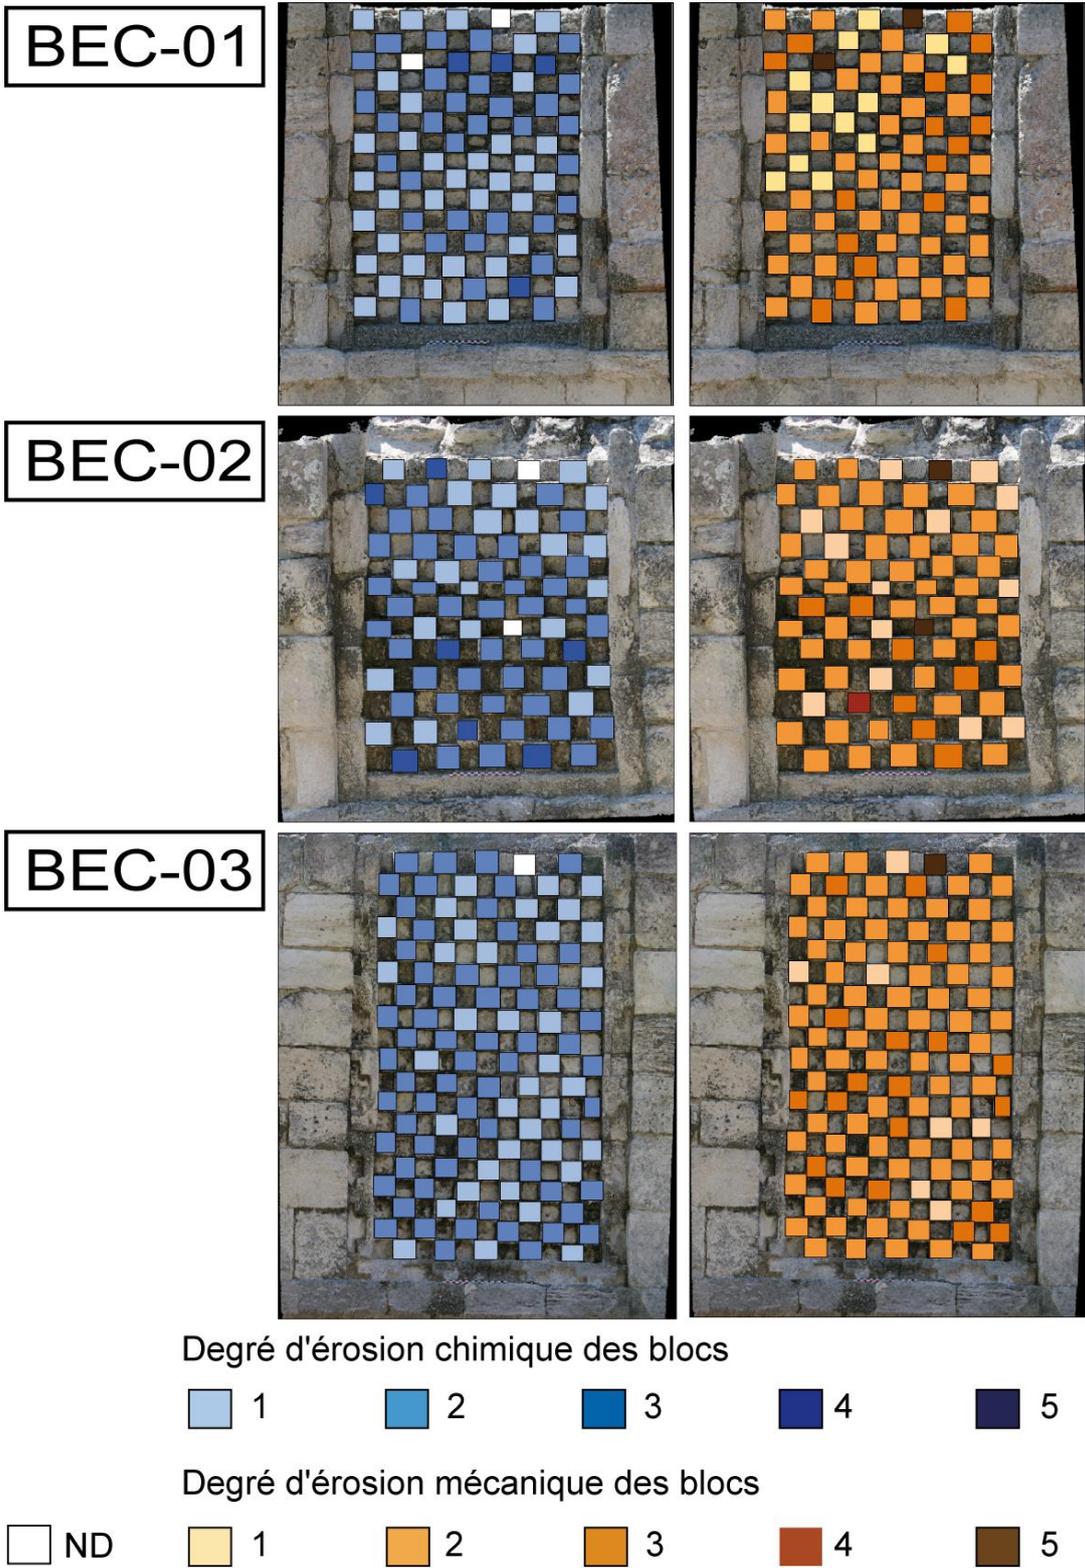
Fig. VI-28. Spatialisation des degrés d'érosion chimique et mécanique sur les panneaux à damiers de la structure II de Becán.

s'inscrivent. Nous nous intéresserons dans un premier temps aux panneaux de la structure II de Becán (Fig. VI-28).

Sur BEC-01, le panneau méridional de la structure II de Becán, une large majorité de blocs présente des degrés d'érosion peu avancés (de C1 à C2) à l'exception de trois blocs classés en C3. La détérioration chimique est plus avancée sur la partie supérieure du panneau. L'érosion mécanique est quant à elle plus avancée sur la moitié inférieure droite dont la totalité des blocs sont classés en M2 et M3, et sur quelques blocs de la partie supérieure, avec deux blocs en M5. Les blocs du panneau médian de la structure II de Becán, BEC-02, présentent quant à eux un degré d'érosion chimique globalement plus avancé sur la partie inférieure du panneau. Les degrés d'érosion mécanique relevés se distribuent en revanche d'une manière beaucoup plus aléatoire, avec plusieurs pôles de détérioration plus avancée, notamment au centre et sur la partie inférieure droite du panneau. Enfin, le panneau septentrional de la structure concernée, BEC-03, est celui dont les blocs présentent les degrés d'érosion, chimique comme mécanique, les plus homogènes sur l'ensemble de l'élément iconographique, sans qu'aucune partie ne se distingue par une détérioration plus avancée.

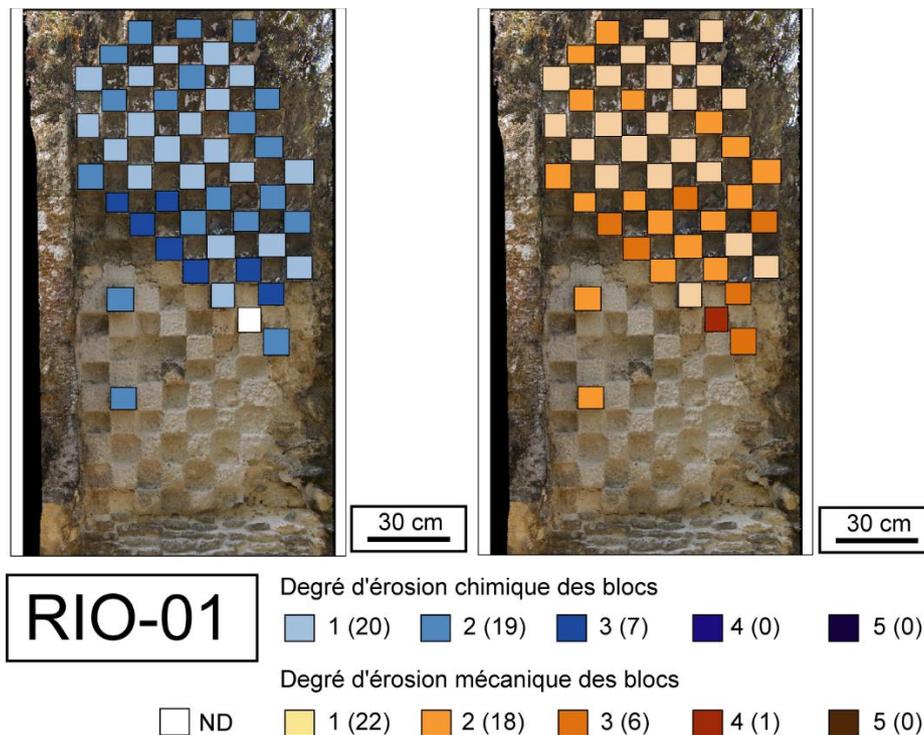
Fig. VI-29. Spatialisation des degrés d'érosion chimique et mécanique sur le panneau RIO-01.

Sur la structure 6N1, le panneau RIO-01 (Fig. VI-29), le seul présent sur la façade nord de l'édifice, est un de ceux dont le moins de blocs subsistent. Les blocs restant se distinguent par des degrés d'érosion chimique et mécanique plus avancés sur la partie inférieure du panneau.

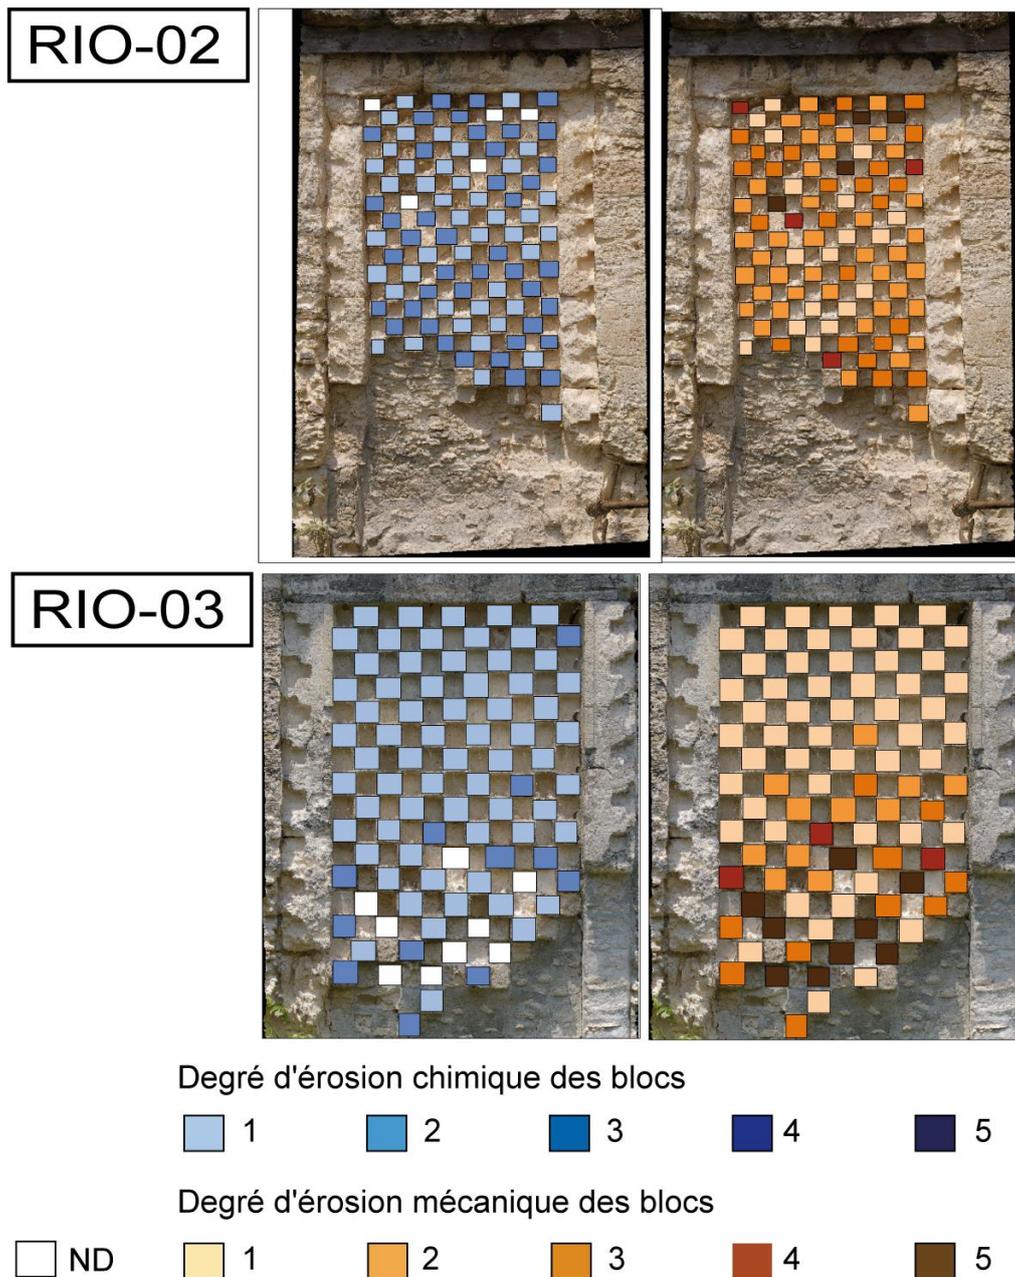
**Fig. VI-30. Spatialisation des degrés d'érosion chimique et mécanique sur les panneaux à damiers de la façade orientale de la structure 6N1 de Río Bec.**

Sur la façade orientale de la structure 6N1 de Río Bec, les panneaux RIO-02 et RIO-03 encadrent la porte d'accès principale de l'édifice (Fig. VI-30). Les blocs du panneau de RIO-02 présentent un degré d'érosion chimique plutôt homogène, tandis que des valeurs extrêmes d'érosion mécanique se retrouvent majoritairement sur la partie supérieure du panneau, malgré un degré relativement avancé sur l'extrémité inférieure droite. Sur le panneau RIO-03, on note une nette opposition, tant en termes d'érosion chimique que d'érosion mécanique, entre la partie supérieure, moins affectée, et la partie inférieure qui présente des degrés de détérioration plus avancés.

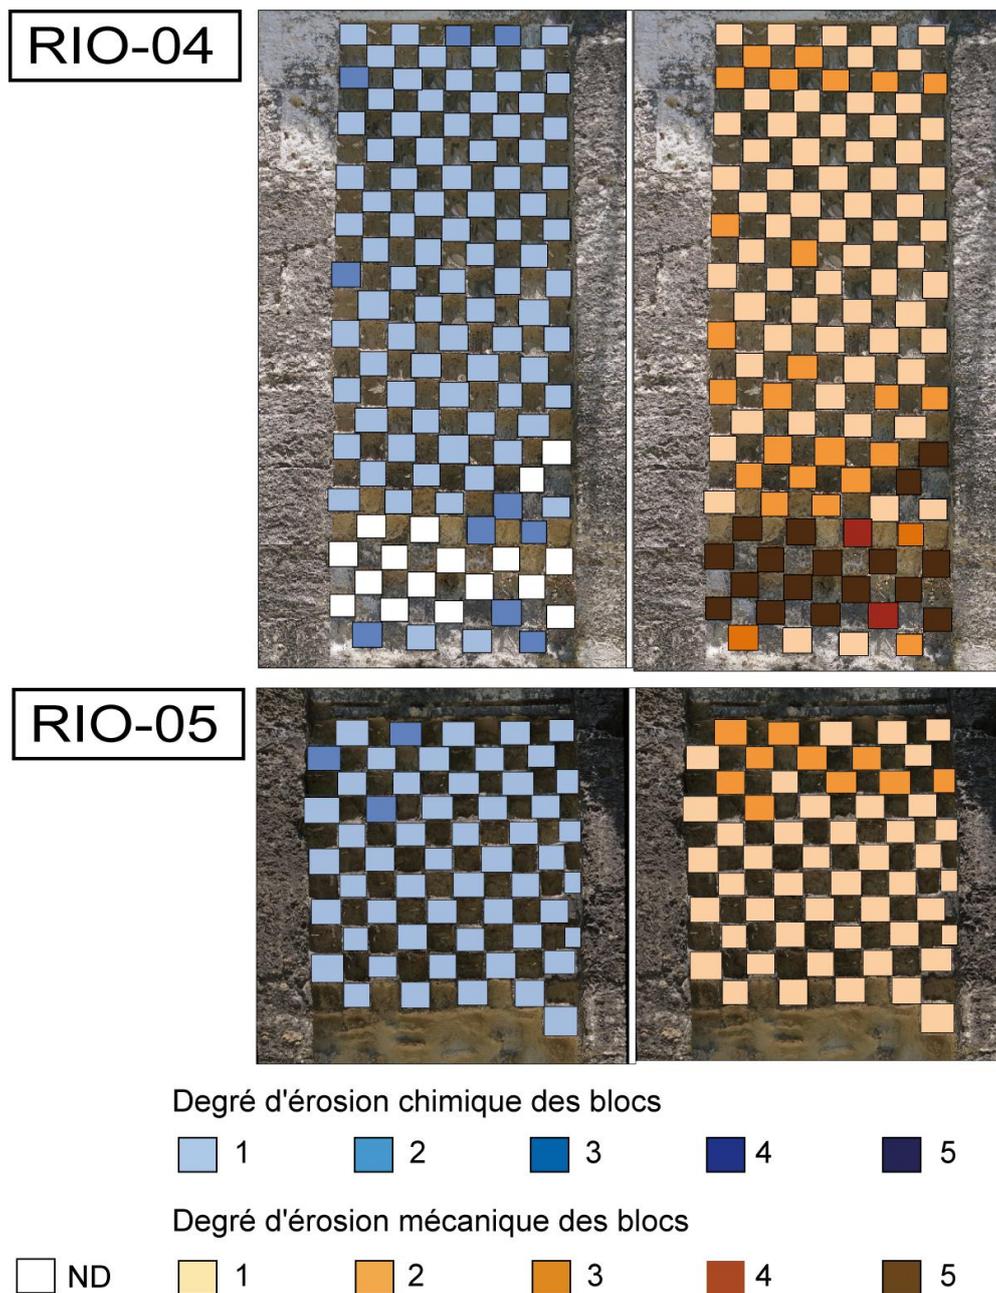
**Fig. VI-31. Spatialisation des degrés d'érosion chimique et mécanique sur les panneaux à damiers de la façade sud de la structure 6N1 de Río Bec.**

Les panneaux à damiers RIO-04 et RIO-05 se situent sur la façade sud de la structure 6N1 de Río Bec (Fig. VI-31). Sur le panneau RIO-04, on remarque un degré d'érosion chimique très avancé de trois rangées de blocs complètement éclatés sur la partie inférieure, alors que la partie supérieure présente des degrés de détérioration peu avancés. Le panneau RIO-05, quant à lui, est celui dont les blocs présentent les degrés d'érosion les moins avancés parmi tous les panneaux étudiés. En dehors de certains blocs situés sur la partie supérieure, l'ensemble des éléments se retrouvent dans un bon état de conservation.

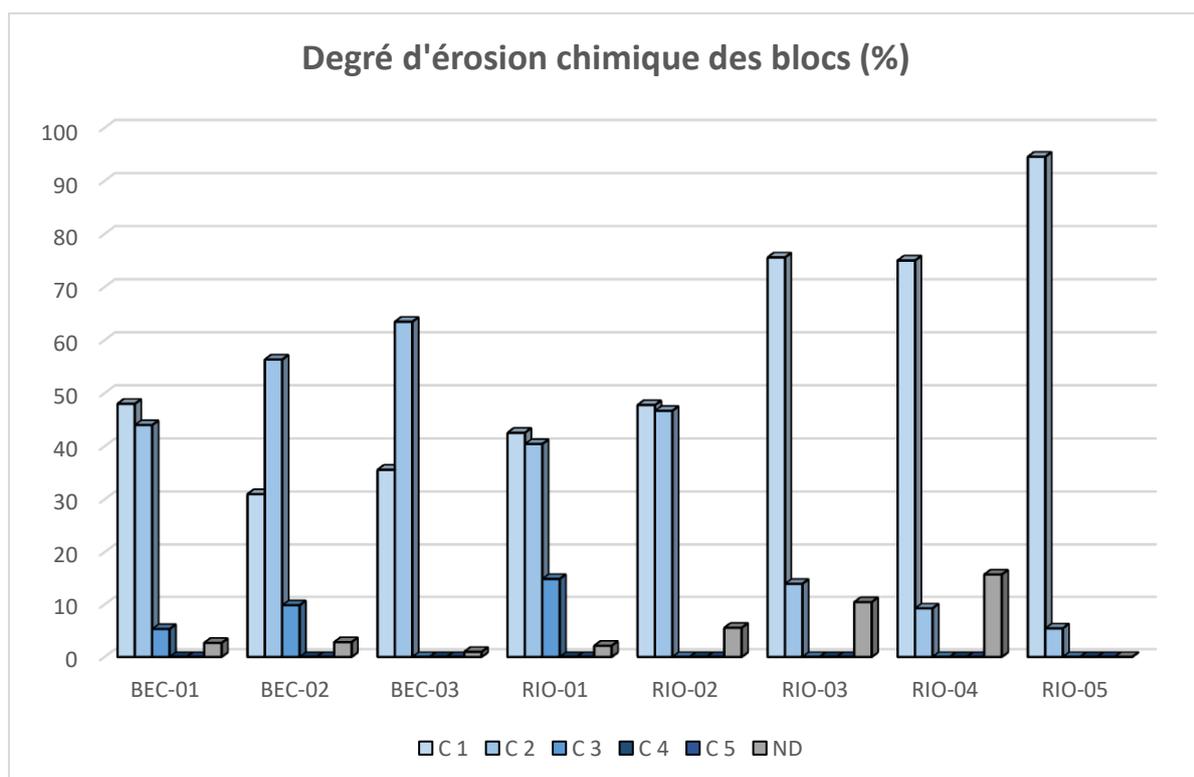
**Fig. VI-32. Profils d'érosion chimique des panneaux à damiers étudiés.**

En ce qui concerne les profils d'érosion chimique (Fig. VI-32), on remarque une similitude des profils des panneaux situés à Becán, présentant près de la moitié des blocs classés en C1 et l'autre moitié en C2, les blocs restants étant classés en C3. En outre, on observe sur les panneaux de ce site une légère progression de la détérioration d'origine chimique de BEC-03 vers BEC-01, en passant par BEC-02. RIO-01 quant à lui se distingue par un profil d'érosion chimique parmi les plus avancés de tous les panneaux étudiés, avec le plus haut pourcentage de blocs classés en C3 au sein du corpus étudié. Enfin, on remarque une forte similitude des profils de RIO-03, RIO-04 et RIO-05, avec plus de 75% de blocs classés en C1 et le reste en C2.

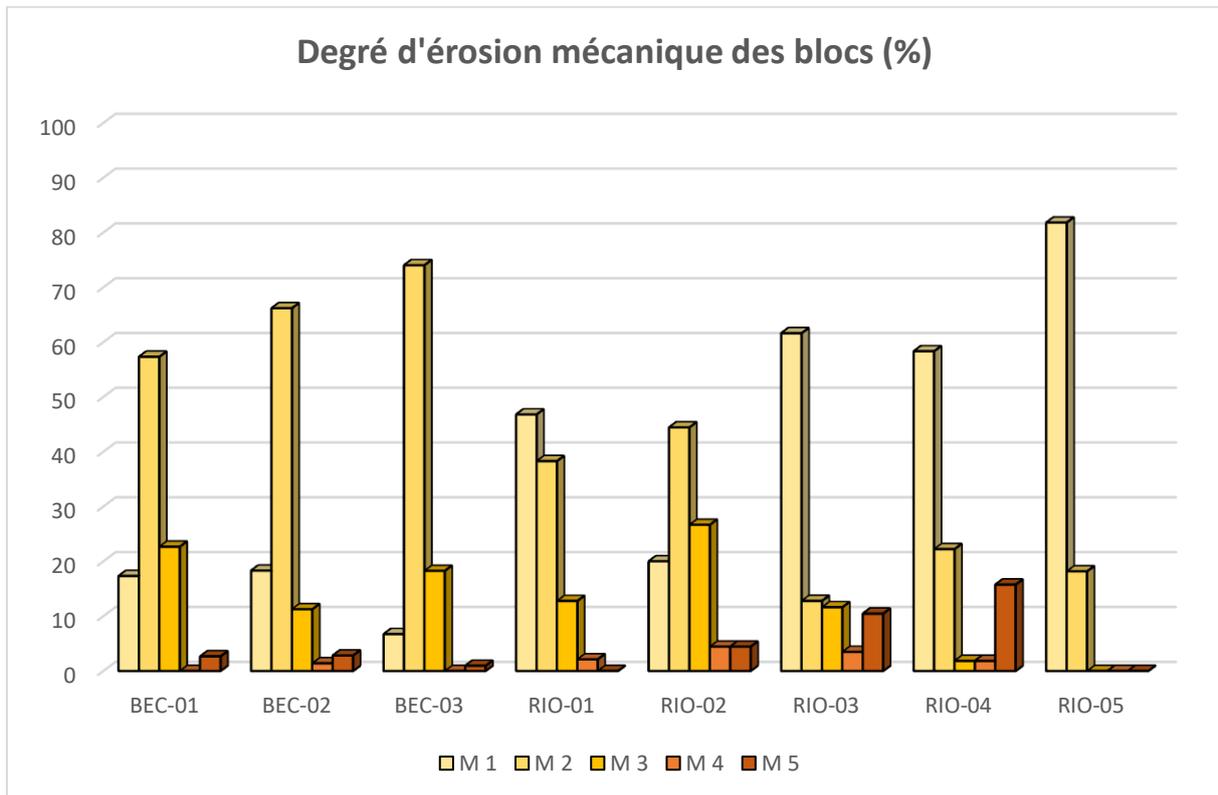
**Fig. VI-33. Profils d'érosion mécanique des panneaux à damiers étudiés.**

Pour les profils d'érosion mécanique (Fig. VI-33), on retrouve la même similitude et la même tendance à la progression de la détérioration sur les panneaux situés à Becán. La plupart des blocs de ces panneaux sont classés en M2, le reste des blocs se partageant notamment les modalités M1 et M3, avec une minorité de M4 et M5. Si RIO-01 se distingue ici aussi par une détérioration mécanique plus avancée, les autres panneaux du site éponyme présentent des profils d'érosion mécanique encore plus avancés, avec les plus hauts pourcentages de M3, M4 et M5 observés sur l'ensemble des

panneaux, en dehors de RIO-05 qui est encore une fois le panneau le moins marqué par les signatures relevées, avec près de 80% de ses blocs classés en M1, et 20% en M2.

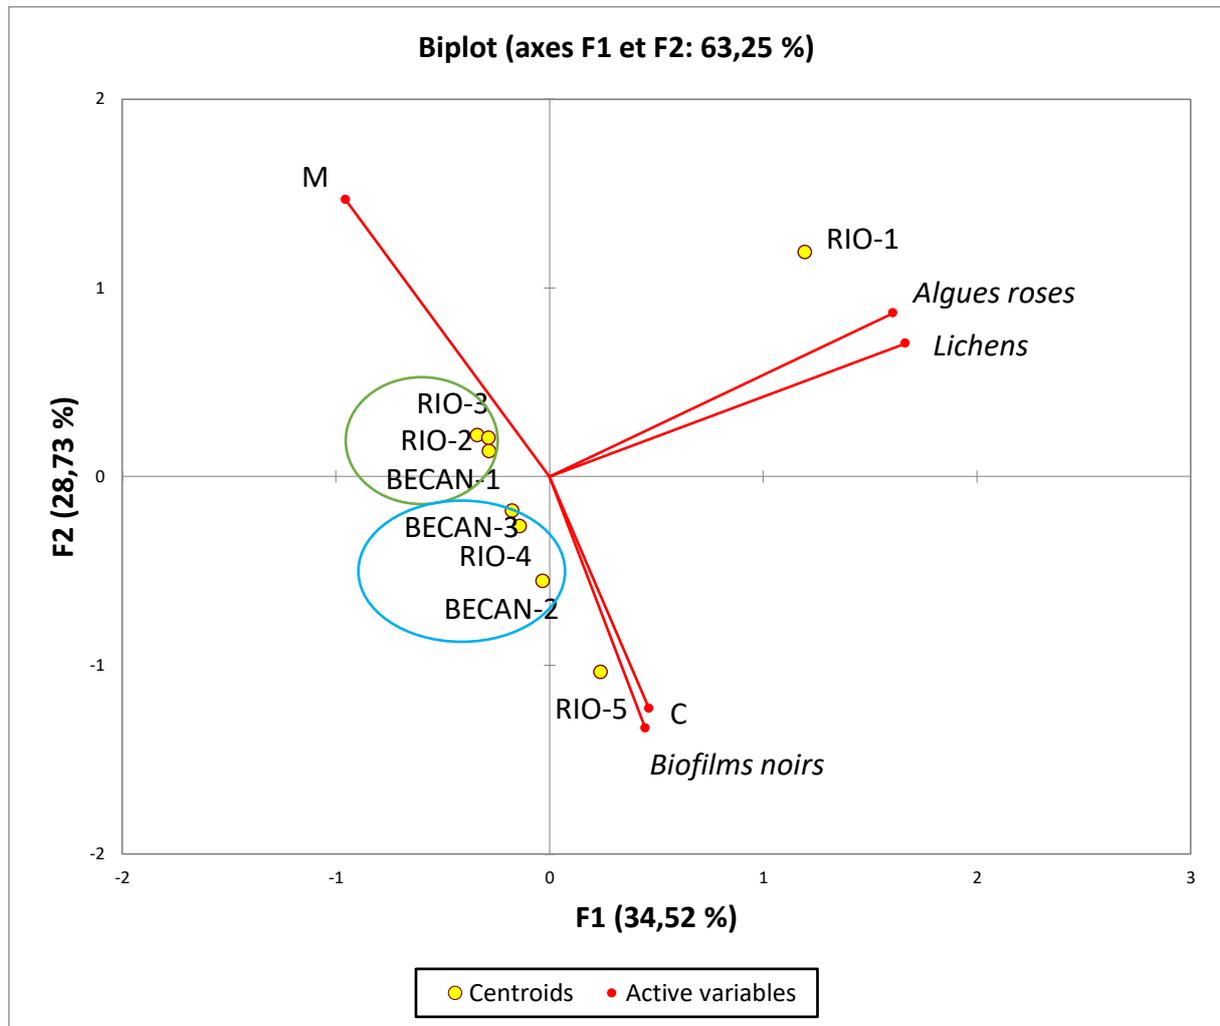
**Fig. VI-34. Analyse en composantes principales des variables étudiées sur les panneaux à damiers du secteur Río Bec.**

L'analyse en composantes principales (Fig. VI-34) nous a ensuite permis d'aller plus loin dans la comparaison des profils et d'identifier formellement les potentielles ressemblances et dissemblances entre les panneaux à damiers étudiés, en intégrant également les variables relatives à la colonisation biologique qui ont également été relevées *in situ*. Les panneaux BEC-01, RIO-02 et RIO-03 ont été regroupés statistiquement d'une part (en vert), les panneaux BEC-03, BEC-02 et RIO-04 d'autre part (en bleu). RIO-01 et RIO-05 se distinguent quant à eux par une forte corrélation

avec la présence de biofilms noirs pour RIO-05, et avec la présence d'algues roses et de lichens pour RIO-01.

Si la dissemblance de ces deux derniers se retrouve dans les profils d'érosion chimique et mécanique en raison de leur forte différence avec les autres panneaux – détérioration avancée pour RIO-01, peu avancée pour RIO-05 – le regroupement des autres individus est plus difficile à distinguer. En effet, si on retrouve une similitude des profils d'érosion mécanique pour le groupe entouré en vert, les profils d'érosion chimique restent quant à eux assez contrastés. Pour le groupe entouré en bleu, la similitude des profils d'érosion mécanique est plus discutable, et les profils d'érosion chimique sont également très différents. Leur regroupement statistique est probablement dû à l'effet des variables relatives à la colonisation biologique, laquelle est certainement similaire sur les panneaux ainsi regroupés.

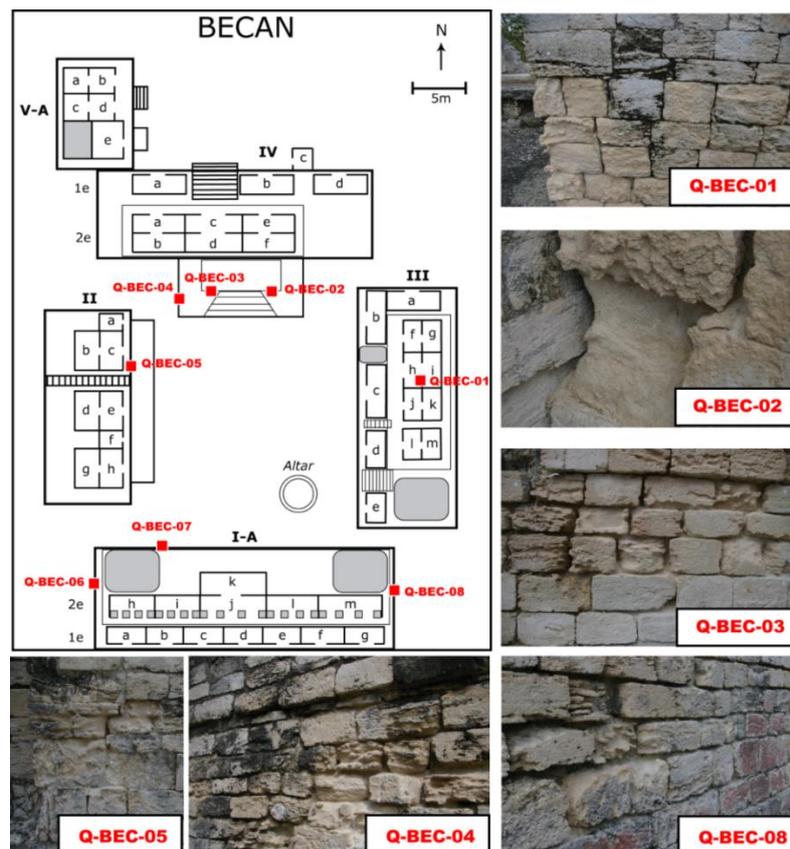
Fig. VII-1. Localisation et clichés des fenêtres de quantification ouvertes sur le site de Becán.

A Becán, huit fenêtres de quantification ont été ouvertes sur les structures de la place centrale du groupe est (Fig. VII-1), et ont été ciblées sur des portions de structures ayant subi une accélération de l'érosion et présentant un mauvais état de conservation. Les quantifications proposées ici concernent donc les taux de retrait maximum observés sur cette partie du site.

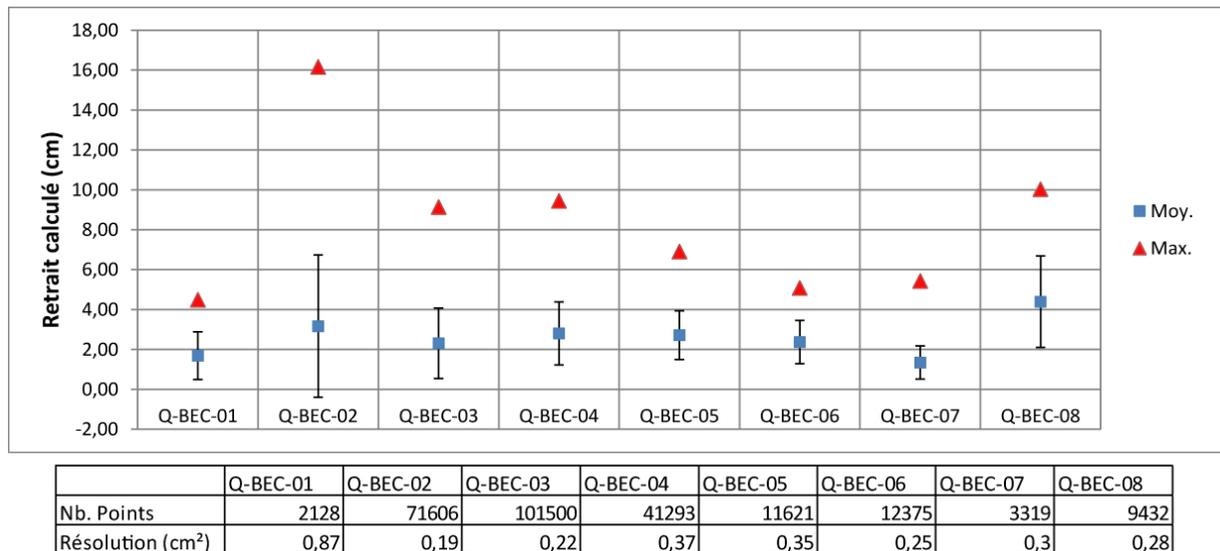
**Fig. VII-2. Retrait moyen et maximum calculé sur les nuages de points obtenus par photogrammétrie sur le site de Becán.**

Le traitement des modèles photogrammétriques construits à partir des fenêtres localisées ci-dessus a permis, après soustraction des nuages de points aux surfaces de référence extrapolées, l'obtention des calculs présentés sur la figure VII-2. Ces derniers correspondent à des fenêtres hétérogènes, et doivent être appréciés en fonction du nombre de points du modèle, et de sa résolution en cm<sup>2</sup>, indiqués en dessous des résultats de retrait moyen (les barres d'erreur inférieures et supérieures correspondant à l'écart-type) et maximum calculé sur la fenêtre en question.

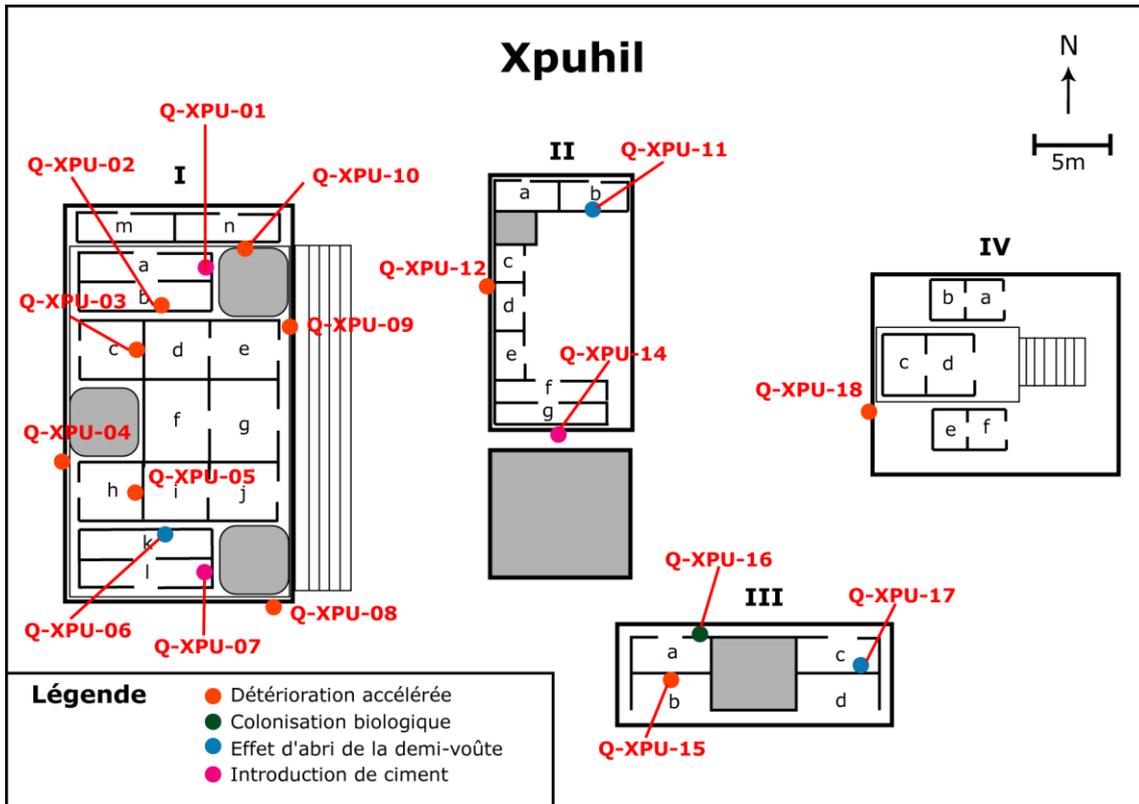
Fig. VII-3. Localisation des fenêtres de quantification ouvertes sur le site archéologique de Xpuhil.

Sur le site archéologique de Xpuhil, ce sont 18 fenêtres de quantification qui ont été ouvertes. Ces dernières ne correspondent plus seulement à des portions de bâti ayant subi une accélération de l'érosion, mais également à des problématiques distinctes existant sur ces portions, telles que l'introduction de ciment lors des consolidations, le recouvrement par des micro-organismes ou un effet d'abri par une demi-voûte reconstruite (Fig. VII-3).

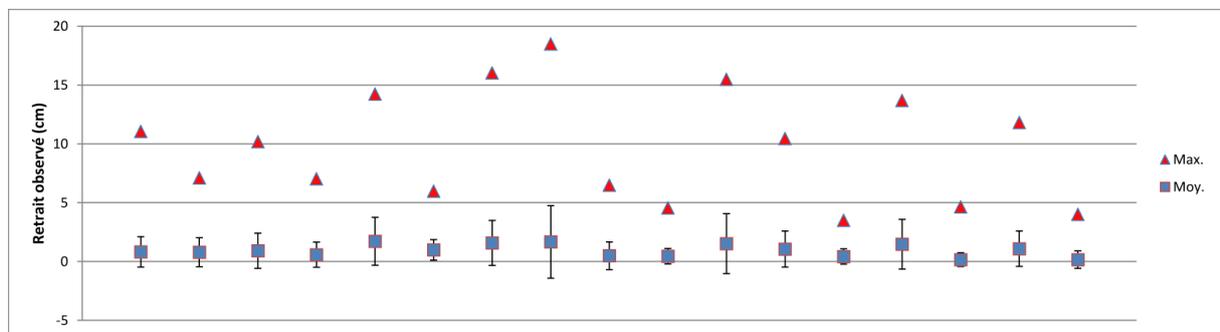
Fig. VII-4. Retrait moyen et maximum calculé sur les nuages de points obtenus par photogrammétrie sur le site de Xpuhil.

Comme pour le site de Becán, les valeurs de retrait calculées par photogrammétrie et les données relatives à la résolution des modèles sont synthétisées sur la figure VII-4. On distingue nettement les fenêtres Q-XPU-05, Q-XPU-07, Q-XPU-08, Q-XPU-11 et Q-XPU-15, qui s'individualisent par de fortes valeurs maximales et moyennes, ainsi que par un écart-type important.
