# Impact des interventions humaines sur l'érosion des calcaires monumentaux du secteur Río Bec (Campeche, Mexique)

Paul-Edgard Genet

Thèse présentée en vue de l'obtention du doctorat de l'Université Clermont Auvergne

Spécialité : Géographie physique

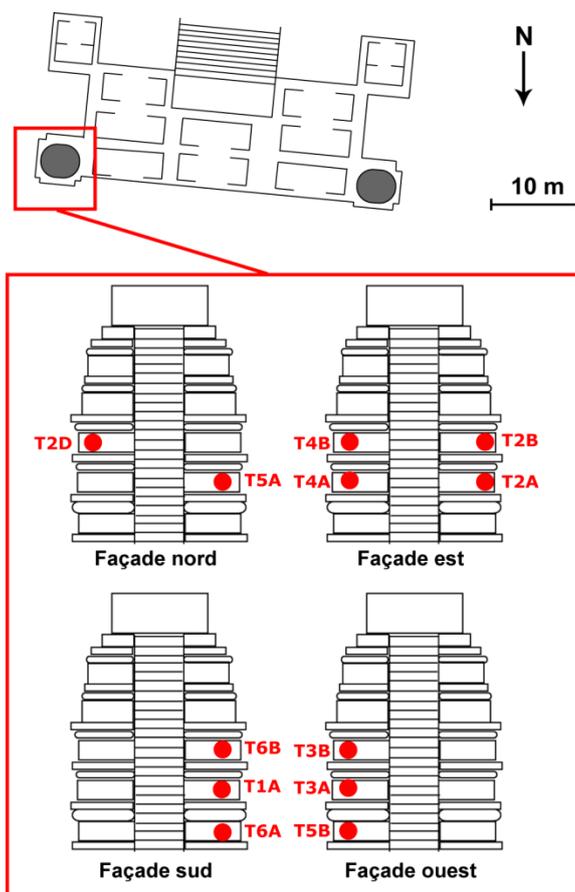
**Fig. VII-5. Localisation des fenêtres photogrammétriques sur la tour nord-est de la structure 5N2 de Río Bec.**

La tour nord-est de Río Bec est située sur la façade nord de la structure 5N2 et, comme sa jumelle du nord-ouest, comporte six corps entourés par des moulures basales et des corniches sommitales. Le dégagement des différentes portions de cette tour, décrit dans la figure VI-10 (p. 217), a été réalisé progressivement et ces corps constituent de

bons points de repère pour croiser des dates de dégagement avec des valeurs de retrait calculées par l'ouverture de fenêtres photogrammétriques. Douze de ces dernières ont été ouvertes sur les différents corps de cette tour (Fig. VII-5).

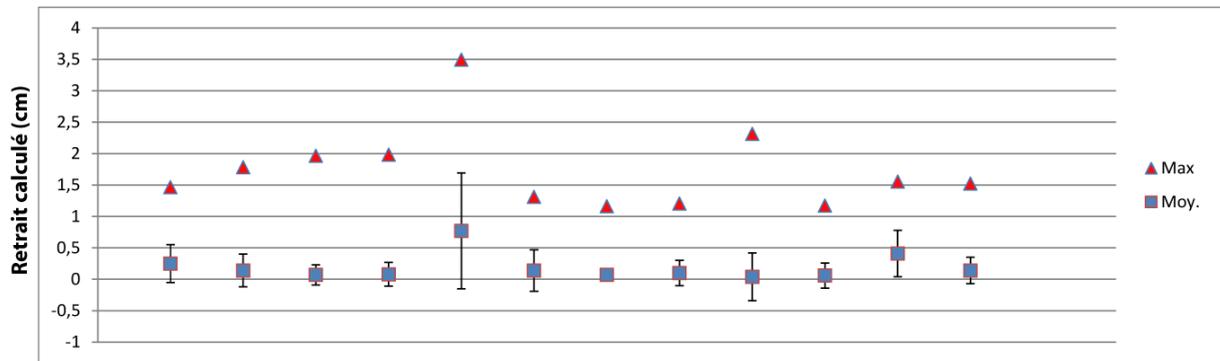
**Fig. VII-6. Retrait moyen et maximum calculé sur les nuages de points obtenus par photogrammétrie sur la tour nord-est de la structure 5N2 de Río Bec.**

Pour des raisons d'accessibilité et de sécurité, aucune fenêtre de quantification n'a pu être ouverte au-delà du troisième corps, mais les données recueillies permettent néanmoins la comparaison des retraits observés en fonction des différentes phases de dégagement. Comme pour les fenêtres photogrammétriques de Becán et Xpuhil, il convient dans un premier temps de synthétiser les retraits calculés et la résolution des fenêtres auxquelles ils se rapportent (Fig. VII-6). La fenêtre T3A est la seule à s'individualiser par une valeur maximale extrêmement élevée ainsi qu'un écart-type très important. Les autres fenêtres présentent des retraits généralement peu élevés – inférieurs à 2 cm – en dehors de T5A. Les écarts-types des retraits calculés sont globalement faibles, en dehors de T1A, T3B, T5A, et T6A. Aucune corrélation notable n'est à noter entre ces valeurs de retrait et les données concernant la résolution des modèles obtenus.

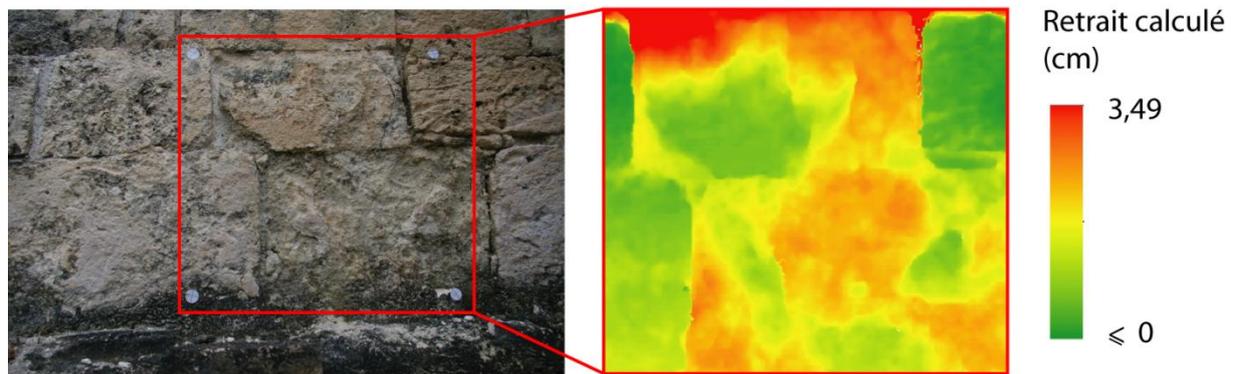
**Fig. VII-7. Fenêtre de quantification TA3 : cliché de la surface étudiée (à gauche) et résultat de l'opération de quantification montrant le retrait calculé par photogrammétrie (à droite).**

Les fenêtres concernant ce troisième corps ne présentent pas de retrait maximal excessif et restent dans la moyenne des valeurs observées sur les fenêtres des premier et deuxième corps. Pour les portions de la tour dégagées en 2006, T3A se distingue par un retrait maximal extrêmement fort (0,50 cm par an), alors que T5B présente une des valeurs les plus faibles (0,17 cm par an). Pour les portions dégagées entre les saisons 2008 et 2009 du projet Río Bec, les fenêtres T5A et T2A se distinguent par des taux de retrait élevés, respectivement de 0,46 cm par an et de 0,36 cm par an. Enfin, les taux de retrait annuels moyens sur les fenêtres T1A et T6A sont également plus élevés pour ces deux fenêtres exposées au sud. Sur l'ensemble de ces mesures, TA3 s'individualise fortement en raison d'un taux de retrait observé près de deux fois supérieur à celui des autres fenêtres. A cet égard, l'étude en détail du résultat de cette opération de quantification paraît judicieux (Fig. VII-7).

Le cliché de la surface étudiée correspondant à la fenêtre TA3, présenté sur la figure VII-6, montre que les valeurs de retrait les plus importantes se localisent sur la partie supérieure d'un bloc sujet à une désagrégation granulaire accélérée. Cette dernière se rapproche fortement de ce qui a été observé et référencé sous l'appellation « creusement » au cours de ce travail. En outre, on distingue nettement les deux blocs en bon état de conservation des deux côtés du bloc détérioré, venant constituer la surface de référence correspondant à une valeur de retrait inférieure ou égale à zéro.

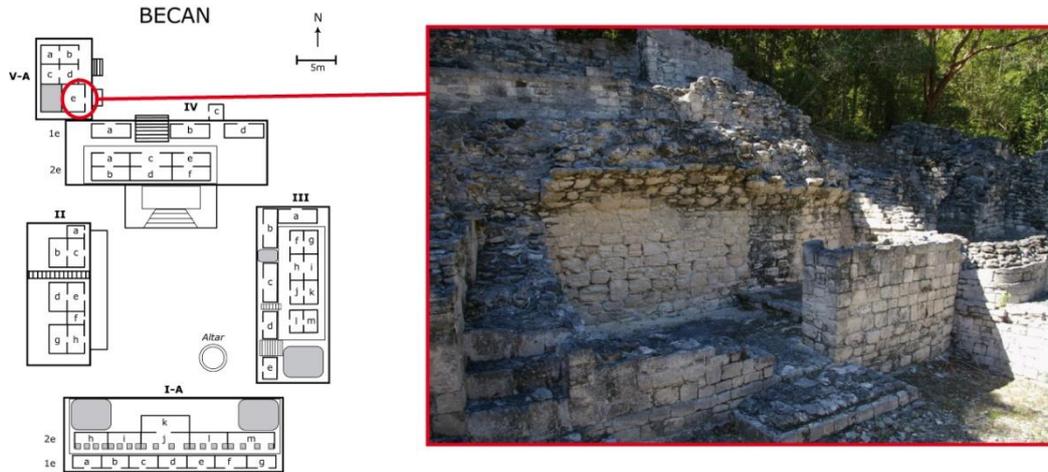
Fig. VII-8. Localisation et vue d'ensemble du mur de la structure V-A de Becán.

Situé à l'extrémité méridionale de la structure V-A de Becán et exposé à l'ouest (Fig. VII-8), ce parement a attiré notre attention en raison de la spatialité marquée de l'état de conservation des matériaux qui le constituent.

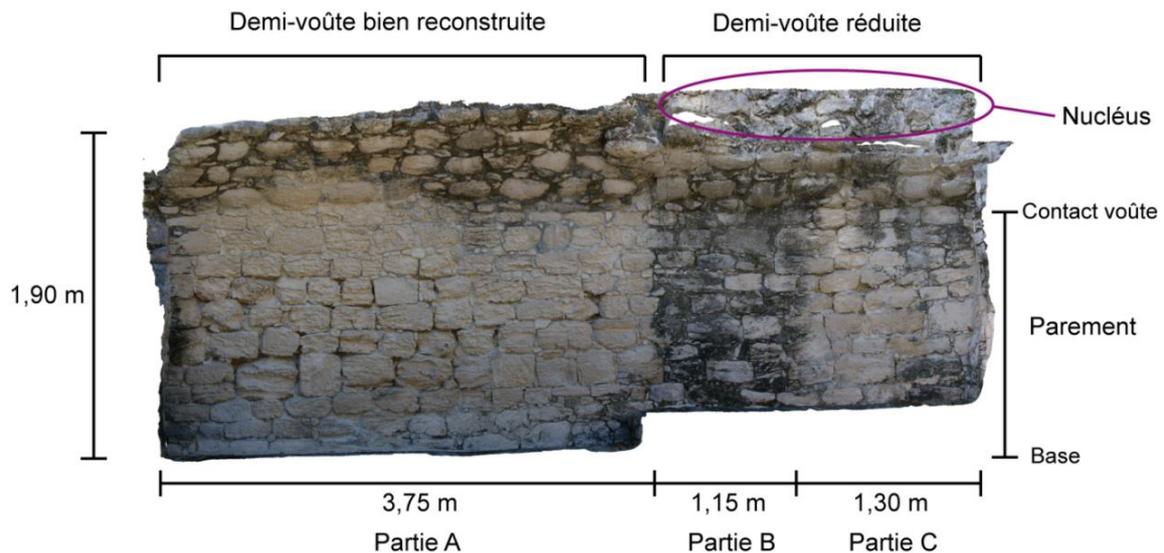
Fig. VII-9. Différentes parties identifiées sur le mur de la structure V-A de Becán.

En effet, comme cela a été expliqué pour les autres résultats concernant ce parement, plusieurs parties distinctes s'individualisent, tant en termes de signatures érosives présentes qu'en termes de colonisation biologique (Fig. VII-9). La partie A est surmontée d'une demi-voûte bien reconstruite et présente un moins bon état de conservation que les parties B et C, surmontées par une demi-voûte réduite. La partie B est également colonisée par un biofilm noir, moins présent sur la partie C.

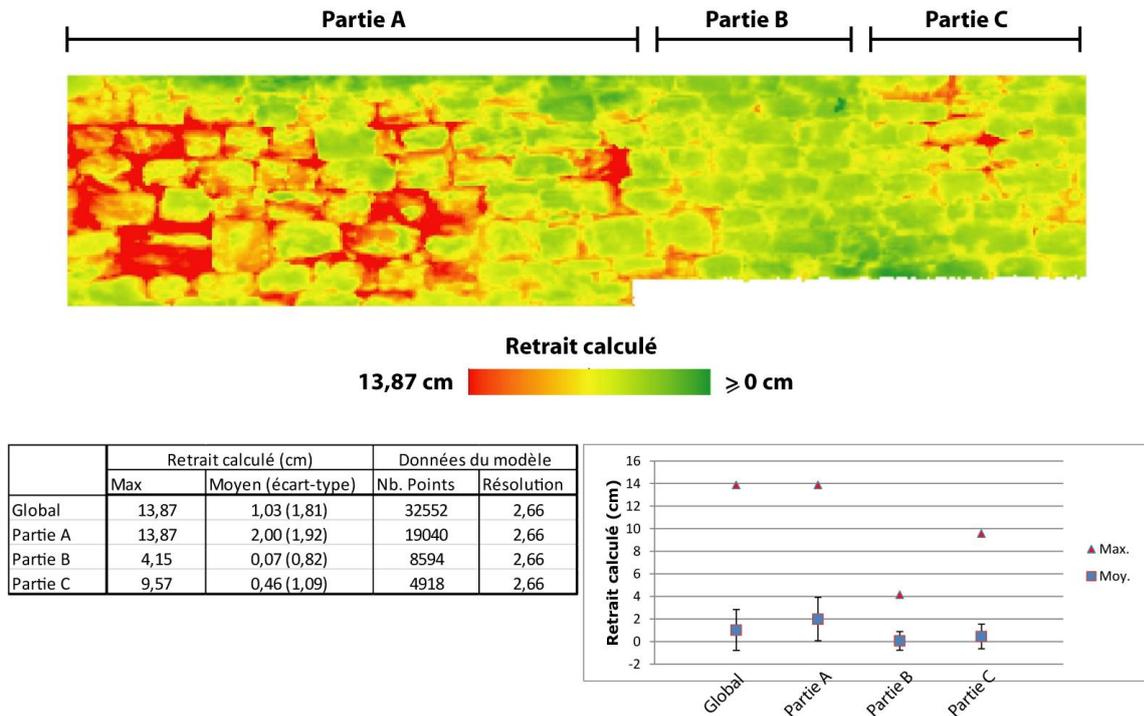
**Fig. VII-10. Résultats de la quantification de l'érosion sur les trois parties identifiées du mur de la structure V-A de Becán.**

Après l'extrapolation d'une surface de référence suivant le profil du mur, le retrait du parement a été calculé sur l'ensemble du parement, puis pour chacune des parties identifiées (Fig. VII-10).

Les résultats montrent clairement un retrait très important sur la partie A, important sur la partie C, et relativement faible sur la partie B. Pour l'ensemble du parement, la valeur de retrait maximale s'élève à 13,87 cm, cette dernière se retrouve sur la partie A alors que la valeur de retrait maximale calculée sur la partie B n'est que de 4,15 cm, et sur la partie de 9,57 cm. La valeur moyenne de retrait quant à elle est très élevée sur la partie A avec 2 cm sur l'ensemble de la section mesurée, alors qu'elle n'est que de 0,07 cm sur la partie B et 0,46 cm sur la partie C. Enfin, les valeurs de retrait sont plutôt homogènes sur les parties B et C alors qu'elles sont très hétérogènes sur la partie A, avec beaucoup de valeurs extrêmes.

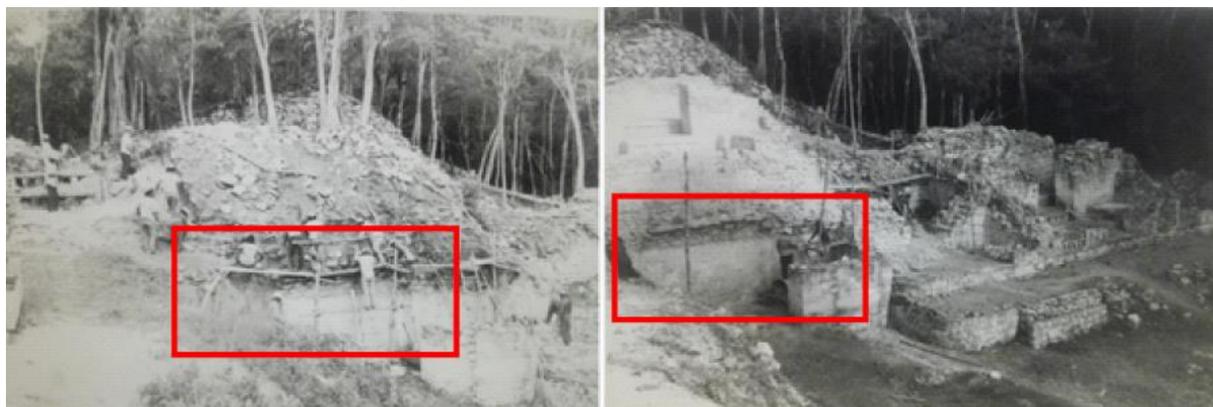
**Fig. VII-11. Photographies du mur de la structure V-A de Becán (encadré en rouge) lors des interventions de Bueno en 1985 (Bueno et Gutierrez, 1985).**

Au cours de l'anamnèse des structures, aucune intervention pratiquée sur ce mur n'a été relevée. Quant à son dégagement, il est possible de le dater du dégagement de la structure V-A, auquel il appartient, opéré par Lewis C. Messenger en 1974 (Messenger, 1975). En effet, les rapports concernant les travaux suivants (Bueno et Gutierrez, 1985), menés dans les années 1980 par Ricardo Bueno, comportent des photographies de ce mur

(Fig. VII-11) sur lesquelles s'observe à l'époque la même configuration architectonique avec une demi-voûte plus ou moins bien reconstruite en aplomb des différentes sections du parement.

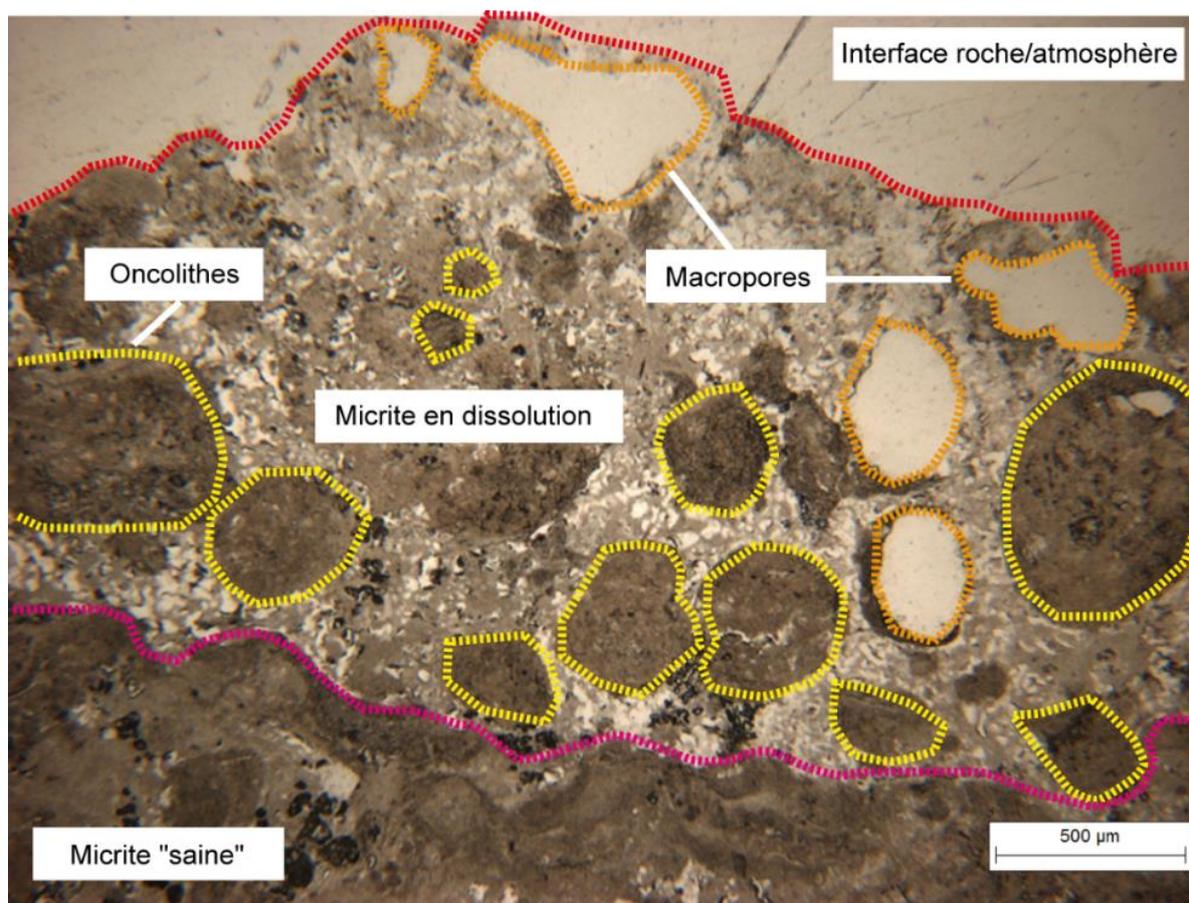
Fig. VIII-1. Interface de XPU-06, montrant les macropores résultant de la chute des oncolithes après la dissolution préférentielle de la matrice micritique, observée en lumière naturelle.

Dans les faciès *caliche*, les observations en lames minces de l'interface des matériaux avec l'atmosphère ont permis de distinguer une augmentation de la porosité depuis l'intérieur de la roche vers cet espace d'interface. Cette augmentation est notamment due à la dissolution préférentielle de la matrice micritique dont le faible degré de cristallisation et la texture induisent une vulnérabilité supérieure à celle des oncolithes. Cette vulnérabilité est également indiquée par la porosité supérieure observée à la périphérie de ces agrégats, qui provoque leur chute, par action de la gravité, une fois que la matrice micritique n'assure plus la cohérence de la texture (Fig. VIII-1).

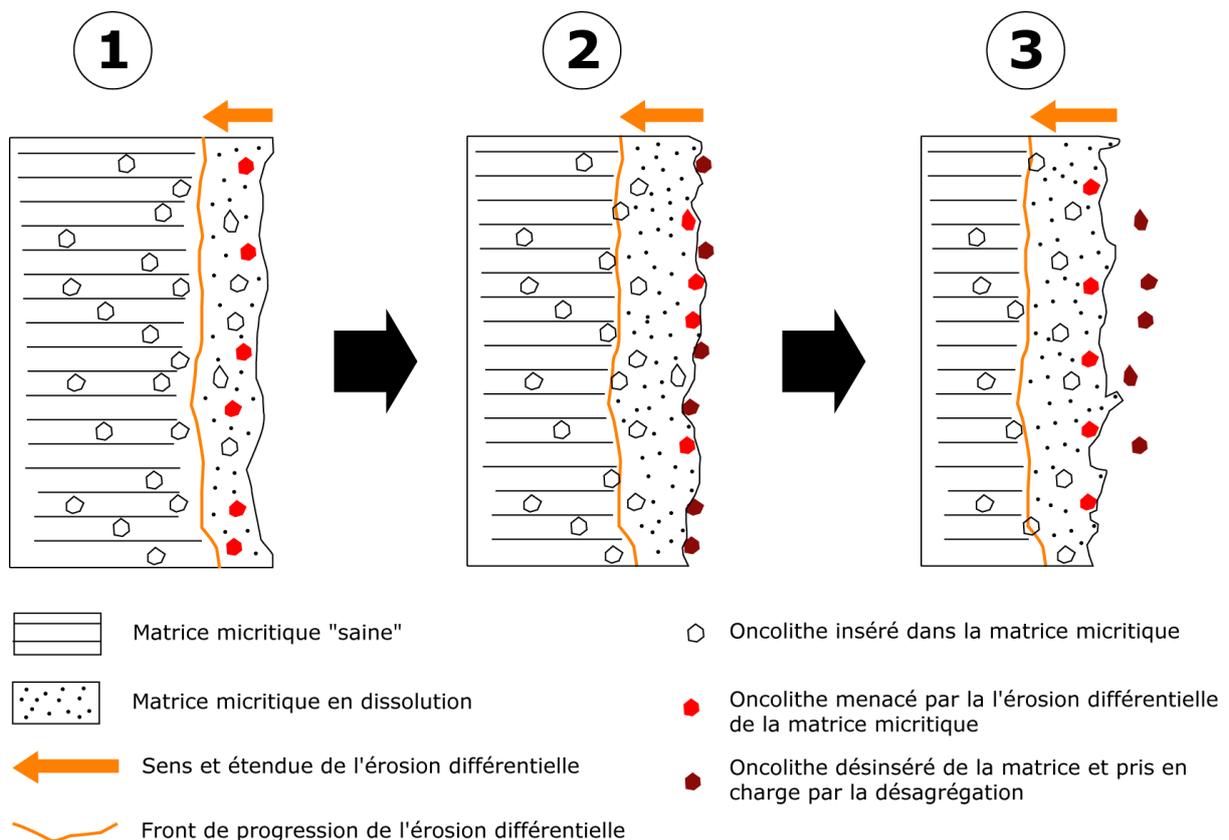
**Fig. VIII-2. Schéma de la détérioration des matériaux de construction étudiés selon la progression de l'érosion préférentielle.**

commandé par l'eau, typique d'érosion des matériaux carbonatés, une action mécanique commandée par la gravité, entraînant des pertes de matière relativement importantes. Les macropores résultant de la chute des oncolithes laissent ensuite des reliquats de matrice micritique en suspens, directement prêts à être pris en charge par les processus de dissolution, ou par simple désagrégation mécanique. L'interface de la roche avec l'atmosphère est ainsi progressivement détériorée sur une tranche d'épaisseur variable, généralement autour de 1 mm. Au-delà, vers l'intérieur de la roche, on trouve une micrite « saine », moins poreuse et d'apparence plus cohérente. L'érosion préférentielle progresse donc depuis l'interface avec l'atmosphère vers l'intérieur de la roche en faisant progressivement chuter les oncolithes insérés dans la matrice micritique en dissolution, qui s'étend progressivement vers la micrite « saine » (Fig. VIII-2).

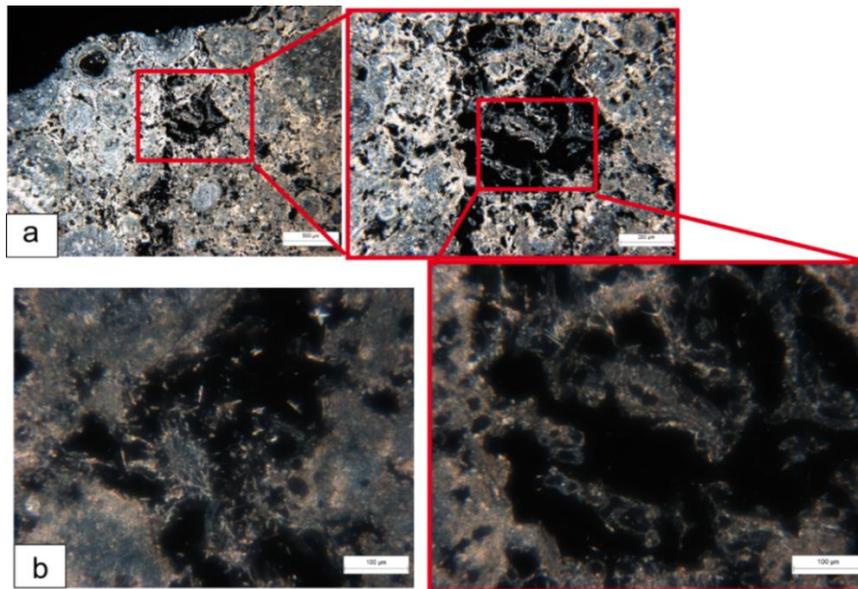
**Fig. VIII-3. Observation en lame mince de ponts (a) et de nids (b) de nano-aiguilles de calcite sur l'échantillon XPU-06 en lumière polarisée.**

En effet, dans les échantillons présentant des caractéristiques proches du faciès *caliche*, les différentes zones de porosité montrent des signes de recristallisation secondaire et de biominéralisation à différents degrés. Ces processus se traduisent par la présence de calcite aciculaire (des nano-aiguilles de calcite) à l'intérieur des pores, caractéristiques des processus pédogénétiques dans les encroûtements carbonatés lorsque les ions magnésiens inhibent la croissance latérale des cristaux de calcite. Ces aiguilles de calcite peuvent former de véritables ponts entre les deux extrémités des zones de porosité (Fig. VIII-3a) ou se concentrer en « nids » (Fig. VIII-3b), et combler entièrement les macropores lorsque le degré de biominéralisation est très avancé,

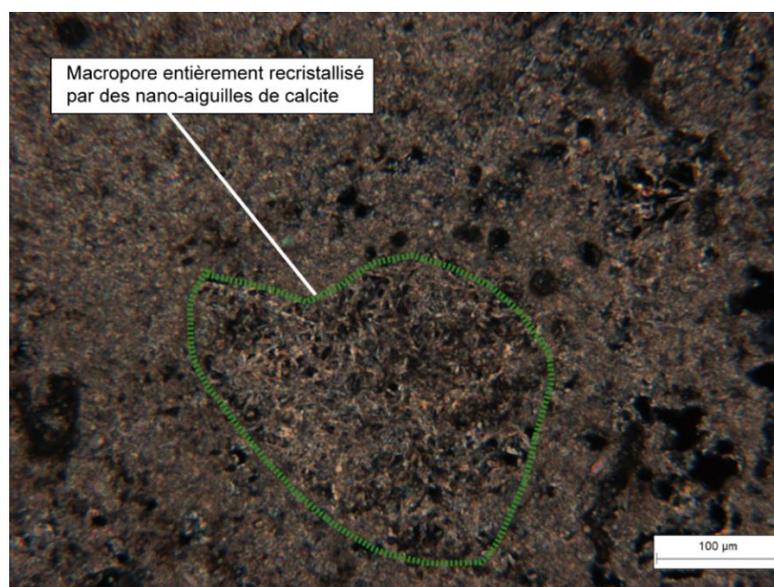
**Fig. VIII-4. Macropore entièrement recristallisé par des nano-aiguilles de calcite, observé en lumière polarisée sur l'échantillon RB-01.**

contribuant à redonner une cohérence à la roche (Fig. VIII-4). Les observations par microscopie électronique ont également permis d'attester la présence de ces nano-aiguilles de calcite (Fig. VIII-5a), que l'on retrouve dans les pores de la roche. En revanche, l'observation – toujours en microscopie électronique – d'un échantillon recouvert d'un biofilm noir (Fig. VIII-5b) n'a étonnamment pas révélé la présence de structure organique à la surface de la roche. Le recouvrement biologique cyanobactérien serait à priori complètement calcifié et nous ne pourrions observer que des reliquats de ces organismes et des structures minérales associées à des processus de biominéralisation.

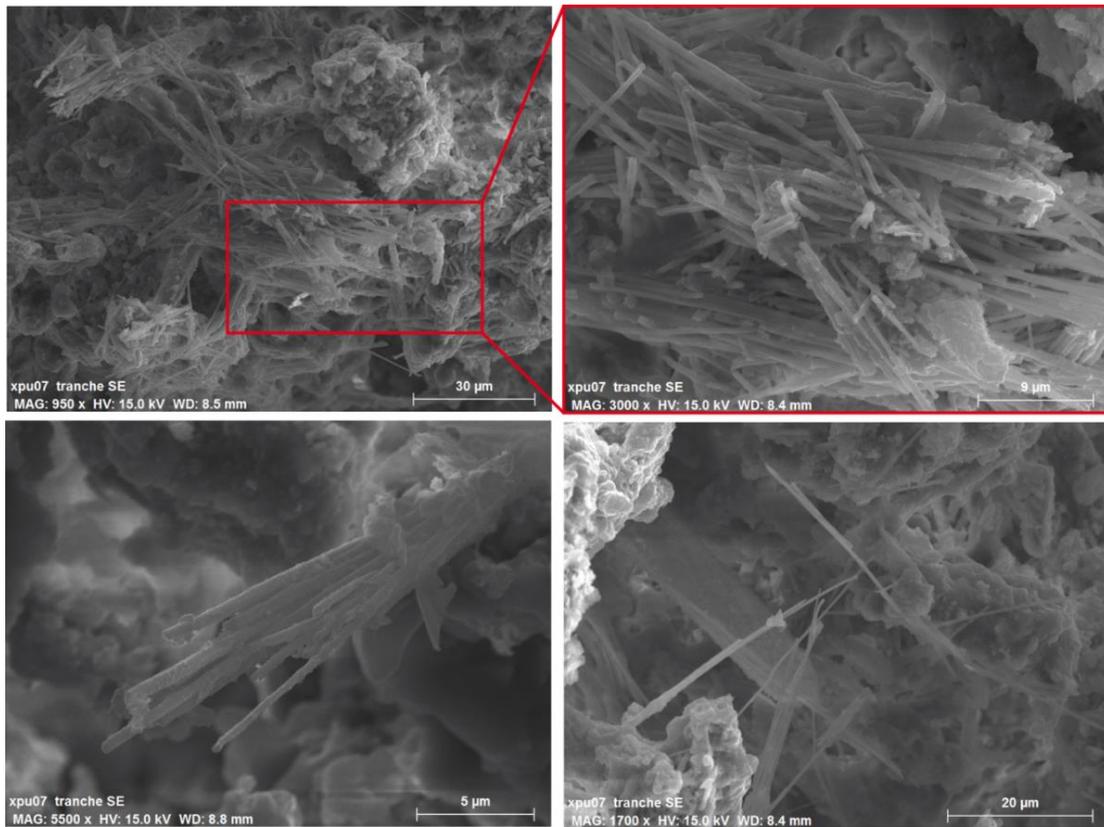
**Fig. VIII-5a. Observations en microscopie électronique de calcite aciculaire dans la porosité de l'échantillon XPU-07.**

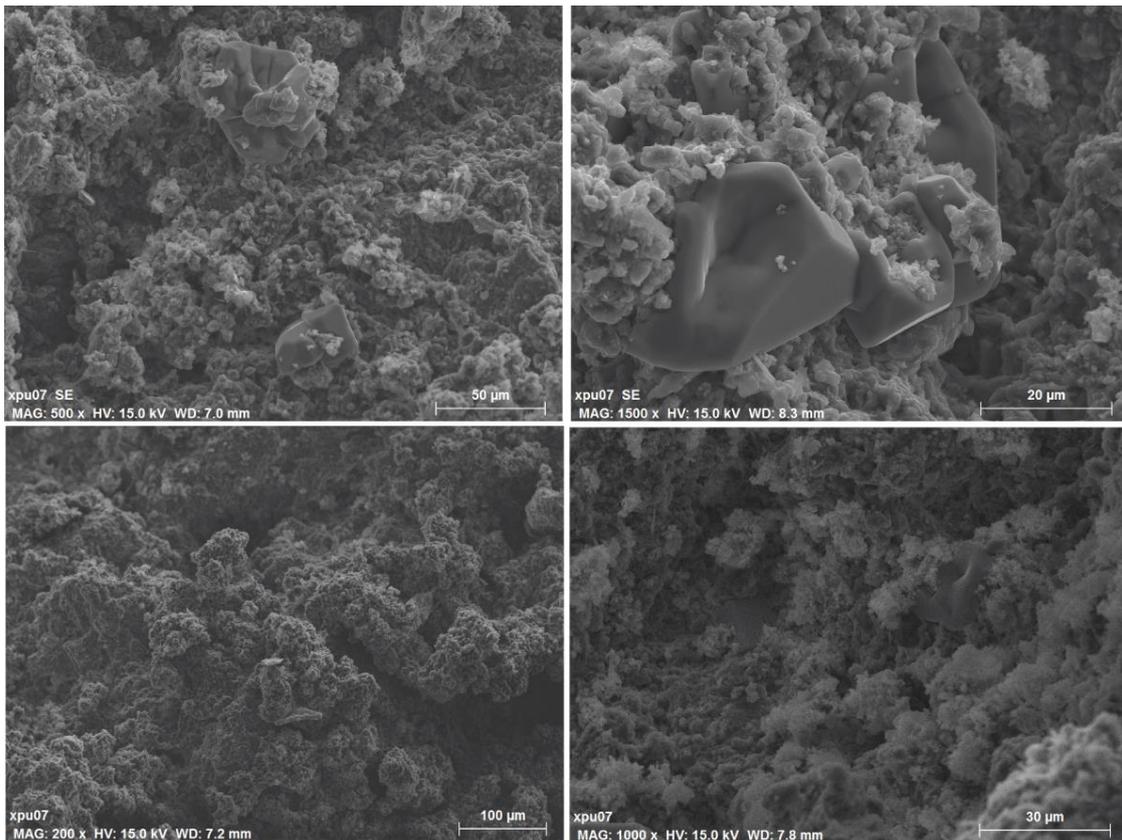
**Fig. VIII-5b. Vue de la surface de l'échantillon XPU-07 observé par microscopie électronique, montrant l'absence de structures organiques vivantes.**

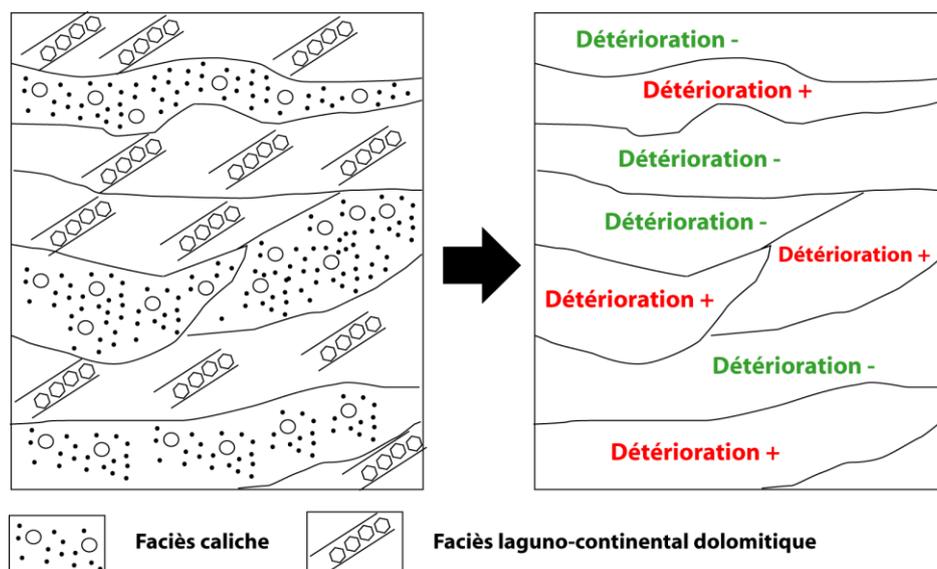
**Fig. VIII-6. Imbrication des faciès et traduction en termes d'érosion différentielle dans un matériau de construction hypothétique.**

Au-delà de ce constat, et étant donné l'imbrication des deux faciès dans la quasi-totalité des matériaux observés, l'érosion différentielle est susceptible de produire des effets de retrait sur les parties constituées du faciès *caliche* – les plus vulnérables – et de laisser les parties constituées du faciès laguno-continentale dolomitique – les plus robustes – en saillie. L'état de conservation des matériaux ainsi détériorés peut donc être considéré comme médiocre si l'on s'en tient à une évaluation visuelle et macroscopique (Fig. VIII-6).

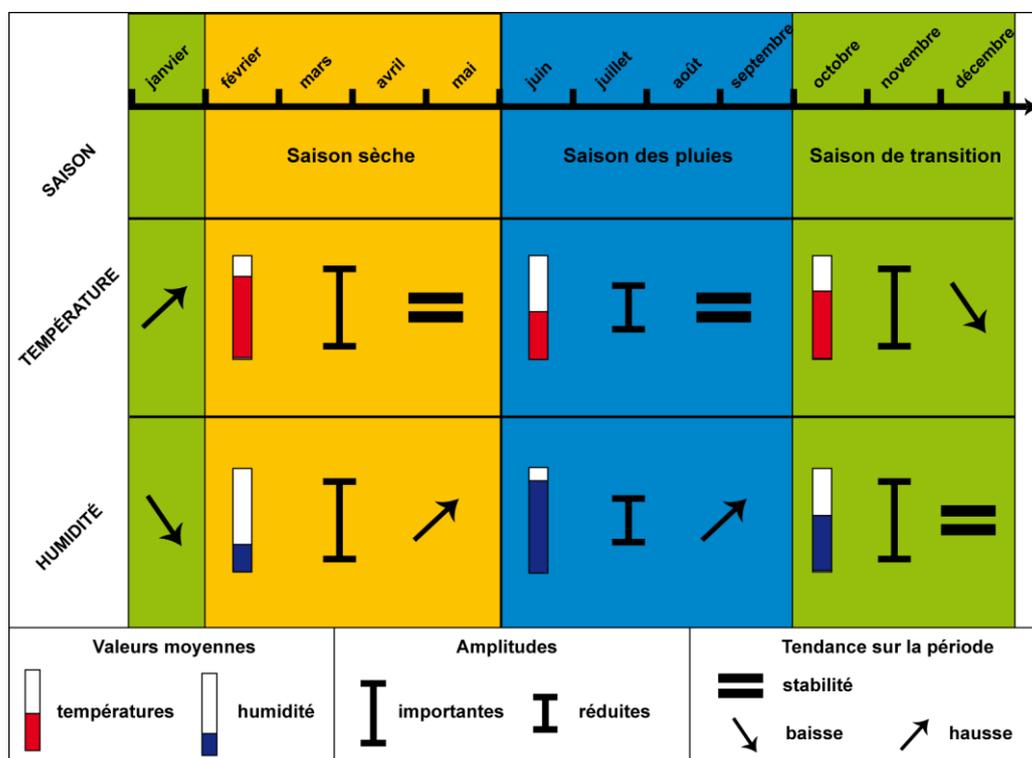
Fig. VIII-7. Schéma synthétique de la saisonnalité des paramètres climatiques.

Les trois saisons identifiées lors de la caractérisation des paramètres climatiques se distinguent par la variation de la température, de l'humidité relative, et des amplitudes hygrothermiques enregistrées à la surface des pierres qui ont été monitorées. Ont ainsi été différenciées les saisons : sèche, des pluies, et de transition (Fig. VIII-7).

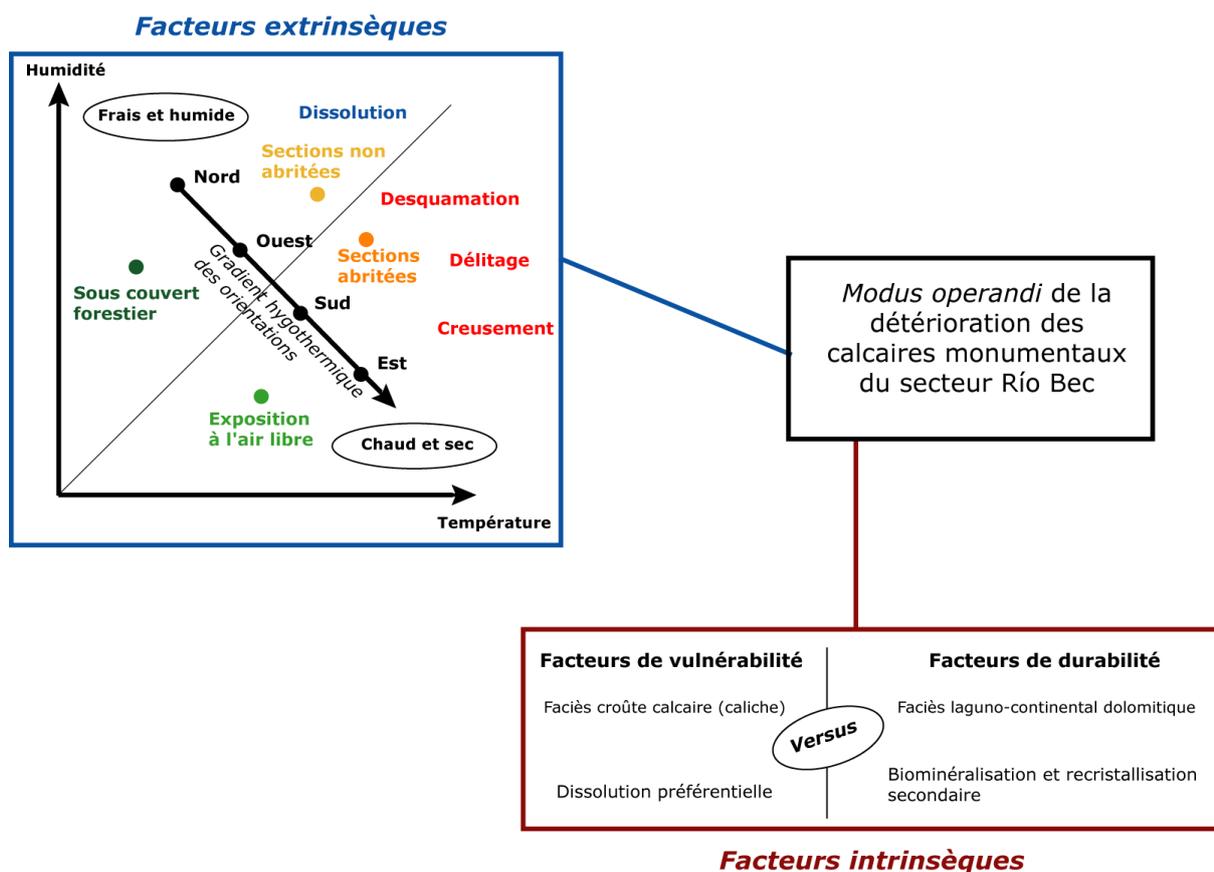
**Fig. VIII-8. Synthèse des facteurs intrinsèques et extrinsèques déterminant le *modus operandi* de la détérioration des calcaires monumentaux du secteur Río Bec.**

Au total, l'étude des paramètres climatiques a permis d'aboutir à une caractérisation fine des facteurs extrinsèques de la détérioration des calcaires monumentaux du secteur Río Bec. Les matériaux, dont nous avons précédemment pointé les facteurs de durabilité et de vulnérabilité, sont donc susceptibles d'évoluer dans plusieurs ambiances climatiques distinctes en fonction de la morphologie du bâti archéologique, de l'environnement forestier ou exposé dans lequel il s'inscrit, et de l'orientation des structures par rapport aux points cardinaux. Ces deux ensembles de facteurs, intrinsèques et extrinsèques, interagissent pour déterminer le *modus operandi* de la détérioration des calcaires monumentaux du secteur Río Bec (Fig. VIII-8).

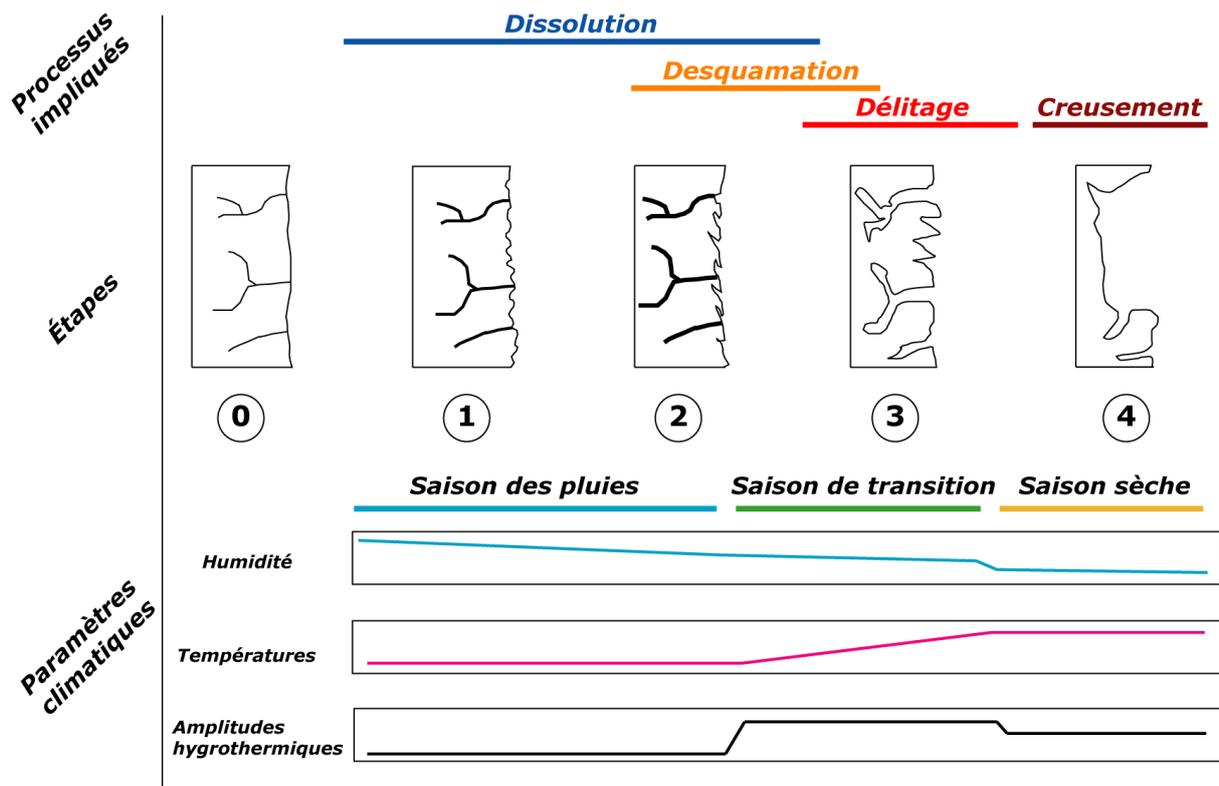
Fig. VIII-9. Proposition de *modus operandi* de l'érosion des calcaires monumentaux du secteur Río Bec, montrant pour chaque étape les processus impliqués en fonction des paramètres climatiques.

chimiques et mécaniques à travers les opérations menées sur les panneaux à damiers lors du diagnostic de la dynamique érosive. Le croisement de ces résultats et de leur interprétation rend donc tout à fait acceptable la proposition d'une interprétation de cette corrélation pour définir le *modus operandi* de l'érosion des calcaires monumentaux du secteur Río Bec. Illustré par la figure VIII-9, ce dernier fonctionnerait hypothétiquement, sur un parement dont l'état initial est représenté par l'étape 0 sur la figure, selon les 4 étapes suivantes :

Le premier processus à entrer en jeu, à la faveur des précipitations et de l'humidité relative élevée en saison des pluies, est la dissolution. L'eau pénètre le réseau poreux de la pierre et lessive les éléments carbonatés qui sont précipités à la surface de l'épiderme rocheux et former un calcin de surface. Lors de ce phénomène, les sels solubles contenus dans la pierre vont également migrer vers la surface de cette dernière, où les premières signatures érosives apparaissent : vaguelettes et cupules de dissolution.

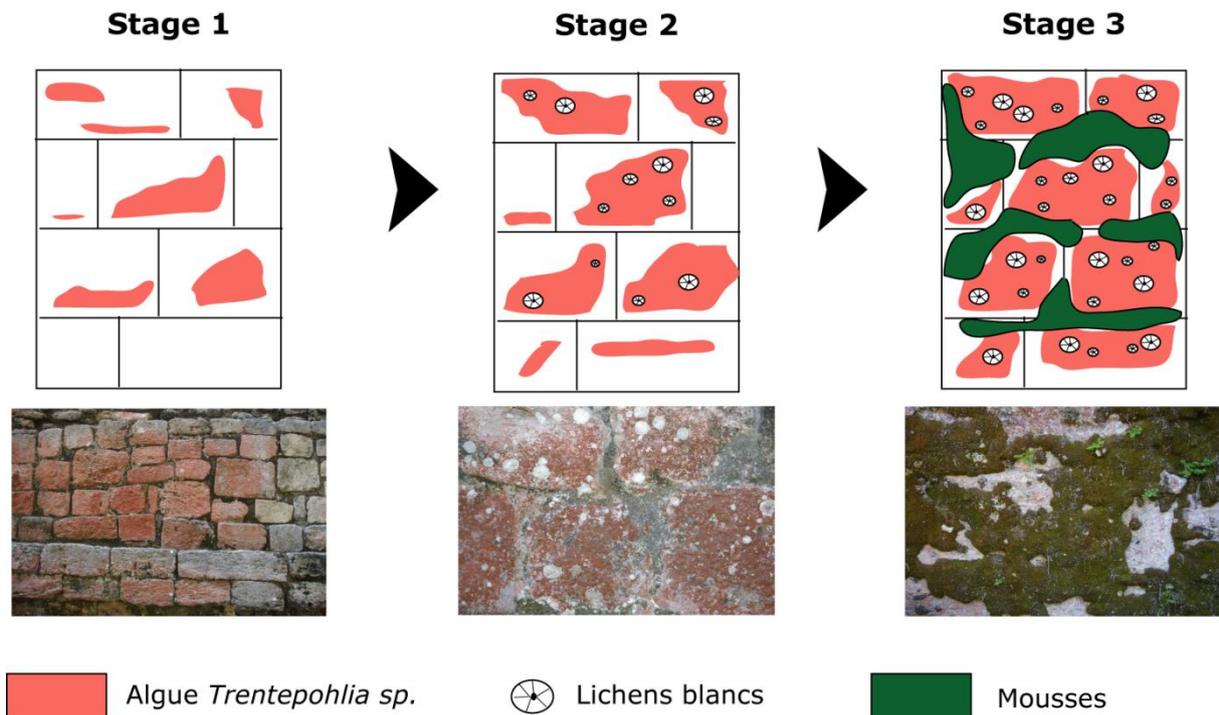
**Fig. VIII-10. Stages progressifs de succession végétale du consortium algues roses-lichens blancs-mousses, identifié dans le secteur Río Bec par corrélation des taux de recouvrement végétal.**

organismes sont élevés. Ces trois agents biologiques évoluent donc en consortium et se développent par succession végétale. Il est en effet possible que les lichens blancs trouvent dans les algues roses une source de nutriments et un support de croissance, ce que les mousses sont susceptibles de trouver dans les lichens blancs (Fig. VIII-10).

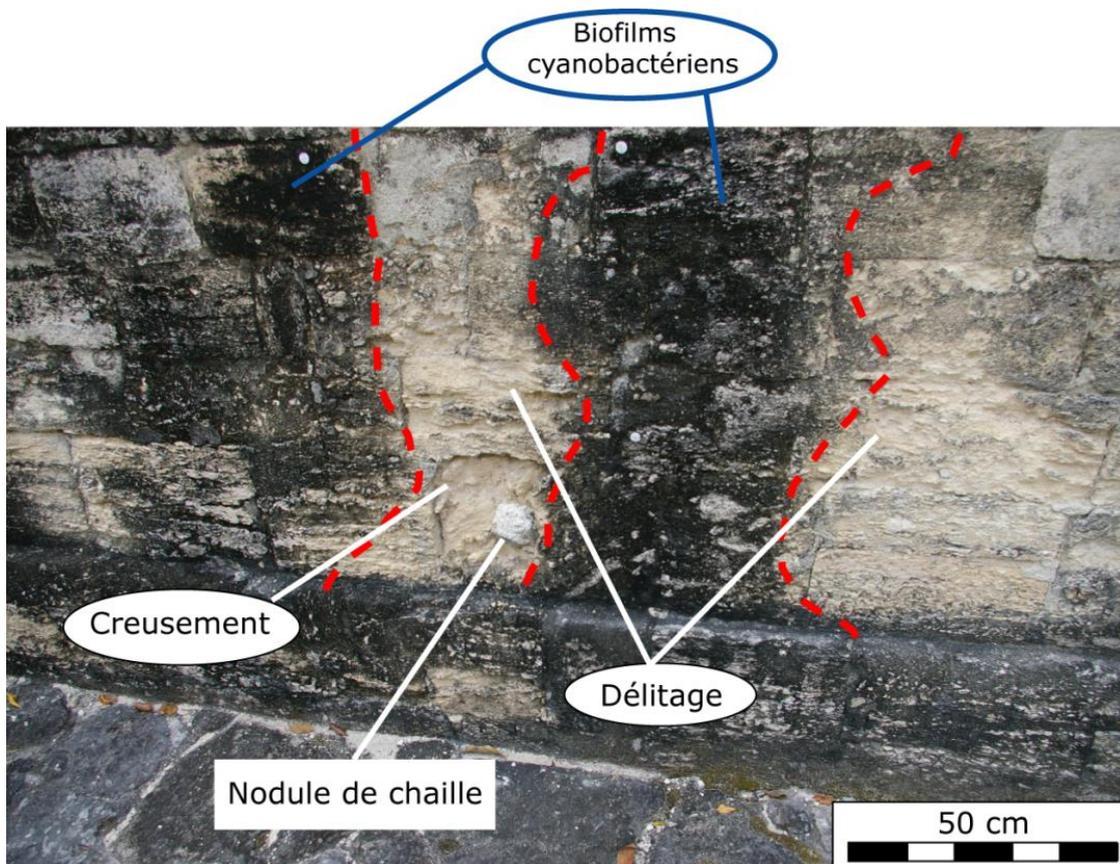
**Fig. VIII-11. Mise en évidence du contraste de conservation en fonction de la colonisation biologique sur la fenêtre XPU-16, sur le site de Xpuhil.**

Un contraste net entre une surface rocheuse recouverte par un biofilm cyanobactérien, bien conservée, et une surface rocheuse non colonisée et davantage détériorée se retrouve sur la fenêtre XPU-16, sur le site de Xpuhil (Fig. VIII-11). Comme pour le mur de la structure V-A de Becán, les processus de détérioration mécanique ont préférentiellement affecté les parties du parement qui ne sont pas recouvertes par le biofilm cyanobactérien, entraînant des pertes de matières plus importantes. En effet, un retrait maximal de 4,65 cm, soit 0,22 cm par an (contre un retrait moyen de 0,16 cm, soit 0,01 cm par an sur l'ensemble de la surface étudiée) a été calculé sur cette fenêtre photogrammétrique (Tab. VII-2, p. 250). Ce retrait maximal est enregistré sur la partie affectée par un phénomène de creusement, aux abords d'un nodule de chaille resté en suspens. Ici aussi, les résultats plaident en faveur d'une protection du parement par le biofilm qui maintient une humectation plus importante sur la surface protégée et favorise ainsi la prédominance des processus d'érosion chimique aux dépens des processus d'érosion mécanique. Ces derniers sont donc limités d'une part par la couche protectrice constituée par le biofilm, et d'autre part par la modification ultra locale des paramètres climatiques qu'il induit.

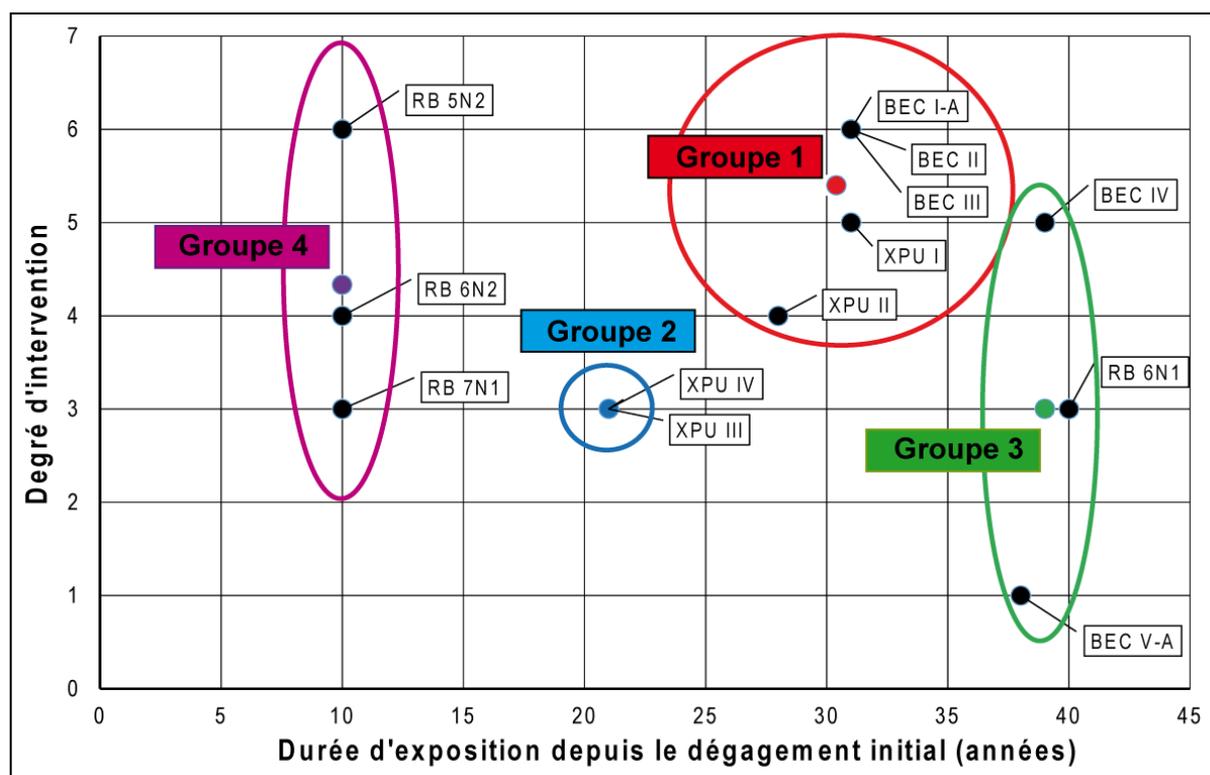
Fig. VIII-12. Classification établie lors de l'étape d'anamnèse des structures.

La classification des trajectoires d'intervention des structures, établie lors de l'étape d'anamnèse en fonction de la durée de leur exposition post-dégagement et de leur degré d'intervention, a permis de distinguer quatre groupes d'édifices (Fig. VIII-12).

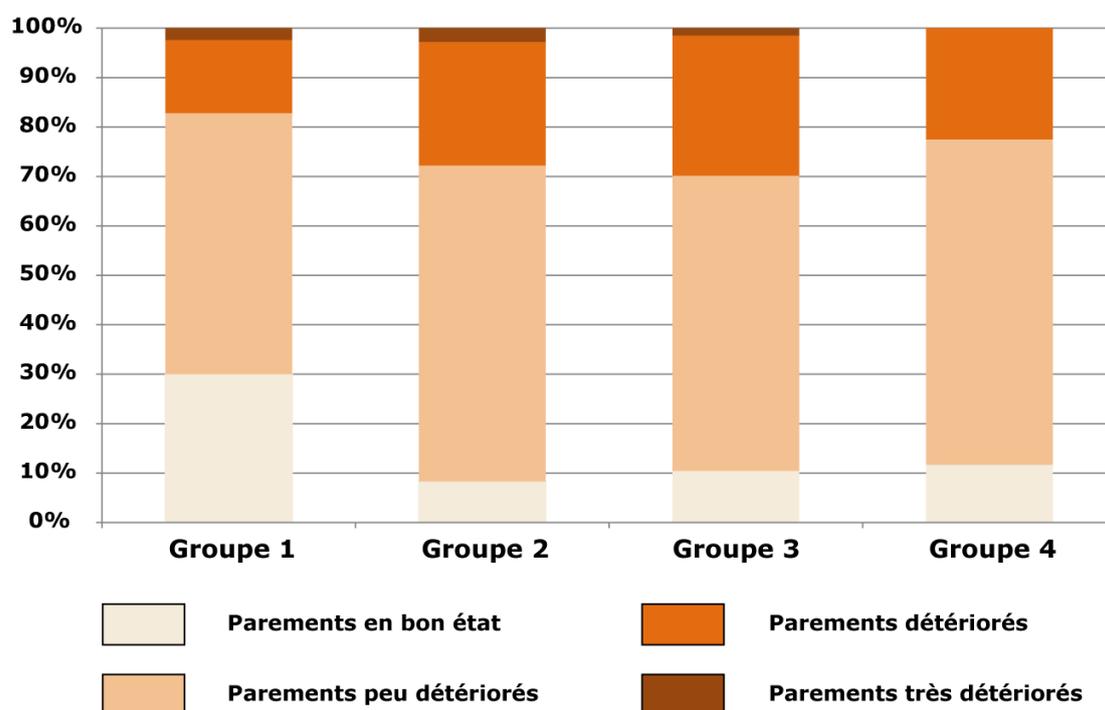
**Fig. VIII-13. État de conservation des parements des structures de chaque groupe défini en fonction des trajectoires d'intervention.**

En étudiant l'état de conservation des parements des structures de chaque groupe séparément (Fig. VIII-13), on note que les profils sont finalement assez différents. Le groupe 1, qui correspond à des structures très intervenues sur les sites de Becán et Xpuhil, se distingue par une proportion plus importante de parements en bon état de conservation. Les opérations de restauration et de consolidation sur ces sites, dont les trajectoires d'interventions sont relativement similaires, sont donc susceptibles d'avoir amélioré l'état de conservation général des parements. Le profil du groupe 4, avec aucun parement très détérioré et relativement peu de parements détériorés, nous laisse penser que plus la durée d'exposition des parements (d'une dizaine d'années sur ce groupe) est importante, plus leur état de détérioration est avancé. La similarité des profils des groupes 2 et 3 vient cependant nuancer cette interprétation.

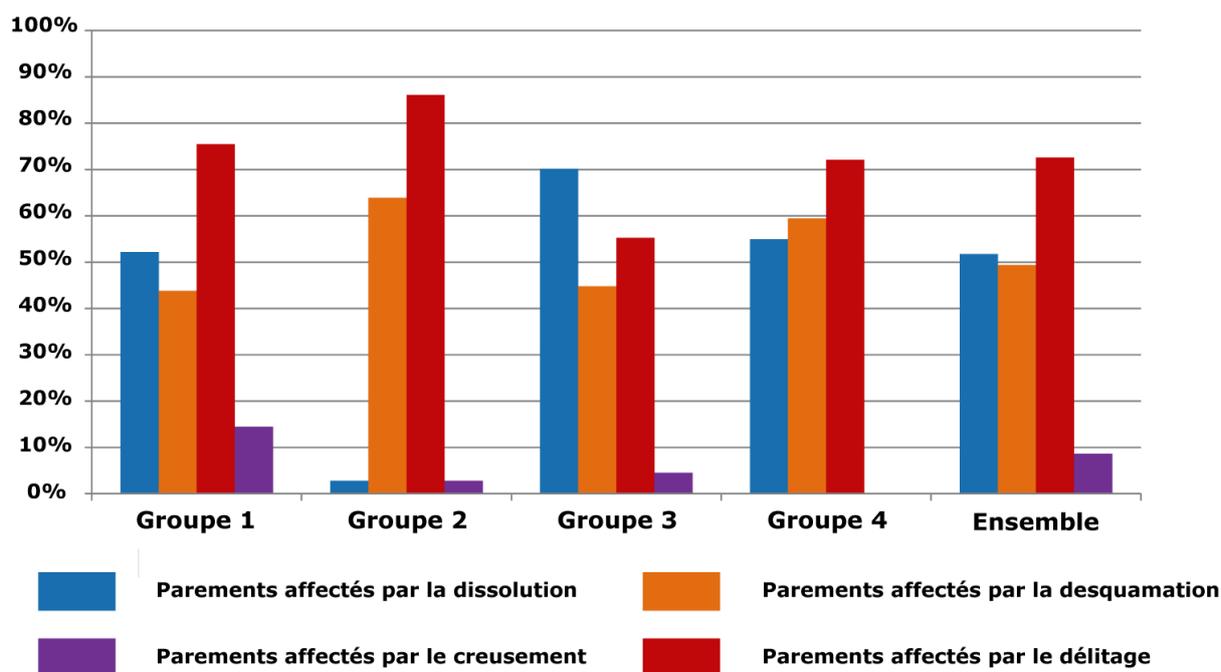
Fig. VIII-14. Signatures érosives relevées sur les parements des structures selon la classification définie lors de l'étape d'anamnèse.

En termes de signatures érosives relevées sur les parements des structures (Fig. VIII-14), les profils des quatre groupes définis par la classification des trajectoires d'intervention diffèrent également bien plus que ne le suggéraient les analyses statistiques multivariées.

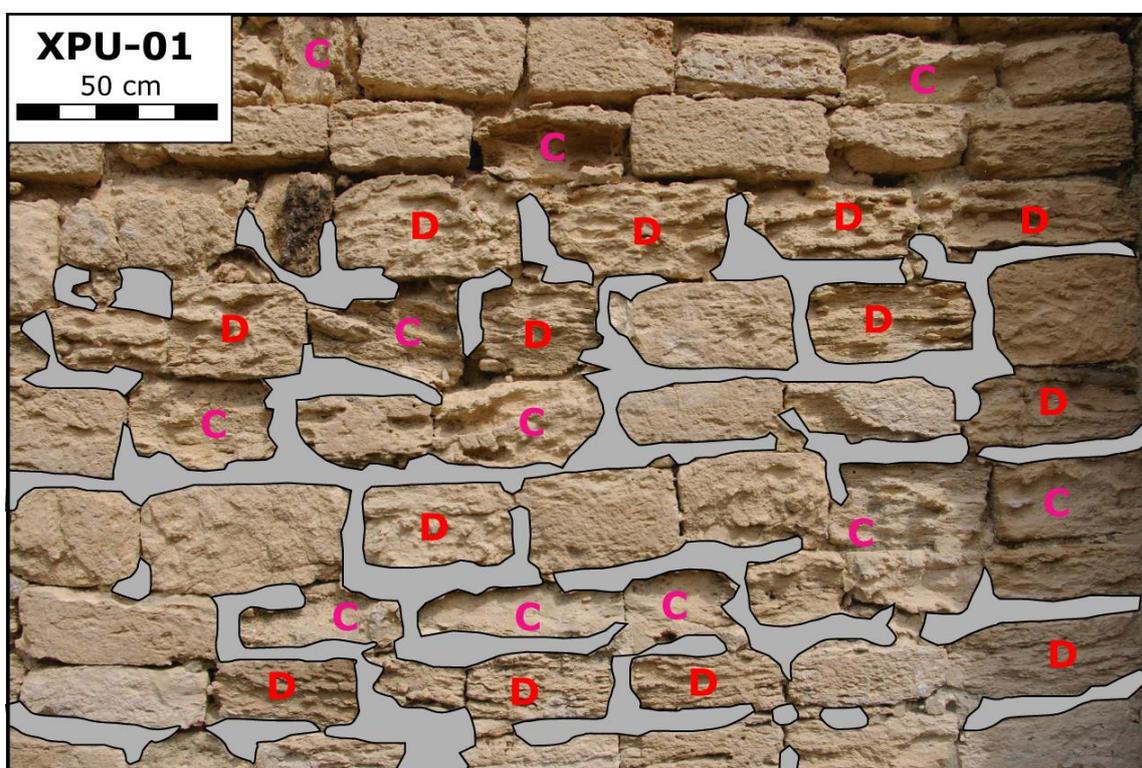
Fig. VIII-15. Parement correspondant à la fenêtre photogrammétrique XPU-01 avec mise en évidence des reliquats de ciment (en gris), des pierres affectées par le délitage (D) et le creusement (C).

Au cours de notre travail, nous avons souligné l'état de détérioration avancé des parements de la structure I de Xpuhil comportant des joints de ciment entre les pierres de taille (voir section 3.2.1. du chapitre VIII, pp. 293-296). Les rejointoiements au ciment opérés sur le site de Xpuhil dans les années quatre-vingt (Piña Chan et Landa, 1983) et quatre-vingt-dix (Bueno *et al.*, 1992) seraient *a priori* responsables de cette accélération de l'érosion et du retrait important observé sur les matériaux de construction des parements concernés, même si d'autres hypothèses ont également été considérées (intervention d'urgence post-détérioration). S'il convient de rester prudent sur la date et l'objectif de cette intervention, tout semble indiquer que l'insertion de ciment dans le bâti coïncide avec les consolidations initiales des portions concernées sur la structure I : par Piña Chan en 1983 pour XPU-01, par Bueno en 1992 pour XPU-07. L'éventualité d'une opération ultérieure, réalisée pour pallier une détérioration des matériaux, reste faible, et aurait en effet été rapportée dans les archives de l'INAH.
