# Impact des interventions humaines sur l'érosion des calcaires monumentaux du secteur Río Bec (Campeche, Mexique)

Paul-Edgard Genet

Thèse présentée en vue de l'obtention du doctorat de l'Université Clermont Auvergne

Spécialité : Géographie physique

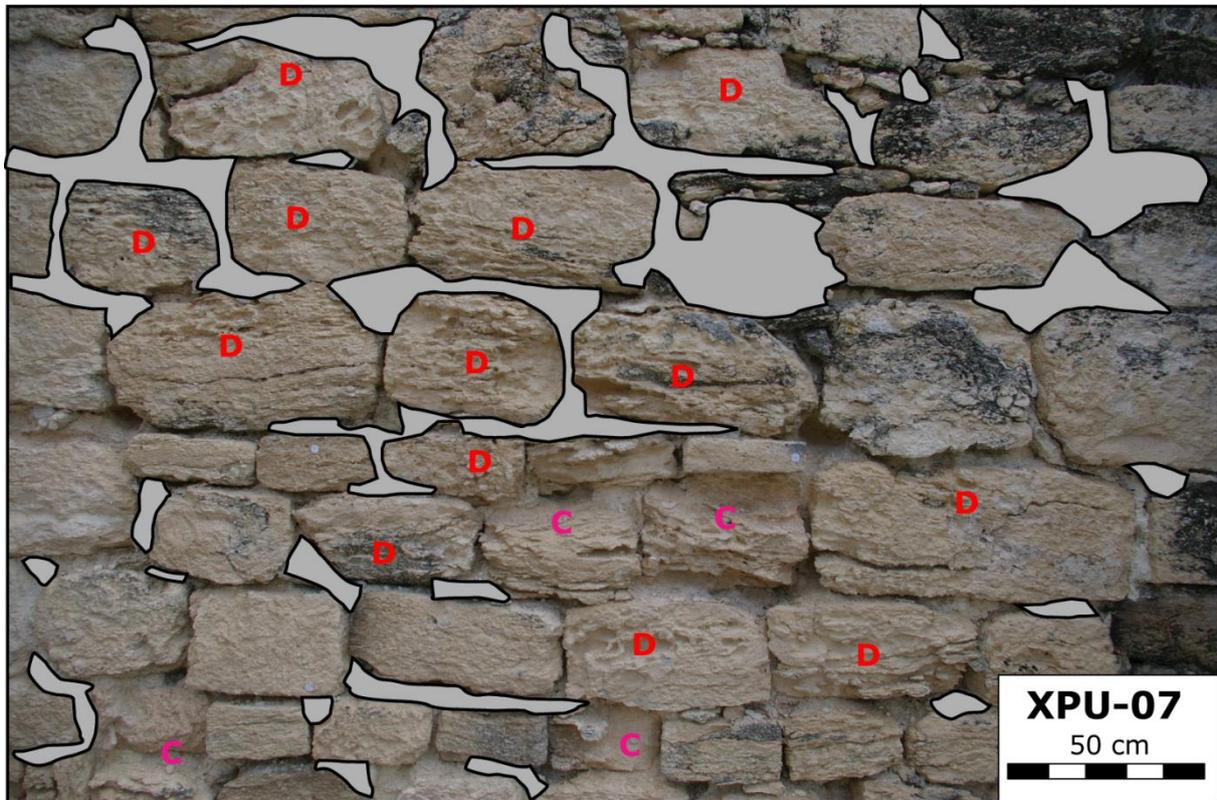
**Fig. VIII-16. Parement correspondant à la fenêtre photogrammétrique XPU-01 avec mise en évidence des reliquats de ciment (en gris), des pierres affectées par le délitage (D) et le creusement (C).**

La figure VIII-16 montre une autre occurrence d'accélération de la détérioration sur un parement qui a fait l'objet de rejointoiement au ciment, sur la même structure de

Xpuhil. Sur la fenêtre photogrammétrique XPU-07, ouverte sur cette portion de parement, un taux de retrait annuel de 0,52 cm, similaire à celui de XPU-01, a été calculé par photogrammétrie. Ici aussi, le parement est affecté par les processus mécaniques de délitage et de creusement, et il se place également dans la catégorie « très détérioré ».

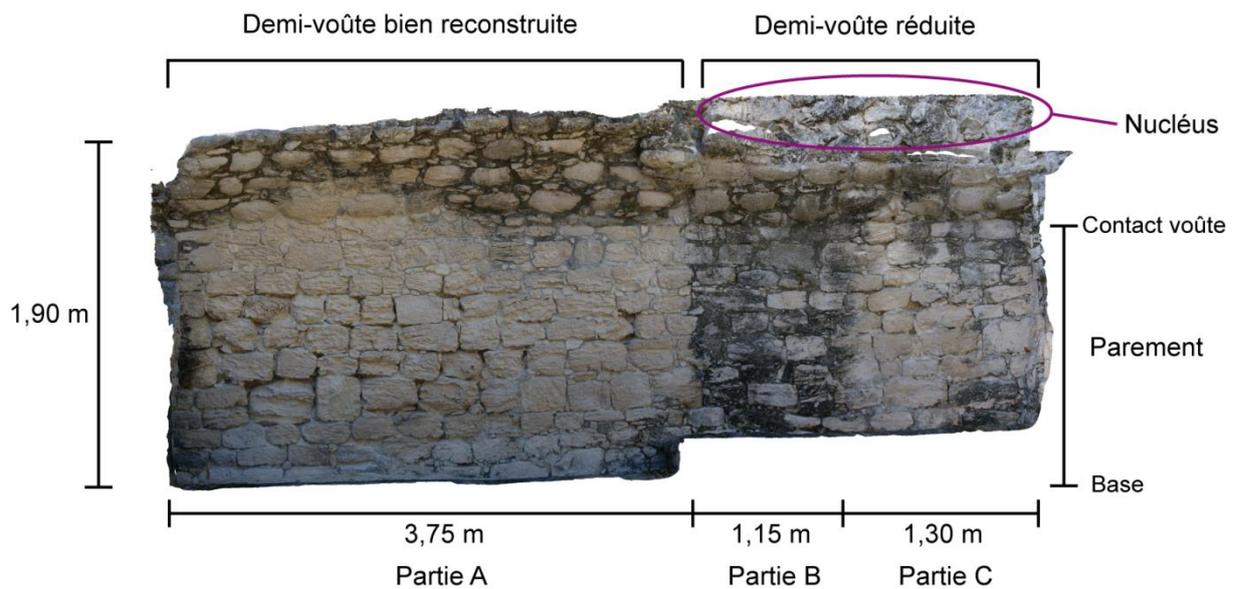
**Fig. VIII-17. Présentation du mur de la structure V-A de Becán.**

Tout au long de ce travail, le mur de la structure V-A de Becán a retenu notre attention en raison de la spatialisation extrêmement nette d'états de conservation distincts sur le même parement, supposant des régimes d'érosion drastiquement différents, commandés par la morphologie du bâti (Fig. VIII-17).

En effet, nous avons attesté (Fig. VI-20, p. 225) et souligné à de multiples reprises l'état de détérioration bien plus avancé sur la partie A, surmontée d'une demi-voûte bien reconstruite, que sur la partie B, surmontée d'une demi-voûte réduite, et colonisée par un biofilm cyanobactérien. A droite du mur, la partie C n'est quant à elle pas recouverte de ce biofilm, tout en étant également surmontée d'une demi-voûte réduite, et présente un état de détérioration intermédiaire. Les résultats de diagnostic de la dynamique érosive (Fig. VI-21, p. 226) ont montré d'une part la prédominance des processus mécaniques de délitage et de creusement sur les parties A et C, présentant des profils assez similaires en termes de signatures érosives. La quantification de l'érosion effectuée par photogrammétrie sur l'ensemble du parement a également montré un retrait maximal de 13,87 cm sur la partie A, 4,15 cm sur la partie B, et 9,57 cm sur la partie C, pour des retraits moyens respectifs de 2 cm, 0,07 cm, et 0,46 cm.

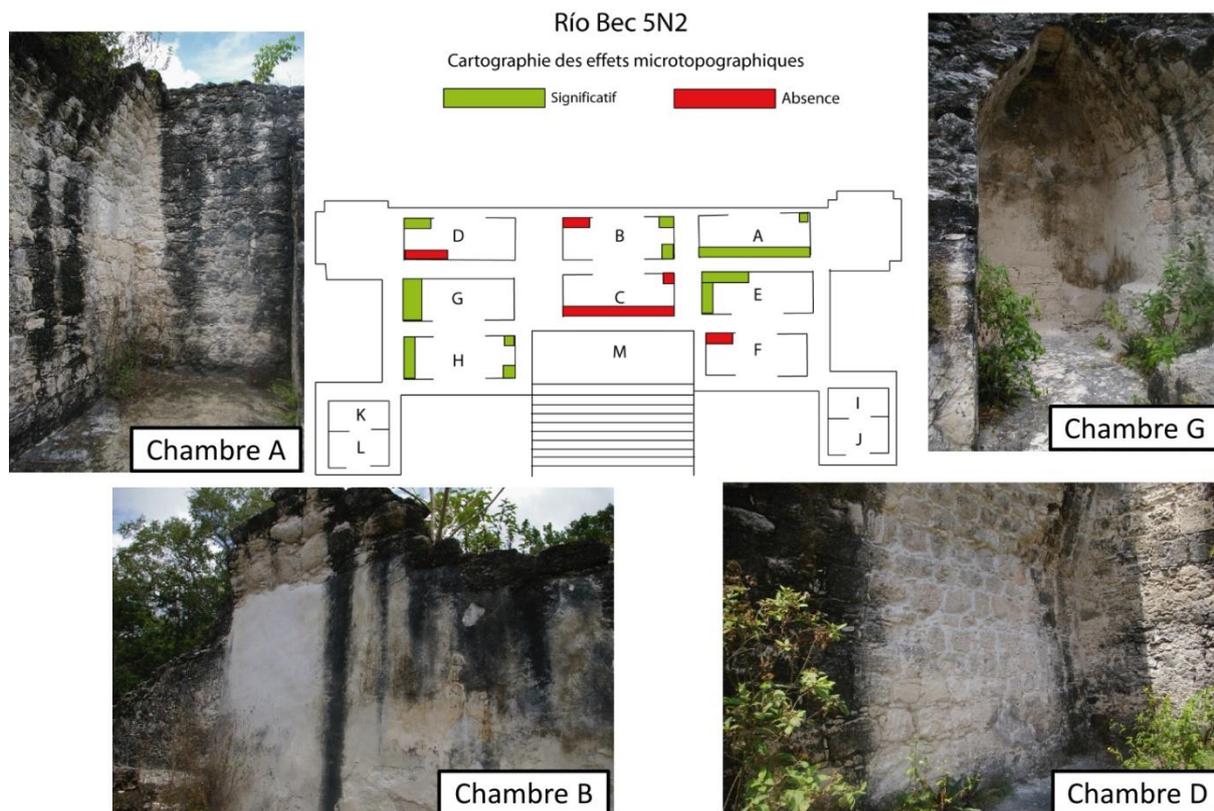
**Fig. VIII-18. Cartographie des effets microtopographiques identifiés sur le site éponyme de Río Bec. En vert, les modalités de reconstruction de la voûte induisent une spatialité des régimes d'érosion. En rouge, ces modalités ne semblent pas avoir d'effet.**

Par ailleurs, cet effet d'abri induit par les modalités de reconstruction des voûtes se retrouve sur le site éponyme de Río Bec à de nombreux endroits où la voûte n'a pas été entièrement reconstruite lors des consolidations (Fig. VIII-18). Sur ces 16 emplacements où un parement est, du même tenant, à un endroit abrité par une voûte en surplomb, à un autre totalement exposé et sans effet d'abri, on retrouve à 11 reprises la même spatialisation des modalités d'érosion que sur le mur de la structure V-A de Becán. A chaque fois, les parements sont recouverts d'un biofilm cyanobactérien et présentent une accélération de la détérioration là où la roche n'est pas protégée par ces recouvrements biologiques. Les effets microtopographiques identifiés ici nous amènent à réfléchir sur l'impact des interventions humaines en tant qu'élément favorisant la colonisation des matériaux par des agents biologiques modifiant les régimes d'érosion. Ces interventions, en l'occurrence la reconstruction d'une voûte, sont donc susceptibles d'avoir un effet délétère de manière indirecte.

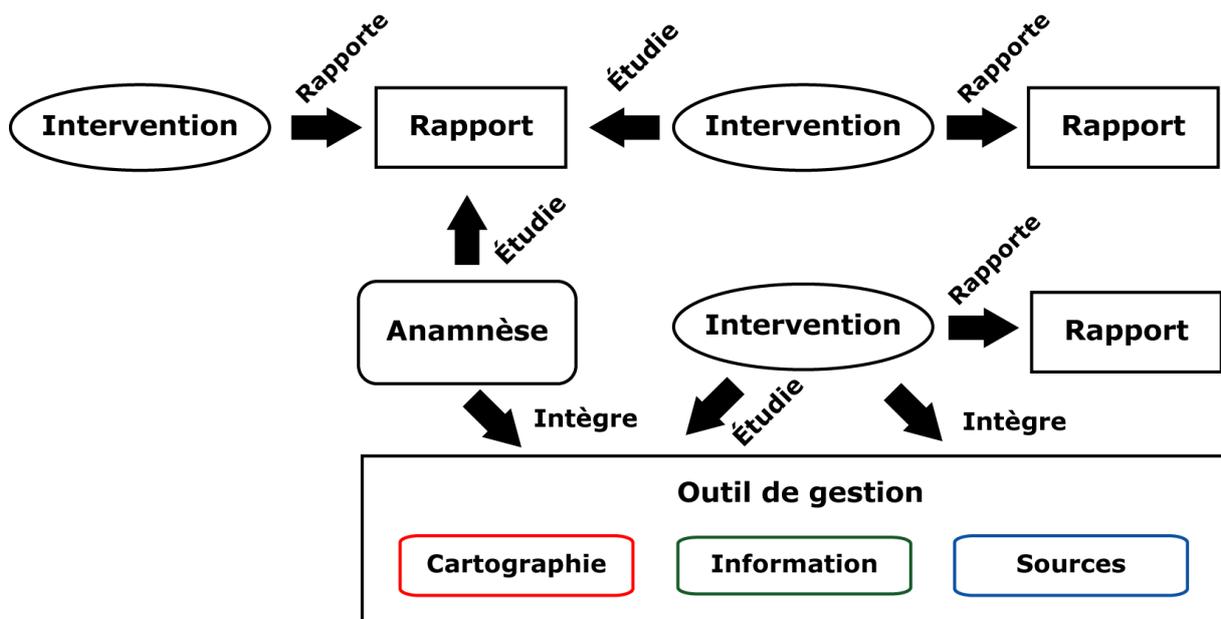
Fig. IX-2. Fonctionnement de l'outil de gestion issu de la démarche d'anamnèse.

Cette méthode a surtout permis de disposer des dates de dégagement des structures afin de connaître leur durée d'exposition aux agents atmosphériques, et ainsi pouvoir calculer des taux de retrait annuel sur les fenêtres photogrammétriques de quantification de l'érosion. Elle a également permis d'avoir un aperçu visuel de la chronologie des interventions, plus percutant qu'un rapport écrit avec des informations plus faciles à extraire. C'est ici l'approche adoptée, issue avant tout de la géographie et en partie fondée sur un souci de spatialisation, qui est à valoriser. En effet, un travail d'anamnèse, que ce soit sur un secteur archéologique comme c'est ici le cas, ou sur une portion de structure plus réduite, peut aboutir à un outil de gestion précieux pour les acteurs de conservation. Cet outil permet de disposer des informations nécessaires à la construction des stratégies de conservation : dates et types d'interventions réalisées sur l'édifice, noms des responsables des chantiers de restauration, source et disponibilité des rapports. Dans l'idéal, toutes ces informations devraient être intégrées à un SIG (Système d'Information Géographique), et être accompagnées d'une couverture photographique la plus complète possible (Fig. IX-2).

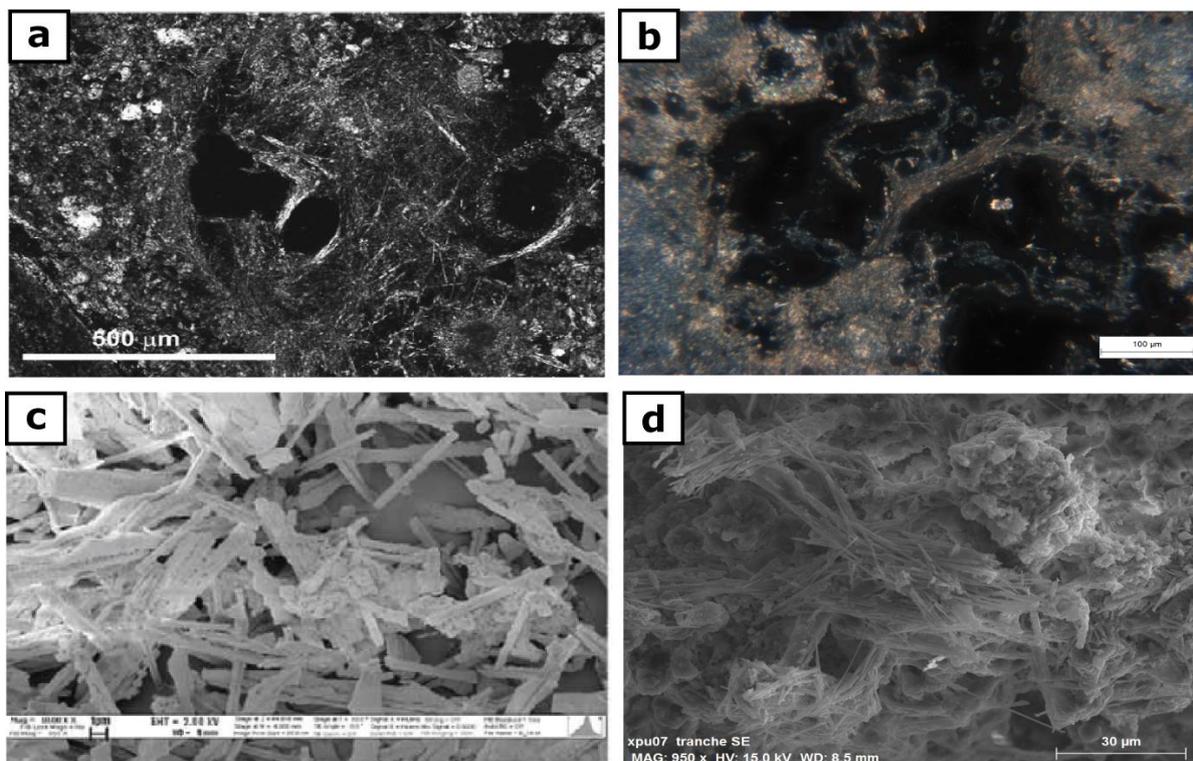
**Fig. IX-3. Comparaison des nano-aiguilles observées en lames minces (a) et au MEB (c) par Bajnozsi et Kovács-Kis (2006) ; et celles observées dans le présent travail (b et d).**

La principale caractéristique retrouvée dans les échantillons prélevés est la présence de nano-aiguilles de calcite au sein de la porosité des calcaires monumentaux. Ce comblement de la porosité par ces témoins de recristallisation secondaire a également été observé par Straulino *et al.* (2013) sur les matériaux de construction du site éponyme de Río Bec. Selon Verrechia et Verrechia (1994), l'origine de ces nano-aiguilles peut être soit organique et résulter des processus de biominéralisation fongique, soit inorganique et être liée à la précipitation physico-chimique des ions carbonatés dans les sols en lien avec des processus pédogénétiques qui inhibent la croissance latérale des cristaux. Si l'on compare les nano-aiguilles retrouvées dans nos échantillons et les observations par microscopie électronique publiées par Bajnoczi et Kovács-Kis (2006), on ne peut que constater la similarité frappante entre ces nano-aiguilles dans les croûtes calcaires de Hongrie, et leurs homologues retrouvées dans celles du secteur Río Bec (Fig. IX-3). Selon Bajnoczi et Kovács-Kis (2006), l'origine des nano-aiguilles de calcite présentant cette structure et cette organisation est purement biogénique : il s'agit de gaines de mycélium calcifiées, et donc d'une biominéralisation secondaire d'origine fongique. Les plus récents travaux de Bindschedler *et al.* (2012) dans le Jura suisse vont également dans ce sens, ainsi que ceux d'Eren *et al.* (2018), qui insistent sur la favorisation de la calcification du mycélium par la respiration racinaire dans les horizons d'accumulation carbonatés du sud de la Turquie. Il est donc hautement probable que ces nano-aiguilles de calcite retrouvées dans les croûtes calcaires du secteur Río Bec soient d'origine fongique, même s'il faut rester prudent et ne pas écarter l'influence conjointe des processus pédogénétiques et celle des autres organismes.

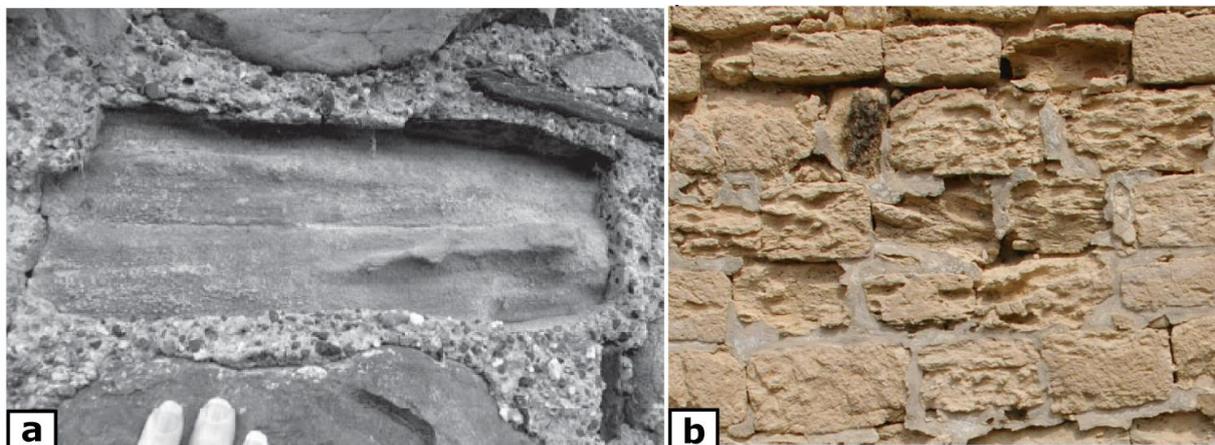
Fig. IX-4. (a) Accélération de l'érosion imputable à un rejointoiement au ciment sur les grès irlandais (Dotter *et al.*, 2009) et sur la structure I de Xpuhil (b).

Les observations réalisées sur ces parements, de même que l'ensemble des résultats les concernant, vont dans le sens d'une accélération de l'érosion imputable à l'opération de rejointoiement, telle qu'elle a été décrite par Dotter *et al.* (2009) sur les grès des vestiges de *Bonamargy Friary* en Irlande (Fig. IX-4), et par André *et al.* (2014) sur les églises romanes d'Auvergne.

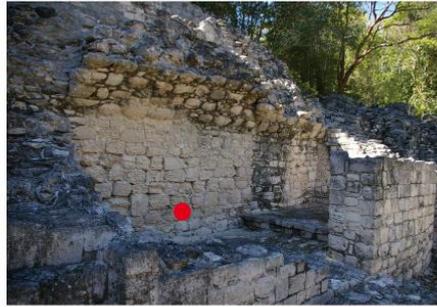
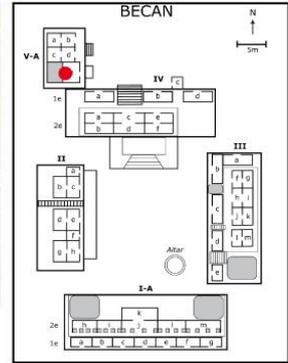
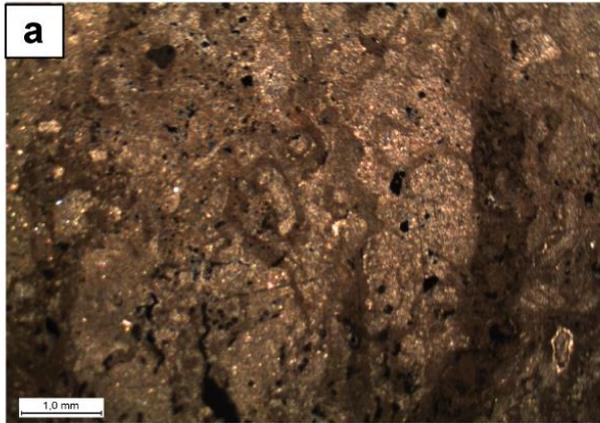
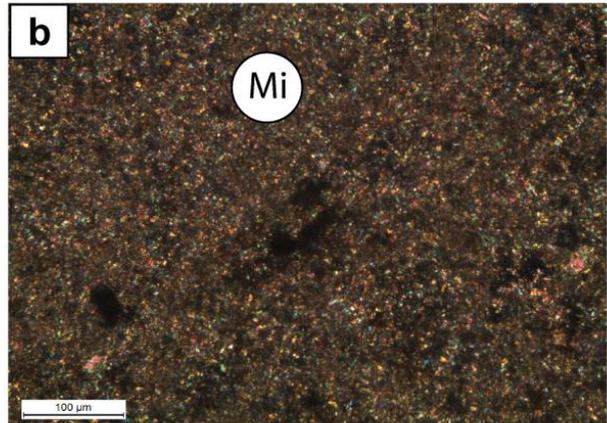
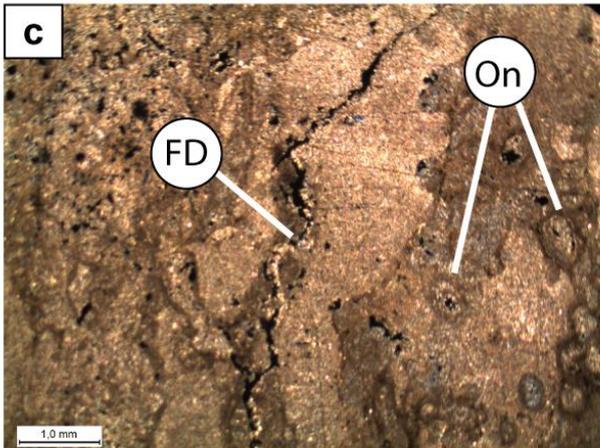
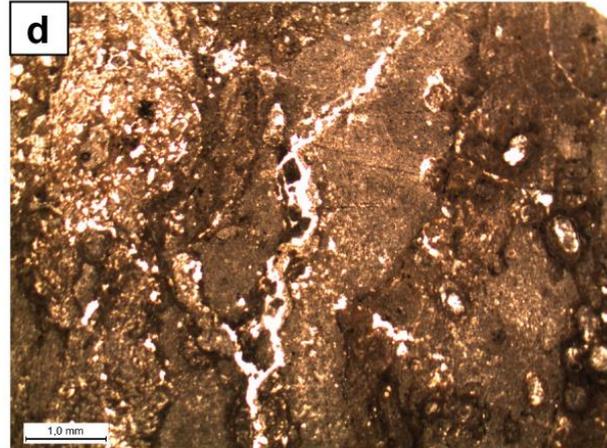
# BEC-01

Site : Becán  
Structure : V-A

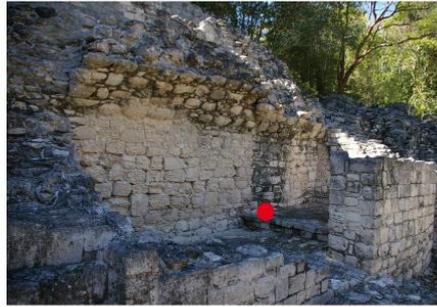
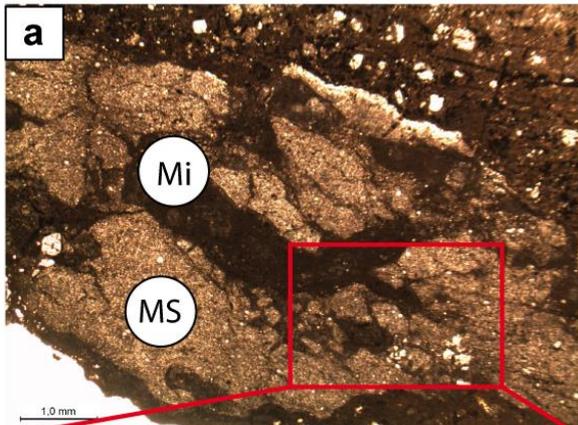
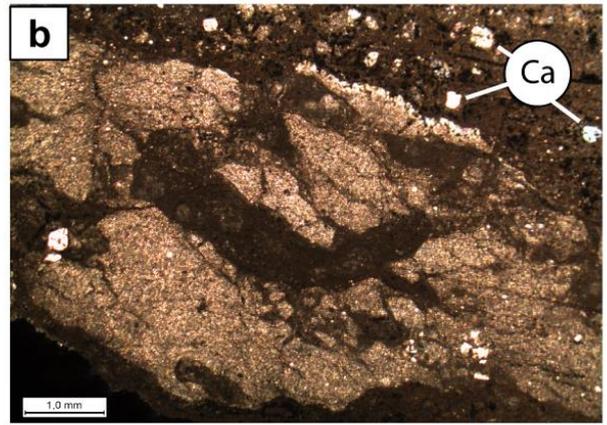
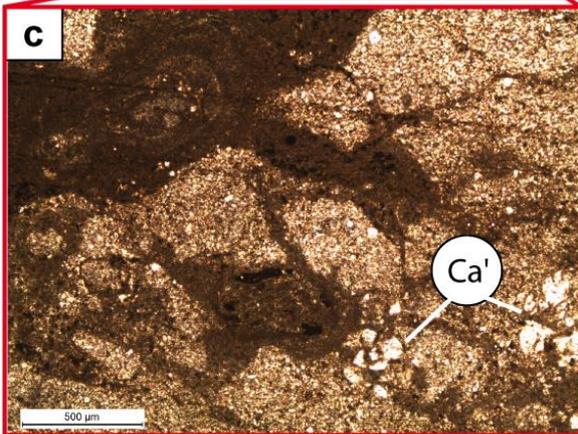
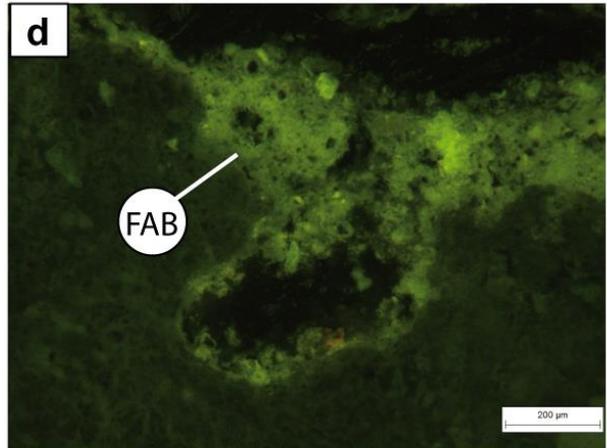
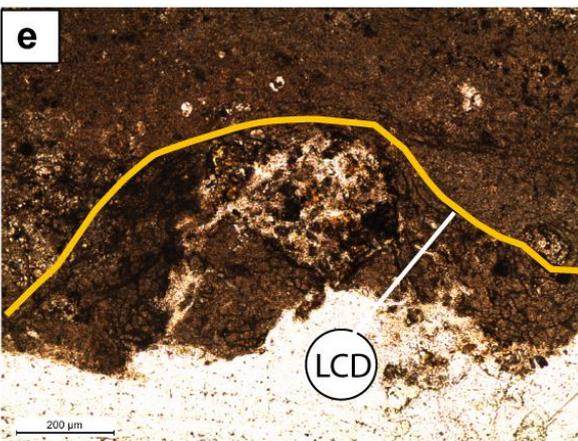
# BEC-06

Site : Becán  
Structure : V-A

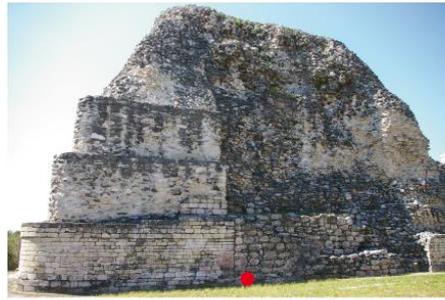
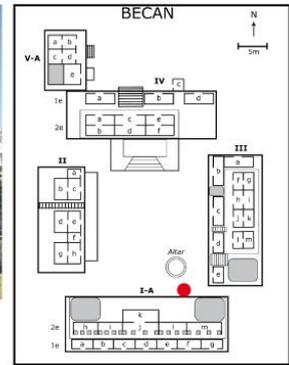
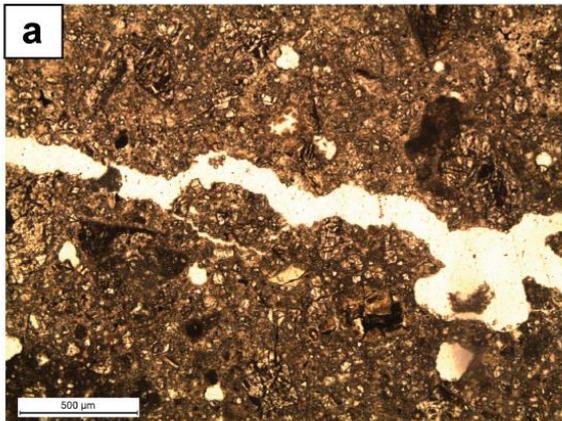
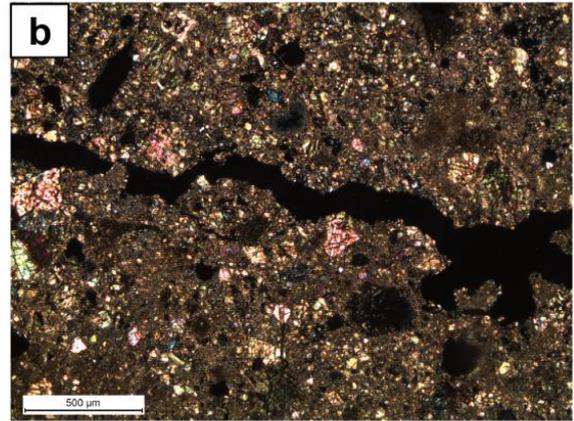
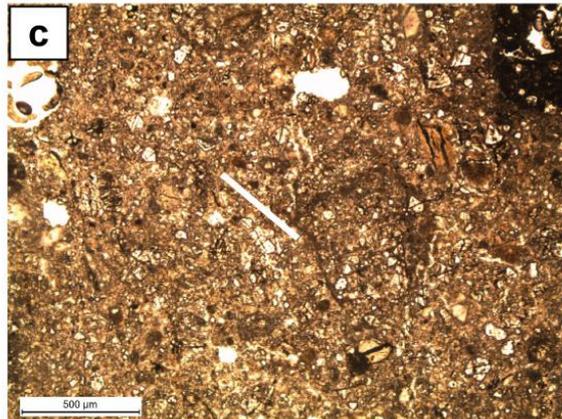
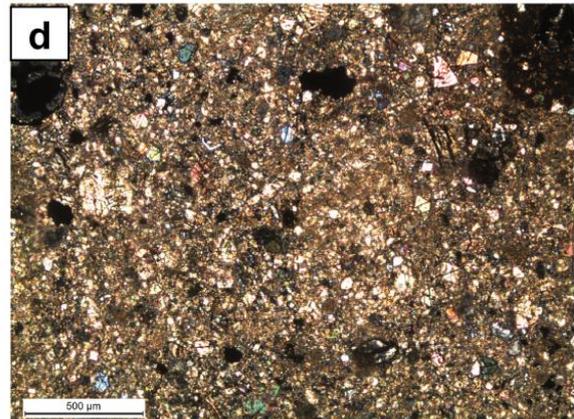
# BEC-10B

Site : Becán  
Structure : I-A

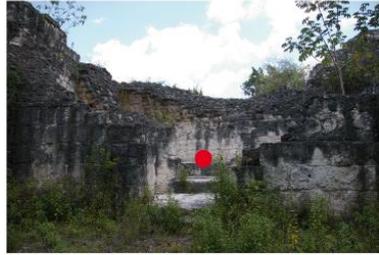
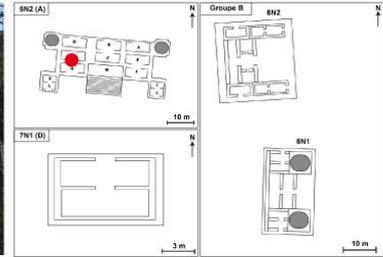
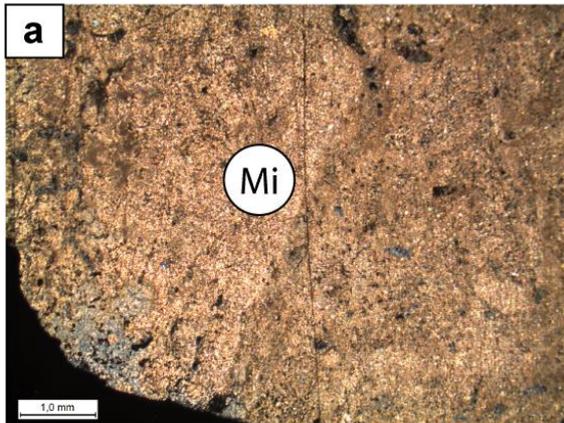
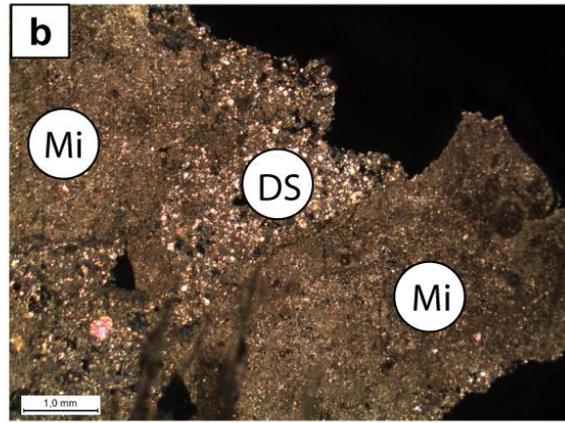
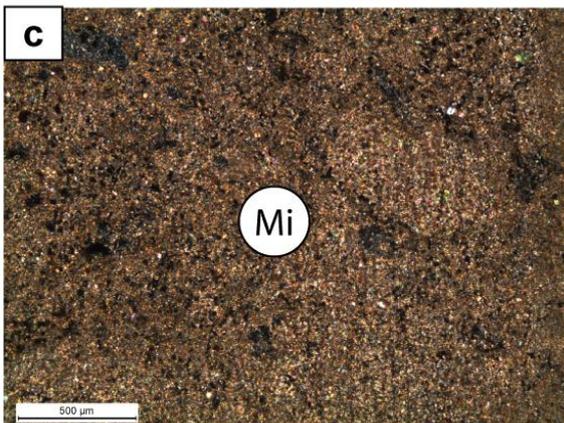
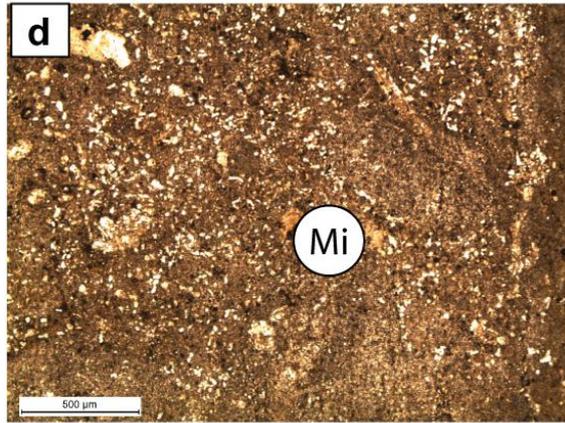
# RB-01

Site : Río Bec  
Structure : 5N2

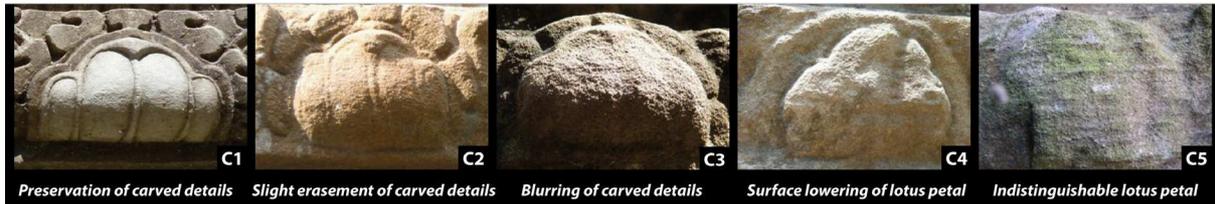
5-point scale of chemical weathering grades : visual assessment of matter loss

*Figura 2: Escalas visuales de deterioro mecánico (arriba) y químico (abajo). (André et al. 2012).*

La evaluación de la intensidad de deterioro ha sido efectuada cruzando enfoques cualitativos (escalas de deterioro químico y físico, Fig.2) y cuantitativos (fotogrametría, lasergrametría, análisis diacrónico basado en fotografías antiguas, Fig.3).

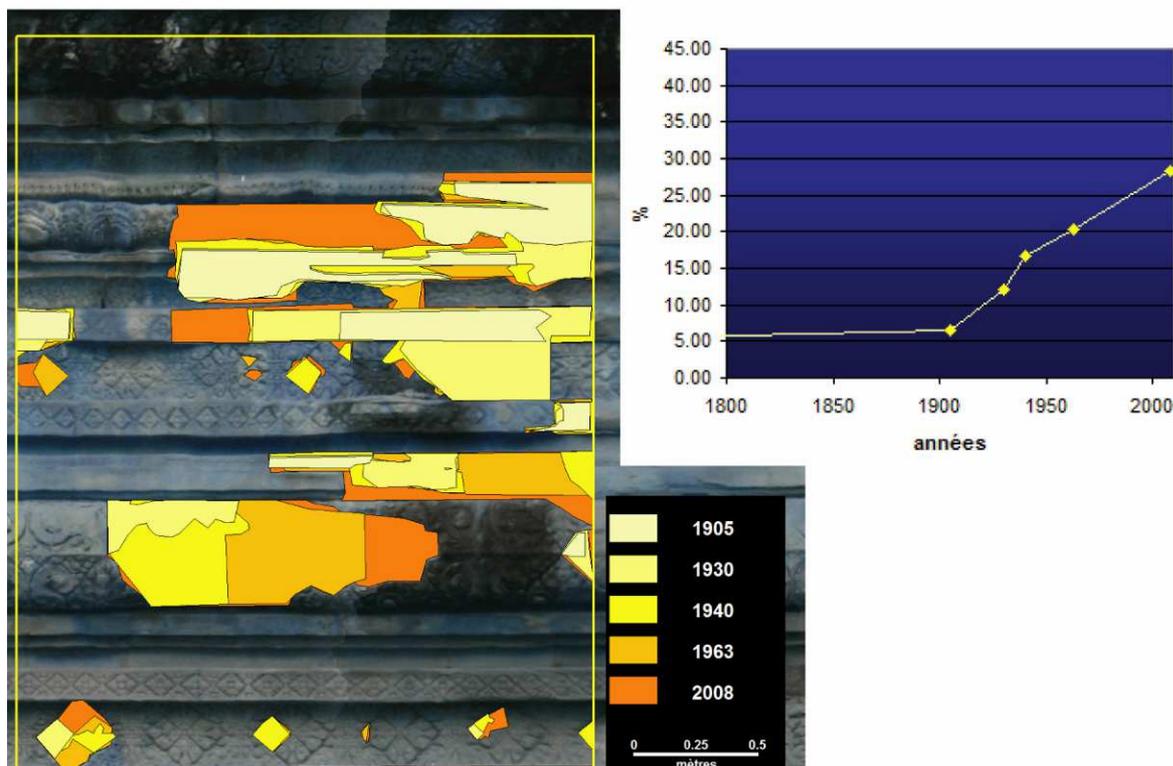
**Figura 3:** Apertura de cicatrices de erosión y aceleración del desgaste mecánico desde el despejo del templo de Ta Keo de la selva de Angkor al principio del siglo XX. (F.Vautier / Geolab).

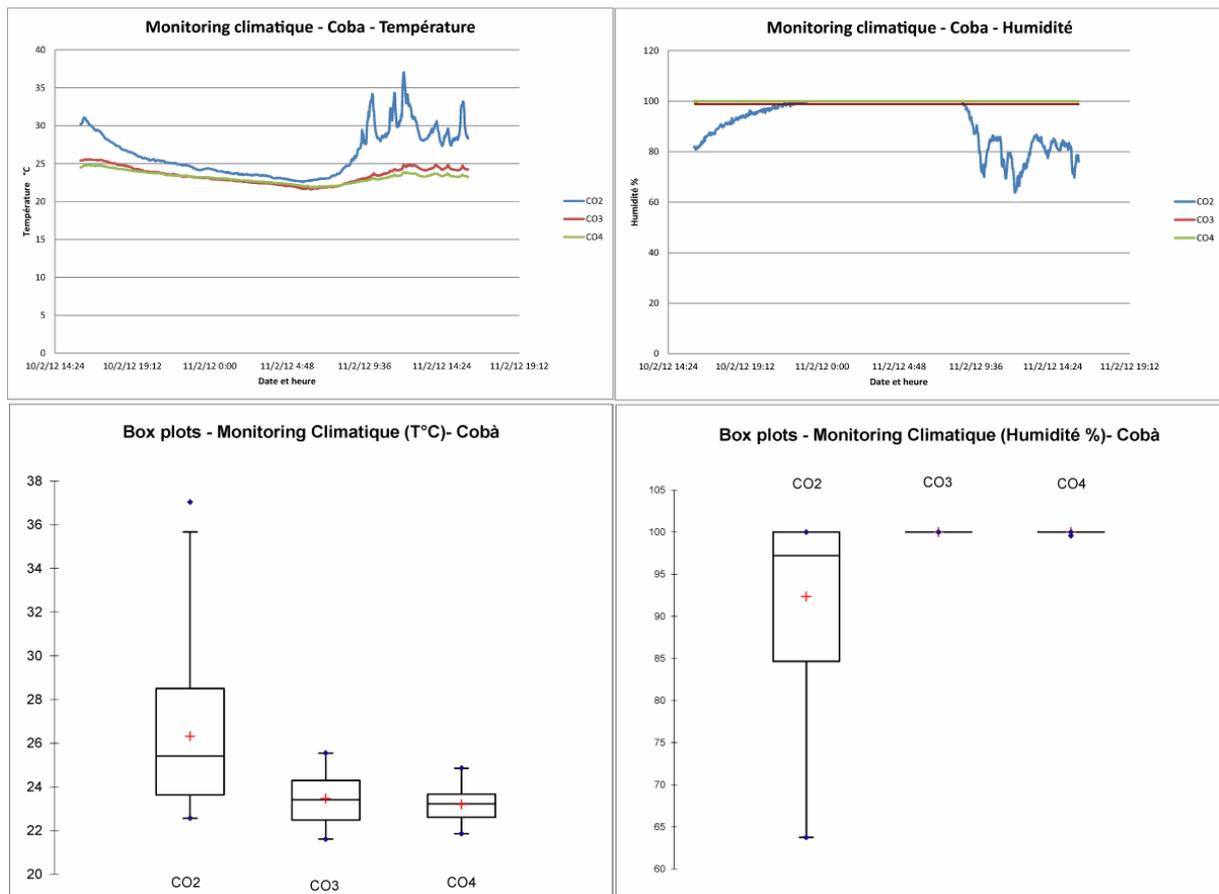
**Figura 4: Monitoring climático a inmediaciones del sitio de Cobá. Las curvas CO3 y CO4 corresponden a los sensores ubicados bajo la selva, la curva CO2 al sensor ubicado al aire libre (Genet, 2012).**

Los resultados del **monitoring climático** en los alrededores del sitio de Cobá (Fig. 4) demuestra el contraste entre los ambientes climáticos forestales y no forestales.

La instalación de sensores de temperatura y humedad durante algunos días cerca del sitio ha confirmado que las amplitudes térmicas diurnas son mucho más amplias al aire libre, lo que favorece los procesos de desgaste mecánico. Por el contrario, la cobertura forestal favorece temperaturas y humedad constantes y puede tener un papel protector para la piedra. Estos resultados pueden relacionarse con los trabajos llevados a cabo en Angkor, los cuales han demostrado el cambio de intensidad y de velocidad de los procesos de deterioro después del despejo de los templos, pasando de un régimen de biodeterioro lento bajo la selva a un régimen de desgaste mecánico rápido al aire libre. El impacto de este tipo de intervenciones ha sido planteado con anterioridad a propósito de los sitios mayas (García de Miguel et al. 1995), especialmente con la exposición de los edificios a la insolación.

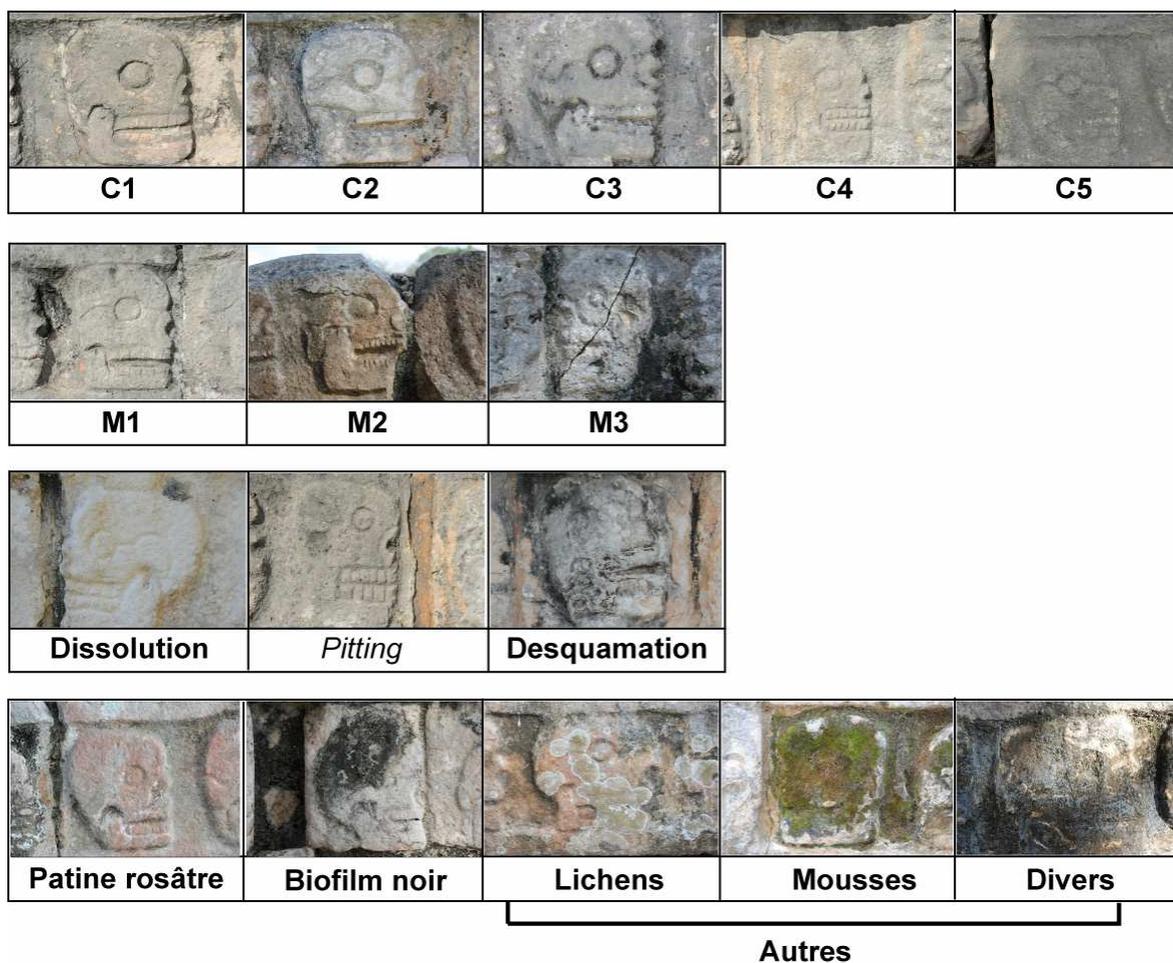
**Figura 5: Escala visual de deterioro con base en fotos tomadas en el Tzompantli de Chichén Itzá durante la visita de 2012**

Con el principal objetivo de categorizar las formas e intensidad de deterioro, las investigaciones geomorfológicas se basan en el método de la escala visual de deterioro. El método consiste de una serie de observaciones visuales cualitativas y sistemáticas sobre objetos tallados y esculpidos similares y repetitivos que permita la obtención de una muestra significativa y explotable estadísticamente. Los parámetros estudiados para un objeto particular son los niveles de erosión química y mecánica (escala de legibilidad), las diversas formas de deterioro y los tipos de organismos colonizadores (Figura 5).

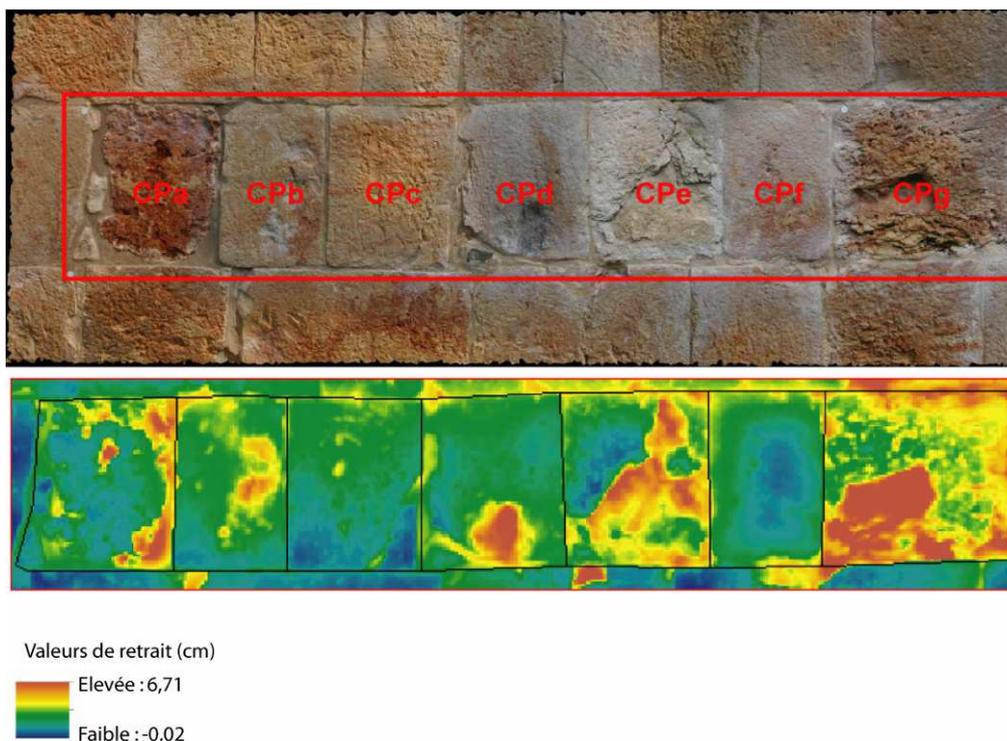
Pierre	Péetrographie	Pose	Types d'altération	Retrait min-max (cm)	Retrait moyen (cm) -EC
CP a	Calcaire rouge	N/A	Alvéolisation ++	0,08 - 2,82	0,93 - 0,50
CP b	Calcaire ocre	Perpendiculaire	Alvéolisation	0,28 - 2,20	0,97 - 0,34
CP c	Calcaire ocre	Parallèle	Alvéolisation +	0,07 - 1,43	0,69 - 0,27
CP d	Calcaire blanc à veinage ocre	Perpendiculaire	Dissolution / Détachement	0,19 - 3,14	0,97 - 0,43
CP e	Calcaire blanc	N/A	Desquamation	0,07 - 2,58	1,23 - 0,52
CP f	Calcaire ocre à veinage rouge	Perpendiculaire	Dissolution / Pitting	0,19 - 1,92	0,71 - 0,32
CP g	Calcaire rouge	Parallèle	Alvéolisation ++ / Tafonis	0,54 - 6,16	1,77 - 0,92

**Figura 6: Cuantificación de los índices de retroceso en un edificio del Codz Poop en Kabah (2012)**

Los registros fotogramétricos tienen como objetivo la cuantificación y la espacialización 3D del deterioro a partir de la fotogrametría. Este método apunta a la restitución digital de las formas y de la posición espacial de un objeto utilizando varias fotografías de este objeto tomadas desde varios ángulos. Las fotografías son insertadas en un programa (Addinsoft Photoscan, Bundler, o MeshLab) que efectúa la modelización reconociendo automáticamente los píxeles similares entre distintas fotografías. El modelo así obtenido es posteriormente georeferenciado y exportado en un Sistema de Información Geográfica (SIG) que permita cuantificar los índices de retroceso de las piedras de paramento por extrapolación de una superficie de referencia basada en el conocimiento previo del edificio (Figura 6).

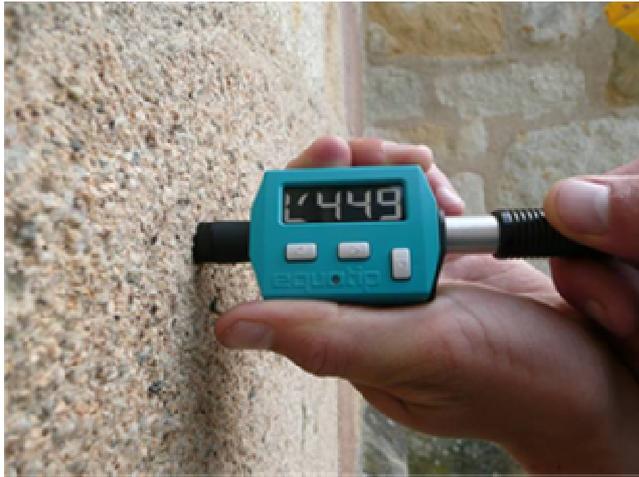
**Figura 7: Durómetro utilizado para probar la resistencia mecánica de los materiales, aquí en una iglesia medieval de Malicorne (Francia).**

Estos registros apuntan a comparar la resistencia mecánica de los materiales de construcción y son efectuados *in situ* con un método desarrollado por Proceq con la colaboración de los gestores del patrimonio. Se trata de utilizar el durómetro Equotip Piccolo 2 (Figura 7), un instrumento ligero (142 g) y manuable que se aplica directamente sobre las fachadas de los edificios. El índice de rebote permite evaluar la resistencia de los materiales. Este método que no afecta de ninguna manera el edificio medido ha sido validado por los investigadores de Oxford trabajando sobre distintos sitios patrimoniales, y probado por nuestro equipo en una iglesia romana de Auvergne (Francia).

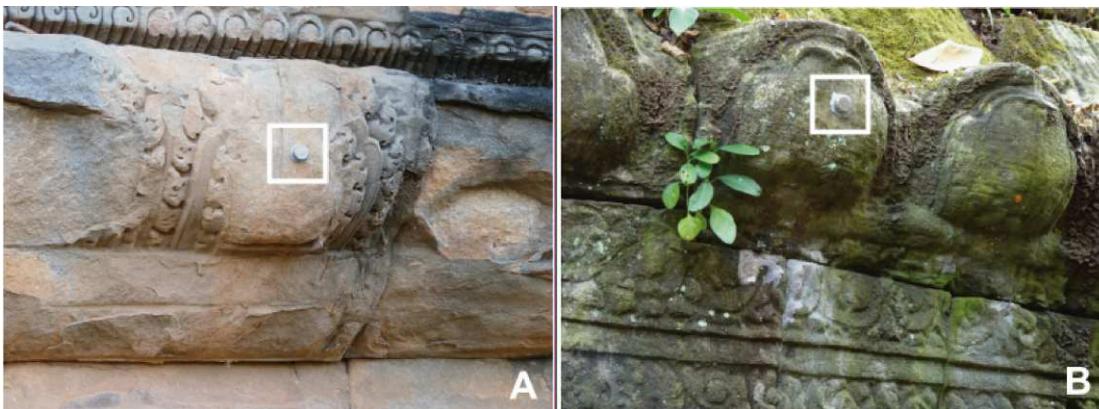
**Figura 8: Sensores de monitoring climático utilizados en Angkor (André et al. 2012b).**

El monitoring climático apunta a caracterizar los ambientes climáticos forestales y no forestales mediante la instalación de sensores de temperatura y humedad relativa sobre una fachada dada. Son sensores de pequeño tamaño, de tipo “AOIP-SL54 iButtons” (ya utilizados durante 2 años en Camboya; Figura 8), que se instalan con pasta adhesiva sobre los muros de los edificios sin ocasionar absolutamente ningún daño. Las muestras recolectadas son tratadas estadísticamente para obtener curvas comparativas.
