### THESE de DOCTORAT DE L'UNIVERSITE DE LYON opérée au sein de

## l'Ecole des Mines de Saint-Etienne

Spécialité de doctorat : SCIENCES ET GENIE DES MATERIAUX

## Tribologie et vieillissement de prothèses totales de hanche en biocéramique, *in vitro* = *in vivo* ? Enjeux scientifique et sociétal

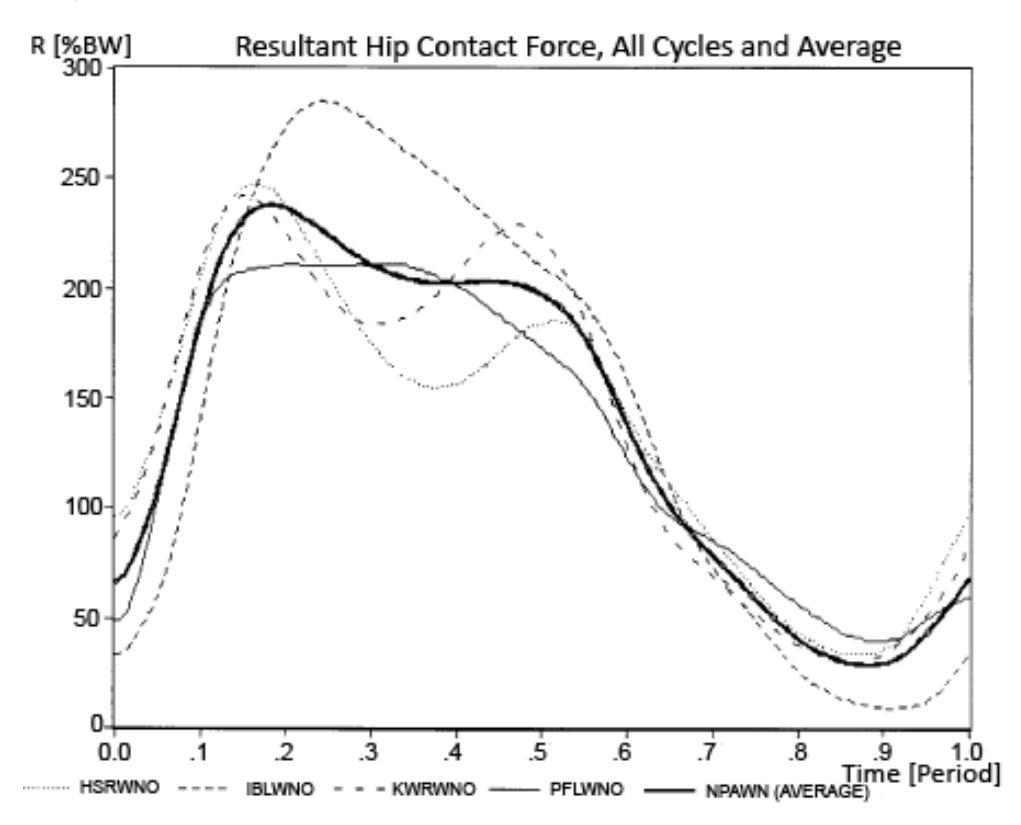
**Figure 1.26:** Forces de contact mesurées in vivo sur 4 patients implantés (la courbe en gras représente la valeur moyenne) (Bergmann et al., 2001).

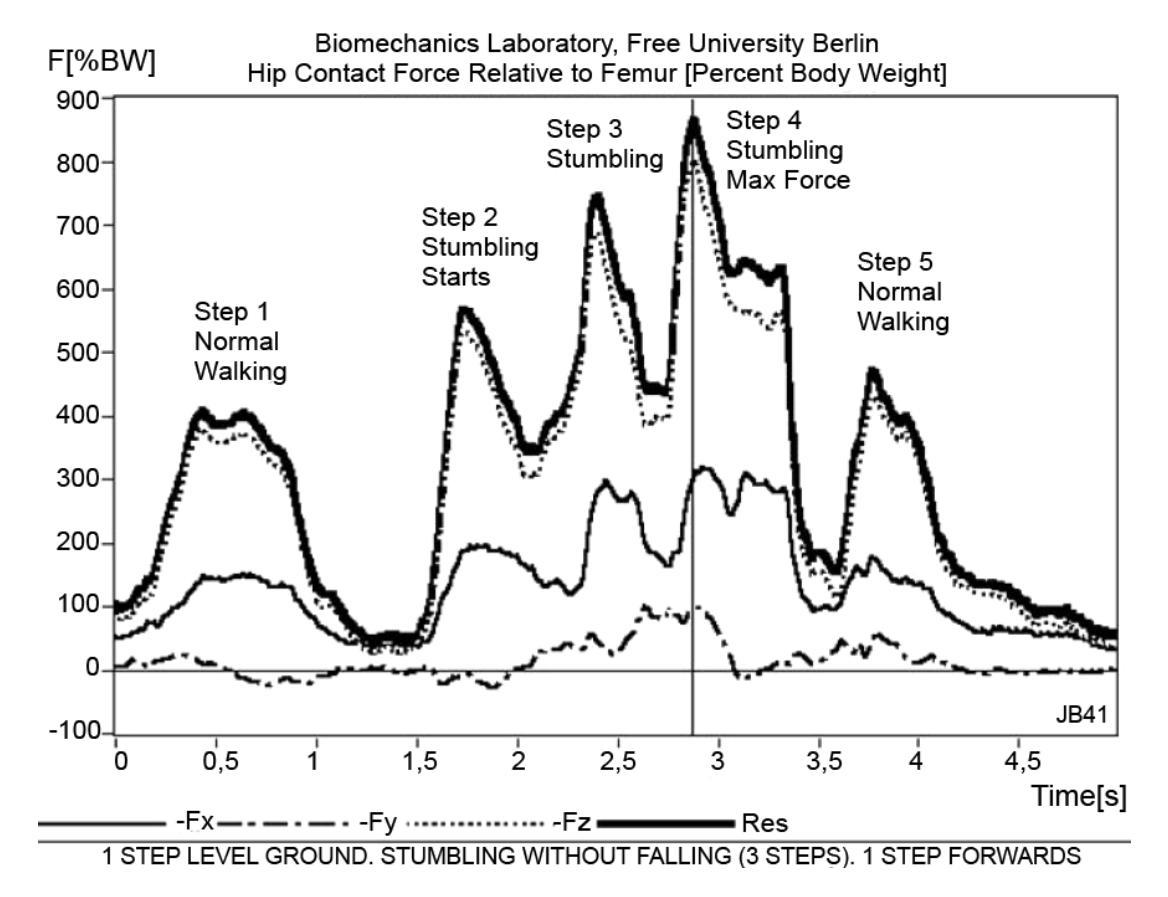
**Figure 1.27:** Forces de contact mesurées in vivo sur un patient au cours de la marche et d'un trébuchement (Bergmann et al., 2004).

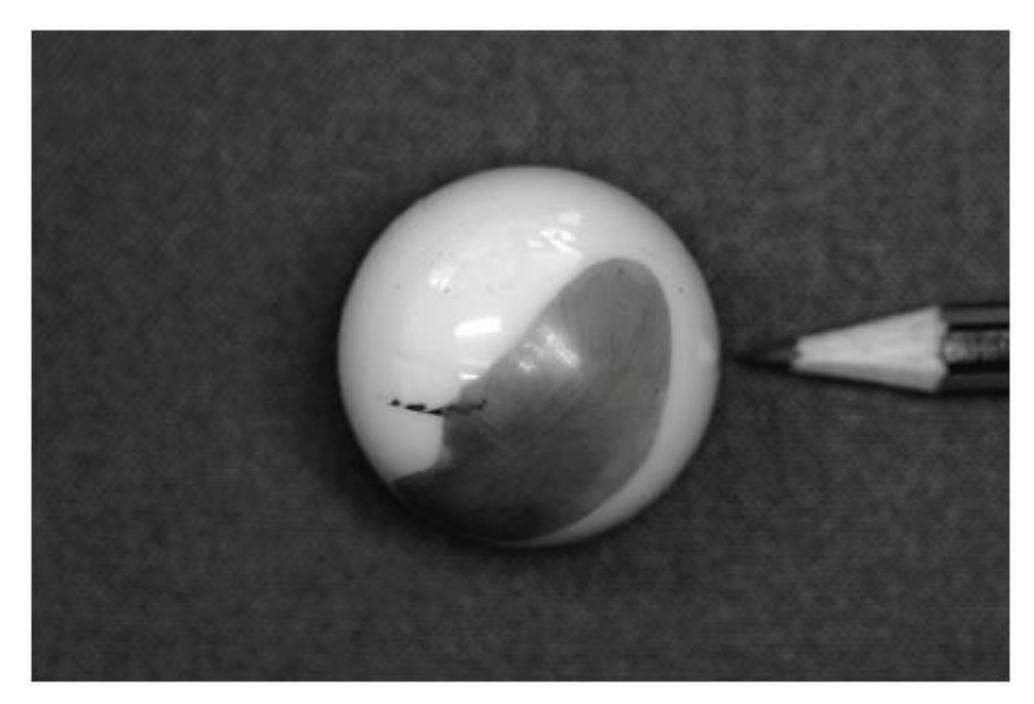
**Figure 1.30:** *Image d'une bande d'usure causée par le phénomène de « edge-loading » sur un explant en alumine (Walter et al., 2006).*

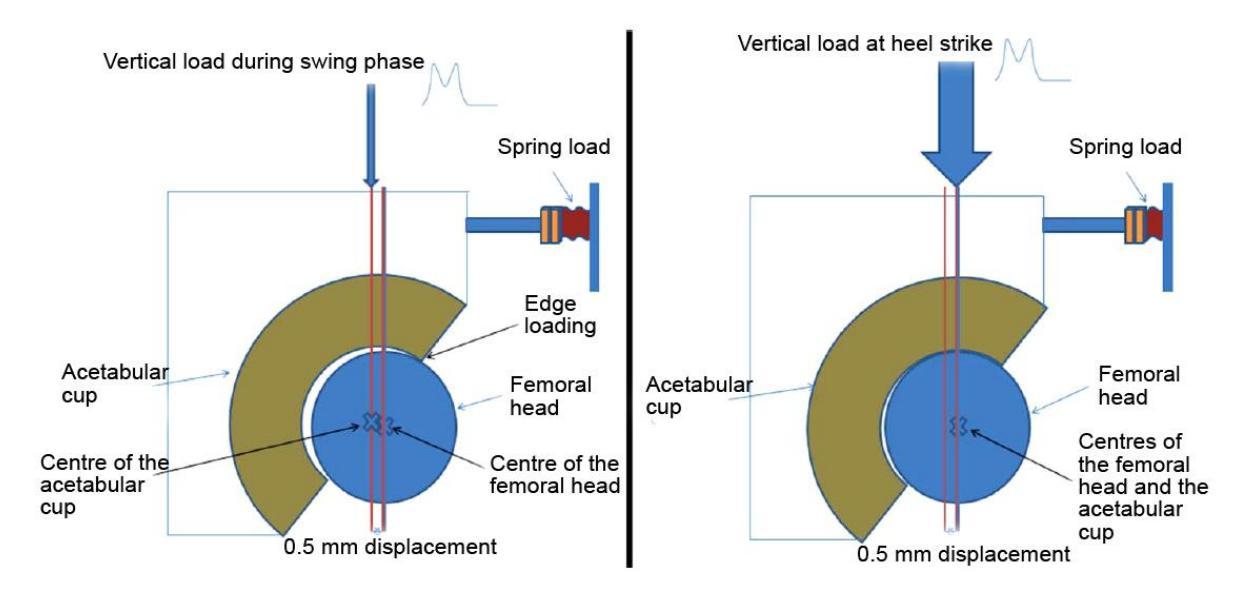
**Figure 1.31:** Le simulateur Leeds Mark II ; la décoaptation consiste en une translation latérale de 0,5 mm (Al-Hajjar et al., 2016).

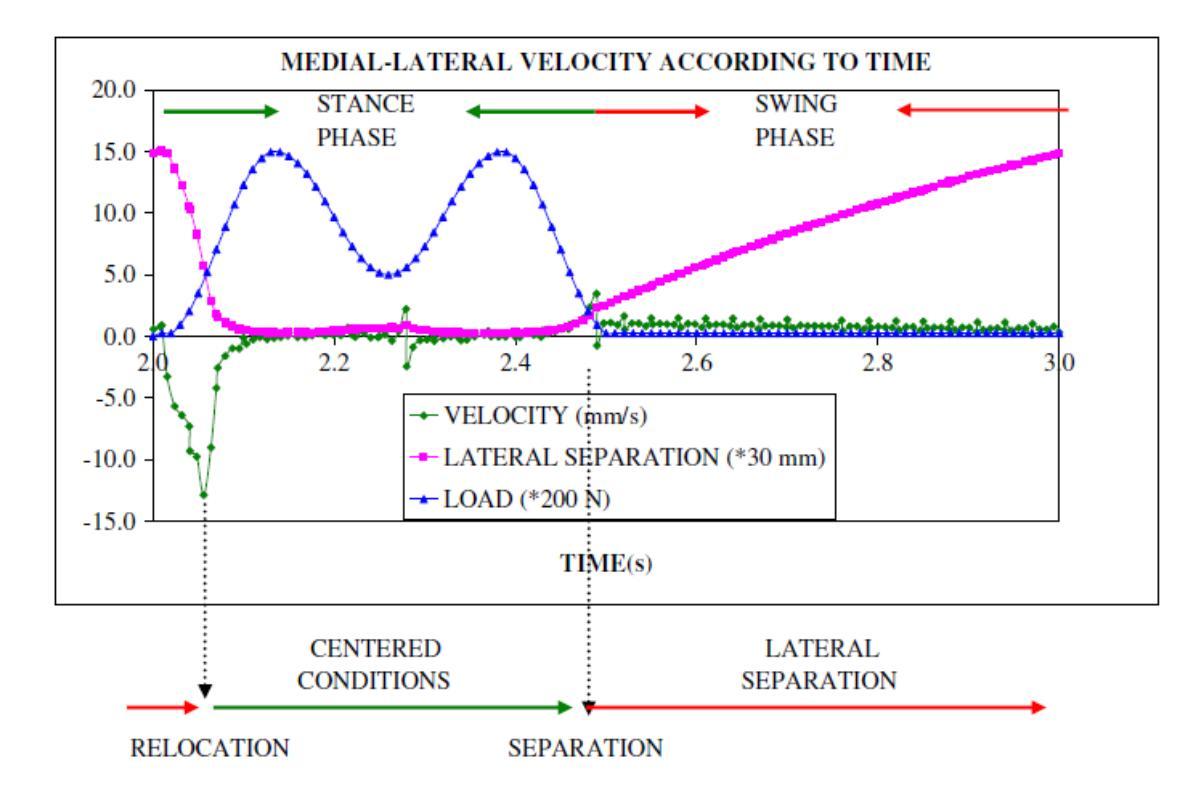
**Figure 1.32:** Force, distance de séparation latérale et vitesse relative entre la tête et la cupule au cours d'un cycle de marche sur le simulateur Leeds Mark II (Sariali et al., 2010a).

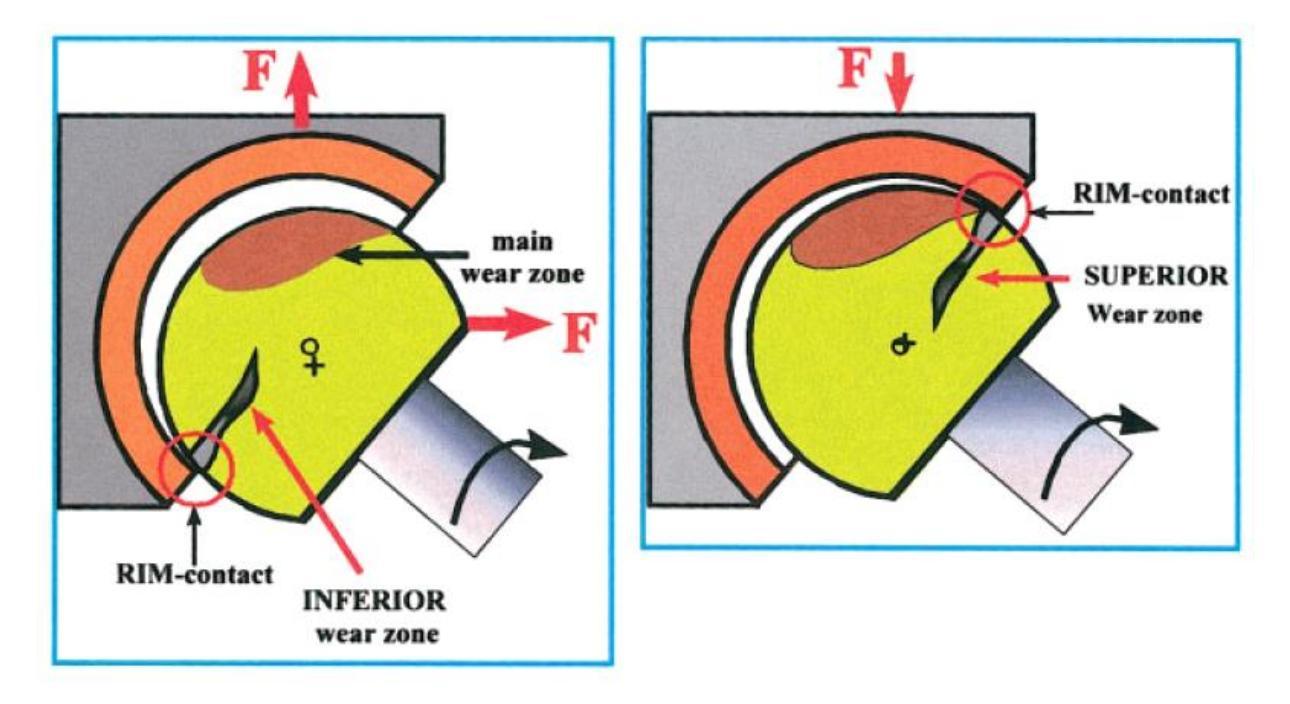
**Figure 1.33:** Le simulateur SWM-orbital (Shore Western Manufacturing); la décoaptation consiste en une translation latérale de 0,5 mm et verticale de 1 mm (Manaka et al., 2004).

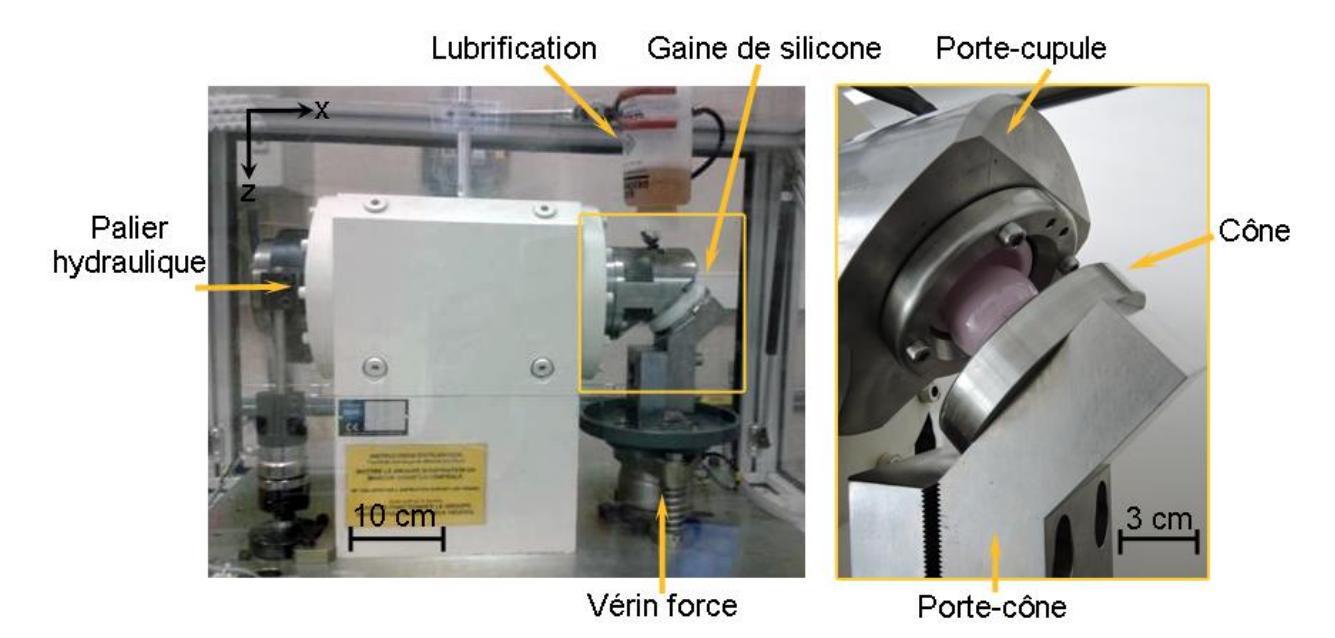
Figure 2.1: La machine de chocs et le positionnement du couple prothétique.

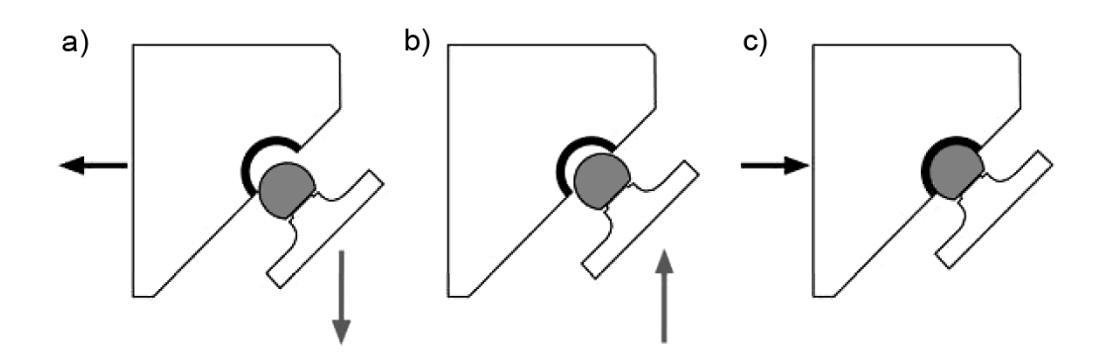
**Figure 2.2:** Mouvements relatifs des composants du couple prothétique lors d'un cycle de choc en condition de décoaptation (Hausselle, 2007).

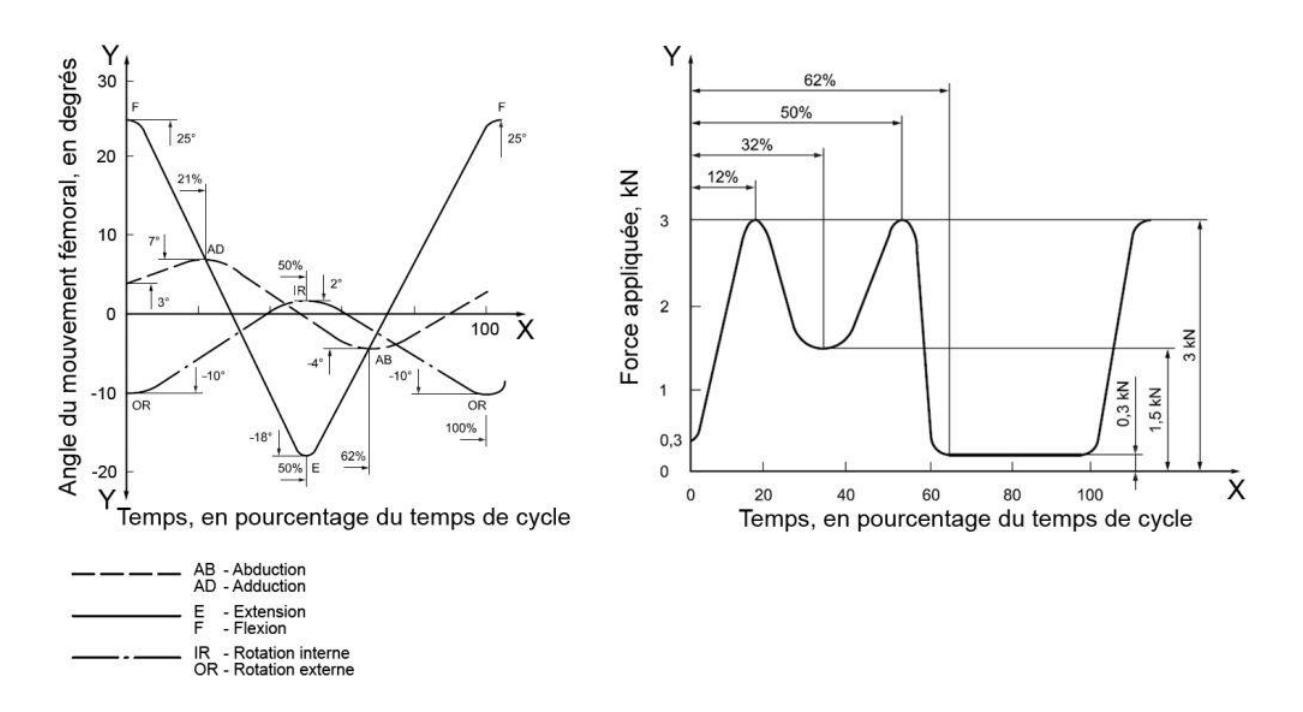
**Figure 2.3:** Mouvements angulaires de la cupule et force appliquée sur le couple prothétique lors d'un cycle de marche en condition standard (ISO standard 14242-1, 2012).

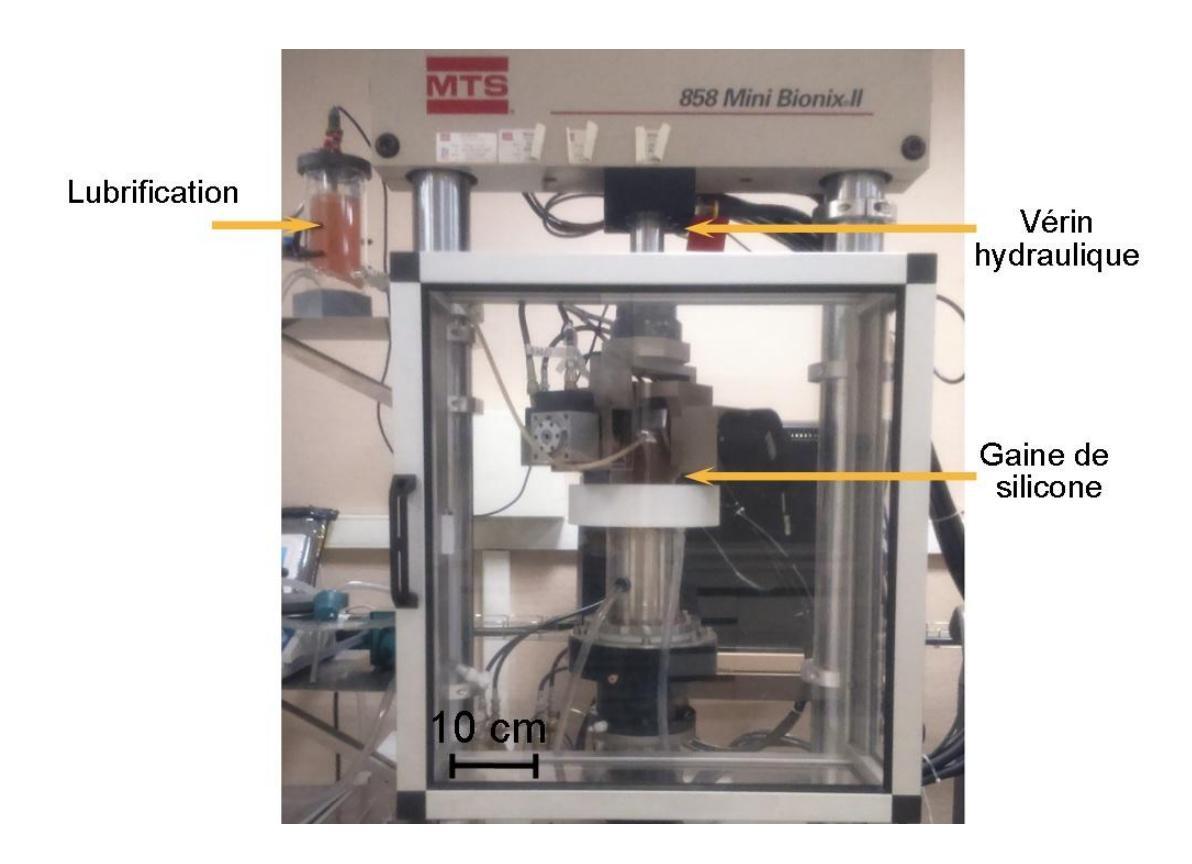
Figure 2.4: Le simulateur de marche utilisé en condition standard.

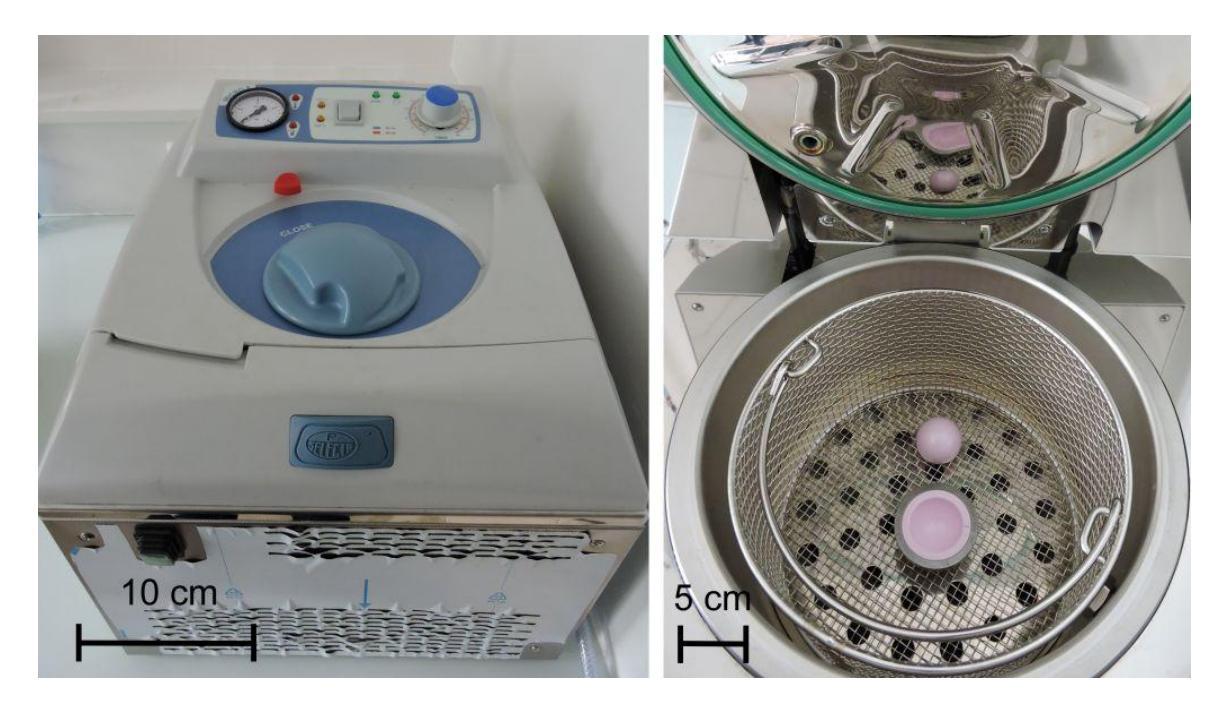
Figure 2.5: L'autoclave et le positionnement du couple prothétique.

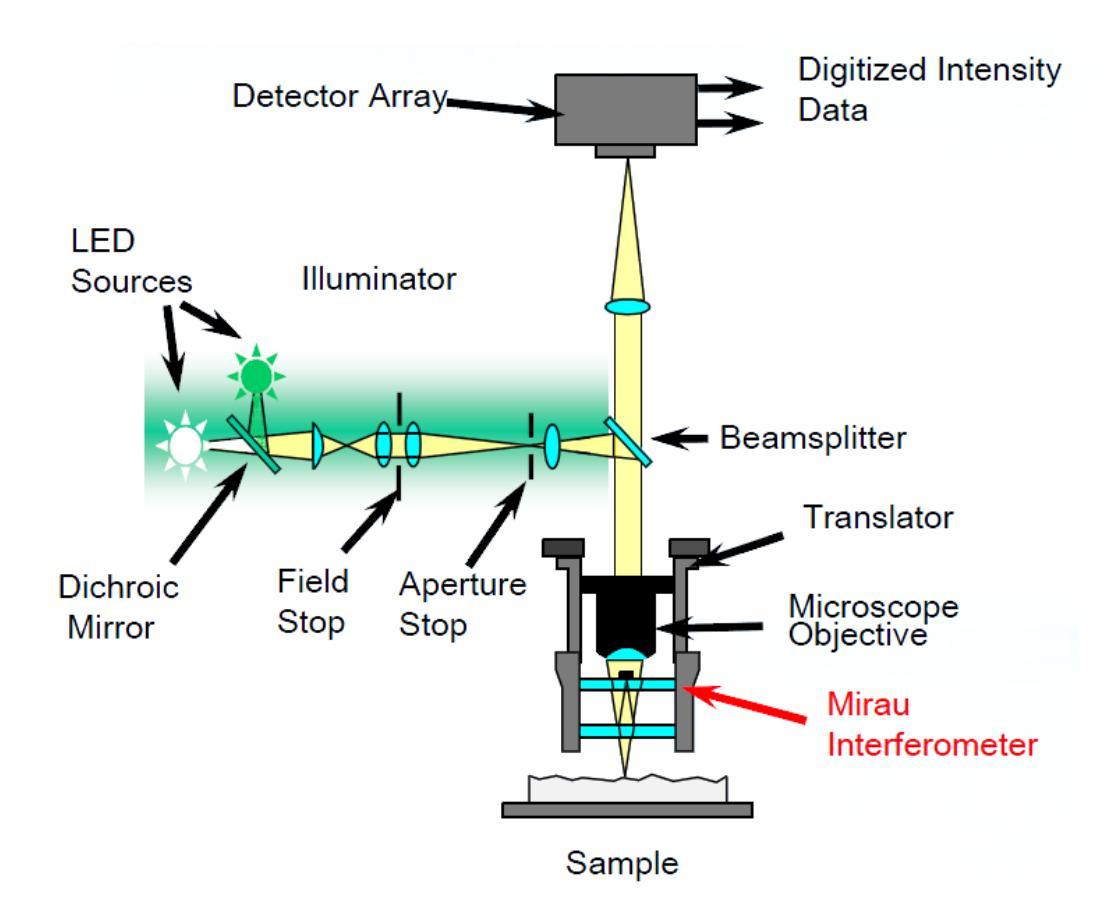
Figure 2.6: Principe de fonctionnement du profilométre optique (Veeco, 2010).

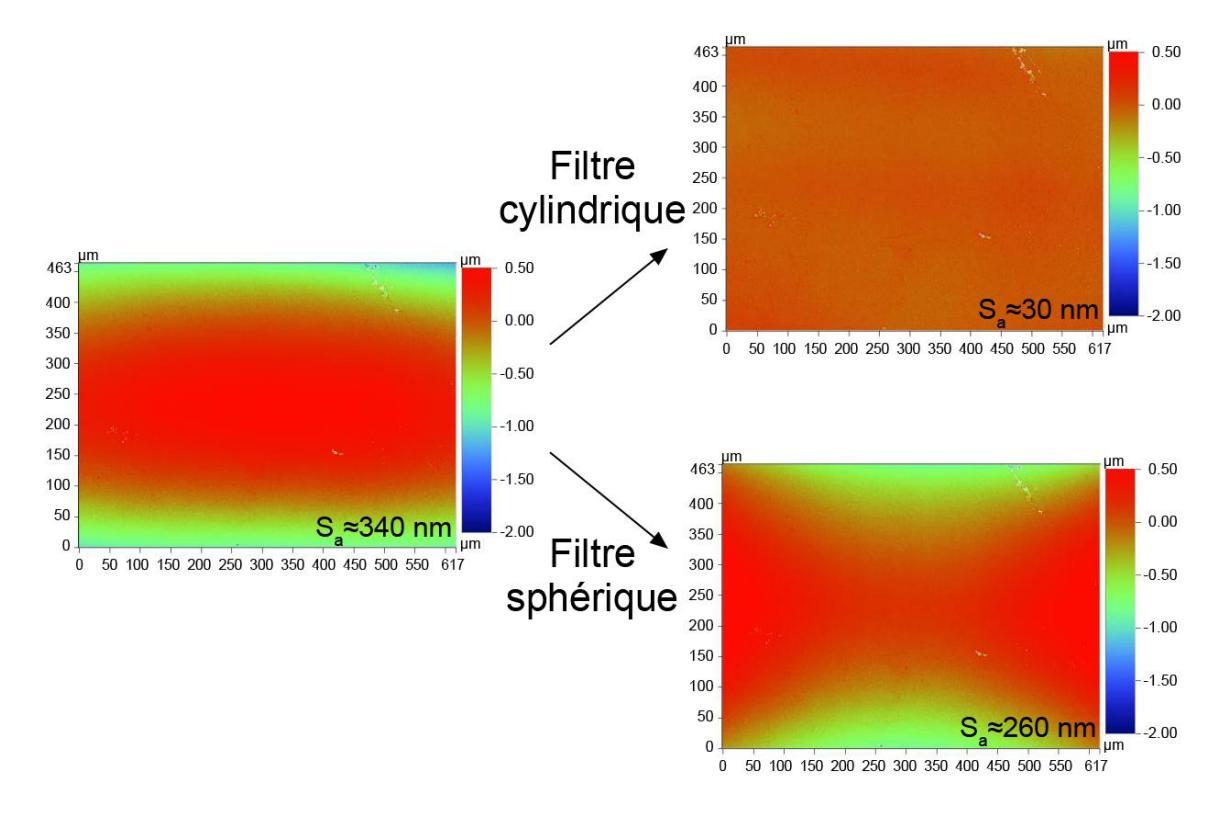
**Figure 2.7:** Filtres sphérique et cylindrique appliqués sur une image topographique obtenue dans une bande d'usure.

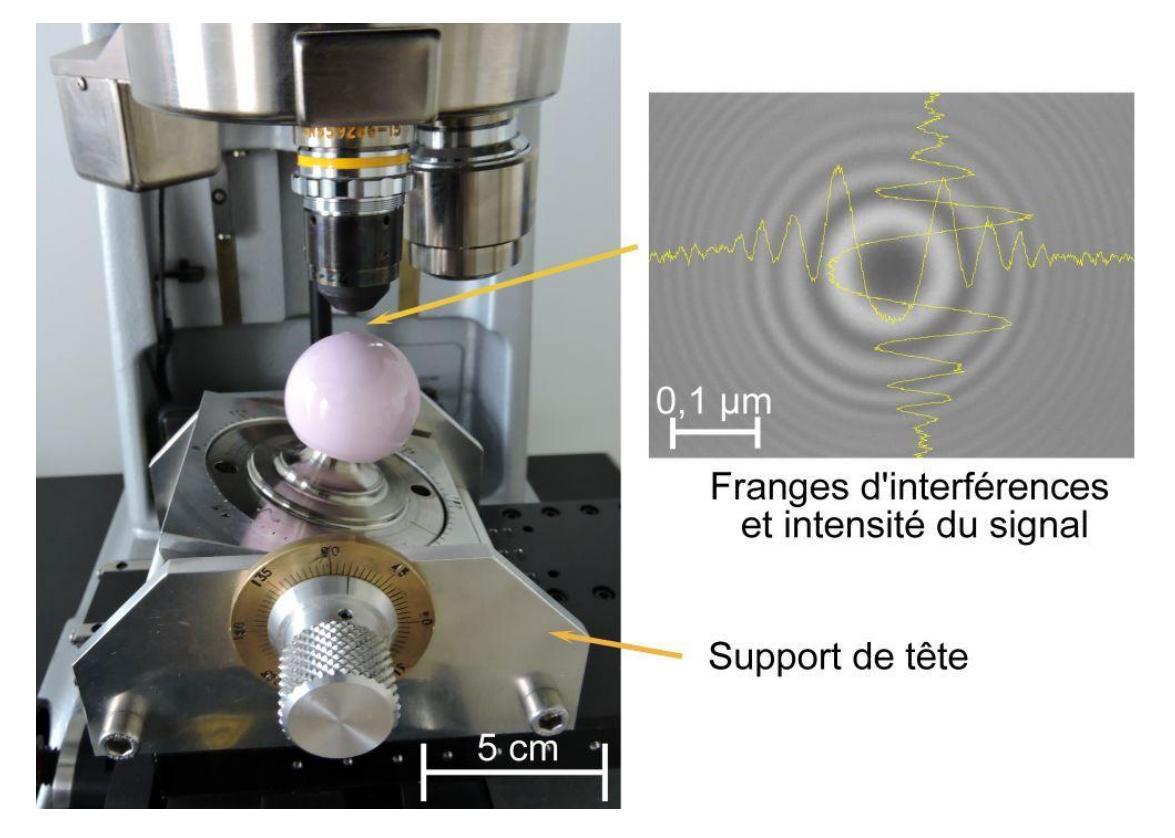
**Figure 2.8:** *Profilomètre optique, support de tête, franges d'intensité maximale au plus haut point de l'échantillon.*

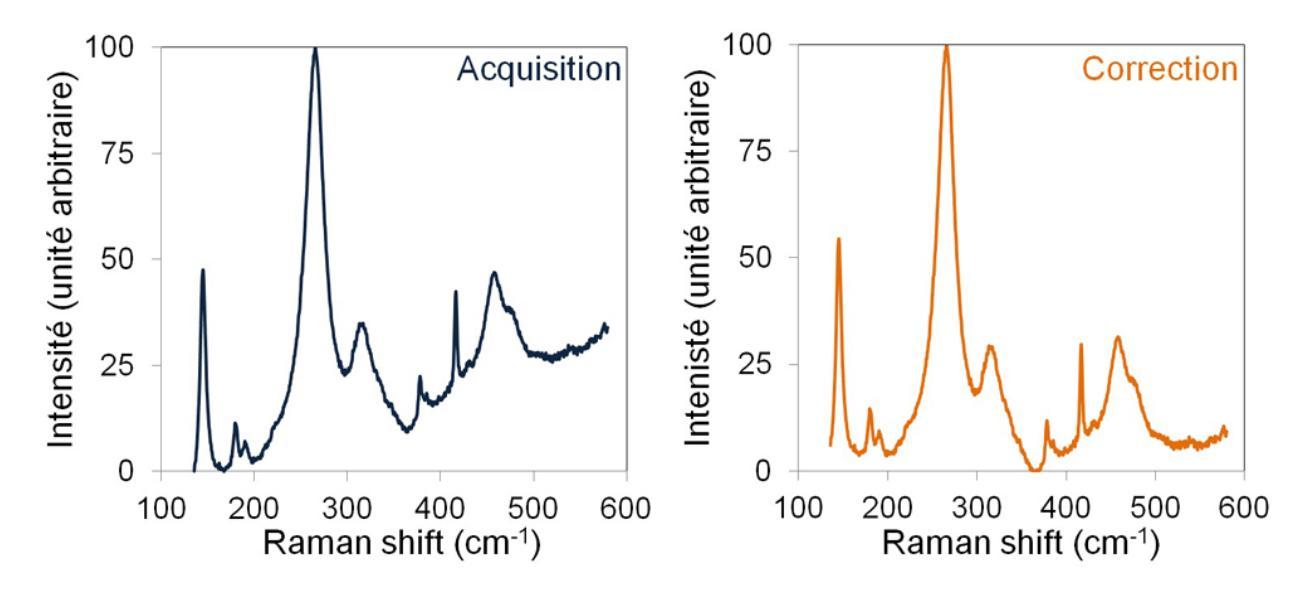
Figure 2.11: Spectres Raman brut (acquisition) et corrigé.

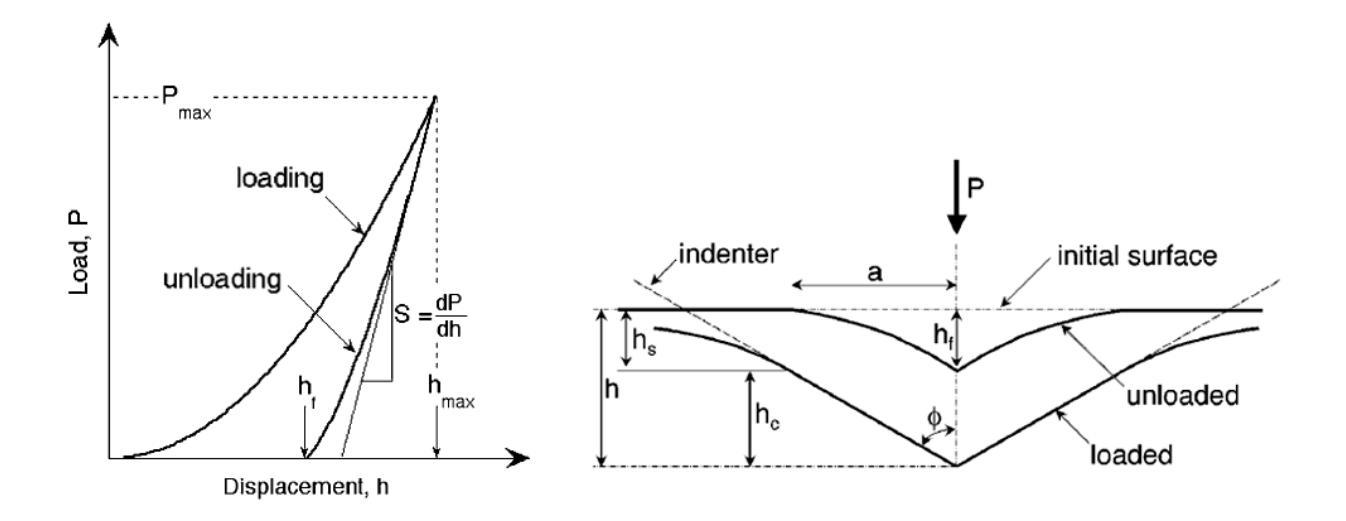
**Figure 2.13:** Courbe charge-déplacement lors d'un test de nano indentation instrumentée et empreinte de la pointe sur la surface du matériau (Oliver and Pharr, 2004).

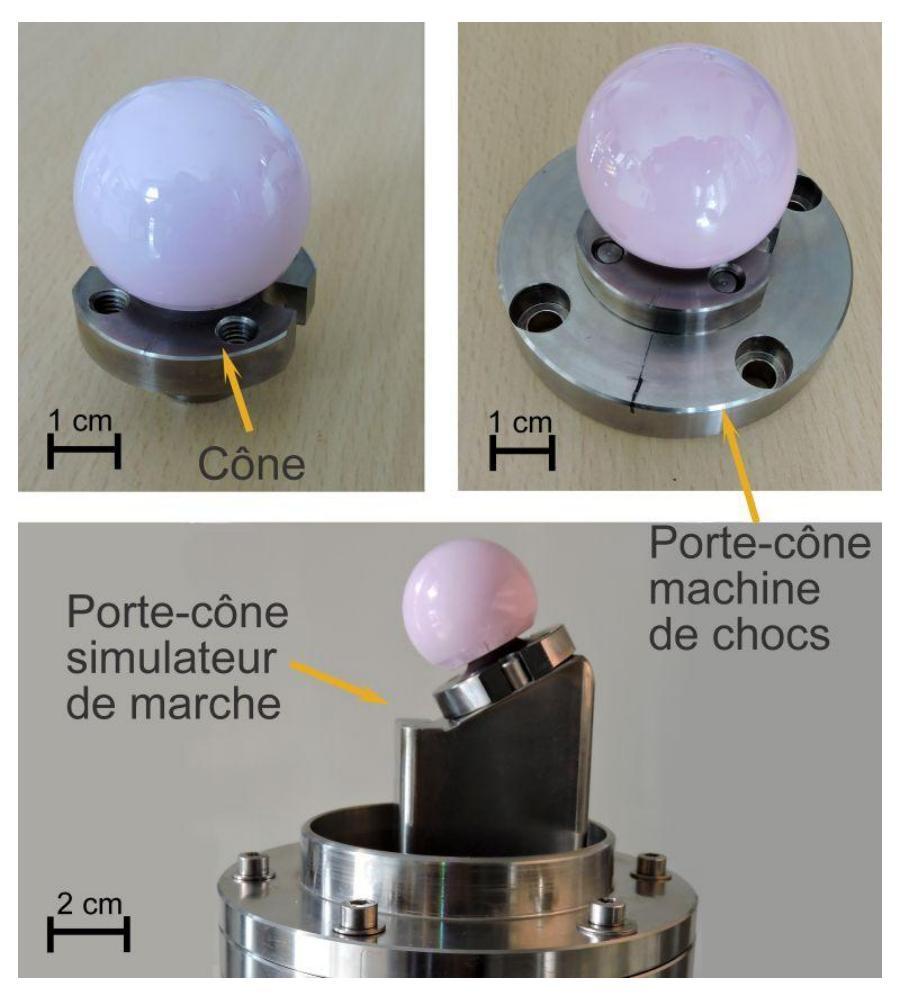
**Figure 2.17:** Montage des éléments du couple prothétique lors de la combinaison des tests d'usure et de chocs.

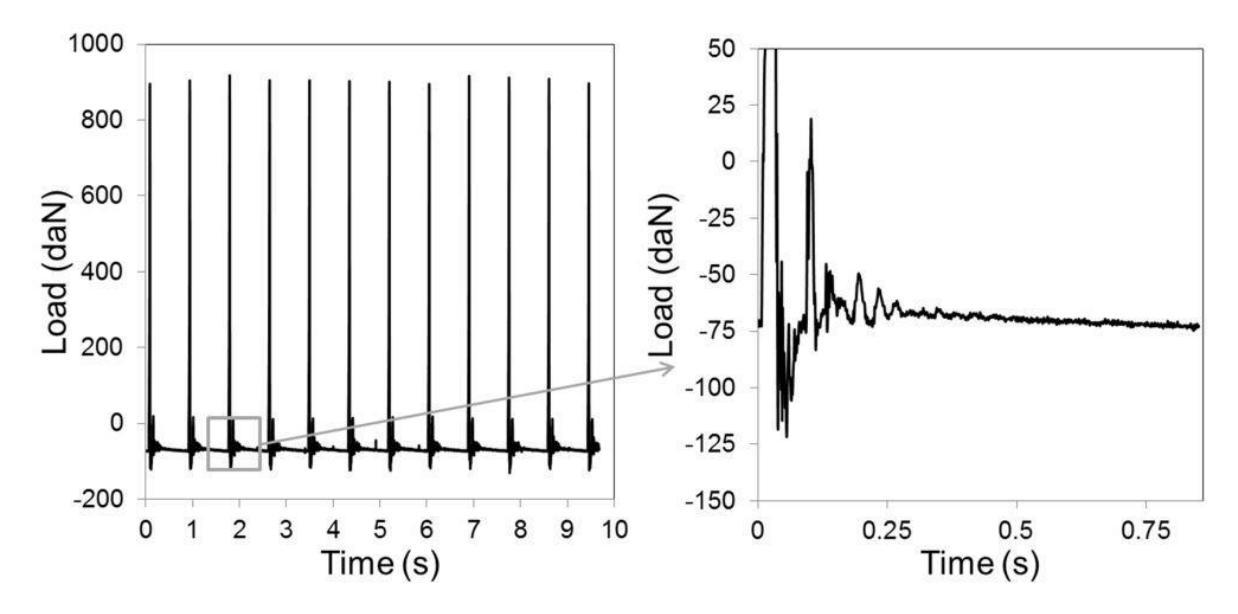
**Figure 3.1:** Left: typical load-profile applied between the femoral head and cup on the shock device. Right: details of a damping stage illustrating the elastic response of the device after impact.

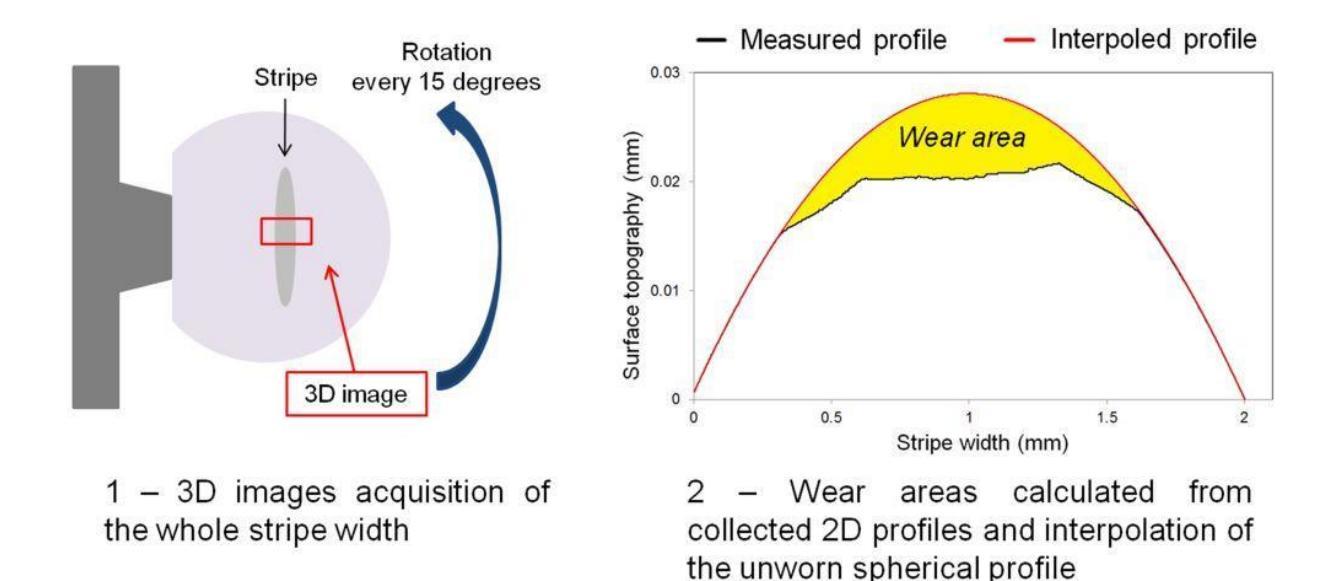
**Figure 3.2:** Two main stages for measuring the wear volume resulting from wear stripe patterns on ceramic femoral heads. First, several 3D images are taken regularly in order to take into account stripe heterogeneity. Second, wear areas are calculated from averaged 2D profiles and interpolation of the unworn femoral head spherical profile shape.

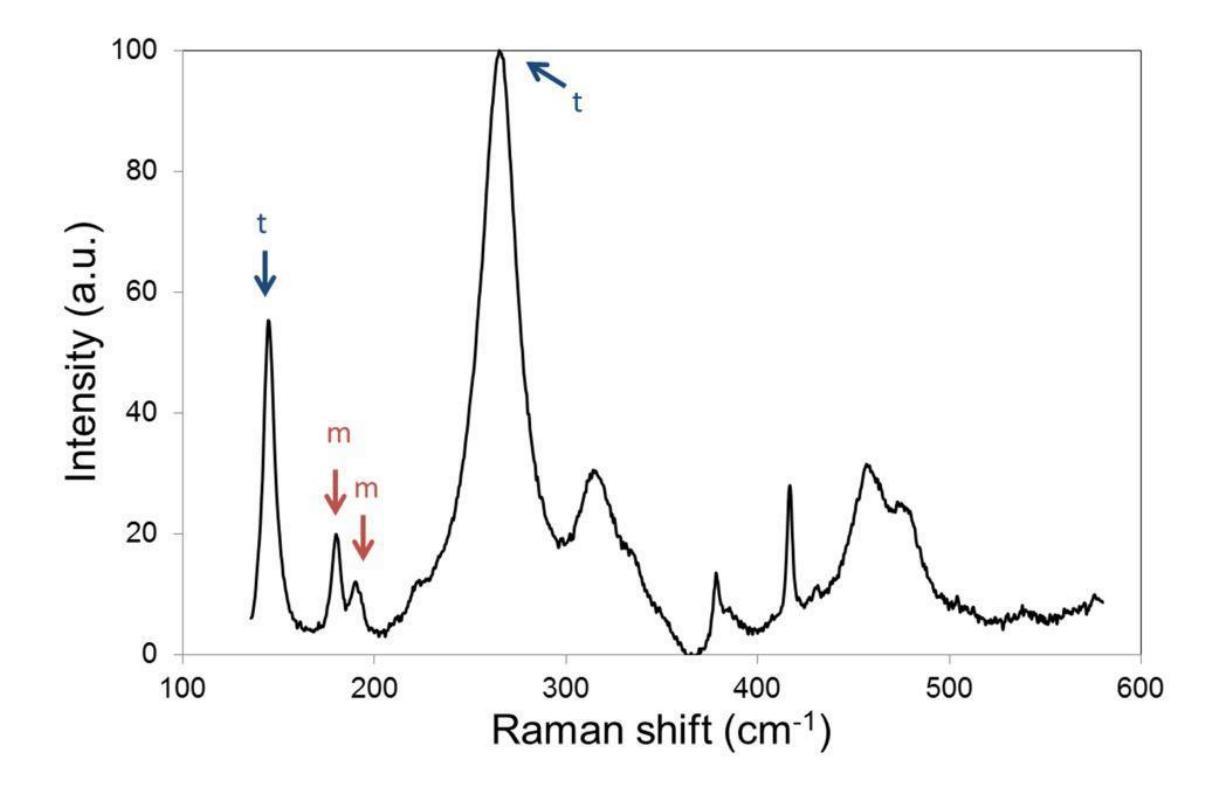
**Figure 3.3:** Raman spectrum of a ZTA femoral head; arrows indicate the four characteristics peaks used to distinguish monoclinic (m) and tetragonal (t) zirconia phases and whose intensities are employed to calculate the monoclinic volume fraction,  $V_m$ .

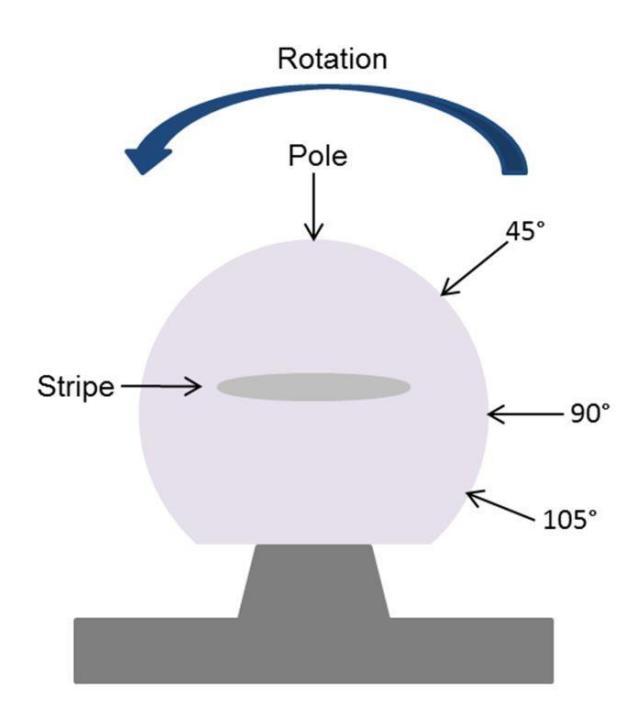
**Figure 3.4:** Micro Raman spectroscopy and surface roughness analysis carried out at several locations outside of stripe; visualization of the mean location of the wear stripe obtained on the shock device.

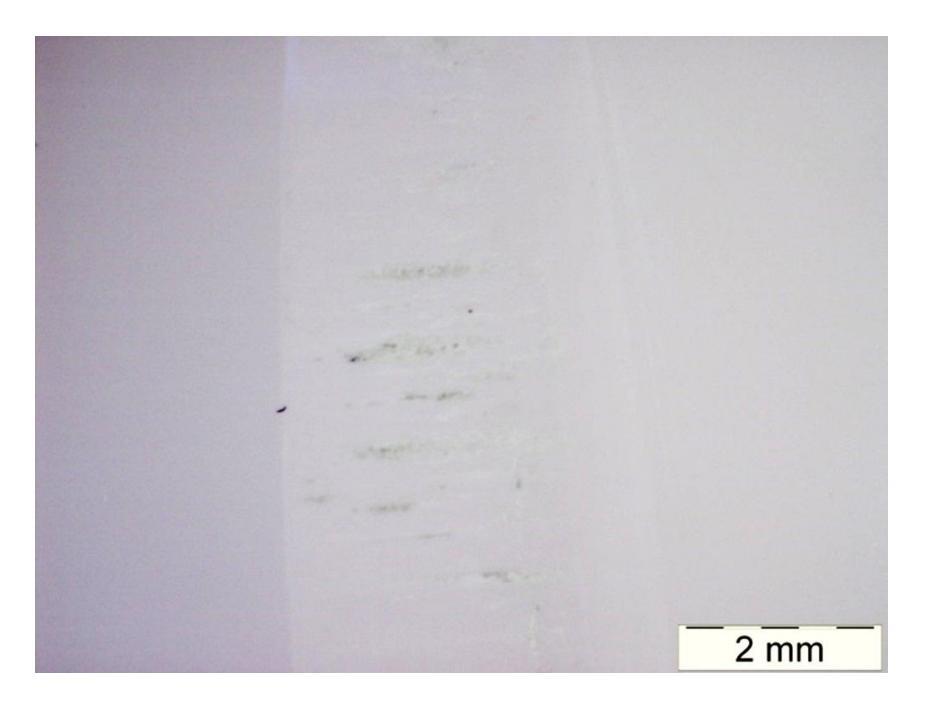
**Figure 3.5:** A typical upper wear stripe obtained on a femoral head after performing test on the shock machine; the stripe width reached almost 4 mm.

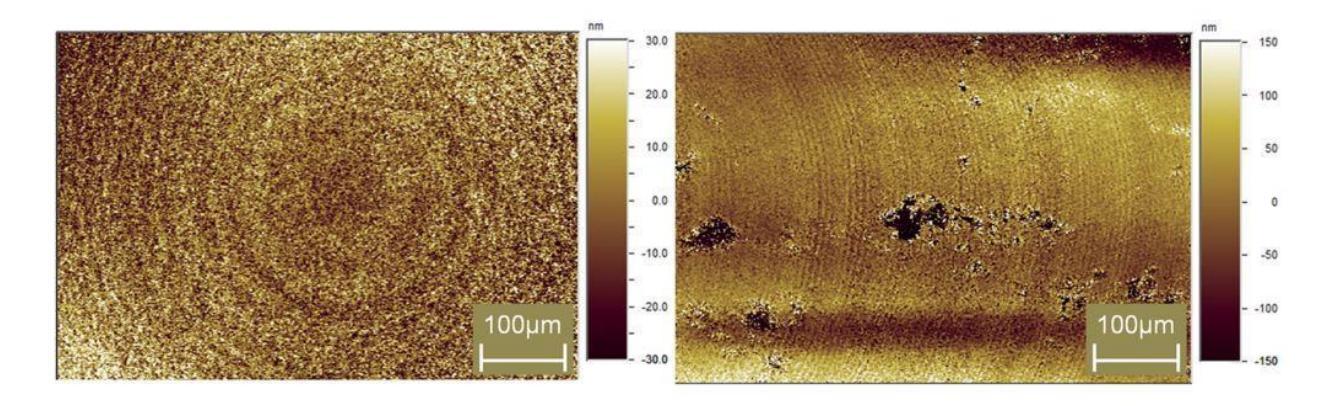
**Figure 3.6:** Images obtained by 3D profilometry for surface roughness evaluation; a) outside of stripe, i.e. pristine ZTA,  $S_a = 11.76$  nm b) within stripe,  $S_a = 46.25$  nm.

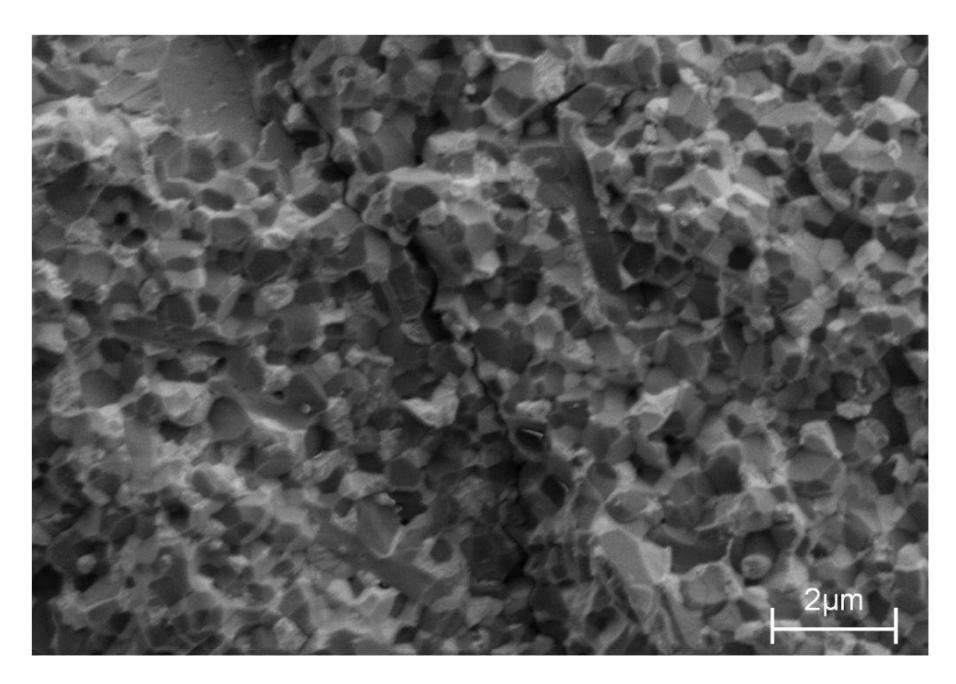
**Figure 3.7:** Image of an isolated wear debris produced during in vitro tests on the shock device. Inter-granular fracture of both zirconia and alumina grains is observed.

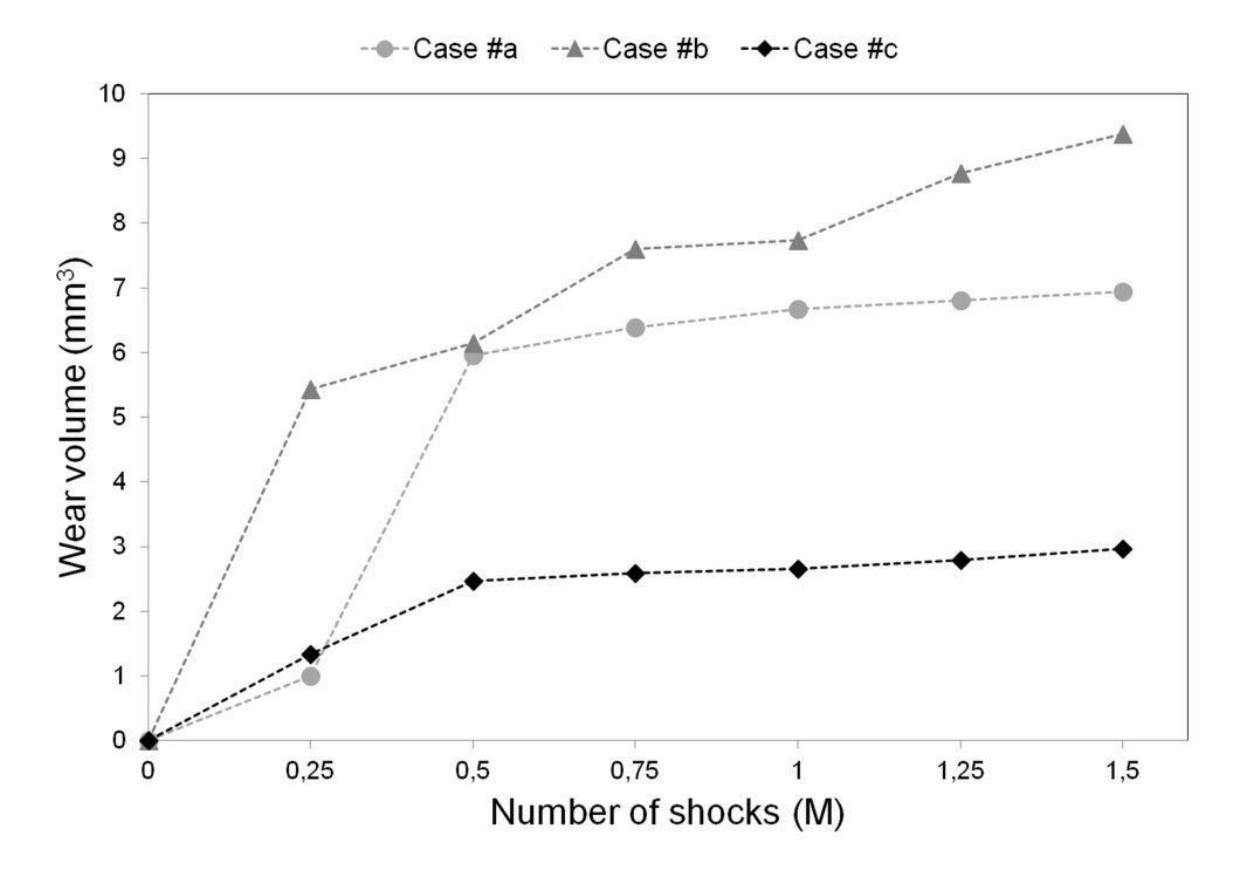
**Figure 3.8:** Wear volumes evolution for the three ZTA bearings tested on the shock machine (9 kN). Two distinct phases were defined from 0 to 0.5 M shocks and from 0.5 to 1.5 M shocks. Identified experimental accidents occurred on cases #a and #b.

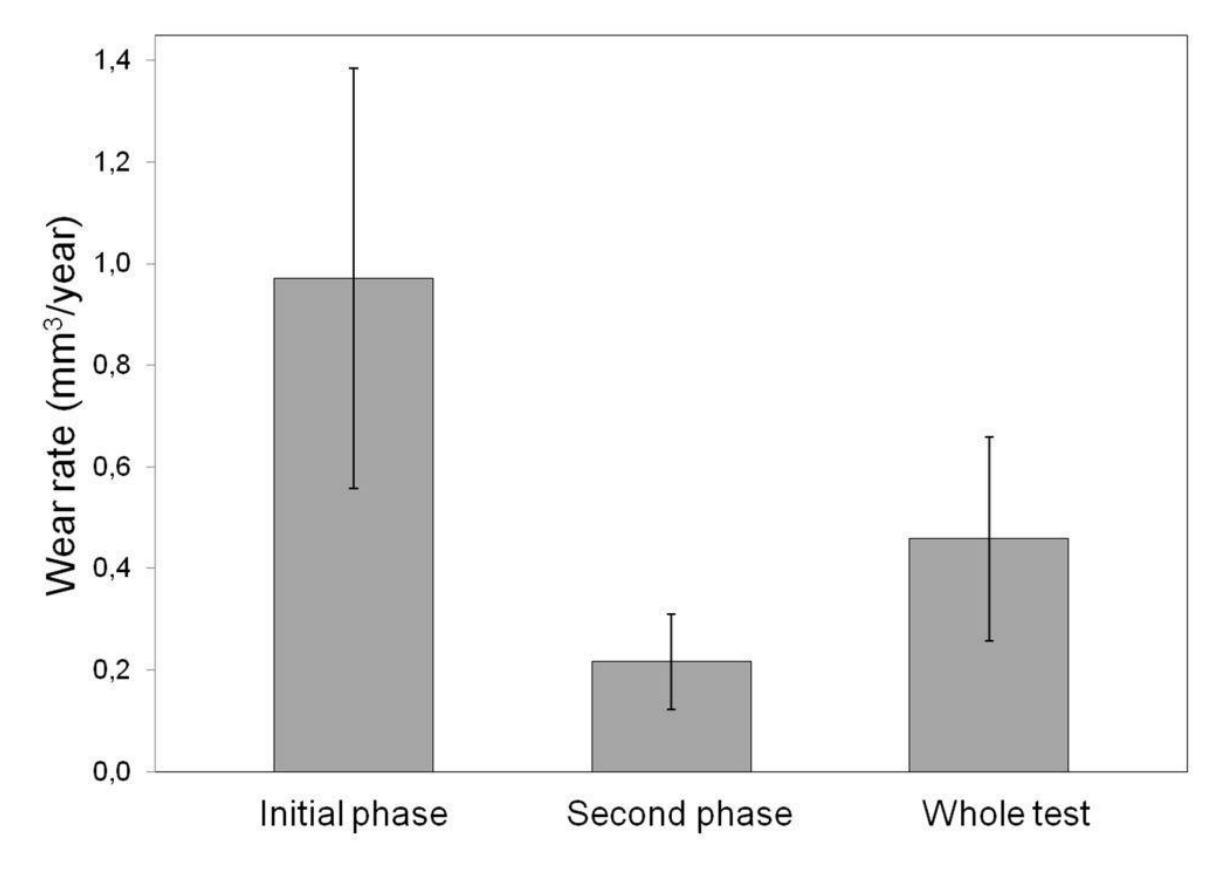
**Figure 3.9:** Average volumetric-wear rate calculated for each distinct phase for the three ZTA bearings tested on the shock device at 9 kN (cases #a to #c).
