### THESE de DOCTORAT DE L'UNIVERSITE DE LYON opérée au sein de

## l'Ecole des Mines de Saint-Etienne

Spécialité de doctorat : SCIENCES ET GENIE DES MATERIAUX

## Tribologie et vieillissement de prothèses totales de hanche en biocéramique, *in vitro* = *in vivo* ? Enjeux scientifique et sociétal

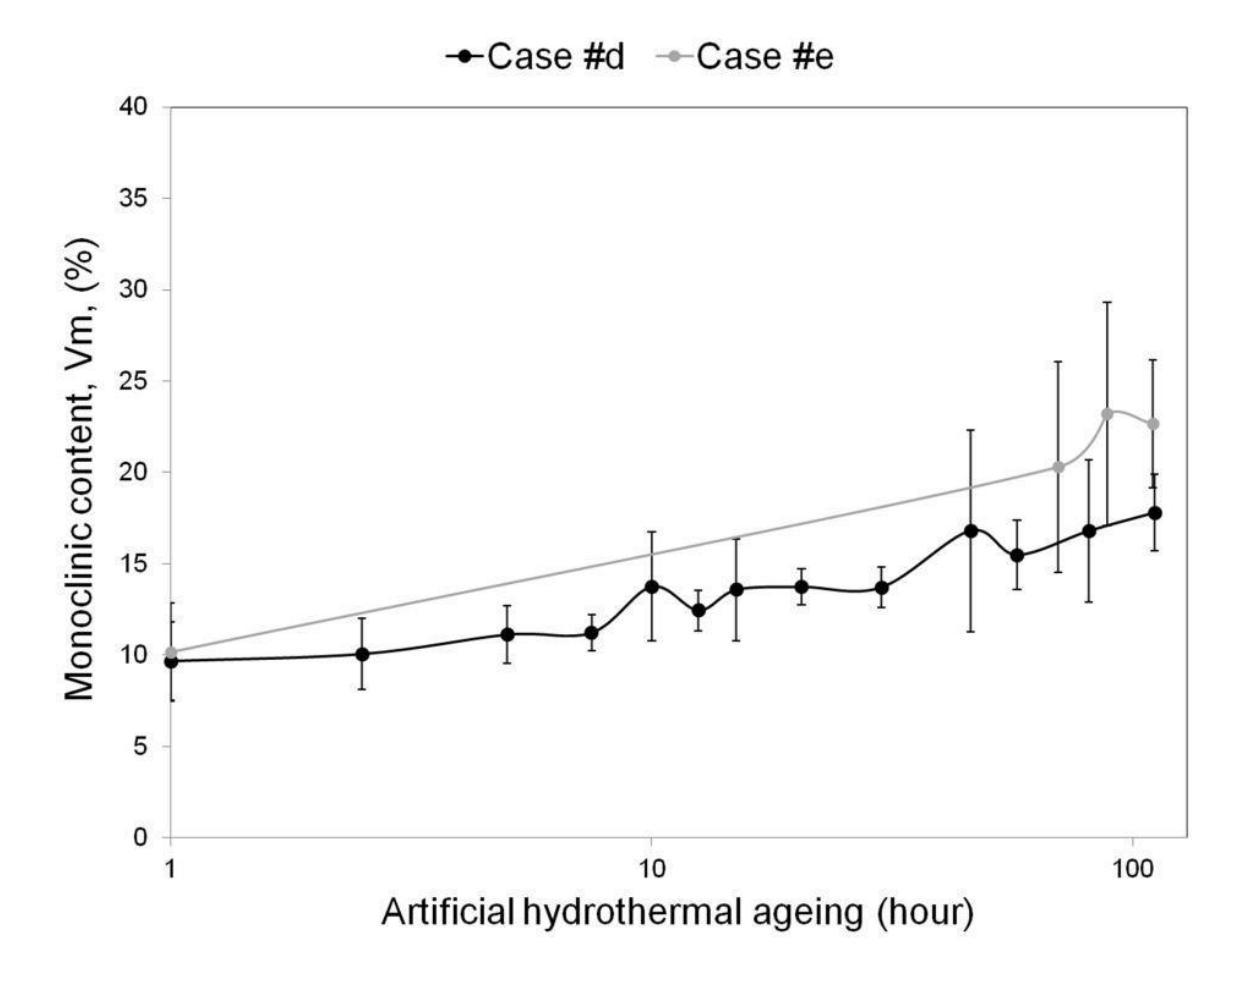
**Figure 3.10:** Monoclinic fraction plotted vs. exposure time of hydrothermal ageing in an autoclave and measured by micro Raman spectroscopy on two ZTA femoral heads (cases #d and #e). A log scale was applied in order to visualize the evolution of  $V_m$  during the first alteration cycles.

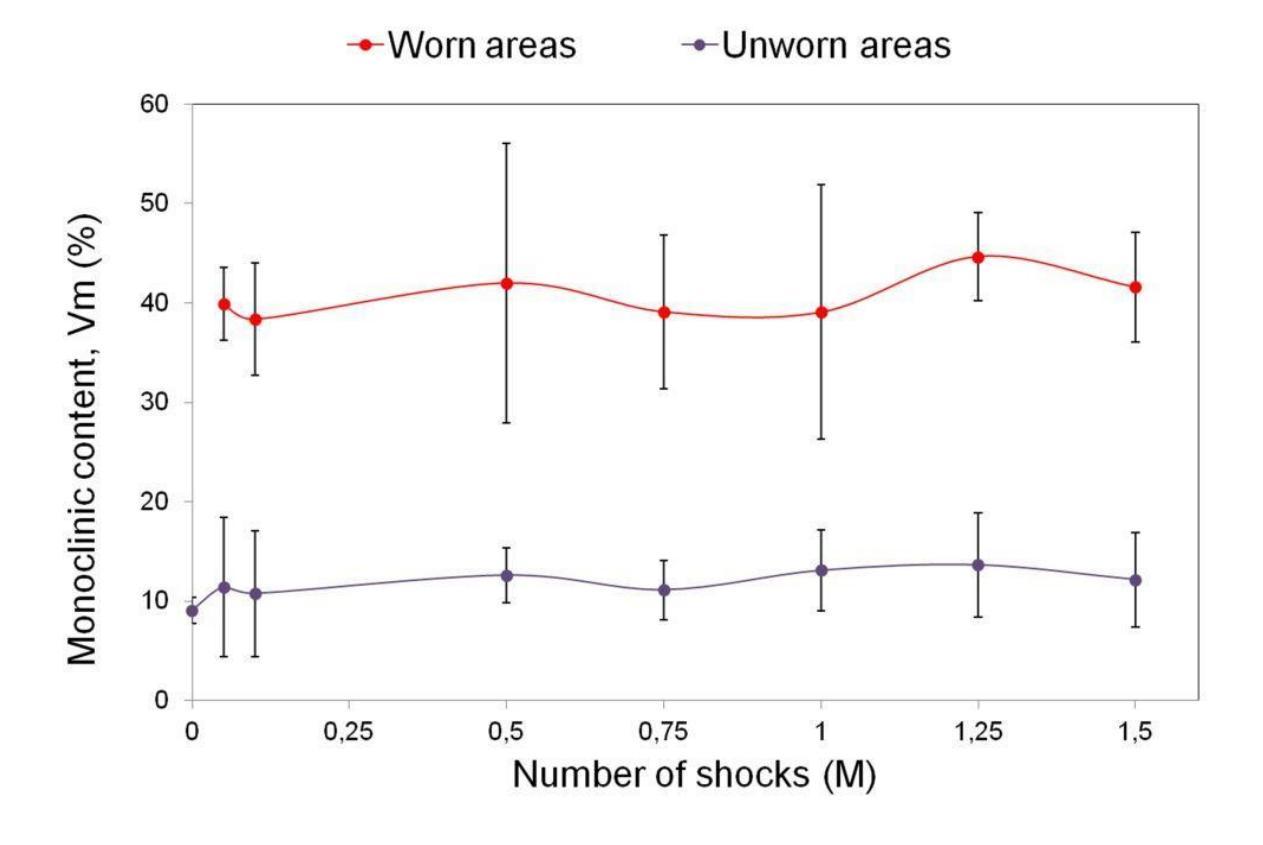
**Figure 3.11:** Evolution of the monoclinic content ( $V_m$ ) as a function of the number of shocks. Averaged values obtained on worn (i.e. within the wear stripes) and unworn areas of the two ZTA bearings tested only on the shock machine at 9 kN (cases #a and #b).

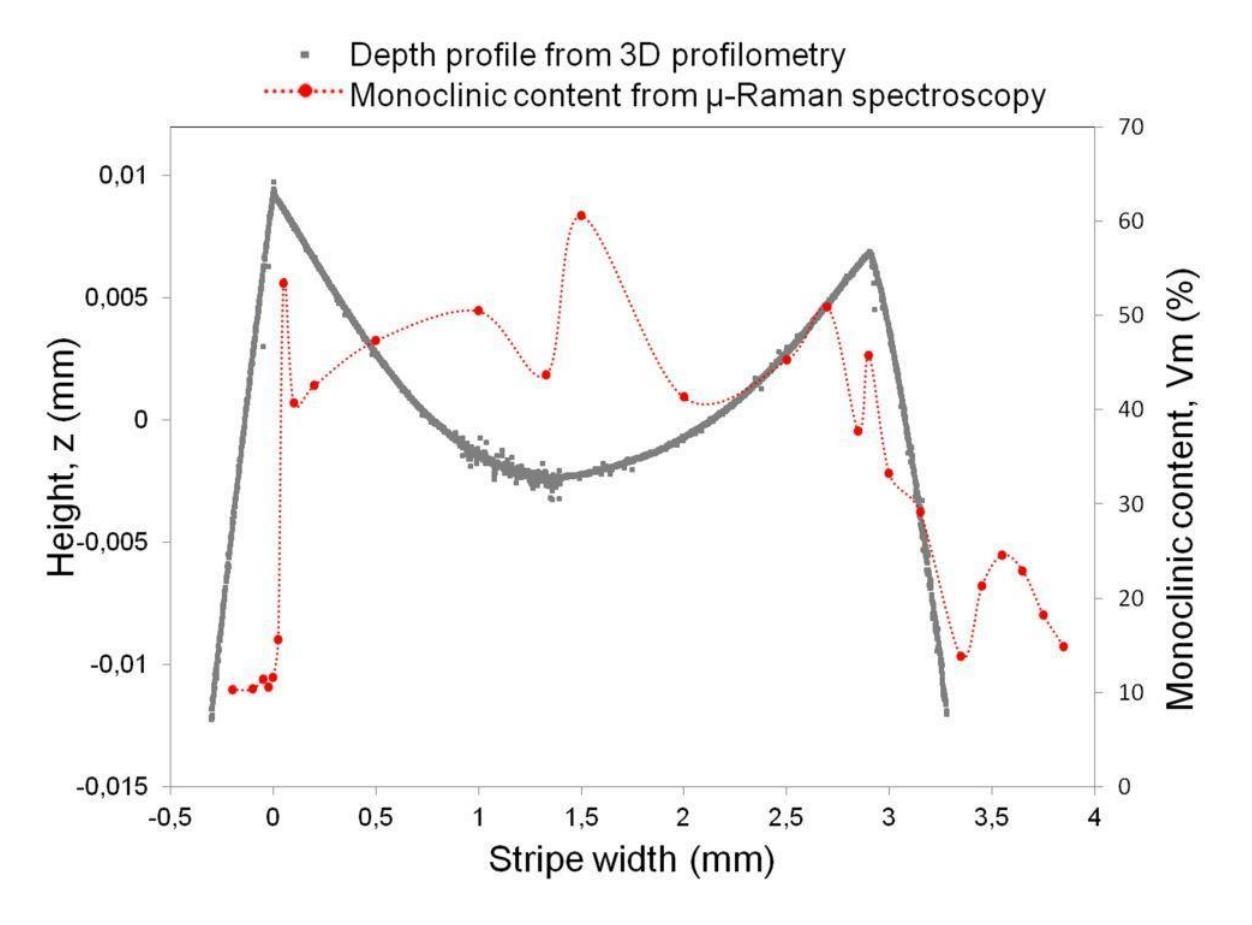
**Figure 3.12:** Evolution of the monoclinic content measured along the stripe width by micro Raman spectroscopy and the corresponding stripe depth profile obtained from 3D profilometry. The increase of the monoclinic content was spatially well limited within the stripe, i.e., worn areas.

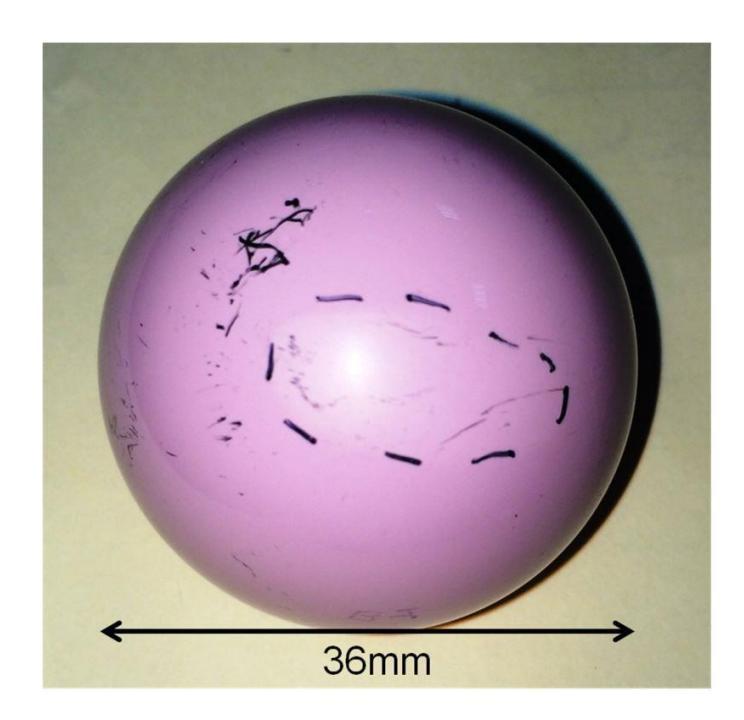
**Figure 3.13:** Image of a ZTA retrieved femoral head showing a typical wear stripe pattern detected by optical inspection (case #1).

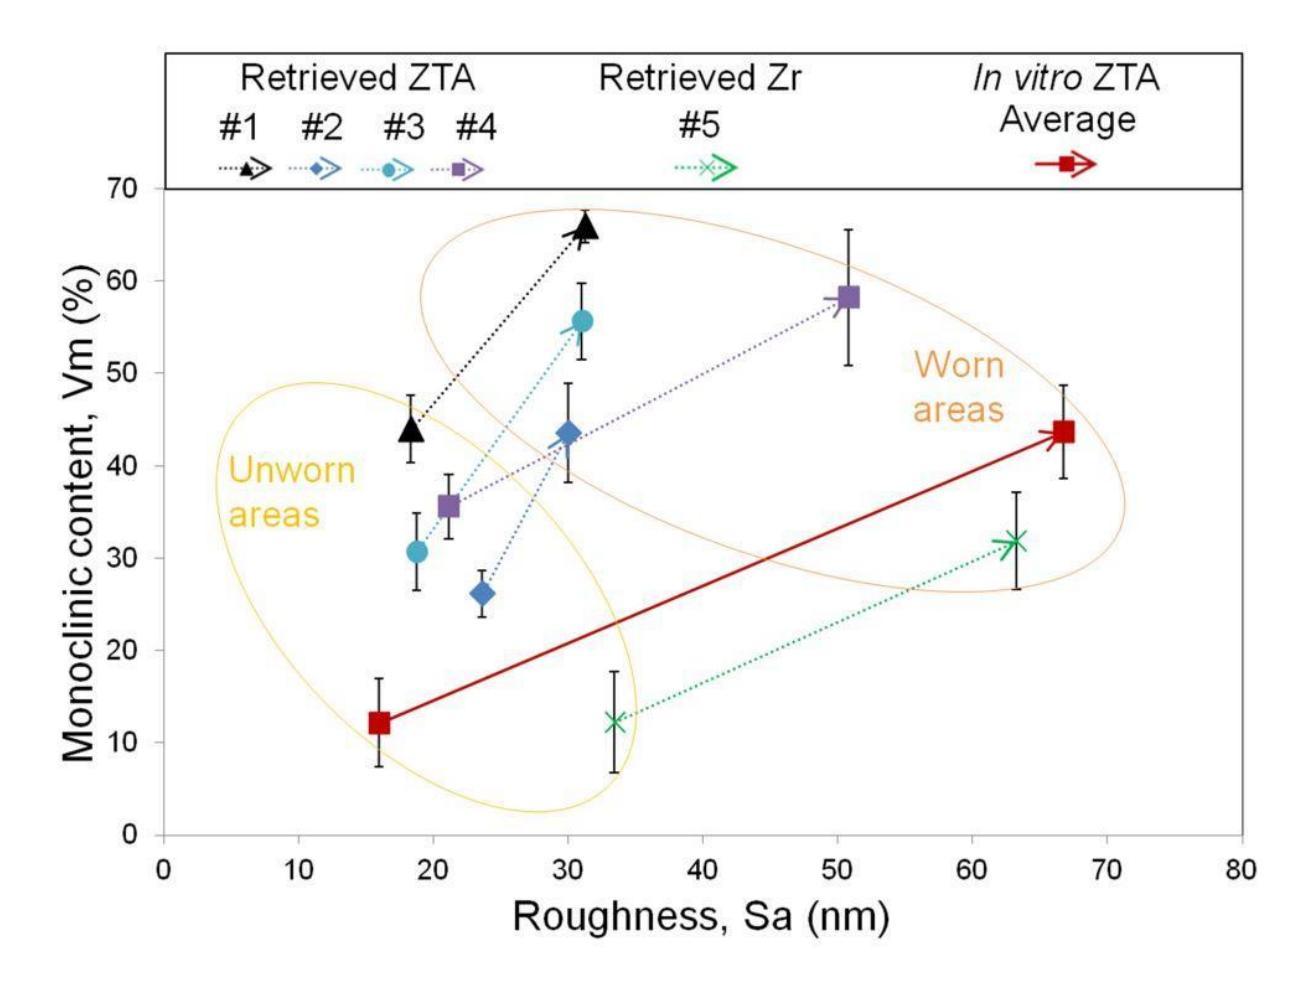
**Figure 3.14:** Monoclinic content (%) plotted vs. surface roughness parameter  $S_a$  (nm) and measured separately on the worn and unworn areas. Four ZTA and one yttria stabilized zirconia clinically retrieved femoral heads were studied. The average values obtained from in vitro tests on the shock machine (9 kN) are indicating for comparison.

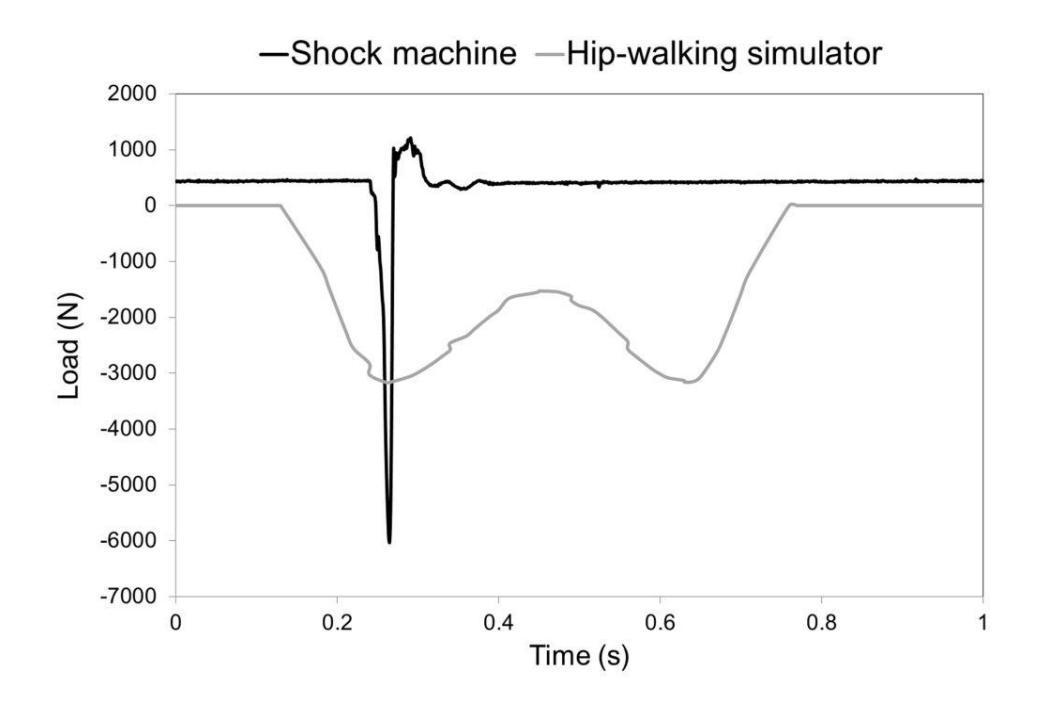
**Figure 4.1:** Difference of axial mechanical load applied between femoral head and cup on the hip-walking simulator and the shock device.

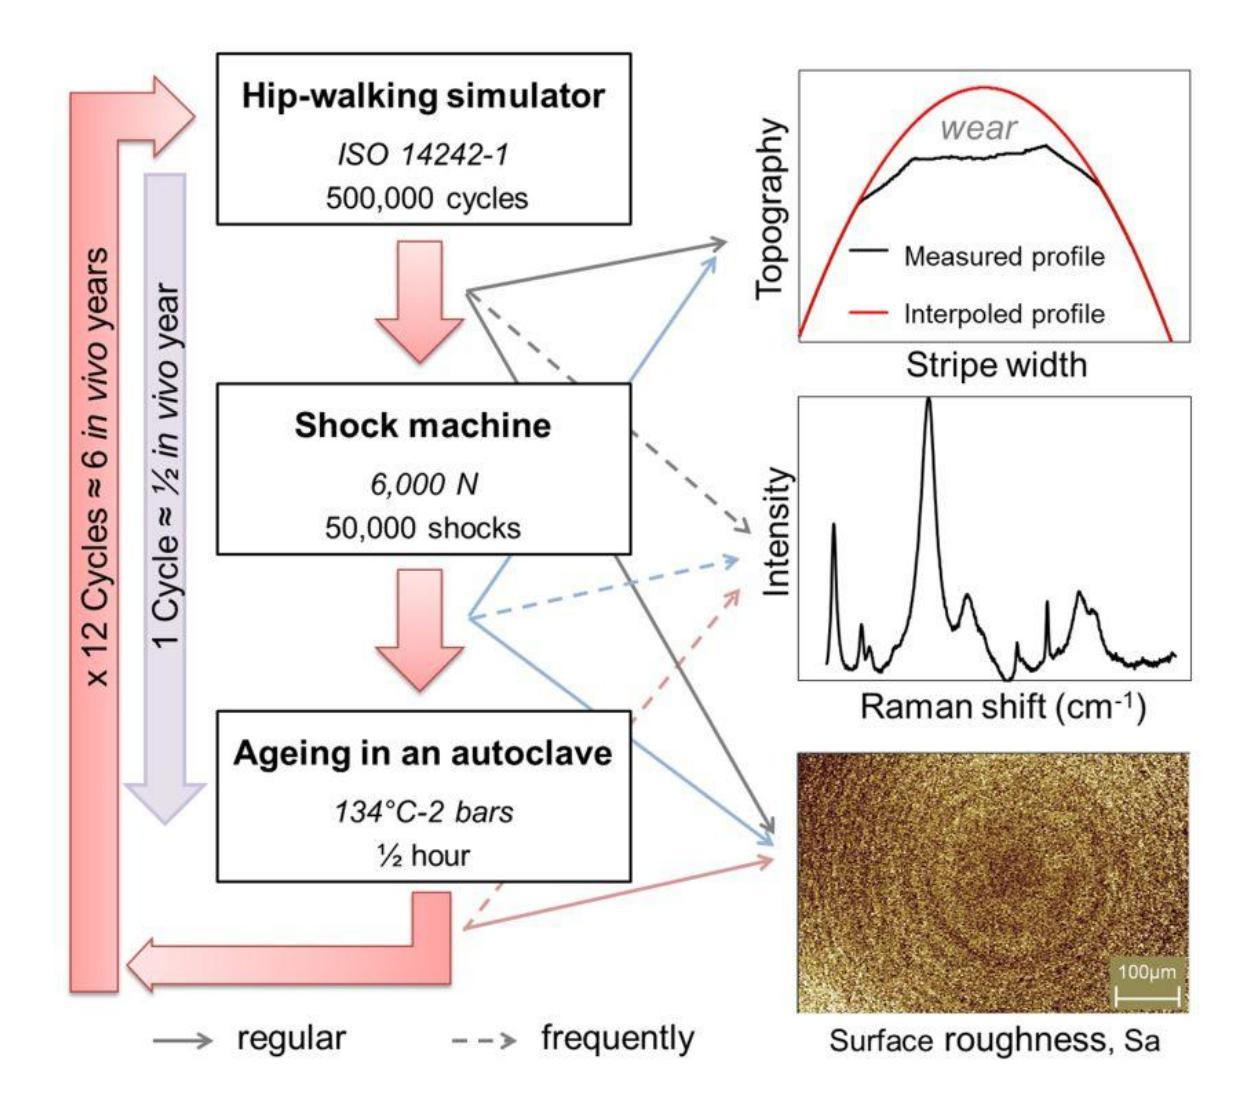
**Figure 4.2:** Sequence chosen for testing ceramic hip joints: bearings are successively subjected to a hip-walking simulator, a shock machine and hydrothermal ageing in an autoclave. The procedure allows analyzing the femoral head surfaces by non-destructive techniques between each step. Each cycle represents an estimated 6 months of use, for a total of 6-year equivalent over the 12 cycles performed.

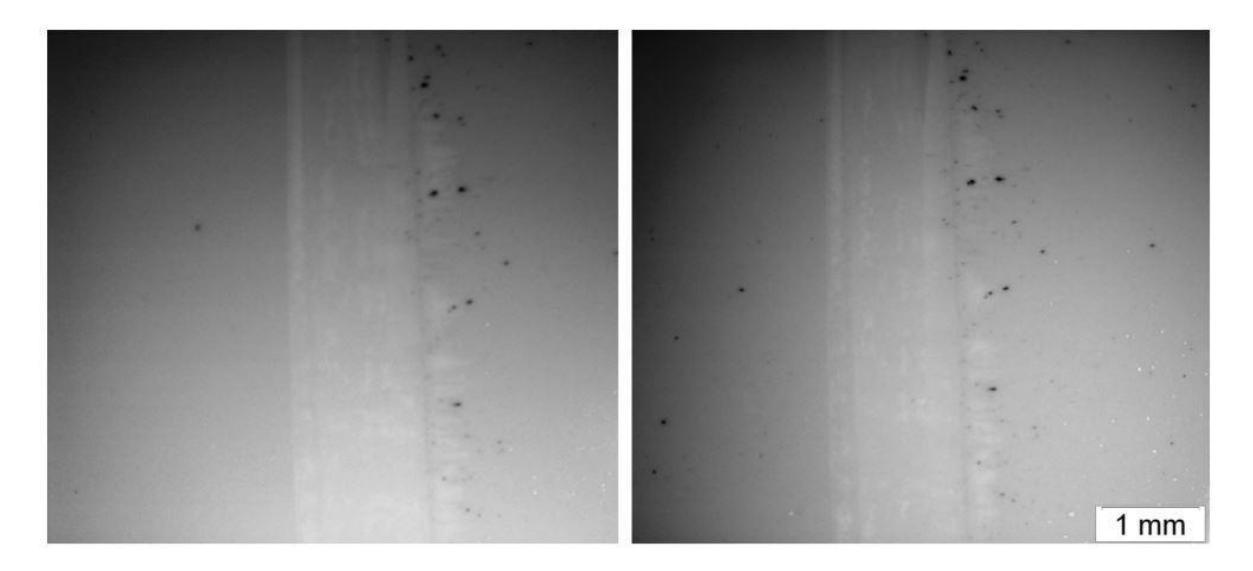
**Figure 4.3:** Images of a wear stripe pattern, taken at the same position, before (left) and after (right) a step on the hip-walking simulator show no increase of surface damage.

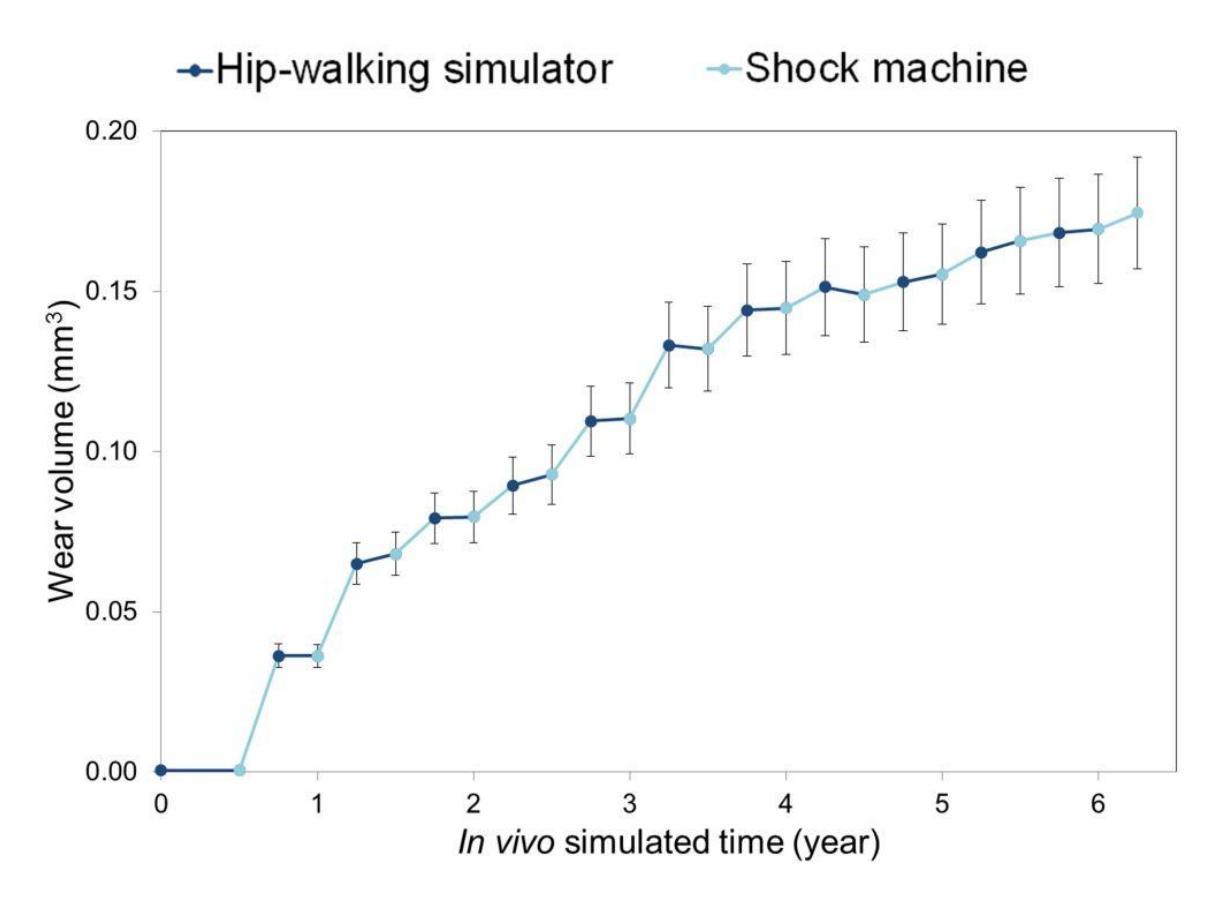
**Figure 4.4:** Evaluation of the worn volume released from the wear stripes during transitions after each round on the hip-walking simulator and the shock machine: wear volume evolution with increasing in vivo simulated time.

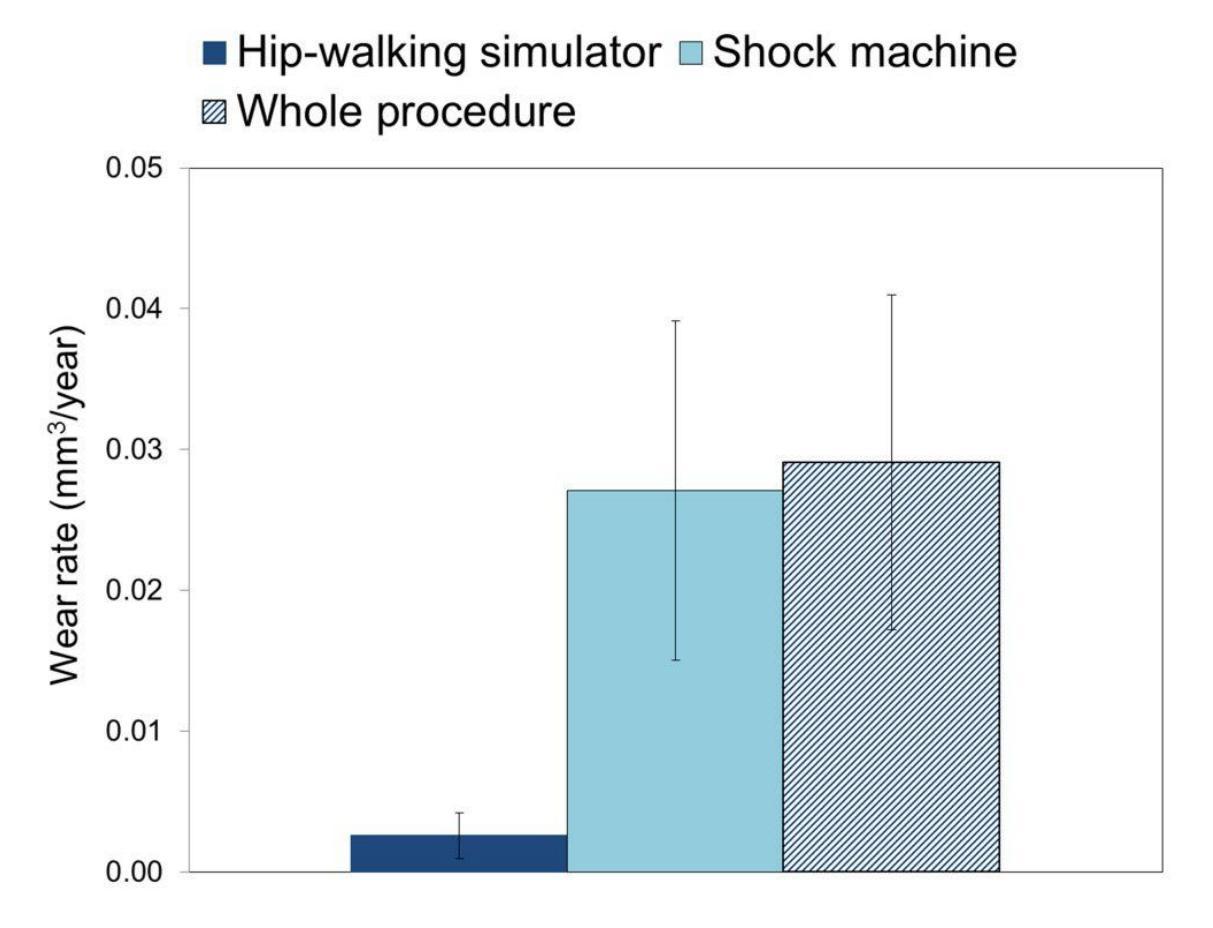
**Figure 4.5:** Evaluation of the worn volume released from the wear stripes during transitions after each round on the hip-walking simulator and the shock machine: average wear rates calculated for each device and for the whole procedure.

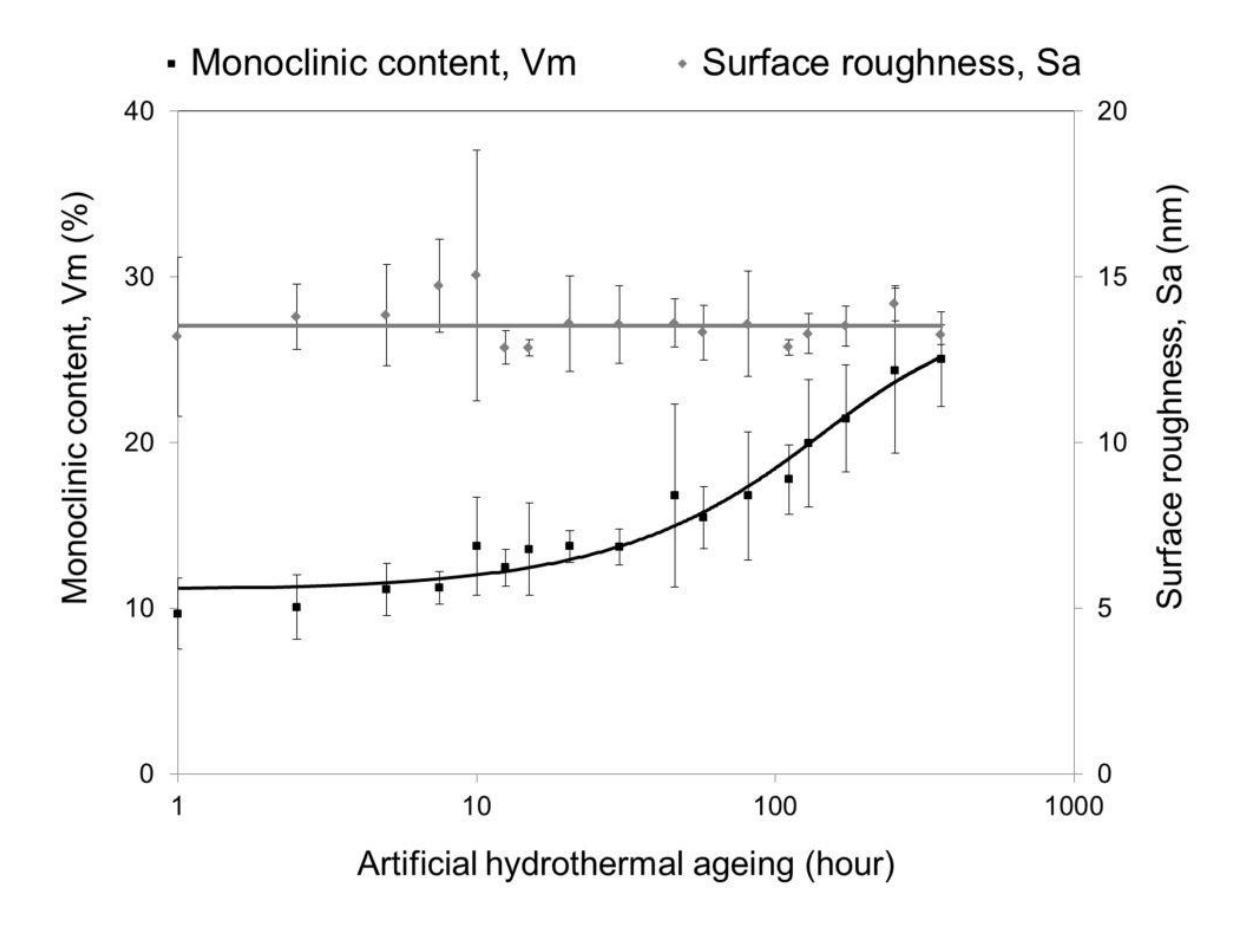
**Figure 4.6:** Long-term hydrothermal ageing of ZTA femoral head: evolution of the zirconia monoclinic phase volume content  $V_m$  (%) and the surface roughness parameter  $S_a$  (nm) with increasing in vivo simulated time.

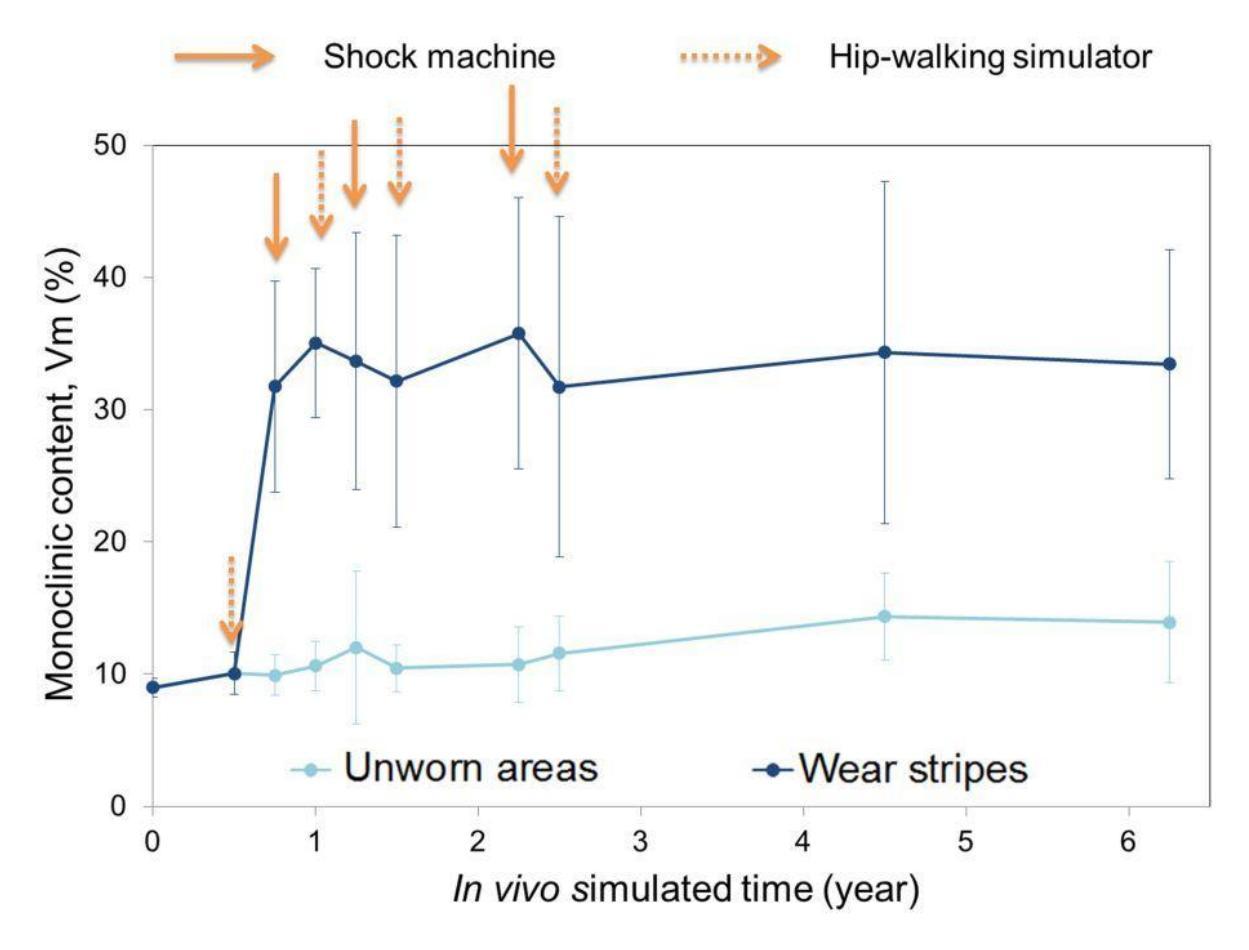
**Figure 4.7:** Surface zirconia monoclinic phase volume content  $V_m$  (%) measured after the sequences on the hip-walking simulator and the shock machine, either inside wear stripes or on the unworn area.

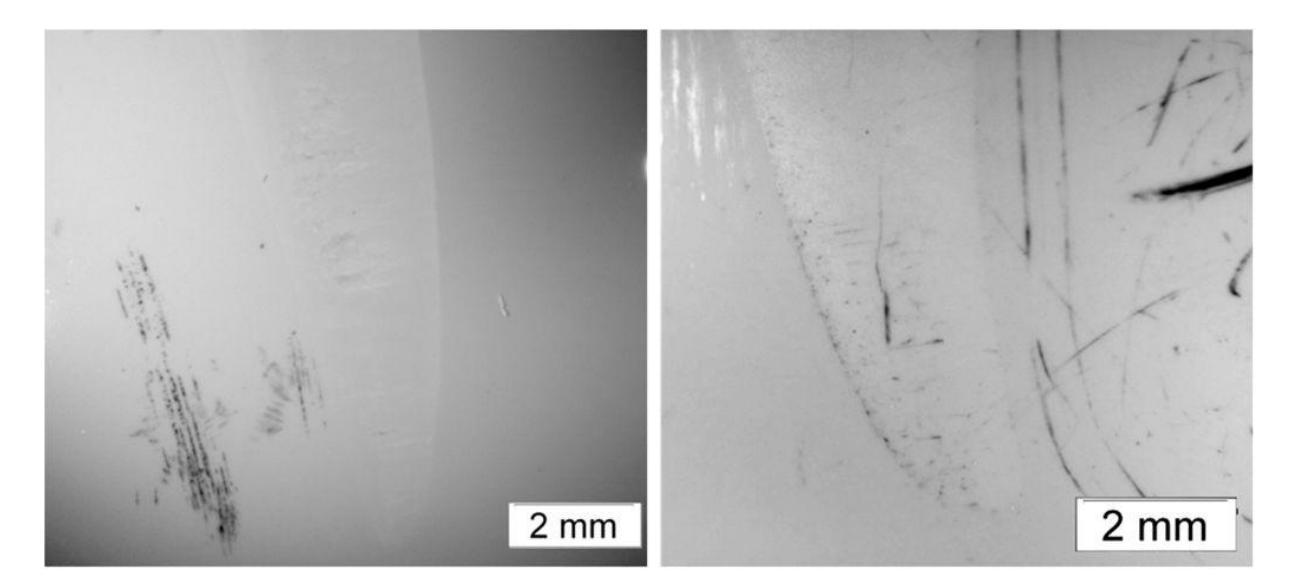
**Figure 4.8:** Optical images of wear patterns on ceramic femoral head surfaces: experimentally formed during sequences on the shock machine (left) and observed on a retrieved head (right).

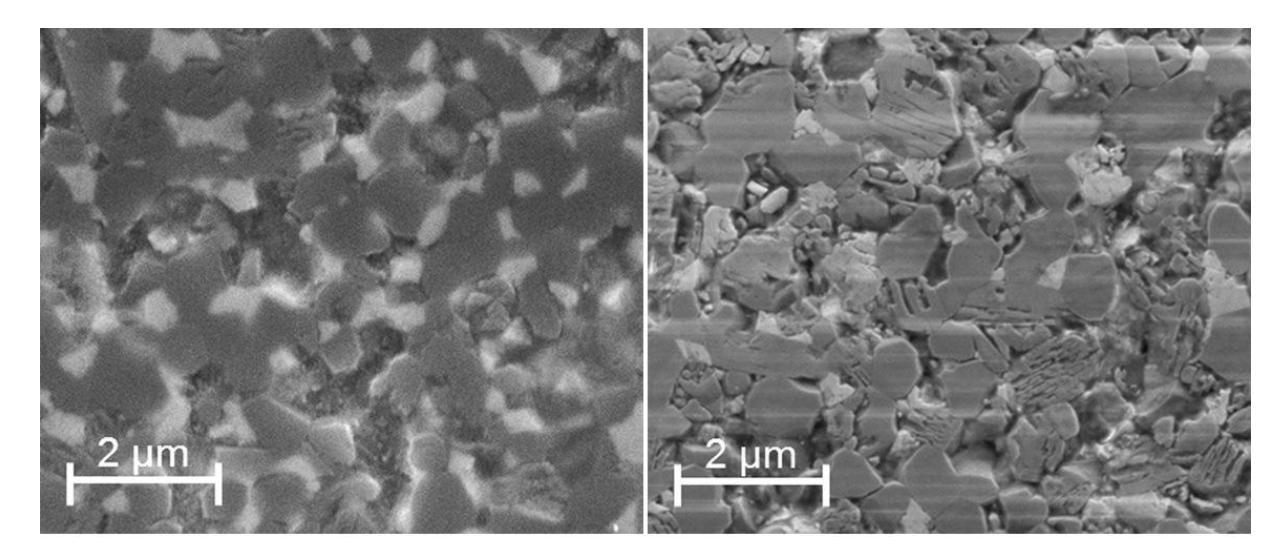
**Figure 4.9:** SEM images of wear patterns on ceramic femoral head surfaces: experimentally formed during sequences on the shock machine (left) and observed on a retrieved head (right).

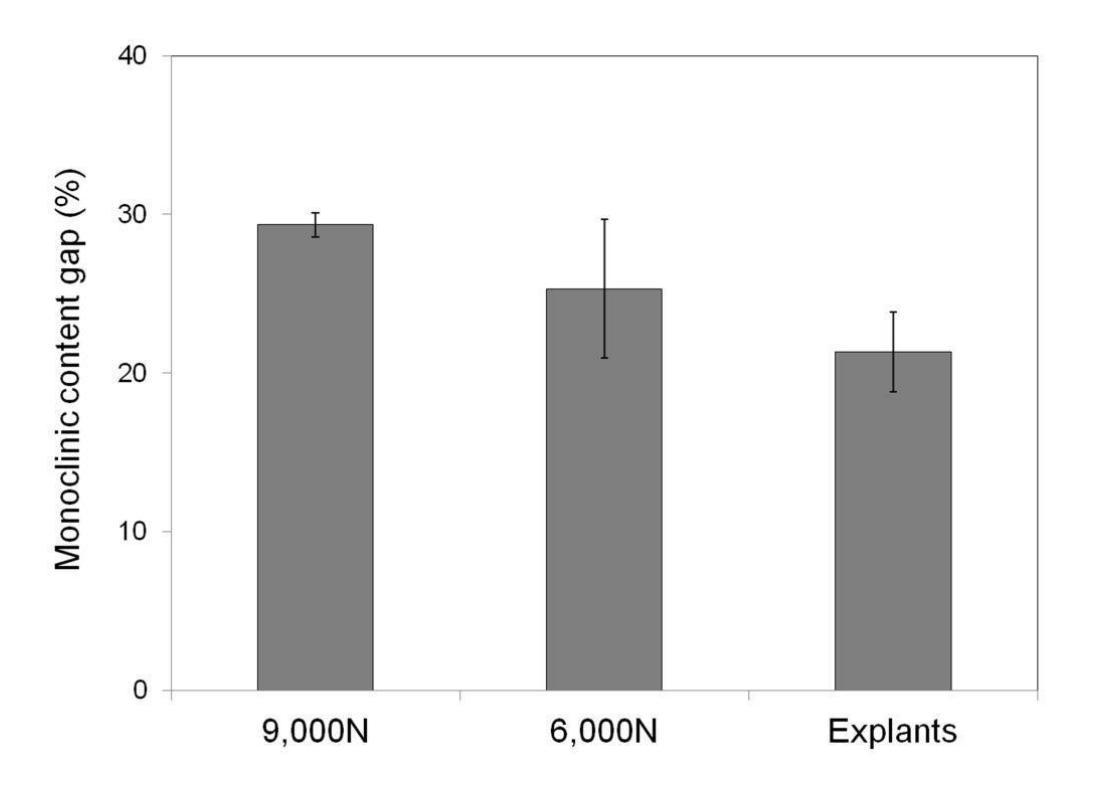
**Figure 4.10:** Averaged zirconia monoclinic phase volume content relative differences measured between the interior of the wear stripes and other areas after performing shocks at 9 kN and 6 kN. Comparison with the averaged value obtained on retrieved femoral heads.

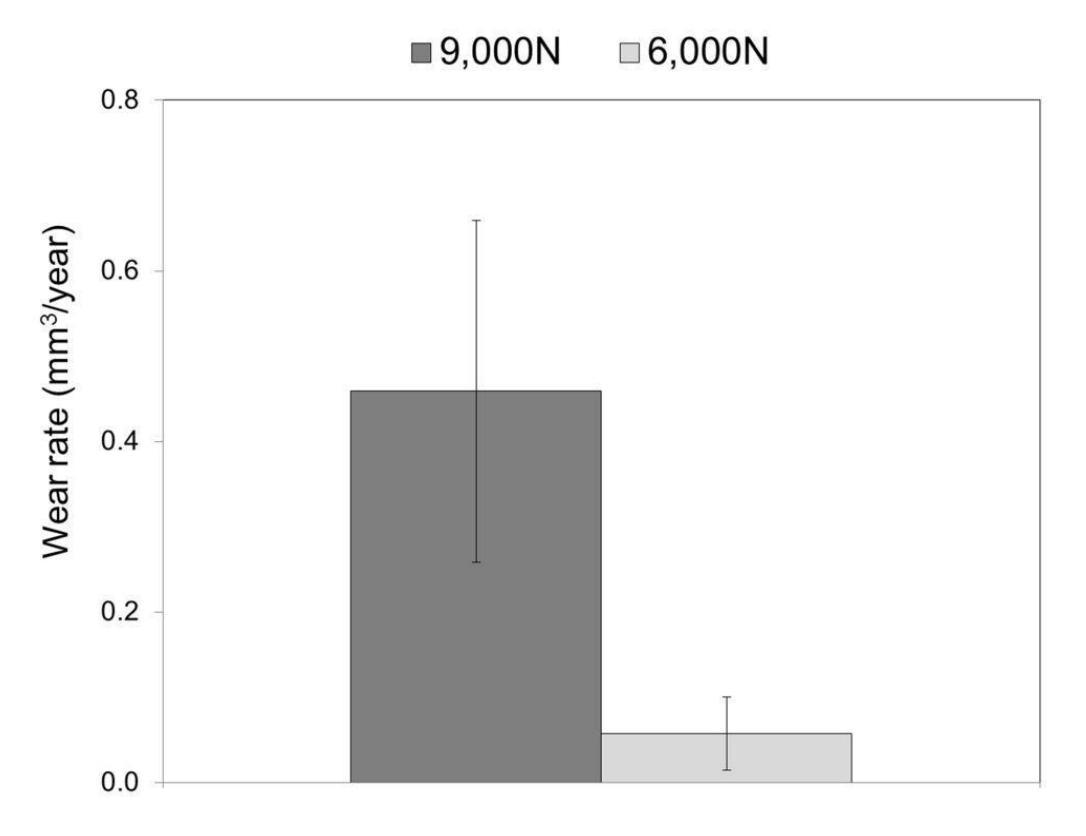
**Figure 4.11:** Average wear rates obtained from various tests performed on the shock machine: mechanical load varying from 6 to 9 kN.

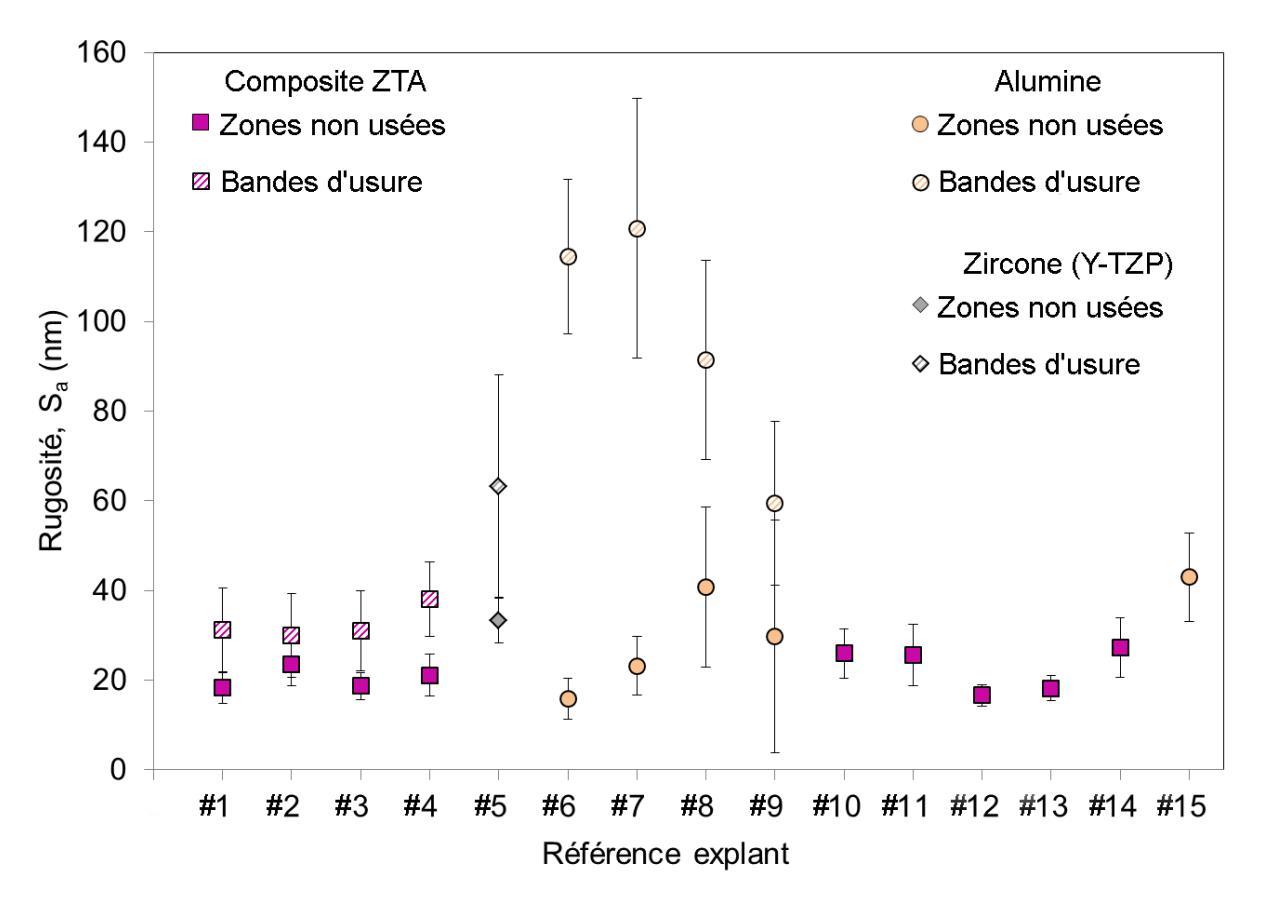
**Figure A.1:** *Rugosité de surface (paramètre* S<sub>a</sub>) *des explants.*

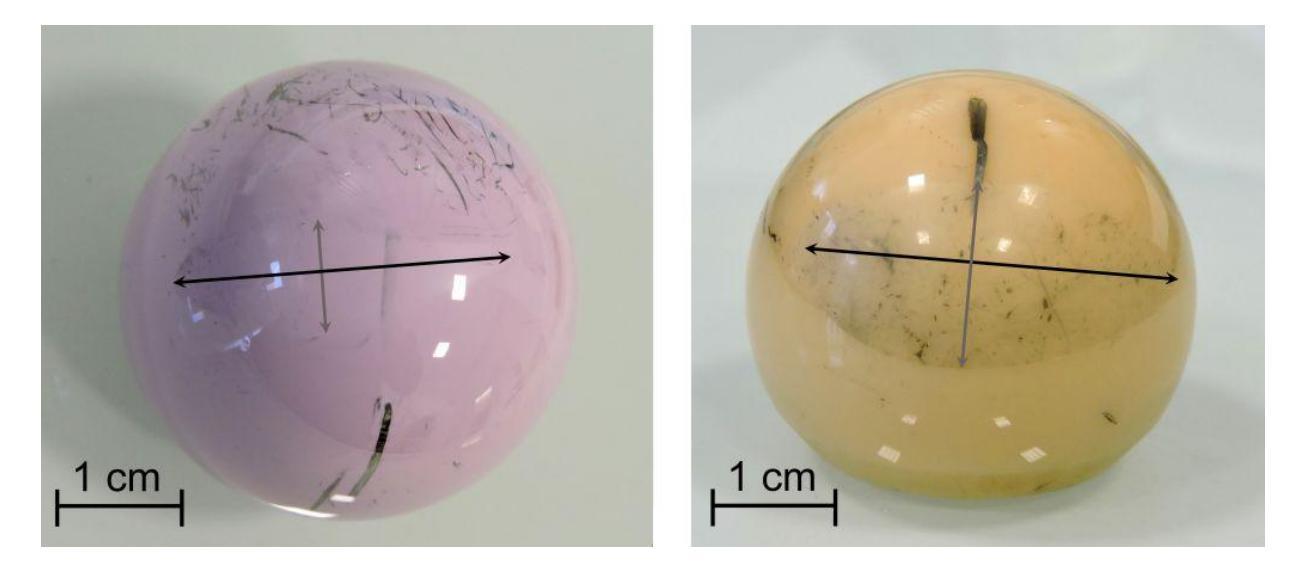
**Figure A.2:** Dimensions caractéristiques des bandes d'usure : grand axe (en noir) et petit axe (en gris) ; à gauche l'image d'un explant en ZTA (#4) et à droite celle d'un explant en alumine (#6).

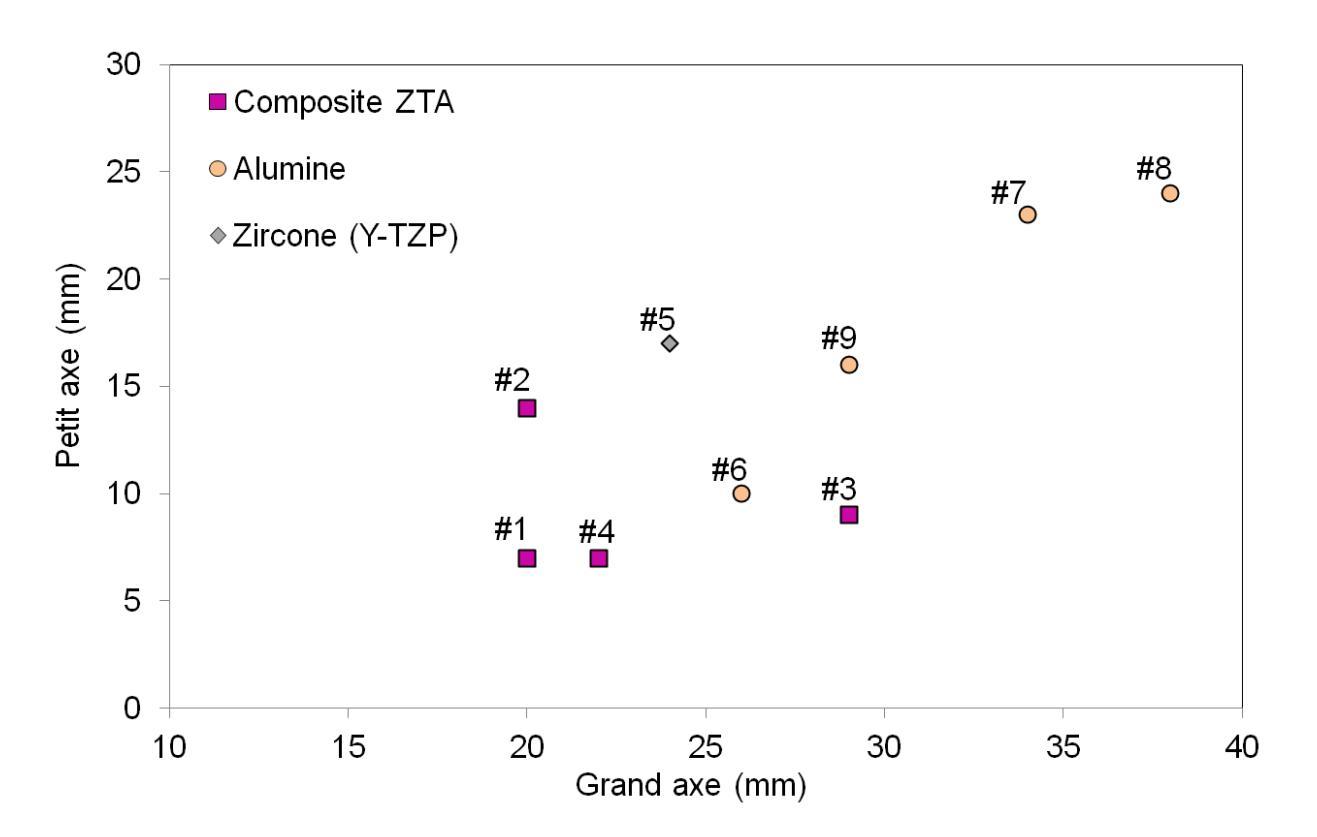
Figure A.3: Dimensions des bandes d'usure (petit axe et grand axe) sur les explants.
