Manon GOSSELIN

Qualités des alliages ferreux :

une approche diachronique et statistique

Volume 2 : Annexes

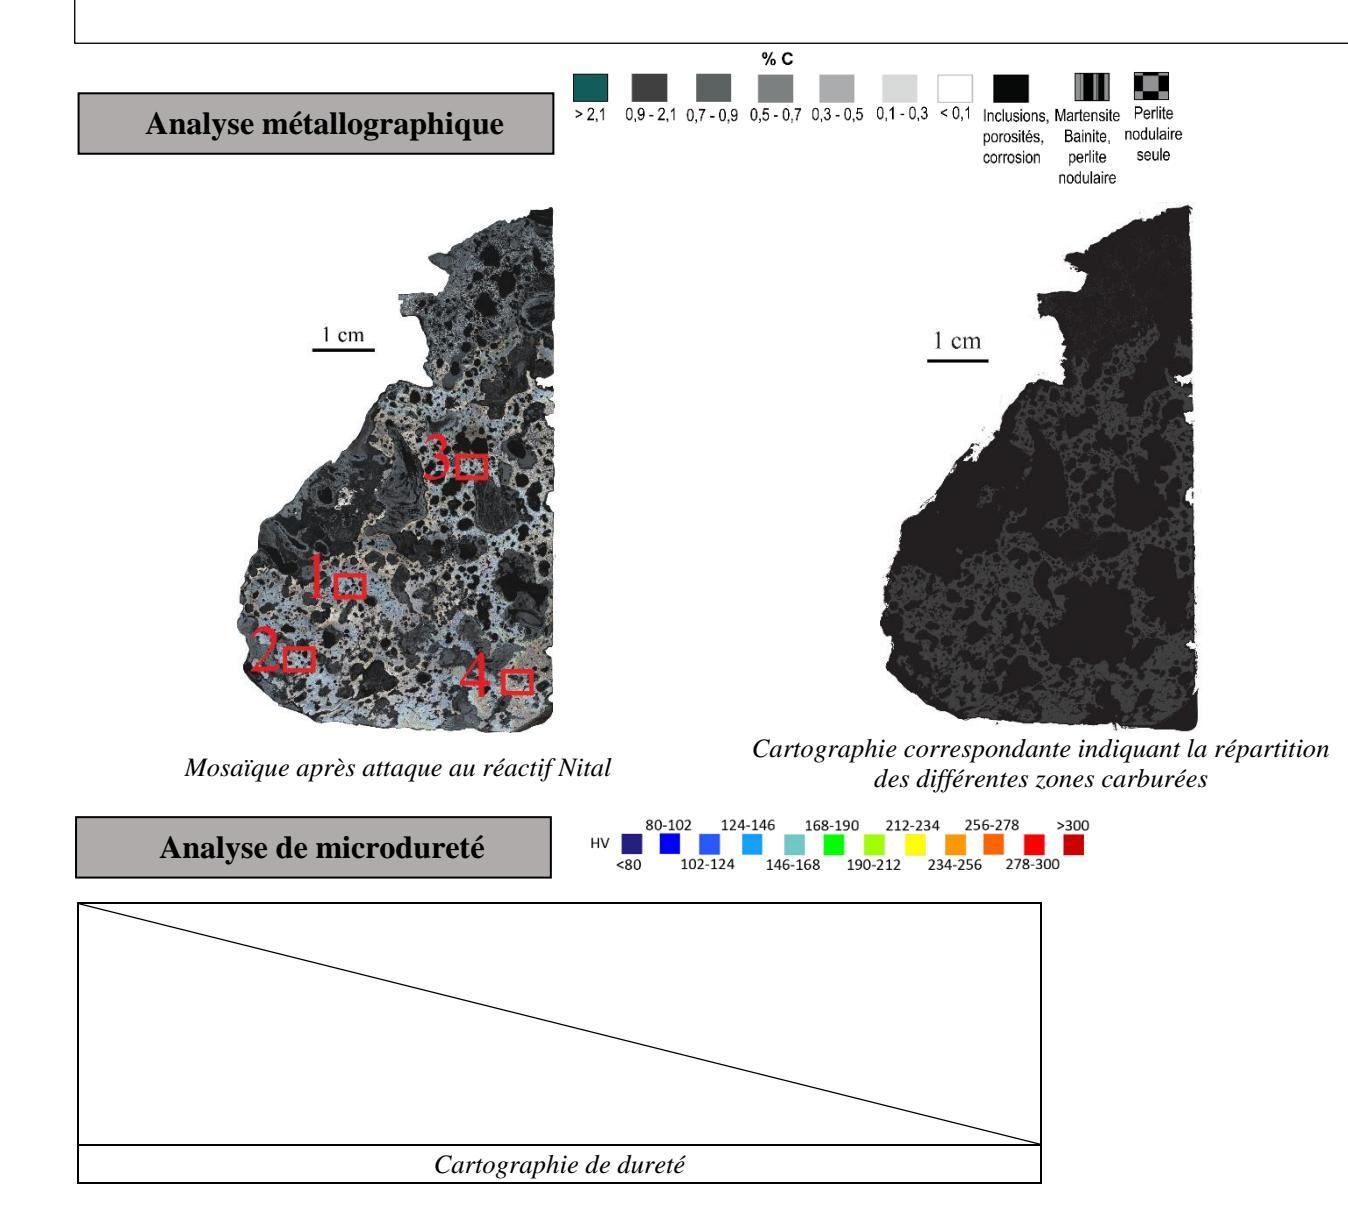
L'analyse à l'échelle microscopique d'une partie de la section étudiée à l'échelle macroscopique dévoile un échantillon entièrement aciéré. La teneur en carbone dépasse l'eutectoïde. Elle atteint 1,4% de carbone en moyenne. Les porosités et les inclusions sont présentes sur l'ensemble de la surface à hauteur de 47%. Elles sont peu déformées.

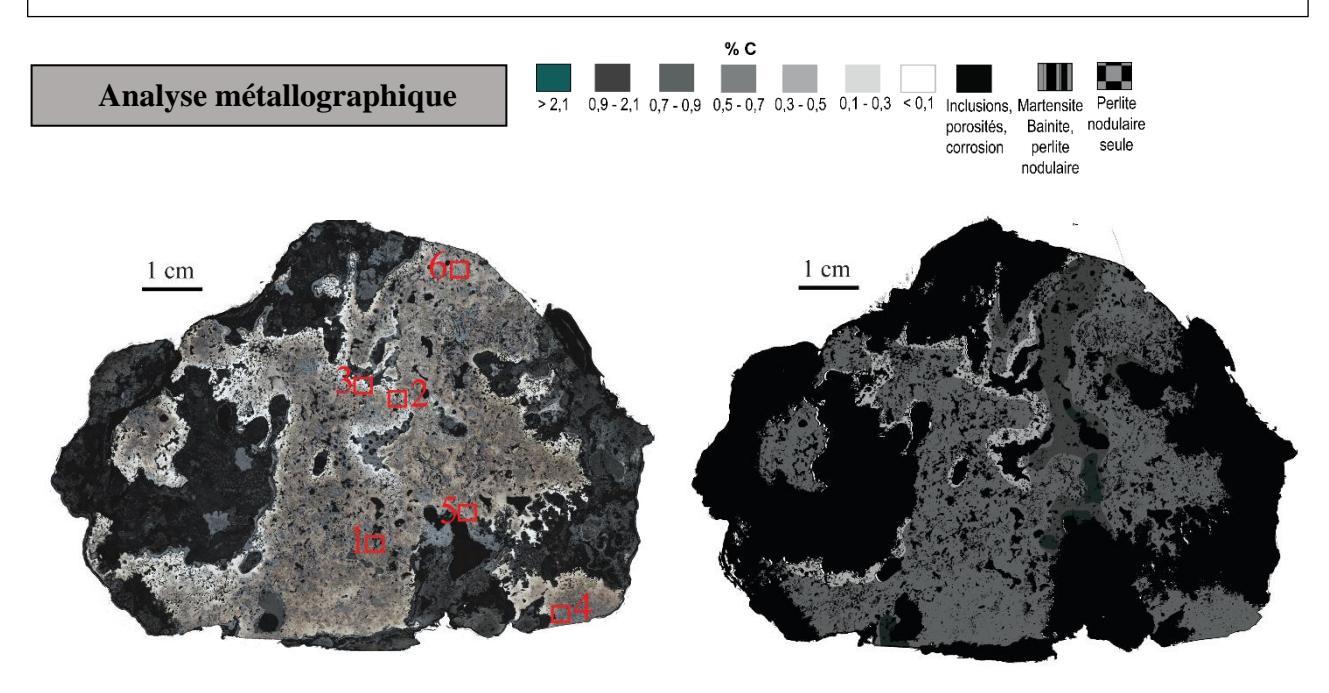
La section transversale de la masse brute est entièrement carburée. L'acier se présente sous la forme de perlite nodulaire témoignant d'un refroidissement rapide. On note, autour des porosités, une légère décarburation du métal, qui atteint alors des teneurs en carbone proches de 0,3% de carbone. Par endroit, des structures d'acier hypereutectoïde, sous la forme d'aiguille de cémentite dans une matrice perlitique ont été observées.

Mosaïque après attaque au réactif Nital

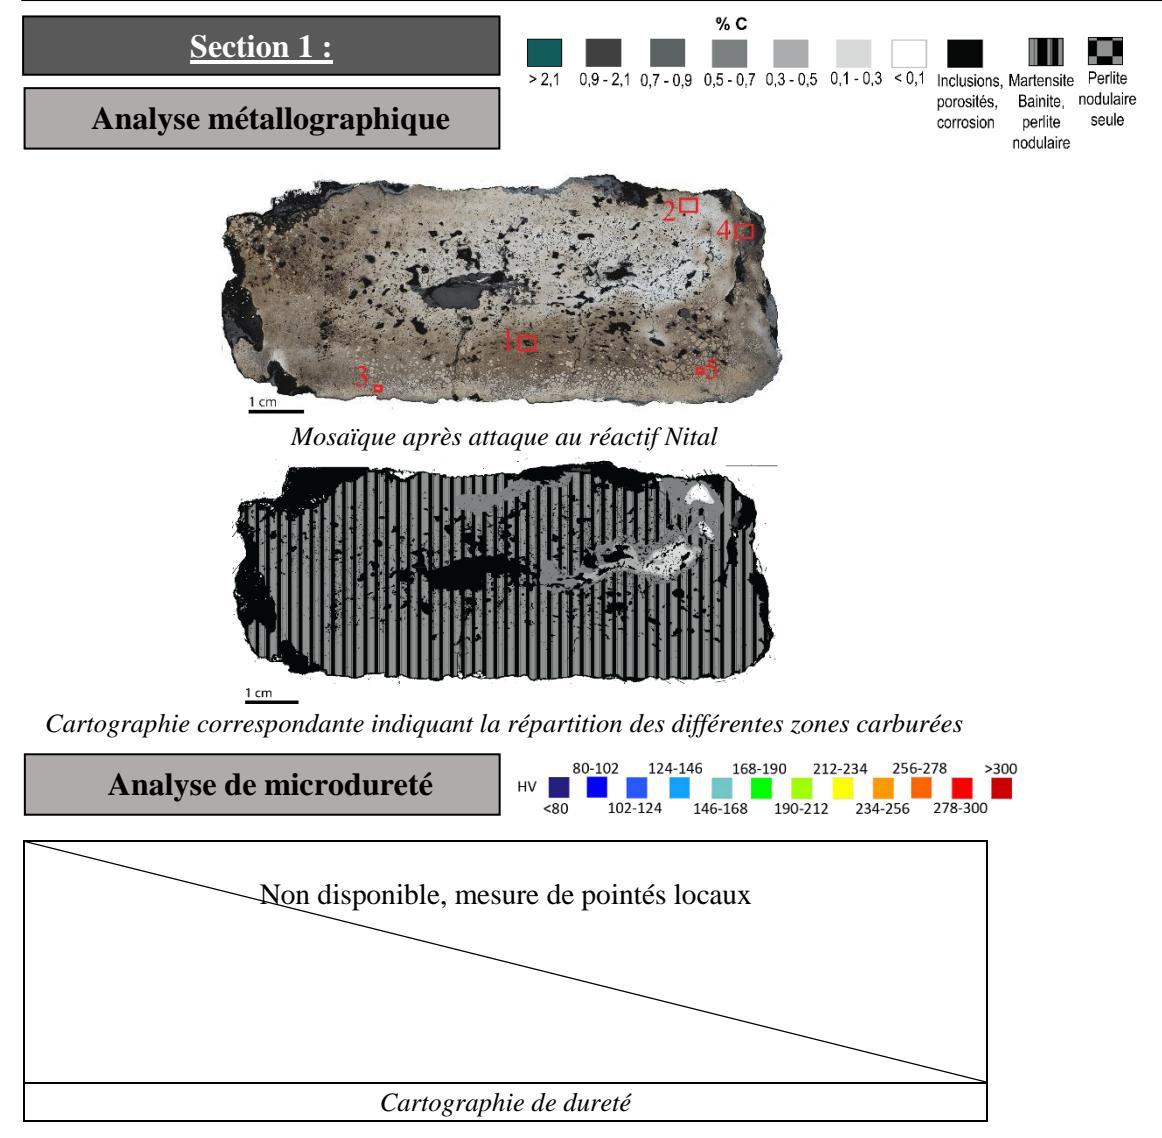
La section longitudinale de ce lopin montre une bande d'inclusions localisée au cœur de la matière. Elle s'organise autour d'une porosité centrale, d'environ 1 cm. Les bords et les extrémités sont plus propres. La surface est carburée ((C > 0,3) à plus de 80%. Elle présente des structures de martensite et de bainite mélangées à quelques îlots de perlite nodulaire. C'est pourquoi la dureté de ce lopin est élevée (455 HV). Vers la partie supérieure du lopin, seule la perlite nodulaire est présente. Une phase de transition vers un acier à 0,7% de carbone est visible. Quelques rares zones d'acier à 0,2% sont présentes. Elles représentent moins de 2% de la surface.

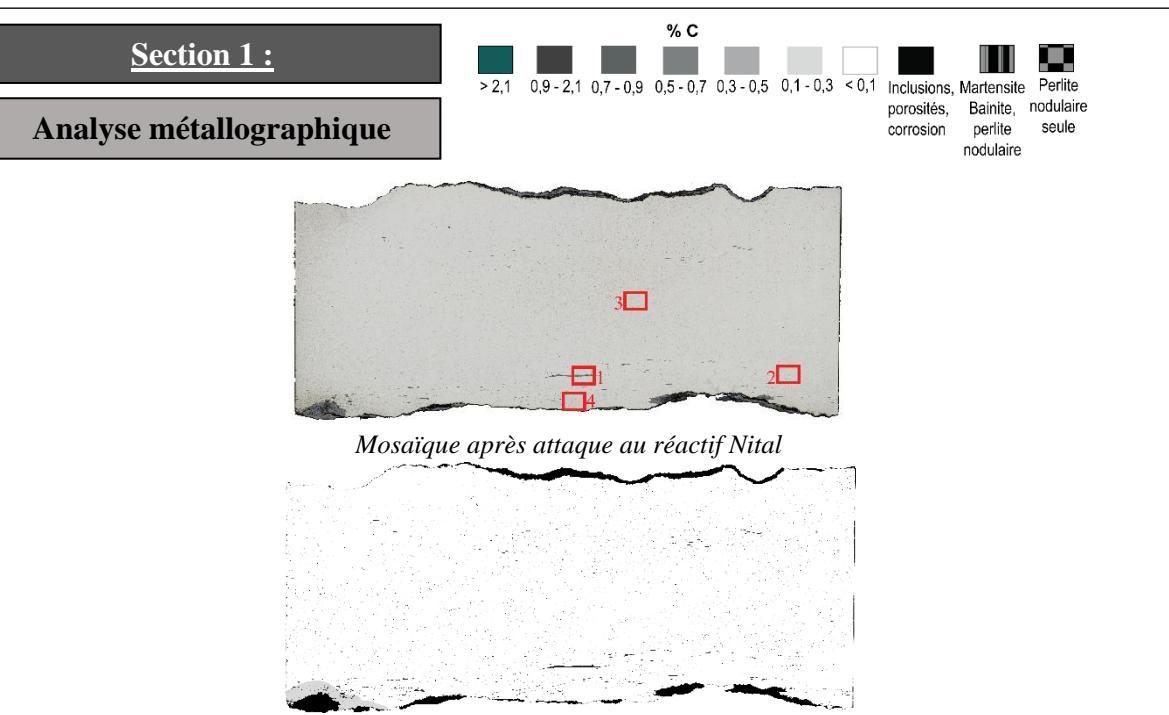
Observations microscopiques : Nature et caractéristiques du métal						
Inclusions	%Inc	1	Caractéristiques	Forme de la perlite	Absente	
	%C > 0,3	0	résultantes des conditions thermiques et mécaniques de travail	Martensite/Bainite	Non	
Carburation	%C*	0,06		Structures de Widmanstätten	Non	
	Ecart type	0,01		Ecrouissage	Non	
Microdureté	Microdureté moyenne (HV)	114	Phosphore	Structures fantômes	Non	
	Ecart type	8				
L'échantillon prélevé se compose uniquement de ferrite, dont les grains sont équiaxes. Les inclusions sont peu présentes, et très fines. L'attaque au réactif Oberhoffer n'a pas permis de mettre en évidence la présence de phosphore.

Cartographie correspondante indiquant la répartition des différentes zones carburées

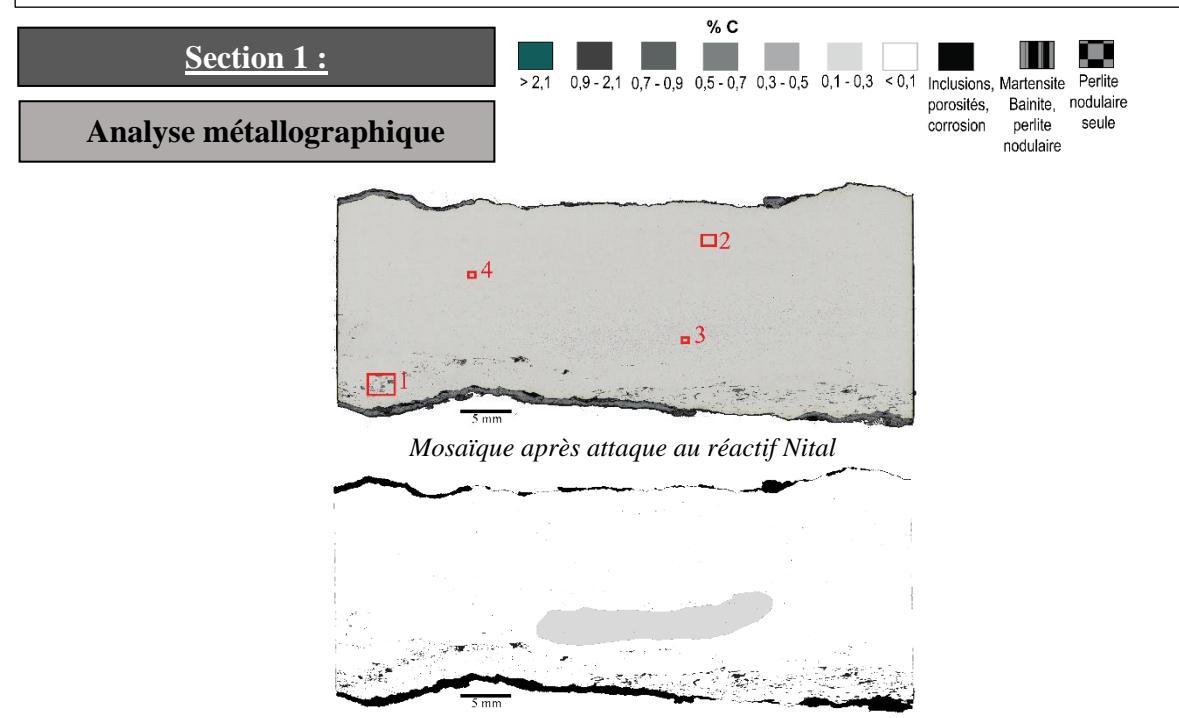
L'échantillon sélectionné pour analyse microscopique se compose de ferrite aux grains équiaxes, dont la dureté est comprise entre 80 HV et 120 HV. Une zone aciérée est présente au cœur de l'échantillon. Dans cette zone, la teneur en carbone est de 0,2% environ. Les inclusions se concentrent principalement dans la partie inférieure de l'échantillons sous forme d'une bande orientée dans le sens du martelage.

Cartographie correspondante indiquant la répartition des différentes zones carburées

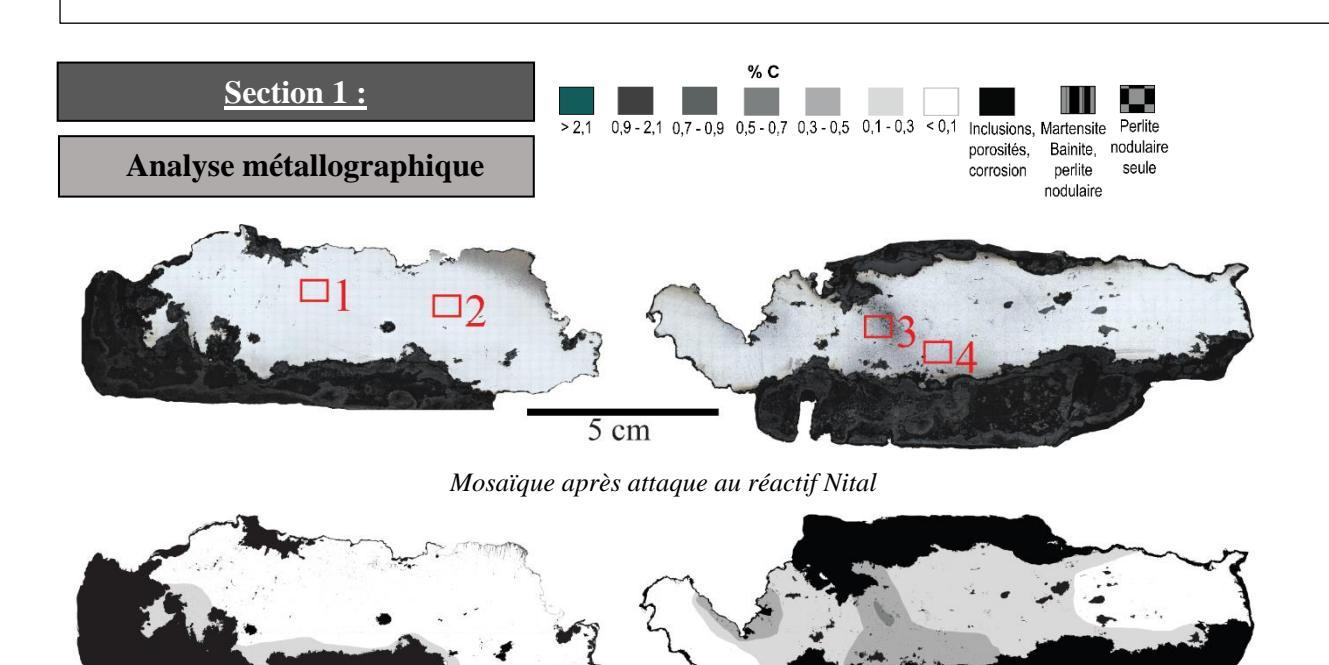
L'analyse à l'échelle microscopique de la section longitudinale de la barre montre qu'elle est majoritairement ferritique, ce qui est rare pour une barre de type 4C. L'échantillon s'est brisé en deux parties lors de la découpe. La partie gauche (schéma ci-dessous) est entièrement ferritique, tandis que la partie droite est plus aciéré. Les teneurs en carbone dépassent toutefois rarement localement 0,5%.

Cartographie correspondante indiquant la répartition des différentes zones carburées

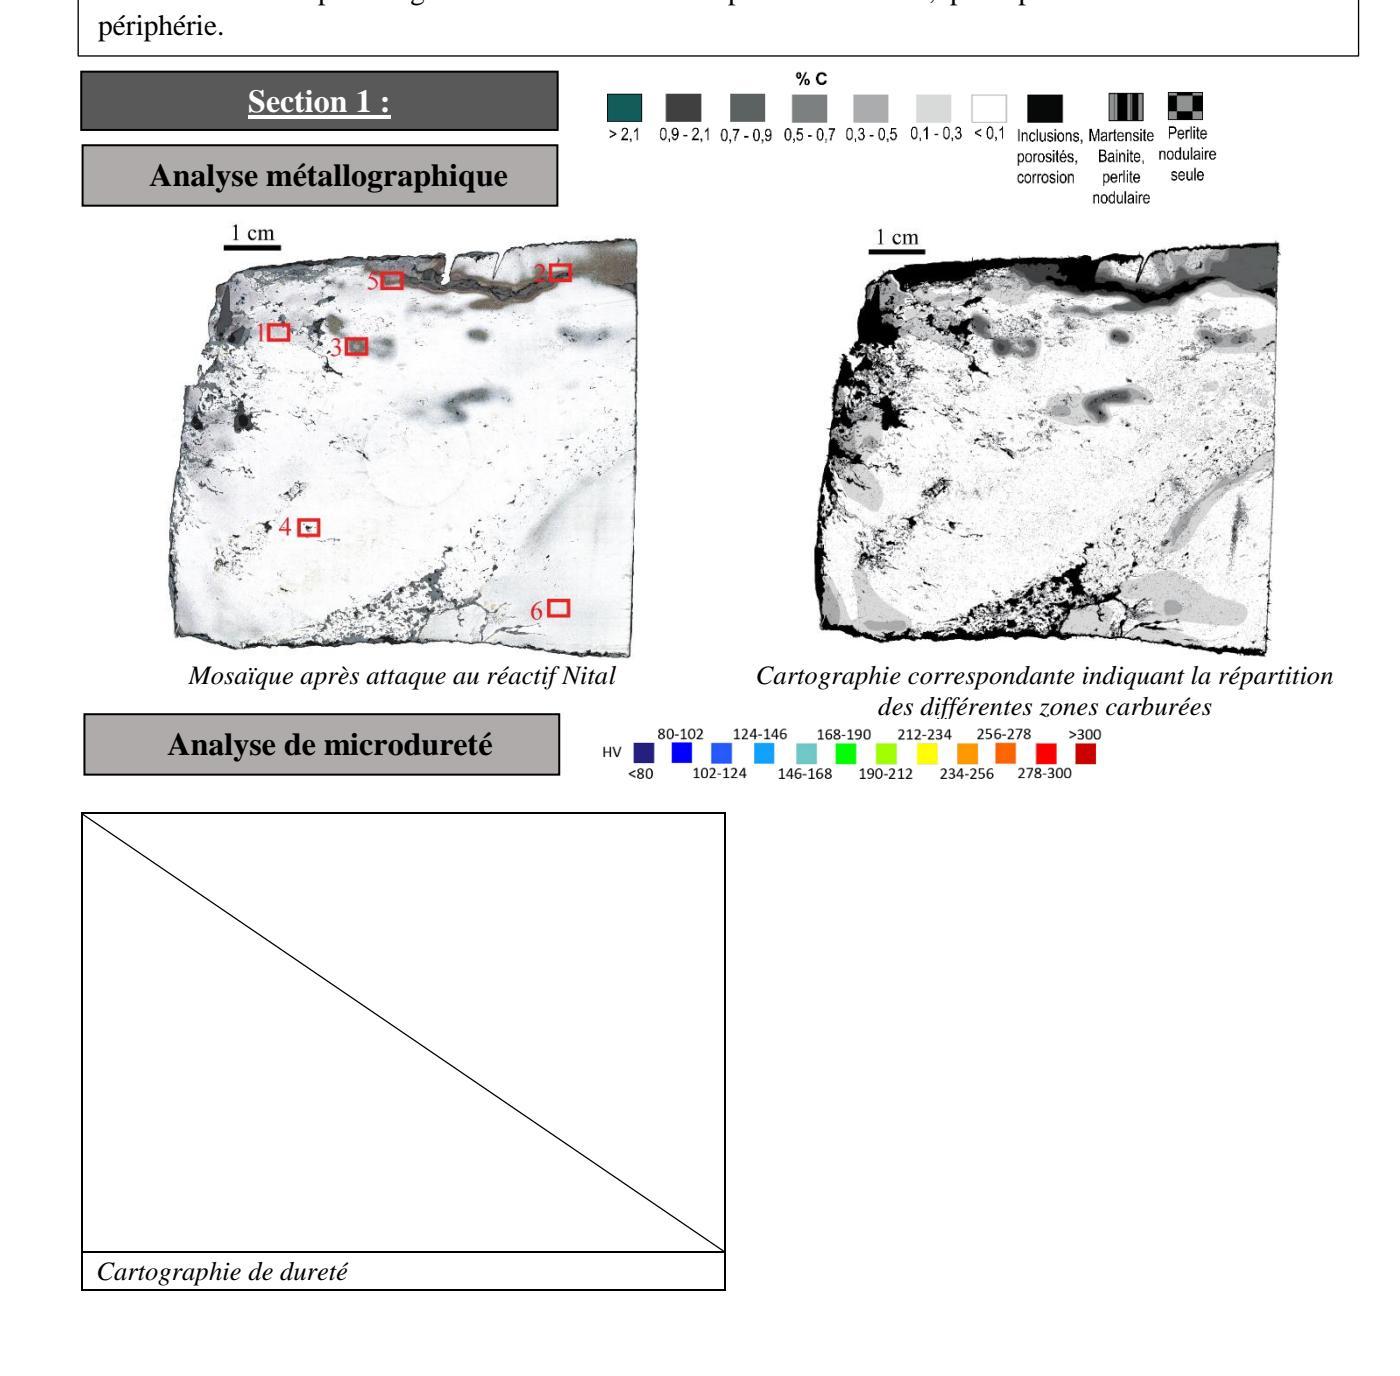
Une partie représentative de l'ensemble de la section longitudinale a été étudiée microscopiquement. Si la ferrite est majoritairement présente, des structures d'acier eutectoïde et hypereutectoïde sont présentes en périphérie de la section. Très localement de la fonte est observée. La perlite est lamellaire. Par endroit, un refroidissement rapide a généré des structures de perlite nodulaire, principalement au niveau de la

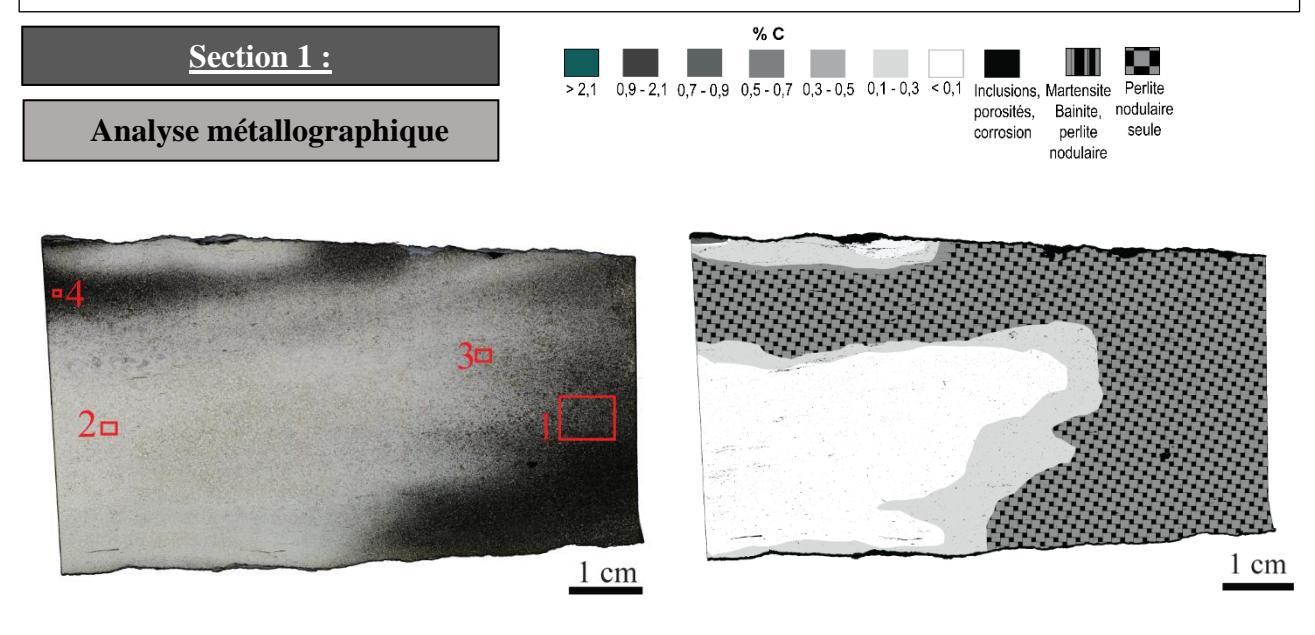
Dans la section prélevée jugée représentative de l'ensemble, l'acier se présente par sous forme de martensite, de bainite ou de perlite nodulaire. Par endroit, les structures ne sont pas clairement définies. Perlite nodulaire, perlite globulaire et martensite coexistent. La barre pourrait avoir subi un traitement de revenu après trempe. Ceci expliquerait pourquoi les duretés sont plus faibles que celles attendues pour les aciers trempés.

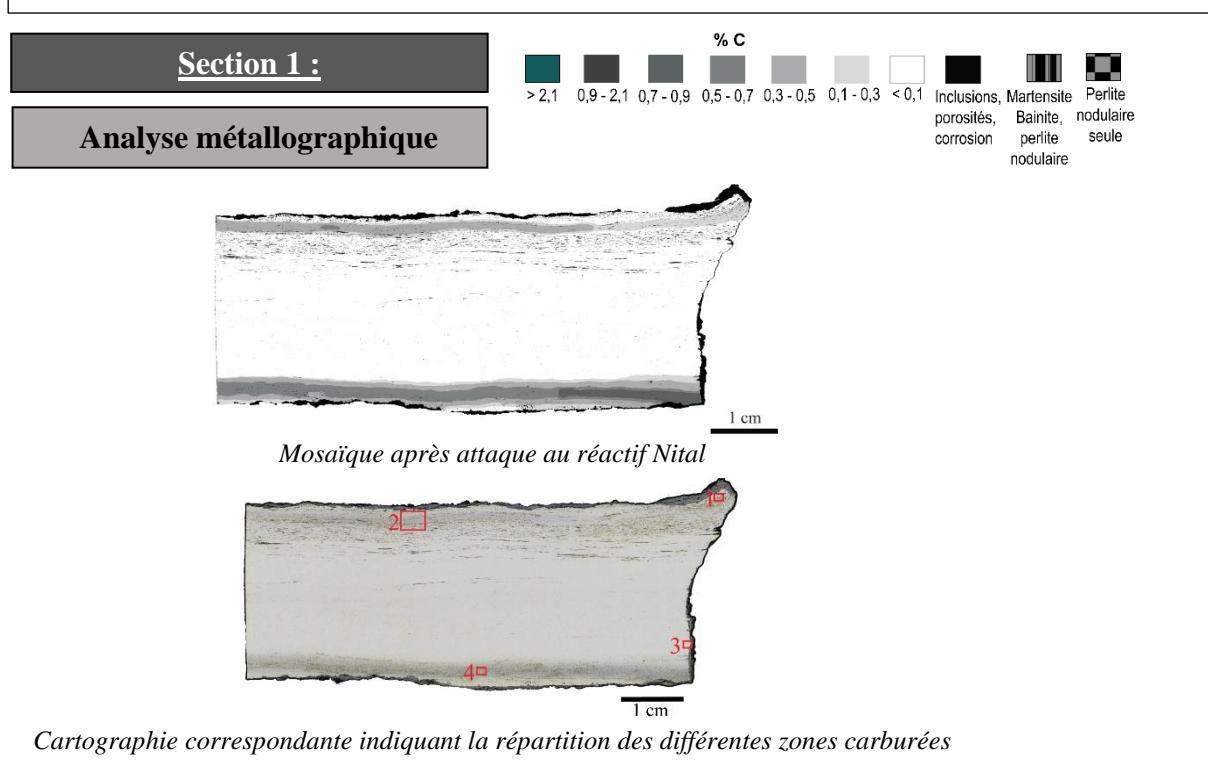
La section observée présente de très fines inclusions allongées dans le sens du martelage et concentrées principalement dans la partie supérieure. La section est majoritairement ferritique. Un liseré d'acier plus carburé, autour de 0,3% de carbone longe les deux extrémités. Toutefois, un gradient des teneurs en carbone n'est pas noté. Il s'agit donc probablement de l'hétérogénéité de la masse brute initiale et non d'une cémentation.

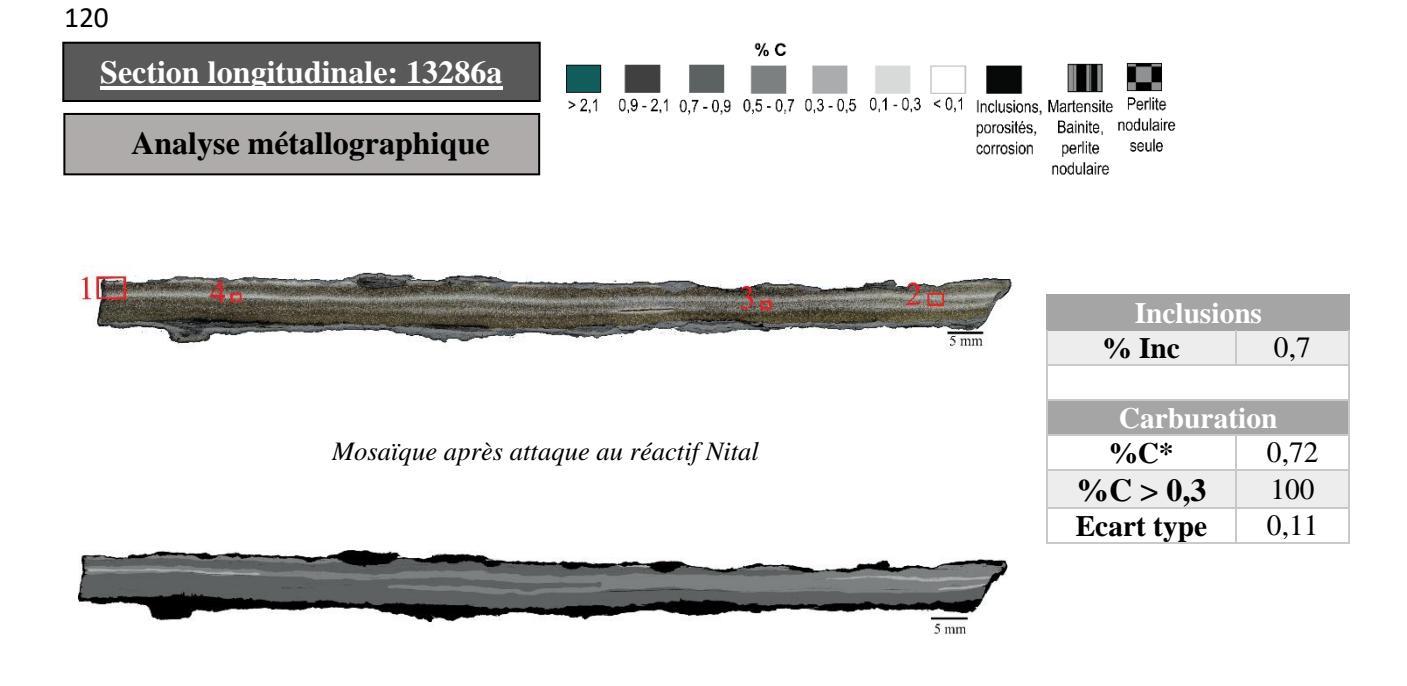
<u>Observations microscopiques</u> : L'étude métallographique révèle un demi-produit entièrement aciéré. La section transversale est légèrement moins carburée que la section longitudinale. On note, pour cette section, une diminution des teneurs en carbone en s'approchant du bord de l'objet. En périphérie des sections, quelques zones de perlite nodulaire sont remarquées. Des lignes de soudure sont également visibles, avec décarburation de la matière.

Cartographie correspondante indiquant la répartition des différentes zones carburées

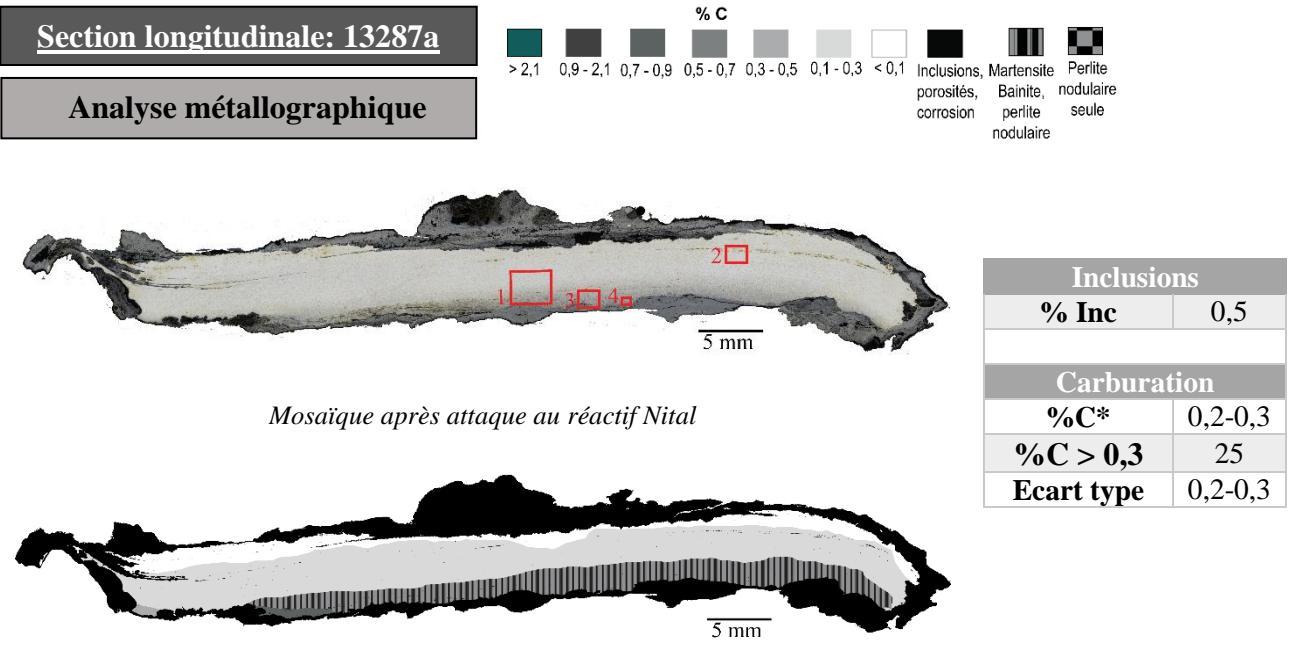
<u>Observations microscopiques</u> : Ce demi-produit présente un gradient de teneurs en carbone dans l'épaisseur, d'un bord à l'autre de l'objet, d'une zone carburée et trempée à une zone ferritique. Un revenu semble avoir été effectué après la trempe. Des lignes de soudures sont visibles. Elles séparent la zone la plus carburée et trempée de la zone ferritique. La cémentation semble donc à exclure.

Cartographie correspondante indiquant la répartition des différentes zones carburées

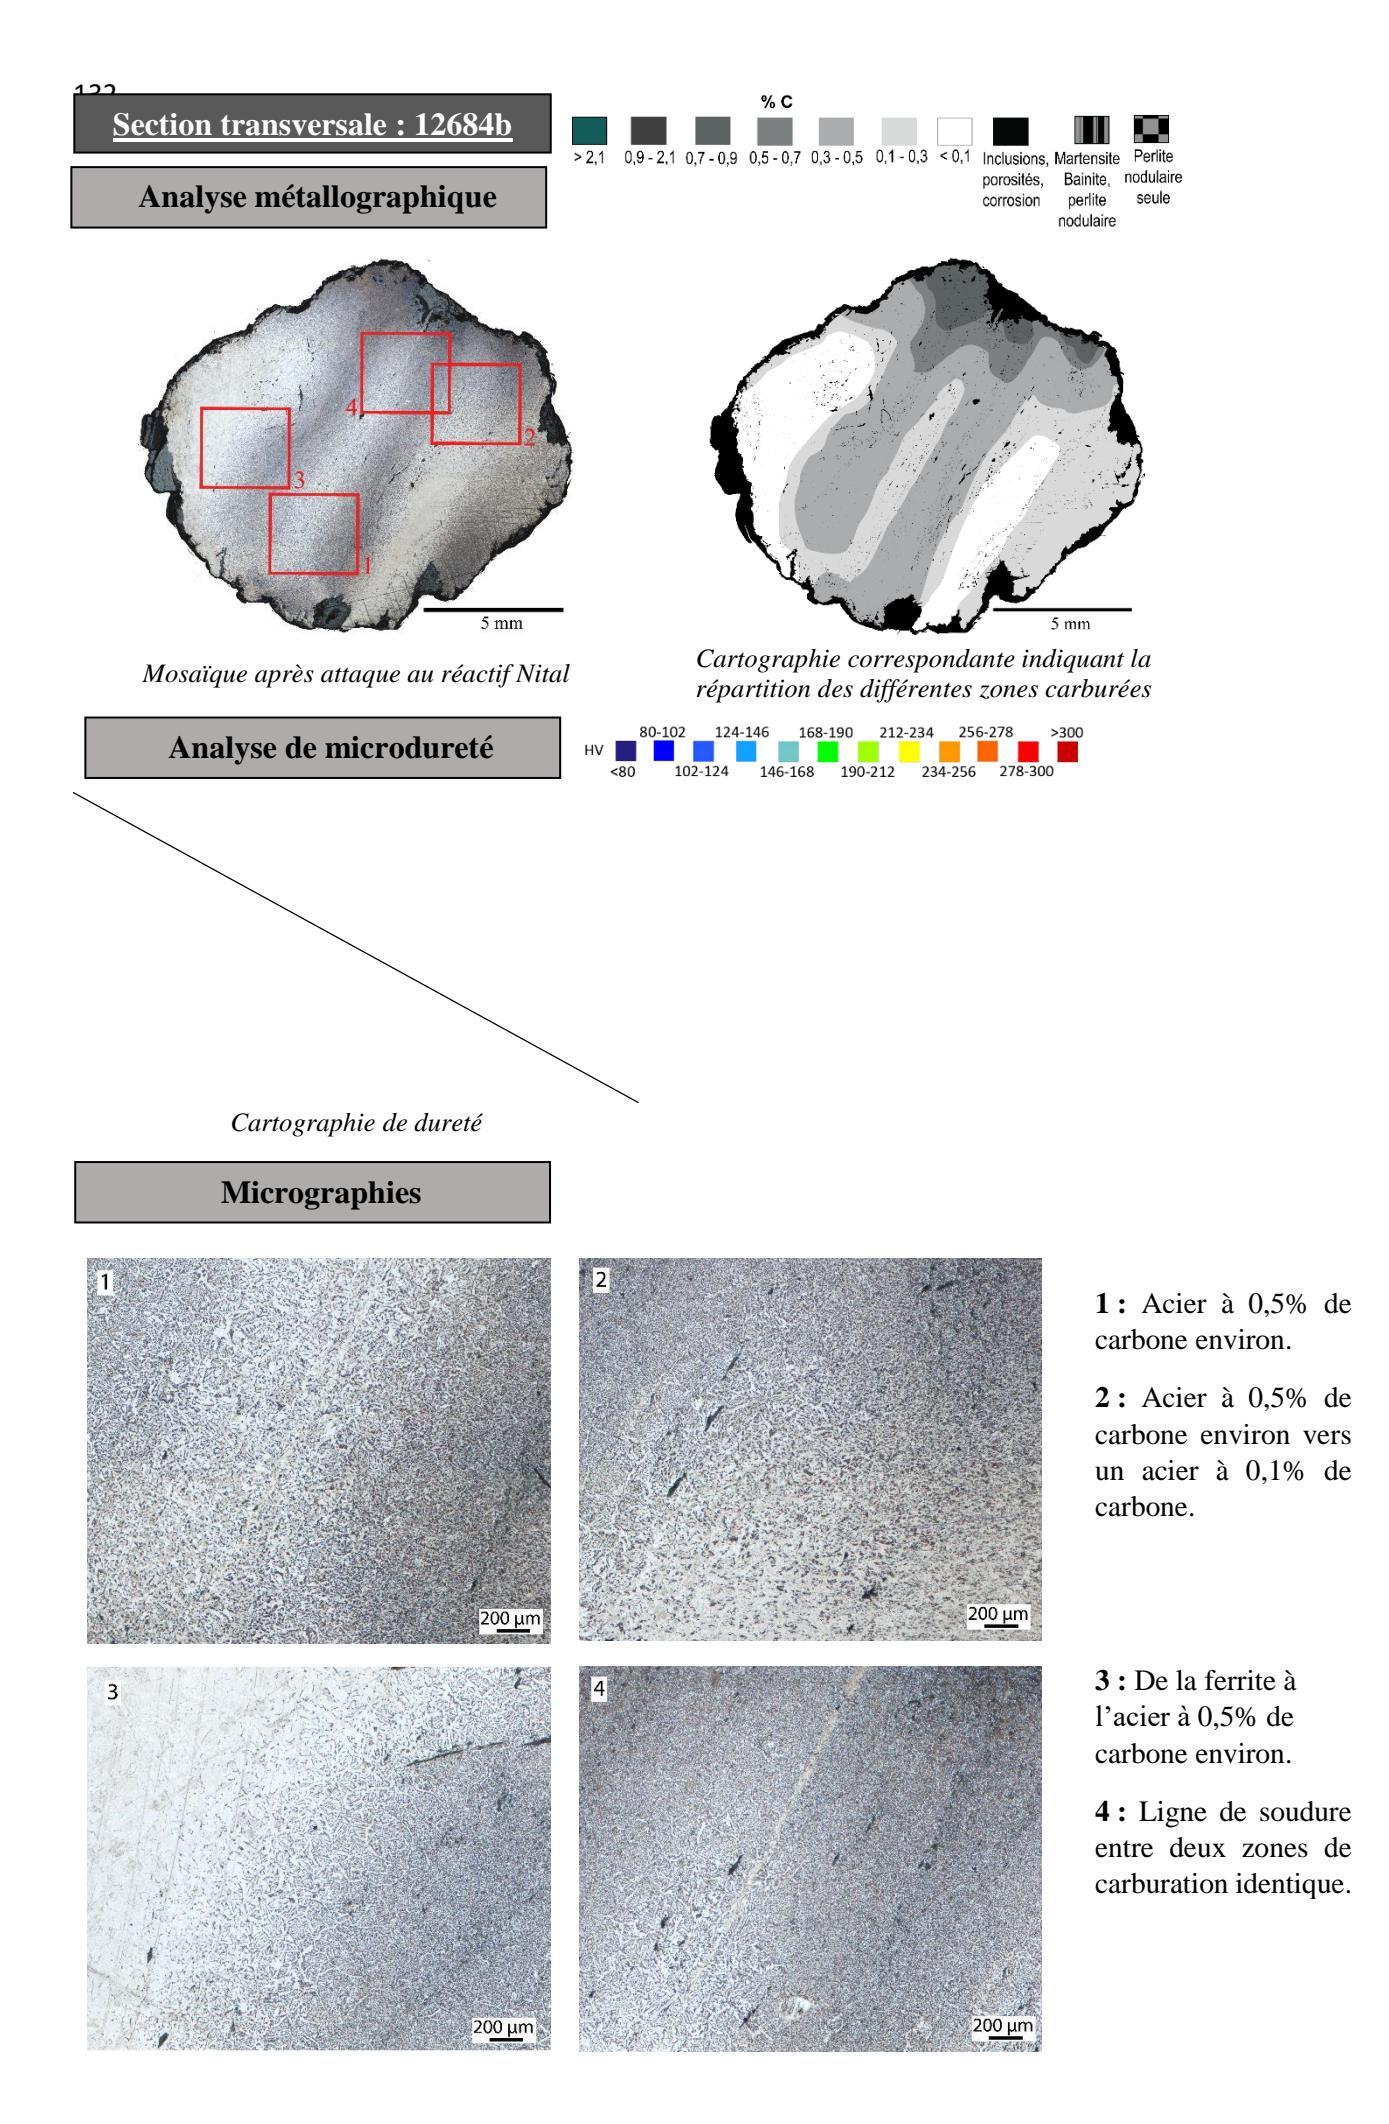
13376-5

<u>Observations microscopiques</u> : La section transversale de cette chute de barre ronde est hétérogène. Elle comporte des zones ferritiques et des zones aciérées parfois jusqu'à l'eutectoïde. Les bandes de carburation s'organisent symétriquement autour d'une ligne de soudure traversant la section en son centre. De fait, il pourrait s'agir d'une soudure par repli. La perlite est globulaire, témoignant d'un maintien en température puis d'un refroidissement modéré.

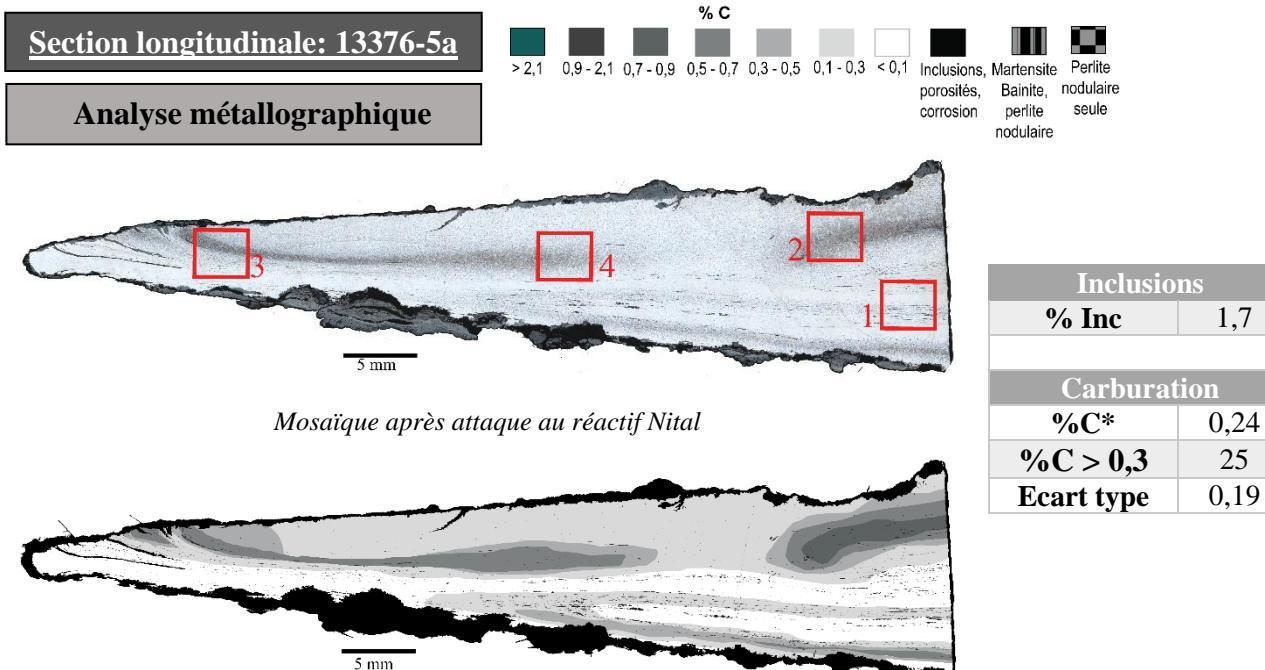
<u>**Observations microscopiques</u></u> : La section longitudinale et la section transversale de cette chute de demiproduits présentent des profils identiques. Toutes deux se composent majoritairement de ferrite ou d'acier peu carburé (%C<0,3). Quelques zones plus carburée, dont la teneur en carbone peut atteindre l'eutectoïde s'organisent sous forme de bande traversant longitudinalement la section longitudinale et transversalement la section transversale.</u>**

Cartographie correspondante indiquant la répartition des différentes zones carburées

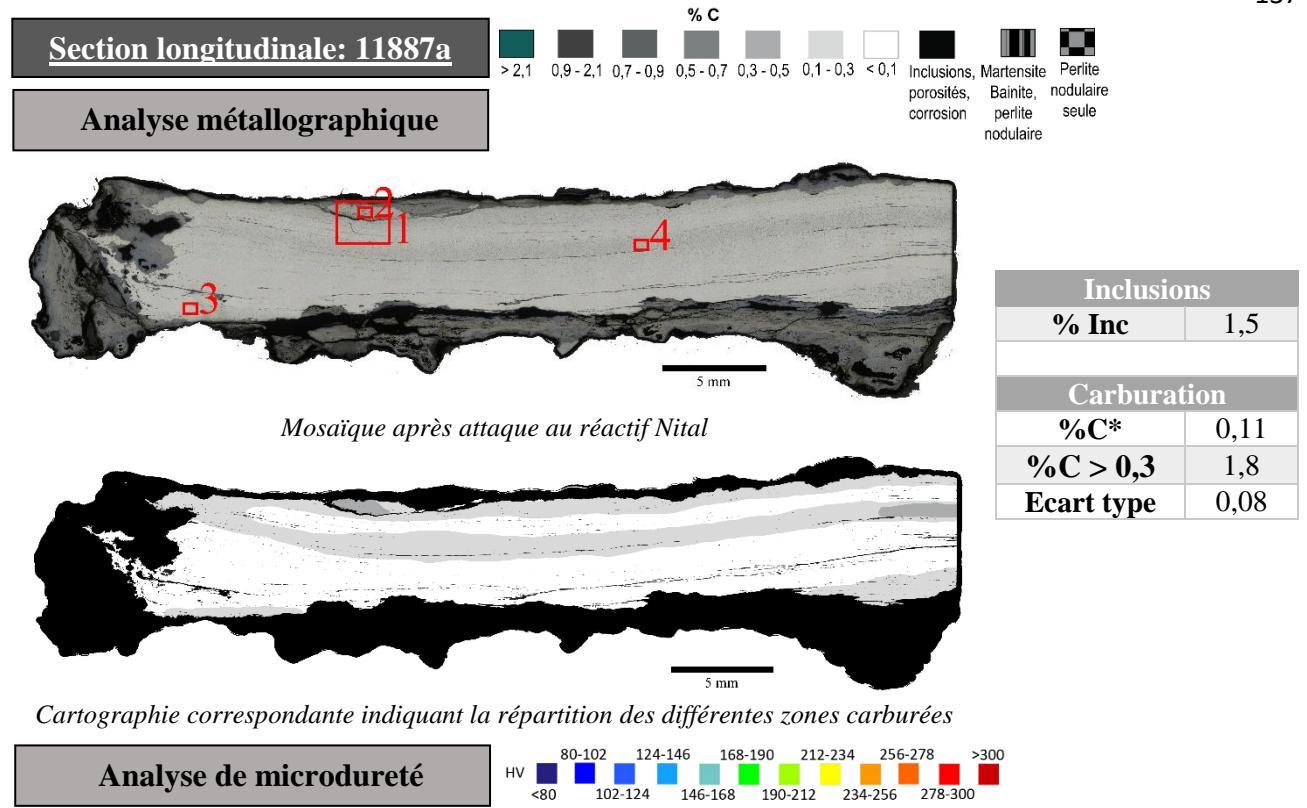
<u>**Observations microscopiques</u></u> : Ce demi-produit se compose majoritairement de ferrite et de quelques zones d'acier à perlite lamellaire, notamment sur la section transversale. Les zones carburées se distribuent de façon aléatoire au sein de la matrice métallique. La section longitudinale se compose principalement de ferrite et d'acier peu carburé (%C<0,3). Des lignes de soudure traversent la section, potentiellement dûes au repli de la matière sur elle-même.</u>**

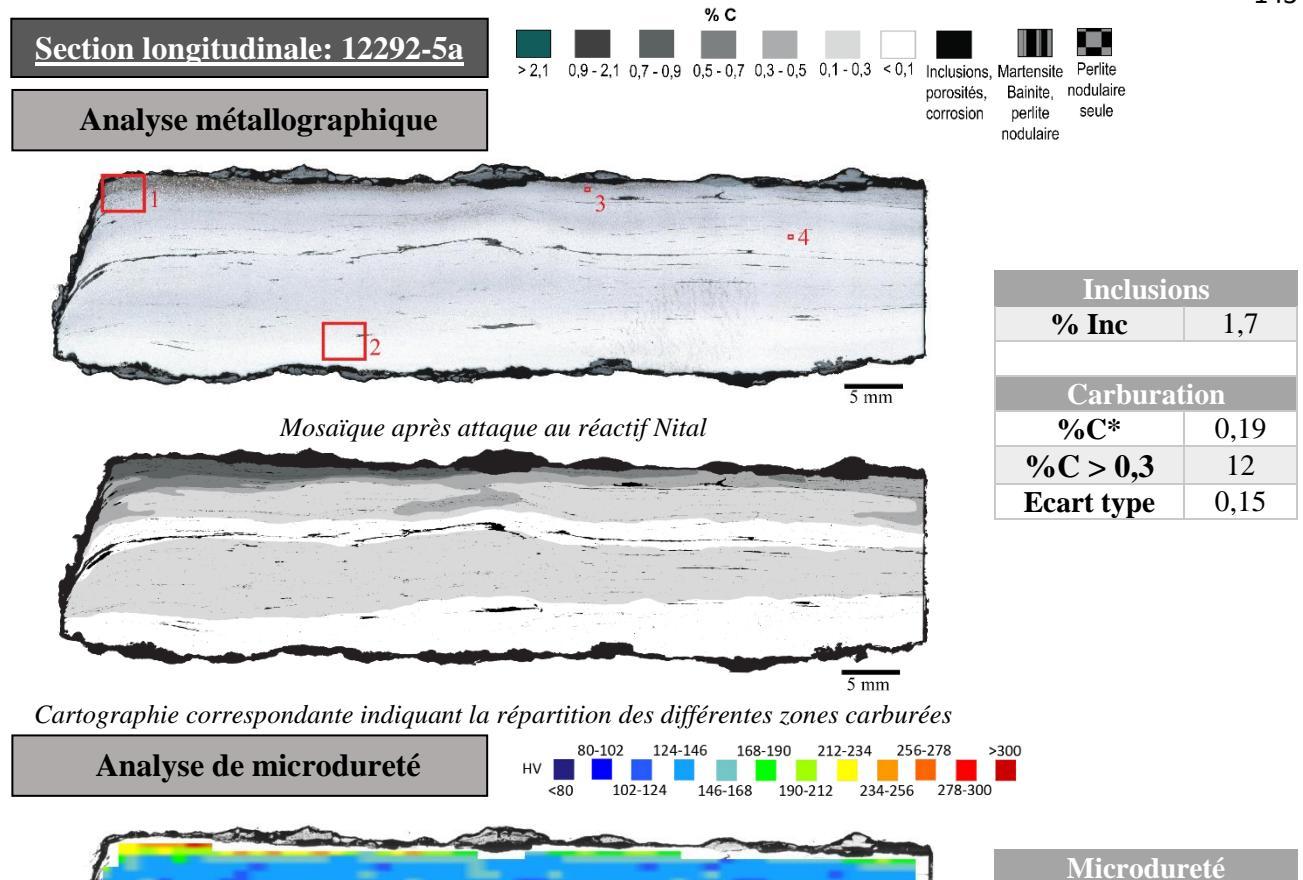
<u>Observations microscopiques</u> : La section longitudinale est majoritairement ferritique. Seules quelques zones plus carburées sont présentes en périphérie sur une des faces, laissant penser potentiellement à une cémentation sur une seule des faces. La section transversale est plus carburée. La perlite, lamellaire et globulaire par endroit, montre qu'un maintient à haute température a été effectué.

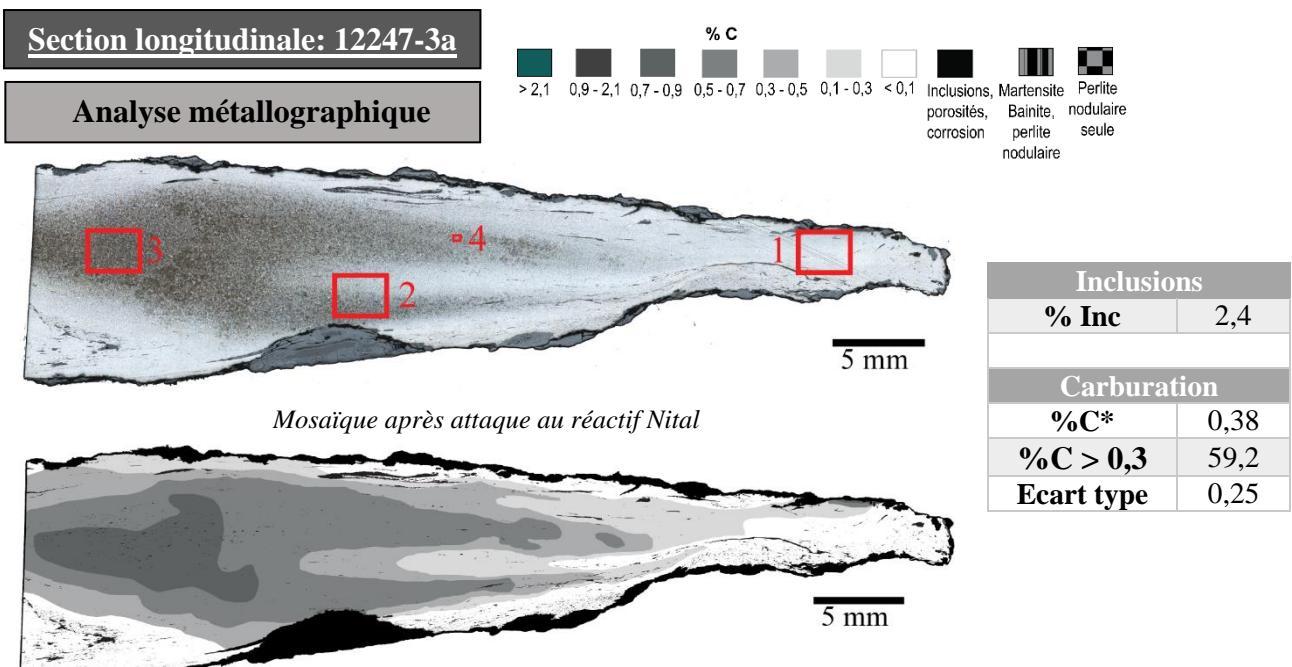
<u>Observations microscopiques</u> : Ce demi-produit est relativement hétérogène en composition. L'hétérogénéité provient de l'hétérogénéité de la masse brute initiale.

Cartographie correspondante indiquant la répartition des différentes zones carburées

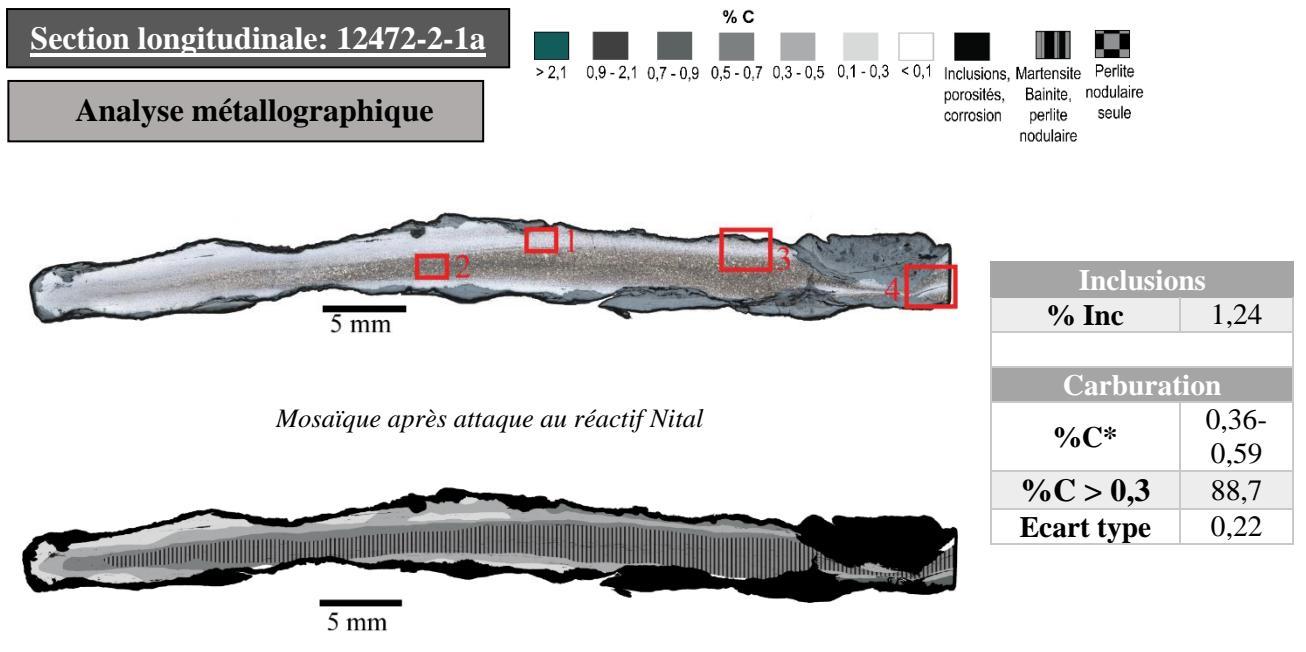
<u>Observations microscopiques</u> : Ce demi-produit se compose majoritairement d'acier dont le refroidissement a été rapide comme le témoigne la présence de perlite nodulaire. Une ligne de soudure, autour de laquelle la matière est décarburée, est visible. Une décarburation périphérique semble avoir eu lieue, probablement consécutive au martelage.

Cartographie correspondante indiquant la répartition des différentes zones carburées

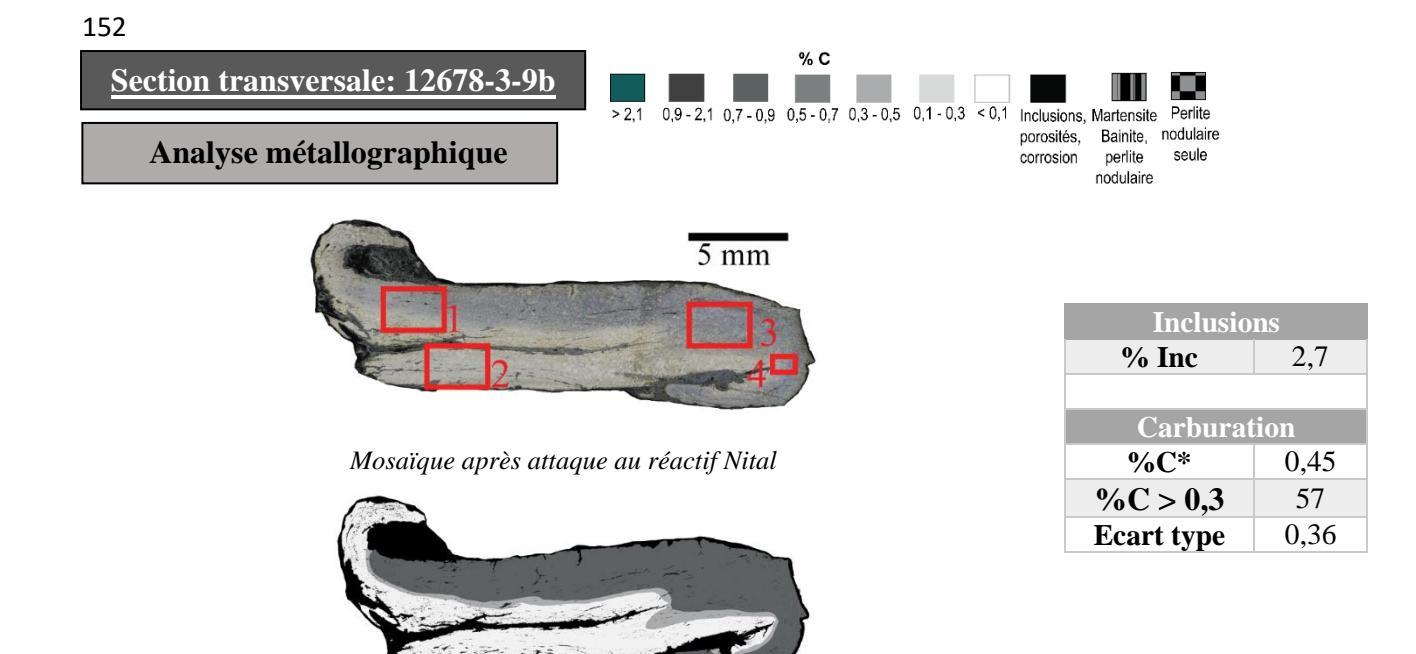
Observations microscopiques : Ce demi-produit se compose de deux parties se faisant face, l'une ferritique, l'autre à 0,8% de carbone. Aucune ligne de soudure n'est visible entre les deux parties. En revanche, on note une ligne de soudure est visible dans la partie ferritique. Il pourrait alors s'agir d'une soudure de repli de la matière sur elle-même avec décarburation autour de la ligne de soudure. Il semble qu'un revenu ait été opéré sur la surface. La perlite est globulaire. Les extrémités ont ensuite été repliées.

Cartographie correspondante indiquant la répartition des différentes zones carburées
