Manon GOSSELIN

Qualités des alliages ferreux :

une approche diachronique et statistique

Volume 2 : Annexes

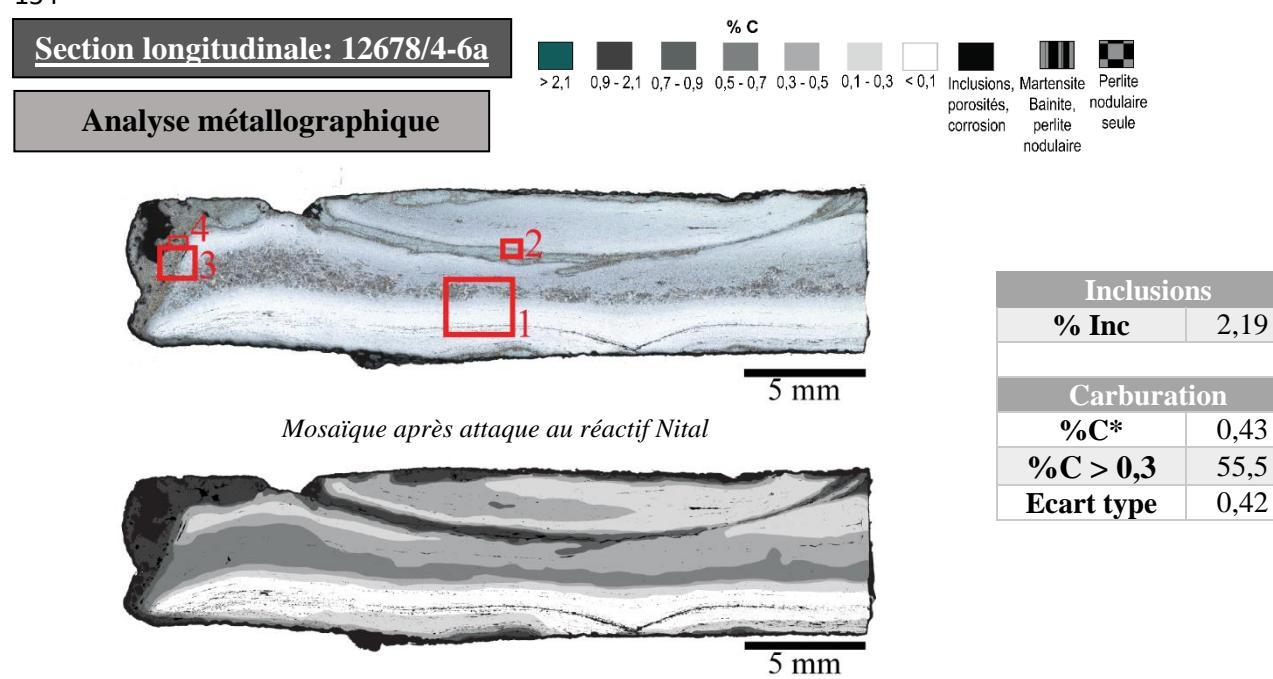
Observations microscopiques : La section longitudinale et la section transversale sont toutes deux hétérogènes. Les structures observées sont très variables de la ferrite à l'acier hypereutectoïde. Les différentes zones carburées s'organisent sous forme de bandes suivant le sens du martelage de la barre.

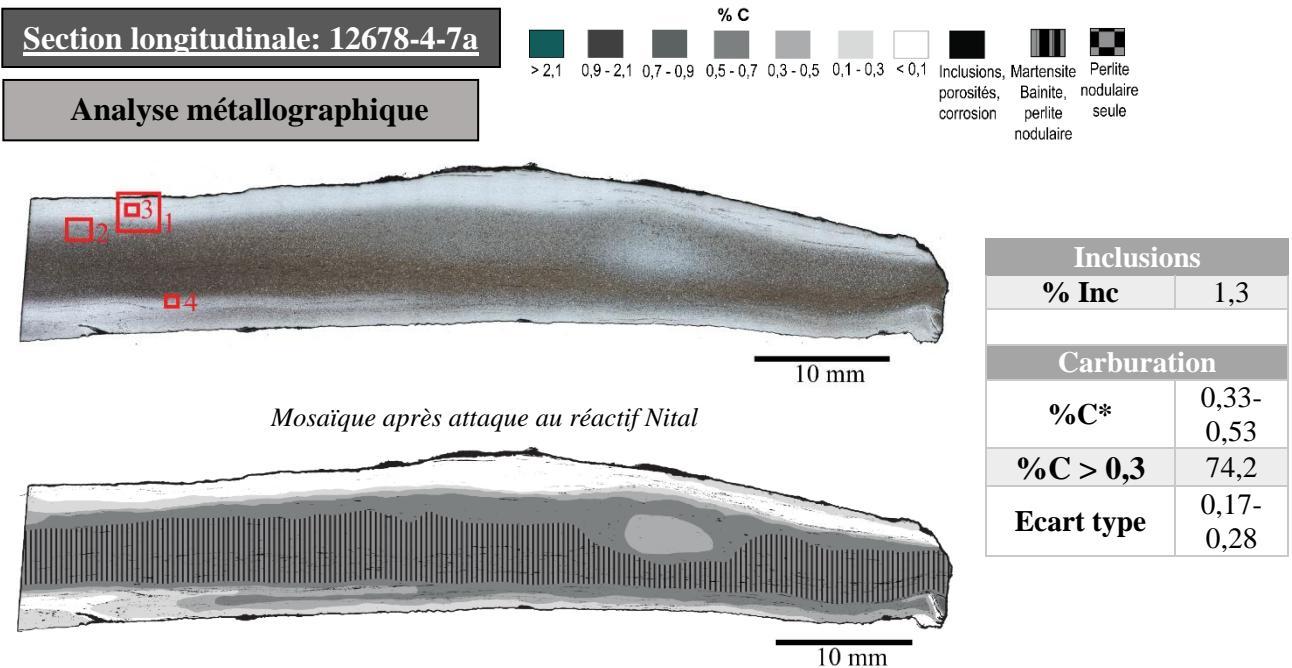
Observations microscopiques : Ce demi-produit présente une structure aciérée sur sa partie longitudinale. Une décarburation périphérique est possible. Au centre, la perlite nodulaire explique les valeurs de dureté plus fortes que celles attendues pour l'acier eutectoïde. La taille des grains, très petite, peut également être une raison d'une augmentation de dureté. La perlite lamellaire et globulaire par endroit témoigne d'un maintien à haute température.

Cartographie correspondante indiquant la répartition des différentes zones carburées

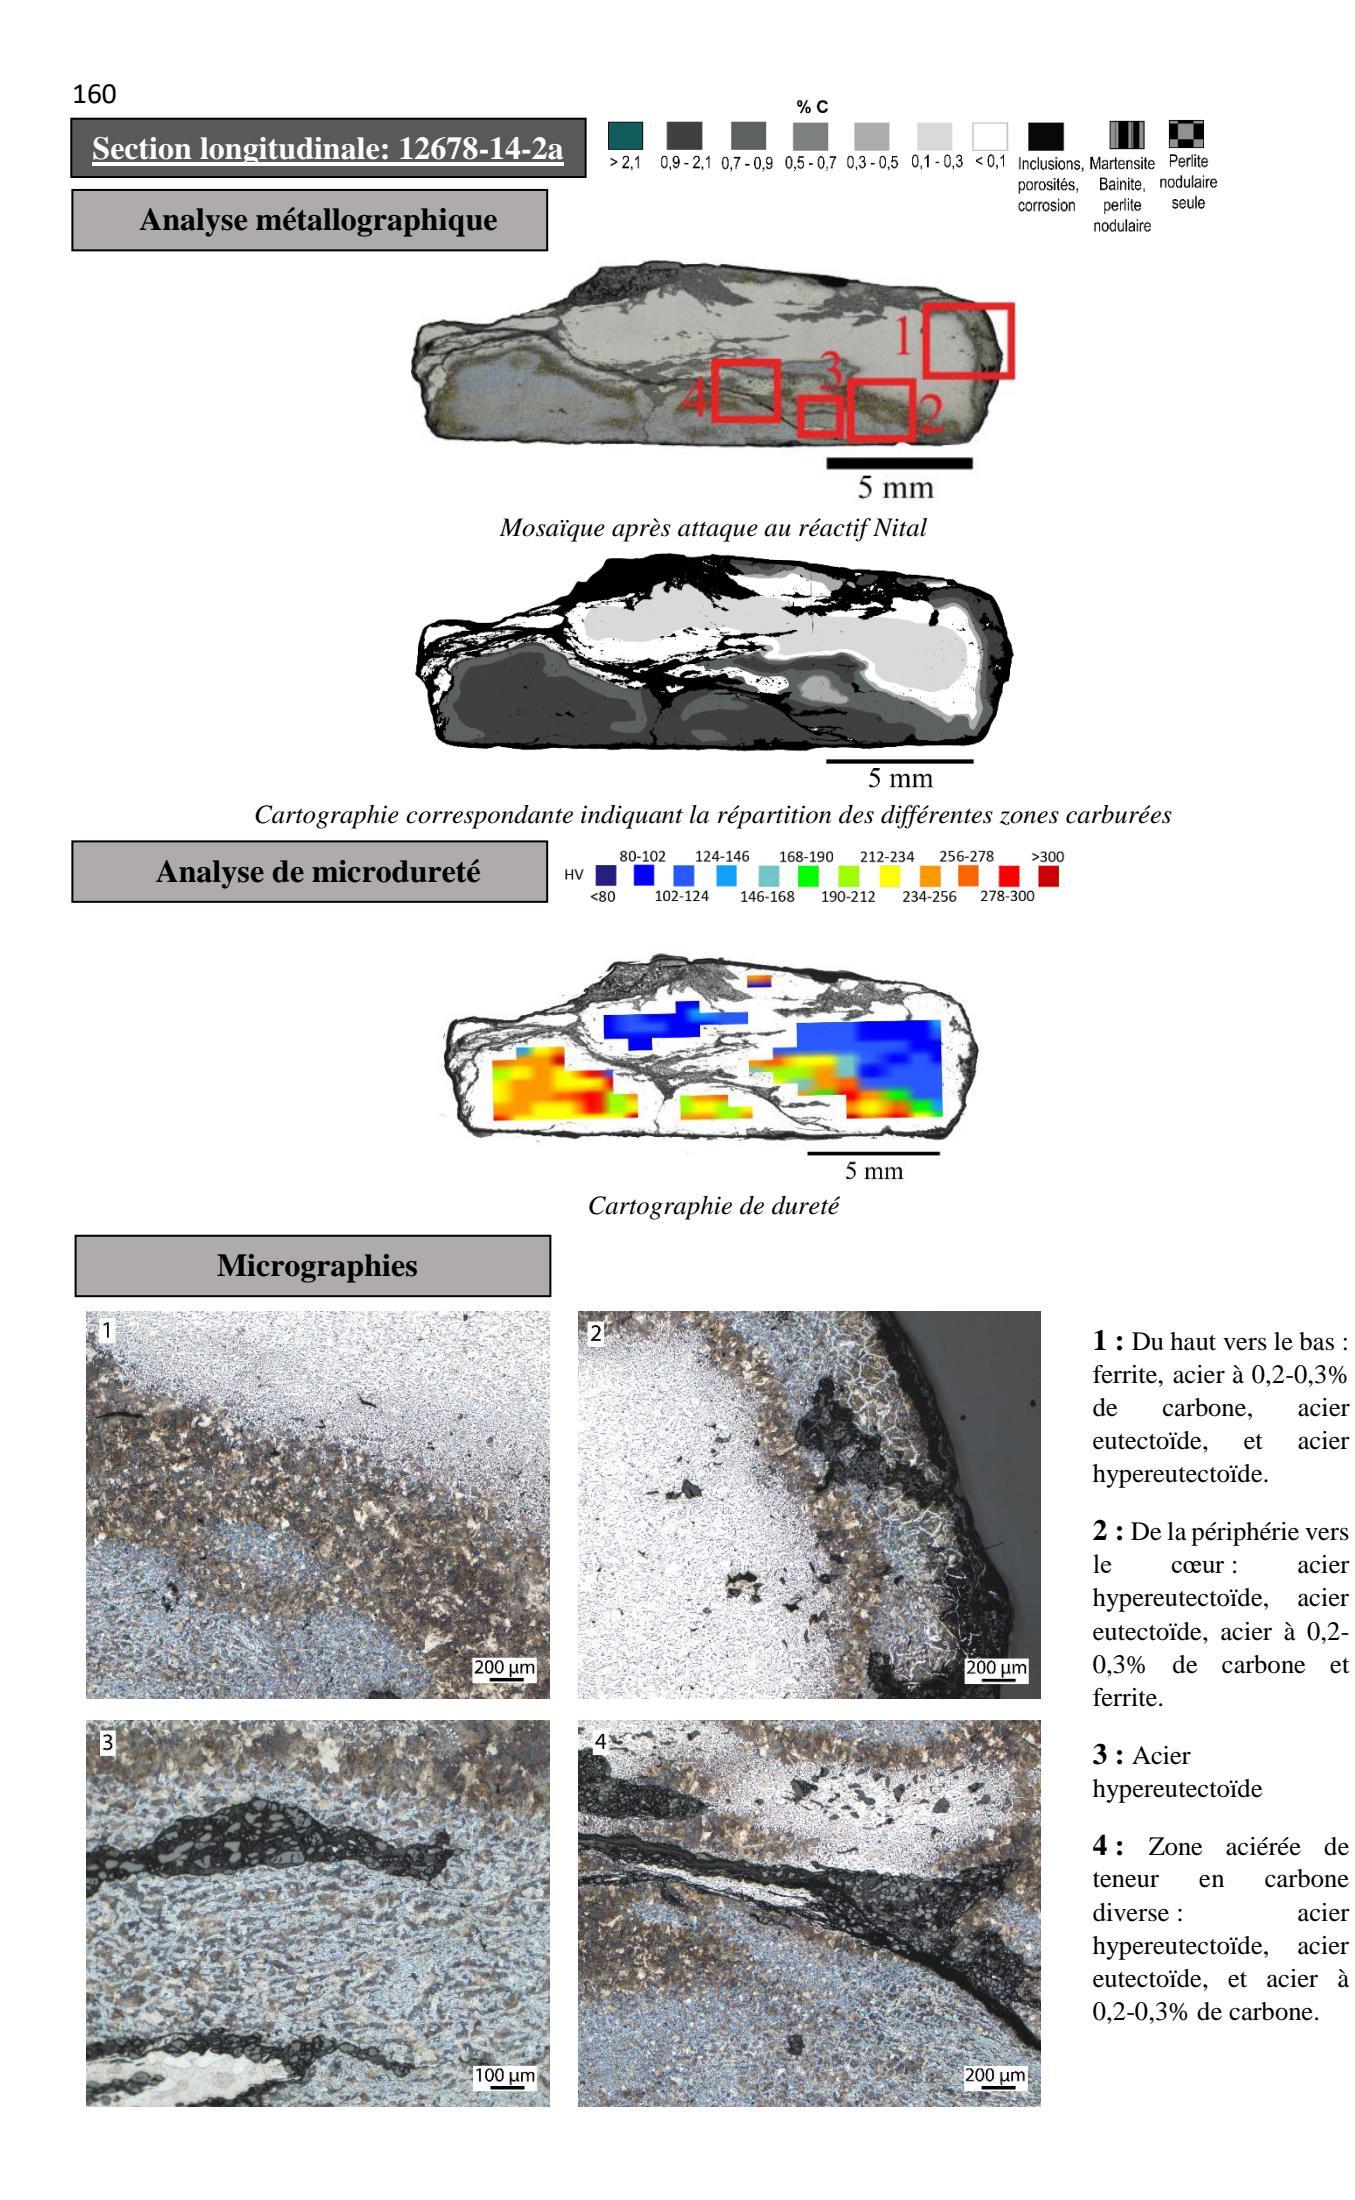
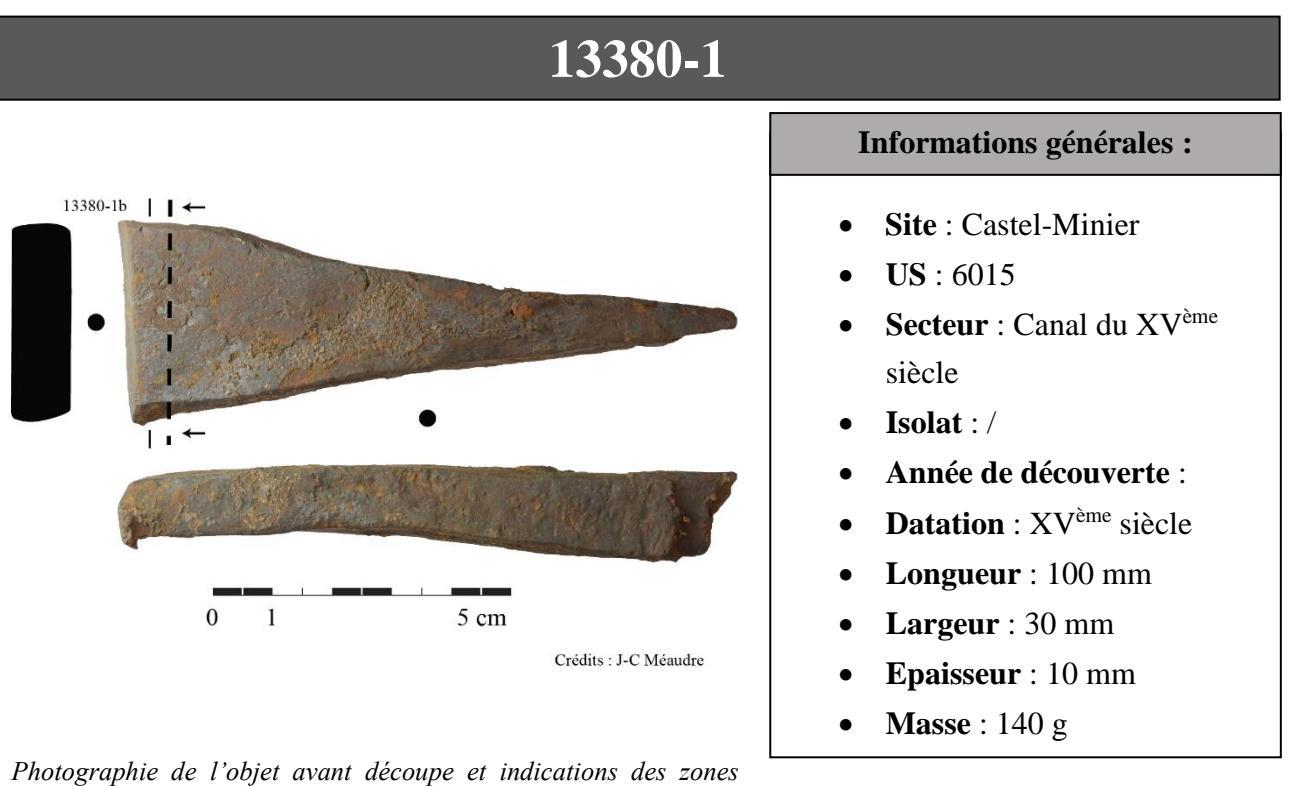
<u>Observations microscopiques</u> : La section longitudinale présente deux natures de métal différentes se faisant face. La partie supérieure se compose de ferrite, quelques zones plus carburées en périphérie peuvent laisser penser à une cémentation. L'autre partie se compose d'acier hypereutectoïde. Les deux parties sont séparées par un liseré d'acier à l'eutectoïde. La section est traversée par une ligne de soudure dans laquelle la corrosion s'est infiltrée.

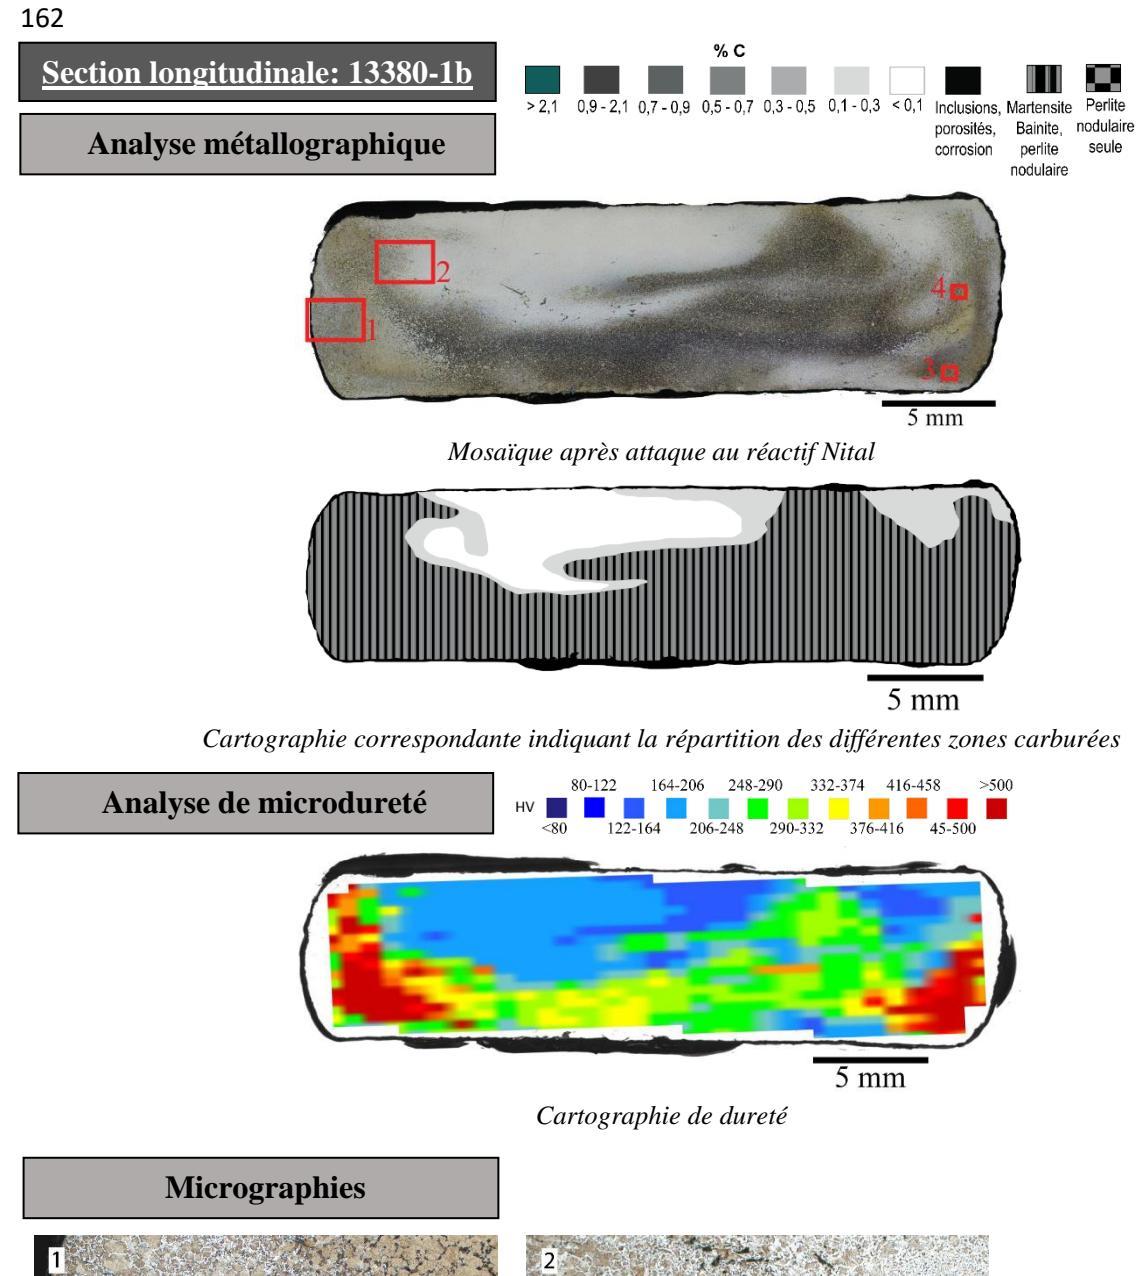
Observations microscopiques : Ce demi-produit présente des structures de type martensite, bainite et perlite nodulaire témoignant d'un refroidissement rapide de la matière. Ces structures de trempe expliquent la dureté élevée de cet échantillon. Les zones ferritiques présentent également des duretés élevées probablement car le carbone s'y trouve piégé en solution.

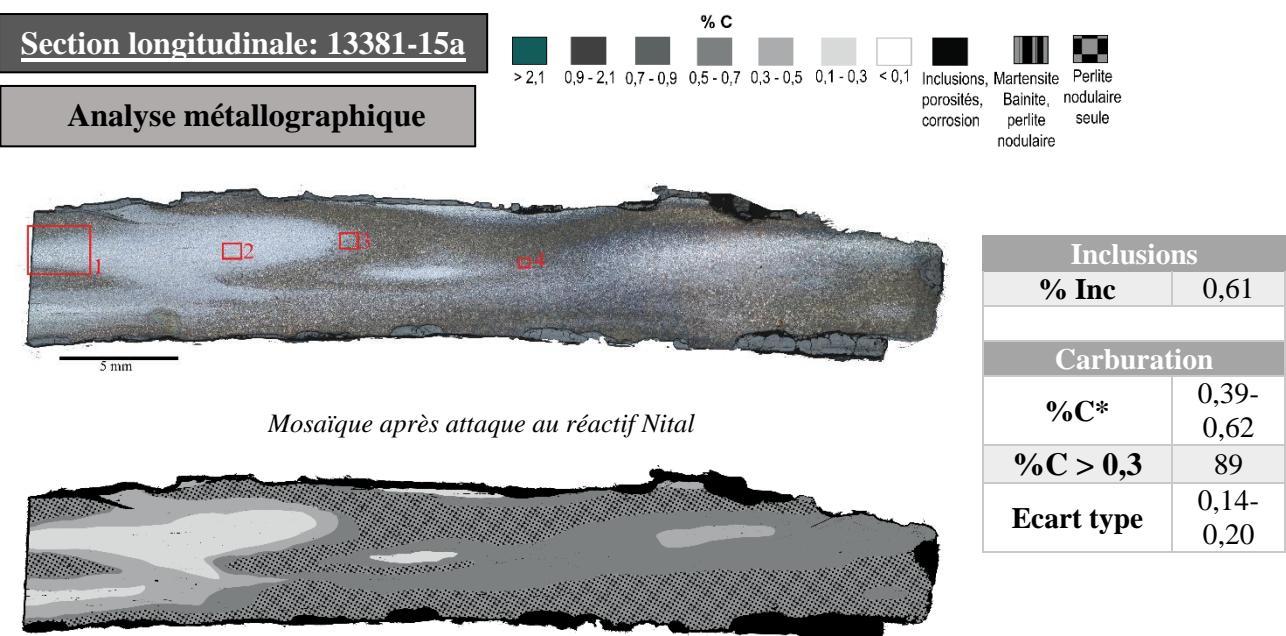
Observations microscopiques: Cette chute de demi-produit présente une section longitudinale et transversale majoritairement aciérée. La perlite est nodulaire ce qui témoigne d'un refroidissement rapide. Pour la section transversale, les bandes de carburation suivent le mouvement induit par le martelage du métal.

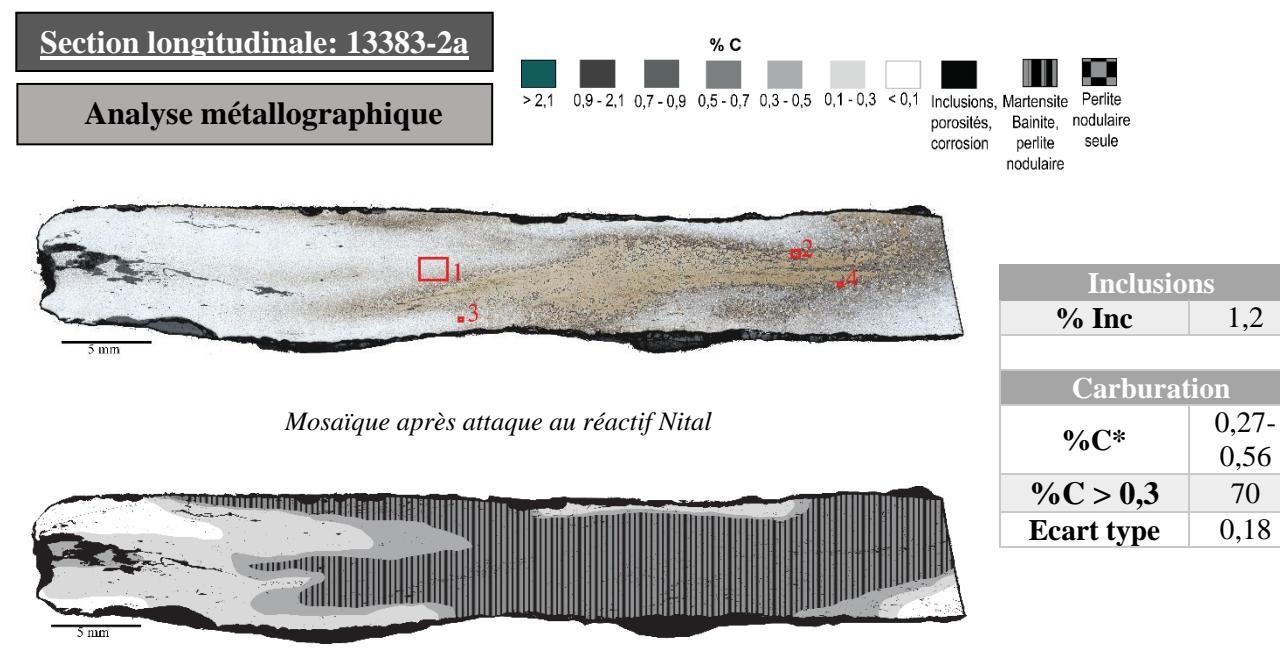
Observations microscopiques : La section longitudinale et transversale sont toutes deux majoritairement aciérées. La section transversale l'est entièrement, tandis que la section longitudinale est ferritique au niveau de l'extrémité gauche (schéma ci-dessous). Toutes deux présentent des structures de trempe de type martensite, bainite et perlite nodulaire. Ces structures se situent en périphérie et au cœur de l'objet. Sur la section transversale, de la fonte est visible en périphérie. Sa présence est anecdotique, elle occupe moins d'un pourcent de la surface.

Cartographie correspondante indiquant la répartition des différentes zones carburées

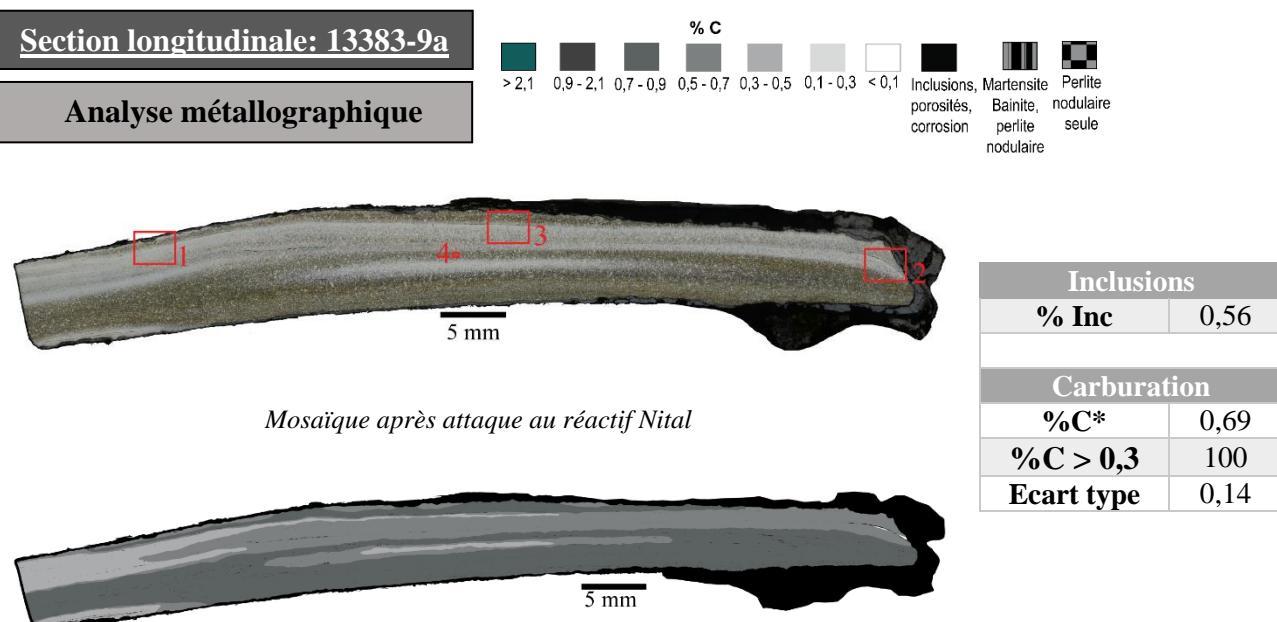
<u>Observations microscopiques</u> : La section longitudinale de ce demi-produit est entièrement aciérée. Un alignement des inclusions retranscrit potentiellement une ligne de soudure par corroyage du métal. La section transversale présente une partie aciérée (gauche sur le schéma) et ferritique (droite sur le schéma).

Cartographie correspondante indiquant la répartition des différentes zones carburées

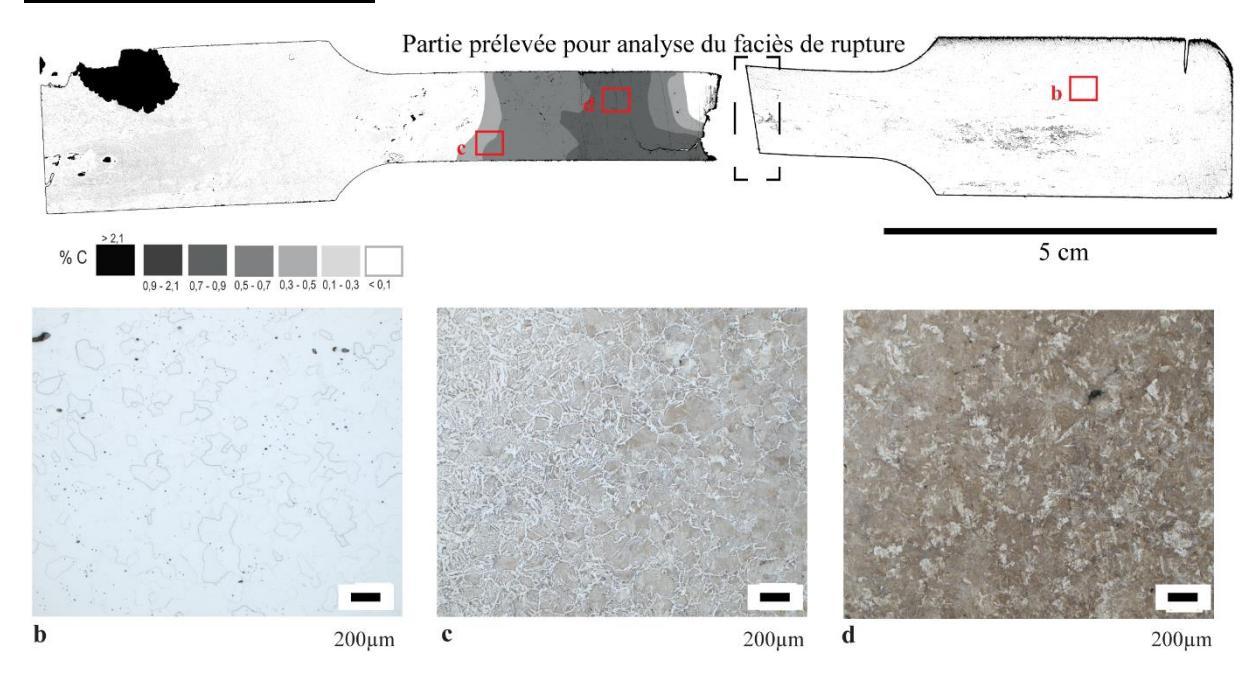
a) Carte de distribution des teneurs en carbone dans l'éprouvette SM2.6.1EI b) Grains de ferrite de taille variable c) De l'acier à 0,3% de carbone vers un acier à 0,7% de carbone environ d) Acier eutectoïde

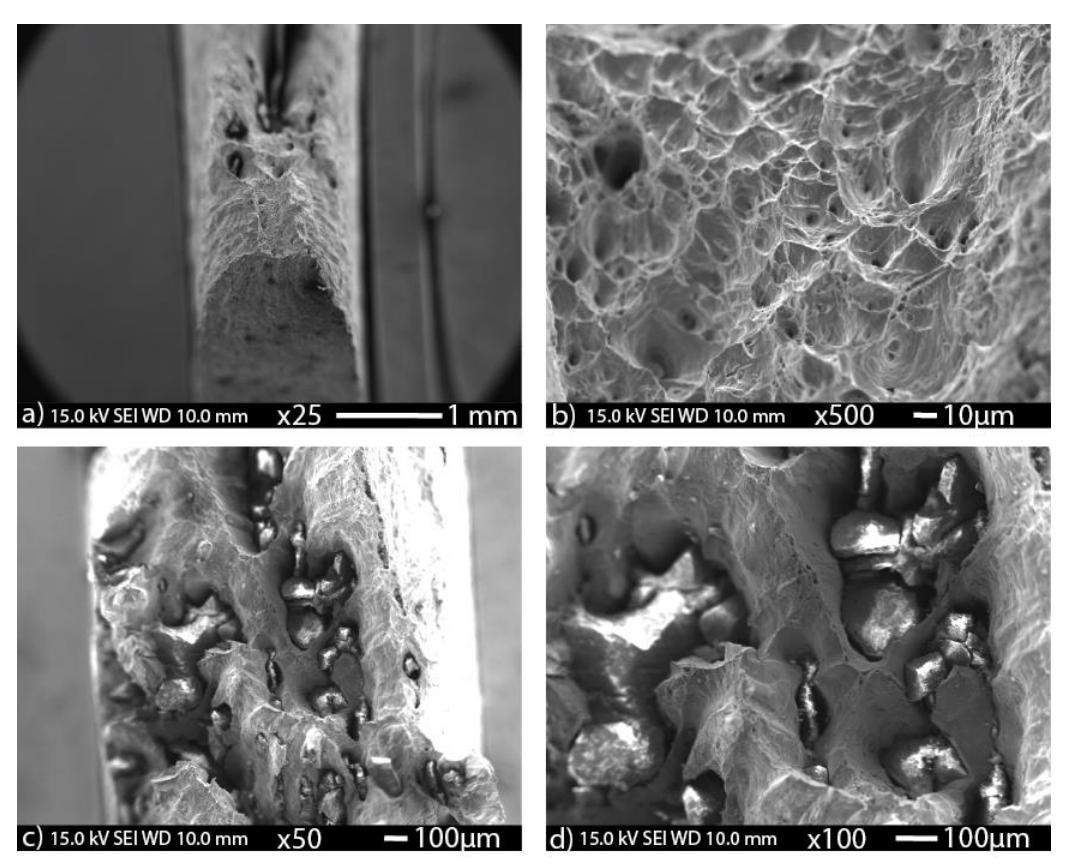
Faciès de rupture de l'éprouvette SM2.7.1EI observée au MEB a) Striction observée sur l'éprouvette b) Cupules typiques d'une rupture ductile c) Grosses inclusions présentes dans la zone de rupture d) Détails des inclusions

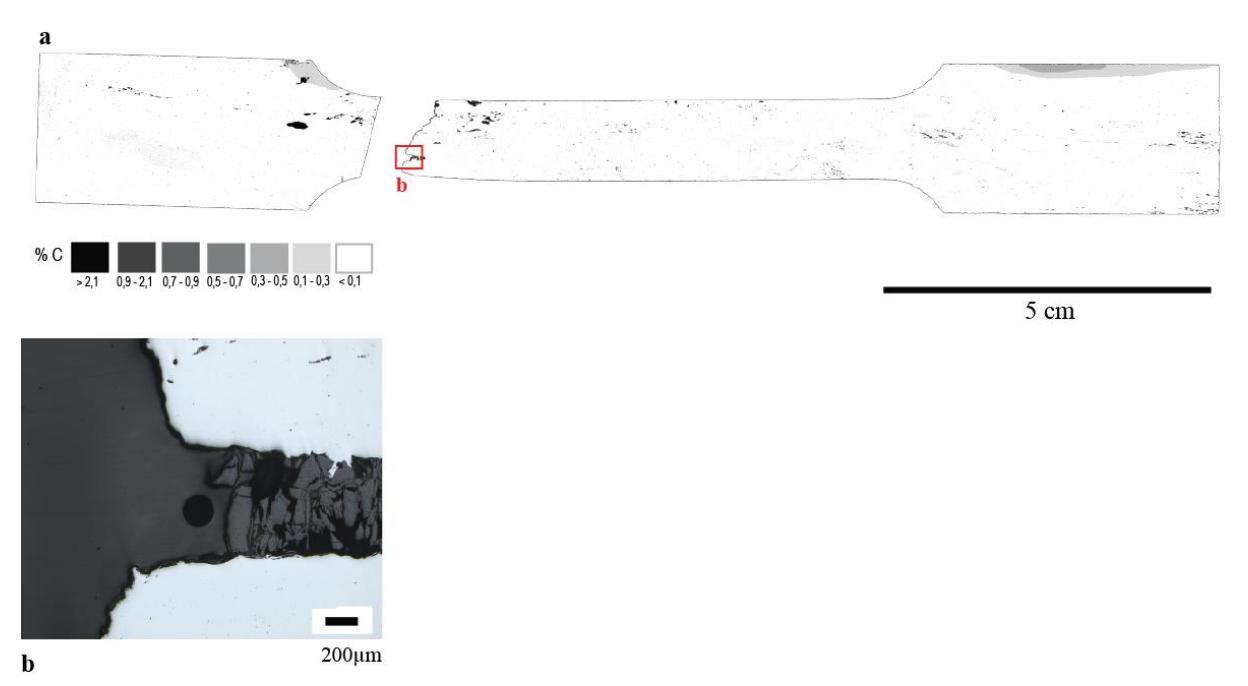
a) Carte de distribution des teneurs en carbone dans l'éprouvette SM2.7.1EI b) Inclusion observée dans la zone de rupture

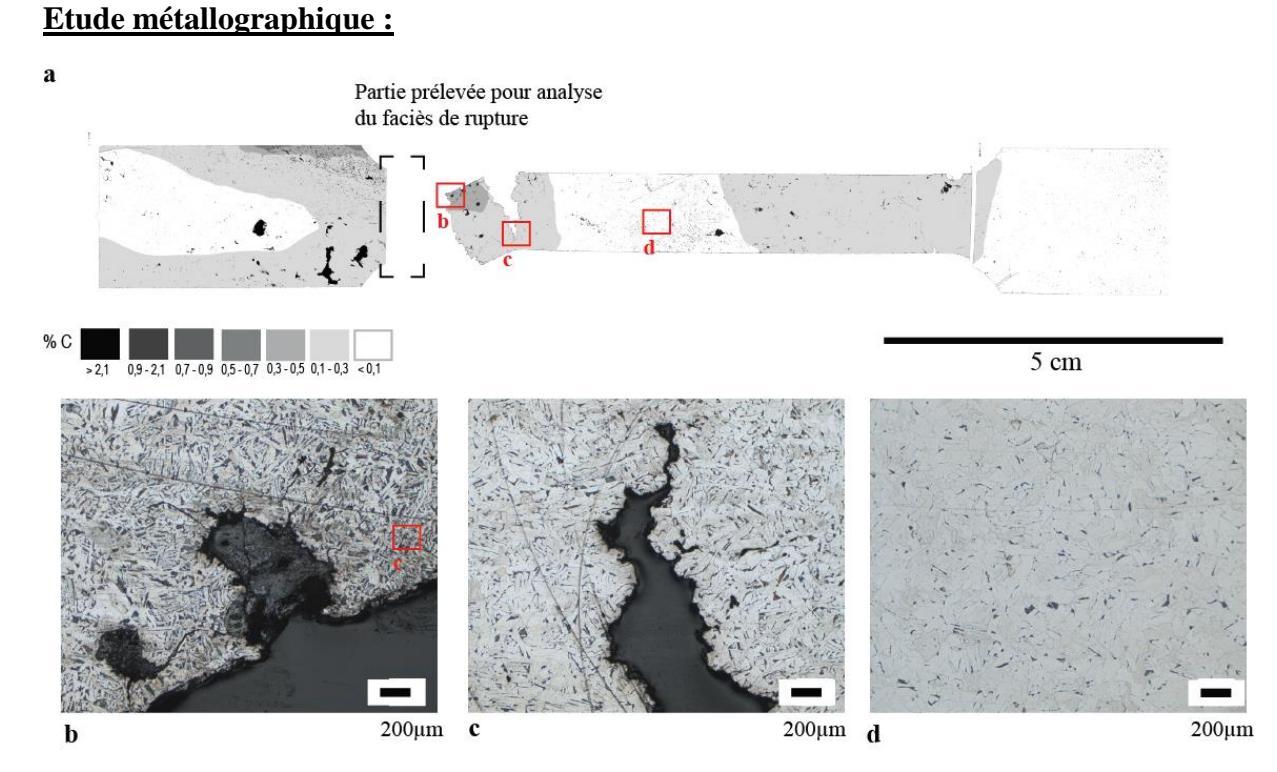
a) Carte de distribution des teneurs en carbone dans l'éprouvette SM6.9.1EI b) Acier à 0,2% de carbone environ et inclusions c) Zone d'amorce de rupture d) Zone majoritairement ferritique

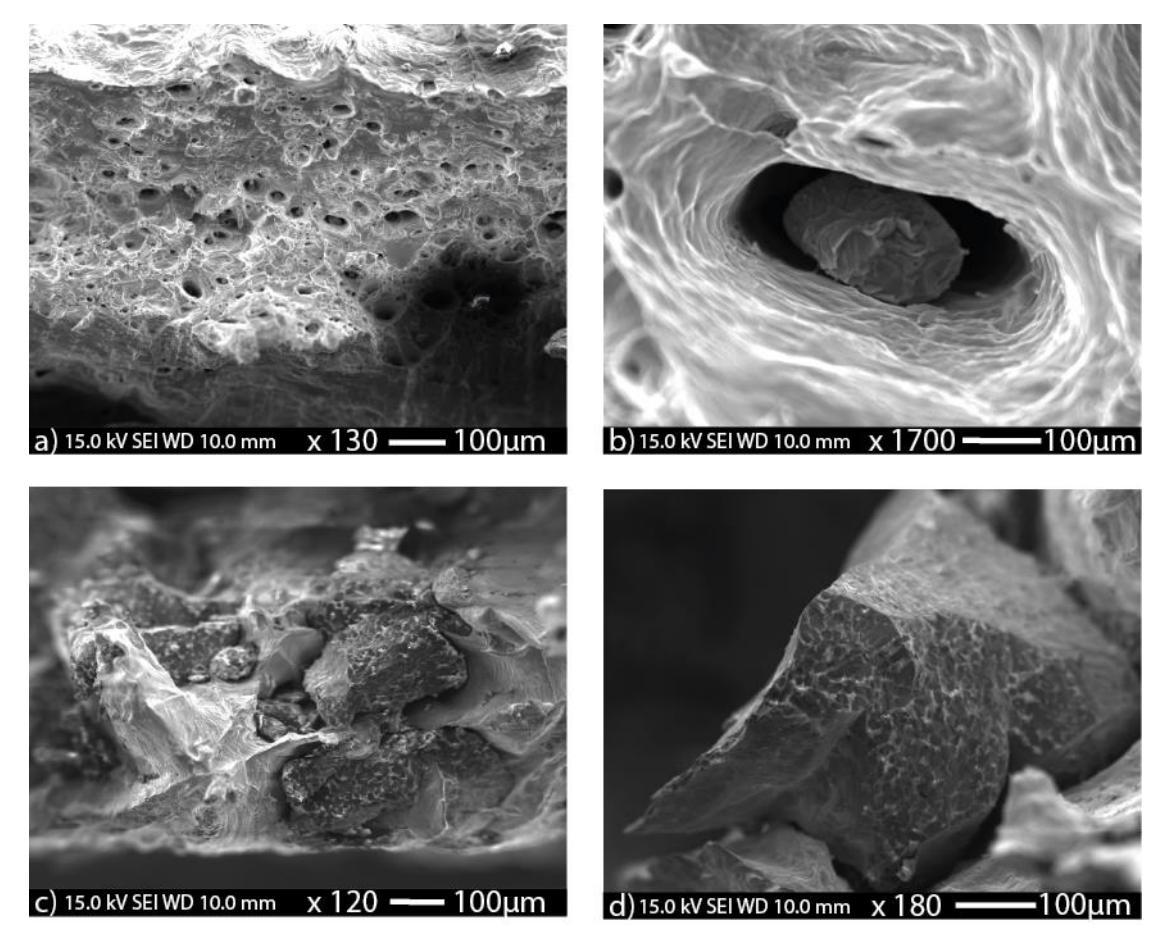
Faciès de rupture de l'éprouvette SM9.5.1EI observée au MEB a) Cupules typiques d'une rupture ductile b) Inclusion au fond d'une cupule c) Grosses inclusions présentes dans la zone de rupture d) Vue de détail d'une inclusion

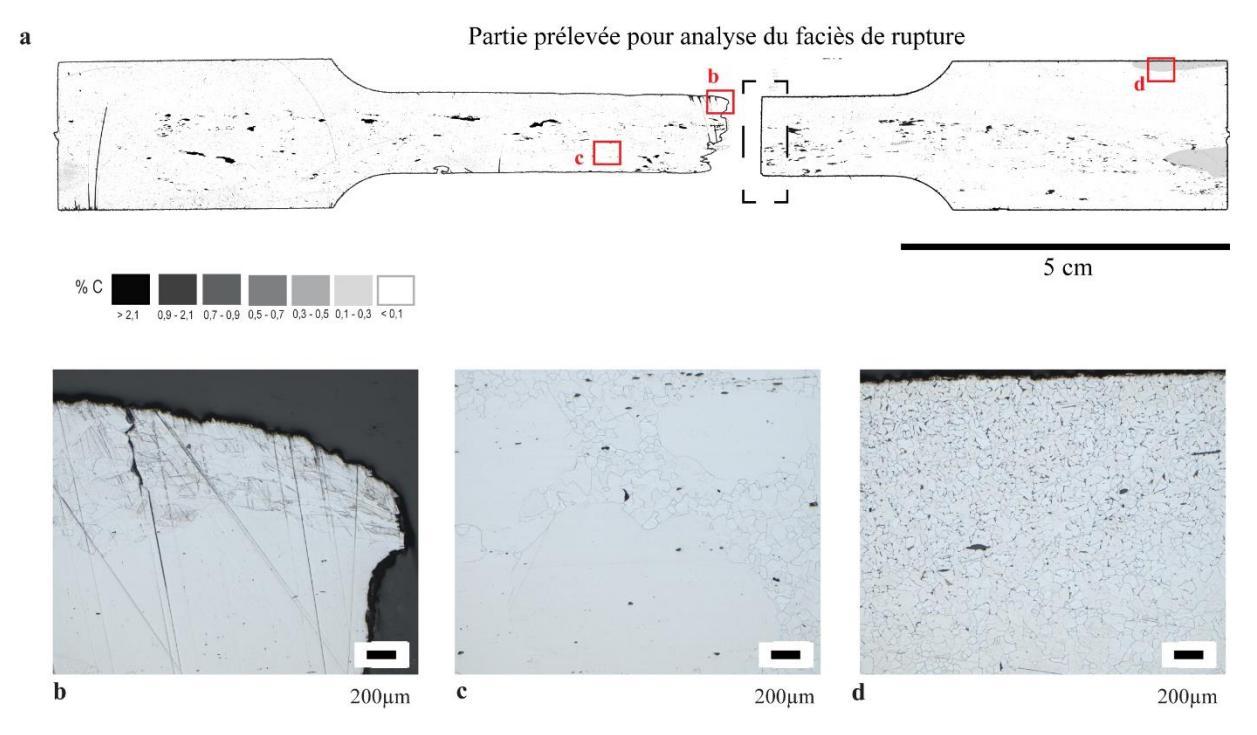
a) Carte de distribution des teneurs en carbone dans l'éprouvette SM9.7.1EI b) Ecrouissage des grains de ferrite au niveau de la zone de rupture c) Variation importante de la taille des grains de ferrite d) Zone d'acier à 0,1% de carbone environ en périphérie de l'éprouvette

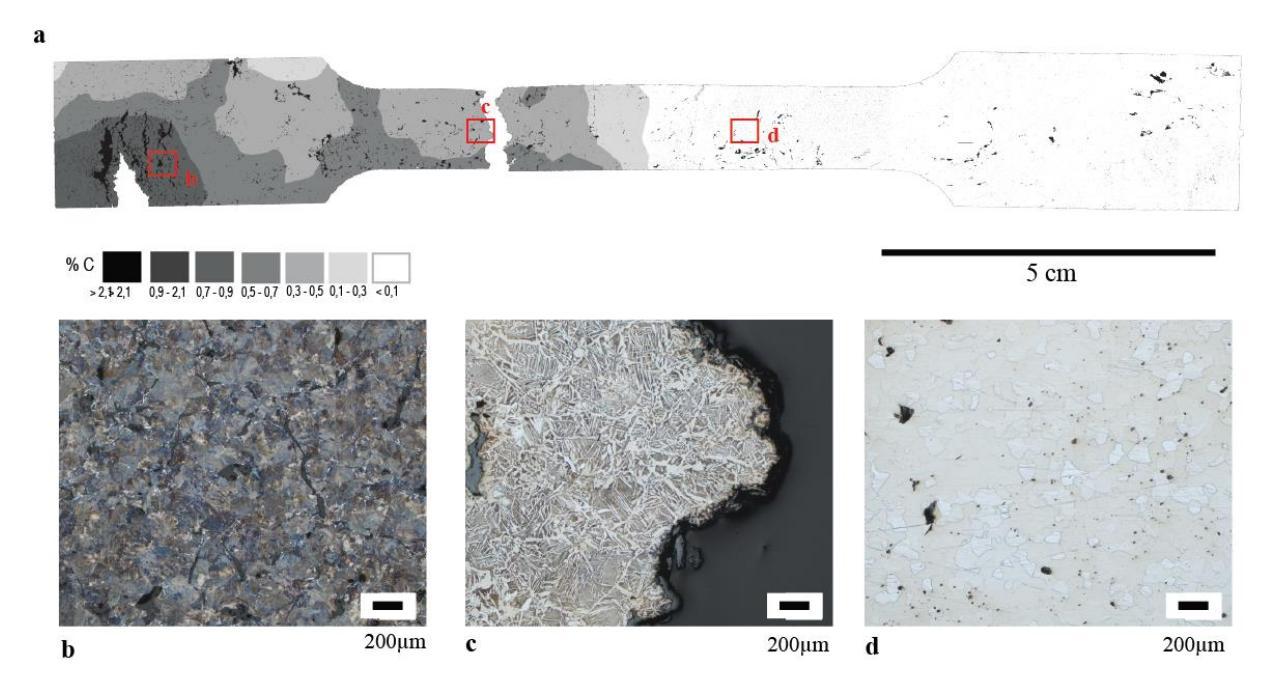
a) Carte de distribution des teneurs en carbone dans l'éprouvette SM24.6.1EI b) Acier à 0,8%C et fissures intergranulaires c) Acier à 0,4%C dans la zone de la rupture d) Grains de ferrite équiaxes

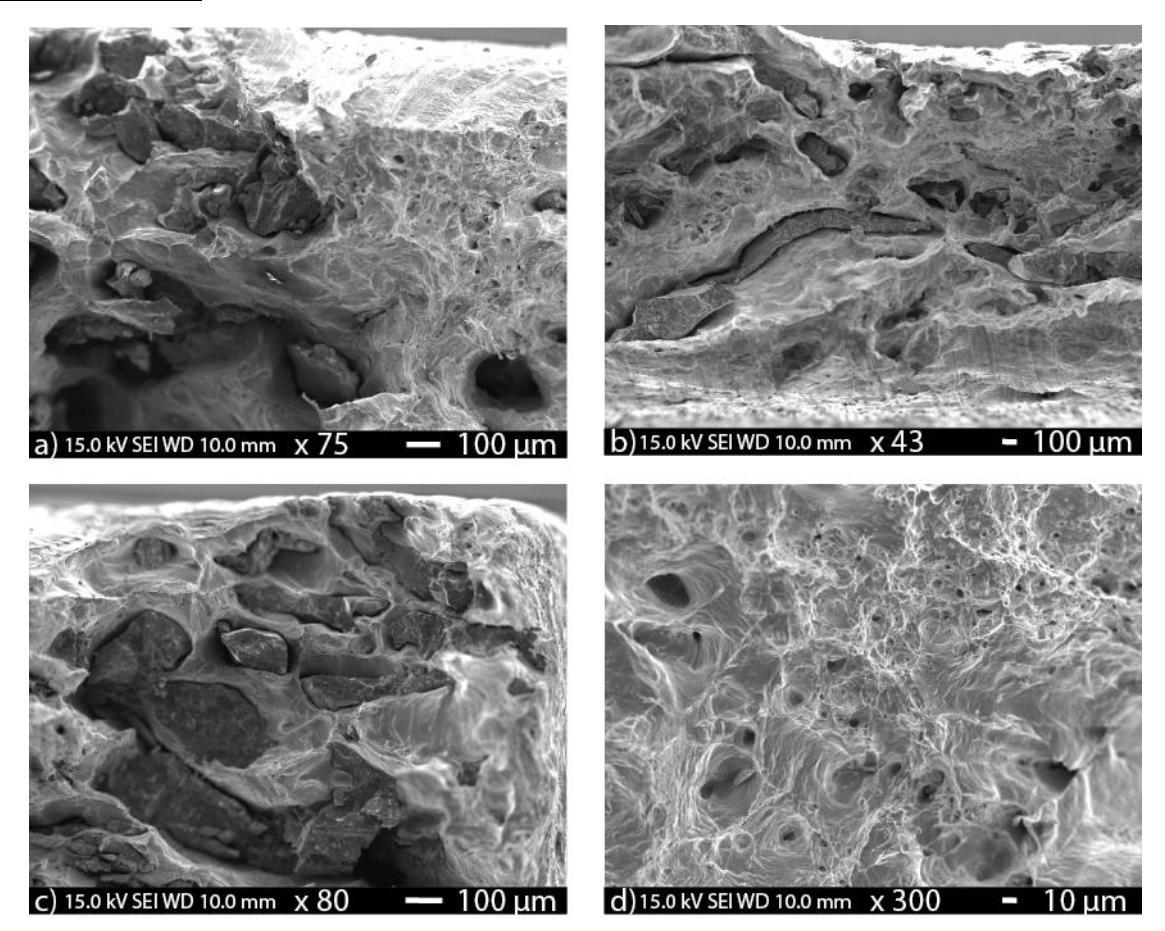
Faciès de rupture de l'éprouvette SM24.6.2EI observée au MEB a) A gauche forte présence de grosses inclusions, à droite cupules typiques d'une rupture ductile b et c) Grosses inclusions présentes dans la zone de rupture d) Détails des cupules

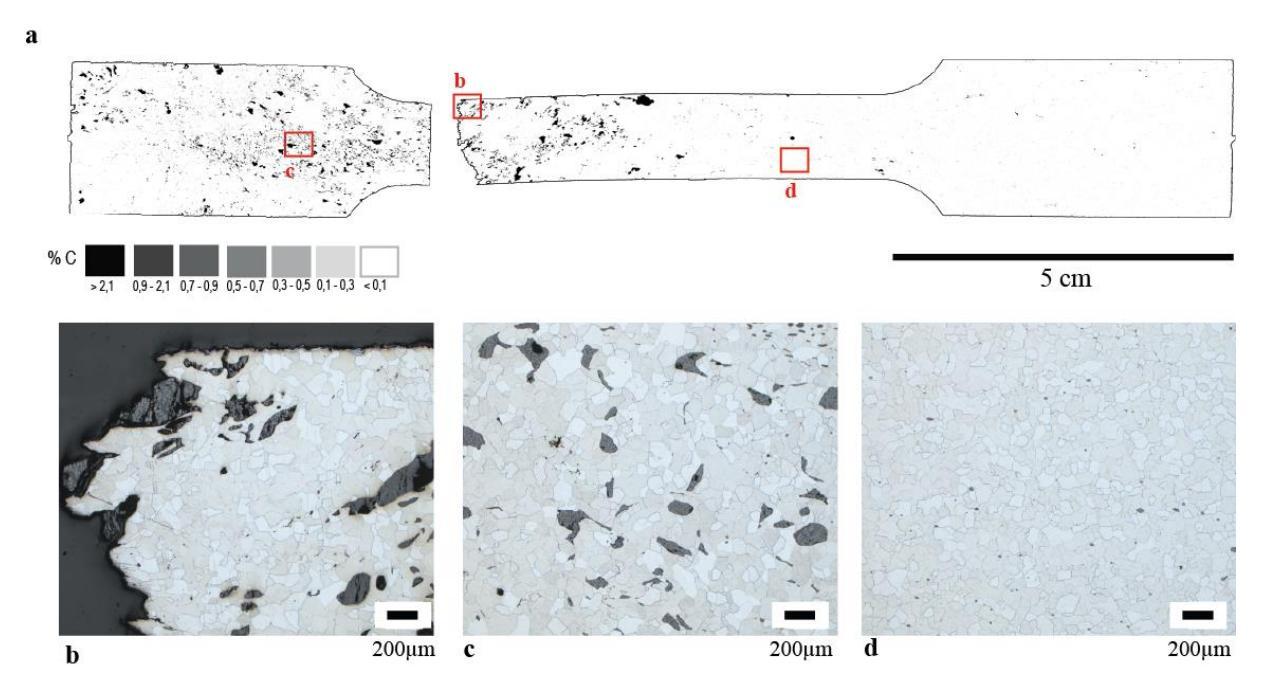
a) Carte de distribution des teneurs en carbone dans l'éprouvette SM24.6.2EI b) Inclusion observée dans la zone de rupture c) Inclusions dans la matrice ferritique au niveau du corps de l'éprouvette d) Grains de ferrite équiaxes

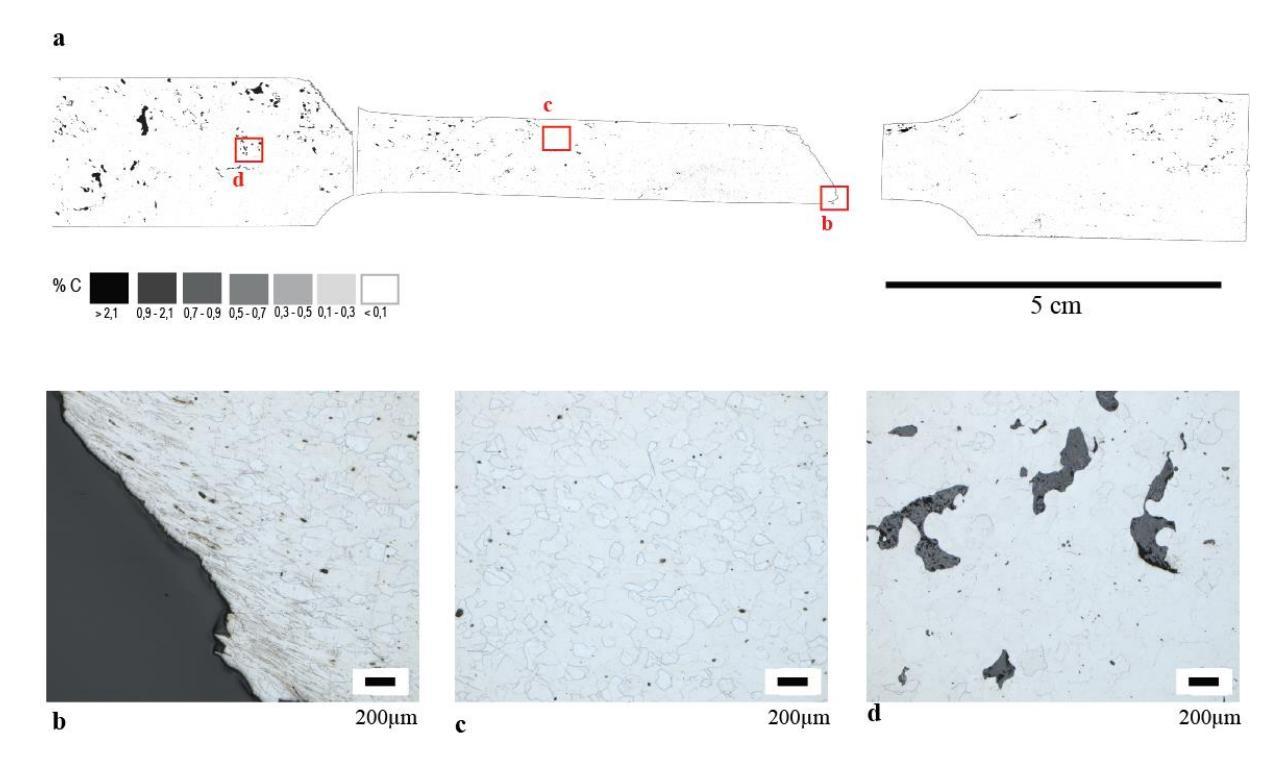
a) Carte de distribution des teneurs en carbone dans l'éprouvette SM24.6.2EIII b) Grains écrouis au niveau de la zone de rupture c) Grains de ferrite équiaxes d) Inclusion observée dans un des mors de l'éprouvette

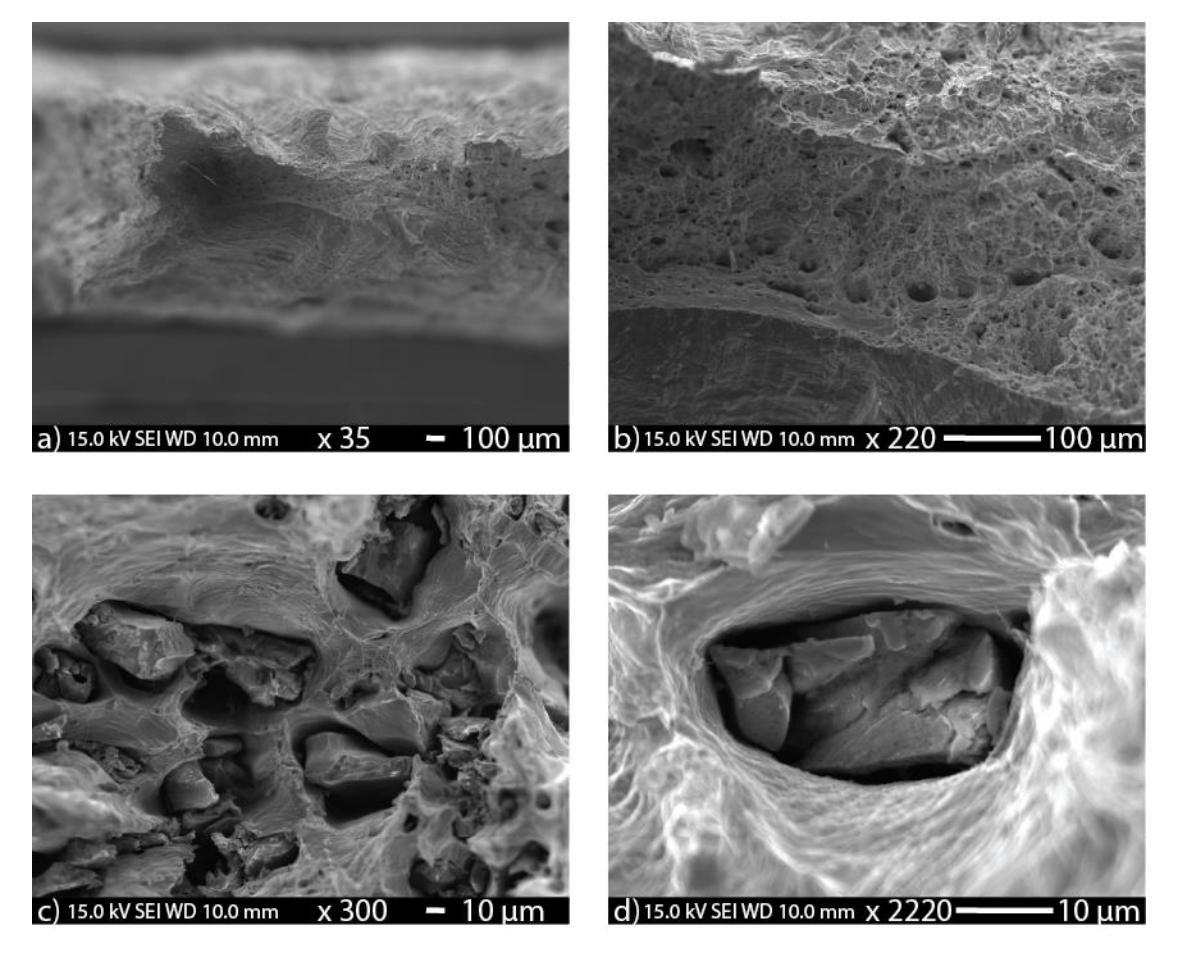
Faciès de rupture de l'éprouvette SM25.3.1EI observée au MEB a) Striction de l'éprouvette b) Cupules typiques d'un comportement ductile du matériau c) Grosses inclusions présentes dans la zone de rupture d) Détails d'une inclusion au fond d'une cupule

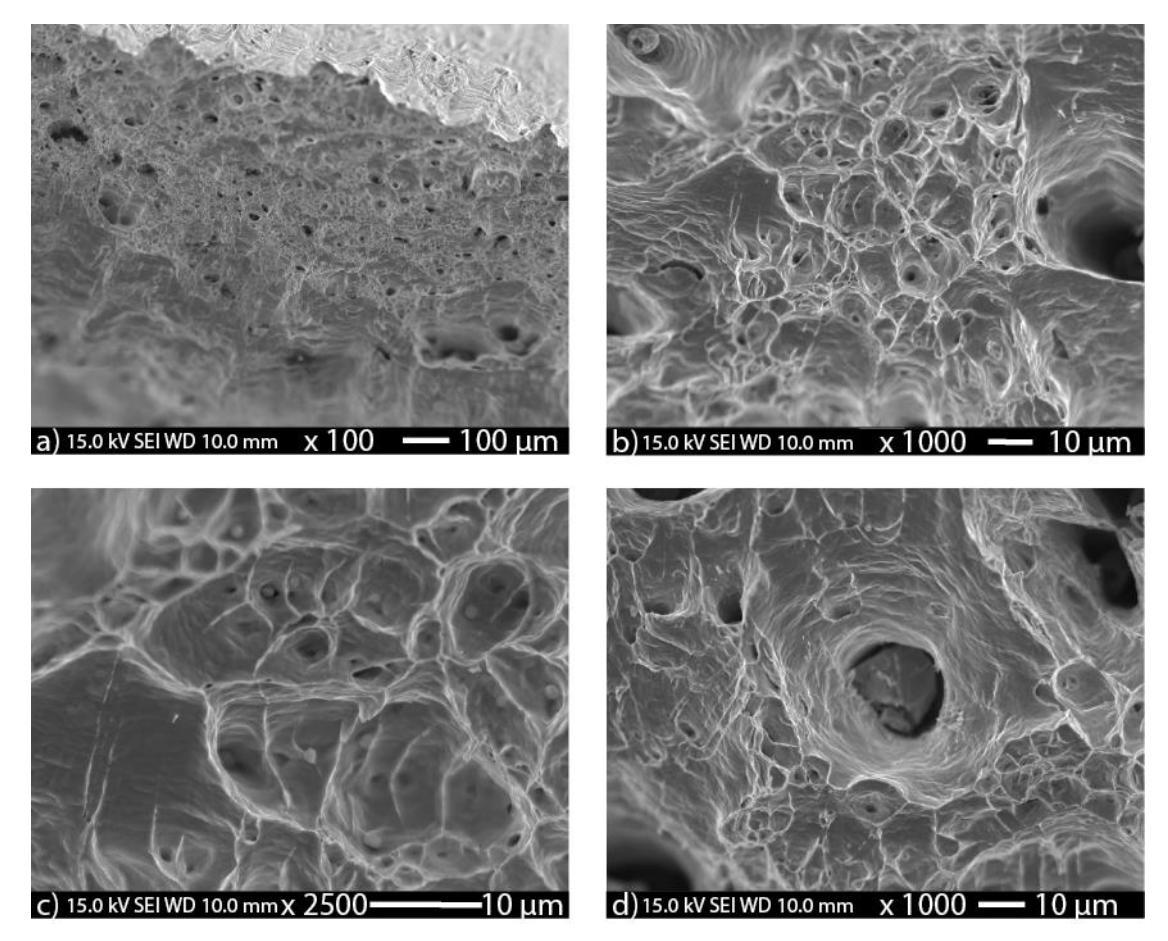
Faciès de rupture de l'éprouvette SM25.3.2EI observée au MEB a) et b) Cupules typiques d'un comportement ductile du matériau c) Quelques inclusions rondes phosphoreuses dans les cupules d) Détails d'une inclusion au fond d'une cupule
