DE TA PROHM AU BAYON
(TOME II)

Contribution à l'histoire architecturale du temple du Bayon

THÈSE

Doctorat de l'Institut National Polytechnique de Lorraine
Discipline : Sciences de l'Architecture

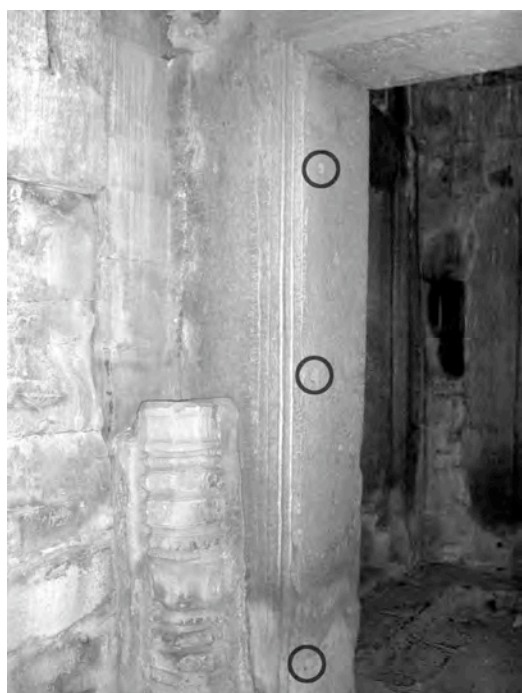
Ph. 140 : Tableau de porte Ouest de l'entrée Sud de la tour **BY.41** Ph. 141 : Tableau de porte Sud de l'entrée Ouest de la tour **BY.41**

Lors de ces prospections, d'autres alignements de logements de cloisons ont été constatés sur les pieds droits de certaines embrasures des petites tours à visages du deuxième étage du temple. Aucun tableau de porte des entrées orientales ces tours ne présente ces indices, mais curieusement ceux des autres entrées en disposent même lorsque leurs pieds droits comportent un décor. Or, il semble que ce résultat ne peut-être obtenu qu'à la condition que leur décor ait été ciselé avant la création de ces cavités où pouvait prendre place l'ossature d'une cloison. De fait, on peut considérer ces indices comme postérieurs à la phase de décoration des pieds droits (Ph. 140 et 141).
