# Impact de l'environnement sur l'endommagement laser des optiques de silice du Laser MégaJoule

# THÈSE

## **Impact de l'environnement sur l'endommagement laser des optiques de silice du Laser MégaJoule**

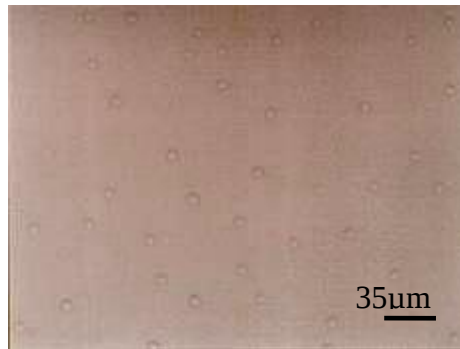
**Figure 1-4: Dépôt de dioctylphthalate à la surface d'un échantillon en silice traitée anti-reflet sol-gel**

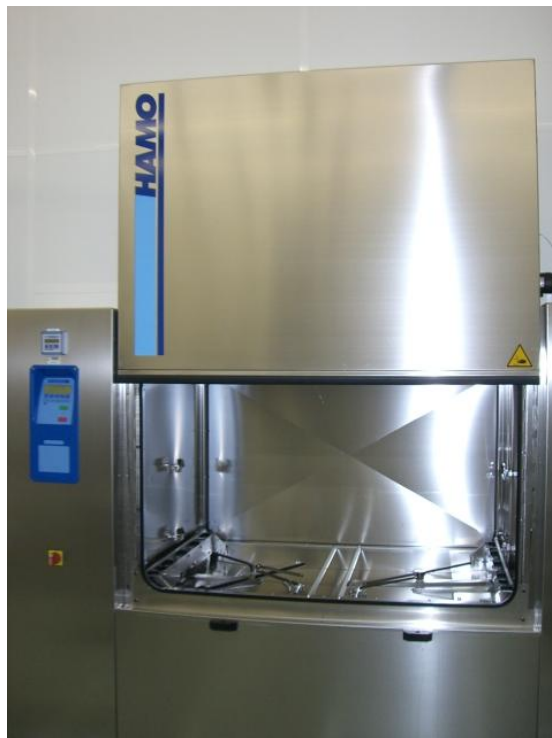
**Figure 2-1: Photo de la machine à aspersion**

cours des différentes étapes du cycle de nettoyage que sont le lavage puis le rinçage. Une photo de la machine à aspersion est donné figure 2-1.

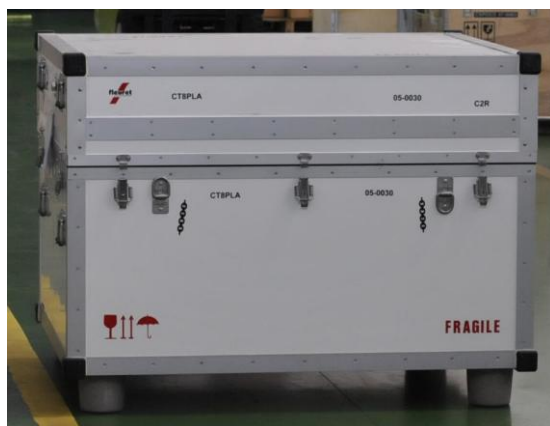
Figure 3-5: Emballage des composants optiques

Au cours des différentes étapes de leur fabrication, les composants optiques sont fréquemment déplacés et soumis à de nombreuses manipulations. Un emballage spécifique est nécessaire pour garantir leur intégrité. Cet emballage, présenté figure 3-5 se compose de cadres de protection individuelle permettant la manipulation des optiques et de conteneurs pouvant accueillir plusieurs cadres et assurant le transport et le stockage.

Conteneur de transport
