**Pétraarchéologie du mortier de chaux gallo-romain.
Essai de reconstitution et d'interprétation des chaînes
opératoires : du matériau au métier antique**

THESE de DOCTORAT
Discipline : Archéologie

PETROARCHEOLOGIE DU MORTIER DE CHAUX GALLO-ROMAIN
ESSAI DE RECONSTITUTION ET D'INTERPRETATION DES CHAÎNES
OPERATOIRES :
DU MATERIAU AU METIER ANTIQUE

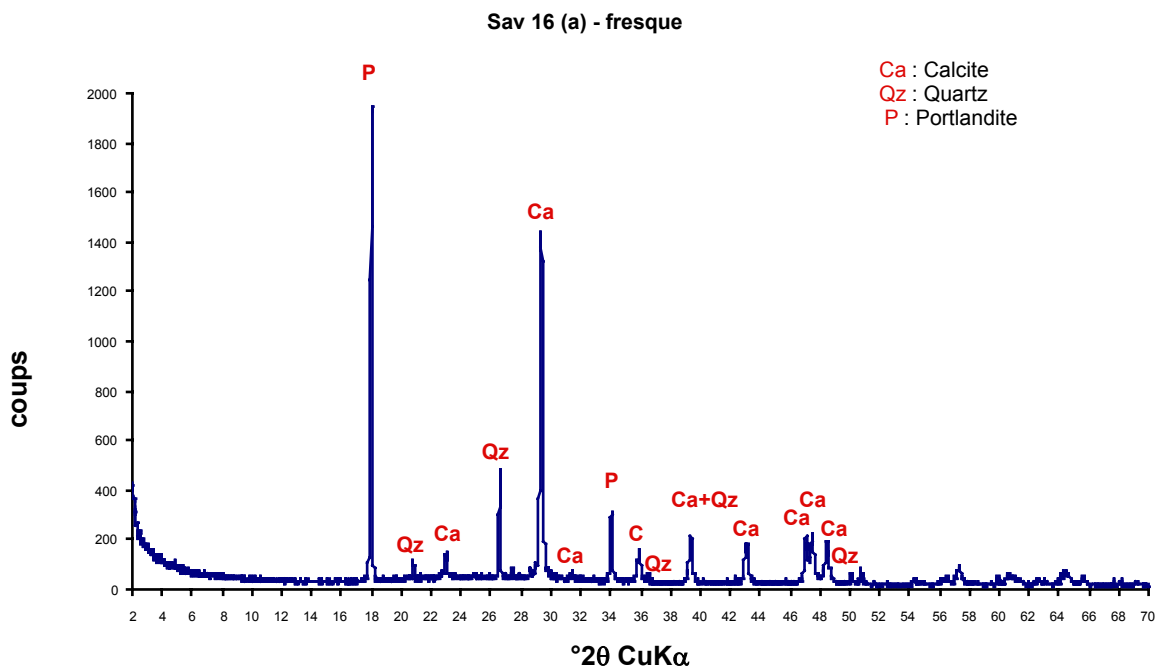
Fig.I.35. Diagramme de DRX du type de mortier n°6, échantillon SAV 16, couche d'épiderme.

Le diagramme montre l'existence de portlandite, de formule $\text{Ca}(\text{OH})_2$, soit de la chaux éteinte (fig.I.35). La carbonatation de la matrice n'est donc pas complète, même au bout de ces quatre années de vieillissement, et bien que l'analyse ait porté sur la couche la plus externe de l'enduit, celle la plus à même d'incorporer le CO_2 atmosphérique pour former du carbonate de calcium (calcite, CaCO_3 ; cf. chap. I.3.2).

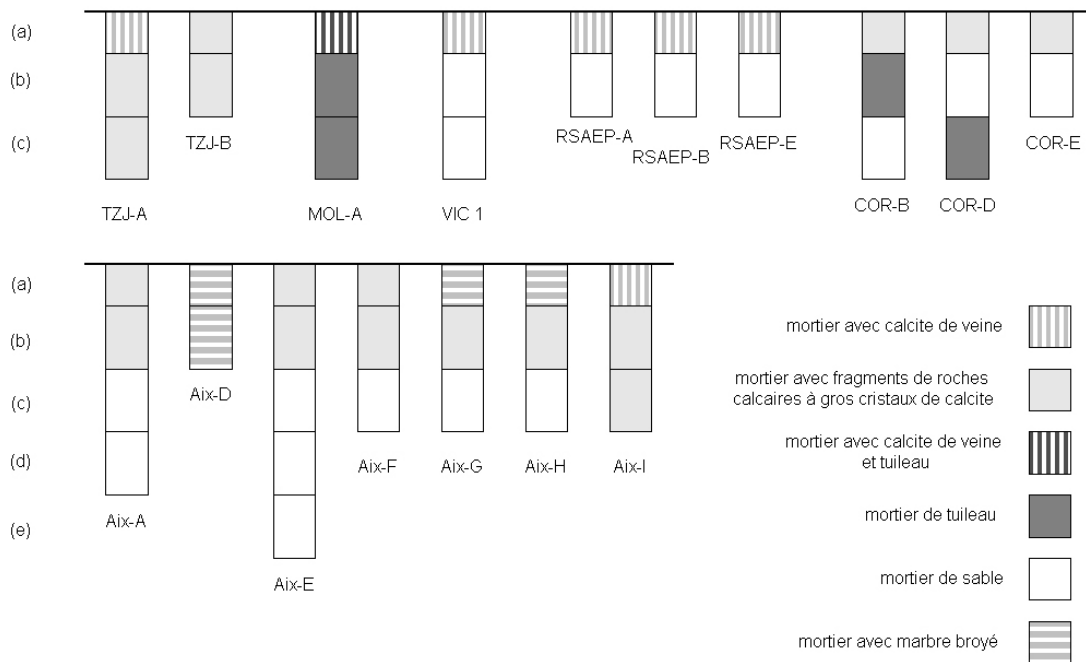
Fig.III.24. Schéma récapitulatif des dix-sept assemblages stratigraphiques dont la couche d'épiderme contient des cristaux anguleux de calcite.
