**Pétraarchéologie du mortier de chaux gallo-romain.
Essai de reconstitution et d'interprétation des chaînes
opératoires : du matériau au métier antique**

THESE de DOCTORAT
Discipline : Archéologie

PETROARCHEOLOGIE DU MORTIER DE CHAUX GALLO-ROMAIN
ESSAI DE RECONSTITUTION ET D'INTERPRETATION DES CHAÎNES
OPERATOIRES :
DU MATERIAU AU METIER ANTIQUE

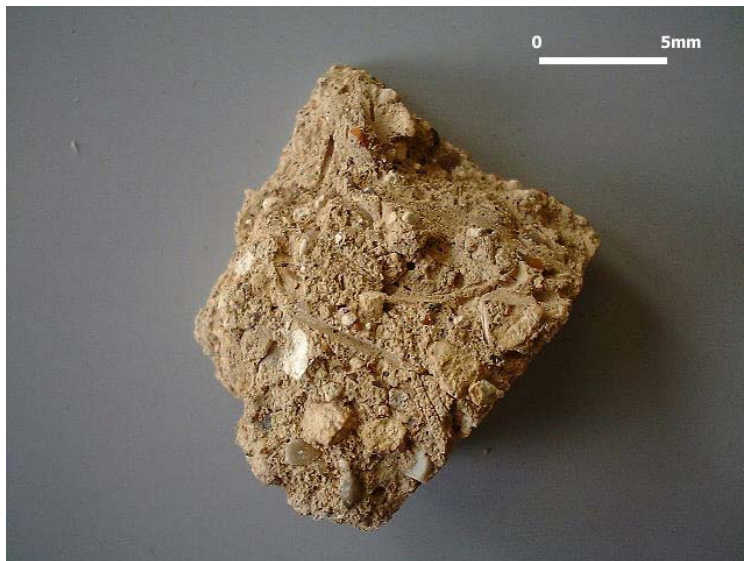
Fig.I.13. Paille dans un mortier de préparation d'enduit peint du sanctuaire de Ribemont-sur-Ancre (Somme), échantillon RSAEP 10, couche (c).

La paille et les charbons de bois se repèrent aisément à l'œil nu, sur échantillon brut. Les charbons sont tout aussi visibles en lame mince (fig.I.12). En revanche, la paille peut poser problème car les éléments végétaux ont disparu, ne laissant que leur empreinte dans la matrice (fig.I.13) ; il s'agit alors de pouvoir interpréter ce qui ne paraît plus que sous forme de vides, aux formes généralement caractéristiques (fig.I.14).

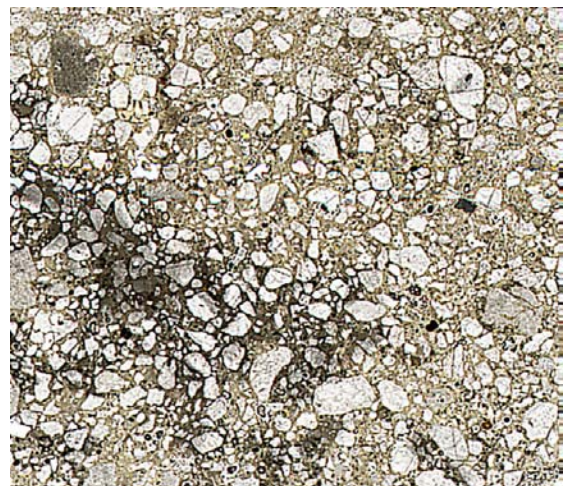
Fig.I.16. Répartition homogène du granulat illustrée par un scan d'une lame mince de mortier de chaux et de sable d'un mur du sanctuaire d'Allonnes, échantillon ALL 12. (dimensions : 2,25 x 2 cm)

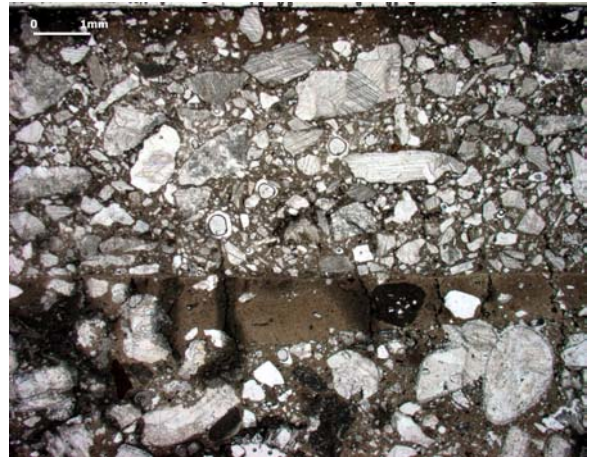
Fig.I.19. Vides polyconcaves (en blanc). Un grumeau a partiellement disparu au centre. Enduit peint de Roz Avel, échantillon ROZ 13, LPNA.

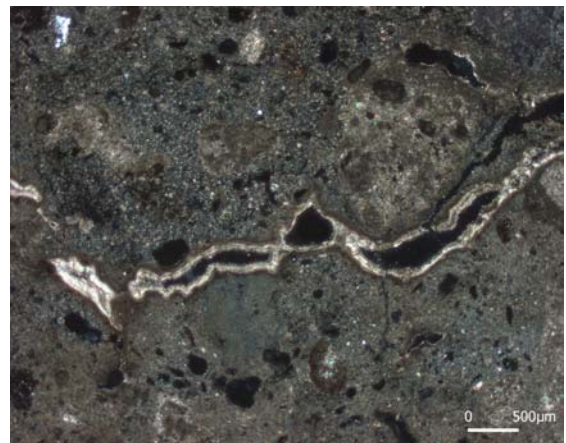
Fig.I.24a. Limite entre deux couches de support d'enduit peint, soulignée par un fin liseré sombre. Echantillon ROZ 11 (Roz Avel). LPNA.

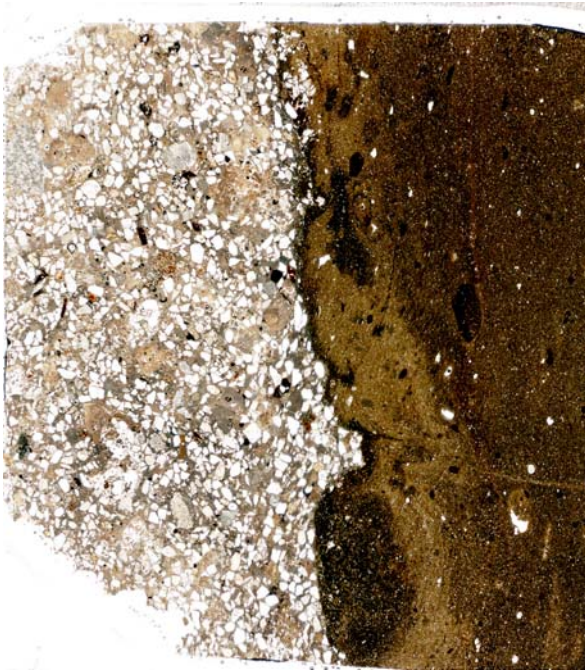
Fig.I.26. Lame mince conservant le mortier de chaux et de sable (à gauche) et la brique (à droite), échantillon CPA 15 (cryptoportique d'Arles).
(dimensions : 2,25 x 2 cm)

L'exemple présenté a été choisi pour sa représentativité. Les images ont été collectées au MEB par analyse en fluorescence X (EDS) sur un échantillon prélevé dans l'un des piliers maçonneries du cryptoportique d'Arles (Bouches-du-Rhône), dans une partie de l'édifice datée de l'époque flavienne, fin du I^{er} s. ap. J.-C.. Ce prélèvement a été sélectionné car il permettait l'observation à la fois du liant architectural (le mortier de chaux) et d'une brique de la maçonnerie, le contact ayant été préservé (fig.I.26 et 27).

Le mortier de chaux contient, d'après les observations en MOT, environ 40 % de granulat (résultat obtenu par comparaison avec des chartes visuelles) constitué pour l'essentiel de quartz, de feldspaths, ainsi que de micas (muscovite et biotite) et de la chlorite, associés, dans une moindre mesure, à des lithoclastes de roches plutoniques, métamorphiques et calcaires. Le diamètre moyen des grains se situe dans l'intervalle granulométrique des sables fins. Un tel mélange de familles de grains nous a permis de tester la méthode de séparation des types de matières premières.

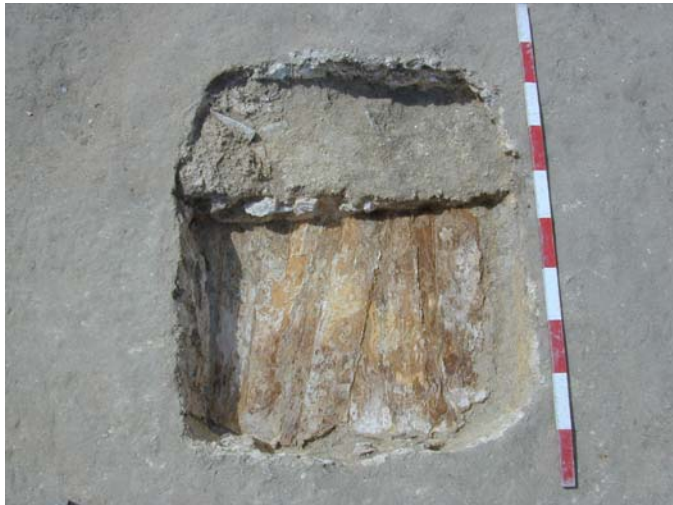
Fig.I.40. Fosse à chaux à cuvelage de planches de sapin. Molesme « Sur-les-Creux » (photo Petit & Wahlen 2000).

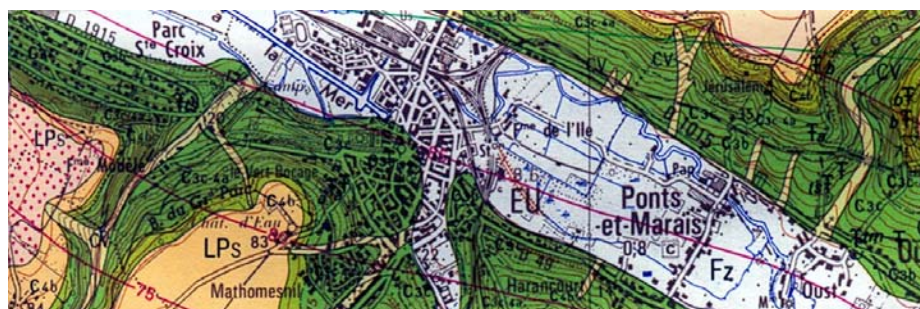
Fig.E2. Eu se situe dans la vallée de la Bresle qui entaille le plateau calcaire (craies du Crétacé). Le plateau est couvert de limons. Les alluvions Fz sont la seule source locale de granulat.

La ville de Eu se dresse sur la rive gauche de la Bresle (fig.E2), à quatre kilomètres de l'embouchure de la rivière dans La Manche. L'environnement géologique immédiat se caractérise par une pauvreté en formations sableuses, celles-ci, tertiaires, étant reléguées à de nombreux kilomètres.

L'hétérogénéité du granulat des mortiers présents dans le support des peintures et la présence en faible mais constante quantité de coquilles de mollusques renvoie de façon directe à la formation exploitable la plus proche du sanctuaire : les alluvions récentes Fz, holocènes et tardi-glaciaires, constituées de graviers, sables et limons (Broquet *et al.* 1985).

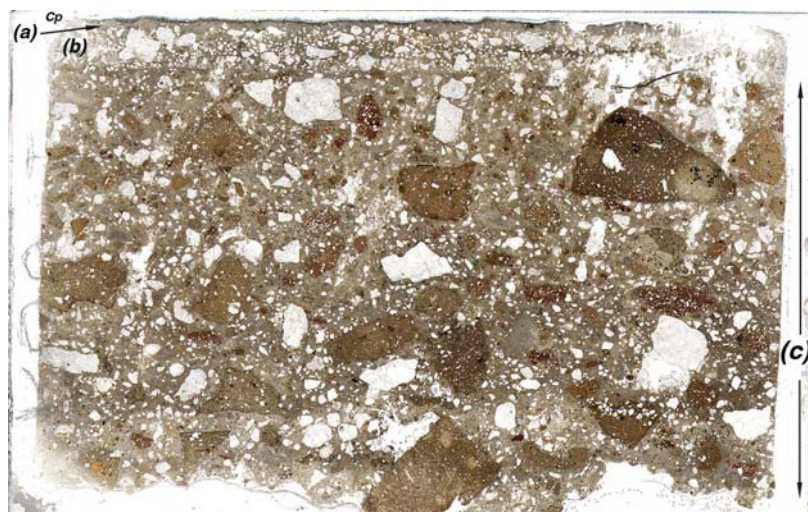
Fig.G2. Lame mince de l'échantillon ROU 1, laissant apparaître à la base de la couche (c) une limite interne.

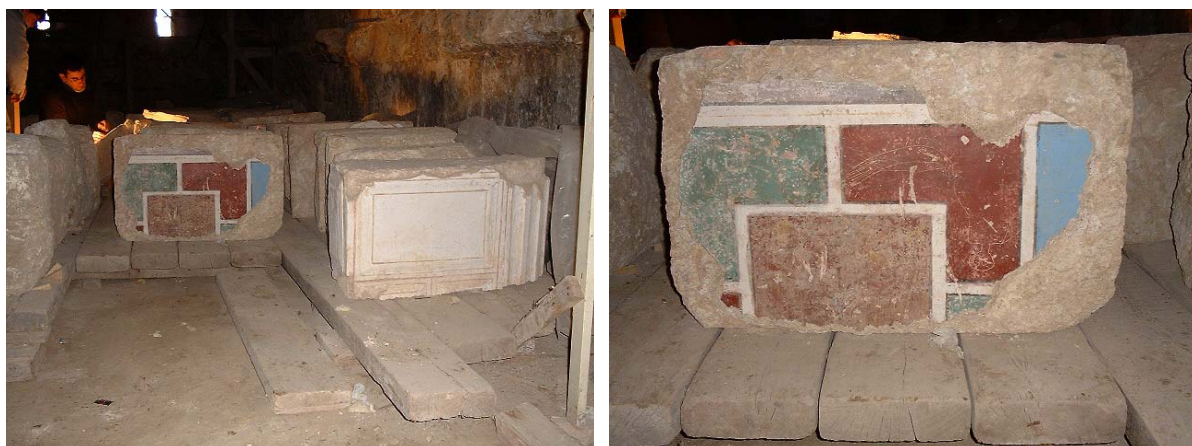
Fig.i1. Blocs de grand appareil décorés du *naos* hellénistique.

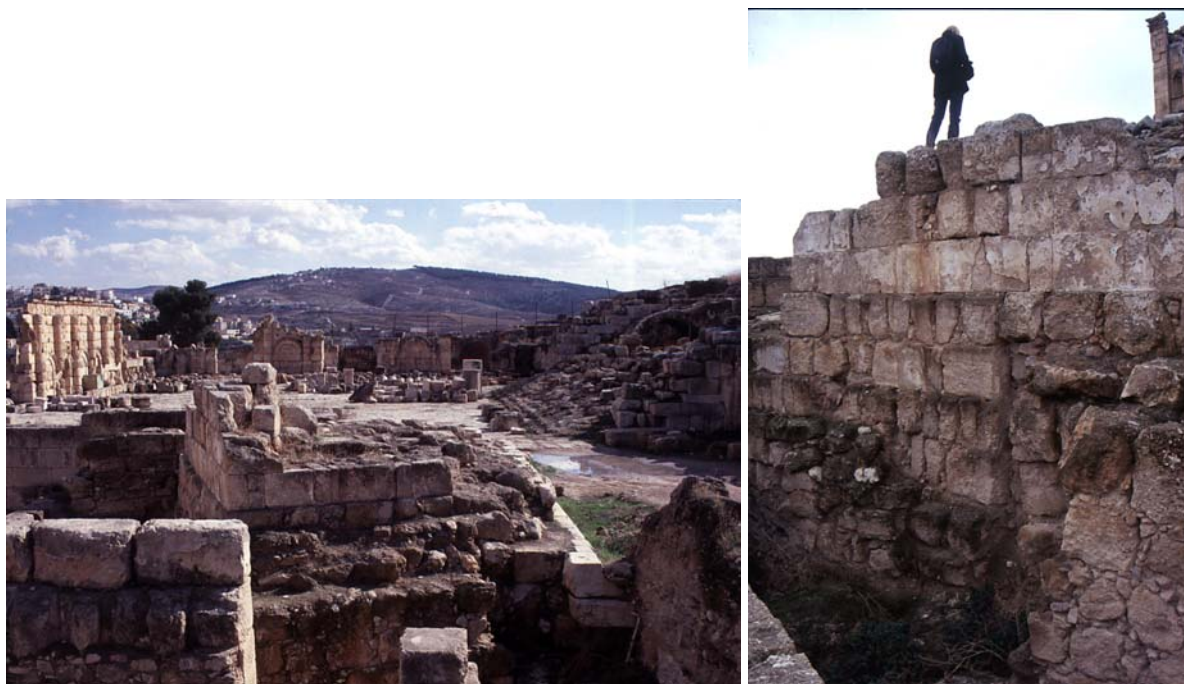
Fig.i7. Vues de l'autel du temple, depuis le nord (à gauche) et l'est (à droite ; face où l'on observe les vestiges de l'enduit).

Les échantillons TZJ 8, 9, 11 et 25 ont été prélevés sur l'autel (enduit encore en place, assises intermédiaires et supérieures ; fig.i7). De ces quatre fragments, seul TZJ 9 nous a permis d'observer en lame mince une stratigraphie complète, avec sa couche d'épiderme. L'assemblage stratigraphique de TZJ 9 (nommé « B ») correspond pour partie à l'assemblage stratigraphique précédemment défini : les couches (b) et (c) de A se retrouvent ici respectivement en (a) et (b) ; il ne manque que la couche d'épiderme précédente (chargée en cristaux de calcite). Bien que les autres échantillons ne nous permettent d'observer que leur couche (b) en lame mince, il semble que TZJ 8 et 25 se rattachent à l'assemblage B.

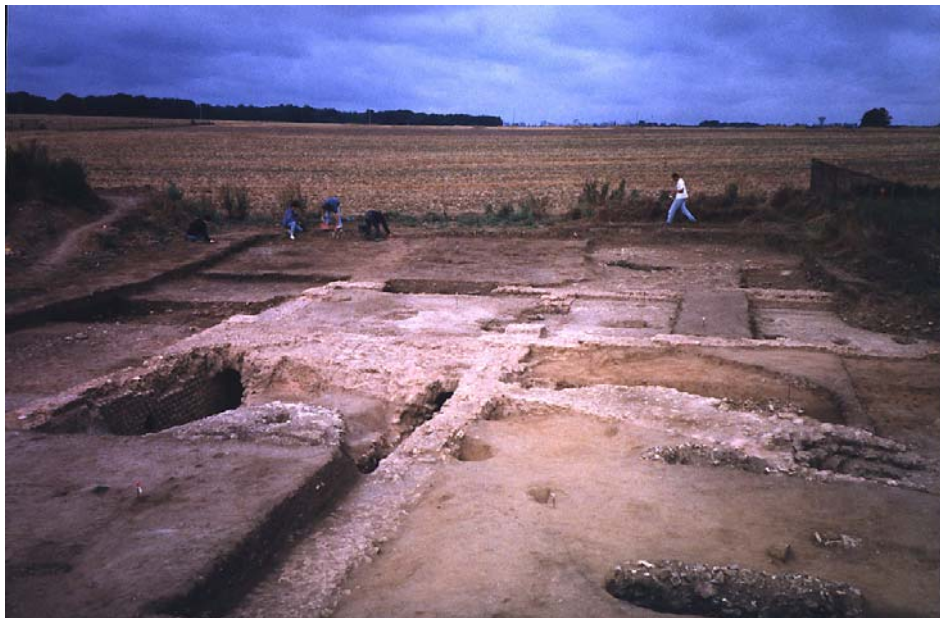
Fig.J3. Vue, depuis l'est, de la tour d'entrée A', des égouts des latrines B' et, au premier plan, des piles de l'aqueduc de la cour sud.

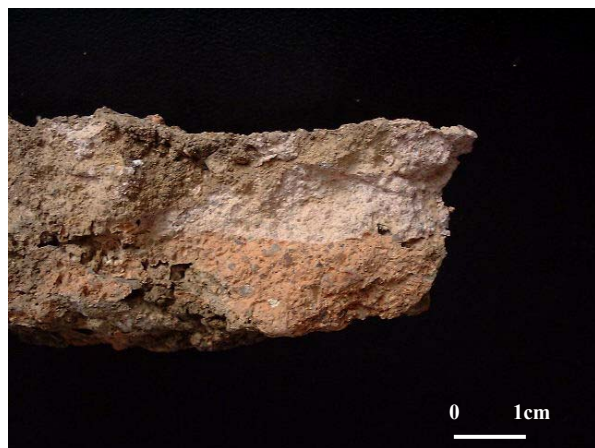
Fig.J7a. Echantillon TVE 33 montrant le contact entre les types RO 2 (base) et MT 4 (partie supérieure).

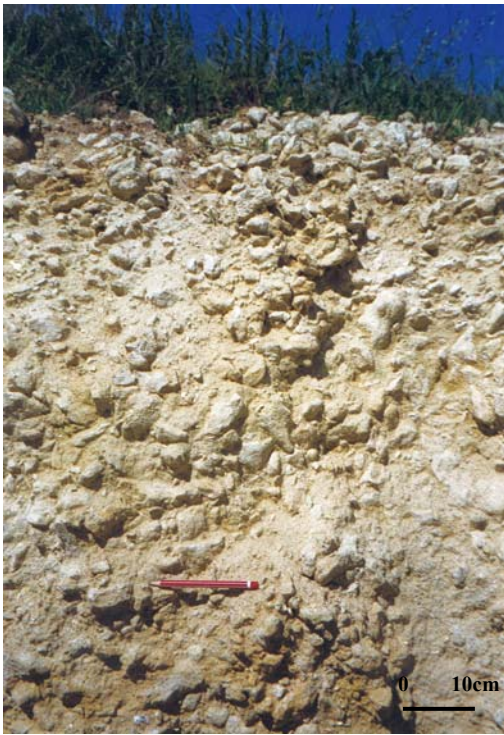
Fig.J9. Niveau d'altération sus-jacent à la formation saine du calcaire du Lutétien : cailloutis centimétriques (le « cron »).

Ainsi, pour la construction des thermes du Vieil-Evreux, les ouvriers se sont tournés vers l'est et le nord-est pour se fournir en moellons de calcaire lutétien (l'affleurement le plus proche est à quatre kilomètres du site), sans doute aussi utilisé pour la fabrication de la chaux. Le granulat naturel semble avoir été prélevé encore plus près du site, bien que tout le plateau puisse être considéré comme un lieu potentiel d'extraction.

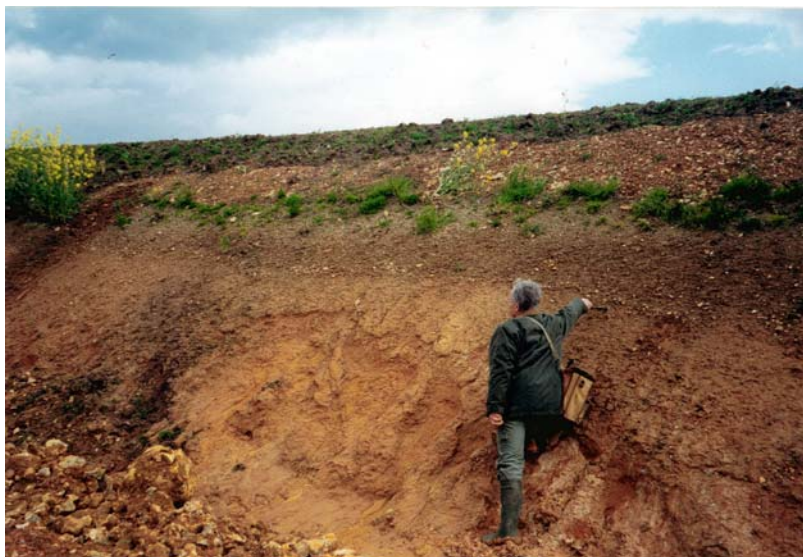
Fig.J10. Coupe dans les formations superficielles du plateau, au sud du Coudray, « les Cailloux ».

- Terre arable

- Cailloutis et limons argileux

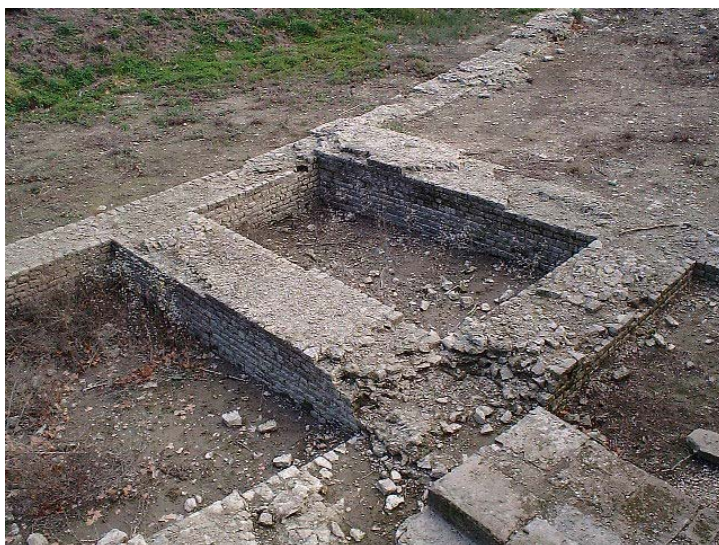
Fig.K24. Virage sud-ouest du cirque antique.

Les prélèvements n'ont été effectués que dans la partie exhumée proche du Musée de l'Arles antique, dans le virage sud-ouest de l'édifice (fig.K24). Les échantillons CRA 2 et CRA 3 correspondent respectivement au mortier de jointoiment d'un mur rayonnant et au mortier de blocage du mur périphérique « extérieur ».

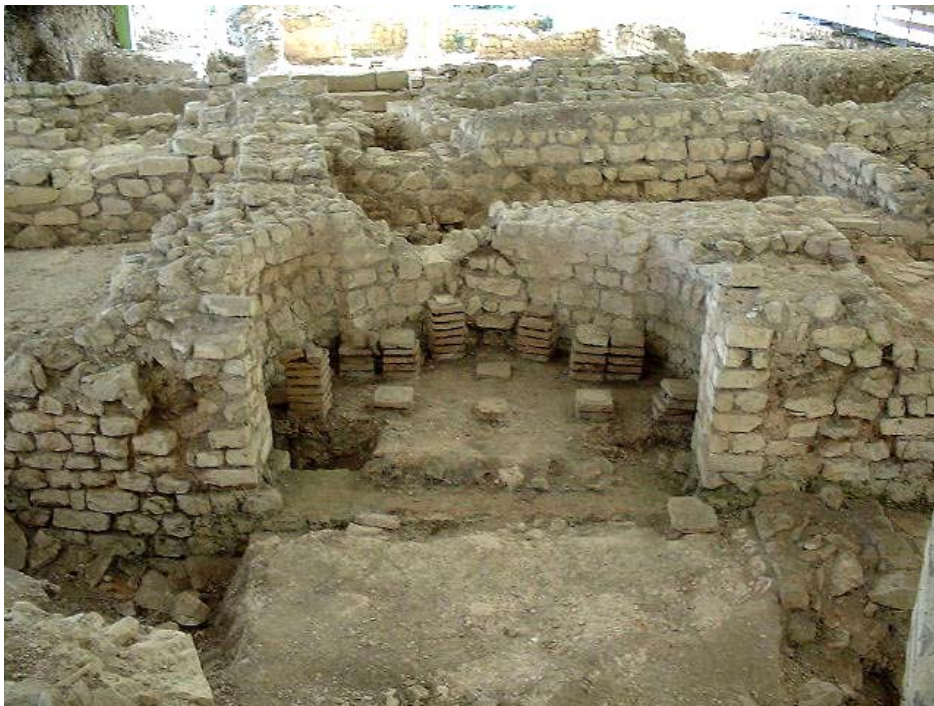
Fig.L7. Vue depuis le nord de la salle EF. Certaines pilettes sont conservées en partie. Le conduit de chaleur, bouché, est visible en plein centre du mur semi-circulaire sud.

Peuvent être associés à cette phase les deux échantillons ESC 51 et 52 qui appartiennent à une zone particulière de la salle EF. Il s'agit du conduit de chaleur dans le mur sud (fig.L7). Le volume de mortier bouchant ce conduit est constitué du type **MTS 3**. La teneur en tuileau est importante, le granulat naturel (siliceux) présent dans le mélange pourrait provenir de la désagrégation des terres cuites. Le tuileau a pu être employé pour ses qualités de pouzzolane artificielle, comme si le fait de devoir compléter le mur (comblement du conduit) présentait un risque important avec une étanchéité non assurée.

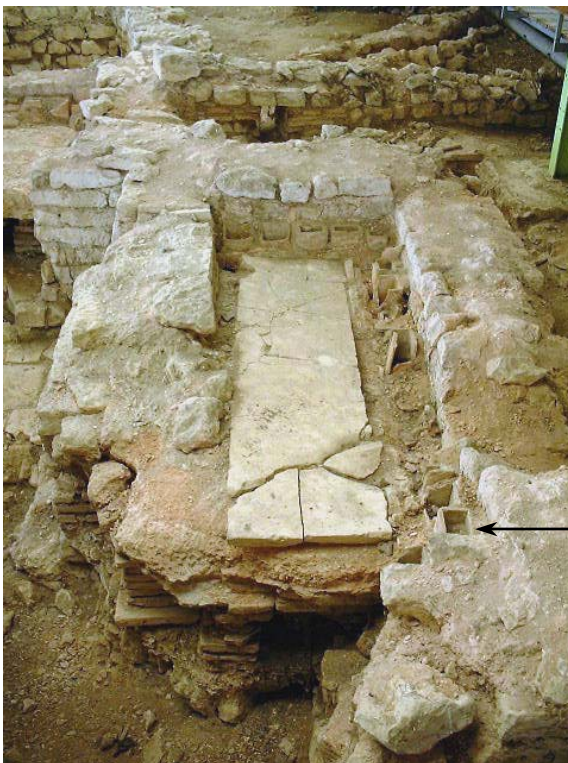
Fig.L8. Pièce G vue du nord. On peut encore observer les *tubuli* disposées le long des parois.

L'étude des mortiers conforte l'idée de contemporanéité de ces deux structures, puisqu'un seul et même type (le type **MTS 2**) a été reconnu dans les murs périphériques de GB et H (fig.L8). Encore une fois, comme pour la phase précédente, le tuileau fut employé pour la fabrication du liant, mais de façon plus intense puisqu'il s'agit du granulat principal (alors que pour le type MTSG 1 la teneur en sable naturel était la plus importante). Il est possible aussi que l'intégralité de l'élévation se trouvait maçonnée avec ce type de mortier (car aucune stratigraphie n'est actuellement visible). On ne peut savoir si ces deux pièces communiquaient à l'époque, mais il est clair que leur édification fait partie d'un même programme architectural.

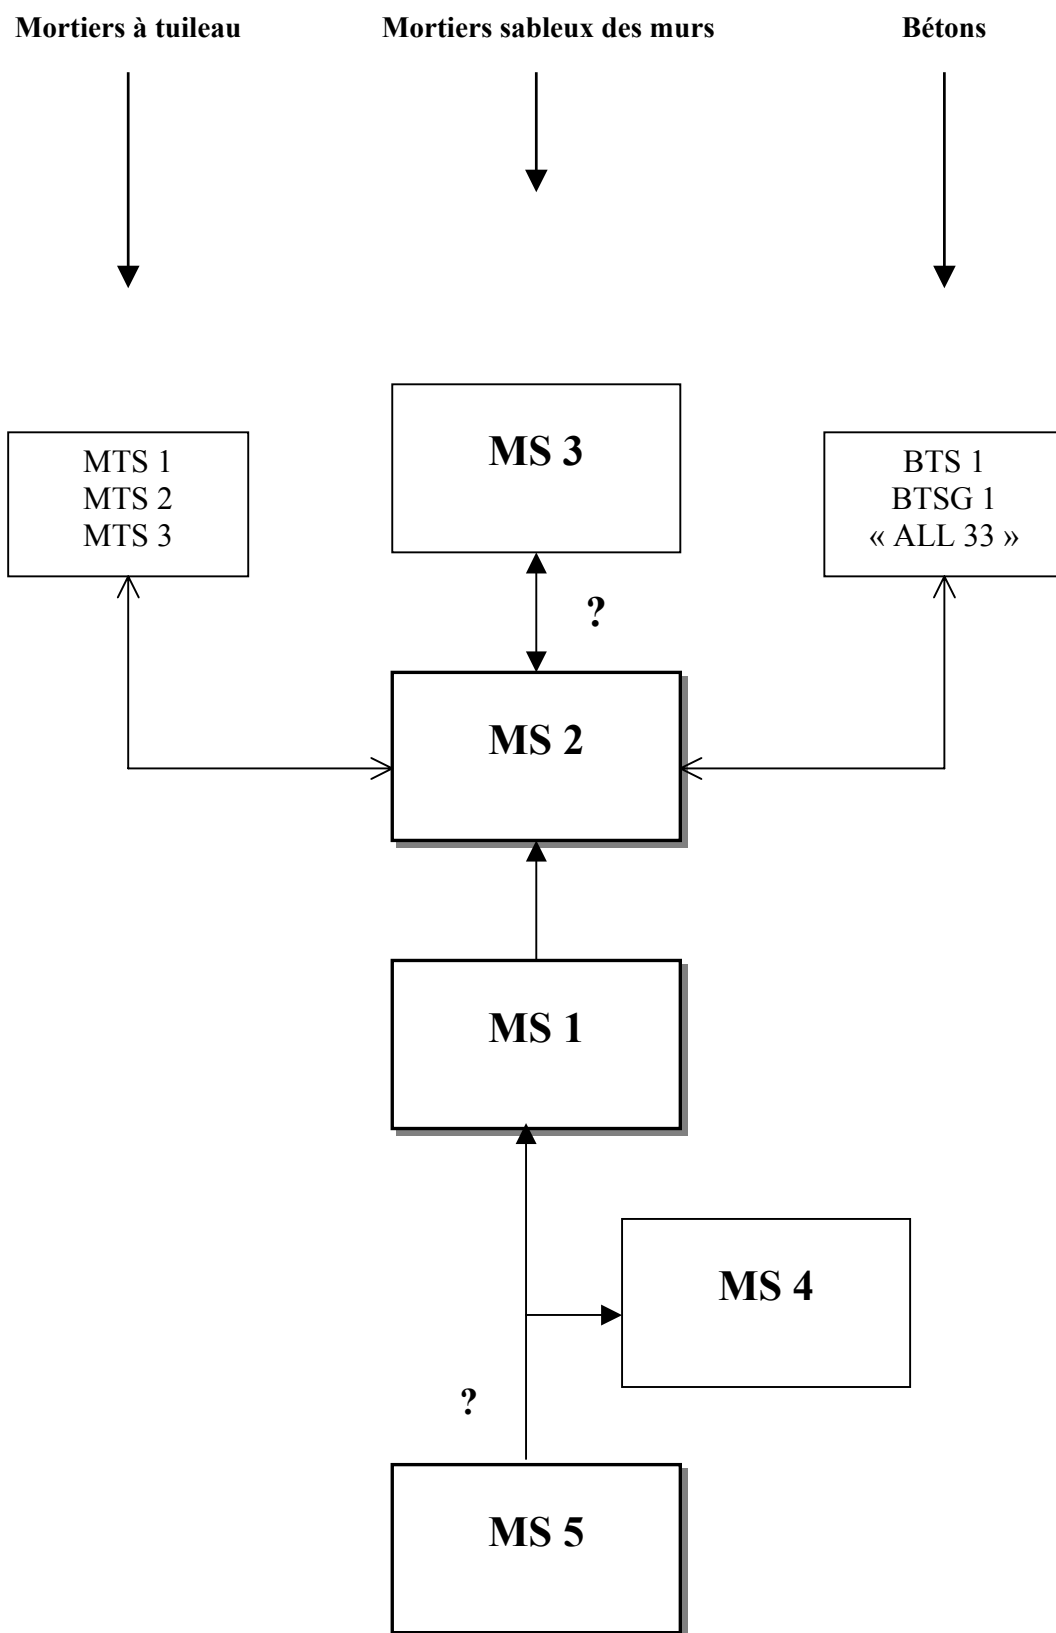
Fig.M7. Chronologie relative des types de mortier du sanctuaire de la Forêtierie

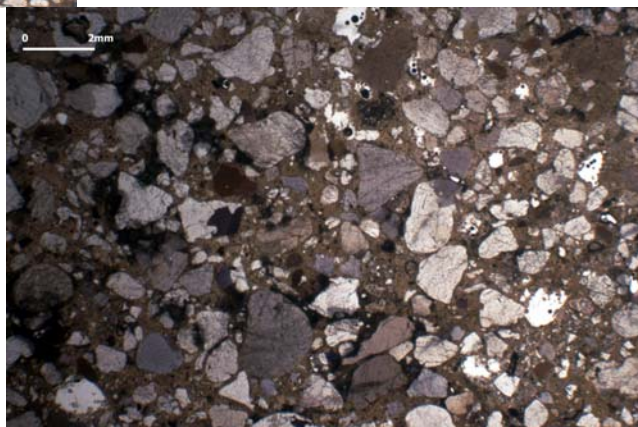
Fig.M8c. Grès roussard, moellon d'une maçonnerie du podium du temple. Echantillon ALL 9, LPNA.

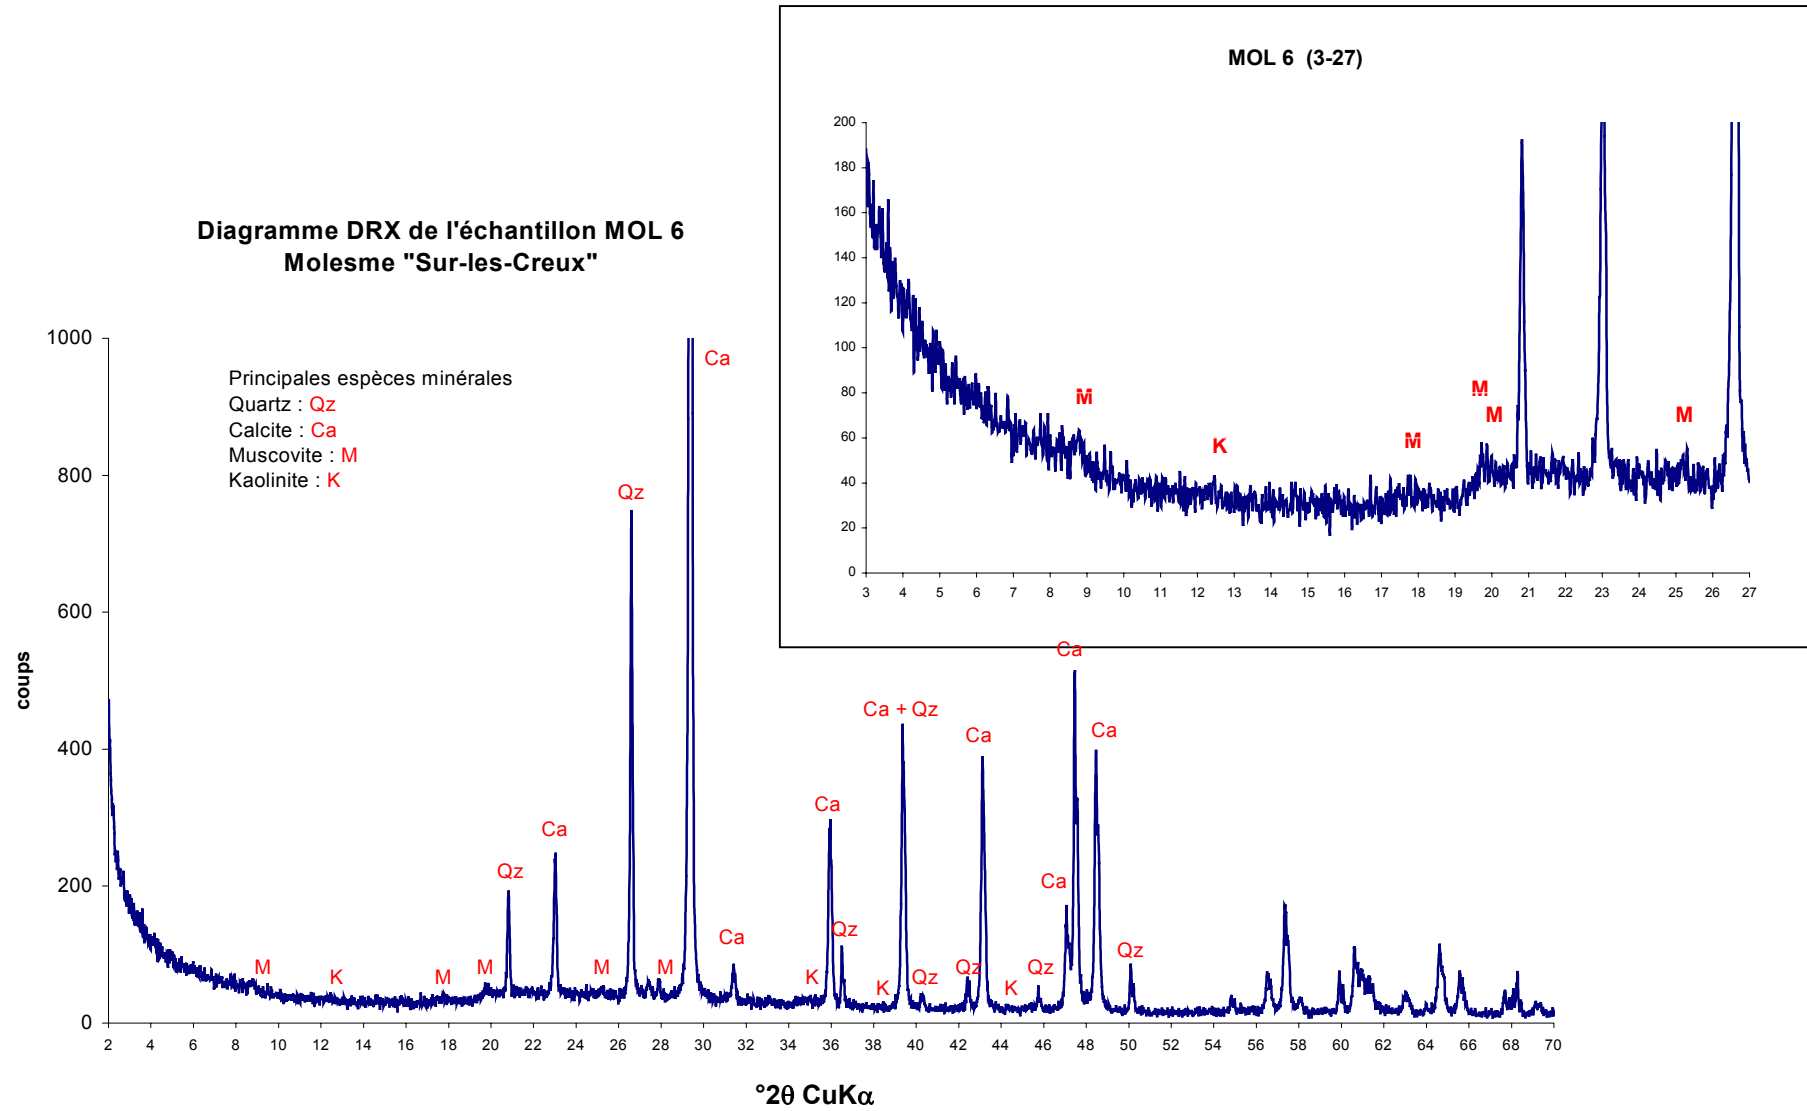
Fig.N4. Diffractogramme de l'échantillon MOL 6 (la muscovite est supposée après observations microscopiques).

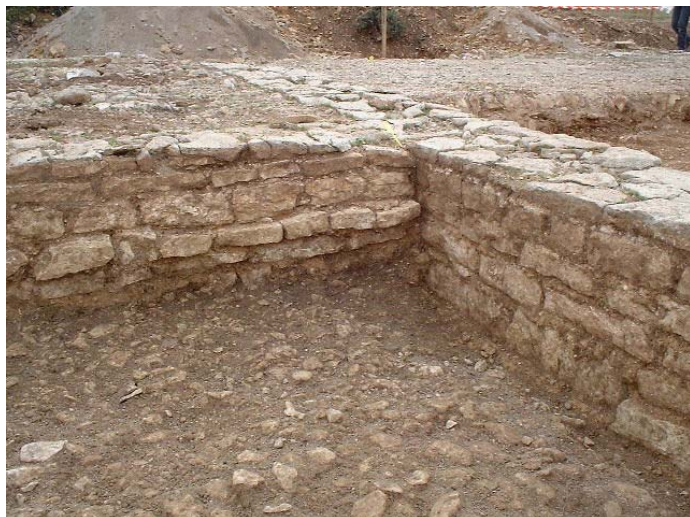
Fig.N7. Pièce III, angle sud-est. Contact entre les murs AJ (à gauche) et AG (à droite). La semelle débordante de AJ est trois assises plus haute que celle de AG (à la base du mur sur la photo). On peut remarquer qu'à l'assise actuellement la plus haute correspond le niveau où les deux murs deviennent chaînés. Ce niveau coïncide avec le sommet du hérisson des sols des pièces III, IV et V.

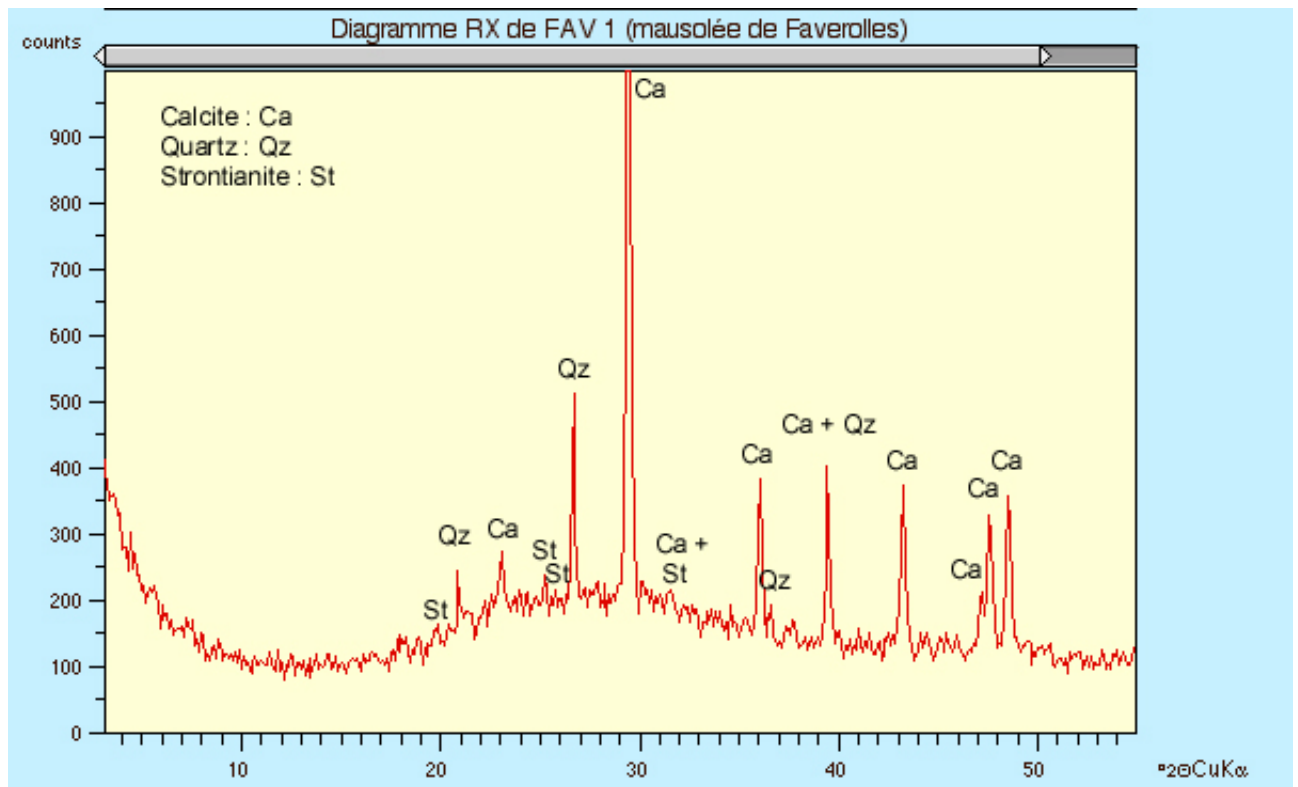
Fig.P1. Diffractogramme de l'échantillon FAV 1, mausolée de Faverolles, témoignant notamment de la présence de strontianite.

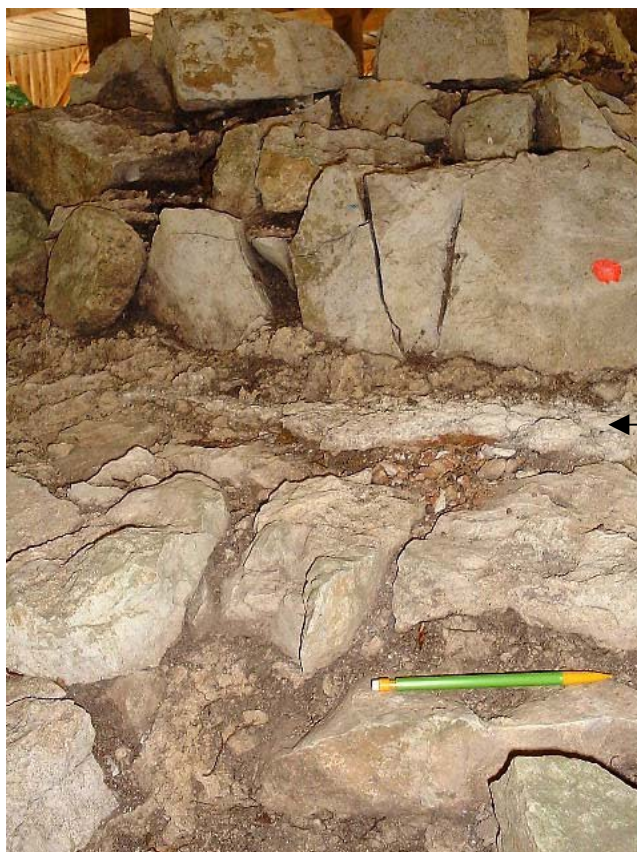
FAV 2

Fig.P2. Blocage du mausolée de Faverolles et niveau de chaux et d'argile.

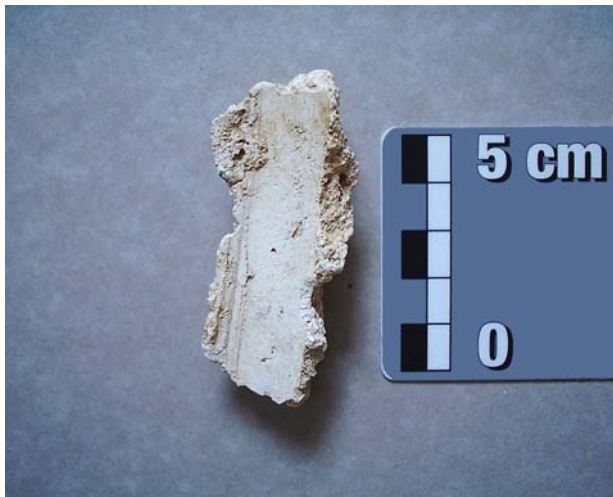
Fig.Q11. Joint de parement du mur 2 du sanctuaire de Ribemont-sur-Ancre.

La quasi-totalité des maçonneries ne montre aucune différence de liant architectural entre le blocage du mur et les joints des moellons des parements. L'exception, le stylobate M.2, a fourni des éléments correspondant à des joints préparés spécifiquement pour cette application, avec une composition différente de ce qui a pu être mis en évidence dans le cœur du mur et ailleurs sur le sanctuaire. Il s'agit d'un mortier blanc, qui ne contient aucun élément siliceux (fig.Q11). Il semble que le granulat soit constitué de sable (et gravillons) calcaire, mais l'aspect des grains renvoie plutôt à des nodules de chaux mal mélangés au reste du mortier, ou bien à des « mal cuits ». Il semble que ce soit une réfection du mur lors de la phase IV, par une technique de joint regarni (voir chap.III.1.1a).

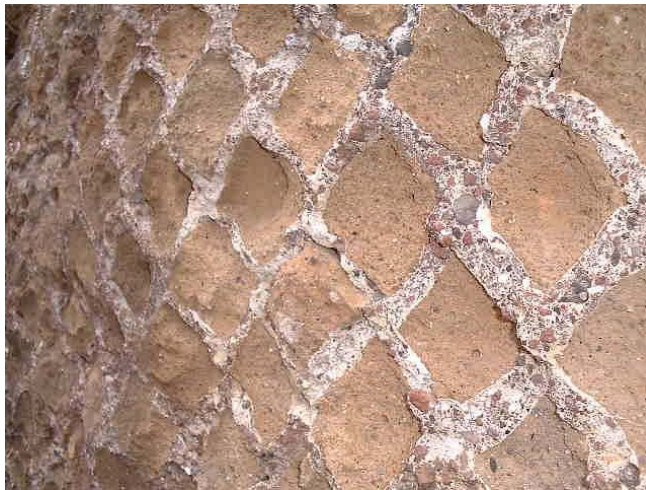
Fig.III.4. Joints de parement mis en relief après érosion des moellons de tuf. Mortier de chaux et de tuf volcanique. *Villa d'Hadrien* (Tivoli).

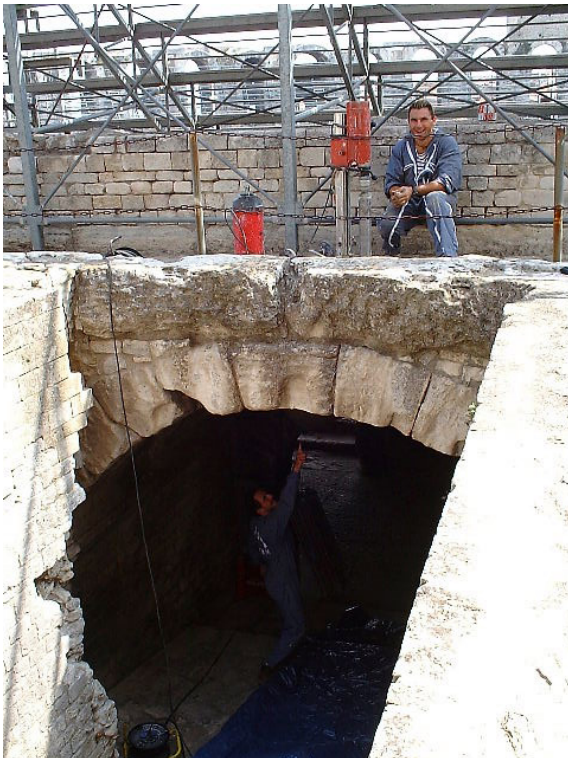
Fig.III.7. Carottage vertical au travers de la voûte de l'escalier d'accès au « promenoir » dans l'amphithéâtre d'Arles.

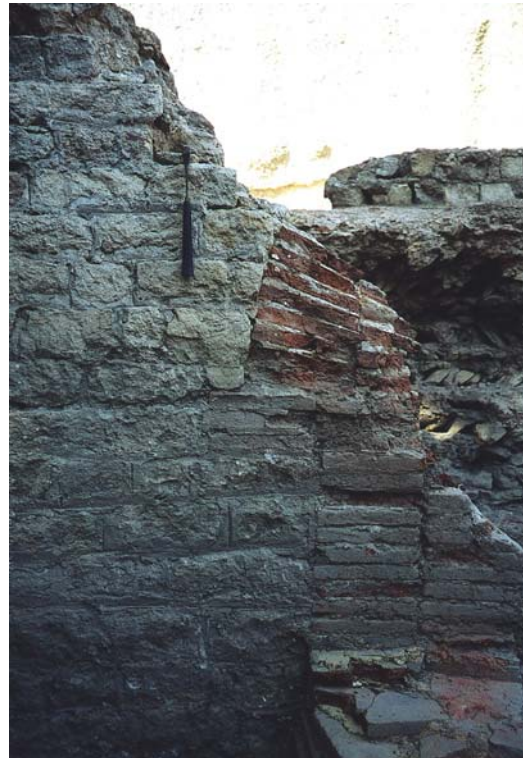
Fig.III.8. Départ de l'arc inclus dans le mur 3 des thermes de l'Esplanade, Arles.

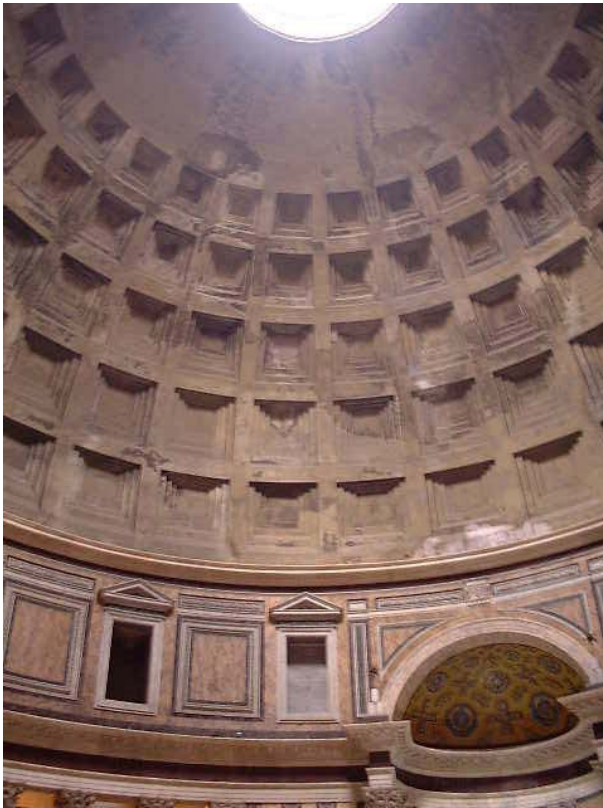
Fig.III.9. La voûte à caissons du panthéon de Rome.

Ces exemples révèlent plusieurs techniques et divers matériaux. Si peu de cohérence apparaît, il n'en reste pas moins que les liants architecturaux dévolus aux arcs sont le plus souvent de composition identique à celle des liants des murs contemporains qui les supportent ou qui les englobent (arcs de décharge) ; il en est de même pour les voûtes lorsqu'elles sont clavées. Lorsqu'elles sont structurées de façon particulière, en *opus caementicium* uniquement ou à structure interne composite, on voit l'apparition de matières premières différentes. La voûte de la station Métrobus à Rouen en un bel exemple... mais le meilleur reste la coupole du Panthéon à Rome (construit sous Hadrien entre 118 et 125 ap. J.-C. ; fig.III.9), dont J.-M. Roddaz rappelait récemment : « le béton de celle-ci était de composition variable et toujours plus légère (de la pierre à la pierre ponce en passant par la brique et le tuf) quand elle s'élevait et s'approchait de l'oculus » (Roddaz 2002).

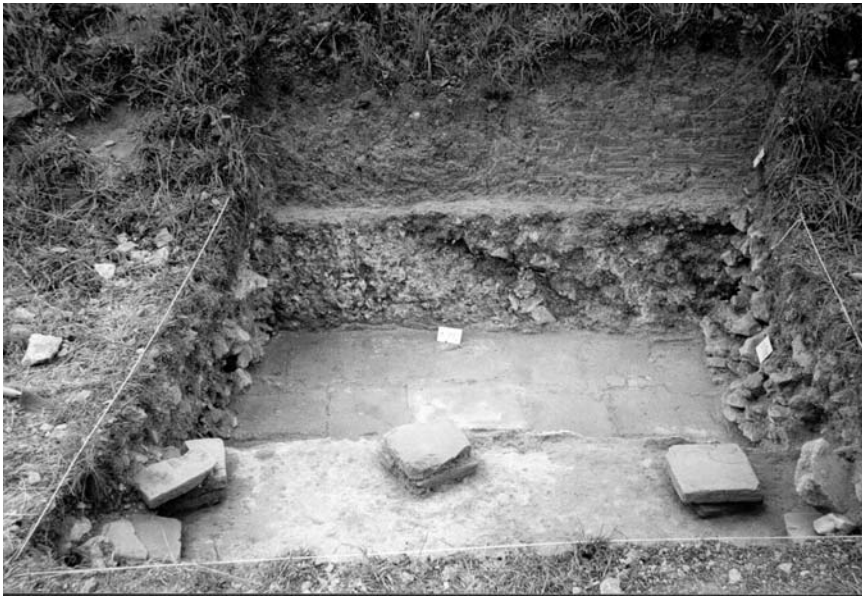
Fig.III.16. Sondage dans la salle ronde J' des thermes du Vieil-Evreux. Le mur est récupéré à un niveau plus bas que le sol inférieur de la salle à hypocauste qui a conservé ses pilettes sur deux assises.

La restauration des pilettes d'hypocauste des salles centrales du balnéaire des thermes du Vieil-Evreux a été effectuée très tôt dans l'histoire du site ; cela ne nous permet pas de dire quel était le matériau employé à l'origine dans cette partie de l'édifice. Mais l'ouverture de sondages dans la salle ronde ouest (datée du milieu du II^e s. ap. J.-C.), effectuée à l'occasion du récent programme de fouilles préalables à la mise en valeur du site, nous a permis d'accéder à des pilettes conservées sur une hauteur de une à deux briques et possédant toujours leur liant originel (fig.III.16). Cette salle ronde chauffée, qui abritait vraisemblablement des vestiaires, devait posséder un hypocauste de 75 cm de hauteur environ (Guyard et Roquecave 1998), reposant sur un ensemble de pilettes à briques carrées, liées avec de l'argile. Il nous paraît important de pointer cette utilisation d'argile pour cette destination architecturale, car le site des thermes du Vieil-Evreux offre par ailleurs une formidable panoplie de mortiers de chaux, sableux ou à tuileaux, parfois à emploi unique et ponctuel, et aucun autre exemple d'utilisation d'argile crue. De fait, on doit concevoir cet usage pour les pilettes comme répondant à des critères établis et en vigueur de mise en œuvre des hypocaustes⁶.

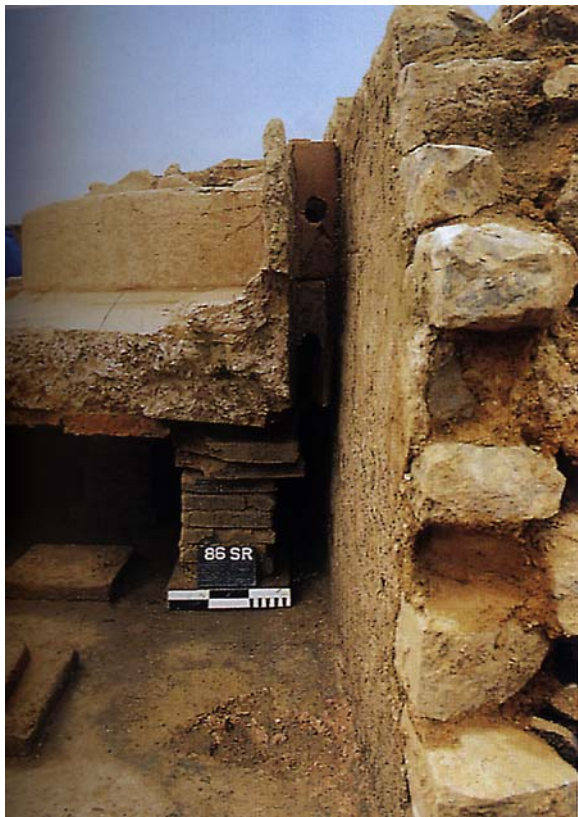
Fig.III.17. Ecorché dans la salle 10 de la villa de Champion montrant le système d'hypocauste. Les pilettes sont à joints fins, constituées de larges carreaux de terre cuite (*In Van Ossel et Defgnée 2001*).

Fig.III.18. Salle P3 des thermes de l'Esplanade (Arles). On peut observer les deux techniques de construction des pilettes de l'hypocauste, à carreaux de terre cuite jointoyés avec de l'argile (à gauche) et à carreaux en mortier de chaux et de tuileau jointoyés avec ce même mortier à tuileau (à droite).

Ces différents travaux attestent de la pratique particulière de liaison des briques des pilettes avec un matériau à base d'argile. Cependant, les études archéologiques nous donnent une vision plus riche des matériaux de jointolement des colonnes de briques. Reprenons l'exemple des thermes de l'Esplanade (Arles), et plus précisément de la pièce 3. Les pilettes conservées sont constituées pour l'essentiel d'un assemblage de TCA liées par une argile jaune. Toutefois, certaines colonnes montrent des portions d'une toute autre nature ; elles sont alors érigées, et c'est assez exceptionnel pour prendre un temps d'arrêt, avec une succession d'assises de carreaux moulés en mortier de tuileau fin, liés par un mortier de tuileau fin de

même composition (fig.III.18). Nous n'avons pas connaissance d'une telle pratique sur d'autres sites, ce qui ne signifie pas, bien évidemment, qu'elle n'a encore jamais été rencontrée. Son utilisation anecdotique sur le site nous ferait pencher pour une hypothèse d'emploi à « valeur d'essai ». L'association des deux techniques simultanément, avec une construction des pilettes seulement partiellement avec ce mortier de tuileau, milite pour une restauration, une consolidation, ou une transformation partielle de la salle, dont le nouveau matériau serait la marque de fabrique.

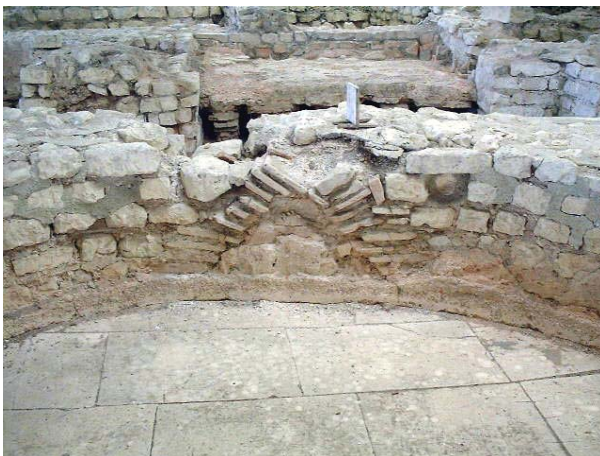
Fig.III.20. Piscine E de la *villa* d'Escolives-Sainte-Camille, avec un bourrelet d'étanchéité au pied du mur. On peut aussi observer le conduit de chaleur du mur sud qui est bouché.

Le balnéaire de la *villa* d'Escolives-Sainte-Camille, par couplage avec les résultats de M. Frizot, permet d'étudier un nombre relativement important de piscines. La piscine E, chaude dans une première phase puis froide, a subi une série de prélèvements, de ses maçonneries, du bourrelet d'étanchéité en base de mur, complétée par l'enduit et la banquette vus par M. Frizot (fig.III.20). Les murs sont maçonnés avec un mortier de sable et gravillons (celui caractéristique de la phase de construction) ; le bourrelet est composé d'un mortier de tuileau et de sable ; la banquette est plaquée d'un mortier de tuileau, sable et gravillons calcaires ; enfin, le revêtement interne est à mortier de tuileau fin. Le sol de cette piscine, dans son état de bain froid, est dallé de marbre. Du même état (le cinquième), la piscine froide DK est enduite de deux couches de mortier de tuileau, la deuxième étant plus fine, et le sol de la piscine froide DI est préparé avec un mortier de sable siliceux (peut-être lors de la première phase de la pièce, à fonction de salle froide). Le sol de la piscine chaude L est constitué d'un béton de tuileau et de sable siliceux, et l'enduit, sur *tubuli* (Frizot 1975, p.169), est composé de trois couches, un béton de tuileau recouvert de deux couches de mortier de tuileau. Au même endroit, mais au premier état, la piscine chaude LB (Frizot 1975) montre un sol de béton de tuileau et sable ; les parois sont plaquées de marbre, l'enduit sous-jacent est composé d'un mortier de tuileau.

Le tuileau est donc le granulat de prédilection pour ces structures qui doivent nécessairement se révéler étanches. Divers matériaux sont cependant chaque fois observables. Pour exemple la piscine E voit trois matériaux différents pour l'enduit, la banquette et le bourrelet d'étanchéité. Sur les quatre exemples où l'enduit est présent, c'est une ou plusieurs couches de mortier (ou béton) de tuileau, sans sable, qui sont posées, avec toujours une décroissance de la granulométrie de la paroi vers la surface. Pour les sols il y a ajout de sable siliceux. La banquette de la salle E bénéficie en plus d'un apport de gravillons. On ne peut donc que constater, pour toutes les piscines, et peut-être pour tous les états (sachant qu'un seul exemple n'appartient pas à l'état V de construction, III^e s. ap. J.-C.), une pratique exacerbée d'adaptation de la recette à la composante architecturale maçonnée.

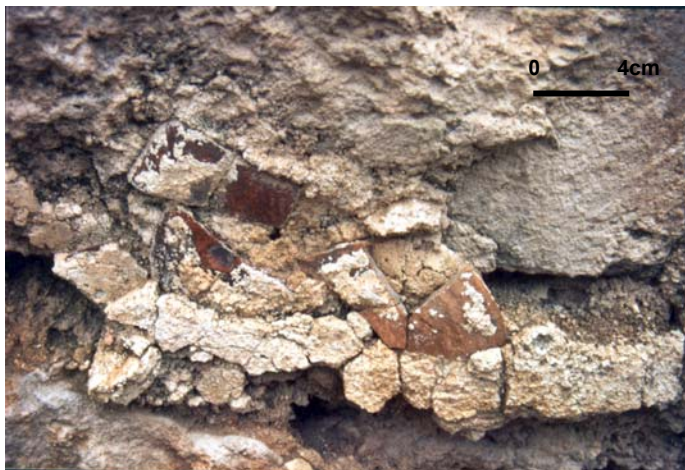
Fig.III.32. Tessons de céramiques centimétriques dans le mortier d'un enduit extérieur, autel du temple hellénistique du sanctuaire de Zeus (Jerash).
