Etude geologique des formations superficielles et du proche substratum à Grand Ilet (cirque de Salazie - La Réunion) application a la cartographie du risque de mouvements de versants

THÈSE

DOCTEUR DE 3^e CYCLE DE GÉOLOGIE APPLIQUÉE

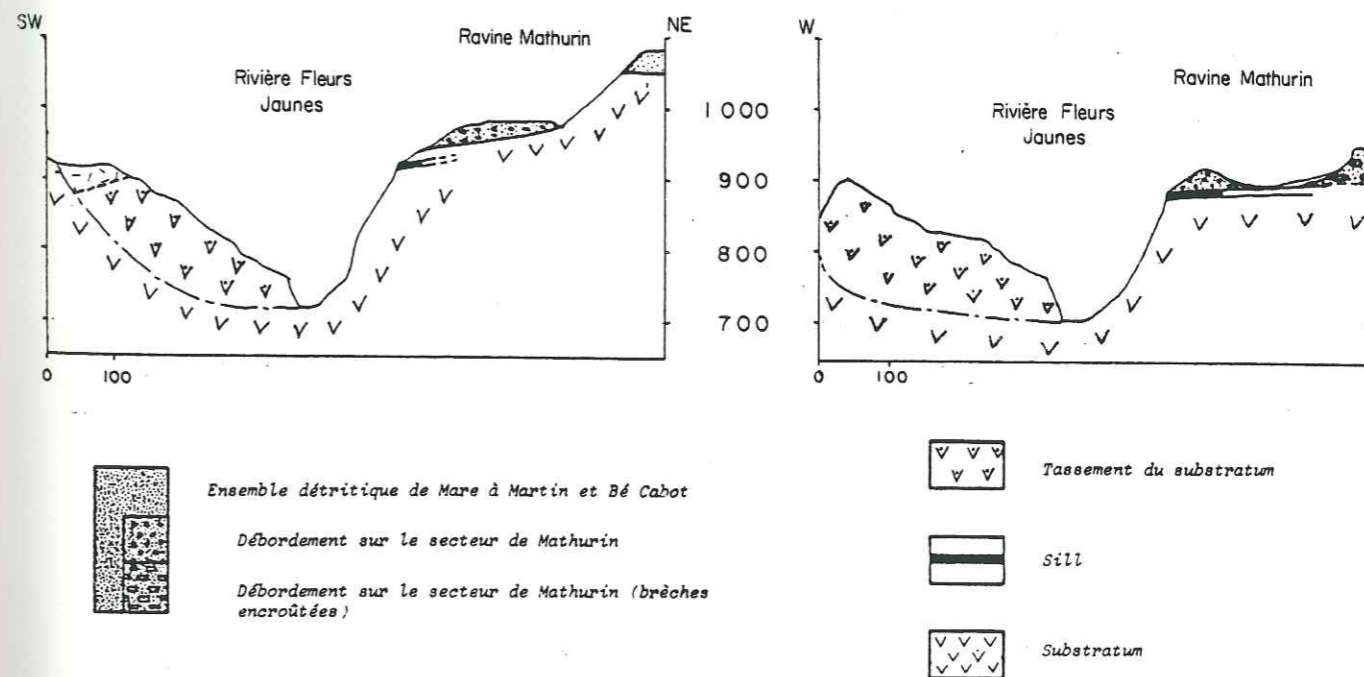
Figure 2.1. - Extraits des coupes 6 et 11.

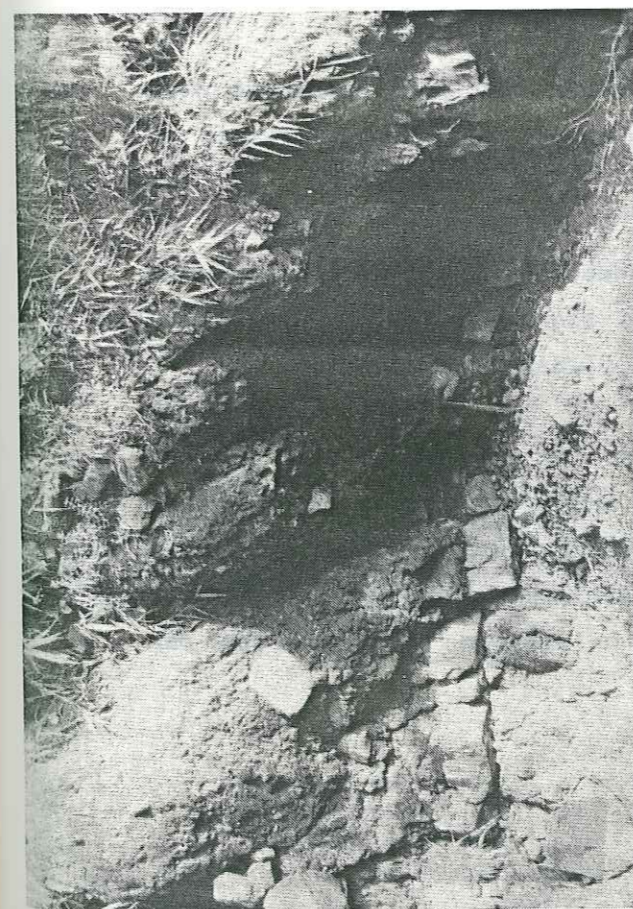
Photographie n°4. - Failles successives décrochant une intrusion.

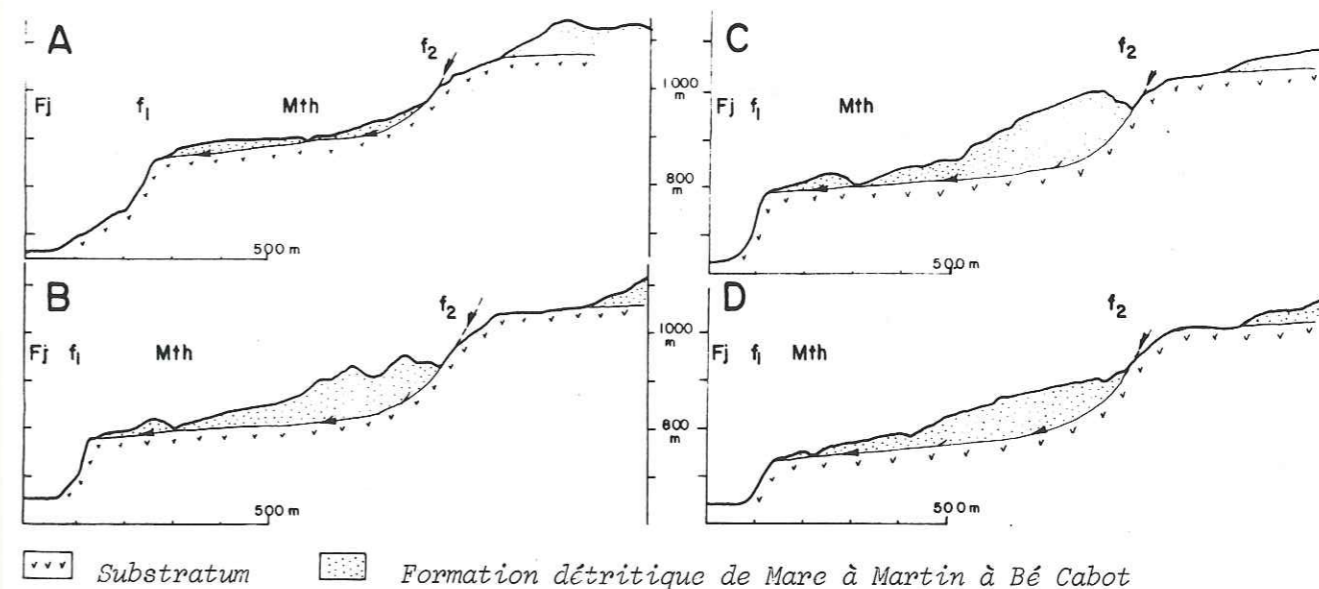
Figure 2.14.- Coupe du SE de Mathurin ; la trace des coupes est indiquée sur la figure 2.11.

- la falaise F2 correspond à la niche de départ d'un panneau intermédiaire, éliminé en grande partie, voire en totalité, par l'érosion et l'évolution extrême du glissement. Par la suite, des matériaux détritiques provenant de Mare à Martin (décrits dans le prochain paragraphe) sont venus cacheter les cicatrices de mouvements et reposent directement sur le plan de décollement où éventuellement sur des lambeaux résiduels d'unité intermédiaire (coupe A.B.C.D. figures 2.11 et 2.14).

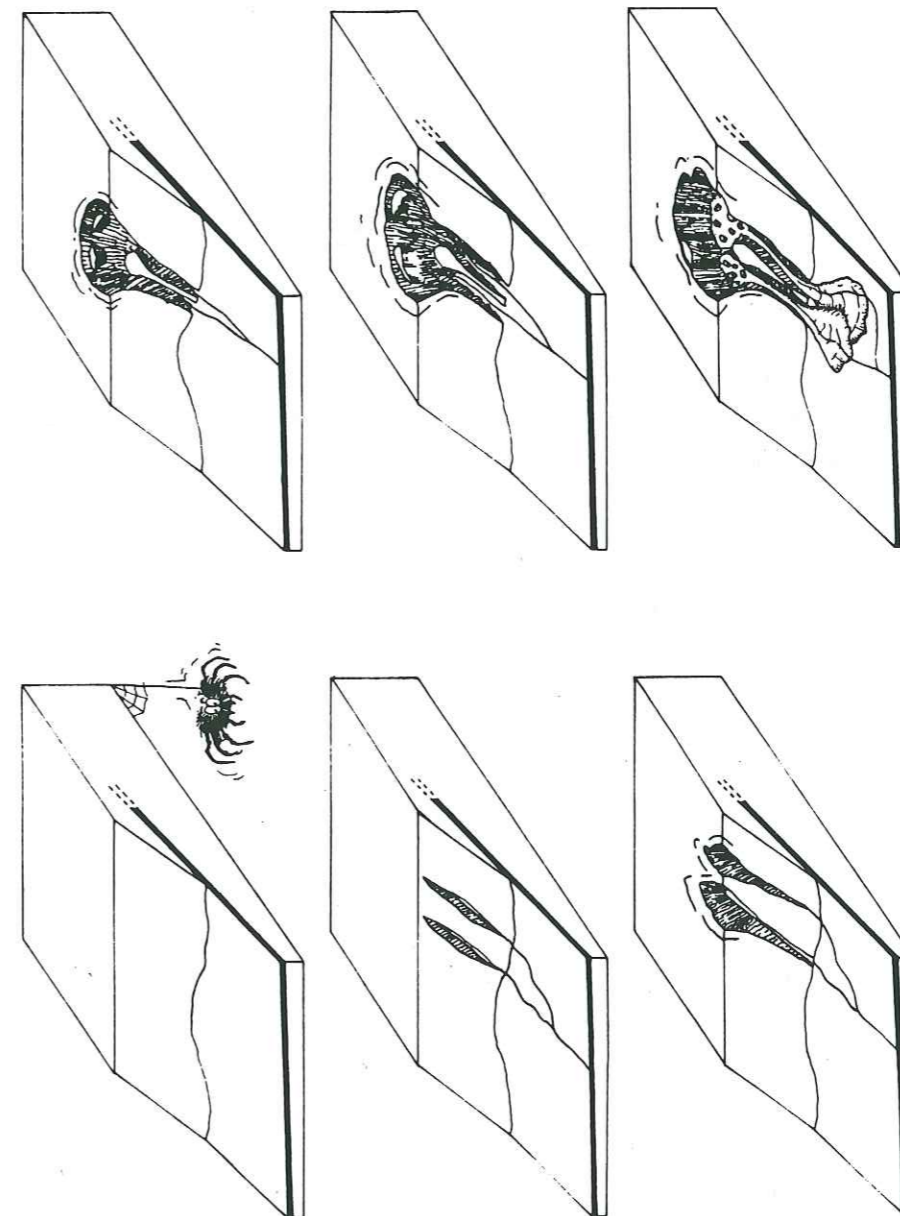
Figure 3.7. - Evolution morphologique du flanc est de Grand Ilet.

- Le déboulé de 1980 est assimilable à ces stades V et VI.
