**Contribution à l'étude des arthroplasties totales de
hanche à double mobilité: Analyse clinique et
mécanique. Confrontation des données expérimentales à
l'étude des pièces ayant fonctionné in vivo**

THESE
présentée par

Spécialité : Sciences et Génie des Matériaux

Soutenue à Saint Etienne, le 29 Mai 2006

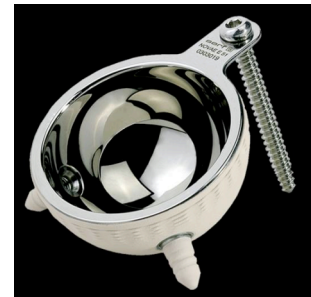
Réf : Novae® Evolution

-- en décembre 1998, le cotyle 1 patte avec press fit et revêtement bi-couche, consistait en une cupule, comportant un effet press fit périphérique, une patte supérieure et deux plots, ischiatique et pubien. Il s'agit du premier modèle de cette gamme destiné à être implanté en press fit, c'est à dire avec un diamètre de fraisage légèrement sous-dimensionné par rapport au diamètre de la cupule fixée. La tête métallique était incluse dans un insert en polyéthylène rétentif lui-même libre dans la cupule.

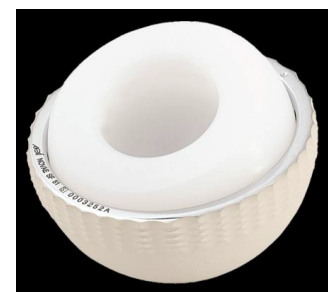
Réf : Novae® SunFit®

-- en février 2000, le cotyle press fit sans patte et sans plot consistait en une cupule en acier inoxydable 316L revêtue d'alumine et d'hydroxyapatite en bicouche avec effet press fit. La tête métallique était incluse dans un insert en polyéthylène rétentif lui-même libre dans la cupule.

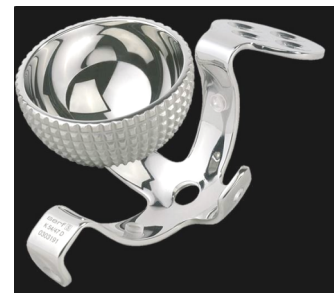
Réf : Novae® Stick

-- en mars 2002, le cotyle double mobilité à cimenter fait son apparition, consistant en une cupule en acier inoxydable 316L à cimenter. La tête métallique est incluse dans un insert en polyéthylène rétentif lui-même libre dans la cupule. S'il peut en théorie être cimenté directement au contact de l'os, il est en fait plutôt destiné à être cimenté dans une armature de soutien .

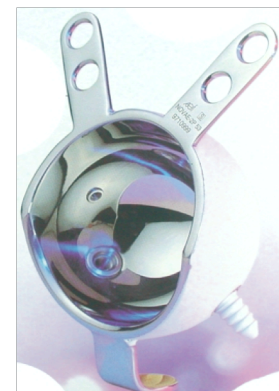
Réf : Novae® Coptos

-- en janvier 2003, le cotyle 2 pattes et crochet consiste en une cupule en acier inoxydable 316L revêtue d'alumine et d'hydroxyapatite en bicouche avec effet press fit associé à deux pattes de fixation supérieures comportant chacune 2 trous, un crochet obturateur et 2 plots d'ancrage. Le dessin équatorial ne comporte plus de pan coupé

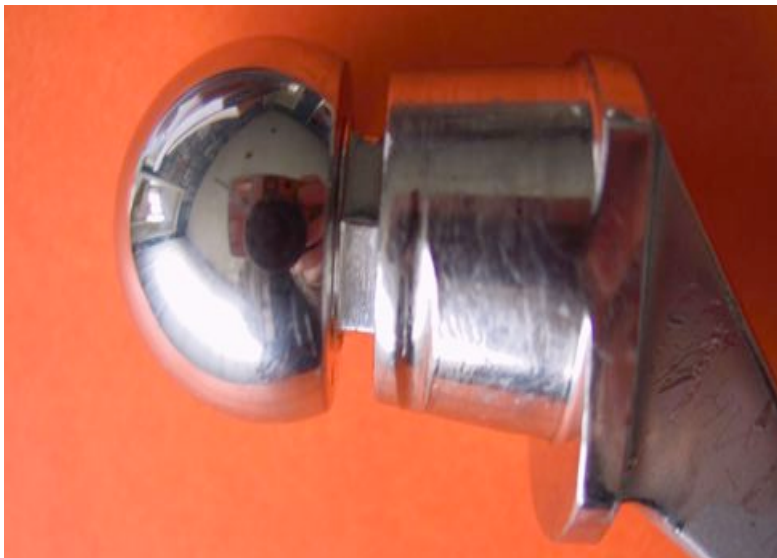
Figure 21

Dans ces trois observations, il est impossible d'extraire manuellement la tête du polyéthylène. Dans l'observation 3, avec un col long, il existe une usure homogène, circumférentielle du listel de rétention, ne permettant pas l'issue de la tête. Il n'y a pas d'anomalie sur le rebord plat équatorial du polyéthylène. Dans les quatre observations, il existe une dégradation du métal en miroir sur une face du col et sur le bord de la cupule tripode (figure 21).

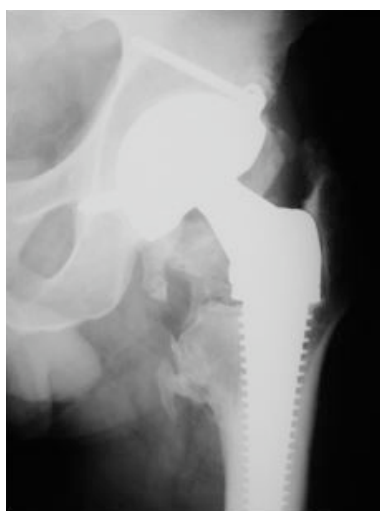
Ces dégradations métalliques provoquent des empreintes en miroir sur le polyéthylène ; sur le bord libre du plan équatorial du polyéthylène il existe en effet deux empreintes. La première empreinte, à la limite du bord libre est une usure induite par la dégradation métallique de la cupule, où l'impingement produit des bardes métalliques. La deuxième empreinte, sur le plan équatorial, est induite par la dégradation métallique du col où l'impingement a érodé le métal. Dans l'observation 3, il existe des ossifications péri-prothétiques Brooker 3 qui s'opposent à la libre mobilité de l'insert en polyéthylène (figure 24).

*Figure 24 : Observation B3 : cotyle tripode et col conique monobloc en acier inoxydable
Radiographie de hanche d'un patient porteur de calcifications Brooker stade 3 ayant présenté 2 épisodes de luxation. Usure circonférentielle homogène de la rétention laissant sortir la tête et empreintes, en périphérie, des calcifications qui ont bloqué la grande mobilité.*

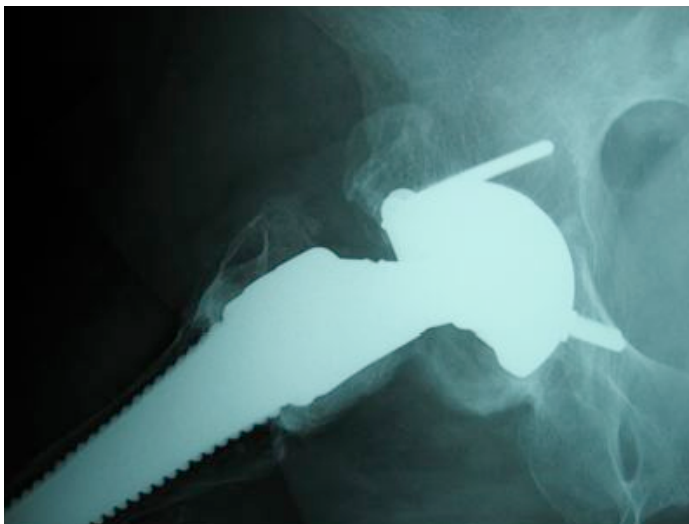
Dans le lot A, prédominant des épisodes de faillite de la fixation de la cupule par impingement du col sur le bord de la cupule. Il existe une complication de ce type dans le lot B. Il existe aussi dans ce même lot B une dégradation des pièces par impingement, sans descellement, dans un cas de luxation intra prothétique. Cette complication n'existe pas dans le lot C. Ce type de complication n'est jamais évoqué dans la littérature qui a étudié à long terme ce type de configuration ⁽¹⁷⁾, ⁽⁹⁵⁾. Cet impingement se traduit par une empreinte en miroir sur la cupule et sur le col. Exceptionnellement, comme dans l'observation B, cette anomalie sur le col peut être observée sur la radiographie (figure 26).

*Figure 26 :
Observation B4 : cupule tripode et
col conique monobloc en acier
inoxydable. Empreinte de la cupule
sur le col.*

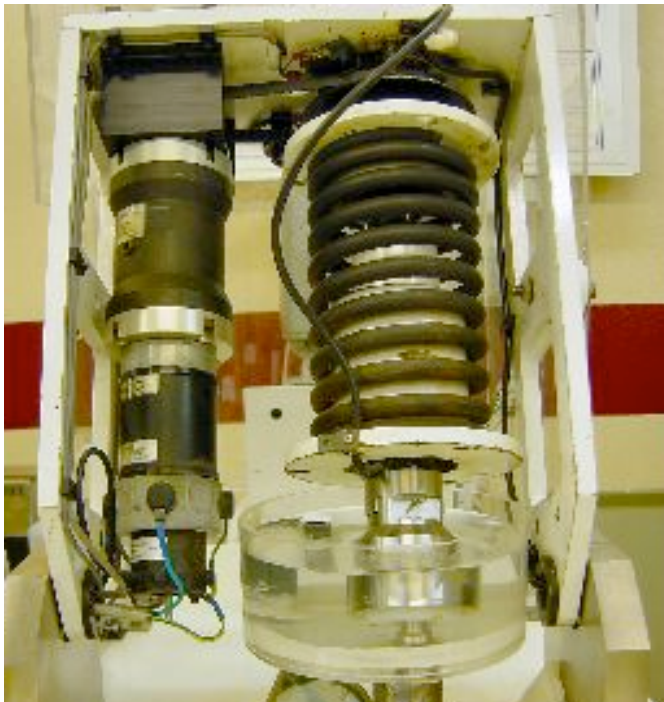
Le banc d'essai utilisé pour les tests était une machine TRIBOCUP[®], qui permet l'étude du frottement et de l'usure de pièces articulaires de prothèses mais n'est pas à proprement parler un simulateur de hanche (figure 36).

Figure 36.
Dispositif expérimental avec la machine TRIBOCUP[®]

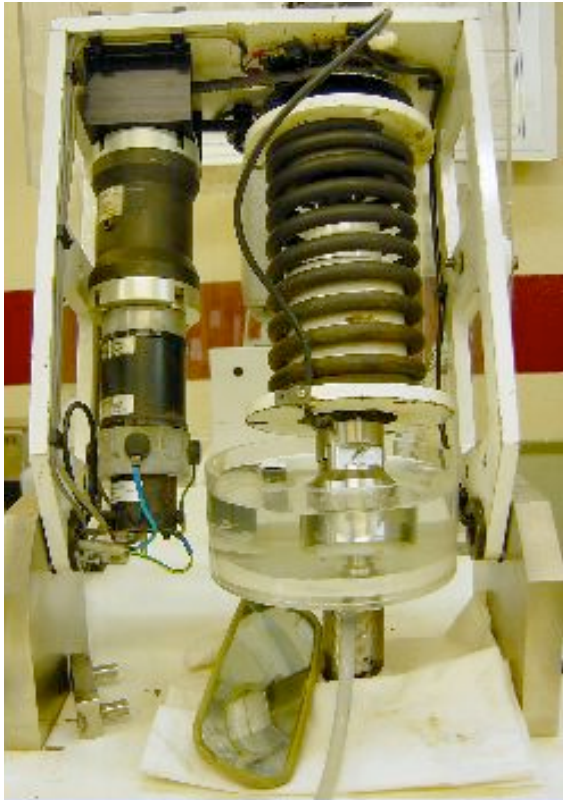
Pour ce faire, un repérage a été effectué sur l'insert et sur le métal back avec des observations tous les 20000 cycles à la recherche d'un découplage entre ces marques. Les essais ont été réalisés avec un bac de solution de Ringer transparent en plexiglas et un miroir sous ce dernier ce qui permettait une observation des mobilités mises en jeu (figure 40).

Figure 40.
Le système TRIBOCUP® équipé d'un miroir

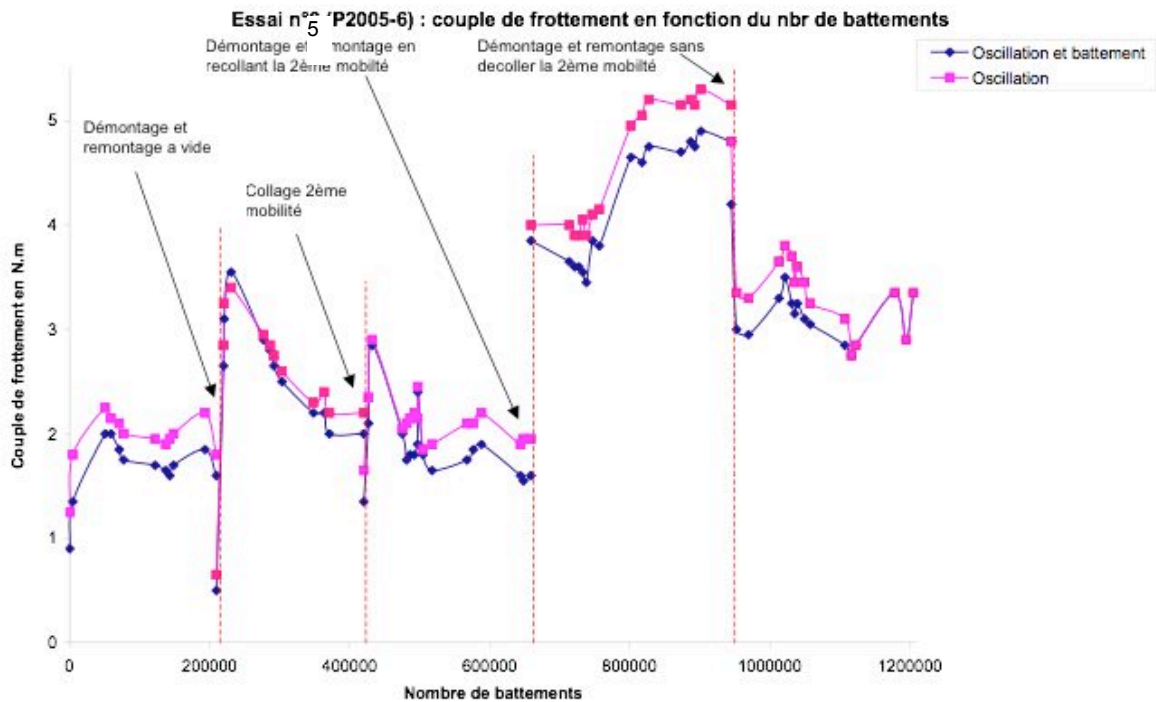
Lors de l'essai n°5 et de l'essai n°6, les valeurs de couple de frottement mesurées sont compris entre 2 et 4 N.m.

Figures 45 et 46.
Essais N° 5 et 6.
