**Contribution à l'étude des arthroplasties totales de
hanche à double mobilité: Analyse clinique et
mécanique. Confrontation des données expérimentales à
l'étude des pièces ayant fonctionné in vivo**

THESE
présentée par

Pour obtenir le grade de Docteur
de l'Ecole Nationale Supérieure des Mines de Saint-Etienne
et de l'Université Jean Monnet de Saint Etienne

Soutenue à Saint Etienne, le 29 Mai 2006

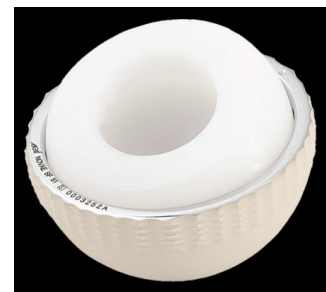
Réf : Novae® SunFit®

-- en février 2000, le cotyle press fit sans patte et sans plot consistait en une cupule en acier inoxydable 316L revêtue d'alumine et d'hydroxyapatite en bicouche avec effet press fit. La tête métallique était incluse dans un insert en polyéthylène rétentif lui-même libre dans la cupule.

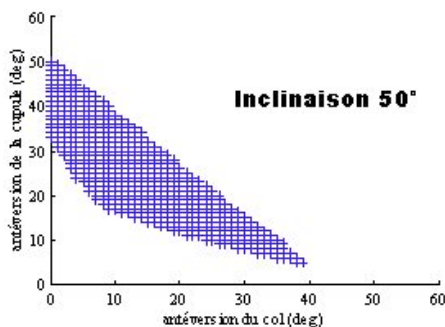
1^{er} cas la cupule est inclinée à 50° : **figure 3**

Il apparaît que l'horizontalisation de la cupule, pour une antéversion fémorale conservée, diminue le nombre de possibilités d'antéversion de la cupule autorisant un mouvement sans conflit. Pour des valeurs faibles d'antéversion fémorale, lorsque la cupule est horizontalisée, aucune antéversion de la cupule n'autorise le mouvement dans sa totalité.

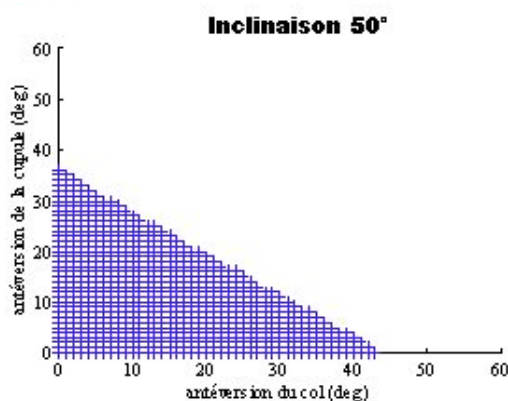
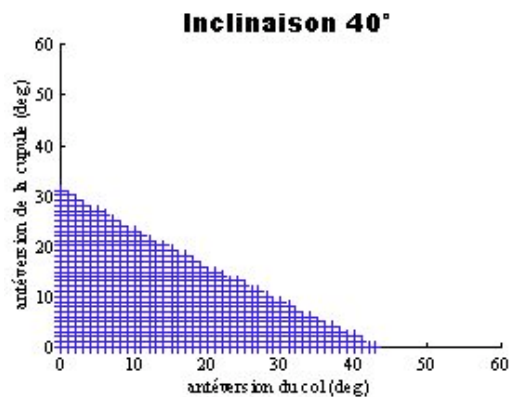
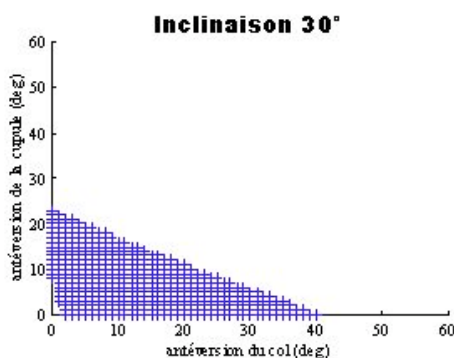
Figures 6, 7 et 8

de même la cupule est successivement inclinée à 50°, 40° et 30° (figures 6 à 8).

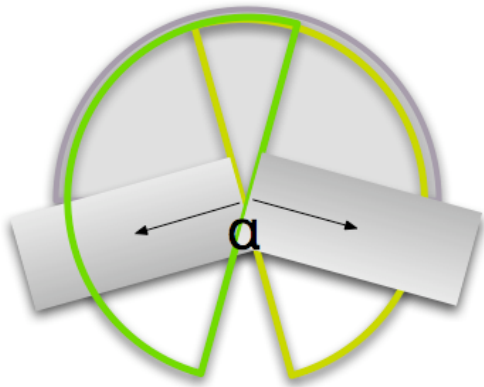
Figure 11.

Nous avons modélisé les amplitudes de mouvement possible pour des mouvements simples de flexion-extension, abduction-adduction et rotation interne-externe. Outre l'implant acétabulaire, l'insert et la tête prothétique, les caractéristiques du col prothétiques sont importantes à prendre en compte, de même que le positionnement des pièces qui permet de définir une position origine. La modélisation a été faite sur logiciel MatLab. Les implants avaient les caractéristiques suivantes : cotyle diamètre 53 ce qui correspond à un diamètre d'insert de 47, inclinaison du cotyle à 45° avec une antéversion de 20° , col fémoral faisant avec la tige un angle CC'D de 135° avec une antétorsion du col fémoral de 15° en position de repos et un col cylindrique de 11 mm de diamètre. Cette configuration autorise un débattement de 126° en abduction-adduction, 186° en flexion-extension et 220° en rotation. Cette modélisation ne prend pas en compte les éventuels impingements osseux ou liés aux parties molles et correspond donc aux possibilités maximales de l'implant lui-même. Comme l'avait fait Harkess, en utilisant cette modélisation, il est possible de comparer les résultats obtenus avec ceux d'autres types de cupules et en particulier d'apprécier l'effet de débords anti-luxation ou d'inserts de réorientation. La courbe de circumduction englobe les amplitudes maximales que peut obtenir un sujet et elle augmente chez un sujet entraîné. Ces courbes, obtenues pour des sujets sains, représentent la valeur haute des amplitudes que l'on pourrait espérer obtenir après mise en place d'une arthroplastie totale de hanche. Dans le cas de la double mobilité, quelles que soient les caractéristiques de la mobilité interne, le cône de mobilité obtenu est identique pour une taille d'insert donnée. Dans notre exemple, ce cône englobe totalement les courbes de circumduction du sujet normal mais également du sujet entraîné. Un insert de réorientation, par rapport à un insert standard ne permet que de gagner des amplitudes dans un secteur donné, mais ne permet pas de couvrir toute la surface de la courbe. L'utilisation d'un cotyle à double mobilité permet d'optimiser le rapport tête - col puisque c'est le diamètre extérieur de l'insert qui intervient lorsque aucune des mobilités n'est bloquée. Ainsi pour un cotyle de diamètre 51, l'insert en polyéthylène a un diamètre extérieur de 45 mm. Si le col utilisé a un diamètre de 12 mm, le rapport tête col est alors à 3,75 ce qui correspond à un cône de mobilité ayant un angle au sommet de $74,5$ degrés (figure 11).

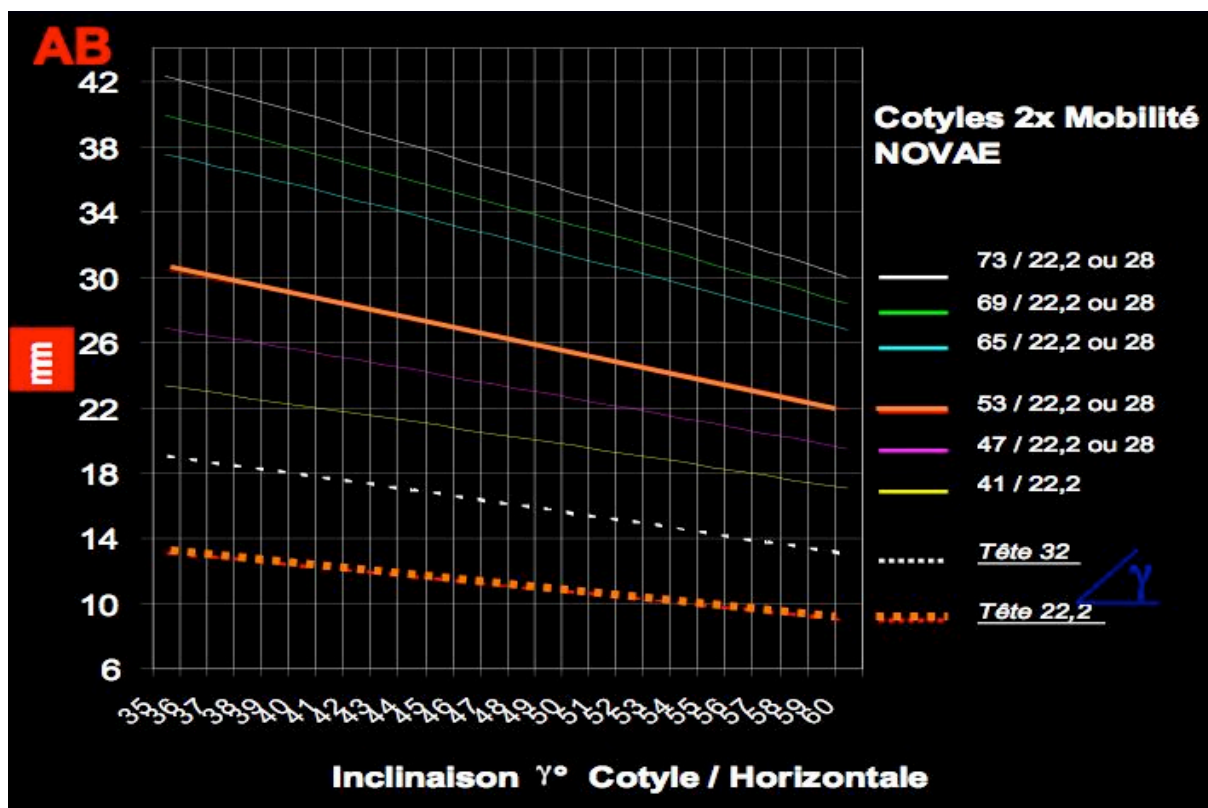
Figure 13.

Ainsi, pour un implant acétabulaire incliné à 45 degrés, la distance AB à parcourir est de 14,7 mm pour une prothèse classique avec une tête de 28 mm ; cette distance AB et de 27,2 mm dans le cas d'un cotyle à double mobilité avec un diamètre de 53 mm, la distance à parcourir est quasiment doublée (Figure 13).

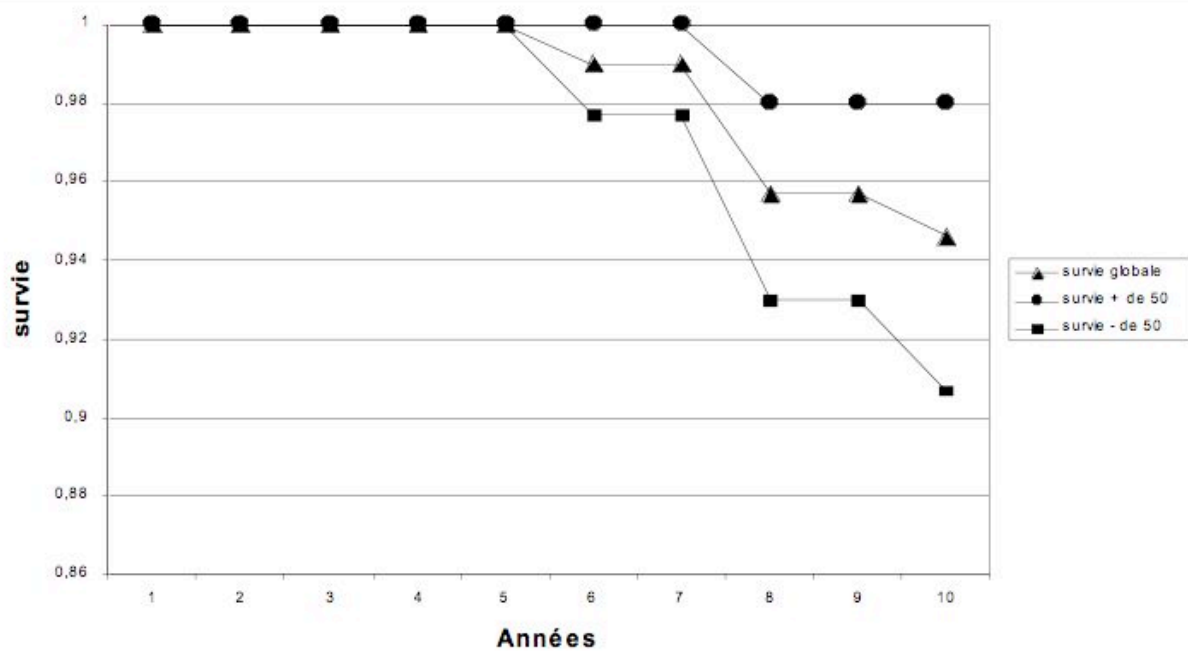
Figure 16.

En isolant la sous-population des patients âgés de moins de 50 ans lors de l'implantation soit 46 patients, on obtient un taux de survie à 10 ans de 90,7% [86,3% ; 95,1%] avec un intervalle de confiance supérieur à 95% (figure 16). En isolant alors la sous-population des patients âgés de plus de 50 ans lors de l'implantation soit 44 patients, le taux cumulé de survie passe à 98% [96% ; 100%] avec un intervalle de confiance supérieur à 95% .

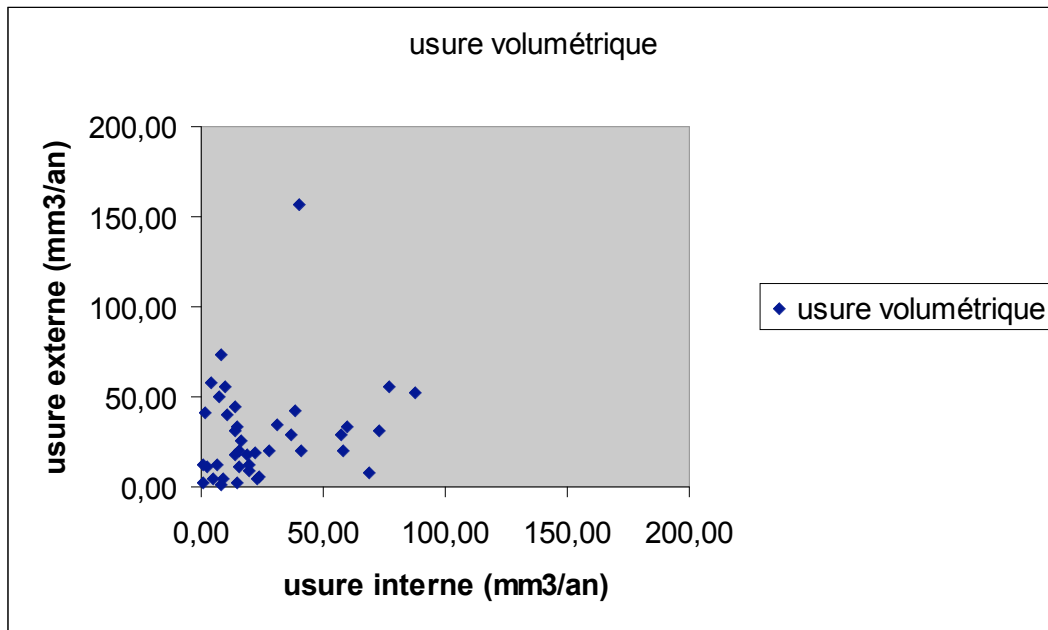
Figure 18.

L'usure volumétrique au milieu de la tolérance était en moyenne de 28,9 mm³/an pour la convexité (écart type 27,6), de 25,5 mm³/an pour la concavité (écart type 23,2) soit une usure volumétrique annuelle totale de 54,3 mm³/an (écart type 39,6).

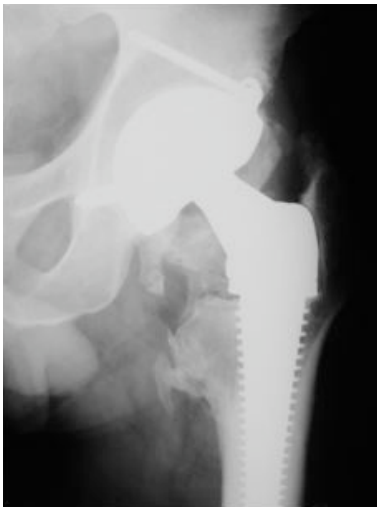
Ces dégradations métalliques provoquent des empreintes en miroir sur le polyéthylène ; sur le bord libre du plan équatorial du polyéthylène il existe en effet deux empreintes. La première empreinte, à la limite du bord libre est une usure induite par la dégradation métallique de la cupule, où l'impingement produit des bords métalliques. La deuxième empreinte, sur le plan équatorial, est induite par la dégradation métallique du col où l'impingement a érodé le métal. Dans l'observation 3, il existe des ossifications péri-prothétiques Brooker 3 qui s'opposent à la libre mobilité de l'insert en polyéthylène (figure 24).

*Figure 24 : Observation B3 : cotyle tripode et col conique monobloc en acier inoxydable
Radiographie de hanche d'un patient porteur de calcifications Brooker stade 3 ayant présenté 2 épisodes de luxation. Usure circonférentielle homogène de la rétention laissant sortir la tête et empreintes, en périphérie, des calcifications qui ont bloqué la grande mobilité.*

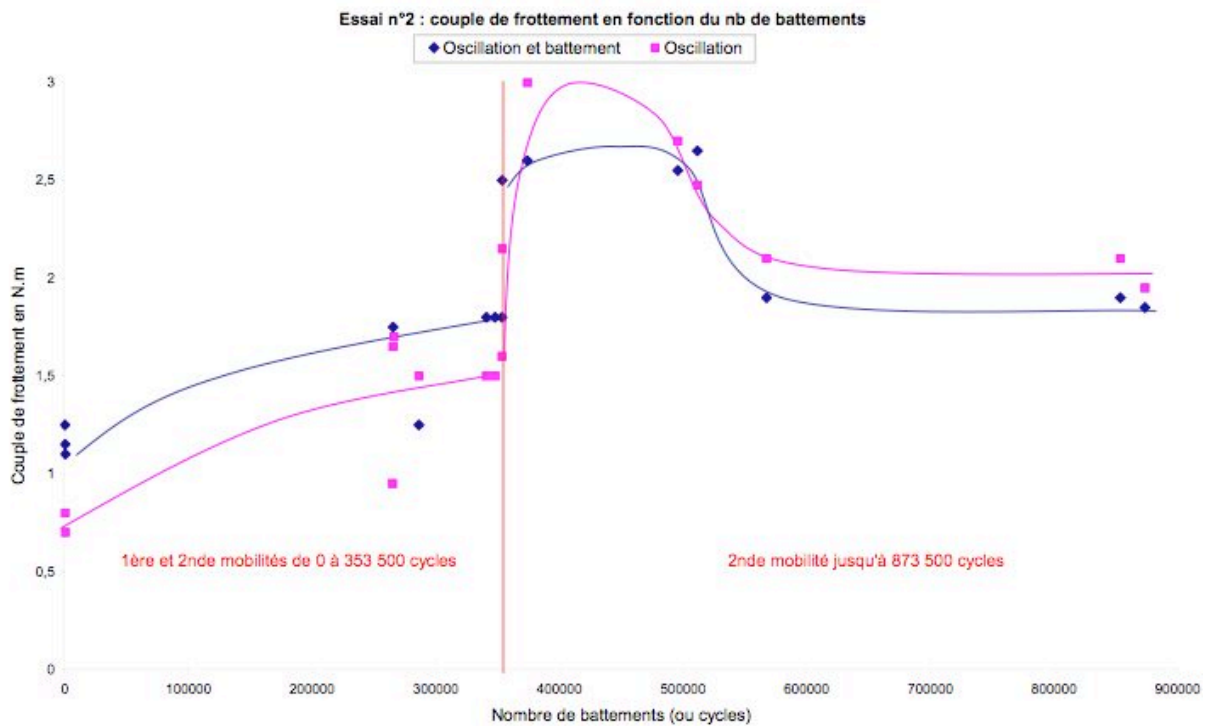
Figure 42.

Le 2^{ème} essai avait pour but de doubler le 1^{er} essai (figure 42).

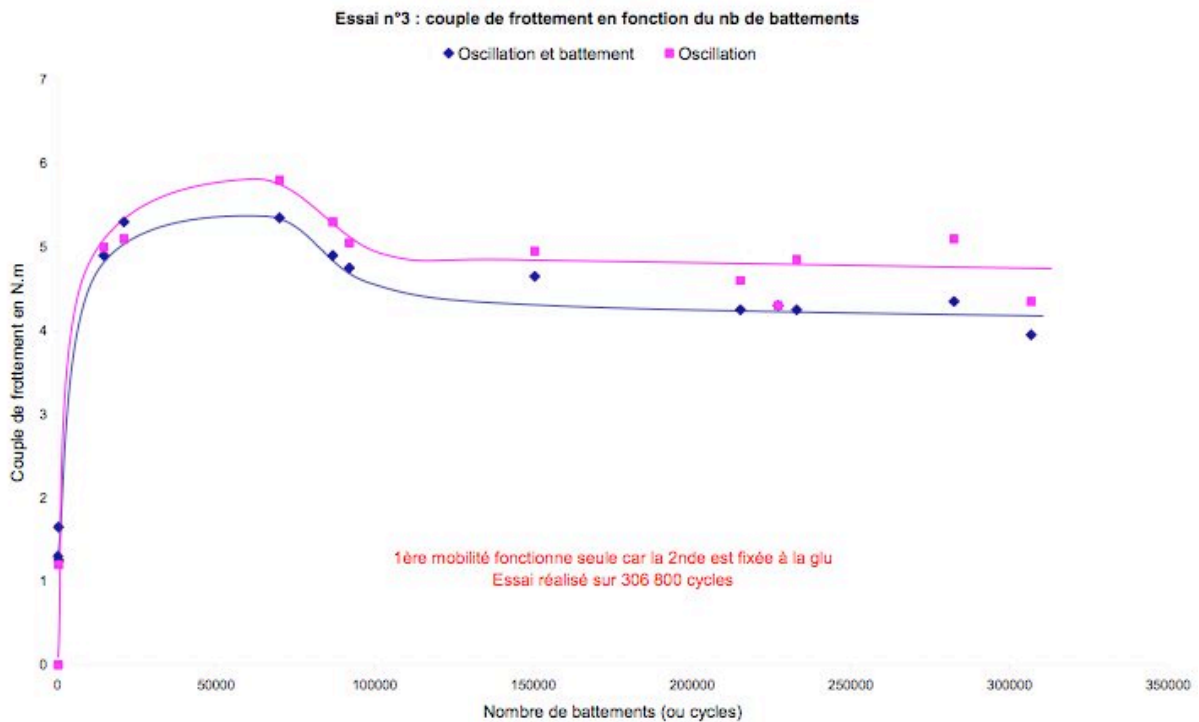
Dans le 3^{ème} essai (figure 43), la 2^{ème} mobilité est fixée dès le début de l'essai. Cet essai vise à caractériser le fonctionnement de la seule mobilité interne.

Figure 43.
Essai N° 3.

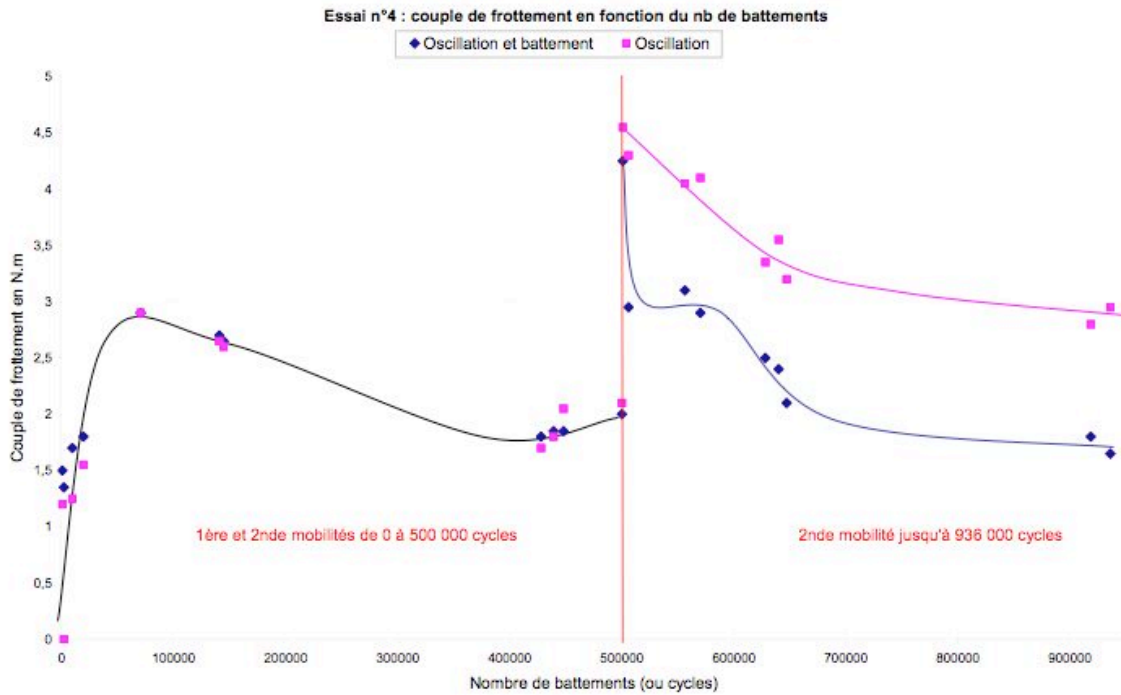
Le 4^{ème} essai (figure 44) est réalisé avec un cotyle différent des 3 premiers essais cités ci-dessus car il possède 2 trous dans lesquels 2 plots sont mis en place de l'intérieur vers l'extérieur de la cupule.

Figure 44.
Essai N° 4.

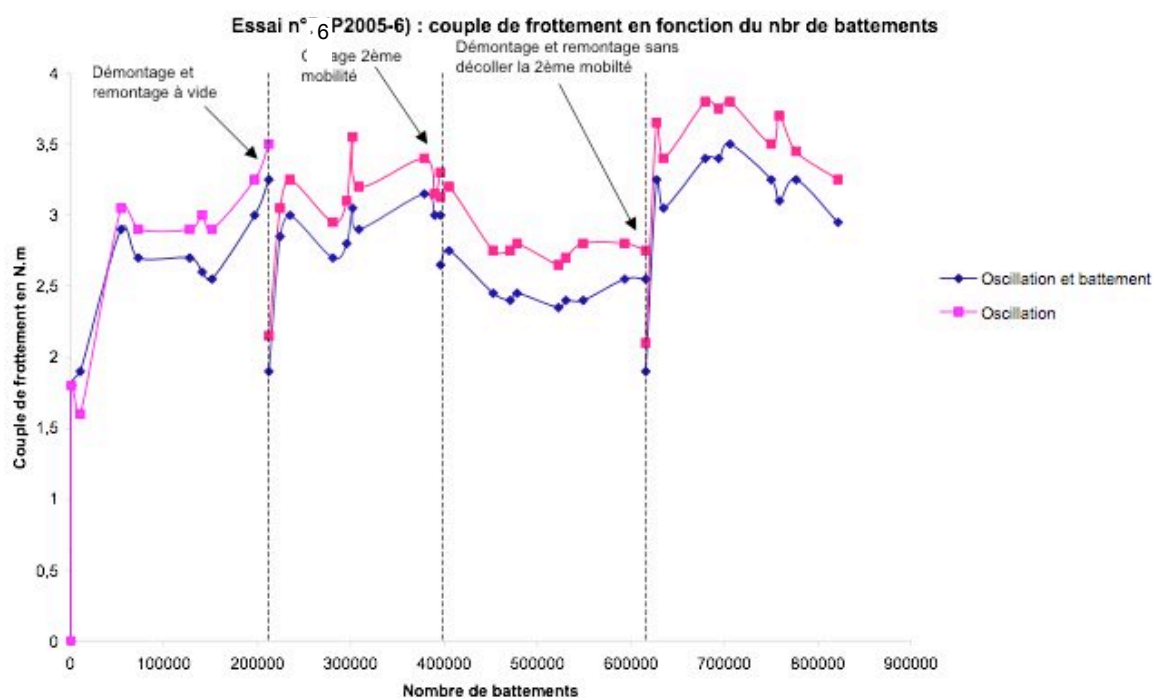
Figures 45 et 46.
Essais N° 5 et 6.

Lors de l'essai n°5 et de l'essai n°6, les valeurs de couple de frottement mesurées sont compris entre 2 et 4 N.m.
