Contrôle souple de la dynamique éolienne le long d'un littoral artificialisé et propositions de gestion : le cas de la façade maritime du Grand Port Maritime de Dunkerque

**CONTROLE SOUPLE DE LA DYNAMIQUE EOLIENNE SUR UN
LITTORAL ARTIFICIALISE ET PROPOSITIONS DE GESTION :
LE CAS DE LA FACADE MARITIME
DU GRAND PORT MARITIME DE DUNKERQUE**

Thèse de Doctorat GEPO (Géosciences, Ecologie, Paléontologie, Océanographie)

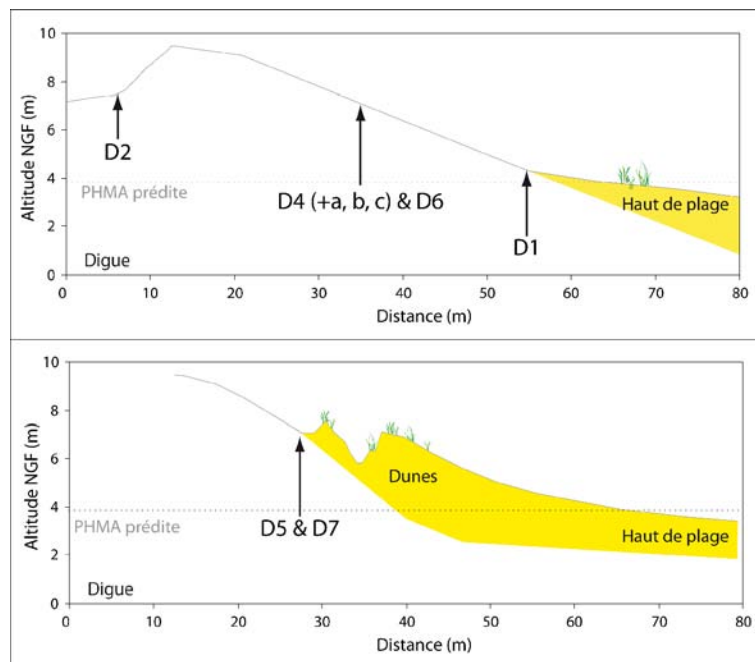
Figure 2.3. Localisation des structures expérimentales de captage du sable sur le profil de digue.

→ **D4** (avec ses 3 déclinaisons D4a, b et c, installés plus à l'Ouest) : sur la pente de la digue côté mer, un casier de ganivelles de 4,5 m x 3m, à l'intérieur duquel 50 cm de sable a été déposé et où des plantations d'oyats ont été effectuées. L'objectif de ces plantations était d'observer comment se comportait l'oyat dans ces conditions à priori inhospitalières (présence d'asphalte).

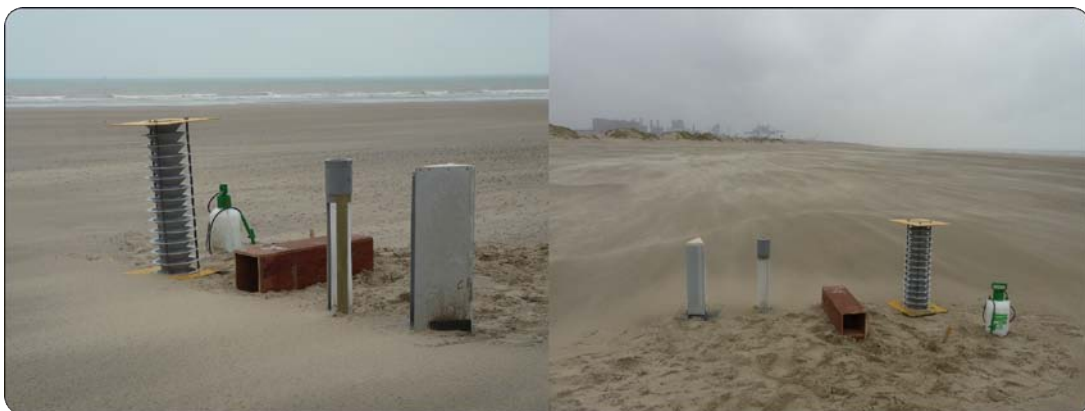
Figure 2.18. Photographies de l'expérimentation de terrain visant à comparer différents types de pièges à sable (Photographie A. Tresca, 14.01.11)

Lors de cette expérimentation, le vent moyen (mesuré à l'aide d'une station *Oregon Scientific WMR 200*) à 2 m était de $7,1 \text{ m.s}^{-1}$, et la vitesse limite de mise en mouvement (u^*_t), pour un sable de diamètre moyen de $0,265 \text{ mm}$ (échantillon prélevé devant les pièges) a été estimée à $4,5 \text{ m.s}^{-1}$ à l'aide de l'équation de [Bagnold \(1941\)](#), et l'humidité de la surface de la plage était comprise entre 3,1 et 4,3 %. Les résultats du piégeage et des conditions de vent sont présentés Figure 2.19.

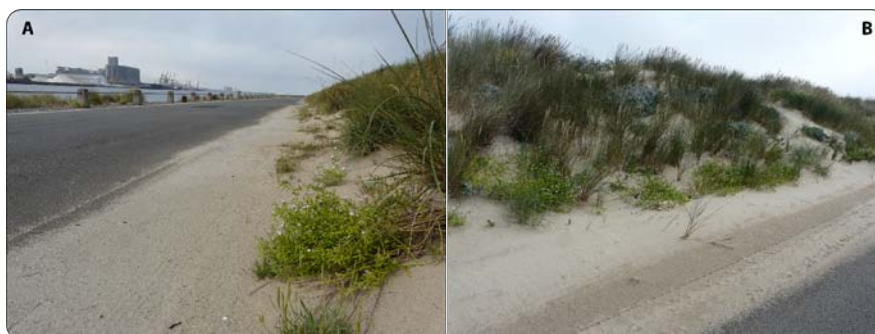
Figure 3.22. Colonisation de *Cakile maritima* (A et B) et *Eryngium campestre* (B) sur les dunes de revers de digue (clichés Tresca 28/07/2010)

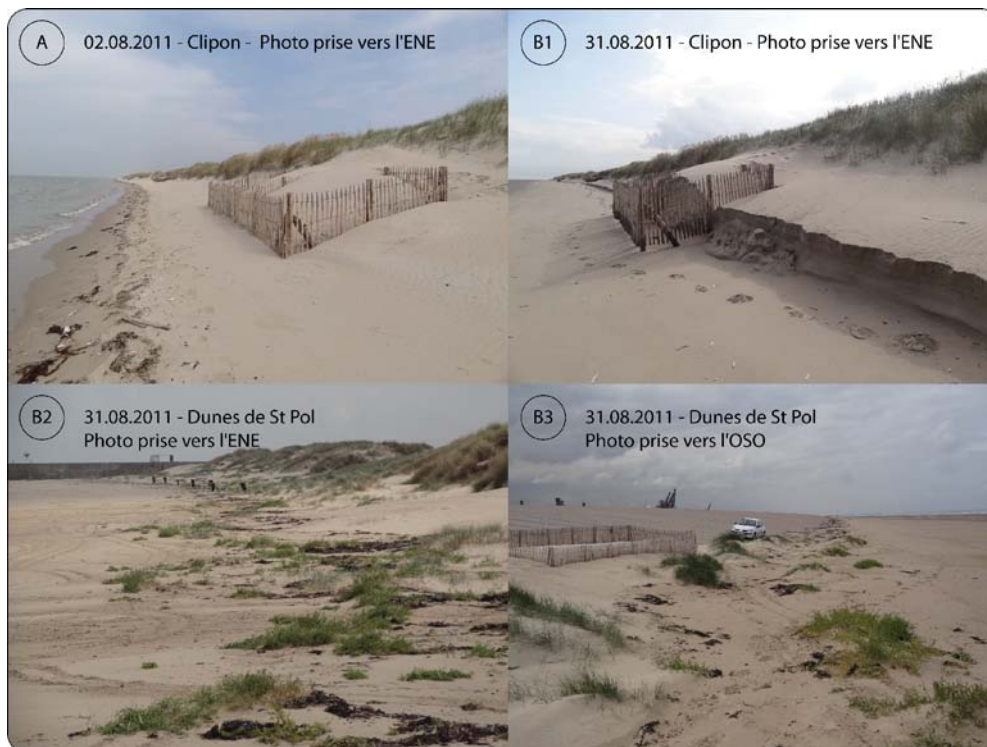
Figure 4.20. Photographies prises sur la plage du Clipon (A) avant et (B1) après l'épisode d'érosion du haut de plage du 30/08/2011, ainsi que sur la plage au niveau du profil D7 à l'Est de l'UG4 vers l'Est (B2) et vers l'Ouest (B3) après l'érosion au Clipon (Tresca, 2011)

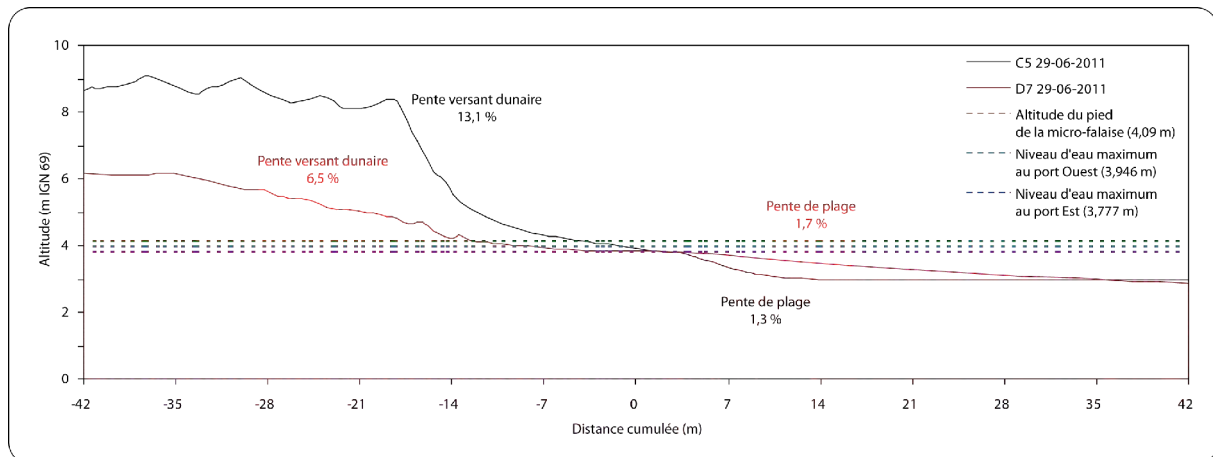
Figure 4.22. Topographie du versant dunaire et du haut de plage des profils C5 (centre des dunes du Clipon) en bleu, et D7 (dunes de pied de digue, à l'Est de l'UG4) en rouge.

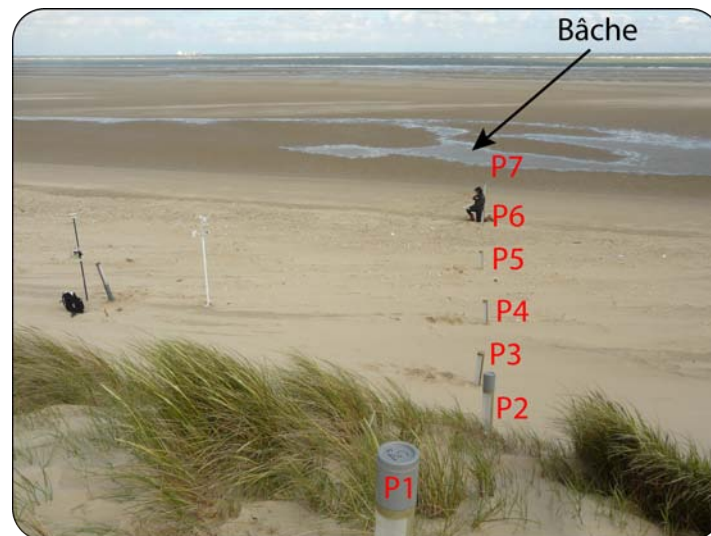
Figure 5.7. Photographie de terrain lors du piégeage du 16.06.2010 sur le profil C5, au centre de la plage du Clipon (cliché Tresca, 2010)

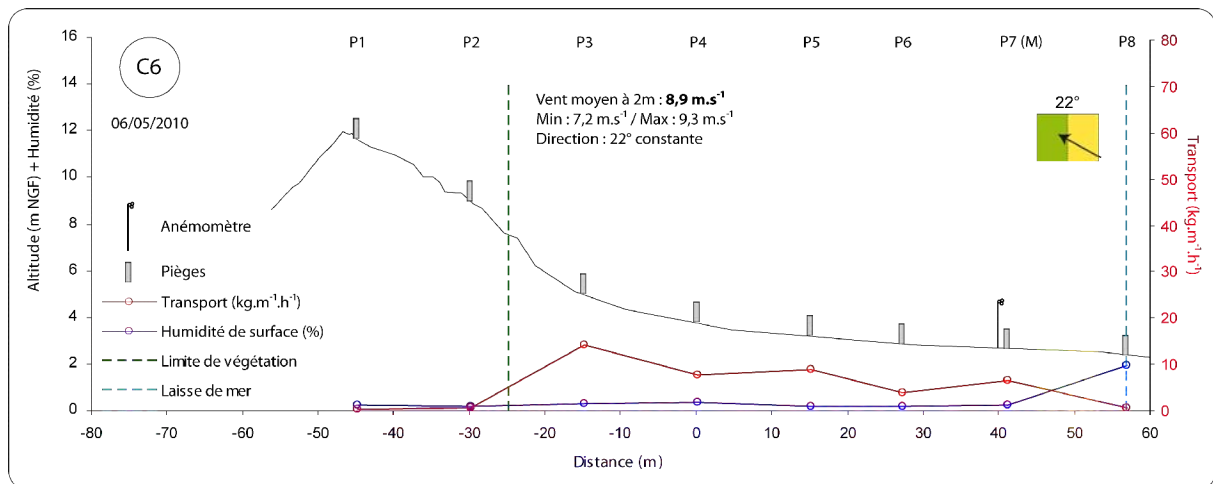
Figure 5.10. Piégeage éolien sur le profil C6 dans la partie centrale de la plage du Clipon le 06/05/2010 par vent de NNE

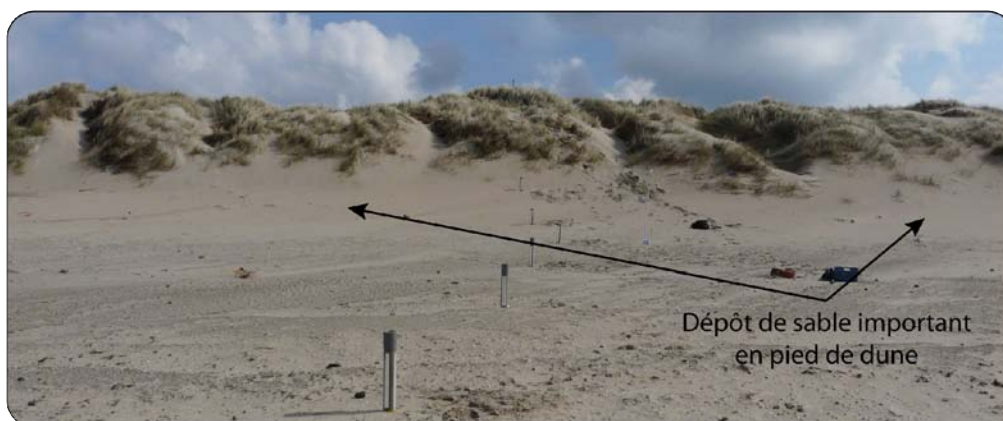
Figure 5.11. Photographie de terrain lors du piégeage du 06.05.2010 sur le profil C6 (cliché Tresca, 2010)

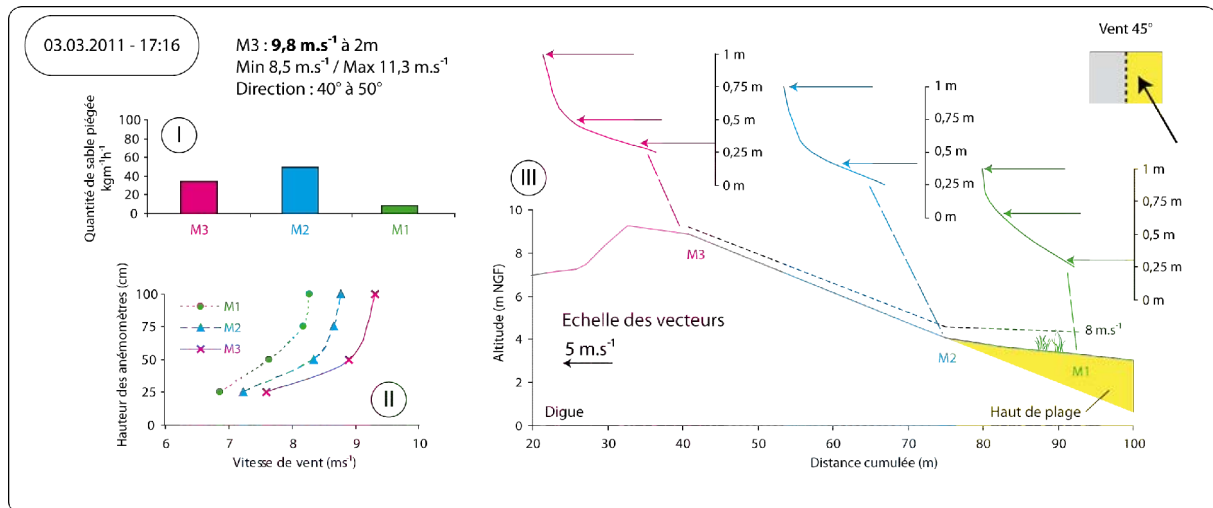
Figure 5.18. Profils verticaux de vitesse moyennée pendant les 10 minutes de piégeage et quantités de sable capté en front de digue et en haut de plage lors d'une expérimentation du 03 mars 2011 par conditions de vent longitudinal de NE.

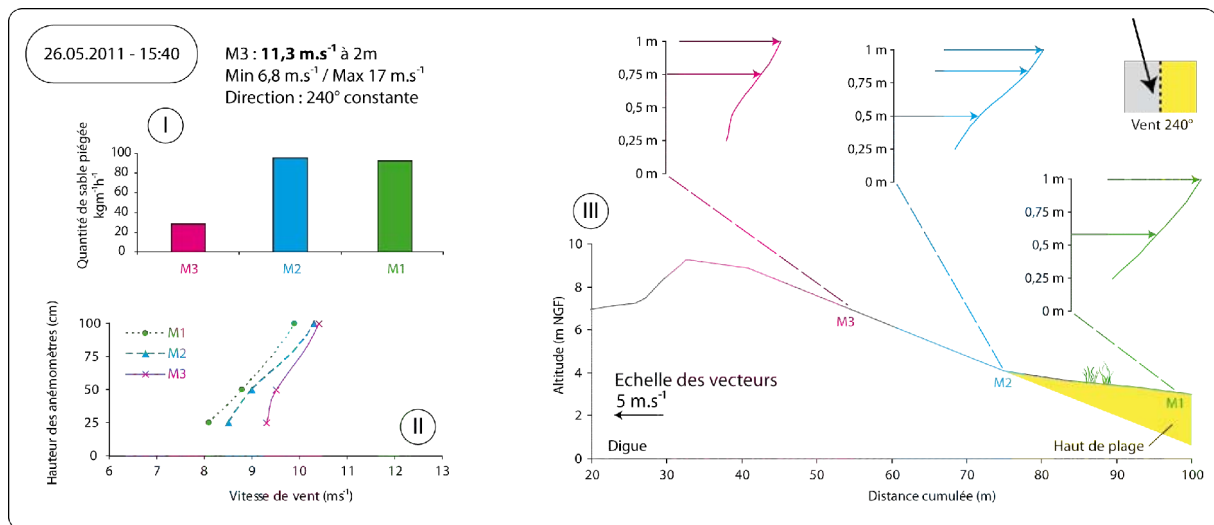
Figure 5.24. Profils verticaux de vitesse moyennée pendant les 10 minutes de piégeage et quantités de sable capté en front de digue et haut de plage lors d'une expérimentation du 26 mai 2011 par conditions de vent longitudinal d'OSO.

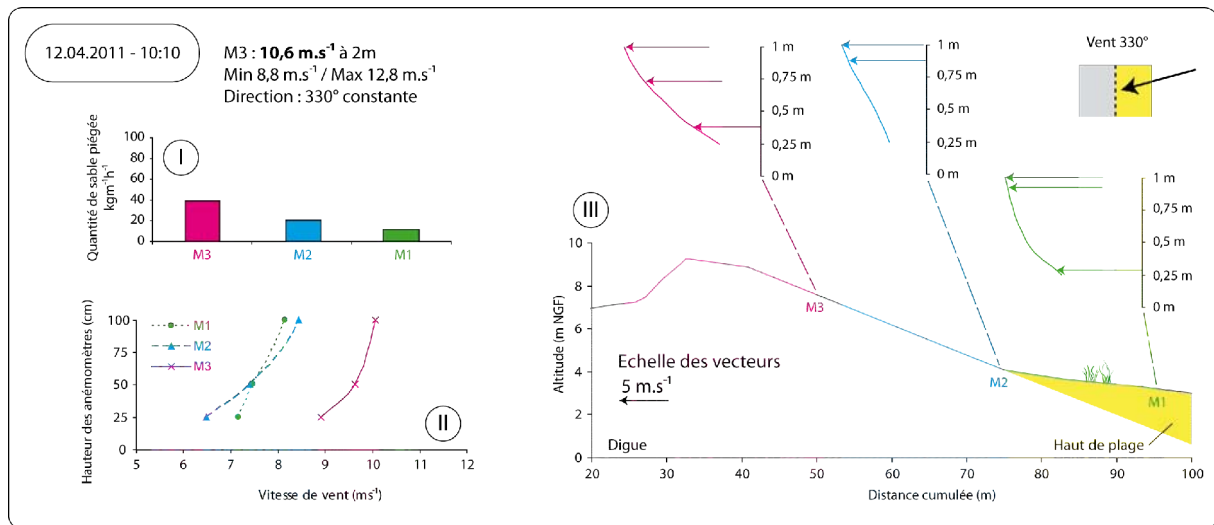
Figure 5.30. Profils verticaux de vitesse moyennée pendant les 10 minutes de piégeage et quantités de sable capté en front de digue et haut de plage lors d'une expérimentation du 12 avril 2011 par conditions de vent frontal de NNO

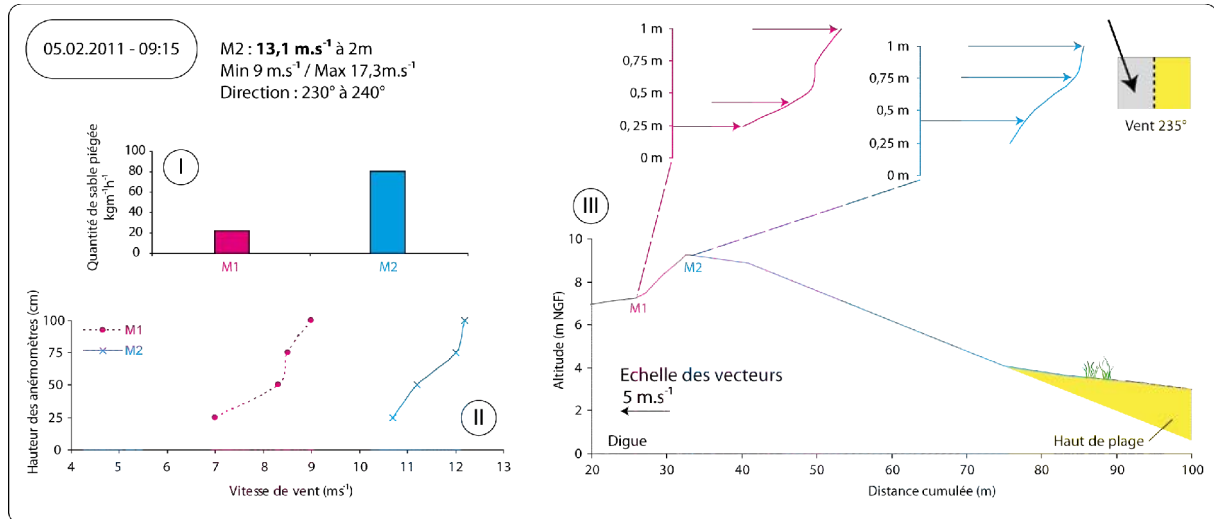
Figure 5.34. Profils verticaux de vitesse moyennée pendant les 10 minutes de piégeage et quantités de sable capté sur le revers et le sommet de digue lors d'une expérimentation du 05 février 2011 par conditions de vent longitudinal de SO

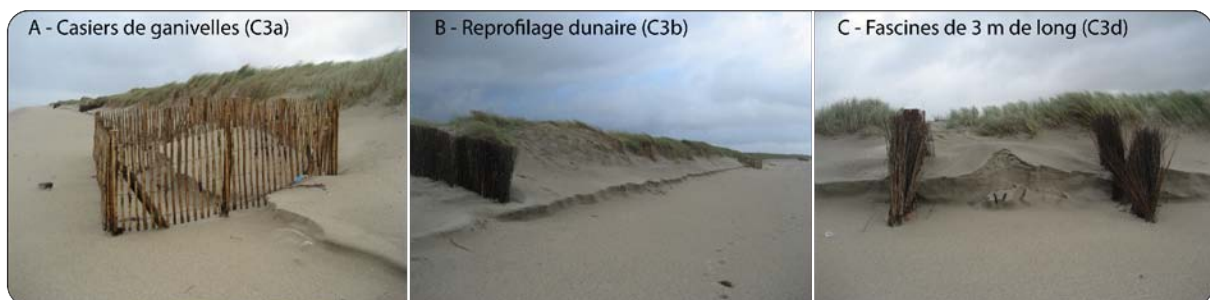
Figure 6.7 Photographies des structures C3a, C3b et C3d le 28.09.2010 (cliché Tresca)

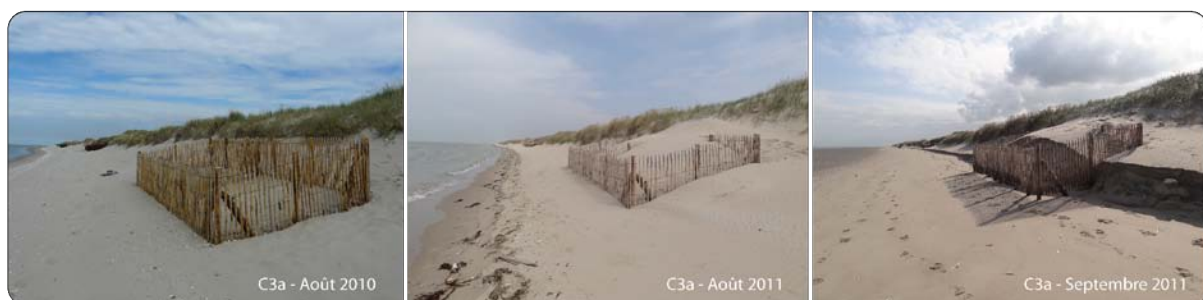
Figure 6.17 Photographies de la structure en casiers de ganivelles (C3a) : au début du suivi (août 2010), avant (août 2011) et après (septembre 2011) l'épisode d'érosion du haut de plage du 31 août 2011 (clichés Tresca)

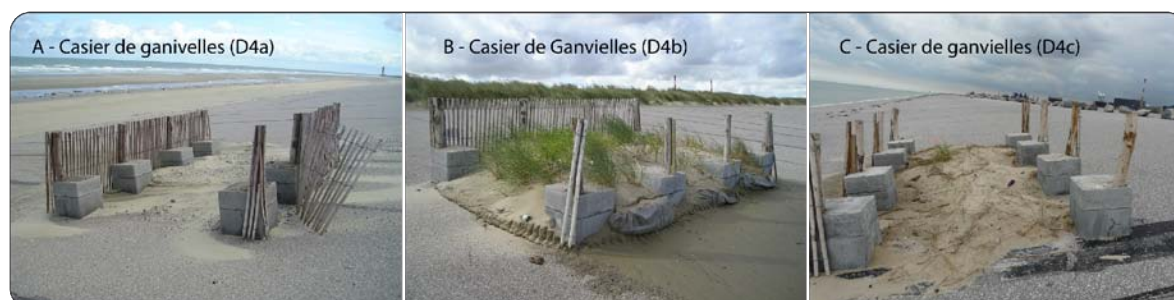
Figure 6.24 Photographies illustrant les détériorations au niveau des structures installées au centre (A & B) et à l'Ouest (C) de la digue du Braek (clichés Tresca, 12.05.2011)

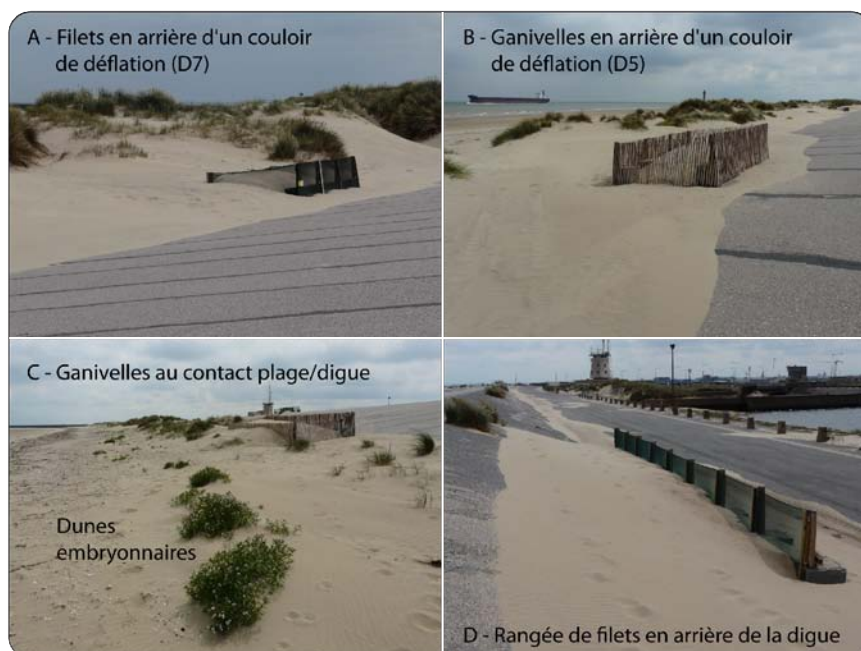
Figure 6.31 Photographie de 4 structures installées sur la digue : (A) filets synthétiques en arrière des dunes de pied de digue ; (B) ganivelles en arrière des dunes de pied de digue ; (C) Dunes embryonnaires à l'avant des ganivelles au contact plage/digue ; (D) rangée de filets située en arrière de la digue (clichés Tresca, 14.06.2011)

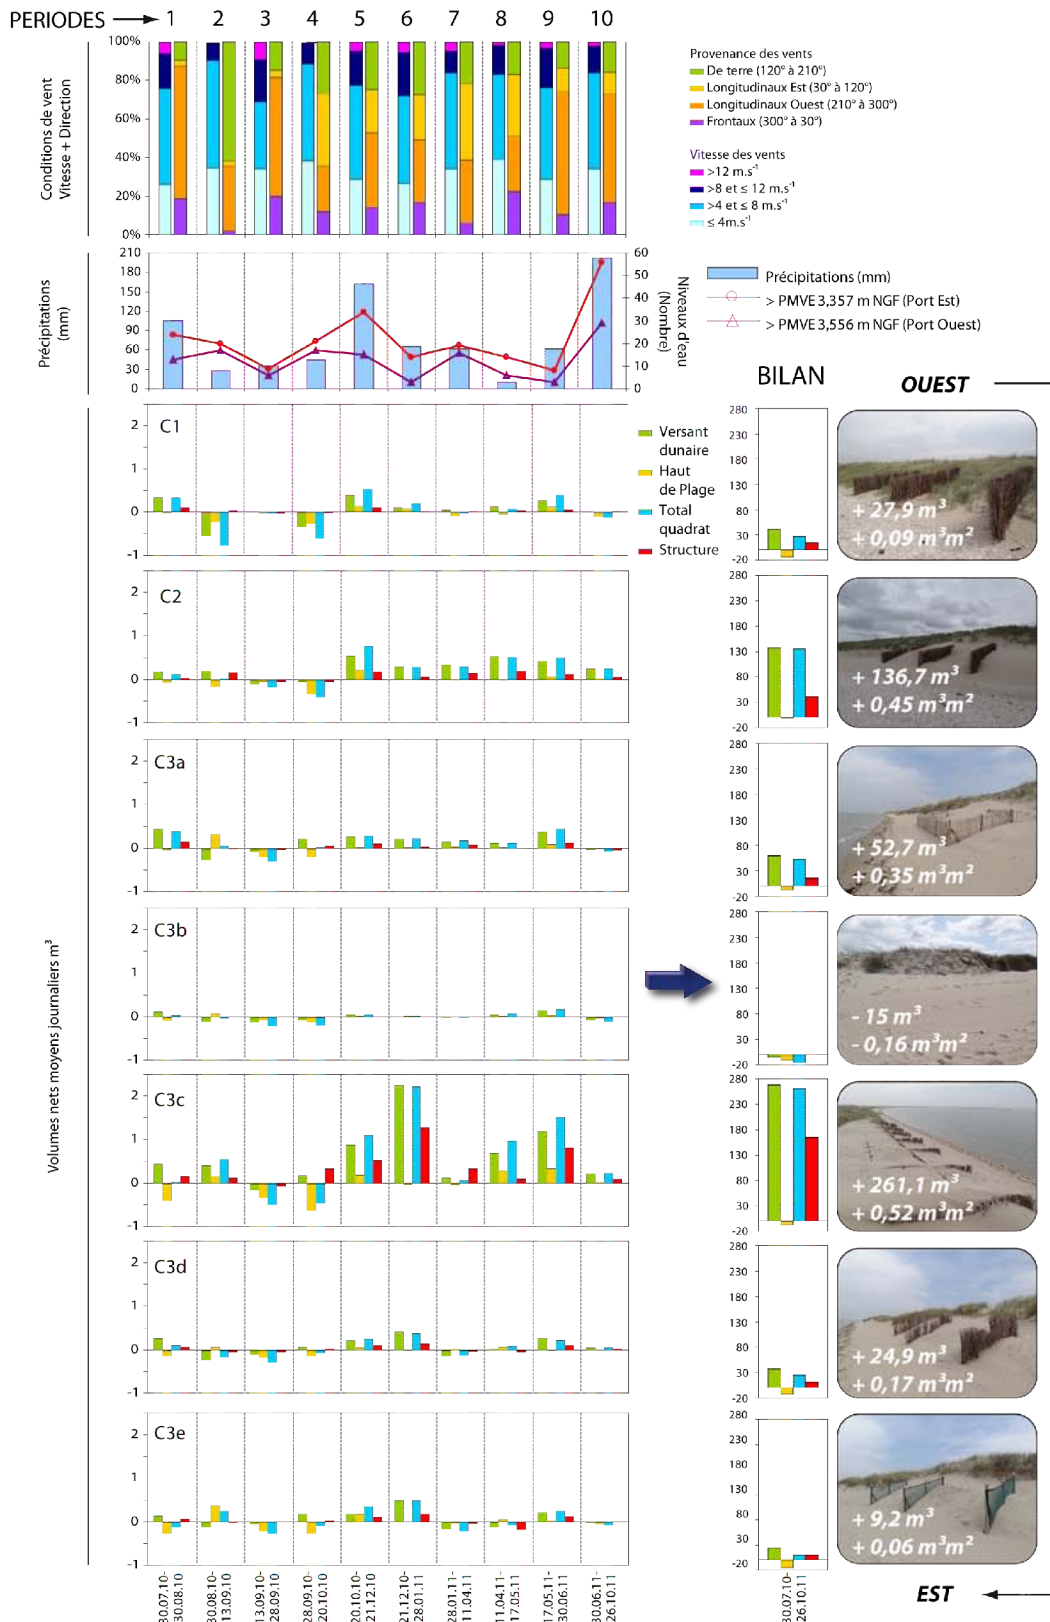
Figure 6.42 Rythme d'évolution, conditions météorologiques et bilan volumétrique sur les 7 secteurs de brise-vent de la plage du Clipon

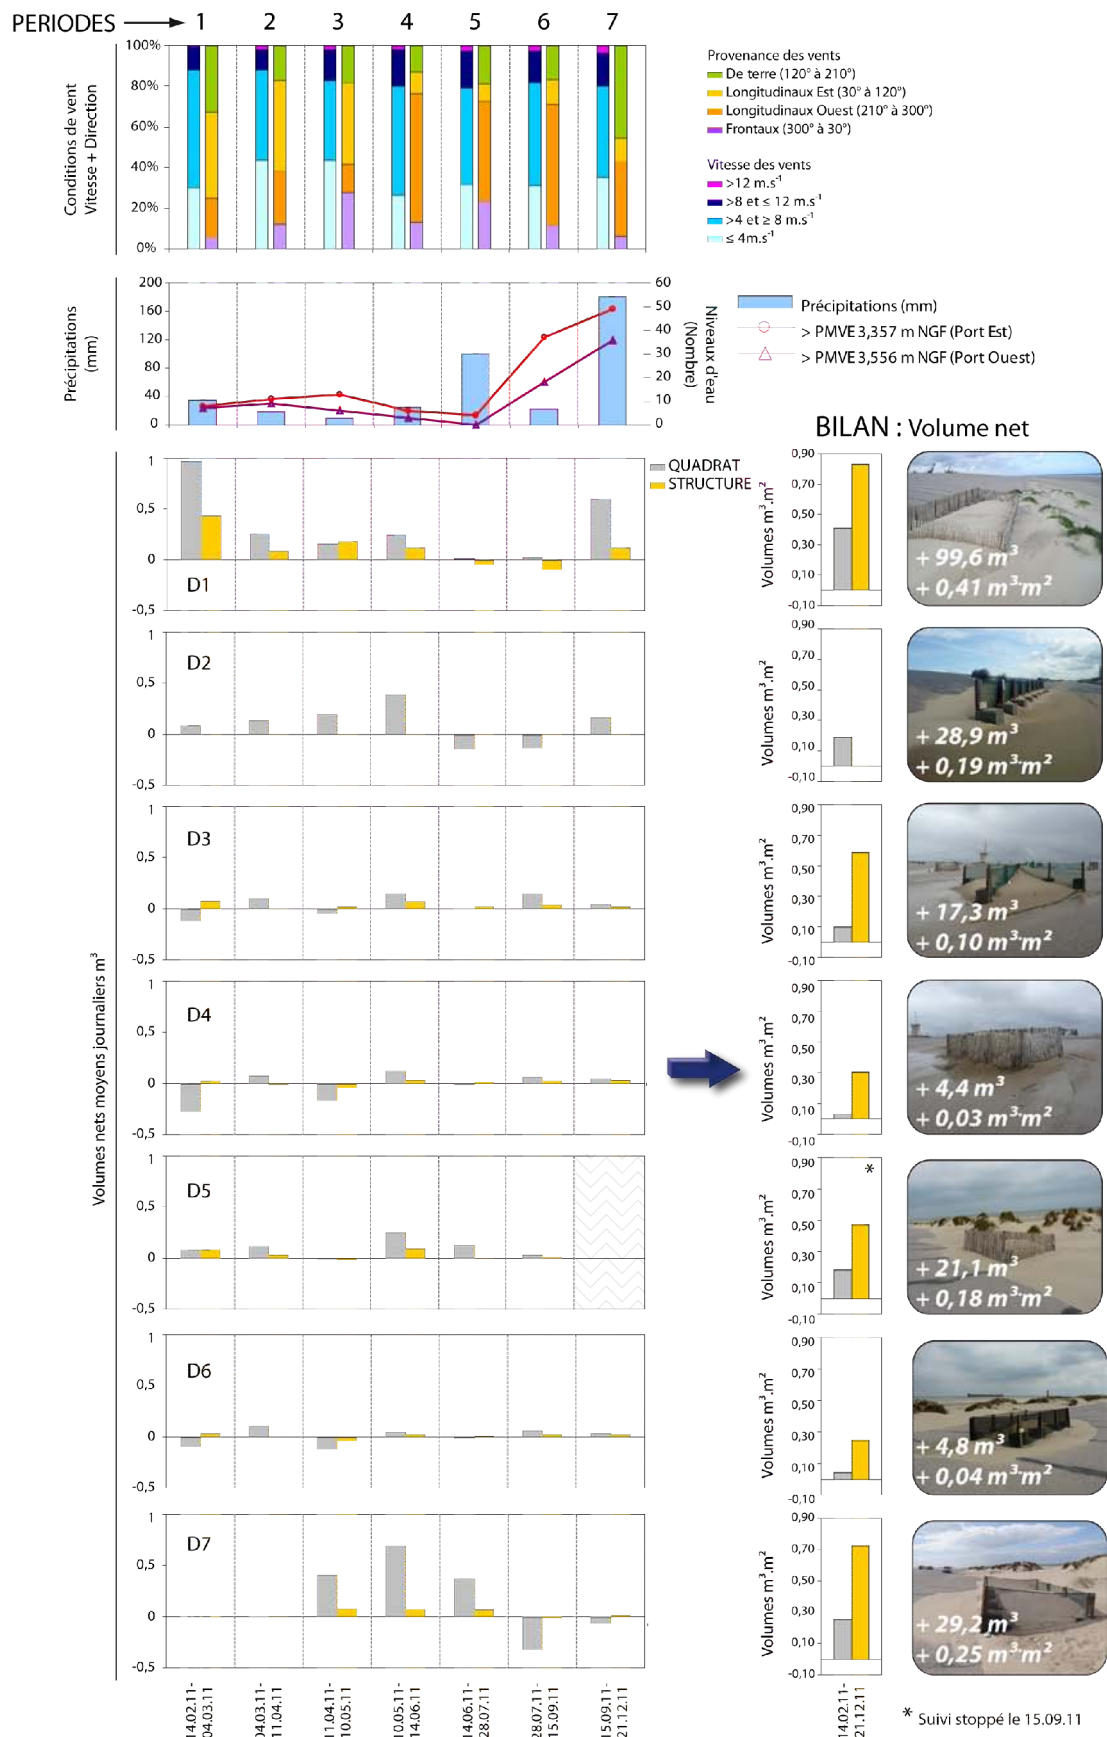
Figure 6.43 Rythme d'évolution, conditions météorologiques et bilan volumétrique sur les 7 structures test de la digue du Brack

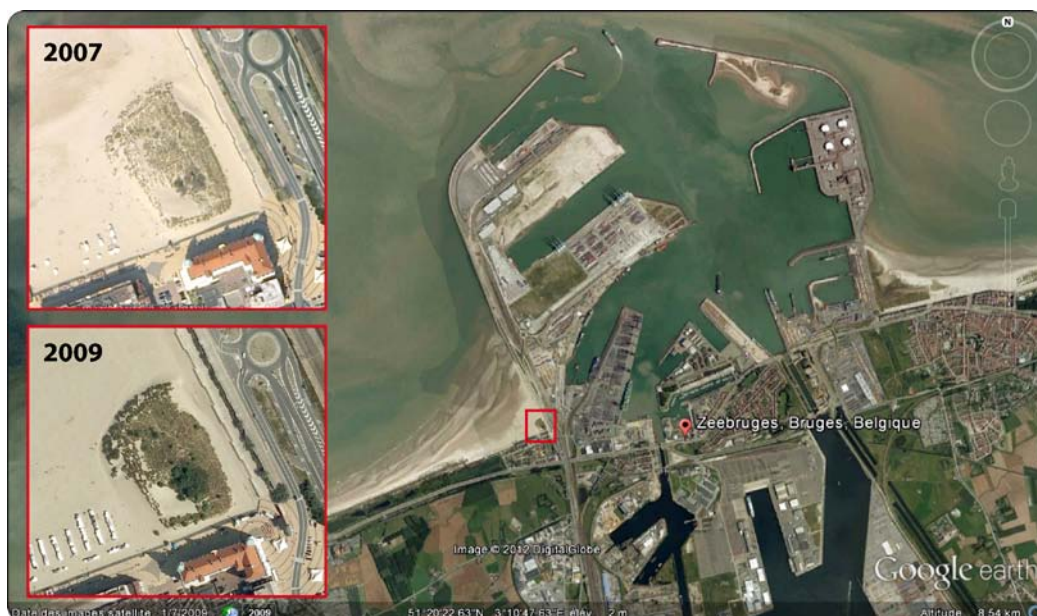
Figure 7.2. Vue aérienne de l'avant-port de Zeebrugge (Belgique) avec, en médaillons, des zooms en 2007 et en 2009 sur les dunes formées près de la jetée Ouest © Google Earth

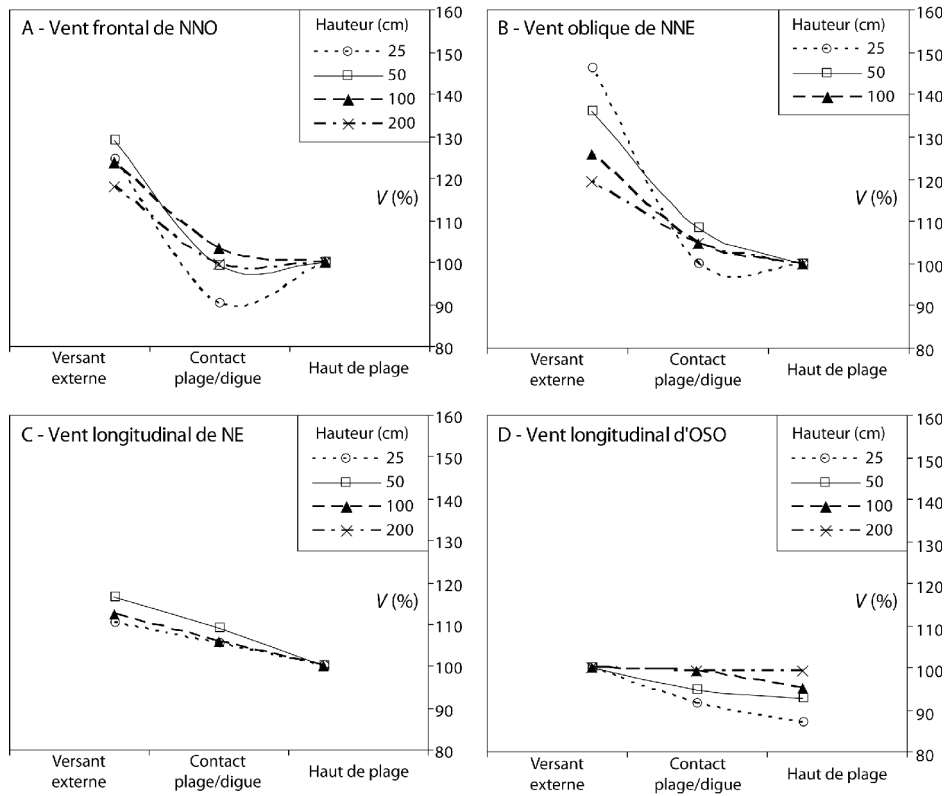
Figure 7.5. Accélération et décélération de la vitesse du vent entre le haut de plage et le versant externe de la digue par différentes conditions de vent et à différentes hauteurs. La vitesse (V) est indiquée en % par rapport à la vitesse la plus en amont qui est de 100%.

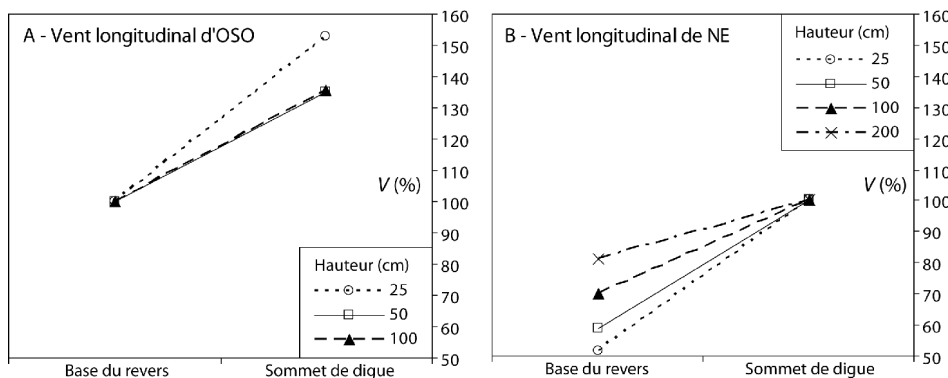
Figure 7.6. Accélération et décélération de la vitesse du vent entre le sommet et la base du versant interne de la digue par différentes conditions de vent et à différentes hauteurs. La vitesse (V) est indiquée en % par rapport à la vitesse la plus en amont qui est de 100%.

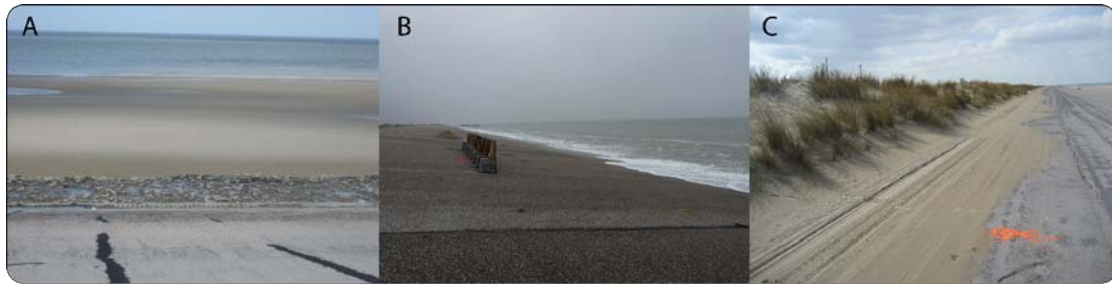
Figure 7.14. Au niveau du profil D3 (centre de la digue) à marée basse 22.03.2010 et marée haute le 21.02.2011, et dépôt au pied de dunes de sommet de digue le 22.03.2010

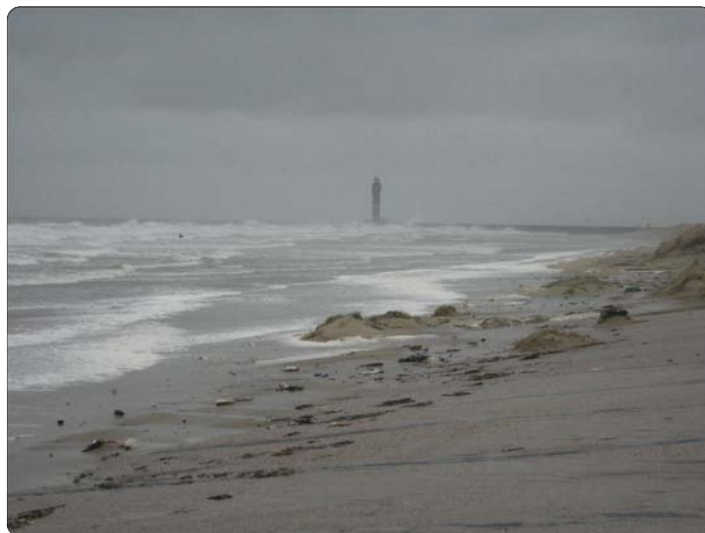
Figure 7.15. Emplacement de la structure de ganivelles situées au contact plage/digue lors d'une tempête en février 2010 (Cliché Tresca, 28.02.2010)

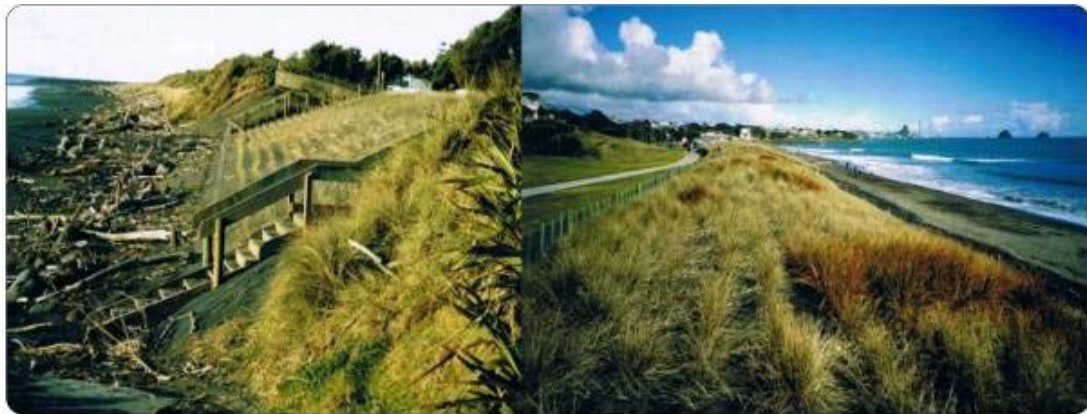
Figure 7.17. Exemple d'aménagements créés pour les usagers suite à la création d'un cordon dunaire artificiel à Okaura beach (Nouvelle-Zélande) : (A) passerelles pour piétons ; (B) plantations et clôture (Bergin et al., 2007)
