**Correr entre los escombros - Courir entre les débris. La  
mobilité individuelle en période de crise sismique :  
facteur d'exposition humaine dans le cas du séisme de  
Lorca (Espagne 2011)**

## THÈSE

### DOCTEUR DE L'UNIVERSITÉ DE GRENOBLE

Spécialité : **Géographie**

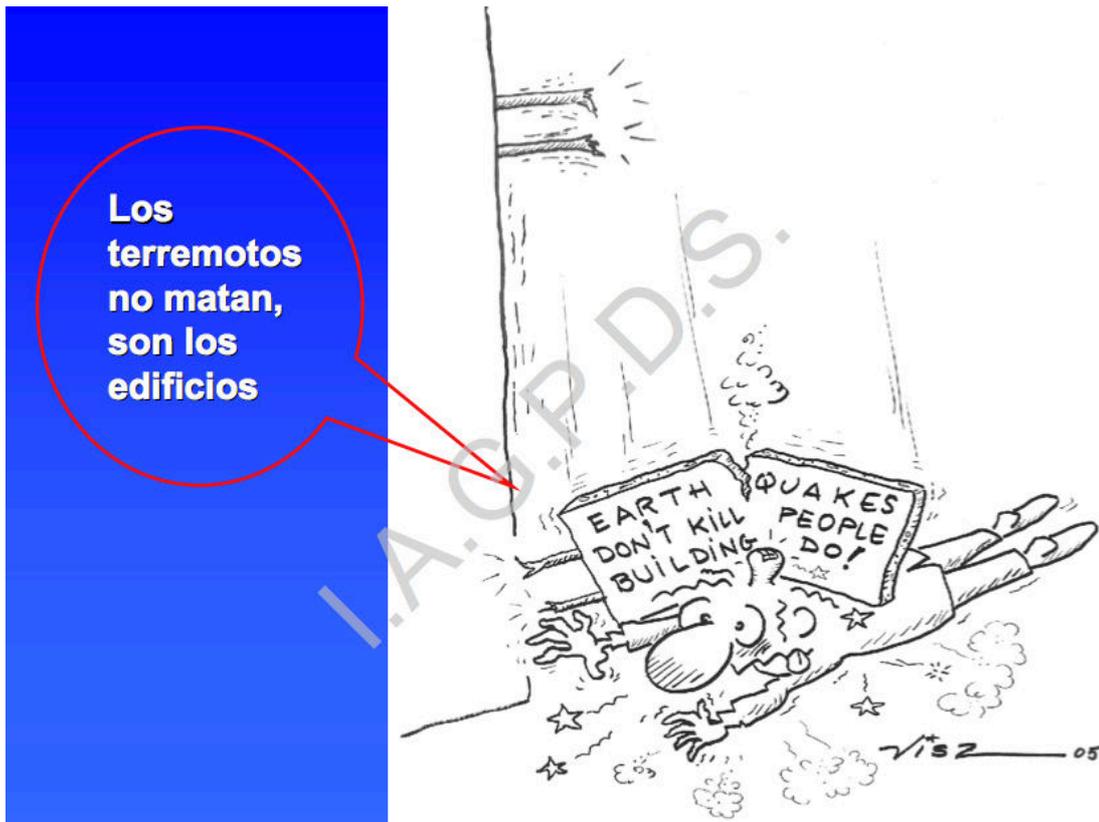
Figure 4. Les tremblements ne tuent pas, les bâtiments oui. Image extraite d'une des premières analyses apparues après le séisme de Lorca. *El terremoto de Lorca de 2011. Causas del impacto y primeras medidas. Análisis preliminar, de l'Instituto Andaluz en Geofísica* (<http://iagpds.ugr.es>) (Vidal, F et al., 2013).

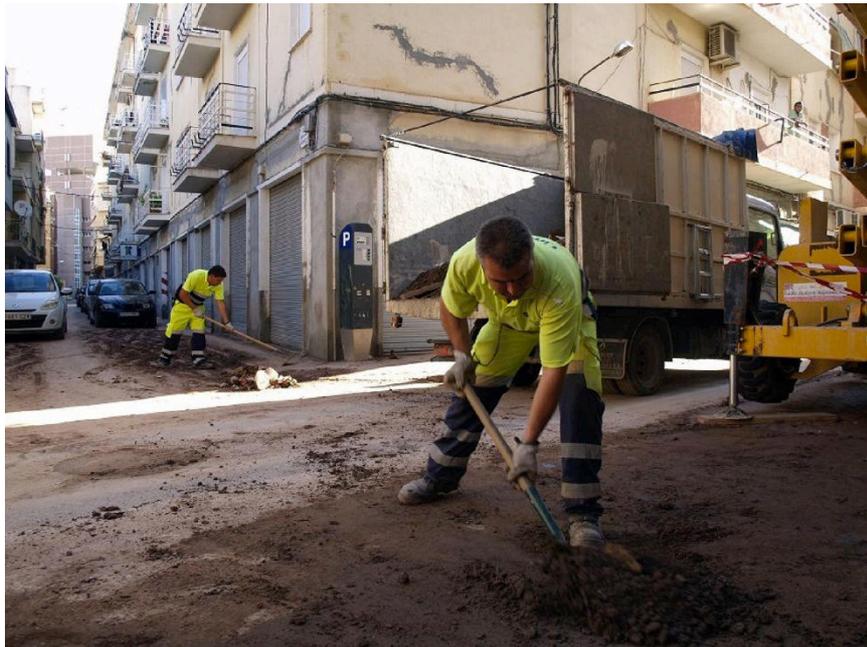
Figure 20. Des travailleurs de la mairie enlèvent la boue après les inondations du 28 septembre 2012. Derrière eux, sur les murs des bâtiments, de nombreuses fissures déjà bouchées, ainsi que les piliers refaits à cause du séisme de l'année précédente, montrent le caractère multirisque de la ville. Source : *Ayuntamiento de Lorca*.

De plus, une des raisons qui peuvent expliquer l'inadéquation du niveau de conscience de la population peut être que la ville est également exposée au risque d'inondations. A Lorca, les inondations sont fréquentes, précédées d'alertes et les prévisions font partie du quotidien de la ville. L'année qui a suivi le séisme de Lorca, en septembre 2012, des inondations ont provoqué des dommages estimés à 90 millions d'euros dans la ville et ses alentours comme l'illustre l'image suivante (Figure 20) (Meseguer, Morales, et Espín 2012).

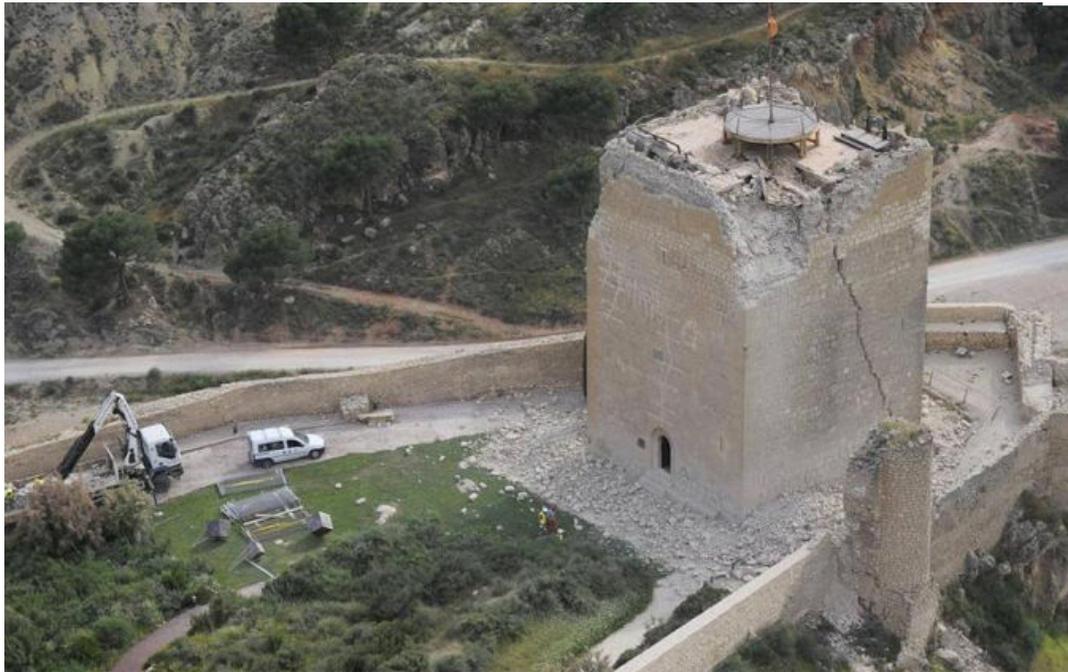
Figure 21. Image aérienne de la tour du château de Lorca qui a souffert d'importants dégâts, notamment dans les coins supérieurs. Source : El País.

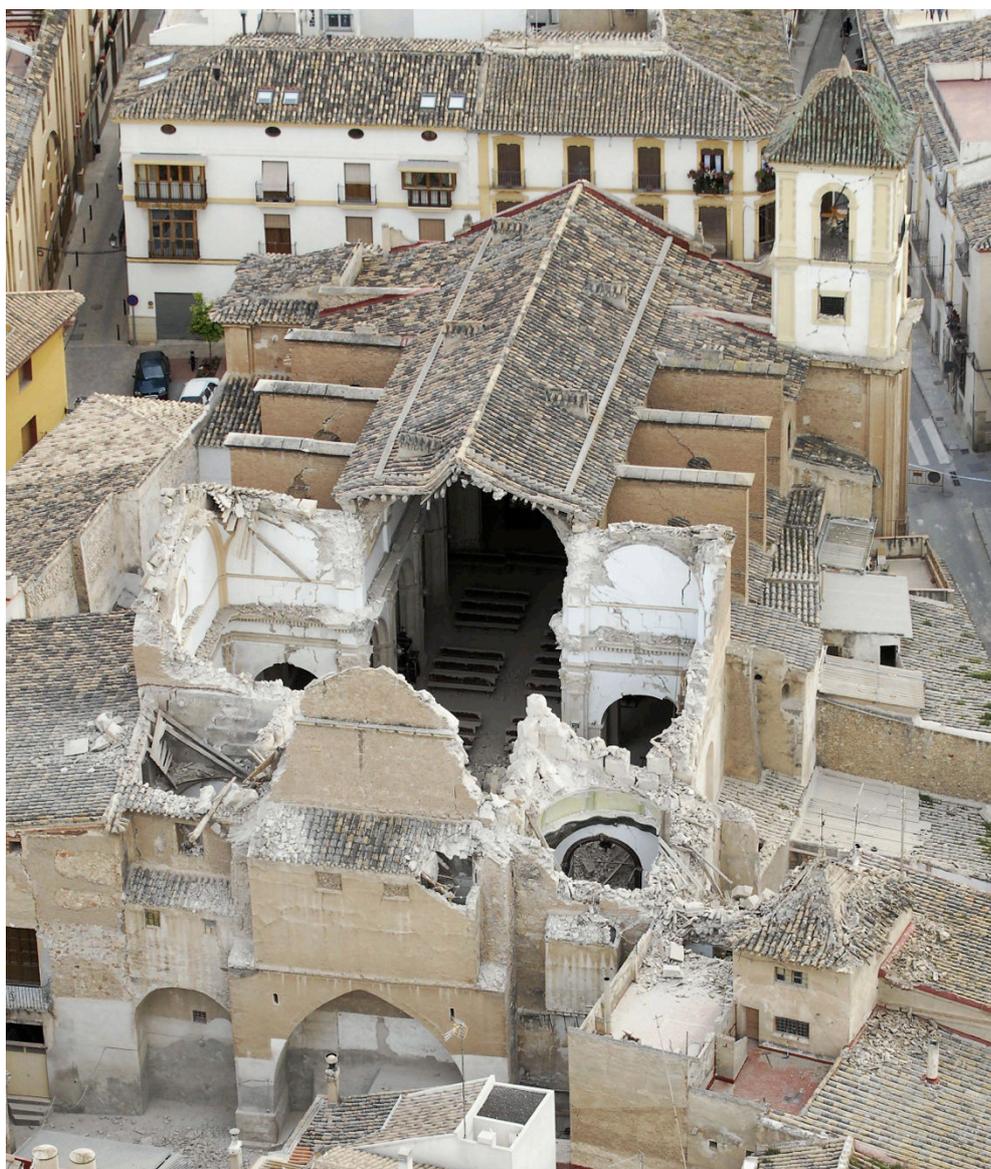
Figure 22. Vue aérienne de l'église de Santiago après le séisme. Sous l'énorme trou, le prêtre allait réaliser la séance de catéchisme annulée à la suite de la première secousse. Auteur : Nacho García.

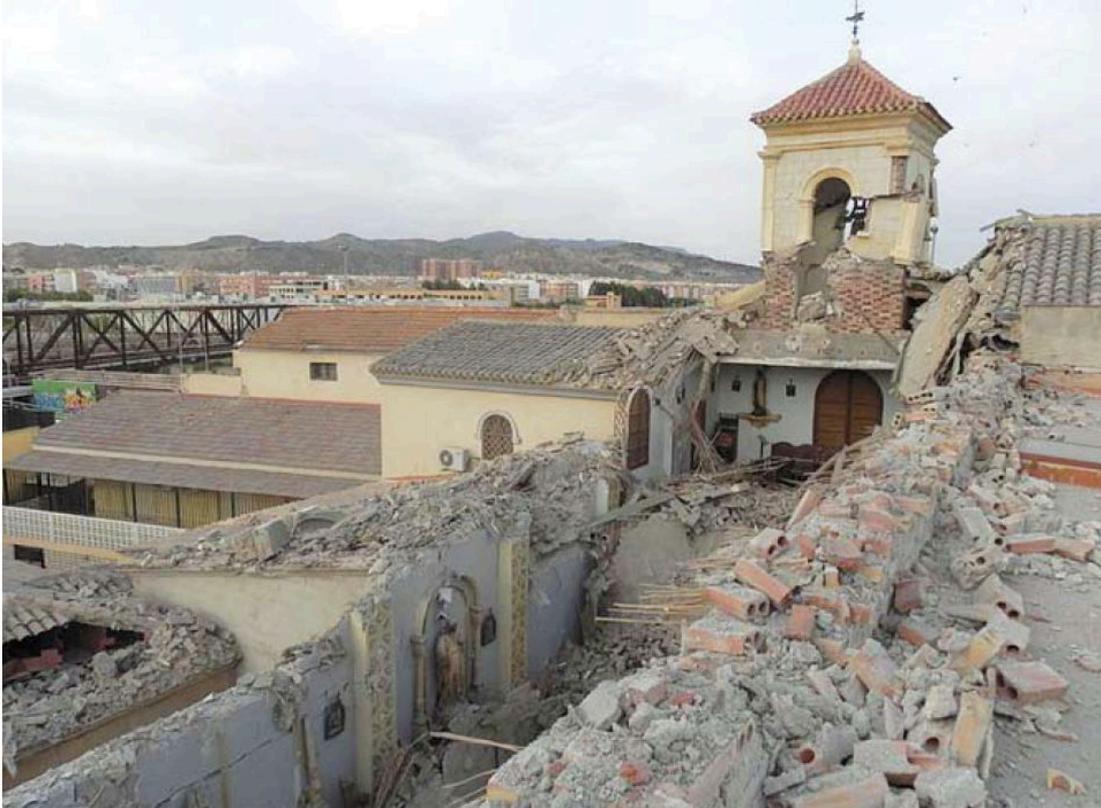
Figure 23. Eglise du Monastère *de las Clarisas* , suite au séisme (Martínez 2012).

Il est aussi étonnant que le monastère *de las Clarisas* n'ait pas provoqué de victimes étant donné l'état du bâtiment. Dans ce cas, il y avait des personnes à l'intérieur du bâtiment mais pas sous la partie qui s'est complètement effondrée (Figure 23).

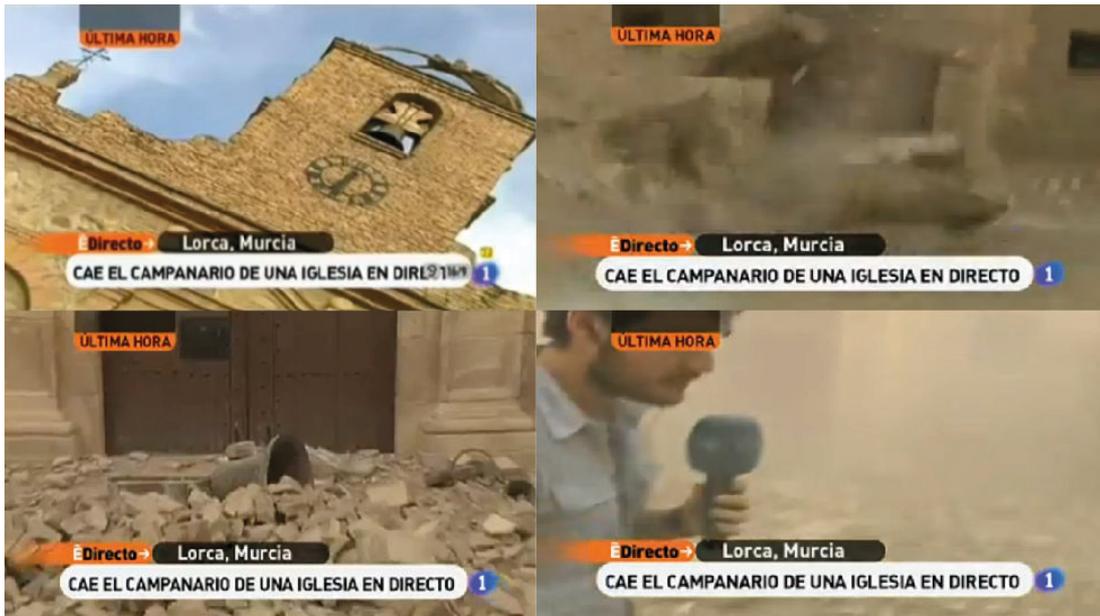
Figure 24. Séquence d'images de la chute du clocher pendant le deuxième séisme quand un journaliste de TV1 est en train d'interviewer des témoins de la première secousse. Le clocher tombe à quelques mètres de lui. Dans la dernière image nous observons le lieu depuis un autre angle. Sources : (TV1) et la photo en bas (Juan Francisco Moreno / EFE).

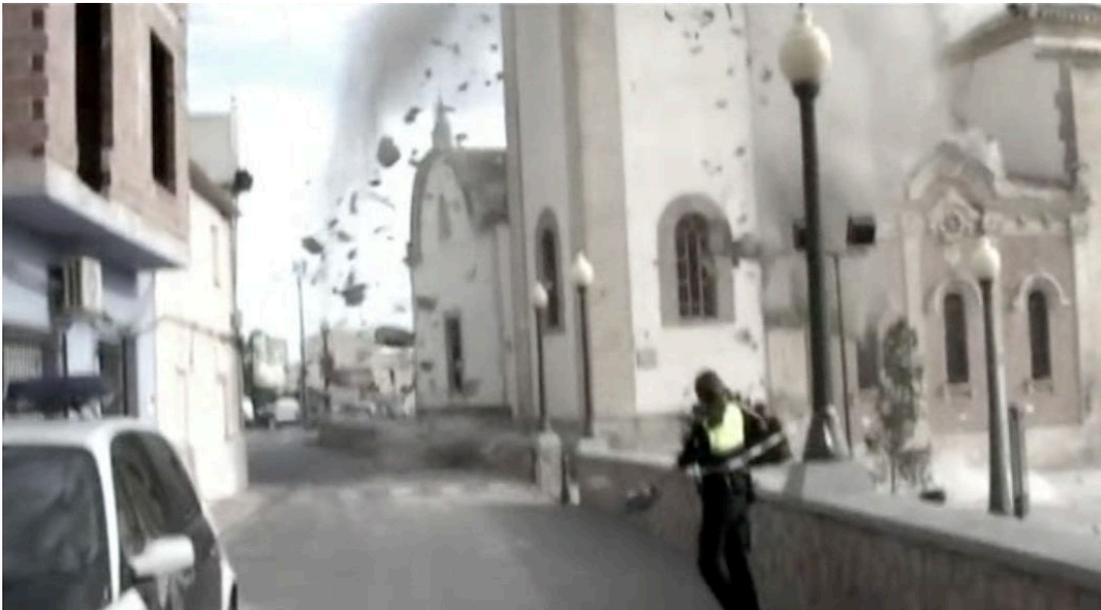
Figure 25. Chute en direct du niveau supérieur d'un clocher pendant une émission télévisée. Une importante quantité de débris sont propulsés sur la voie publique. Source : TheAnthonyo92 .noticias .

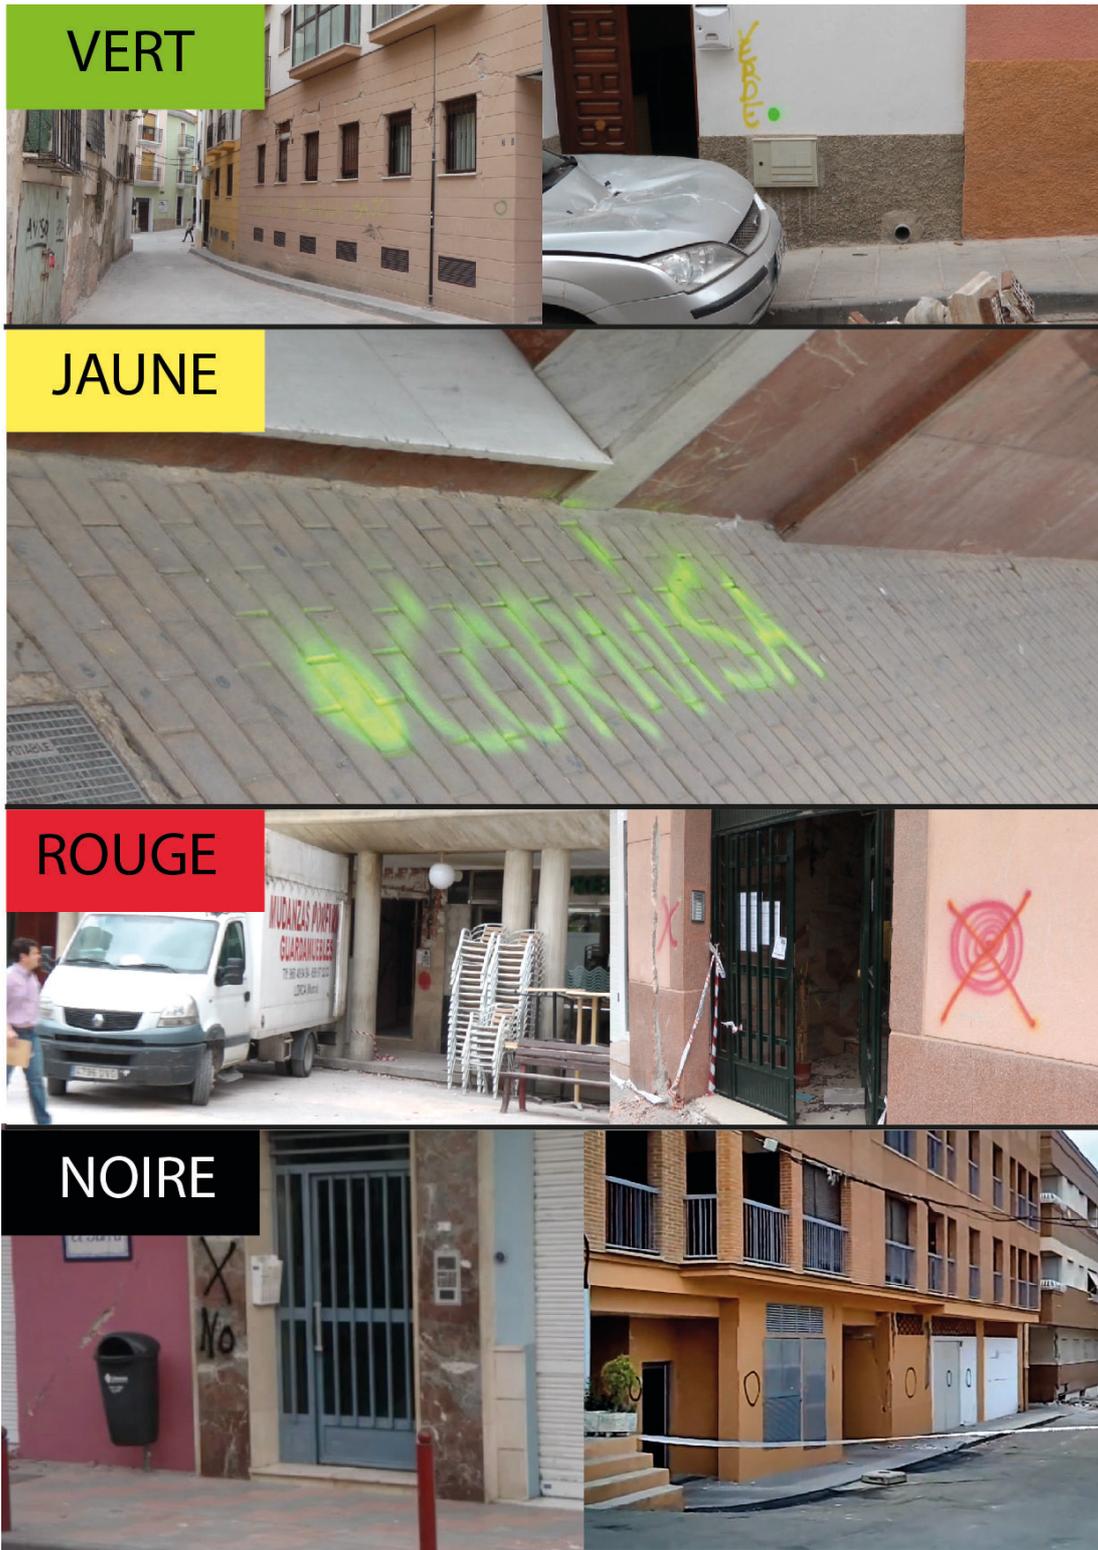
Figure 26. Exemple d'étiquetage vert, jaune, rouge et noir sur les bâtiments de Lorca. Pour l'exemple du bâtiment en jaune, il est aussi indiqué que la corniche est en équilibre et peut tomber. Auteur : Marc Bertran Rojo

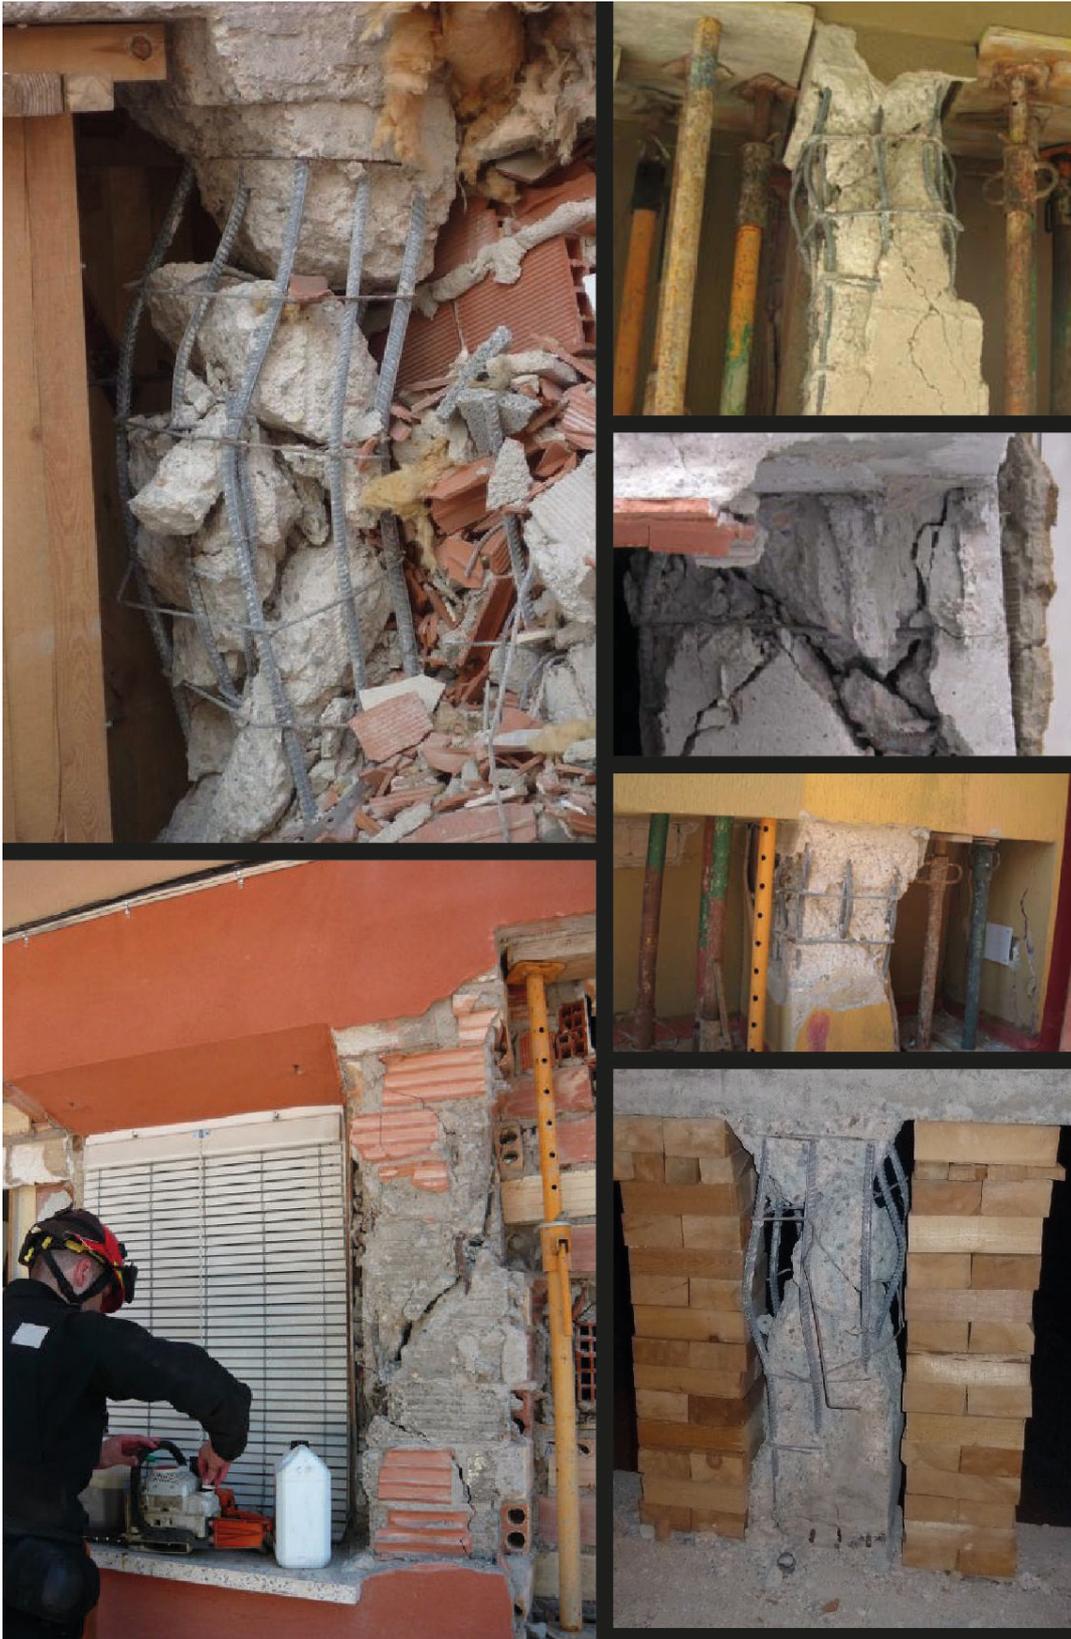
Figure 28. Exemples de dommages sur des piliers. Auteurs : Patrick Murphy et Adrian Tomas Alarcon.

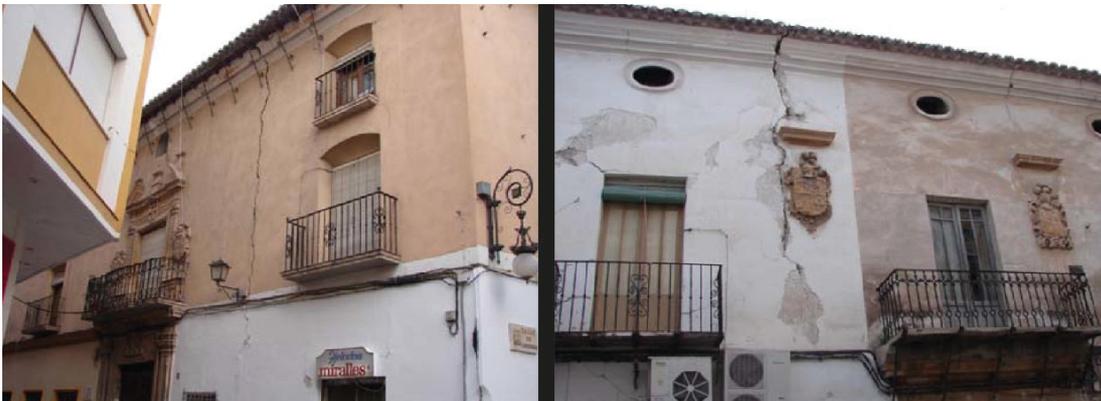
Figure 29. A gauche, bâtiment de trois étages de 1800. A droite, bâtiment de 1910 avec le même type de fissure verticale (J. Perez Mueles).

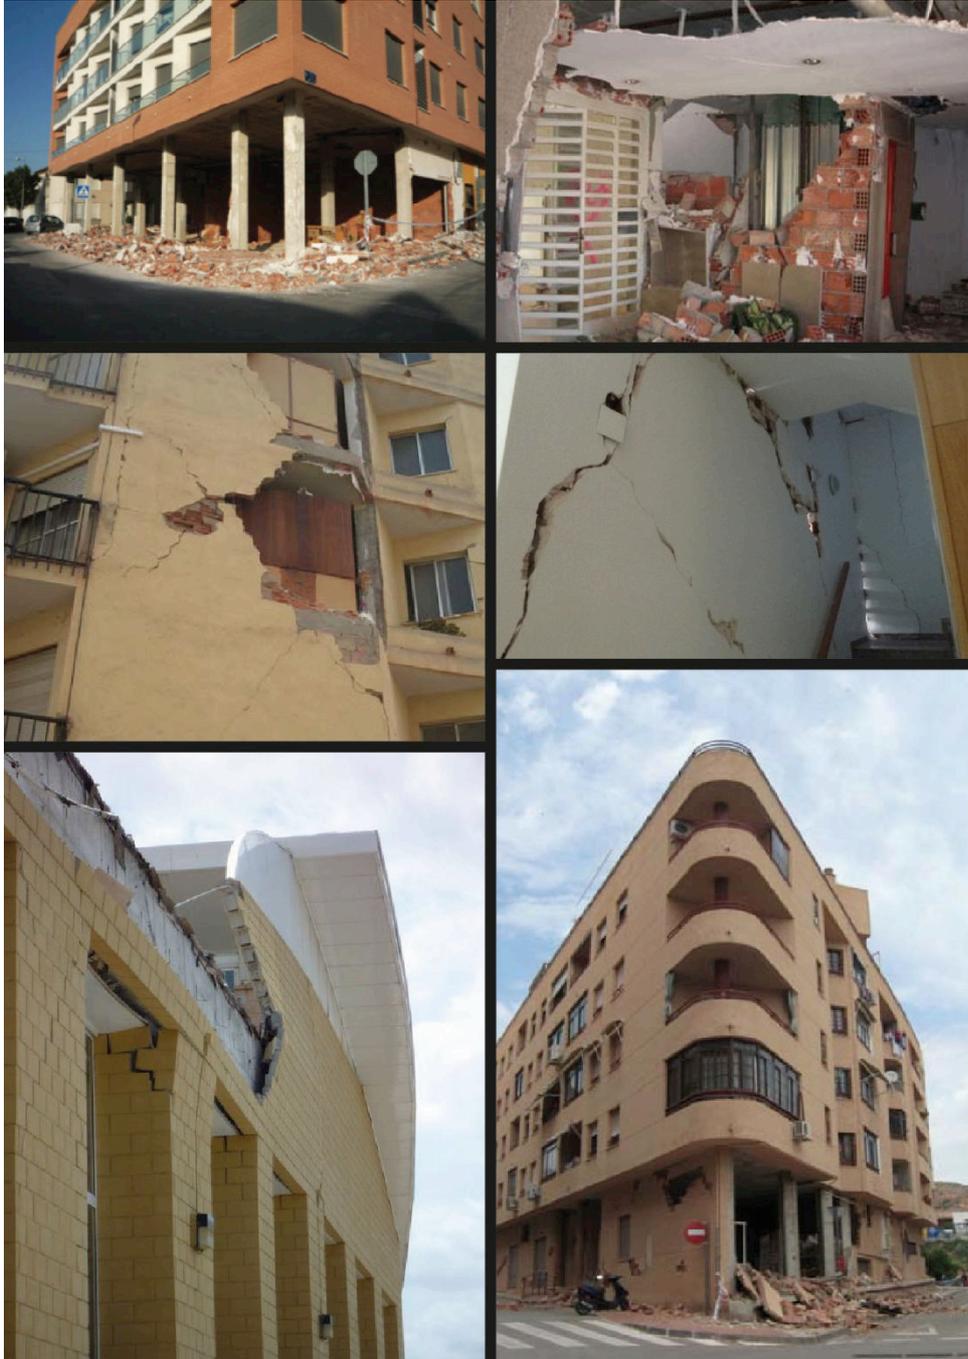
Figure 31. Exemples de dommages non structuraux. Nous pouvons en trouver à différentes hauteurs, à l'intérieur ou à l'extérieur des bâtiments (M. Feriche).

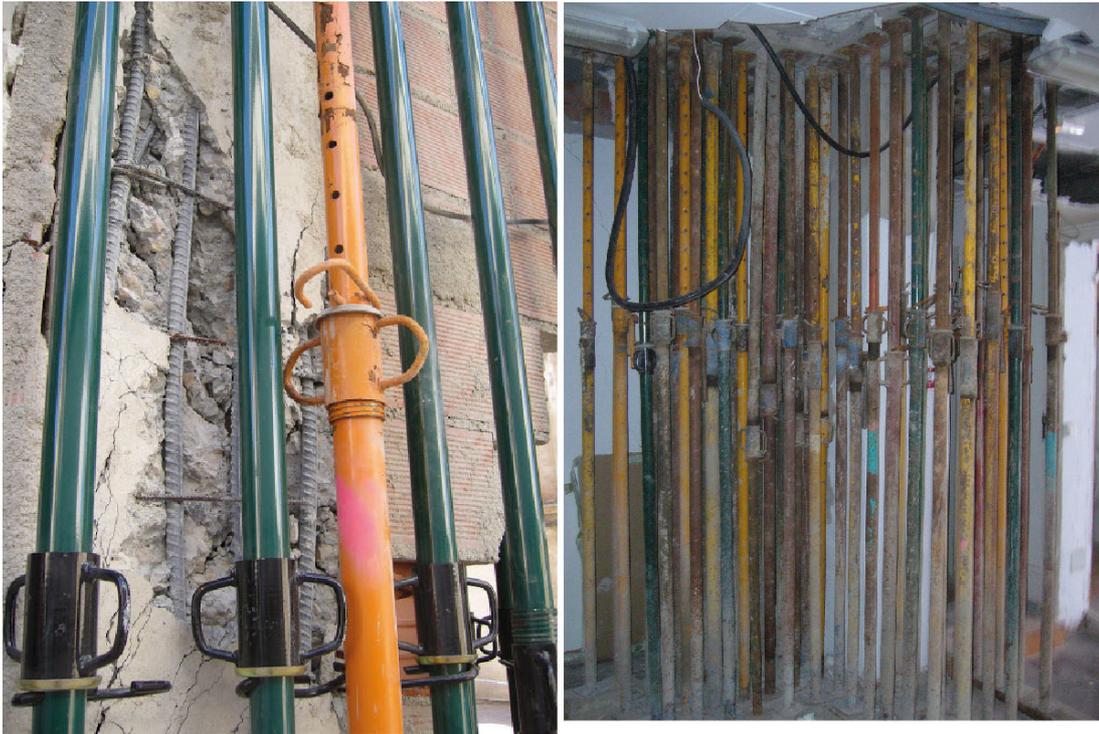
Figure 45. Exemples de réparations avec étais. Auteur des photos : Adrian Thomas Alarcon.

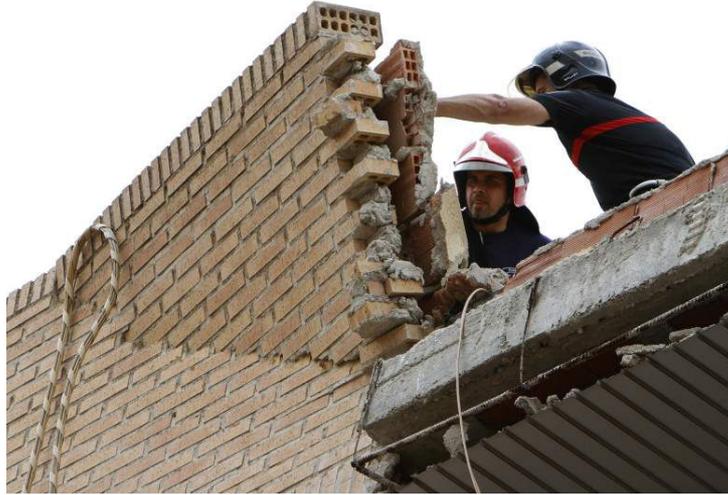
Figure 50. Pompiers faisant tomber de manière contrôlée une corniche en équilibre le lendemain du tremblement de terre de Lorca. Auteur : REUTERS.

Comment connaître quels sont les bâtiments fragilisés susceptibles de s'écrouler après la secousse ? Dès le 12 mai, des architectes et des techniciens ont réalisé des évaluations sur l'ensemble des bâtiments de Lorca. Ces évaluations avaient pour objectif d'identifier les bâtiments les plus endommagés afin d'en interdire l'accès aux habitants avant leur sécurisation d'urgence, si possible. Nous allons nous servir de ces évaluations pour identifier les bâtiments les plus fragiles. En effet ces estimations permettent de localiser les bâtiments qui présentent des dommages graves, et ceux pour lesquels les dommages sont tellement graves qu'ils seront les premiers à être démolis. Cette fragilité peut être due aux structures affectées ou bien à des éléments non structuraux en équilibre. Nous présentons par la suite quelques exemples. L'image suivante montre comment les pompiers nettoient une corniche qui était en équilibre (Figure 50). Sur la figure suivante (Figure 51), la corniche était déjà tombée pendant la secousse alors que dans le troisième exemple, (Figure 52) la moitié de la corniche était sur la voie publique mais il restait encore une hauteur importante en équilibre. Selon ce

que l'on voit sur la vidéo, avec un petit coup de pied, la corniche tombe facilement. Lors d'une réplique un peu forte, elle aurait donc représenté un danger.

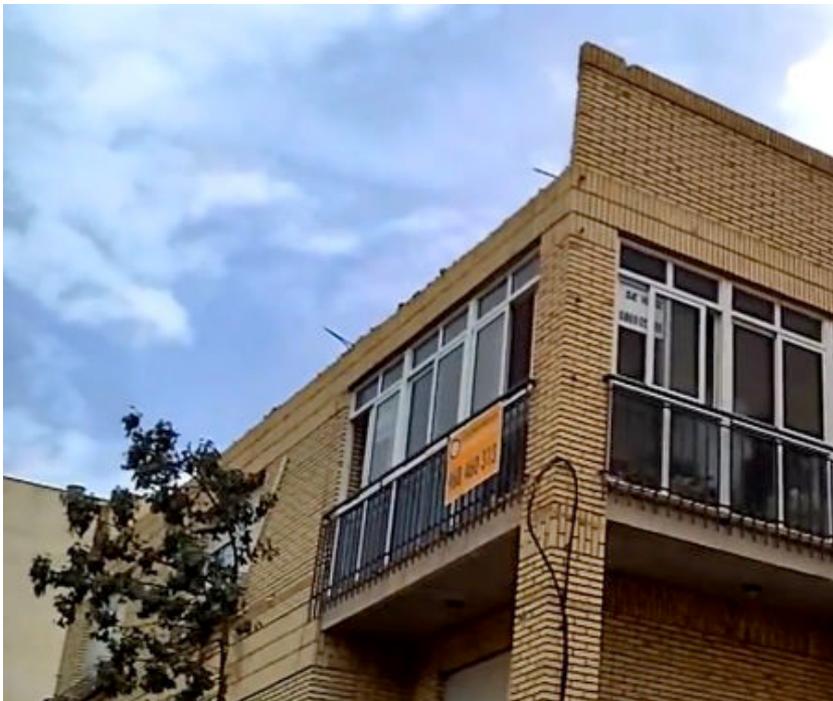
Figure 51. La corniche est complètement tombée sur la voie publique (Source : *El Periodico de Hoy*).

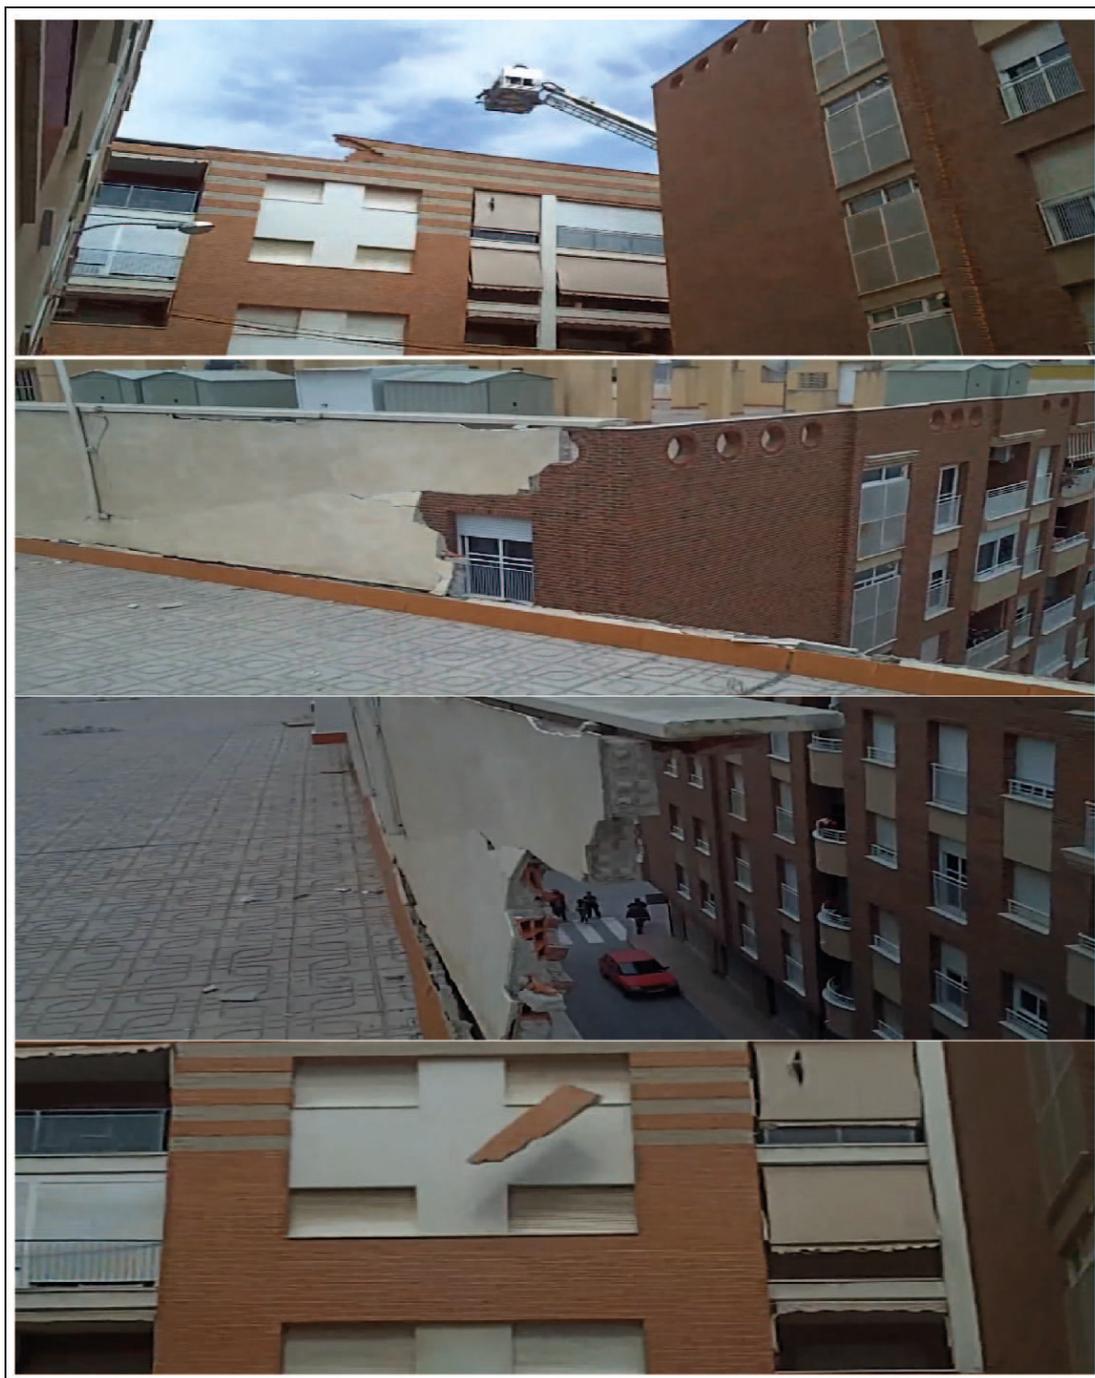
Figure 52. Exemple d'une corniche en équilibre, extrait d'une vidéo filmée le 12 mai, lendemain de la secousse, et postée sur le canal You Tube (*Noticias de hoy*)(*Terremoto en Lorca en HD*). Les pompiers font tomber la corniche juste avec un petit coup de pied. Source : *El Periodico de Hoy*.

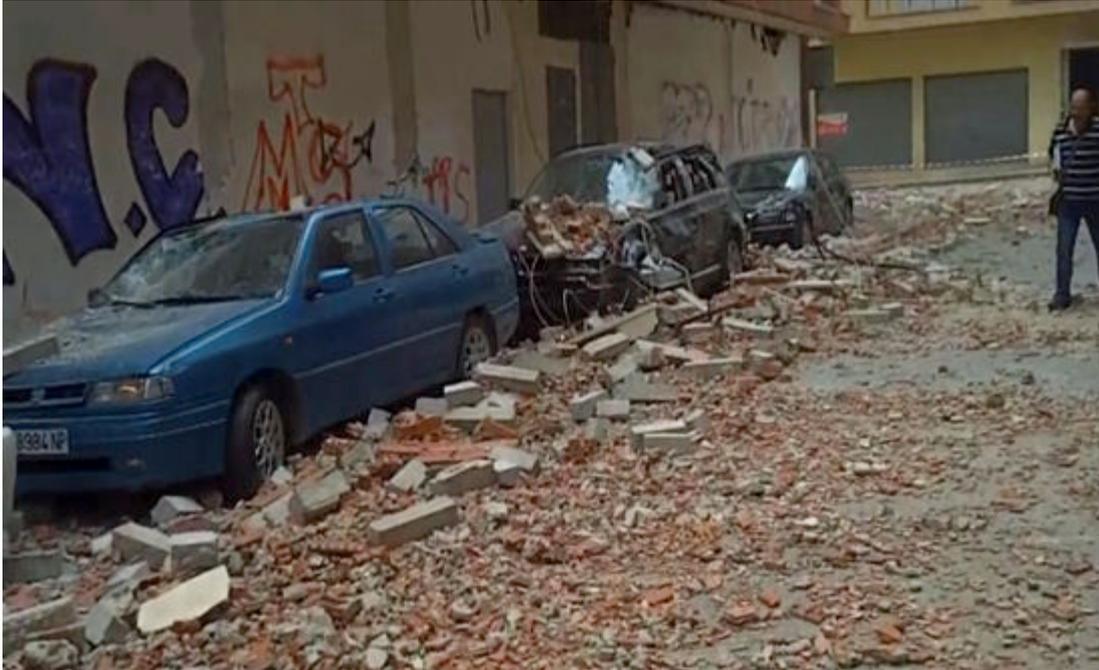
Figure 54. Exemple d'une zone de débris ou zone d'exposition. Source : *El Periodico de Hoy*.

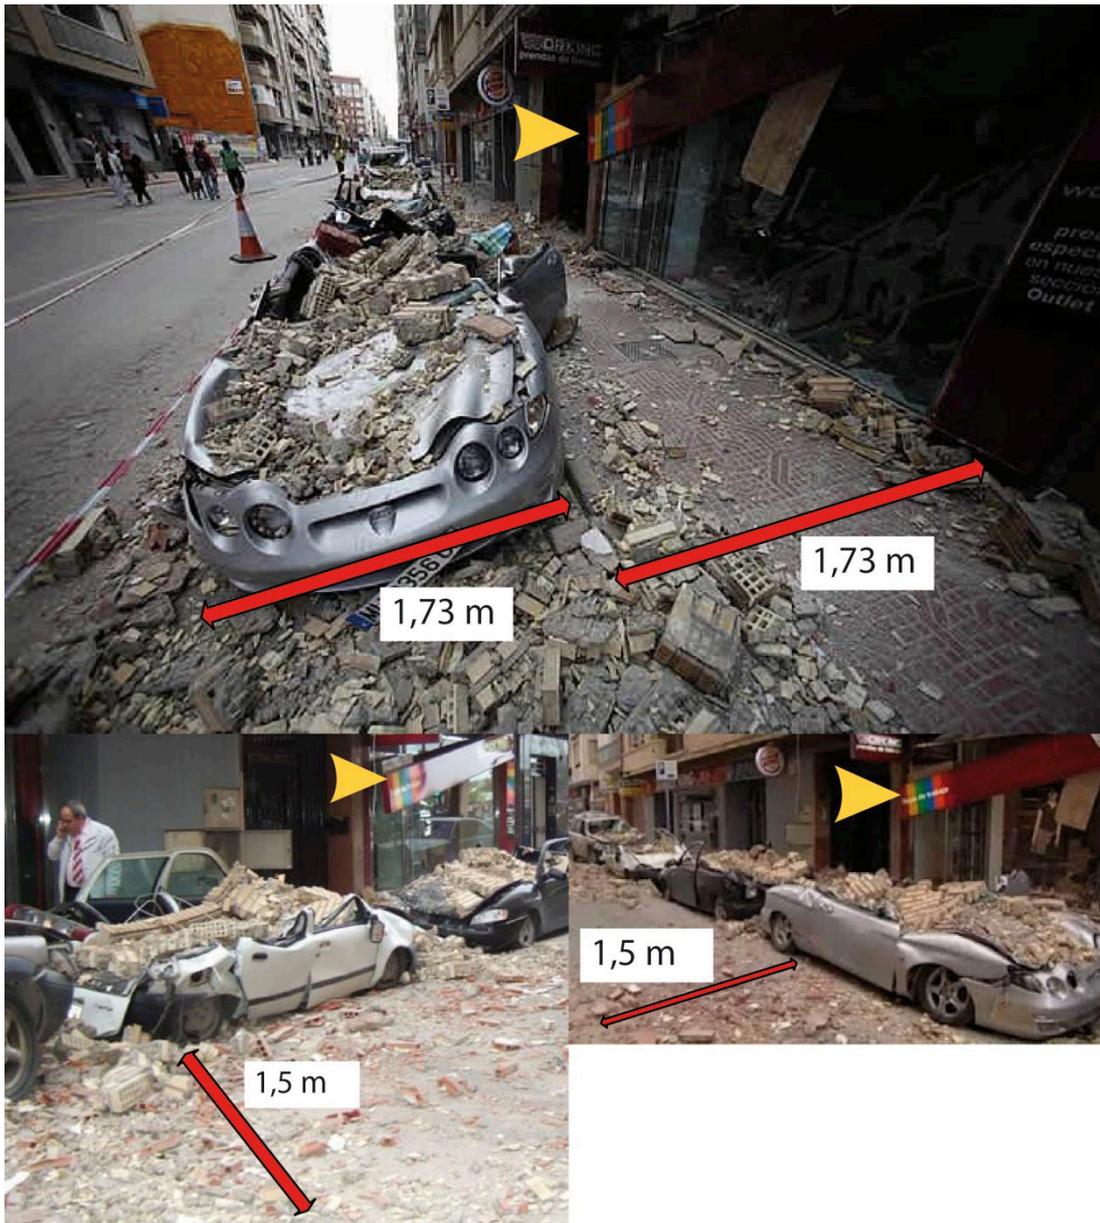
Figure 57. Exemple de mesure de la distance maximale d'impact. La flèche jaune nous donne un point de repère commun aux trois photos. Auteurs des photos : haut (REUTERS), gauche (La Verdad), droite (Luis Campoy).

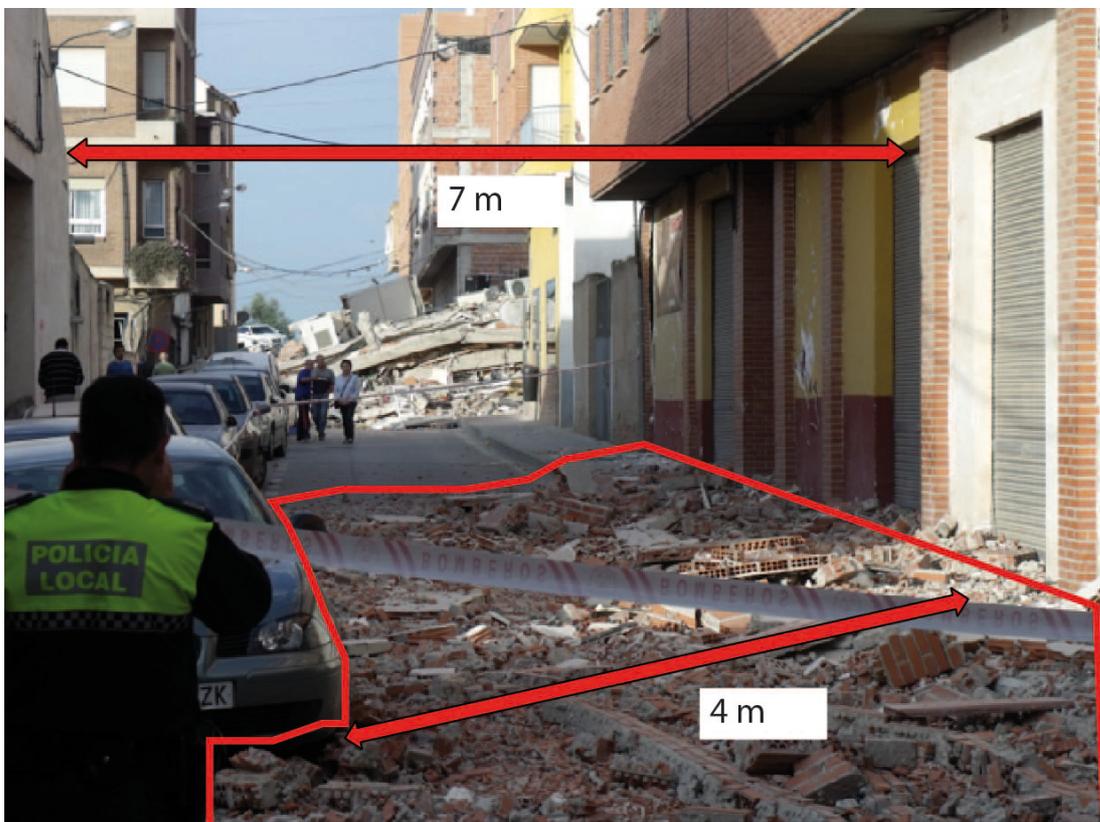
Figure 58. Exemple du calcul de la distance maximale d'impact. Auteur de la photo : La Verdad.

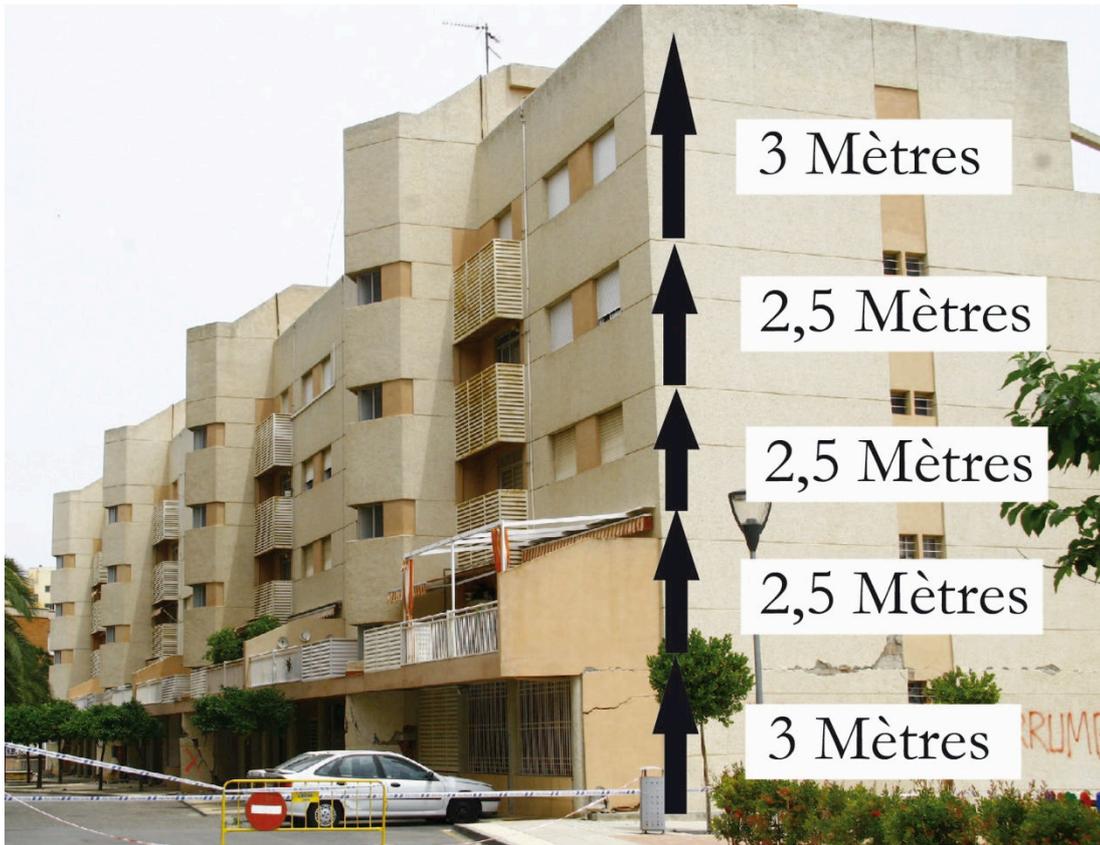
Figure 60. Exemple de calcul de hauteur de bâtiment. La hauteur totale du bâtiment de 4 étages est de 13,5 mètres. Auteur de la photo : Manuel Martin (18/04/2011).

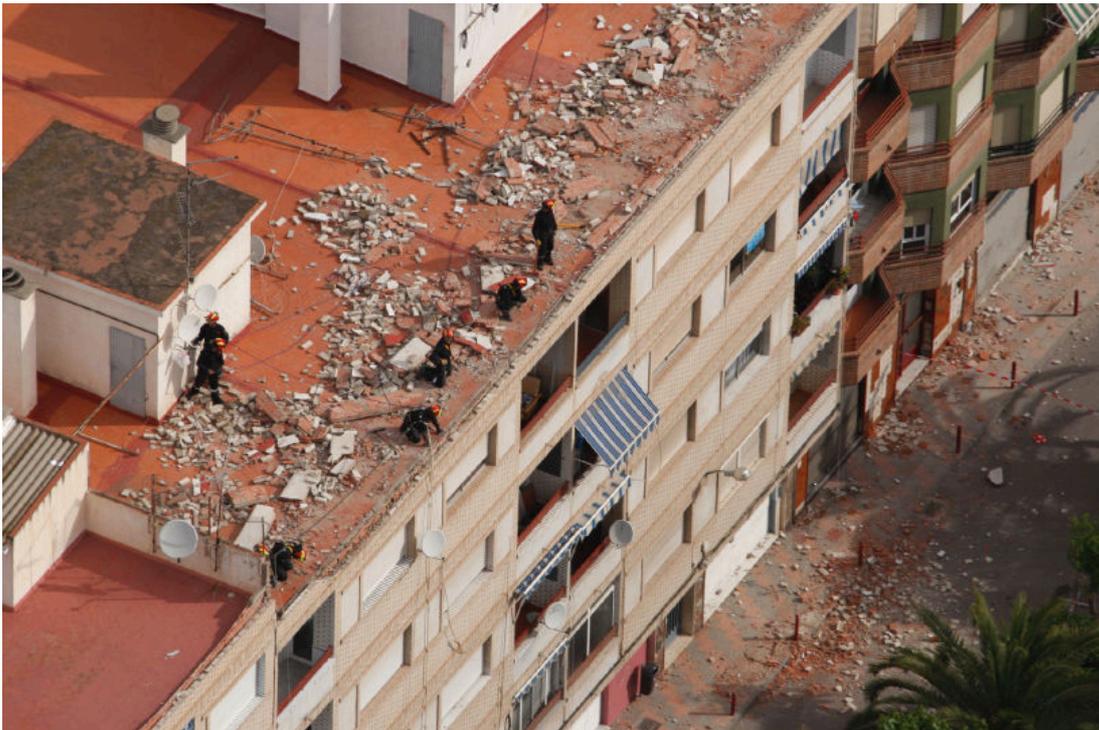
Figure 61. Exemple d'un bâtiment de quatre étages, avec un sortant Auteur : SISIMIMUR.

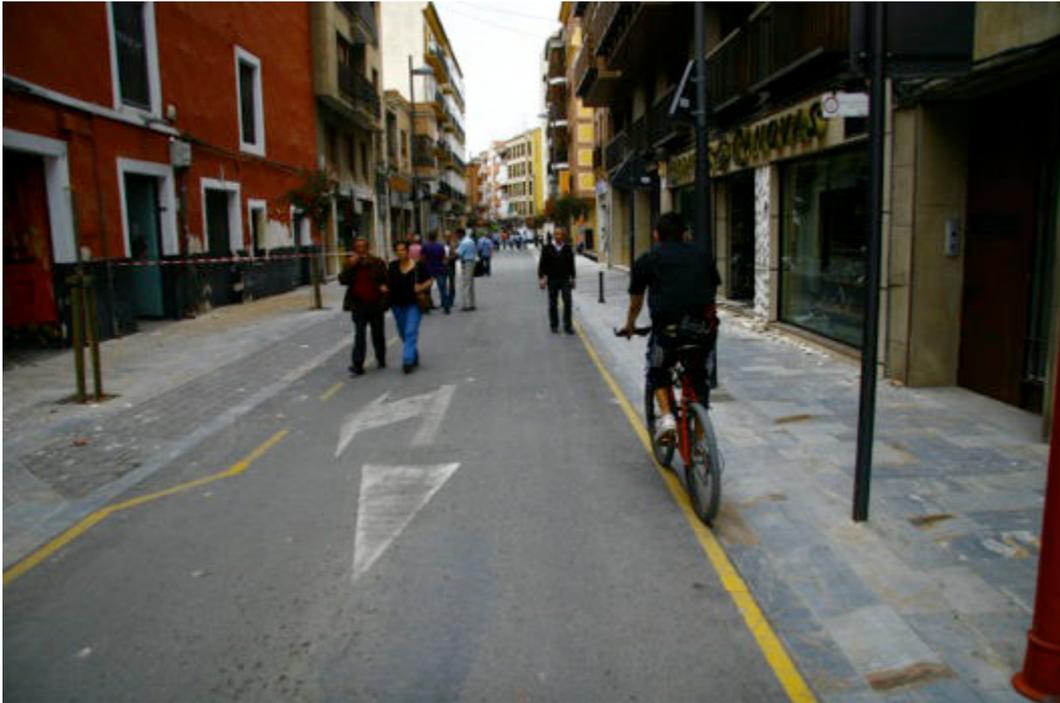
Figure 65 La population continue de se déplacer au centre de la voie publique 7 jours après l'événement sismique. Auteur: Manuel Martin (18/04/2011)

Afin d'estimer les zones de croisement entre les zones exposées et les individus, nous avons estimé dans un premier temps que tous les individus marchaient au milieu de la voie publique. La première raison de ce choix est que les consignes de sécurité prescrivent de s'éloigner des bâtiments. Le point le plus éloigné des bâtiments dans une rue est bien le centre de celle-ci. Par ailleurs, nous avons utilisé des vidéos et photos enregistrées par la population suite à la secousse (Figure 64 et Figure 65 par exemple) pour vérifier si cette consigne avait été suivie lors du séisme de Lorca. La majorité des images que nous avons pu collecter sur ce thème (20 photos et vidéos) montre en effet ce type d'attitude. Enfin, il faut avoir en tête que, après le tremblement de terre, les trottoirs sont plus ou moins encombrés des débris de toutes les tailles possibles, qui naturellement poussent la plupart de la population à s'éloigner de la verticale des bâtiments.

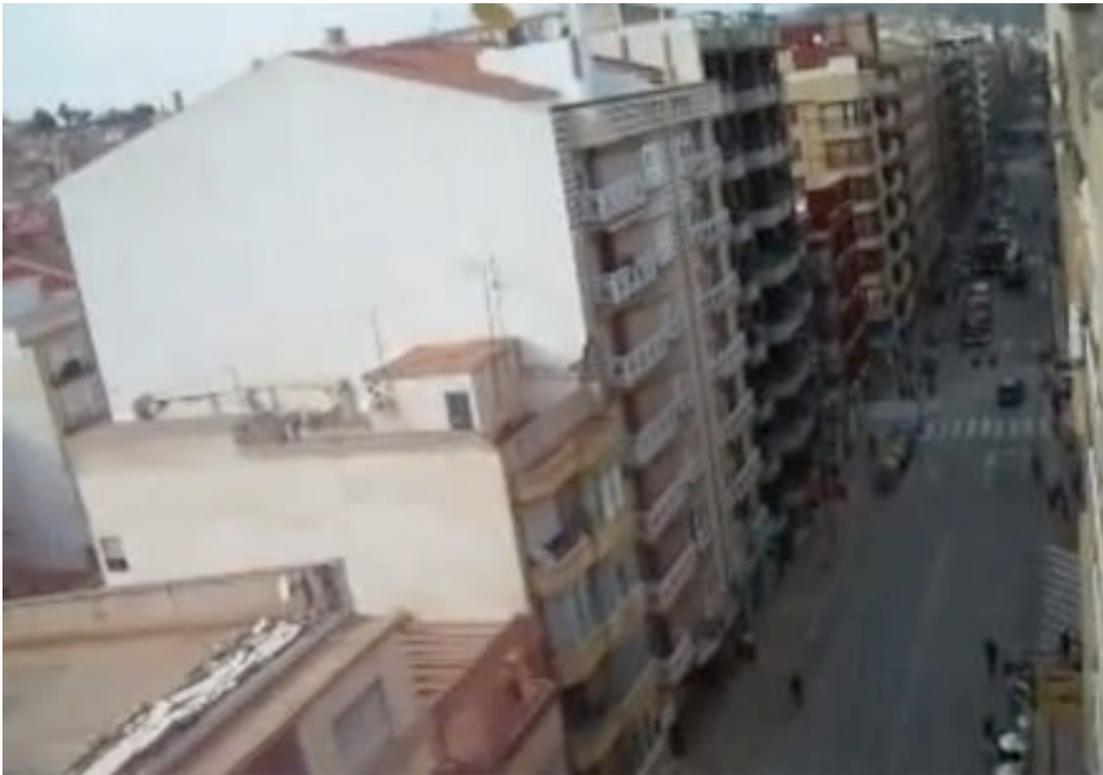
Figure 75. Vue de l'avenue Juan Carlos I deux jours après la secousse depuis un de ses bâtiments. Image extraite d'une vidéo d'un habitant de Lorca. Auteur: Carlos Segura.

Pourtant, ce danger était bien perçu, et certains témoins ont affirmé avoir eu peur en passant au-dessus de quelques bâtiments. Certains sont même passés en courant pour réduire le temps d'exposition. De la même manière, aucun des entretiens ne fait référence à une modification d'itinéraire permettant d'emprunter des voies plus larges et d'éviter les petites ruelles plus dangereuses. Cependant la structure de la ville fait que pour se déplacer du nord au sud, il est nécessaire d'emprunter la grande avenue centrale (Figure 75). Cette avenue, d'une vingtaine de mètres est entourée des bâtiments assez hauts qui dans certains cas ont souffert des dommages importants.
